Háslón 2009

Jarðvegsbinding og lýsing strandsvæða

Landvirkjun

LV-2011/077

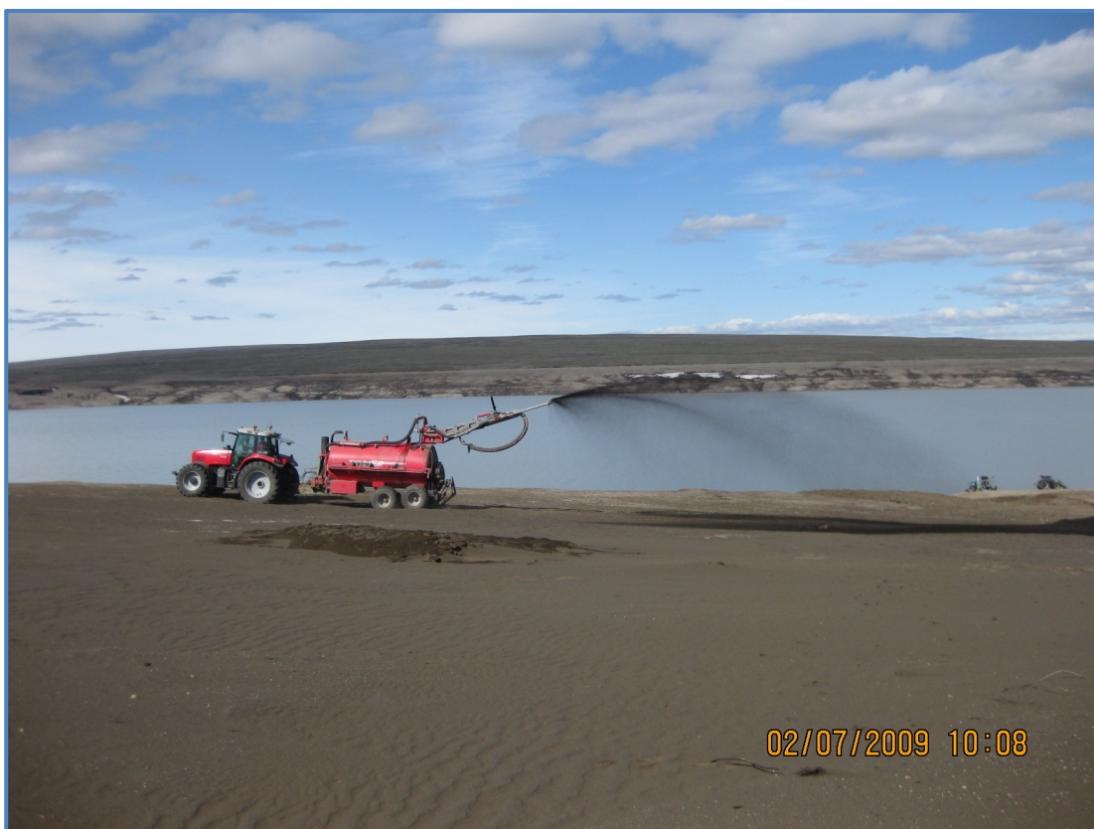
Mynd 1. Tankdreifari að dreifa bikþeytu á sandbelti við Lindabungu.

Tanksugur voru aðallega notaðar til þess að dreifa bikþeytu. Gekk það allvel. Það er þó erfitt að stjórna nákvæmlega magni á flatareiningu. Þetta er vegna þess að hraði dráttarvélar sem dregur dreifingartankinn er háður því landi sem ekið er um og ekki er hægt að stjórna dreifingunni nákvæmlega að öðru leyti. Verður því að giska á hve langa vegalengd á að aka með eina tankfyllingu og á hvaða hraða og áætla dreifingu úr tanknum skv. því. Það heildarmagn sem fór á hvert dreifingarsvæði er þó vel þekkt.

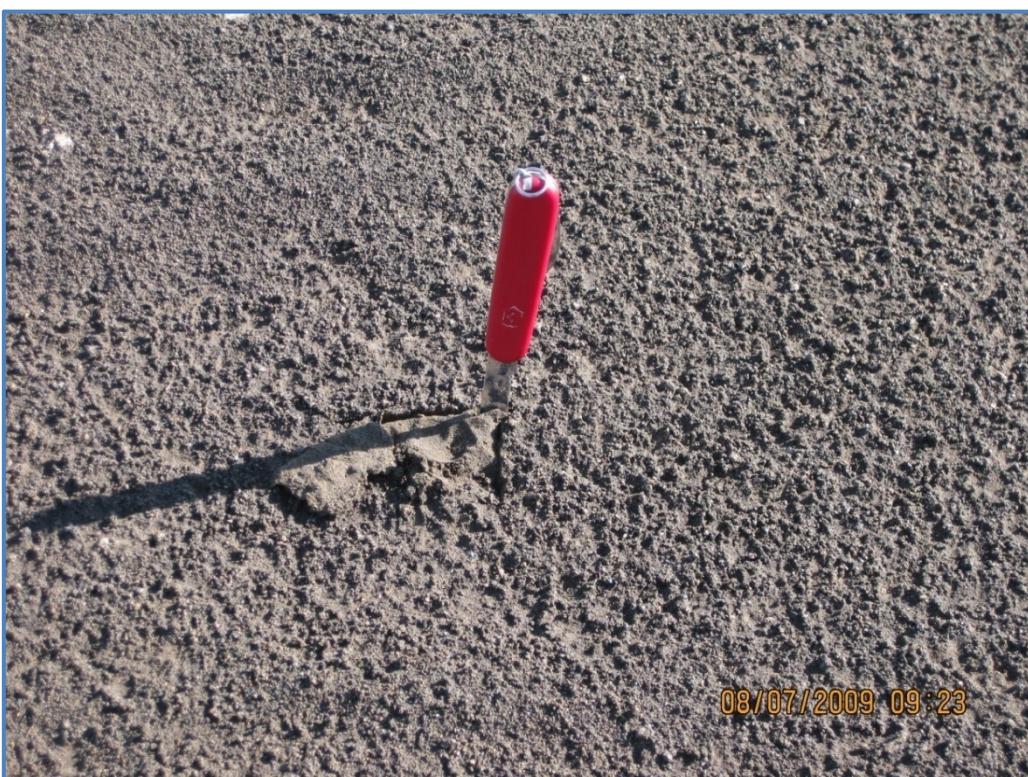
Mynd 2. Nýlöggð bikþeyta á Lindabungu.

Mynd 2 sýnir nýlagða bikþeytu. Flipa af bundna luginu hefur verið flett ofan af. Myndin sýnir greinilega hve þunn rykbundna himnan er. Bikþeytan virðist yfirleitt endast allvel. Mynd 3 sýnir bikþeytu frá dreifingarsvæði með haugsugu í Desjarárdal. Bikþeytan orðin um þriggja vikna gömul.

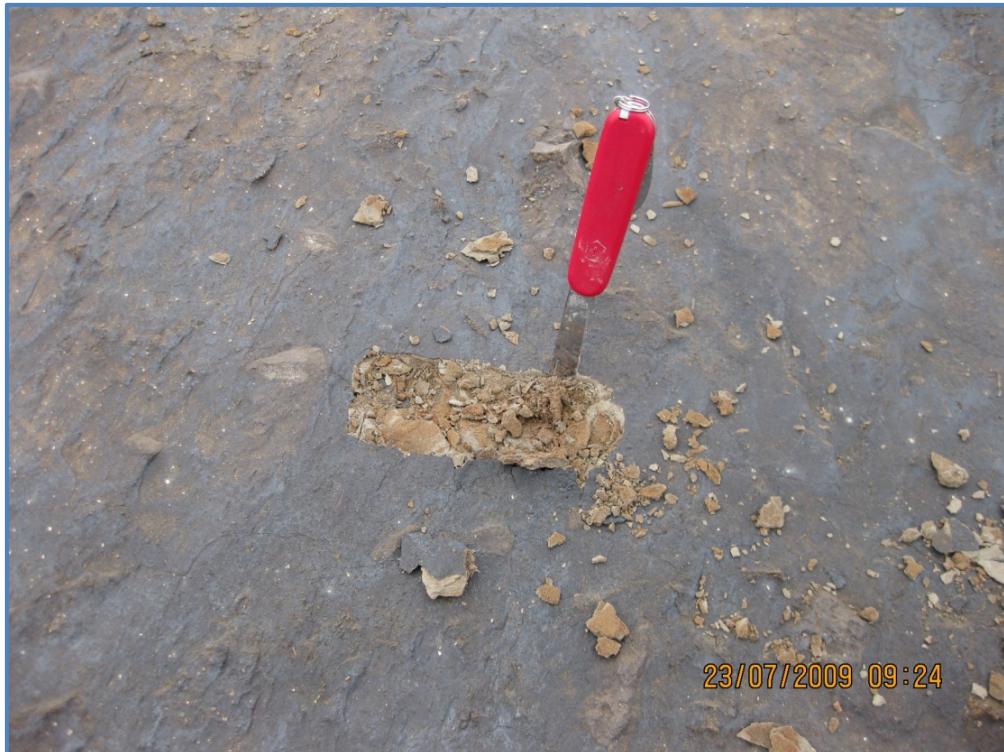
Mynd 3. Bikþeyta á haugsugudreifingarsvæði í Desjarárdal.

Lítið af bikþeytu lenti á hreinum lónleir. Vegna þess að leirinn er fínkornóttari en sandurinn er líklegt að bindilagið verði enn þynnra ofan á leirnum. Mynd 3 sýnir bikþeytu ofan á leirlagi. Myndin var í raun tekin til þess að sýna nærmynd af biktaumi á yfirborði. Biktaumar geta einnig myndast þar sem sendinn jarðvegur er undir sbr. mynd 6 sem tekin er af biktaumum frá rykbindingu á Lindabungu. Svona taumar eru ekki æskilegir vegna þess að þeir eru áberandi og sýna að of mikið af bikþeytu hefur verið dreift á svæðið.

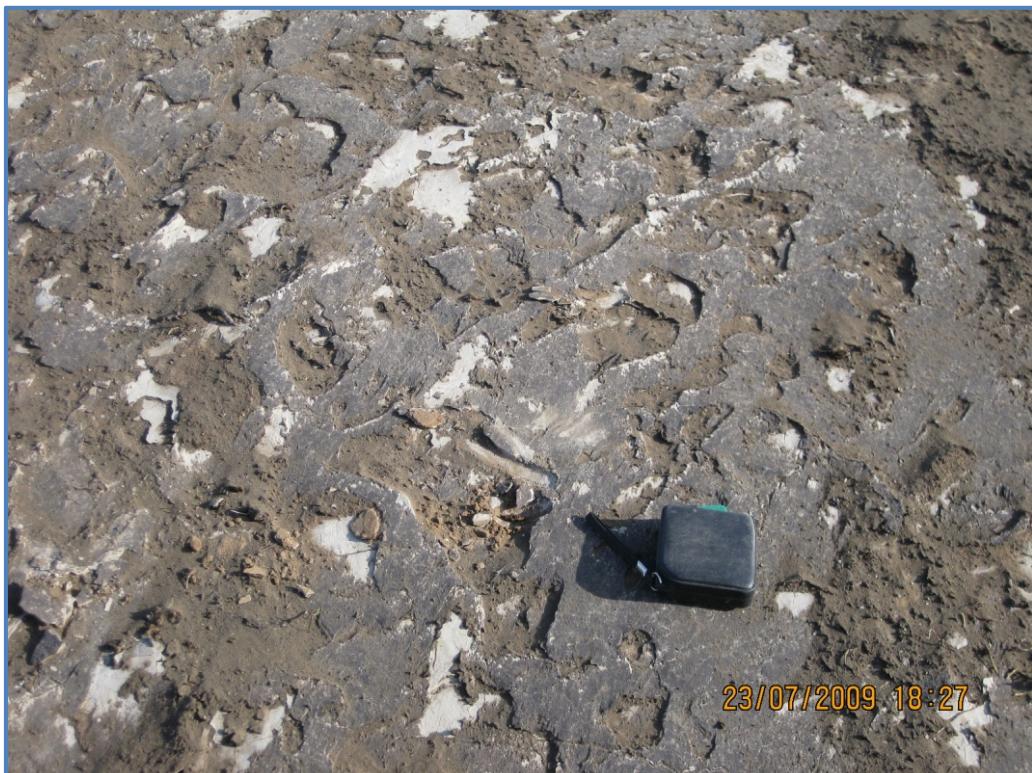
Mynd 4. Rofin bikþeyta í Desjarárdal.

Einnig eru dæmi um það að bikþeytan hafi rifnað upp og eyðilagst. Mynd 4 sýnir dæmi úr Desjarárdal þar sem dreift var með dreifingartank.

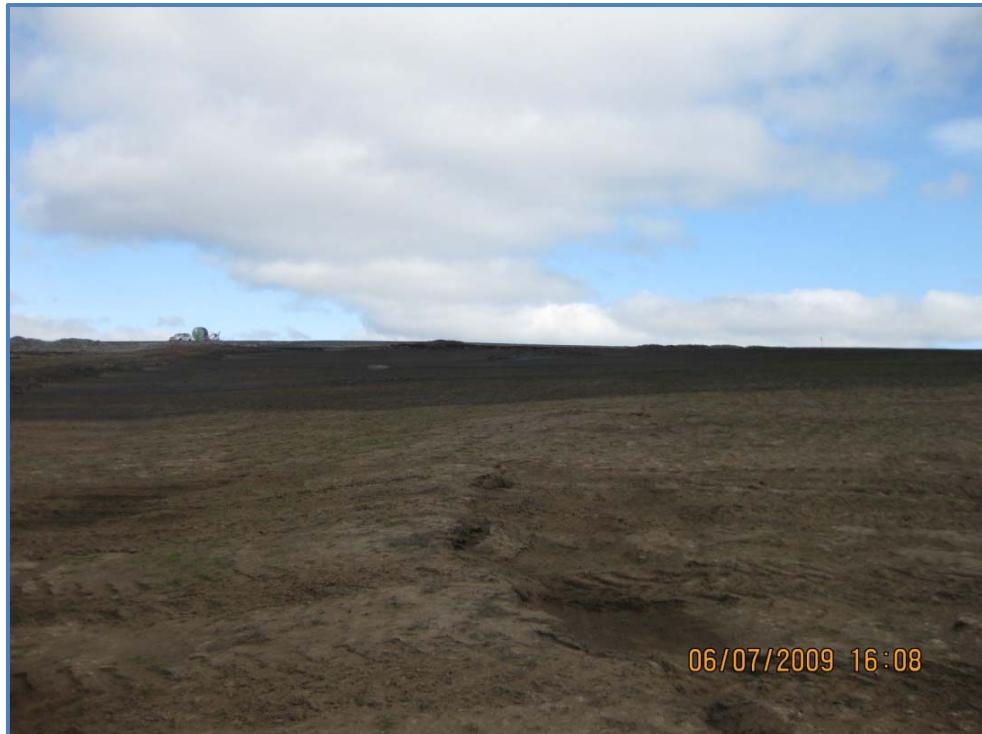
Mynd 5. Bikþeyta fjær og Flobond nær á Lindabungu.

Bikþeytan myndar 1-2 mm þykkt lag efst í sandinum. Undir þessu lagi virðist sandur á ströndinni á ómengaður af bikþeytunni. Þurr foksandur var vökváður áður en rykbundið var með tankdreifurum. Þetta var gert til þeirri von að rykbindilagið efst í sandinn yrði þykkara. Vökvun virtist hafa einhver áhrif en ekki mikil.

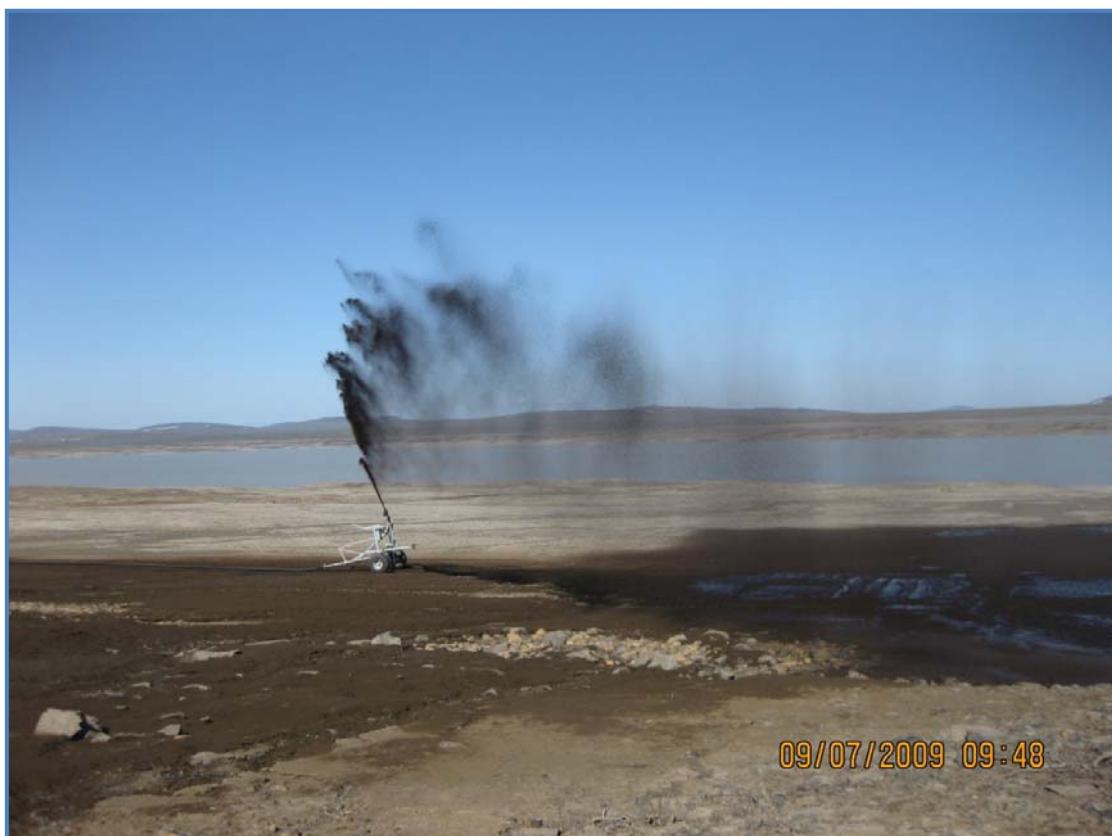
Mynd 7. Bikþeytu dreift í með vökvunarhjóli.

Prófað var að nota vökvunarhjól til þess að dreifa bikþeytu. Gekk það mjög vel og fæst jafnari og betri dreifing með þessu móti. Vatni sem samsvarar 4 mm úrkomu var dælt með bikþeytunni sbr. töflu 2. Mynd 7 sýnir dreifingu bikþeytu með vökvunarhjóli í Desjarárdal.

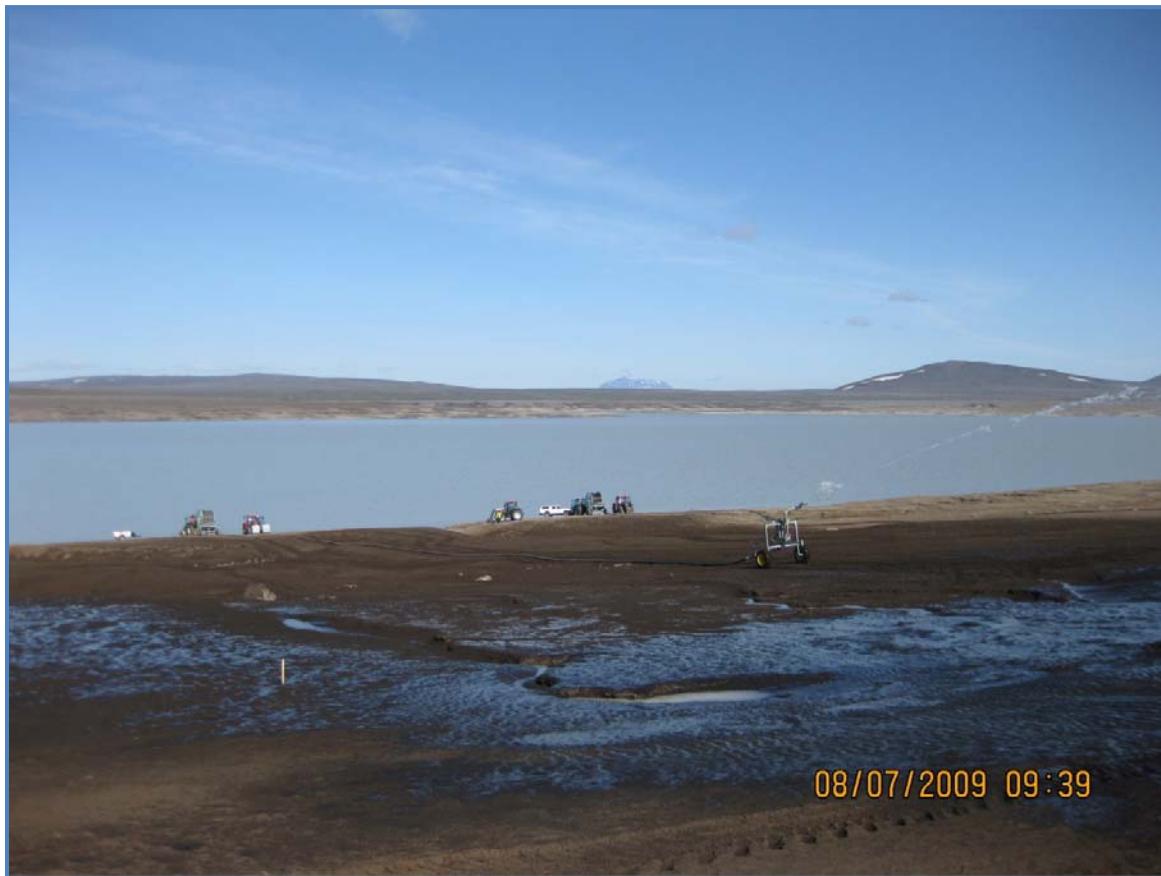
Mynd 8. Unnið að rykbindingu með Flobond á Lindabungu.

Mynd 8 sýnir vinnu við dreifingu Flobond á Lindabungu. Vökvunarhjólið sem nær er á myndinni er að dreifa efninu yfir svæði sem vökvað hefur verið áður.

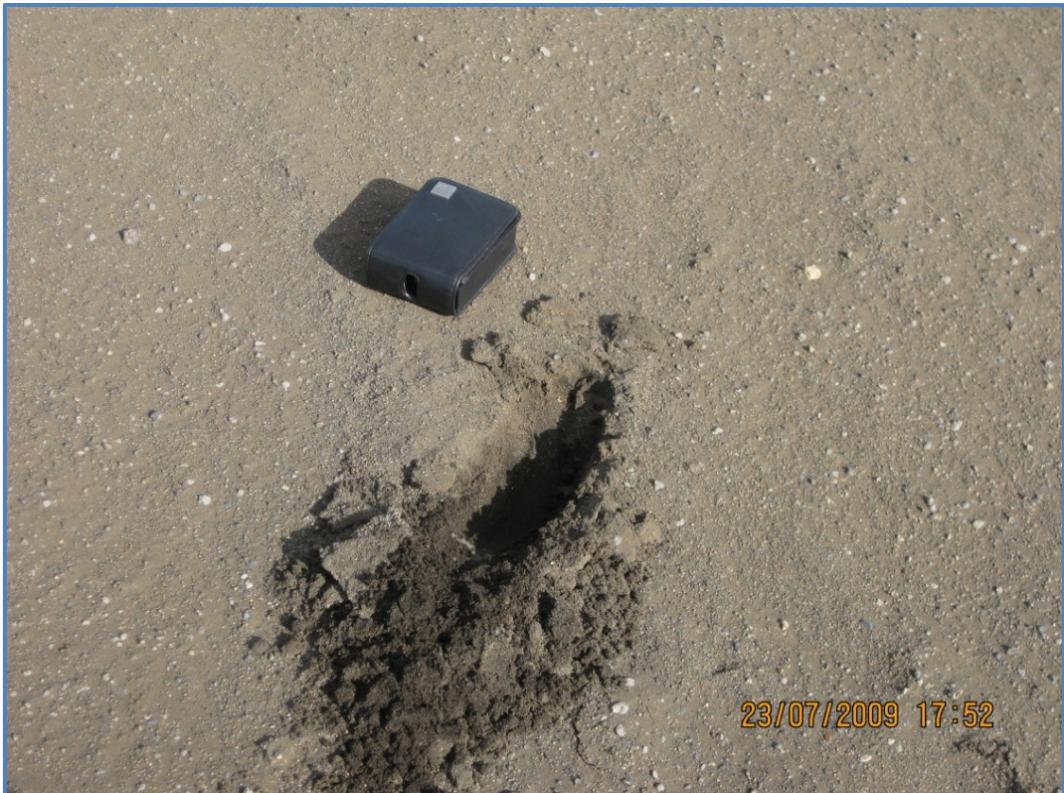
Mynd 9 sýnir um vikugamalt Flobond svæði í sandi. Flobond virðist draga úr uppgufun raka úr efninu eins og sést á myndinni. Sandurinn er rakur rétt fyrir neðan yfirborð. Flobond bindur ekki öll korn þótt að það myndist sæmilega hörð húð á yfirborði. Laus sandur er til staðar á yfirborðinu sem heldur áfram að fjúka.

Mynd 9. Flobond um vikugamalt í sandi. Vel sést að Flobond heldur rakanum í sandinum undir yfirborði

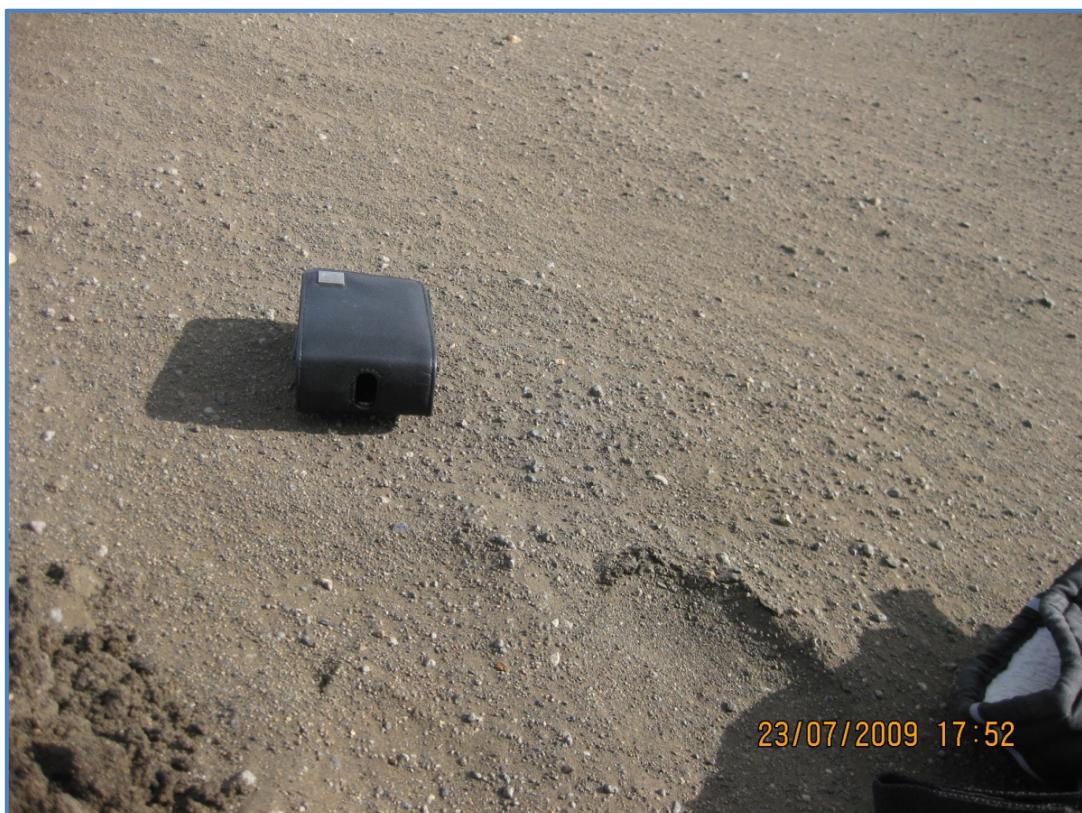
Mynd 10. Flobond bundinn sandur. Víða sést þunnt lag af fínsandi á yfirborði.

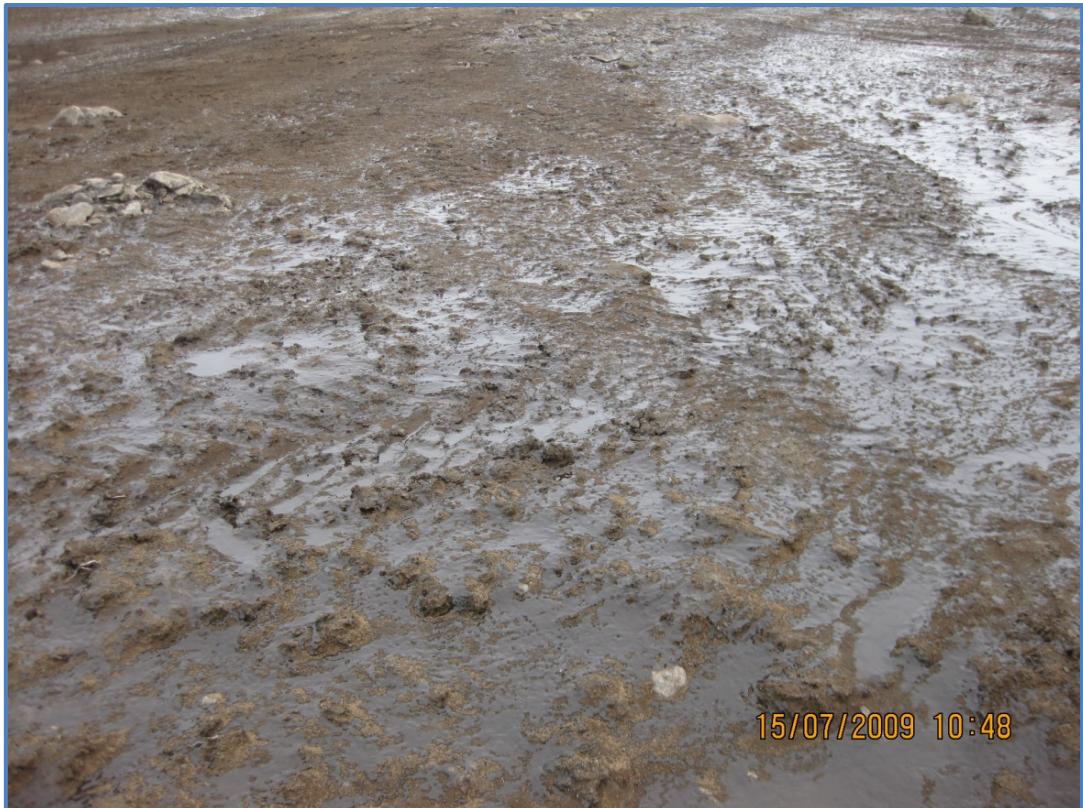
Mynd 11. Flobond svæði skömmu eftir dreifingu.

Fobond dreift með haugsugu virðist ekki virka eins vel og efni sem dreift er með Rainstar hjólum. Bæði er að það er eins og haugsugurnar eigi erfiðara með að fá jafna efnisdreifingu og jafna þekju á jörðina. Þetta stafar líklega af því að ekki er nægilegu vatni dreift með flobondinu. Mynd 11 sýnir dæmi um svæði þar sem Flobond hefur verið dreift með tankdreifara um einni klst áður en myndin er tekin. Myndin sýnir að Flobond nær ekki að mynda alveg samfellda húð ofan á jarðveginn heldur flýtur af kollum og niður í dældir.

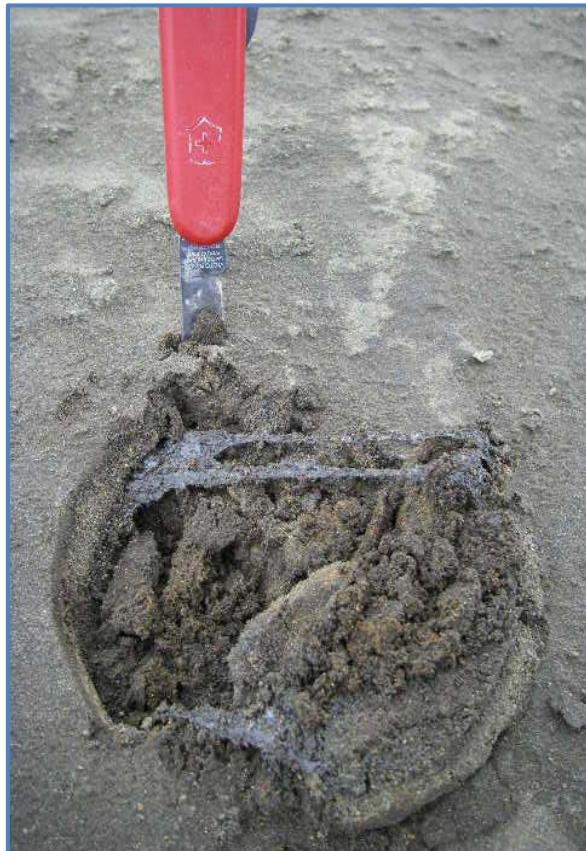
Einnig var prófað að dreifa Flobond sem föstu efni með áburðardreifara og síðan vökvað með smávegis af Flobond í bununni. Þannig var hægt að ná um 240 kg/ha af efni. Ekki var hægt að sjá neinn áberandi mun á þessum svæðum og þeim sem voru rykbundin með venjulegum hætti með Flobond. Flobond myndaði þá slímlag niður í sandinum en þetta mikla magn virtist ekki nýtast til að binda yfirborðið sjá mynd 12.

Mynd 12. Flobond dreift með áburðardreifara og vökvað á eftir. Lag af Flobond undir yfirborði (Mynd: Helga Hreinsdóttir).

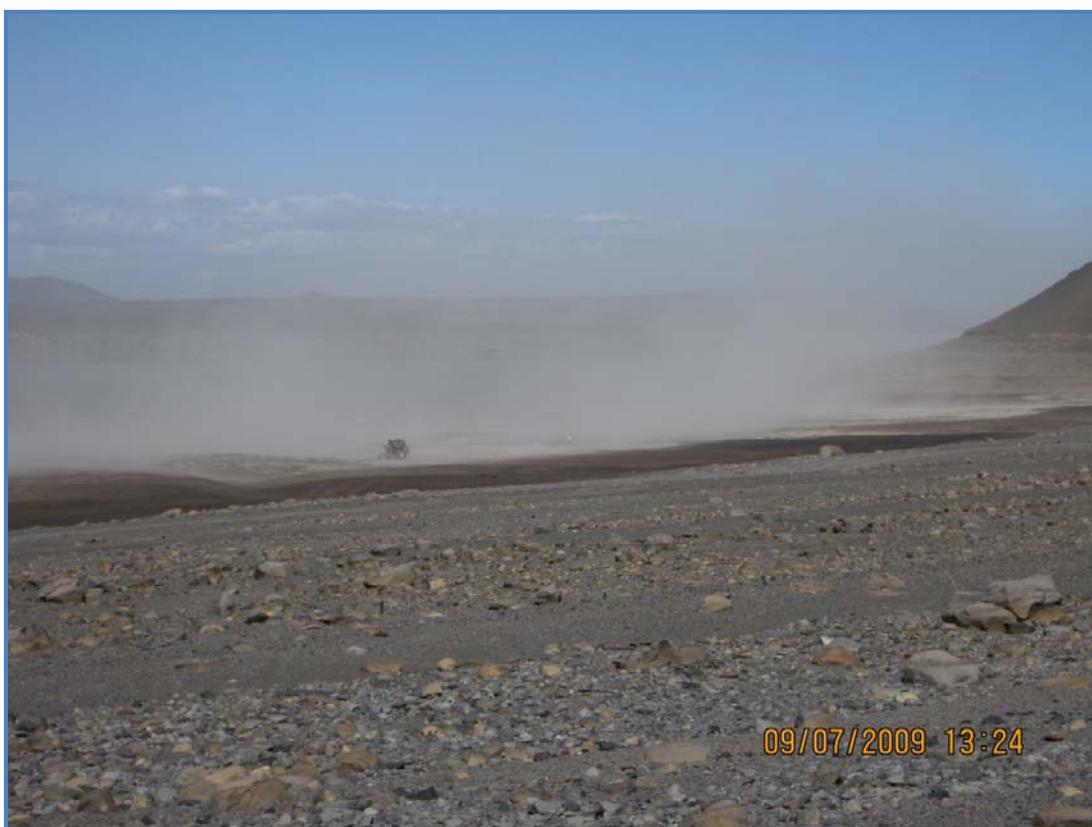
Meðfylgjandi myndir sýna virkni bikþeytunnar. Mynd 13 er tekin í Desjarárdal rétt sunnan við Sandfell. Dökka röndin fyrir miðri mynd hefur verið rykbundin með bikþeytu. Mikið rýkur úr svæðin neðan við rykbindinguna.

Mynd 13. Rykbinding með bikþeytu efst í fjöru en neðar er óbundið svæði. Meðalvindur 12 m/sek hviður upp í 14 m/sek.

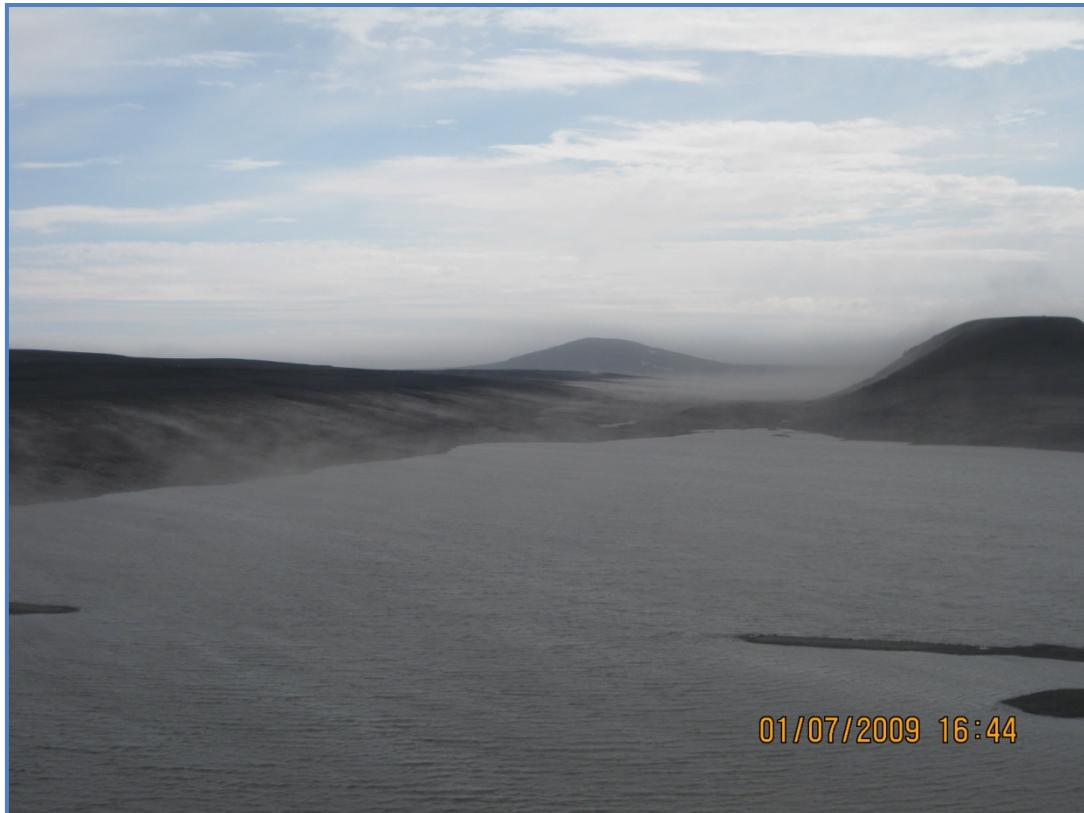
Mynd 14 og 15 sýna útsýni af Desjarárstíflu til suðurs yfir Desjarárdal. Mynd 14 er tekin hinn 1. júlí 2009 þegar vindur er um 10 m/sek. Til samanburðar er mynd 15 tekin á svipuðum slóðum við heldur meiri vindhraða hinn 9. júlí. Þá sést vel svartur flekkur á ströndinni þar sem ekkert rýkur úr. Þessi flekkur var bundinn með bikþeytu í milli.

Mynd 14. Desjarárdalur hinn 1. júlí 2009 Engin rykbinding. Meðalvindur 10m/sek. Hviður í 12 m/sek.

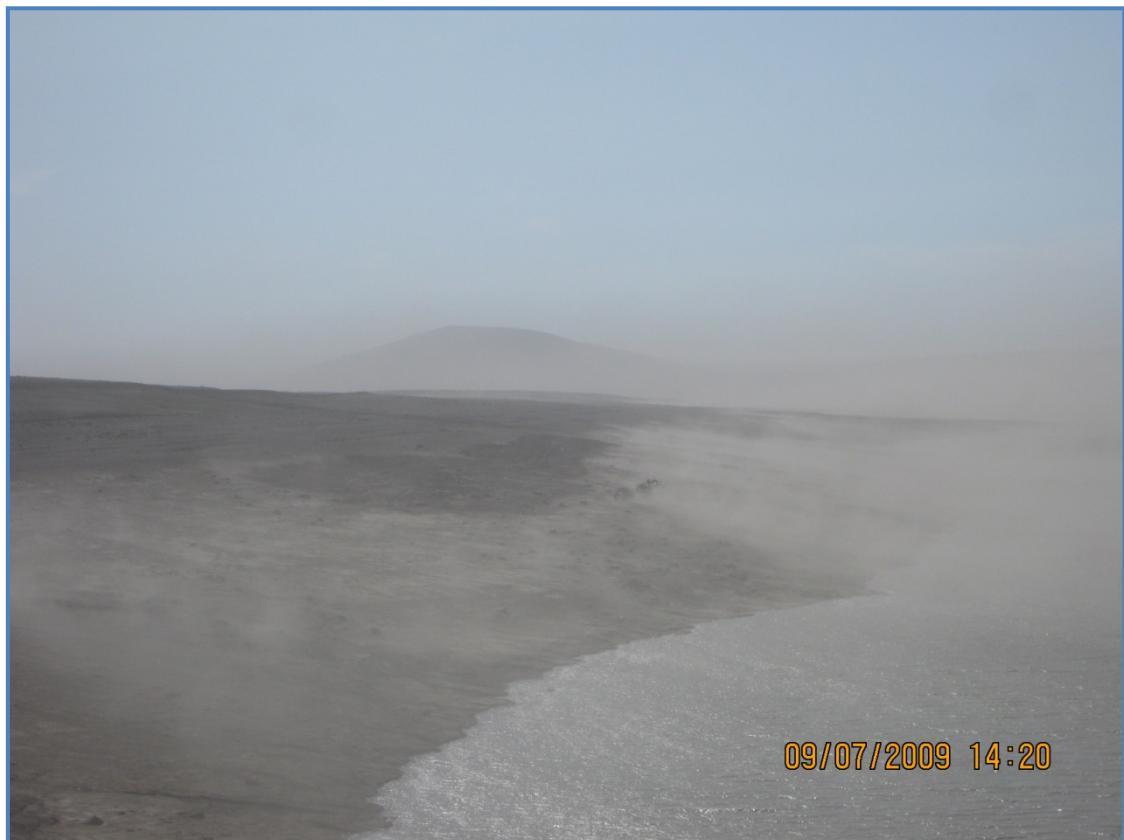
Mynd 15. Desjarárdalur hinn 9. júlí 2009. Búið að rykbinda að hluta með bikþeytu. Meðalvindur 12 m/sek hviður upp í 14 m/sek.

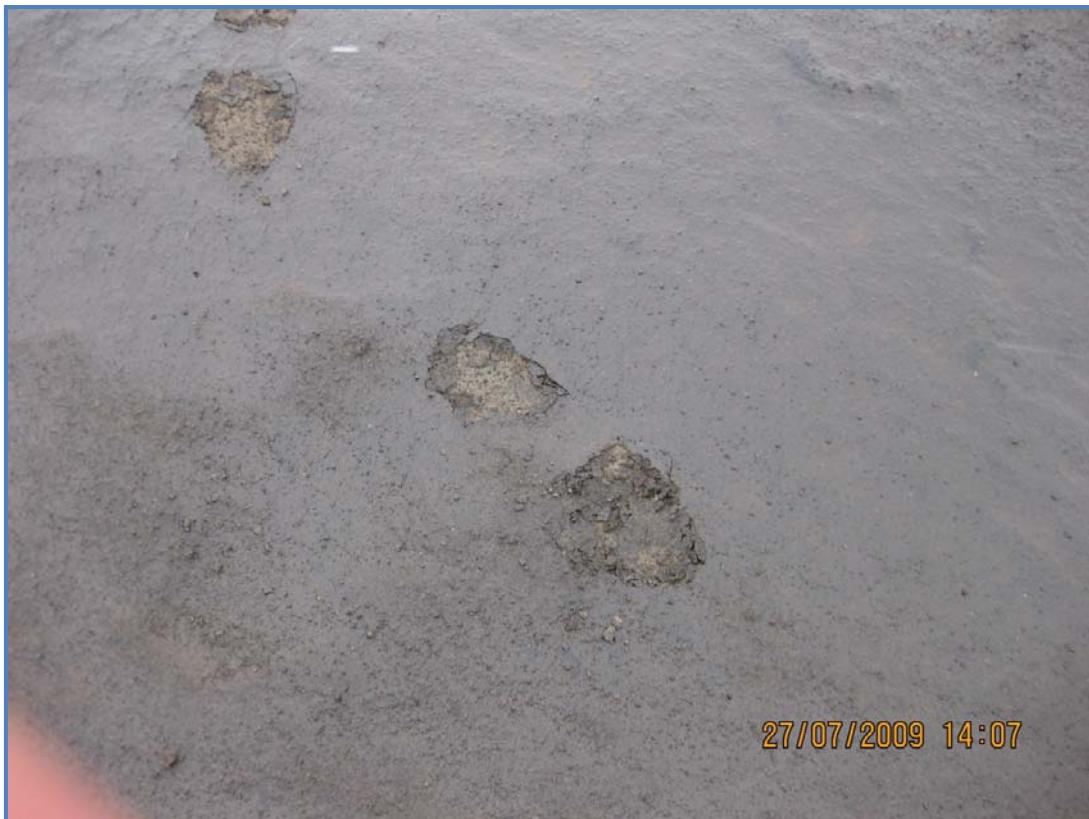
Mynd 16. Bikþeyta brotnar upp í bleytu.

Mynd 16 er tekin á ströndinni við Lindabungu 27. júlí 2009 eftir mikla rigningu. Í fyrsta lagi sést að yfirborðið er gljáandi sem stafar af því að rigningin sígur seitn eða ekki í gegnum rykbindinguna. Einnig sést að bikþeyta virðist veikjast í bleytunni því rykbindilagið brotnar í fótsporunum. Þetta sást ekki þegar bikþeytan var þurr.
