# Viðhald fokgirðinga á bökkum Háslóns 2018

Skýrsla LV nr: LV-2018-080

Skýrsla nr.: LR-2018/23

**Heiti:** Viðhald fokgirðinga á bökkum Háslóns 2018

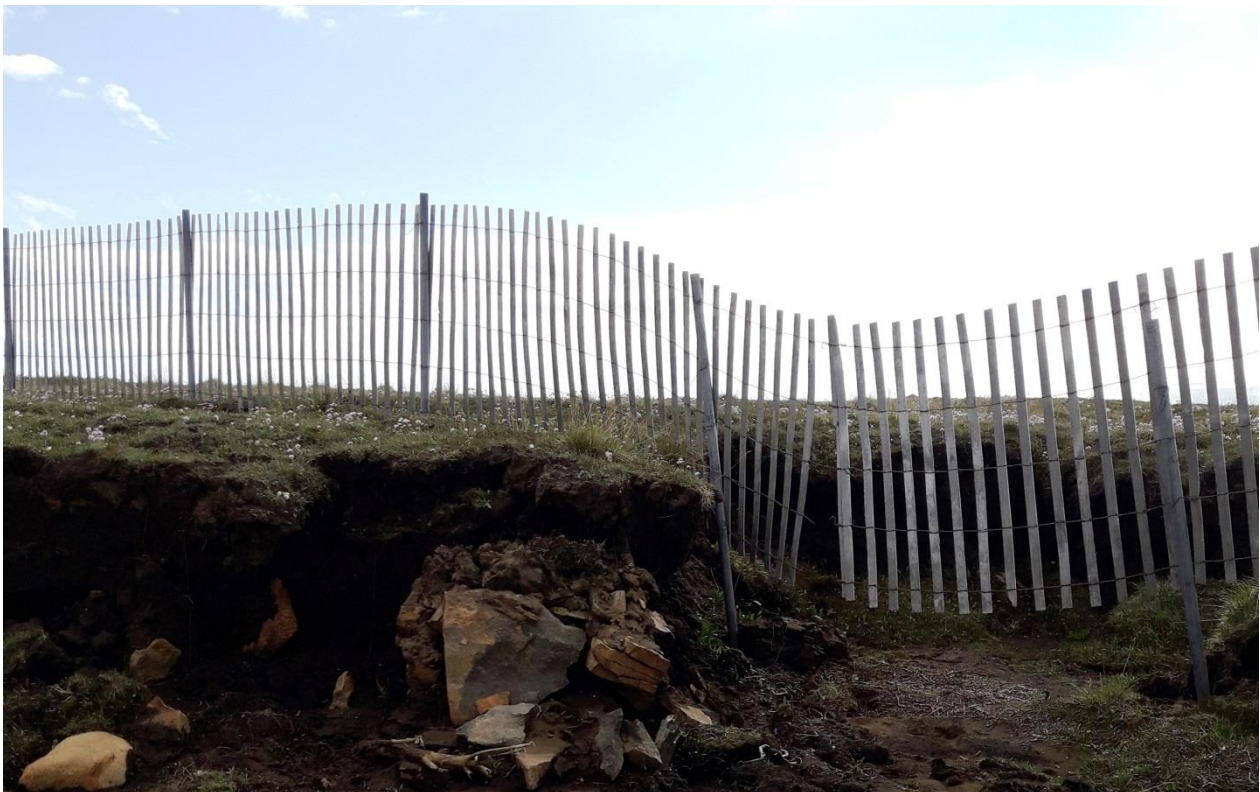
Farið varið var með fokgirðingum í Kringilsárrana og norðan Kringilsár og þær lagfærðar. Lítið þurfti að langfæra girðingarnar að undanskildum girðingum á norðausturhorni Kringilsárranans. Grafist hafði undan girðingunum á tveimur stöðum. Annarsvegar hafði grafist undan syðstu girðingunni (mynd 1) en hún var styttn sem því nemur og efnið úr henni sett í haug sem verður fjarlægður í vetur. Haugurinn er númer 9 á korti 1. Ekki þótti ástæða til að setja nýja girðingu í stað þeirrar sem fjarlægð var þar sem lónbakkinn er það hár á þessum stað að ekki eru líkur á að áfok verði úr lónstæðinu.

**Mynd 1.** Grafist hefur undan syðstu fokgirðingunni.

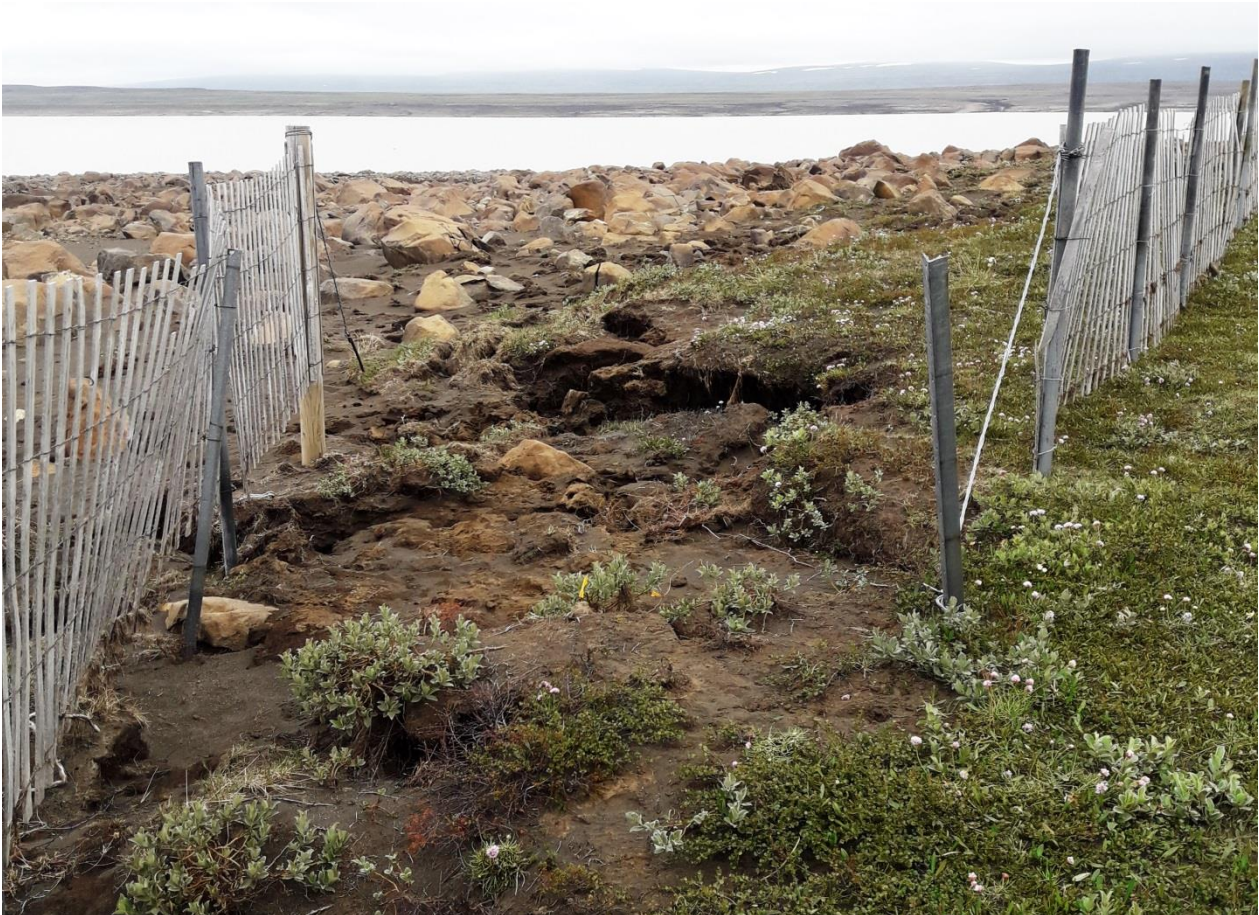
Hins vegar hafði líka grafist undan hluta fyrstu girðingarinnar sem liggur í vestur á norðausturhorni Ranans (mynd 2). Var sá hluti girðingarinnar færður úr lónstæðinu og settur niður uppá lónbakkannum. Á þessum stað er lítilsháttar áfok og var því lág plastgirðing sett upp til að stöðva það (mynd 3). Plastgirðingin er rauðmerkt á korti 1 og er hún austasta rauða girðingin á loftmyndinni.

**Mynd 2.** Fokgirðing vinstra megin á myndinni hefur verið færð uppá bakkann.

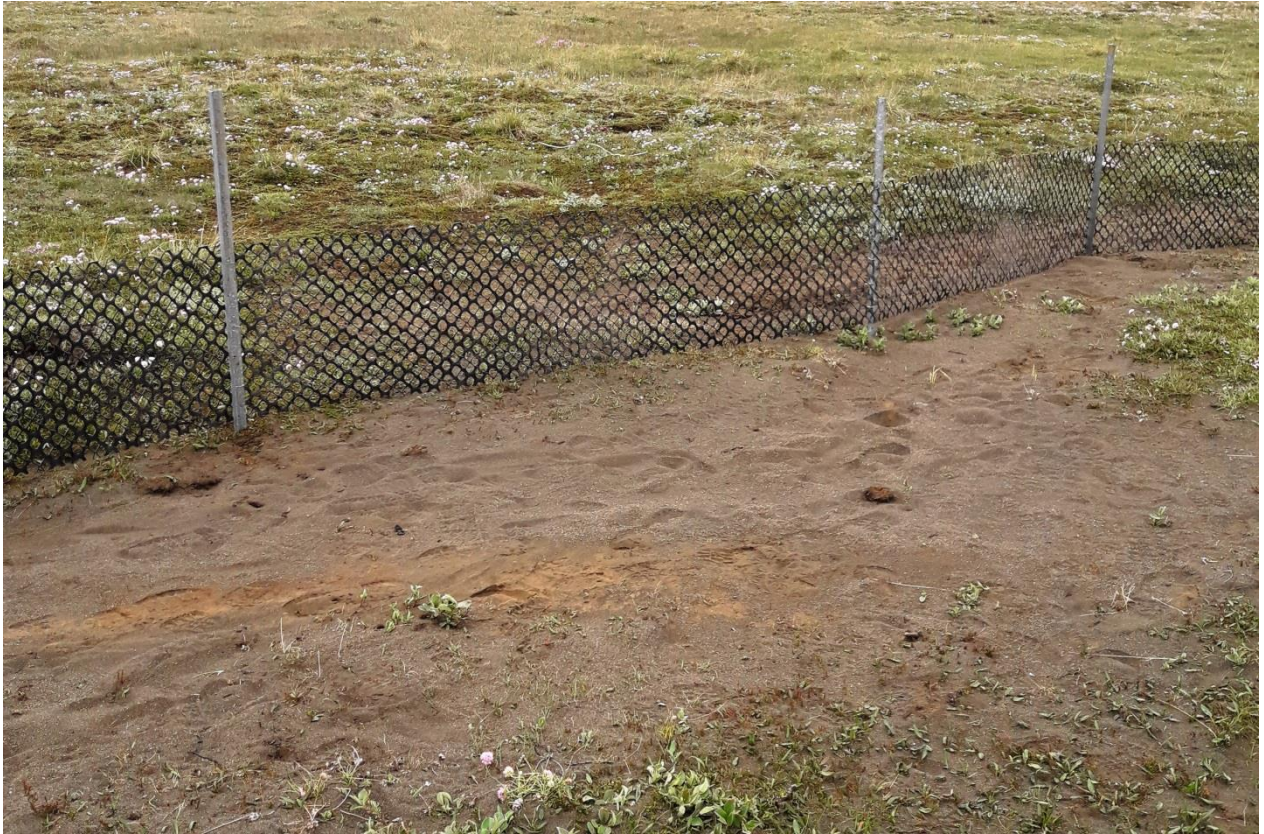
**Mynd 3.** *Plastgirðing hefur verið sett upp til að stöðva áfok.*

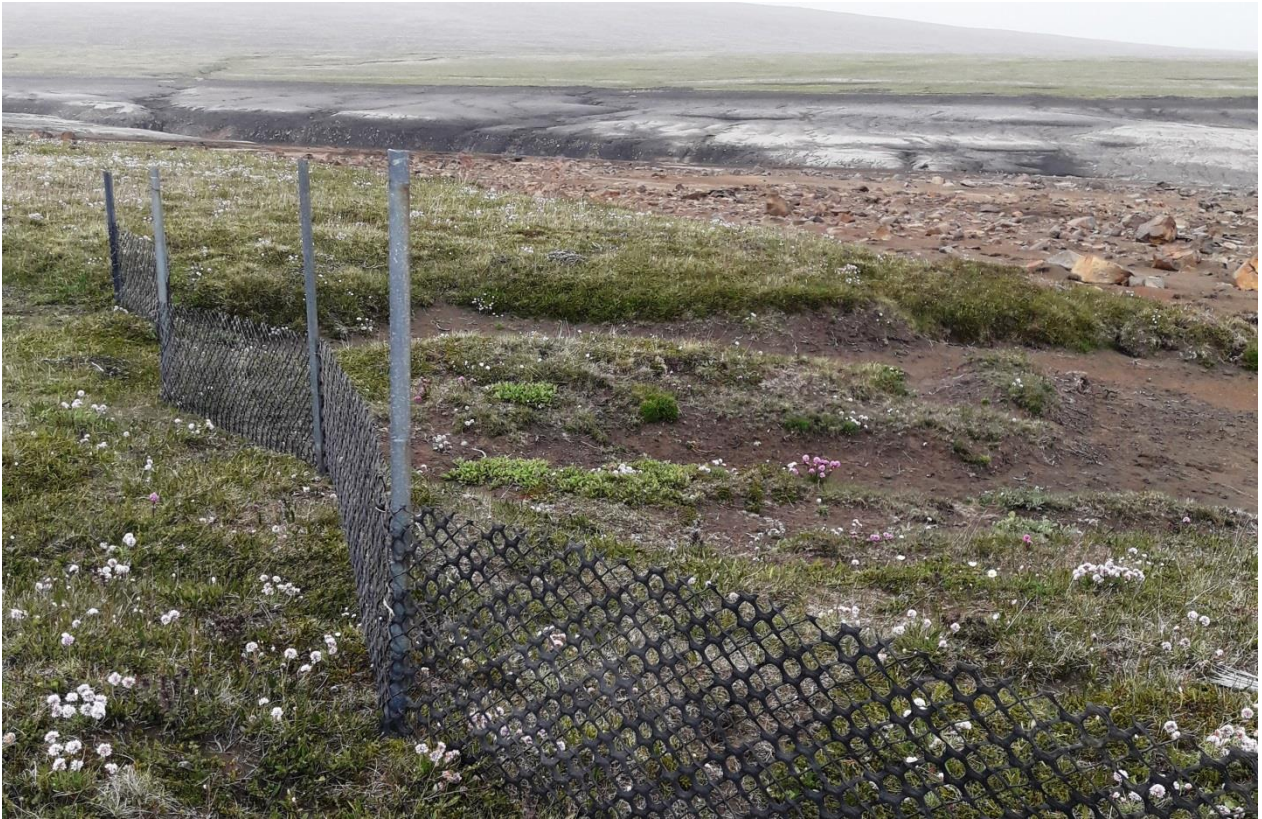
Plastgirðingar voru settar upp á tveimur öðrum stöðum í Rananum þar sem hætta var talin á að áfok yrði en á þessum stöðum voru geilar í lónbakkannum og sandurinn í lónstæðinu á því auðveldara með að fjúka uppá bakkann (myndir 4 og 5). Lítið sem ekkert áfok var á þessum stöðum.

**Mynd 4.** *Plastgirðing var sett við geil í lónbakkannum.*

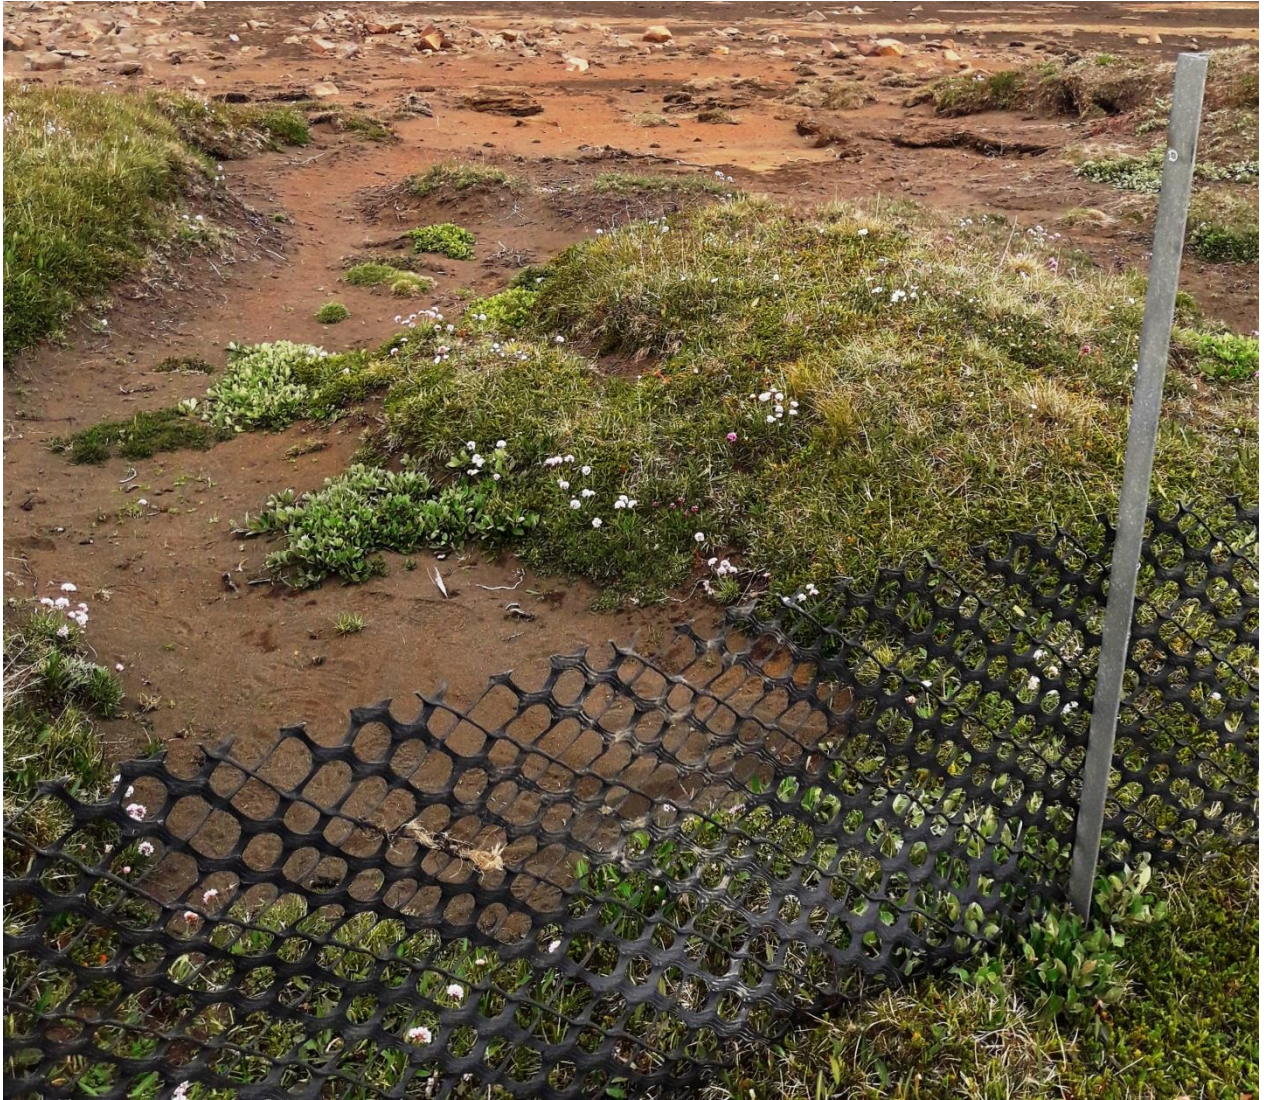
**Mynd 5.** *Plastgirðing var sett þar sem hætta var á áfoki.*

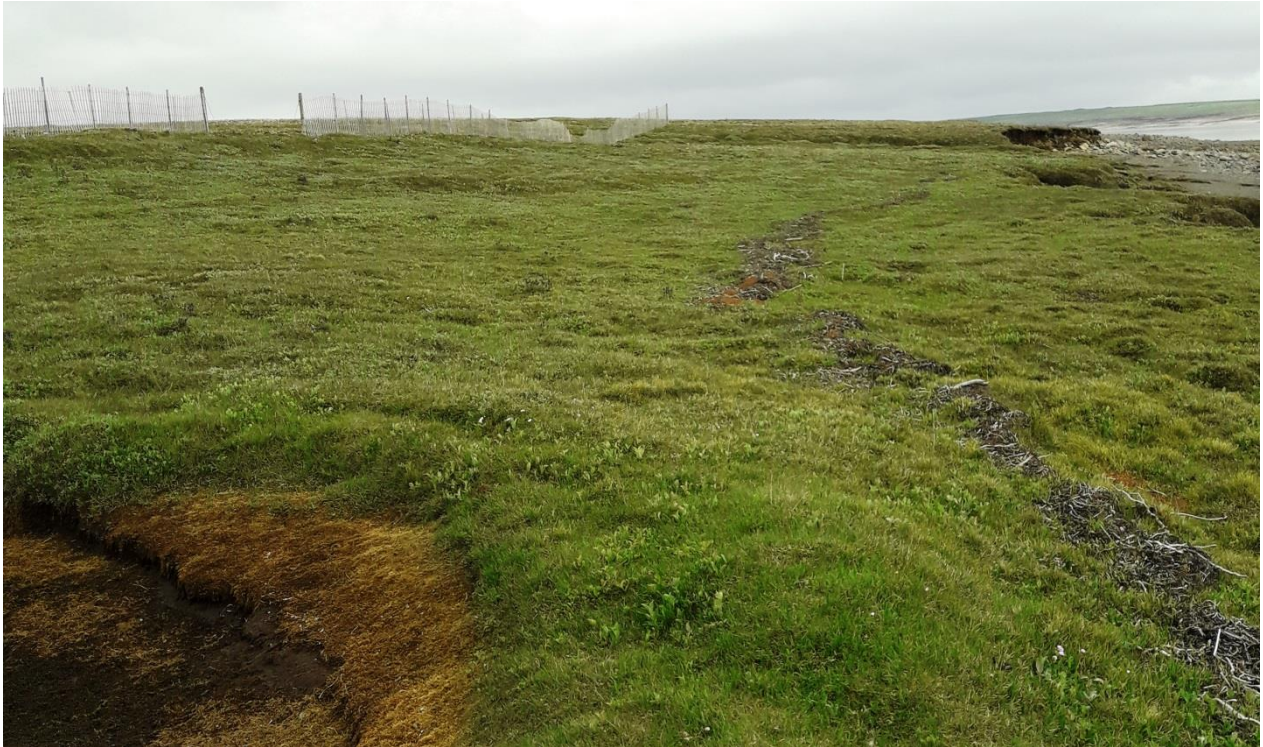
Farið var með fokgirðingum norðan Kringilsár og þær lagfærðar. Óverulegt áfok sást á tveimur stöðum en ekki þótti ástæða til að setja nýjar girðingar við það. Fokgirðingarnar eru talvert inná gróðurbakkanum og nær lónið ekki að þeim í verstu veðrum eins og sjást mátti á morinu sem situr eftir þegar lækkar í lóninu (myndir 6 og 7). Þar sem fokgirðingarnar standa talsvert ofan við strandlengju Háslóns og landhalli er það mikill að lónið nær ekki í efstu stöðu að þeim, auk þess sem áfok er varla teljanlegt þykir ekki ástæða til þess að fokgirðingarnar standi lengur. Lagt er til að þær verði fjarlægðar áður en það fer að koma að viðhaldi á þeim sökum aldurs.

**Mynd 6.** Morið nær ekki að fokgirðingunum.

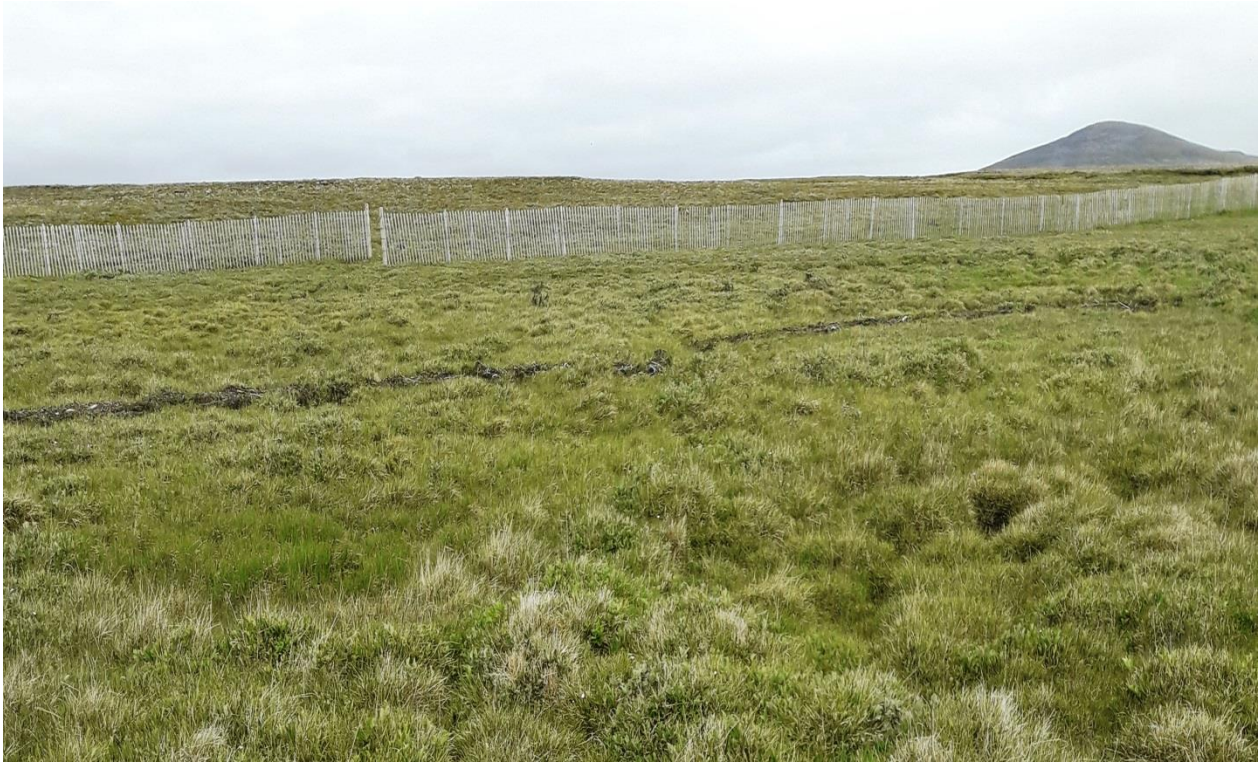
**Mynd 7.** Lónið gengur uppá gróið land í verstu veðrum.
