LV-2019-071

# Viðhald fokgirðinga á bökkum Háslóns 2019

Skýrsla nr. LR-2019/19 Dagsetning: 20.11.2019

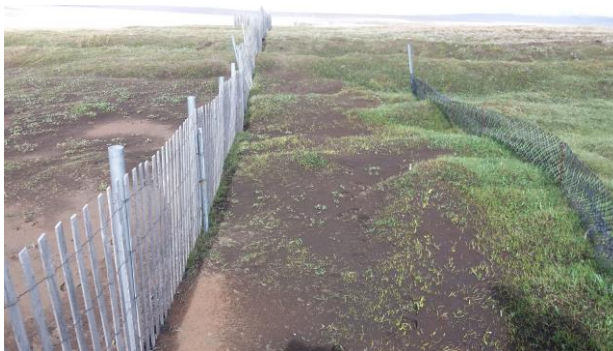
Mynd 2: Getur hentað að tvöfalda girðinguna. Ljósm. RIH.

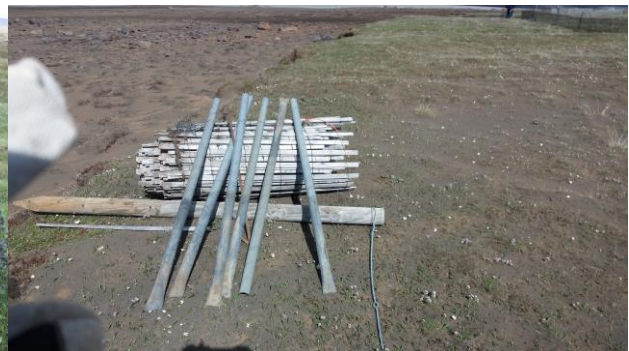
Mynd 3: Afsett efni tilbúið til flutnings af svæði. Ljósm. RIH.

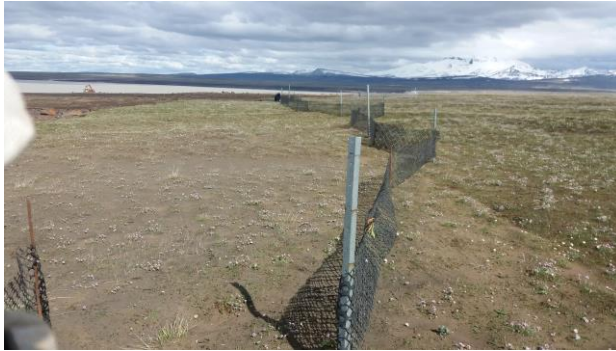
**Mynd 4:** Eldri girðing féll í bakka og var endursmíðuð í plasti og færð ofar. Talsverður sandburður uppá bakka. Ljós. RIH.

Nýjar girðingar voru einnig settar á nokkrum stöðum. Aðallega þar sem girðingar höfðu fallið en einnig á valda staði þar sem sandálag hafði greinilega verið mikið á árinu. Ef eldri girðingar sem féllu bakkann voru illa farnar var þeim skipt út fyrir mun lægri plastgirðingar sem eru ódýrari og einfaldari í uppsetningu.

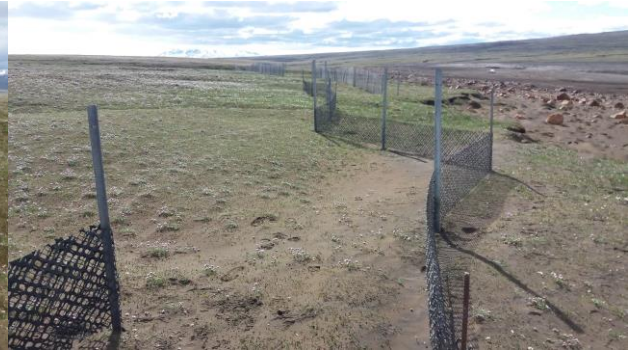
**Mynd 5:** Sama girðing. Horft inn með Kringilsá. Ljós. RIH.

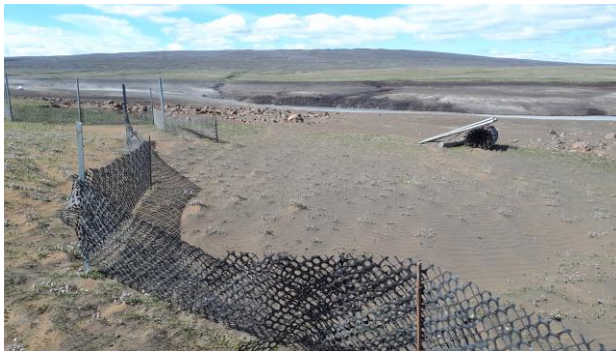
**Mynd 6:** Girðing endurnýjuð. Ljós. EFB.

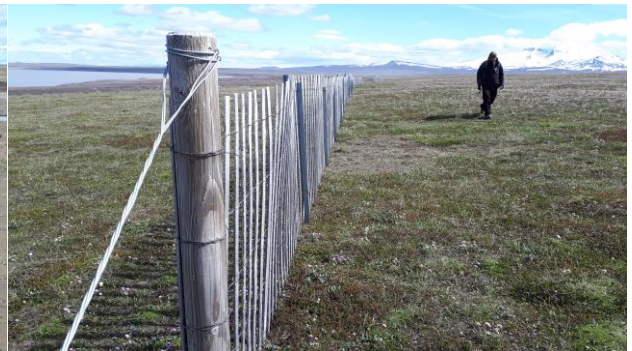
**Mynd 7:** Lítið álag á innstu girðingunum sem eftir eru inn með Kringilsá. Spurning hvort endurnýja eigi þar innan við. Ljós. EFB.

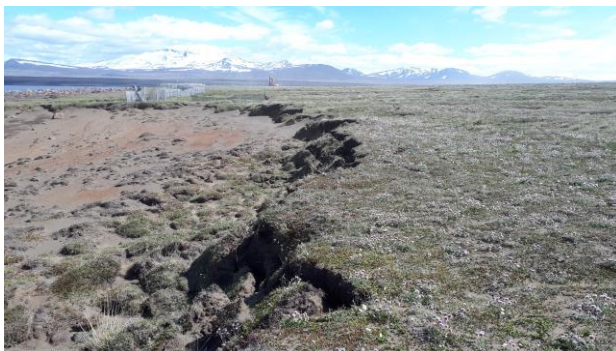
Á einum stað virtist bakkarof enn vera mjög virkt, um 60m af eldri girðing féll. Það er sumpart óljóst hvar bakkinn myndi staðna. Ekki var sett upp ný girðing þar þetta árið og bíður það væntanlega þess næsta þar sem sandur gæti borist á land á þessum stað.

**Mynd 8:** Ströndin brotnar hratt þarna. Um 60m kafli sem þarf að girða að ári. Ljós. EFB.

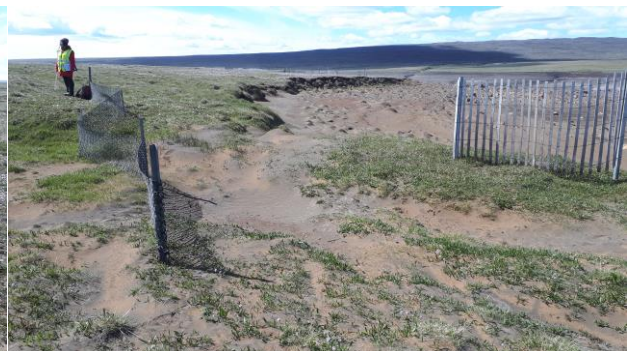
**Mynd 9:** Sama vik horft inn með Kringilsá. Sett í vik næst á mynd. Ef fram heldur hverfa girðingarnar í bakkann á þessu svæði fljótlega. Ljós. EFB.

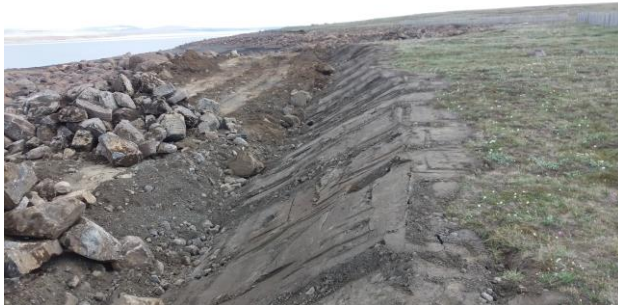
**Mynd 10: Rofbakki "í vinnslu" fremst í Ranasporði. Ljósm. RIH.**

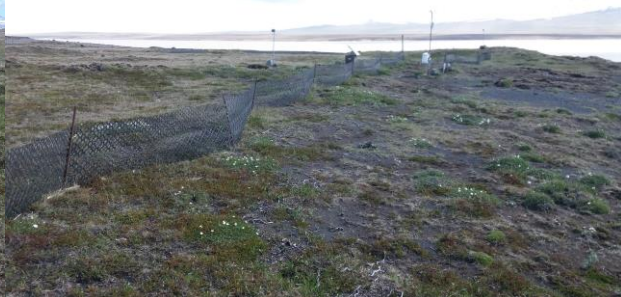
**Mynd 13: Lítið álag á girðingum sunnan við Hrauka. Ljósm. RIH.**
