# Landbrot á bökkum Blöndu

## Úttekt 2025

| Skýrsla LV nr | LV-2026-018 | Dagsetning | Janúar 2026 |

Skýrsla nr. LOGS 2025/06

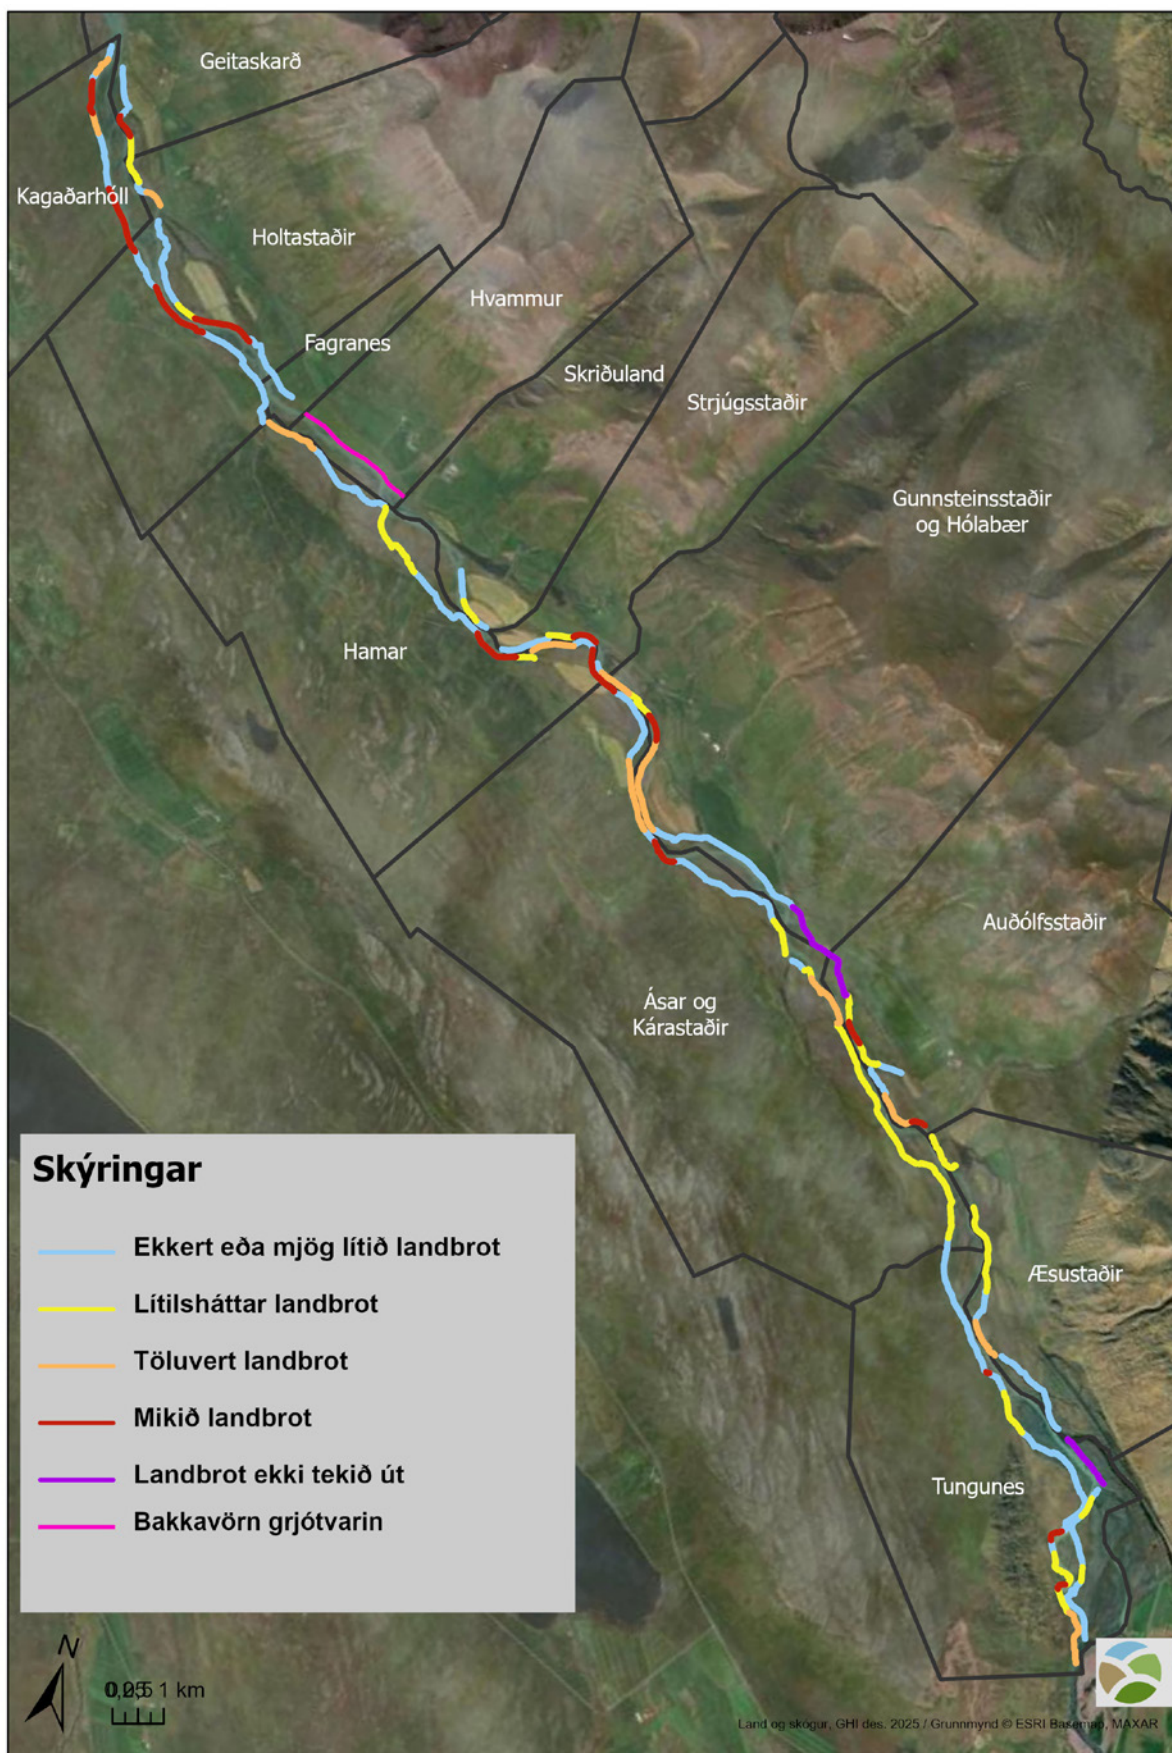
Landbrot var metið á öllum bökkum á því svæði sem sýnt er á korti nr 1. Heildar lengd mældra bakka sumarið 2025 var 33.135 m

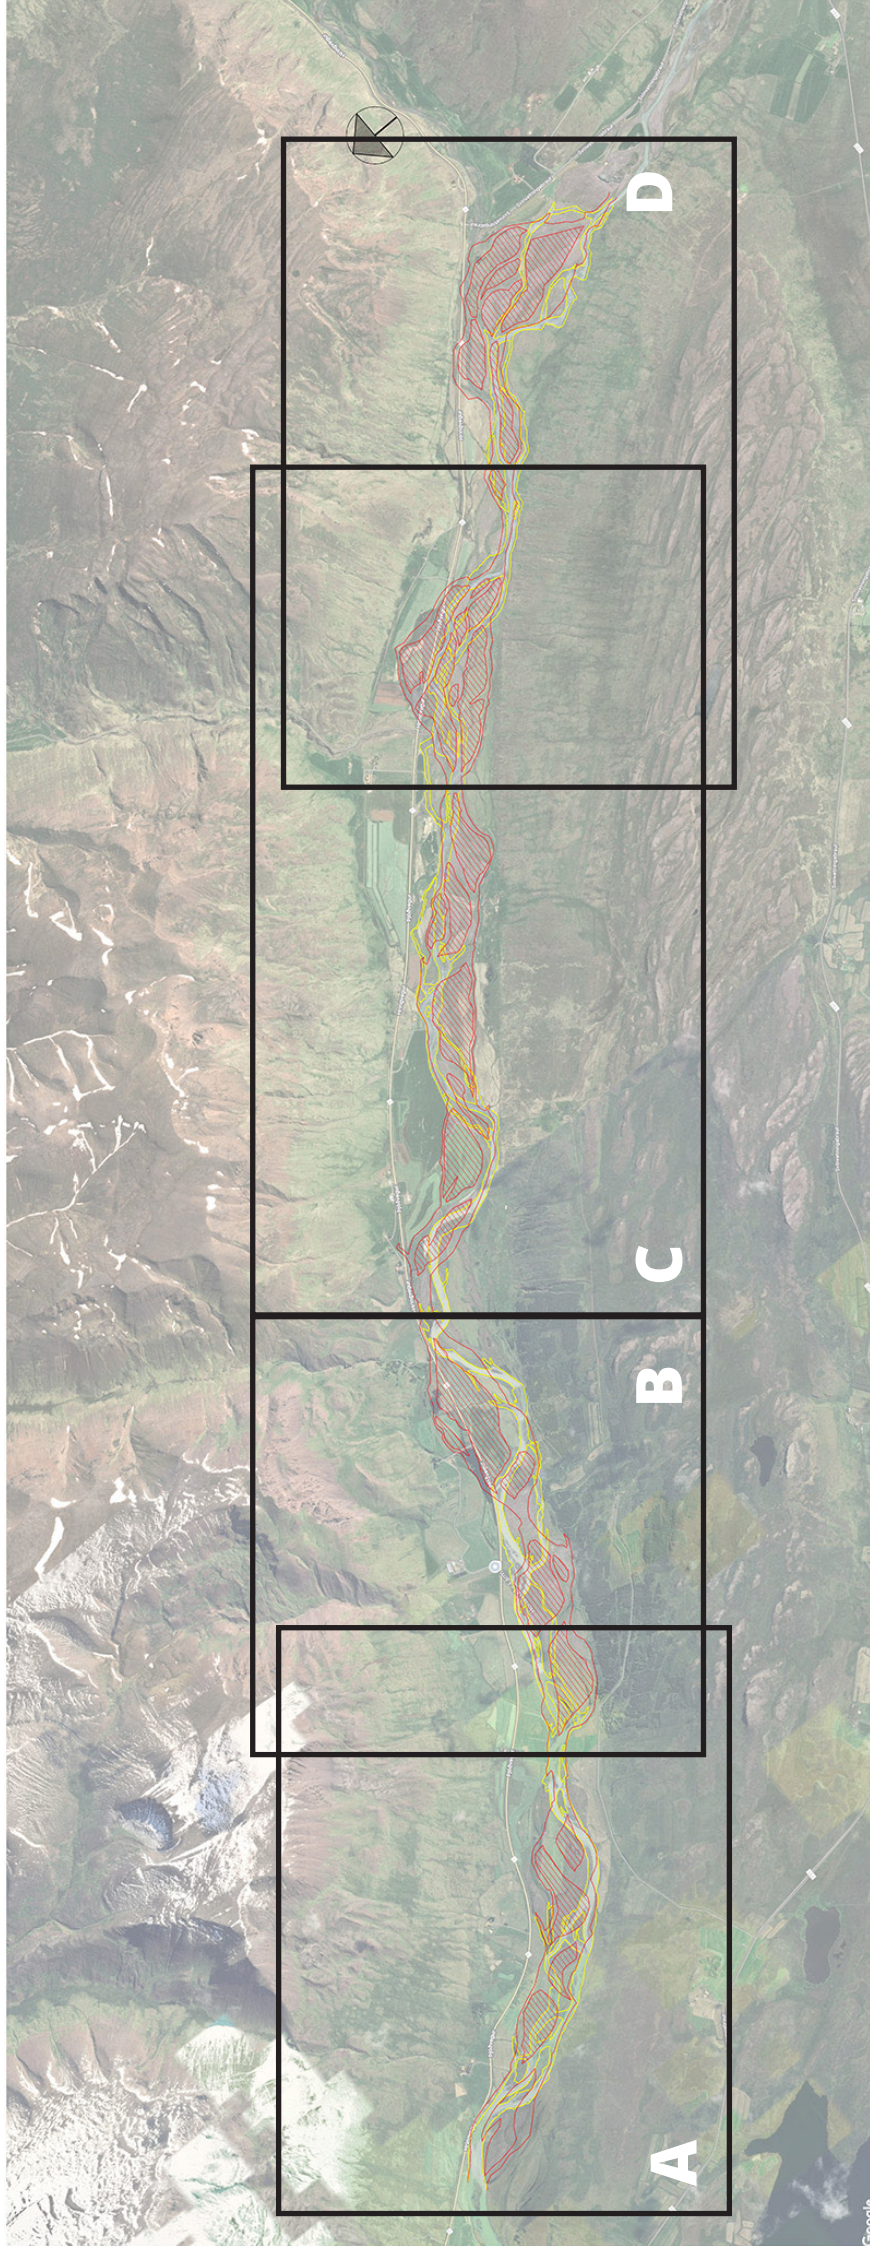
Mynd 25. Yfirlit yfir núverandi árfarveg (gulur) og árfarveg árið 1969 (rauður).

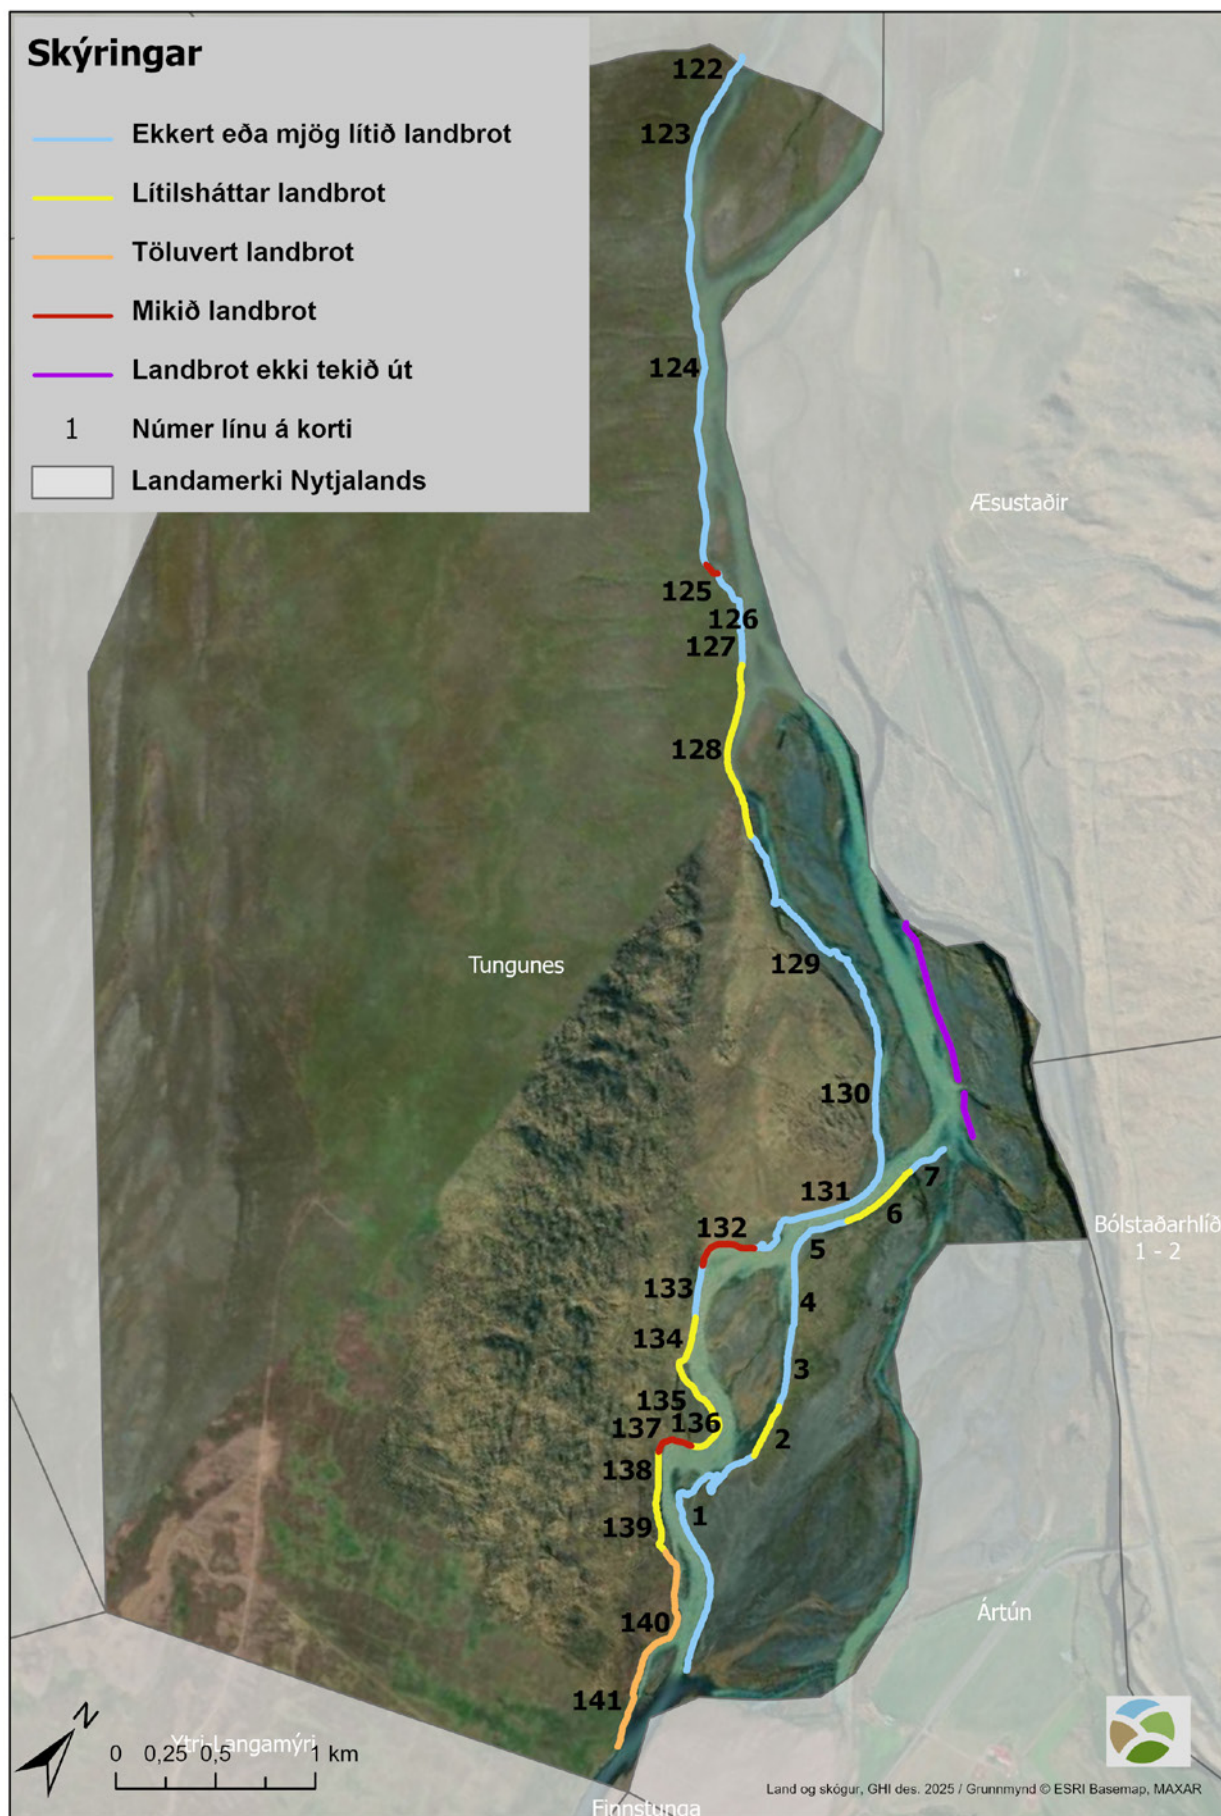
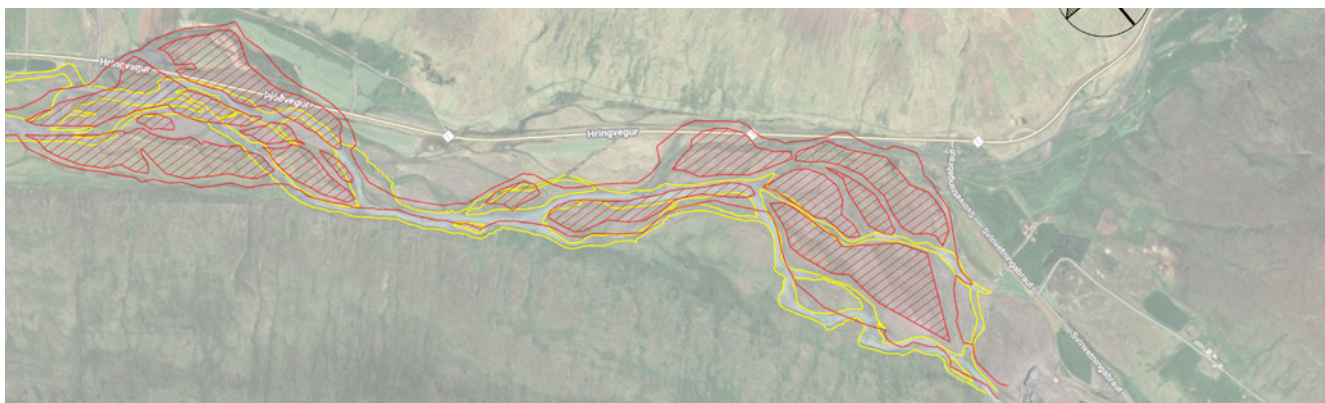
Kort 2. Tunguness

Núverandi árfarvegur (gulur) og árfarvegur árið 1969 (rauður) við Tungunes, sjá mynd 25, hluta D.

Við Tungunes er núverandi landbrot mjög lítið. Helst er að finna landbrot syðst á jörðinni vestan árinna. Alvarlegast er landbrotið við línur 137, 140 og 141 en þar hefur mikið landbrot verið eins og sjá má á samanburðarmynd árfarveganna.

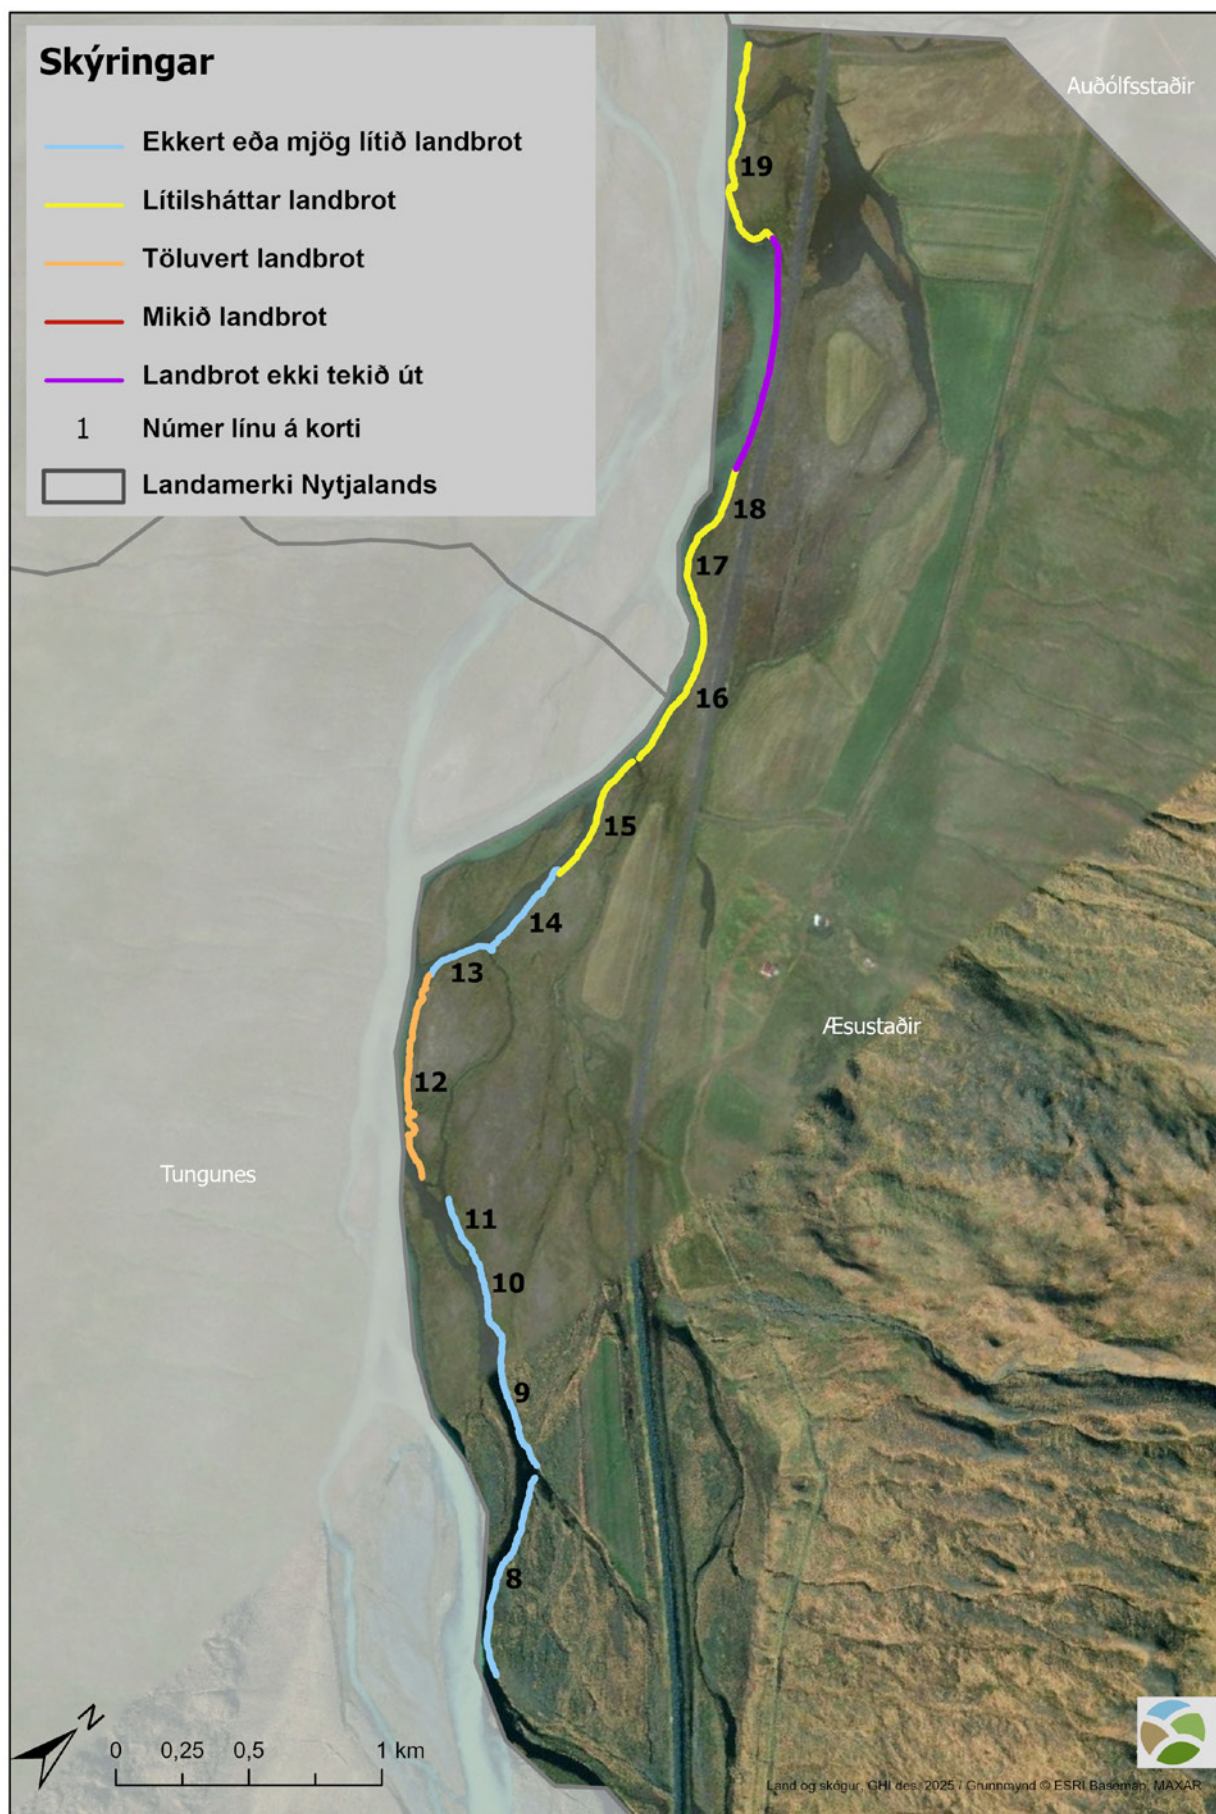
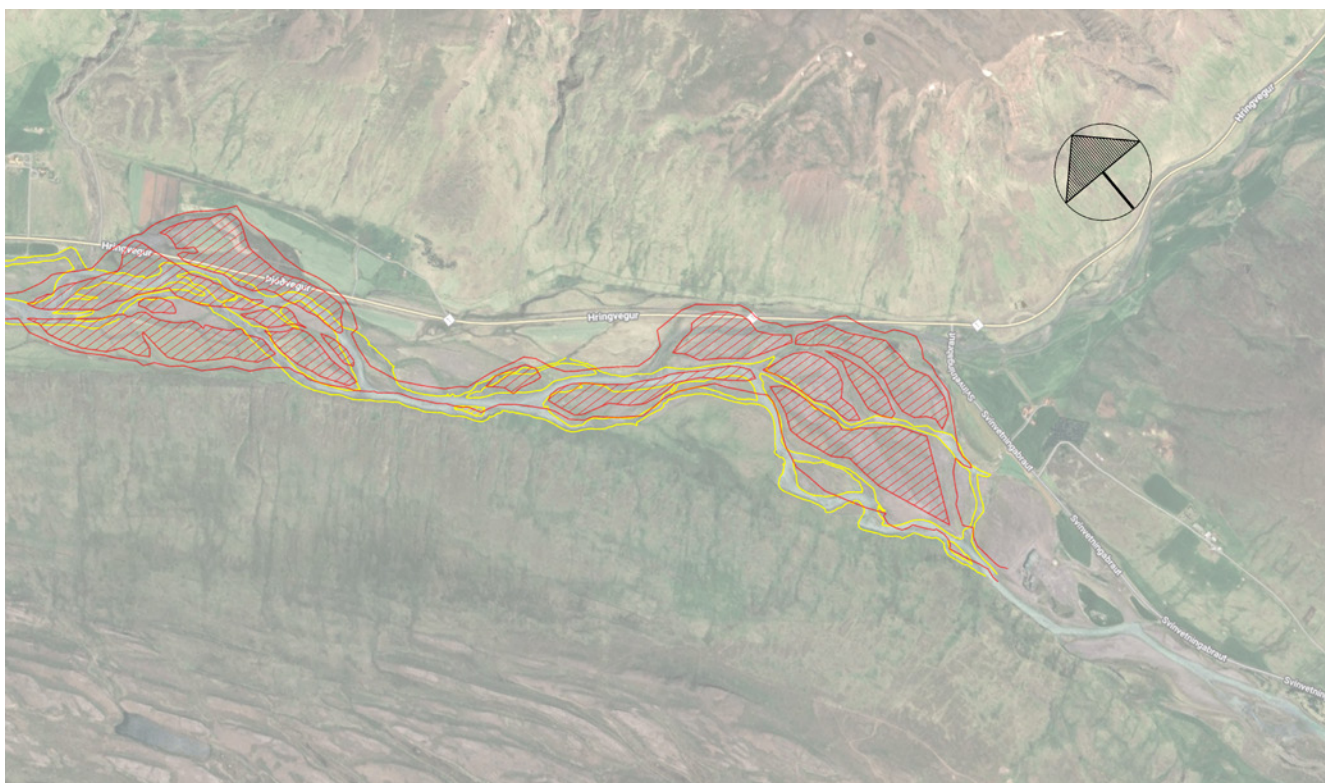
Kort 3. Æsustaðir

Núverandi árfarvegur (gulur) og árfarvegur árið 1969 (rauður) við Æsustaði, sjá mynd 25, hluta D.

Við Æsustaði er landbrot almennt lítið en við línu 12 þar sem landbrot er skráð töluvert hefur ís brotið töluvert land fremur en straumpungi árinna.

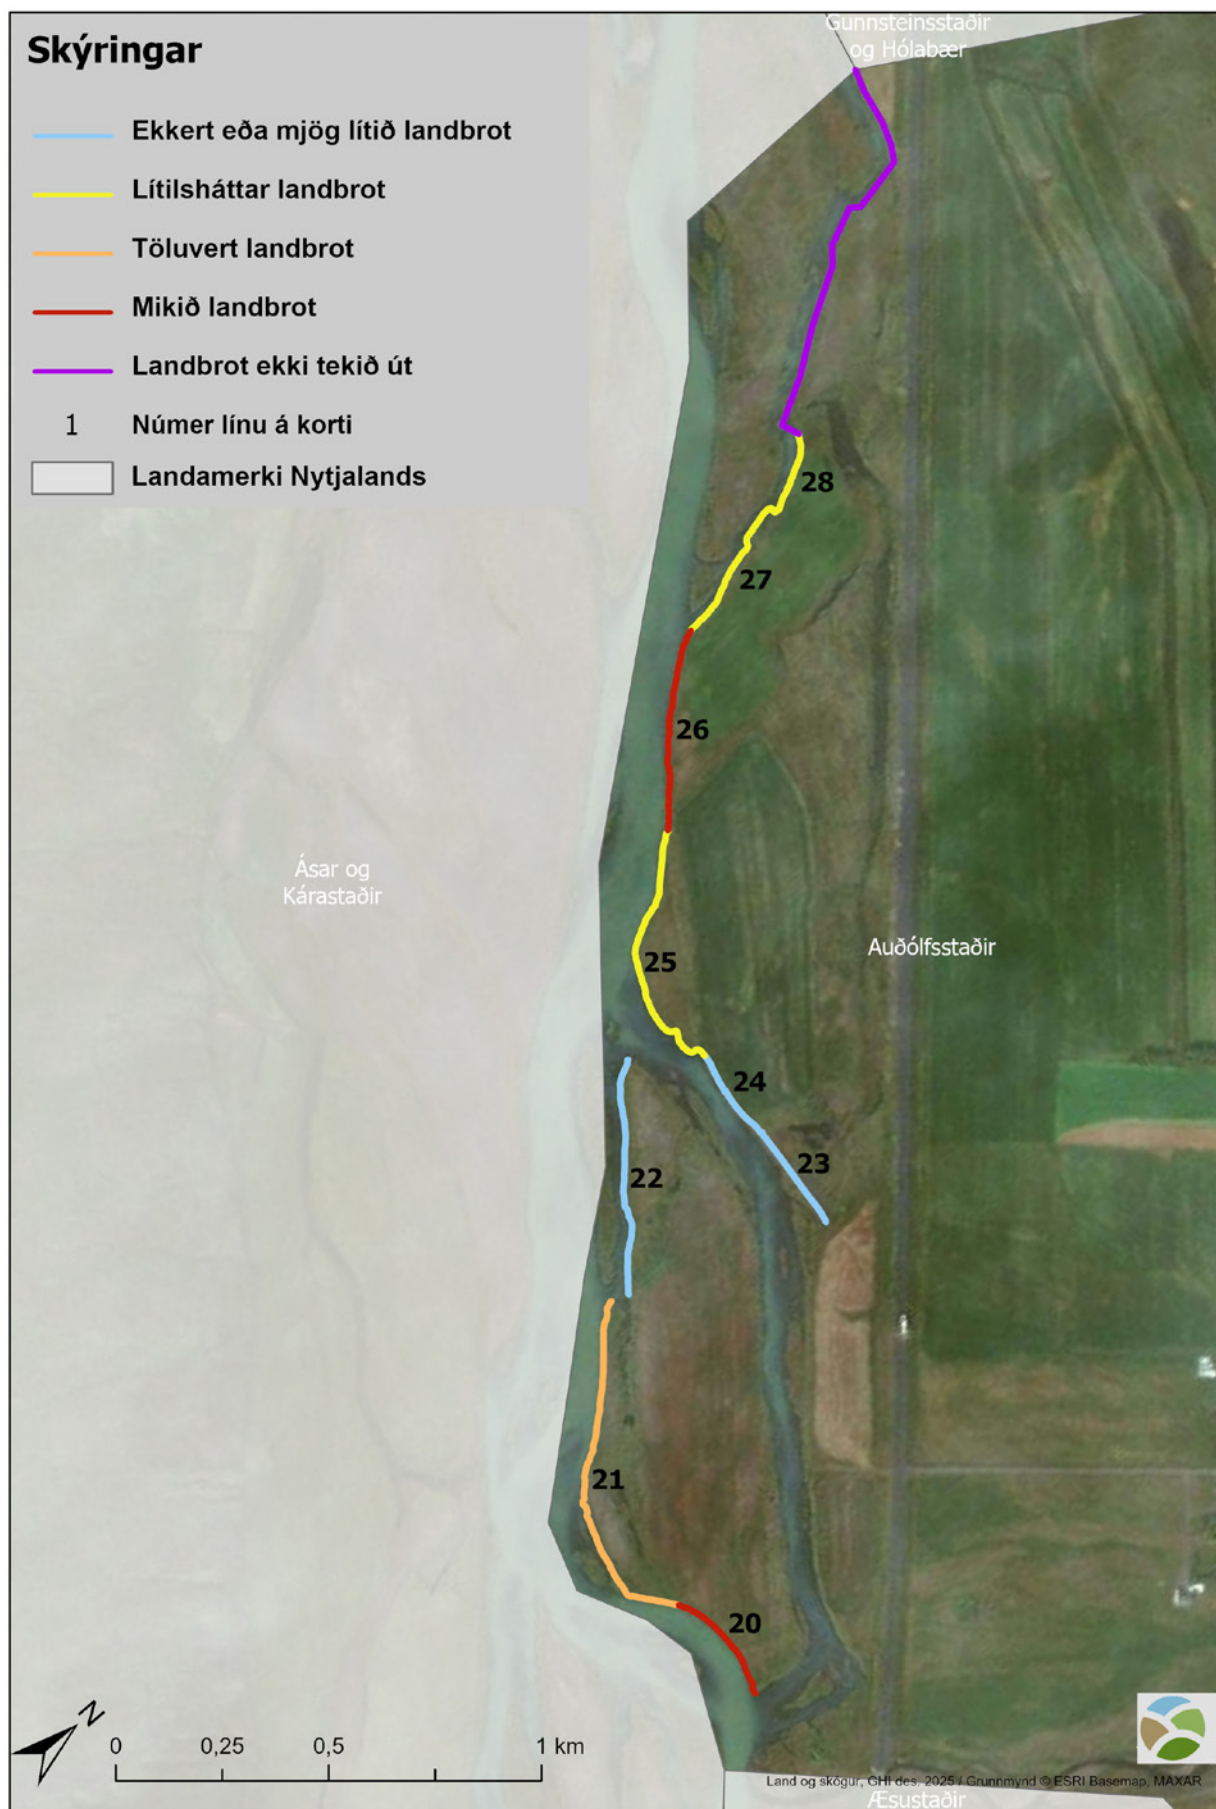
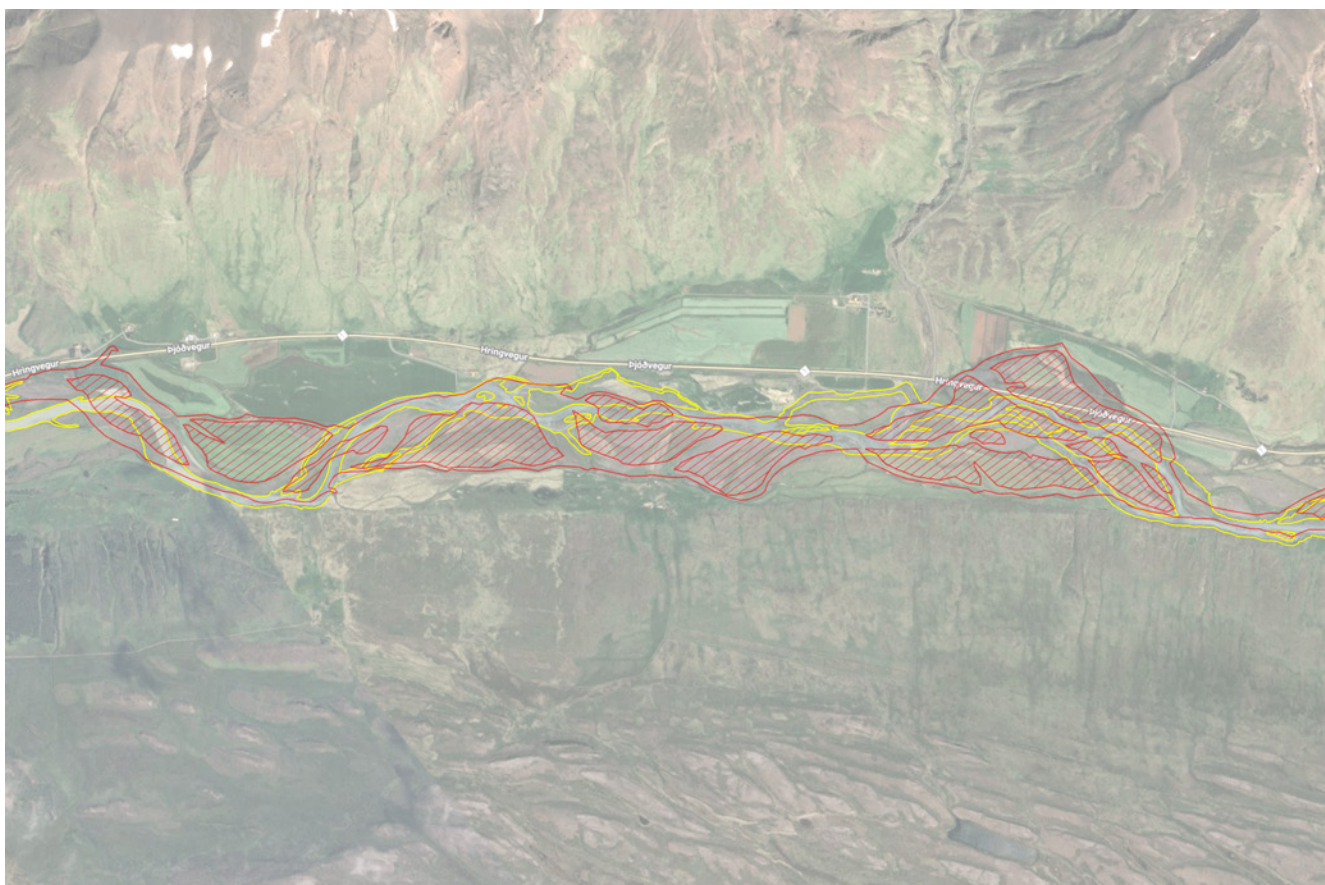
Kort 4. Auðólfstaðir

Núverandi árfarvegur (gulur) og árfarvegur árið 1969 (rauður) við Auðólsstaði, sjá mynd 25, hluta C.

Við Auðólsstaði er mikið og töluvert landbrot á þremur mælinum. Landbrot á þessum svæðum í þessum mæli (þá sérstaklega við línur 20 og 21) er til að gera nýhafið. Þetta svæði er áreyri sem byggðist upp að hluta til eftir að nýr vegur var lagður um dalinn.

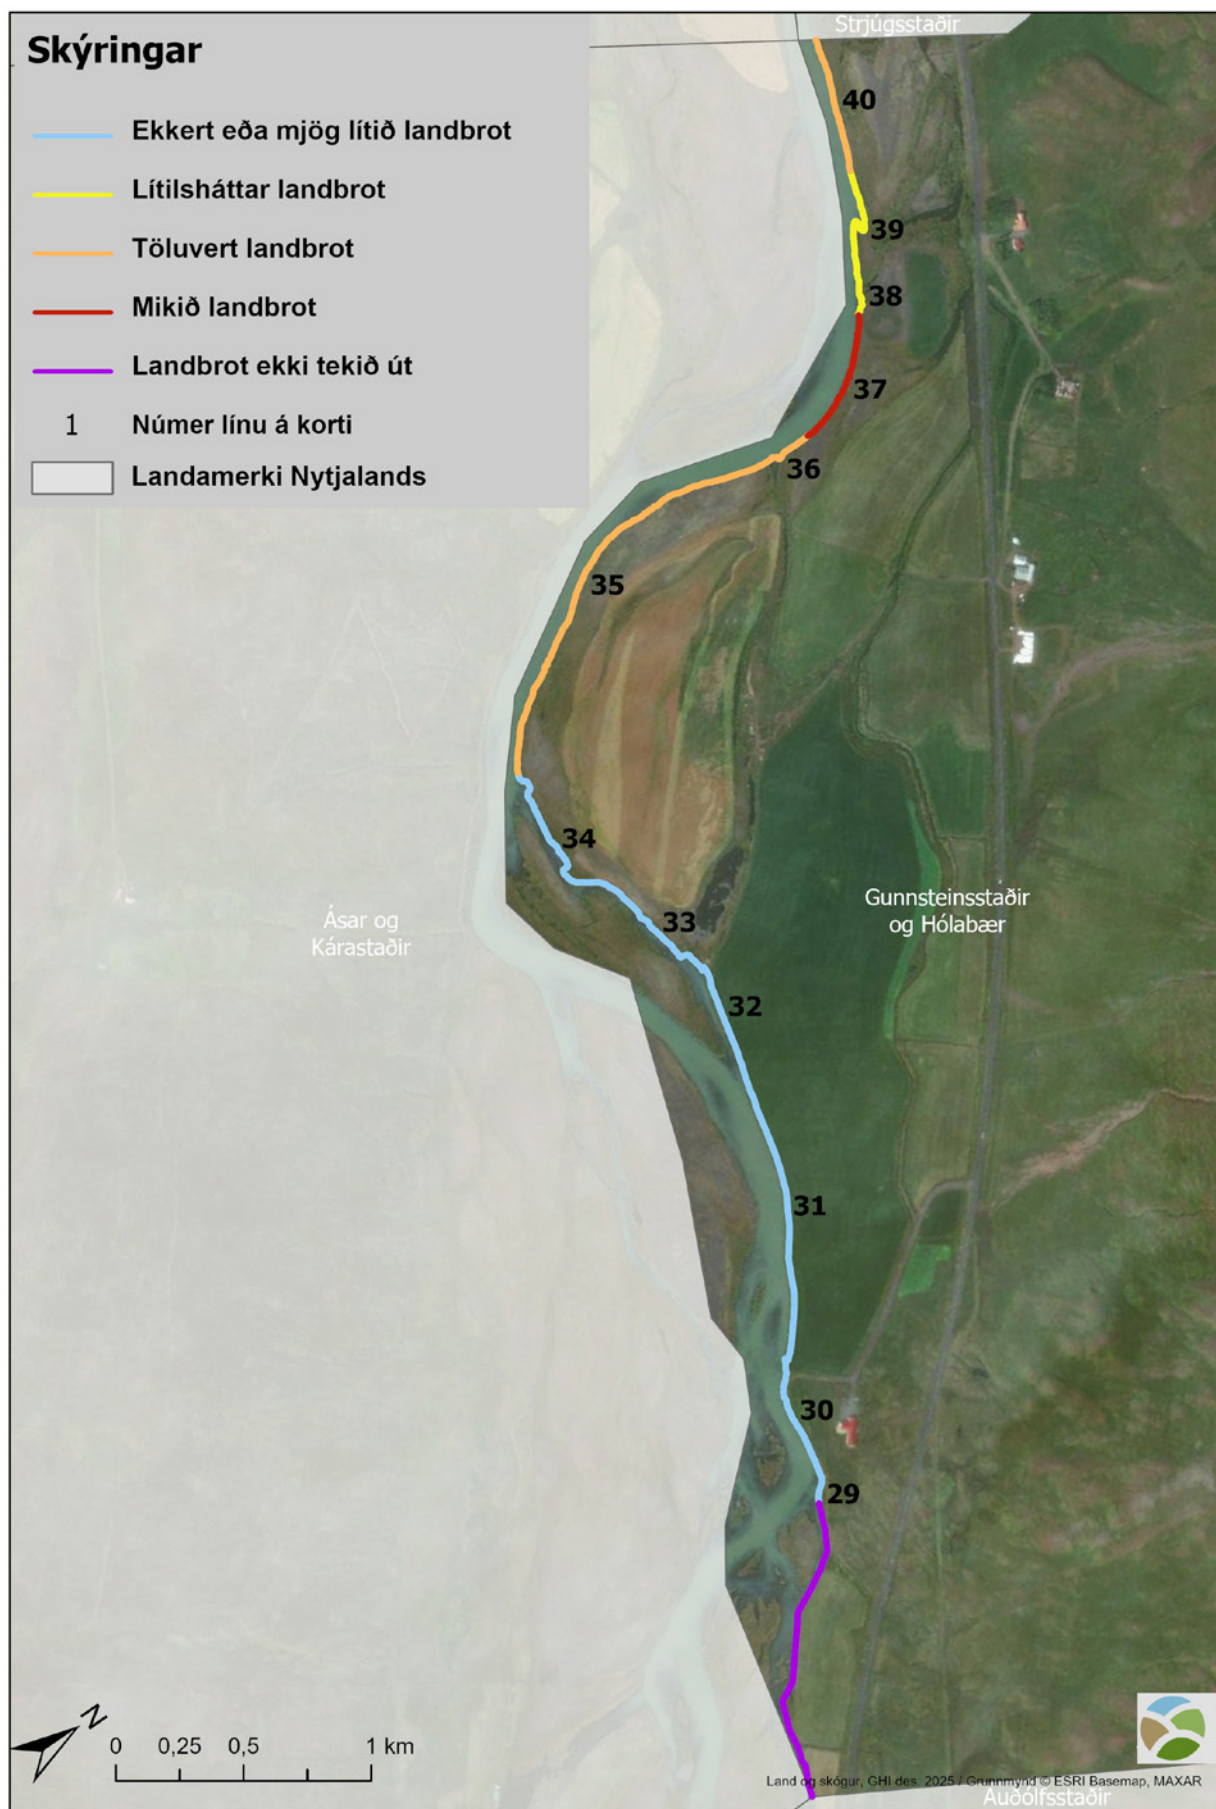
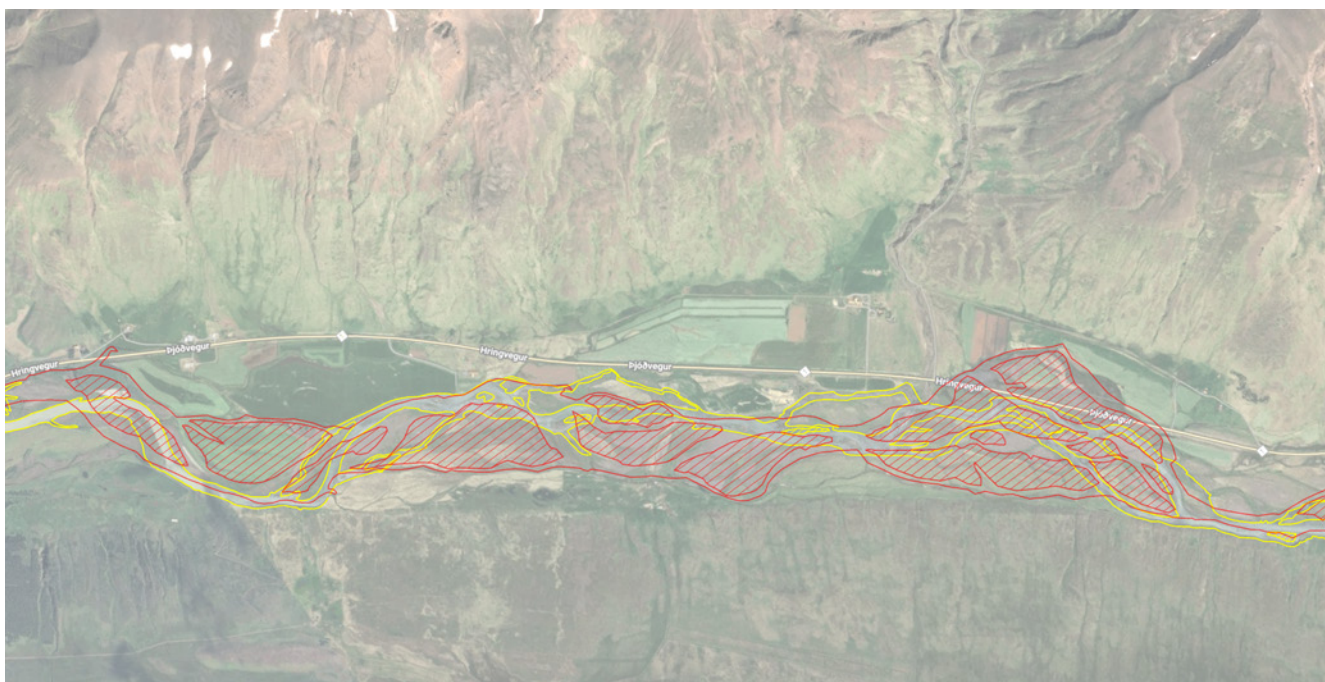
Kort 5. Gunnsteinsstaðir og Hólabær

Núverandi árfarvegur (gulur) og árfarvegur árið 1969 (rauður) við Gunnsteinsstaði og Hólabæ, sjá mynd 25, hluta C.

Sýðst á svæðinu við Gunnsteinsstaði og Hólabæ er lítið sem ekkert landbrot, bakkavörn er á stórum hluta þessa svæðis. Við línu 33 er lítill uppýttur varnargarður sem lokaði á ál sem áður rann þar austast í farveginum. Nyrst er landbrot meira og þá mest við línu 37. Þar er jarðvegur malarkenndur og laus í sér og veitir litla fyrirstöðu. Frá 2008 hefur bakkinn við þessa línu hopað mest um eina 13 metra. Þessi árbakki var þó mun nær núverandi þjóðvegi árið 1969 eins og sjá má á samanburðarmynd farvega. Óhætt er að segja að hér renni áin í svipuðum farvegi og fyrir virkjun, landbrot á þessum árfjölda hefur þó sett sitt mark á farvegin og rennur hann nú að megninu til í einum áli.

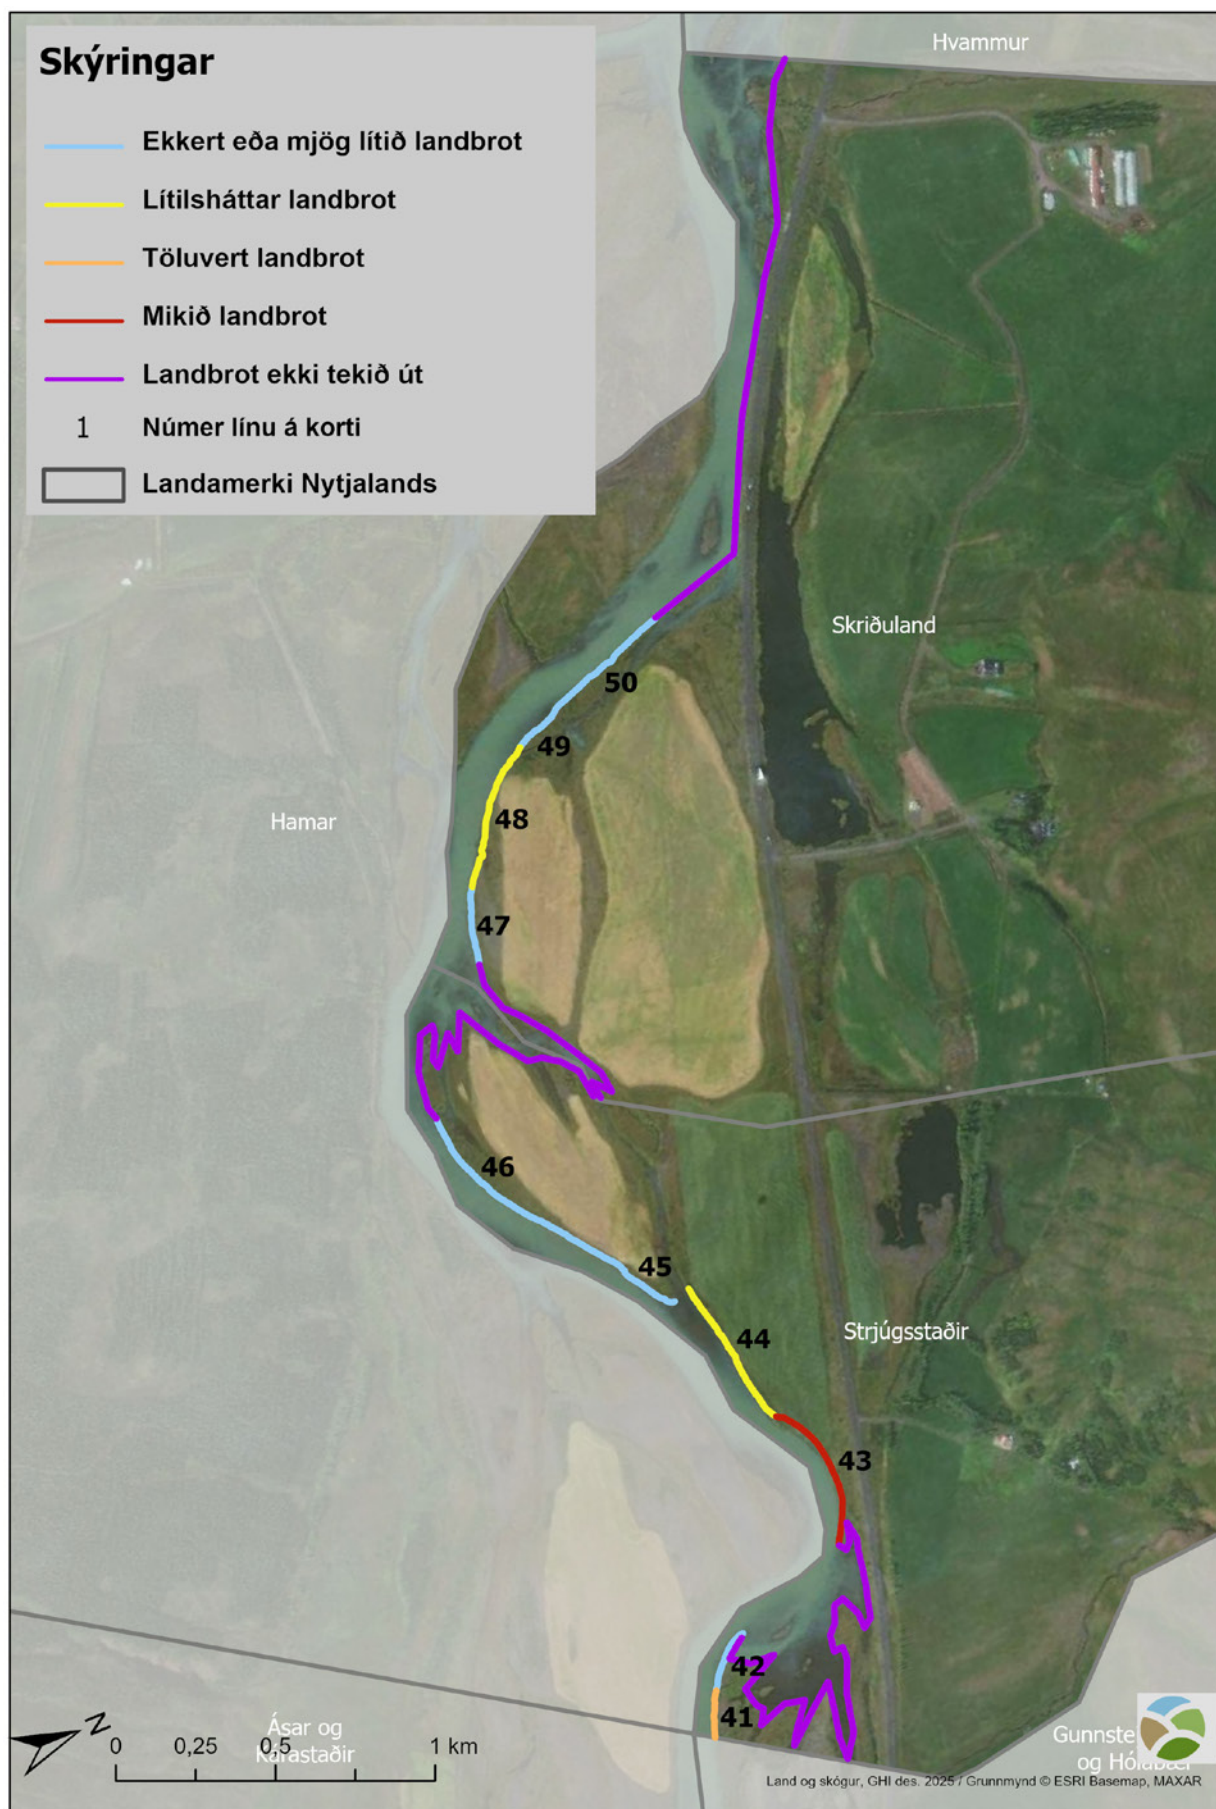
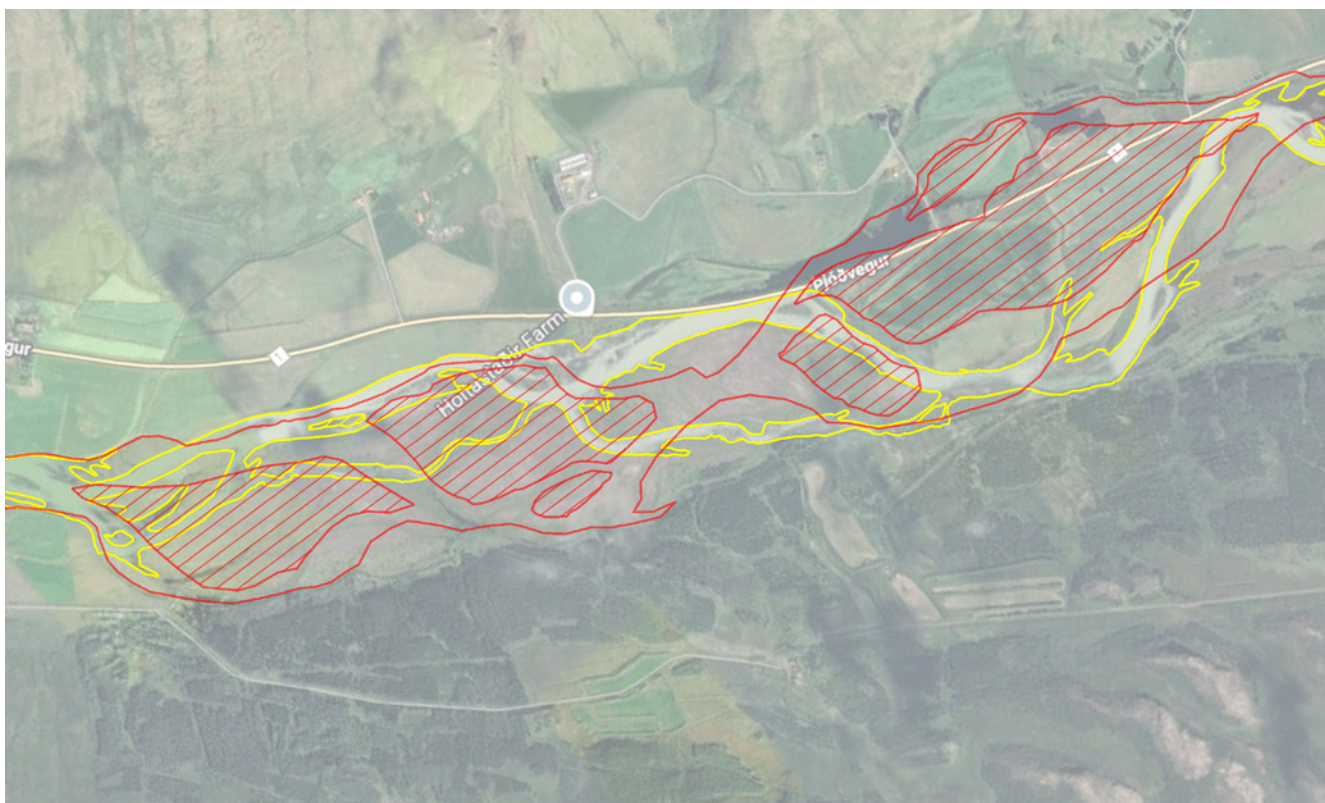
Kort 6. Strjússtaðir og Skriðuland

Núverandi árfarvegur (gulur) og árfarvegur árið 1969 (rauður) við Strjúgsstaði og Skriðuland, sjá mynd 25, hluta B.

Á þessum kafla er landbrot aðeins að finna syðst á svæðinu. Fyrir vegagerð lá áin í tveimur álum en hefur verið veitt í einn ál við vegagerð. Ætla má að landbrotið hafi orðið vegna þessa.
