# Landbrot á bökkum Blöndu

## Úttekt 2025

| Skýrsla LV nr | LV-2026-018 | Dagsetning | Janúar 2026 |

Skýrsla nr. LOGS 2025/06

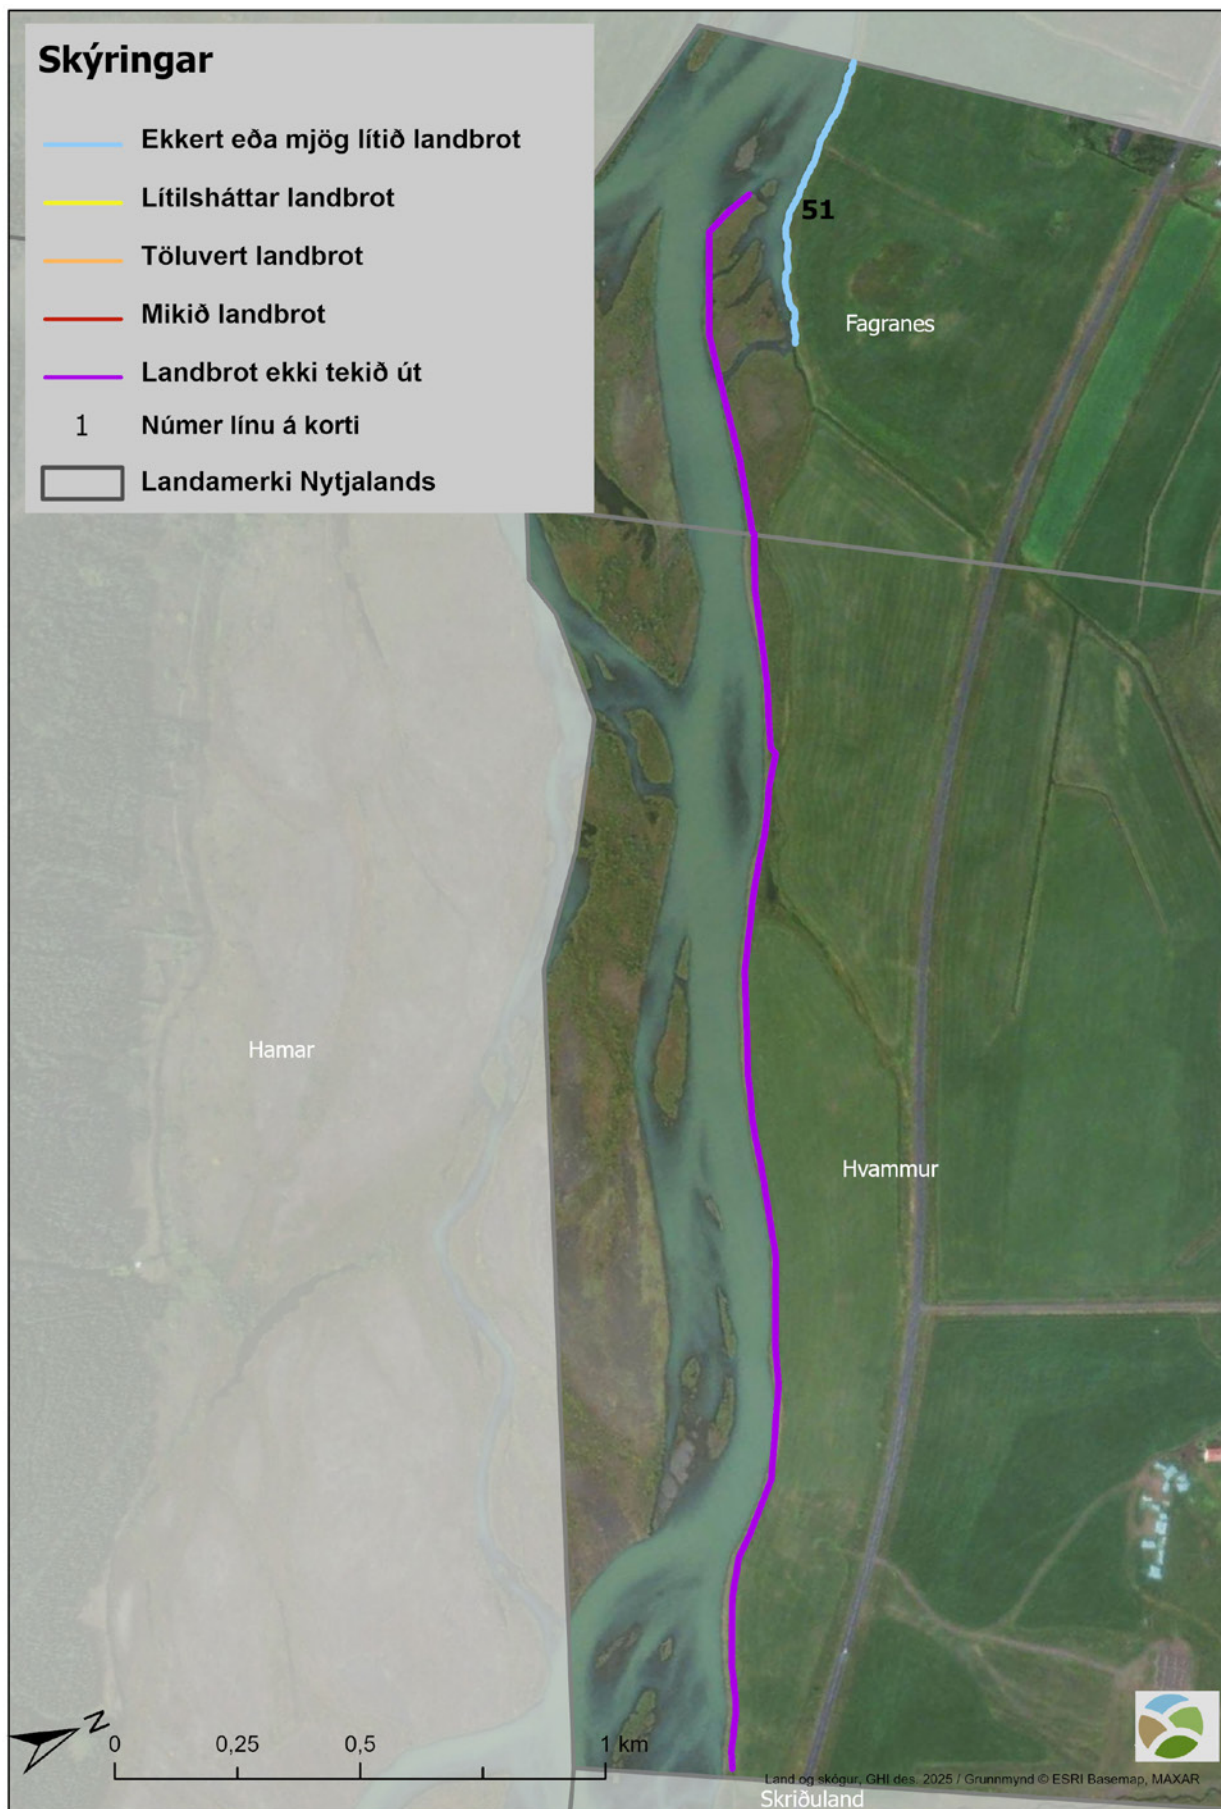
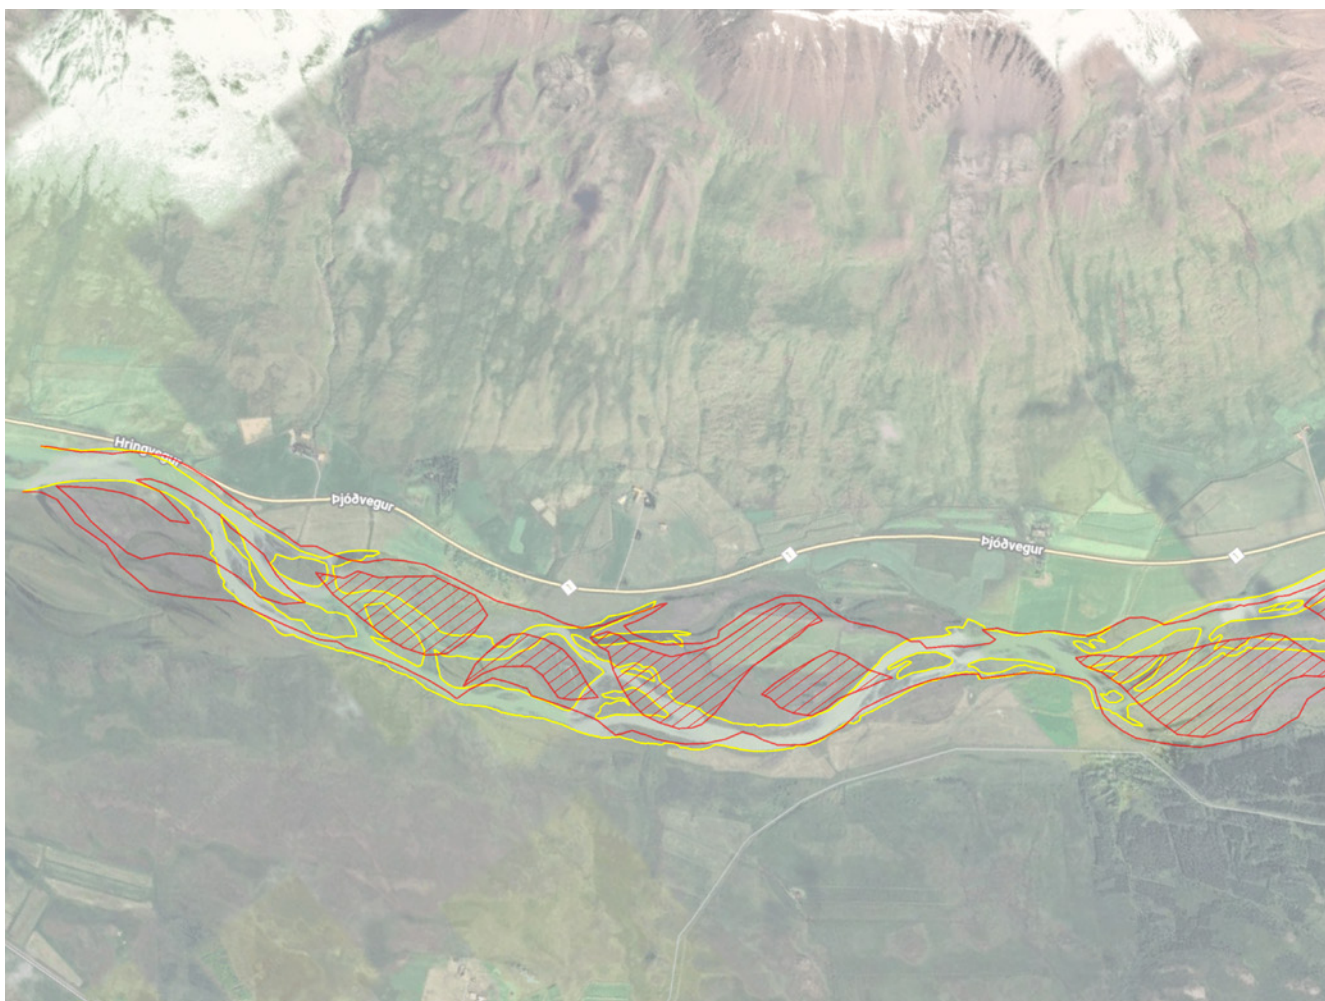
Kort 7. Fagranes og Hvammur

Núverandi árfarvegur (gulur) og árfarvegur árið 1969 (rauður) við Fagranes og Hvamm, sjá mynd 25, hluta A.

Við Fagranes og Hvamm mælist ekkert landbrot. Við Hvamm er bakkavörn frá árinu 2009 en þar var áður mikið landbrot.

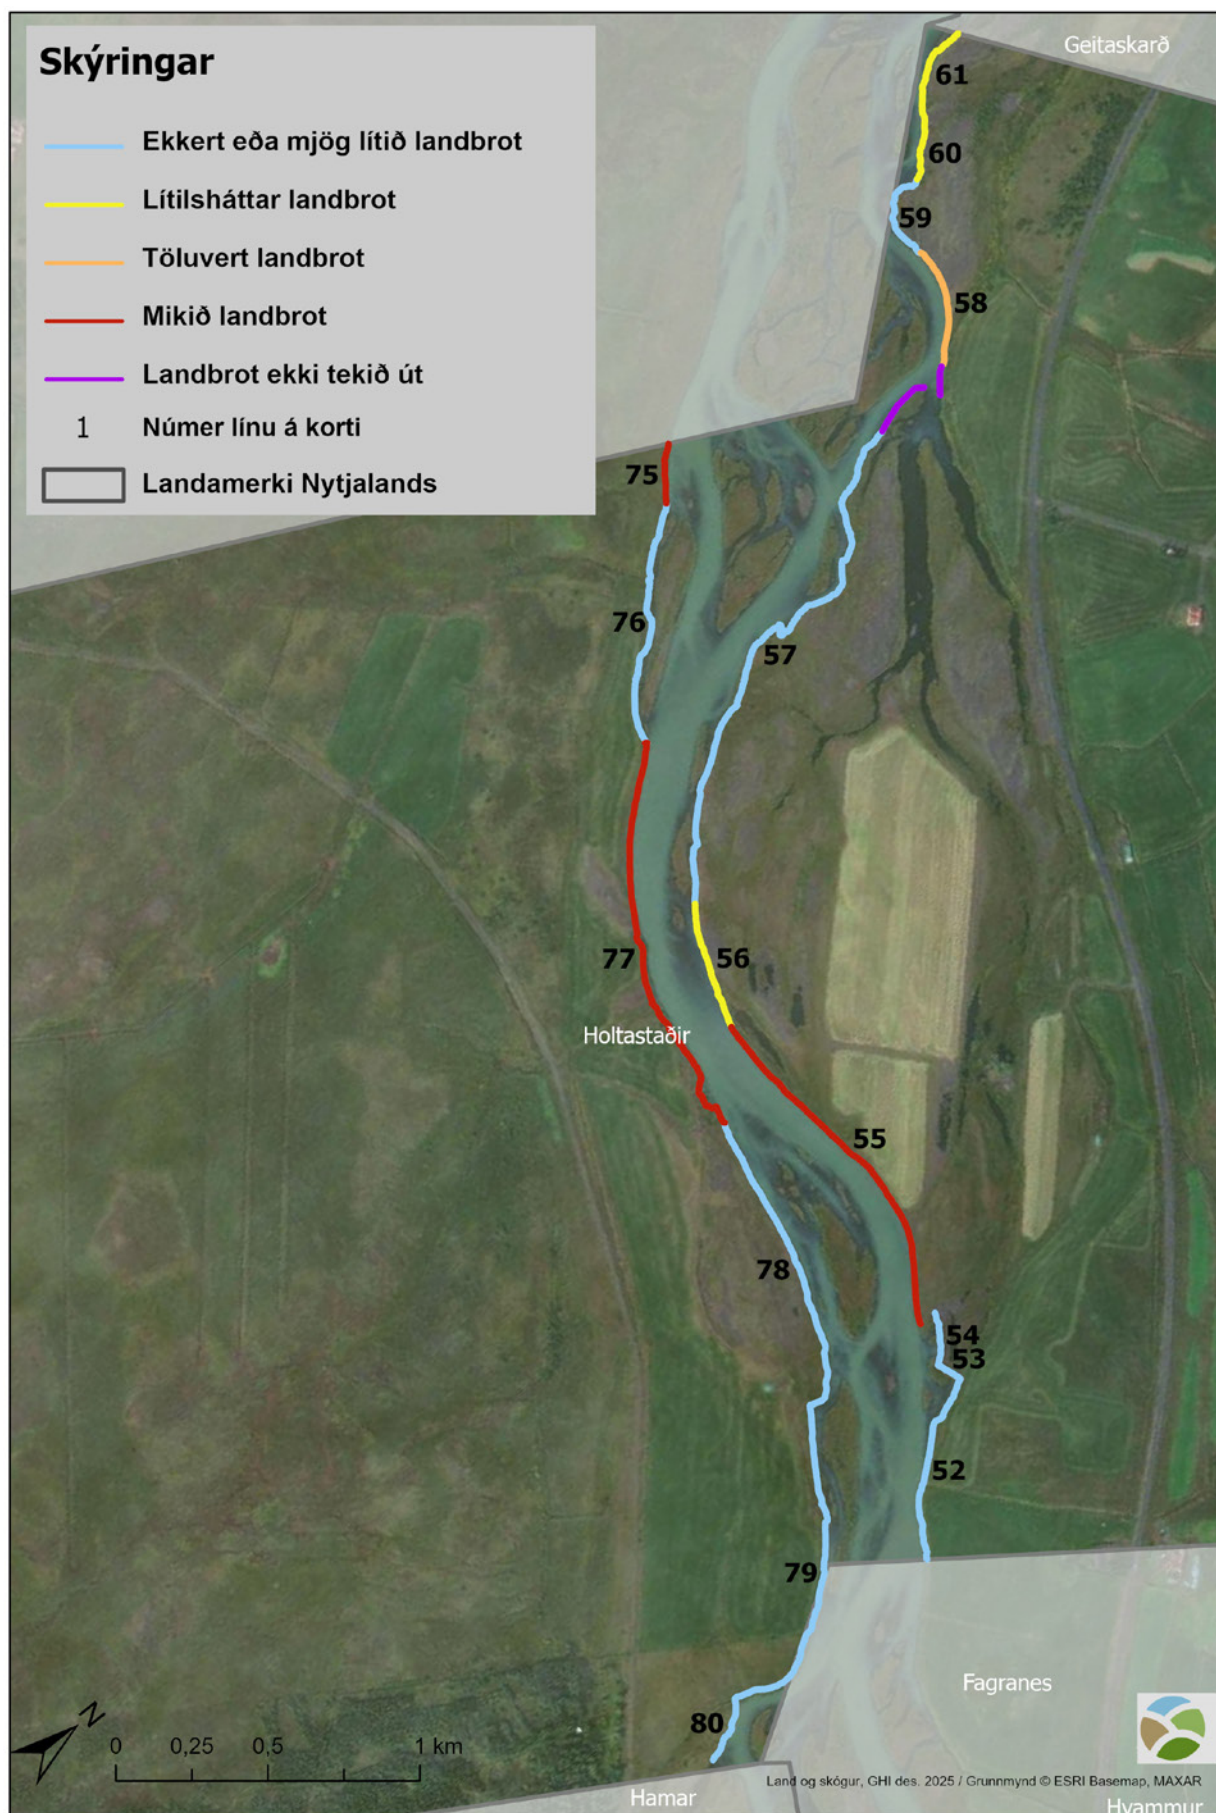
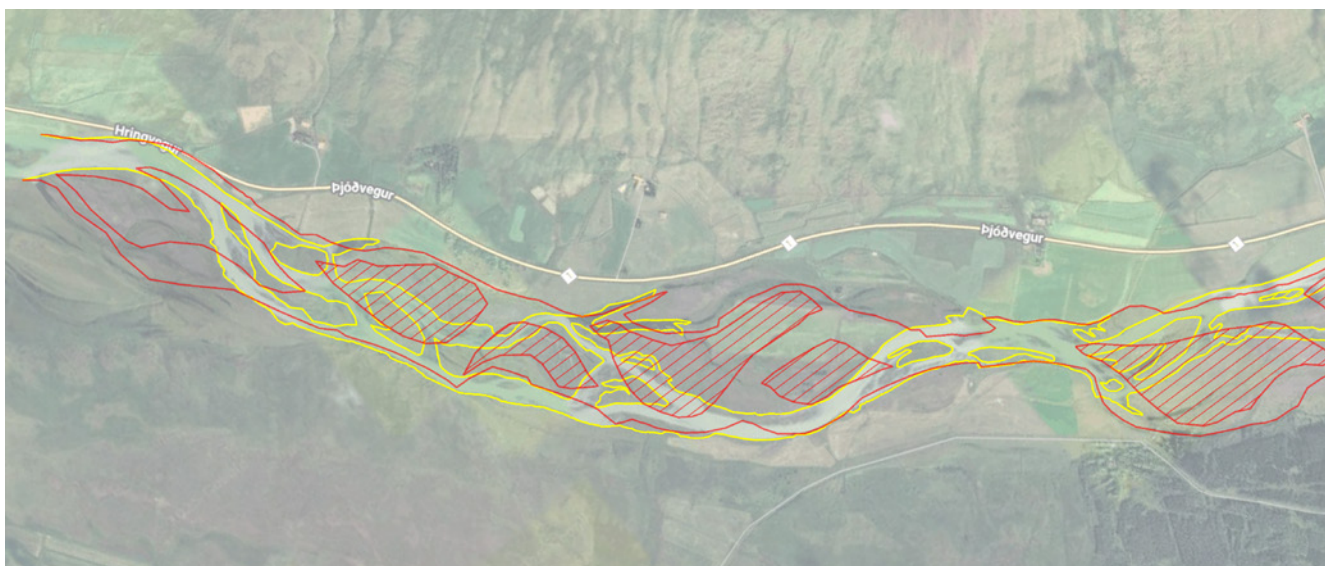
Kort 8. Holtastaðir

Núverandi árfarvegur (gulur) og árfarvegur árið 1969 (rauður) við Holtastaði, sjá mynd 25, hluta A.

Við Holtastaði er mesta landbrotið syðst austan árinna og fyrir miðbik vestan árinna. Eins og sjá má á samanburðarmynd árfarveganna er landbrotið við línu 55 á landi sem áður var farvegur (1969), þar sunnan við eru tveir varnargarðar (óvíst með aldur) sem beina ánni meira til vestur en áður var. Í framhaldi af landbroti við línu 55 er mikið landbrot við línu 77 sem er á gagnstæðum bakka og má draga af því ályktun að það landbrot sé fyrst og fremst tilkomið sökum þess að þar liggur áin nýorðið öll í einum ál. Hér hefur því unnist mikið land en tapast á öðrum stöðum samhliða því.

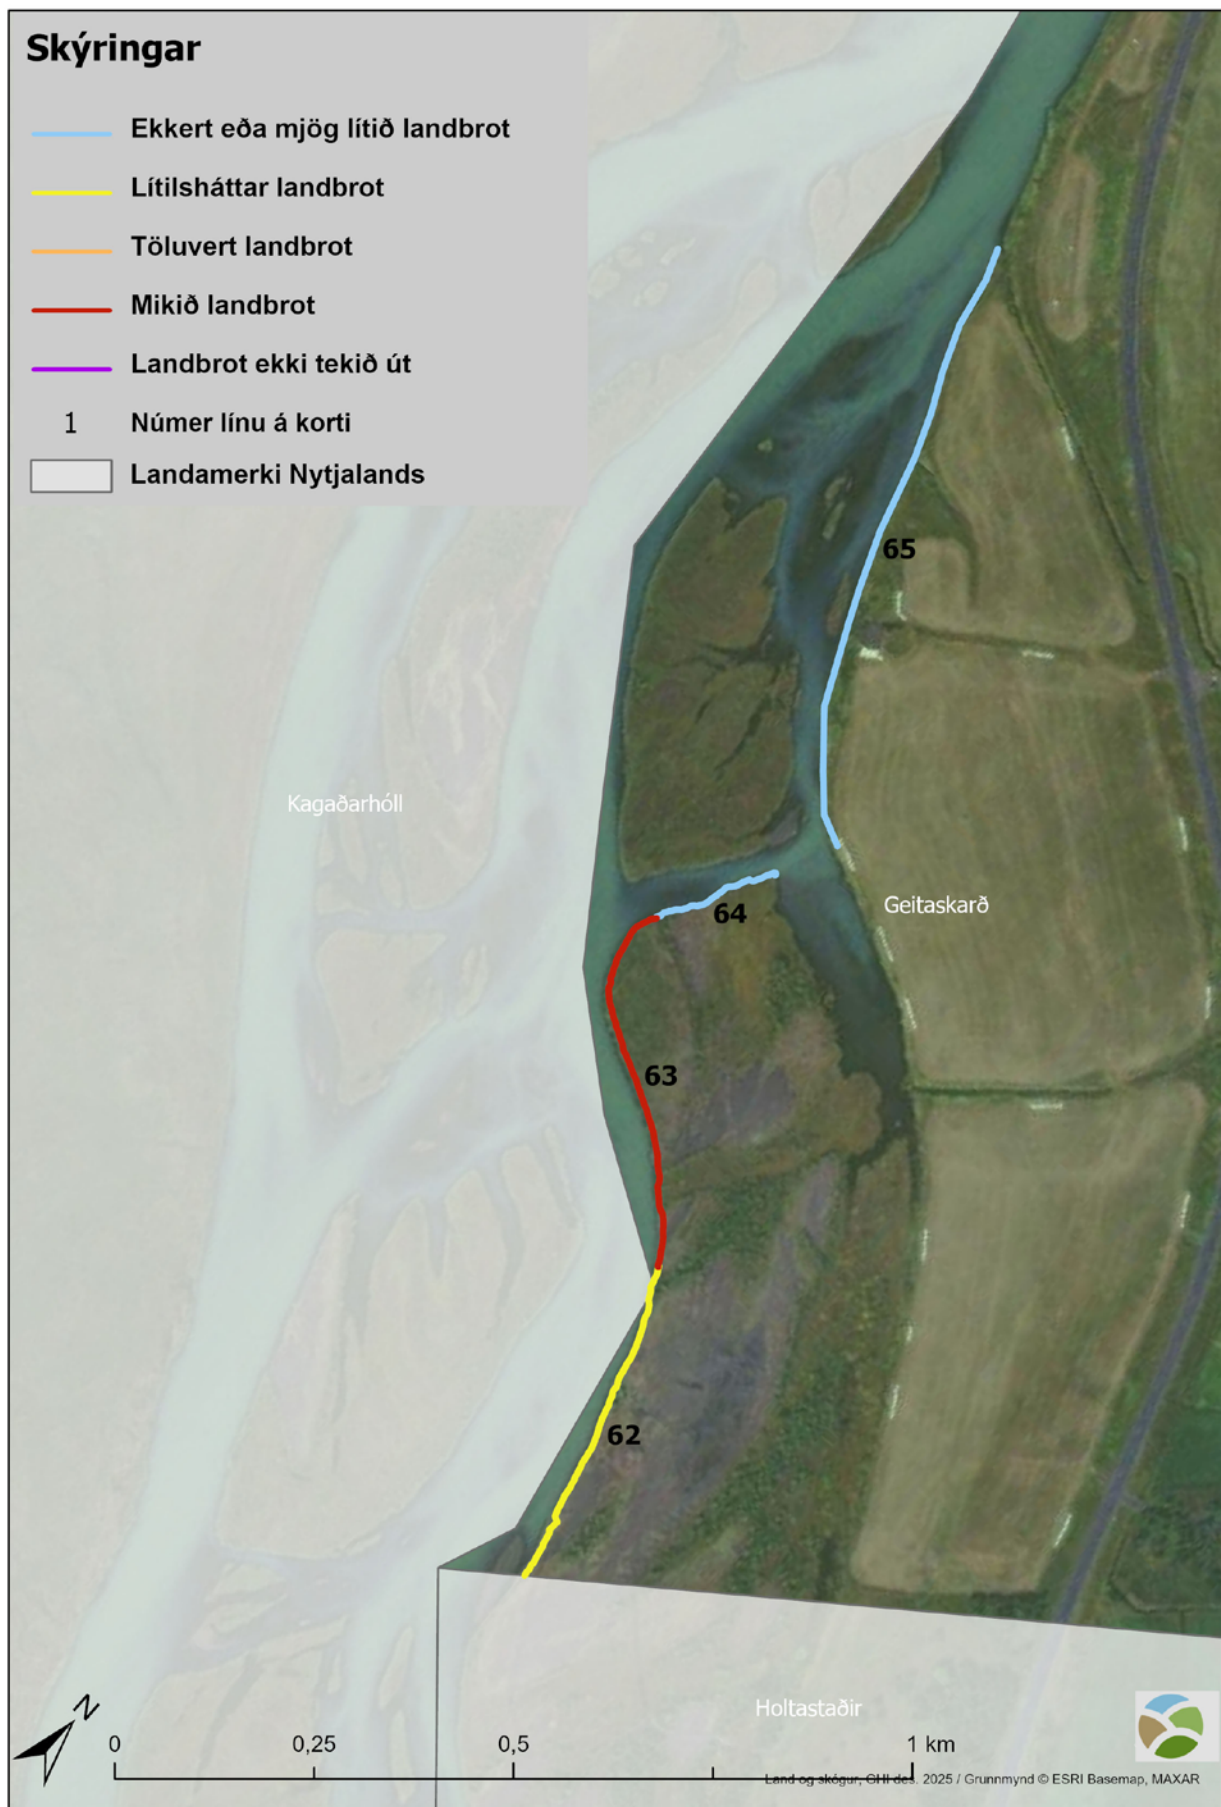
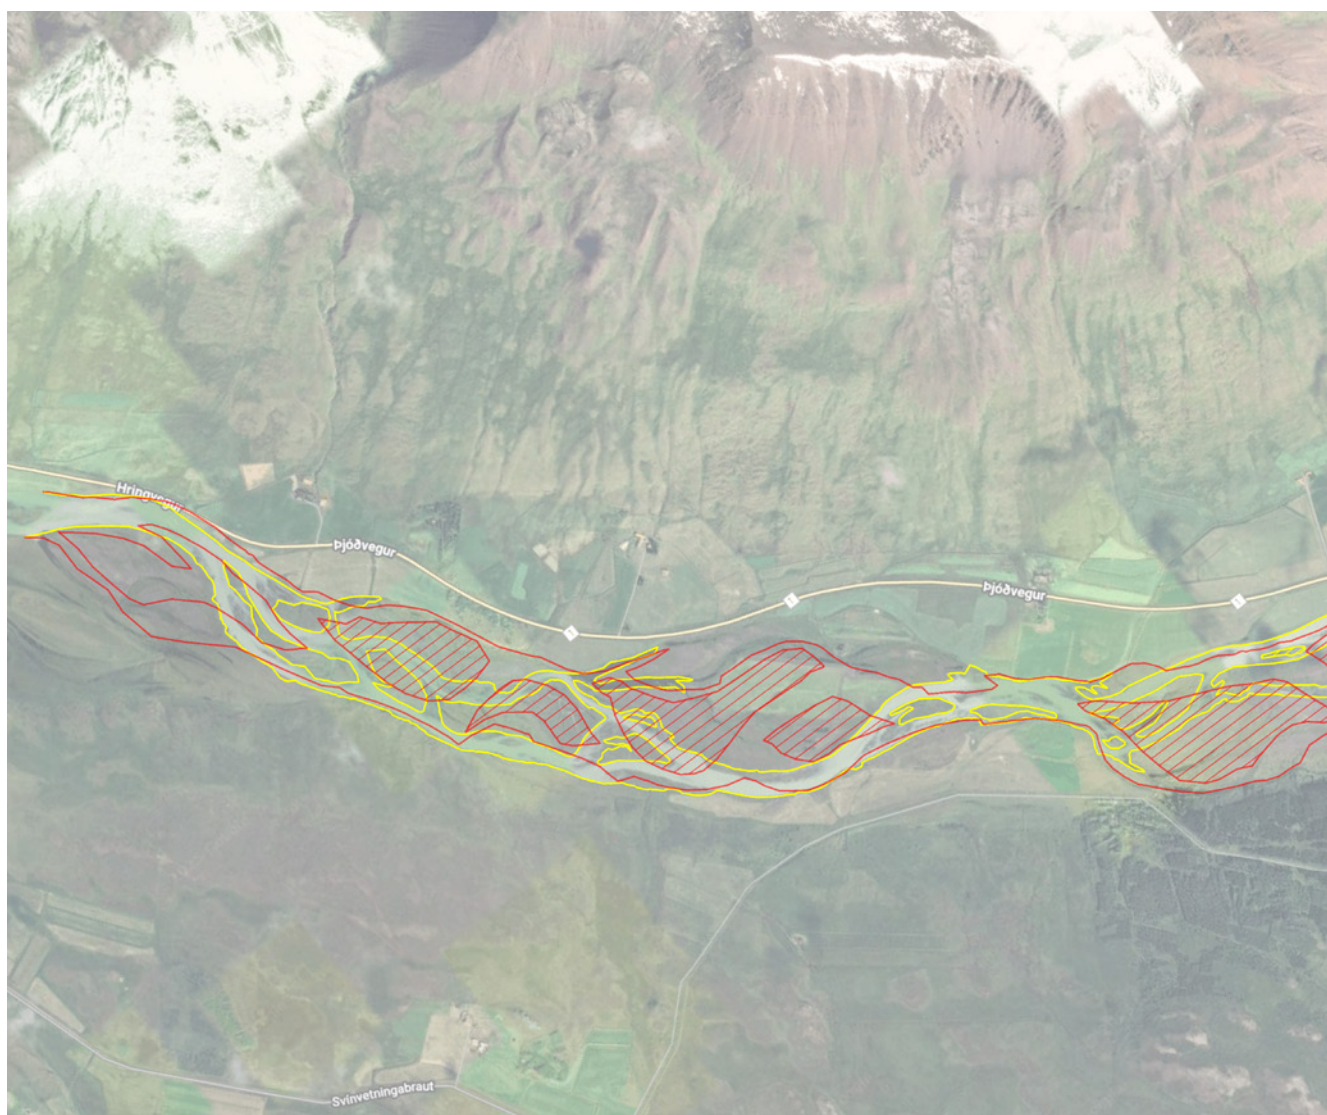
Kort 9. Geitaskarð

Núverandi árfarvegur (gulur) og árfarvegur árið 1969 (rauður) við Geitaskarð, sjá mynd 25, hluta A.

Hér er landbrot almennt lítið nema við línu 63 en þar rennur áin við áreyri sem veitir litla mótstöðu, þessi eyri er hluti af hólma/áreyri sem áin rann áður sitthvoru megin við eins og sést vel á samanburðarmynd árfarveganna.

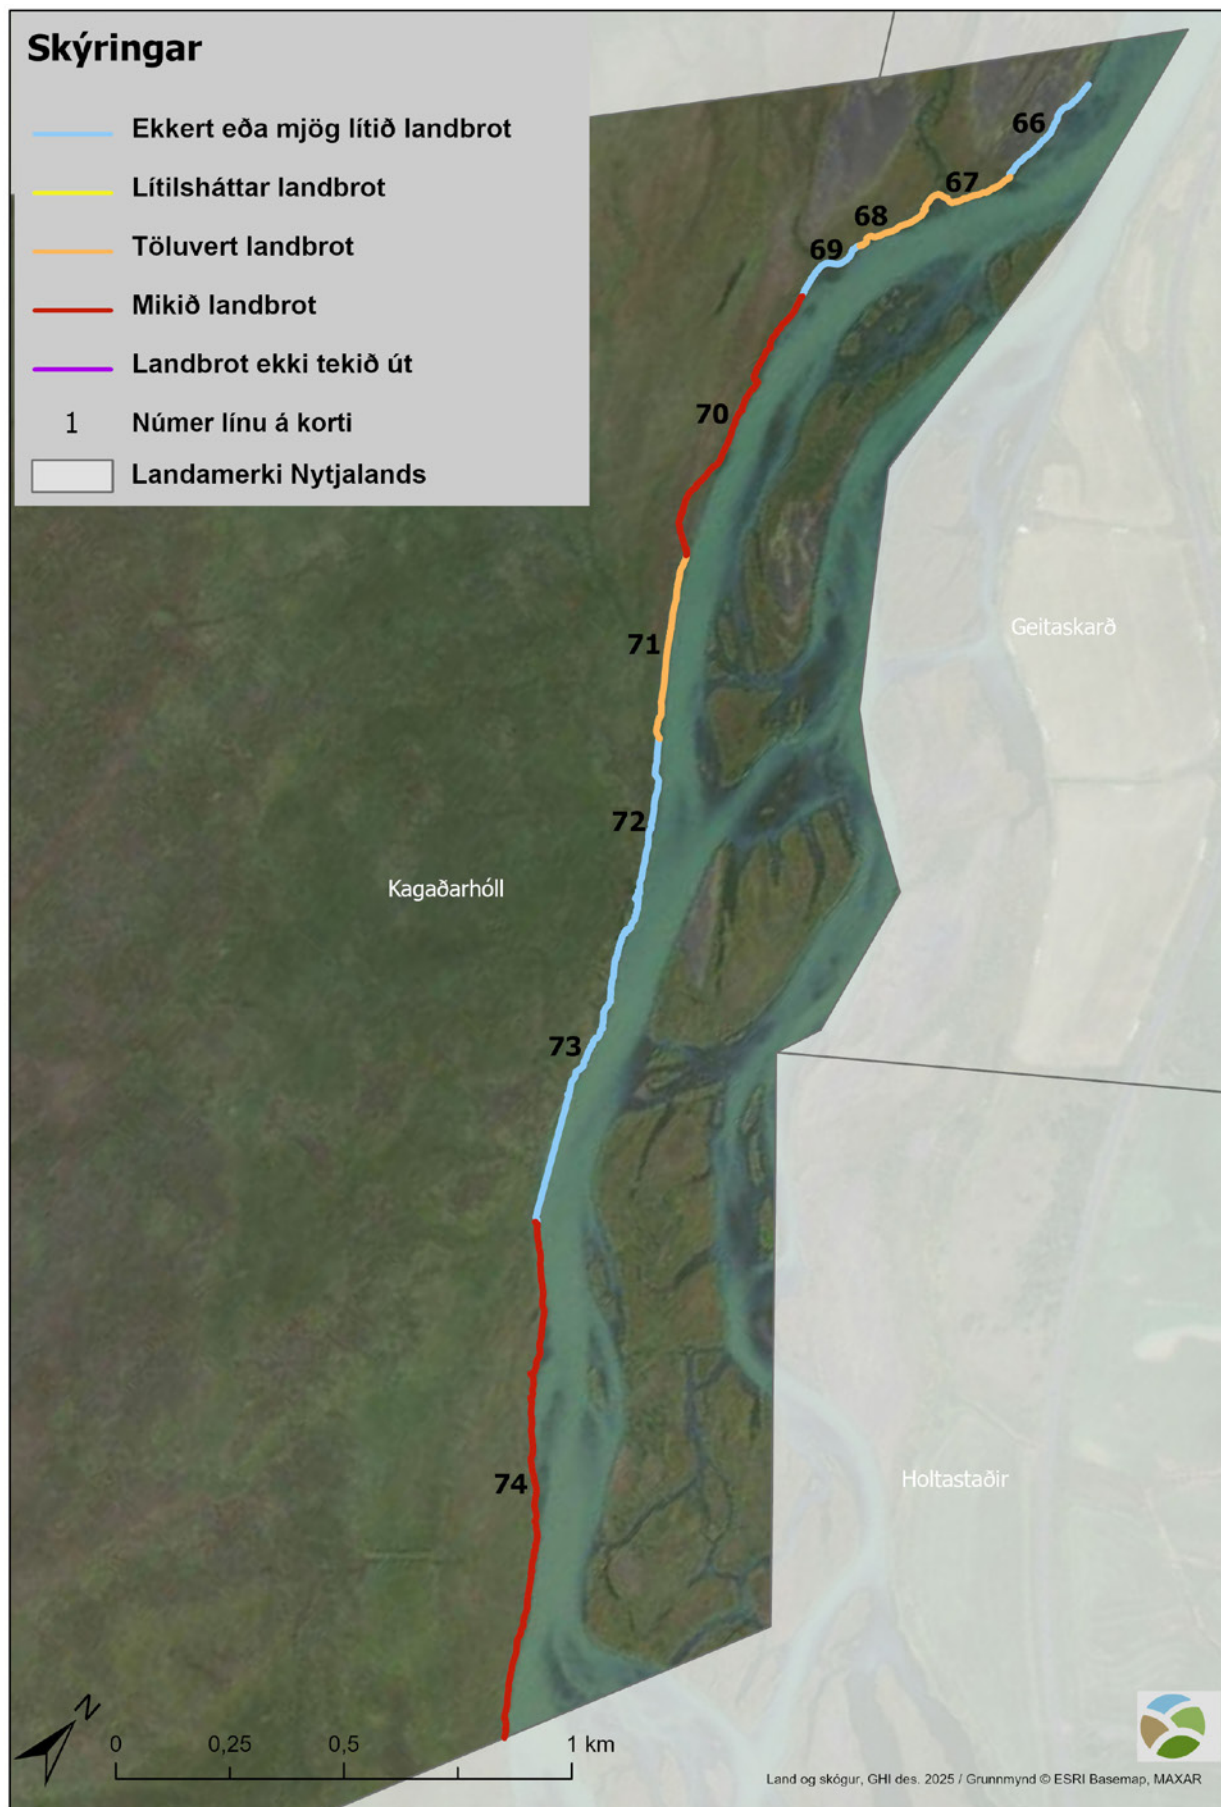
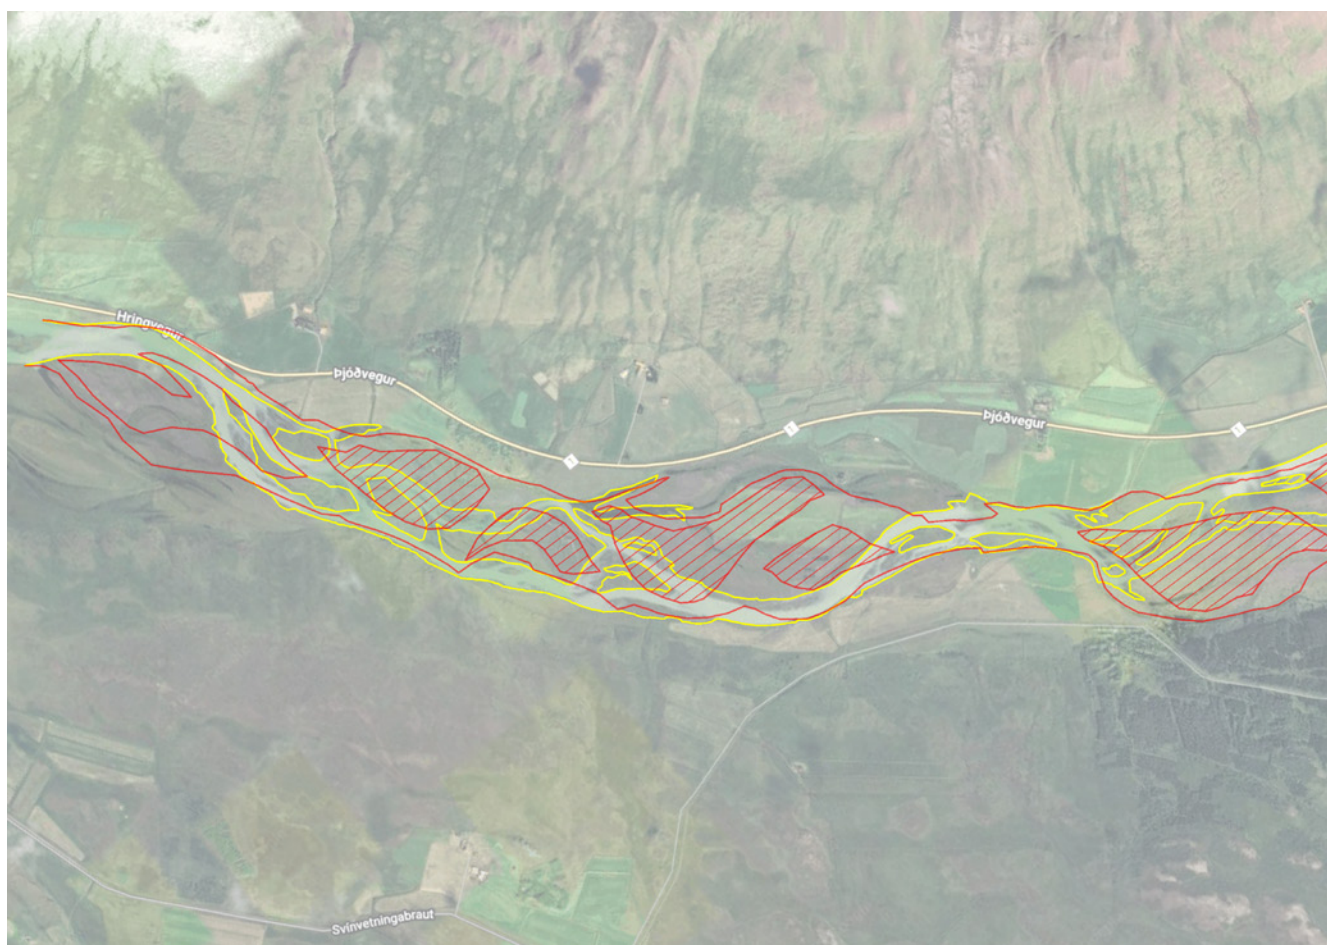
Kort 10. Kagaðarhóll

Núverandi árfarvegur (gulur) og árfarvegur árið 1969 (rauður) við Kagaðarhól, sjá mynd 25, hluta A.

Við Kagaðarhól er landbrot víða mikið eða töluvert. Þarna liggur áin í tveimur álum og sá sem liggur við land Kagaðarhóls er sá sami og rann þar 1969 að undanskilinni línu 74 en þar hefur landbrotið verið hraðvirkast og komið breidd árkvíslarinnar vestar en var 1969. Þetta landbrot má rekja til þess að nú liggur megin állinn að mestu á vesturbakkanum.

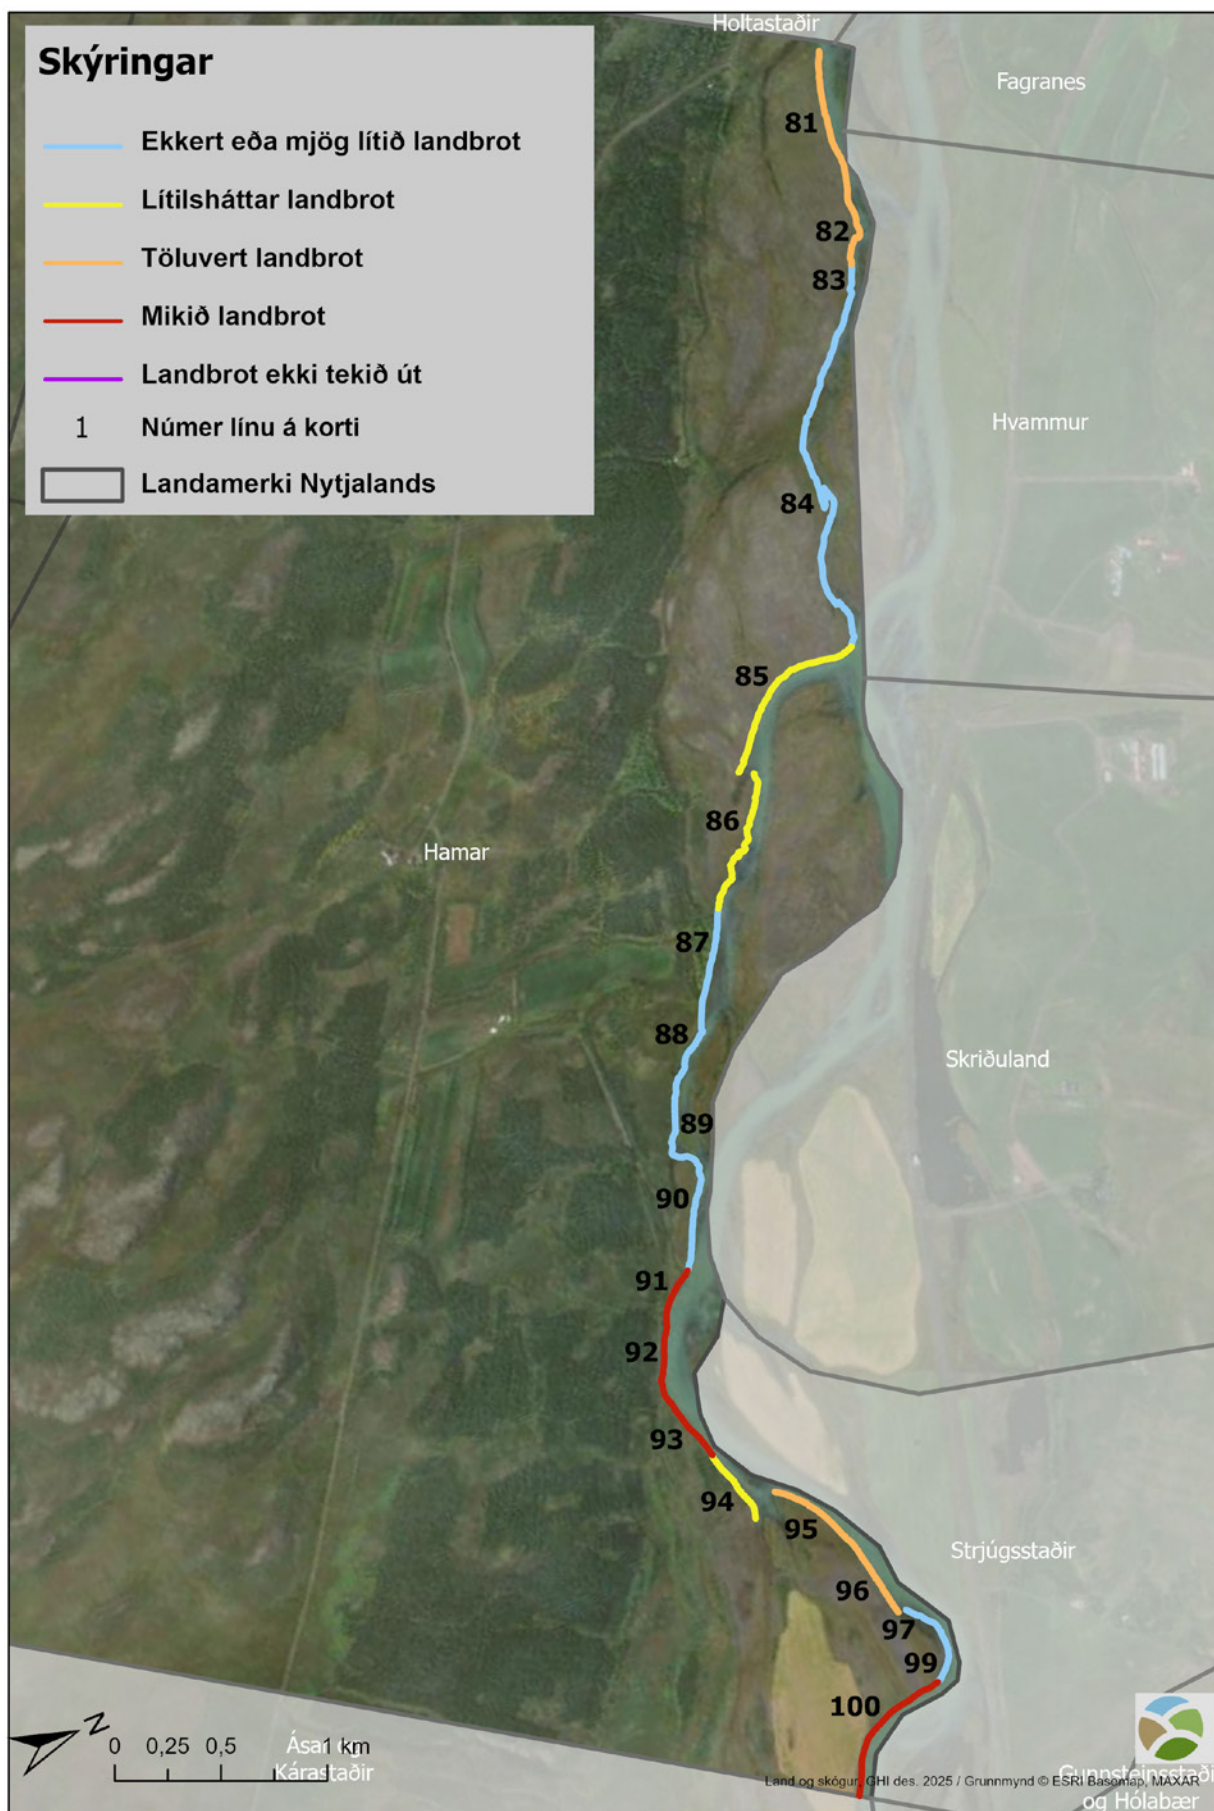
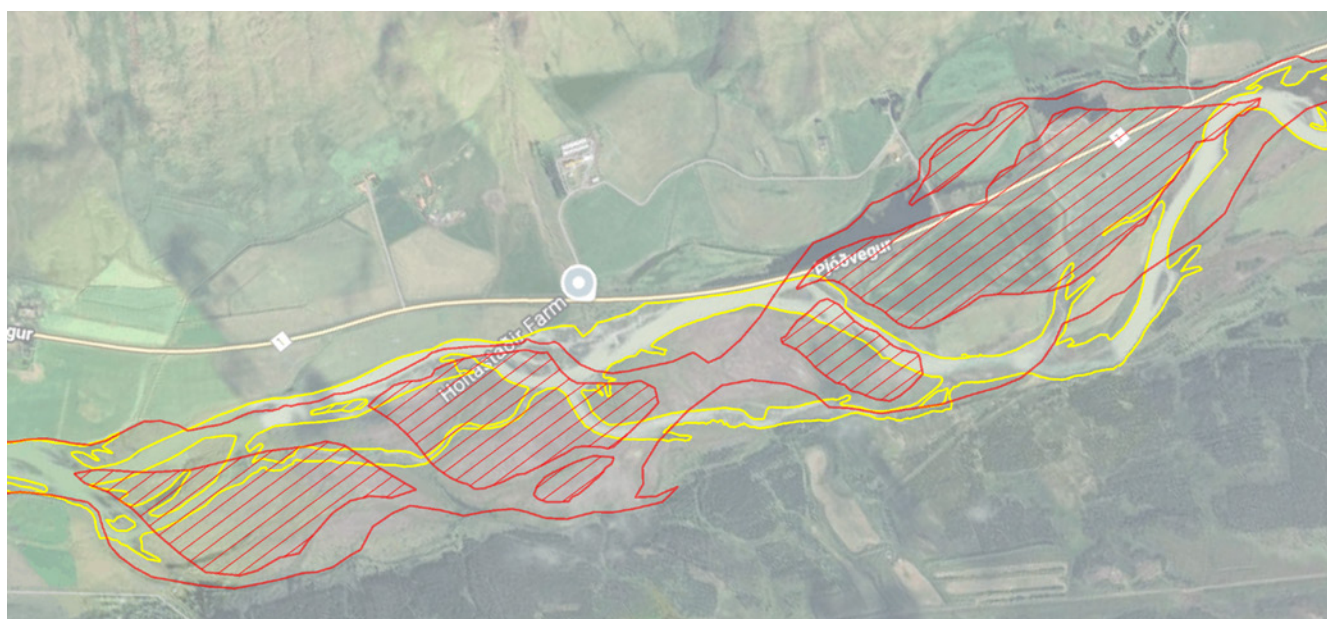
Kort 11. Hamar

Núverandi árfarvegur (gulur) og árfarvegur árið 1969 (rauður) við Hamar, sjá mynd 25, hluta B.

Landbrot er lítið við jörðina Hamar að undanskildum syðsta kafla árinna. Það landbrot er líklegast tilkomið vegna færslu árinna í tengslum við vegagerð og færslu árinna í einn megin farveg til móts við Strjúgsstaði.

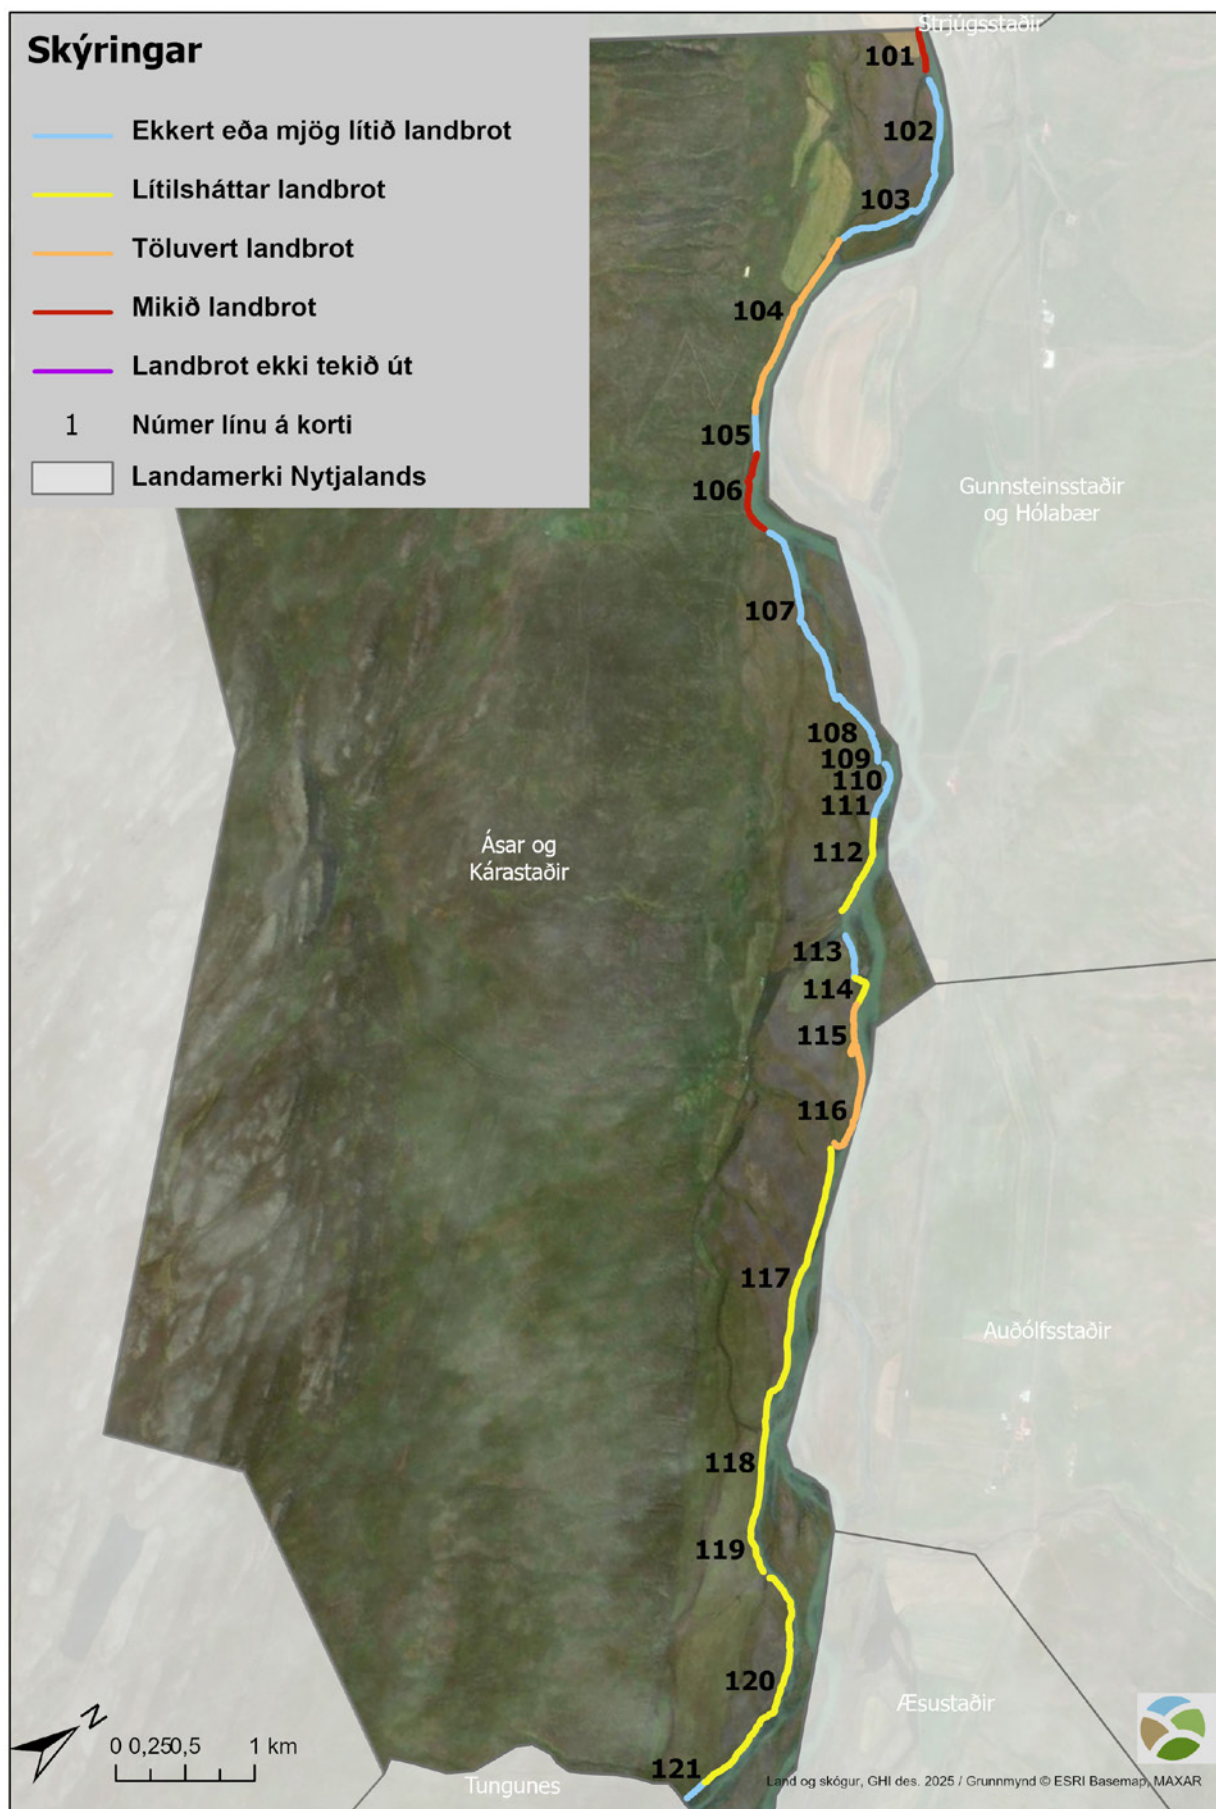
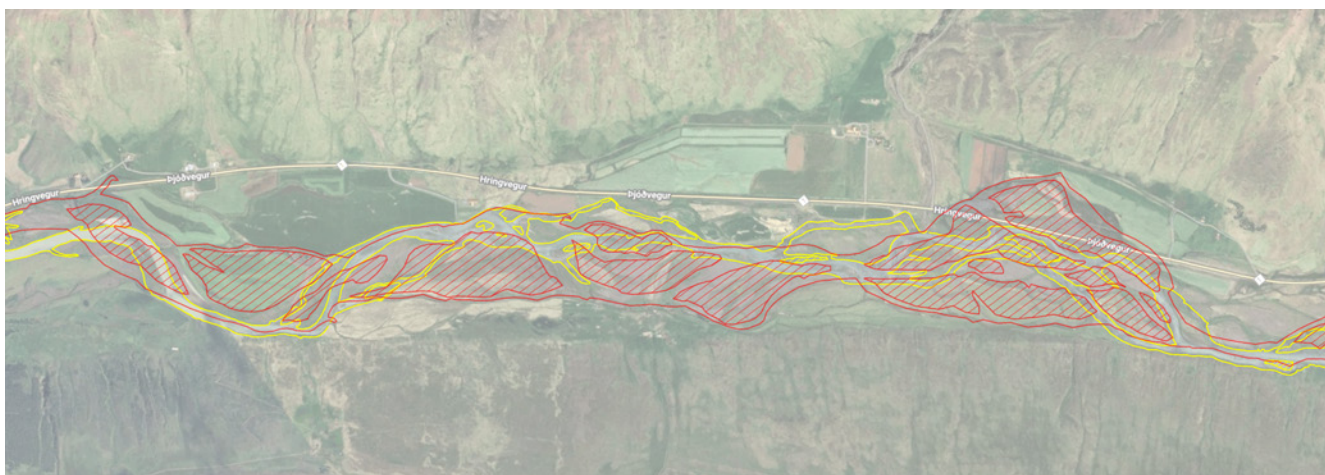
Kort 12. Ásar og Kárastaðir

Núverandi árfarvegur (gulur) og árfarvegur árið 1969 (rauður) við Ása og Kárastaði, sjá mynd 25, hluta C.

Við þessar jarðir er landbrot almennt lítið. Það er þó mikið og alvarlegt við línu 106 en þar brýtur mikið í krappri beygju. Land við Hólahvarf hefur verið varið með bakkavörn og litlum varnargarði sem veldur því að áin hefur ekki breyst neitt á þeim bakka og stýrt henni alfarið á land Ása og leitt til þessa landbrots.
