RANNSÓKN Á SJÖ FORNLEIFUM SEM FARA UNDIR

HÁLSLÓN VIÐ KÁRAHNJÚKA

REYKJAVÍK 2005
FS296-00065

FORNLEIFASTOFNUN ÍSLANDS
SJÁLFEIGNARSTOFNUN

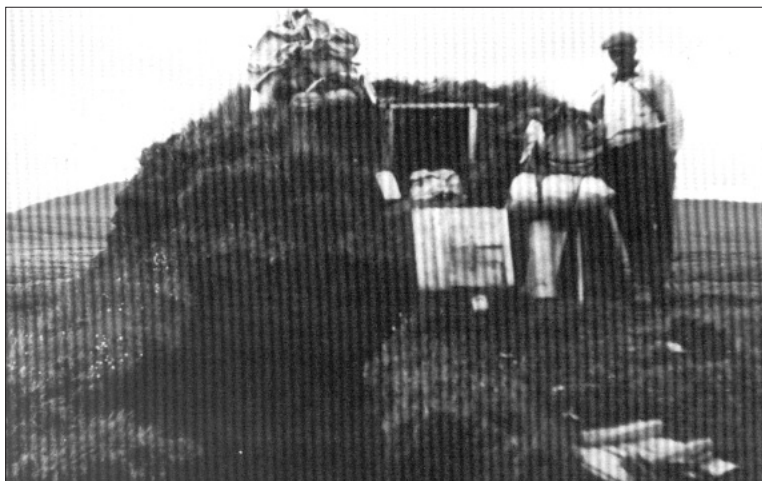
Mynd 3. Sauðárkofi um 1950. Horft til norðurs. (Mynd Jón Sigurgeirsson frá Helluvaði.)

Ekki hafa fundist ritaðar heimildir um hvenær leitarmannakofinn í Sauðárdal var reistur. Elsta heimild um kofa í Sauðárdal er frásögn Pálma Hannessonar rektors frá 1933 (Pálmi Hannesson 1950). Þá var kofinn uppistandandi 1945 eða '46 þegar Sigurjón Guðmundsson frá Eiríksstöðum í Jökuldal var á ferð í dalnum (Þóra Pétursdóttir og Sædis Gunnarsdóttir 2005). Sigurjón gisti ekki í kofanum, segir hann vera siginn, en geta rúmað 4 menn. Nokkrum árum síðar, eða um 1950, kom Jón Sigurgeirsson frá Helluvaði í Mývatnssveit að kofanum (Helgi Hallgrímsson 1998, 80). Af ljósmynd, er Jón tók við það tækifæri, er ekki annað að sjá en kofinn sé vel uppistandandi og í þokkalegu ástandi (sjá mynd 3).

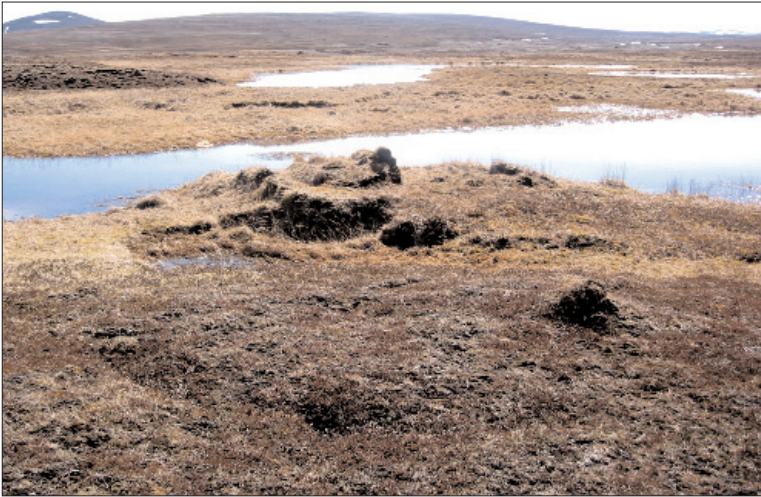
Mynd 5. Rúst Sauðárkofa maí 2004. Horft til suðurs. (Mynd Fornleifastofnun Íslands, GG.)

Á þeim rúmum 50 árum sem liðin eru frá því að Jón frá Helluvaði var við kofann og þar til skráningamenn Fornleifastofnunar komu í dalinn til þess að skrá fornleifar hefur kofinn orðið það siginn í svörð að hann fannst ekki, en heimild um hann var færð í fornleifaskrá. Vorið 2004 var gerð gangskör að því að leita að kofarústinni og fannst hún um 700 m norðan við Sauðárfoss í Sauða. Rústin er syðst í mýrarfláka, norðan við fentjörn, eina af fjölmörgum sem þarna eru í mýrinni (sjá mynd 4 og 5). Ekki er annað að ætla en að þeir, sem reistu leitarmannakofann, hafi valið honum stað á þurrum grunni. Vera kann því að grunnvatnsstaða hafi síðan breyst með þeim afleiðingum að þarna hafi myndast mýri og verkanir frosts og hláku hafi, á tiltölulega skömmum tíma, raskað svo undirstöðum kofans að hann hefur fallið saman og nánast horfið.

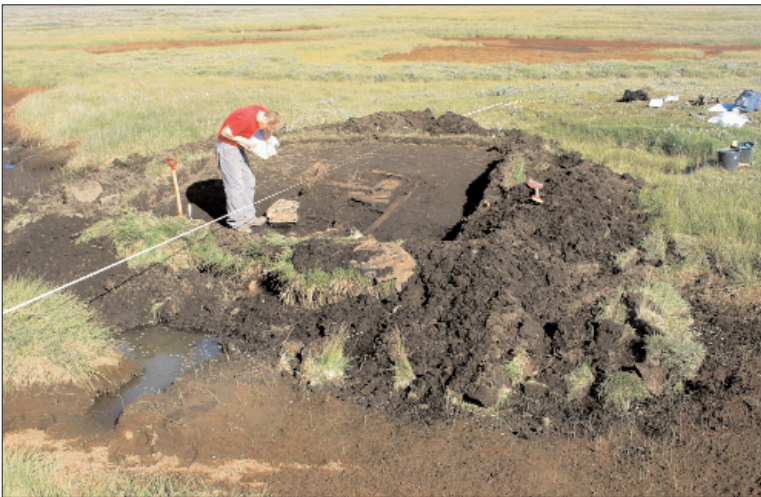
Mynd 6. Rúst Sauðárkofa ágúst 2004. Við lok uppgrafar. Horft til norðurs. (Mynd Fornleifastofnun Íslands, GG.)

sóknaráætlun stóð til að grafa einn skurð í gegnum rústina til þess að afla upplýsinga um gerð hennar og aldur. En í ljósi þess hve rústin var lítil og ólöguleg var talið nauðsynlegt að grafa hana alla upp til þess að ná markmiðum rannsóknarinnar.

Rústin var fyrst teiknuð í mælikvarðanum 1:50. Útlit rústarinnar var ákaflega óljóst en greina mátti ferkantaða, grunna dæld, u.þ.b. 5 x 4 m að stærð sem sneri norður og suður á norðurbakka mýrafens, og svo virtist sem hluti rústarinnar hefði fallið í fenið. Svörðurinn og efsta jarðlagið [001] var þá fjarlæggt af svæði sem var nálægt 5 x 5 m að stærð. Þetta lag var fingerður, aurkenndur, svarbrúnn sandur með engu aðskotaefni í fyrir utan örfáar rætur. Undir þessu lagi [001] komu í ljós steinhellur, viðarplankar og nokkrar glerflöskur (sjá myndir 7 og 8), en ekki greinileg vegg- eða gólflög. Þetta yfirborð var teiknað. Næsta lag [002] var síðan fjarlæggt. Þetta lag var líkt lagi [001] og var einnig úr lausum, svarbrúnum, aurkenndum sandi, en með dreifðum brúnum flekkjum. Að lokum var þriðja lagið, [003], fjarlæggt. Þetta lag var eins og fyrra lag [002] nema hvað í því voru ljósbrúnir og gráir flekkir. Þegar lag [003] hafði verið fjarlæggt mátti greinilega sjá viðarleifar og steinaraðir sem mörkuðu útlínur lítillar byggingar sem hefur legið í N-S stefnu og verið um 2,7 x 1,7 m að innanmáli (sjá mynd 9).

Jarðlögin þrjú [001-003] voru öll mjög lík og eru sennilega leifar torfveggja og torfþaks kofans. Brúnu flekkirnir í neðri tveim lögunum eru að öllum líkindum hálfrotnaðar torfleifar. Erfitt var að segja meira um útlit kofans vegna þess hve rústin var illa farin.

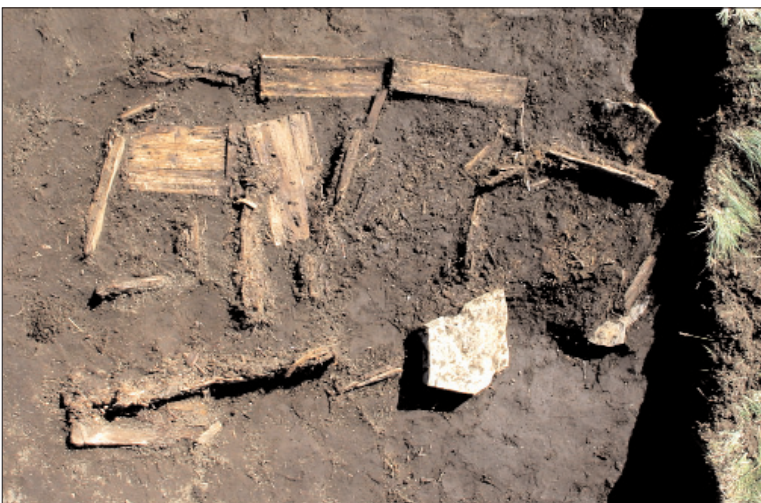
Mynd 7. Sauðárkofa. Timburleifar. Norður er til vinstri. (Mynd Fornleifastofnun Íslands, GG.)

Eftir að timburleifar og stein-

hleðslur í þessum lögum höfðu verið teiknaðar voru þær fjarlægðar. Engin gólfög né önnur mannvistarlög voru sjáanleg undir þeim, en til að taka af allan vafa um hvort annað byggingarstig eða annað mannvirki leyndist á staðnum var grafinn rúmlega þriggja metra langur og 50 cm breiður skurður þvert yfir svæðið. Ekki kom í ljós annað en náttúruleg, óhreyfð jarðlög í skurðinum. Engin gjóskulög fundust við uppgröftinn, hvorki í byggingaleifunum né þeim jarðlögum sem könnuð voru undir rústinni.

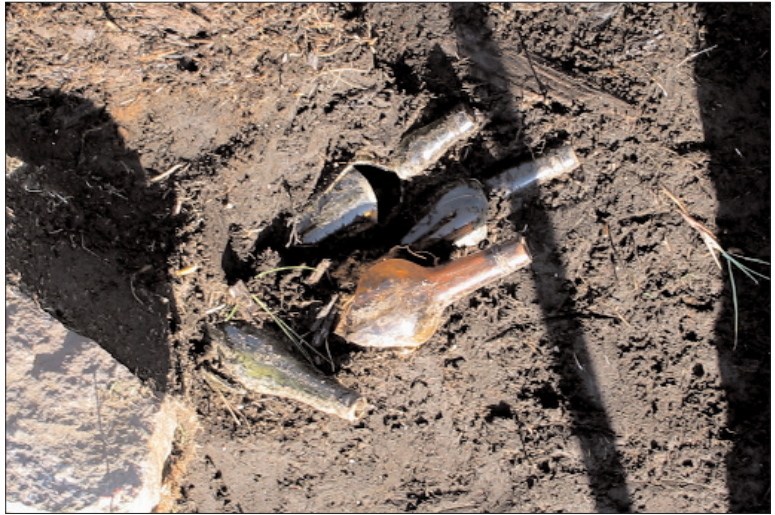
Mynd 8. Sauðárkofi. Brennivínsflöskur. Norður er til vinstri. (Mynd Fornleifastofnun Íslands, GG.)

Þeir gripir sem fundust við uppgröftinn eru leifar byggingarefna og gripir tengdir mat eða drykk. Allir eru þeir tímasettir frá því um aldamótin 1900 og fram yfir miðja 20. öld. Nánar er fjallað um gripi úr uppgröftrinum á öðrum stað í skýrslunni.

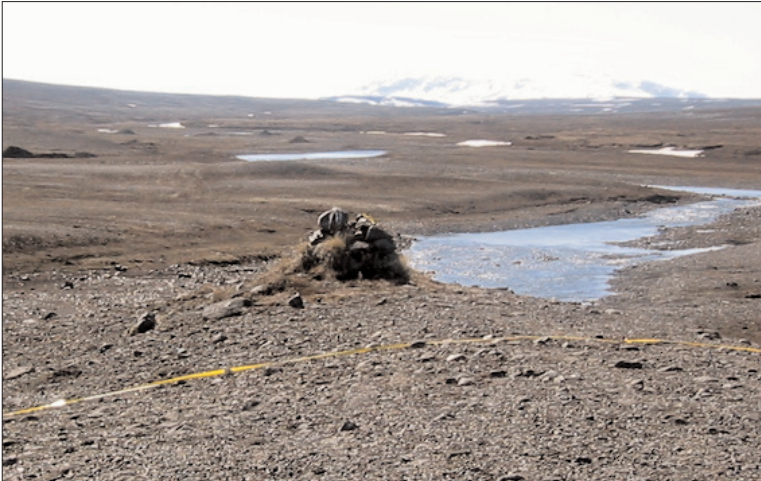
Mynd 10. Varða í Sauðárdal. Horft til suðvesturs, Kverkfjöll í baksýn. (Mynd Fornleifastofnun Íslands, GG.)

Um það bil 400 metrum ofan við fossinn í Sauða fellur áin austan í melhrygg. Vegarslóðin suður á Brúaröræfi liggur yfir hrygginn og um 30 metrum sunnan vegarins, syðst á melöldunni og þar sem hún er hæst, stendur stök varða (sjá mynd 10). Ekki eru til neinar gamlar heimildir um vörðu þessa og ekki er að sjá að hún sé hluti af varðaðri leið. Kann varðan að hafa verið hlaðin sem kennileiti til að vísa ferðalöngum á þau mannvirki sem eru eða voru í grenndinni, til dæmis kláfana, aðhaldið og leitar-mannakofann. Melhryggurinn er fyrir miðju dalverpisins og sést hann og varðan víða að.

verið við efstu steinum. Það kann að vera að upphaflega hafi varðan verið hlaðin á jarðvegi sem síðan hefur blásið undan henni að hluta eða mestu og hleðslan því raskast.

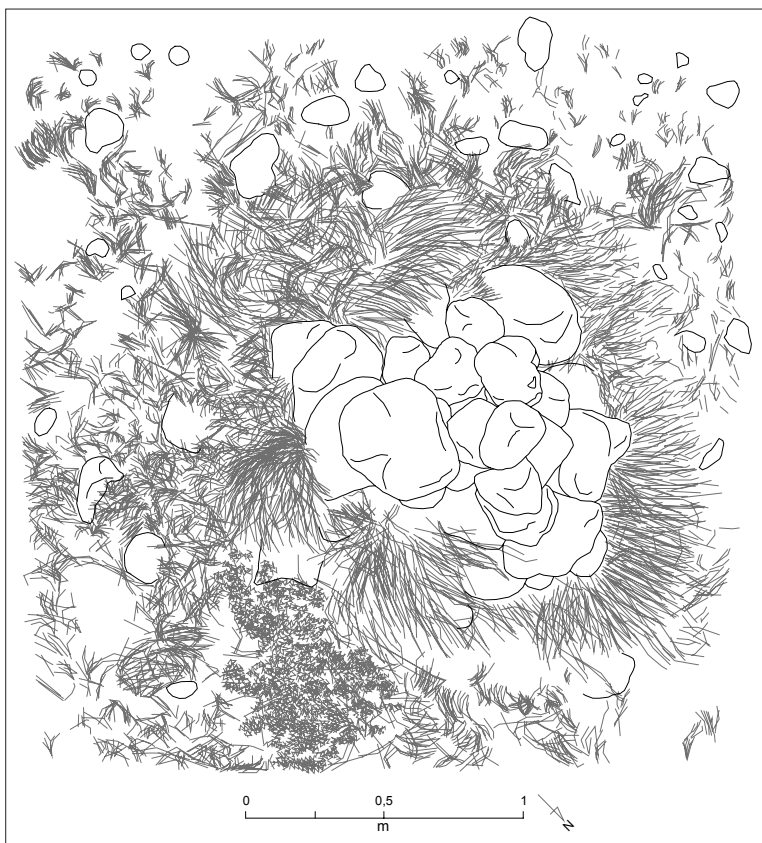
Mynd 12. Varða í Sauðárdal. Flatarteikning áður en byrjað var að fjarlægja steina. (Mynd Fornleifastofnun Íslands, GG.)

Ljósmyndirnar voru síðar notaðar, eins og áður getur, sem bakgrunnur við teikningar af vörðunni (sjá myndir 11 til 14).

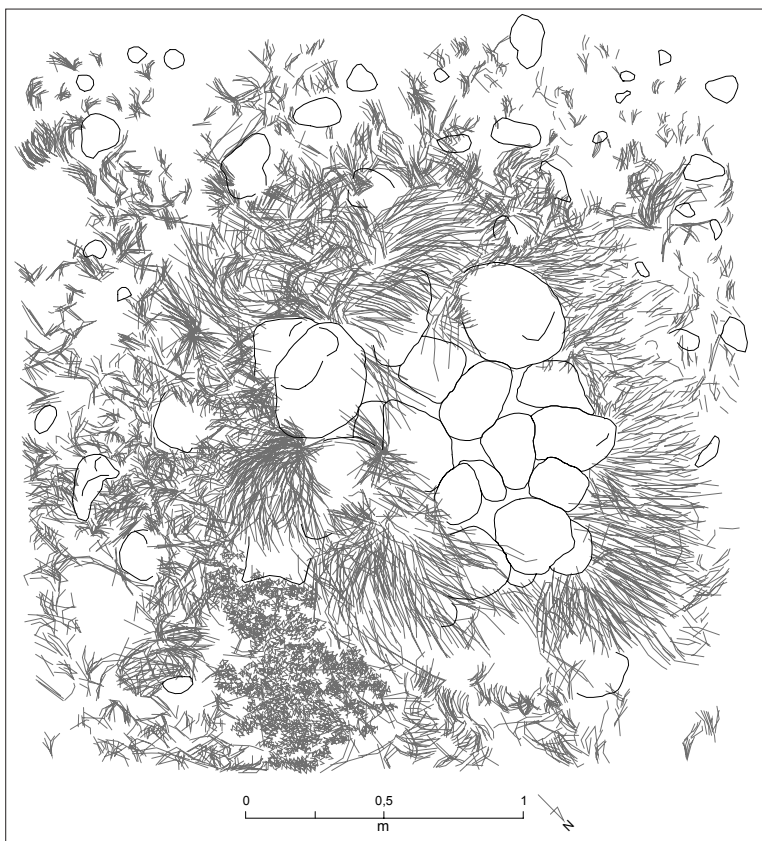
Mynd 13. Varða í Sauðárdal. Flatarteikning þegar helmingur vörðunnar hafði verið fjarlægður. (Mynd Fornleifastofnun Íslands, GG.)

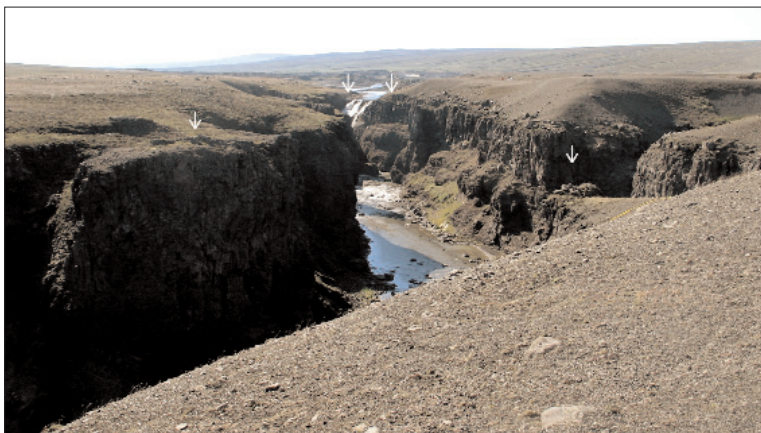
Mynd 16. Örfaparið nær vísar á eystri kláfinn við Sauðá í Sauðárdal (NM-122b:016). Örvanar fjær benda á vestara kláfstæðið (NM-122b:022). Horft vestsuðvestur. (Mynd Fornleifastofnun Íslands, GG.)

Þar sem Sauðá rennur úr Sauðárdalnum, á milli Sauðafellsöldu að sunnan og Lambafjalla að norðan, niður í Jökulsá á Brú, hefur hún grafið alldjúpt og hrjóstrugt gil. Efst í þessu gili er foss. Um 180 metrum neðan við fossinn, þar sem gilið er einna þrengst, eru leifar kláfferju, eystri kláfurinn NM-122b:016. Gilið er þarna um 30-35 metra djúpt og hafið á milli gilbrúna um 30 metrar. Örfáum metrum ofan við fossinn eru leifar vestari kláfferjunnar, NM-122b:022 (sjá mynd 16).

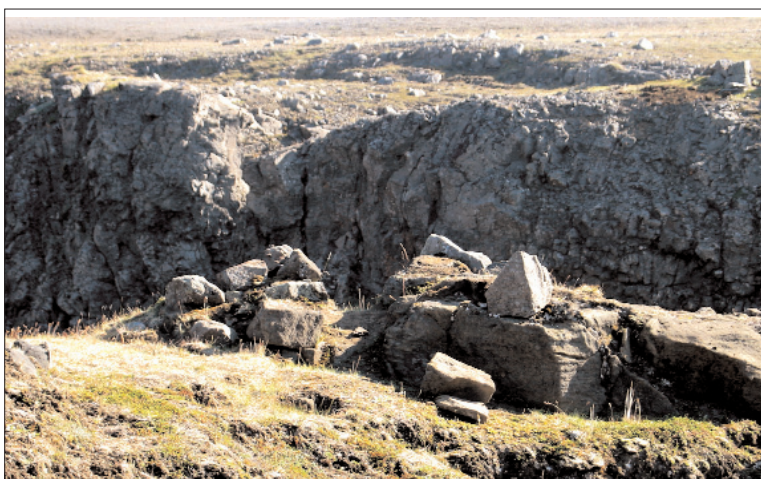
Mynd 17. Eystri kláfurinn við Sauðá. Horft til suðurs. Kláfstöpullinn norðan ár í forgrunni. (Mynd Fornleifastofnun Íslands, GG.)

Kláfstöplarnir sinn hvoru megin árinna eru eins að gerð, tvær samsíða, lágar grjóthleðslur, hornrétt á ána, með um það bil 50 cm geil eða bás á milli (sjá myndir 17 til 19). Nyrðra kláfstaðið er með torf í hleðslunni, en hafi það einnig verið raunin í syðri stöplinum er allt torf þar nú veðrað burt. Hleðslurnar eru þökkalega vandaðar, úr stóru köntuðu grjóti. Nyrðri kláfstöpullinn stendur ögn lægra en sá syðri. Það má ætla að þessi kláfdráttur hafi verið svipaður þeim sem er yfir Jökulsá á Brú við Brú og Daniel Bruun teiknaði árið 1901 (Daniel Bruun 1987 fyrra bindi, 245) (sjá mynd 20). Á teikningunni má sjá tvo samsíða vaði sem festir eru í jörðu, liggja síðan yfir timburbattling sem skordaður er þversum yfir grjóthleðslu kláfstöpsuls. Vaðirnir eru strekktir yfir ána og virðist svipaður umbúnaður á hinum bakkanum. Á vöðunum leikur ferhyrndur trékassi á fjórum pörum af sliskjuhjólum. Grennri vaður liggur og yfir ána sem notaður hefur verið til að draga kláfinn fram og til baka.

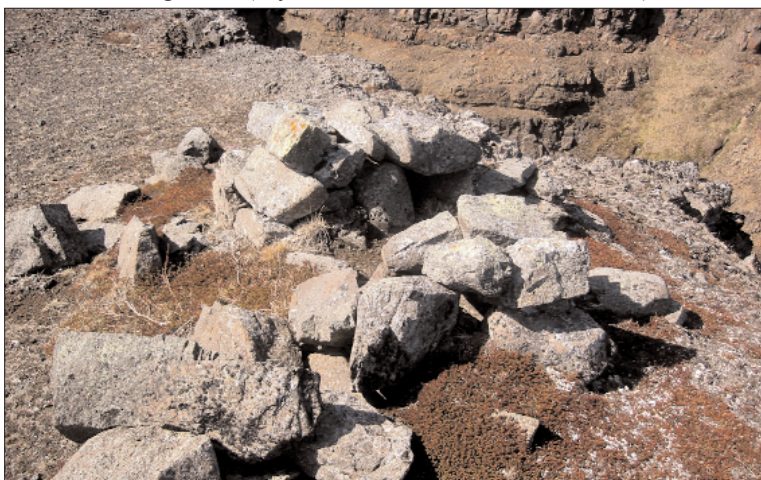
Mynd 18. Eystri kláfurinn við Sauðá. Horft til vesturs yfir kláfstöpulinn sunnan ár. (Mynd Fornleifastofnun Íslands, GG.)

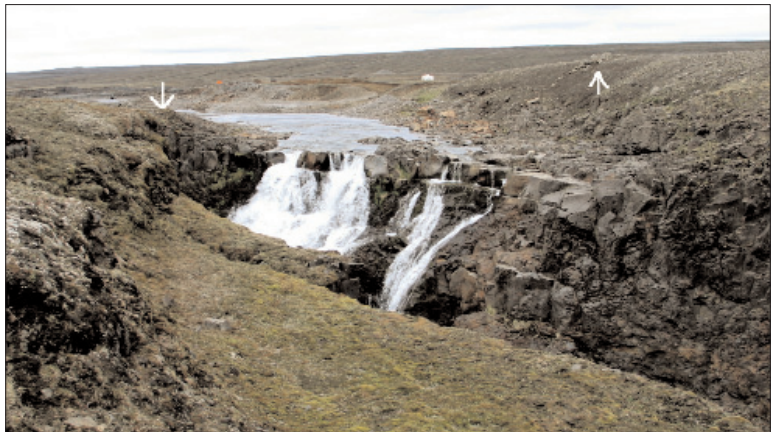
Mynd 21. Vestari kláfurinn við Sauða (NM-122b:022. Horft til vestursr. (Mynd Fornleifastofnun Íslands, GG.)

Leifar kláfsins ofan við fossinn í Sauða eru ekki eins heillegar og þess sem að framan er lýst. Kláfstaðið norðan árinna er á malarbakka sem áin hefur myndað og hefur hún grafið undan stöplinum næst ánni svo hann er úr lagi genginn og nokkuð siginn niður rofslakkann (sjá mynd 21). Þó að stöpullinn sé svo raskaður má sjá að hann hefur verið sömu gerðar og stöplar kláfsins neðar í ánni, það er tvær samsíða grjóthleðslur eða garðar með bás á milli. Kláfstöpullinn sunnan árinna er ákaflega illa farinn (sjá mynd 22 og 23). Leifar hans eru eingöngu nokkrir stórir steinar á sorfinni klöpp gagnstætt nyrðri stöplinum. Syðra kláfstaðið stendur ögn lægra en það nyrðra og hefur Sauðáin nánast grandað því að fullu.

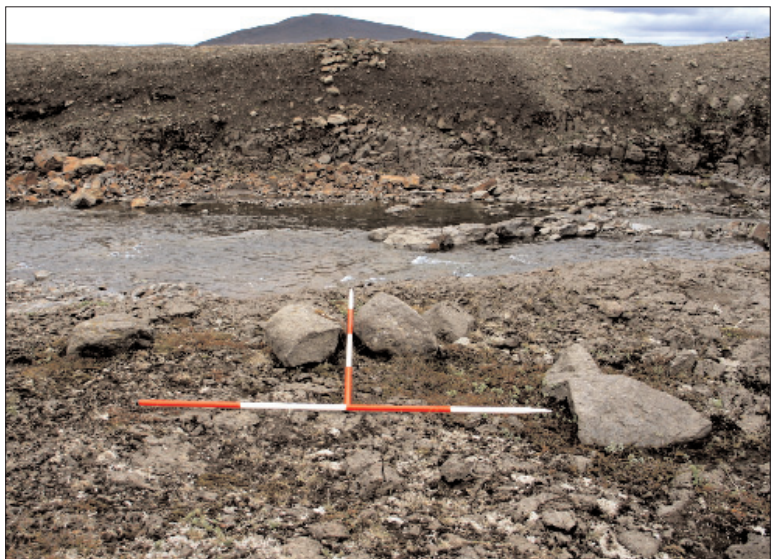
Mynd 22. Vestari kláfurinn við Sauða. Horft til norðurs. Kláfstöpullinn norðan ár í forgrunni. (Mynd Fornleifastofnun Íslands, GG.)

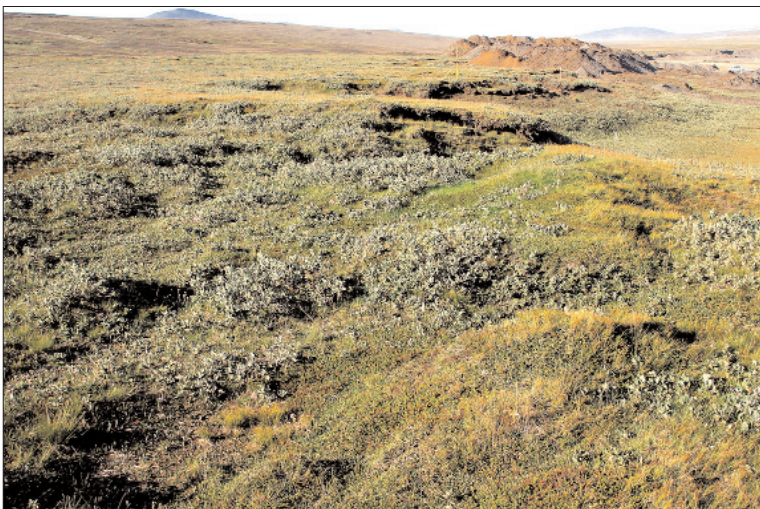
Mynd 27. Veggjarbrot í Sauðárdal á Brúardölum. Horft til norðausturs. (Mynd Fornleifastofnun Íslands, GML.)

verið op eða dyr. Þessar minjar eru ákaflega óljósar og illa varðveittar vegna rofs. Ekki hafa fundist neinar ritaðar heimildir um þessar minjar (sjá myndir 24 og 27).

Veggjarbrotið var myndað og mælt upp og snið hreinsað fram í rofabrúninni við norðurenda veggjarins. Neðst í sniðinu skiptast á mislitar sandlinsur, en á um 40 cm dýpi virðist vera gamalt yfirborð með þunnu ógreindu, dökku lagi. Rétt ofan við þetta yfirborð er sandhryggur sem líkist nokkuð þversniði af föllnum vegg. Ofaná þessu lagi liggja slitur af gráu

gjóskulagi. Þetta sama gjóskulag er einnig greinanlegt vestast í sniðinu á svipuðu dýpi og austan við meint veggjarbrot. Á um 30 cm dýpi, austast í sniðinu, er sandhryggur, svipaður útlits og sá sem fyrr er getið. Hryggurinn er nú tæplega 30 cm þykkur. Ofan á honum hefur myndast um 10 cm fokjarðvegur áður en þar féll dökk gjóska sem gæti verið úr einhverjum af þeim fjórum gosum úr Vatnajökli sem tímasett eru frá 1883 til 1922. Þessi gjóska er nú á um 10 cm dýpi.

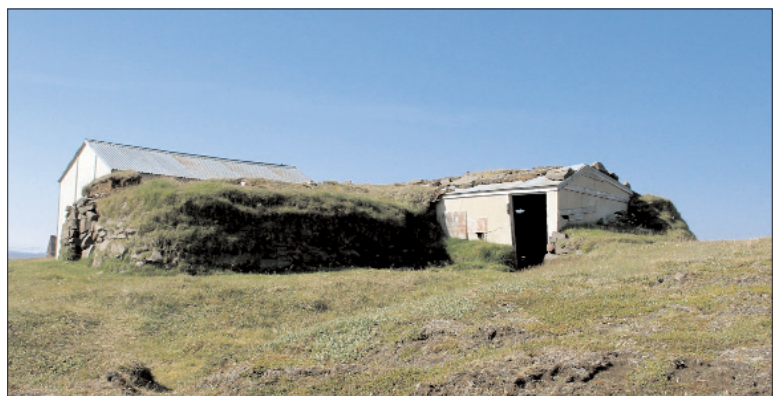
Mynd 29. Sauðakofi, leitarmannakofi syðst á Kofaöldu. Horft til vesturs. (Mynd Fornleifastofnun Íslands, GG.)

Sauðarkofi, stundum nefndur Sauðakofi, stendur syðst á Kofaöldu á nyrðri bakka Sauðár. Nú eru þar tveir sambyggðir kofar, en auk þess eru á staðnum tvær aðrar yngri byggingar. Áin rennur þarna til suðvesturs áður en hún snýr til vesturs og sameinast Jökulsá á Brú um 2 km vestan við kofann (sjá myndir 2 og 29). Áhöld eru um hverjar séu elstu heimildir um kofann. Í sóknarlýsingu Þorvaldar Ásgeirssonar í Hofteigi frá árinu 1874 (bls. 82) er sæluhús við Sauða nefnt. Því hefur verið haldið fram að hér sé átt við svokallaðan Fitjakofa á Vesturöræfum sem tók af við framgang Brúarjökuls um 1890 og að Sauðarkofi hafi verið reistur 1901 (sjá Þóra Pétursdóttir og Sædís Gunnarsdóttir 2005). Þetta kann að vera rétt en í frásögn af atburðum sem áttu sér stað í Sauðarkofa 1884 (Halldór Stefánsson 1945) er þess getið að „dyr kofans voru á öðrum hliðvegg, fast við kofastafninn annan“. Nú eru dyrnar á eldri hluta kofans á suðurgafli en glögg má sjá að á eystri langvegg, nær nyrðri gafli, hafa verið dyr sem fyllt hefur verið upp í (sjá myndir 30, 32 og 34). Þetta kann að styðja að átt sé við Sauðarkofa í sóknarlýsingu Hofteigs frá 1874.

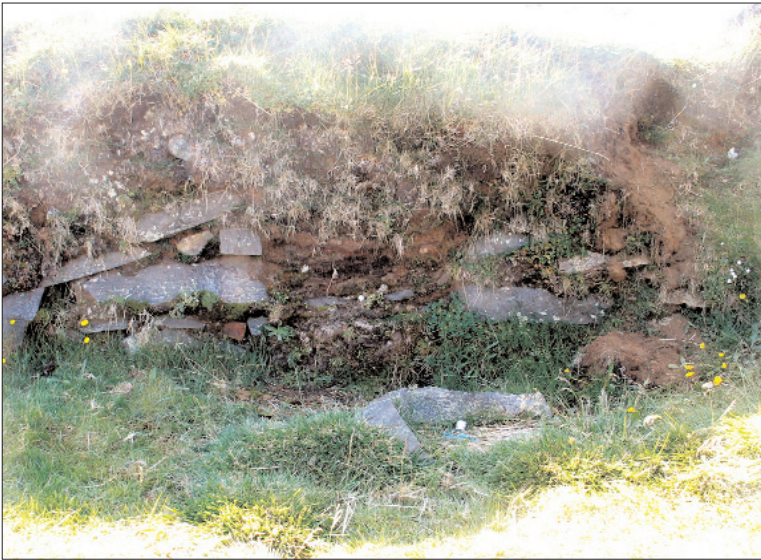
Mynd 34. Sauðárkofi. Austur langhlið með dyraopi sem fyllt hefur verið upp í. (Mynd Fornleifastofnunar Íslands, GG.)

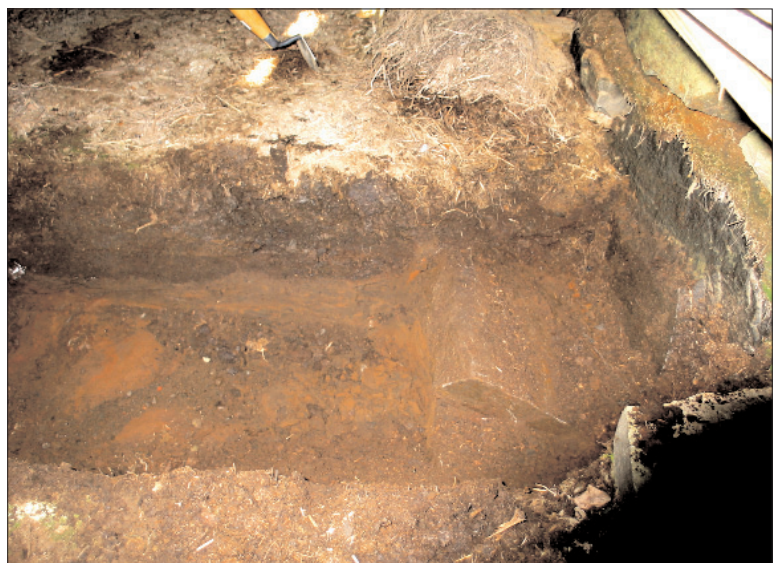
Mynd 36. Sauðárkofi. Norðausturendi rannsóknarskurðar 1. (Mynd Fornleifastofnun Íslands, GG.)

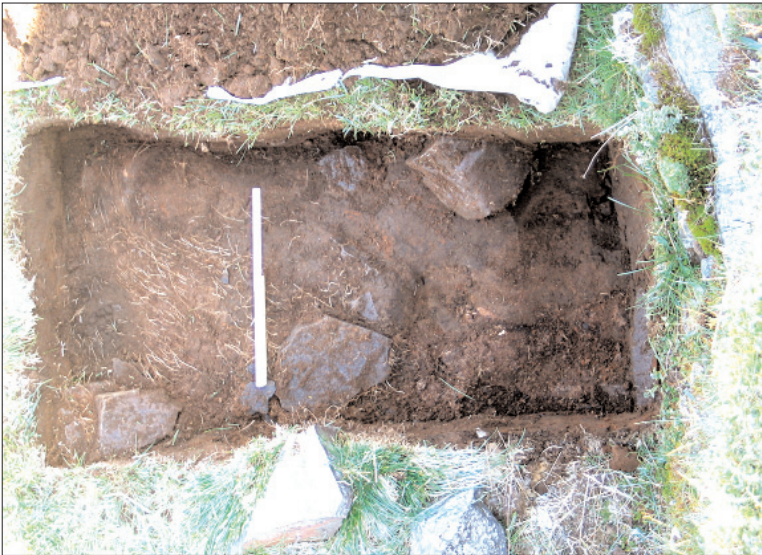
Mynd 37. Sauðárkofi. Rannsóknarskurður 3. Norðaustur til vinstri. (Mynd Fornleifastofnunar Íslands, GG.)

gráum flekkjum og rótarleifum. Í norðurhluta skurðarins, undir ruslalinu og framan við uppfyllta dyraopið í veggnum, fannst hellulögn. Undir ruslalinu og hellulögninni var komið niður á náttúruleg, óhreyfð jarðlög. Ekki var vart við gjóskulög í þessum skurði en þar fundust m.a. járnaglar, bein, gler, leirkersbrot og asbestbútar.
