Háslón 2010

Lónströnd og aðgerðir

LV-2011/078

Háslón 2010 Lónströnd og aðgerðir

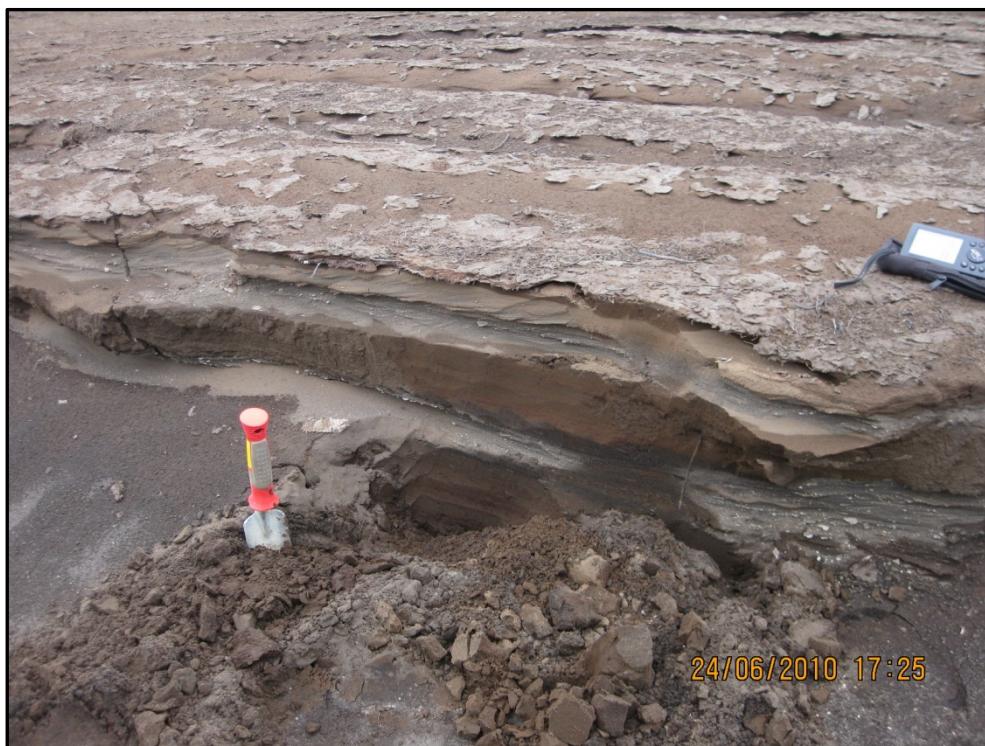
Mynd I-1. Lagskipting á lónströnd við Lindabungu. (X=649.799,10 Y= 492.278,88)

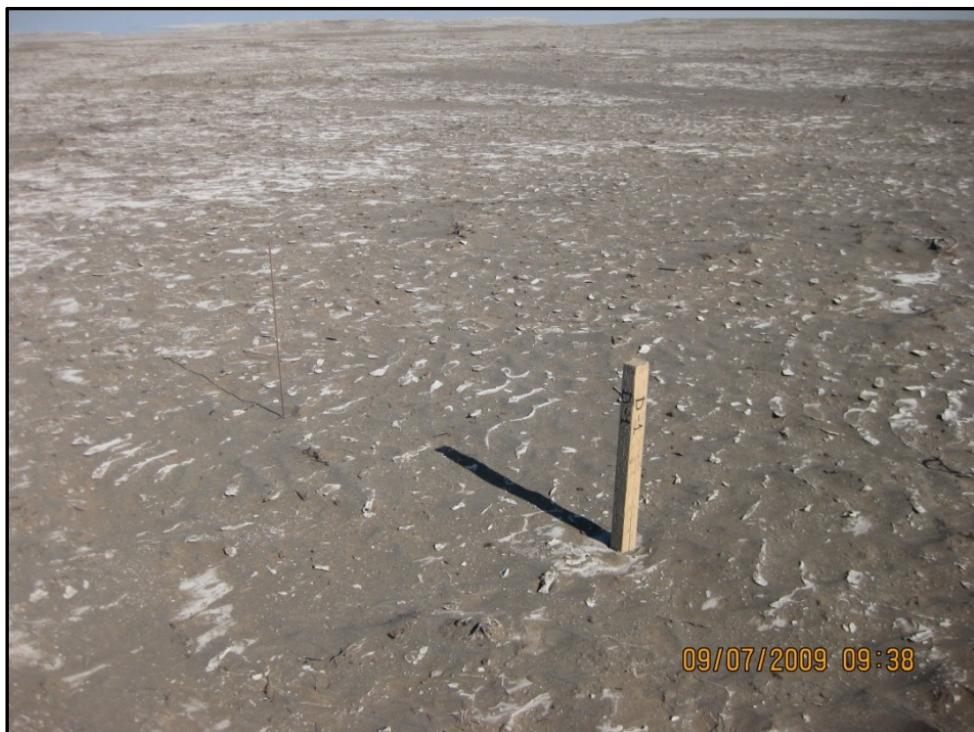
Mynd I-2

Foksandur og uppbrotinn lónleir í Desjarárdal árið 2009. (N64,91779, W15,81049)

Ef litið er á töflu I-1 sést að mikill munur er á sandsvæðum í Desjarárdal. Sandsvæði hafa minnkað á milli ára. Þetta krefst nánari athugunar. Myndir I-2 til I-5 sýna myndir af svæðinu teknar sumrin 2009 og 2010. Samanburður á myndum af botni Desjarárdals frá því 2009 og 2010 sýna að leirinn á dalbotninum er heldur samfelldari árið 2010. Hugsanlega er leirinn safnast saman í dalbotninum. Það er þó enginn eðlismunur á milli ára. Árið 2009 er myndirnar teknar hálfum mánuði síðar en árið 2010 og getur það valdið því að leirinn er þurrari og hefur brotnað meira upp heldur en myndirnar frá árinu 2010 sýna.

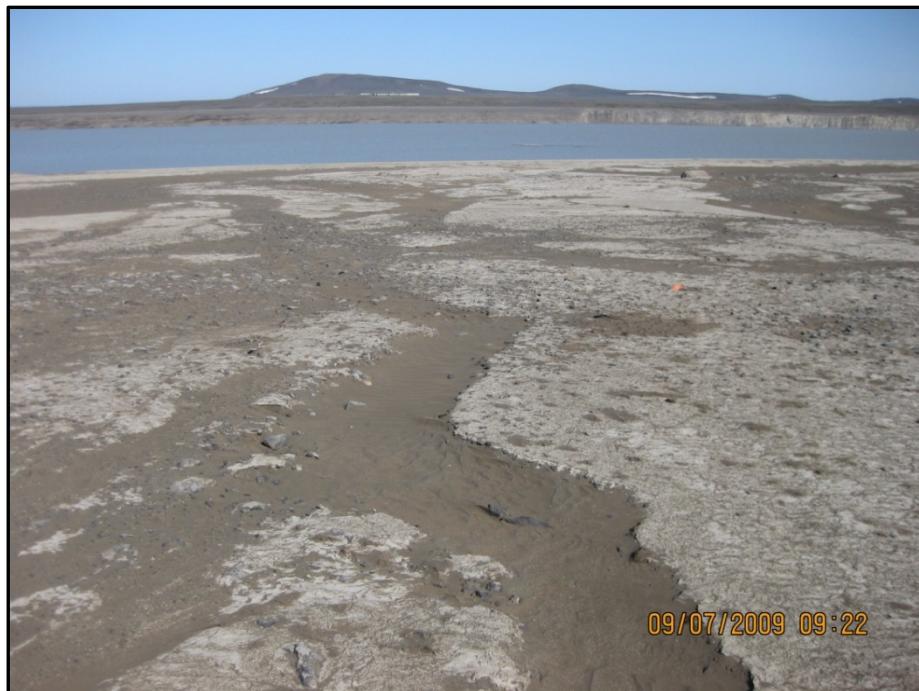
Mynd I-3 Frá Desjarárdal árið 2009. Þykkur lónleir og roffarvegir frá leysingum.

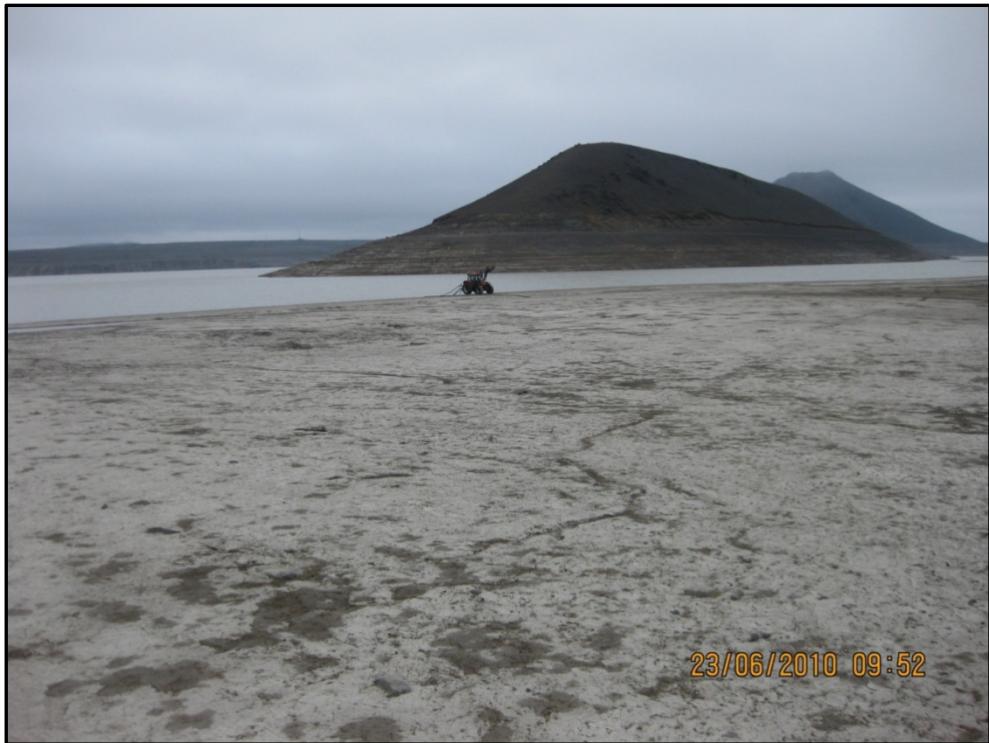
Mynd I-4 Desjarárdalur 2010. Þykkur nokkuð samfelldur lónleir.

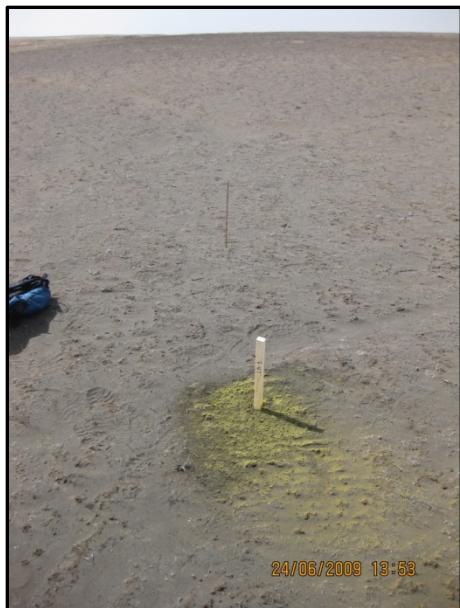
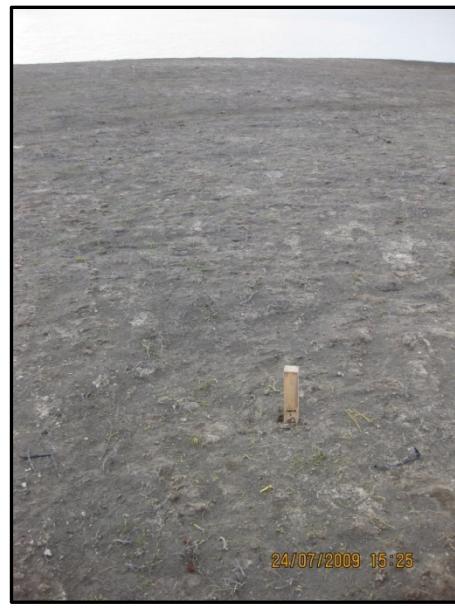
Mynd I-6 Punktur LB-1 á Lindabungu hinn 24. júní 2009 og 24. júlí 2009 (N 64,89460 W15,82867).

Á svæði 3 virðast sem sandsvæði hafi minnkað. Þetta er einkum fólgjóð í því að svæði sem var árið 2009 flokkað sem sandssvæði er sumarið 2010 óflokkað. Mynd I-6 sýnir ákveðinn stað á Lindabungu 24. júní og 24. júlí 2009. Greinilegt er að sandur hefur minnkað á þessu tímabili. Mynd I-7 er tekin á þessum slóðum árið 2010 og sýnir allt annað yfirborð.

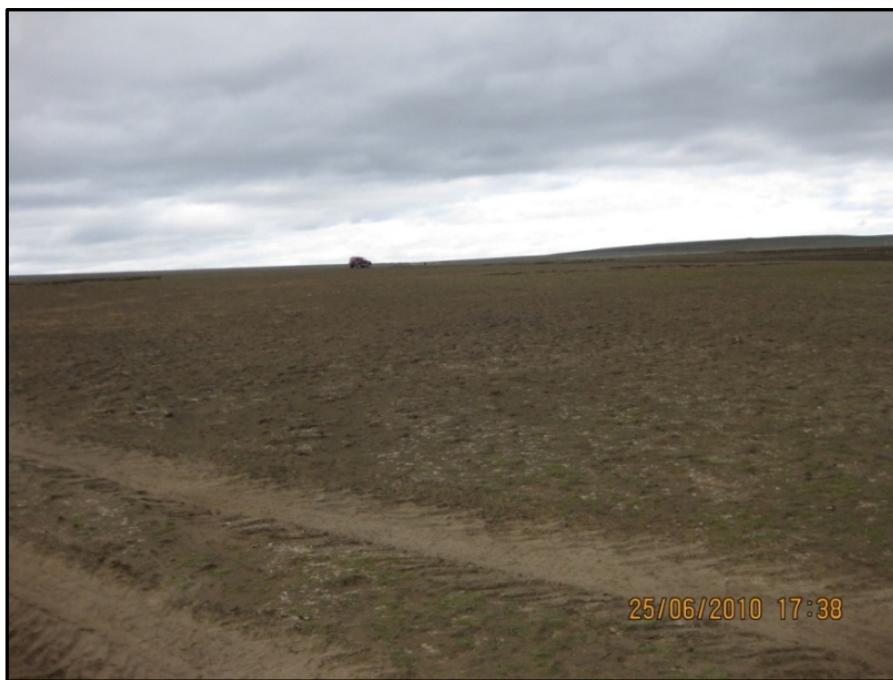
Mynd I-7

Mynd frá 2010 sem sýnir sama svæði og sést á myndum I-6 frá 2009.

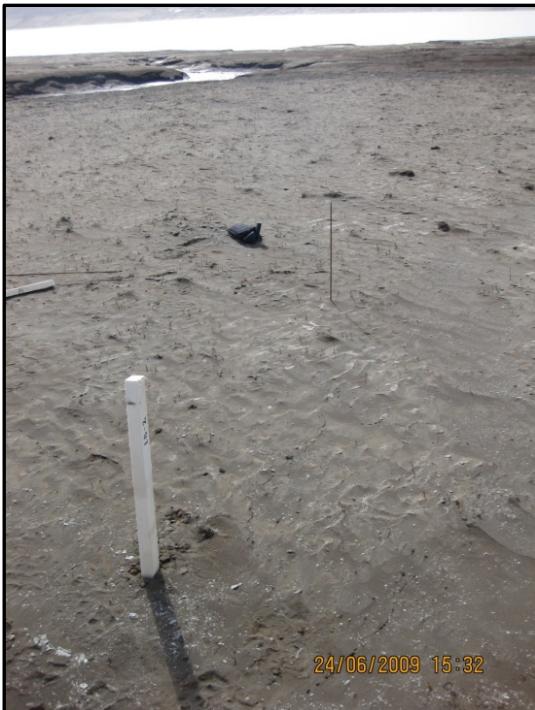
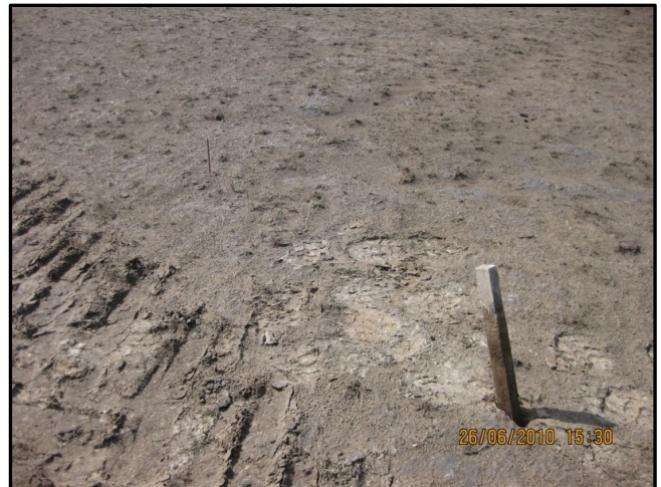
Samanburður á yfirborði á milli júní 2009 (til vinstri) og júní 2010. Þarna er einnig greinilegt að sandur á yfirborði er minni á myndinni sem tekin er árið 2010. (N 64,89526 W 15,82926)

Mynd I-8 sýnir samanburð á milli ára rétt sunnan við Lindabungu. Þarna virðist sandur hafa minnkað á milli áranna 2009 og 2010. Skallablettir á svæði 3 hafa stækkað um 3.000 m² á milli ára.

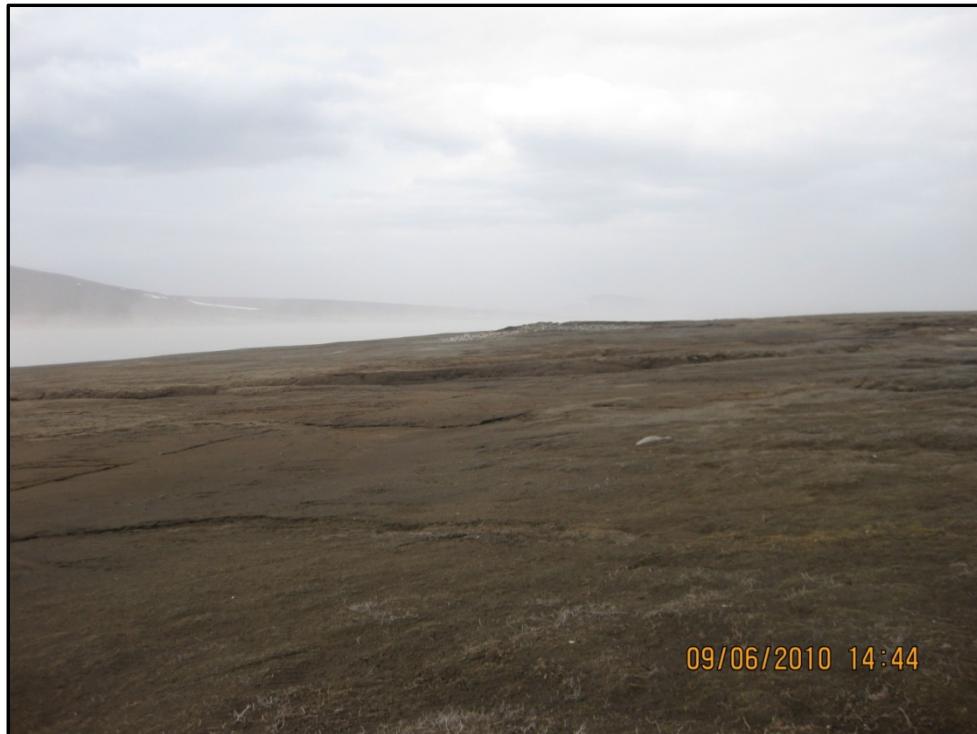
Mynd I-9 Horft í norðurátt til Þúfugrenis. Sandbelti neðan við stall í ströndinni.

Svæði 7 hefur þá sérstöðu að stallur er í landslagi í kringum hæð 620 m y.s. Ofan á stallinum er jarðvegur fremur þunnur og virðist rofna fljótt. Neðan við stallinn myndast sandbelti. Bæði sandsvæði og rofblettir hafa stækkað á milli 2009 og 2010. Myndir I-9 og I-10 sýna ástand svæðis snemmsumars 2010. Mynd I-9 er útsýni til norðurs í átt að Þúfugreni fyrir miðri mynd en mynd I-10 er tekin á sama stað og sýnir útsýn til suðurs. Á myndinni sést lágor stallur í landslagi til vinstri en neðan hans er blautt sand og leirsvæði. Uppfok sést úr suðurenda svæðisins.

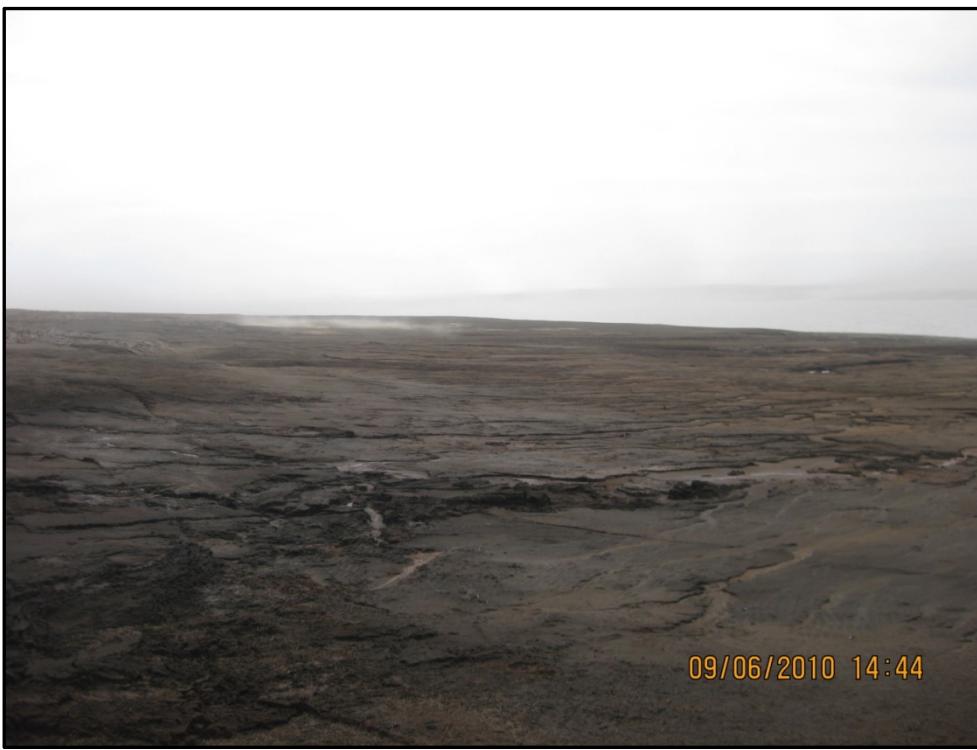
Mynd I-10 Mynd tekin á sama stað og Mynd I-9 en horft í suðurátt. Blautur sandur og leir á ströndinni. Þarna myndast foksandur um leið og svæðið þornar og uppfok er byrjað úr hluta svæðisins.

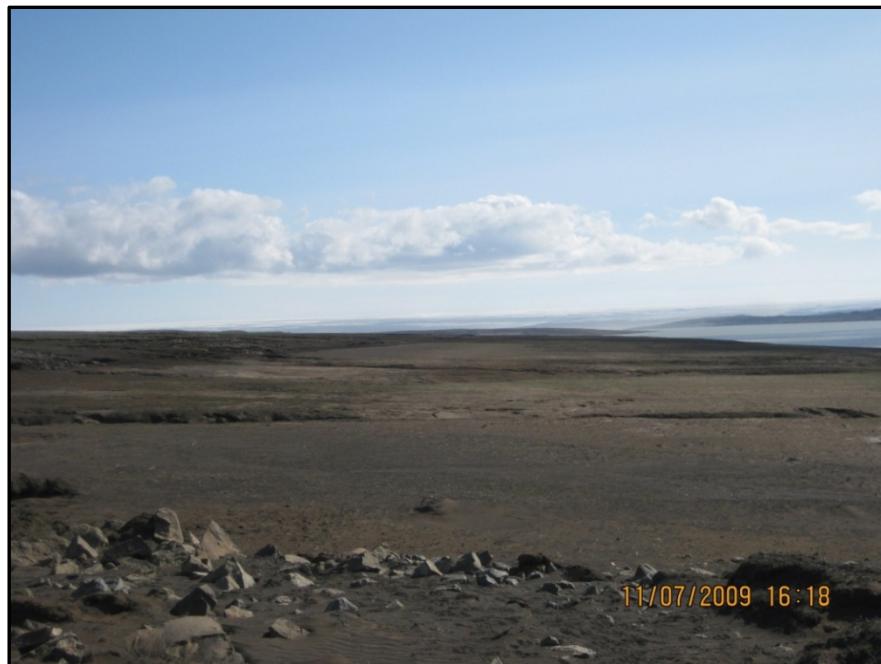
Mynd I-11 Mynd tekin frá Þúfugreni í suðurátt árið 2009. Sama svæði og sést á Mynd I-9. Greinilegt sandsvæði. Sandsvæðið er greinilega minna en sand og leirsvæðið sem sést á mynd I-9.

Til samanburðar er mynd I-11 frá júlí 2009. Myndin er tekin frá Þúfugreni og sýnir sandsvæðið neðan við landslagsstallinn. Þarna er kominn mun meiri foksandssvipur á sandinn heldur en sést á myndum frá júní 2010.

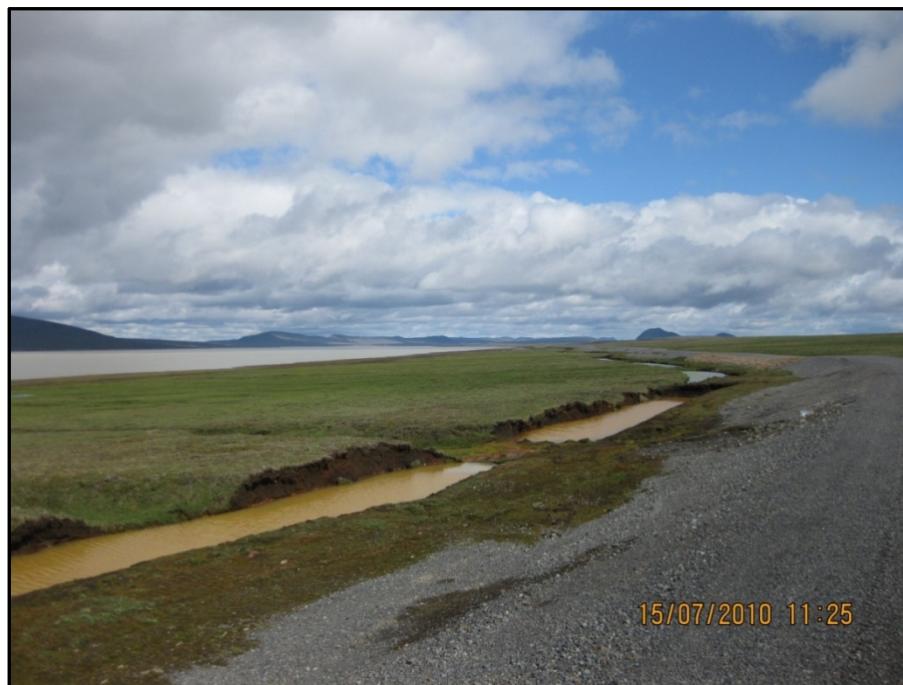
Mynd I-12 Útsýni til norðurs yfir svæði 8.

Á þessu svæði er nánast ekkert rof við efsta lónborð. Mynd I-12 sýnir útsýni til norðurs yfir svæðið.

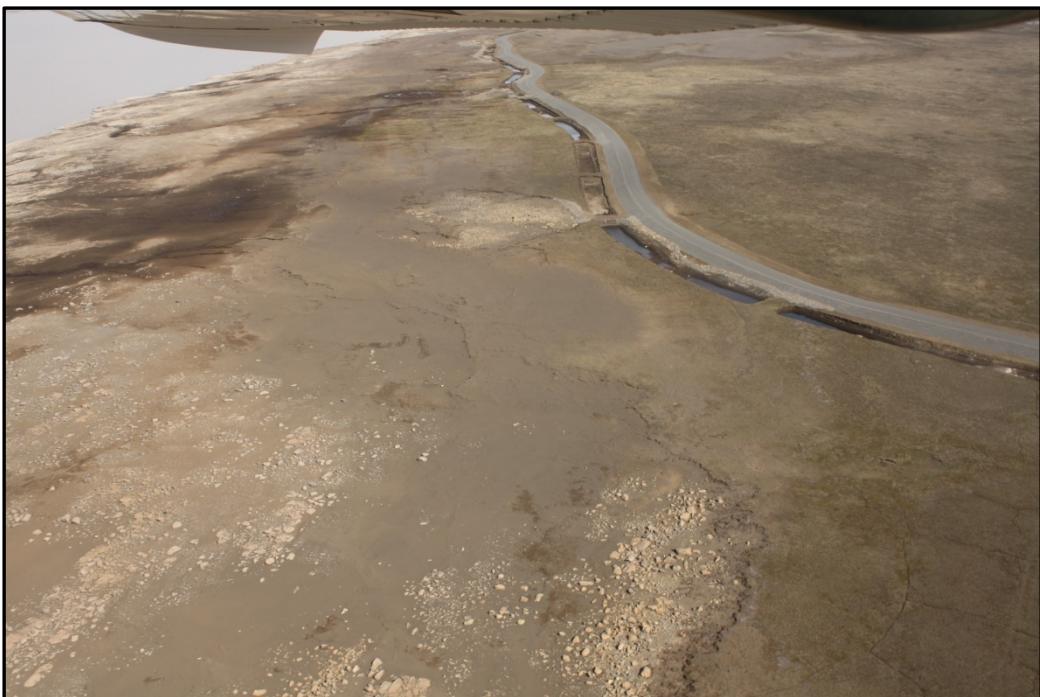
Mynd I-13 Loftmynd af svæði 9. Klapparholt og þurrat sandbelti sem strax er byrjað að fjúka til. Tilrauna svæði fyrir Entac og Lignobond sbr. IV. (Ljósmynd Óli Metúsalemsson).

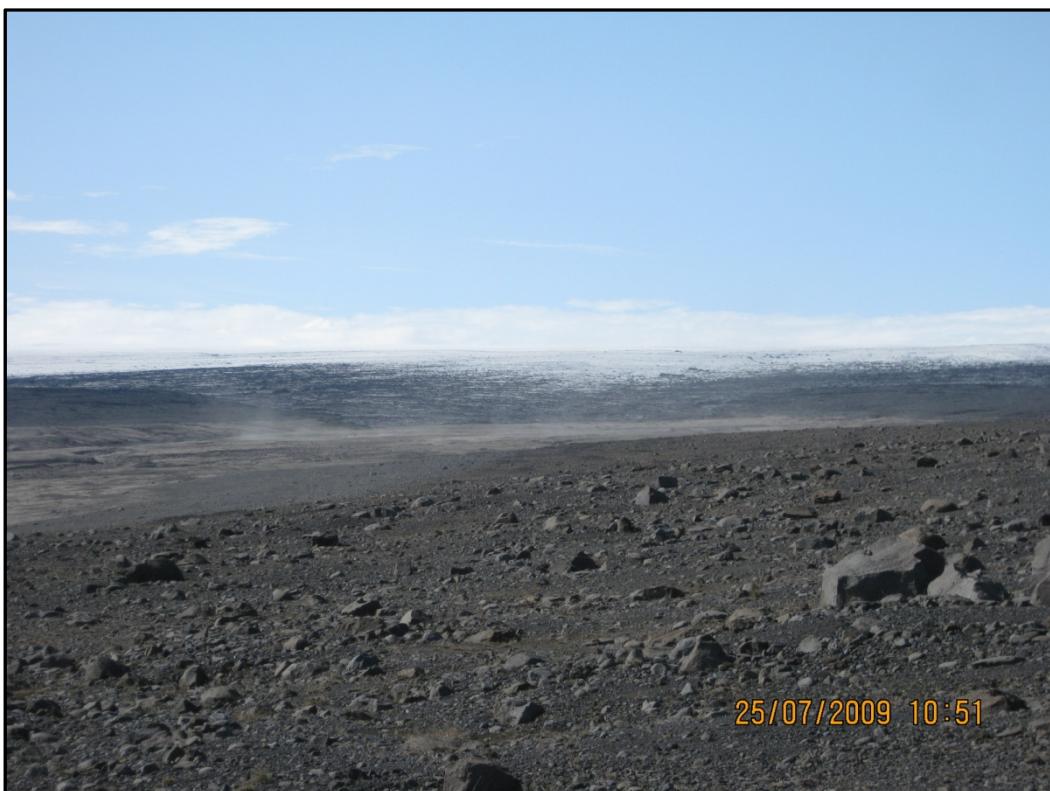
Mynd I-14 Mynd tekin rétt fyrir ofan efsta lónborð í Kringilsárrana sunnanverðum. Horft í átt að upptökum Gljúfurkvíslar. Fjaran er heldur ljósari en yfirborðið ofan hæsta vatnsborðs.

Við Gljúfurkvísl einkennist lónströndin af breiðri hallalítilli malarströnd. Stundum er jafnvel erfitt að sjá hvar efsta lónborð er. Mynd I-14 er tekin rétt ofan við efsta lónborð og sýnir þetta ágætlega.

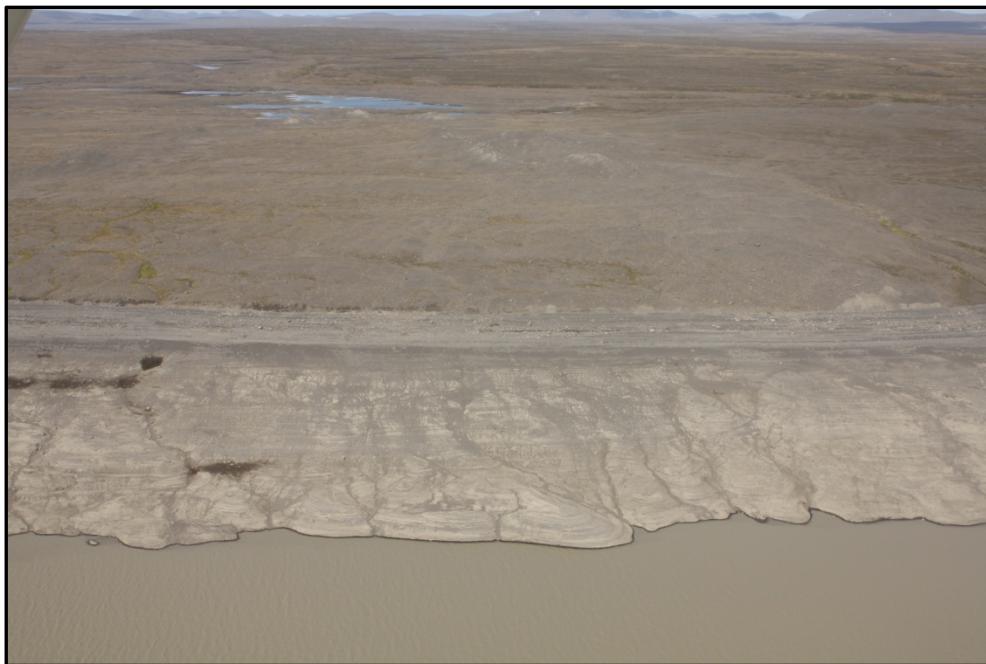
Mynd I-17 Strönd Kringilsárrana við Nýju Hrauka í júní 2010 sem sjást hægra megin á myndinni.
(Ljósmynd Óli Metúalemsson).

Norðan Nýju Hrauka sem mynduðust í framhlaupi Brúarjökuls árið 1964 verður ströndin brattari og þar er yfirleitt rofstallur í jökulruðningi við efsta lónborð. Jarðvegsþekja ofan á jökulruðningnum er þunn eða 5-10 cm. Mynd I-17 er loftmynd tekin af ströndinni við Nýju Hrauka í júní 2010. Myndin sýnir lágan rofstall og slitrótt sandbelti á ströndinni.

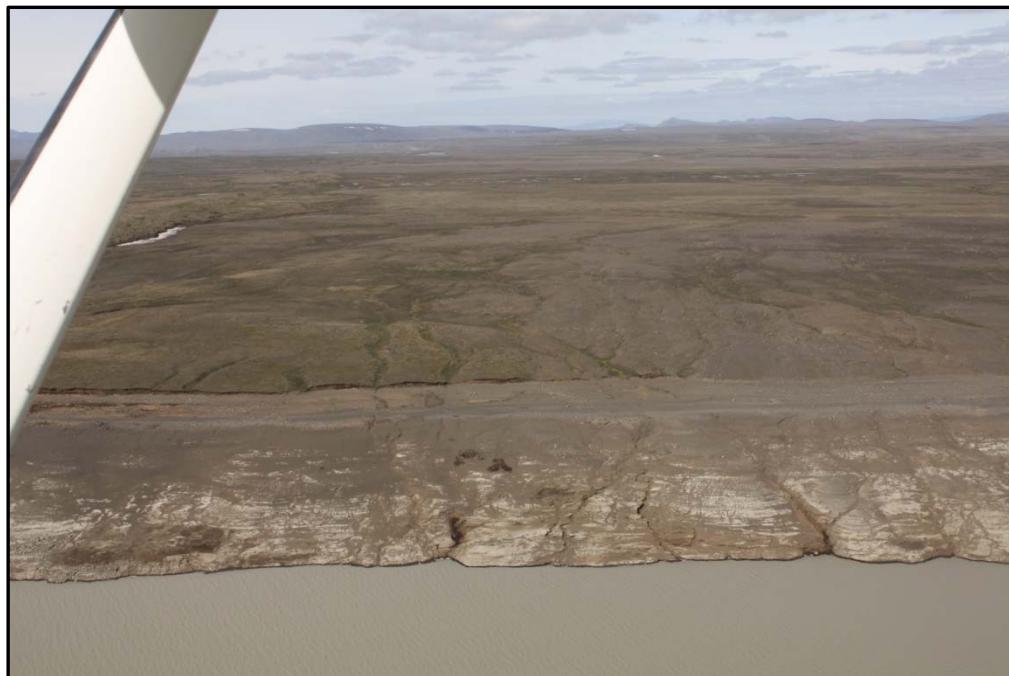
Mynd I-19 Strönd Kringilsárrana norðan Hrauka. Hraukar sjást ofarlega til vinstri á myndinni (Ljósmynd Óli Metúalemsson).

Norðan við Hrauka (1890) verður jarðvegur mun þykkari eða 1-1.5 m á þykkt. Þar skiptast á svæði þar sem rofabarð í jarðvegi er við efsta lónborð og svæði þar sem jökulruðningur er við efsta lónborð sbr. mynd I-19. Þar sem jarðvegur er við efsta lónborð hafa myndast rofabörð eins og sést á myndum I-20 og I-21.

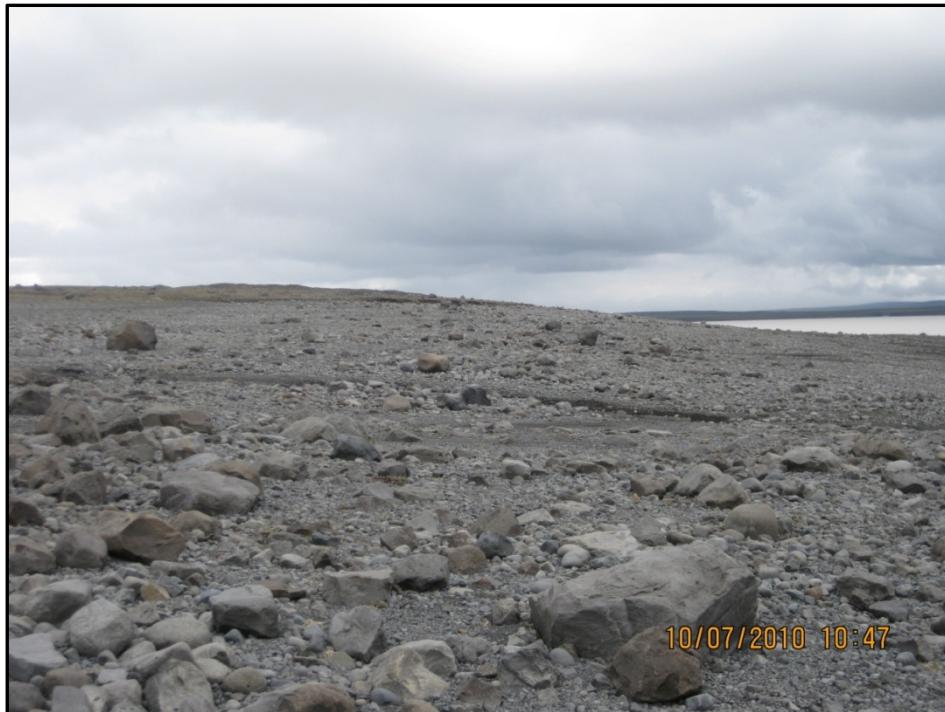
Mynd I-22 Breið malarströnd innan við Nýju Hrauka í Kringilsárrana í júlí 2010.

Á ströndinni sunnanverðri innan við Nýju Hrauka strandsvæðið nú orðið grófkornóttara en það var árið 2009. Þetta er á því svæði sem sýnd er breið sand- og malarströnd á teikningu 5. Ströndin er sýnd á mynd I-22. Þar sem ströndin er svona breið og hallalítil hefur ekki myndast rofstallur við efsta lónborð.

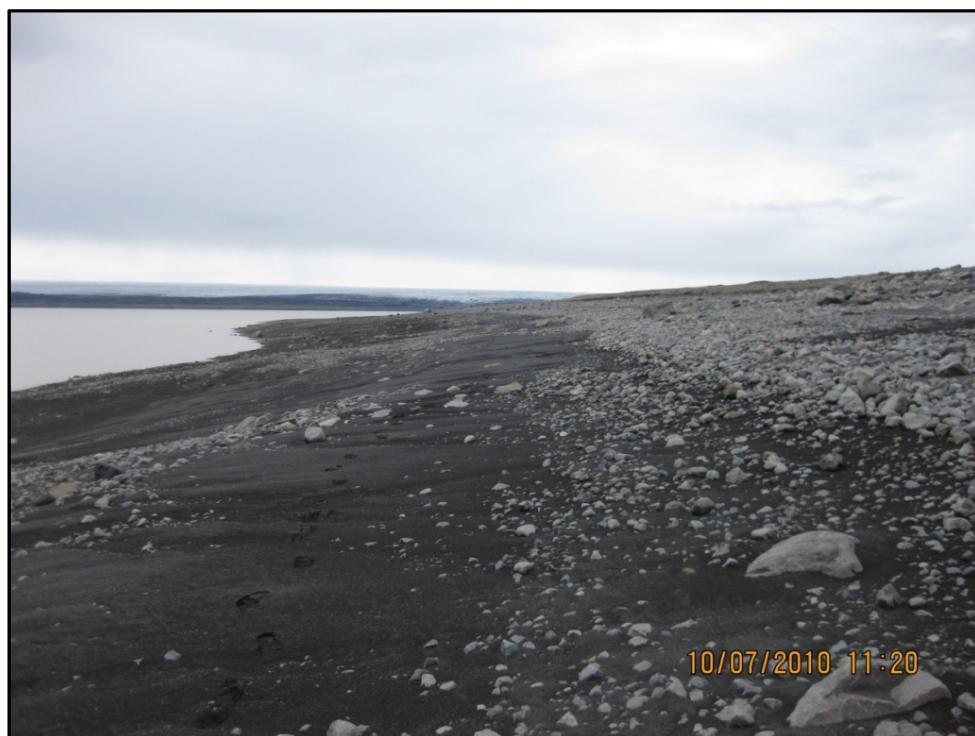
Mynd I-23 Sandbelti á strönd sunnan við Nýju Hrauka. Horft í suðvesturátt.

Þar sem ströndin mjókkar og verður brattari er yfirleitt rofstallur í lausum jökulruðningi. Sandbelti voru ekki áberandi árið 2009 sunnan við Nýju Hrauka. Mynd I-23 sýnir sandbelti á ströndinni sunnan við Nýju Hrauka árið 2010. Til samanburðar er mynd I-24 sem tekin er árið 2009 nánast á sama stað og mynd I-23 nema horft er í gagnstæða átt til NA. Samanburður á myndum frá 2009 og 2010 frá ströndinni sunnan Nýju Hrauka sýnir að sandbelti er meira áberandi árið 2010 og einnig að efsti hluti fjörunnar er grófari en árið 2009.

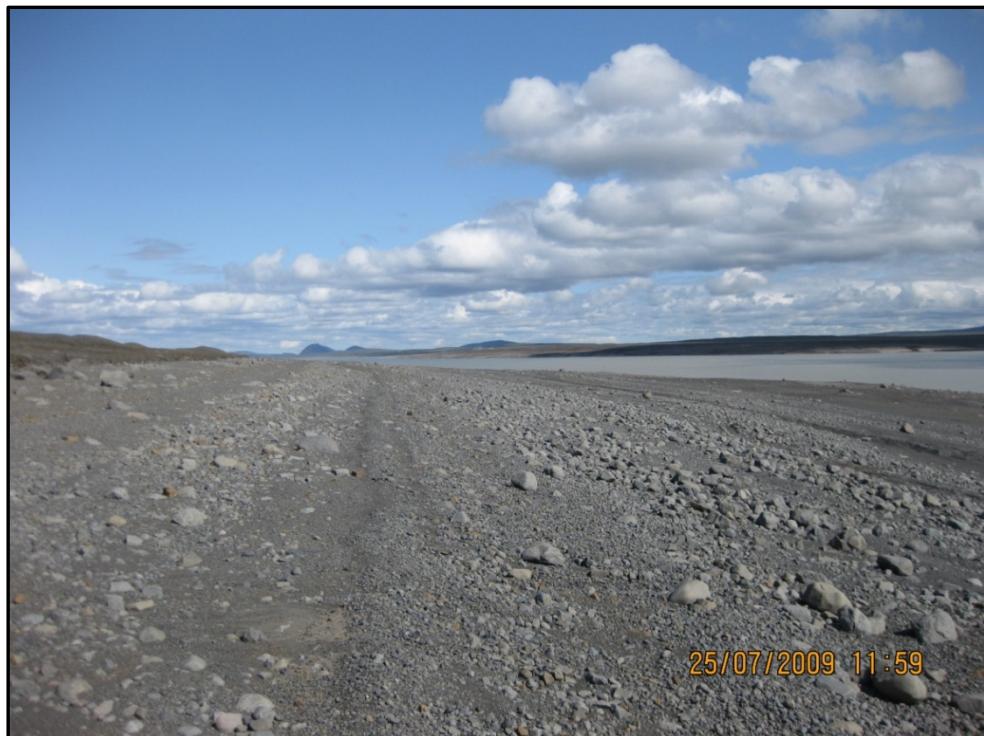
Mynd I-24 Malarströnd innan við Nýju Hrauka sumarið 2009. Myndin er tekin nánast á sama stað og mynd 5-2 frá 2010 en horft er til norðausturs.

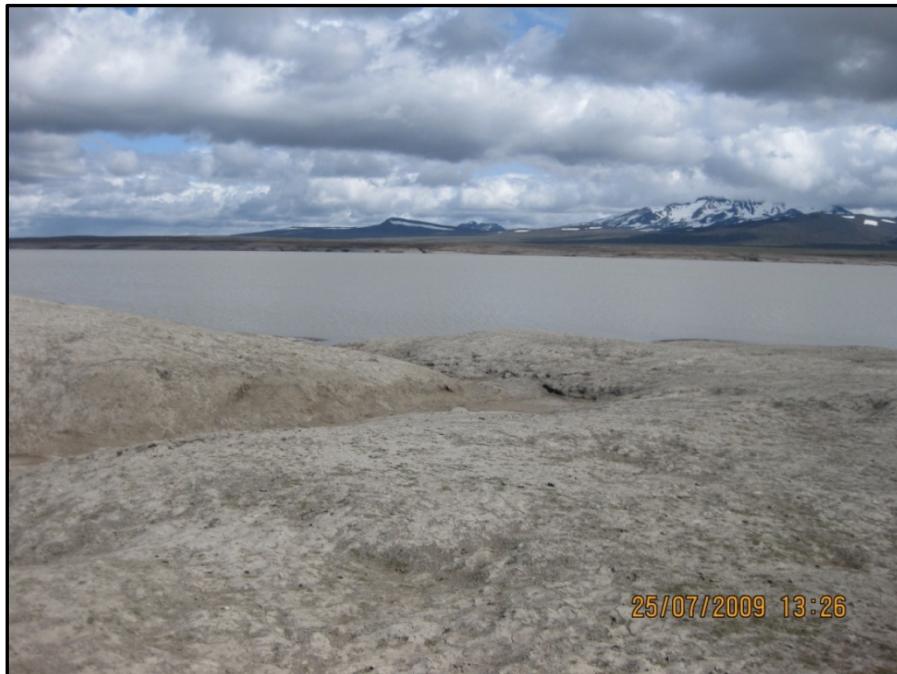
Mynd I-26 Hraukar neðan efsta lónborðs sumarið 2009.

Þarna er jarðvegur mjög þunnur og rofastallur hefur myndast víða í við efstu lónhæð. Á einum eða tveimur stöðum hafa myndast öldugarðar efst á ströndinni sem ekki voru til staðar árið 2009. Við Jökullæk er talsverð sandtunga sem ekki var á þessum slóðum árið 2009 þó þarna væri þá mjótt sandbelti. Til þess að efni úr þessari tungu geti borist á land þarf að vera sterk og þurr norðaustan átt. Hafa verður gát á þessum stað á næstu árum. Hraukarnir sjálfir neðan efsta lónborðs hafa látið á sjá á milli ára. Myndir I-26 og I-27 sýna breytinguna á Hraukum neðan við efsta vatnsborð í lóni.

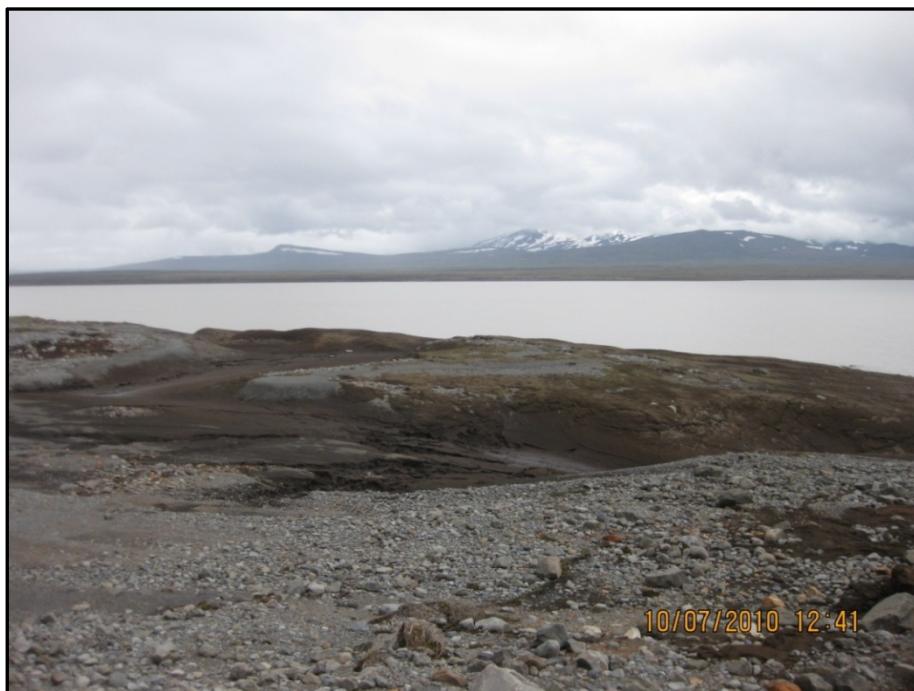
Mynd I-27 Hraukar neðan efsta lónborðs 2010.

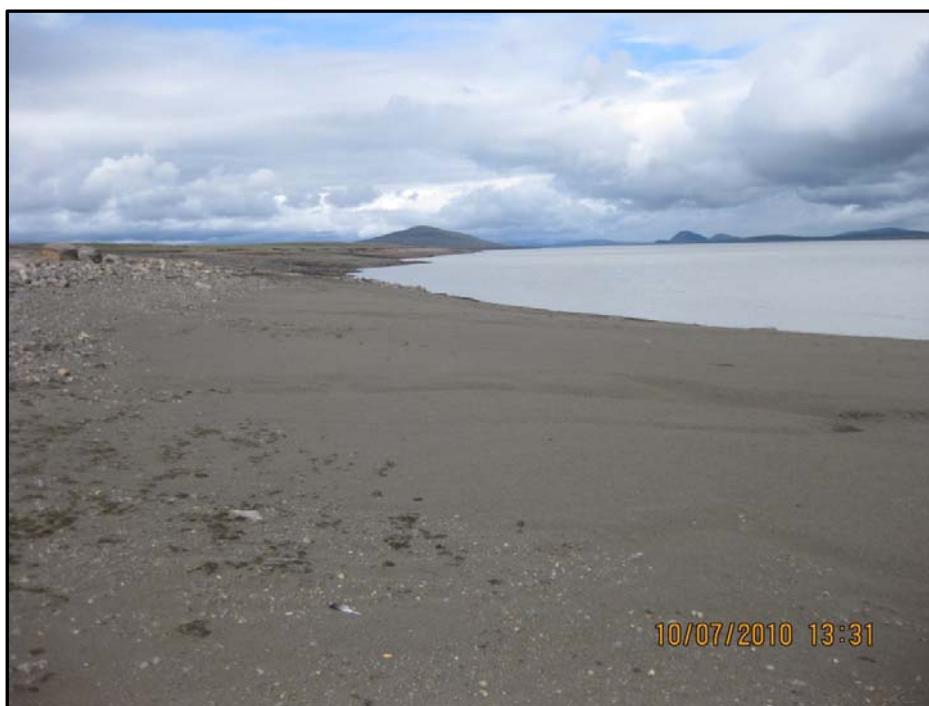
Mynd I-29 Strönd skammt norðan við Hrauka árið 2010, samfellt sandbelti á ströndinni.

Norðan við Hrauka hafa orðið umtalsverðar breytingar á ströndinni. Þykkur jarðvegur sem lá neðan við efsta vatnsborð árið 2009 er mikið til horfinn. Myndir I-28 og I-29 sýna þetta. Þessar tvær myndir eru teknar á sömu slóðum en ekki alveg á sama stað. Myndin frá 2009 sýnir að tölувert er eftir af jarðvegstægjum á ströndinni en árið 2010 eru þessa tægjur að mestu horfnar og komið samfellt sandlag.

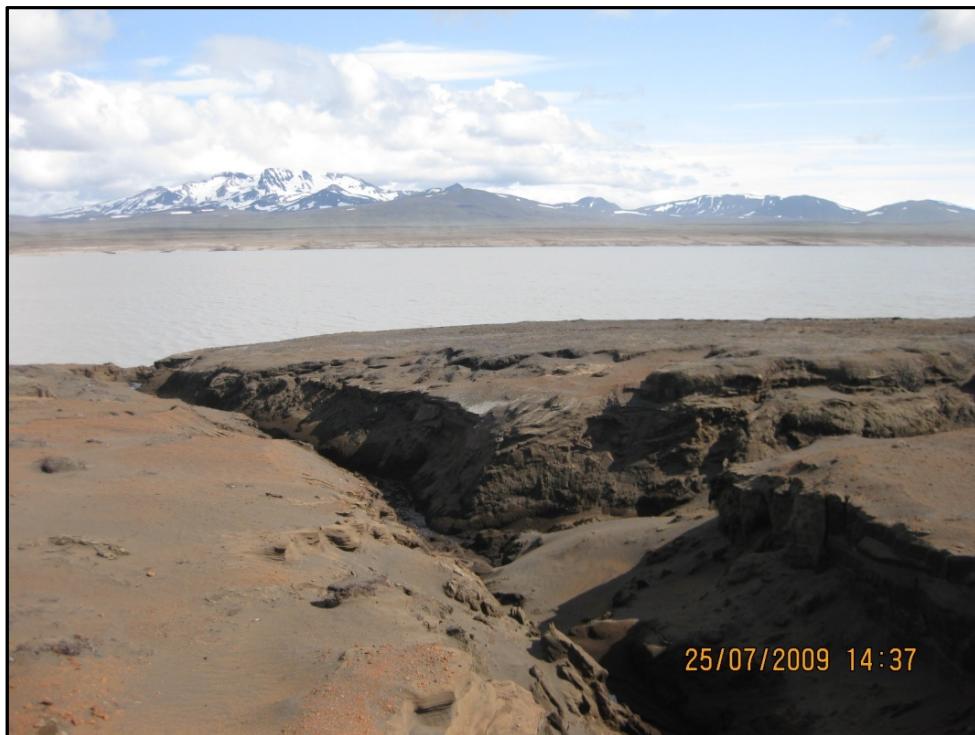
Mynd I-30 Þykkur jarðvegur á ströndinni sumarið 2009.

Norðar á strönd Kringilsárrana var árið 2009 á kafla þykkur sendinn jarðvegur neðan efsta lónborðs. Þetta er sýnt á mynd I-30. Sumarið 2010 voru þessi þykku jarðvegslög alveg horfin af ströndinni sbr. mynd I-31 frá júlí 2010.

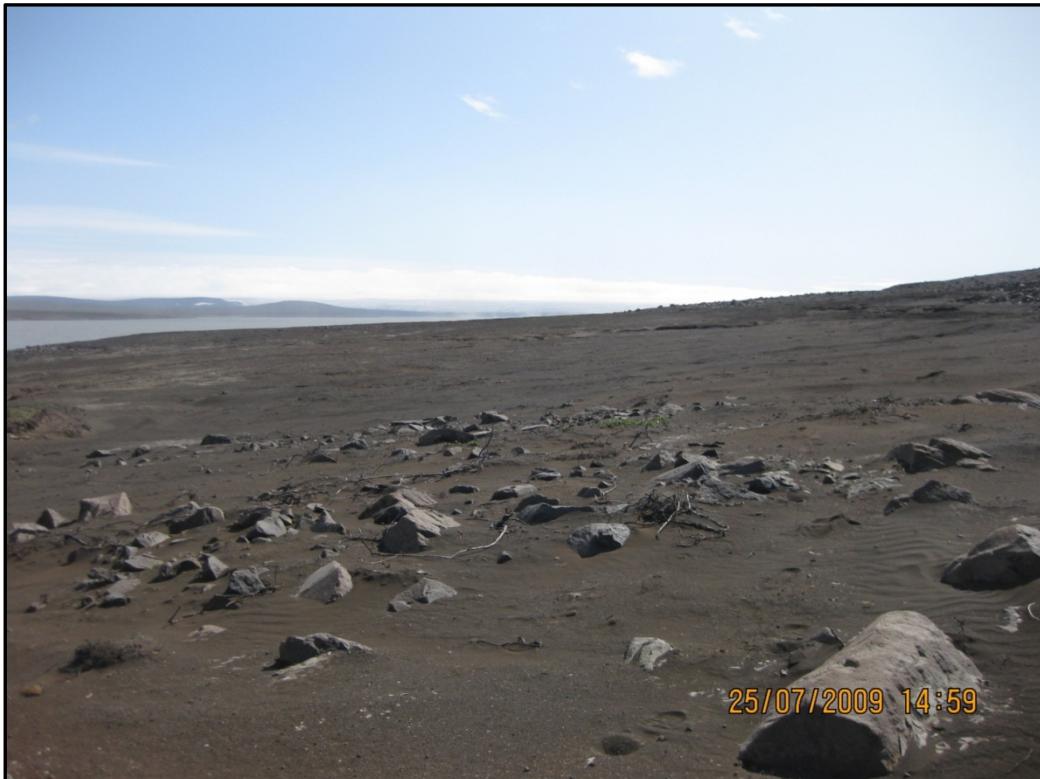
Norðar á Kringilsárrana hefur sandbeltið minnkað á milli ára. Samanburður á myndum I-32 og I-33 sýnir þetta.

Mynd I-32 Sandbelti á norðanverðri strönd Kringilsárrana árið 2009.

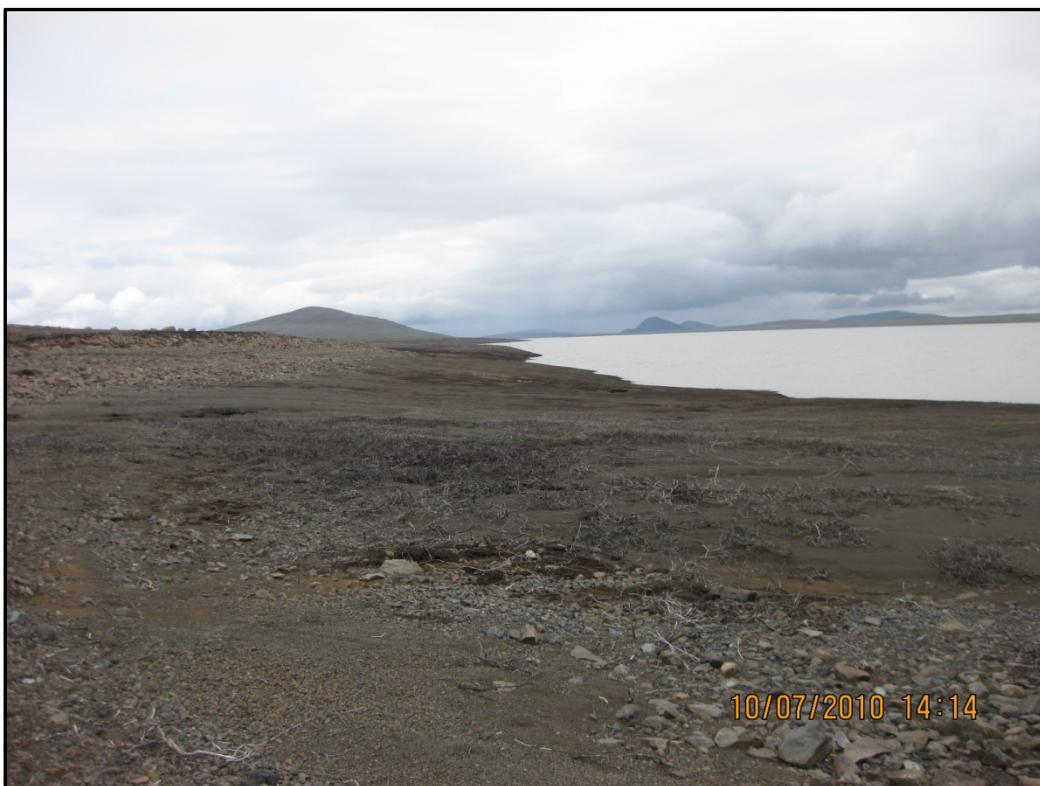
Mynd I-33 Sama strandsvæði og sést á mynd I-32 sumarið 2010.

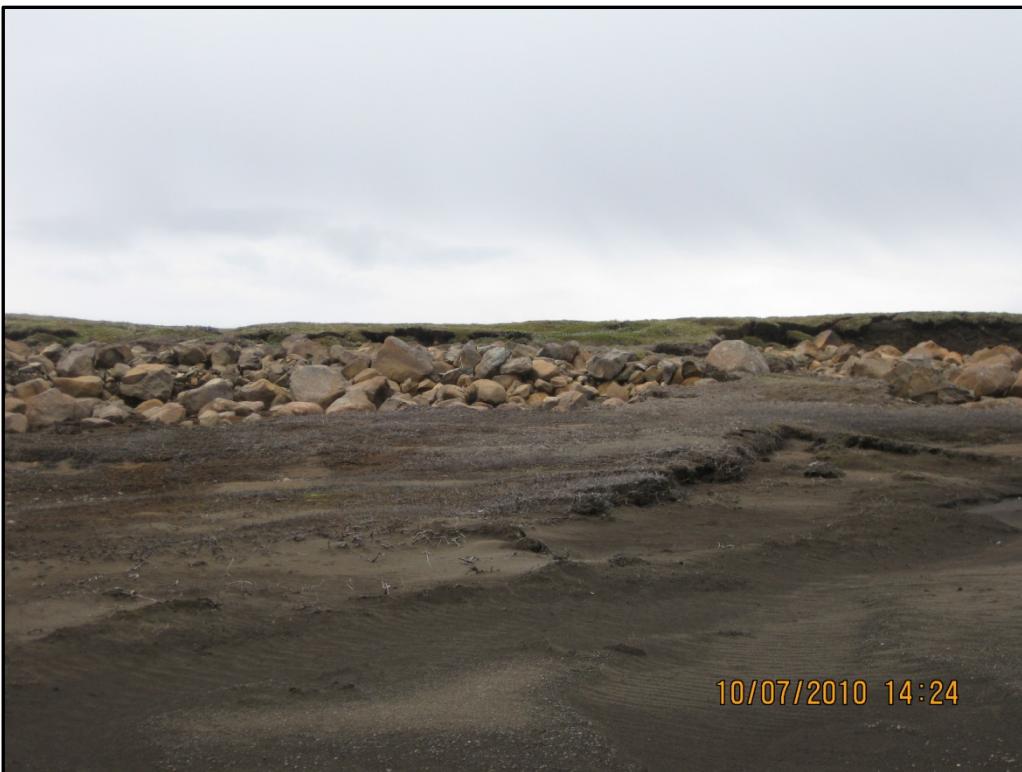
Mynd I-34 Nyrst í Kringilsárrana er rofabarð að lokast á náttúrulegan hátt.

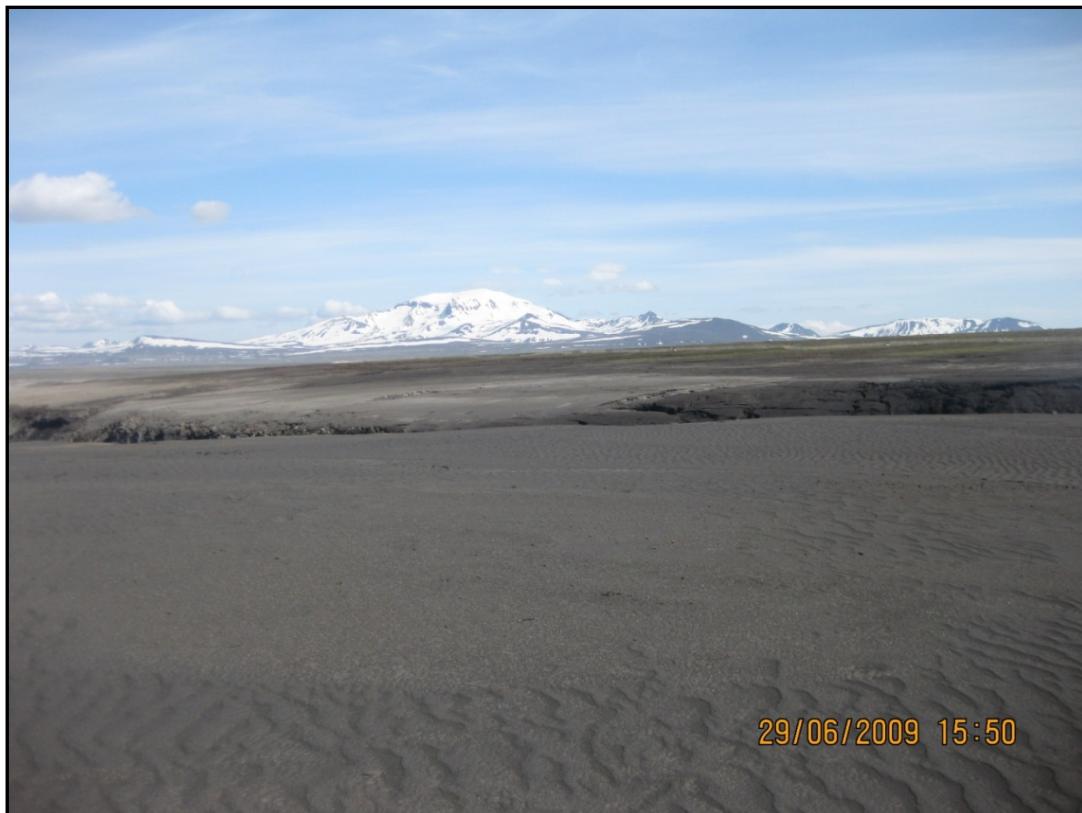
Mynd I-35 Frá framburðarflákanum við Kringilsá árið 2009.

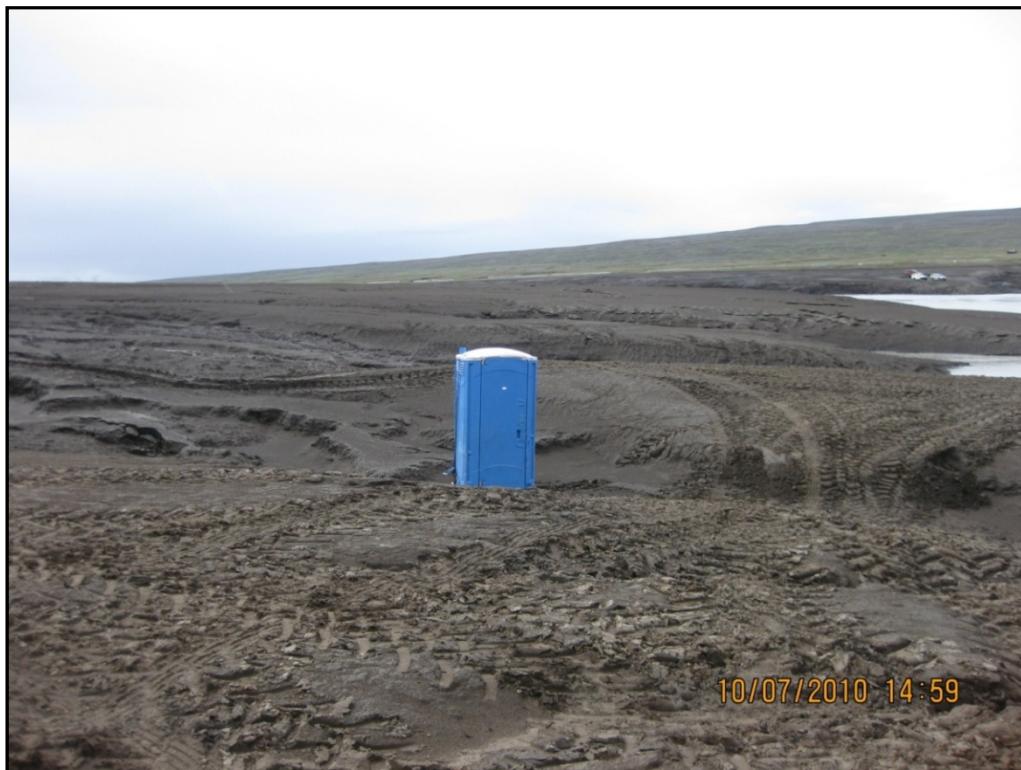
Mynd I-36 Framburðarslétta við Kringilsá í Kringilsárrana. Myndin tekin á ströndinni í Kringilsárrana sumarið 2010.

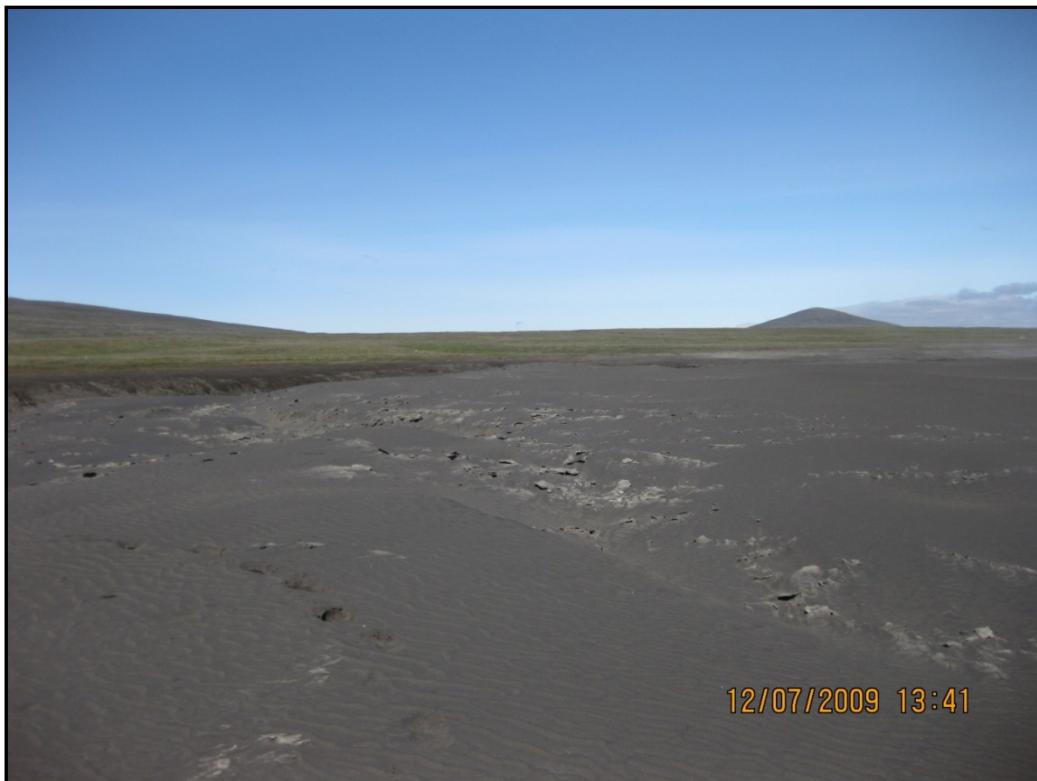
Mynd I-37 Mynd af mörkum sandfláka og gróðurlendis norðan við Kringilsá árið 2009 áður en sandgirðing var sett upp.

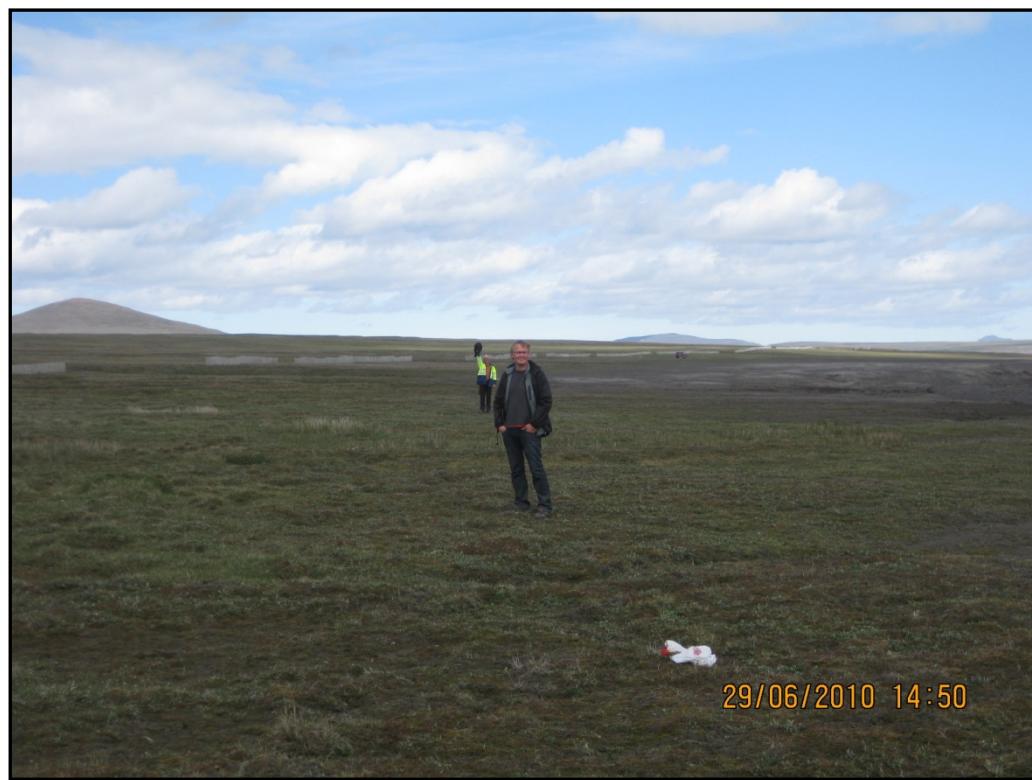
Mynd I-38 Norðan Kringilsár 2010. Sandgirðing kominn upp.
