Háslón 2010

Lónströnd og aðgerðir

LV-2011/078

Háslón 2010 Lónströnd og aðgerðir

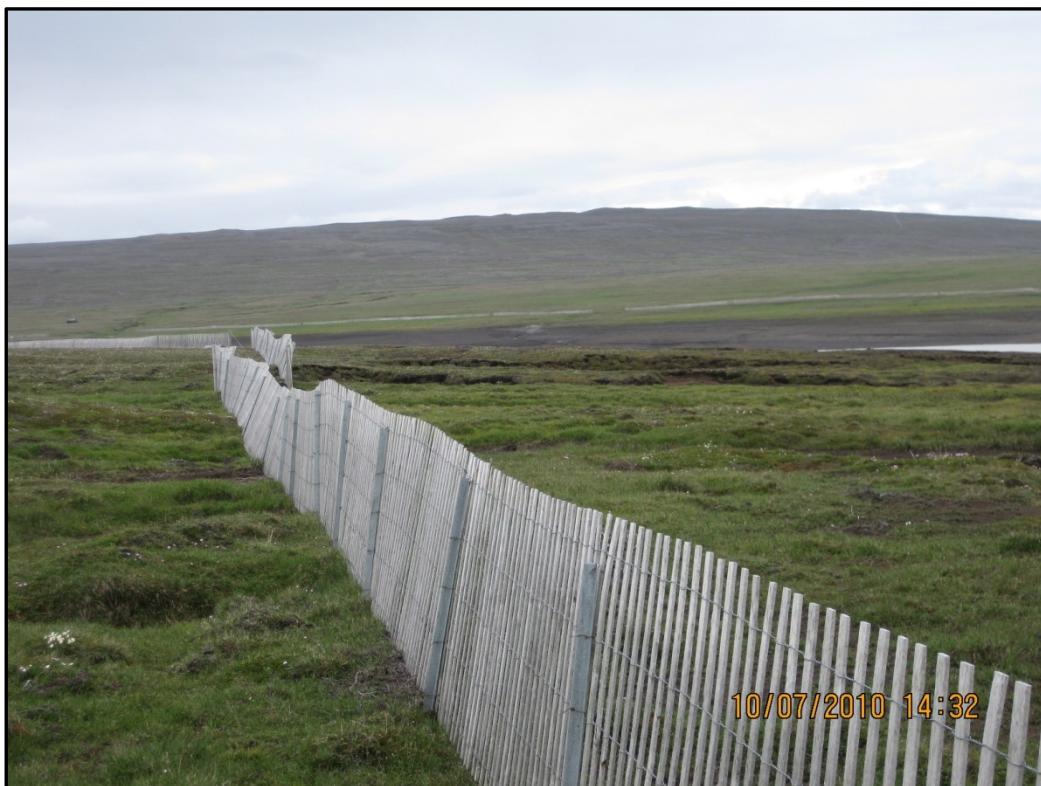
Mynd I-39 Girðing í Kringilsárrana sumarið 2010. Búið er að rétta girðinguna upp eftir veturinn en ekki er búið að styrkja hana.

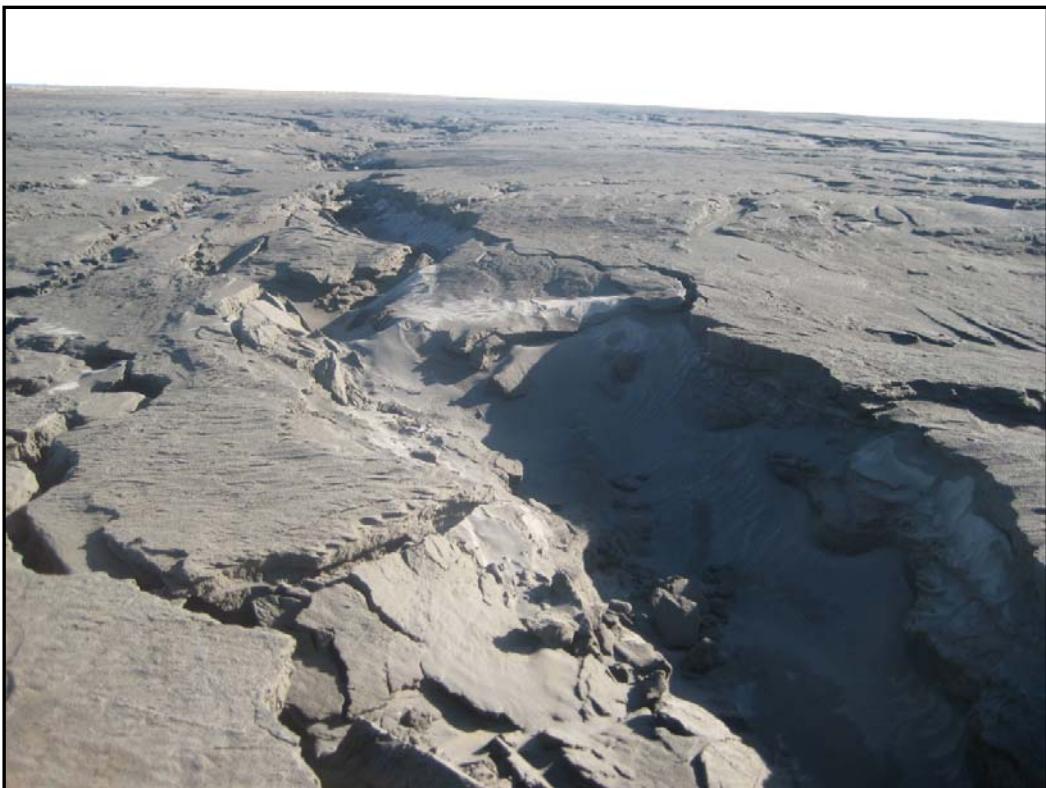
Mynd I-40 Framburðarslétta við Kringilsá. Leirlag ofan á sandi. Sandurinn er orðinn þurr og úr honum fýkur (Ljósmynd Þorsteinn Guðjónsson).

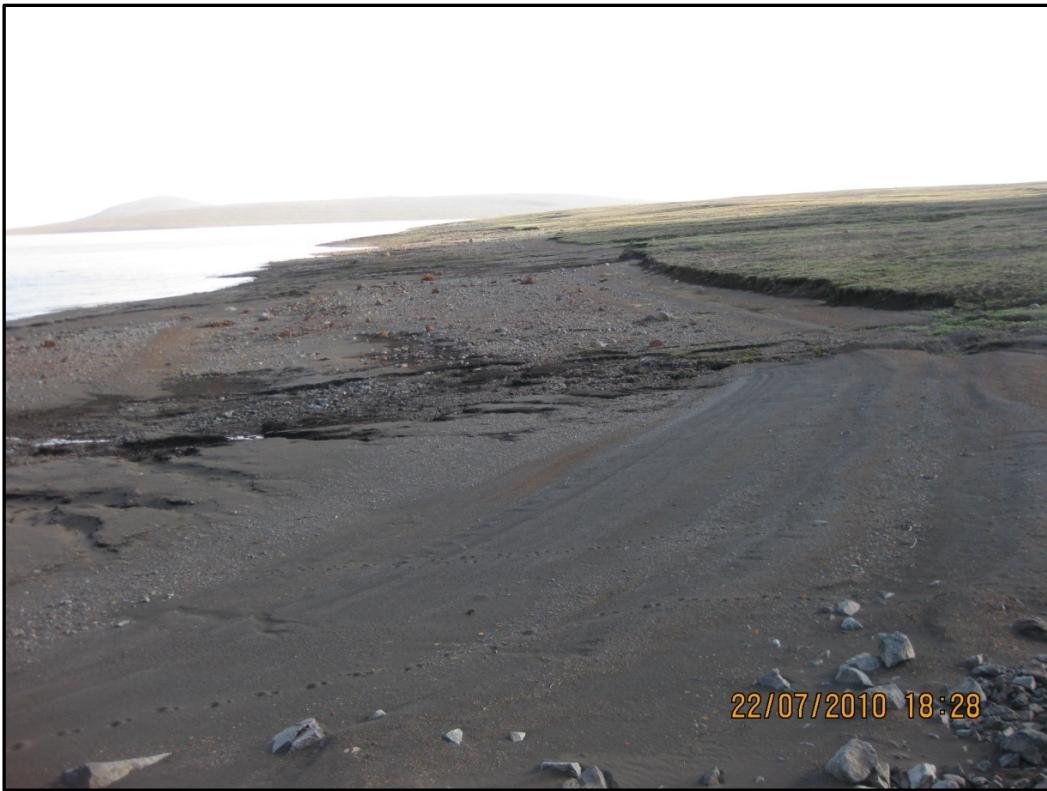
Mynd I-41 Strandsvæði í Sauðárdal. Mynd tekin frá Sauðárdalsstíflu.

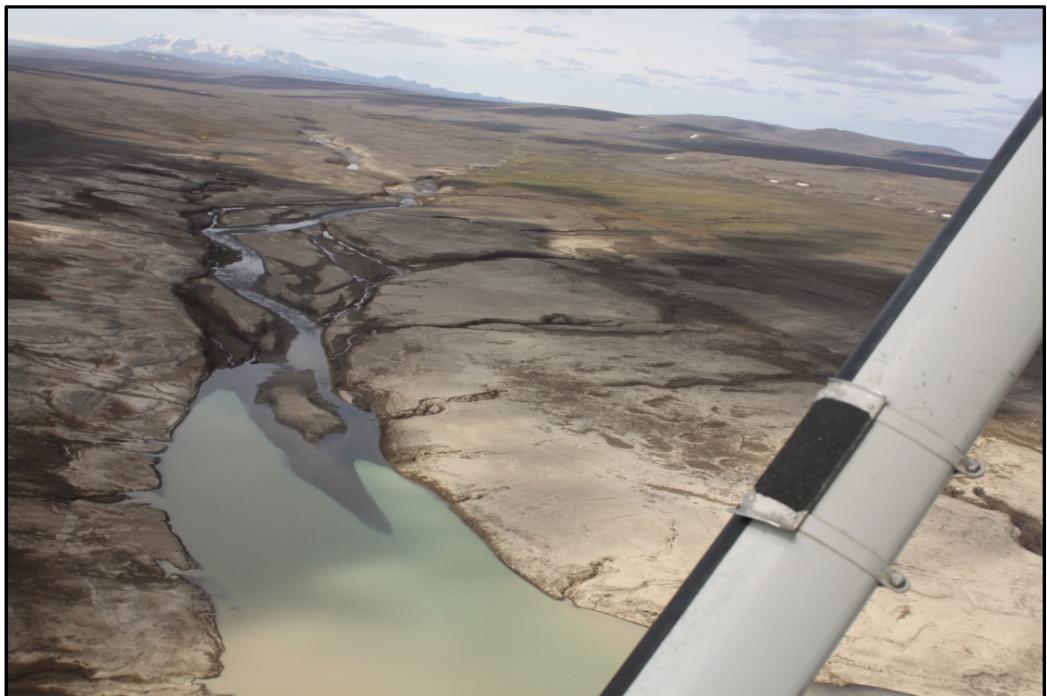
Mynd I-42 Útsýn til SV yfir Sauðárdal. Dalbotninn þakinn lónleir en lítið strandrof við hæsta lónborð.

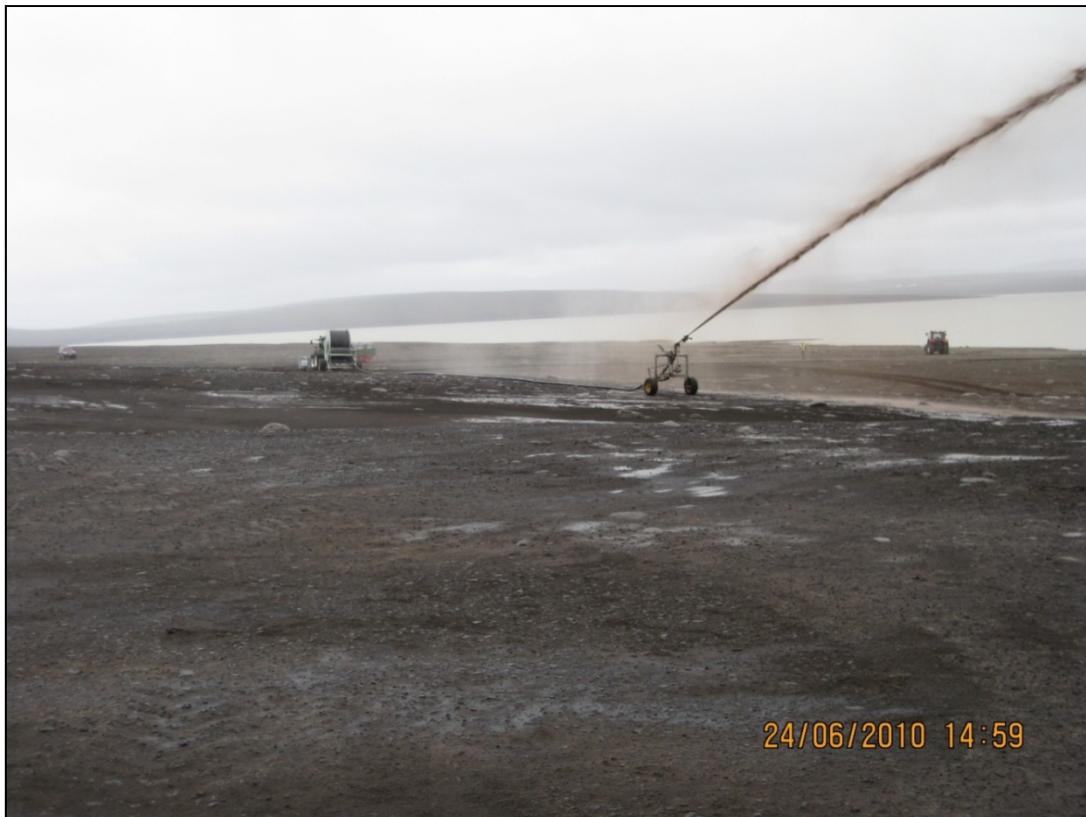
Mynd II-1 Jarðvegsbinding. Sendill næst sprautar blöndu af bikþeytu og vatni. Vökvunarkefli (fjær) dregur sendilinn til sín með ákveðnum hraða sem ákveður skömmtu bindiefnisins.

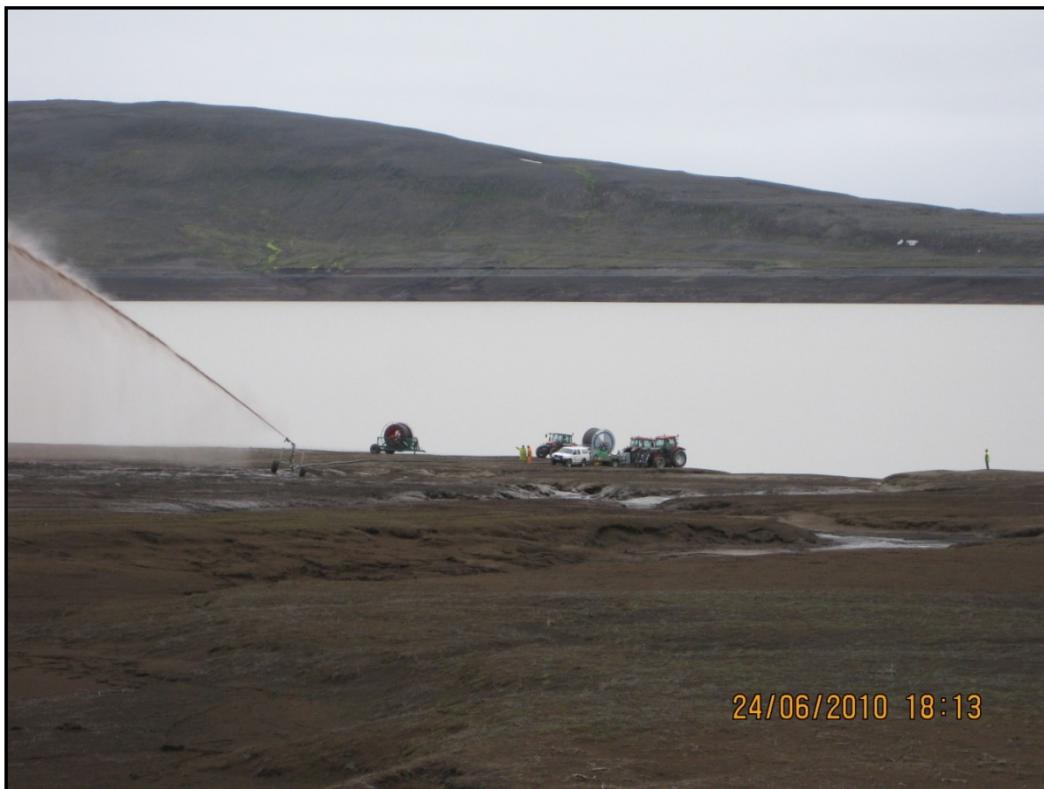
Mynd II-2 Jarðvegsbinding á Hálsi. Sendill, vökvunarhjól, fæðihjól er ekki í notkun og stendur til vinstri.

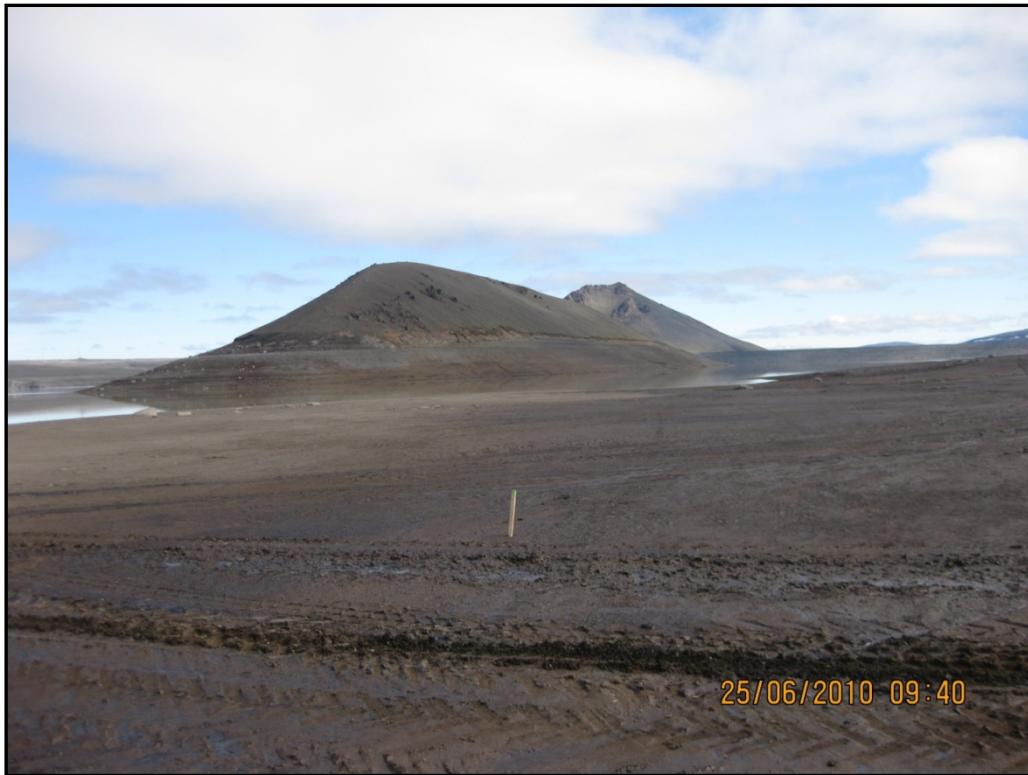
Mynd II-4 Desjarárdalur. Litamunur á bundnu og óbundnu svæði. Skömmtu náða svæðinu er 45 g/m^2 .

Ráðgert var nota 33 g/m^2 af bikþeytu til þess að binda strandsvæði í Desjarárdal. Þetta var sama magn og prófað var sumarið 2009. Það kom strax í ljós að þetta magn dugði ekki til þess að binda sand sem er ofarlega í fjörunni. Þessu var því breytt og ákveðið að nota 50 g/m^2 á grófkornóttasta sandinn sem bundinn var en annars 33 g/m^2 . Minni skammturinn var ákveðinn með hliðsjón af því að við hærri skammtinn dökknaði ströndin talsvert og ekki þótti rétt að breyta mikið lit strandarinnar. Myndir II-4 og II-5 eru teknar hinn 25. júní og sýna talsverðan litamun á milli bundinnar strandar og óbundinnar. Skömmutun um 45 g/m^2 . Þarna er undirlagið að mestu lónleir. Á mynd II-5 sést að það er töluvert um bikpolla í efninu. Bikþeytan situr á yfirborði og er örþunn nema þar sem hún rennur í polla í dældum.

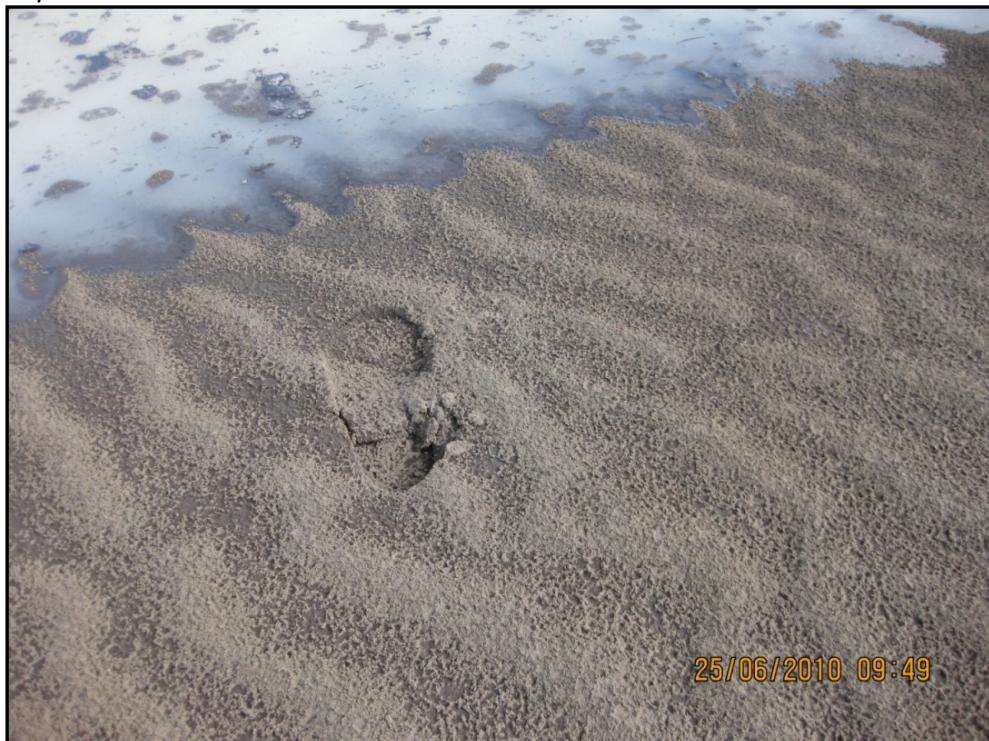
Mynd II-6 Fótspor í bundnum sandi. Jöfn dreifing á bindiefni.

Mynd II-6 og Mynd II-7 sýna svipaða skömmtu náða á sandströnd. Þarna kemur fram hin einkennandi hrjúfa yfirborðsáferð sem binding sands myndar. Á Mynd II-6 og II-7 er um að ræða tiltölulega

fínkornóttan sand. Bindilagið er þunnt líklega um 1 mm. Filman er fremur veik en lítið um óbundin sandkorn á yfirborði.

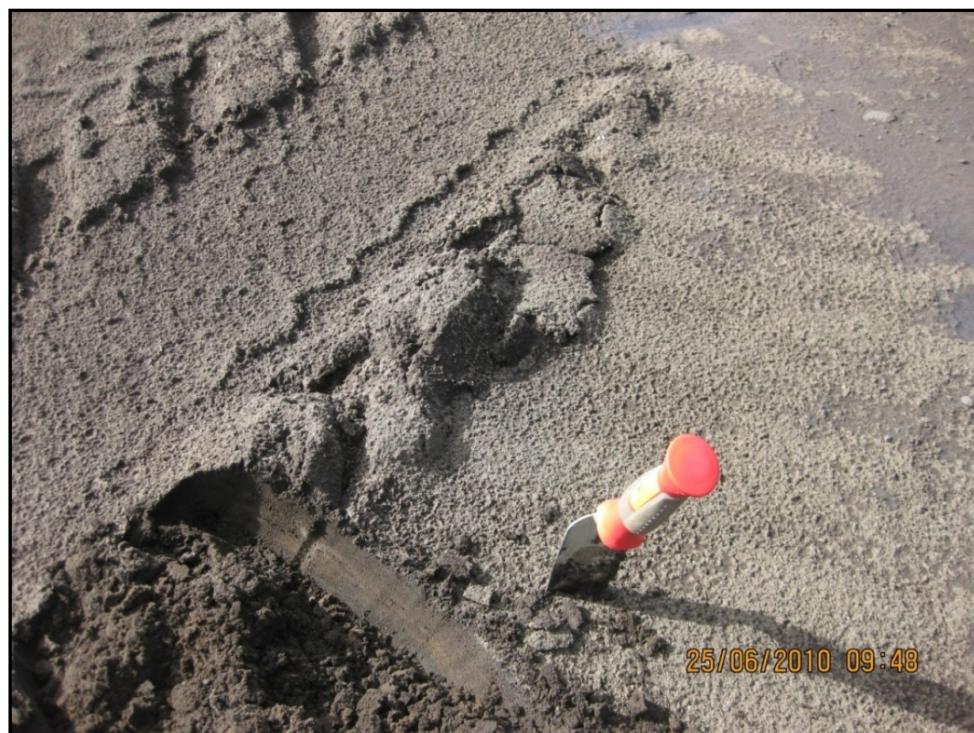
Mynd II-7 Sandur bundinn með 40 g/m^2 . Raki helst í sandinum undir yfirborði. Berið saman við Mynd II-9.

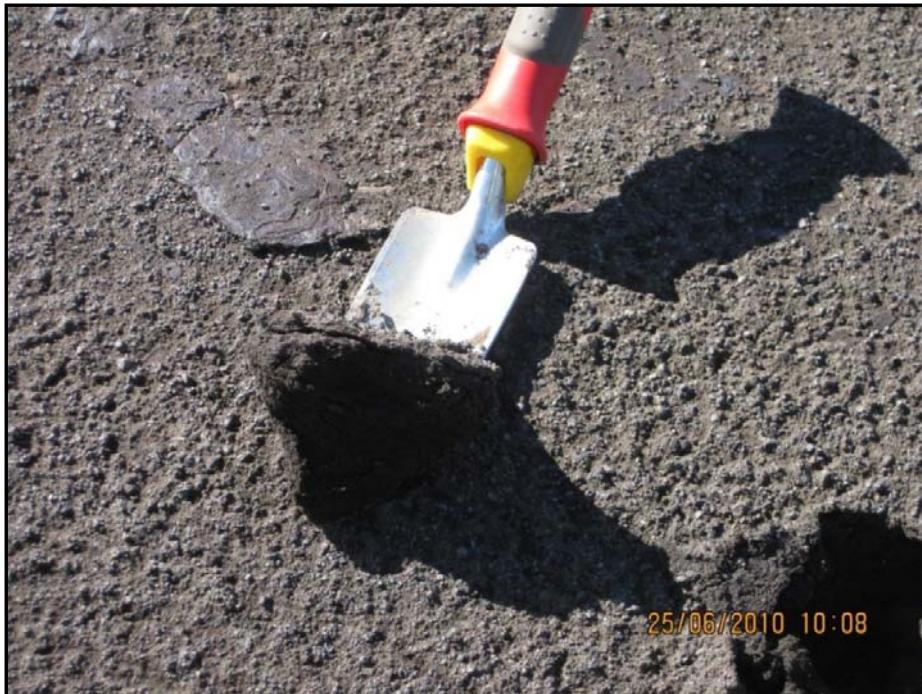
Mynd II-8 Bundinn sandur með 62 g/m^2 . Sandurinn er rakur alveg að yfirborði. Binding er 2 mm á þykkt.

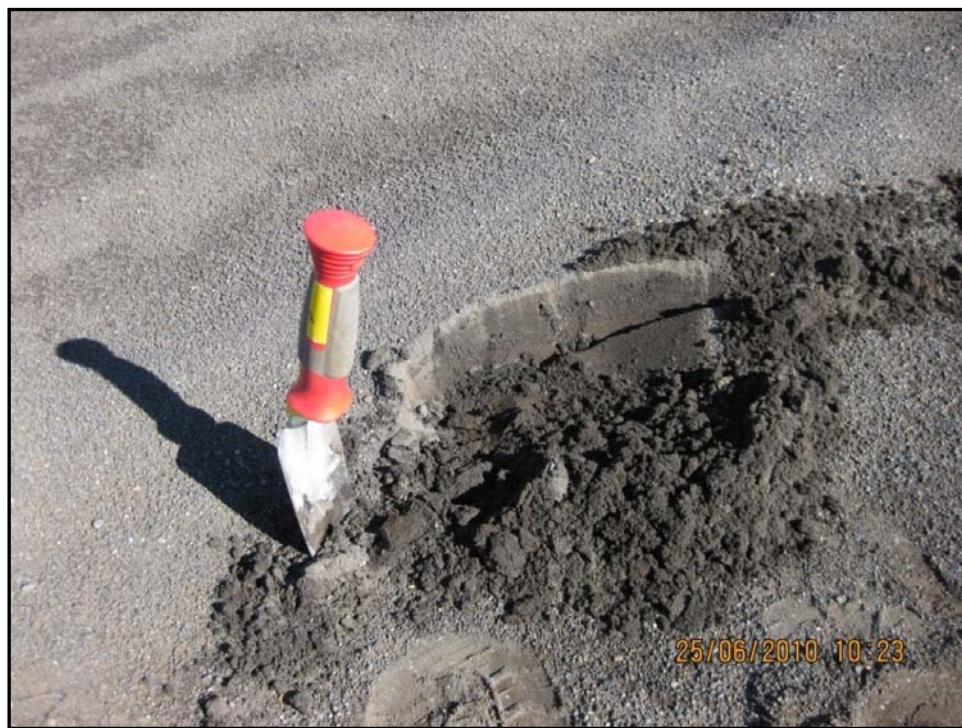
Mynd II-9 Óbundinn sandur. Þurrt lag orðið 7 mm á þykkt. Sviþuð kornastærð og á mynd II-8.

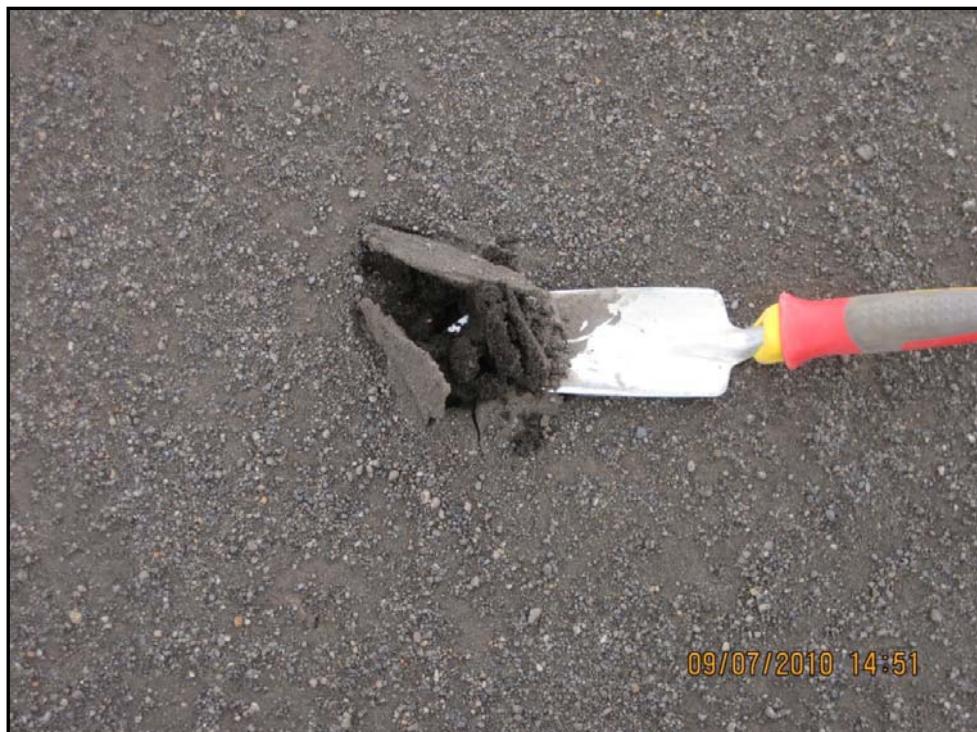
Mynd II-10 2-3 mm himna í sandi í Desjarárdal eftir rigningartímabil.

Þar sem sandur var á yfirborði er greinilegt að jarðvegsbindiefnið hefur þegist af grófustu kornunum. Myndir II-10 og II-11 sýna dæmi um það hvað átt er við. Sandurinn sem myndirnar sýna er fjörusandur en ekki hreinn foksandur. Útlögn bindiefnis fór fram 13 dögum áður en myndir voru teknar. Magn bindiefnis á þessu svæði var 51 g/m². Eftir rigningartímabil er enn þá 2-3 mm þykkt bundið lag eins og sést á mynd II-10. Á mynd II-11 sést að það mikið af 0,5 til 2 mm smásteinum lausum ofan á bundna luginu. Á mynd II-8 (skömmutun 62 g/m²) er sýnt yfirborð úr mjög svipuðu efni úr Desjarárdal áður en rigningar byrjuðu. Með samanburði á þessum 3 myndum sést greinilega hvaða áhrif rigningartímabil hafa á rykbindingu. Bikþeytan er þegin af stærstu kornunum í yfirborðinu.

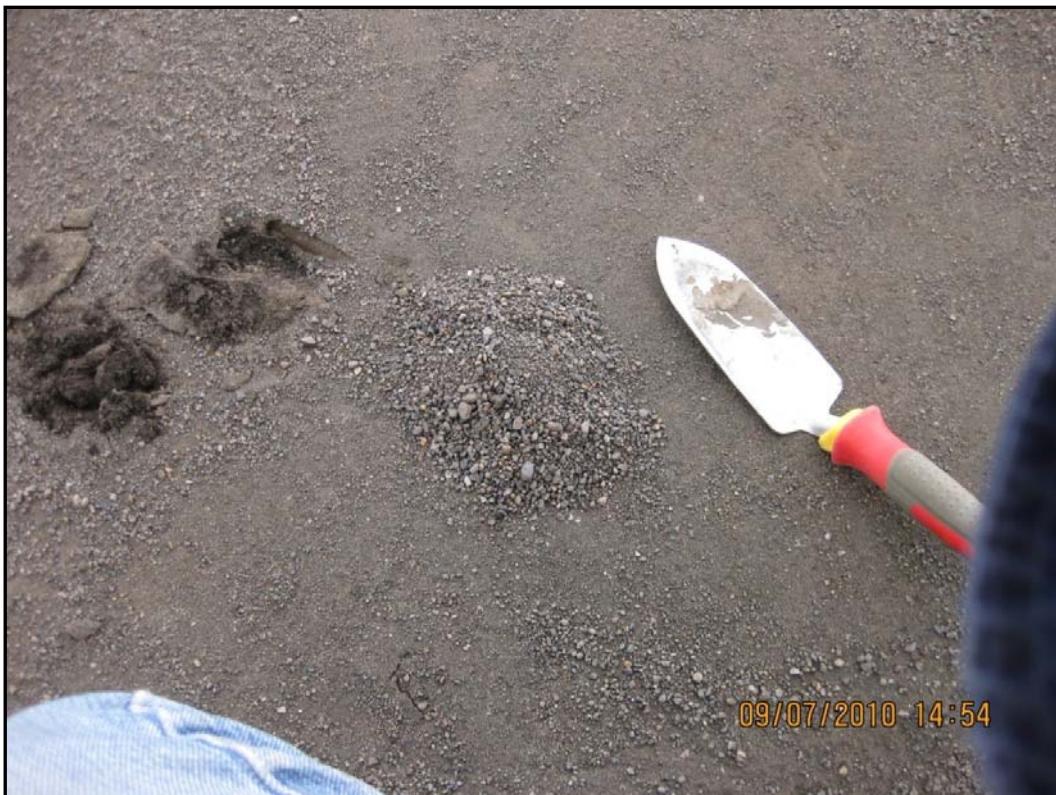
Mynd II-11 Sami staður og sýndur er á mynd II-10. Mikið af lausu efni 0,5-2 mm lausum sandi ofan á himnunni.

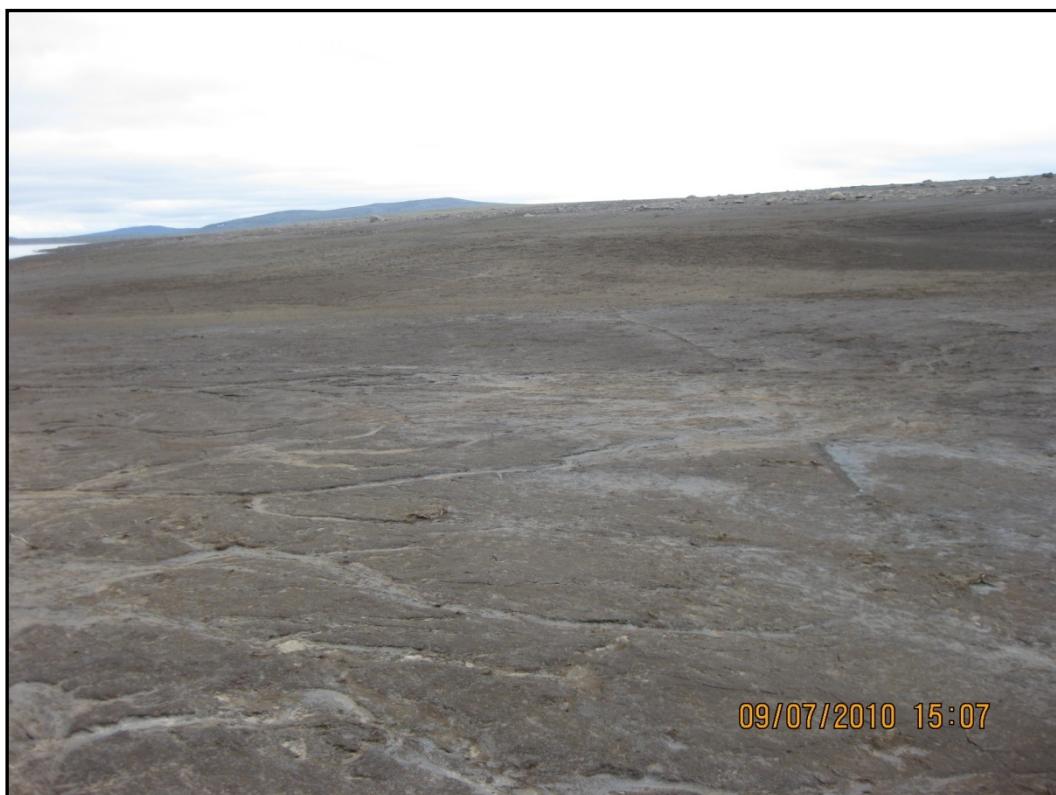
Mynd II-12 Bikþeyta á leir eða moldum.

Myndir II-12 og II-13 sýna athugun á jarðvegsbindingu með bikþeytu á moldum eða leir. Skömmtu var 50 g/m^2 og bindingin var 10 daga gömul þegar athugunin var gerð og hafði þolað talsverðar rigningar. Bindifilman er heilleg og laust efni hefur jafnvel skolast í burtu.

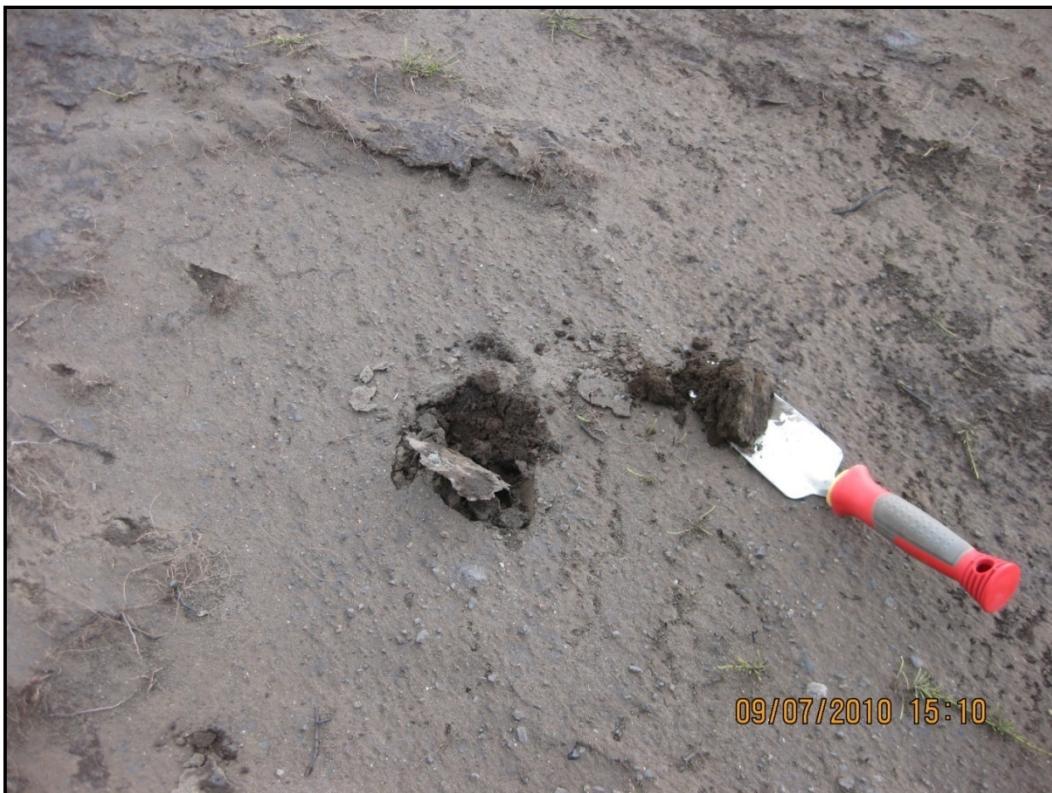
Mynd II-13 Bikþeyta á moldum. Ekki eins mikið laust efni ofan á himnu eins og í sandinum.

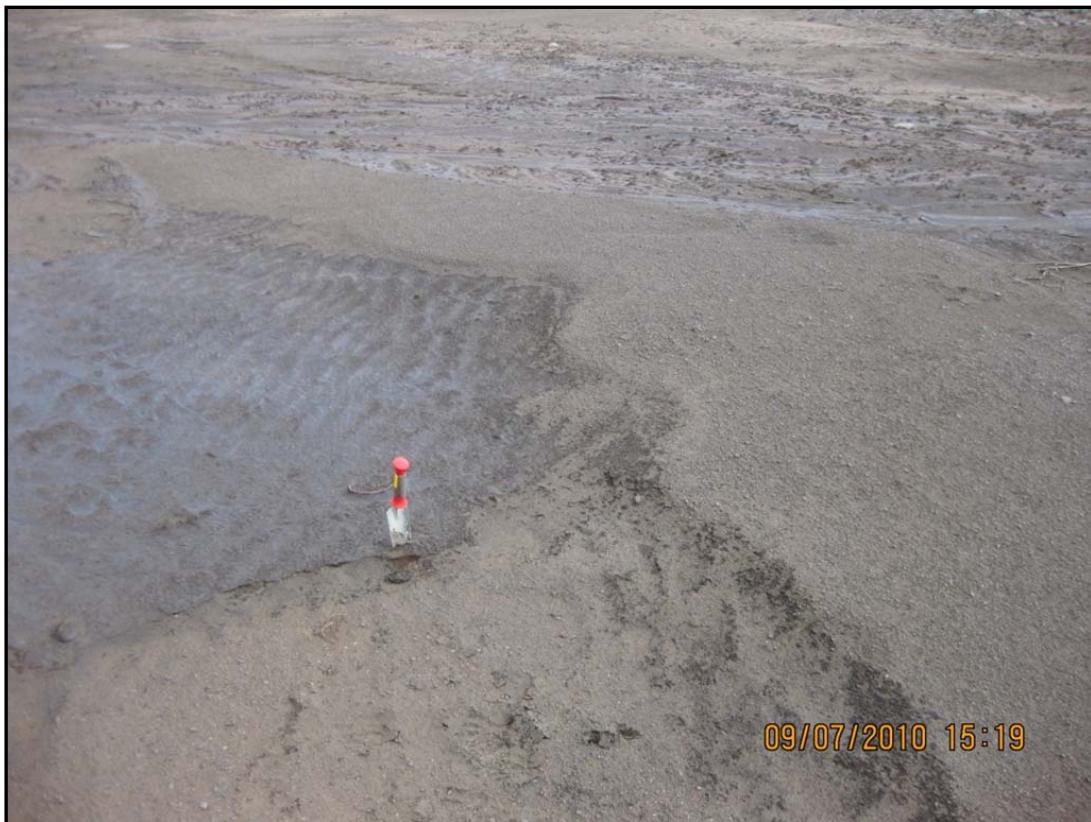
Þetta sést greinilega á mynd II-14 þar sem skömmtu var 46 g/m^2 og það eru 14 dagar síðan binding fór fram.

Mynd II-14 Eftir úrkomu á bundið yfirborð dökknar moldin en sandur verður ljósari með lausu efni ofan á.

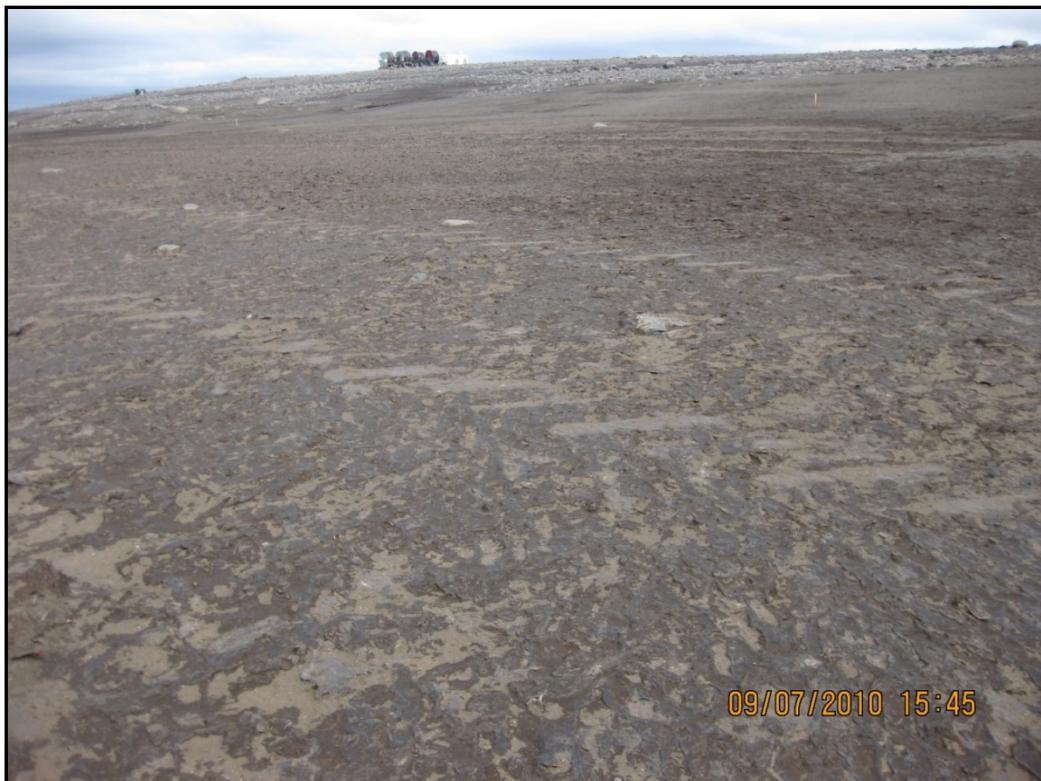
Mynd II-15 Jarðvegsbinding á leir rétt sunnan við gamla aðkomuveginn. Samfelld himna á yfirborði. Skömmtun er 55 g/m^2 .

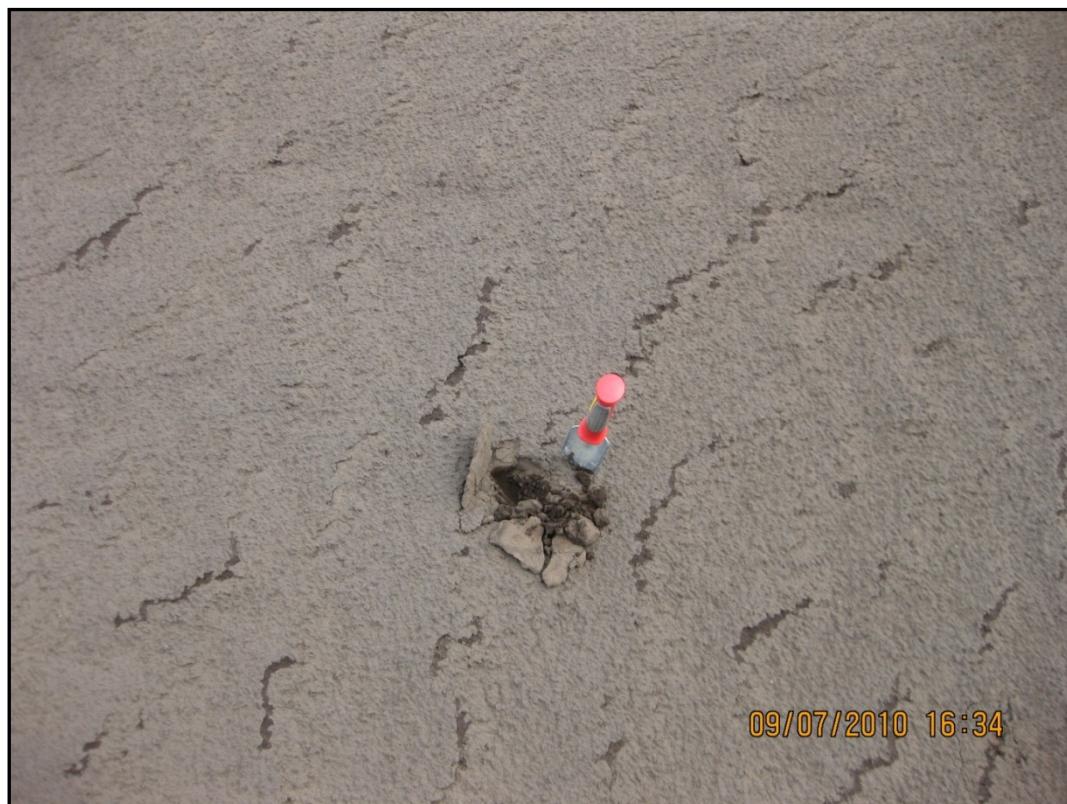
Mynd II-16 sýnir foksand sem bundin var með 64 g/m^2 . Samfelld þekja og lítið um laust efni á yfirborði.

Mynd II-16 Vel bundin foksandur undir Lindabungu. Skömmtun var 64 g/m^2 .

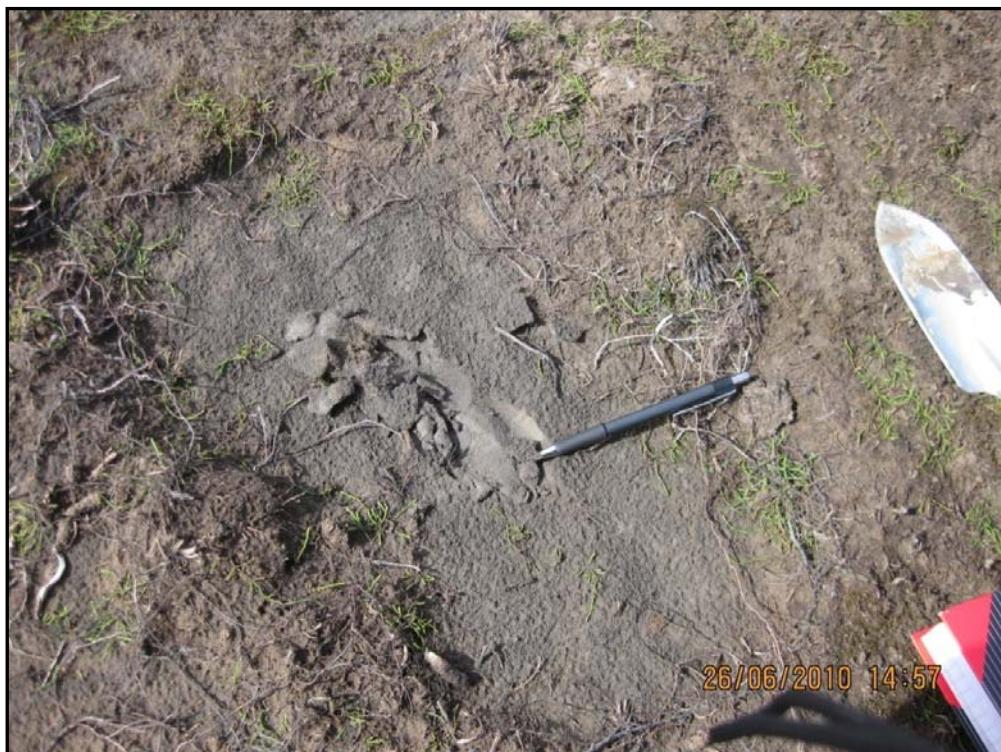
Þynnsta blandan sést ekki á gróðurlendi eða moldum en mjög veik húð 1 mm þykk er á sandi og er þá laust efni á yfirborði filmunnar. Mynd II-17 sýnir dæmi um þetta á svæði þar sem blandan var 26 g/m^2 sem var þynnsta blandan sem notuð var sumarið 2010. Mynd II-18 sýnir gróðurlendi þar sem meiri leir er á yfirborði en notuð var sama skömmtun. Þarna virðist vera þunn filma af bindiefni og þetta gæti virkað sem binding. Annars staðar virðist ekki vera nein filma og bindiefni ekki sjáanlegt nema í dældum þar sem það hefur safnast vegna yfirborðsrennslis. Þetta gildir einnig fyrir svæðið þar sem skömmtun var 31 g/m^2 .

Mynd II-17 Hálfrofin gróðurþekja með sandi. Skömmtu er 26 g/m^2 . Mjög veik og þunn filma af bindiefni.

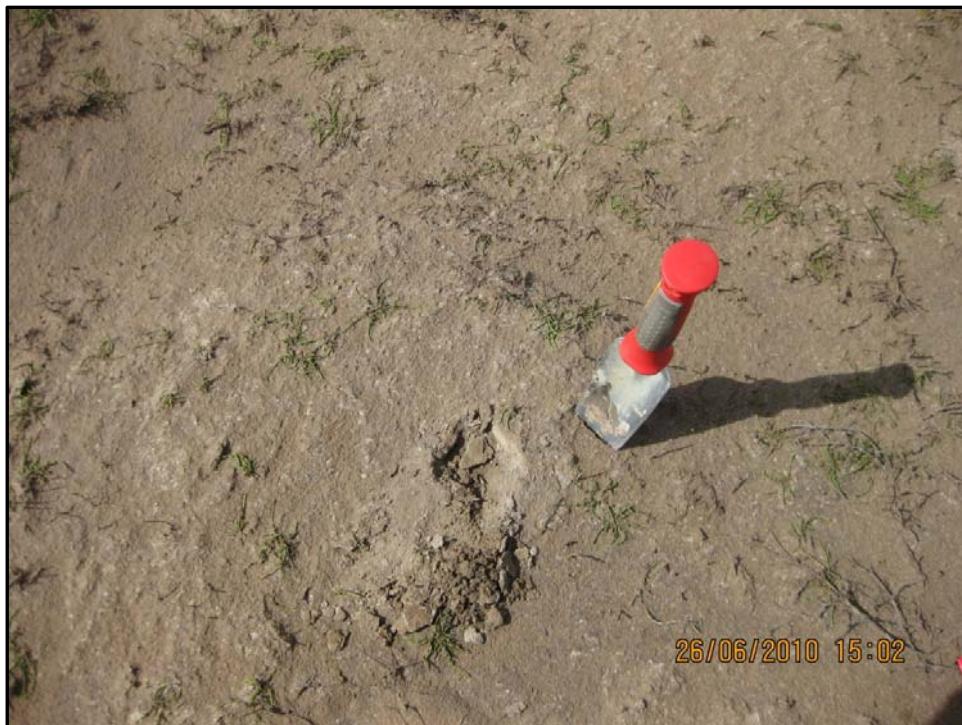
Mynd II-18 Skömmtuð 28 gr/m² á leir yfirborð. 1 mm þykk filam en ekki laust efni á yfirborði.

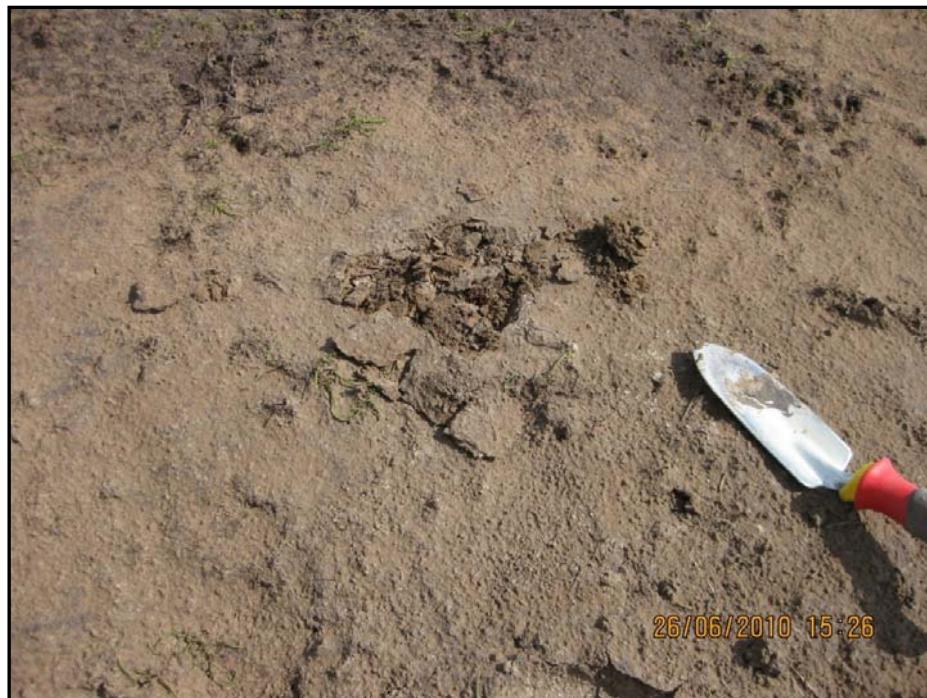
Mynd II-19 Leir eða jarðvegur bundinn með 39 g/m².

Þegar blandan er orðin sterkari hefur myndast ákveðin filma með þykkt um 1-2 mm á fínkornóttu yfirborði. Mynd II-19 er tekin á svæði þar sem blandan var 39 g/m². Á myndinni sjást greinilegar að rykbindihimna myndar flögur á yfirborði.

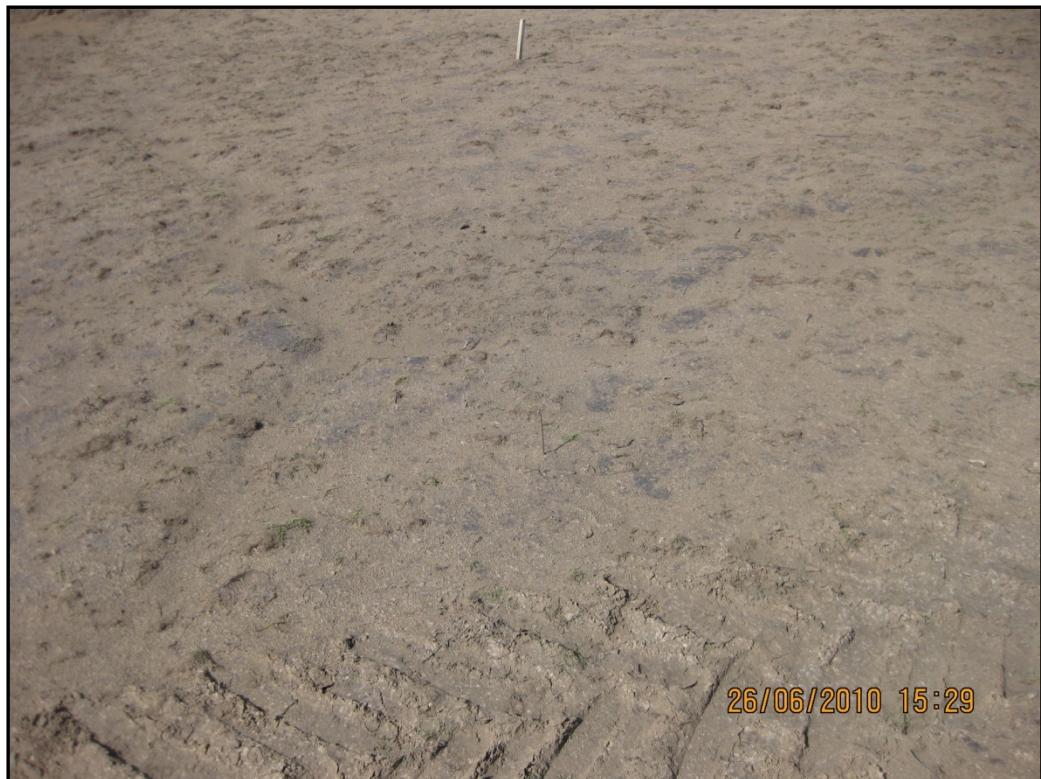
Mynd II-20 Skömm tunnun 39 g/m^2 . Yfirborð í leir og mold.

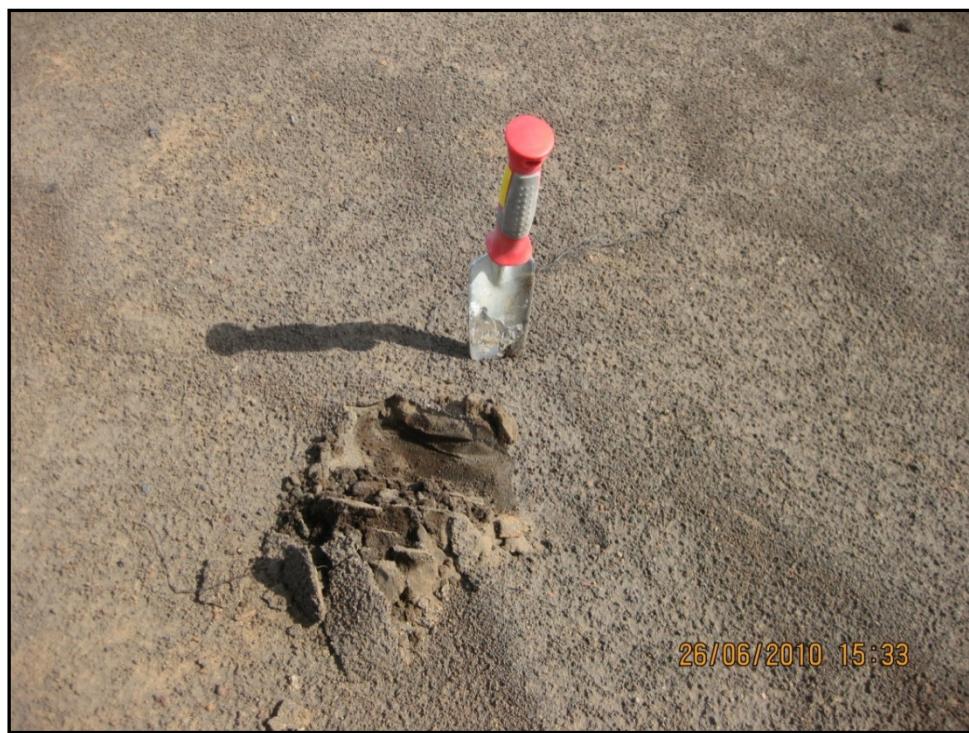
Mynd II-21 Foksandur sem dreift hefur verið á 39 g/m^2 .

Mynd II-22 sýnir 57 g/m^2 á foksandi. Það er ekki að sjá mikinn mun á milli jarðvegsbindinga á myndum II-21 og II-22. Sterkari blandan leiðir þó til þess að það er minna laust efni á yfirborði. Sterkari blandan verður talsvert meira áberandi í landinu.

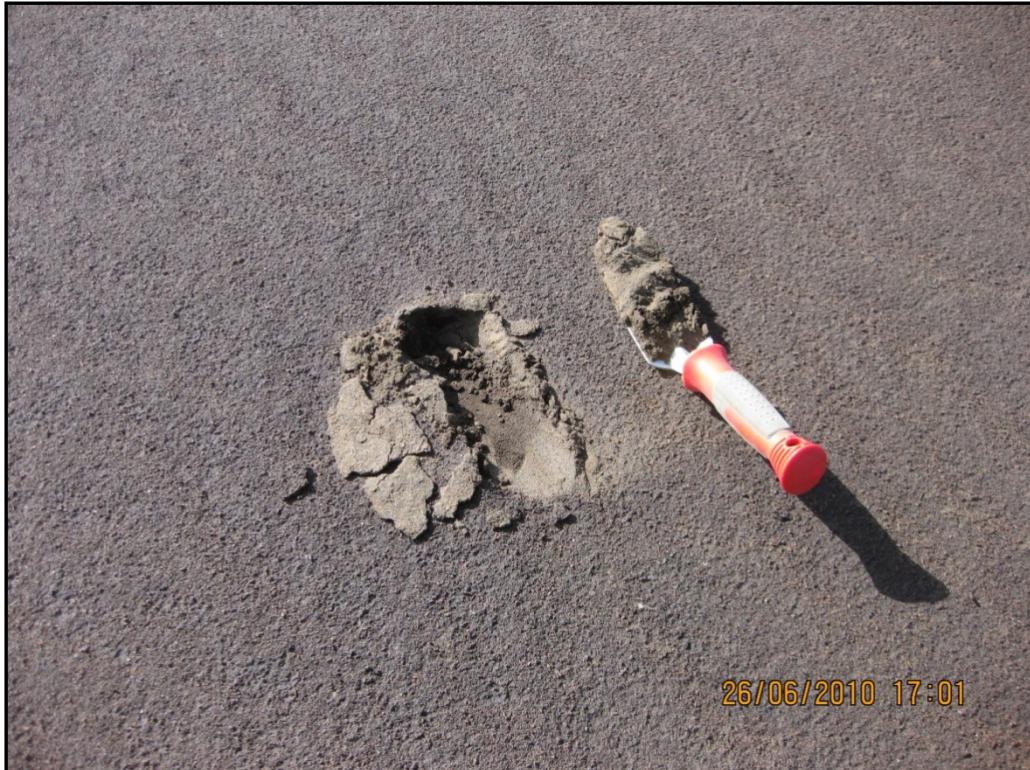
Mynd II-22 Foksandur með 57 g/m^2 .

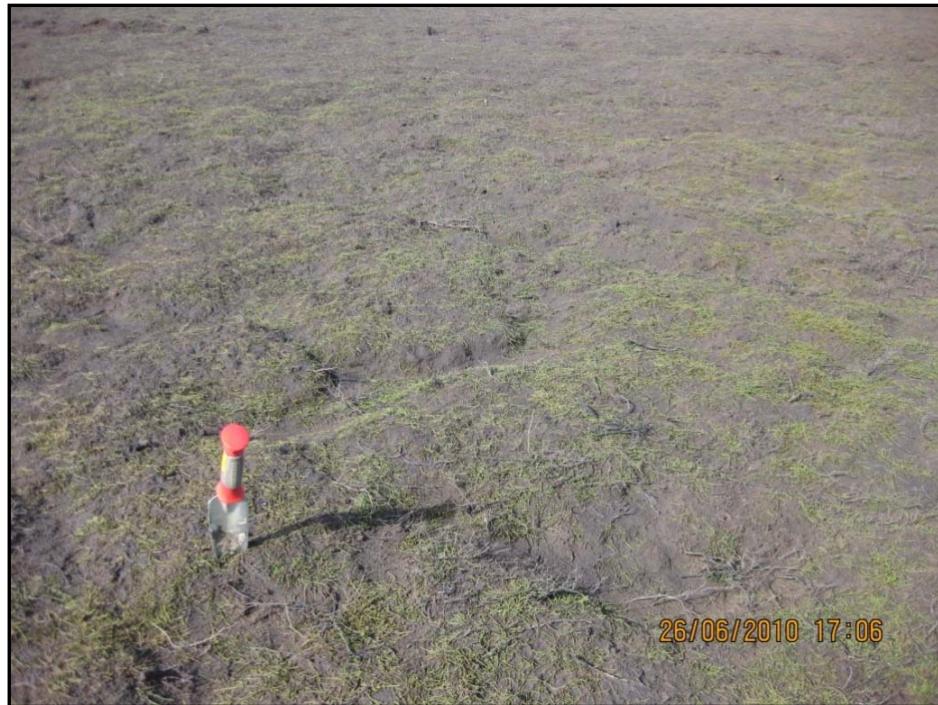
Mynd II-23 57 g/m^2 á hálfrofið gróðurlendi.

Mynd II-23 sýnir svo 57 g/m^2 á mold eða á hálfrofinni gróðurþekju með sandi. Þar myndaðist góð samfelld himna.

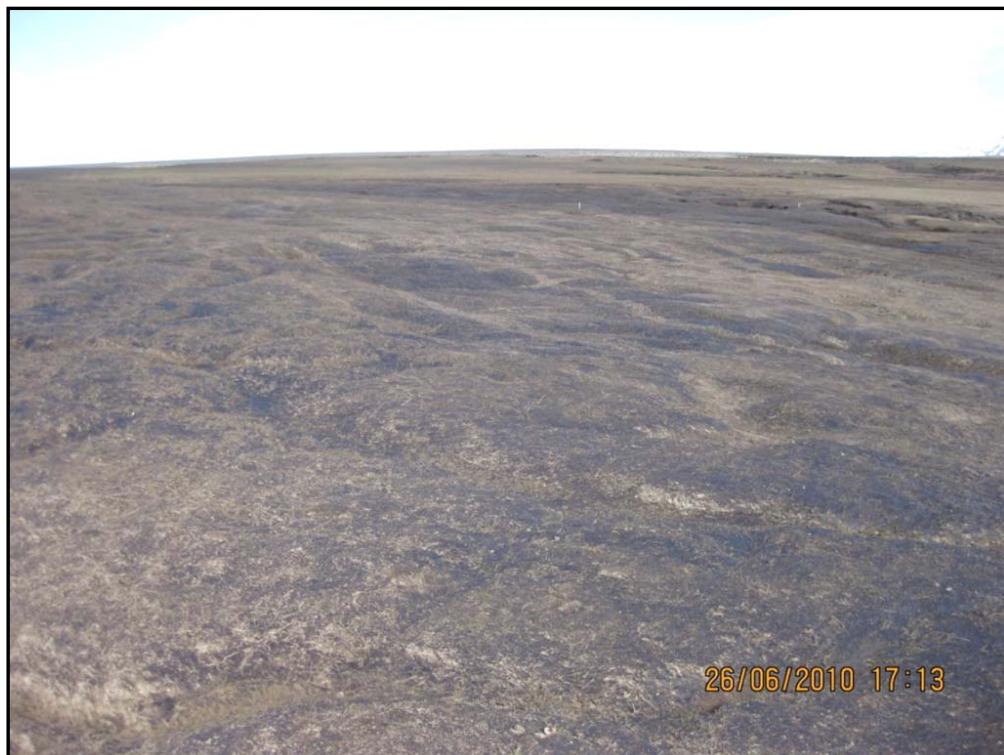
Mynd II-24 sýnir sömu blöndu á leirfylltum jarðvegi. Þarna má sjá að 57 g/m^2 er of sterk blanda. Svæðið verður allt svart og bindiefnið lekur ofan í lægðir.

Mynd II-24 Leirfylltur jarðvegur með 57 g/m^2 blöndu.

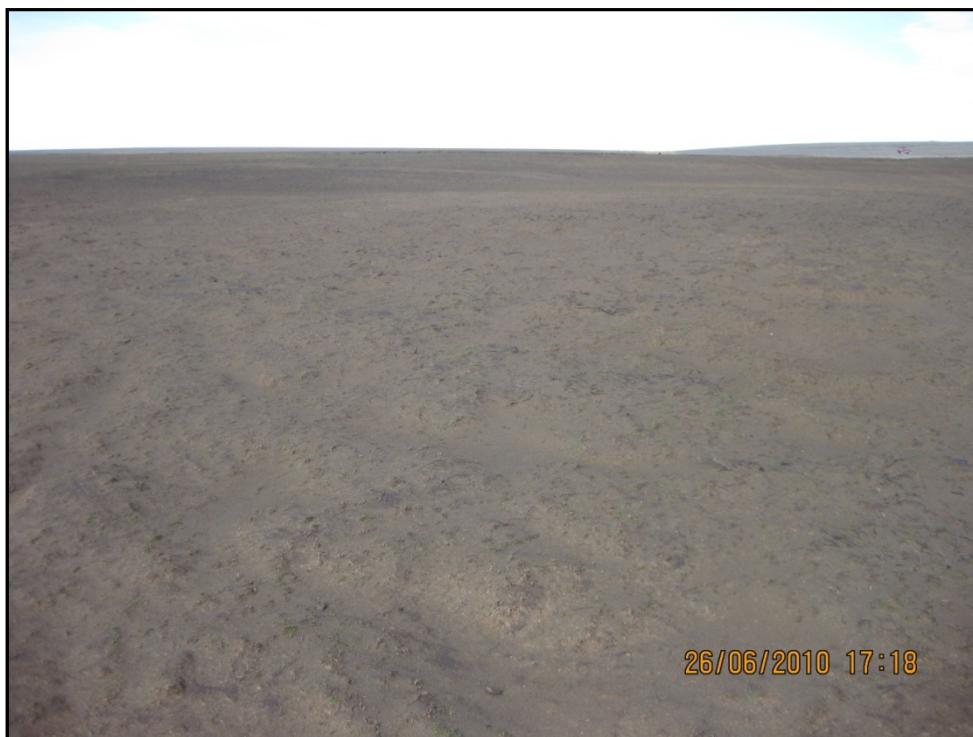
Mynd II-25 Leir og sandfyllt jarðvegsþekja neðan við Lindabungu. Skömmtu 47 g/m^2 .

Að síðustu er mynd II-25 af ströndinni neðan við Lindabungu. Næst er leir- og sandfyllt jarðvegsþekja en ofar má sjá sandbelti á ströndinni. Þarna var notað 47 g/m^2 . Þetta var dæmt á þann hátt að bindifilman mætti vera þynnri og hún væri mjög viðkvæm.
