Háslón 2010

Lónströnd og aðgerðir

LV-2011/078

Háslón 2010 Lónströnd og aðgerðir

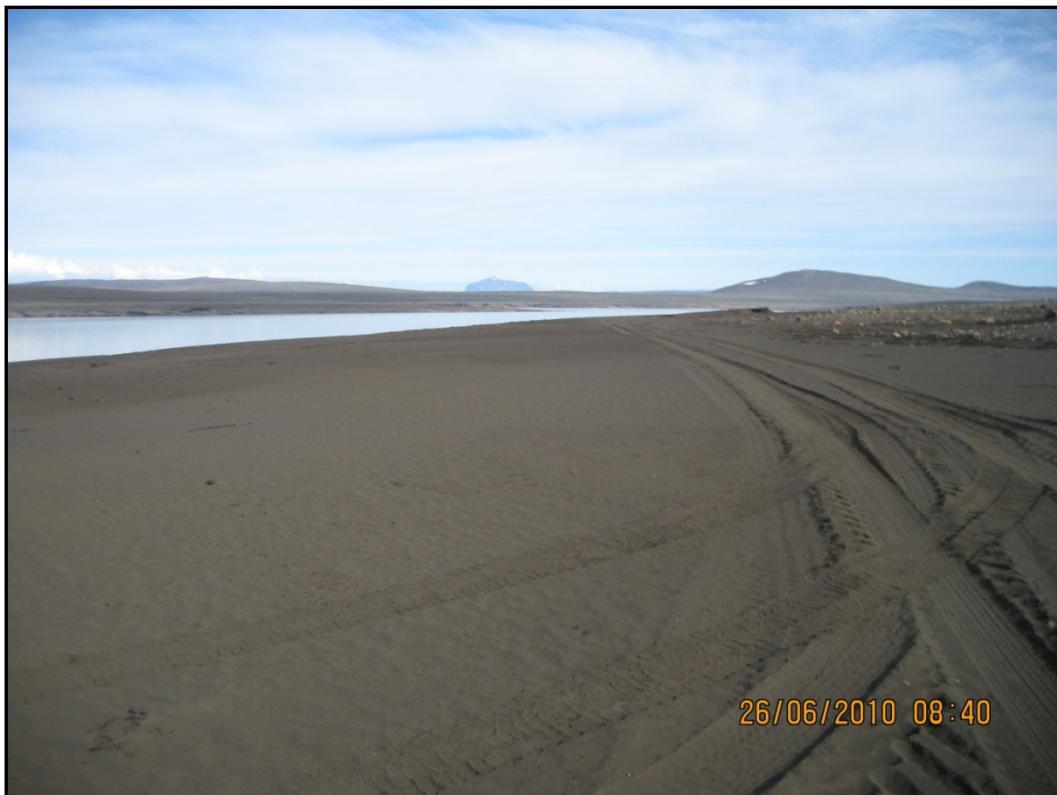
Mynd II-26 Sandbelti á strönd Háslóns

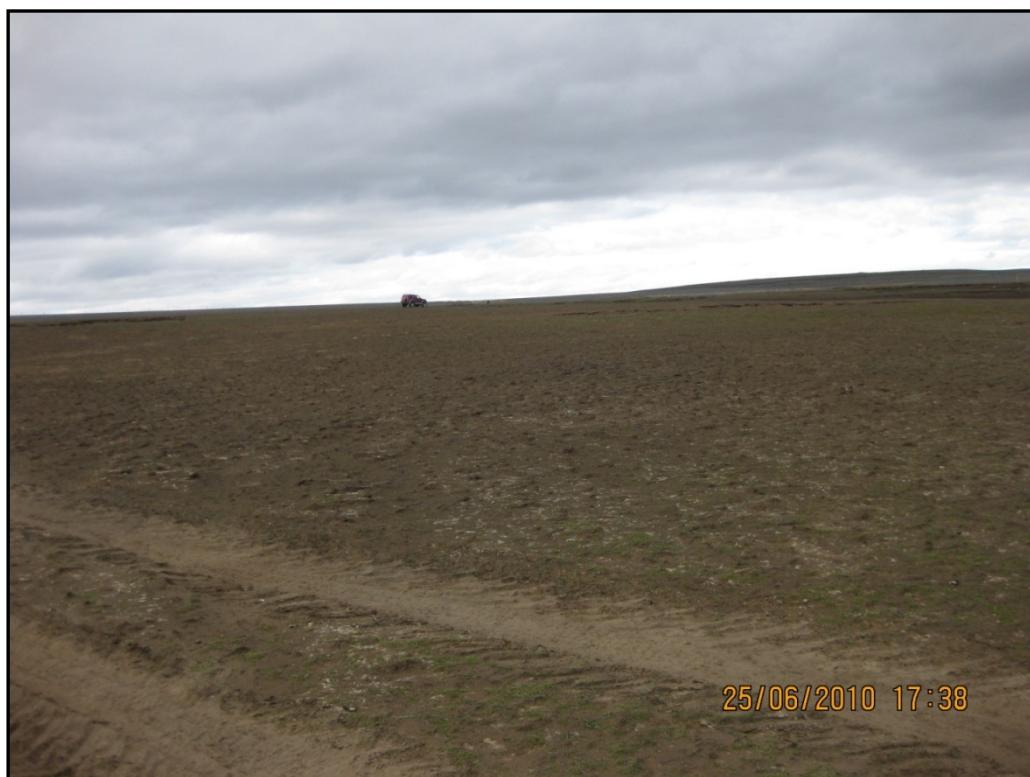
Mynd II-27 Moldasvæði.

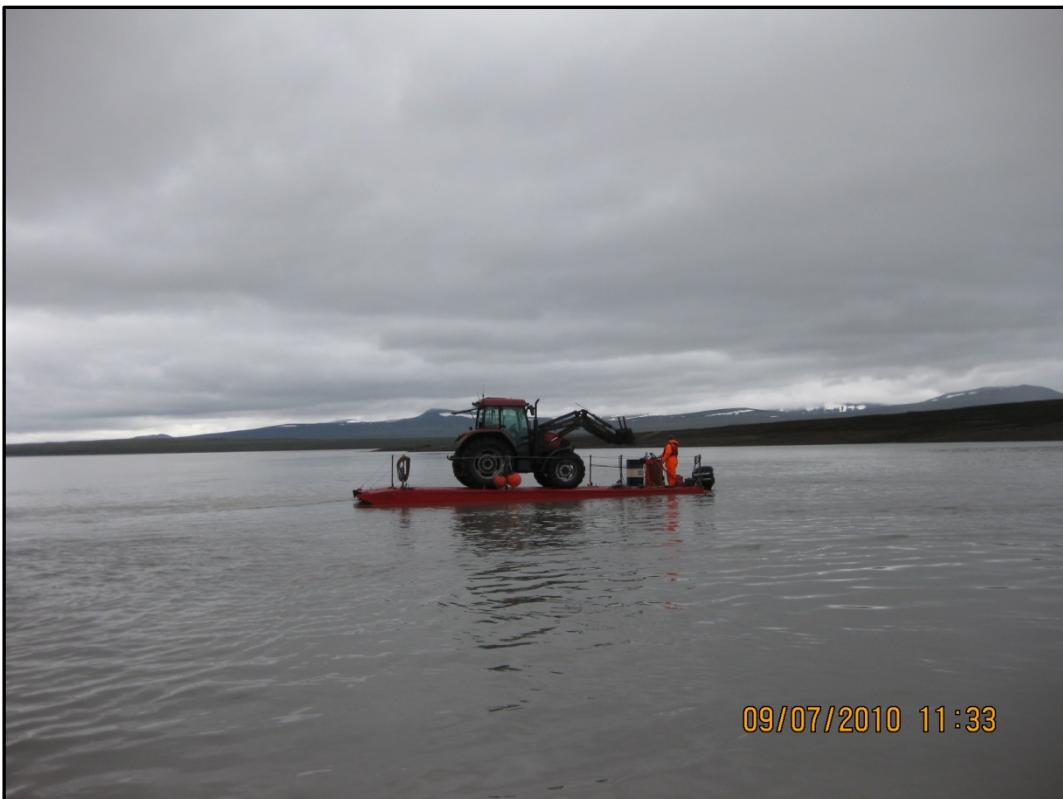
Mynd III-2 Sigt með traktor yfir Kringilsárfjörð.

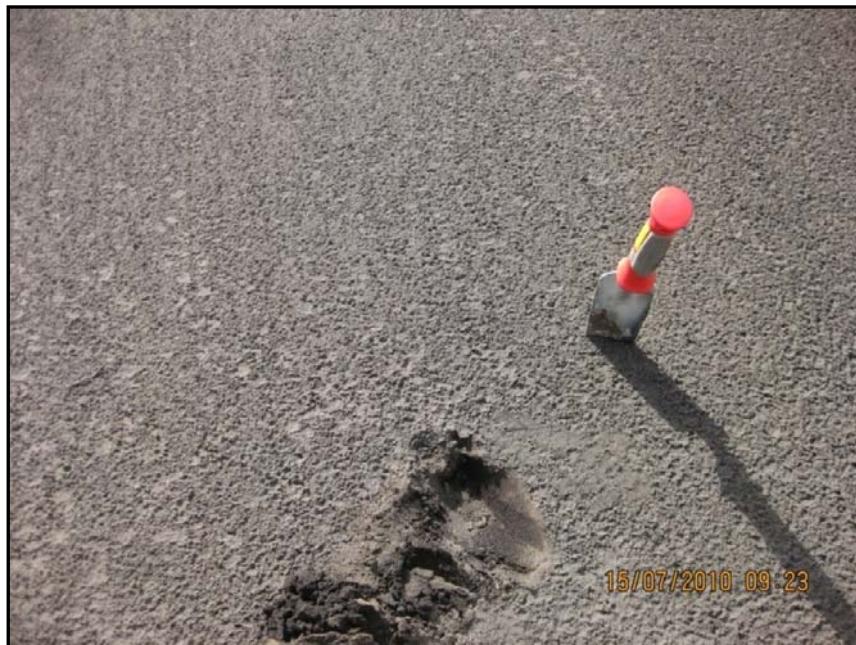
Mynd IV-2 Entac efni dreift með vökvunarhjóli. Laust efni á yfirborði og örþunn filma myndast í sandinum.

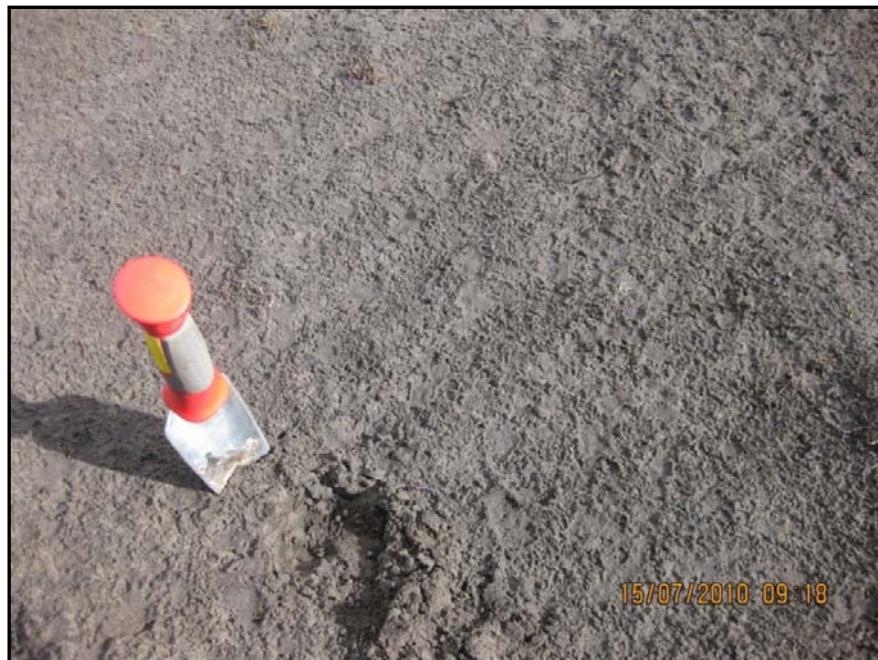
Mynd IV-3 Entac efni dreift með haugsugu. Mjög ójöfn dreifing úr haugsugu. Efnið virðist mynda allgóða filmu þegar því er dreift í þessum magni.

Mynd IV-3 sýnir yfirborð sandsins eftir dreifingu Entac með haugsugu.

Mat: Efnið myndar allgóða himnum þegar því er dreift í þessari skömmtu. Ójöfn dreifing haugsugu eyðilagði filmuna.

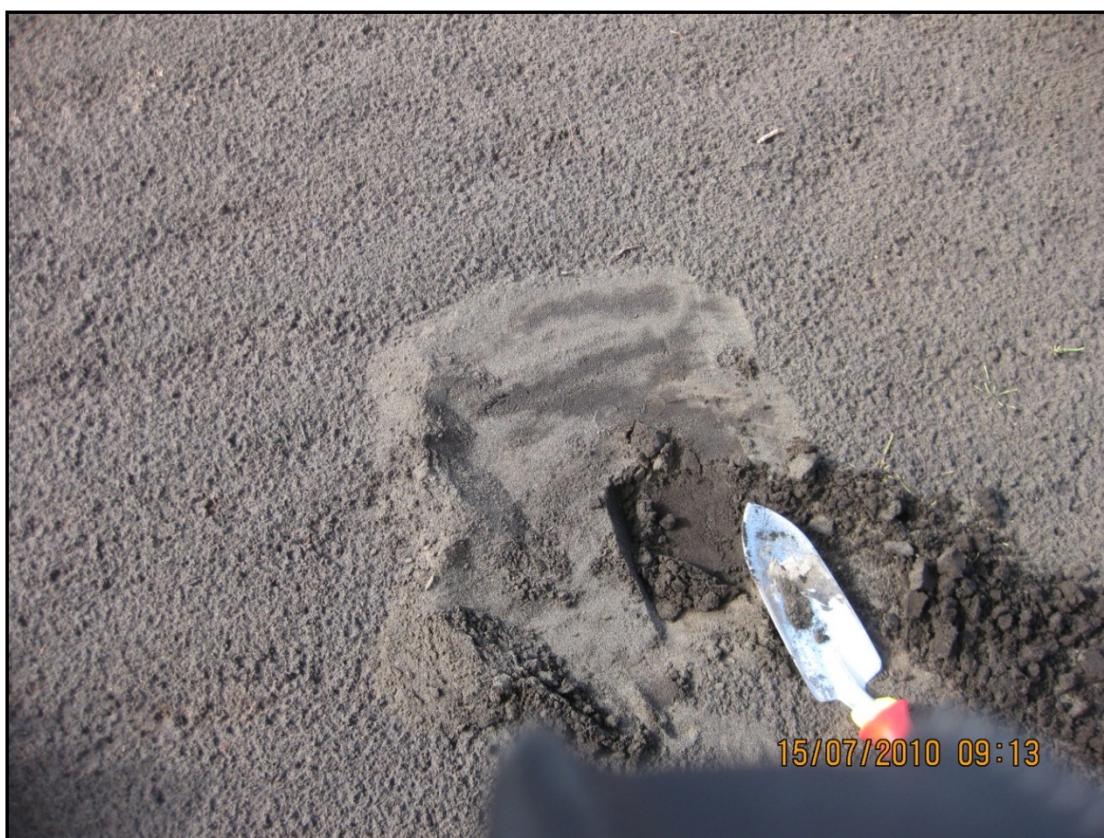
Mynd IV-4 sýnir sandyfirborð eftir dreifingu með Lignobond.

Mynd IV-4 Trjákvoða dreifð með vökvunarhjóli. Yfirborð alveg laust. Varla hægt að sjá filmu.

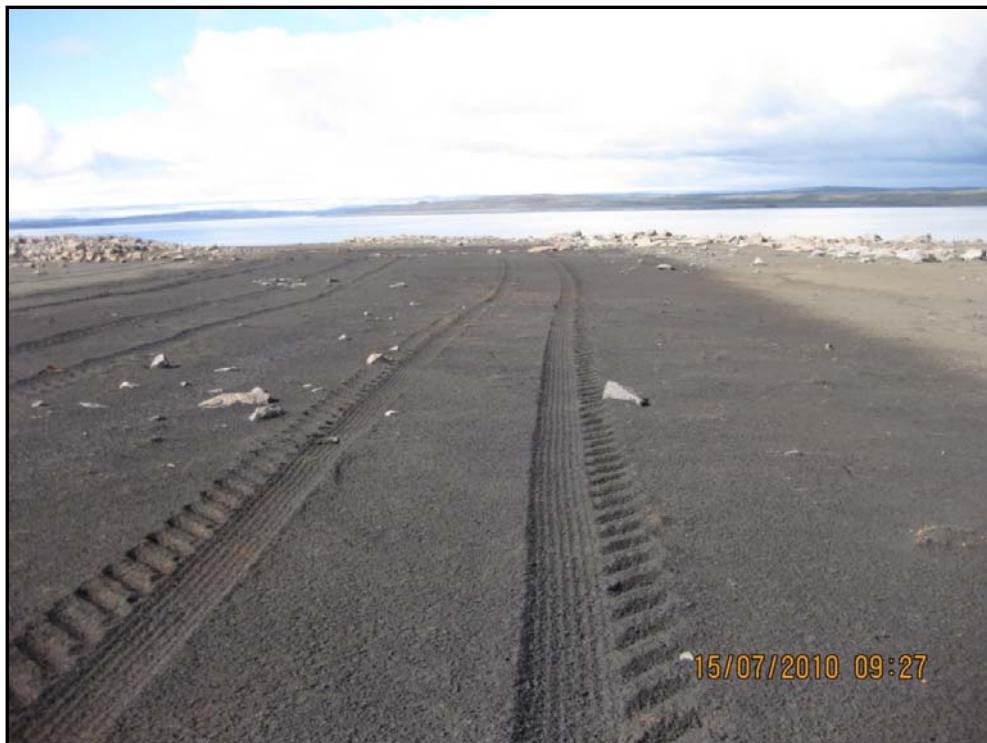
Mynd IV-5 Trjákvoðusvæði daginn eftir dreifingu

Mynd IV-5 sýnir svæðið þar sem Lignobond var dreift og mynd IV-6 er nærmynnd af yfirborðinu.

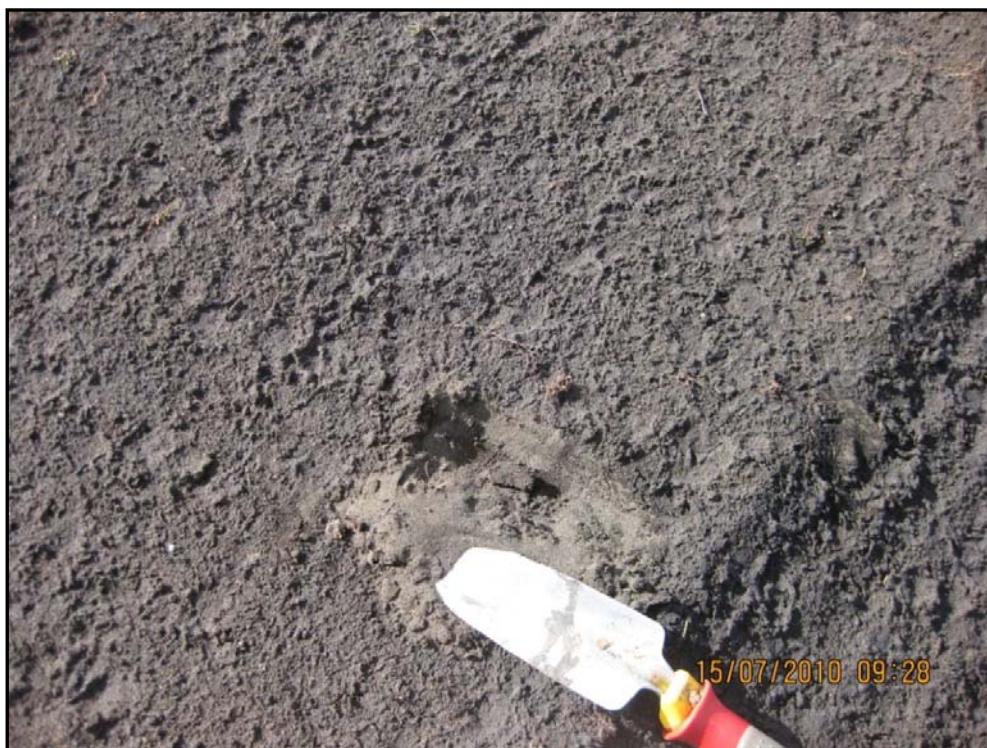
Mynd IV-6 Mynd 7-6. Trjákvoða nærmynd. Veik 1mm þykk filma en ekki laust efni á yfirborði. Gæti batnað með betri dreifingu.

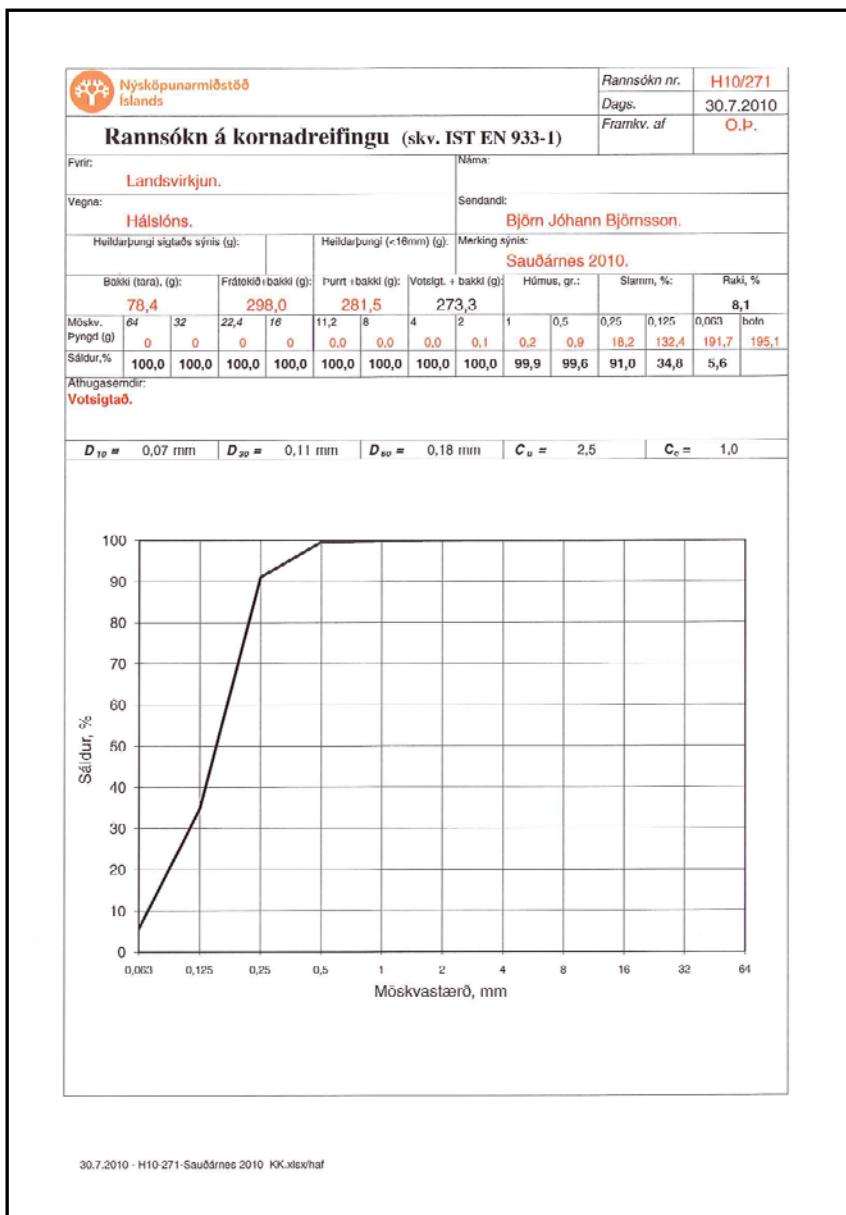
Mynd IV-7 Kornastærðardreifing sands í binditilraun.

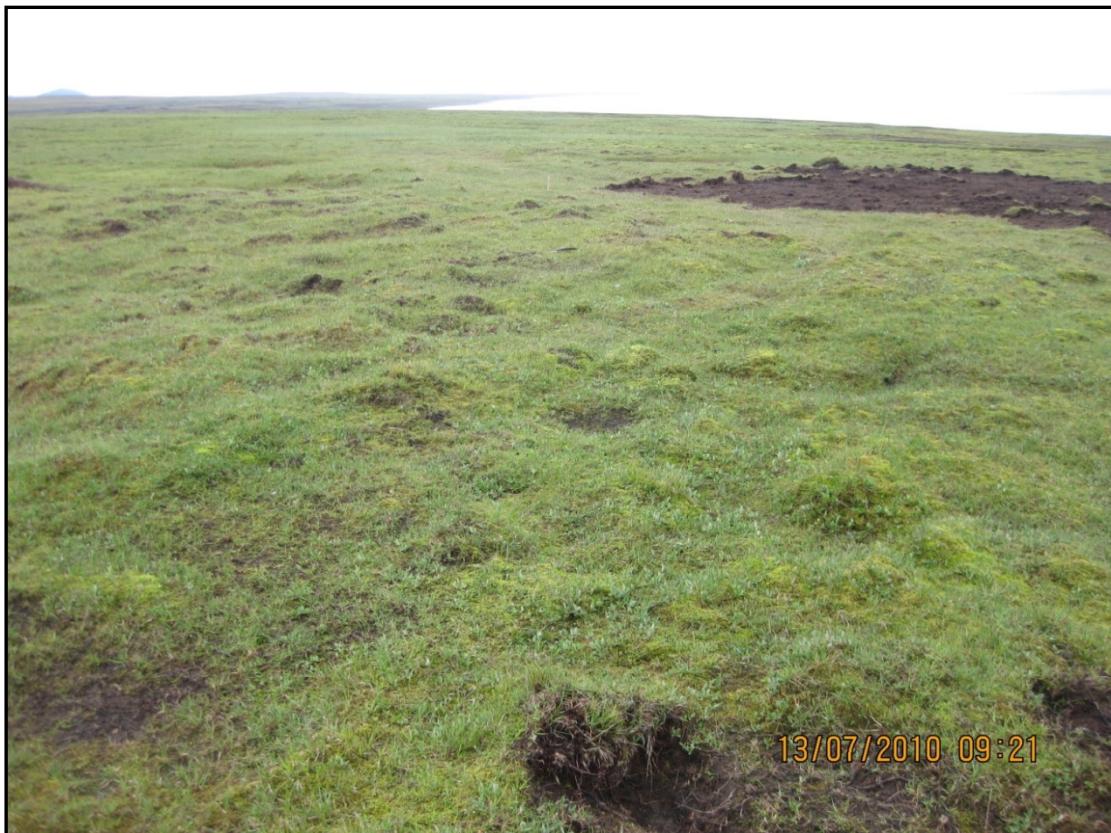
Mynd V-2 Tilraunareitur horft frá NV horni til SV horns.

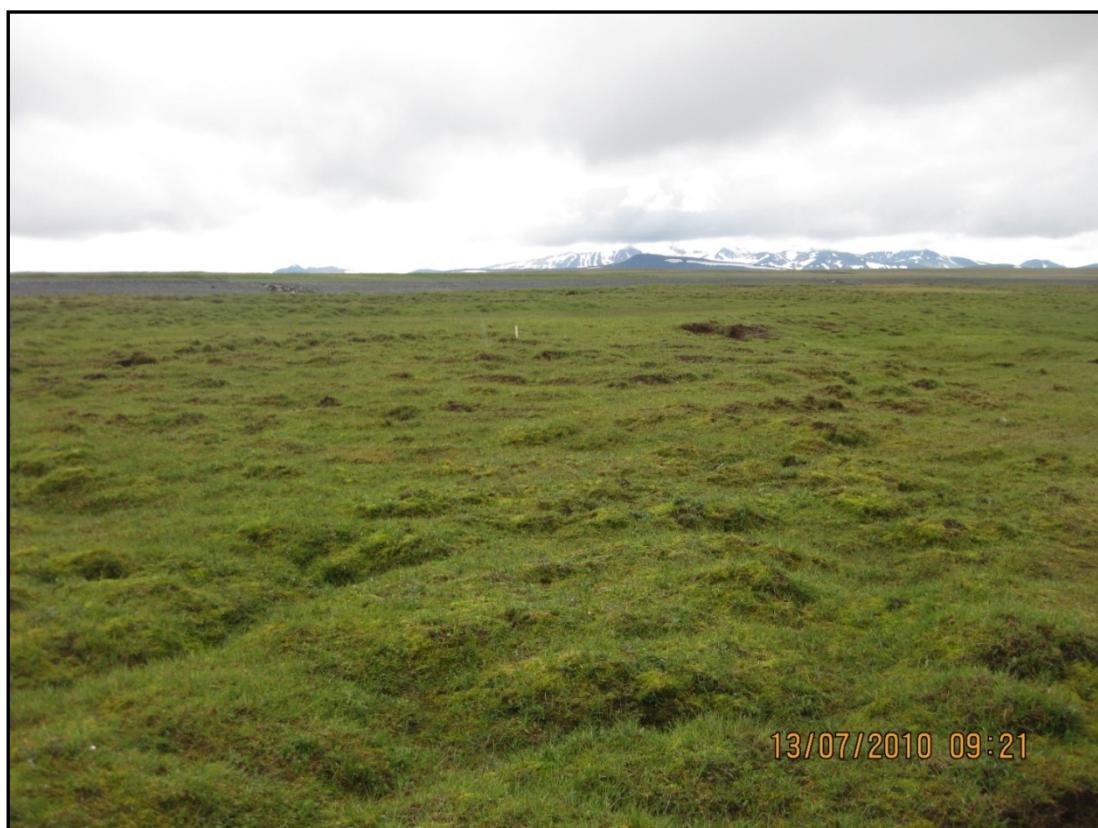
Mynd V-3 Tilraunareitur horft frá NV horni til SA horns.

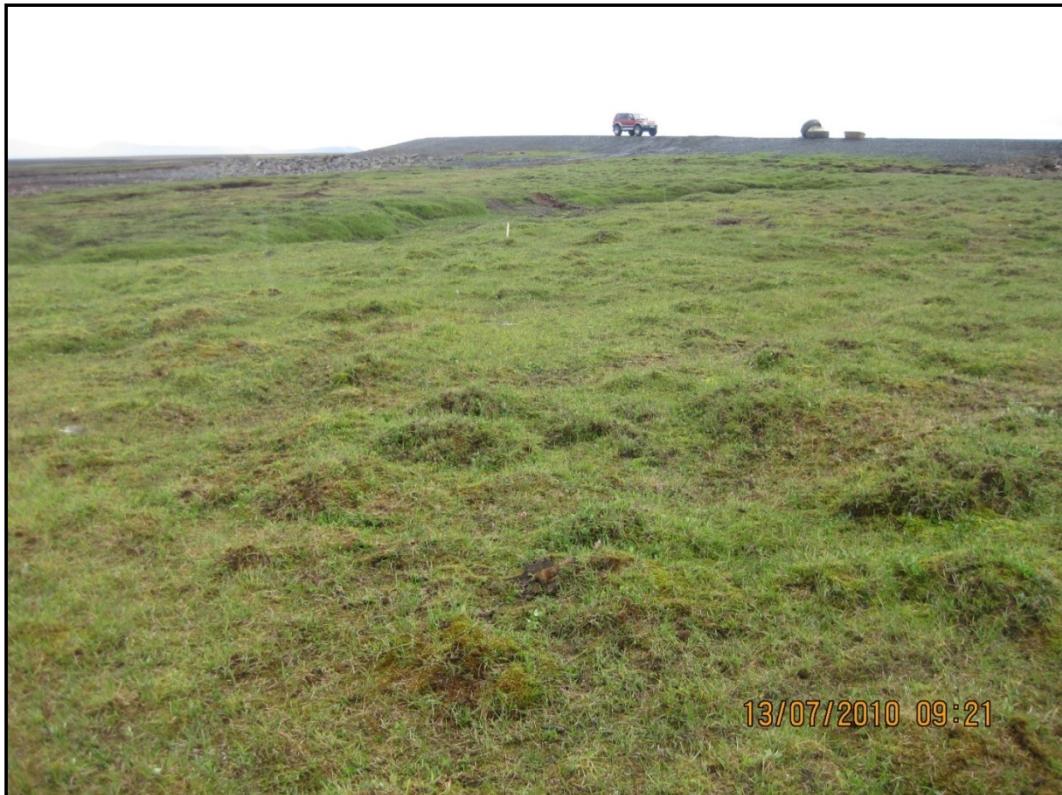
Mynd V-4 Tilraunareitur horft frá SV horni til NA horns.

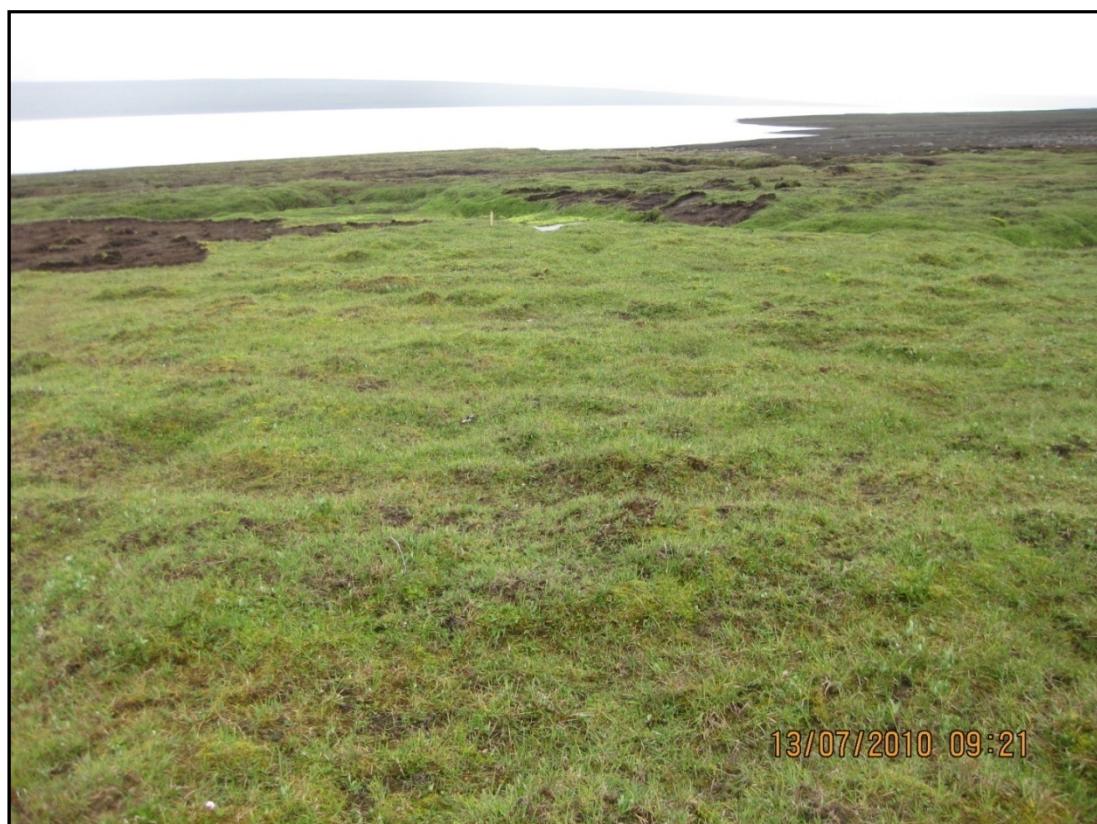
Mynd V-5 Tilraunareitur horft frá SA til NV.

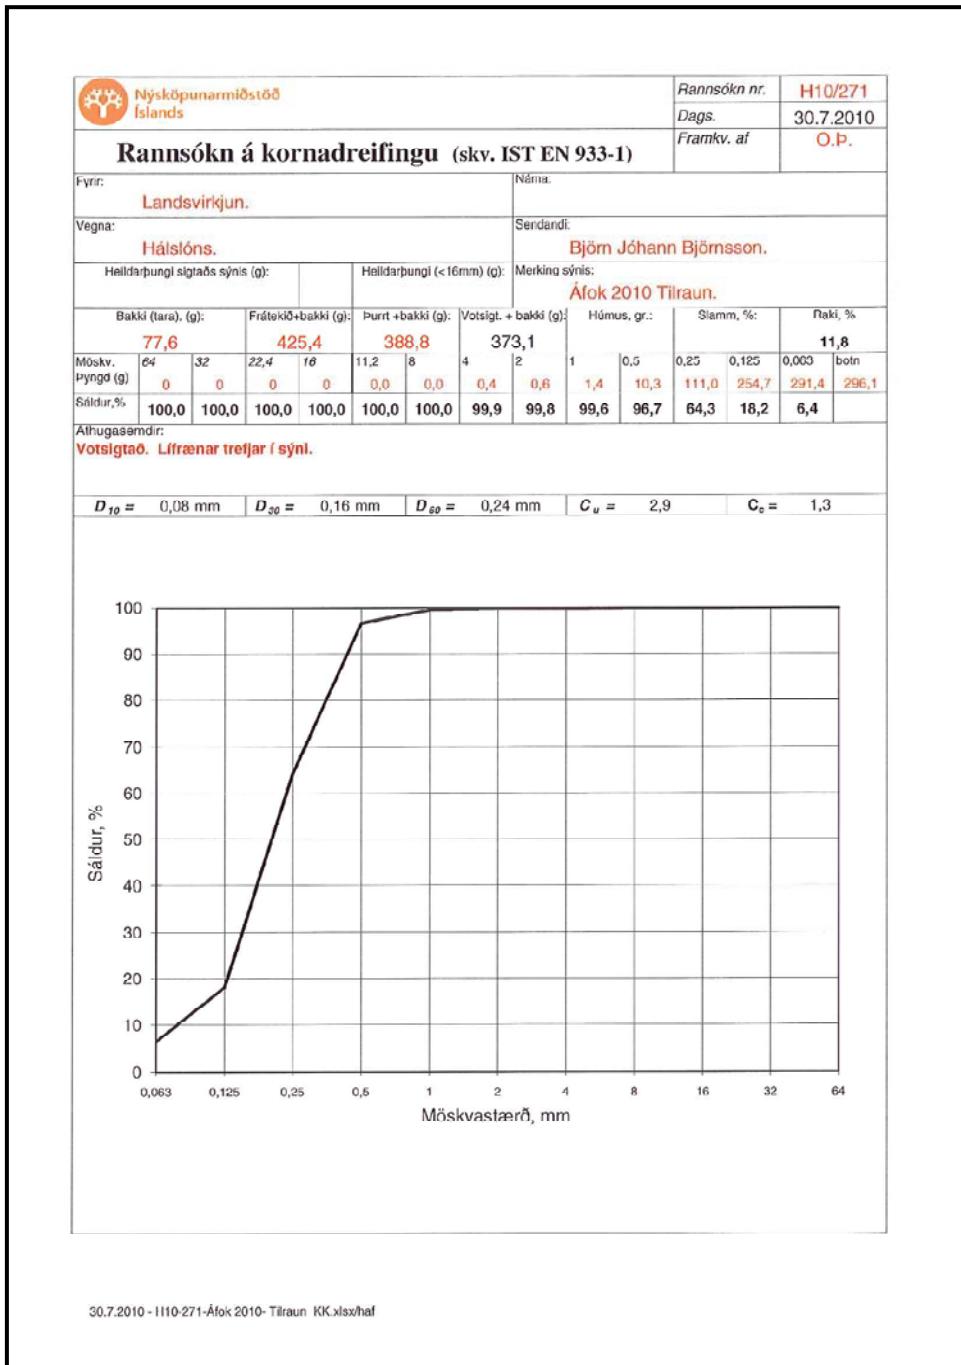
Mynd V-6

Kornastærð sands sem notaður var í tilraun með hreinsun áfoksgeira.

Sandur var tekinn af lónströnd við Lindabungu. Sandurinn var foksandur sem liggur á ströndinni neðan við efsta lónborð. Kornadreifing sandsins er sýnd á mynd V-6. Þetta er einkorna foksandur með meðalkornastærð um 0,2 mm. Myndir V-7 til V-10 sýna reitinn þakinn sandi. Sandurinn var láttinn liggja um eina viku á gróðrinum. Á þeim tíma rigni talsvert á svæðinu.

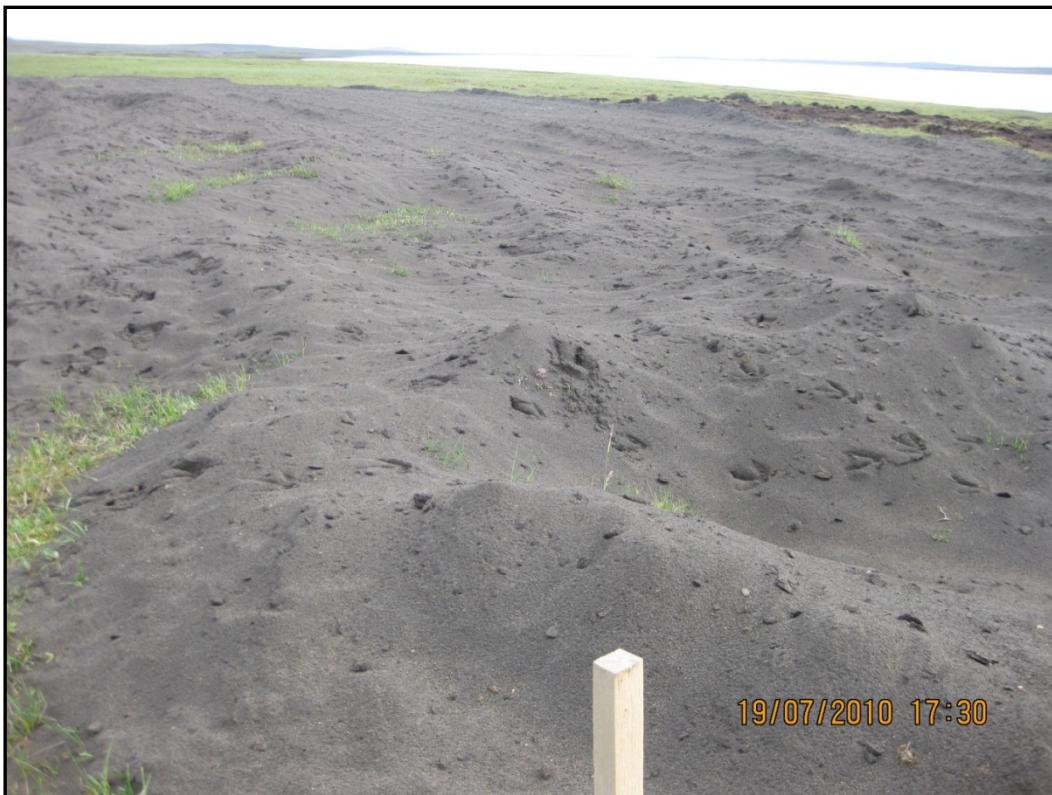
Mynd V-7 Horft frá NA til SV eftir að sandi hefur verið dreift yfir tilraunareitinn.

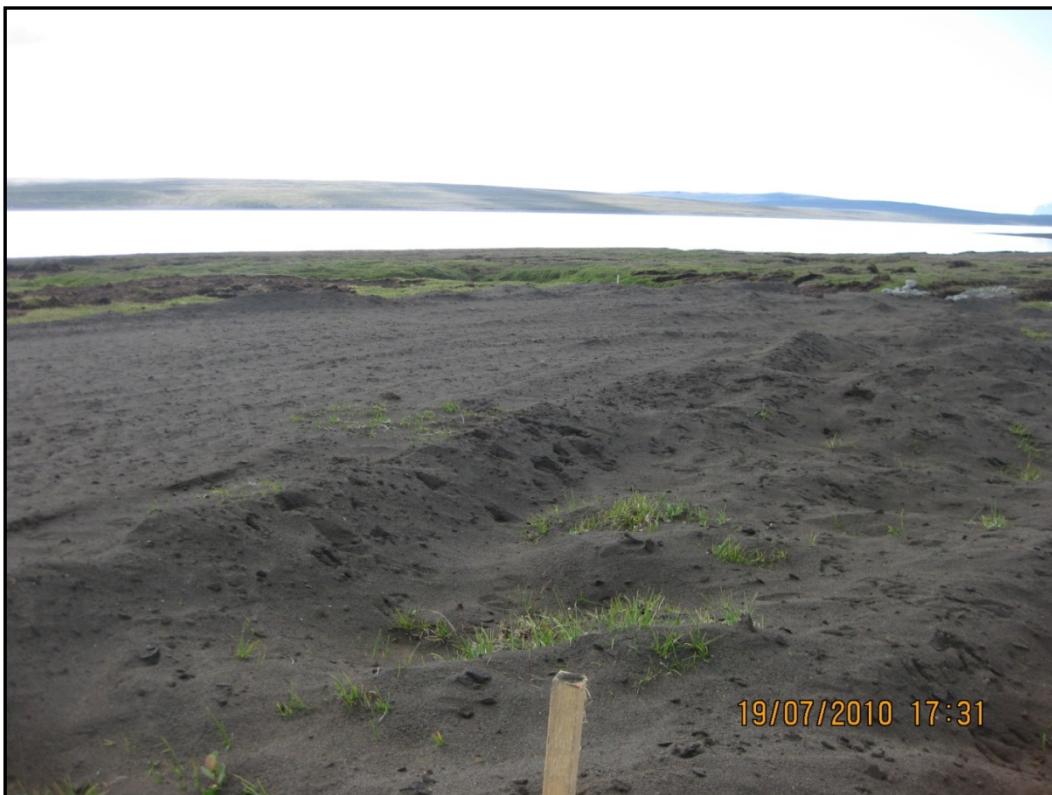
Mynd V-8 Horft frá SA horni til NV yfir tilraunareitinn.

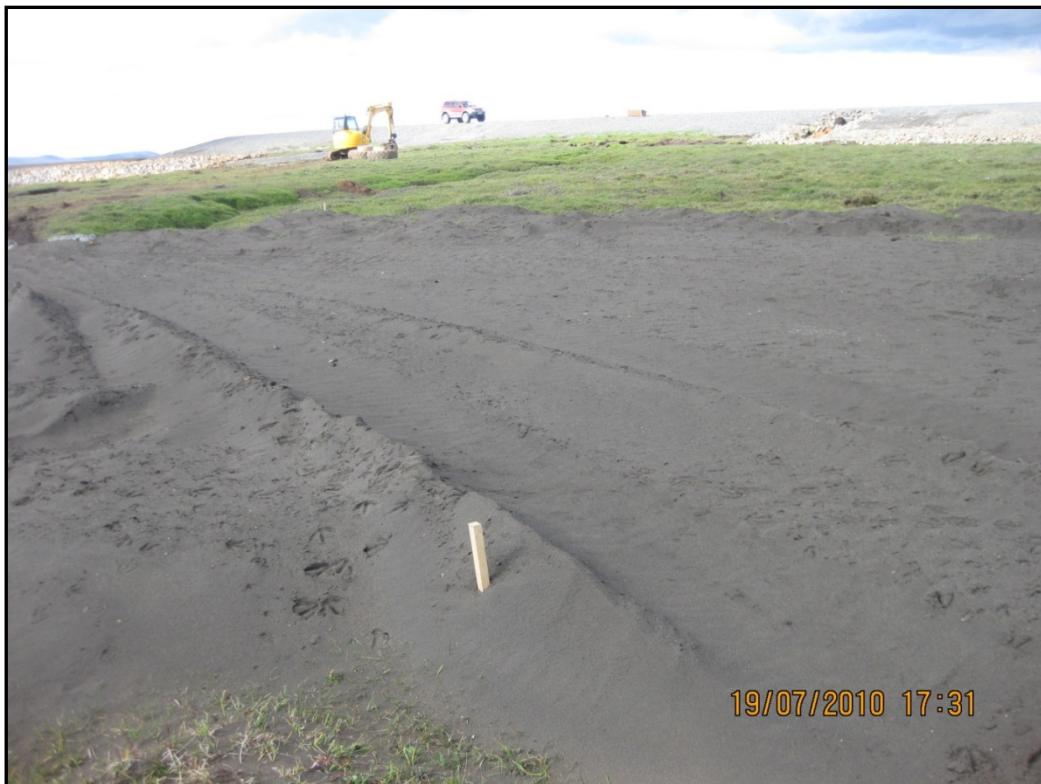
Mynd V-9 Horft frá SV horni til NA horns eftir sanddreifingu.

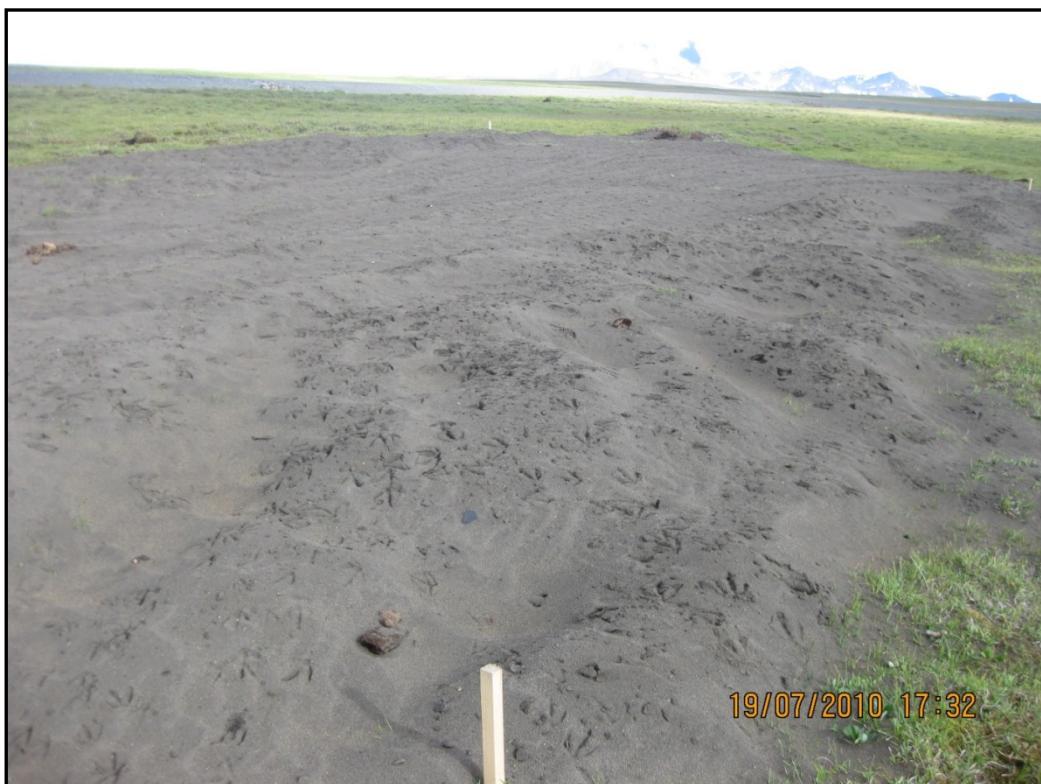
Mynd V-10 Horft frá NV horni til SA yfir sandinn í tilraunareitinum.

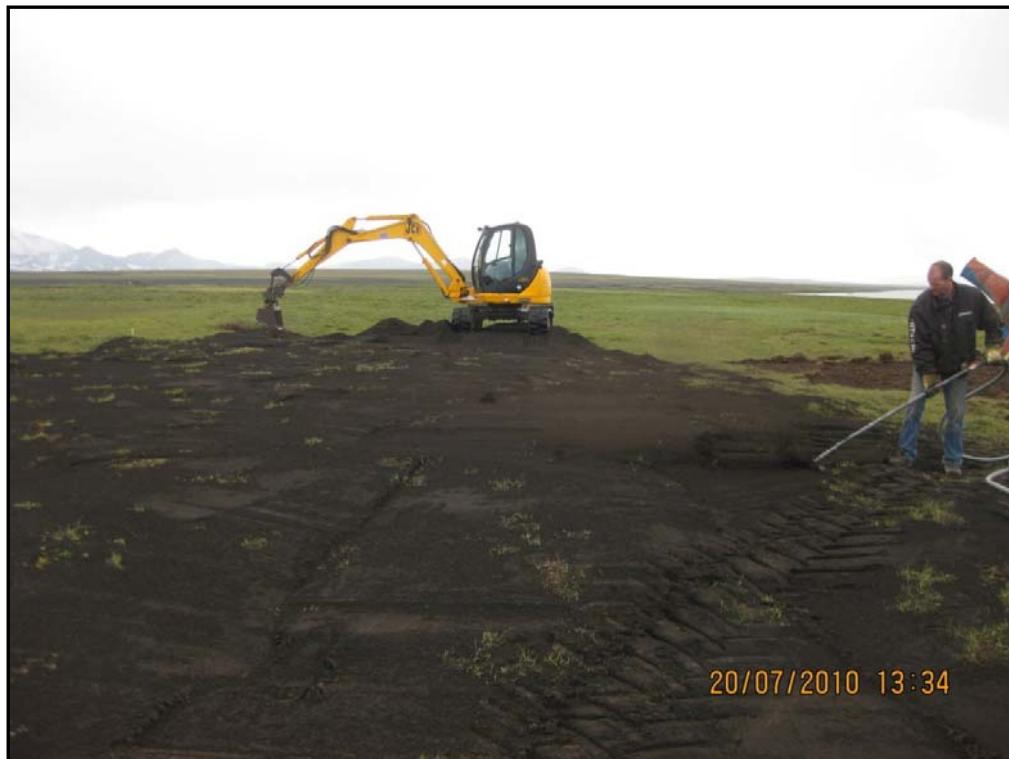
Mynd V-11 Reitur eftir grófskófun. Reynt að blása en of mikill sandur. Sandur er blautur sem gerir blástur erfiðan.

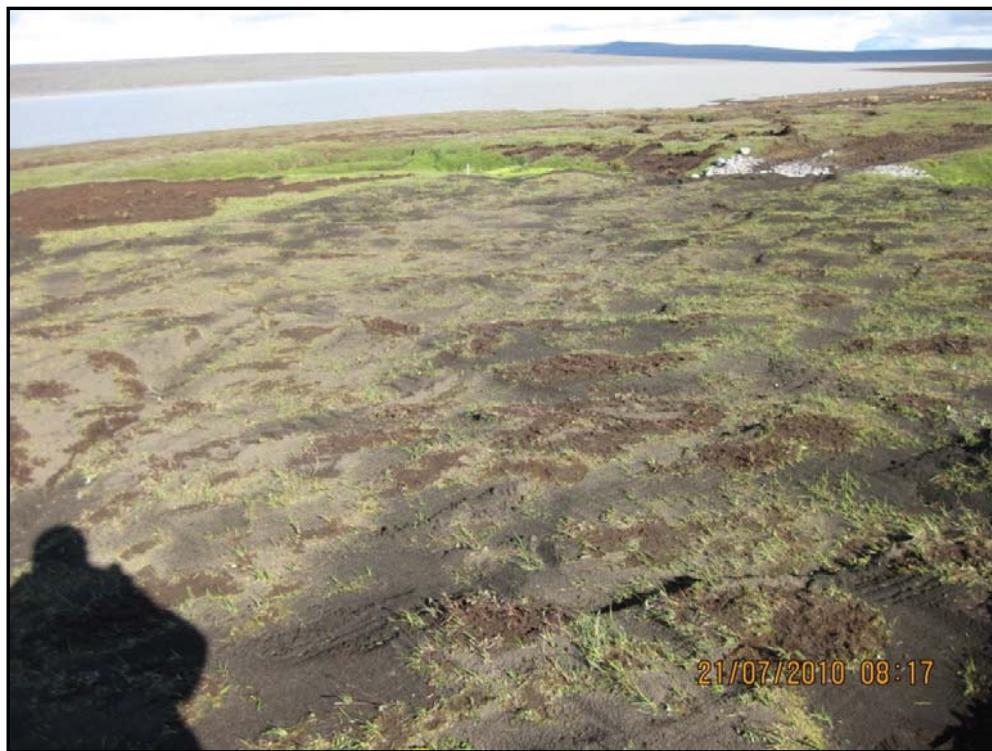
Mynd V-12 Reitur eftir fínskófun. Myndin tekin daginn eftir að reiturinn var skafinn og sandur byrjaður að þórra.

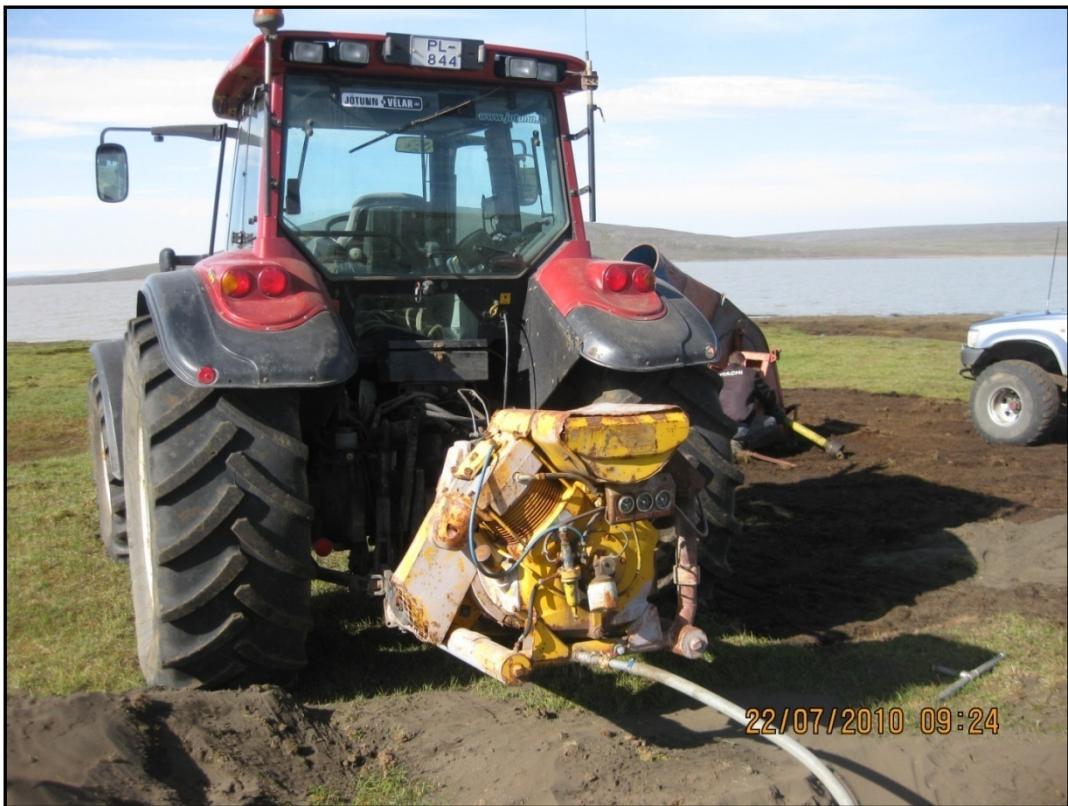
Mynd V-13 Loftpressa sem notuð var við blástur.

Sandurinn var síðan hreinsaður með blæstri tveimur dögum eftir að hann var skafinn og hafði sandurinn þá þornað verulega. Notað var einfalt blástursrör sem tengt var afgamalli traktorsloftpressu (mynd V-13).

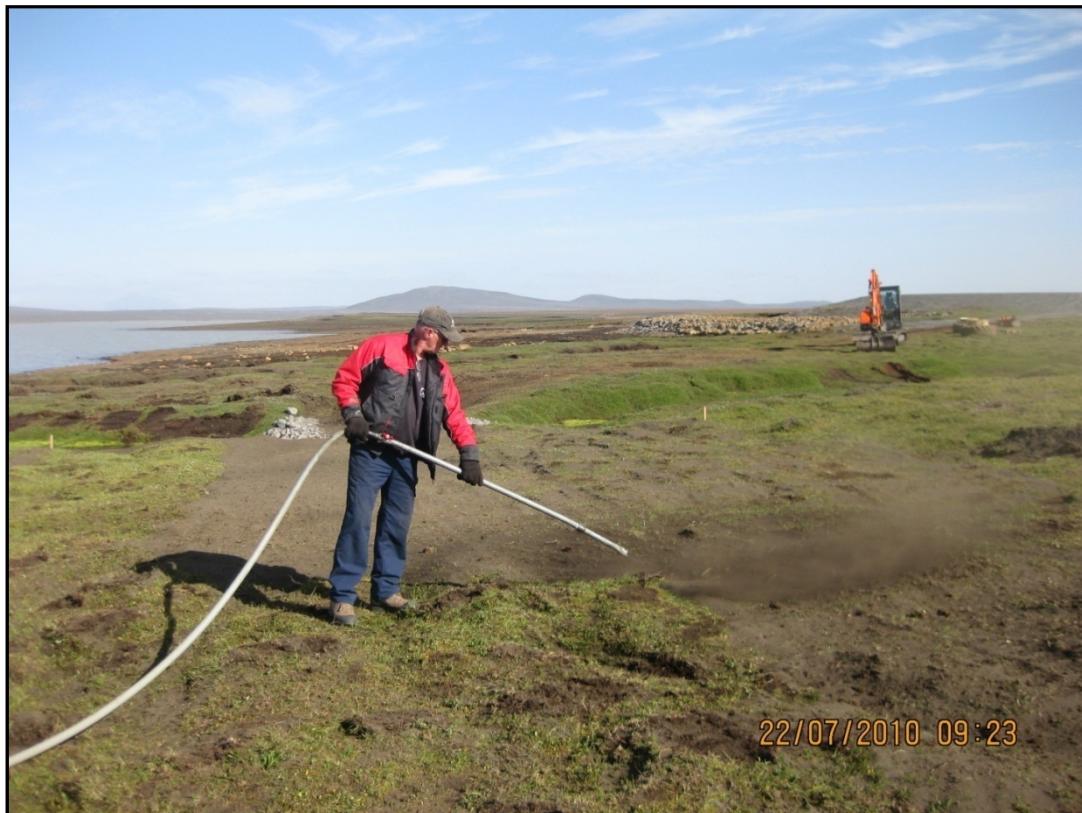
Mynd V-14 Unnið við blástur.

Mynd V-11 sýnir svæðið að lokinni grófsköfun mynd V-12 sýnir það eftir fínsköfun. Mynd V-14 sýnir vinnu við blástur á svæðinu og myndir V-15 til V-18 sýna svæðið að loknum blæstri.

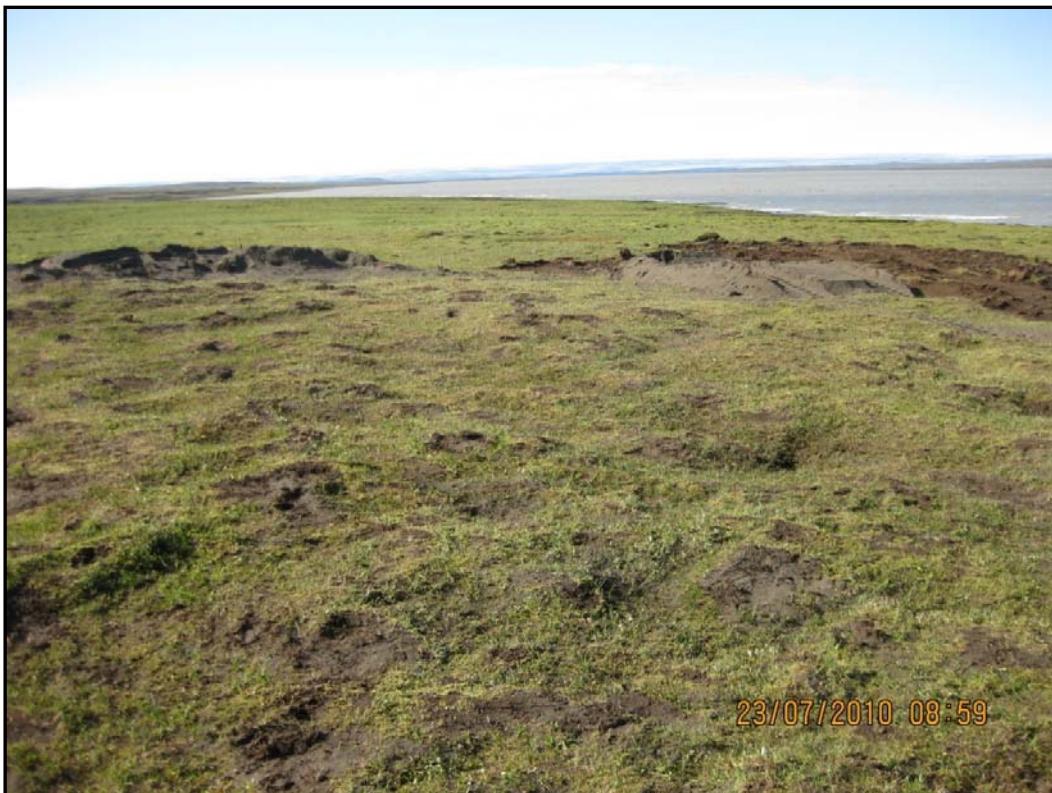
23/07/2010 08:59

Mynd V-15 Reitur eftir blástur horft til SV.

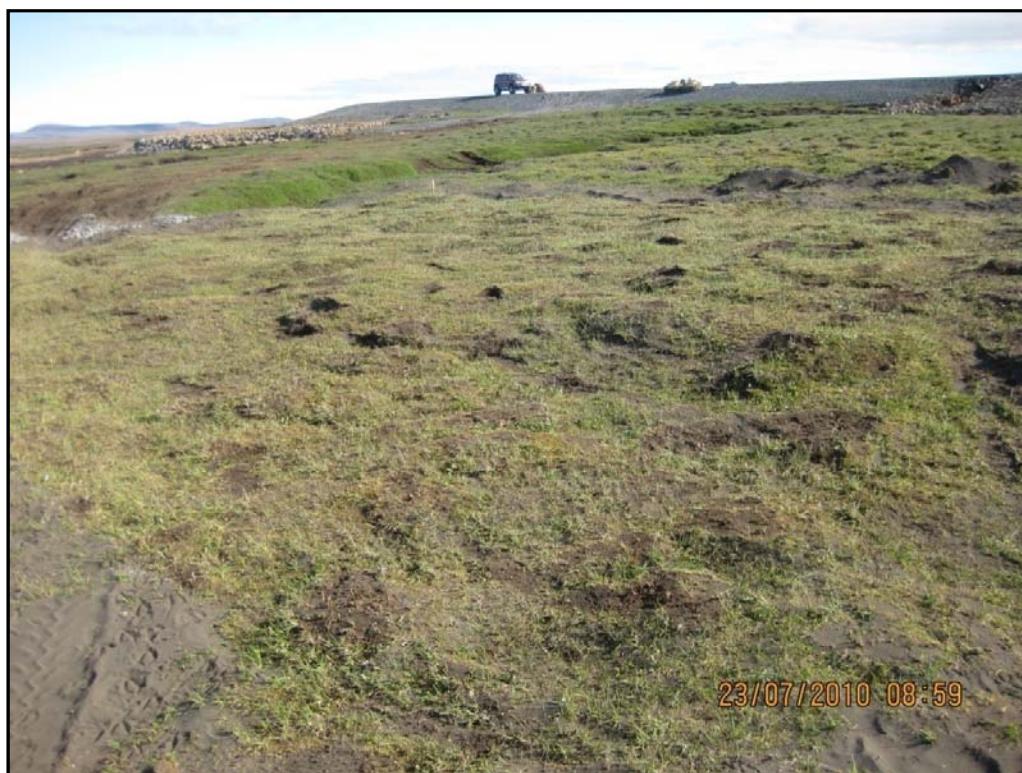
23/07/2010 08:59

Mynd V-16 Reitur eftir blástur. Horft til NA

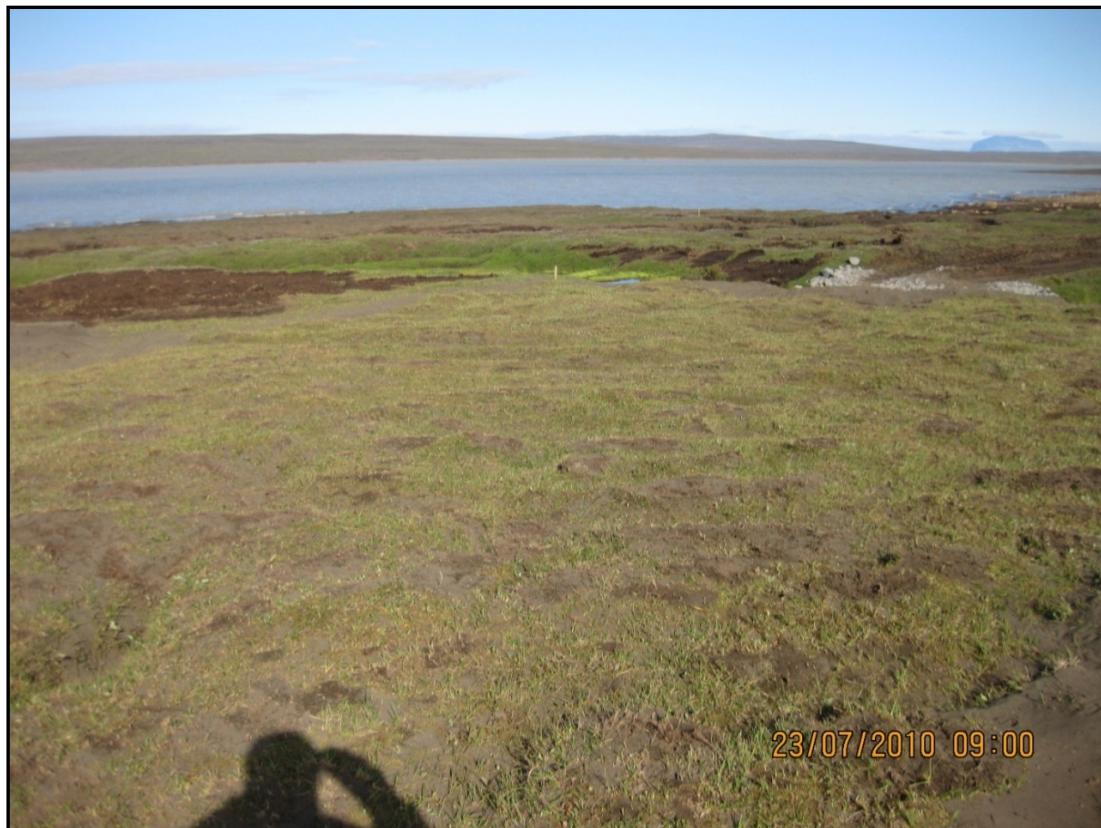
Mynd V-17 Reitur eftir blástur. Horft til NV

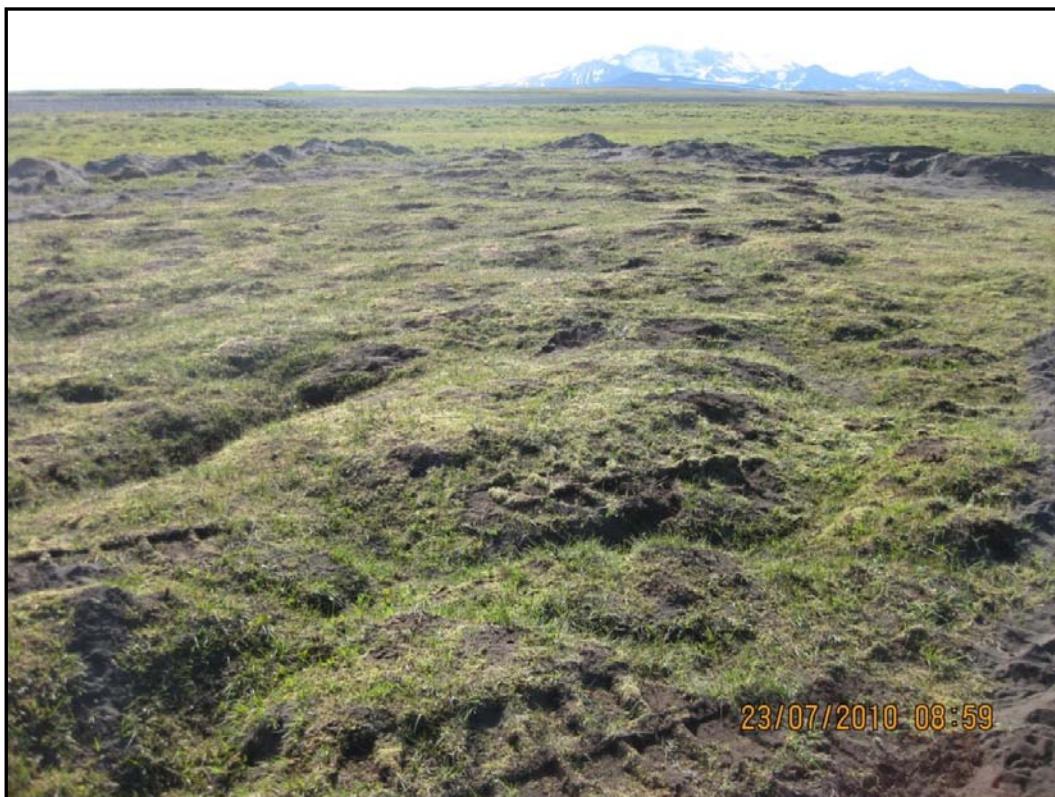
Mynd V-18 Reitur eftir blástur. Horft til SA.
