Háslón 2010

Lónströnd og aðgerðir

LV-2011/078

Háslón 2010 Lónströnd og aðgerðir

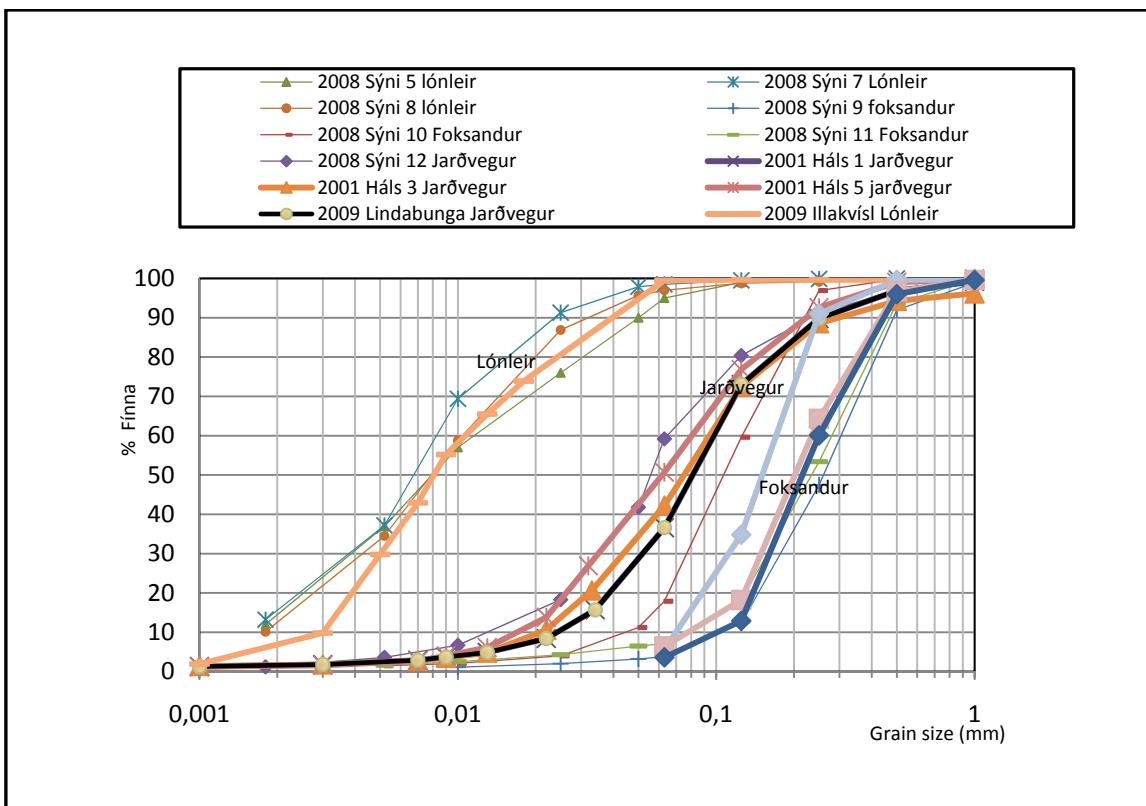
Mynd VI-2 Kornastærðarflokkar jarðefna við Hálslón

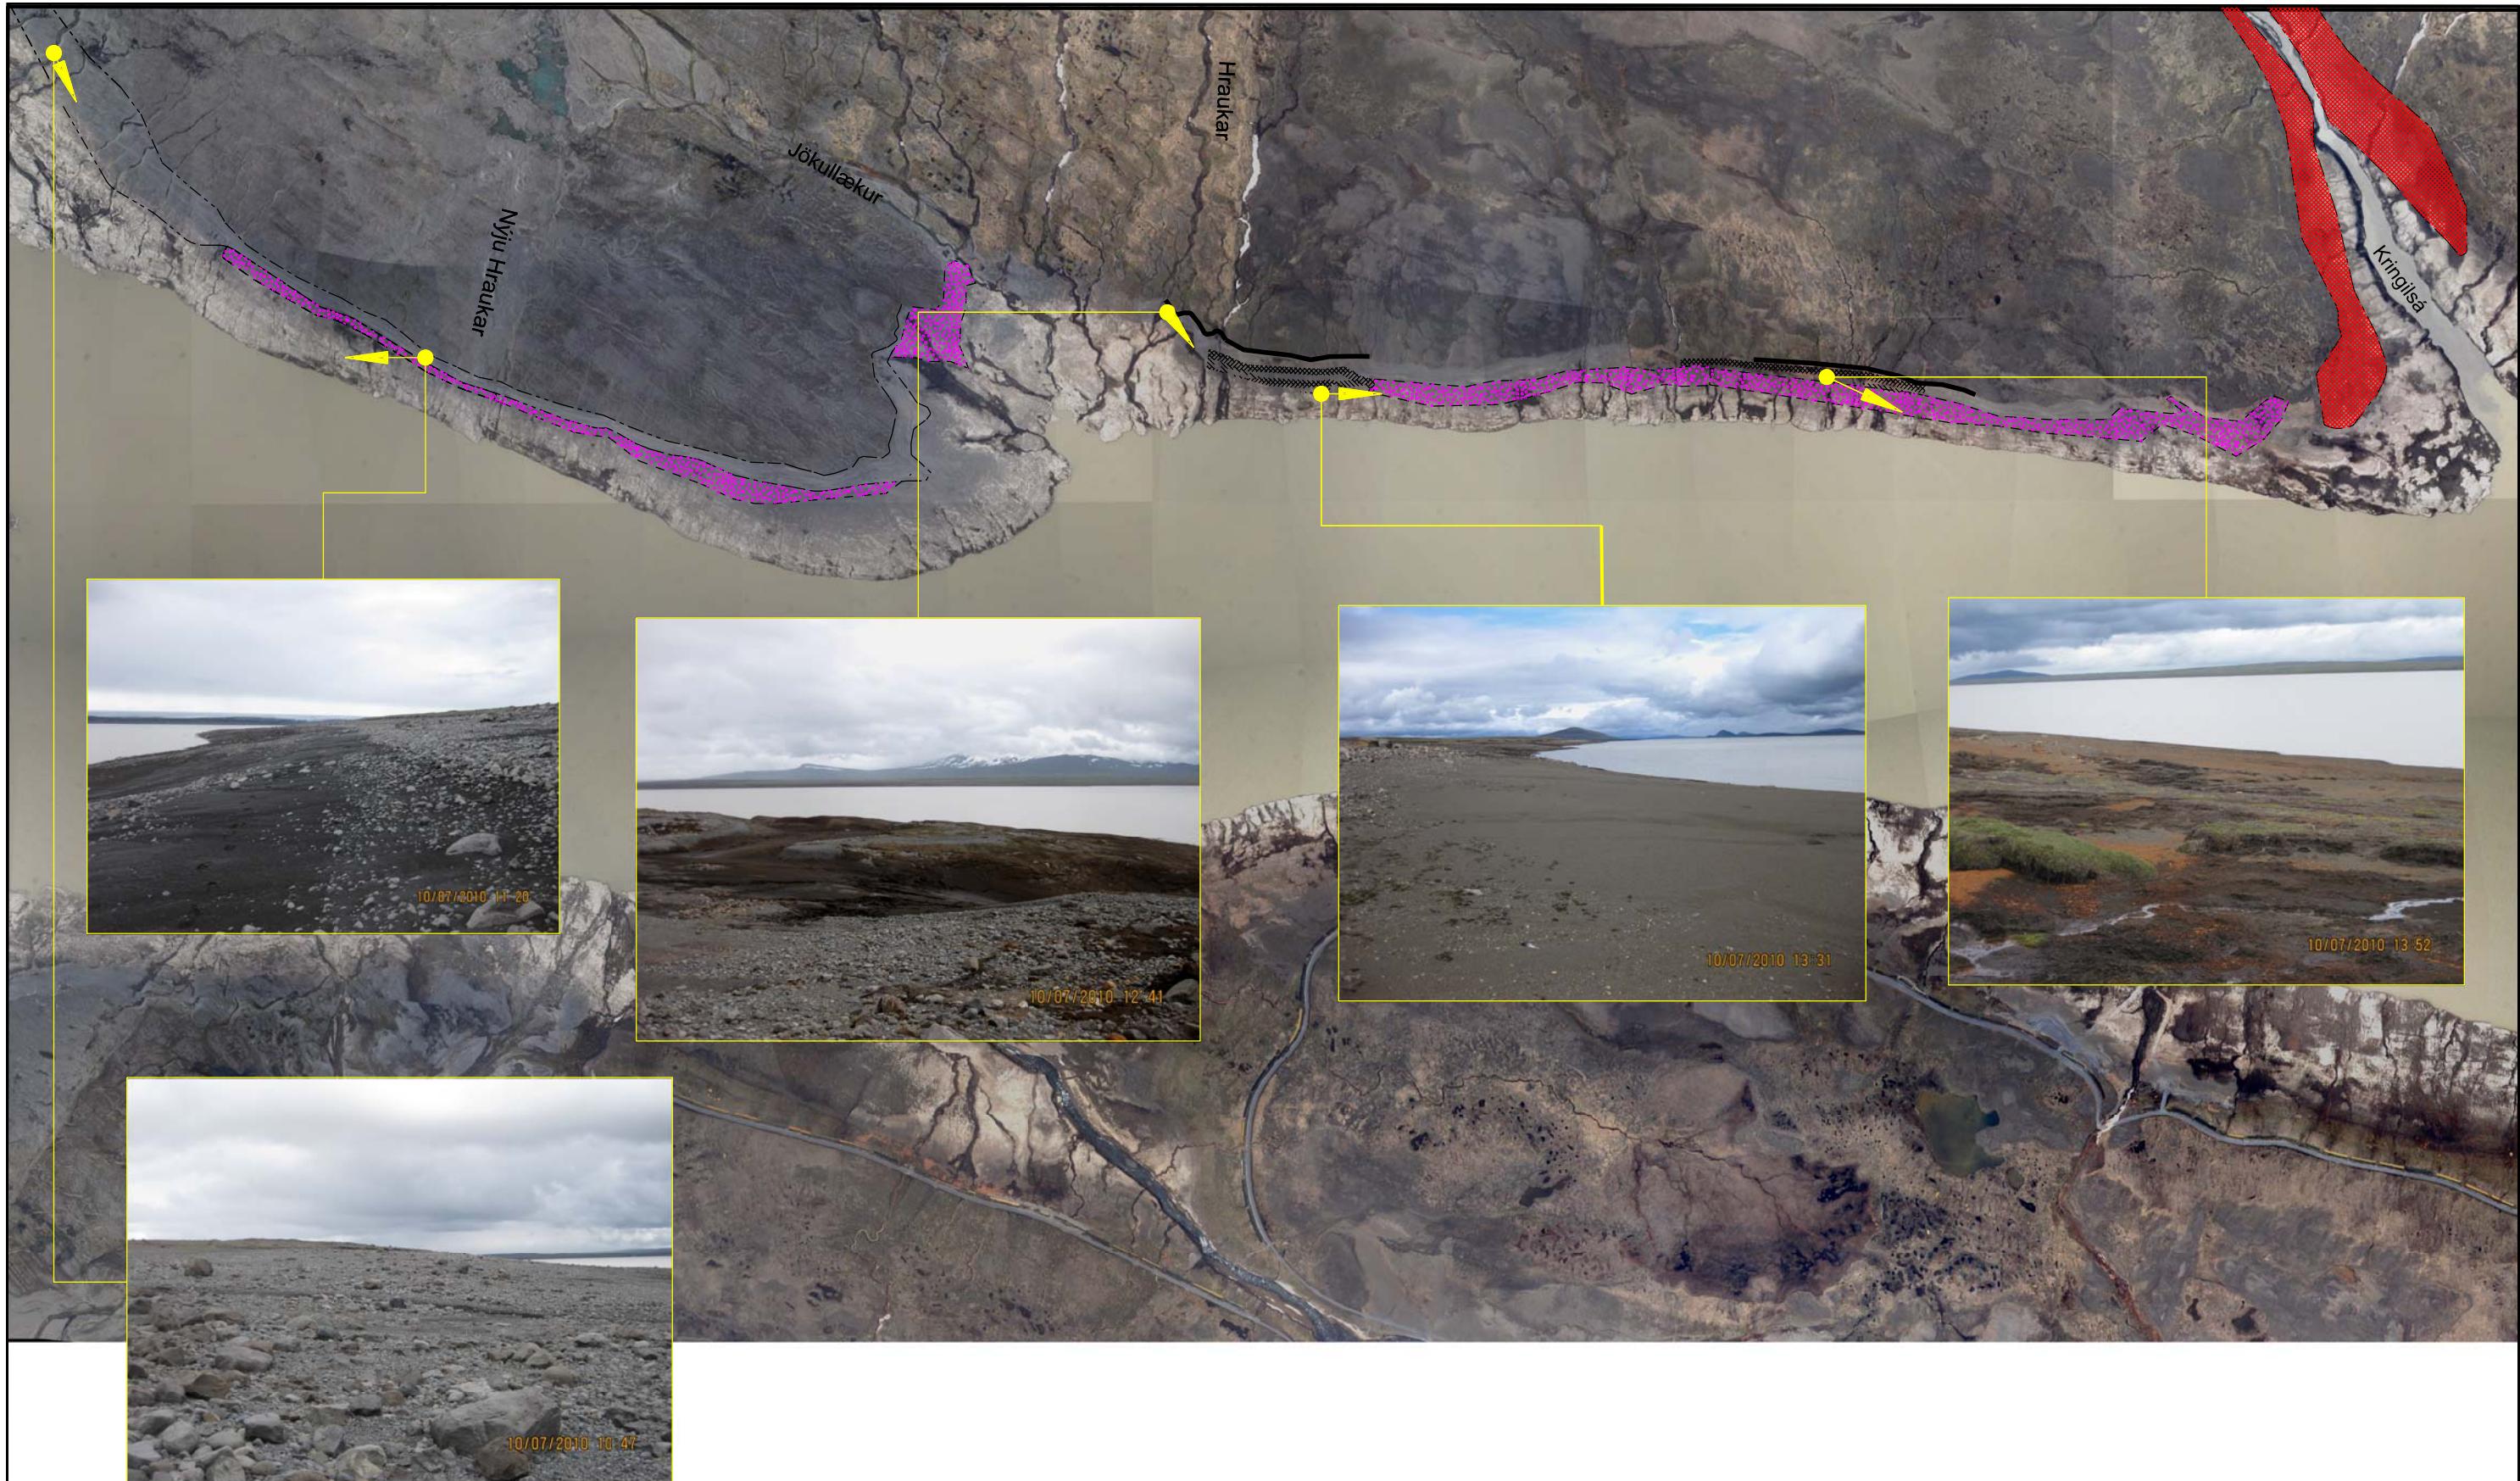
(12) Rofsvæði

Loftmyndir teknað 15. júní 2010
Lónhæð 596,4 m y.s.

— Rofabarð í jarðvegi
 Mjó malarströnd fyrir neðan
 - - - - Malarströnd oft með lágum rofstalli

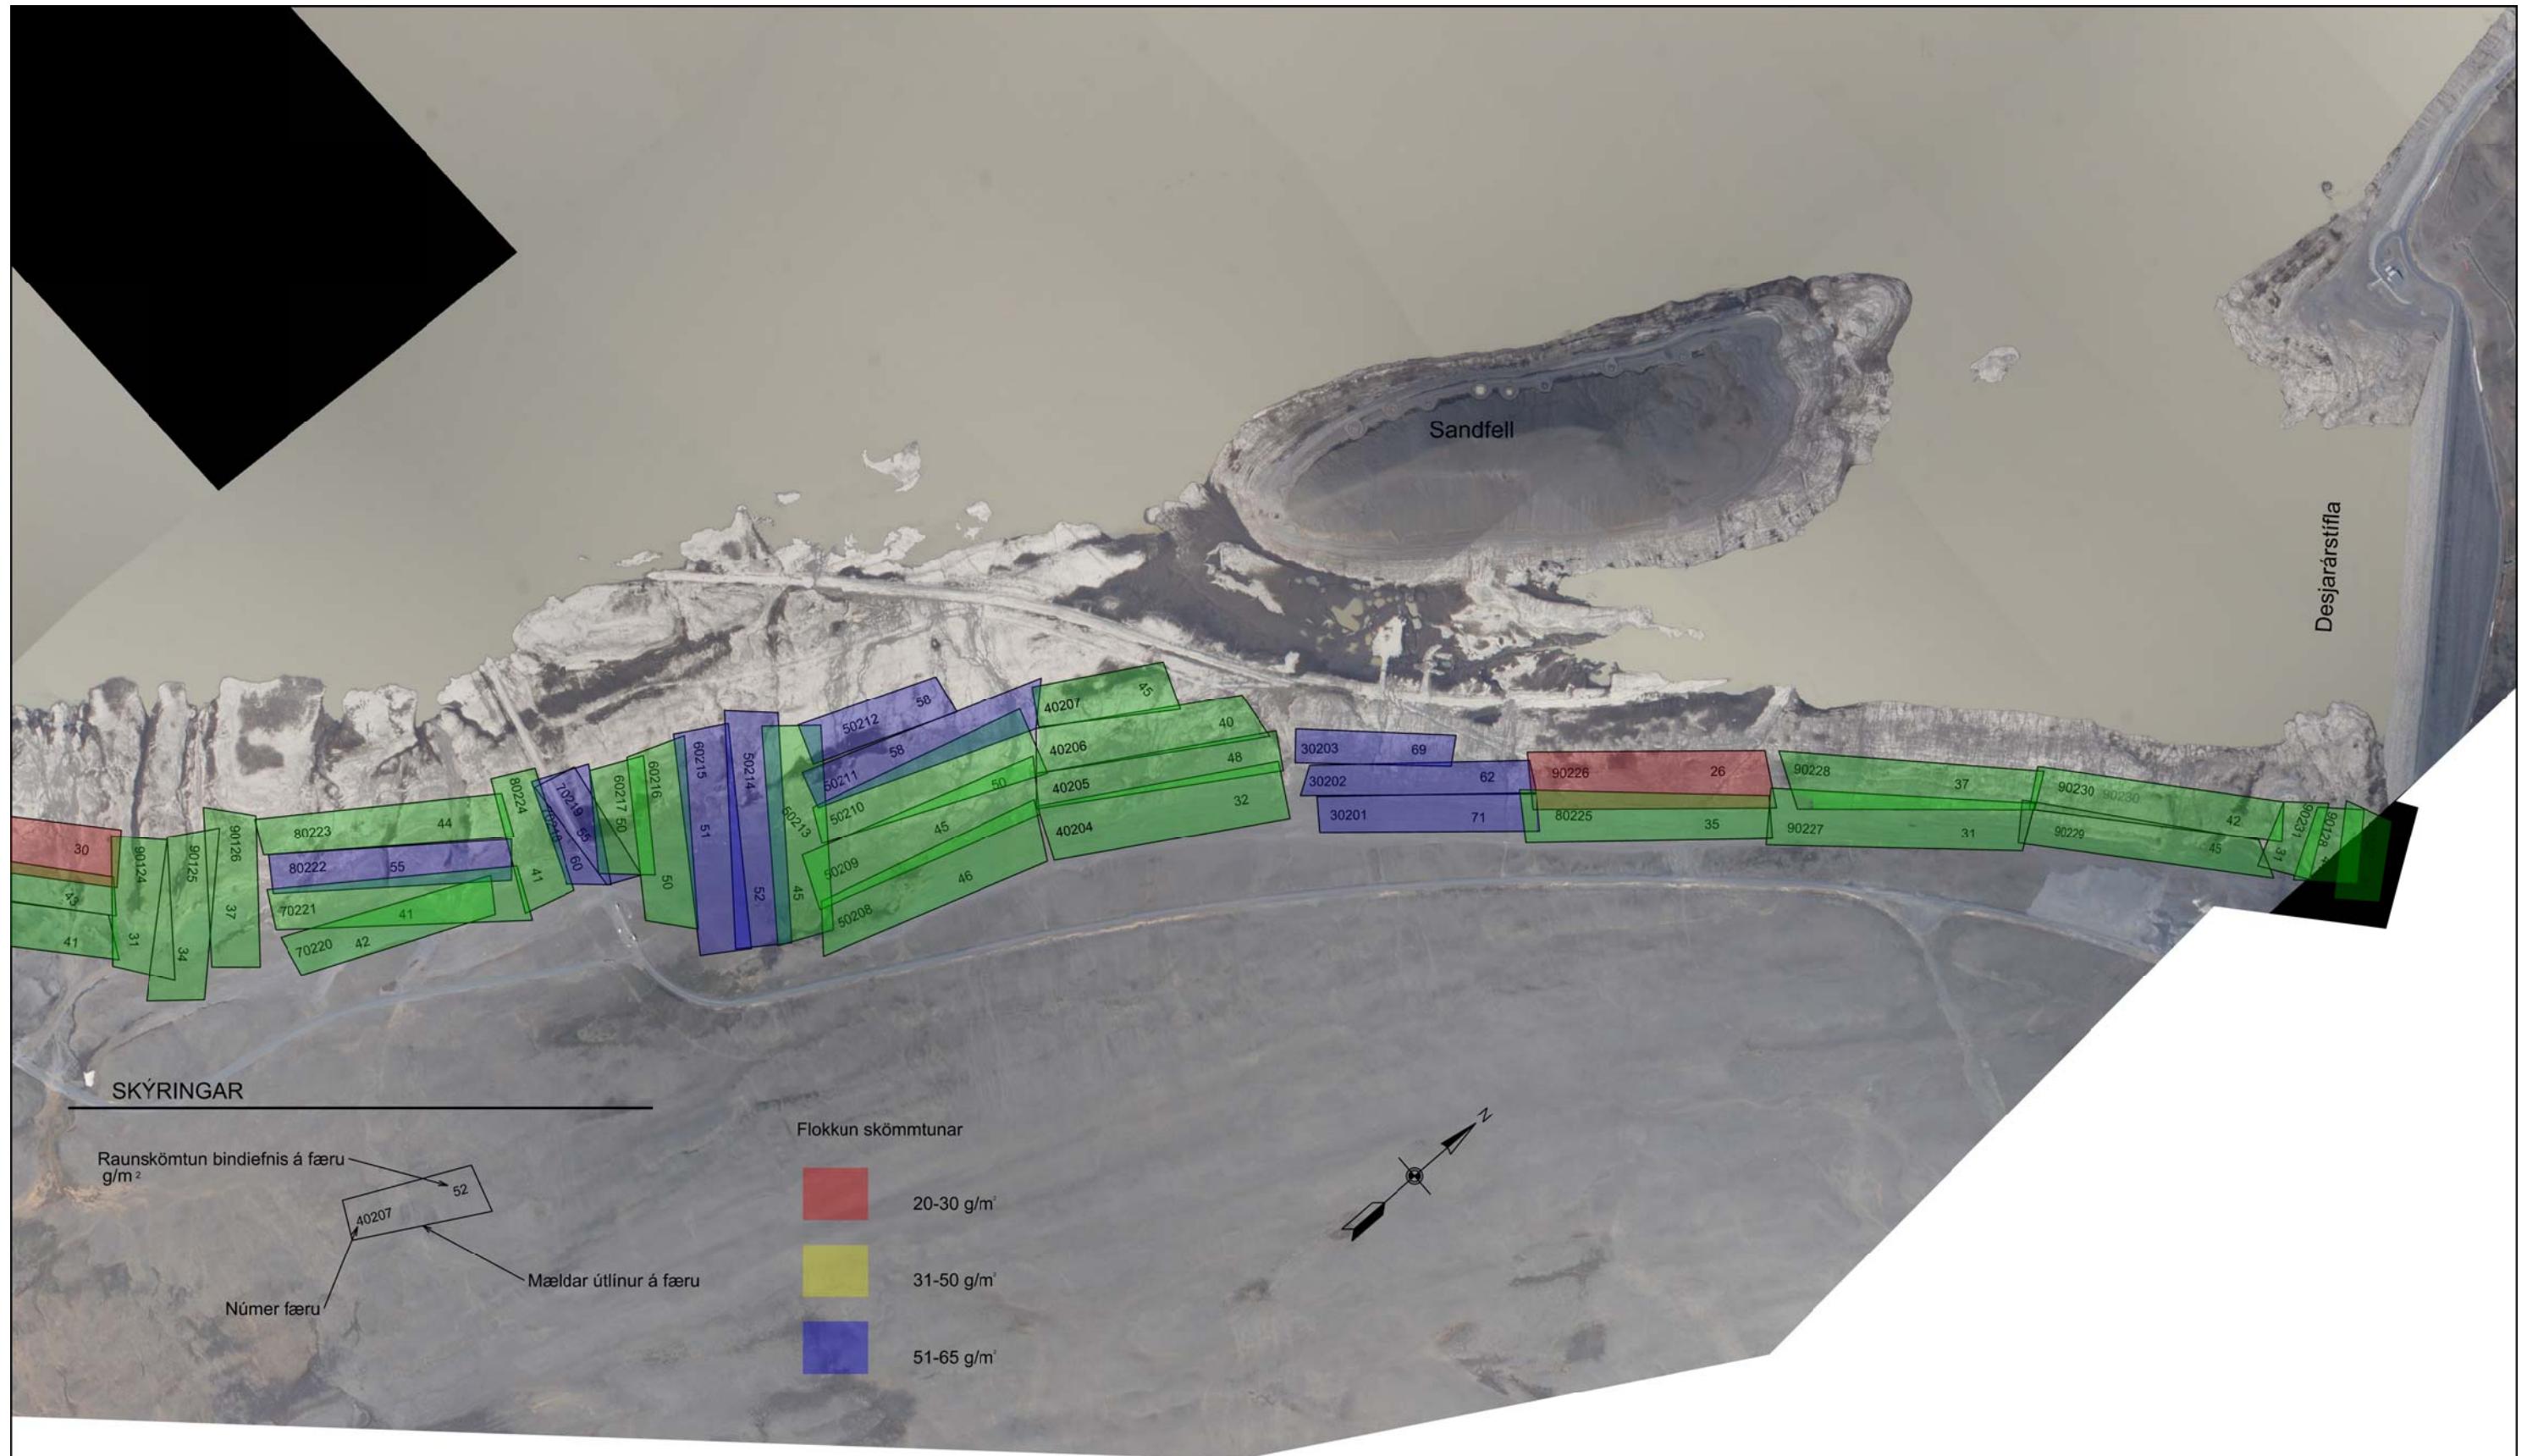
Útgóða:	31-50 g/m ² Breyting:	Dags:	Dags: sept. 2010	Hannað: BJB	Kvarði: 1:10.000/A3	Skrád:
STUDULL VERKFRIÐI OG JARÐFRIÐIÐJÖNUSTA EHF				Landsvirkjun		
HÁSLÓN 2010				Jarðvegbinding Skömmtun bindiefnis		Teikn nr. 10

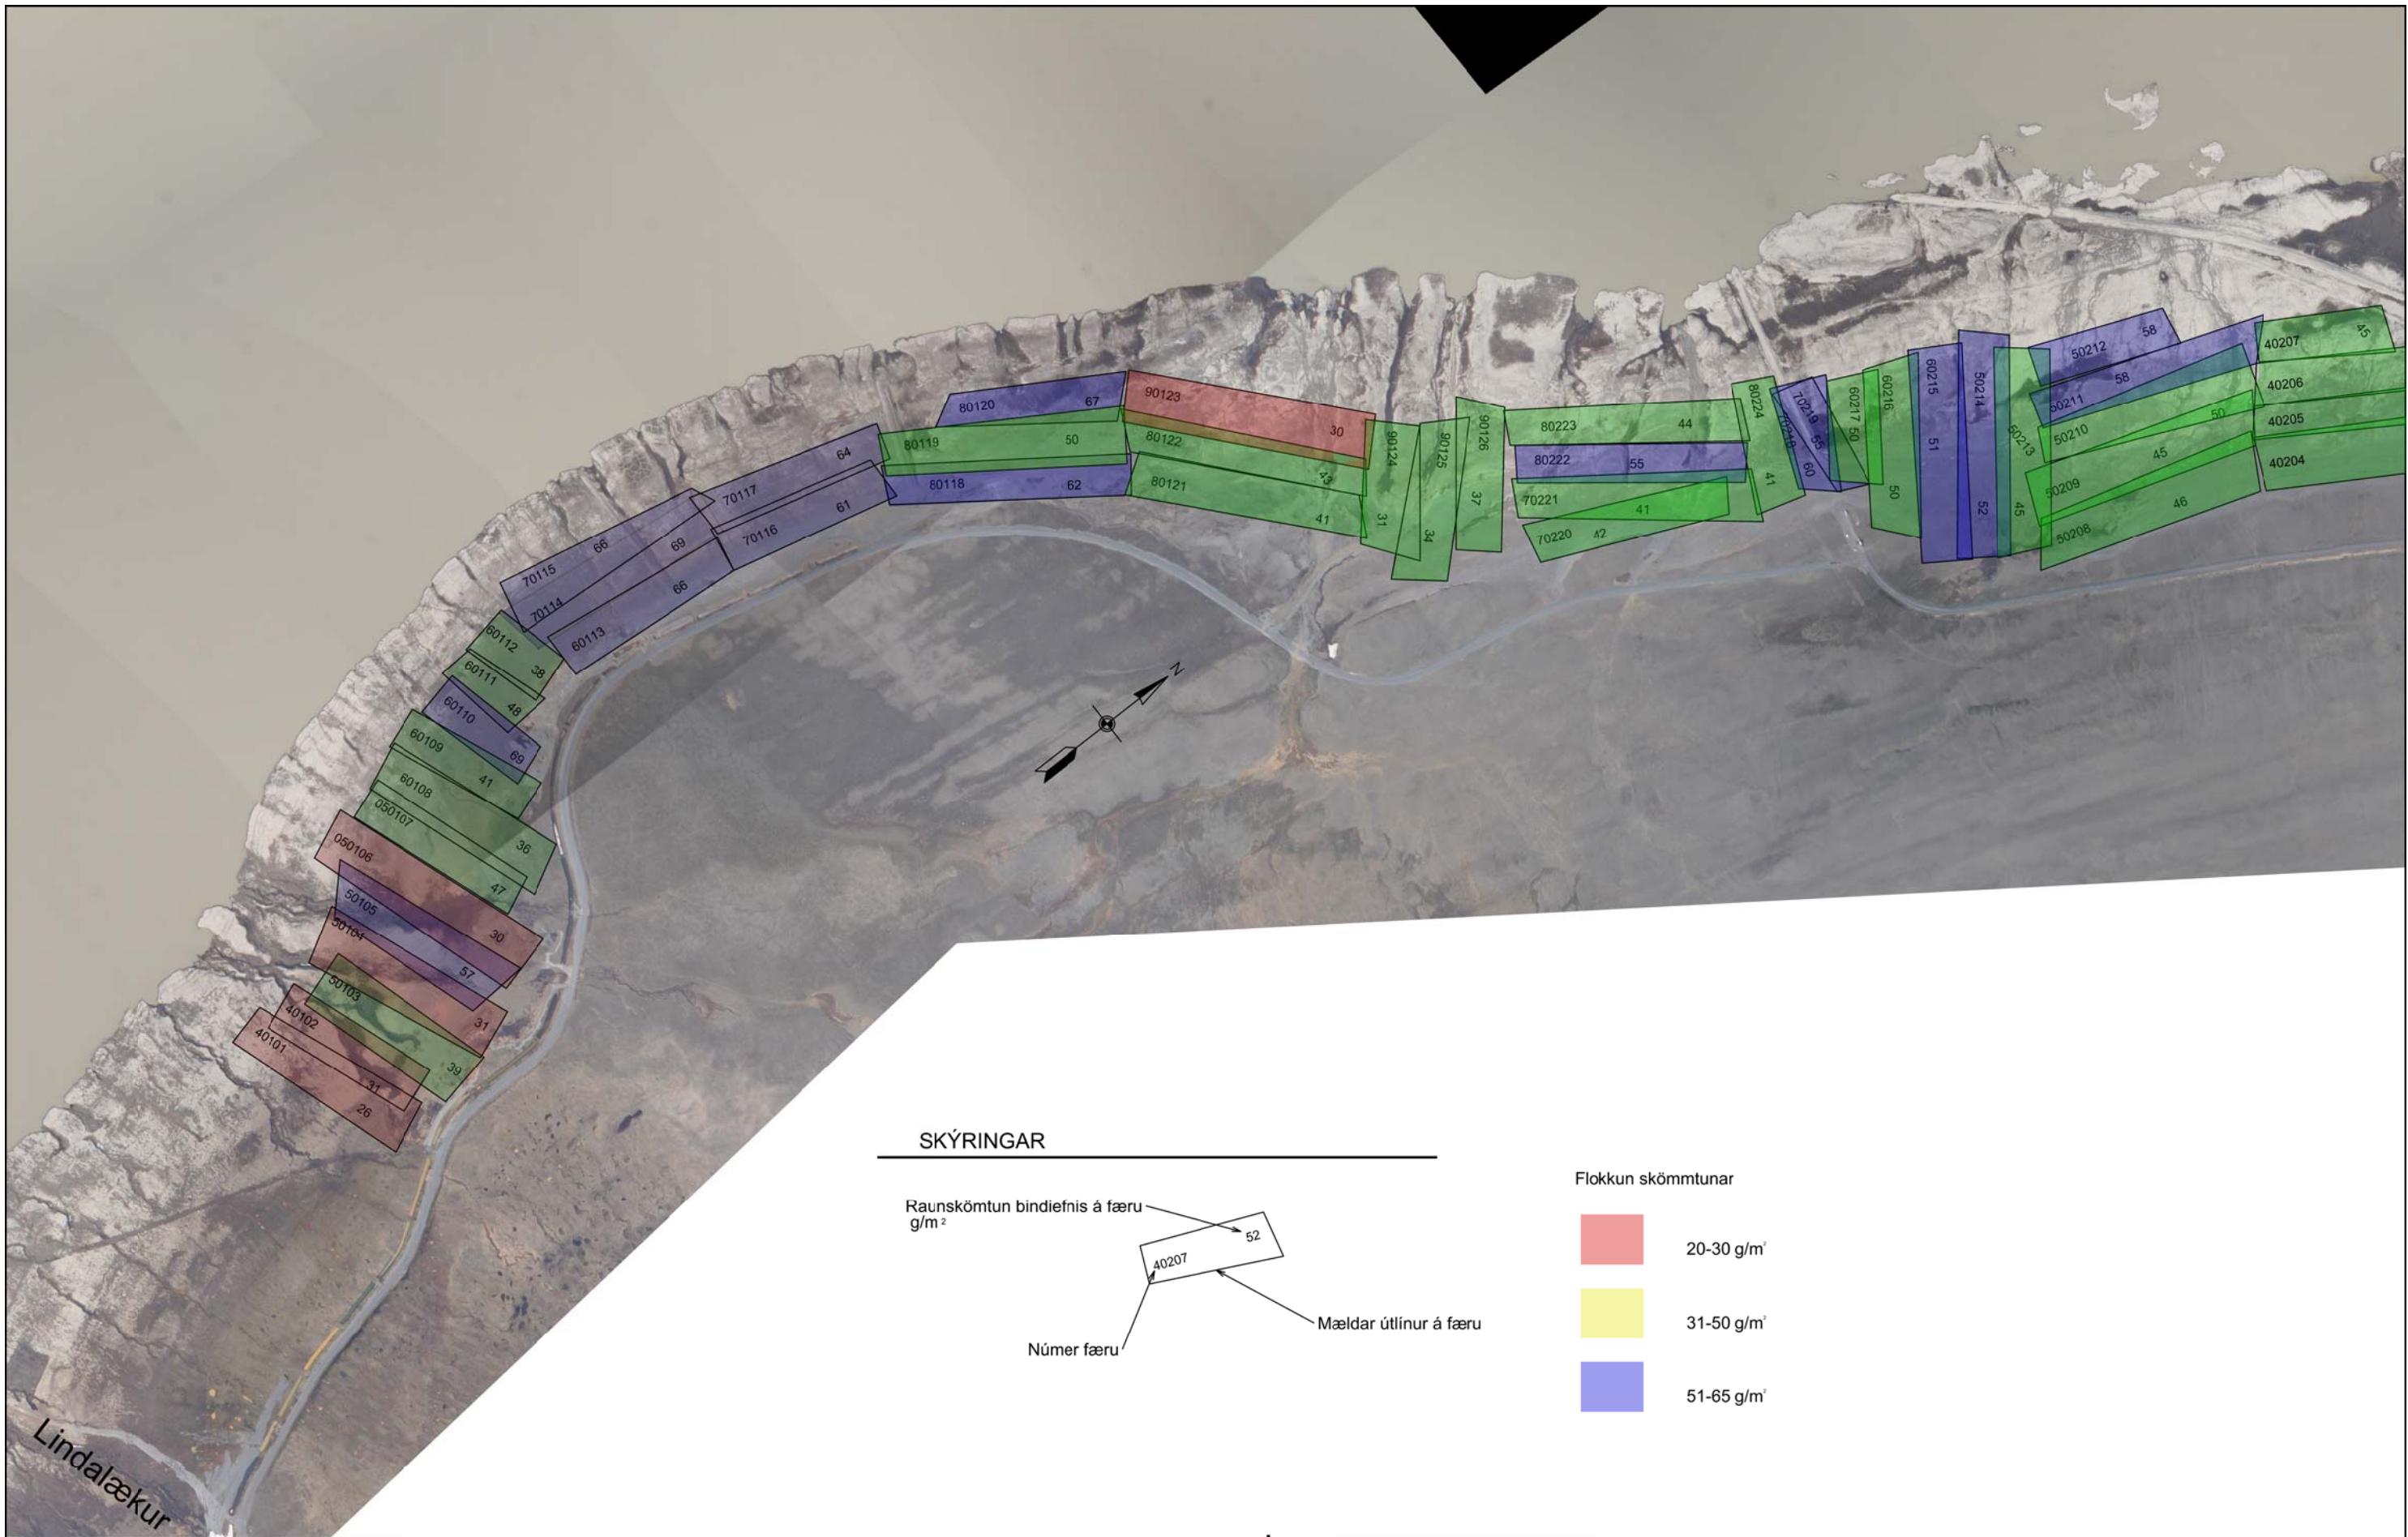
Útgófa:	Breyting:	Dags:	Dags: sept. 2010	Hannað: BJB	Kvarði: 1:10.000/A3	Skrá:
STUDULL VERKFRIEDI OG JAROFRIEDIJÖNUSTA EHF				Landsvirkjun		Jarðvegsbinding Skömmtnun bindiefnis
HÁSLÓN 2010						Teikn nr. 11
