# Hálslón 2011

Jarðvegsbinding, gróðurstyrking og vöktun strandsvæða

Skýrsla LV nr: LV-2012-006

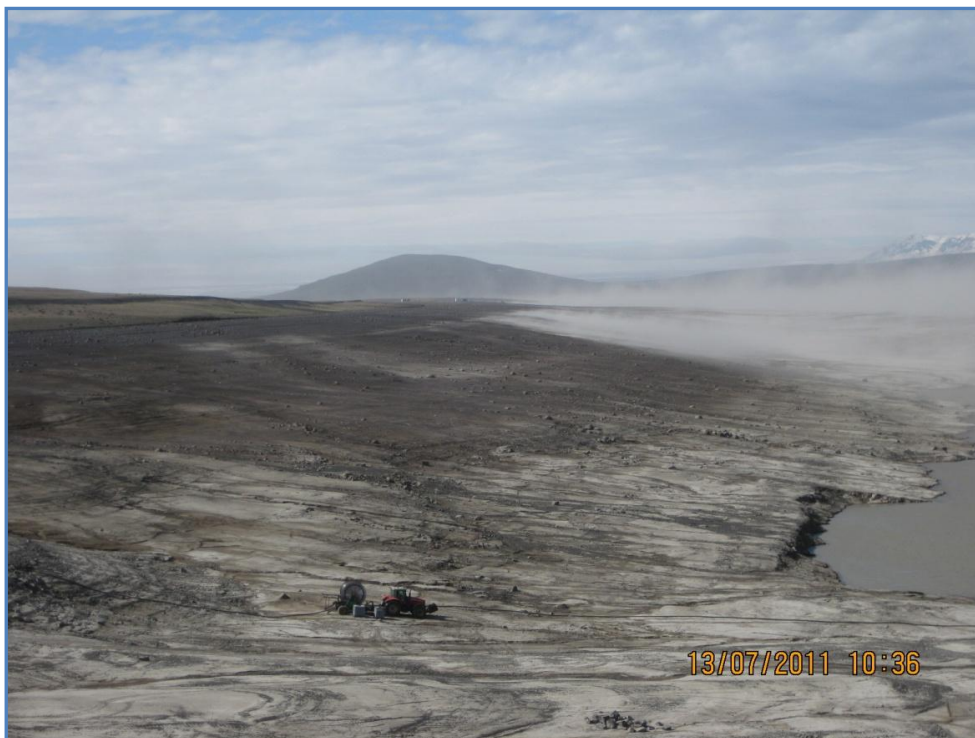
Aftur var hafin vinna hinn 11. júlí og vinnu var hætt hinn 17. júlí. Mynd 2-1 sýnir svæðin sem dreift var á sumarið 2011. Daganna 12 og 13. júlí var töluvert uppfok við Háslón og kom þá í ljós að hluti af jarðvegsbindingu frá því júní hafði misheppnast sbr. mynd 2-2. Ákveðið var að endurbinda þennan afmarkað hluta. Nokkur svæði voru því bundin tvisvar eða alls um 16 ha.

**Mynd 2-2.** Desjarárdalur hinn 13. júlí 2011. Nýlokið var við að rykbinda svæðið í forgrunni en fjær var jarðvegbinding frá því í júní sem ekki var fullnægjandi eins og sést. Þar var síðan endurbundið daganna 14. og 15. júlí.

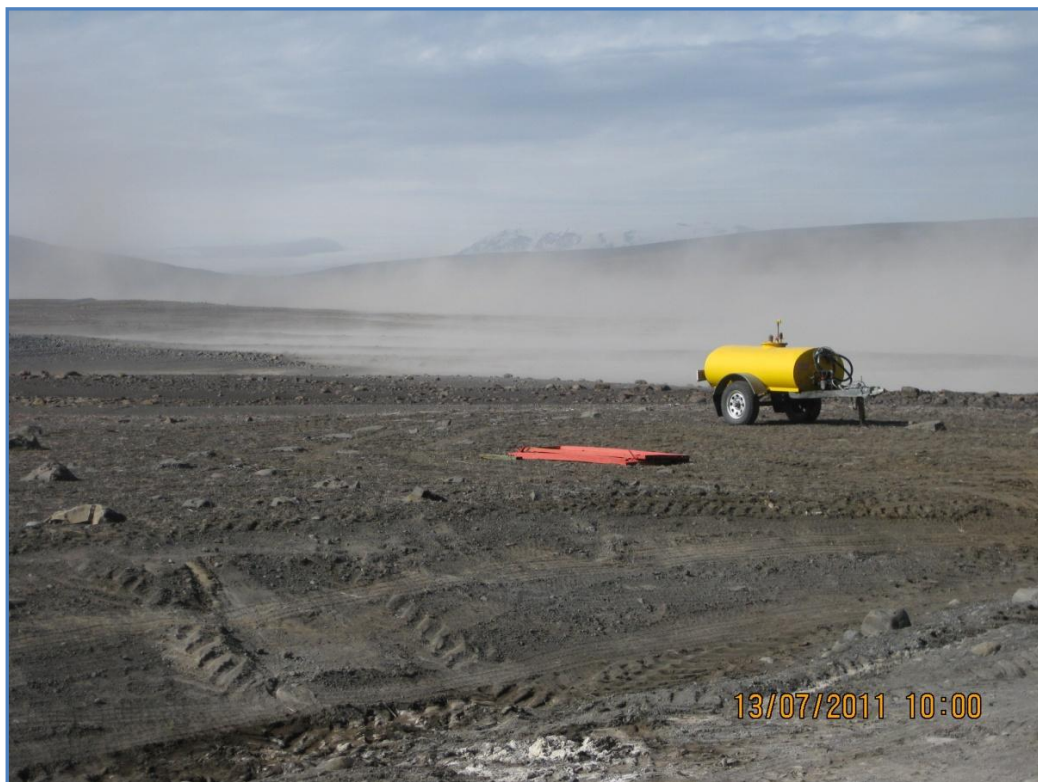
Til samanburðar við mynd 2-2 er á mynd 2-3 sýnt annað óbundið svæði aðeins sunnar sem var ekki búið að binda þegar myndin var tekin.

**Mynd 2-3.** Horft frá gamla aðkomuvegi í suðurátt til Lindabungu á uppfoxsdegi sumarið 2011. Þarna var engin jarðvegsbinding þegar myndin var tekin.

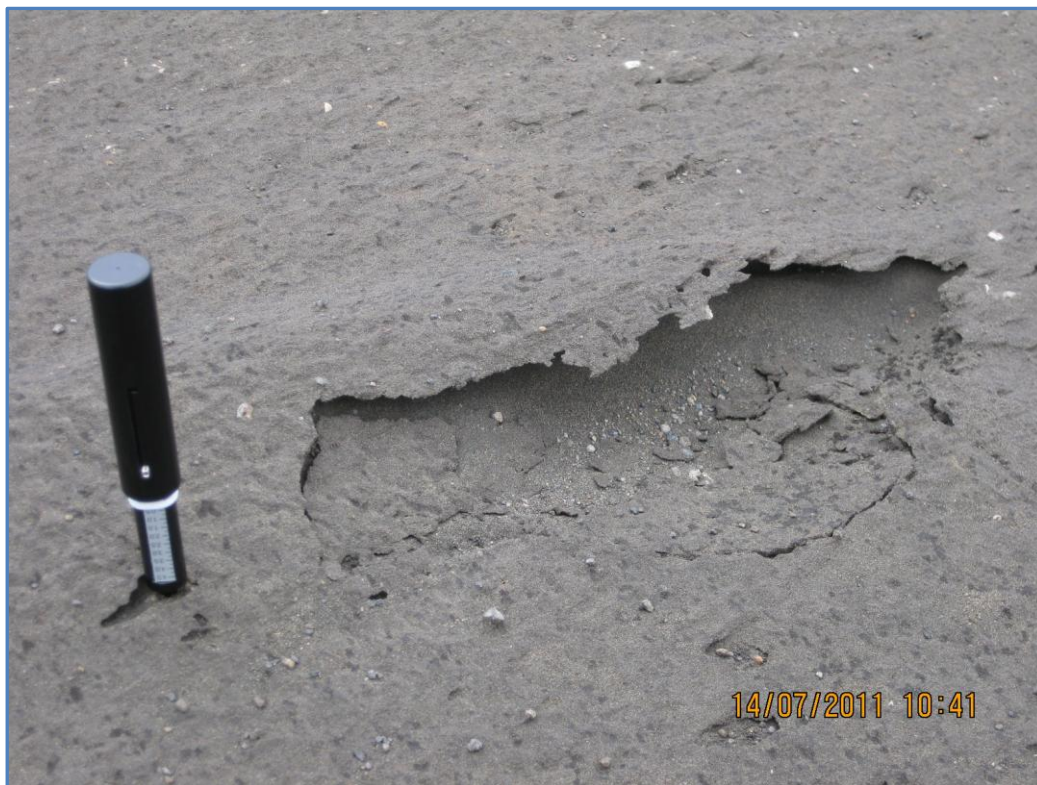
Myndir 2-4 til 2-6 sýna dæmi um skemmdir á jarðvegsbindingunni sem urðu uppfoksdaganna 12. og 13. júlí. Ekki var um að ræða nein stórveður. Vindhviður fóru upp í um 16 m/sek. Skemmdir urðu einkum þar sem skömmtnun var minni en 50 gr/m<sup>2</sup> og áberandi var að þar sem vökvunarvatn lagðist í farvegi var binding skemmd.

**Mynd 2-6.** Vindrof á jarðvegsbindingu. Þarna hefur orðið smábilun í jarðvegsbindingu og þá myndast strax hola í sandinn. Stautur við hliðina er 15 cm hár.

- Í roki verður dreifing bindiefna óviss og ójöfn.
- Þegar hitasig er lágt og mikill loftraki, þá gufar vatn ekki upp úr efninu og það storknar því seint.
- Þegar bundinn er sandur er lágmarksskömmun  $50 \text{ gr/m}^2$ . Þ.e. viðmiðunargildi um skömmun bikpeytu sem sett hafa verið fram<sup>4</sup> eiga fullan rétt á sér.
- Þegar bundið er í hallandi landi og vökvunarvatn leggst í farvegi er hagstæðara að nota tankdreifara sem nota minna vatn til bindingar.

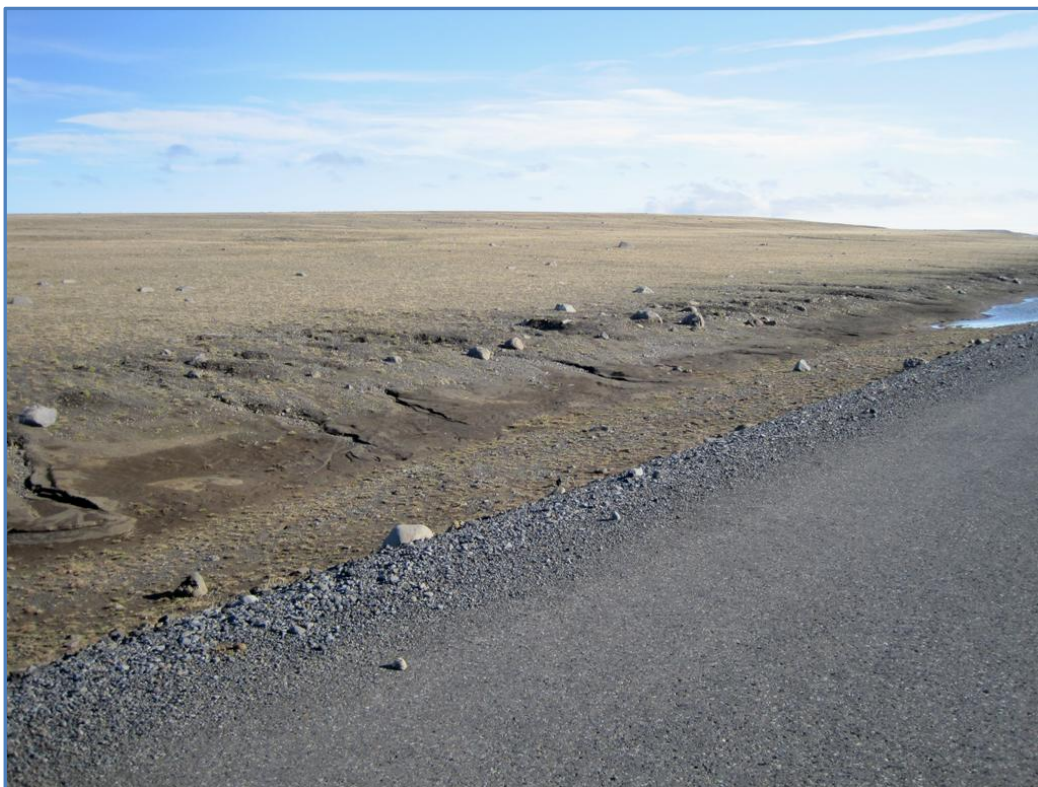
**Mynd 3-2.** Ásýnd uppgræðslusvæðis austan Háslónsvegar 20. júní 2011 eftir tveggja ára áburðargjöf.

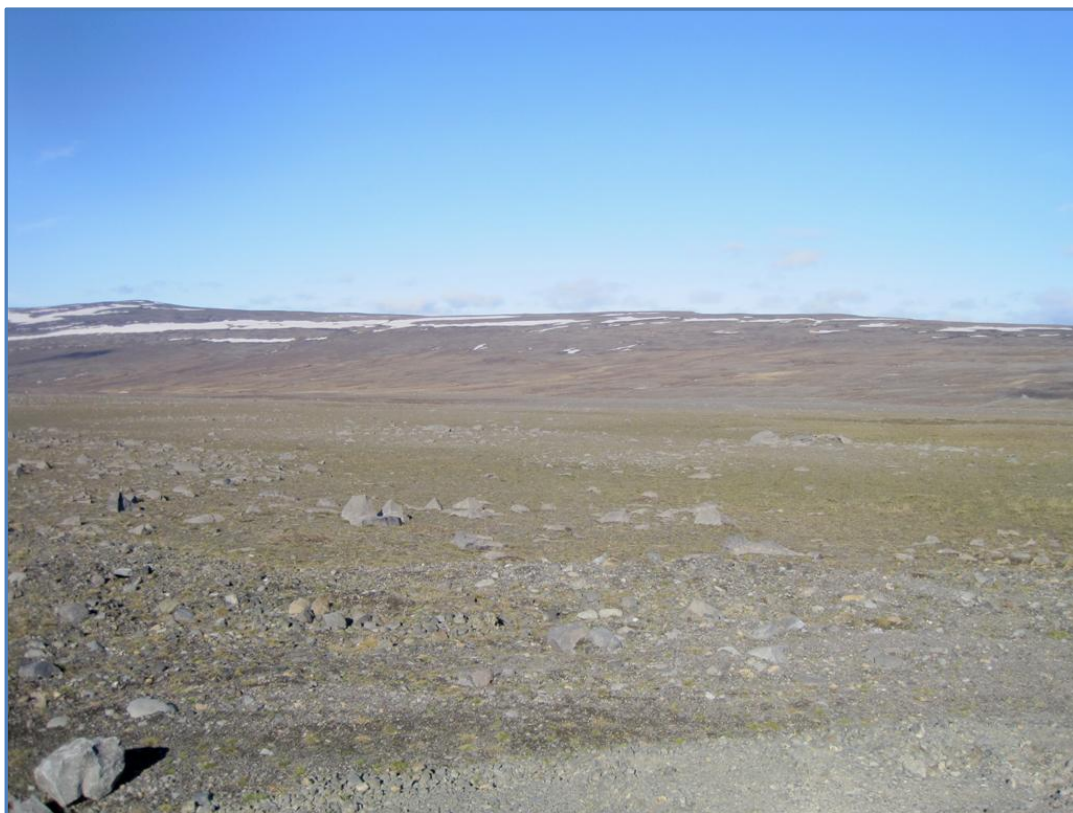
**Mynd 3-3.** Ásýnd uppgræðslusvæðis í Desjarárdal 20. júní 2011 eftir eins árs áburðargjöf.

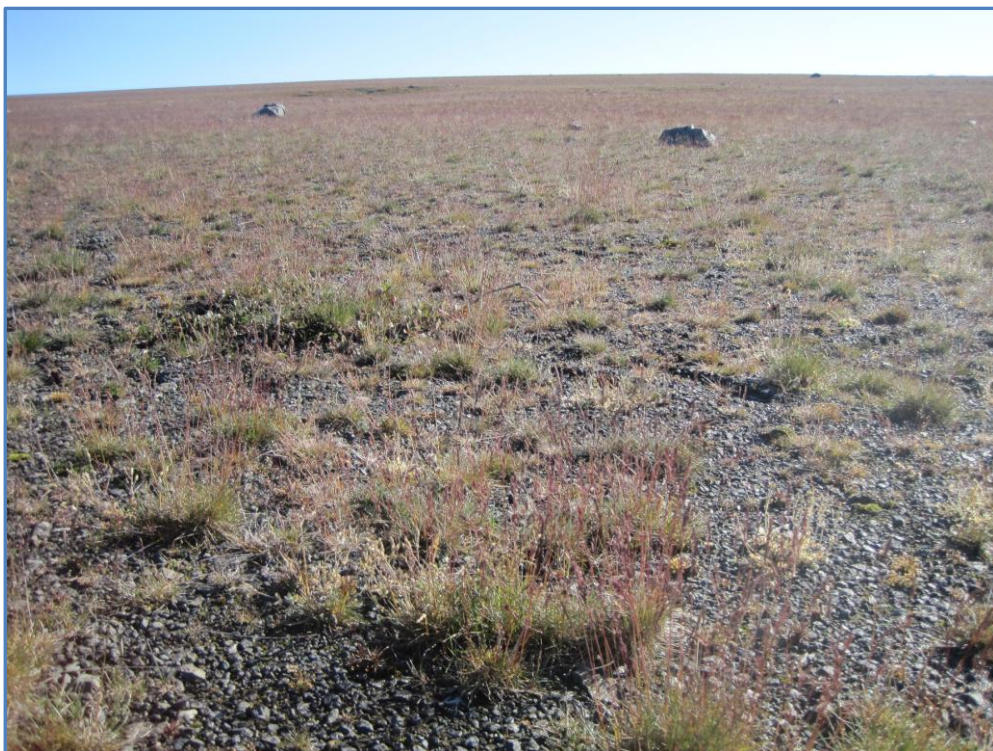
**Mynd 3-5.** Elsta uppgræðslusvæðið 14. september 2011. Svæðið fékk áburð 2009, 2010 og 2011.

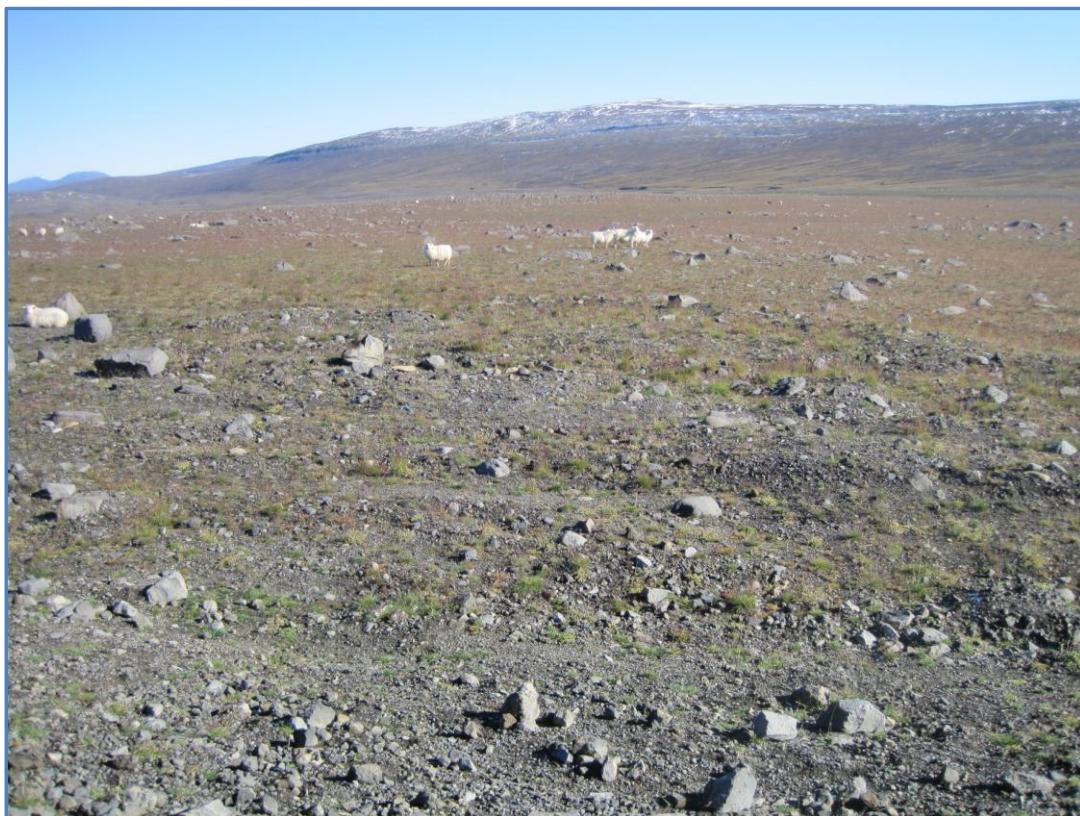
**Mynd 3-6.** Uppgræðslusvæðið í Desjarárdal 14. september 2011 eftir tveggja ára áburðargjöf.

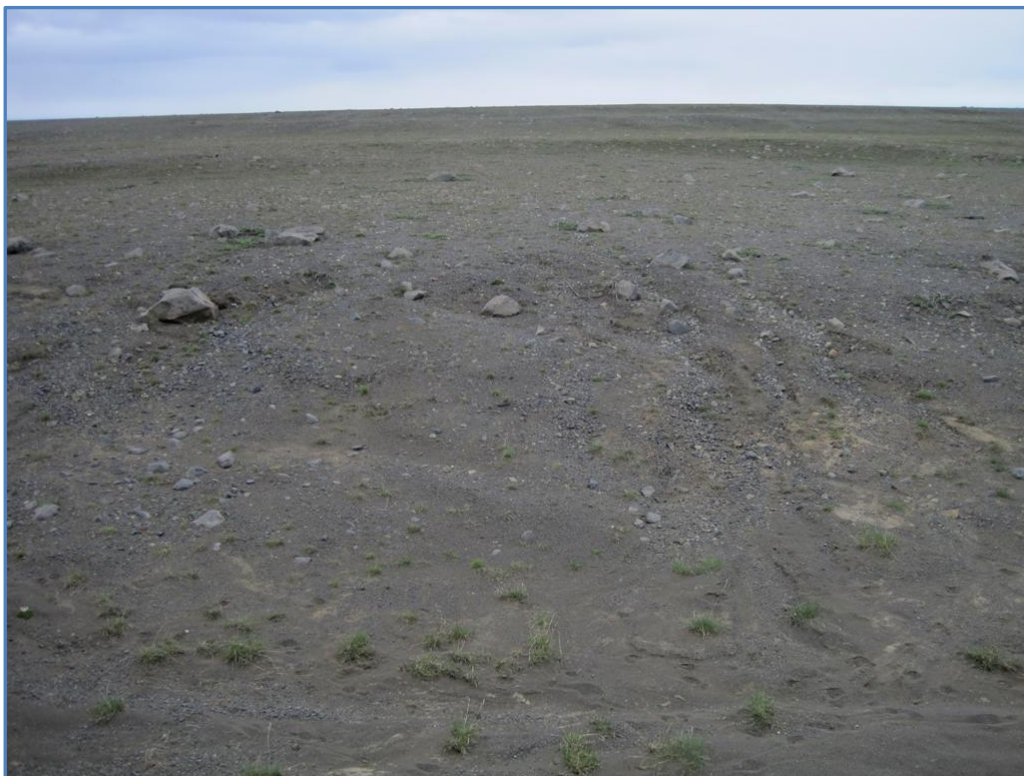
**Mynd 3-9.** Ofan Háslónsvegar þann 22.6.2010. Árangur af áburðargjöf frá 2009 sést sem græn slikja á myndinni.

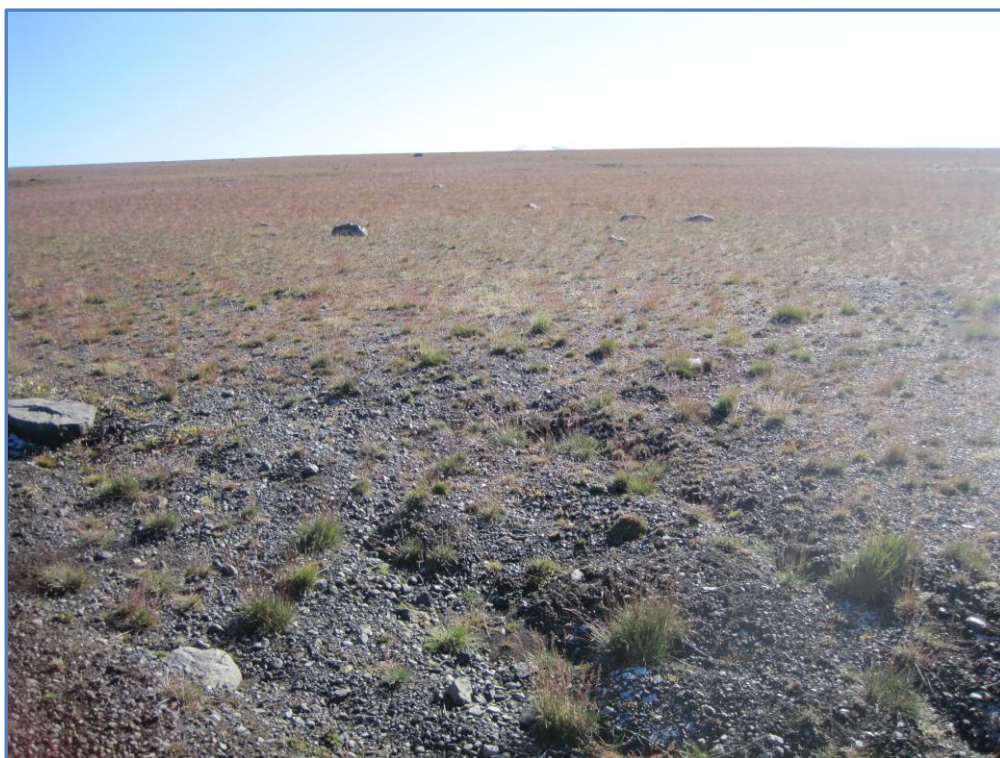
**Mynd 3-11.** Ofan Háslónsvegar þann 14.9.2011. Gróðurhulan varð enn þéttari eftir áburðargjöf sumarið 2011 og mikil fræmyndun var til staðar.

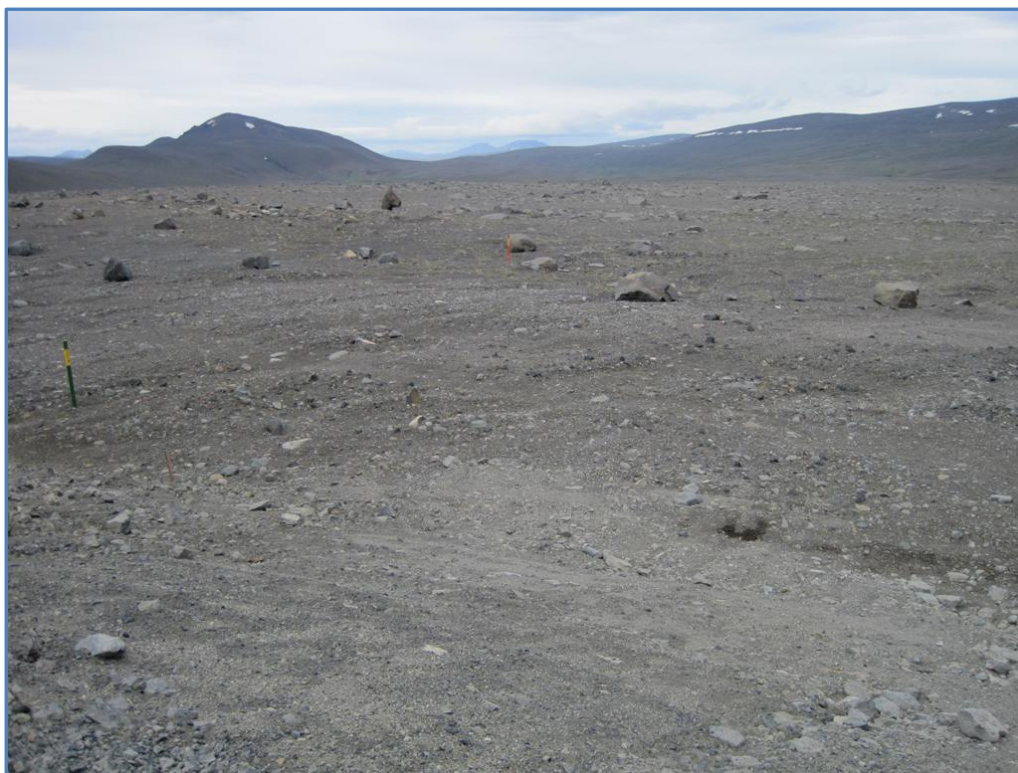
**Mynd 3-12.** Í Desjarárdal þann 22.6.2010 áður en áburði var dreift í fyrsta skipti.

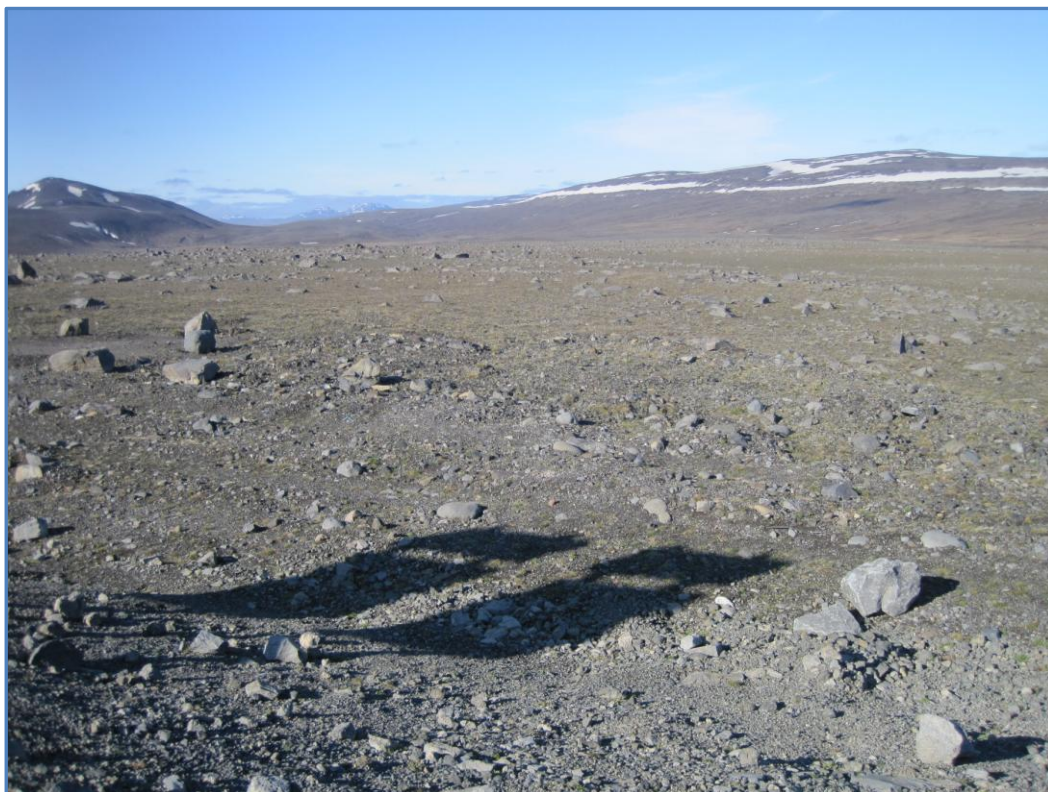
**Mynd 3-13.** Í Desjarárdal þann 20.6.2011. Árangur fyrsta árs uppgræðslu sést vel á aukinni gróðurhulu.

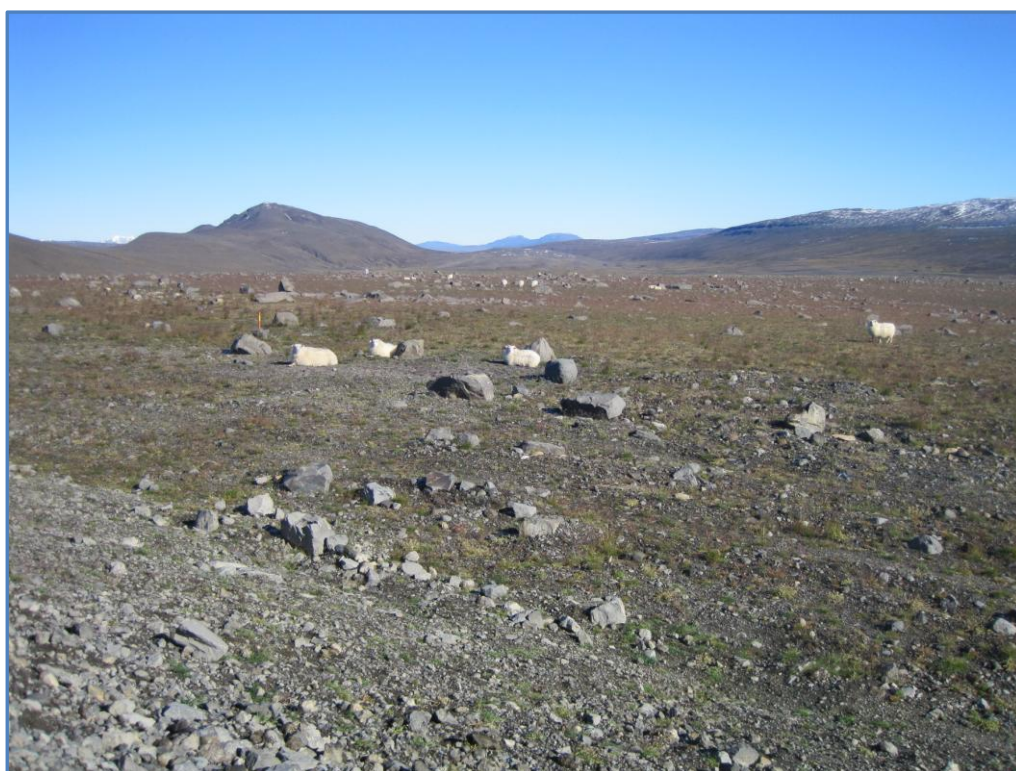
**Mynd 3-14.** Í Desjarárdal þann 14.9.2011. Eftir tveggja ára áburðargjöf hefur framvindan á svæðinu verið mikil. Það er ekki bara mannskepnan sem fagnar breytingunum heldur einnig sauðkindin.

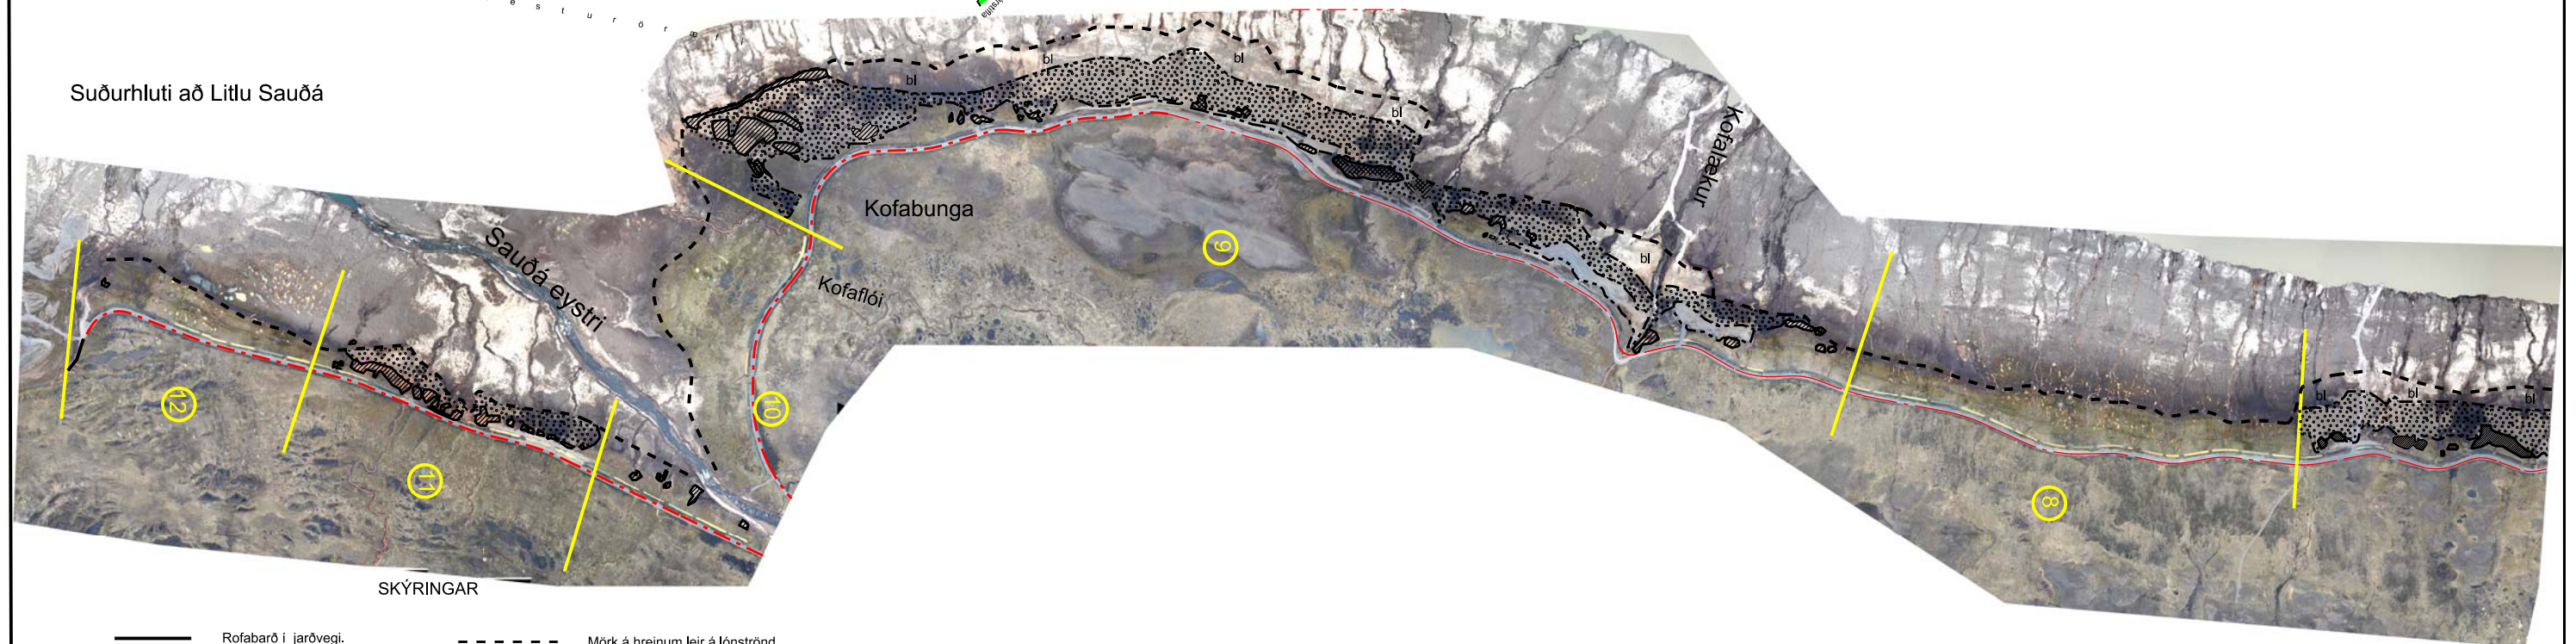
Suðurhluti að Litlu Sauða

Teikningar 1 og 2 í þessari skýrslu sýna niðurstöður kortlagningar á strandsvæðum á Hálsi og í Kringilsárrana sumarið 2011. Á teikningu 1 er sýnd ströndin á Hálsi. Á þessari teikningu er strandsvæðum við Háls skipt upp í tólf rofsvæði. Innan hvers rofsvæði er rofið tiltölulega einsleitt. Tafla 4-1 sýnir hvernig rofsvæði á Hálsi eru flokkuð og gefin er upp lengd strandlengju í hverjum rofflokki. Lengd strandlengju er miðuð við lengd eftir Hálsvegi.
