Kárahnjúkavirkjun

Frágangur vinnusvæða

LV-2012-011

Dags: febrúar 2012

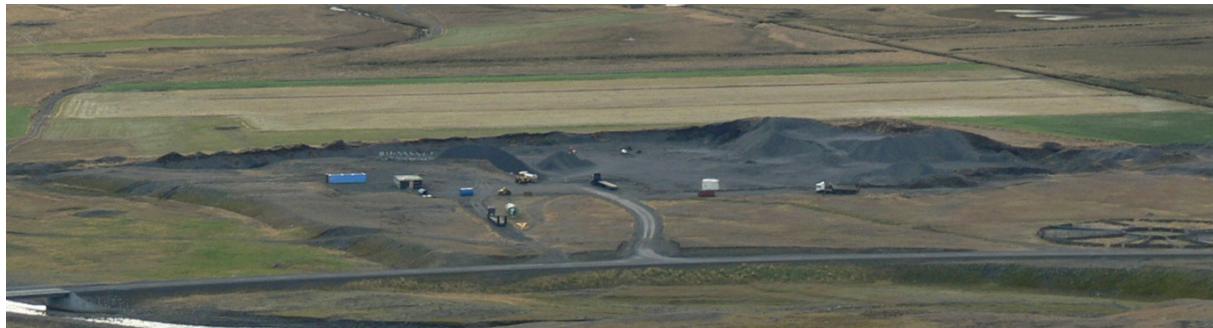
Náma í Bessastastaðamelum. Þarna var m.a. tekið efni til steypuframleiðslu og vegagerðar. Við frágang námunnar var lögð áhersla á að ganga frá jörðum námunnar og fella efnishauga að bökkum hennar til þess að haugarnir væru síður sýnilegir. (10.2010)

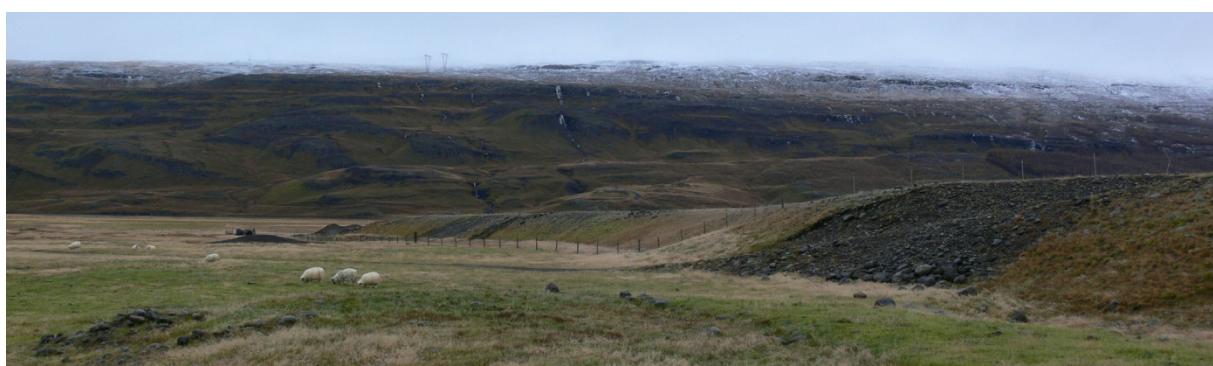
Norðurjaðar námunnar. Við frágang þessa svæðis var vegur sem lagður var í gegnum bakkann afmáður. Haugar við bakka voru fjarlægðir og rask í bökkum sléttuð.(10.2010)

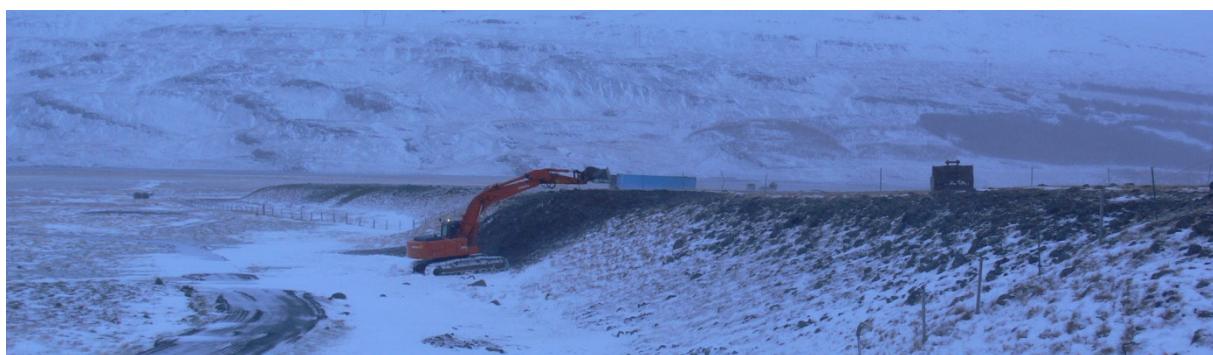
Lokið við frágang við norðurjaðar námunnar.(11.2010)

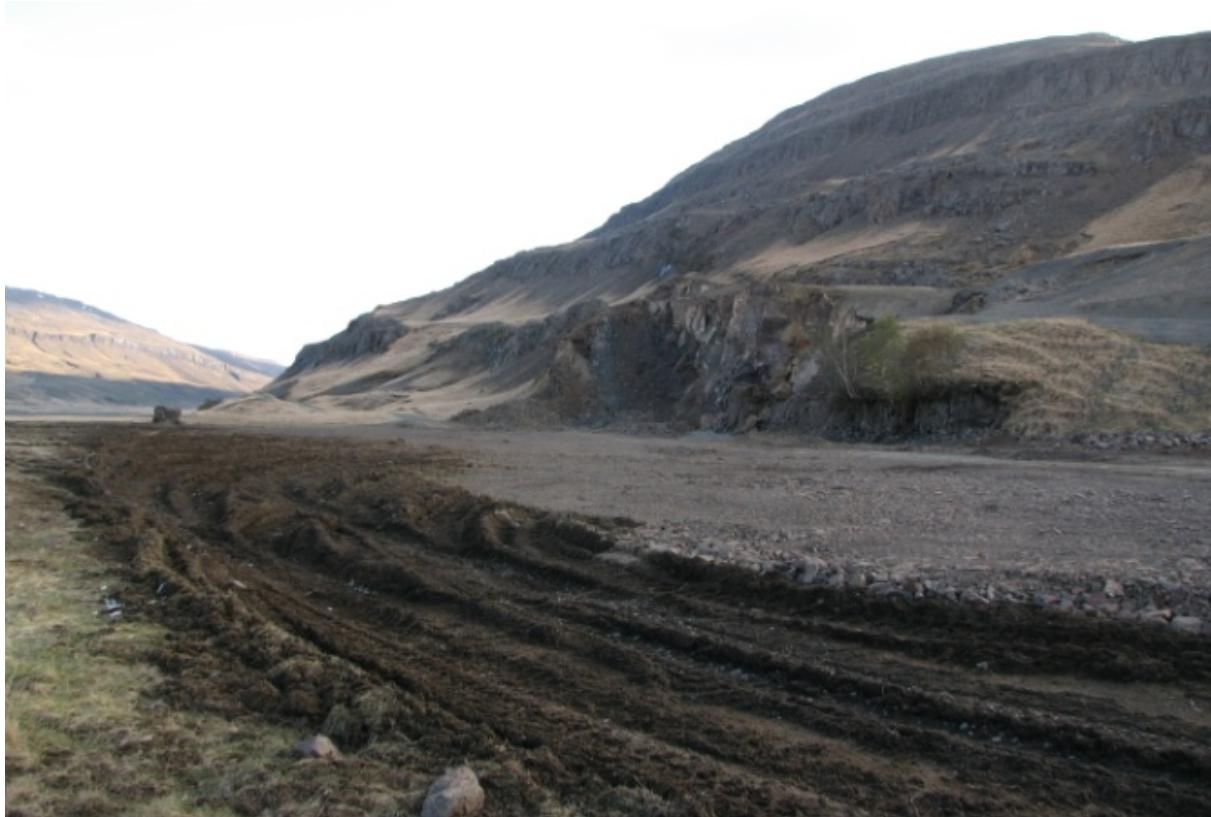
Úr þessari námu var tekið grjót í rofvörn við frárennslisskurð Kárahnjúkavirkjunar. (10.05.2007)

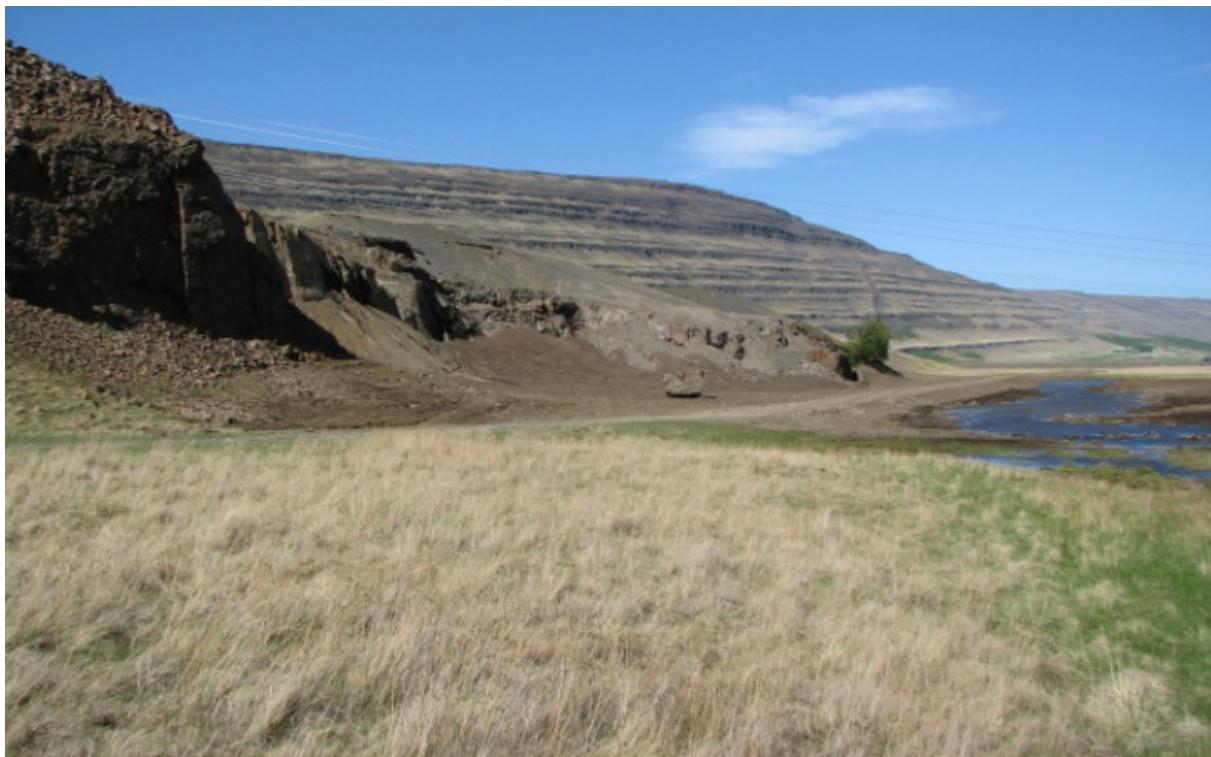
Við frágang námunnar nýttist efni úr námuplaní til að gera fláa við bergstál í líkingu við brekkur sem sjá má neðan kletta innan við námuna. Lífrænn jarðvegur sem féll til við gröft frárennslisskurðar nýttist við frágang námunnar. Vegur var endurbyggður um námuplan. (06.06.2007)

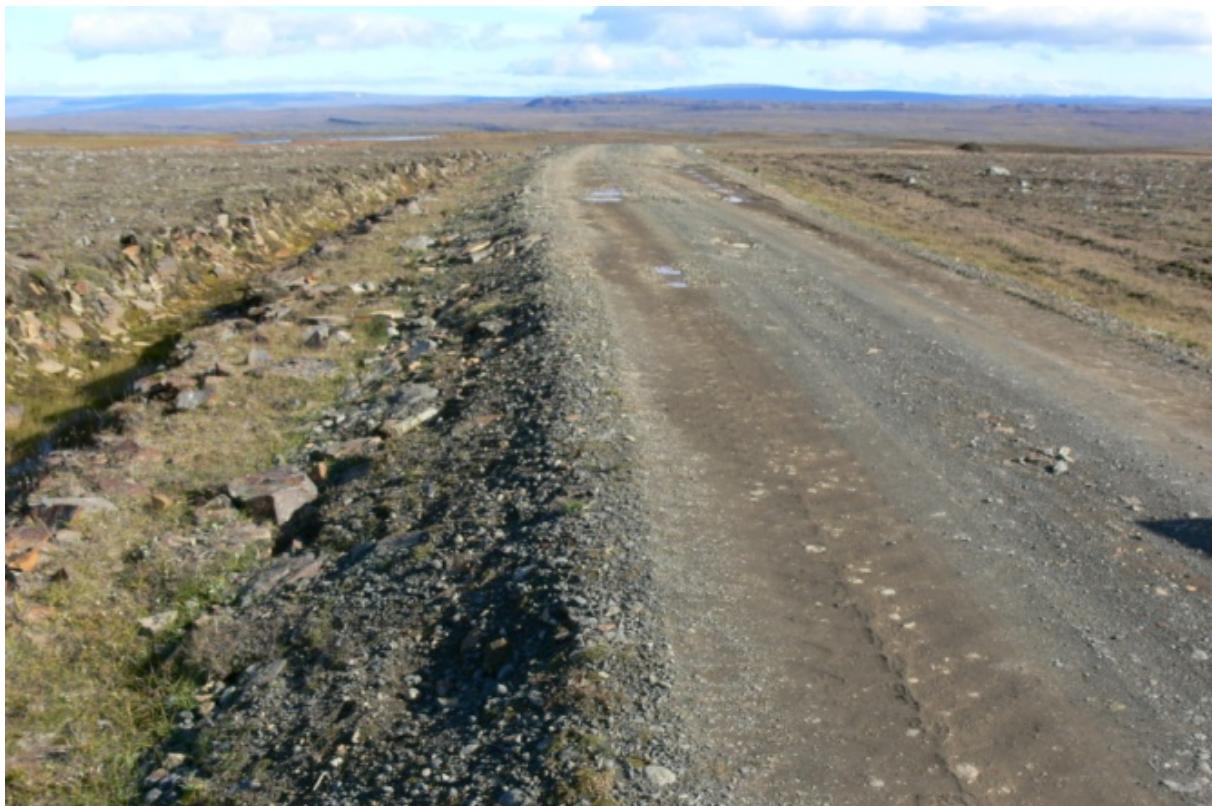
Vegur milli Kárahnjúkavegar og Fljótsdalsheiðarvegar skammt norðan Laugarár. Ekki var talin þörf á þessum vugi þar sem Fljótsdalsheiðarvegur tengist Kárahnjúkavegi við Laugará. (09.09.2009)

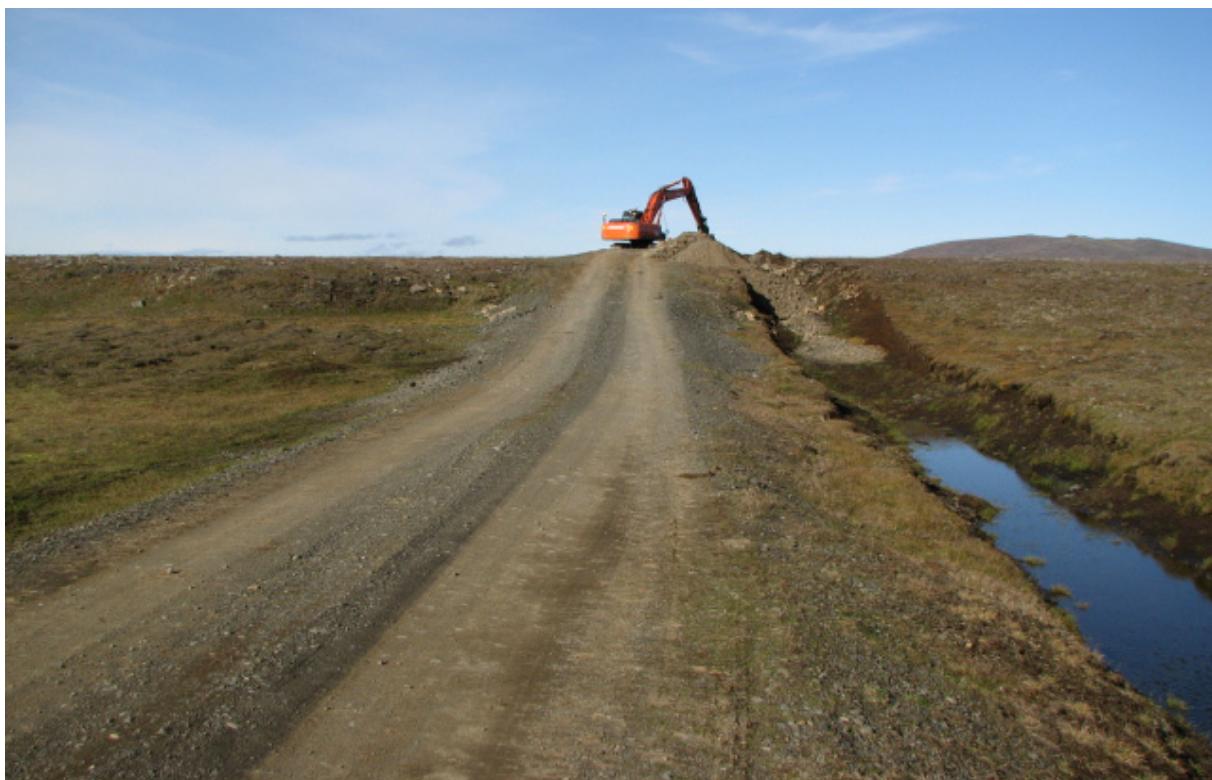
Við frágang vegarins var fyllingu mokað aftur í skurðinn. Umframefni var komið fyrir í gamalli gryfju við Fljótsdalheiðarveg. (10.09.2009)

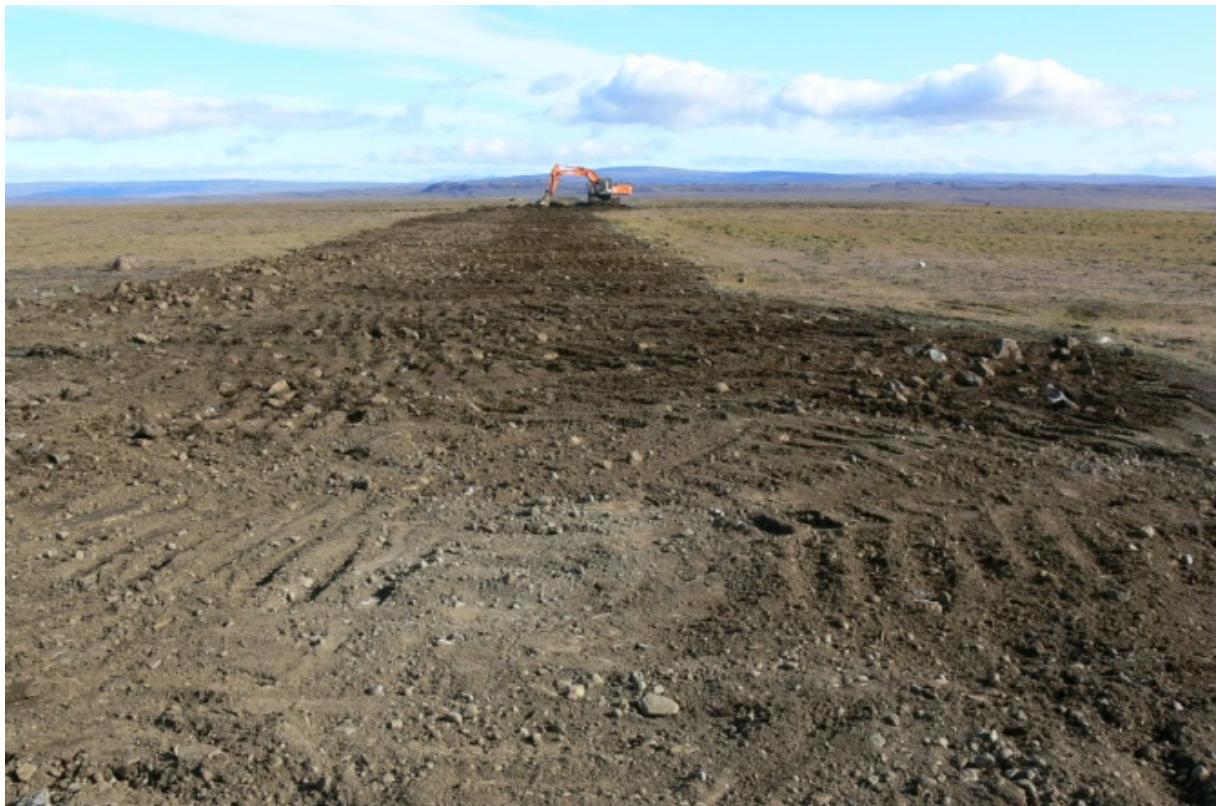
Frágengið vegsvæði. Raskað svæði verður grætt upp. (09.09.2009)

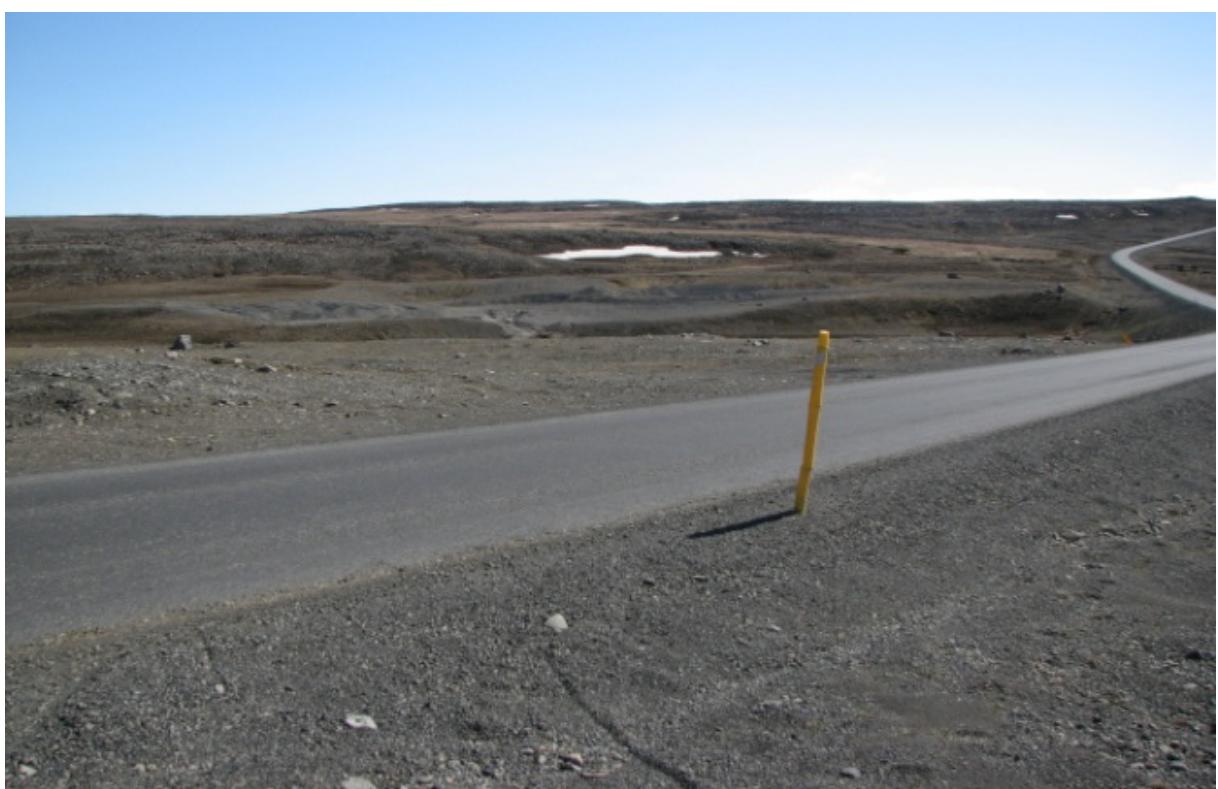
Tekið var efni á þessum stað við lagningu Kárhnjúkavegar. Við frágang námunnar var lögð áhersla á að leiða vatn um námusvæðið út í farveg Glúmsstaðadsár til að draga úr vatsnsrofi við námuna. Jaðrar námunnar voru mótaðir í líkingu við óhreyfða bakka utan námunnar. (06.06.2007)

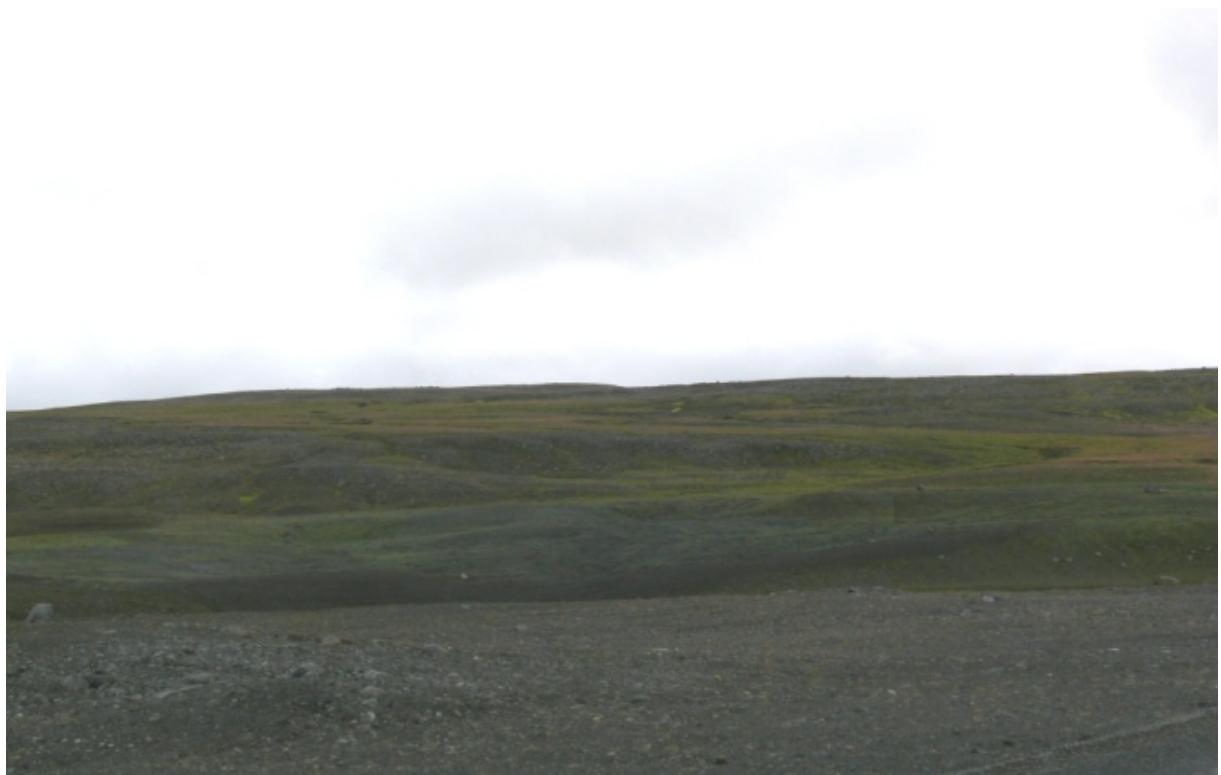
Náman að lokinni sáningu. (20.08.2010)

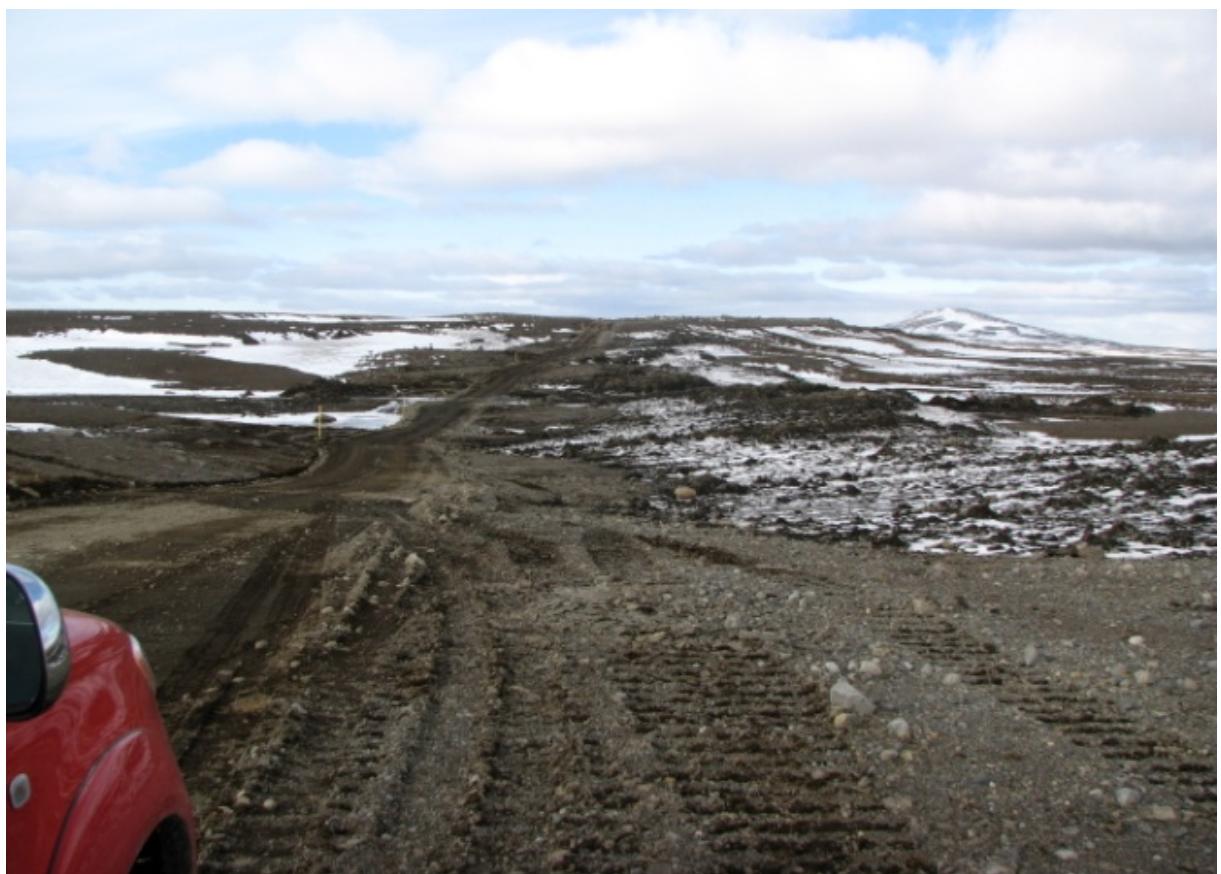
Vegurinn og vegsvæðið léttalsvert á sjá eftir mikla umferð steypubíla að loftunarholu. (10.05.2007)

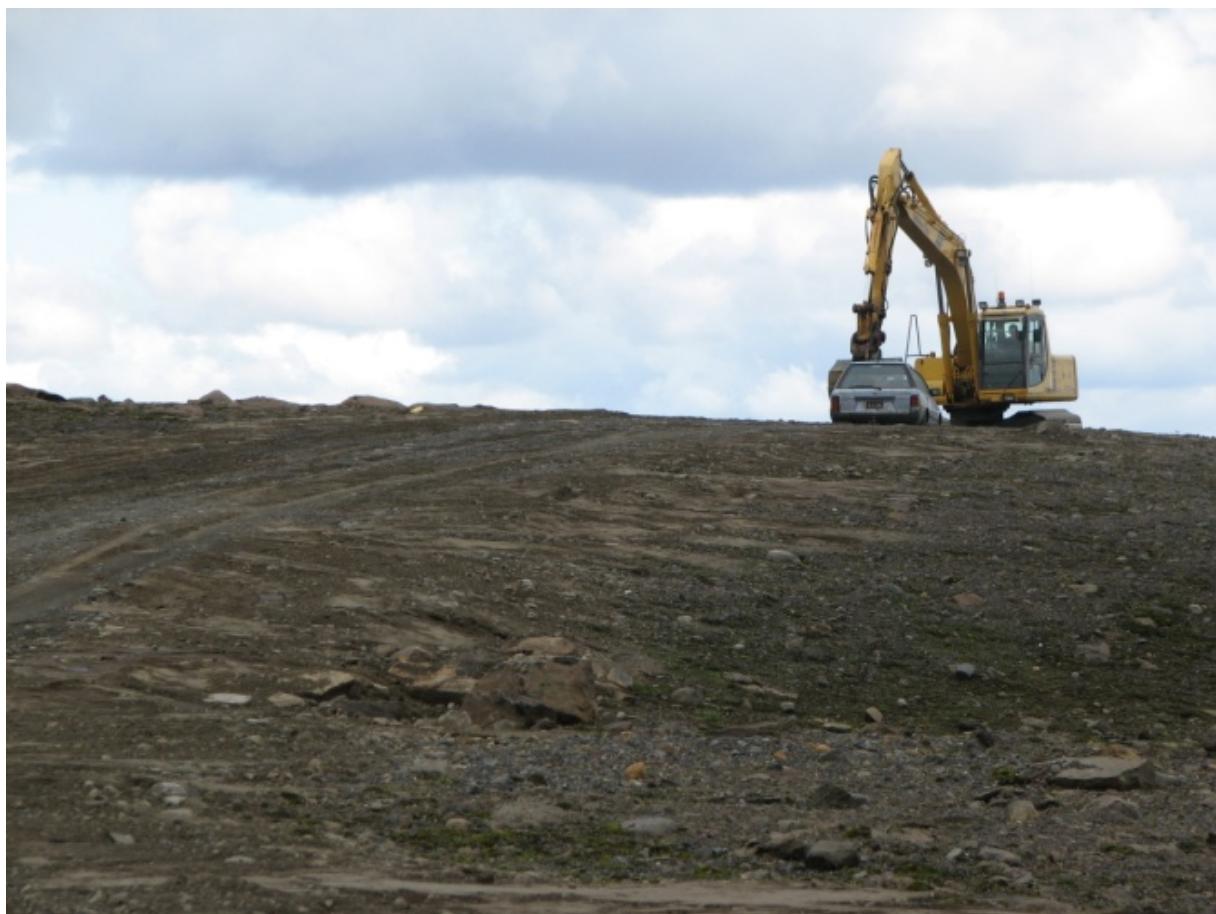
Vegur var mótaður að nýju og vegsvæði snyrt. (16.07.2008)

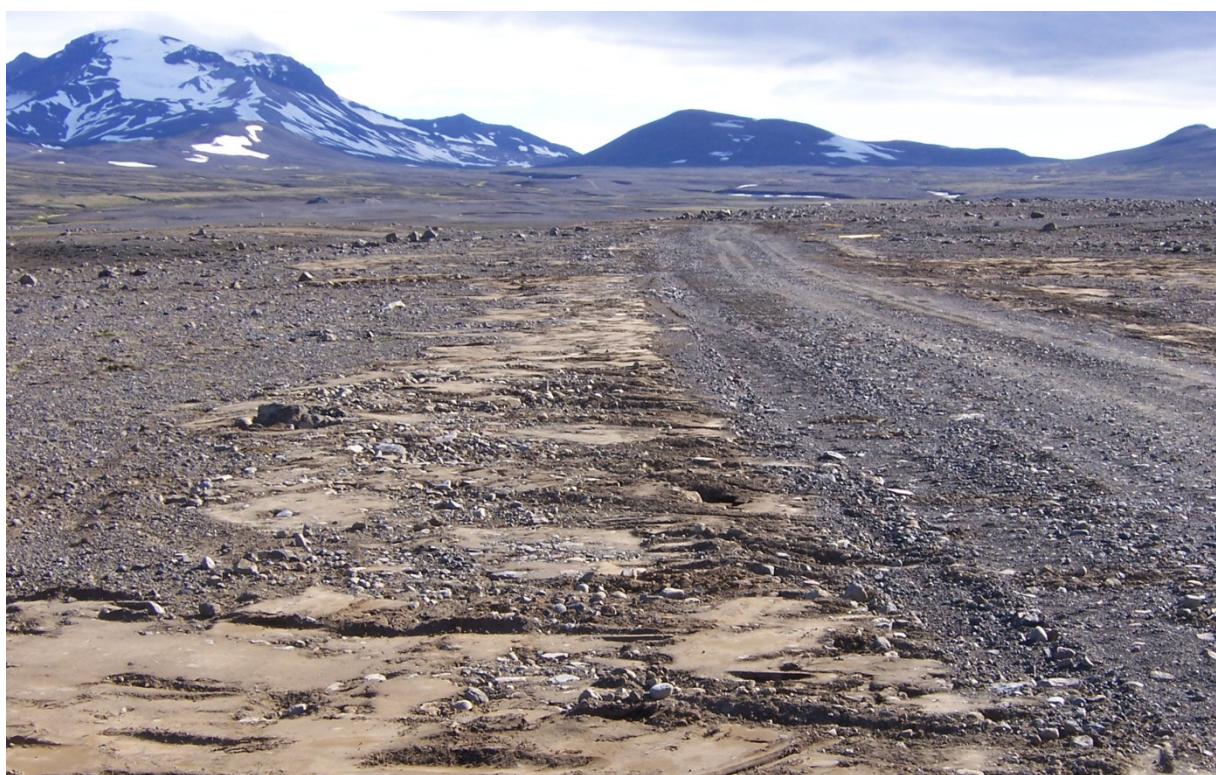
Grjóti sem rutt hafði verið úr vegstæði var grafið til hálfis við veginn. (14.07.2008)

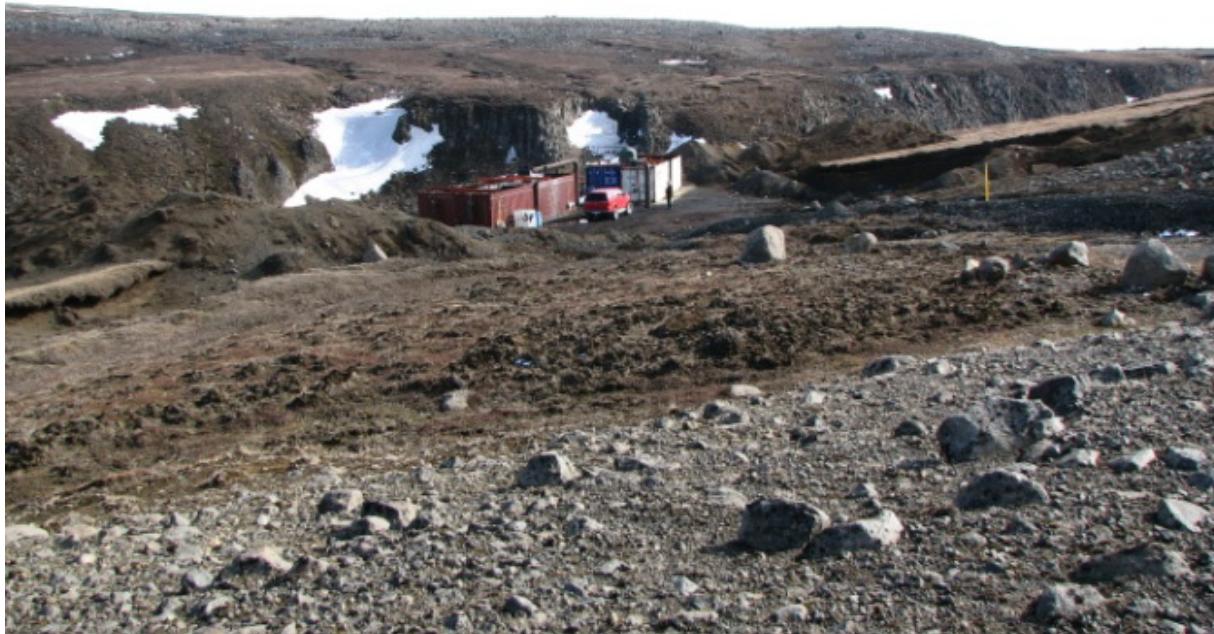
Hola var borðuð á gilbarmi Glúmsstaðadalsá. Þarna var gert plan og komið fyrir dælum og hreinsibúnaði. Tilgangur framkvæmdarinnar var að auðvelda jarðgangagerð með því að dæla vatni upp úr jarðgöngum og veita því niður í Glúmsstaðadalsá. (10.05.2007)

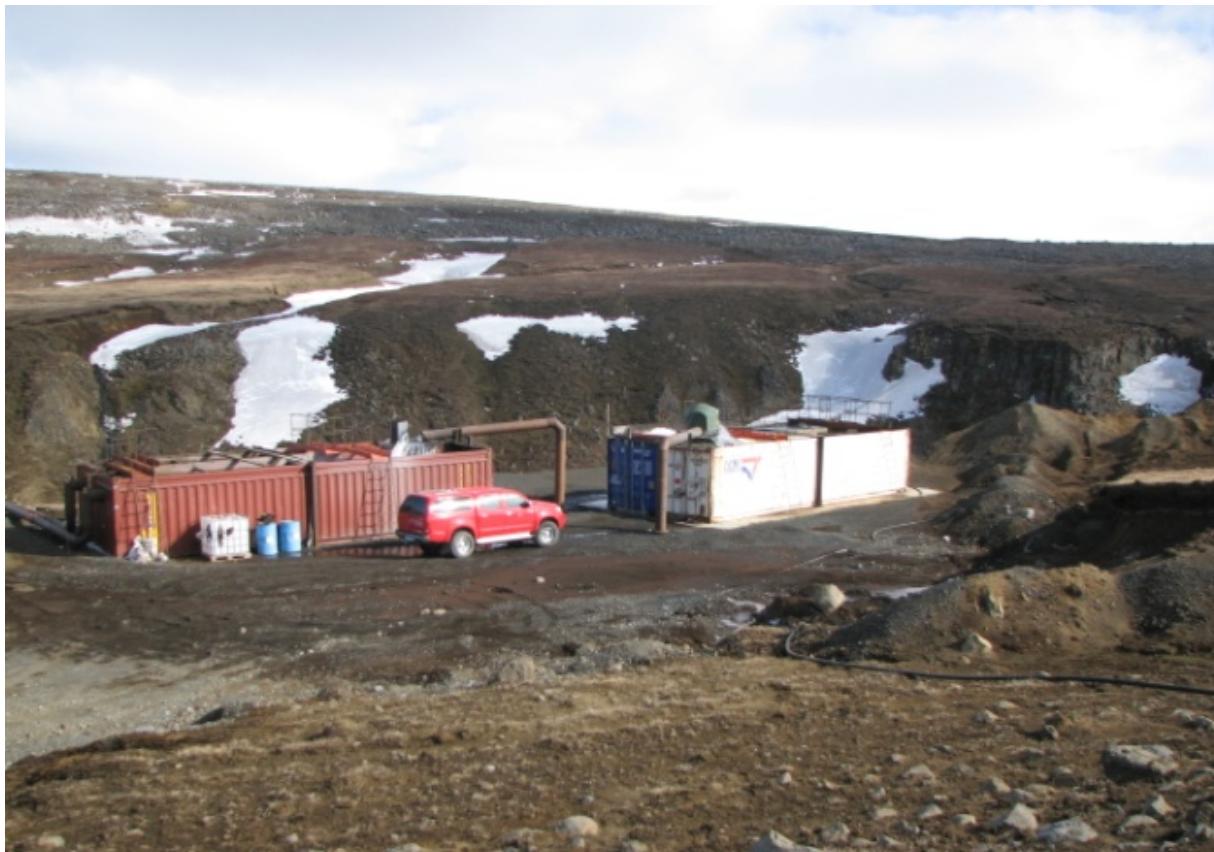
Útbúnaður við borholu. (10.05.2007)

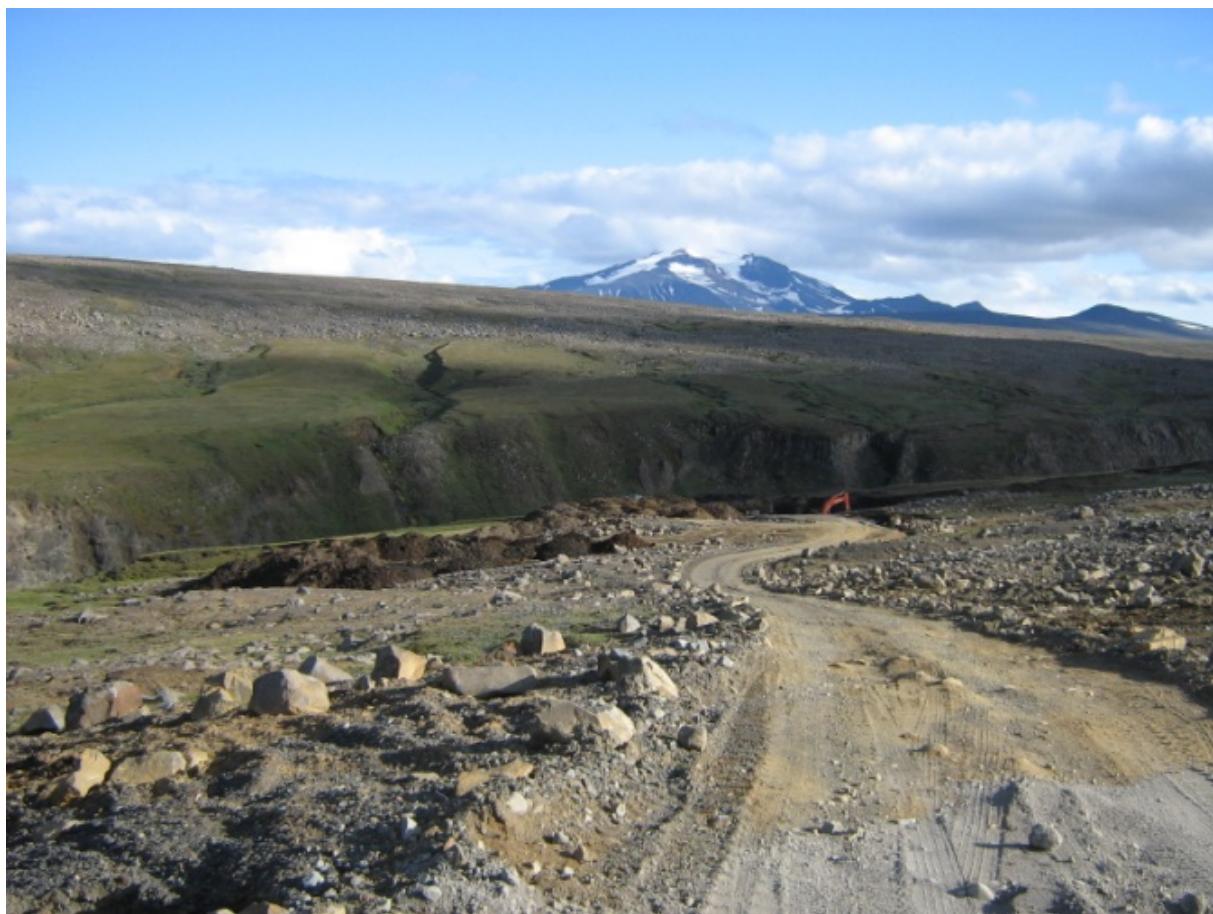
Búið að fjarlægja útbúnað og frágangur hafinn við plan. Grafin var gryfja við planið til að koma þar fyrir aðfluttu efni og fá meira af moldakenndum jarðvegi til frágangs. (13.07.2008)

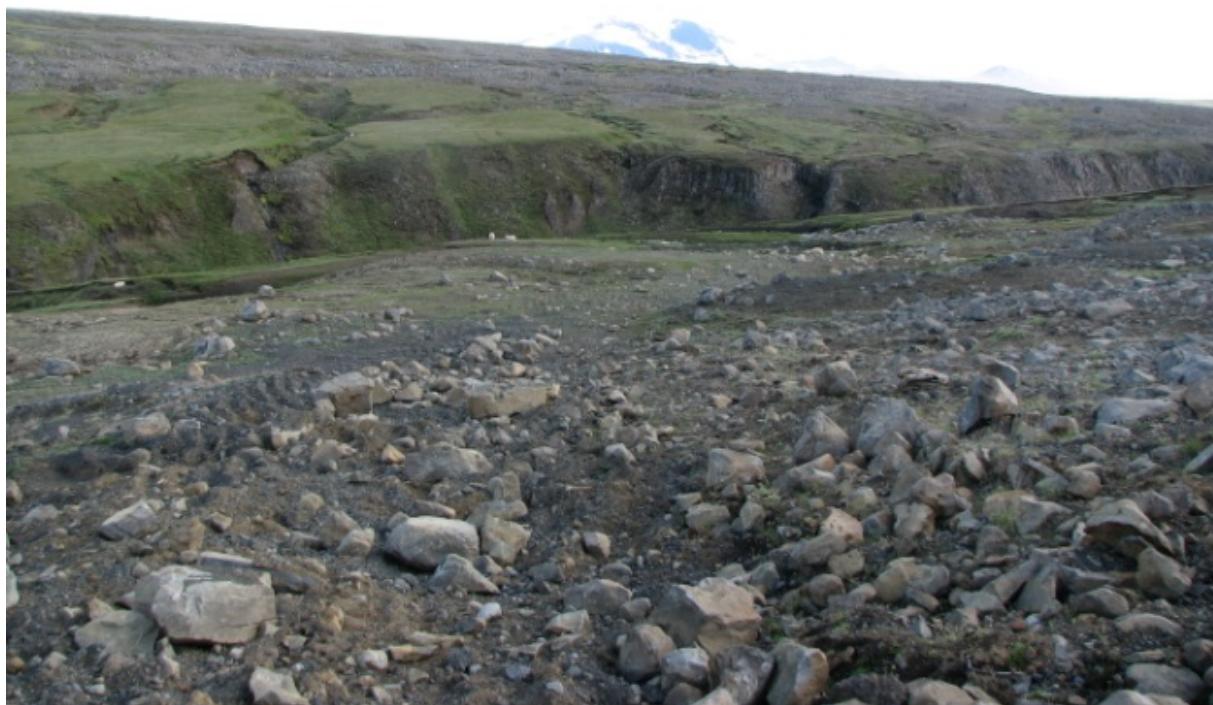
Plan var mótað í líkingu við næsta nágrenni og moldakenndum jarðvegi jafnað yfir. Vegur var rifinn upp til þess að fá grófara efni upp á yfirborð til þess að vegstæði líktist urðinni sem vegurinn var upphaflega lagður í gegnum. Grasfræi var sáð í röskuð svæði. (05.08.2010)

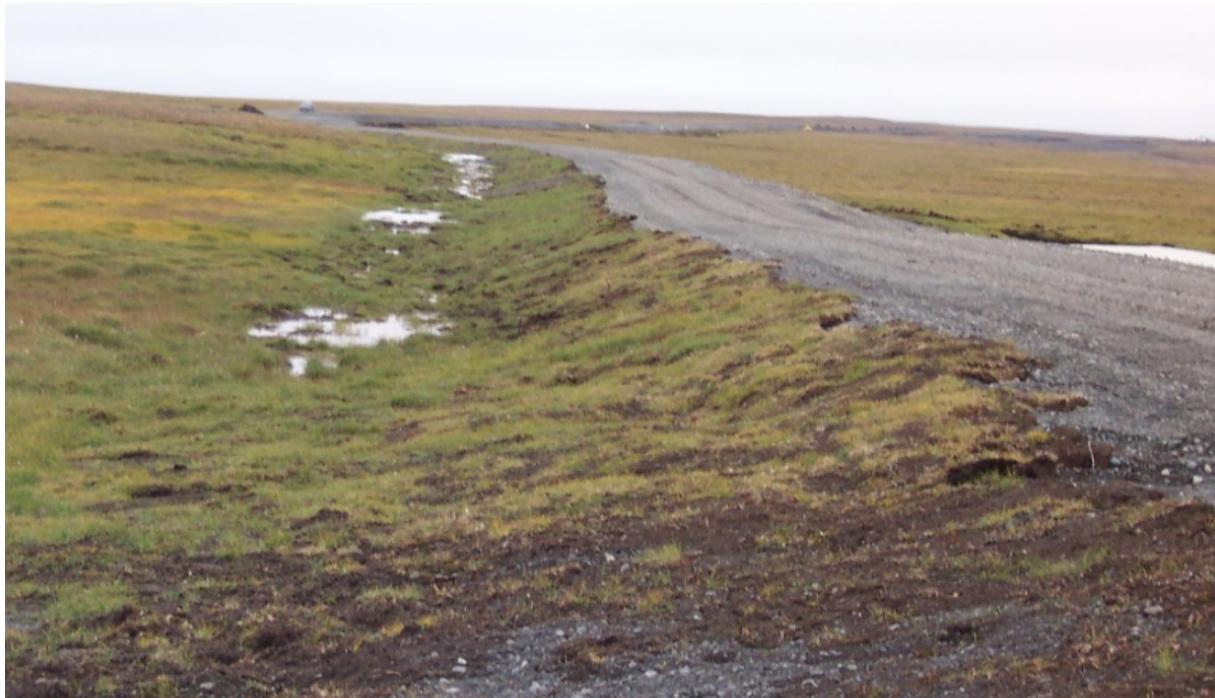
Gróðurtorfur voru teknaðir úr vegstæðinu og lagðar í vegfláann sem snýr frá lóninu. Vegfláinn er nú víða þegar gróinn náttúrulegum gróðri

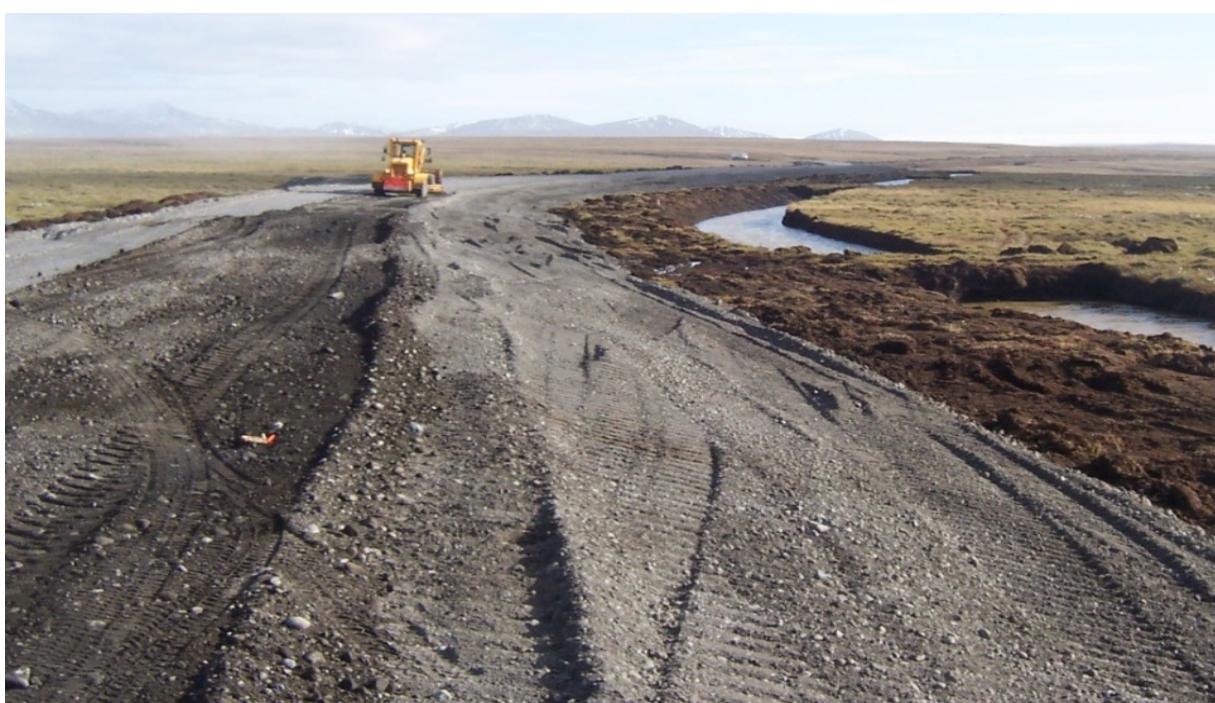
Vegfláinn sem snýr að lóninu. Neðan hans eru gryfjurnar sem taka eiga við áfoki.

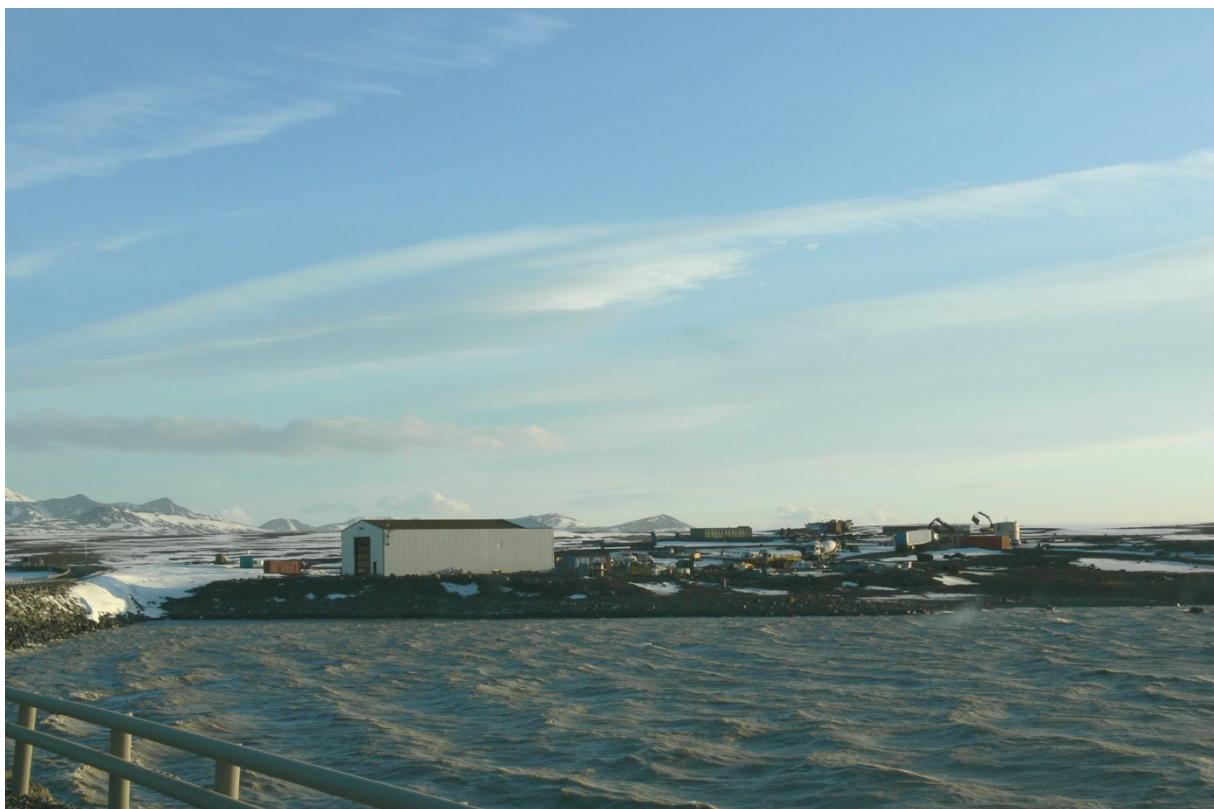
Við verklok voru öll mannvirki fjarlægð. Steyptar undirstöður voru fjarlægðar og steypuúrgangur urðaður. Allar lagnir og rafmagnsleiðslur voru fjarlægðar. (15.10.2009)

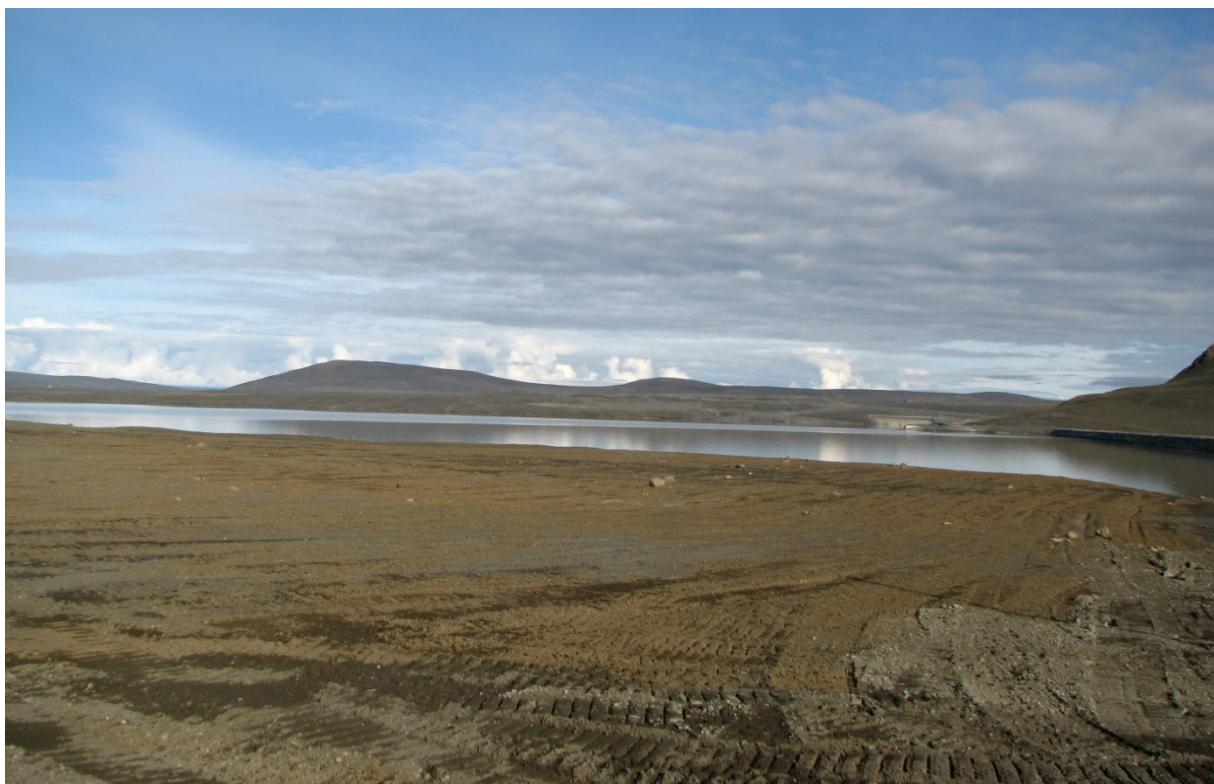
Athafnasvæði verktaka að frágangi loknum. Jarðvegur til frágangs á þessu svæði var sóttur á búðasvæði, en þar var grafinn skurður meðfram búðasvæði og moldarkenndur uppgröftur nýttur til frágangs. Skurðurinn var fylltur með möl úr púða undan vinnubúðum. Svæðin verða grædd upp. Þarna hefur Landgræðslan náð góðum árangri í uppgræðslu einungis með því að bera tilbúinn áburð á mela. (06.08.2010)

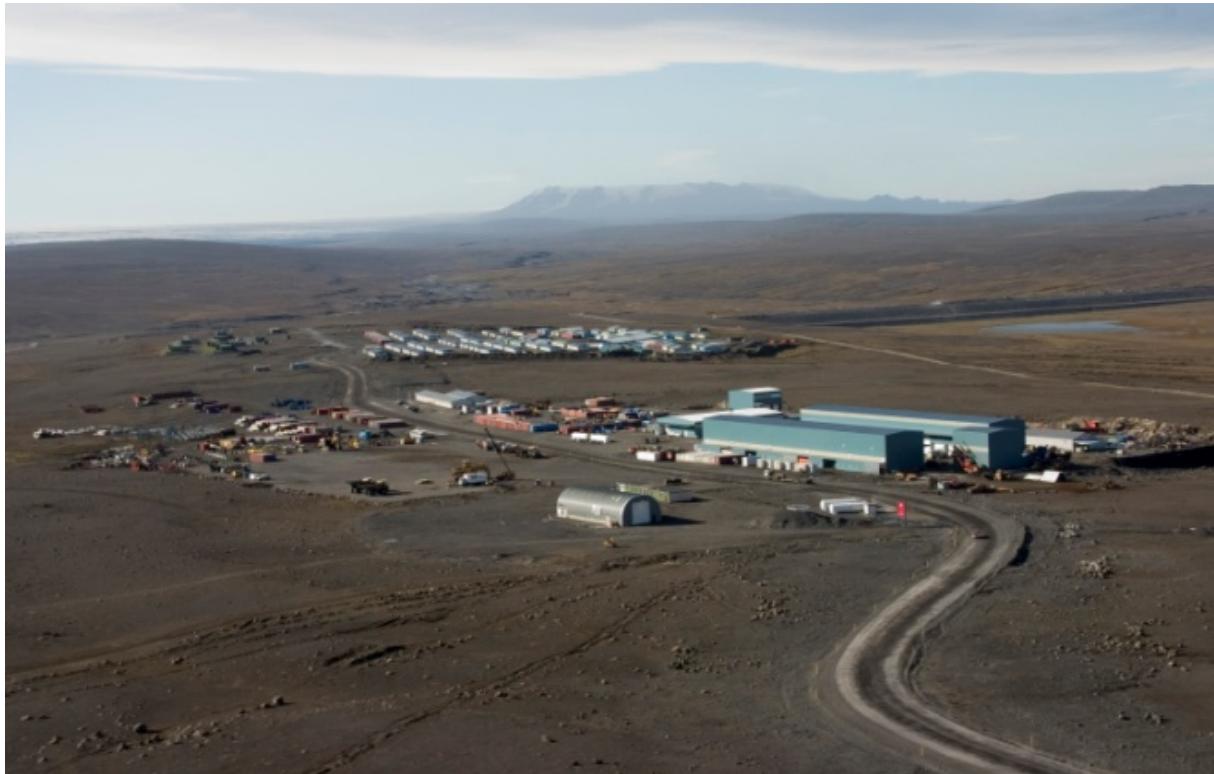
Aðalbúðir við Kárahnjúka. Mynd tekin úr norðri. Verkstæðisskemmur verktaka eru fremst á myndinni. Sunnan skemmannar eru vinnubúðir verktaka. Fjærst eru búðir Landsvirkjunar. Öll mannvirki á myndinni voru fjarlægð. (10.09.2006)

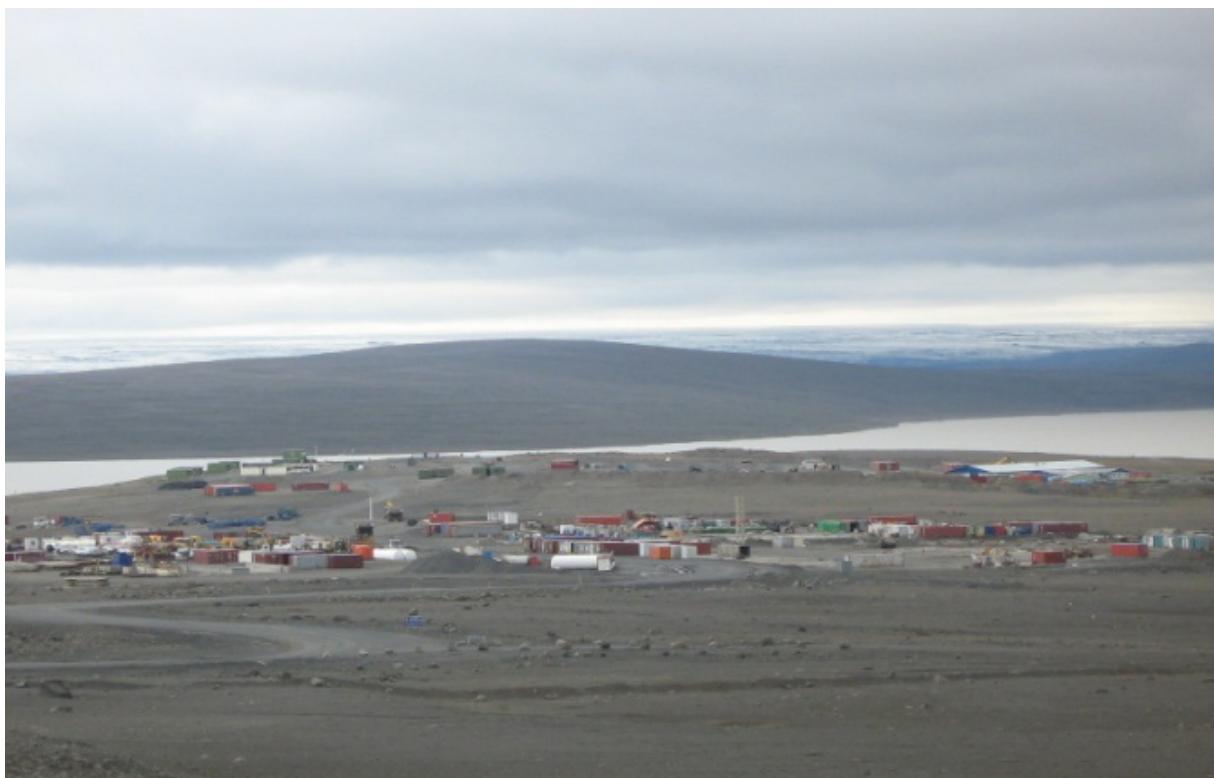
Búið að rífa skemmur og hluta vinnubúða. Steyptar undirstöður voru fleygaðar í sundur og steypuúrgangur fluttur til urðunar í grjótnámu L2 norðan búðasvæðisins.(09.09.2009)

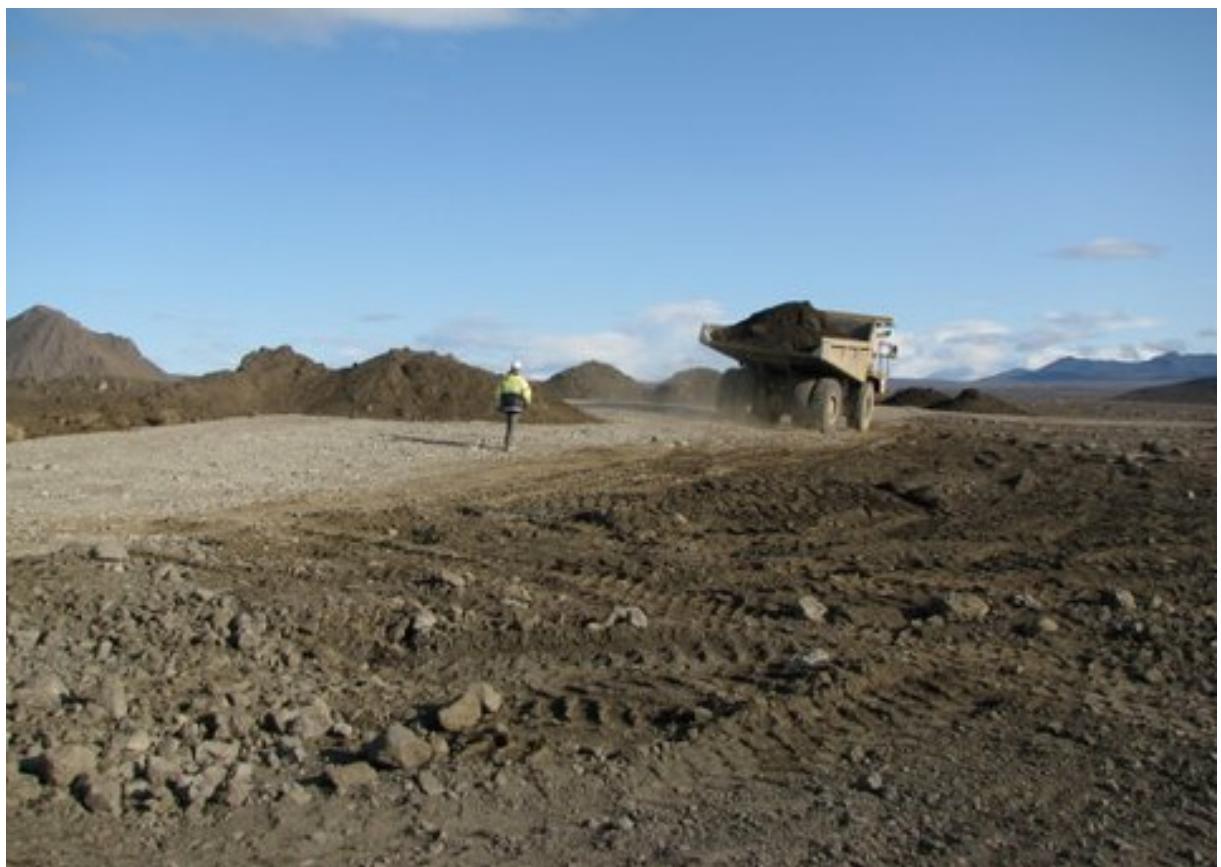
Reynt var að móta búðasvæði þannig að ekki mynduðust samfelldir sléttir fletir. Talsvert magn af ofanafýtingu var notað til frágangs á búðasvæðum. (15.09.2008)
