Kárahnjúkavirkjun

Frágangur vinnusvæða

LV-2012-011

Dags: febrúar 2012

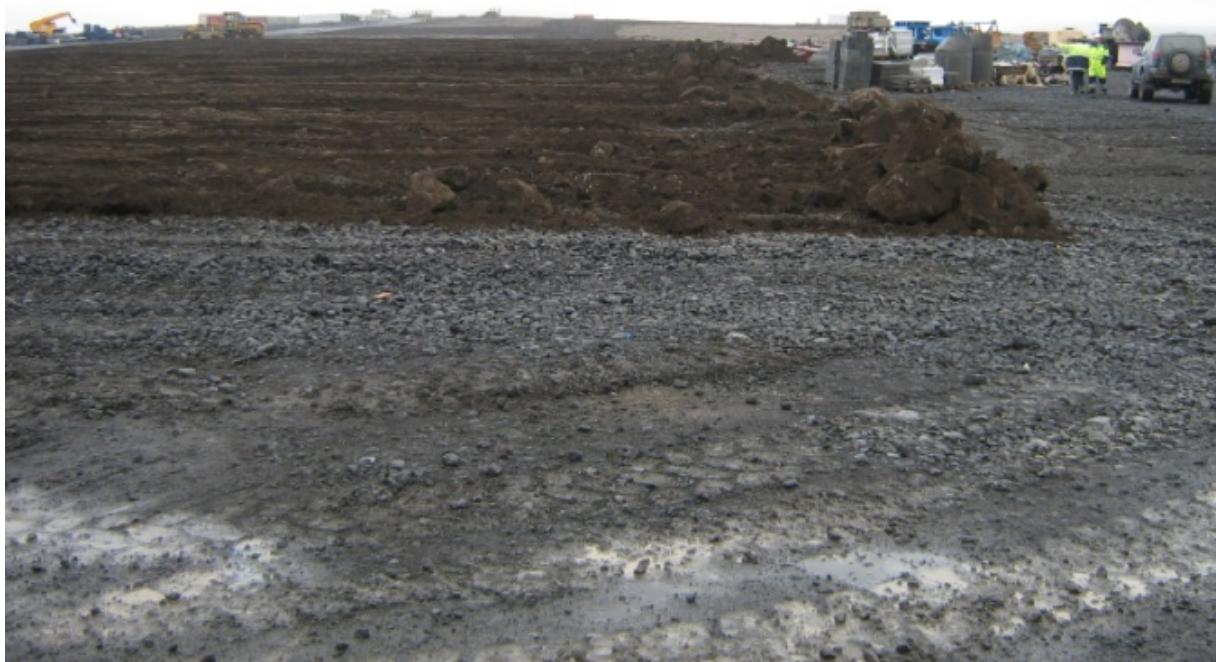
Unnið við að jafna ofanafýtingu yfir athafnasvæði verktaka austan við verkstæði Impregilo. Lögð var áhersla á að dreifa stórgrýti yfir svæðið. (02.08.2008)

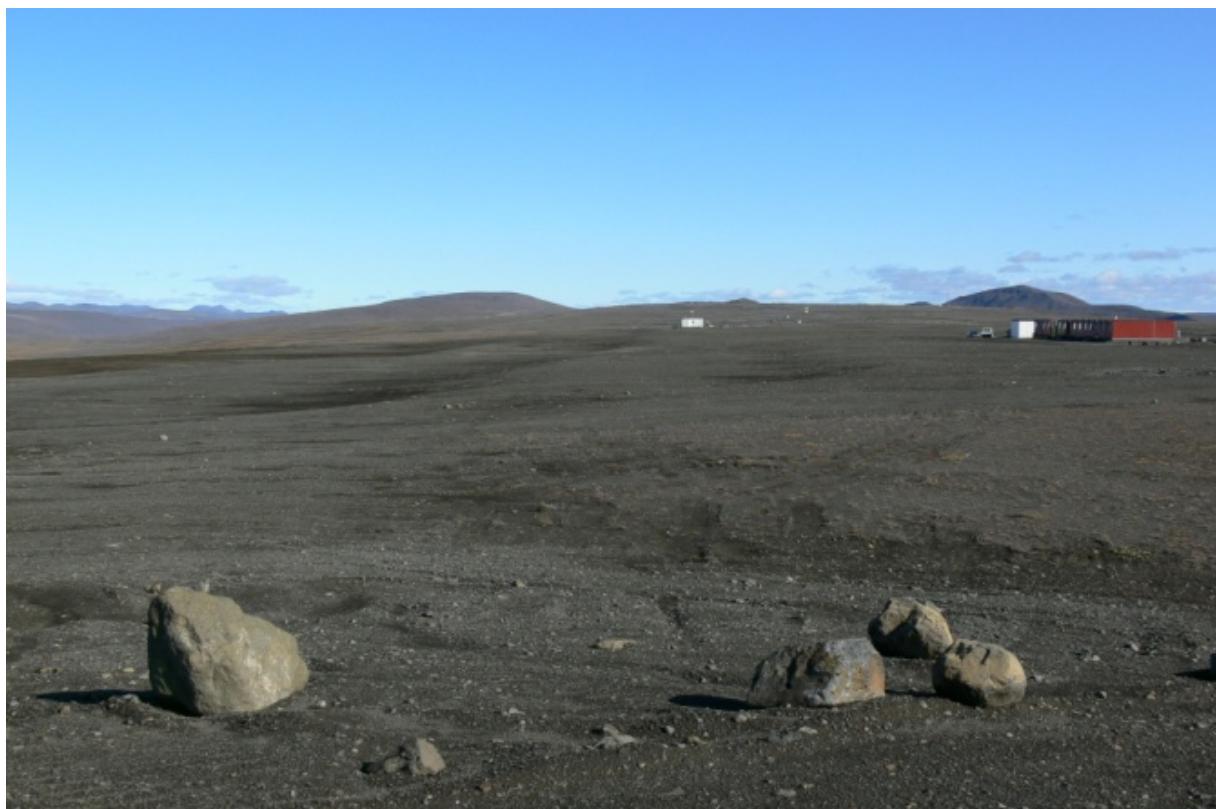
Búðasvæði frágengið. Vinnubúðir sem sjást efst til hægri á myndinni voru fjarlægðar árið 2010. (09.09.2009)

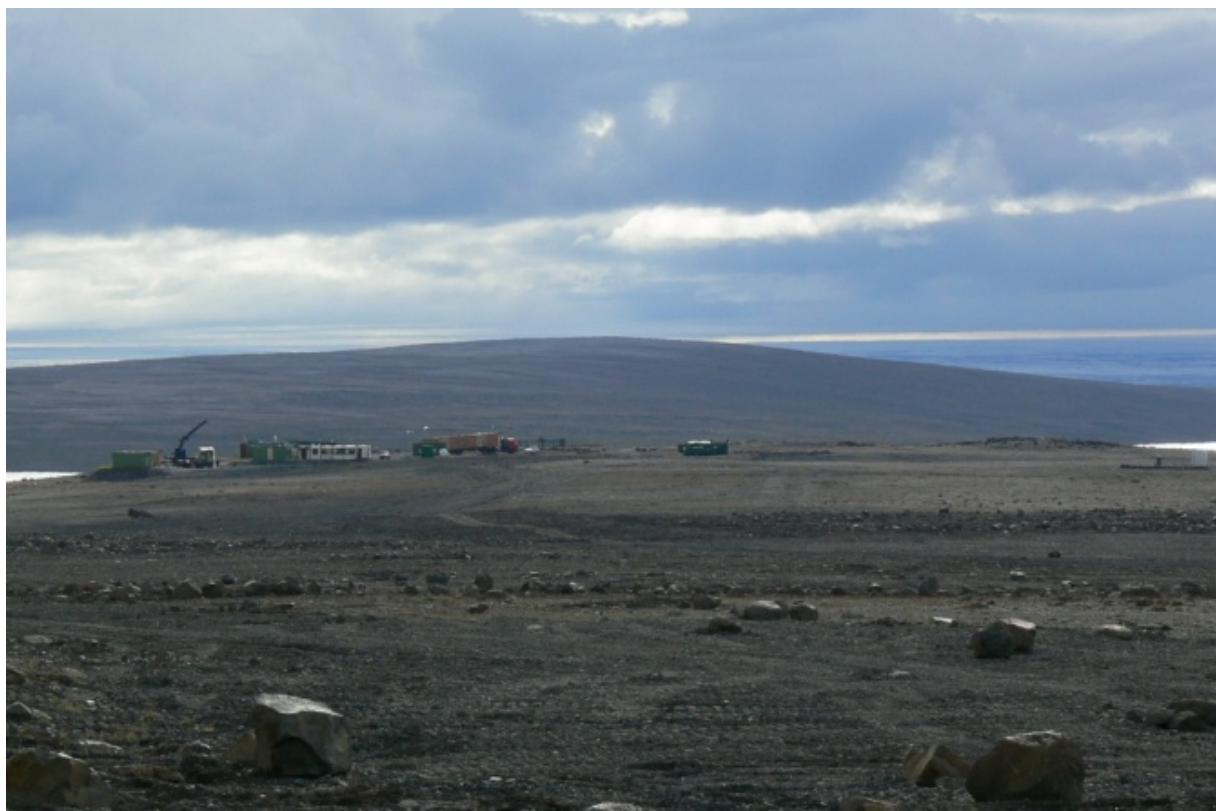
Frágangi lokið á aðalbúðum að undanskildum vinnubúðum Landsvirkjunar. Búið er að afmá aðkomuveg sem lá í gegnum búðasvæðið. (09.09.2009)

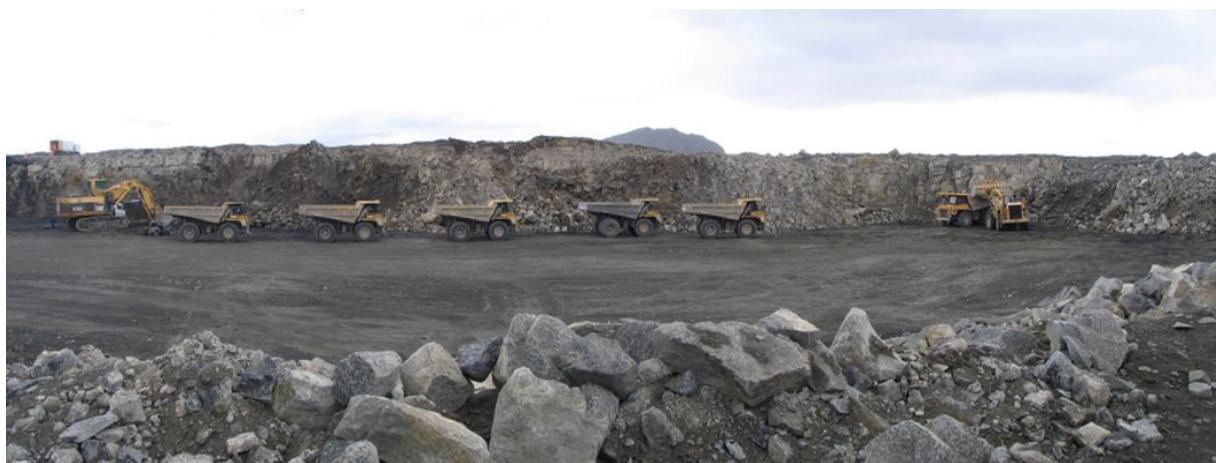
Grjót úr þessari námu var notað í grjótkápu Kárahnjúkastíflu.

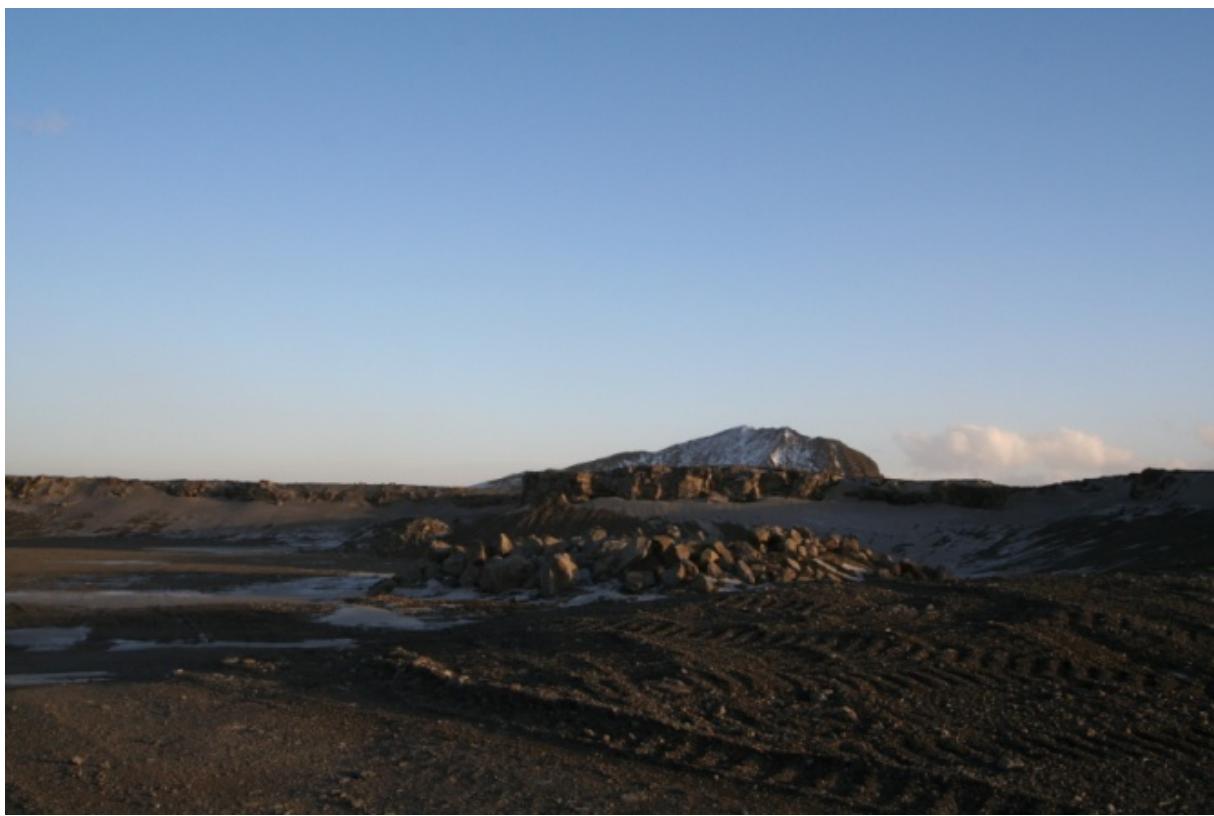
Fyrst var gengið frá norðurhluta námunnar þegar lokið var við byggingu Kárahnjúkastíflu, en vinnsla hélt áfram í suðurenda námunnar vegna ýmissa minni framkvæmda. Ofanafýting til frágangs var sótt í haug norðan námunnar. Við frágang námunnar komu tveir möguleikar til greina. Annars vegar var að hylja námustálið algerlega með ofanafýtingu. Hins vegar var að hylja stálið að hluta til en láta staka kletta vera sýnilega. Ef náman er skoðuð í nokkurri nálægð er til bóta að brjóta upp samfellda bakka með því að láta kletta vera sýnilega, því var sú leið farin. (05.11.2007)

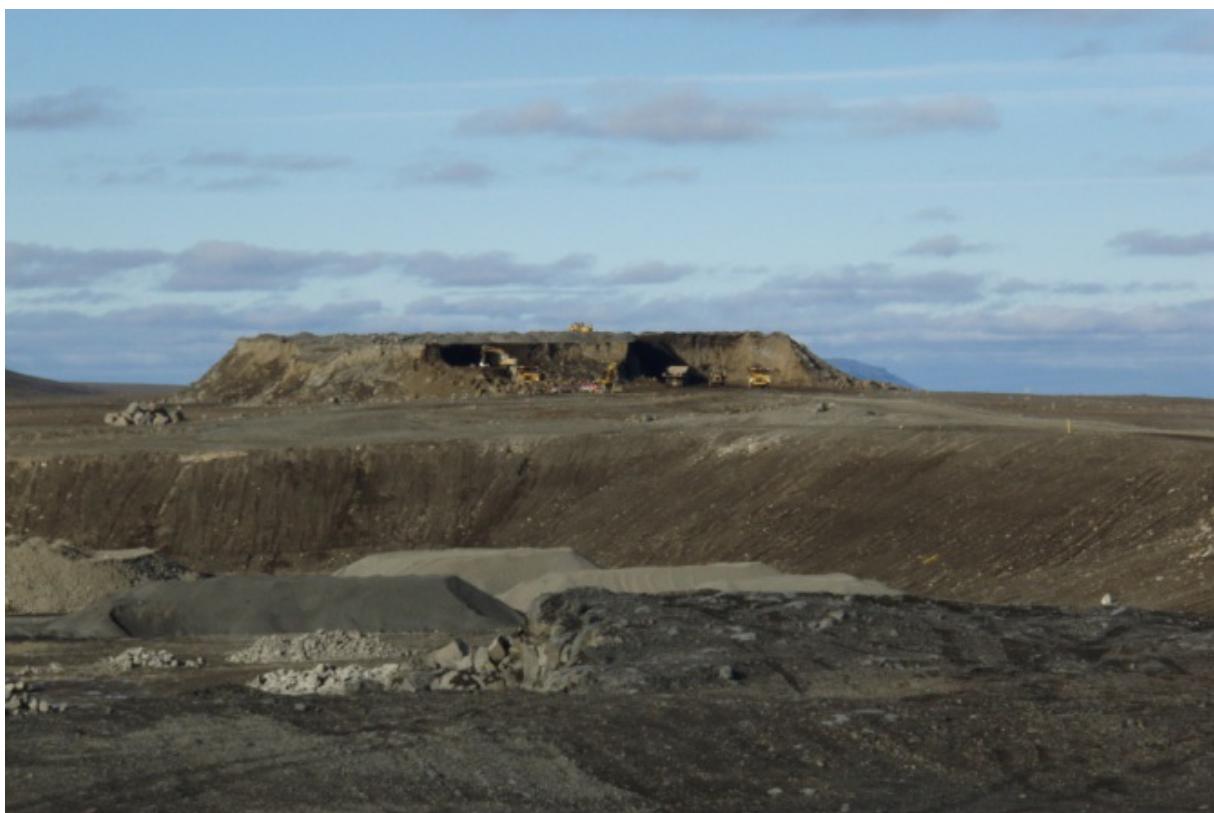
Ofanafýtingarhaugur (Herðubreið). Héðan var efni flutt til frágangs bæði í grjótnámu, athafnasvæðum og búðasvæðum. (04.09.2008)

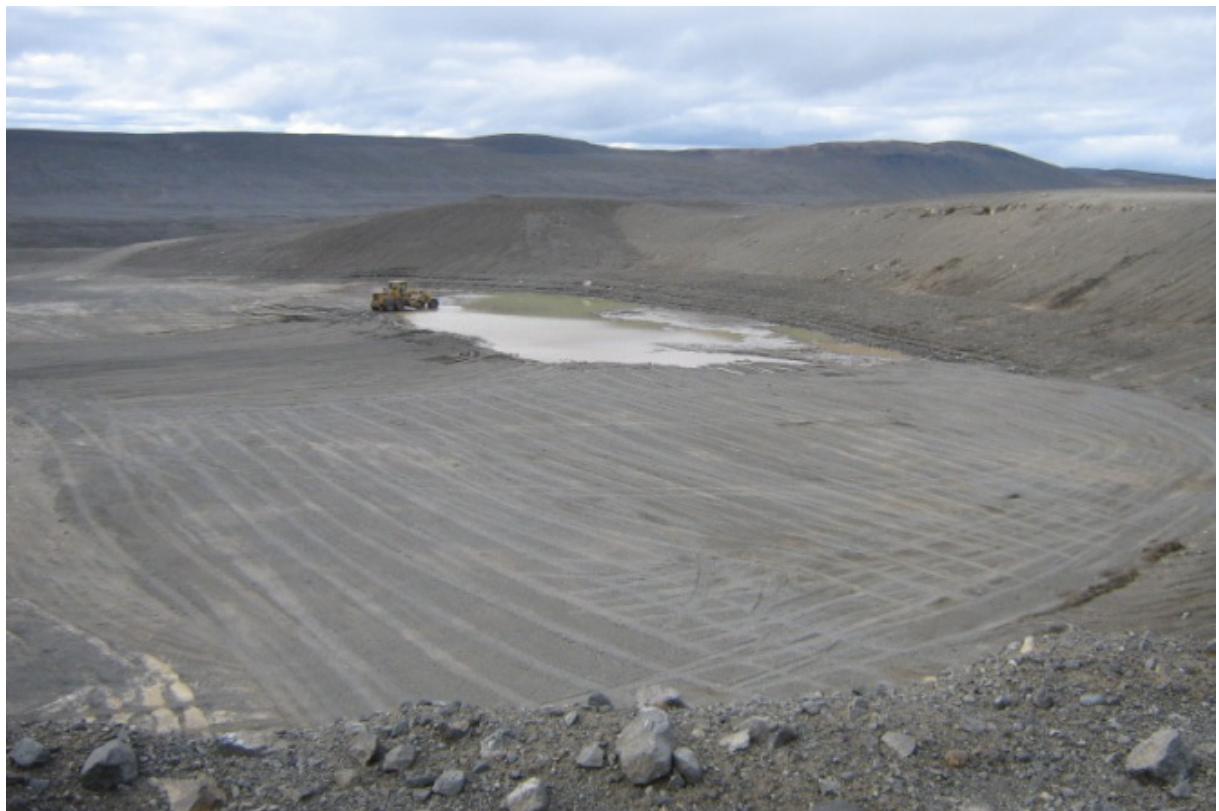
Unnið við frágang á námubotni í suðurenda námunnar. (05.07.2008)

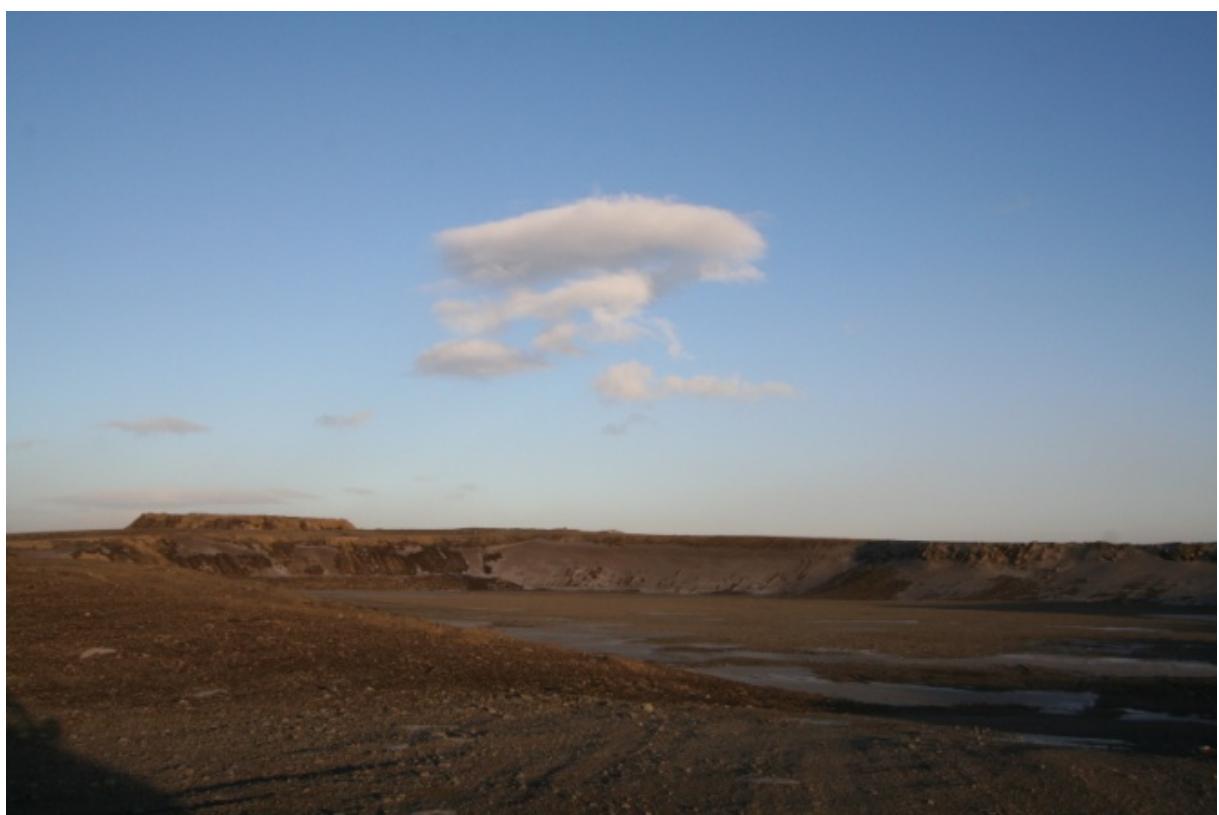
Suðurendi námunnar að frágangi loknum. (05.11.2007)

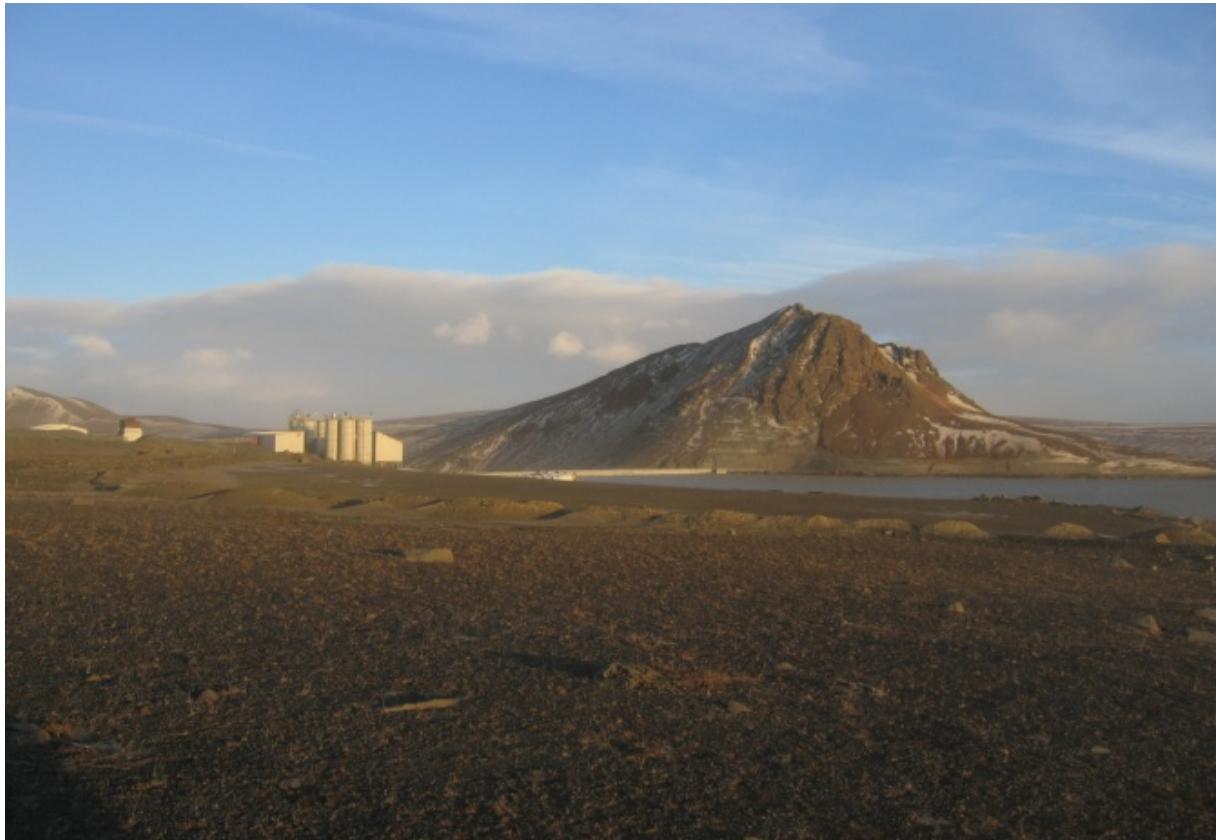
Steypustöð var skammt sunnan Kárahnjúkastíflu milli aðkomuvegar og lóns. (05.11.2007)

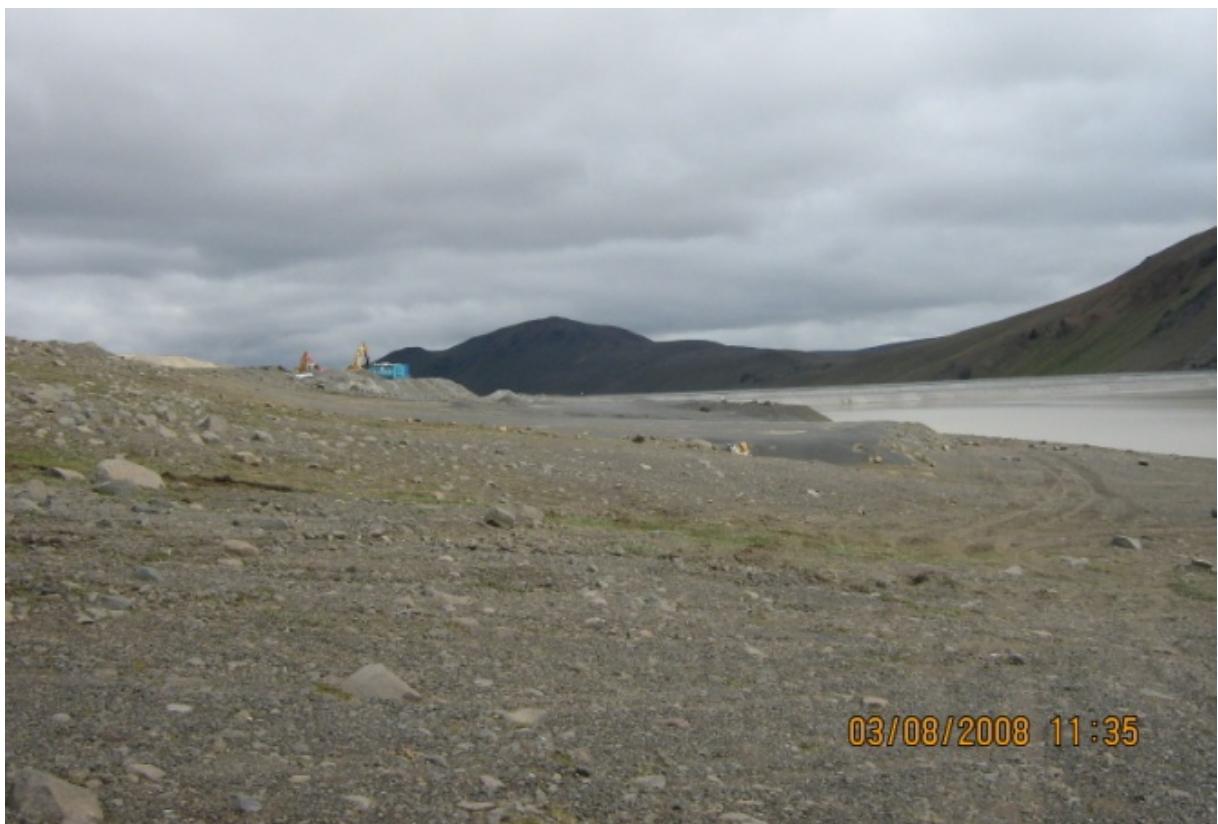
Unnið við að rífa steypustöð. (03.08.2008)

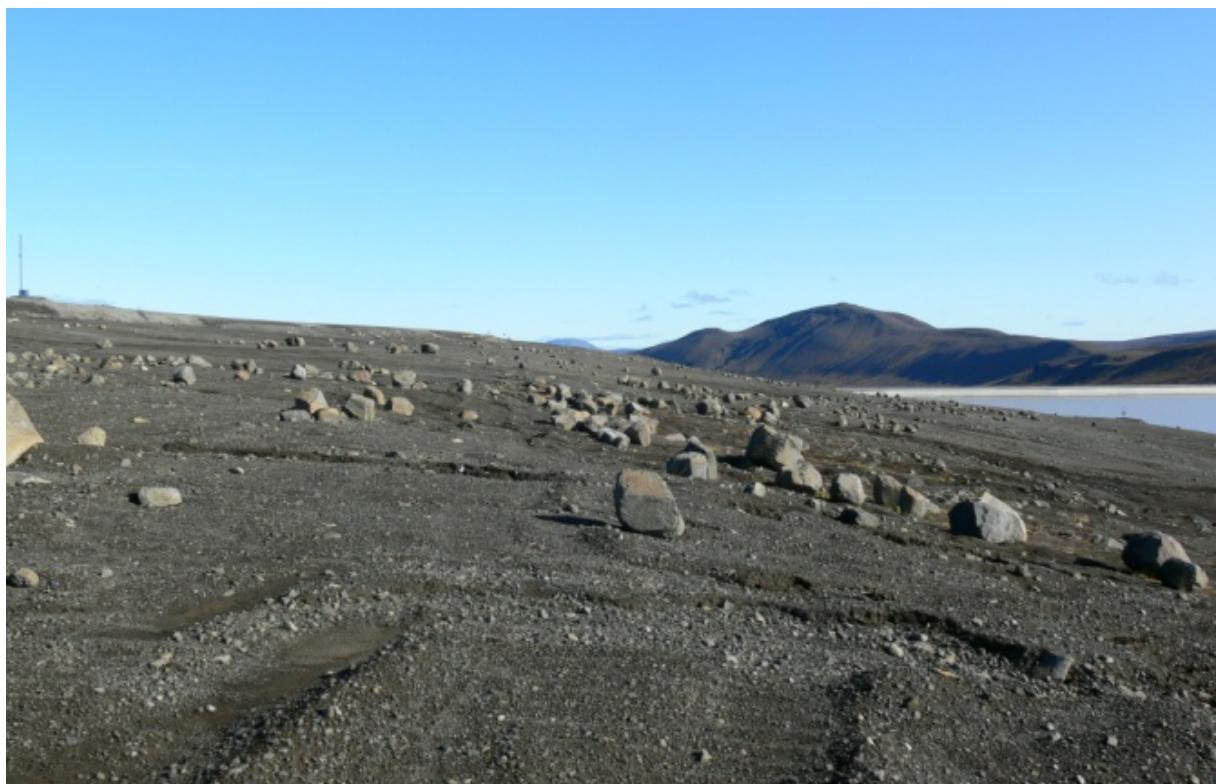
Steypustöðvarsvæði að frágangi loknum. Lögð var áhersla á að dreifa stórgryti með ofanafýtingu til að ásýnd svæðisins líktist sem mest aðliggjandi svæðum. (09.09.2009)

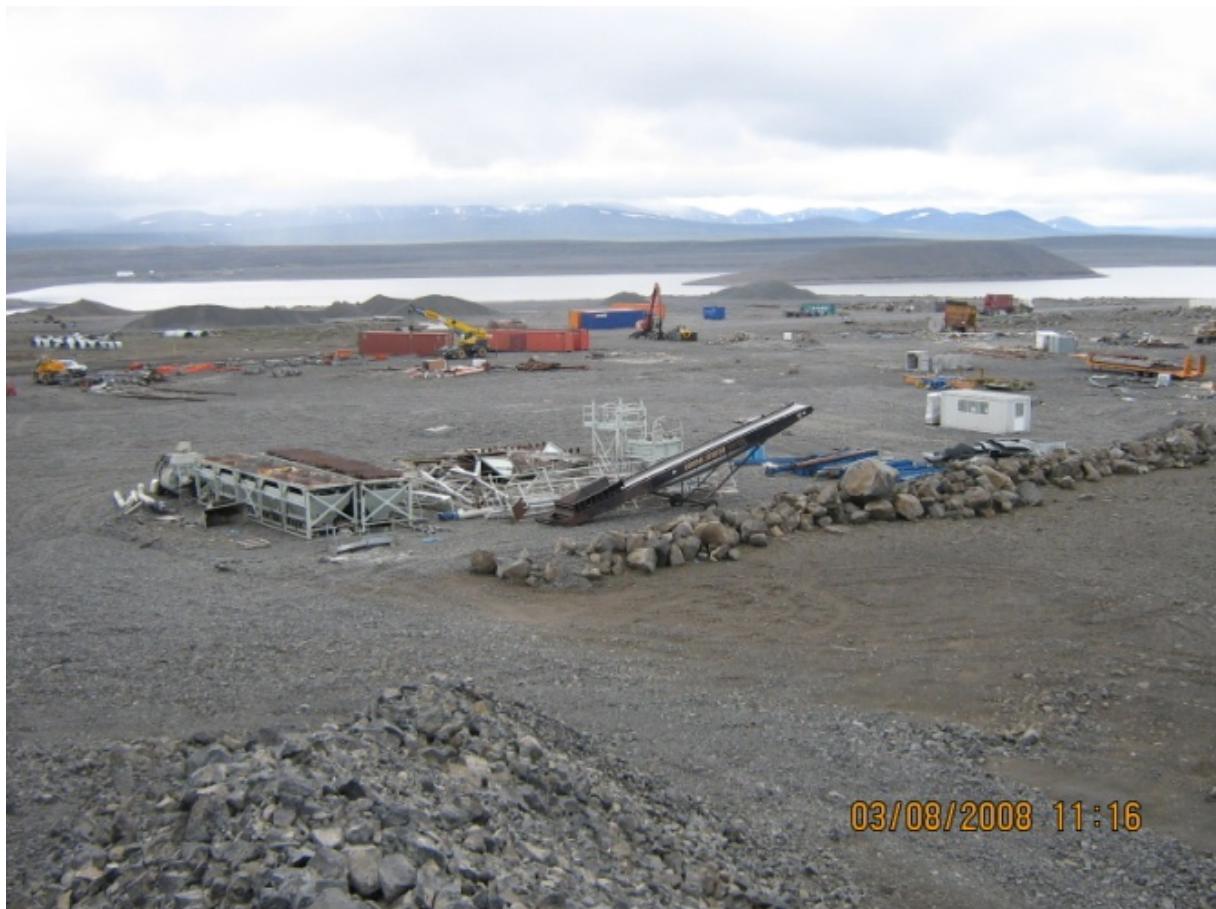
Athafnasvæði verktaka vestan steypustöðvar. (03.08.2008)

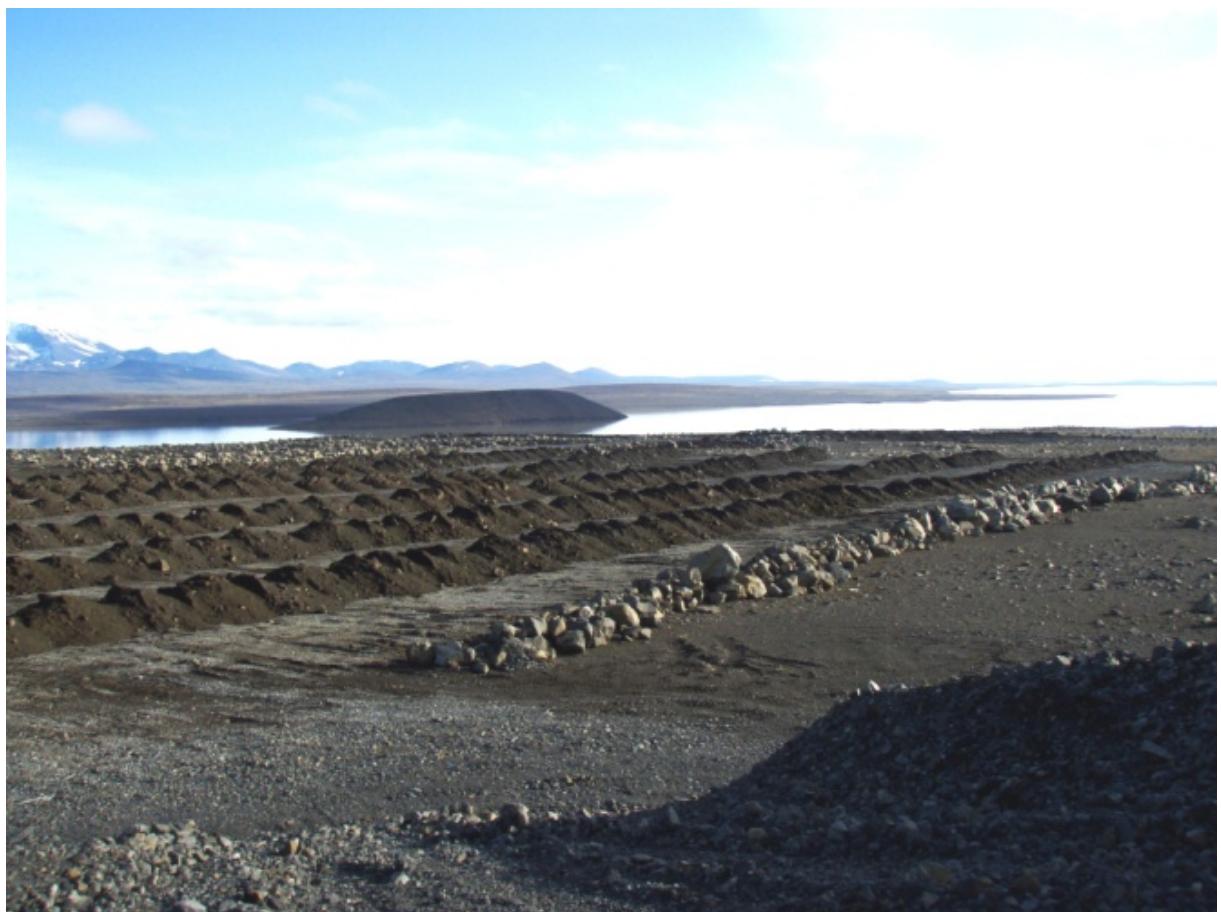
Ofanafýtingu og grjóti ekið á svæðið að lokinni landmótun. (04.09.2008)

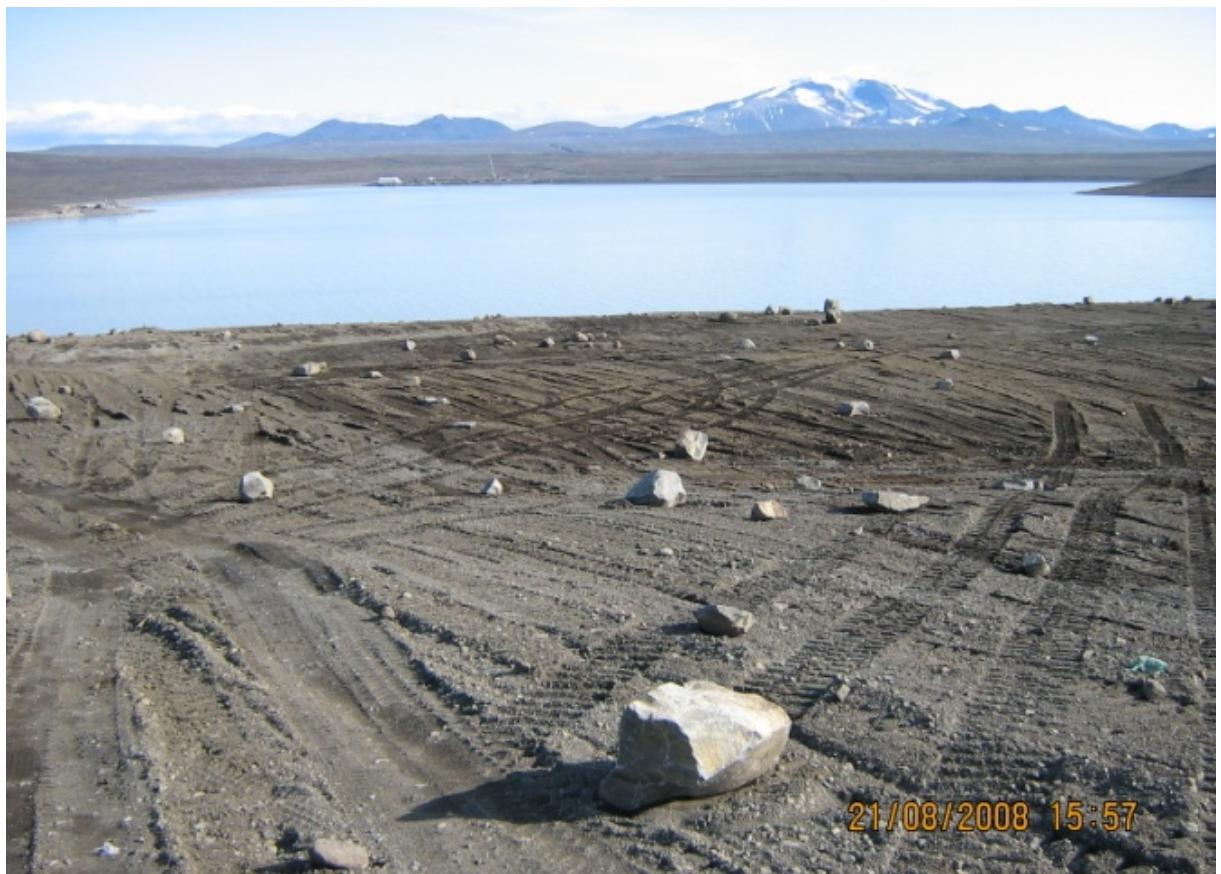
Búið að jafna ofanafýtingu og dreifa grjóti yfir athafnasvæði. (21.08.2008)

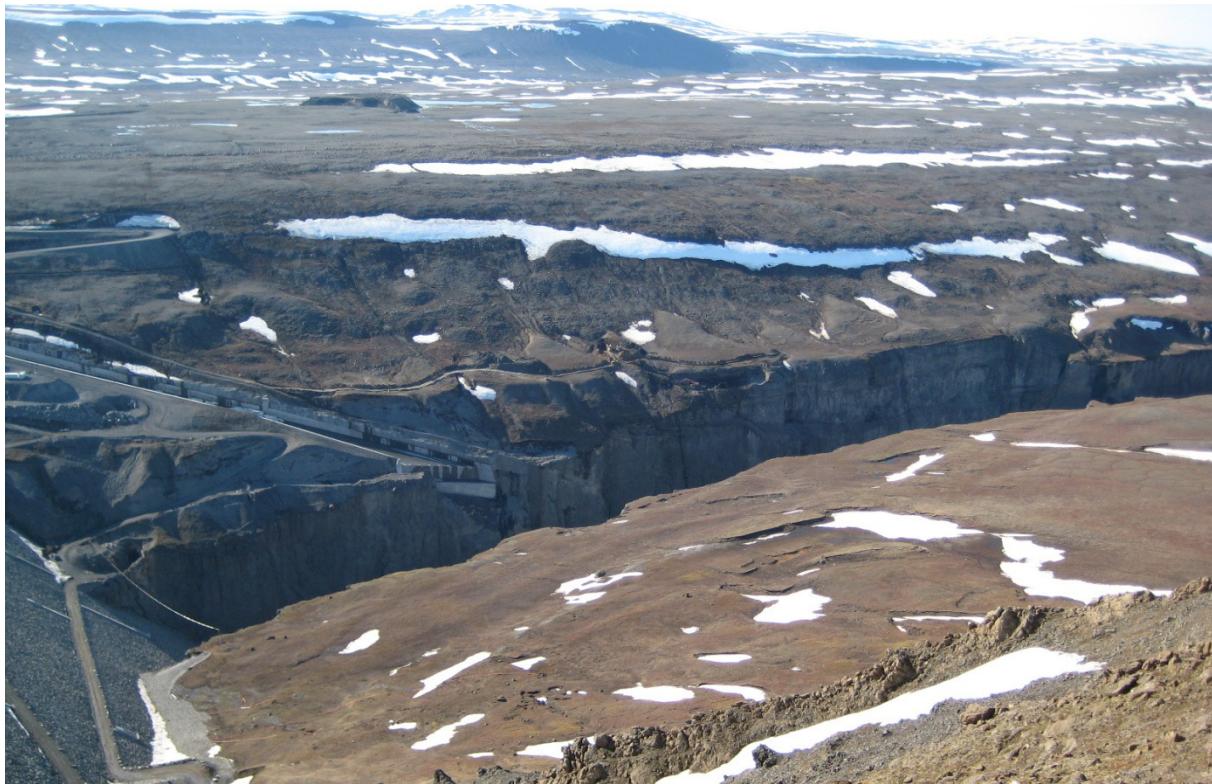
Vegna byggingar stíflu í Hafrahvammagljúfri neðan Kárahnjúkastíflu þurfti að leggja um hálfs km langan bráðabirgðaveg á austurbakka Hafrahvammagljúfurs. Myndin sýnir austurbakkan áður en bráðabirgðavegurinn var lagður. (01.06.2008)

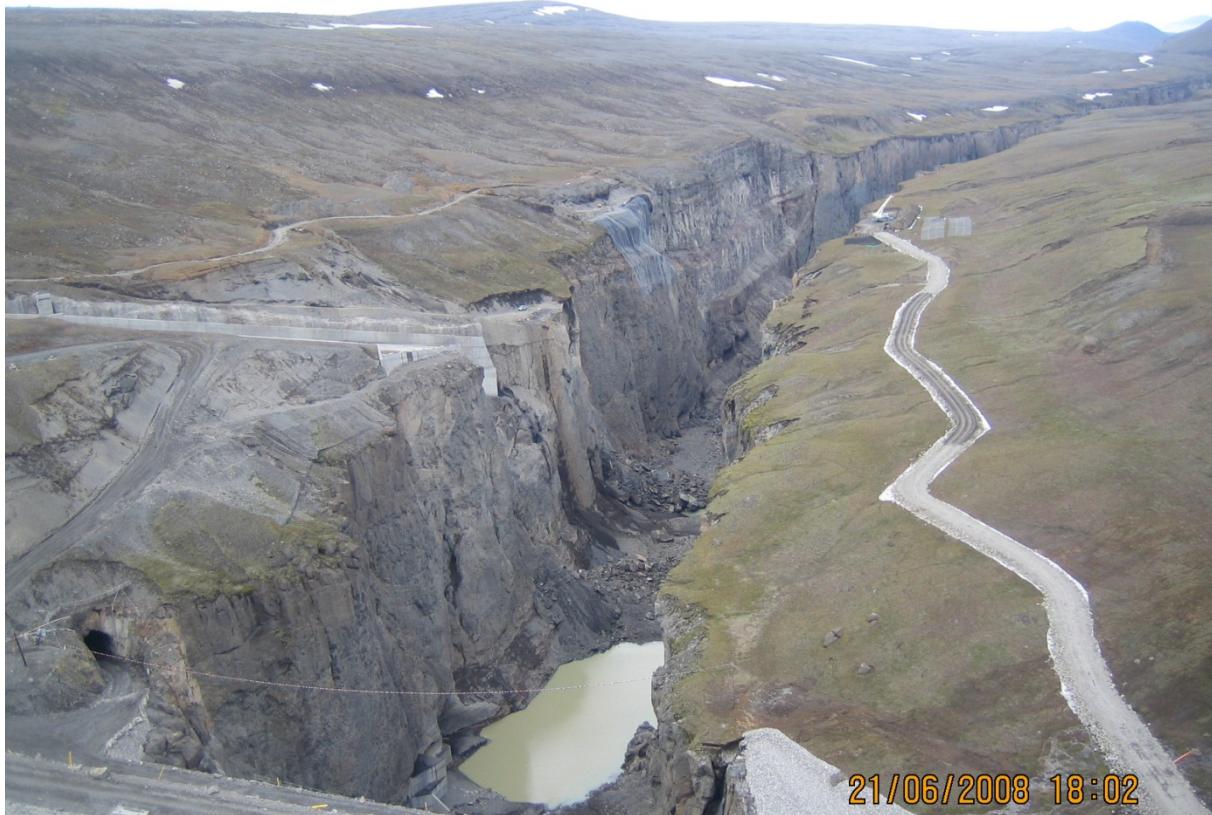
Umrætt svæði er friðlýst og er utan framkvæmdasvæðis Kárahnjúkavirkjunar. Skiplagsyfirvöld og Umhverfisstofnun féllust á gerð slóðarinnar. Hún var lögð í maí 2008 og var settur plastdúkur undir malarfyllinguna til að hlífa gróðrinum. (21.6.2008)

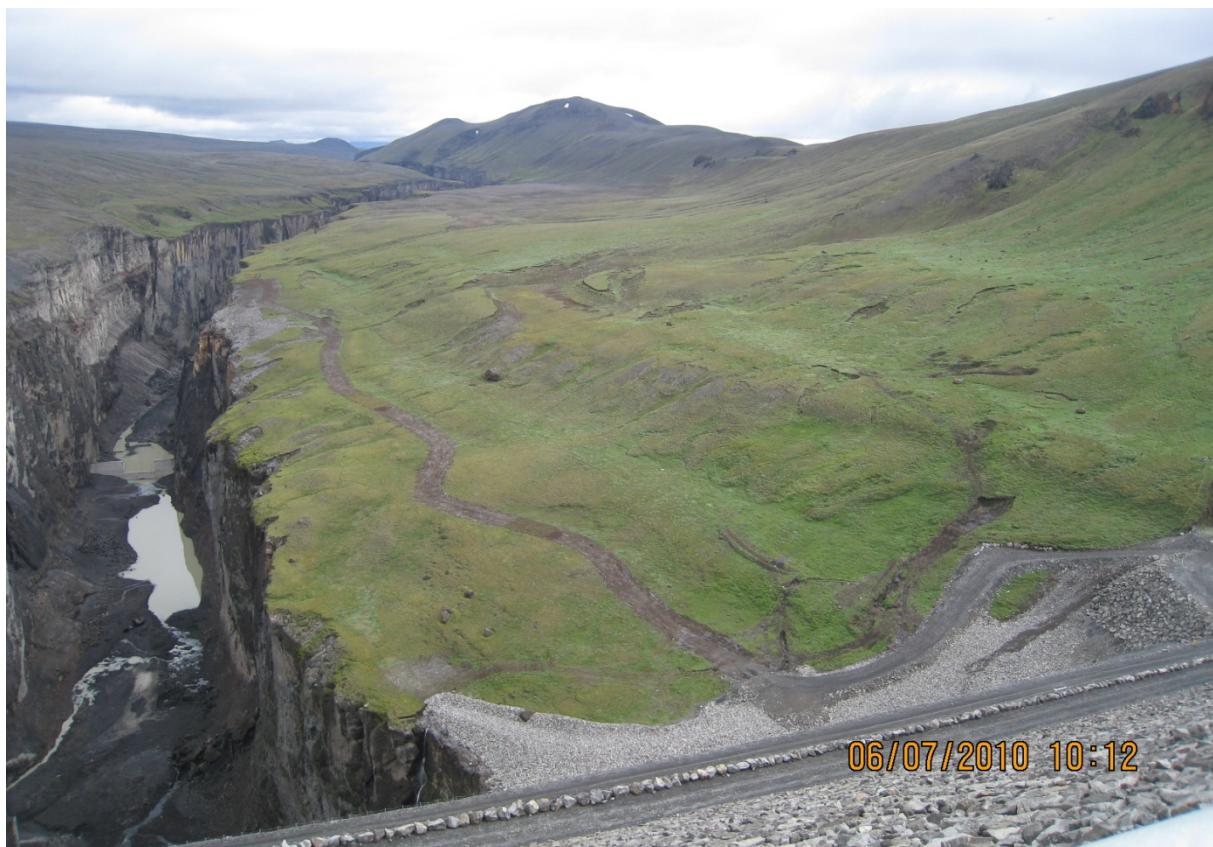
Framkvæmdum lauk sumarið 2009 og var vegurinn fjarlægður í september það ár. Þegar díkurinn var fjarlægður var gróðurhulan undir honum nær horfin og var vegstæðið nú sár í grónum bakkanum eins og sést á myndinni. (06.07.2010)

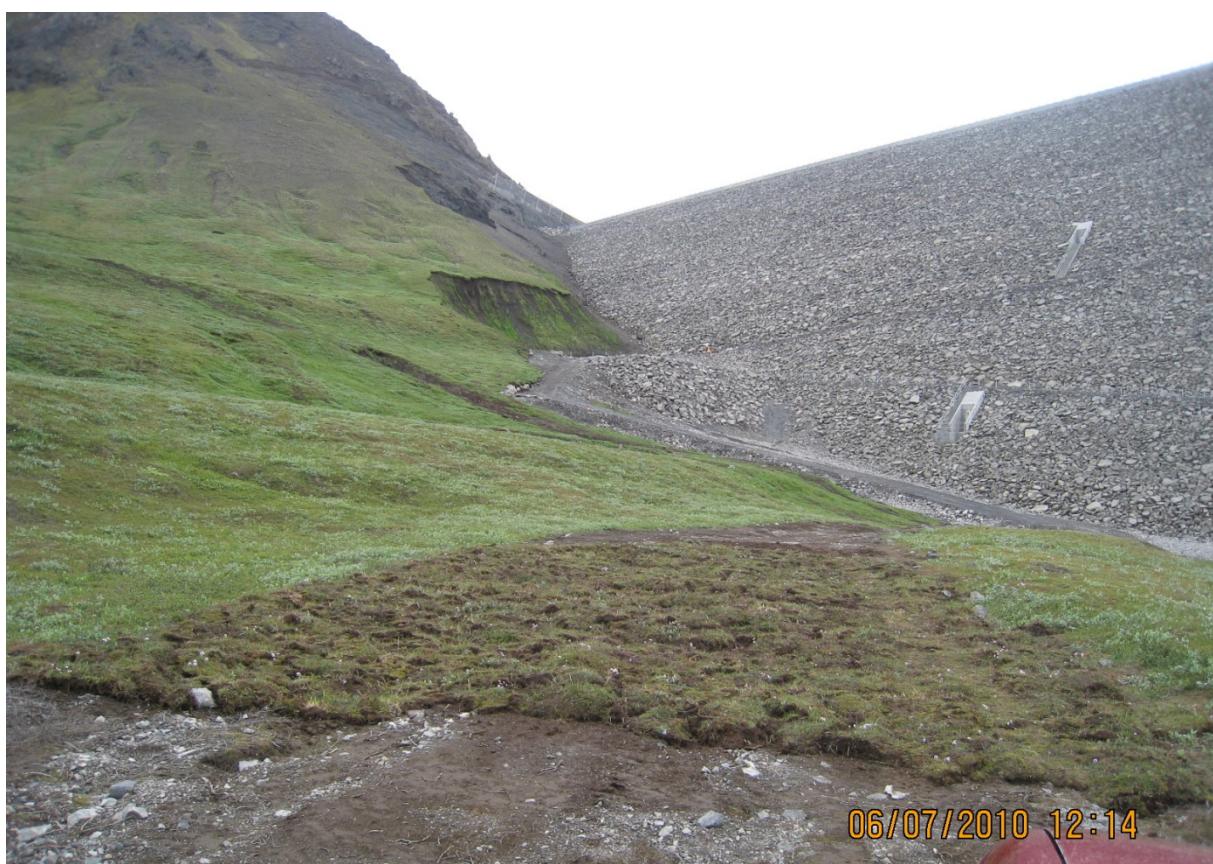
Í lok júní 2010 var sáð í veginn áburði og fræblöndu, sem valin var eftir leiðbeiningum frá starfsmanni Landgræðslunnar. Úthagatorf var sótt í lónstæði Hálslóns og lagt niður með höndum eins og sést á tvo 20 metra kafla. (06.07.2010)

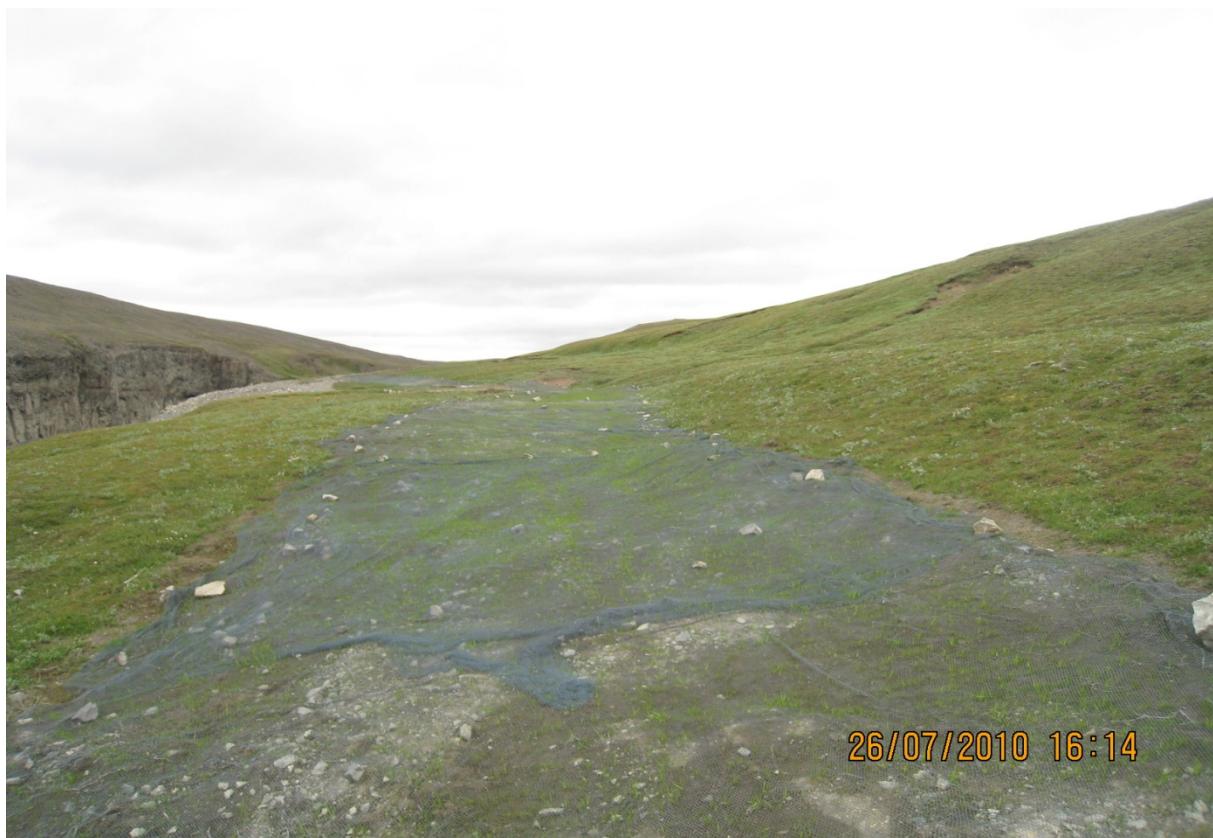
Ystu 200m vegstæðisins voru klæddir loðnunót til að hindra úrrennsli vegna vatnsúða frá fossinum Hverfanda. Nú er vegurinn að gróa upp eins og sést á myndinni. (26.07.2010)

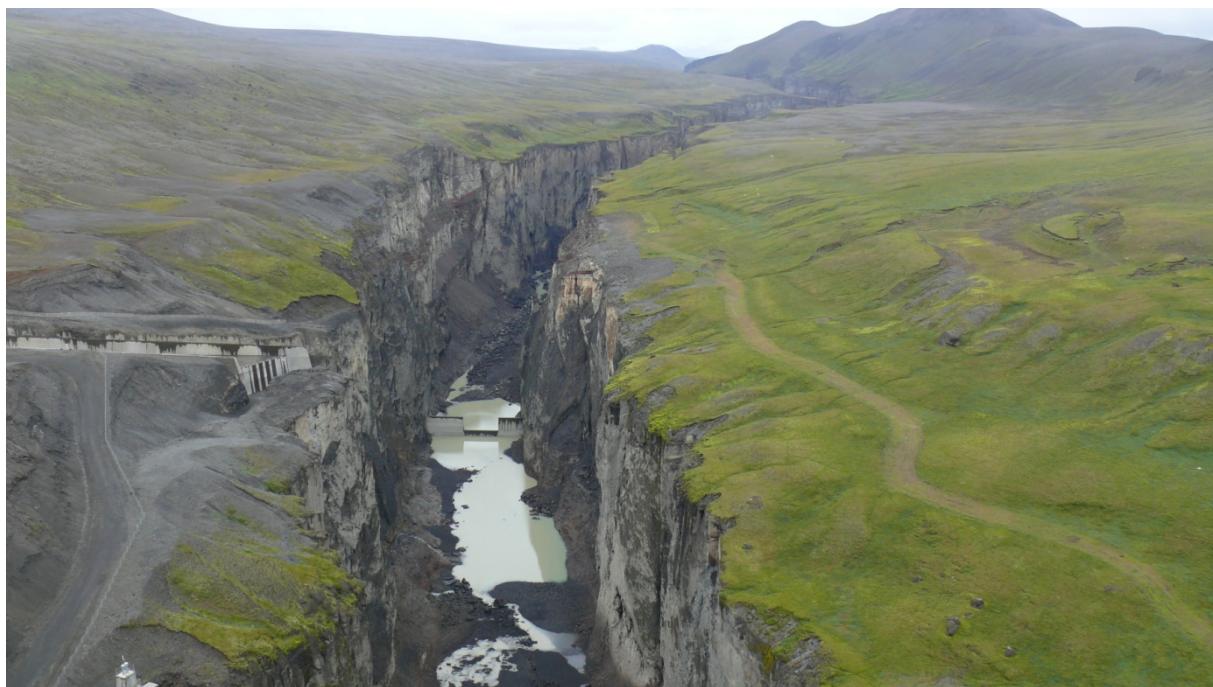
Nú er vegurinn að gróa upp eins og sést á myndinni og verður fróðlegt að sjá hve mörg ár líða þangað til öll ummerki um gerð bráðabirgðavegarins verða horfin. (26.07.2010)

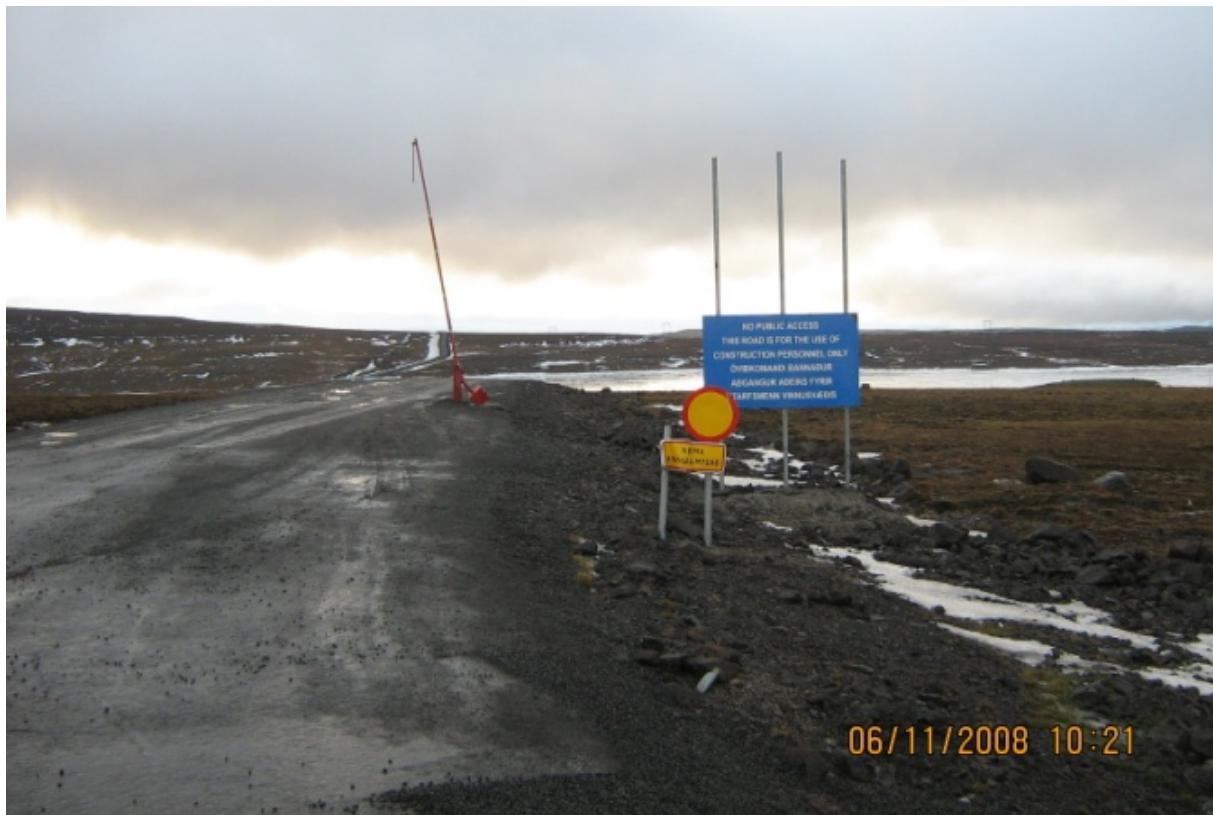
Vegamót aðkomuvegar I og Kárahnjúkavegar. Vegurinn var mjókkaður þar sem hann var breiðari en 7 m. Umframefni var komið fyrir í vegfláum. (06.11.2008)

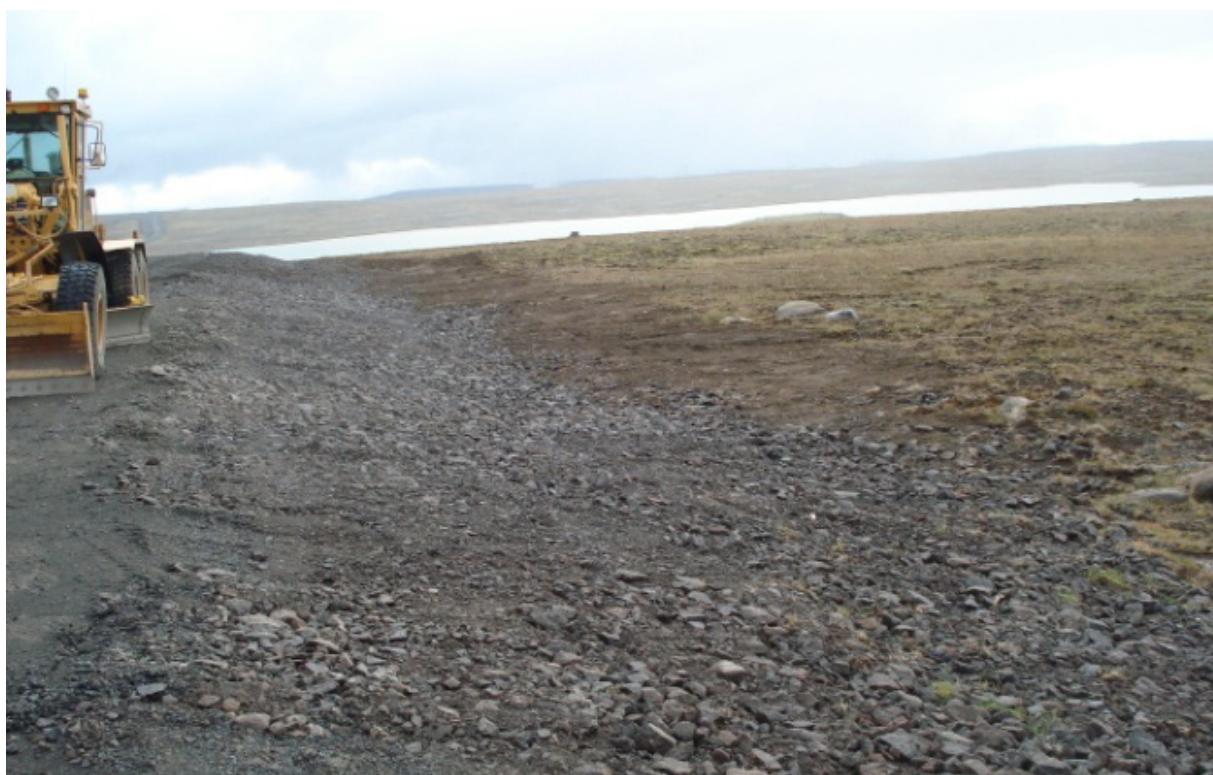
Mótun fláa og lands utan fláafótar lokið. (08.09.2009)

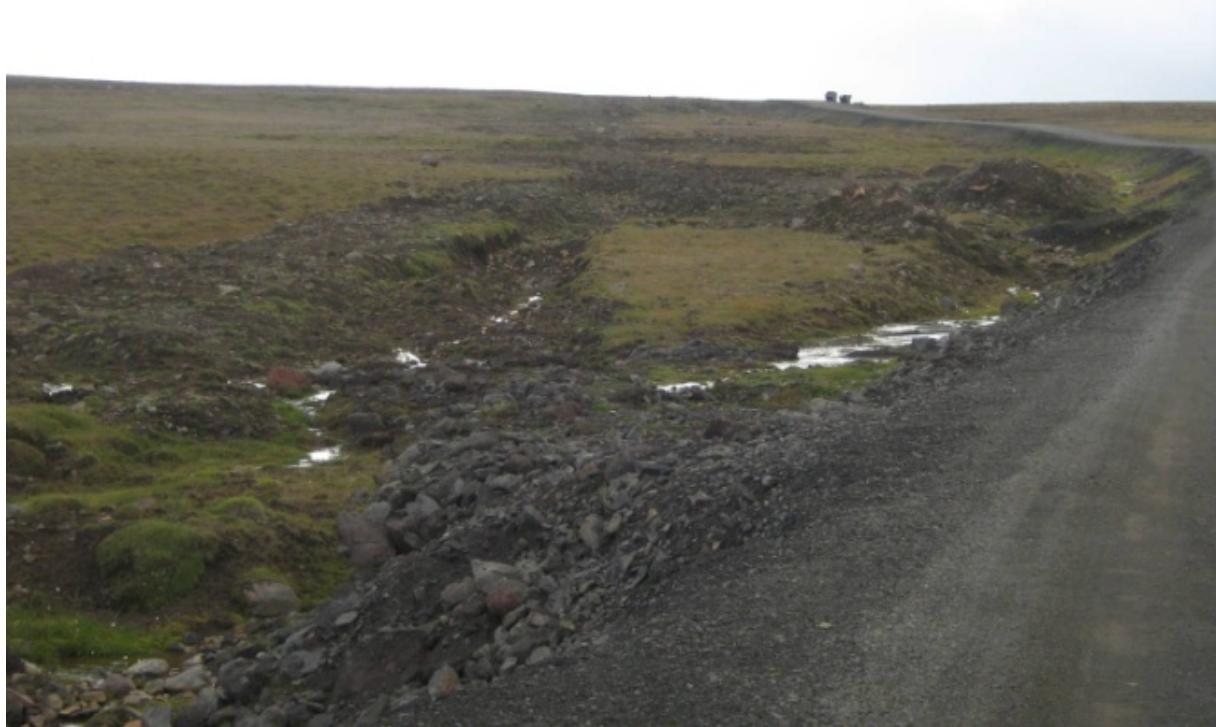
Aðkomuvegur í austan Garðavatns. Þarna er land mjög blautt og talsvert úrrennsli vegna vatnslagnar sem lögð var í skurði frá borholum við Garðavatn að athafnarsvæðum verktaka. (22.03.2011)
