Kárahnjúkavirkjun

Frágangur vinnusvæða

LV-2012-011

Dags: febrúar 2012

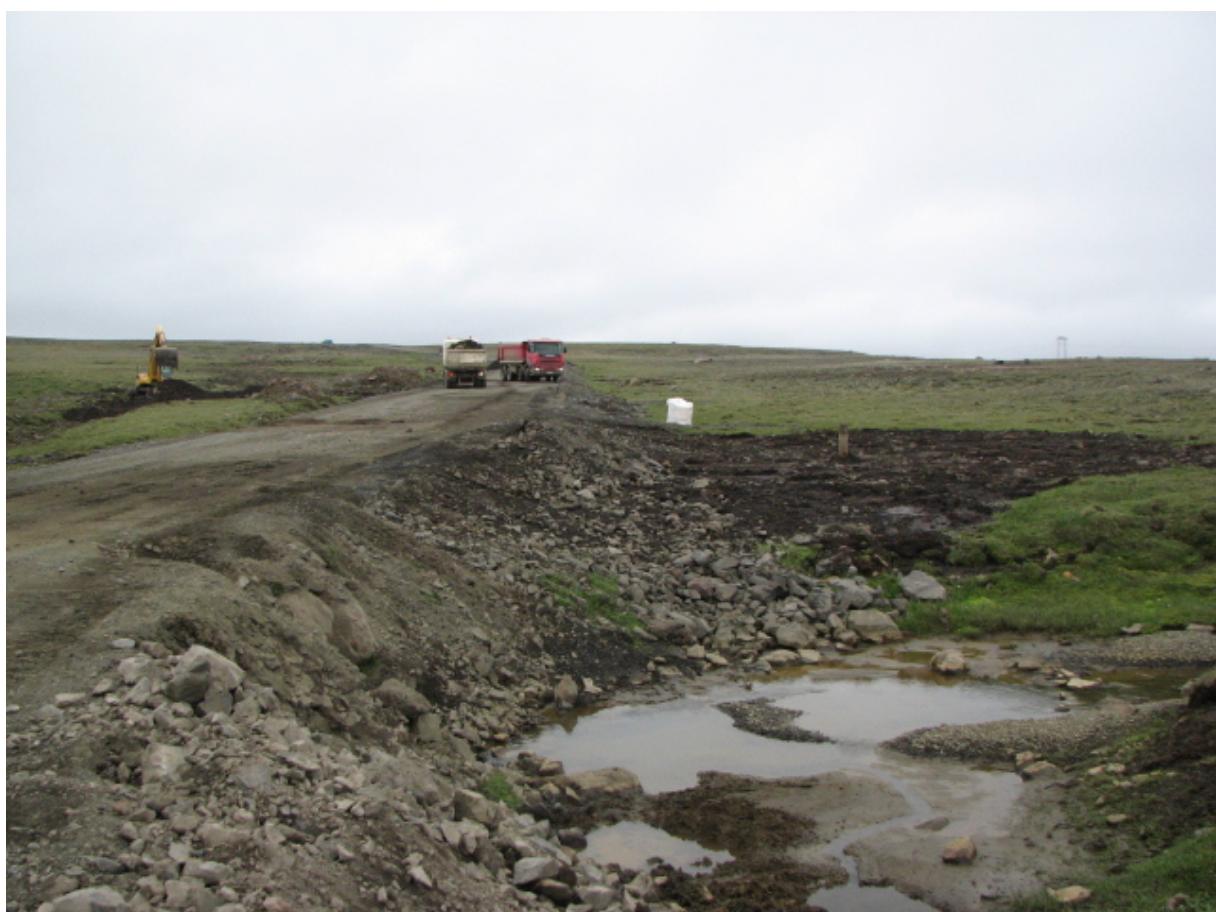
Efni úr þremur borplönum var notað til að loka skurði og koma í veg fyrir úrrennsli. (15.07.2009)

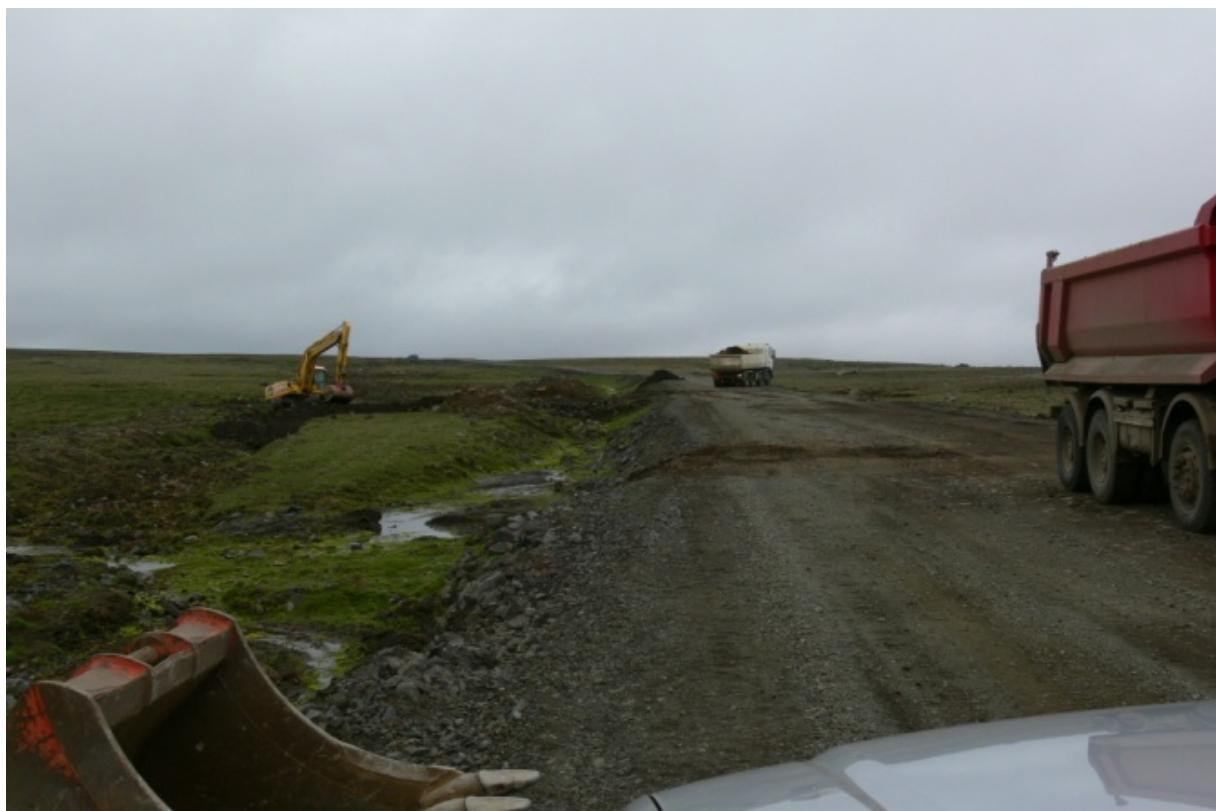
Efni úr borplönum komið fyrir í skurði. (15.07.2009)

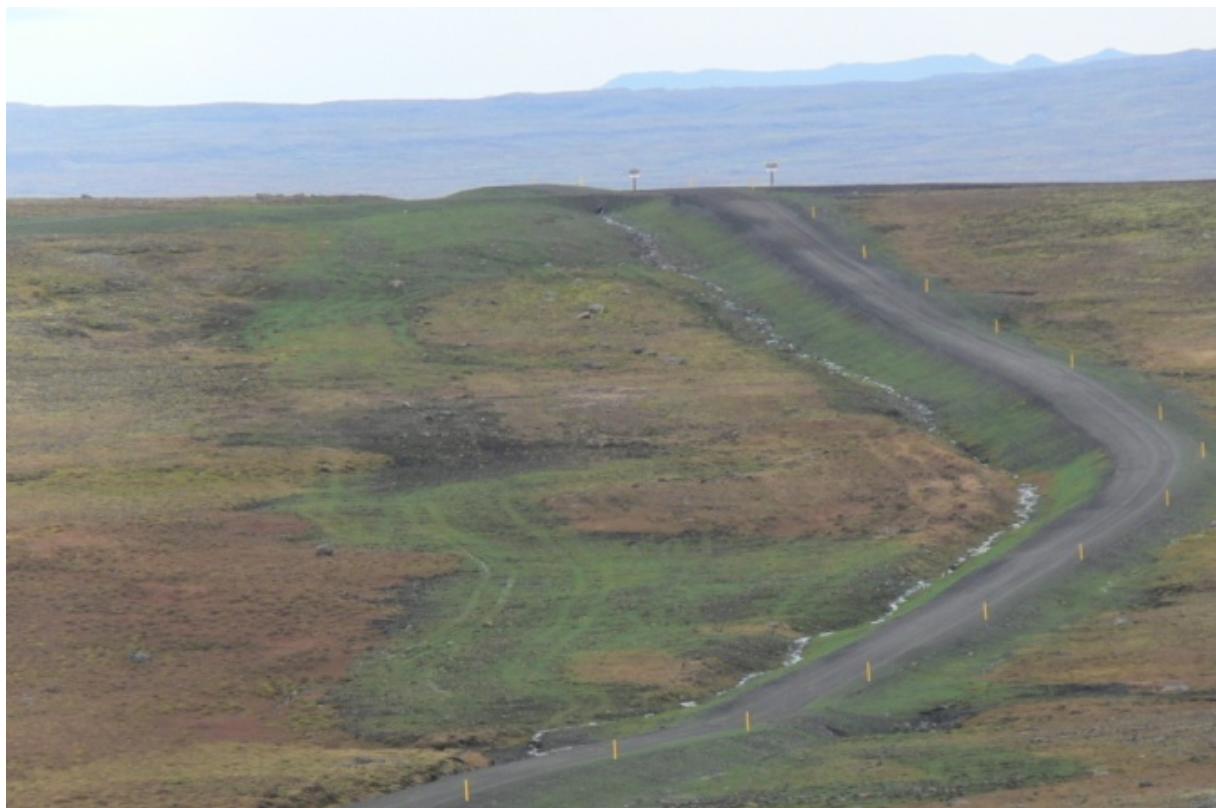
Skurður og vegsvæði að lokinni sáningu. (08.10.2010)

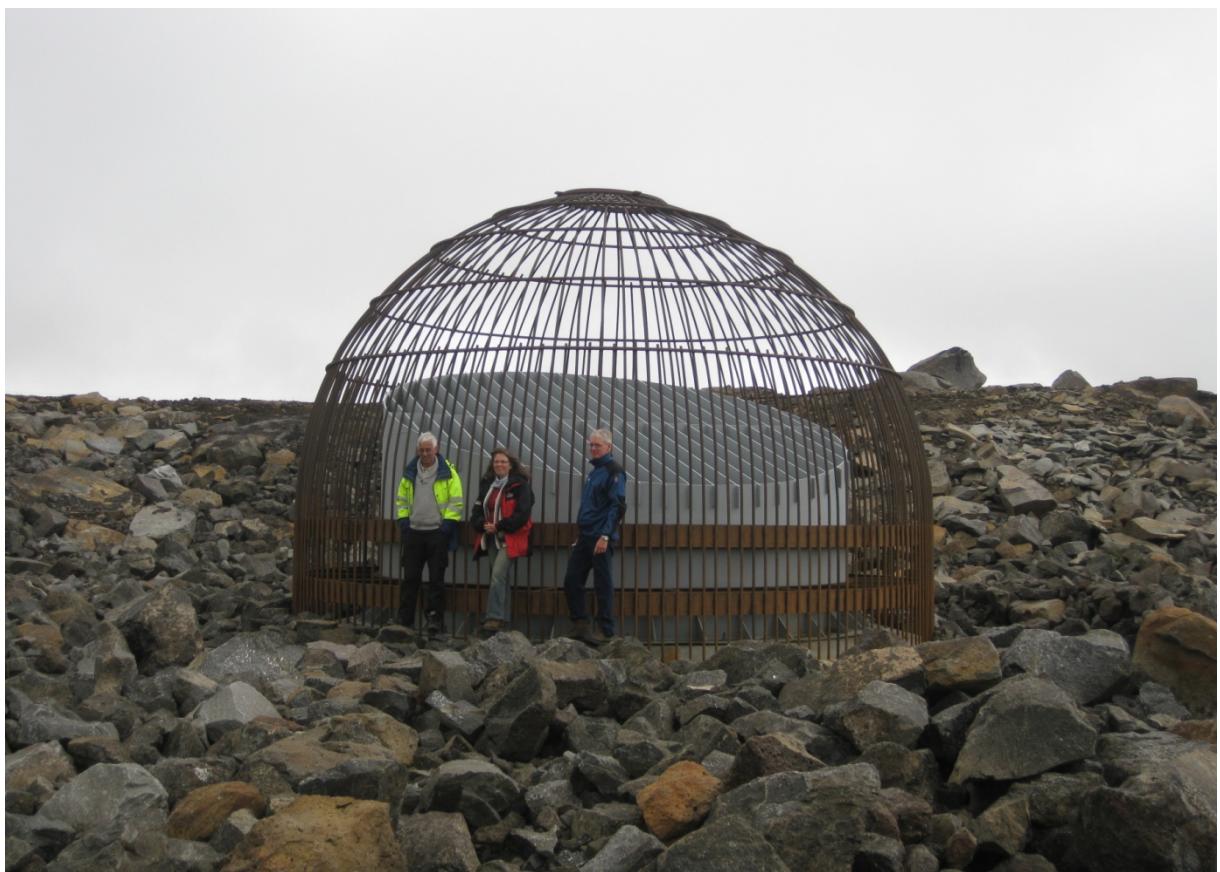
Við Hólsufs voru boruð lóðrétt göng niður að aðrennslisgöngum Kárahnjúkavirkjunar til að leiða vatn uppá yfirborðið til þrýstijöfnunar þegar stöðva þarf vélar Fljótsdalsstöðvar. Stálbúrinu sem komið er fyrir yfir borholunni er ætlað að hindra aðgengi að henni. (16.08.2011)

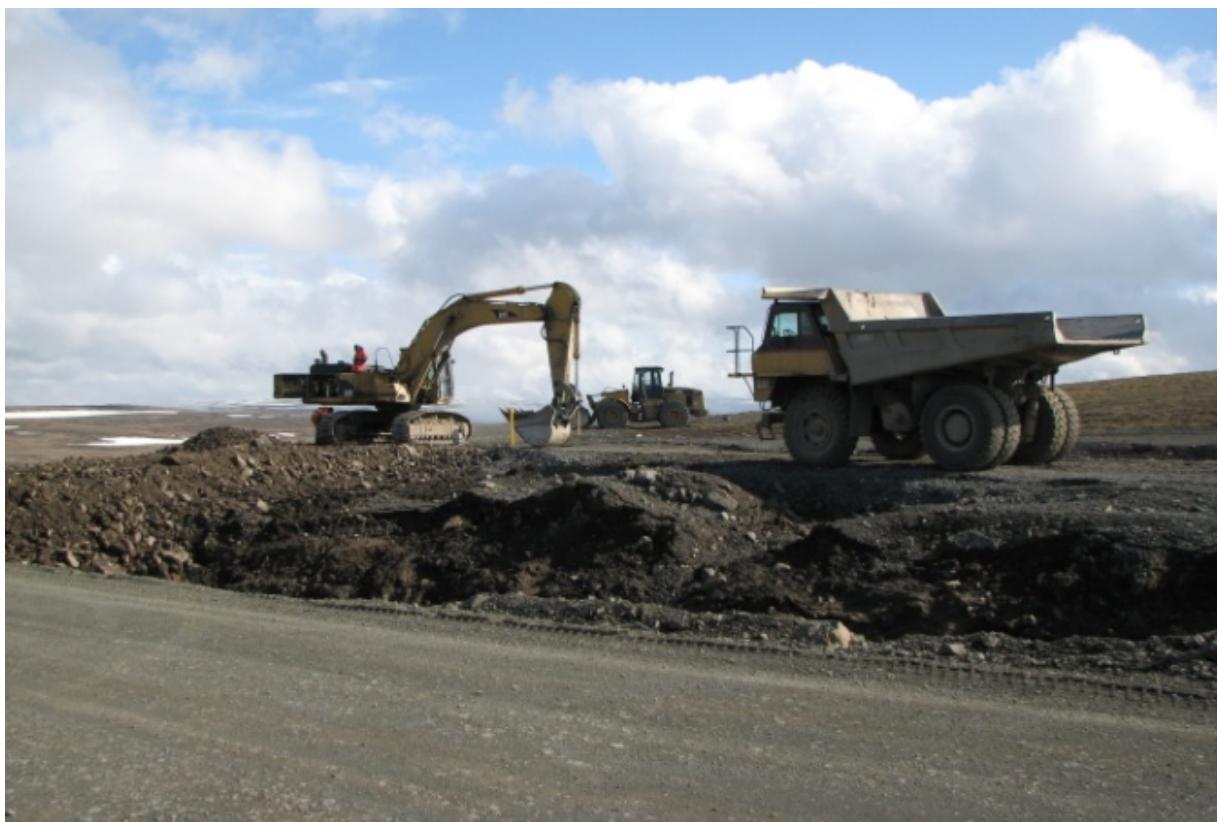
Vegamót aðkomuvegar I og vegar að sveiflugögum við Miðfell. Talsvert umframefni var flutt frá þessum stað á haugsvæði við Miðfell. (05.06.2008)

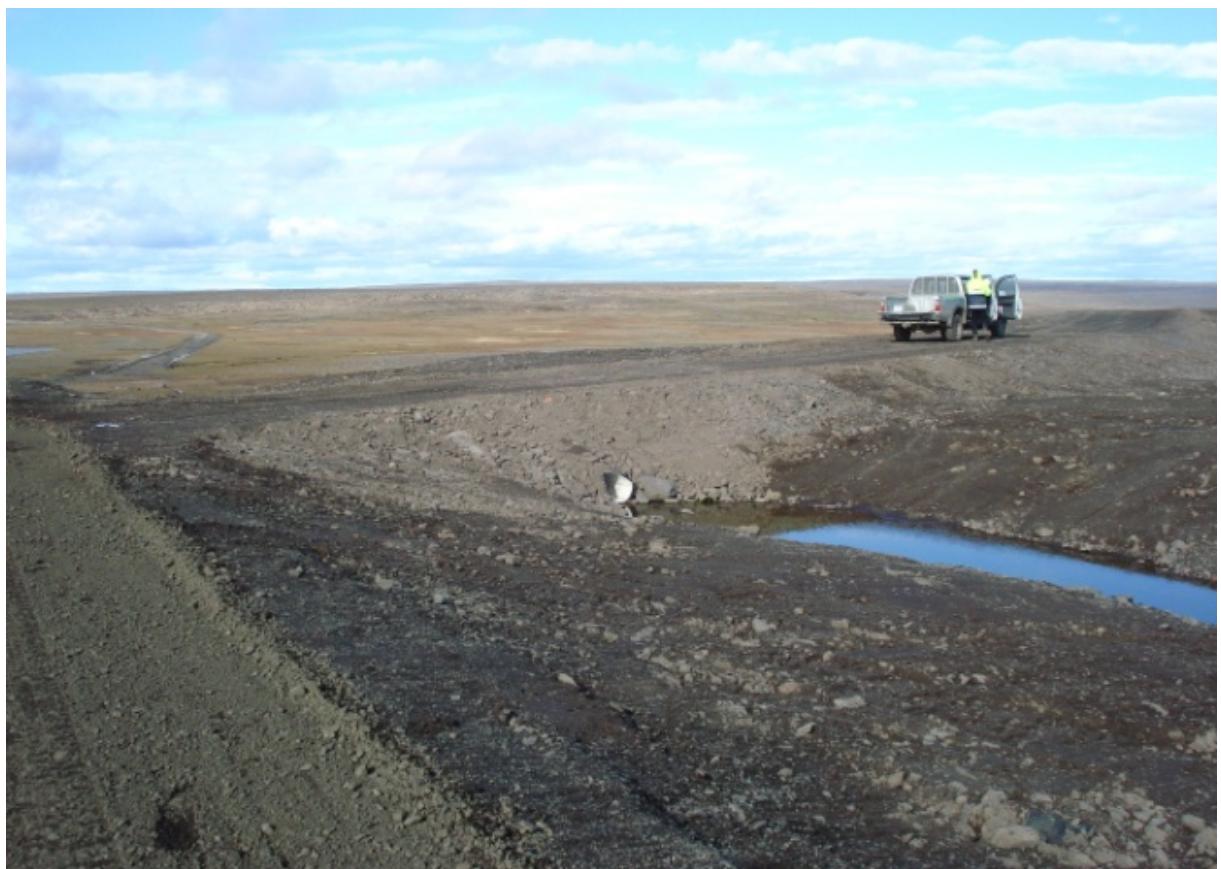
Vegamót að komuvegar I og vegar að sveiflugöngum. Lokið við að móta veg og land utan vregar. (09.09.2009)

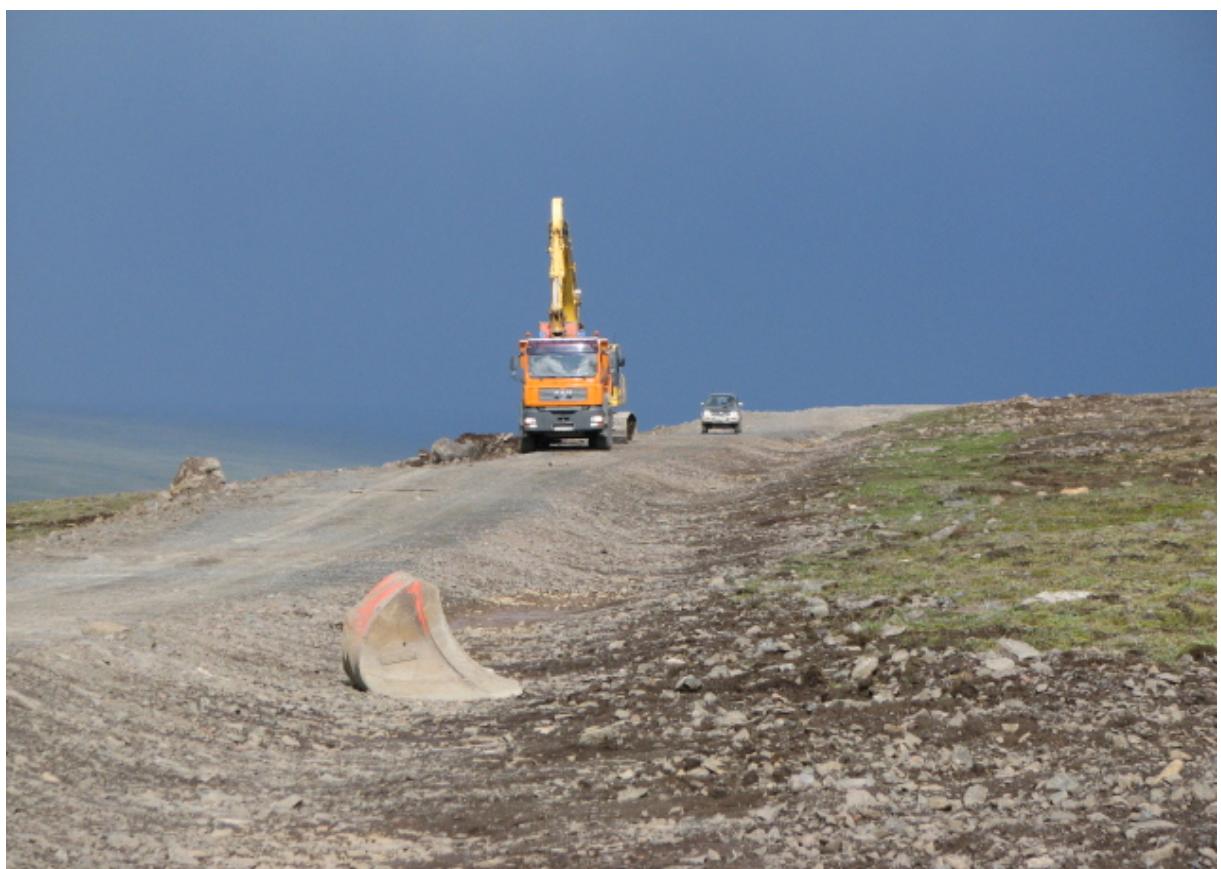
Vegur að sveiflugöngum. Umframefni, sem ekki var unnt að koma fyrir á ásættanlegan hátt við veginn, var mokað á vörubíl og fjarlægt. (13.08.2009)

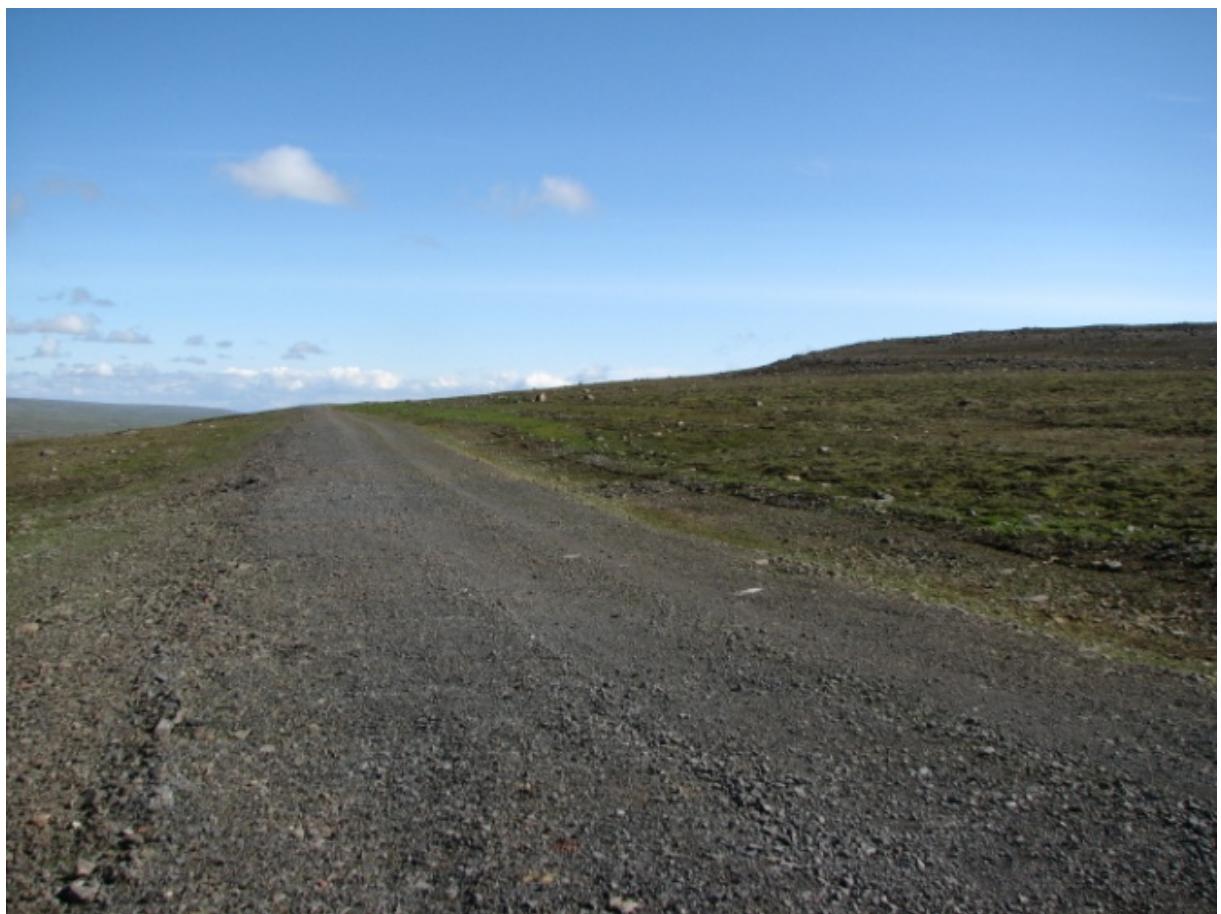
Vegur að Sveiflugöngum að lokinni sáningu. (06.08.2010)

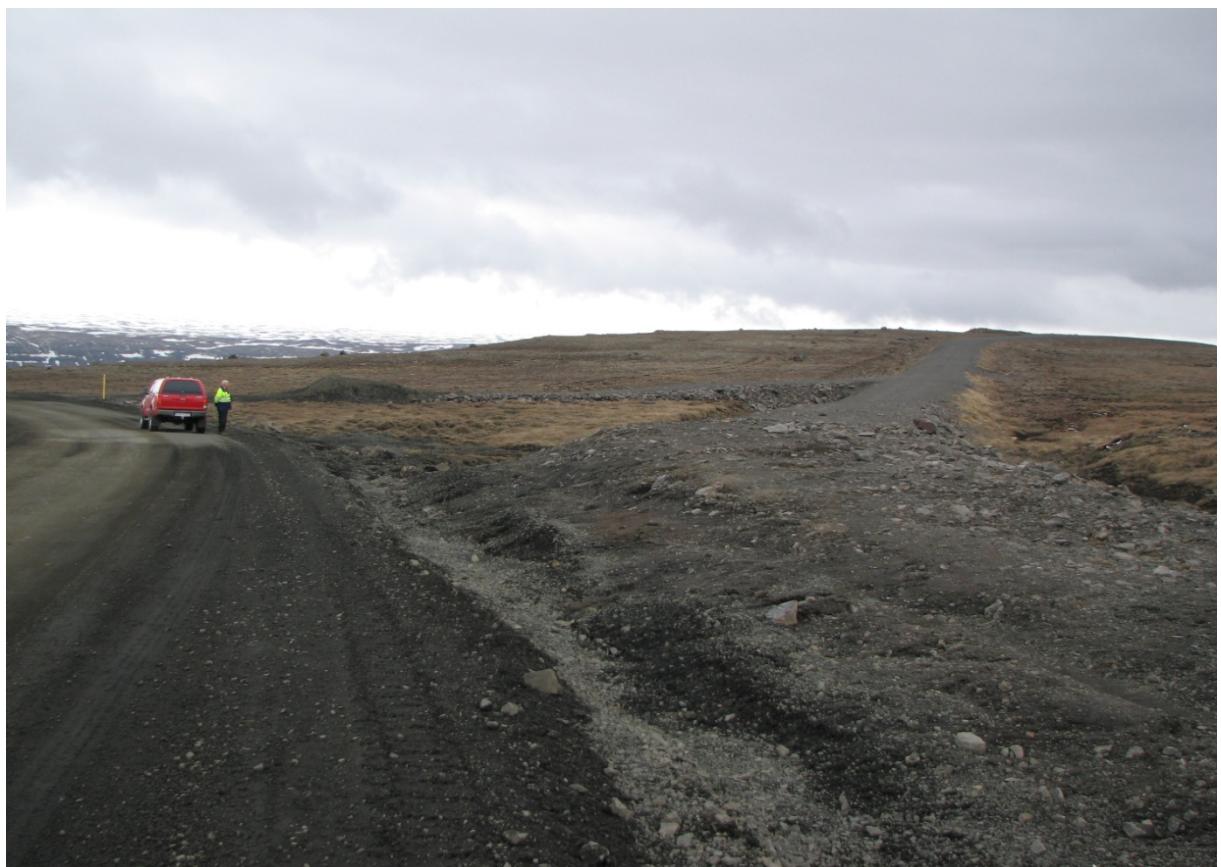
Vegamót aðkomuvegar I og Ljósármunnavegar, en sá vegur var lagður vegna fyrirhugaðra framkvæmda við Fljótsdalsvirkjun. Þarna var önnur vegtenging fjarlægð og fláar mótaðir. (09.05.2007)

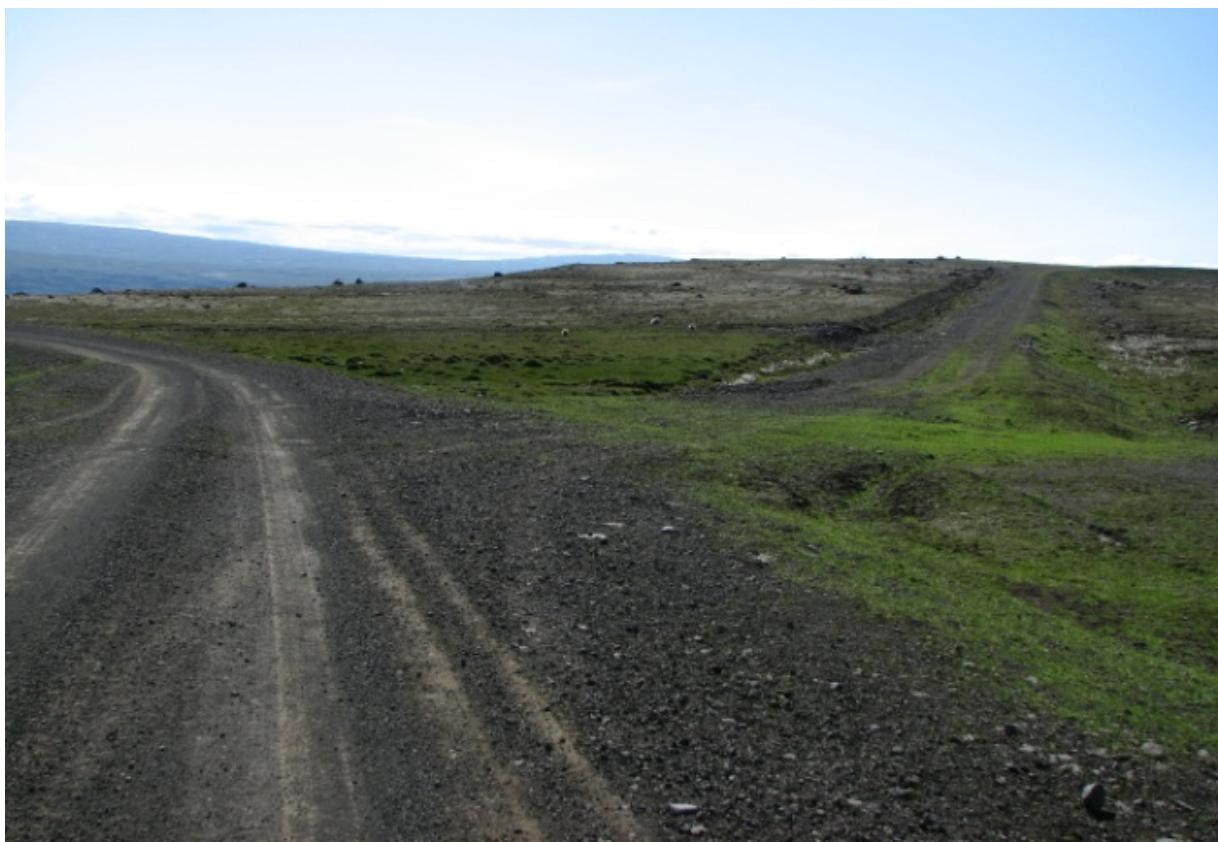
Vegamótin að lokinni sáningu. (06.08.2010)

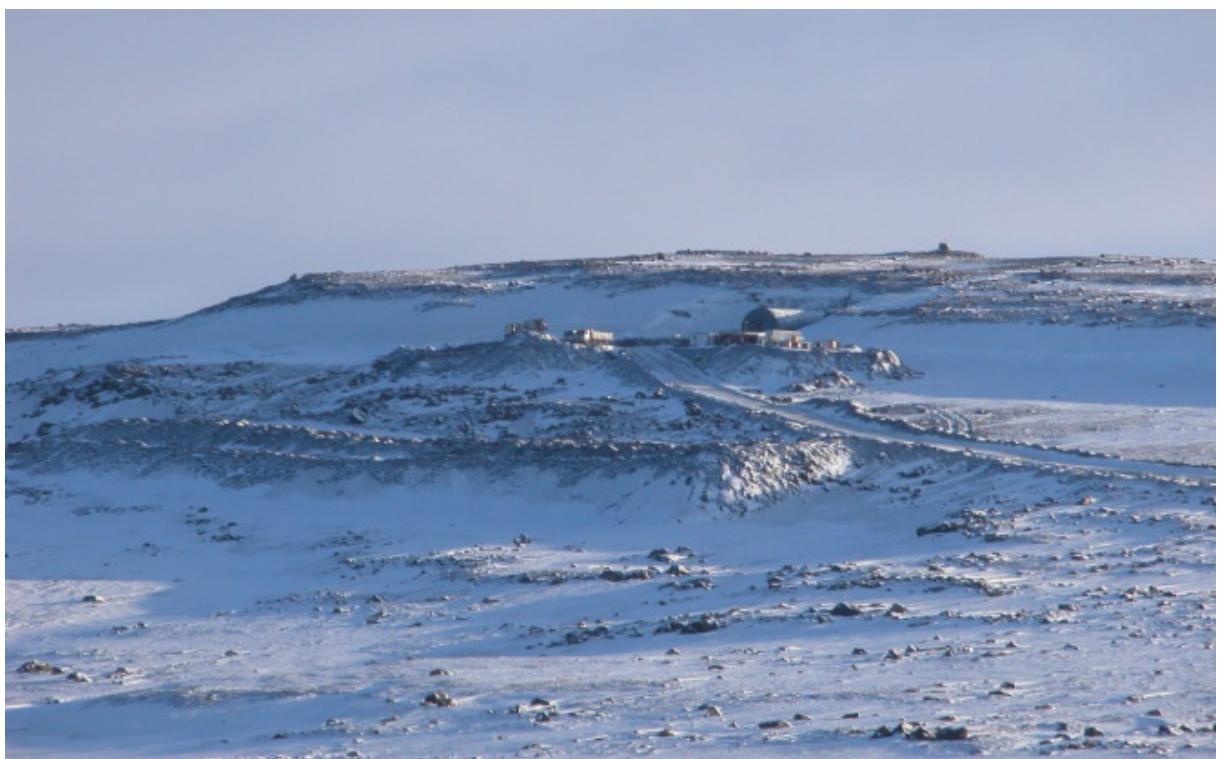
Við Miðfell voru grafin sveiflugöng sem liggja að aðrennslisgöngum. Hlutverk sveifluganga er að taka við og leiða vatn frá aðrennslisgöngum ef til skyndilegrar stöðvunar Kárahnjúkavirkjunar kemur. Á myndinni sést plan framan við gangnamunna og haugsvæði neðan við hann. (08.02.2006)

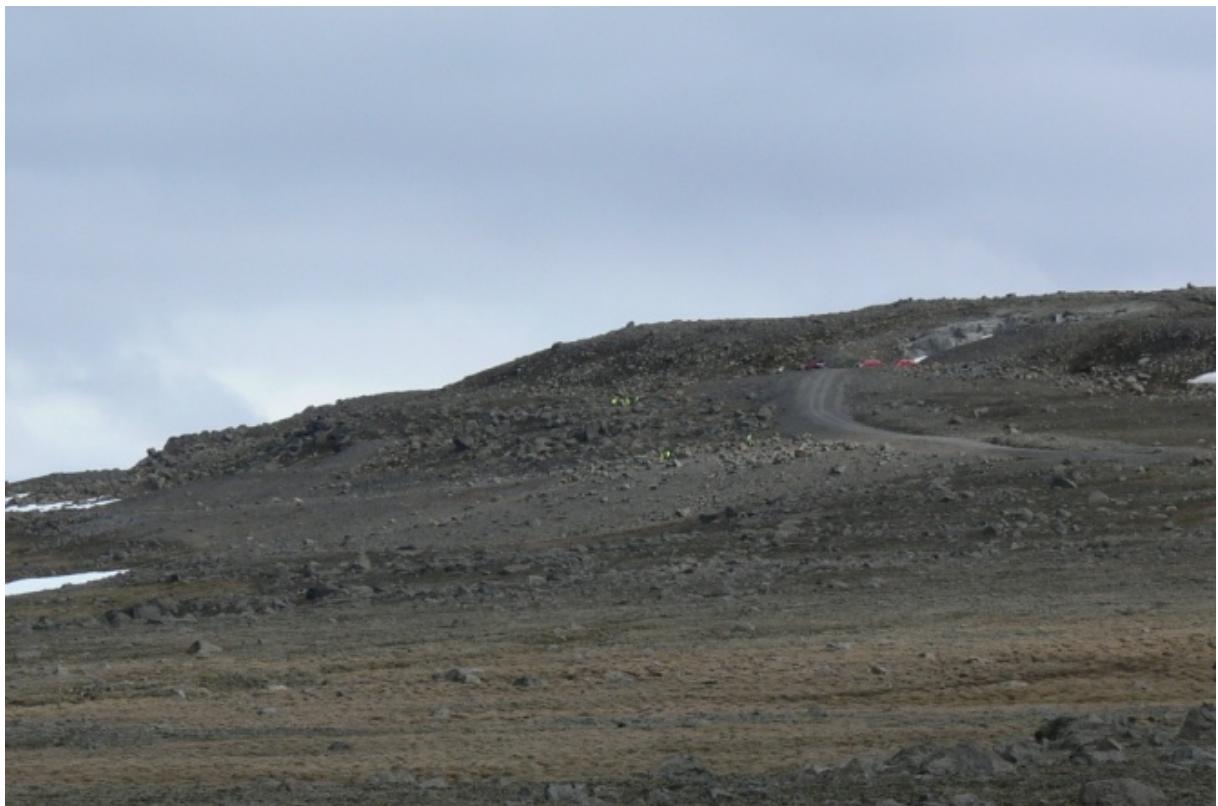
Á planinu framan við gangnamunnann voru gerðar jarðvegsmanir til að draga úr sýnileika hans. Jaðrar haugsvæðis og plans voru felldir að nánasta umhverfi og stórgryti dreift um svæðin í líkingu við urð í óhreyfðu landi. (07.06.2010)

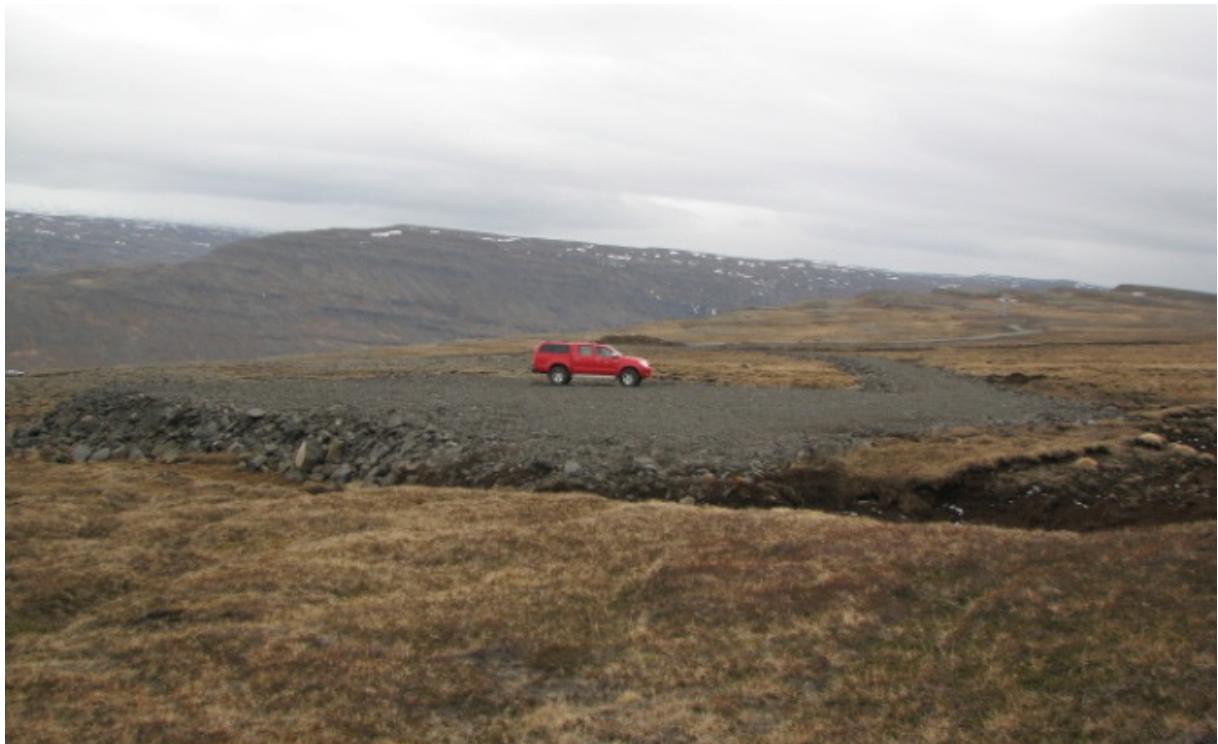
Við upphaf framkvæmda var borað eftir vatni á ýmsum stöðum við aðkomuveg I. Planið á myndinni var norðan við vinnubúðir. Að planinu lá um 300 m langur vegur frá aðkomuvegi I. Ekki var unnt að koma efni úr plani og vegi fyrir í landinu. (09.05.2007)

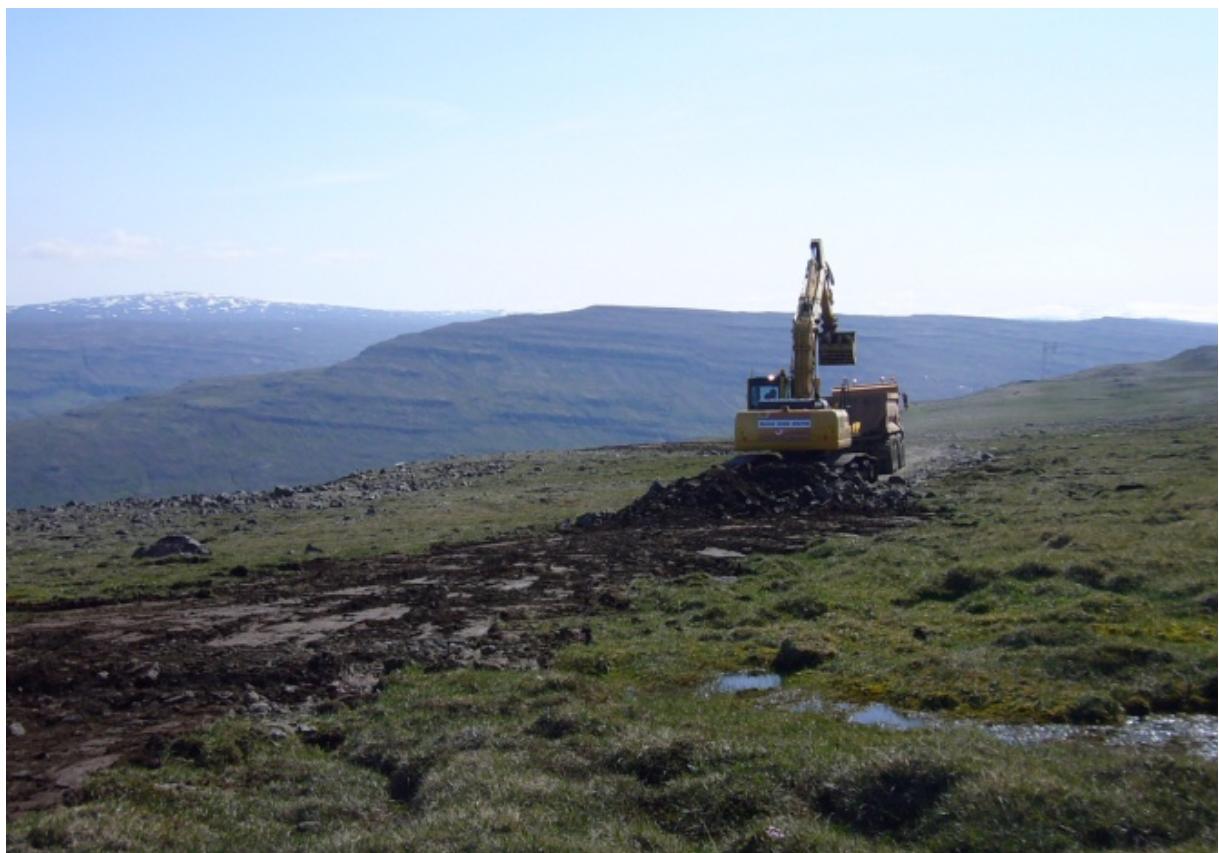
Plani og vegi var mokað á bíla og efnið nýtt til frágangs neðan vinnubúðasvæðis þar sem rotþrær og siturlagnir höfðu verið. (07.07.2009)

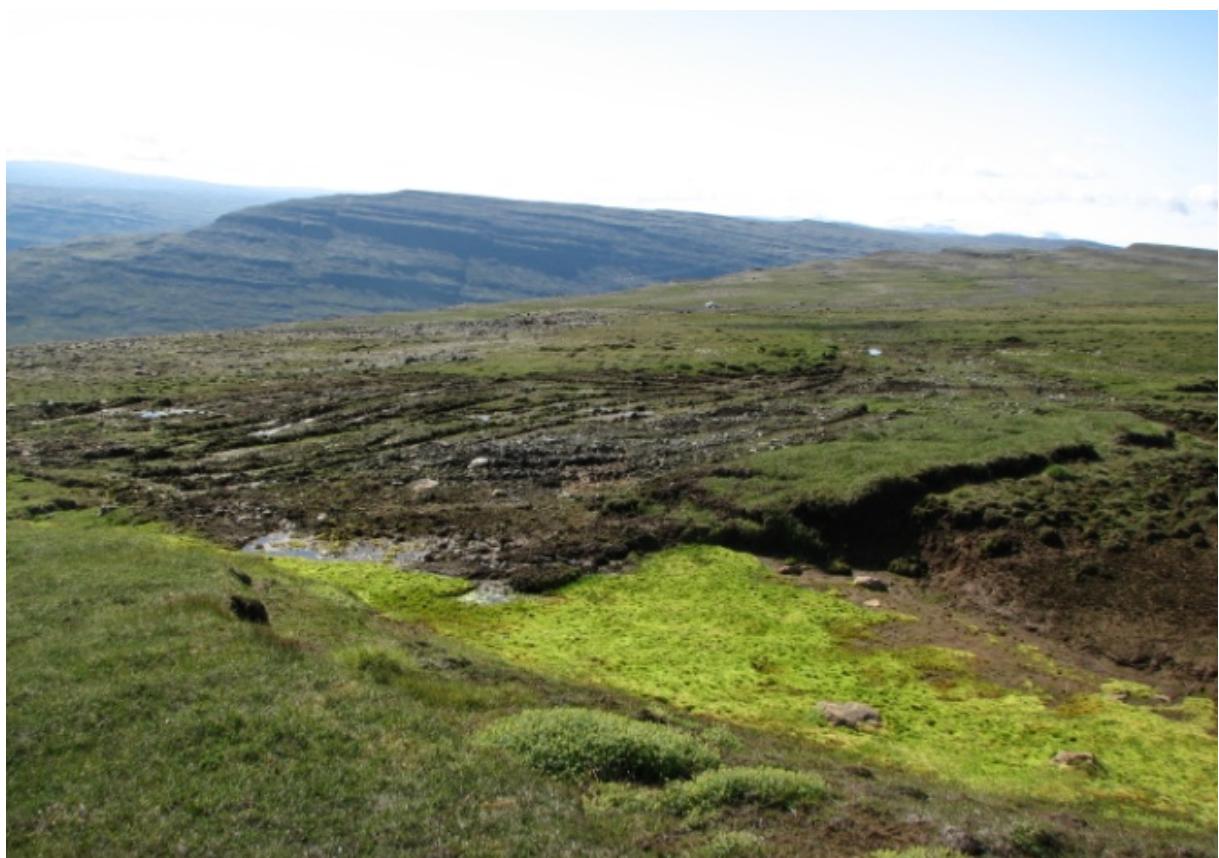
Plan að lokinni sléttun og sáningu. (06.08.2010)

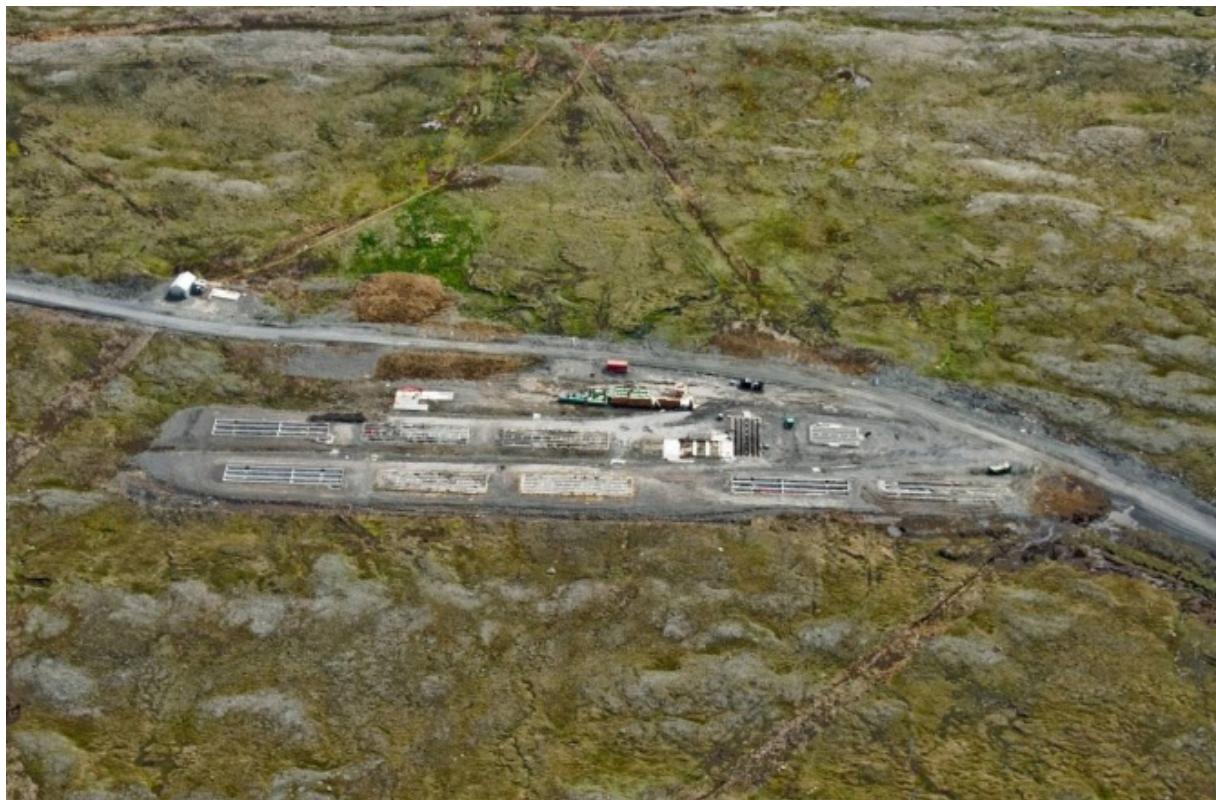
Búðasvæði vestan aðganga I á Teigsbjargi. Áætluð stærð búðasvæðisins var um 3,5 ha. (22.03.2010)

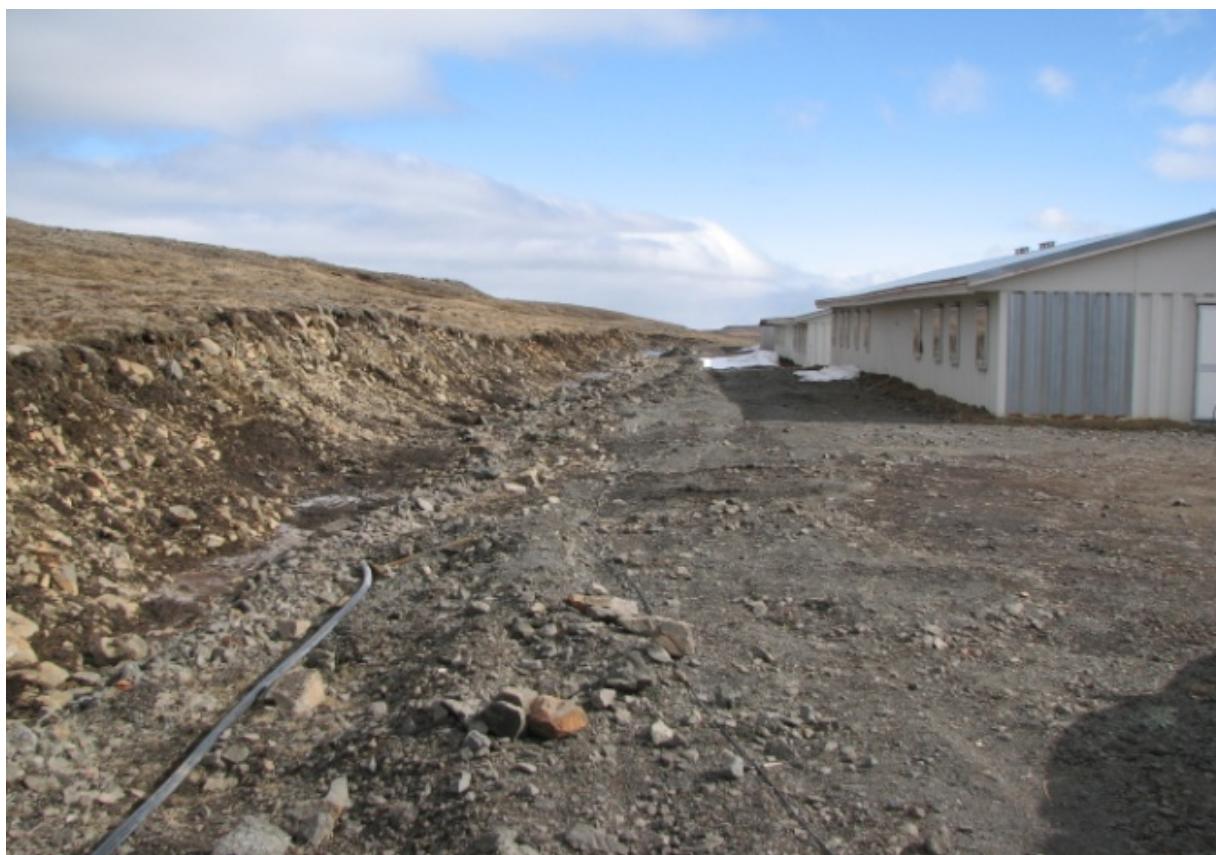
Mörk efri (NV) jaðars búðasvæðis og óhreyfðs lands ofan vinnubúða. Áður en frágangur hófst voru steyptar undirstöður og allar lagnir fjarlægðar. Við frágang þessa svæðis var reynt að móta svæðið að mestu leyti með því efni sem fyrir var í malarþúðum undir vinnubúðum. (10.05.2007)

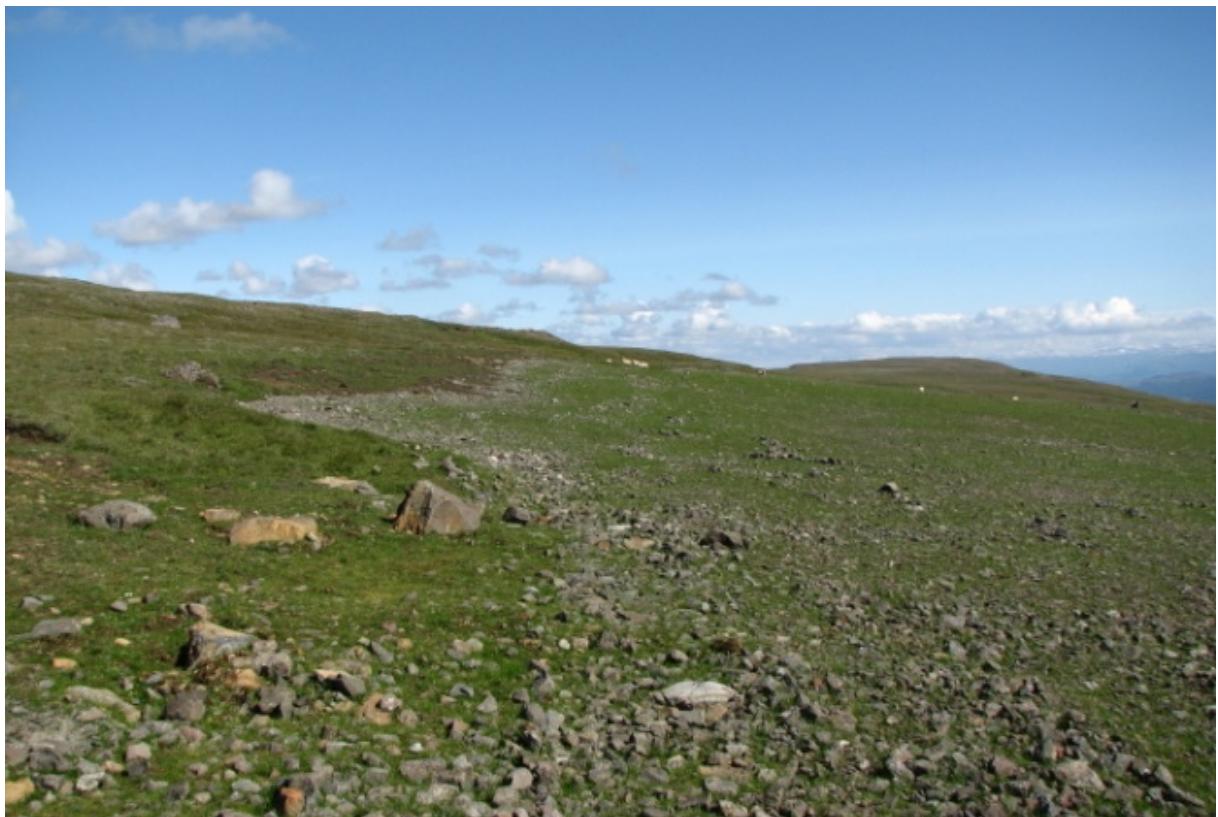
Efri hluti búðasvæðis að lokinni landmótun og sáningu. Við frágang búðasvæðisins var lögð áhersla á að fylgja eins og kostur væri hæð og lögun lands utan þess. Hér hefði mátt flytja meiri jarðveg að búðasvæði til að auðvelda landnám grenndargrðurs. (06.08.2010)

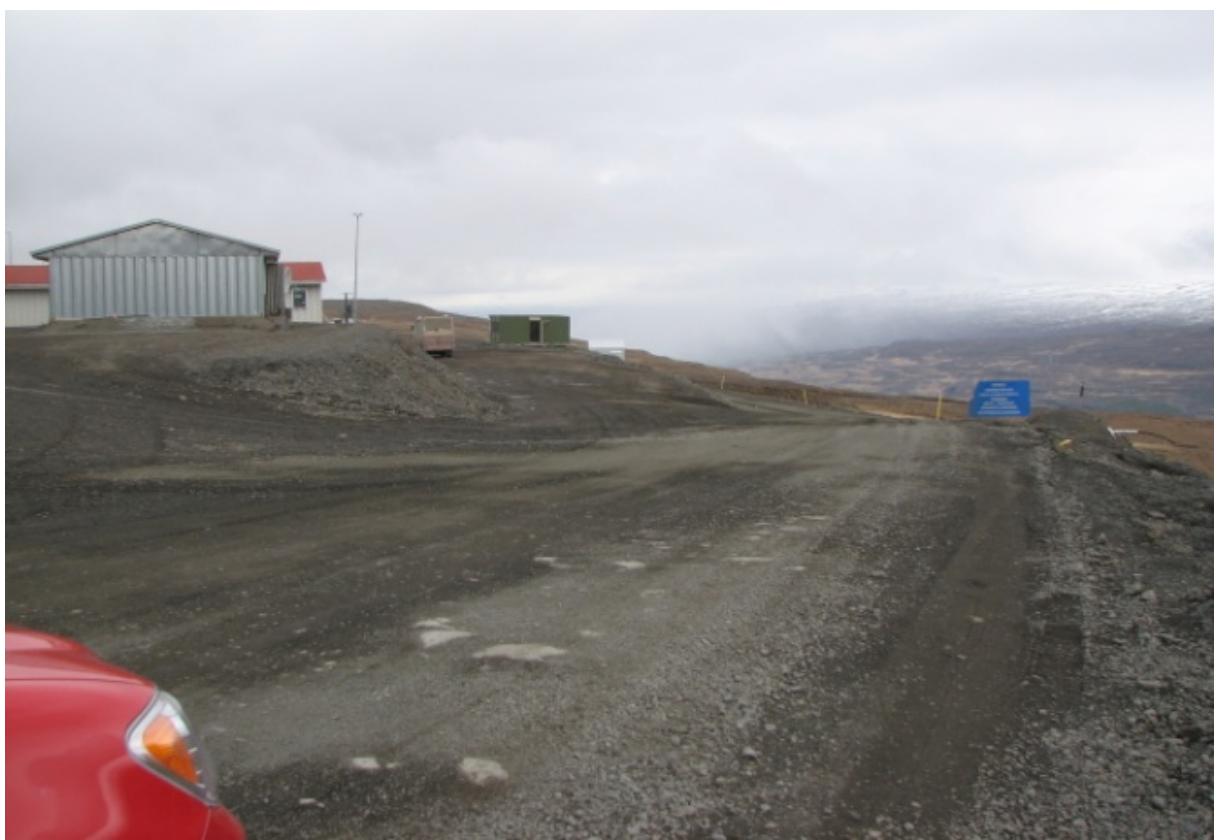
Neðri (Suður) hluti vinnubúða. Aðkomuvegur I var færður ofar á búðasvæðið, á stallinn fyrir miðri mynd. Með því að færa veginn var unnt að koma meira umframefni fyrir neðan vegar auk þess sem auðveldara var að fella búðasvæðið betur að öröskuðu landi utan þess. (09.05.2007)

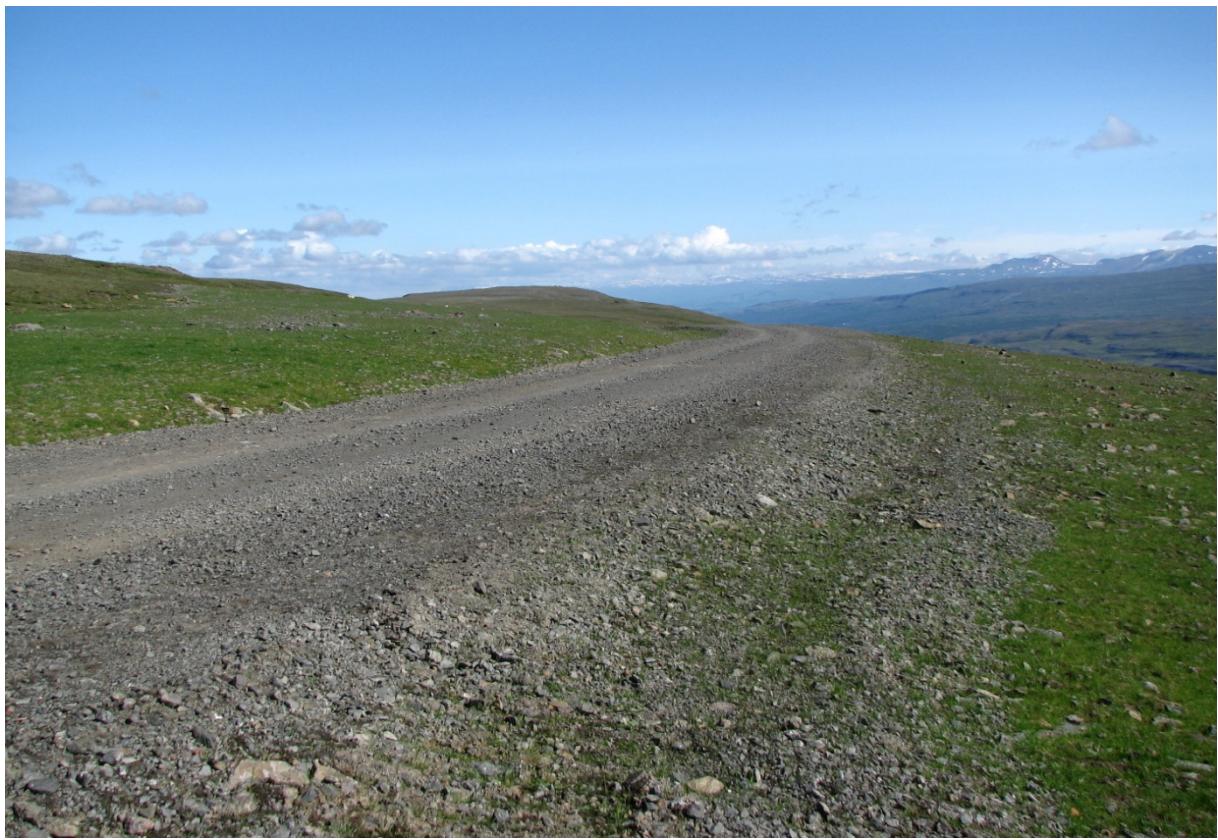
Búðasvæði að lokinni sáningu. (06.08.2010)

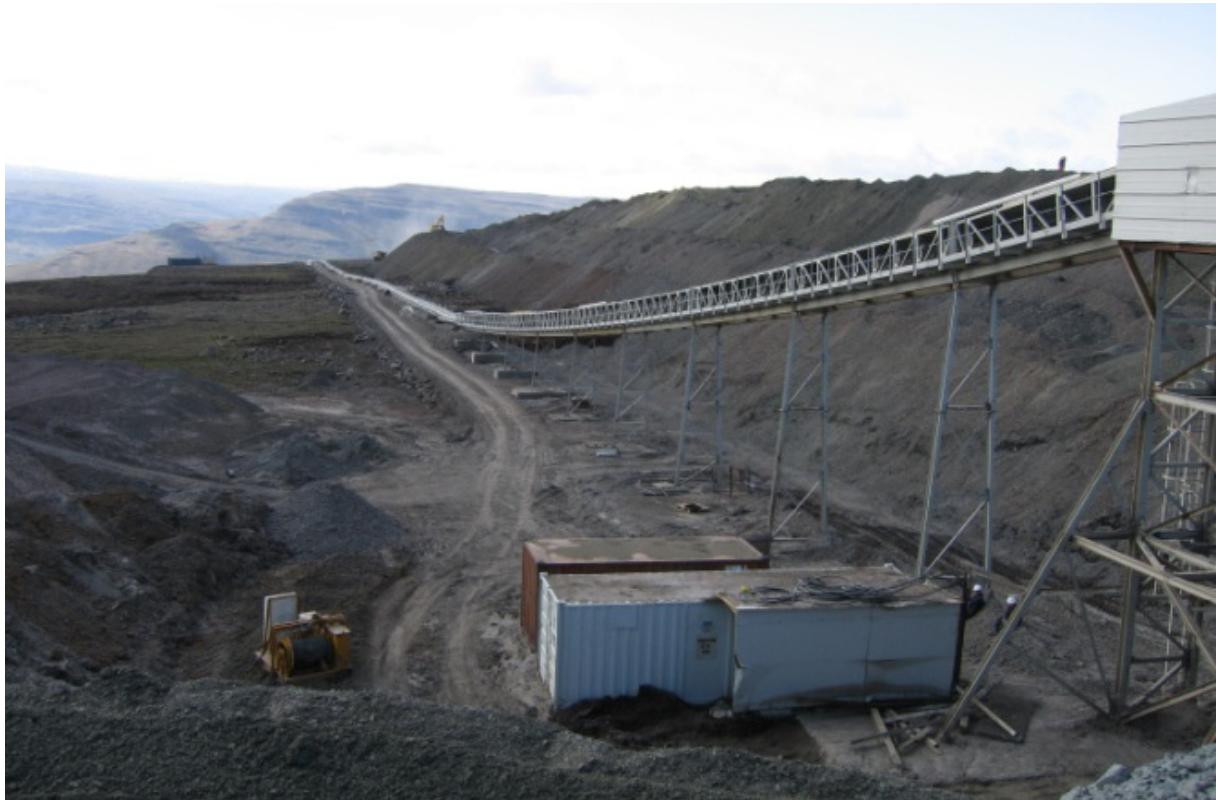
Færibönd fluttu efni frá jarðgöngum á haugsvæðið. (28.06.2006)

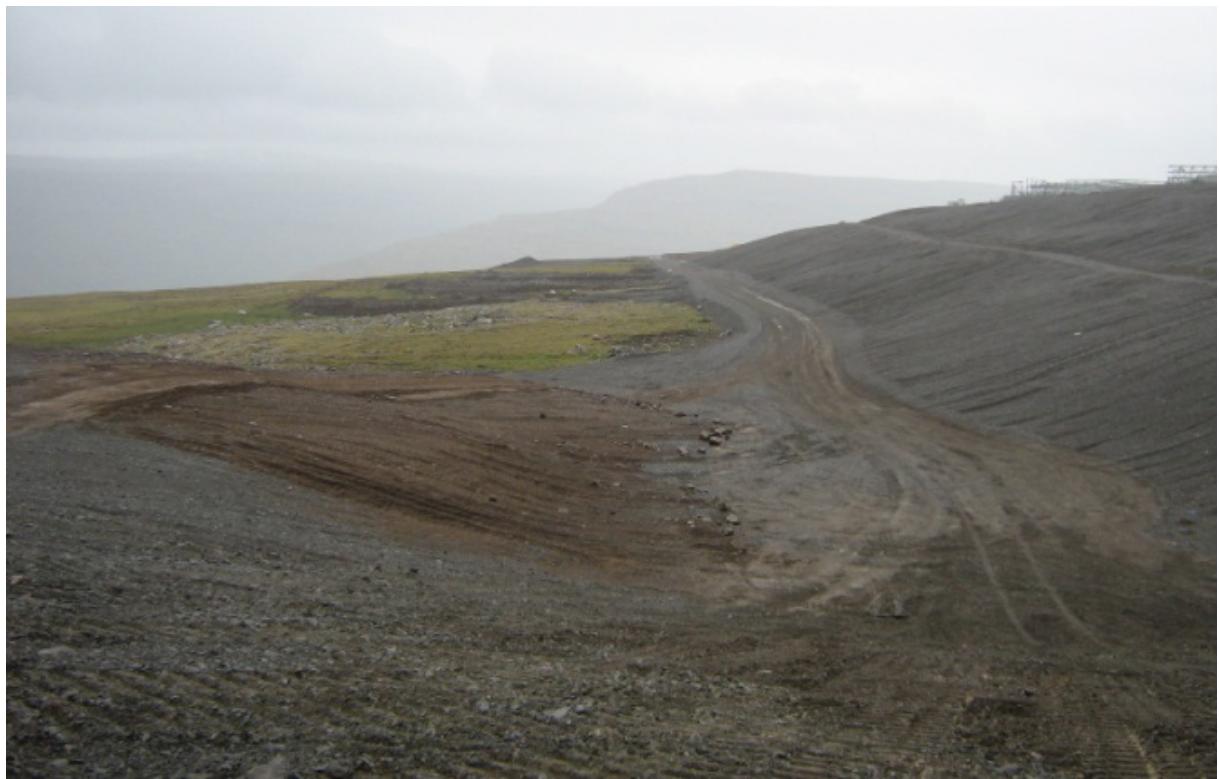
Búið er að taka niður færibond sem sjá má efst á haugnum til hægri. Steyptar undistöður hafa verið fjarlægðar. (15.07.2008)
