Kárahnjúkavirkjun

Frágangur vinnusvæða

LV-2012-011

Dags: febrúar 2012

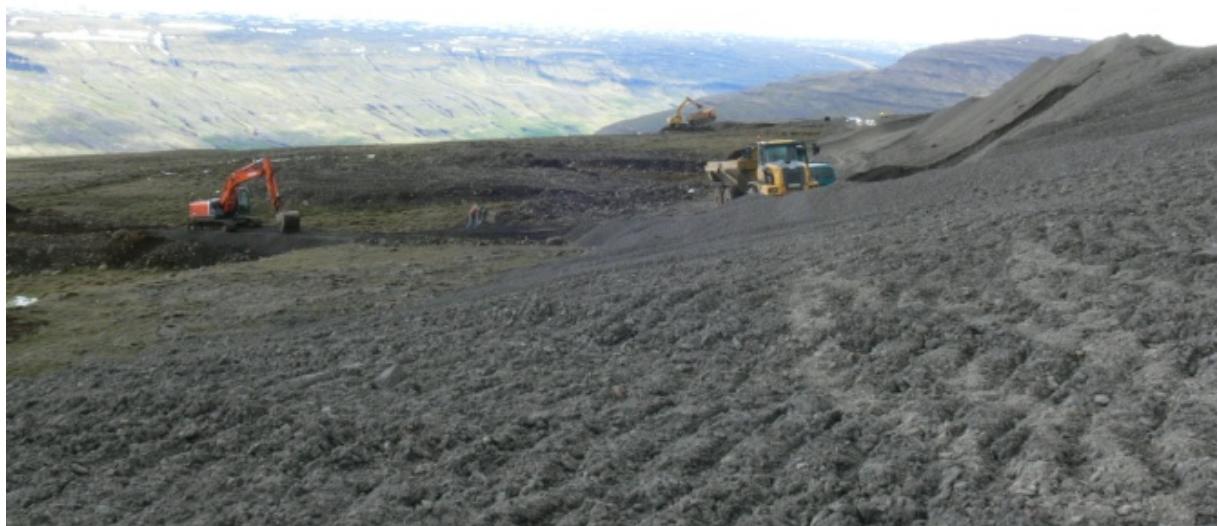
Jarðvegur var fjarlægður af haugsvæði við upphaf framkvæmda og geymdur til frágangs að framkvæmdum loknum. Þegar móton haugsins var lokið var jarðvegur fluttur upp á haugsvæðið. (21.06.2009)

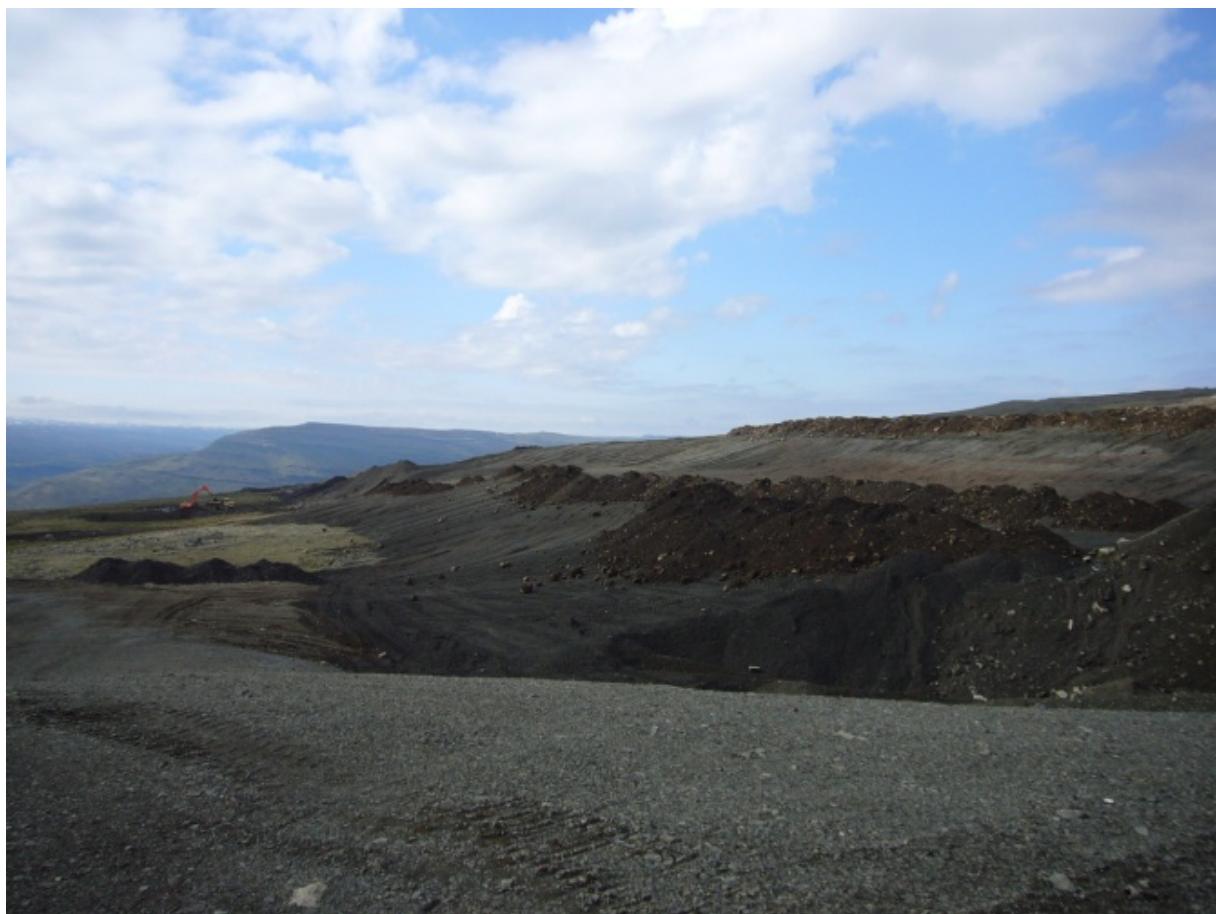
Lokið við af flytja jarðveg upp á frambrún haugsins. Við móturn haugsins var lögð áhersla á að form hans líktist sem mest landformum í næsta nágrenni. (26.06.2009)

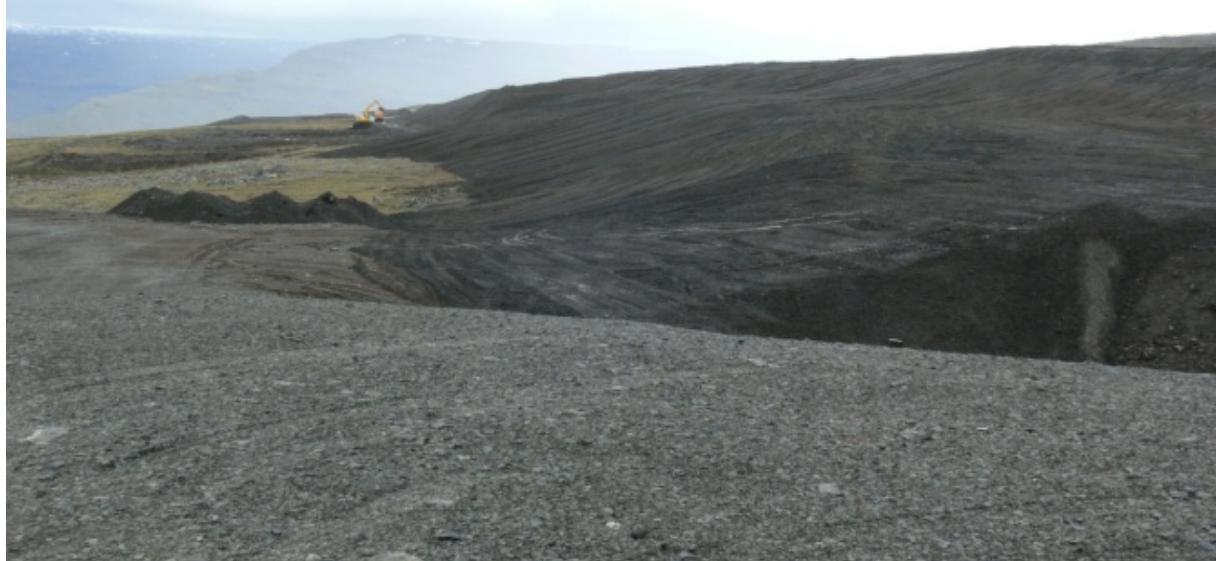
Nánast lokið við að ýta jarðvegi yfir frambrún haugsins. Lögð var áhersla á að dreifa grjóti um yfirborð hans í líkingu við grjótdreifar sem sjá má á óröskuðu landi nærri haugsvæðinu.(18.06.2009)

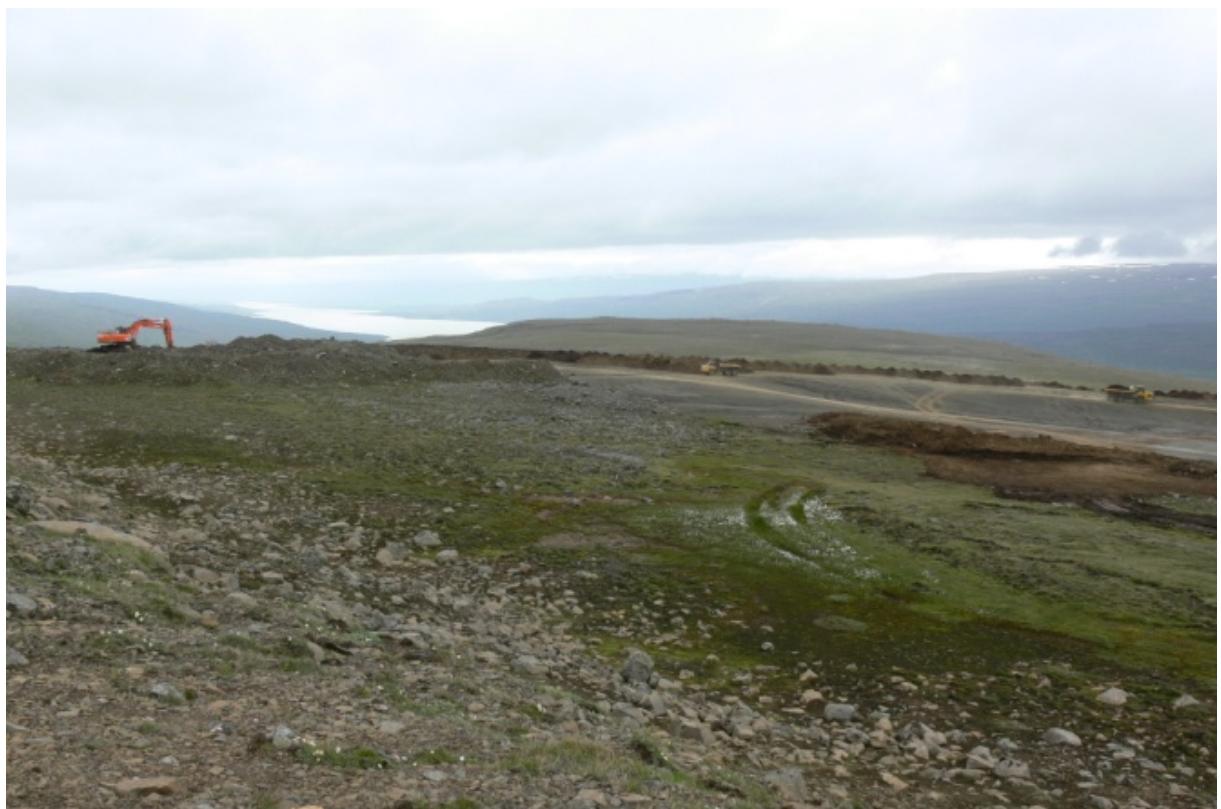
Jarðvegi ekið að efri brún haugsvæðis. (22.07.2009)

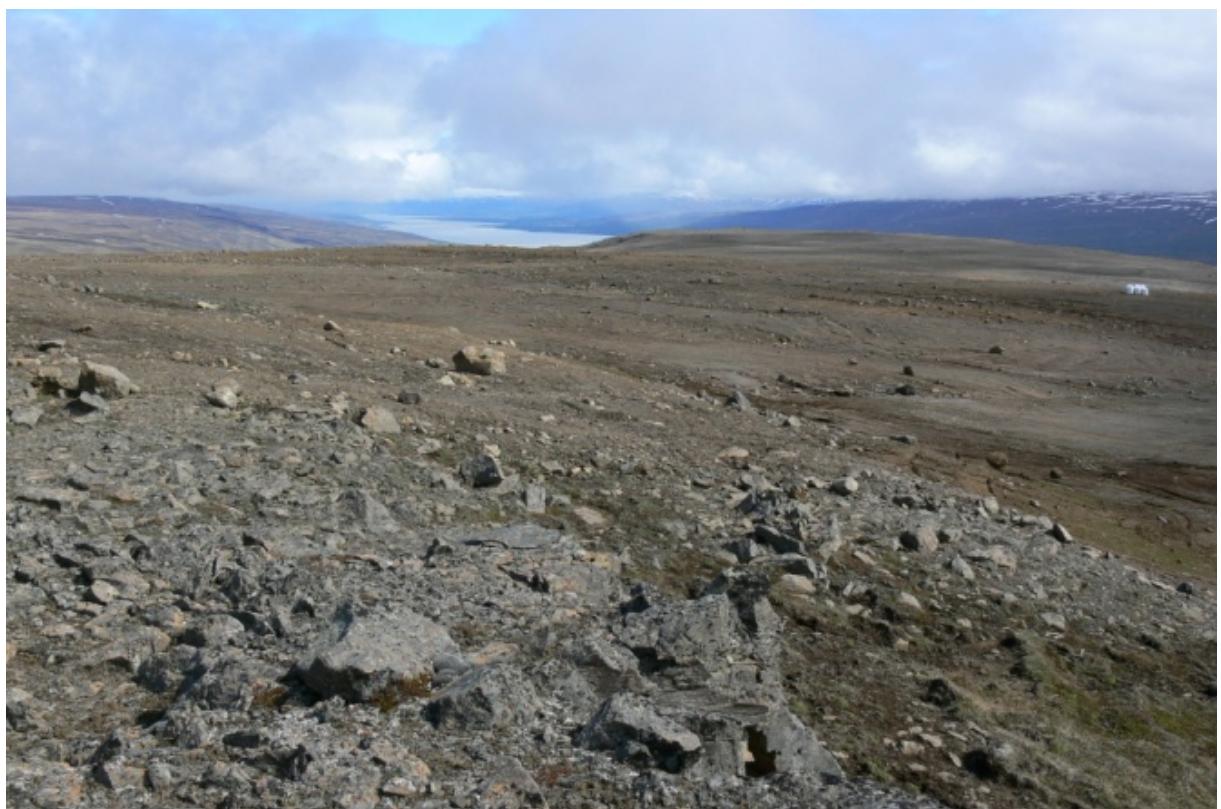
Lokið við að dreifa jarðvegi um haugsvæði. Grjótdreif á yfirborði haugsins svipar til óraskaðs lands utan haugsins. (07.06.2010)

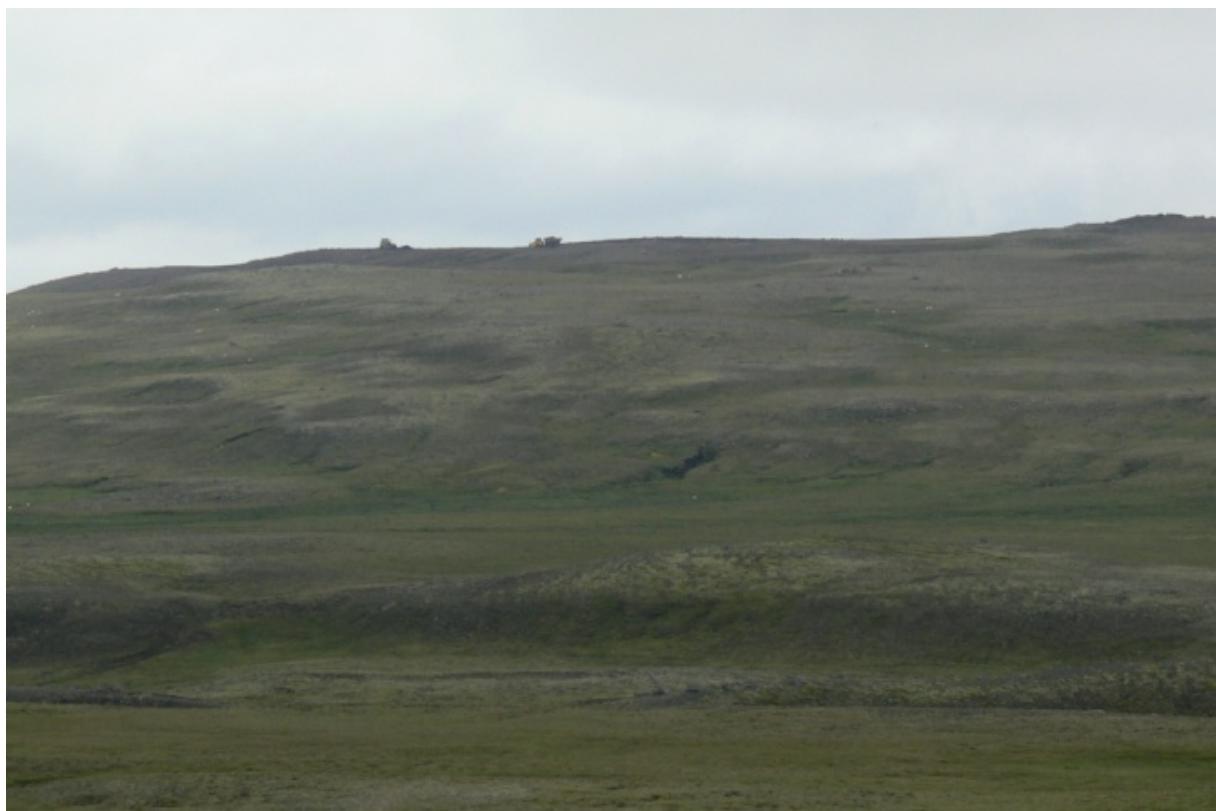
Jarðvegi dreift um norðurenda haugsvæðis. Myndin tekin frá Kárahnjúkavegi nærri Sauðabanalæk. (04.08.2009)

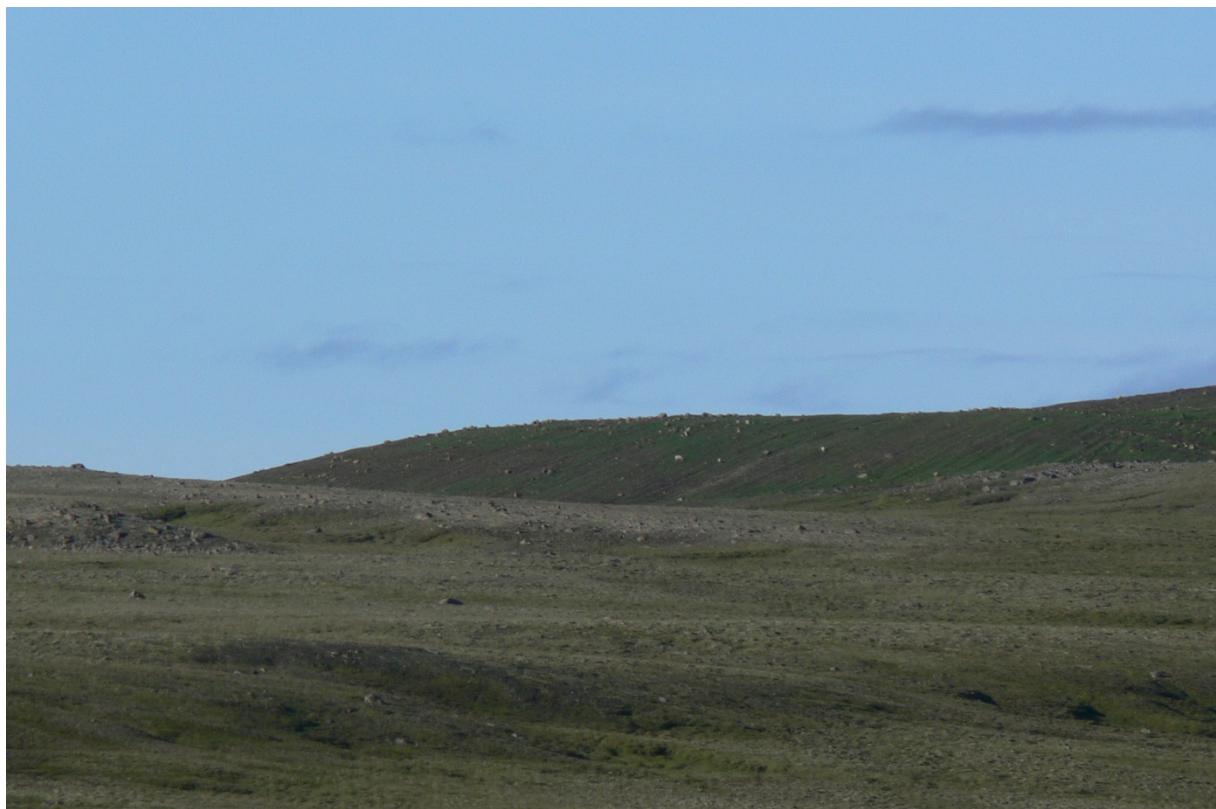
Haugsvæði að lokinni sáningu. Myndin tekin frá Kárahnjúkavegi nærri Sauðabanalæk. (06.08.2010)

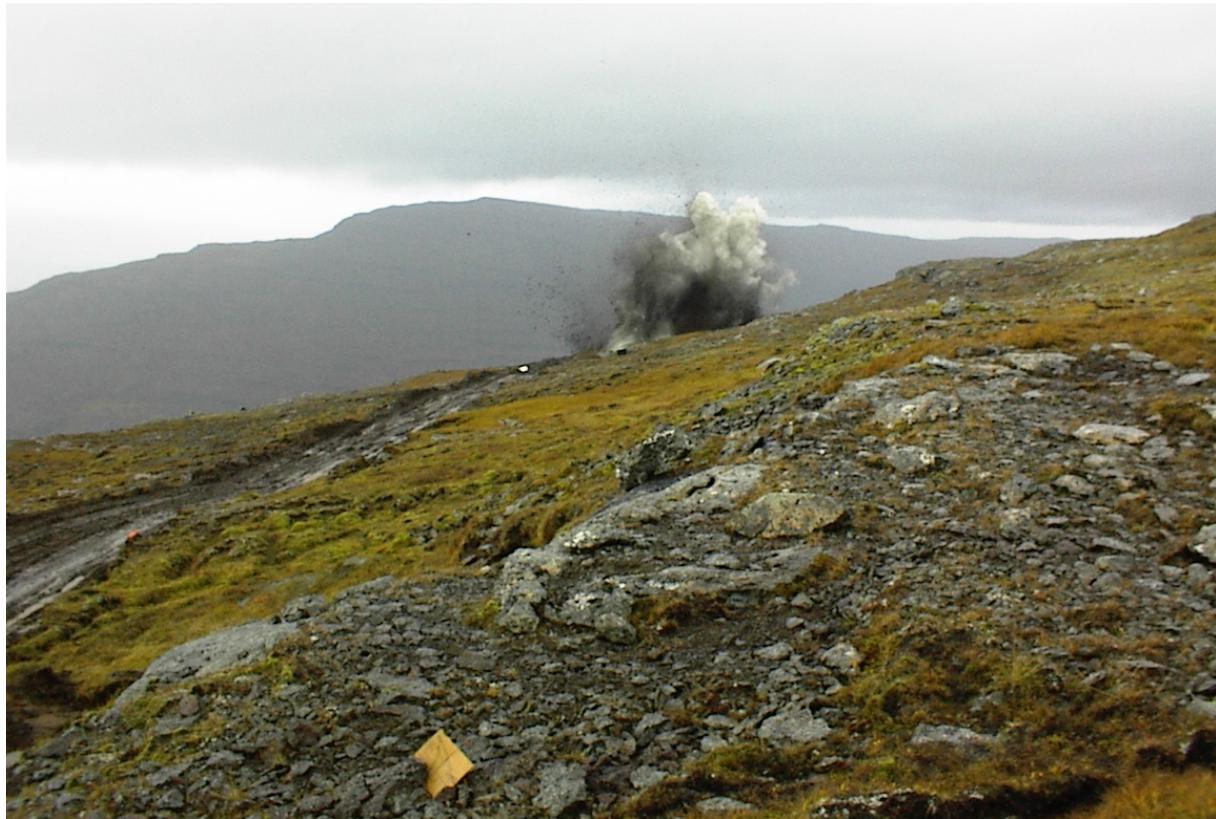
Upphof framkvæmda við Aðkomugöng. Horft til suðurs.

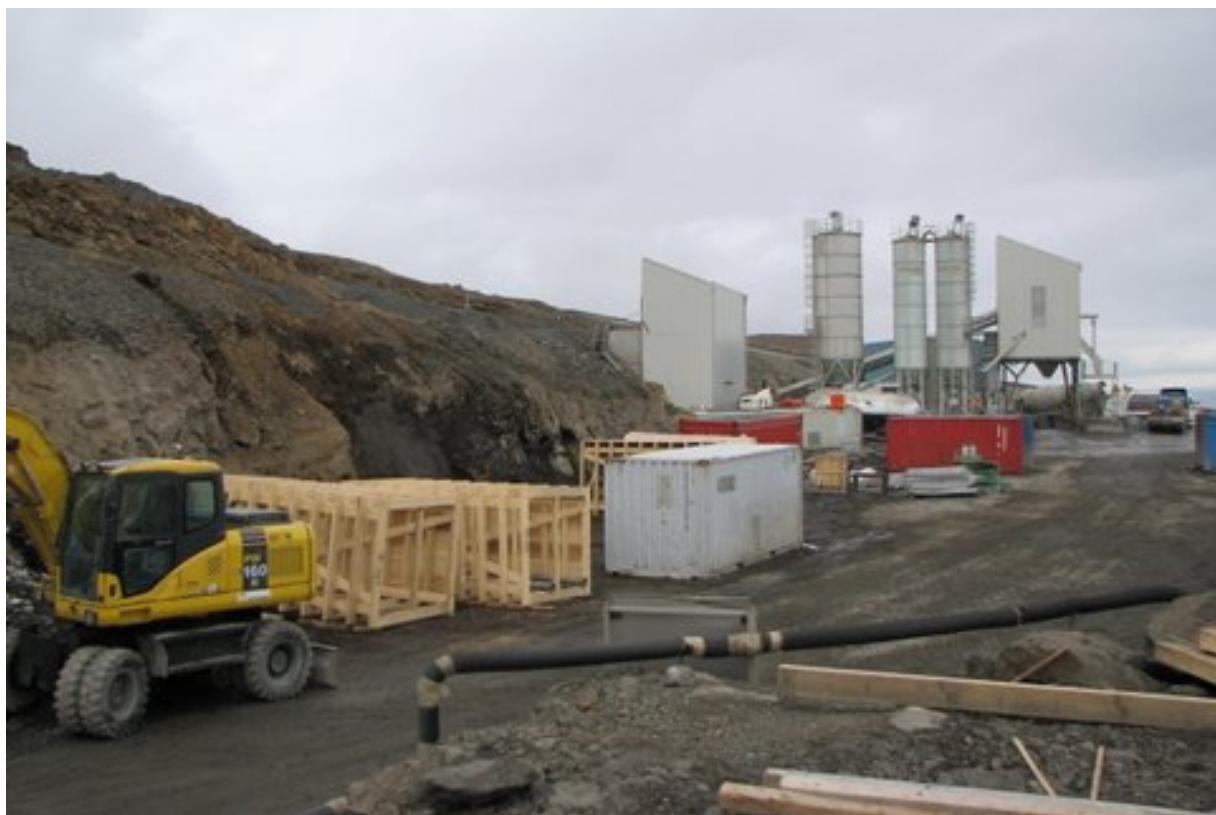
Steypustöð og hluti athafnasvæðis verktaka horft til norðurs.

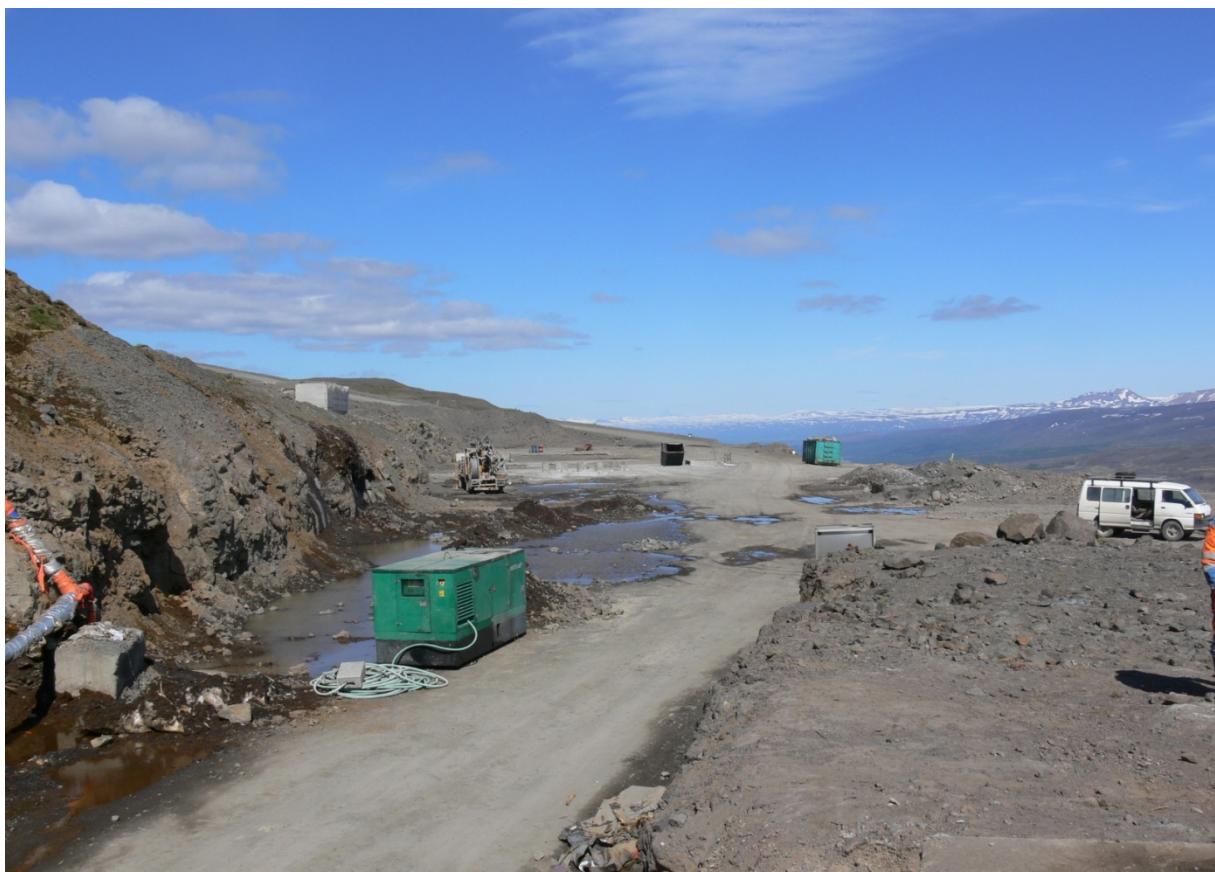
Búið að taka steypustöð niður. Vegur var fluttur ofar á planið til að brekkan yrði samfelldari ofan og neðan vegrar. Horft til norðurs.

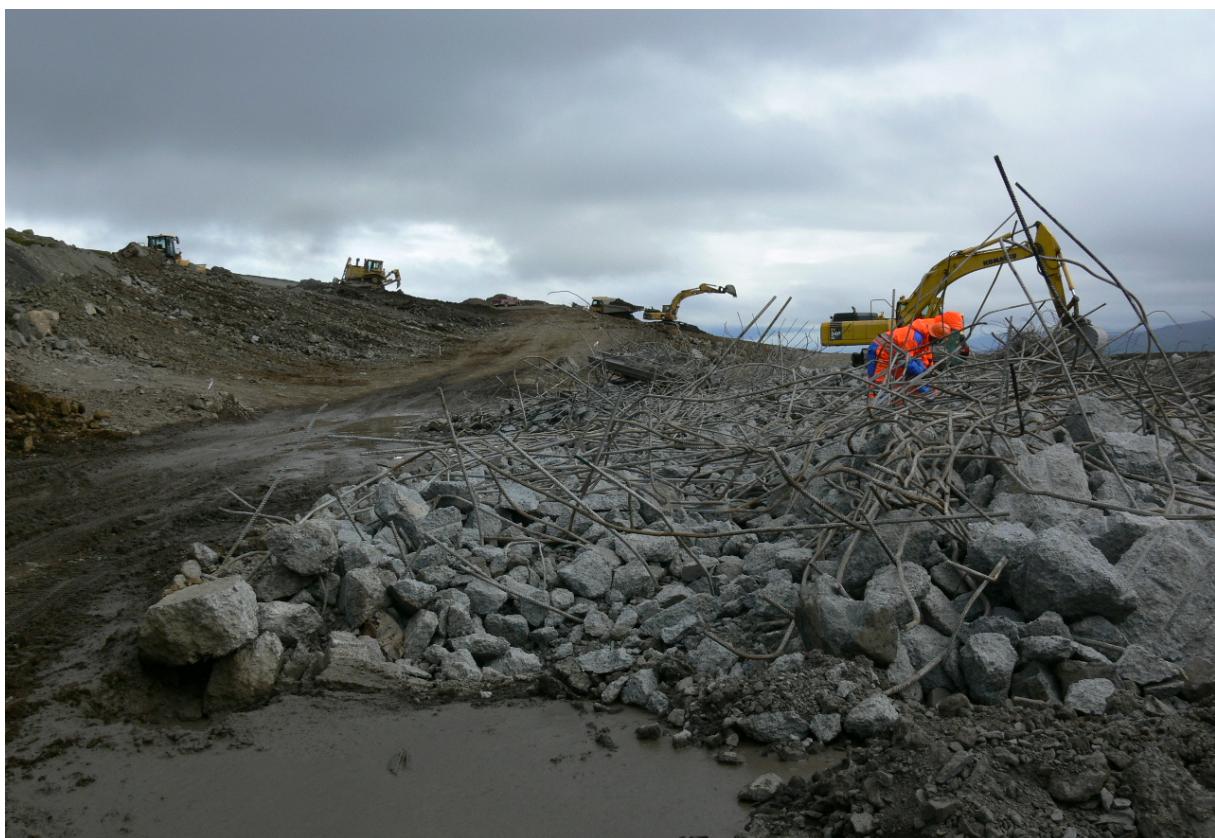
Jarðgangaborinn var settur saman utan við gangnamunnan. Steypa þurfte plötu undir borinn meðan á samsetningu stóð. Steypa var urðuð á haugsvæði, en járn flutt til endurvinnslu. Verið er að grófmóta brekku og færa veg ofar um athafnasvæðið. Horft til norðurs.

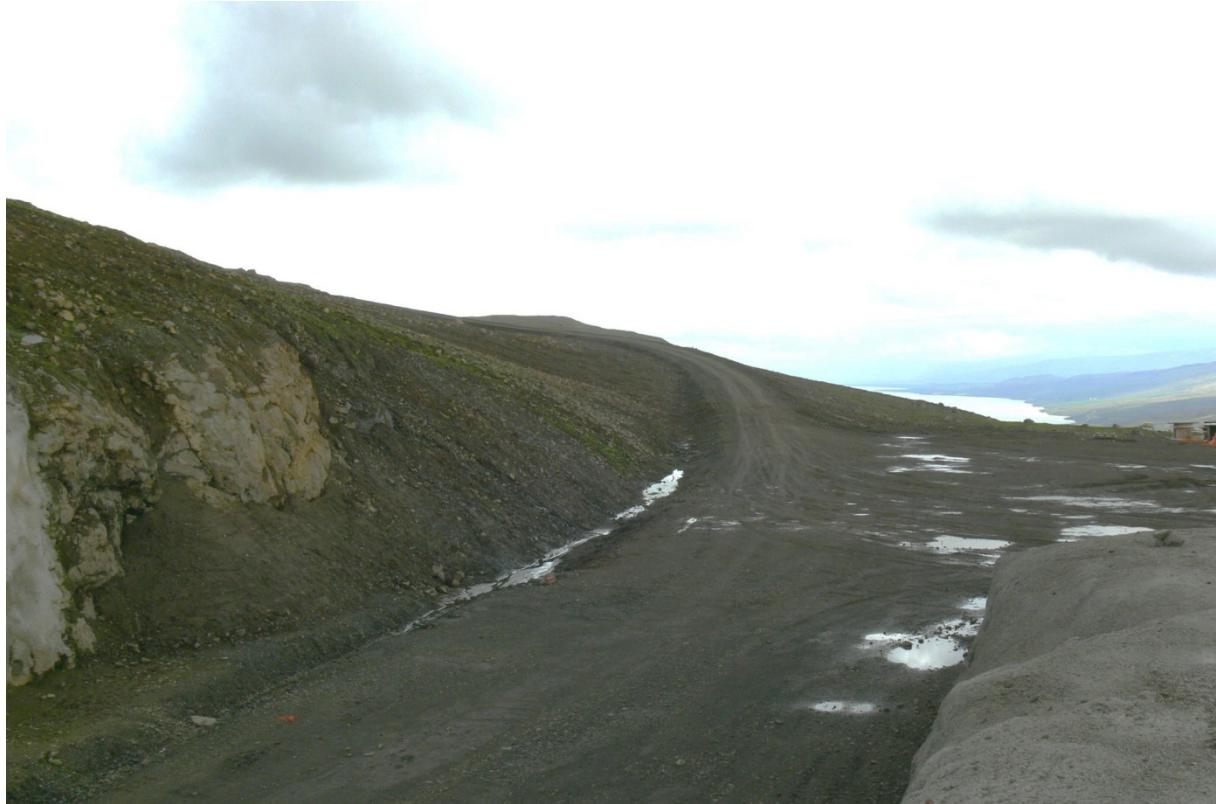
Landmótun lokið. Svæðið verður grætt upp.

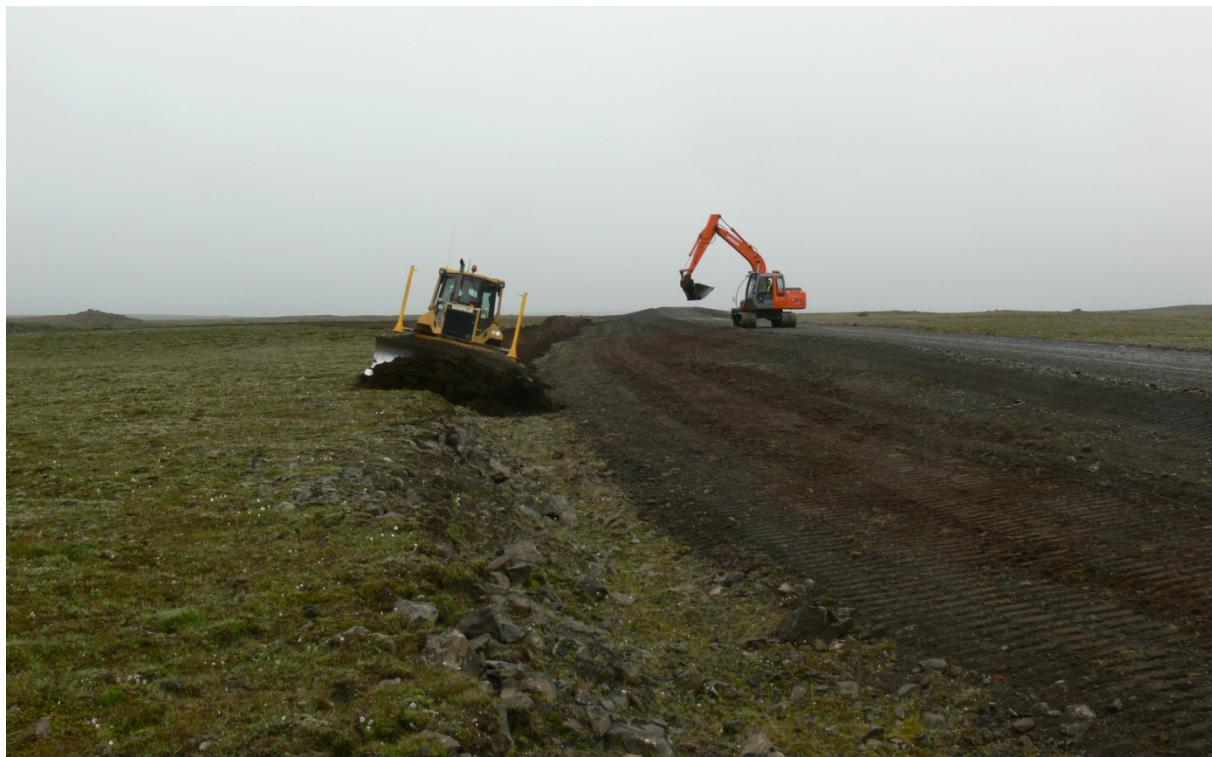
Vegurinn var mjókkaður og umframefni komið að mestu leyti fyrir í vegfláa. Skeringabrunir voru brotnar niður til að skeringar líktust frekar óröskuðu landi. (16.07.2009)

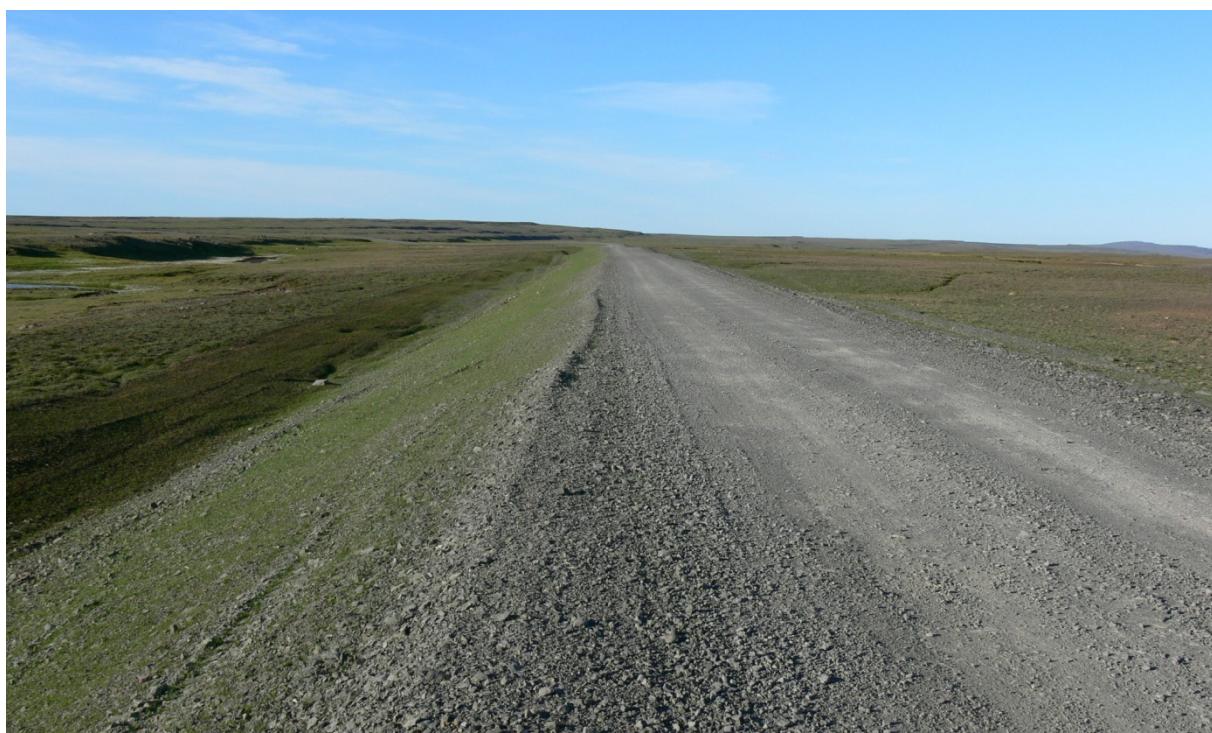
Mótun vegar lokið. Við mótun vegarins var gert ráð fyrir að hann væri 7-8 m breiður og ef vegurinn væri breiðari yrði umframefni komið fyrir í vegfláum. Flatari fláar falla betur að landi og minni hætta er á vatnsrofi. Uppgræðsla vegkanta og skeringa hafin. (11.08.2010)

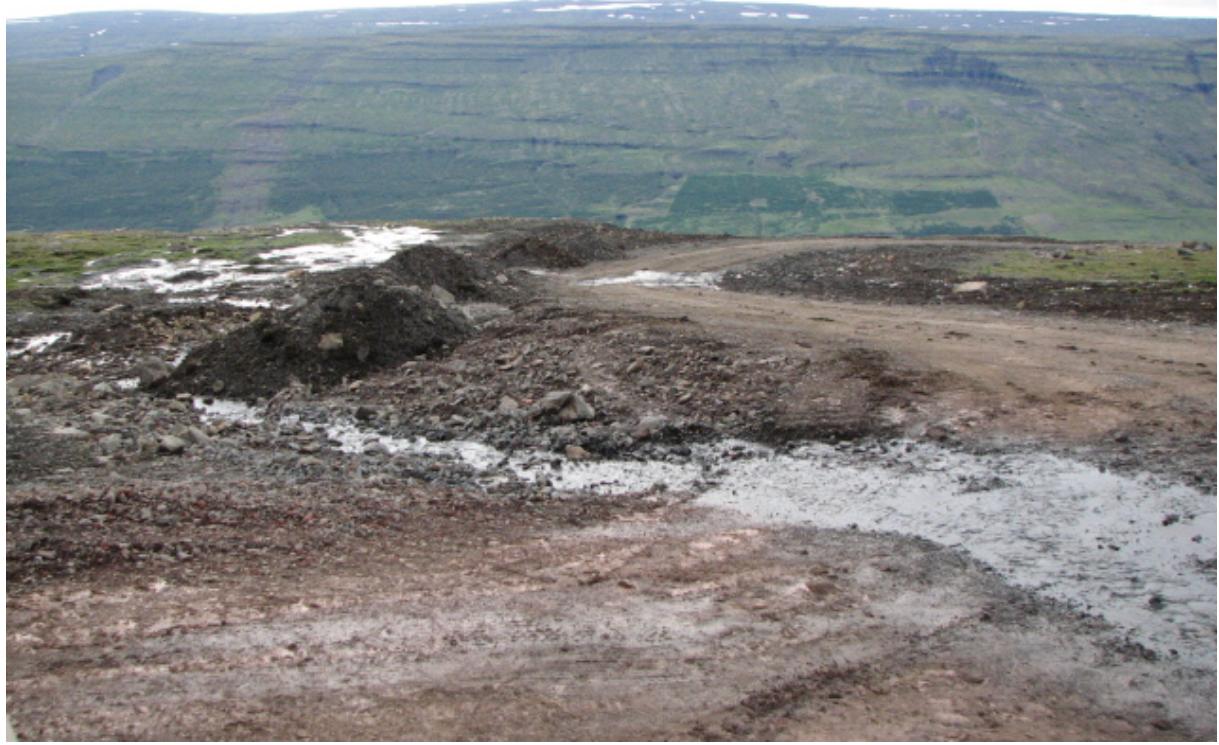
Aðkomuvegur II ofan gangnamunna. Við frágang var lögð áhersla á samspil varanlegra mannvirkja og umhverfis. Reynt var að minnka hættu á vatnsrofi eins og unnt var.

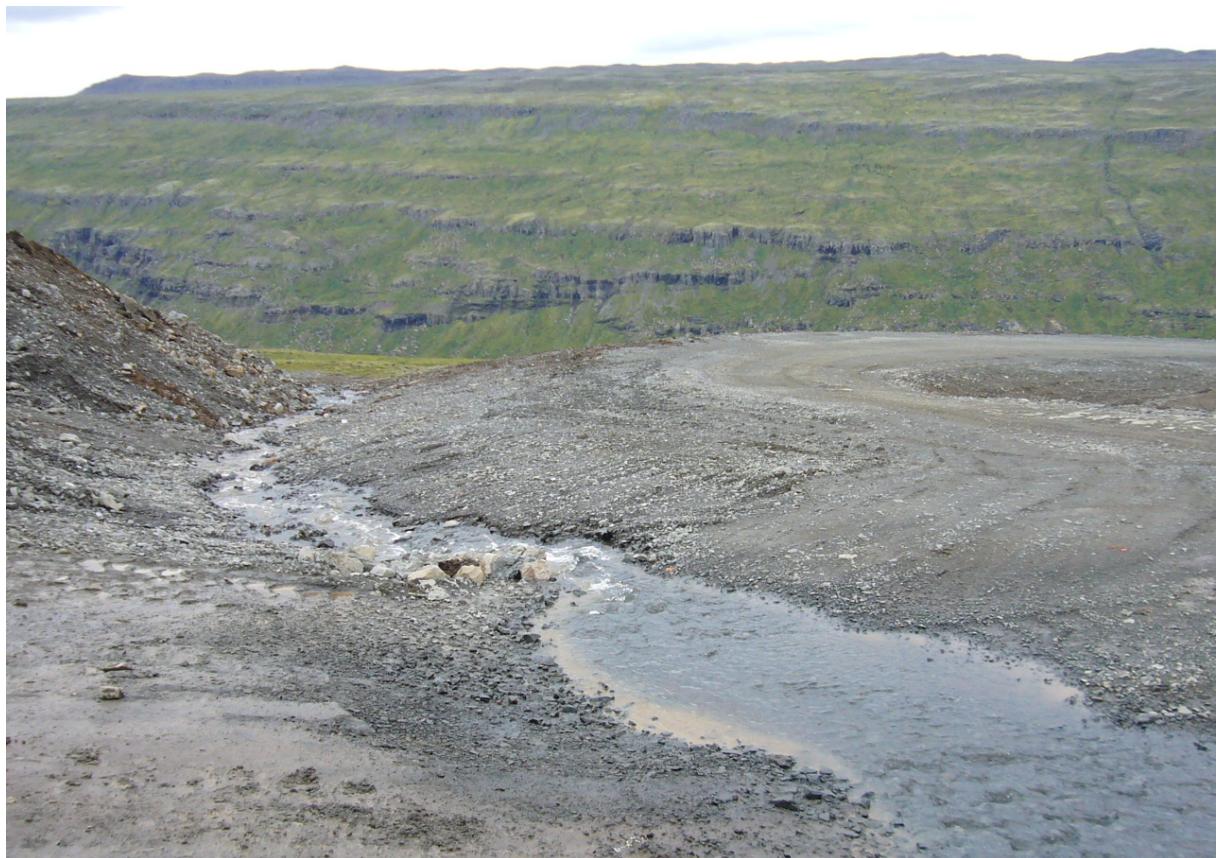
Mótun vegar og vatnsrásar lokið. (12.08.2009)

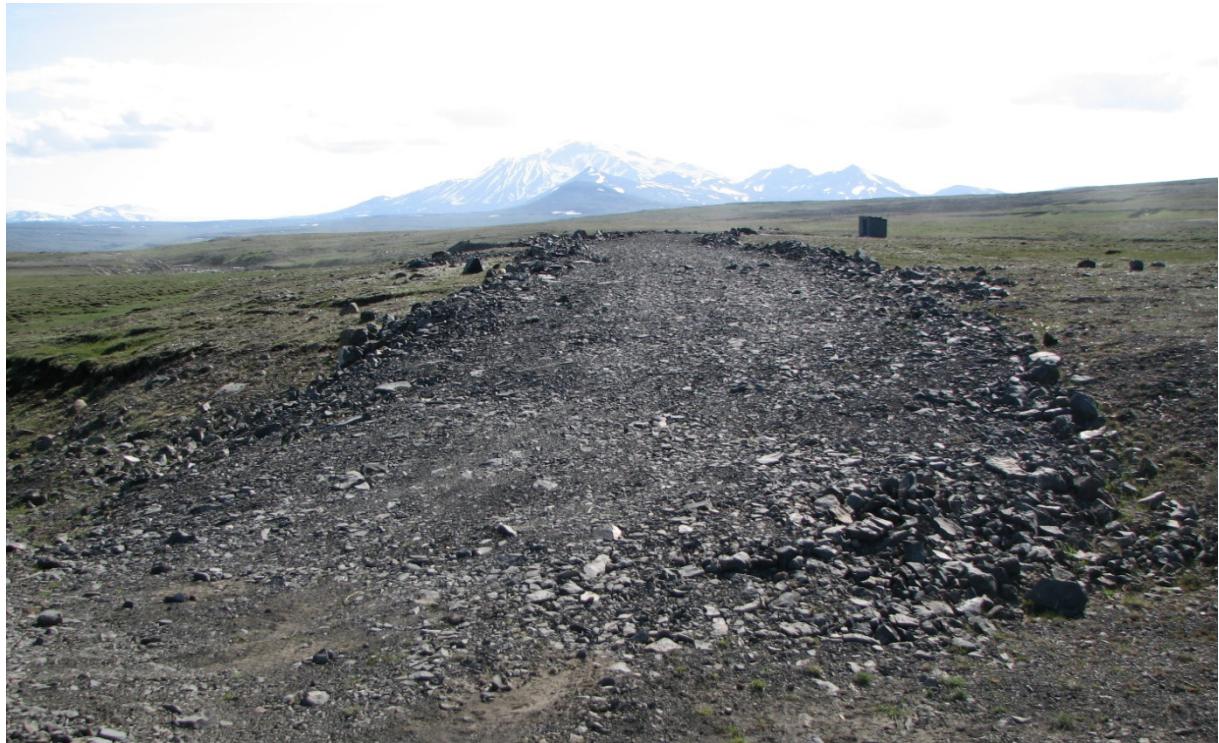
Vegslóð og borplan sunnan að komuvegar II ofan vinnubúða. Ekki var talið unnt að koma þessu efni fyrir á staðnum. Þessu efni var mokað á bíl og flutt á haugsvæði. (08.09.2009)

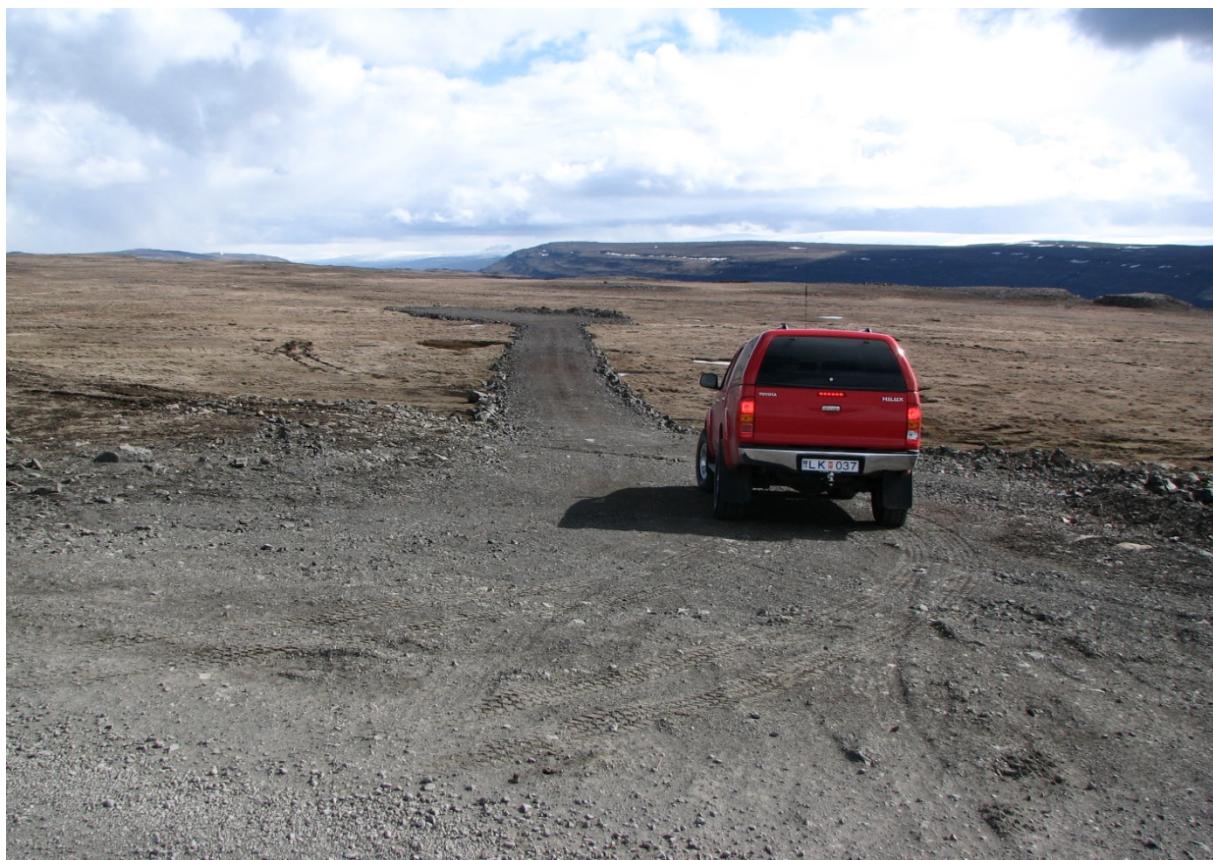
Vegslóð og borplan neðan vinnubúða, norðan vegar. Ekki var talið unnt að koma þessu efni ásættanlega fyrir við planið. Efni var mokað á vörubíla og það nýtt að hluta til frágangs yfir siturlagnir neðan vinnubúða. (22.05.2007)

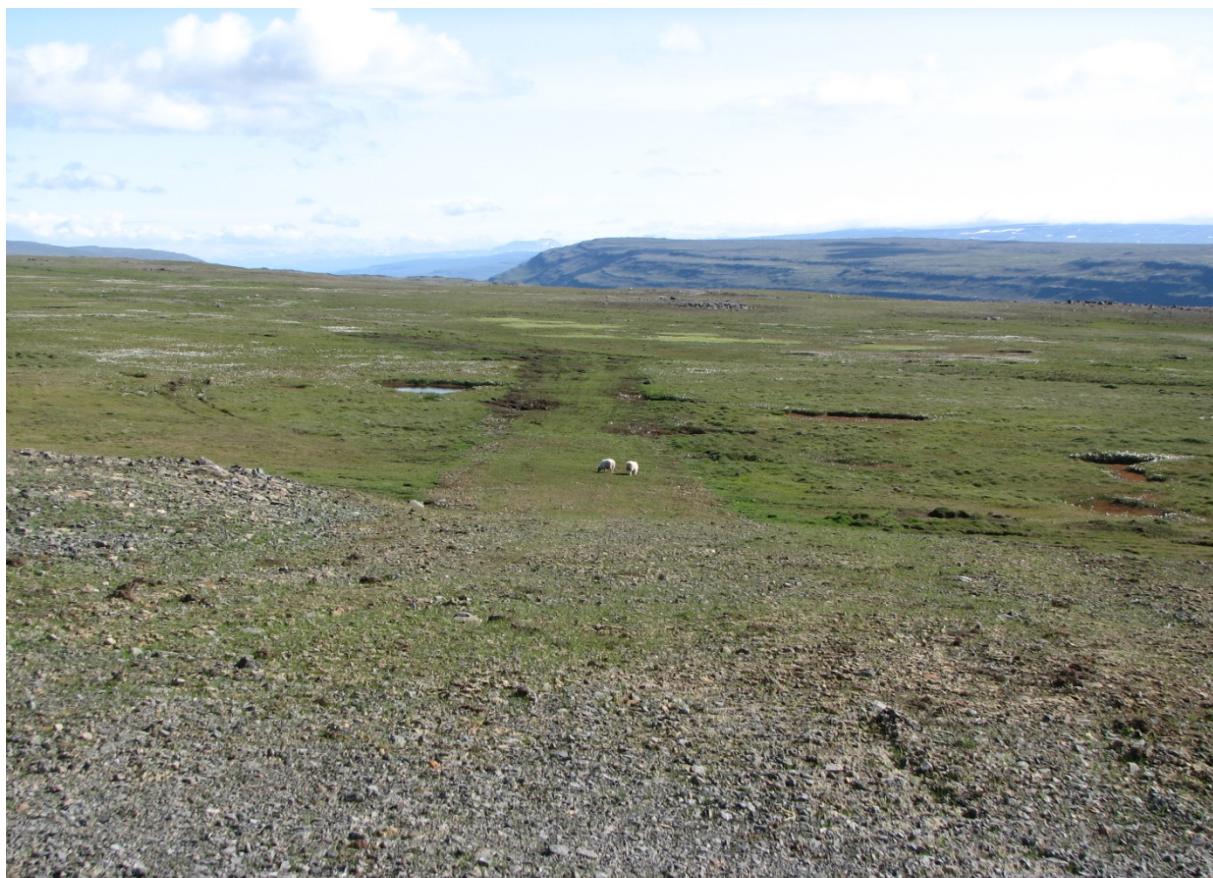
Frágengið svæði á fyrsta sumri eftir sáningu og áburðargjöf. (06.08.2010)

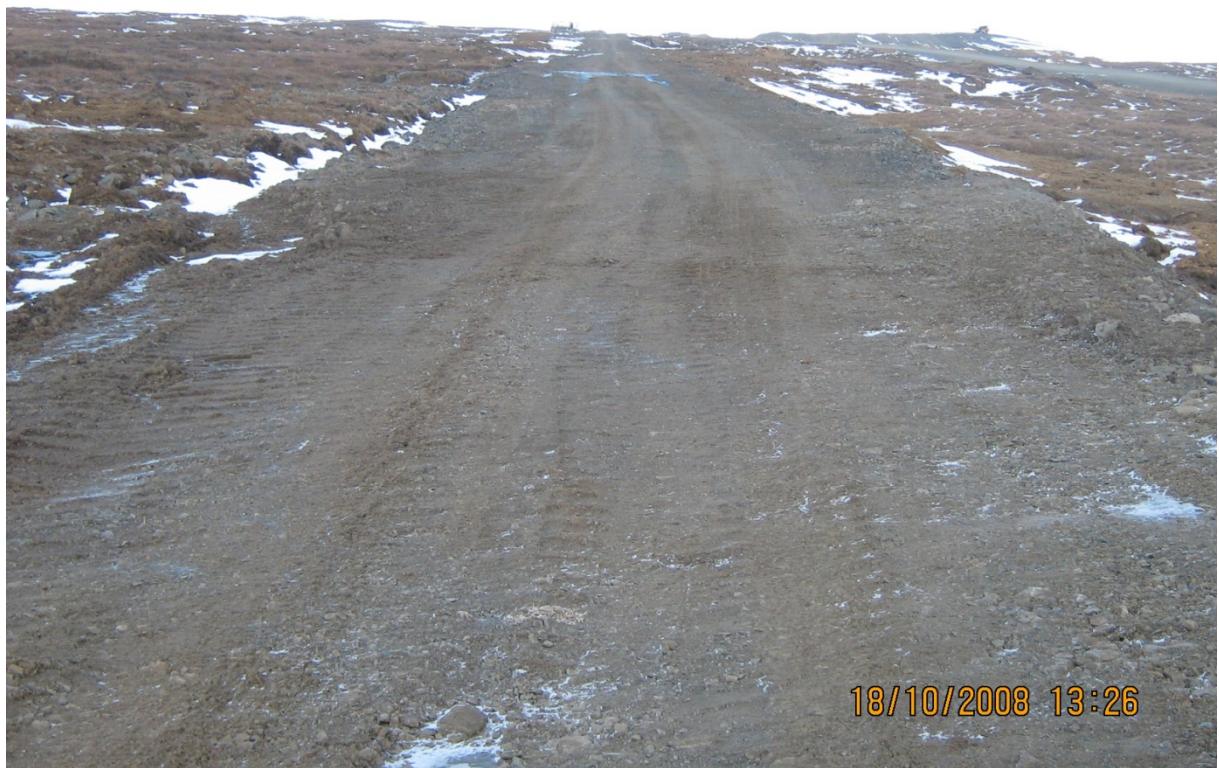
Vegur að haugsvæði. Talsvert úrrennsli var úr veginum auk þess var hann talinn of stór til að unnt væri að fella hann vel að landi. Efni úr veginum var því flutt á haugsvæði og gerðar vatnrasir í gegnum veginn til a draga úr rofi. (18.10.2008)

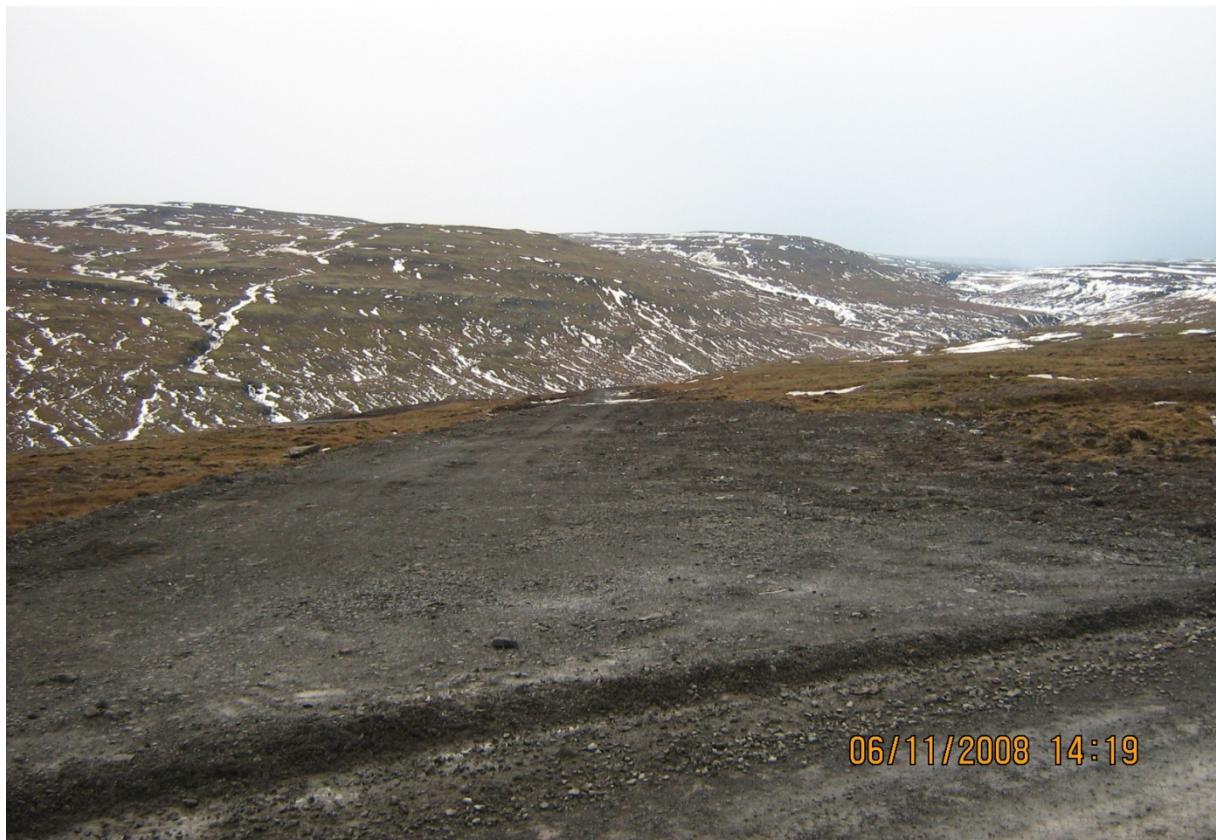
Færribandaslöð ofan gangnamunna nýttist sem vetrarvegur. Ástæða þótti að fella veginn betur að landi. Efni úr veginum var fjarlægt án þess að skerða verulega burðargetu hans. Vegurinn verður græddur upp. (06.11.2008)

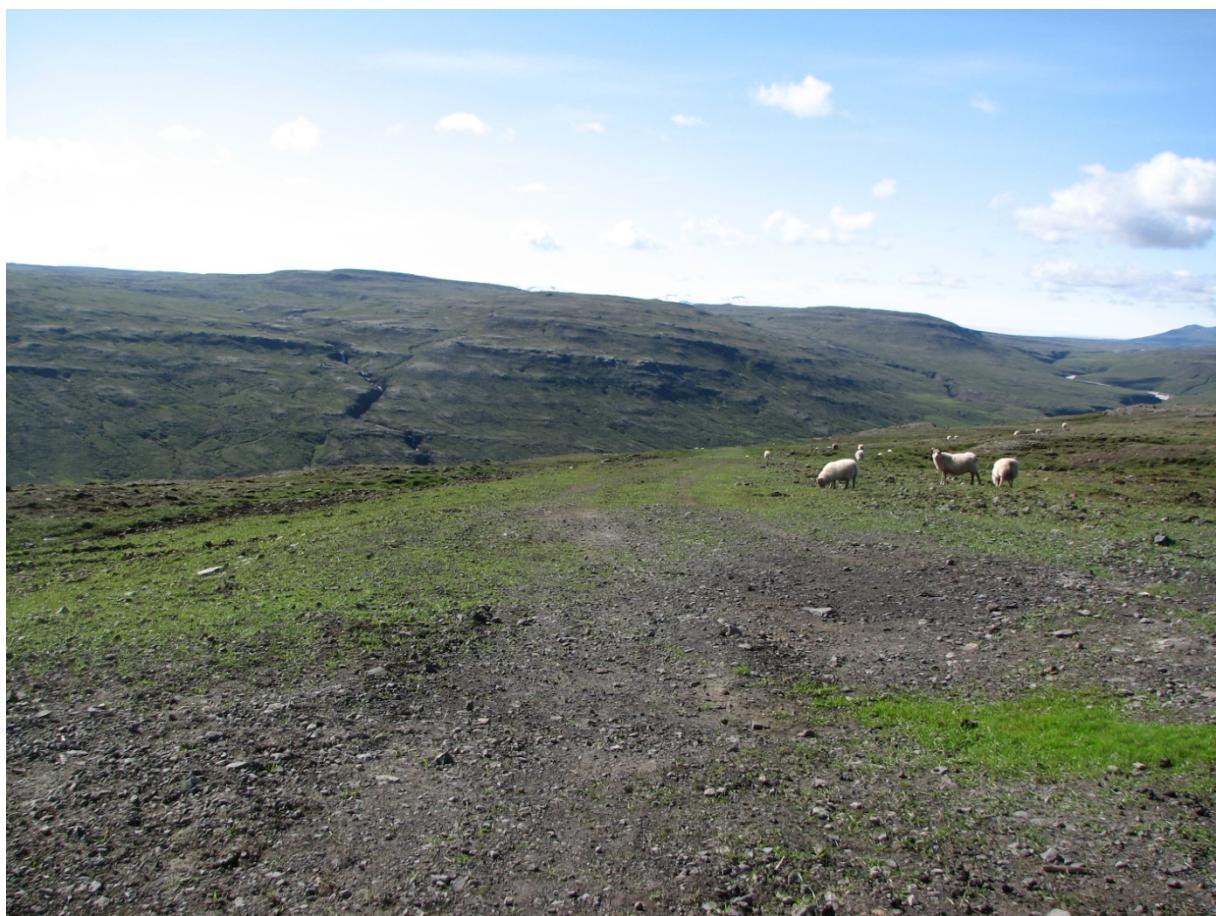
Vetrarvegur á fyrsta sumri að lokinni sáningu og áburðargjöf. (06.08.2010)

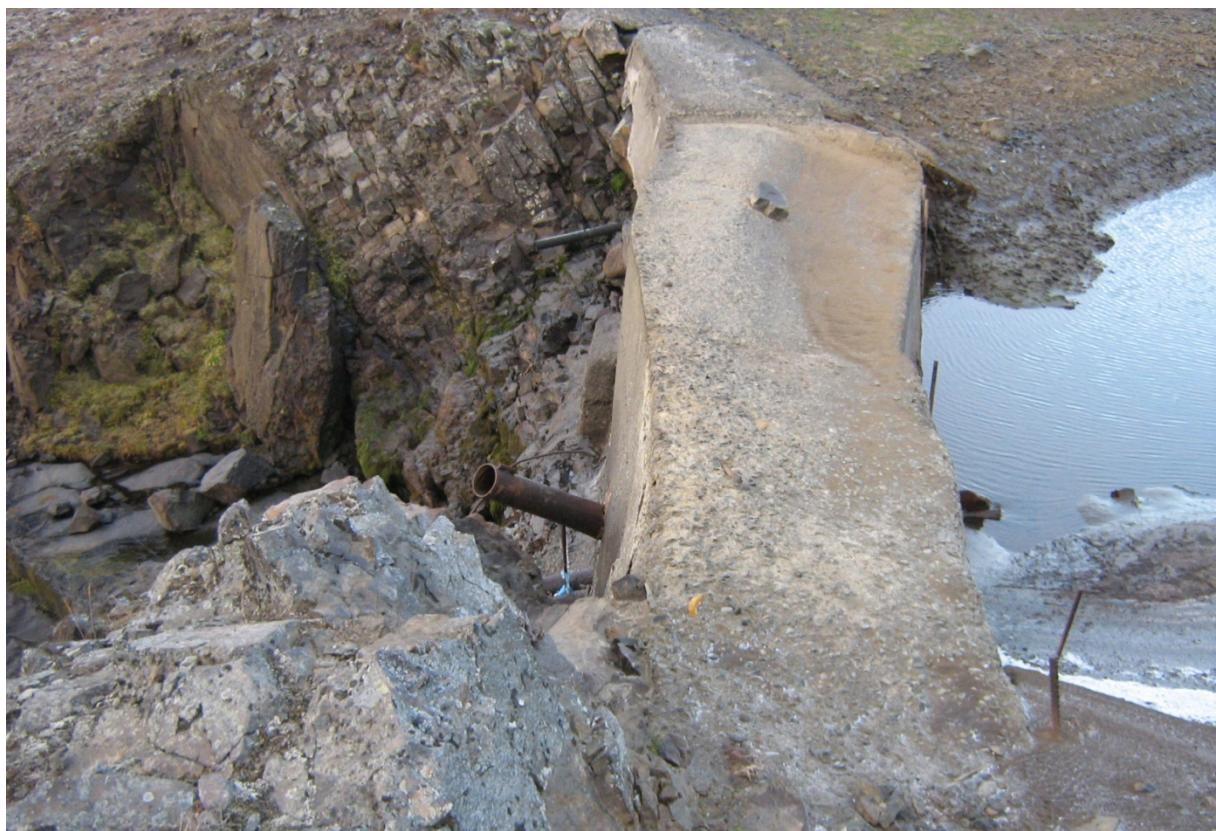
Steypt stífla í Axará neðan vinnubúða. Stíflan var gerð vegna vatnstöku úr ánni. (30.09.2008)
