Kárahnjúkavirkjun

Frágangur vinnusvæða

LV-2012-011

Dags: febrúar 2012

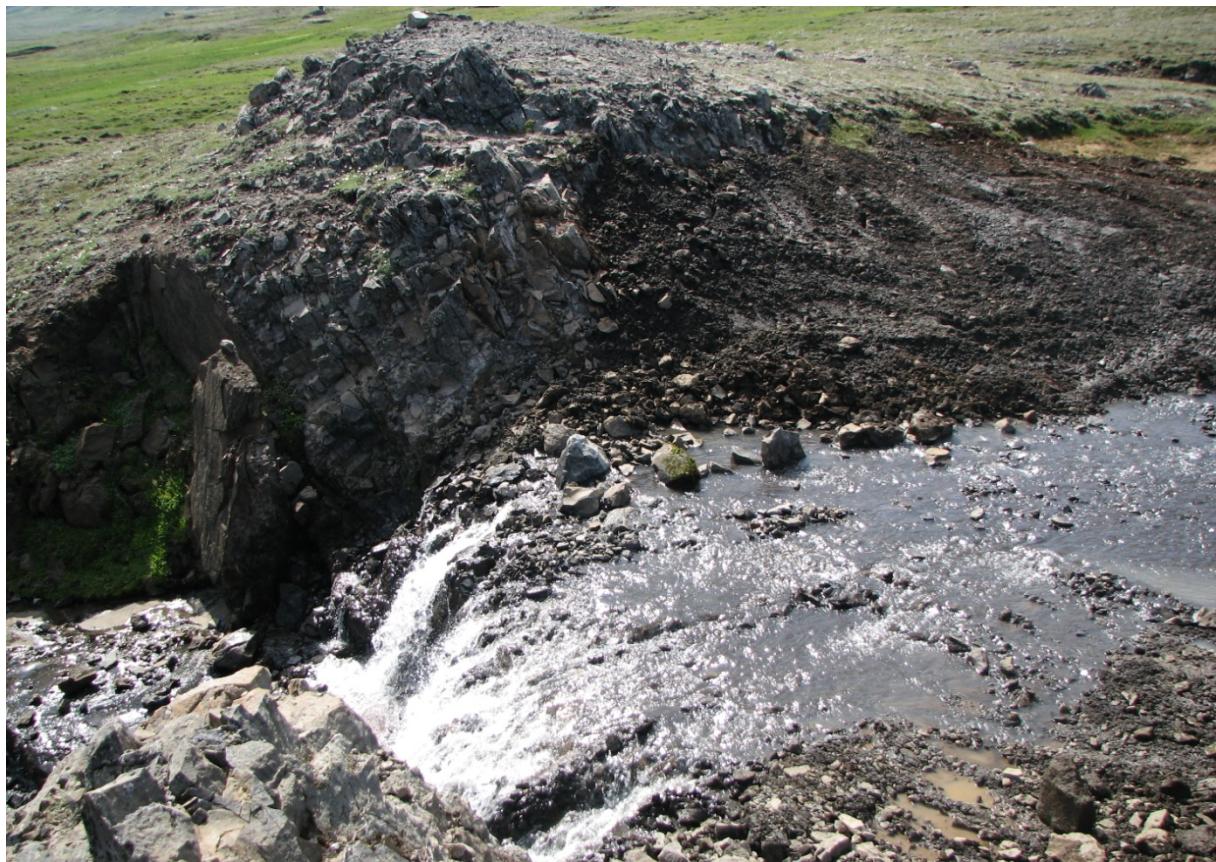
Stíflustæði að loknum frágangi. (08.07.2009)

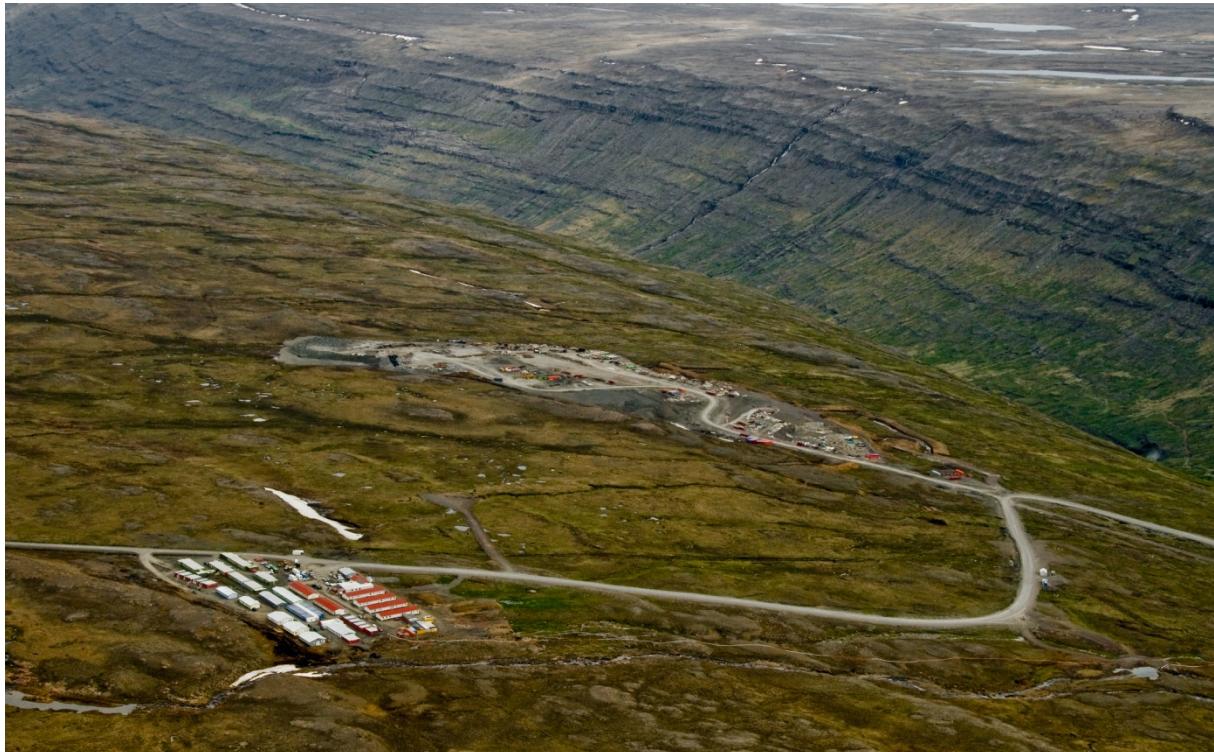
Búðasvæði og haugsvæði. Myndin tekin meðan á framkvæmdum stóð. (25.06.2008)

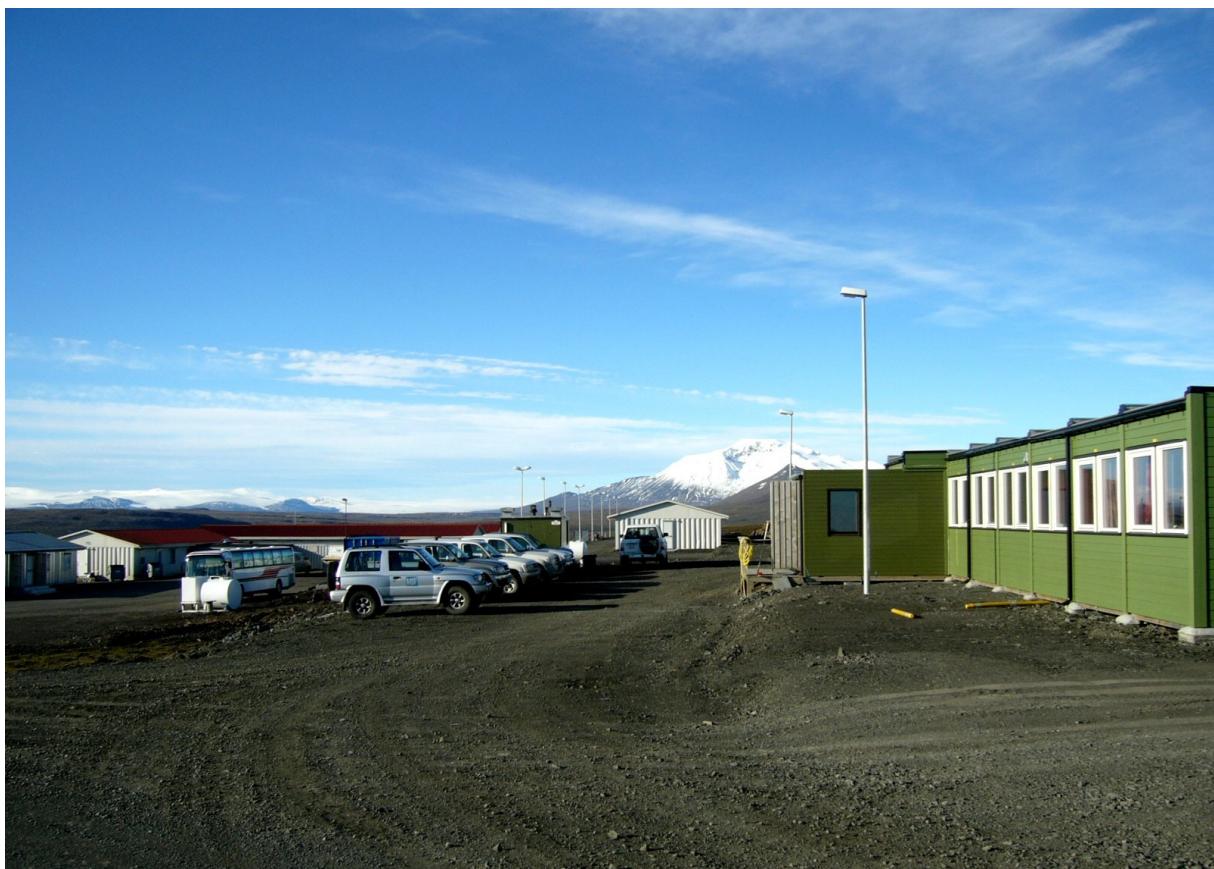
Búðasvæðið var í mólendi norðan Axarár. Búðirnar voru á stölluðu malarplani sem hækkaði til austurs. (04.09.2005)

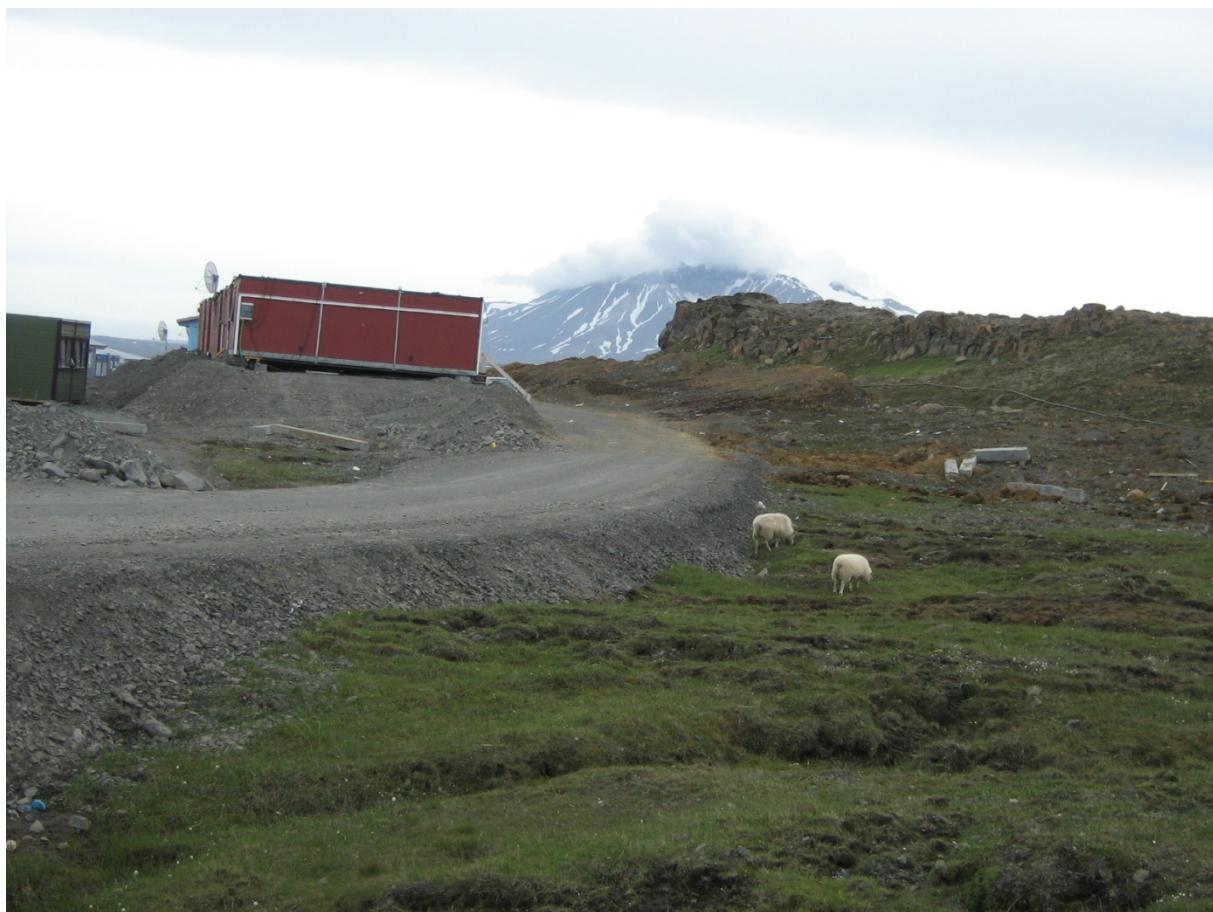
Efsti hluti búðasvæðis. Allar lagnir voru fjarlægðar. Leitast var við að móta samfellt aflíðandi svæði frá klettum niður í gegnum búðasvæðið. Fremur lítil ofafnafýting var við búðasvæðið. Mold var grafin upp til frágangs áður en mölinni var jafnað út. (20.06.2008)

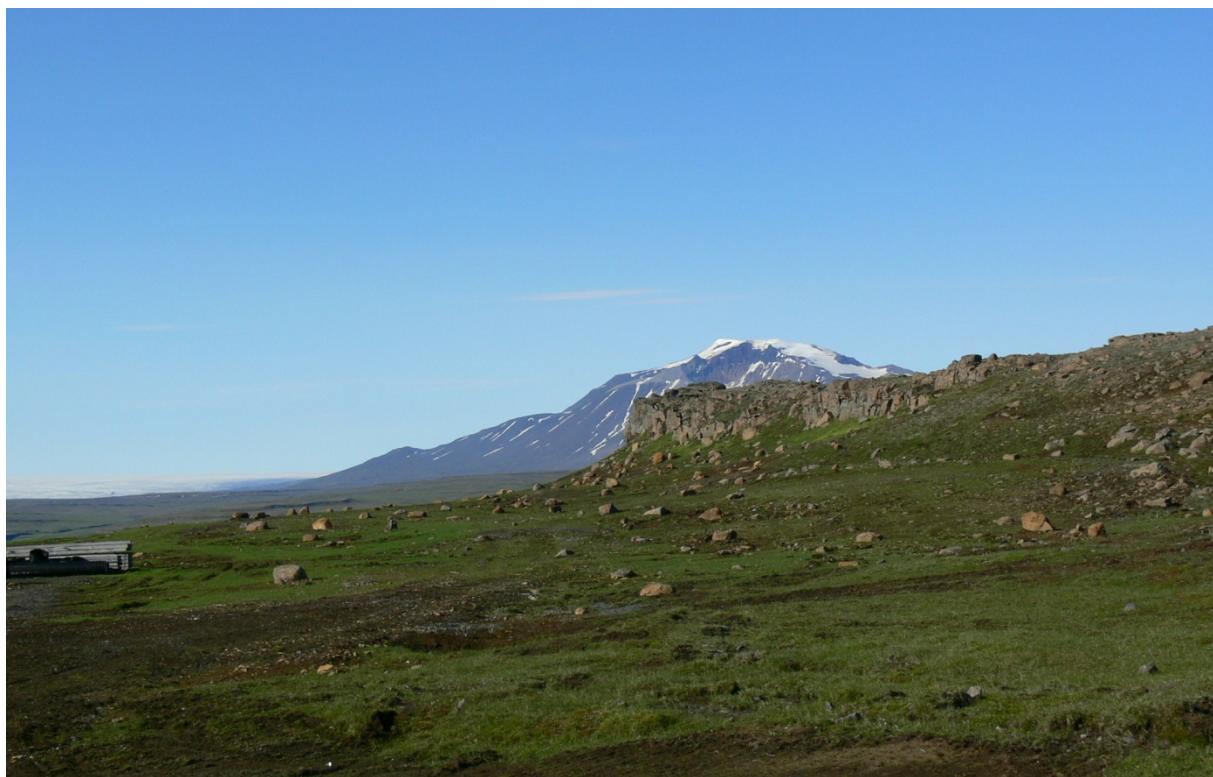
Uppgræðsla hafin á búðasvæði. Lögð var áhersla á að dreifa grjóti um svæðið, sem grafið var niður að hluta til að ásýnd búðasvæðisins væri sem líkust óröskuðu landi. (19.07.2010)

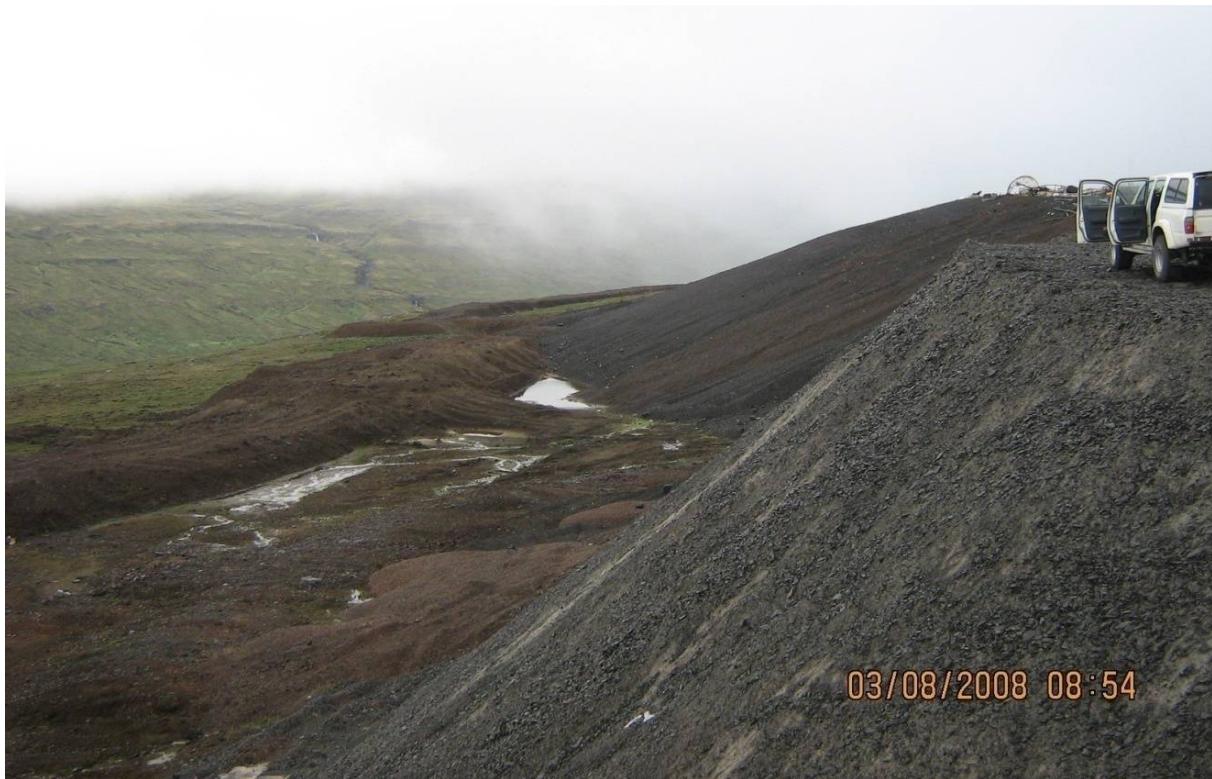
Haugsvæði áður en endanleg mótun haugsins hófst. Brúninni var víða ýtt fram til að halli haugsins væri líkari landhalla í næsta nágrenni og til að minnka líkur á vatnsrofi og auðvelda uppgræðslu haugsvæðisins. (03.08.2008)

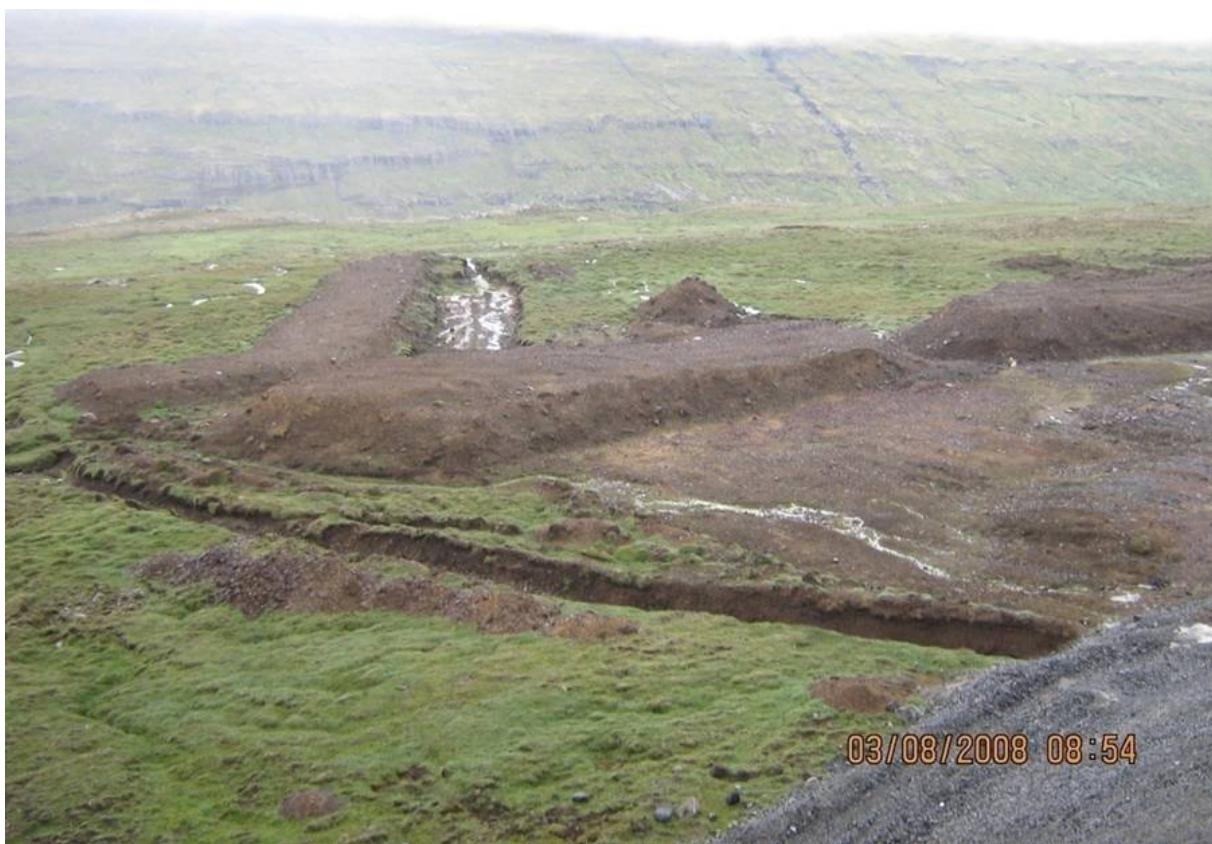
Ofanafýting neðan við haugsvæði. Mold var ekið héðan til frágangs á haugsvæði og búðasvæði. (03.08.2008)

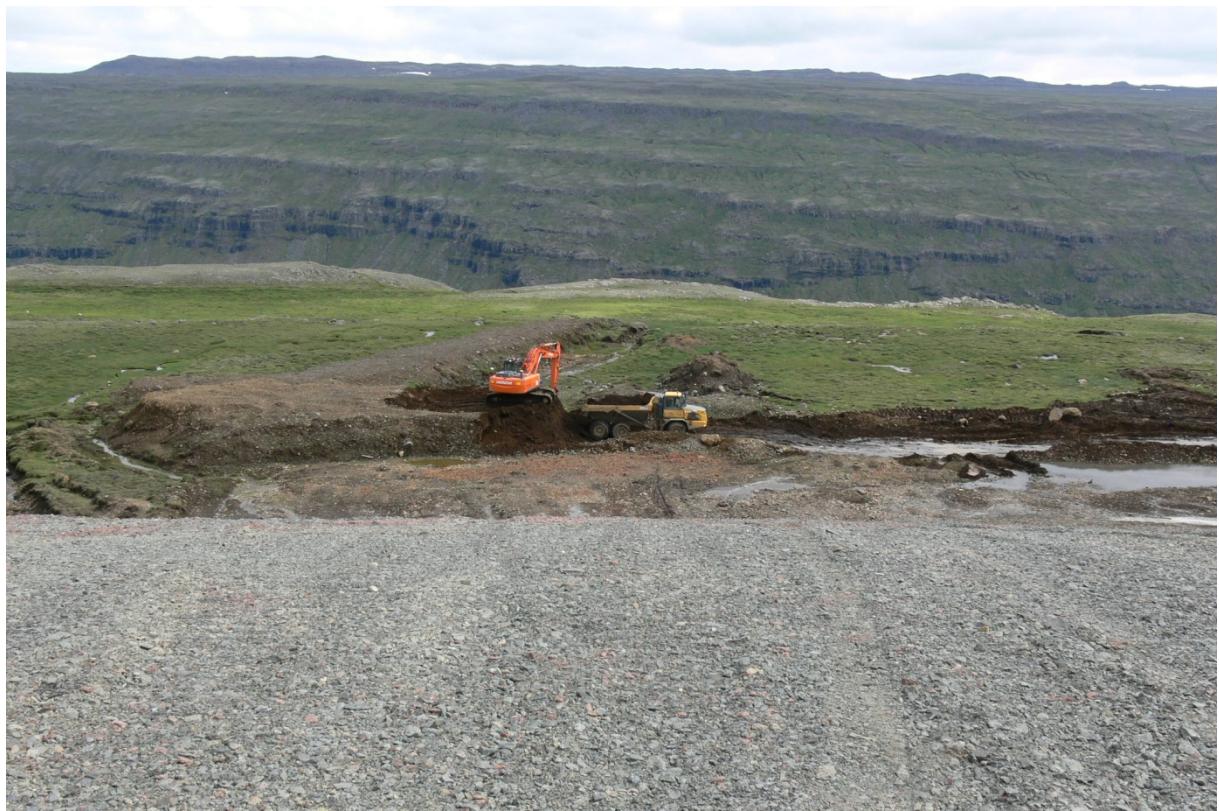
Flutningar á mold til frágangs á yfirborði. (06.07.2009)

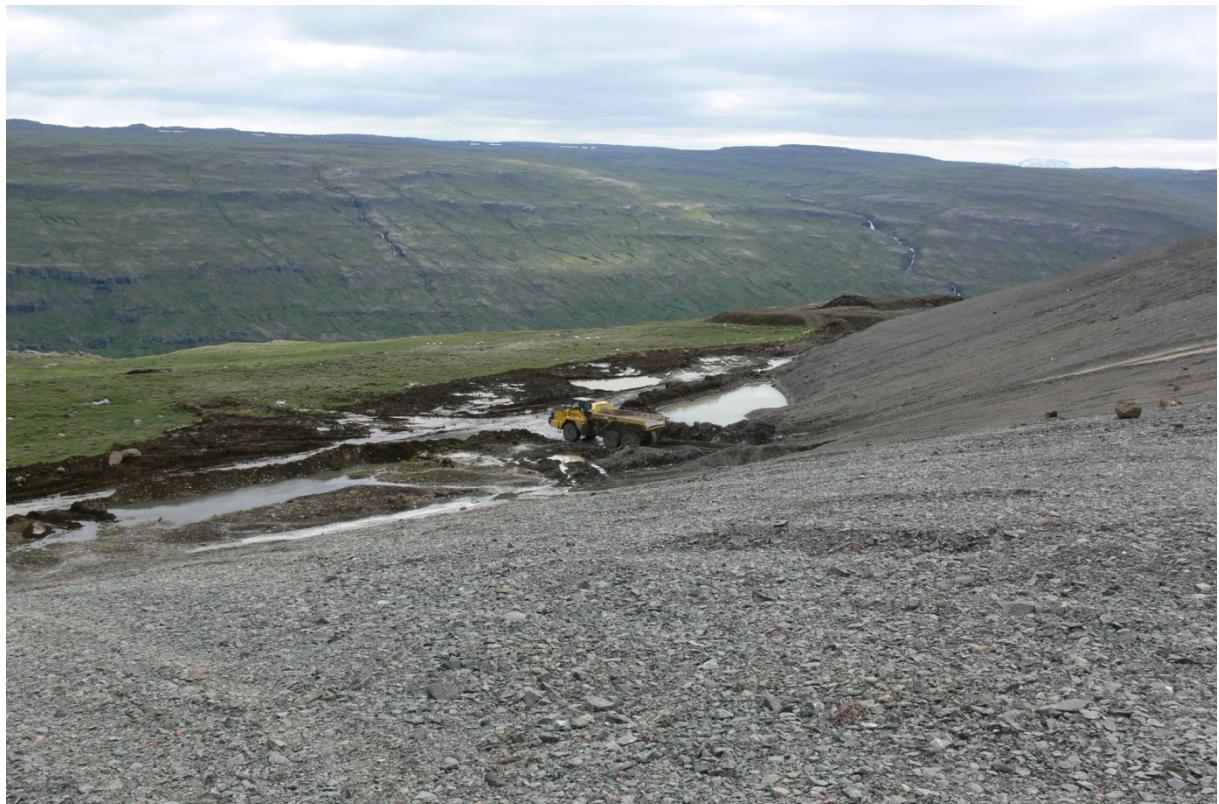
Efni úr vinnuslóðum og mold flutt að frambrún haugs. (06.07.2009)

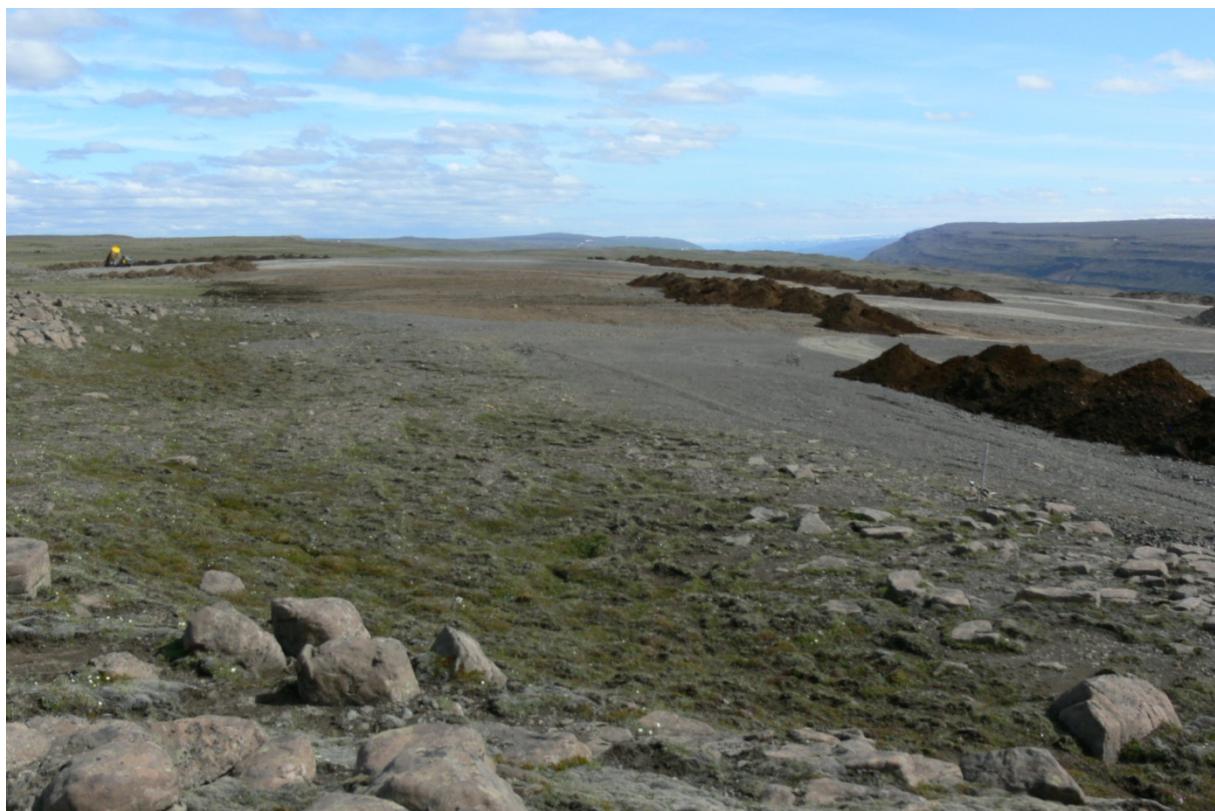
Ofanafýting á efri hluta haugsvæðis. Lögð var áhersla á að fella haugsvæðið að óröskuðu landi þannig að ekki væri um að ræða glögg skil milli haugsvæðis og nánasta umhverfis. (02.07.2009)

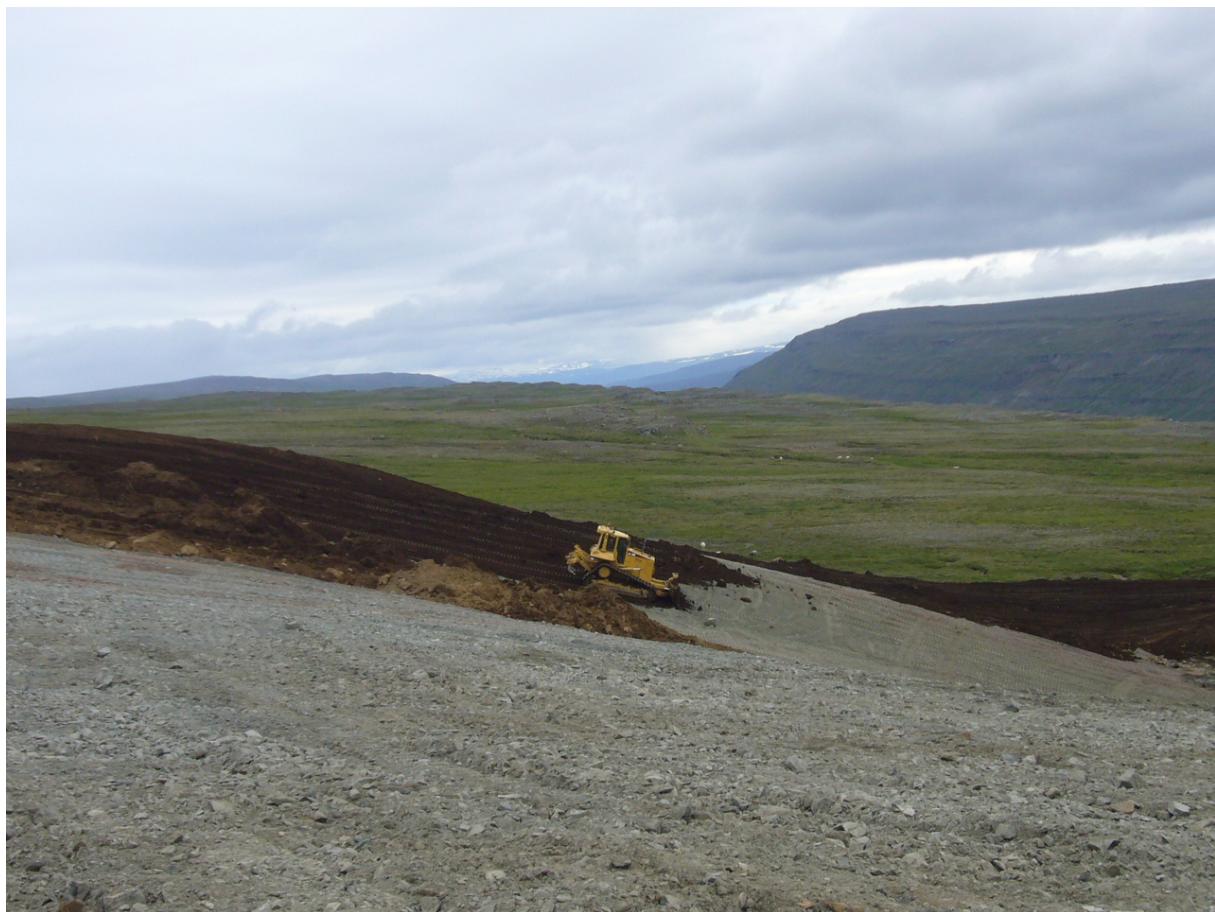
Mold jafnað yfir haugsvæði. (23.07.2009)

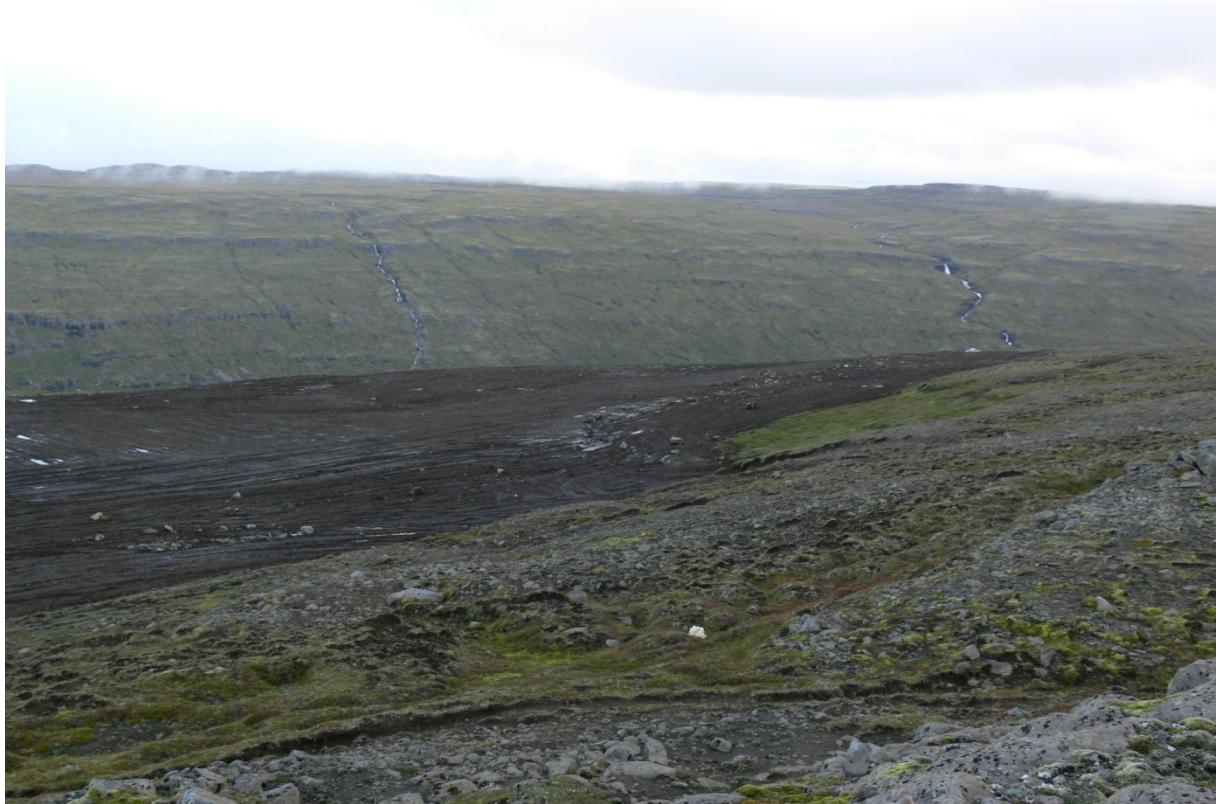
Lokið við að jafna út mold á suðurenda haugsvæðis. (01.09.2009)

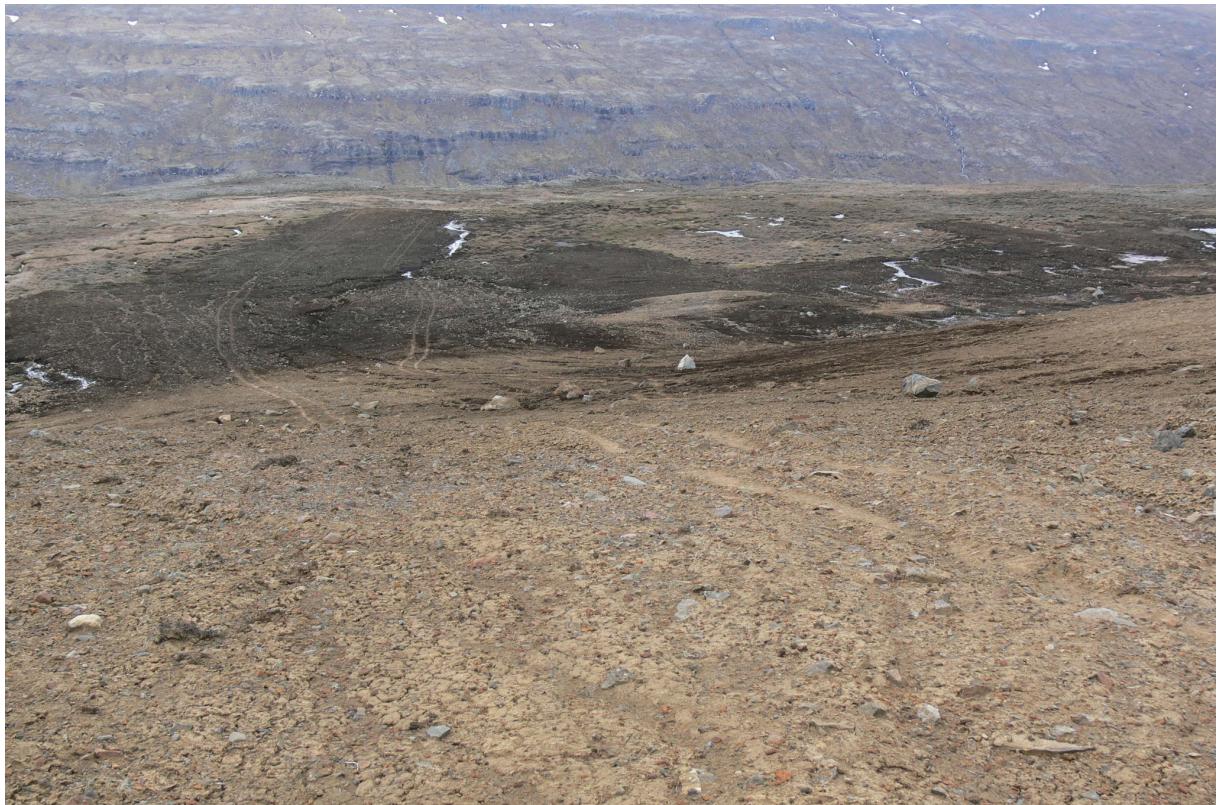
Sáningu lokið á haugsvæði og raskað land neðan haugs. (31.05.2010)

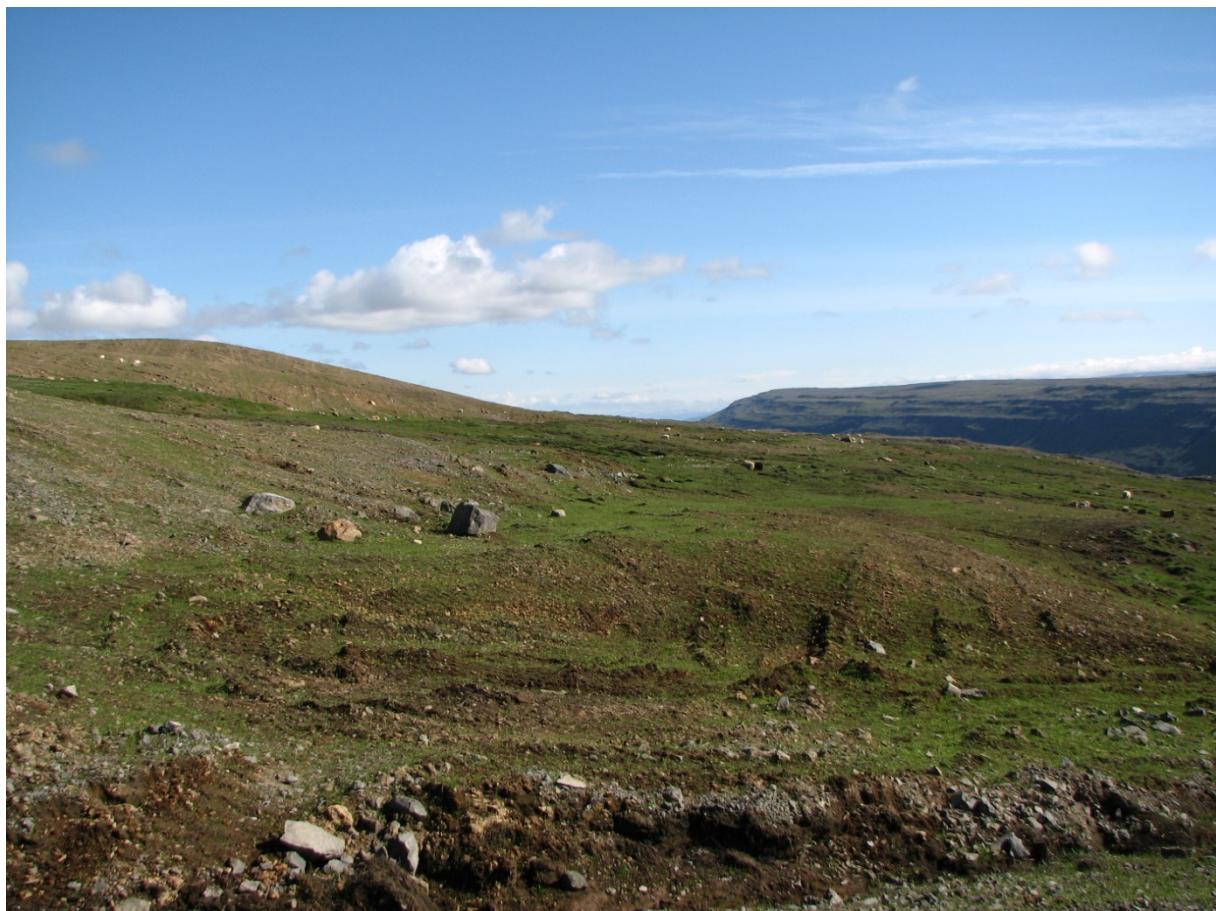
Suðurendi haugsvæðis. Fyrsta sumar að lokinni sáningu og áburðardreifingu. (06.08.2010)

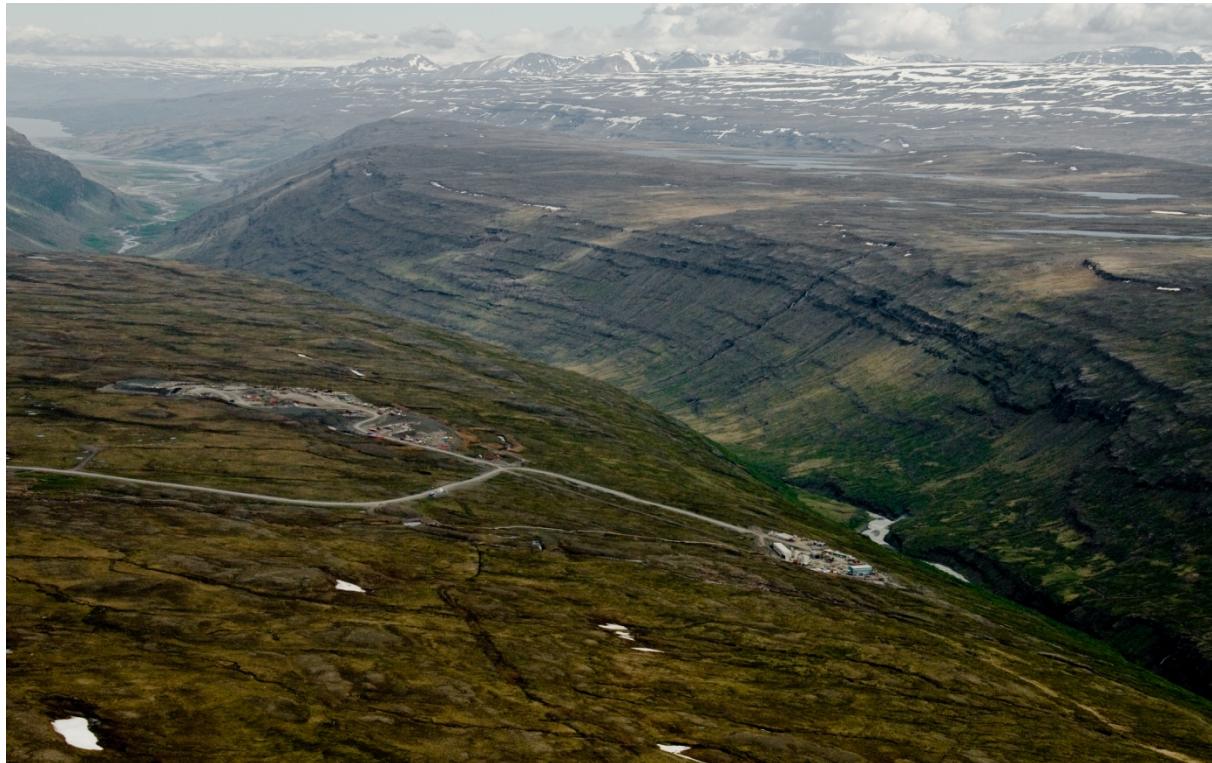
Haugsvæði og athafnasvæði við gangnamunna. Myndin tekin meðan á framkvæmdum stóð. (25.06.2008)

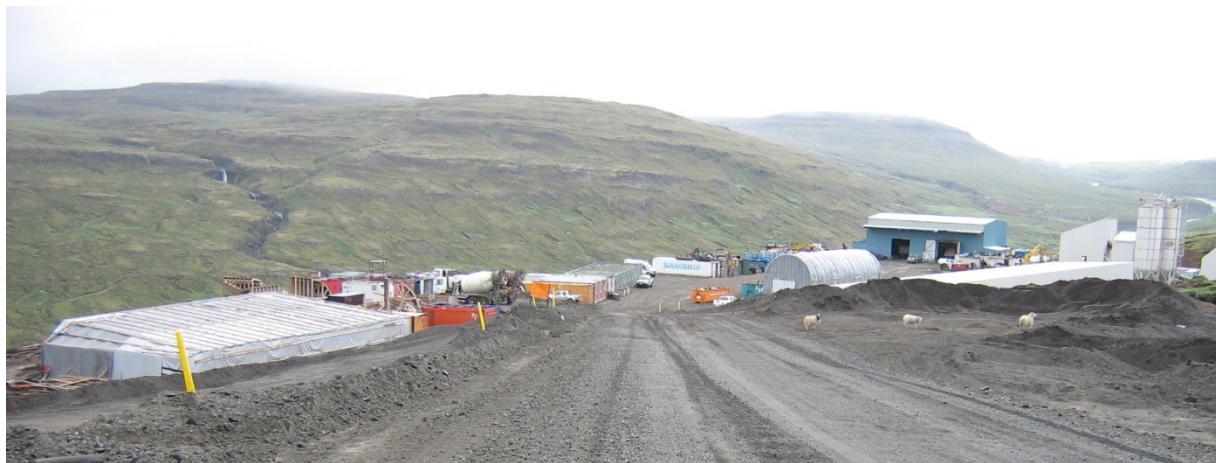
Aðstaða verktaka (03.08.2008)

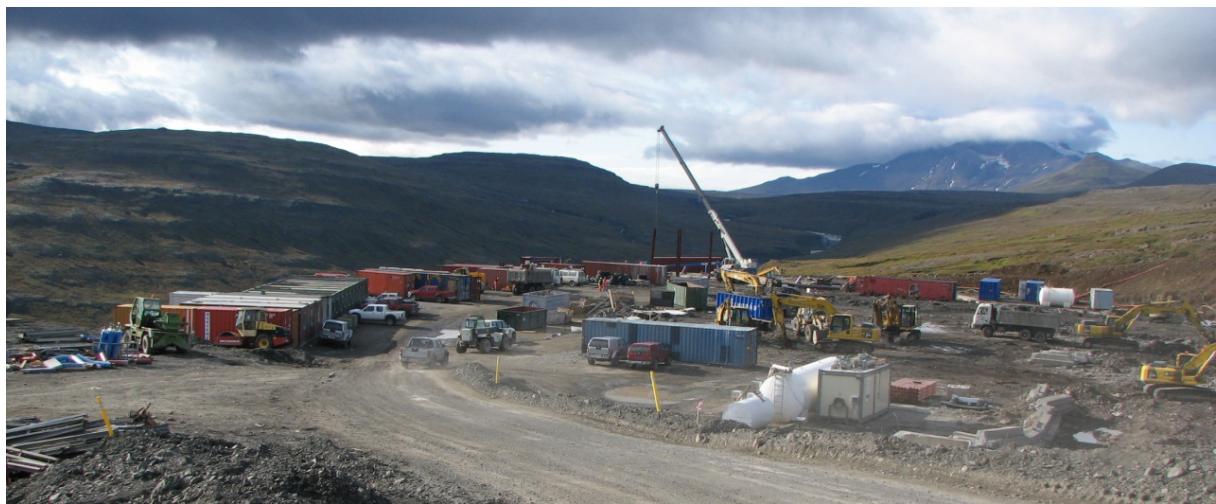
Starfsmenn Impregilo fjarlægja tæki og búnað á athafnasvæði við aðgöng II. Brún plans neðan við rauða gáma til vinstri á myndinni var dregin inn á planið til að mynda aflíðandi brekku neðan vegar í líkingu við óraskað land utan athafnasvæðis.

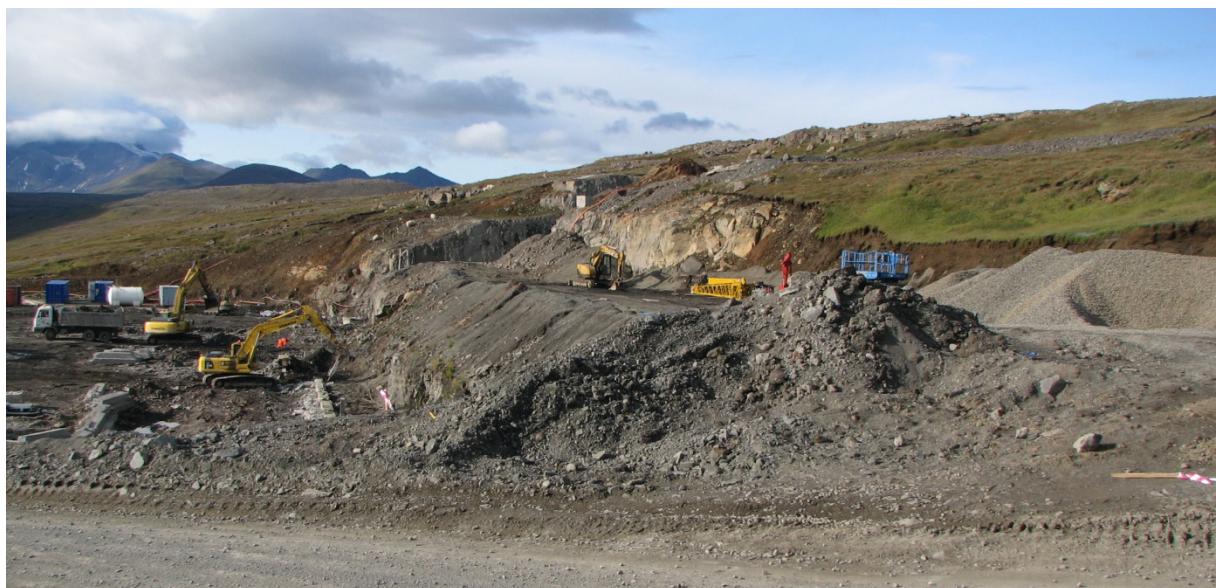
Athafnasvæði Impregilo við aðgöng II, efri hluti svæðis. Vegur færður ofar á athafnasvæði. Flytja þurfti að efni og jarðveg til að móta samfellda brekku frá vegi um efri stall að óraskaðri brekku ofan athafnasvæðis. (15.09.2008)

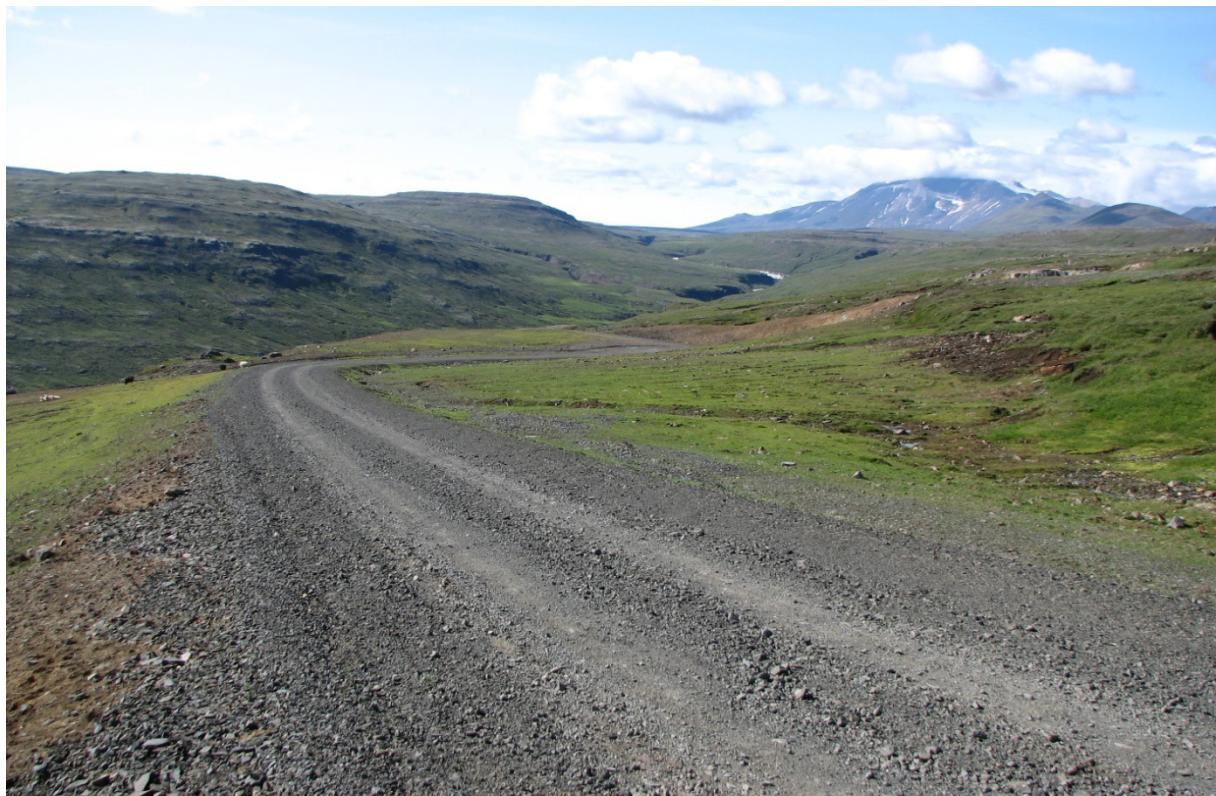
Athafnasvæði að loknum frágangi. Uppgræðsla svæðisins er hafin. (06.08.2010)

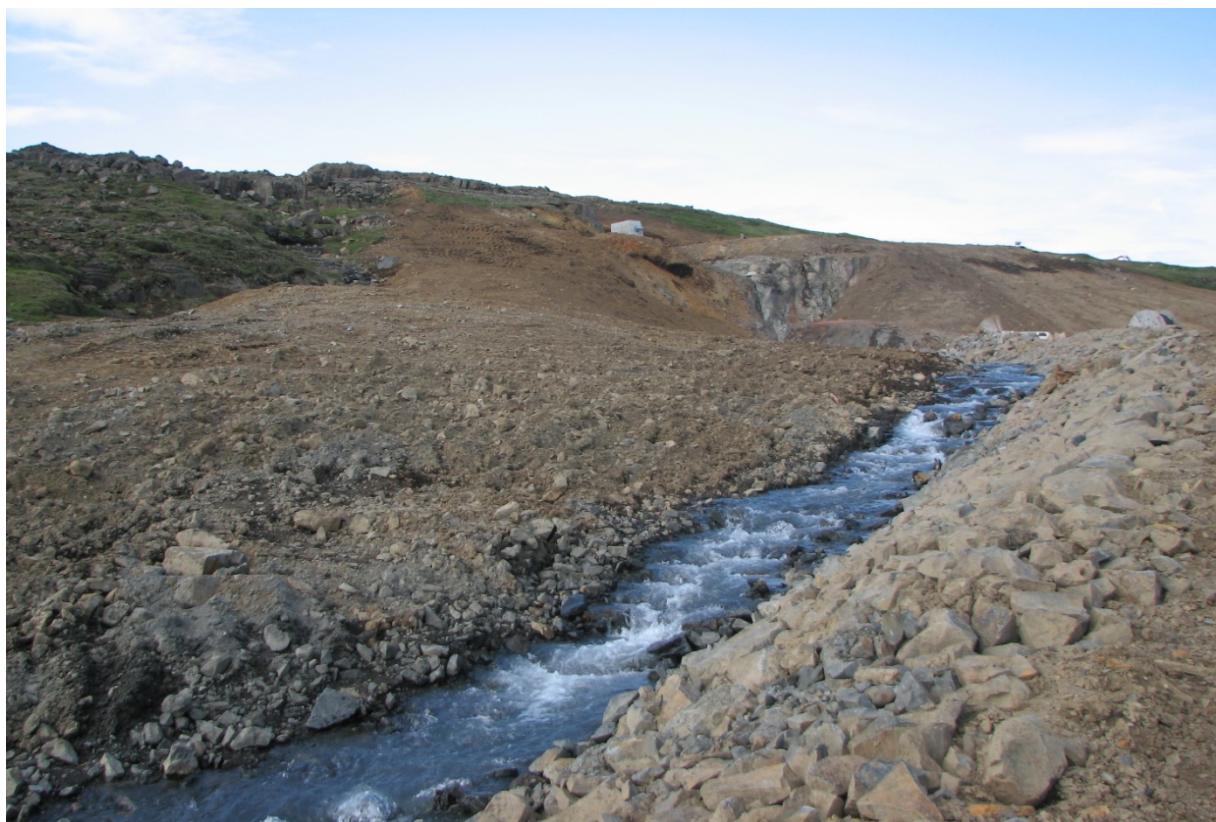
Landmótun lokið. Lækurinn er tilkominn vegna leka í göngunum. Uppgræðsla ekki hafin. (30.06.2009)

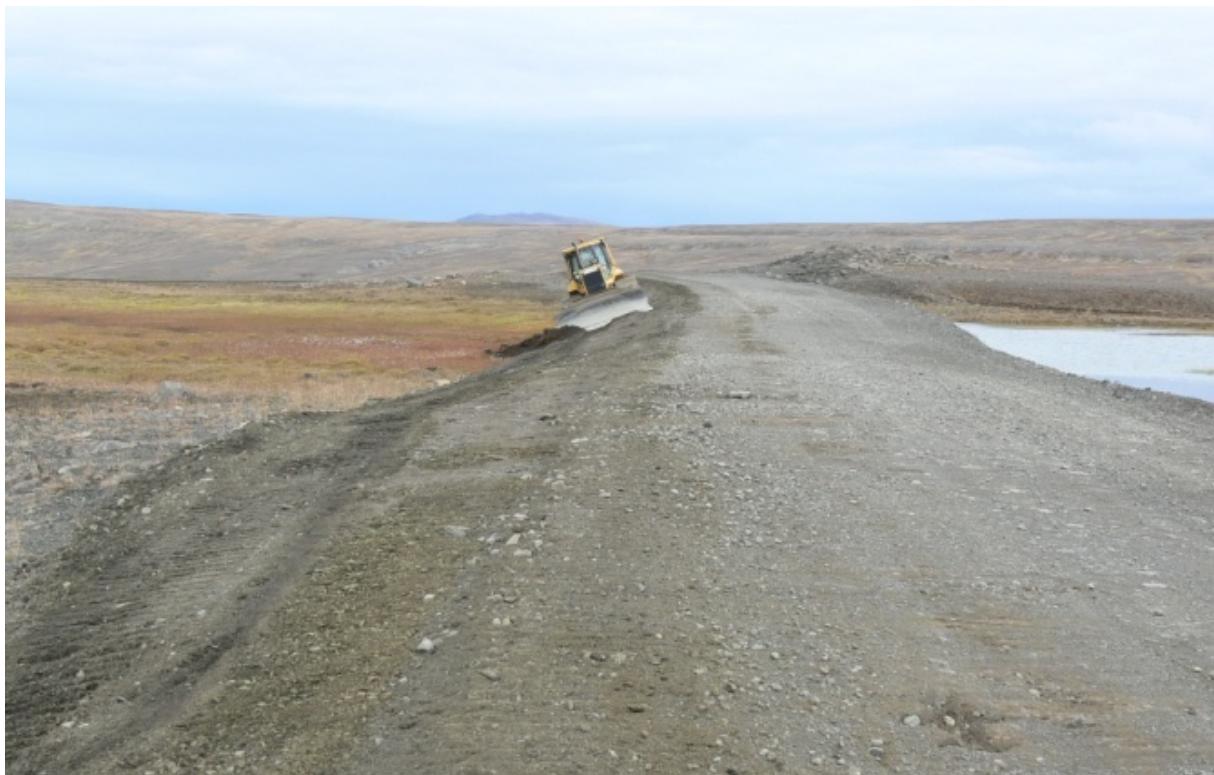
Vegfláar voru mótaðir með halla 1:2-1:4 eftir aðstæðum. Þetta var gert til að fella veginn betur að landi og draga úr líkum á úrrennslí úr veginum. (21.09.2009)

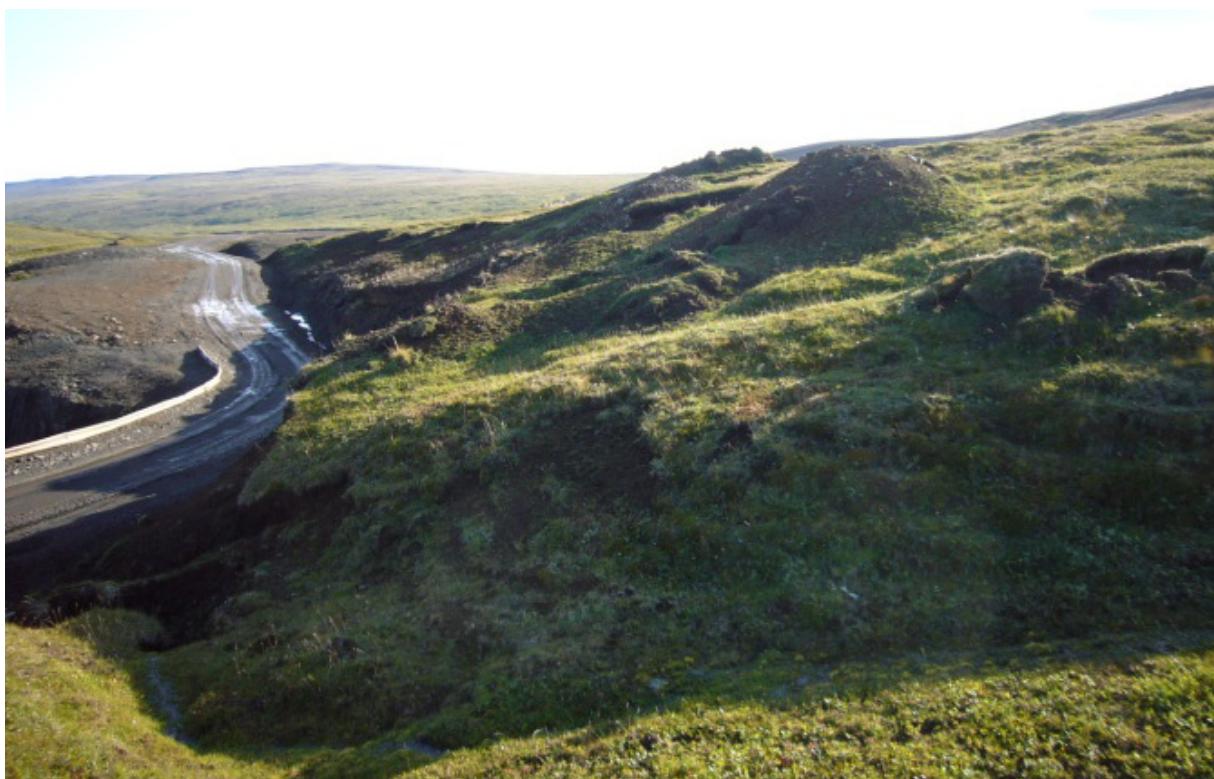
Vegskering ofan gangnamunna. Þessi skering var tekin í þykkan moldarkenndan jarðveg. Þarna var talsvert úrrennslí. Nauðsynlegt var að móta skeringuna að nýju til að tryggja uppgræðslu og að skeringin hefði sem líkasta lögun og halla og óraskað land. (20.08.2009)

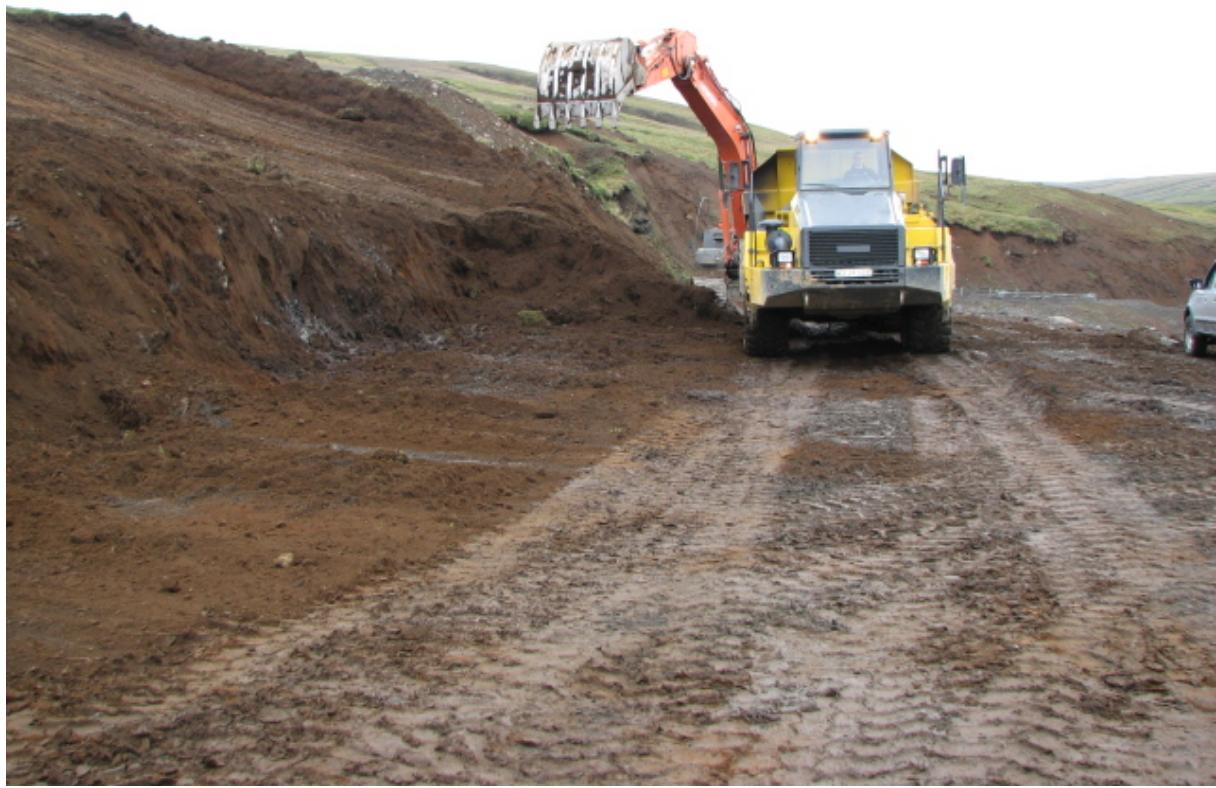
Mótun skeringar: Efni sem flutt var burt var nýtt til frágangs á ýmsum svæðum s.s. haugsvæði og svæði við gangnamunna.
(27.08.2009)
