Kárahnjúkavirkjun

Frágangur vinnusvæða

LV-2012-011

Dags: febrúar 2012

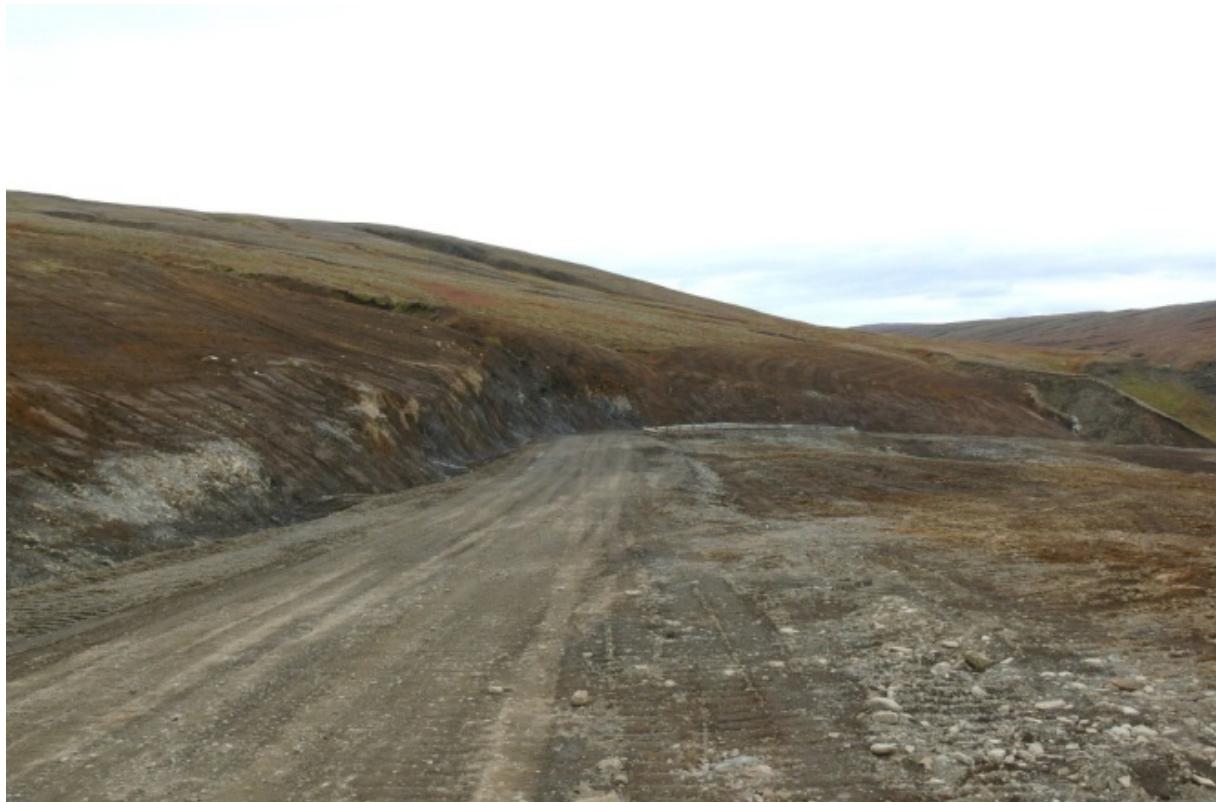
Mótun skeringar lokið. (21.09.2009)

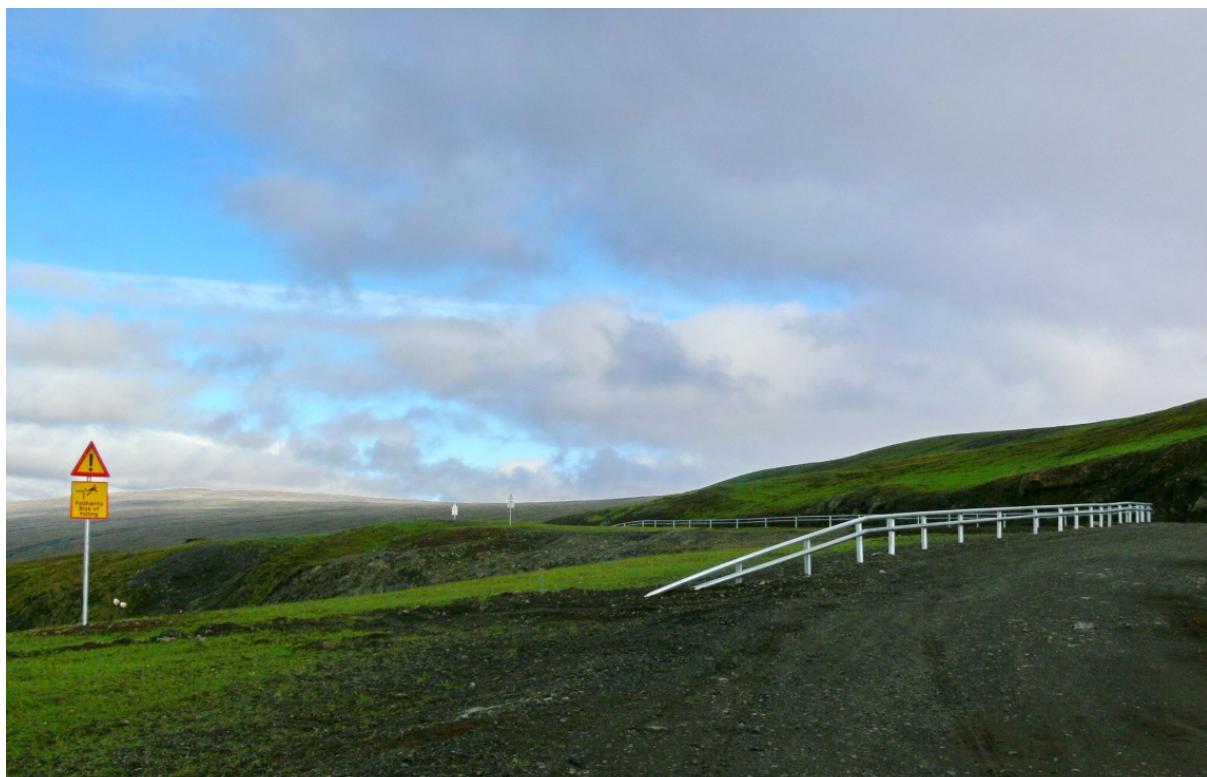
Uppgræðsla skeringar hafin. Þarna var sáð fræblöndu sem í var túnvingull og rýgresi. Markmið uppgræðslu á þessum stað var að binda jarðveg til að hindra úrrennsli, en einnig til að skapa aðstæður fyrir staðargróður til að nema land. (17.09.2010)

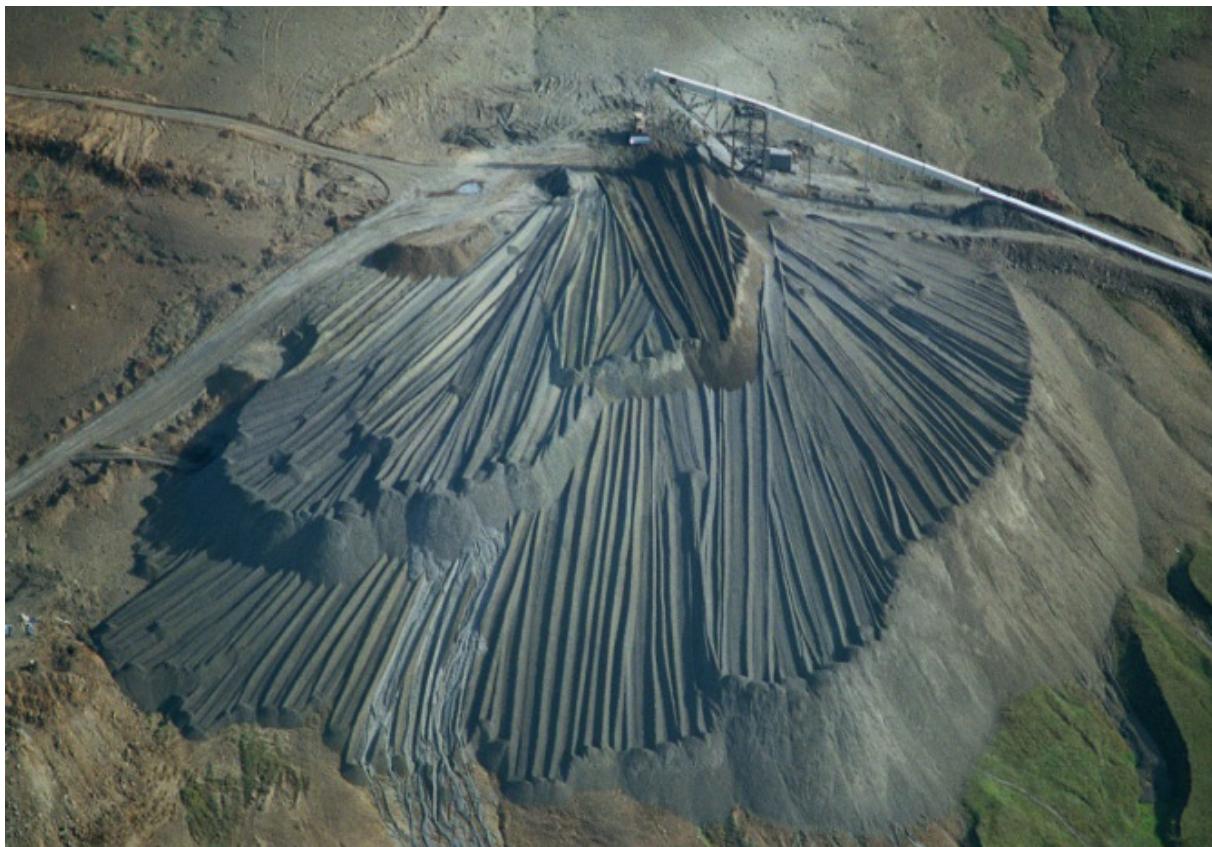
Haugssvæði ofan Aðganga III. Þessi staður þótti henta vel til haugsetningar þar sem hálsinn milli Glúmsstaðadals og Þuríðarstaðadals hallar þarna aflíðandi til norðurs og austurs og var ógróinn á þessum stað. Form á yfirborði haugsins mynduðust þegar jarðýta ýtti efni frá enda færibands.

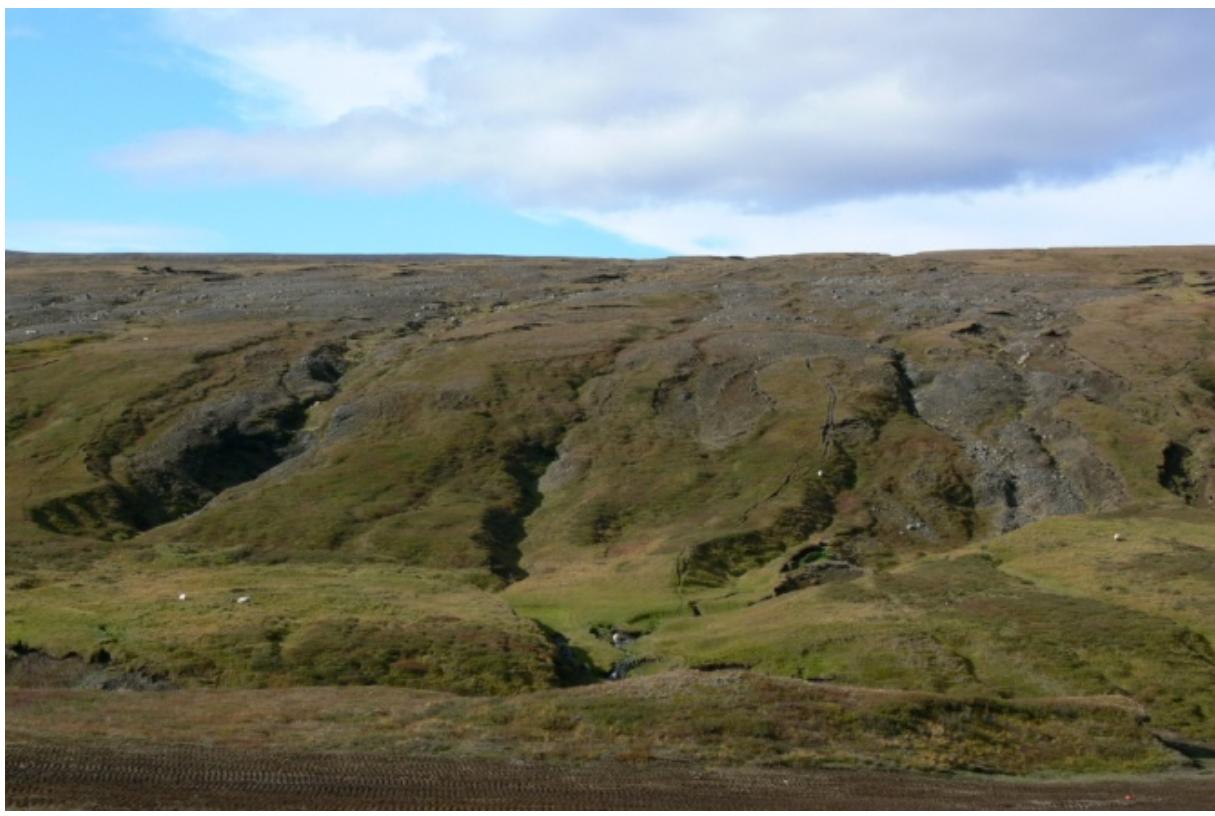
Vesturhlíð Glúmsstaðadals. Vatnsrásir og lækjarfarvegir einkenna hlíðar dalsins. Við frágang haugsvæðis var lögð áhersla á að móta vesturhlíðar haugsins þannig að hann gæti með tímanum orðið sem líkastur óröskuðum hlíðum dalsins. (09.09.2009)

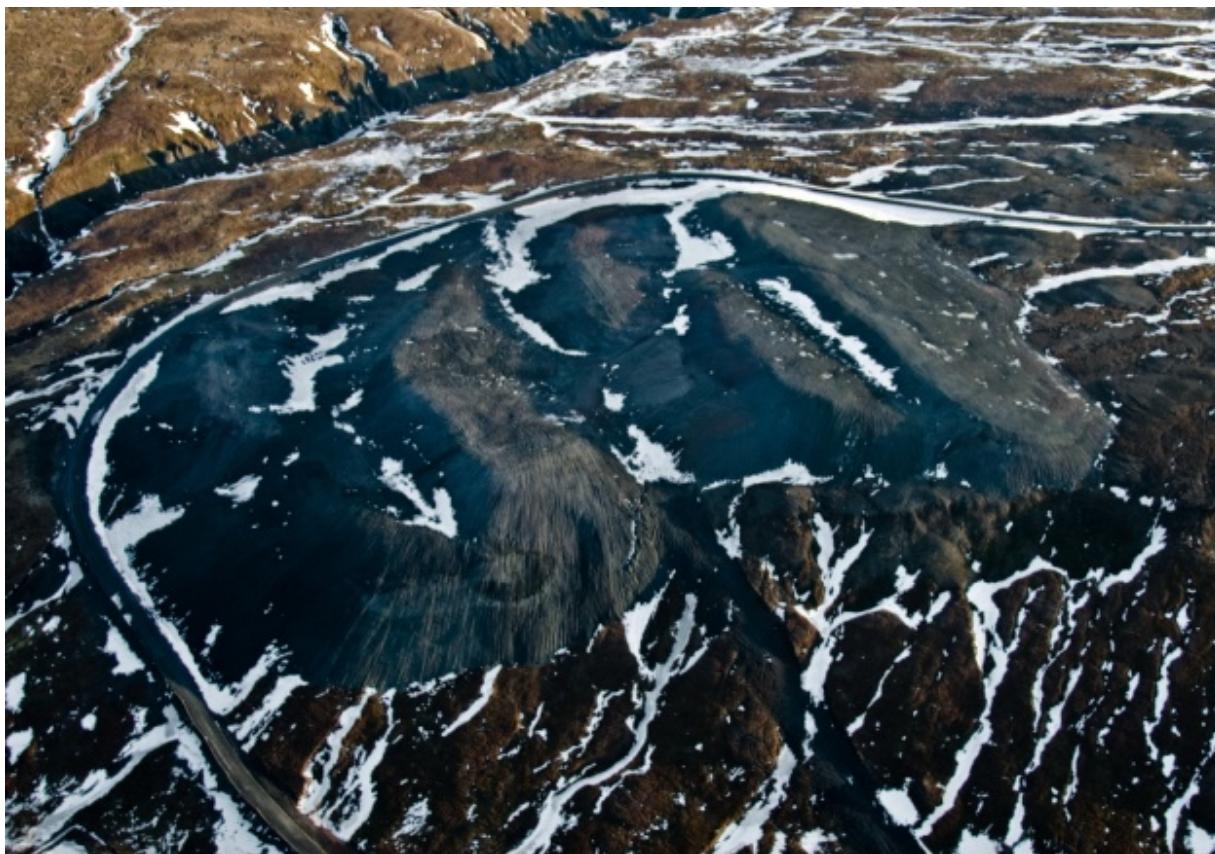
Haugsetningu lokið. Búið að grófmóta haugsvæðið og fjarlægja færiband. (05.11.2008)

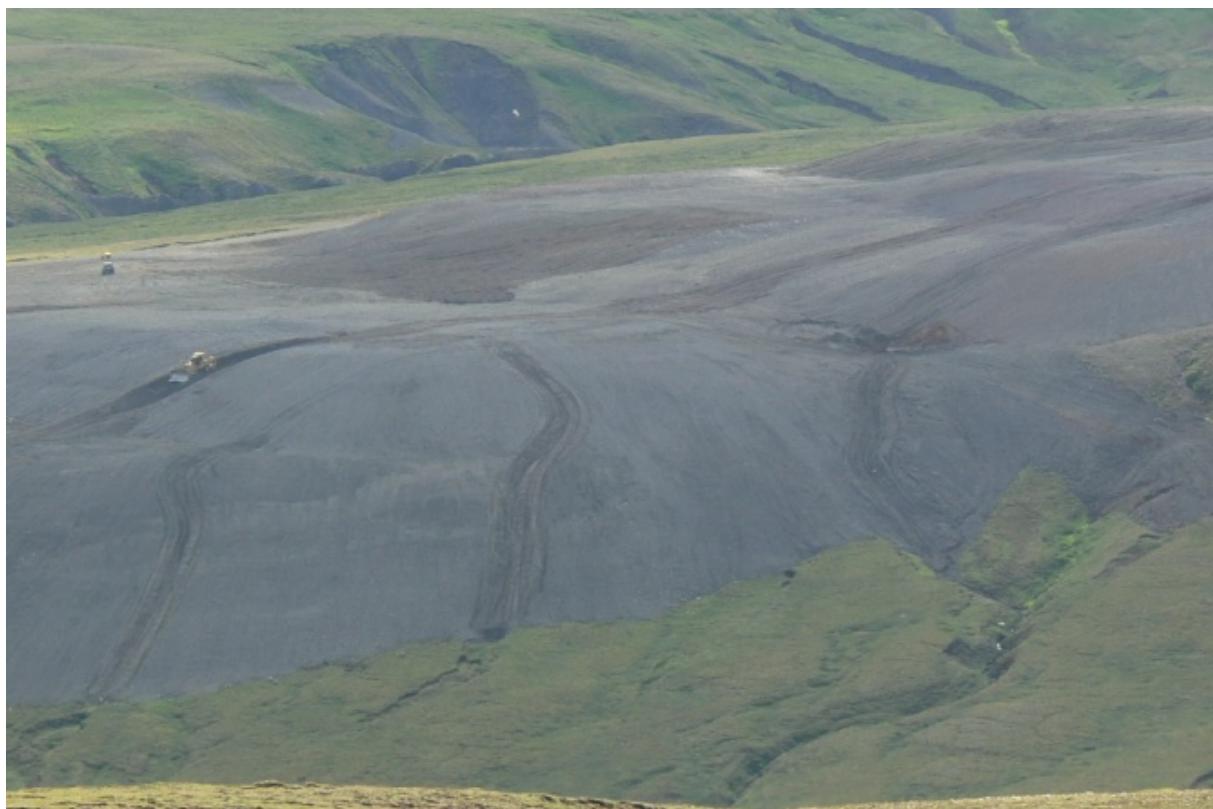
Mótaðar voru rásir í hauginn og þær tengdar gömlum farvegum neðan haugsvæðis. (18.07.2009)

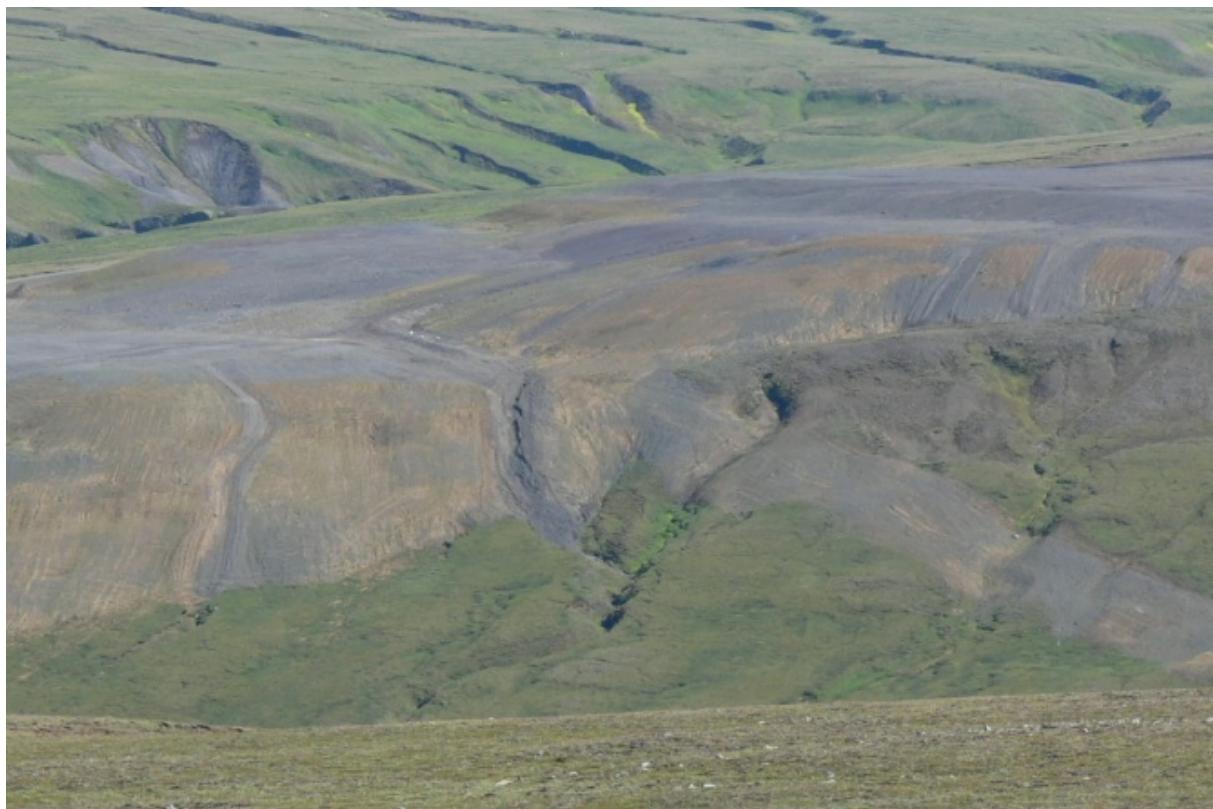
Moldarkenndu efni úr skeringu ofan gangnamunna var ekið á haugsvæðið og því jafnað yfir frambrún þess. Ekki var dreift jarðvegi yfir miðbik haugsvæðis bæði vegna þess að mold var að skornum skammti og á hálsinum næst haugsvæðnu er líttill gróður. (25.07.2010)

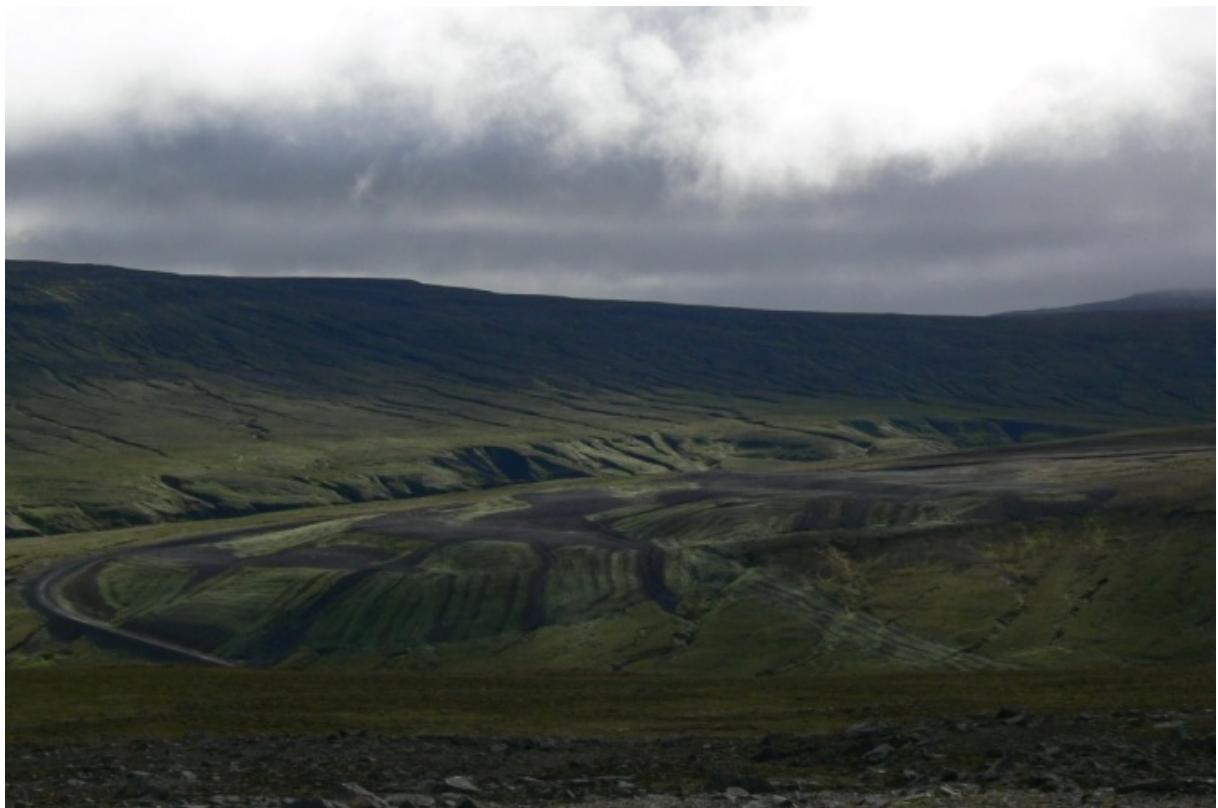
Haugsvæði að lokinni sáningu. (20.08.2010)

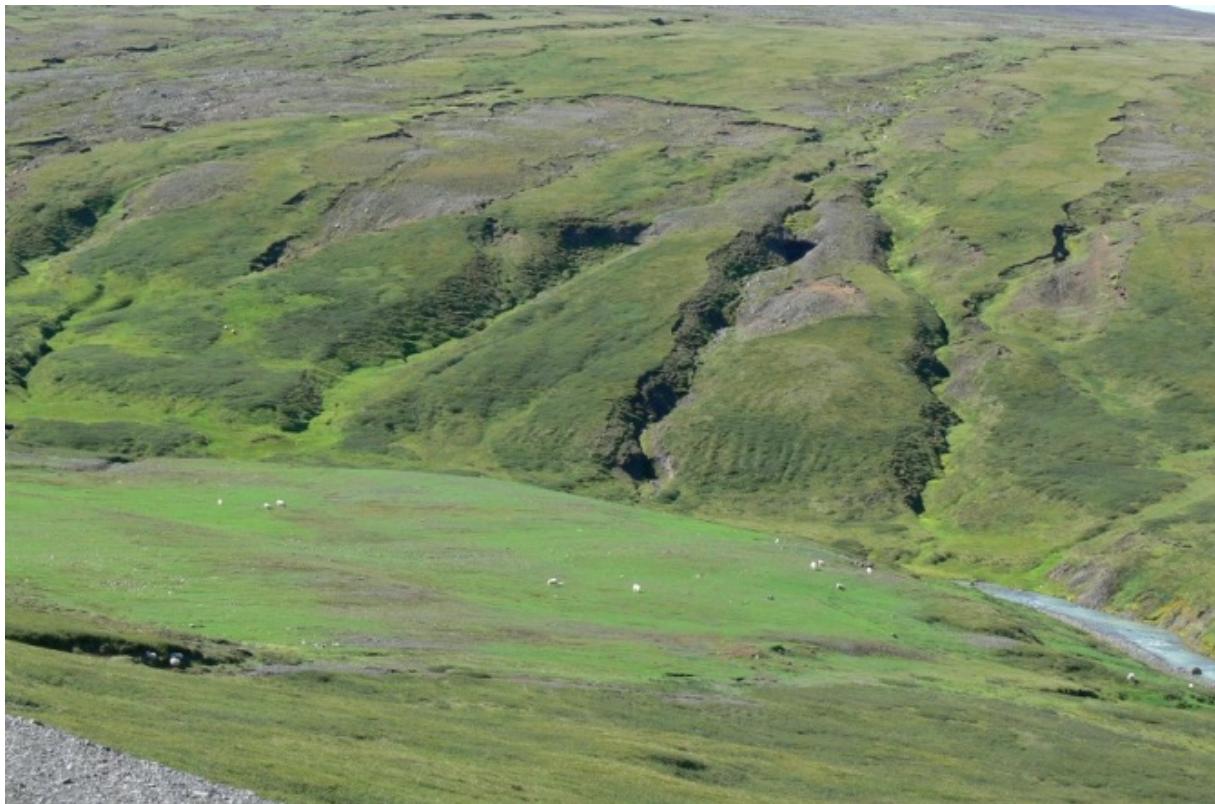
Frágangi búðarsvæðis lokið. Áður en svæðið var mótað voru allar steyptar undirstöður sem og allar lagnir fjarlægðar. (19.07.2010)

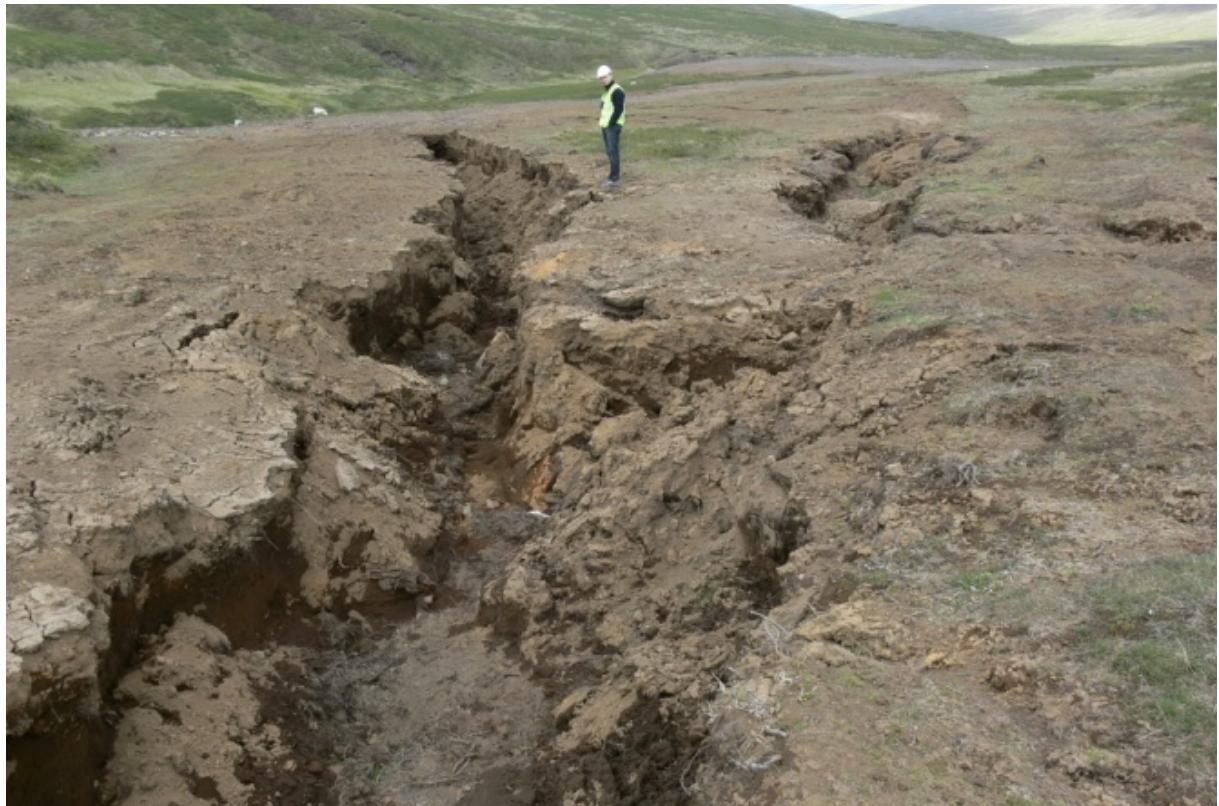
Vatnsrof í skurðum innan við vinnubúðir. (24.06.2009)

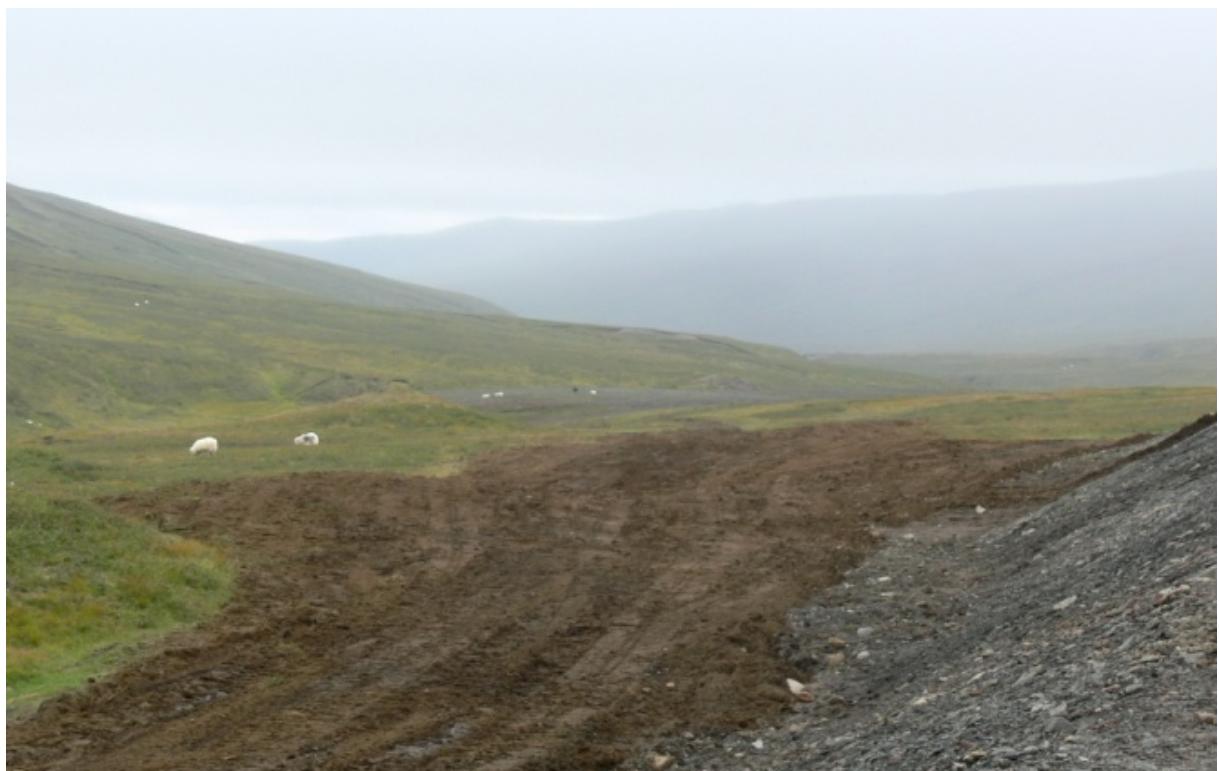
Efni úr plani við gangnamunna var ekið í skurðinn og land sléttað að nýju. (26.08.2009)

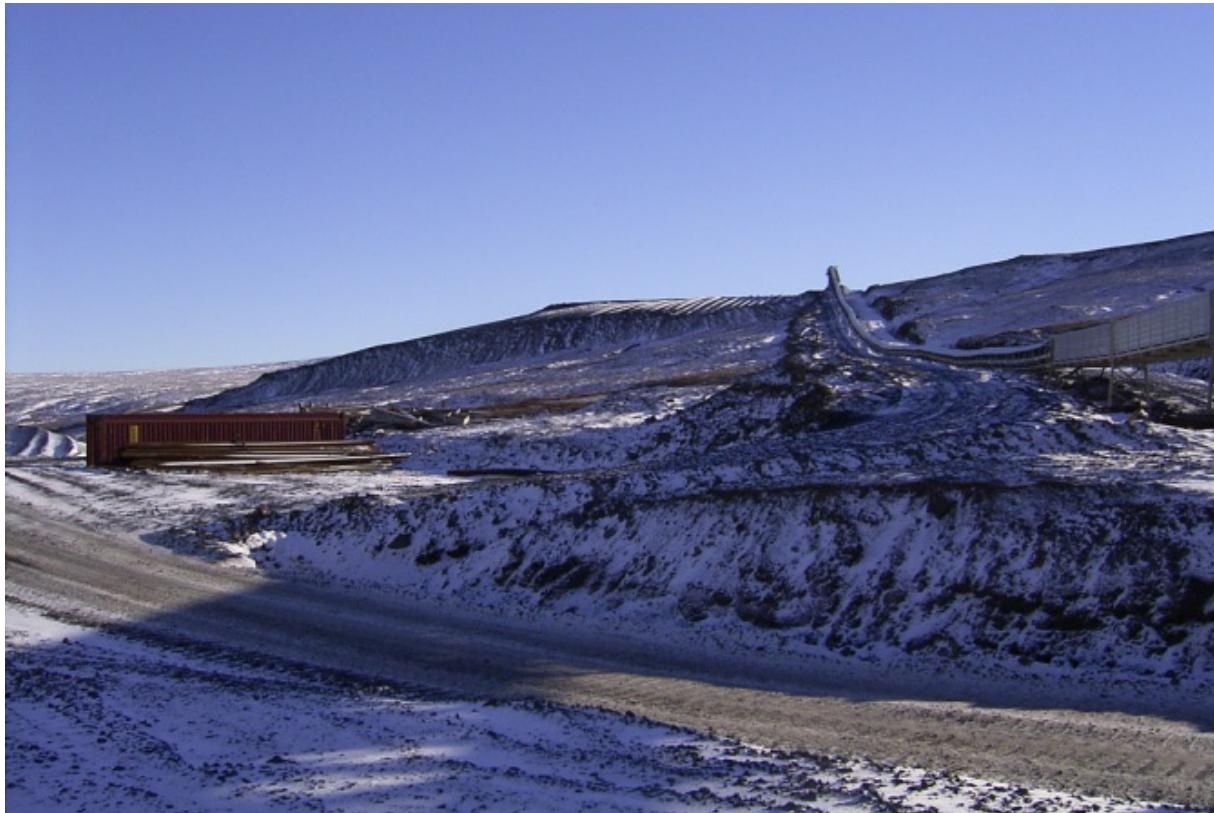
Færibandaslóð að haugsvæði ofan gangnamunna. Færibandið stóð á steypum undirstöðum. Meðfram færibandinu var lögð slóð sem nýtt var við samsetningu og niðurrif færibandsins. (08.10.2008)

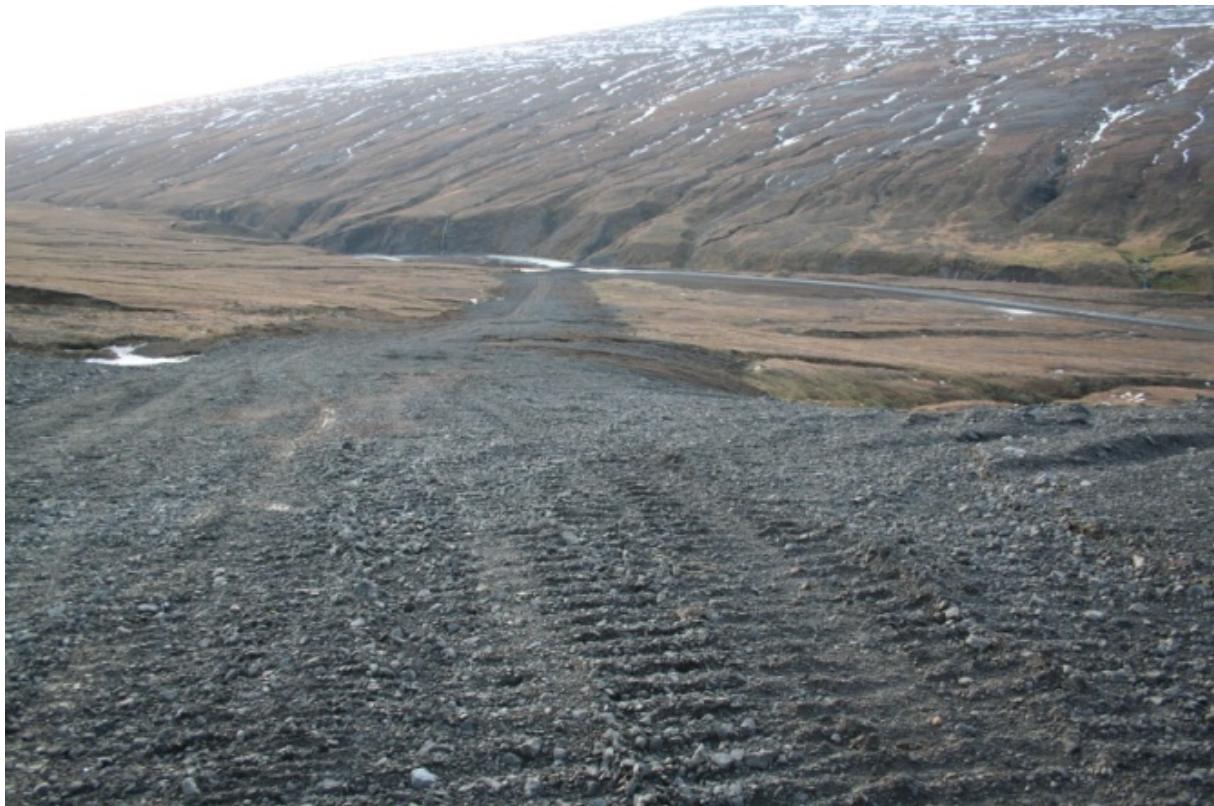
Færibandaslóð þegar steyptar undirstöður hafa verið fjarlægðar sem og hluti efnis úr slóðinni. (07.10.2004)

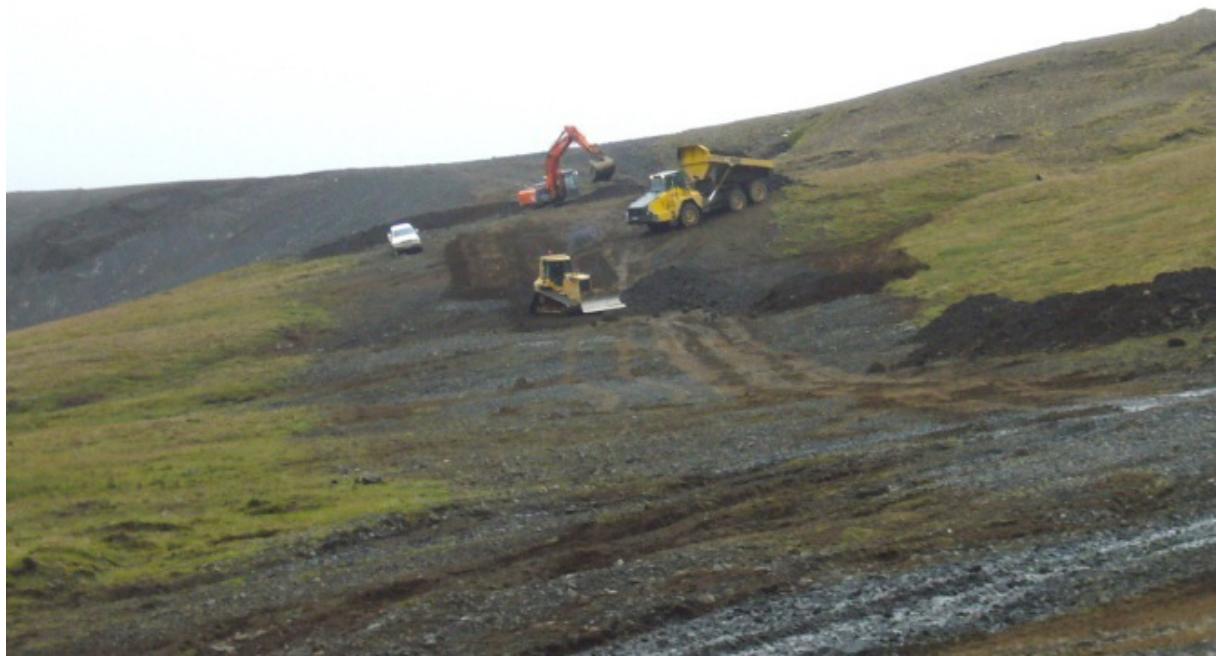
Unnið við að móta land að nýju. Umframefni úr slóð nýttist að hluta til landmótunar við færibandaslóðina. Lögð var áhersla á að móta að nýju vatnsrásir í brekkuna, en þær höfðu verið fylltar við framkvæmdir. (26.08.2009)

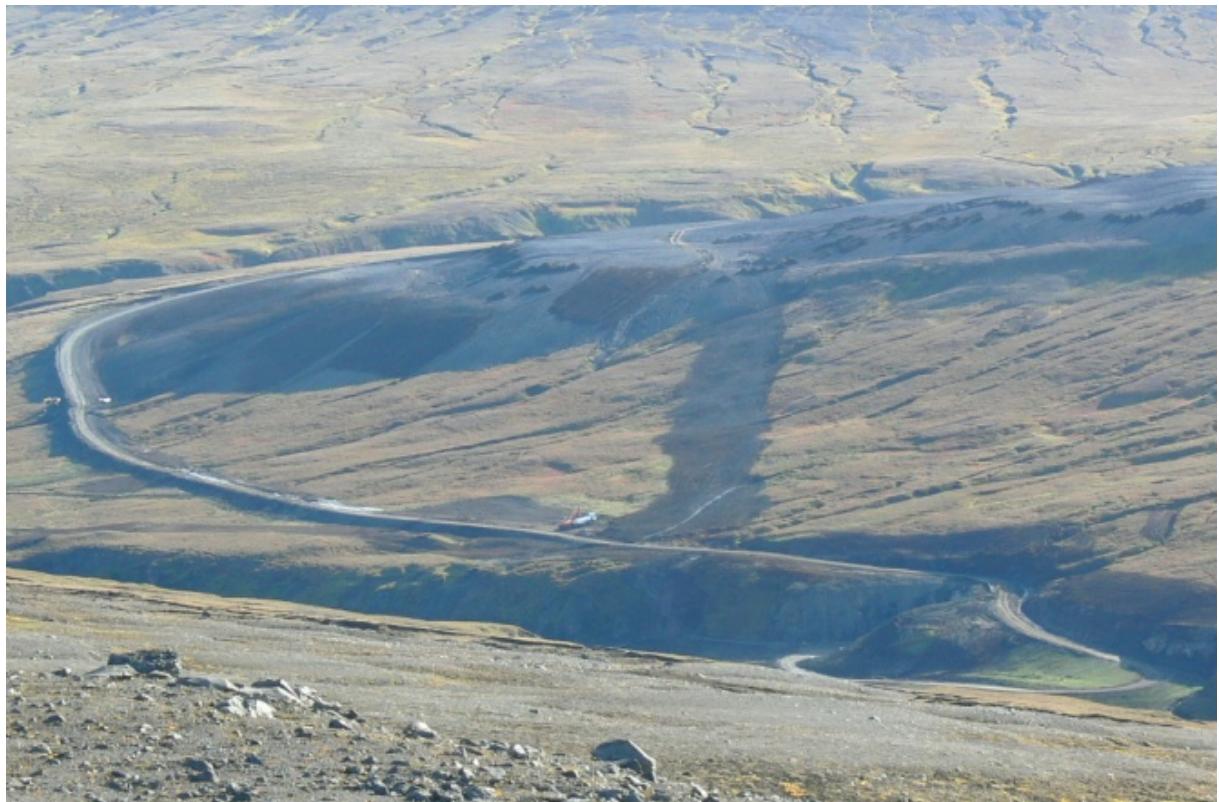
Færibandaslóð að lokinni landmótun. (10.09.2009)

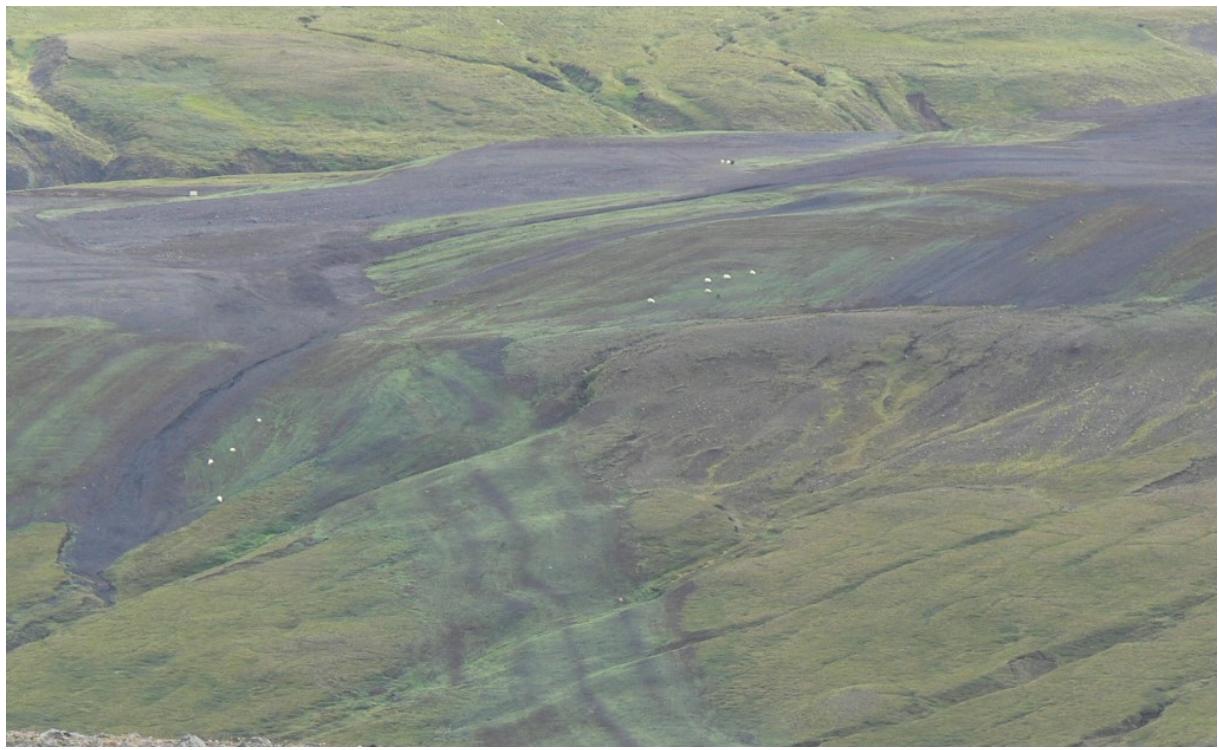
Færibandaslóð að lokinni sáningu. Myndin er tekin ofan af haugsvæði. (20.08.2010)

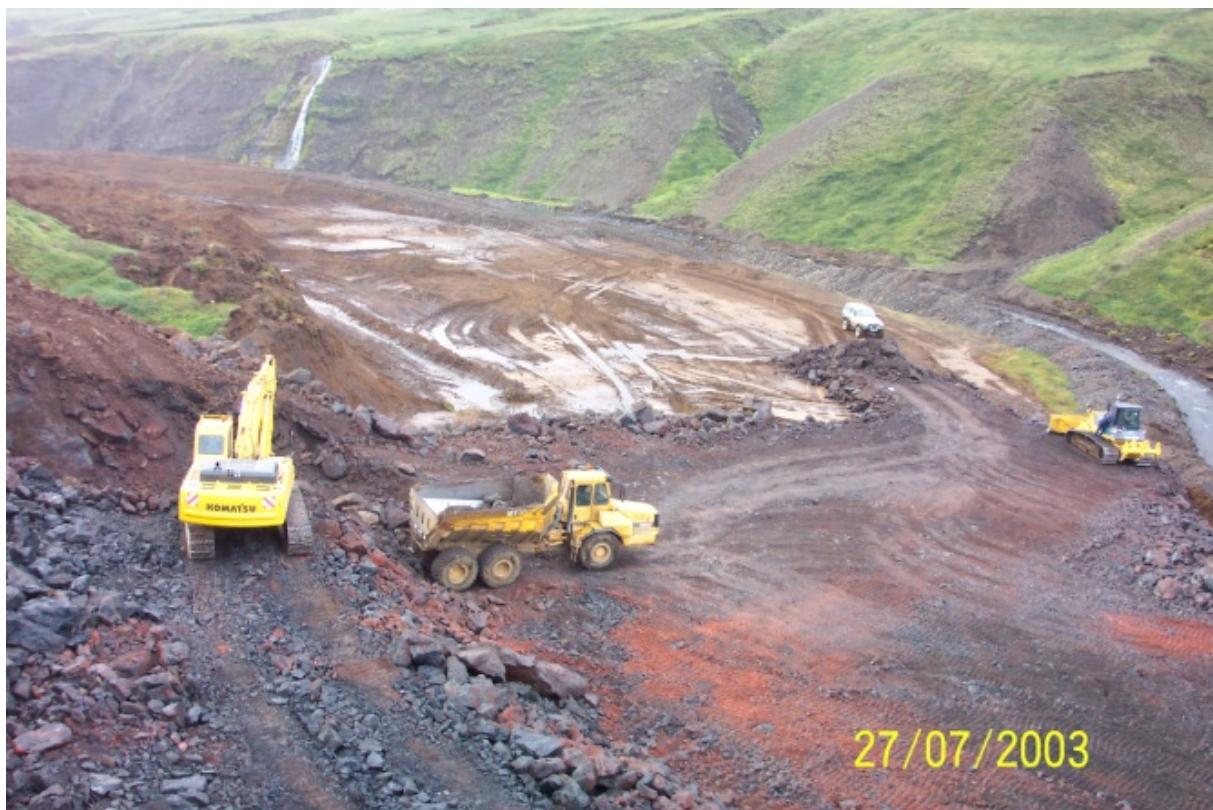
Undirbúningur framkvæmda. Efni í planið kom að hluta úr efni sem mokað var frá gangnamunnum. (27.07.2003)

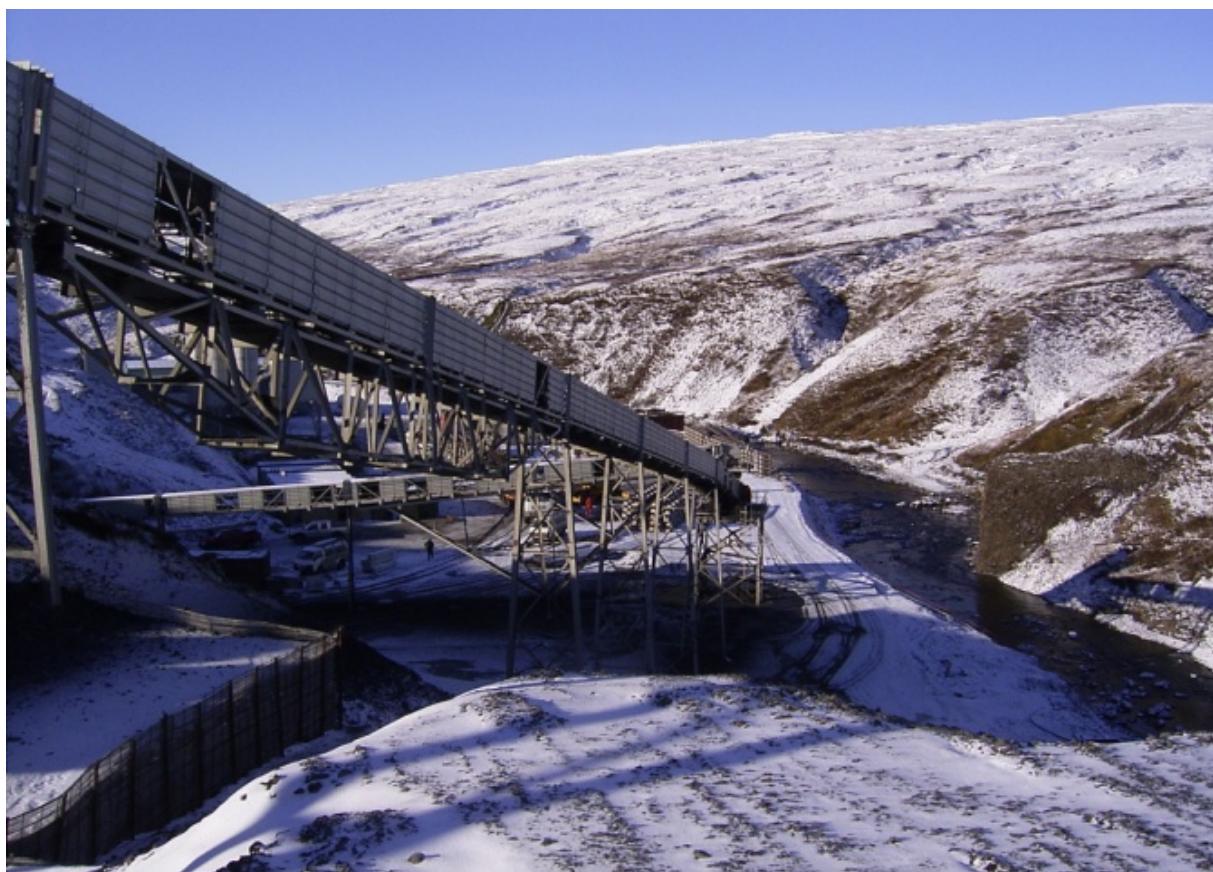
Aðstaða verktaða við aðkomugöng III. Fremst á myndinni er færiband sem flutti efni úr jarðgöngunum á haugsvæði. Í bakgrunni sést steypustöð og verkstæði. (07.10.2004)

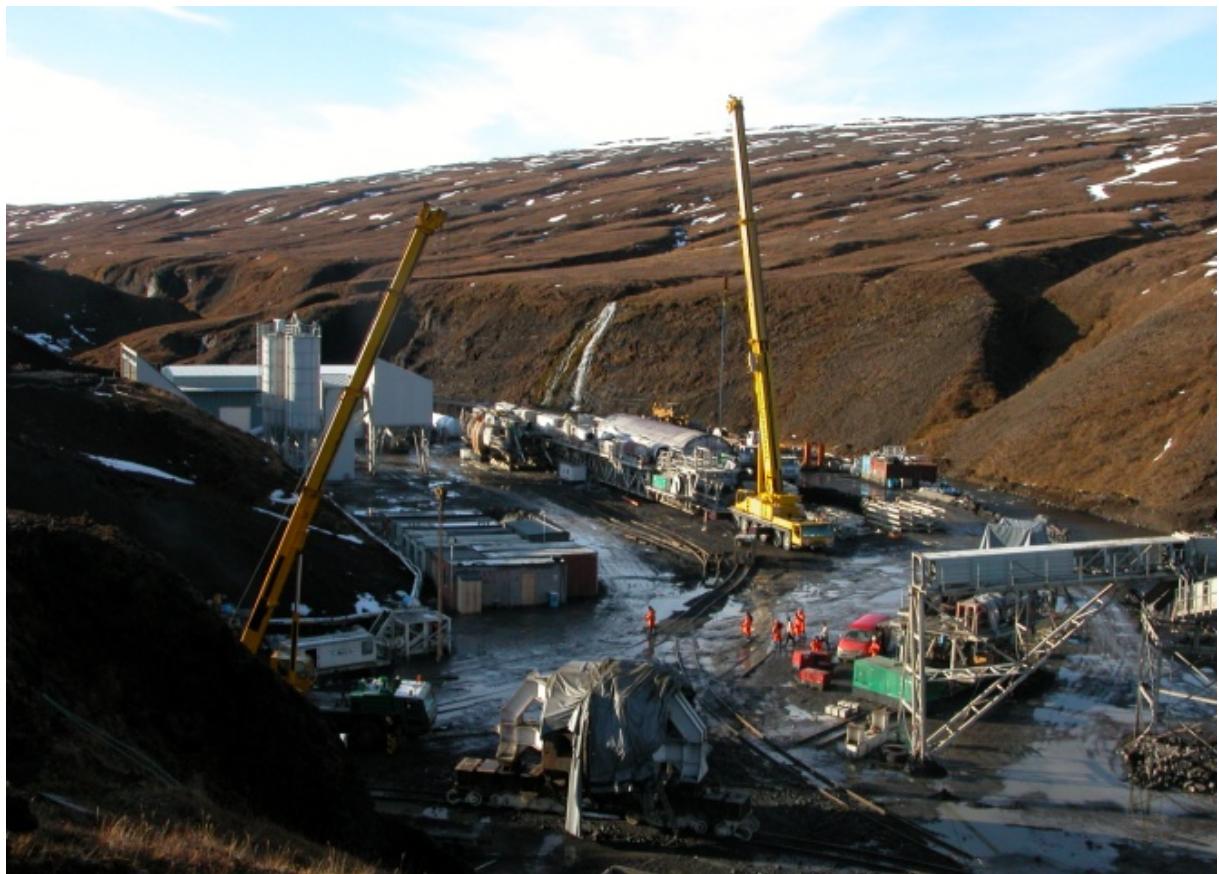
Borun jarðganga lokið. Byrjað er að taka niður færiband. Búið er að taka jarðgangabor í sundur og flytja hann út úr gögunum. Hluti plans var steyptur til að bera þung tæki eins og borinn. (10. 2005)

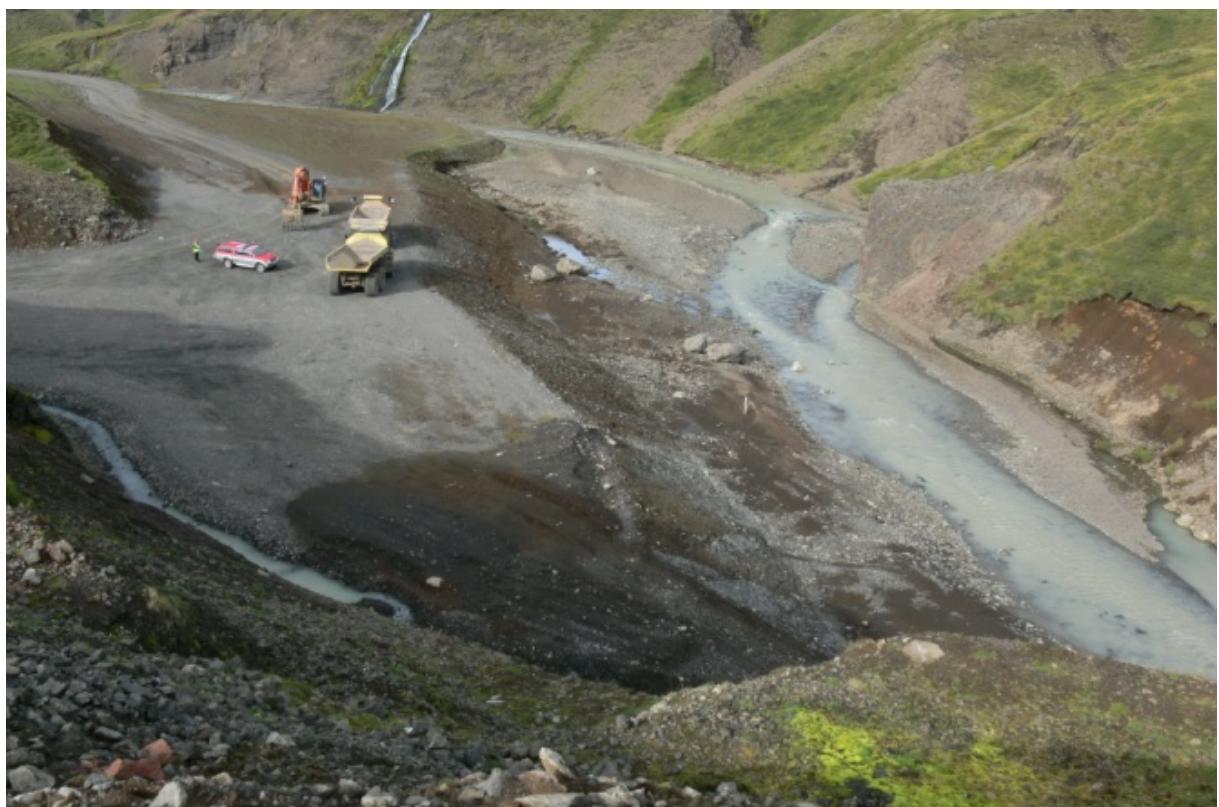
Búið er að fjarlægja steypta plötu og hluta plans í og við farveg Glúmsstaðadalsára. (18.08.2009)

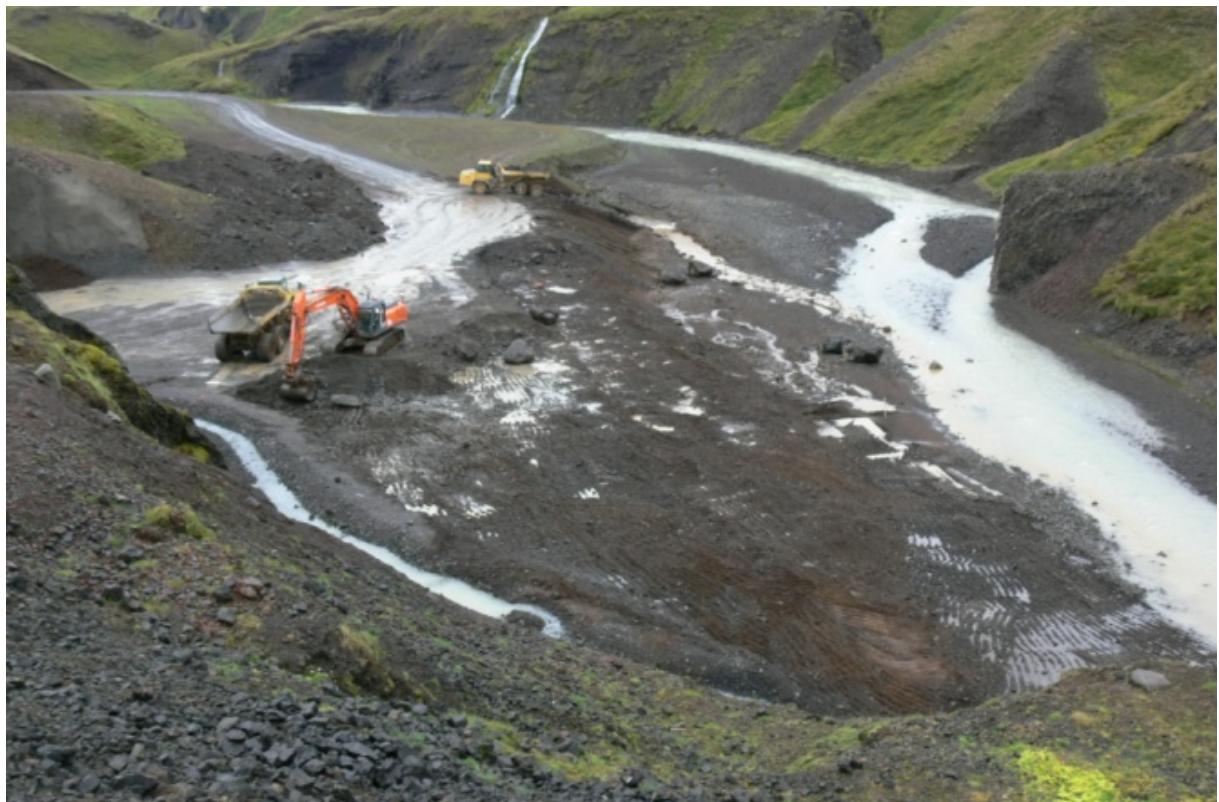
Efni var mokað ofan af lífrænum jarðvegi að þeim stað þar sem talið var að brekkurætur hafi verið áður en framkvæmdir hófust. Efni úr plani var að hluta til notað til að móta flatari brekku ofan við planið. (19.09.2009)

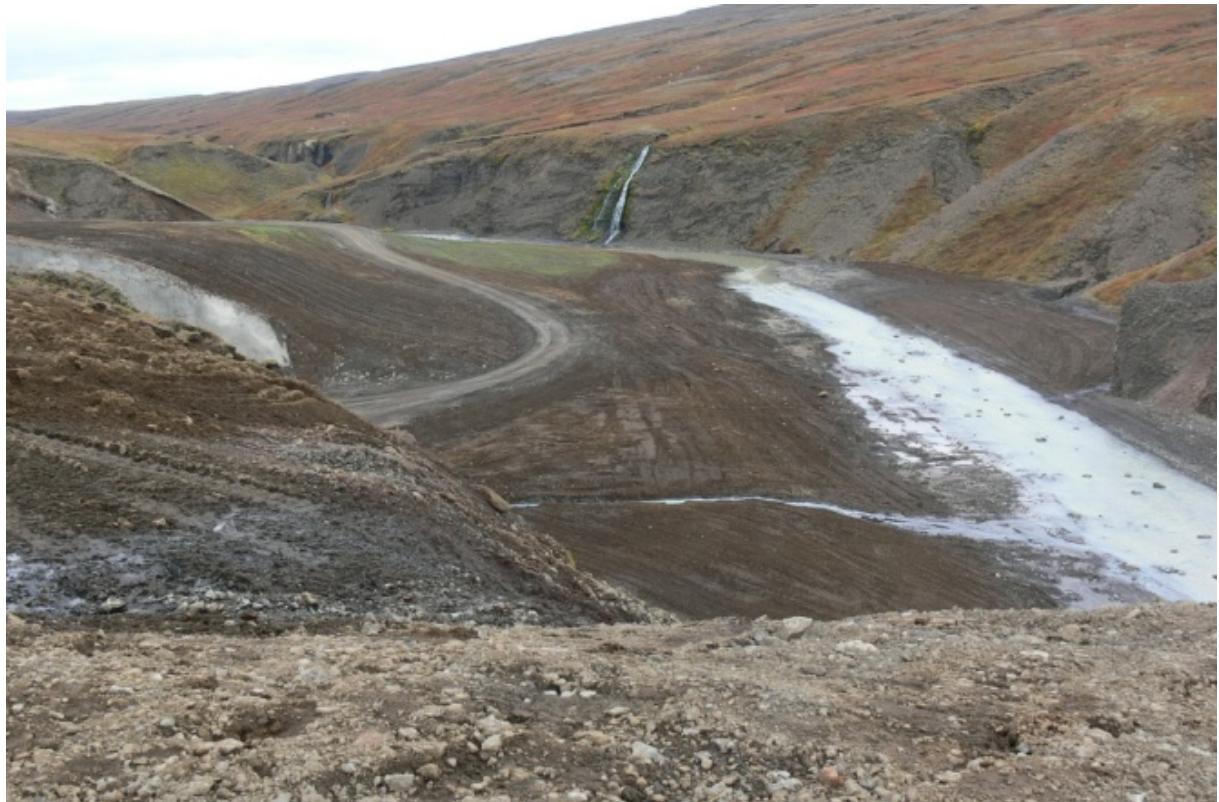
Landmótun lokið. Gerður var farvegur fyrir úrrennsli úr göngum um mitt svæðið. (21.09.2009)
