Kárahnjúkavirkjun

Frágangur vinnusvæða

LV-2012-011

Dags: febrúar 2012

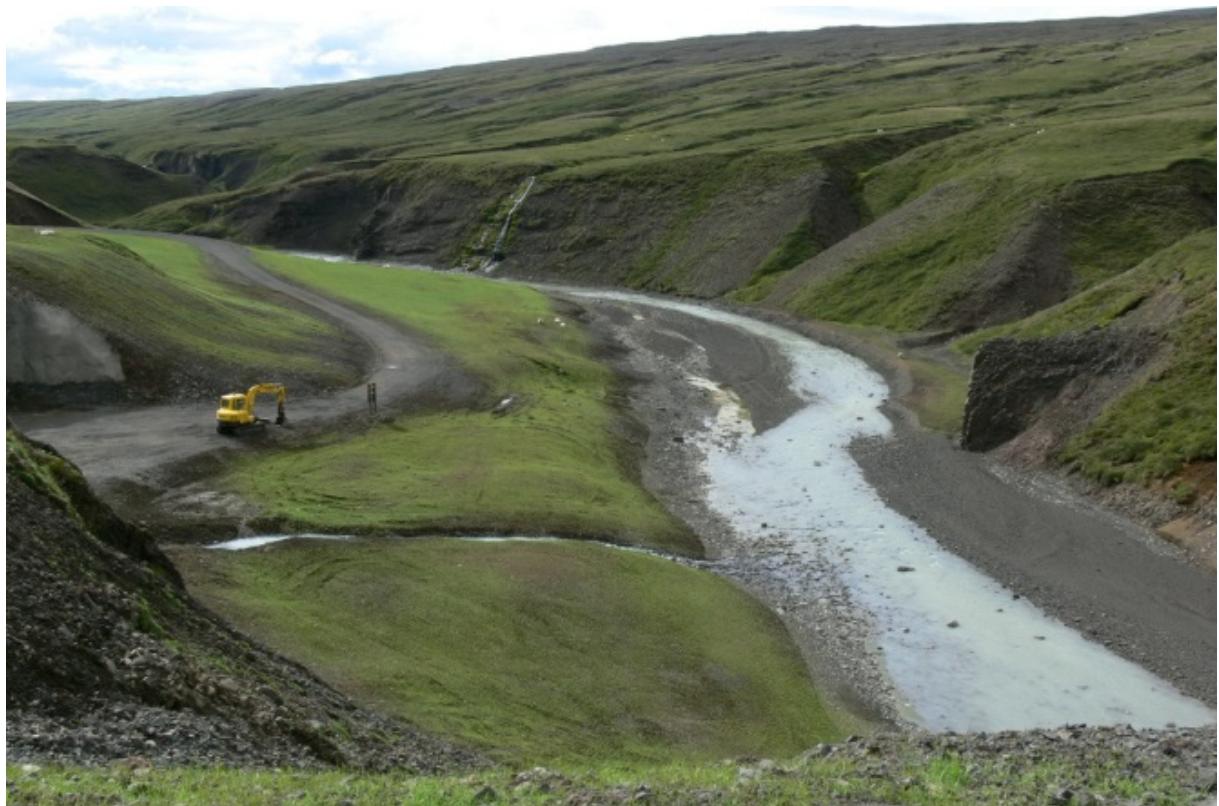
Uppgræðsla svæðisins hafin. Ekki komið fullt jafnvægi á efri hluta farvegs árinnar. (17.08.2010)

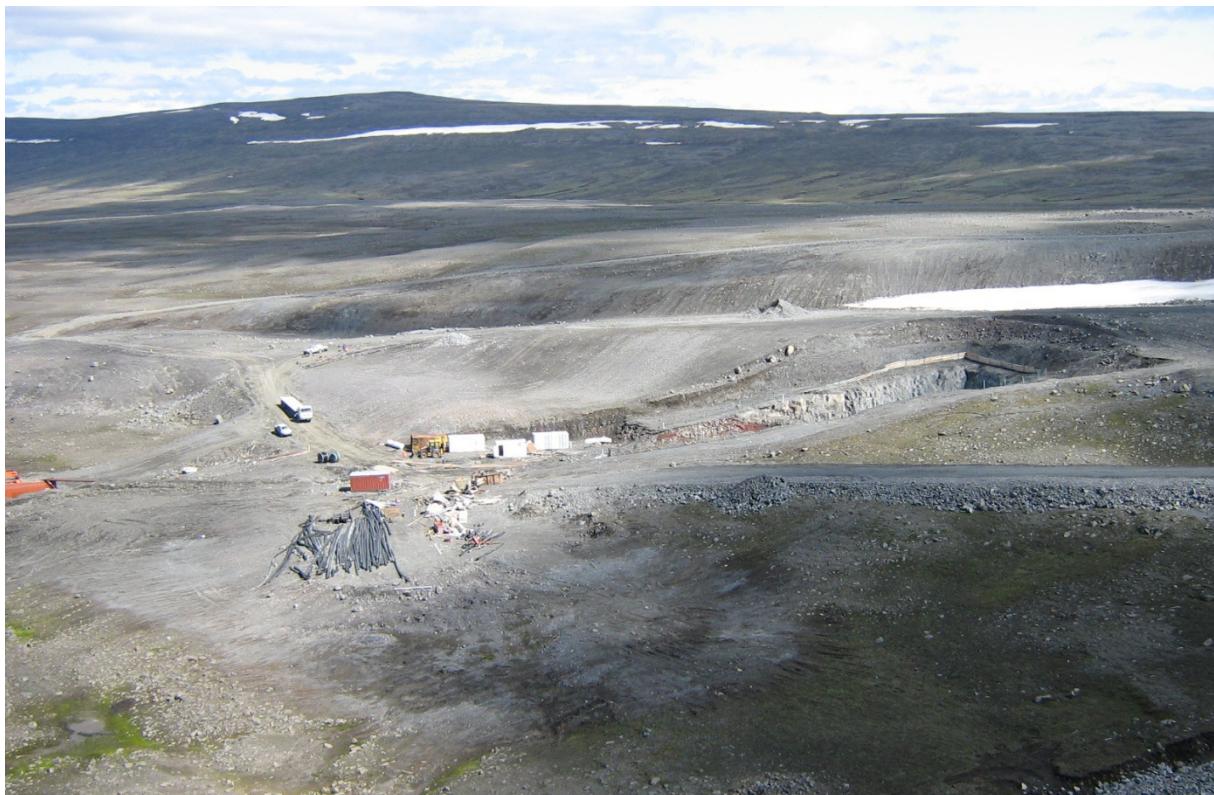
Aðkomugöng IV voru opnuð til að flýta gerð aðveituganga Kárahnjúkavirkjunar. Vestan við gangnamunna var aðstaða verktaka. Efni var haugsett til bráðabirgða vestan og norðan gangnamunna. Fyrir aftan gangnamunna sést skurður, en honum er ætlað að leiða vatn frá neyðaryfirfalli Desjarárstíflu ef til stórfloða kemur. (05.07.2008)

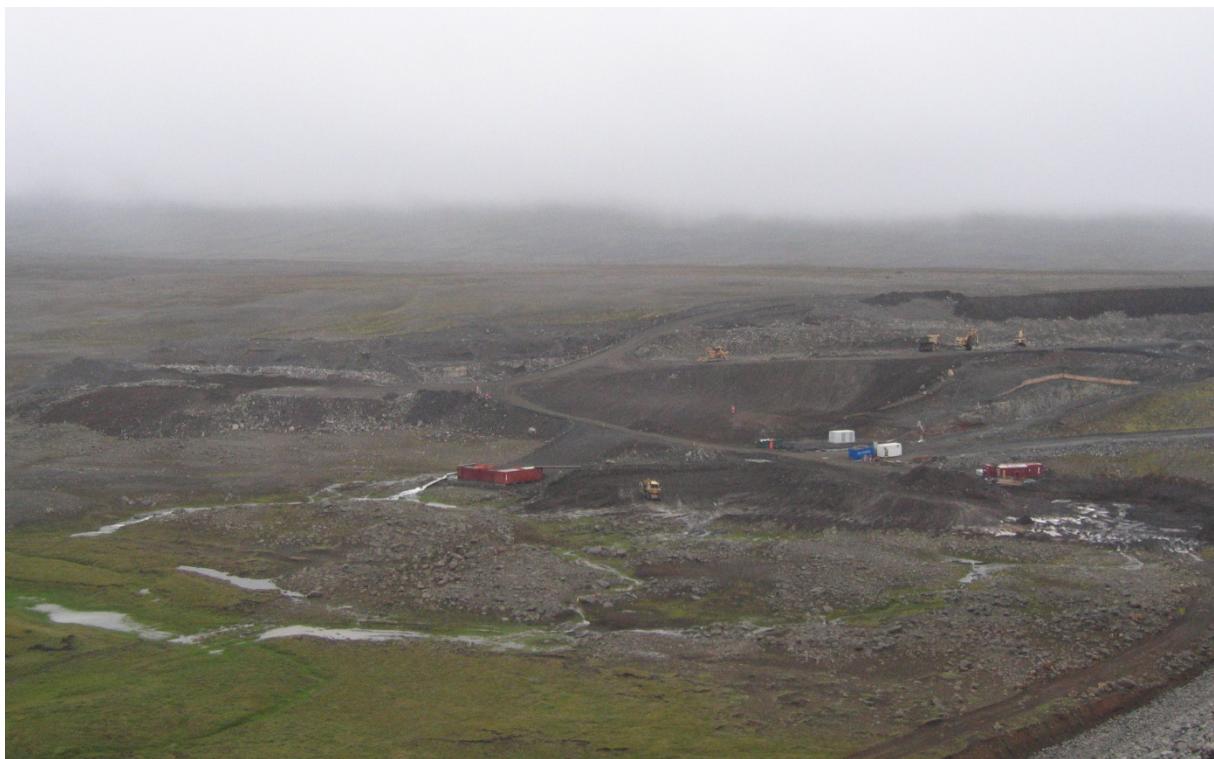
Unnið að frágangi. Hólar með grjótdreif á yfirborði einkenna nágrenni framkvæmdasvæðisins. Lögð var áhersla á að móta sambærilega hóla á röskuðu landi og dreifa grjóti yfir til að frágengið svæði líktist sem mest óröskeðu landi. Moldarkenndur jarðvegur var að hluta sóttur í lónstæði. (11.08.2007)

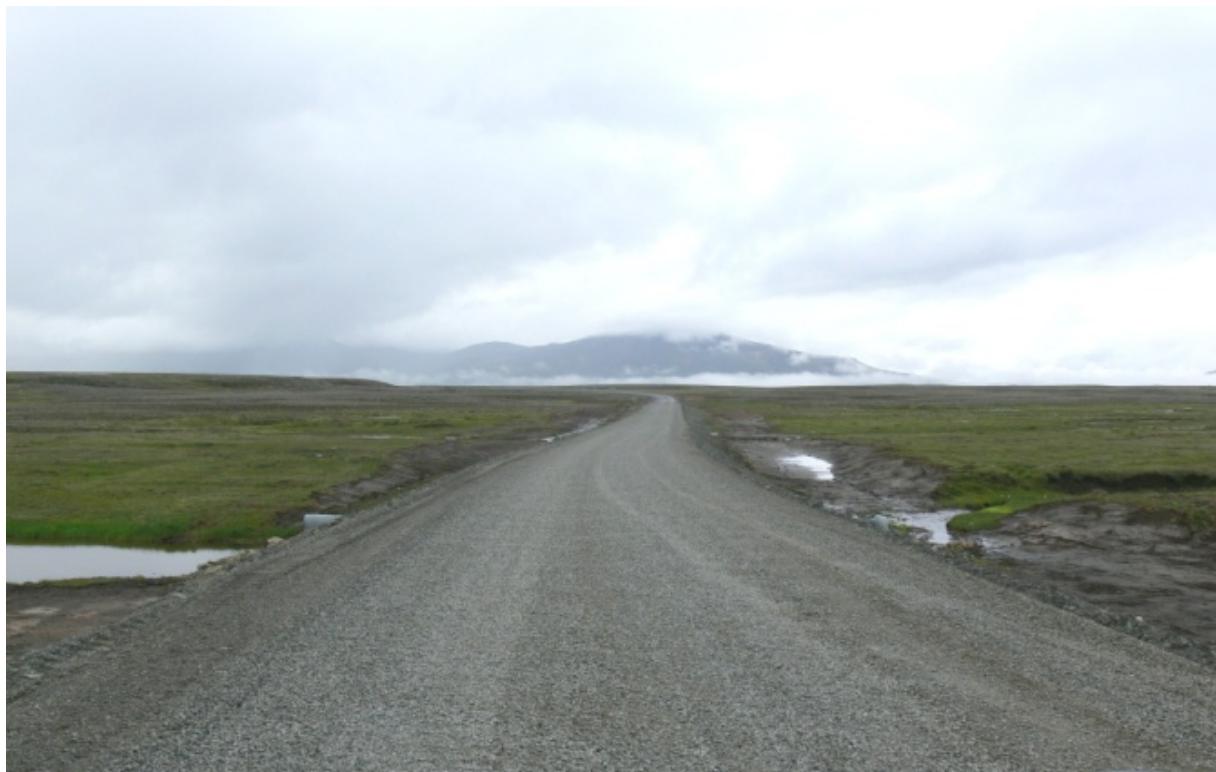
Aðkomuvegur milli Ufsarstíflu og Kelduárstíflu. Lögð var áhersla á að móta skeringar eins flatar og kostur var til að fella þær betur að landi. (28.07.2010)

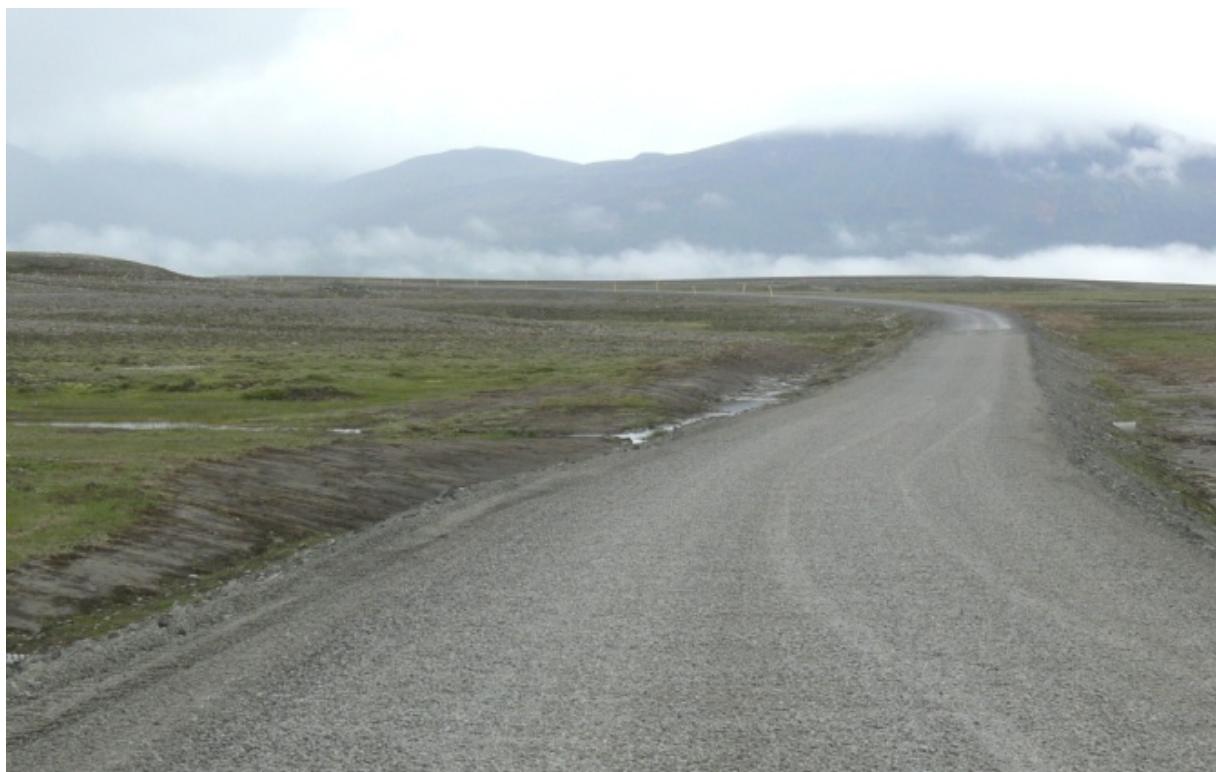
Frágangur skeringa.(28.07.2010)

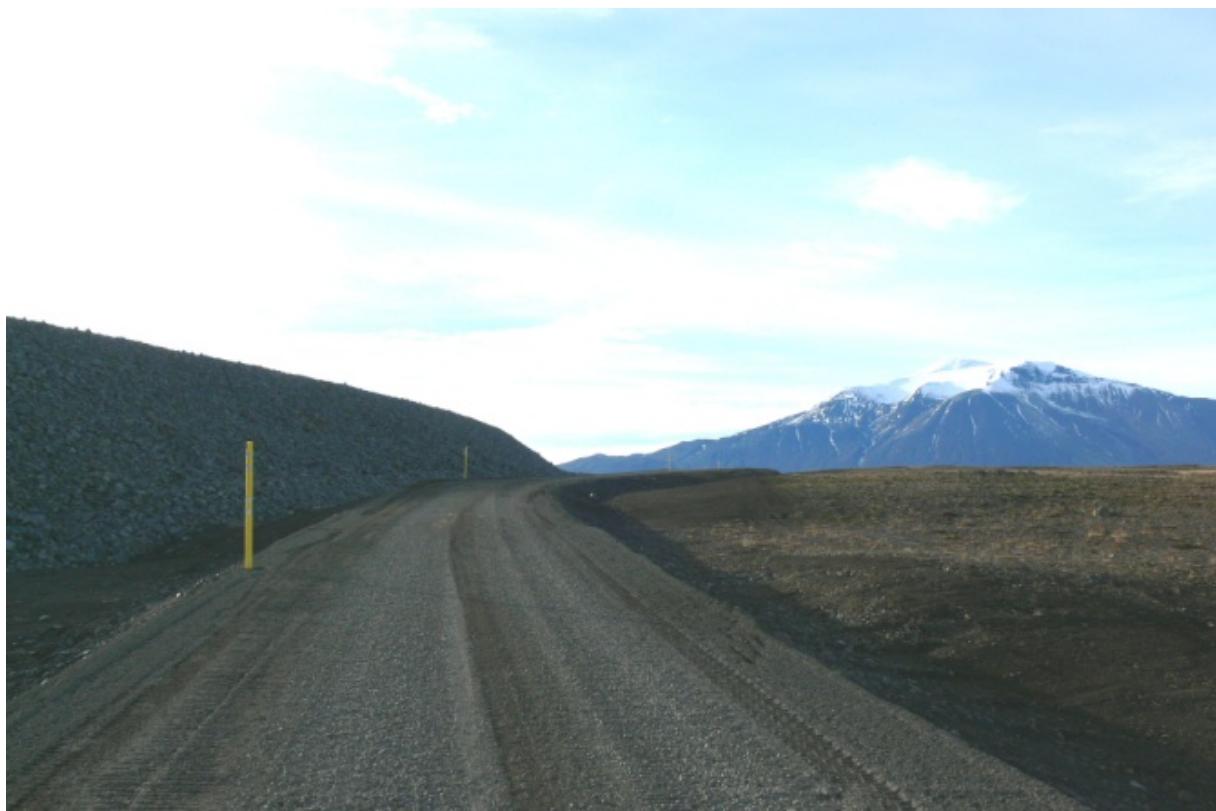
Aðkomuvegur við Kelduárstíflu. Frágengnar skeringar. (10.2010)

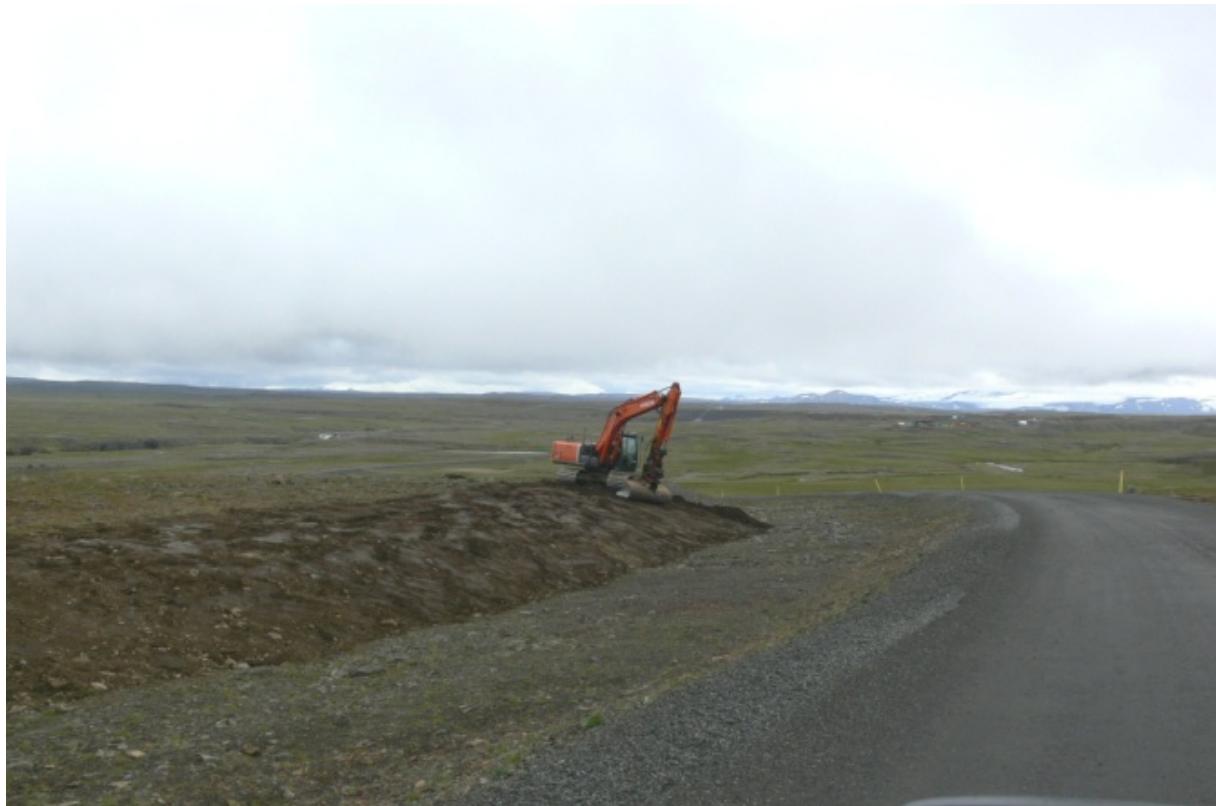
Skering sunnan sveifluganga. Efri brún skeringar var „rúnnuð“ og flött út til samræmis við landform í næsta nágrenni. (17.08.2010)

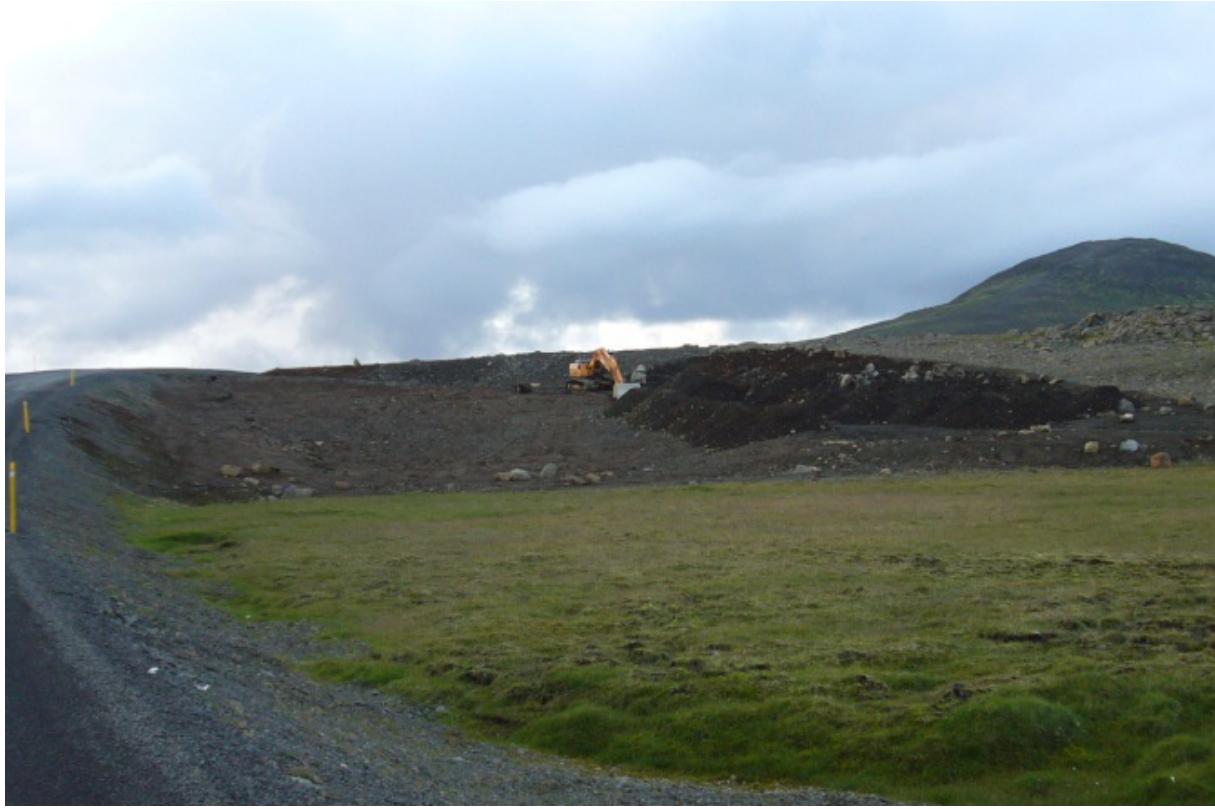
Náma sunnan Laugafells. Í þessa námu var flutt efni úr aflögðum vegum. Við frágang var dreift grjóti um námusvæðið í líkingu við grjótdreif á óröskuðu landi utan námunnar. Grasfræi var sáð í námuna. Vegur að loftunarholu 2 var lagður um námusvæðið. (12.08.2009)

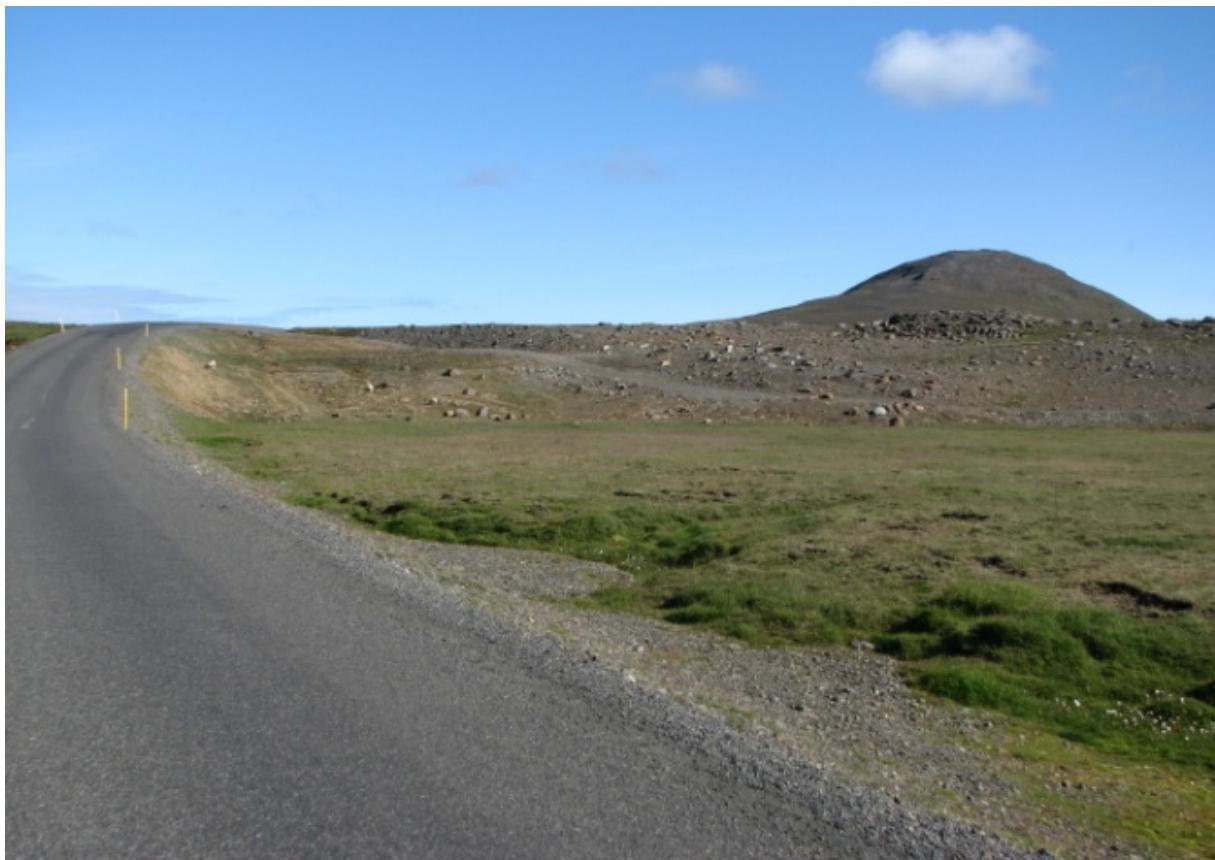
Náman ári eftir að gengið var frá henni. (06.08.2010)

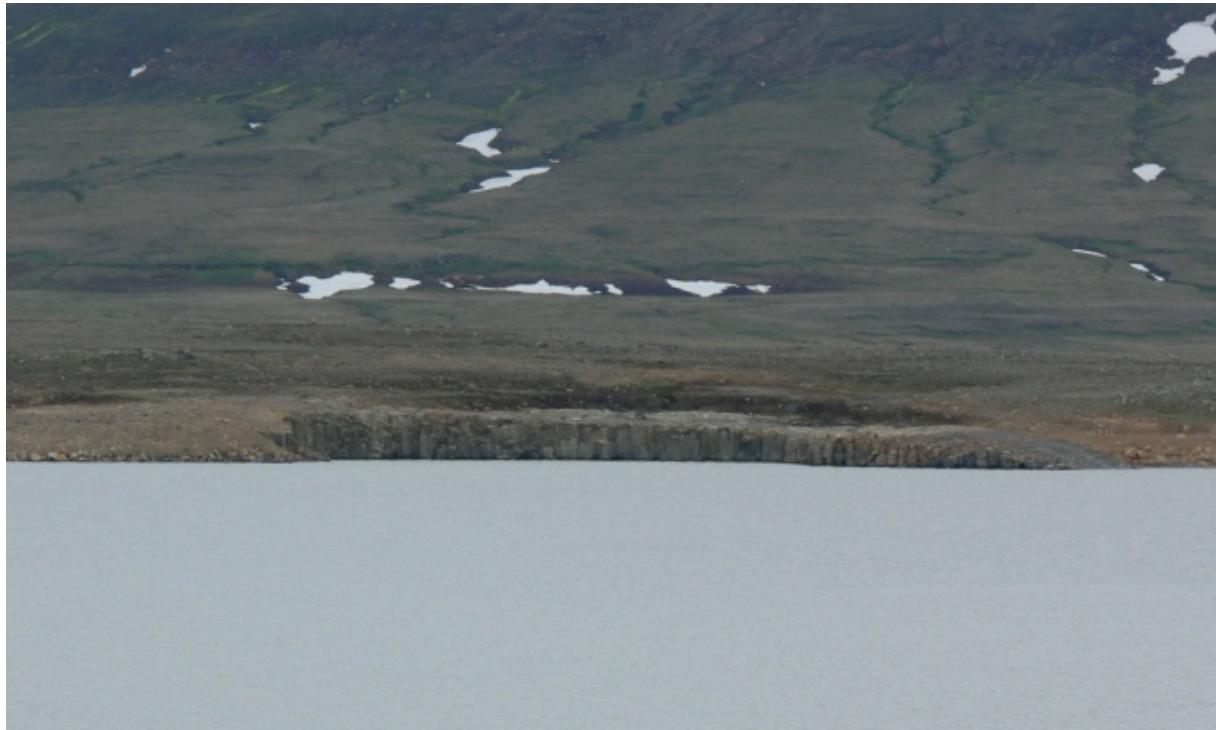
Grjótnáma vestan Ufsarlóns. Reynt var að milda ásýnd námunnar með því að ýta jarðvegi sem haugsettur hafði verið ofan námunnar að brún og jöðrum hennar. (22.06.2010)

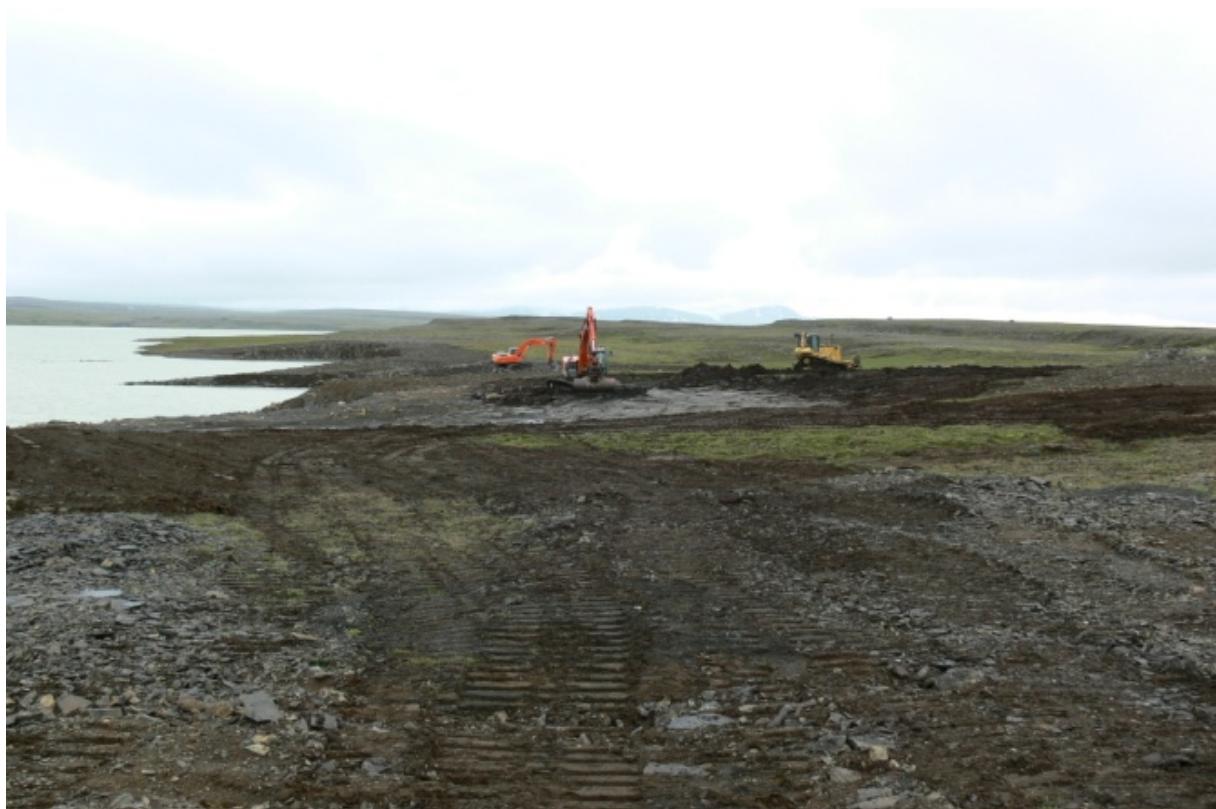
Áhersla var lögð á að dreifa grjóti yfir námusvæðið. (07.08.2010)

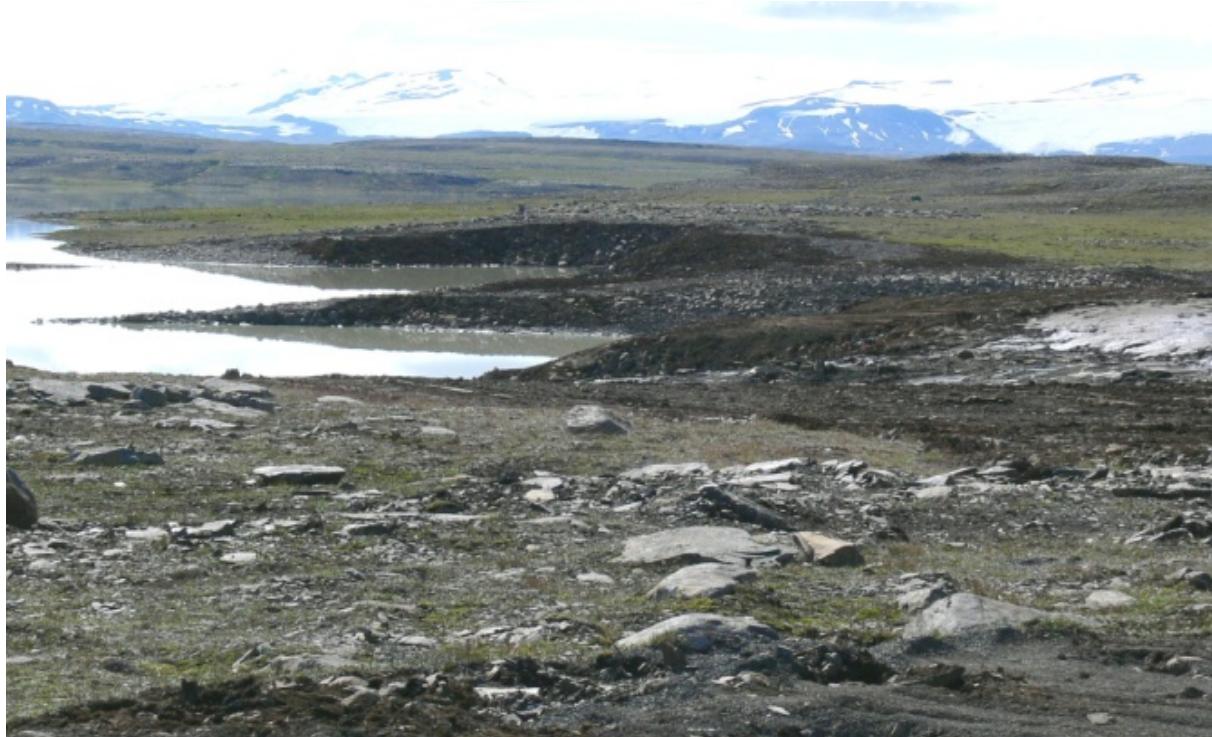
Námusvæði að lokinni landmótun. Stefnt er að því að námusvæðið falli enn betur að óröskuðu landi að lokinni uppgräðslu. (09.08.2010)

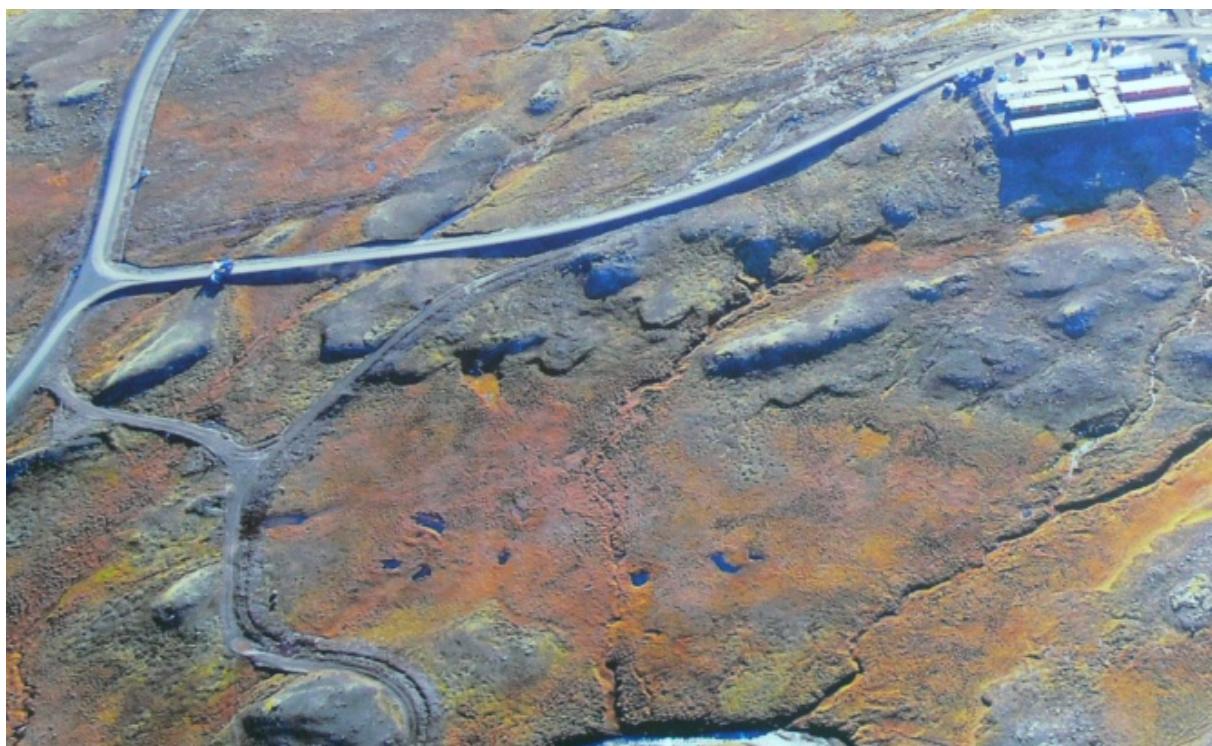
Vegir að vinnubúðum við Ufsarstíflu. Fremst á myndinni er eldri vegur sem var fjarlægður. Efni úr veginum var mokað upp og því ýmist ekið burt eða notað til frágangs á skeringum og námum. (10.08.2010)

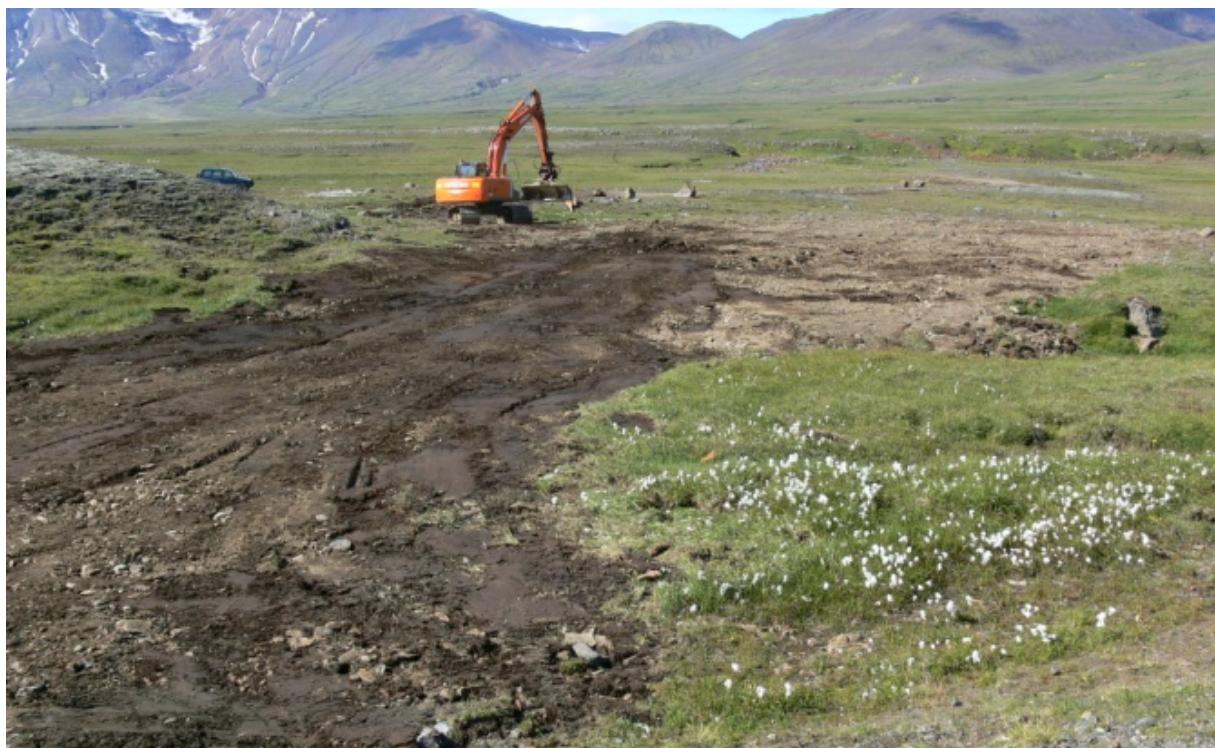
Búið að fjarlægja vegtengingu eldri vegar og aðkomuvegar. Umframefni nýttist að hluta til frágangs lítillar námu. (09.08.2010)

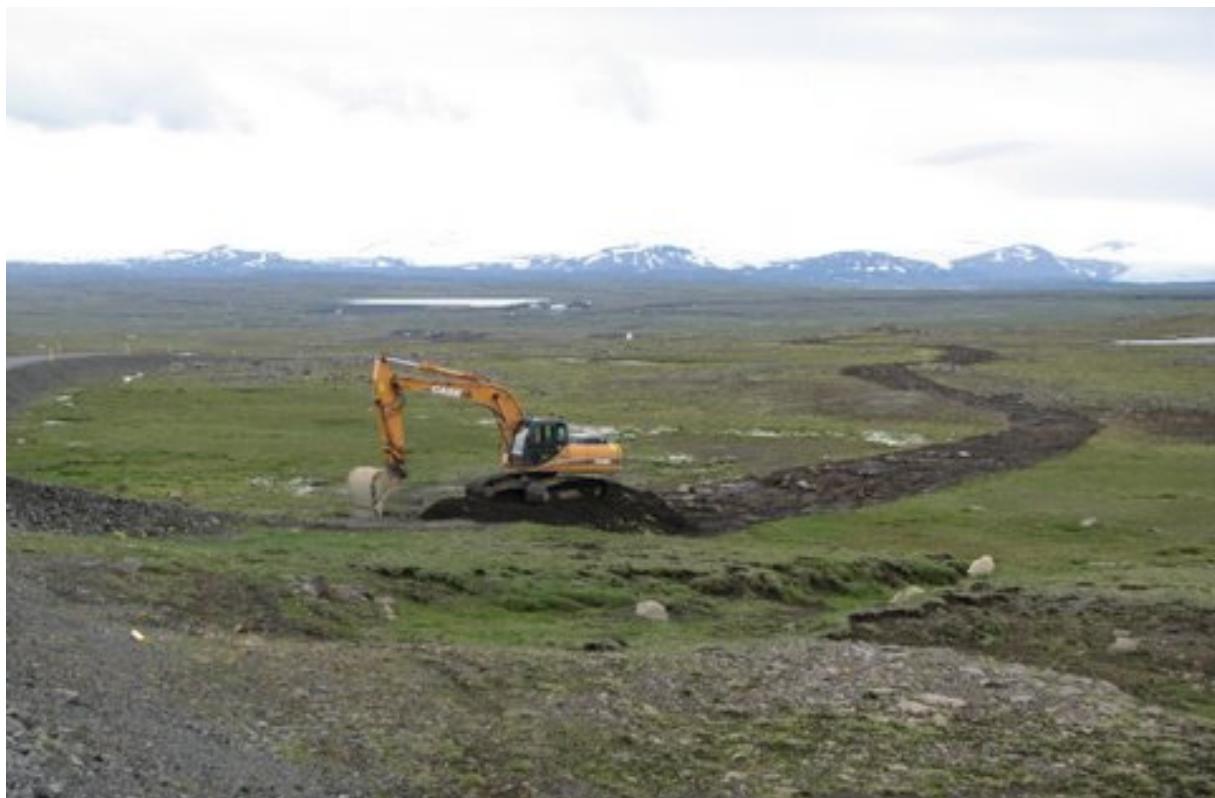
Aflagður vegur nærri Hafursá. Gengið var frá námu með efni úr veginum. Fyrirhugað er að bera tilbúinn áburð á vegsvæði til að flýta gróðurframvindu.

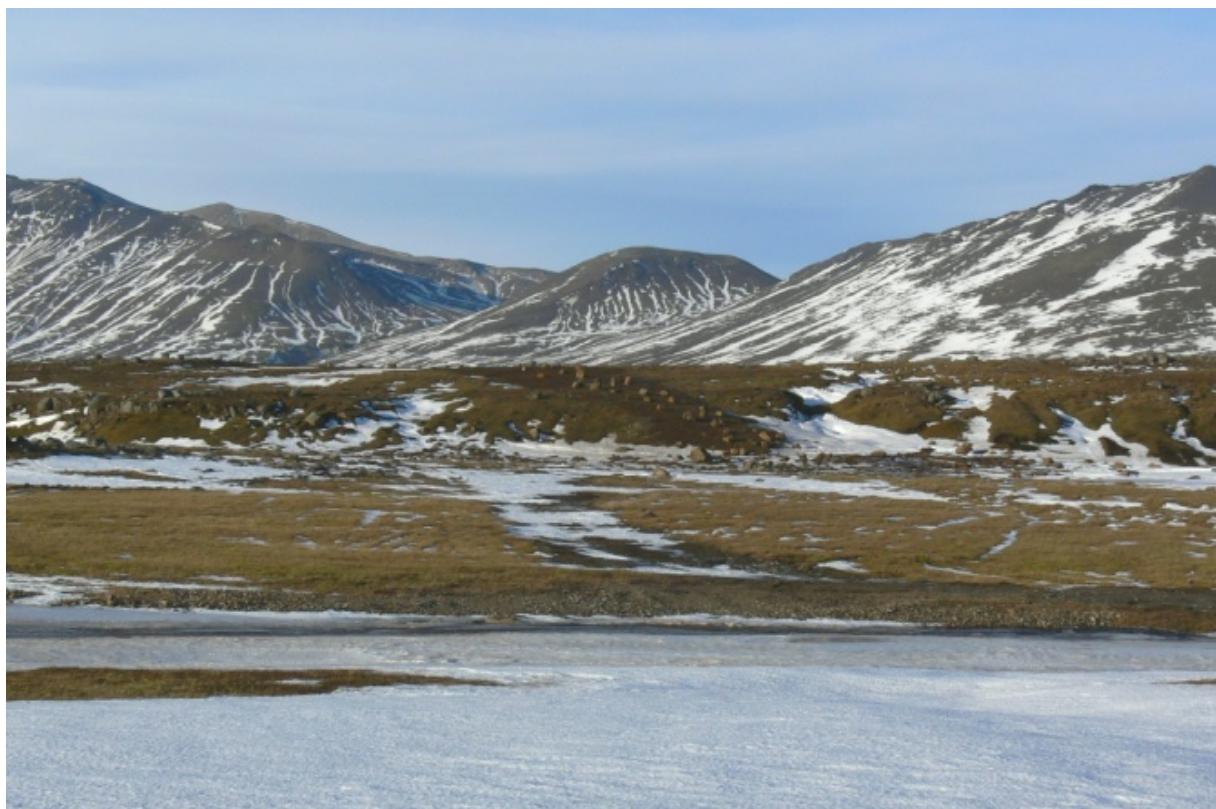
Aflagður vegur vestan Hafursár. Þarna hafði grjóti verið raðað á vegsvæði í brekku fyrir miðri mynd. Þetta þótti ekki falla vel að brekkunni. Þetta grjót var fjarlægt og því komið fyrir í brekkurót.(10.2009)

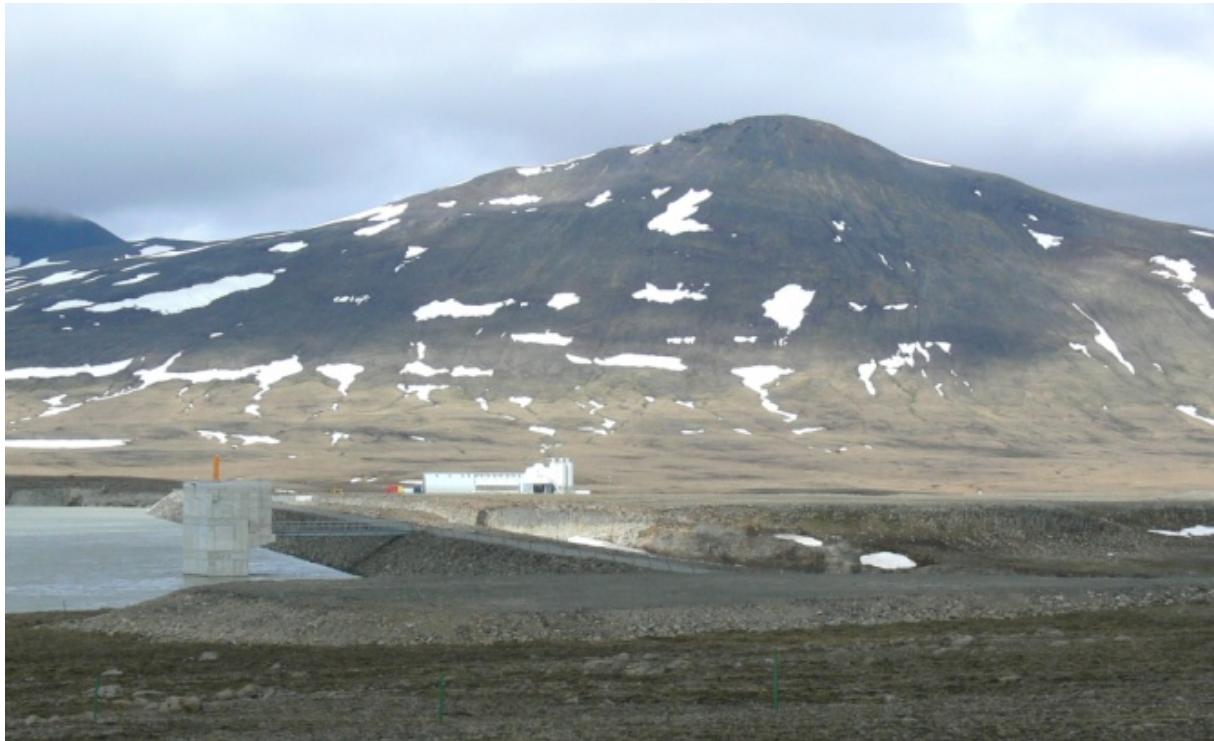
Umframefni úr stíflustæði var komið fyrir í plani við austurenda Ufsarstíflu. Stórum hluta plansins var mokað upp og ekið í námu við Kelduárstíflu. (11.06.2010)

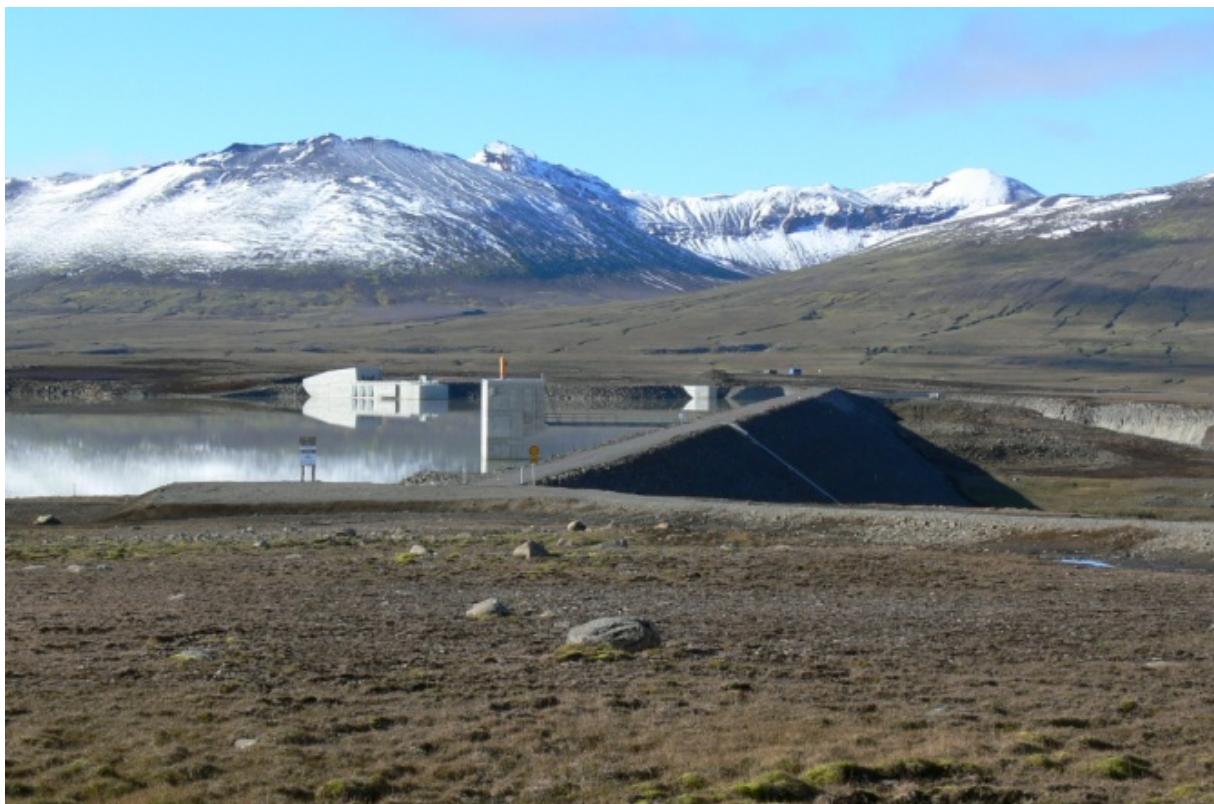
Núverandi plan er um þriðjungur af upphaflegri stærð. Við uppmokstur var upphaflegu yfirborði fylgt eins og kostur var. (18.09.2010)

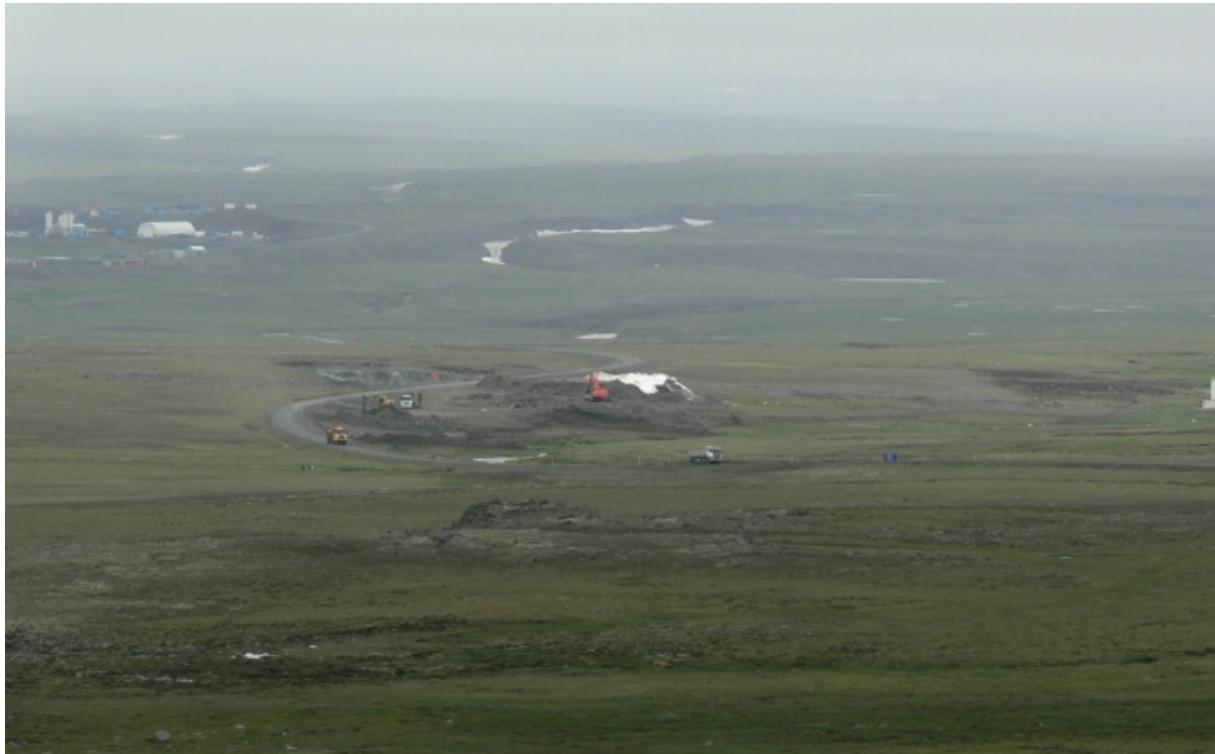
Efni ekið af haugsvæði í námu í sunnanverðu Laugafelli til að auðvelda aðlögun námusvæðis að hlíðum fjallsins. Land á haugsvæðinu er aflíðandi til vesturs að Hafursá og var ekki talið unnt að koma efni ásættanlega fyrir til frambúðar á þessum stað. (20.07.2009)

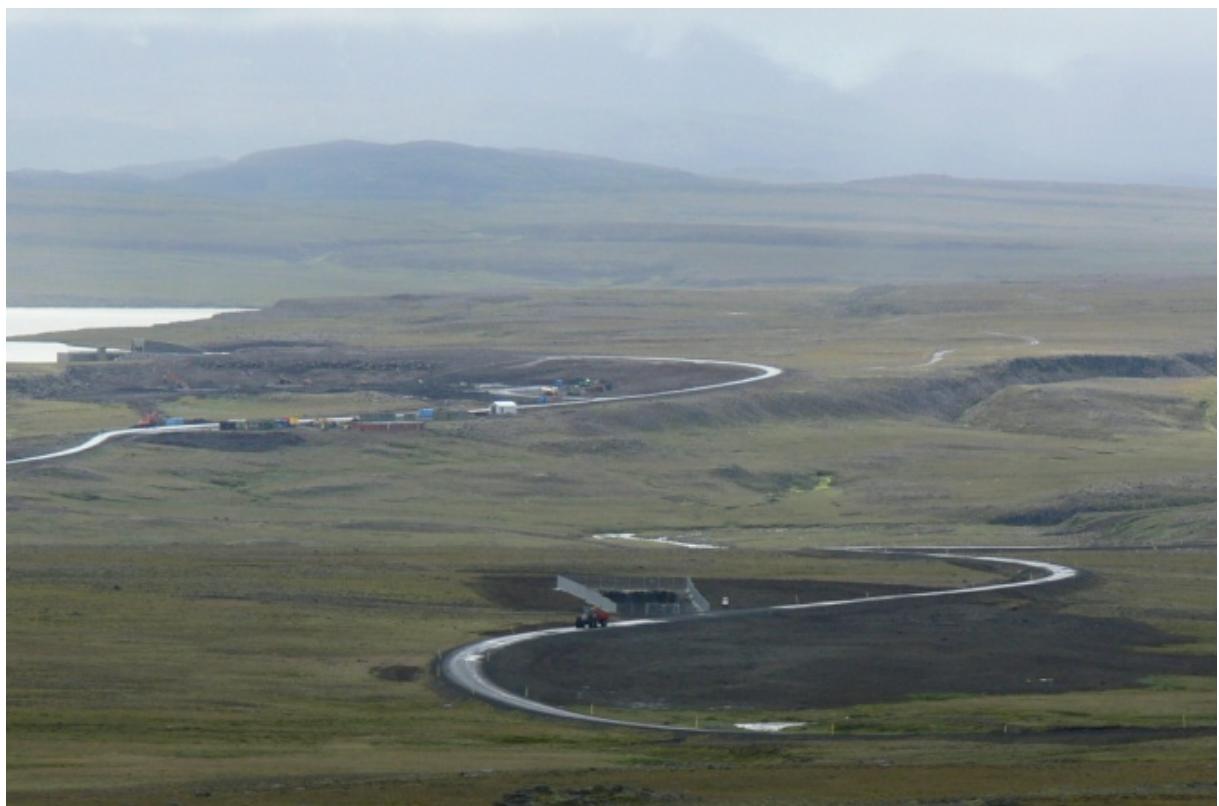
Haugsvæði að loknum frágangi. Uppgræðsla svæðisins ekki hafin. (20.08.2010)

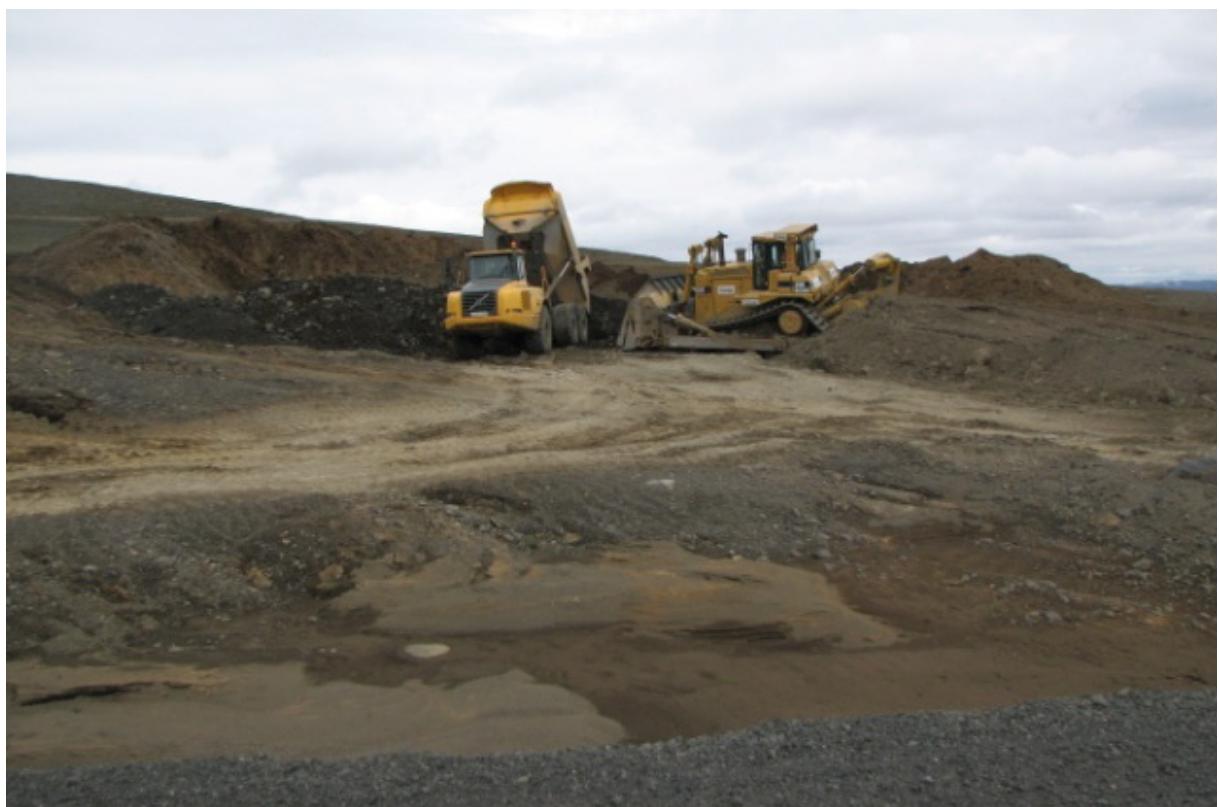
Efni af haugsvæði sturtaði í námu í Laugarfelli. (23.07.2009)

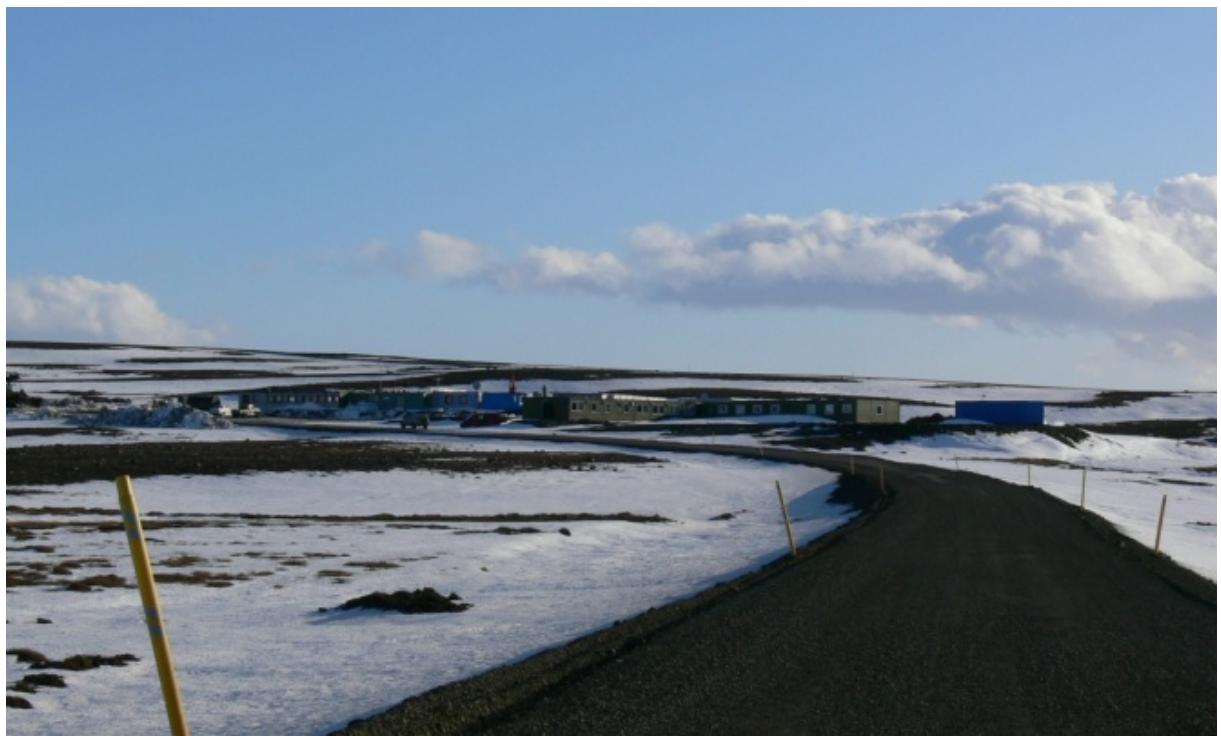
Vinnubúðir Arnarfells vestan Grjótárstíflu. Áður en landmótun hófst á búðasvæðinu voru allar lagnir grafnar upp og fjarlægðar. (10.2009)

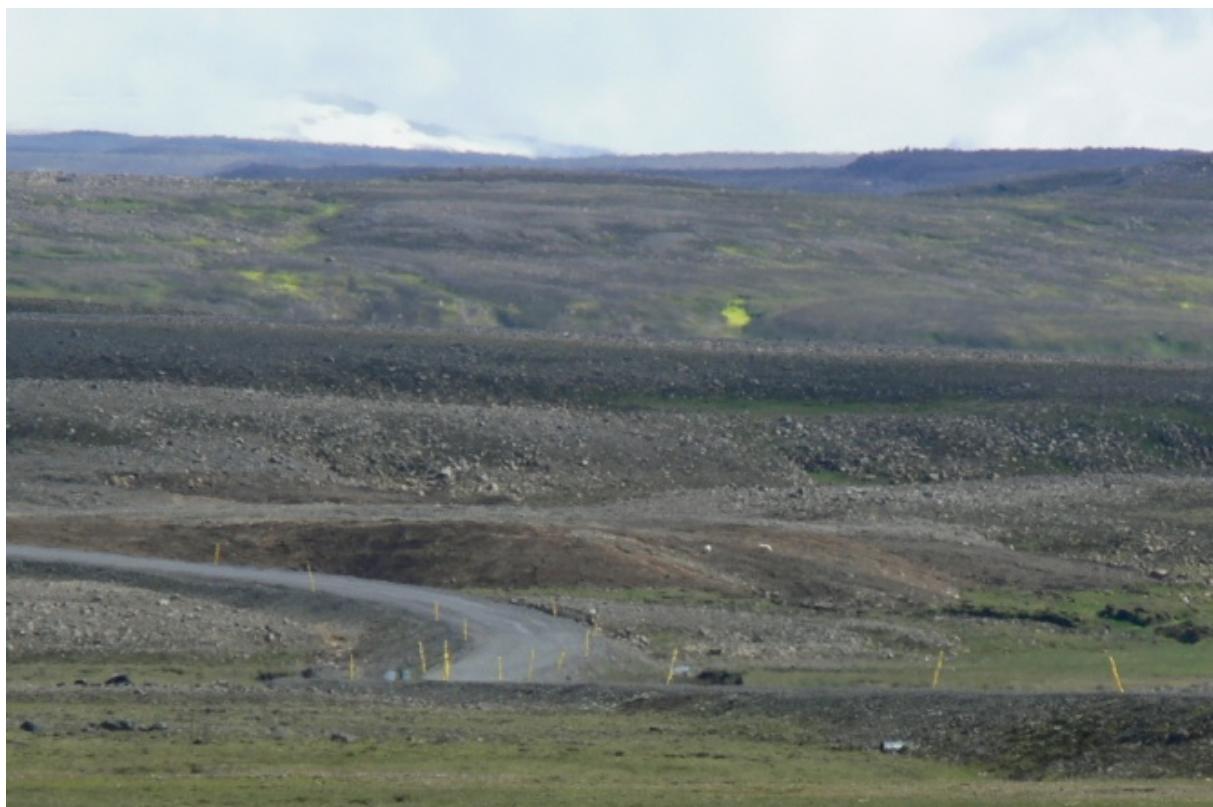
Landmótun lokið á búðasvæði 2010. Gerðir voru hryggir úr malarþúða í líkingu við landslag ofan vinnubúða. Malarefni var tekið af þessu svæði til vegagerðar sumarið 2011. (13.07.2010)
