Kárahnjúkavirkjun

Frágangur vinnusvæða

LV-2012-011

Dags: febrúar 2012

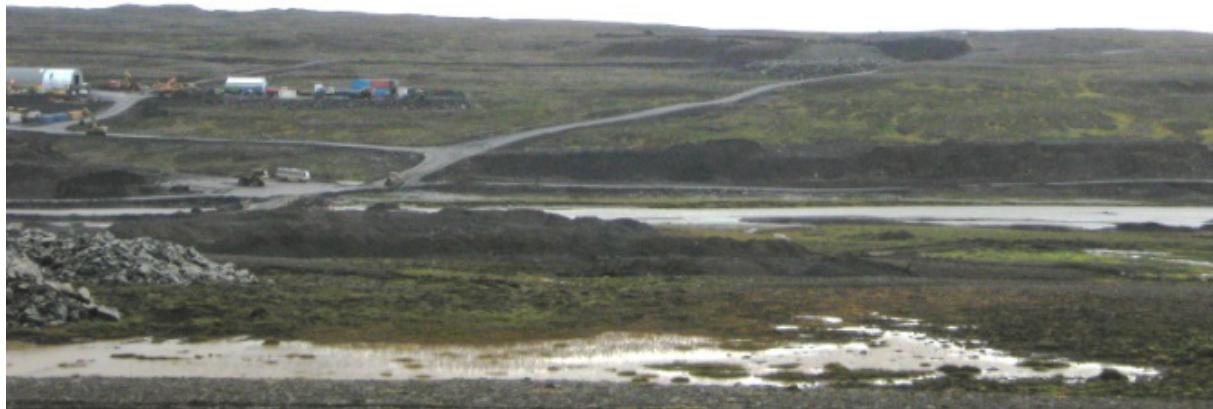
Aðstaða verktaka og náma austan Kelduárstíflu. Vegir og plöñ ofan lónborðs voru fjarlægð. Efnið var að hluta komið fyrir í námunni. (14.08.2008)

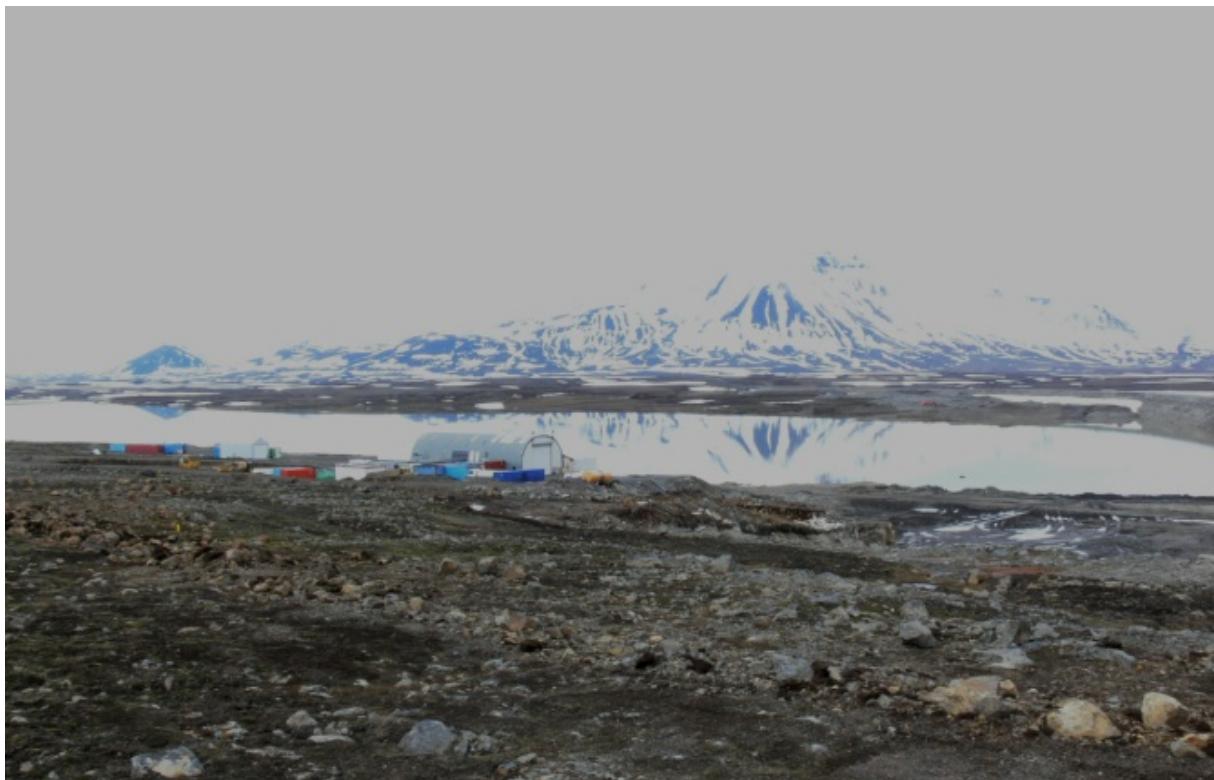
Við aðstöðusköpun á þessum stað var tekin talsverð skering í brekku ofan verkstæðis til að nægjanlegt pláss væri við skemmuna. Steypt plata var undir verkstæðinu. Minni skemma var á öðru pláni rétt sunnan við verkstæðið. (20.06.2009)

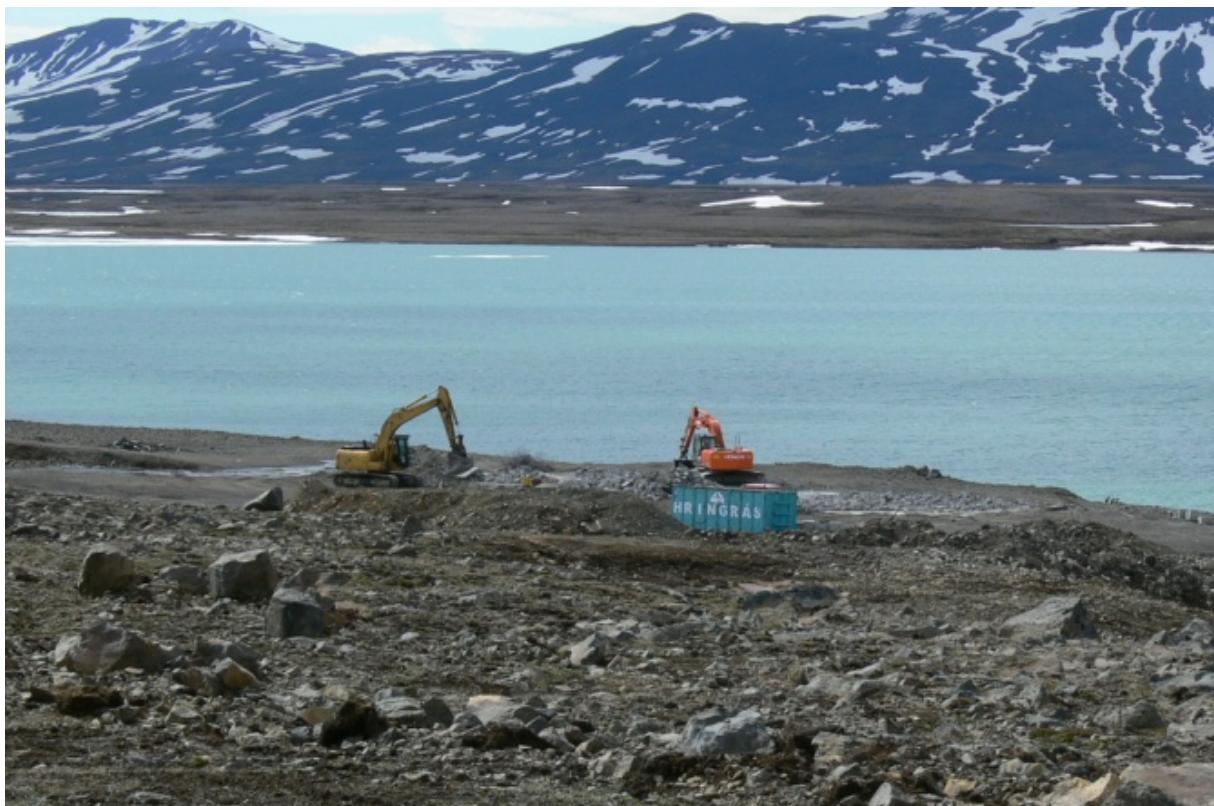
Búið að fjarlægja byggingar. Steyptar plötur voru brotnar, steypustyrktarjárn var fjarlægt til endurvinnslu og steypubrot urðuð í námu skammt sunnan verkstæðis. Vegur frá verkstæði að aðkomuvegi var fjarlægður og efnið úr honum notað til urðunar á steypu. (10.06.2010)

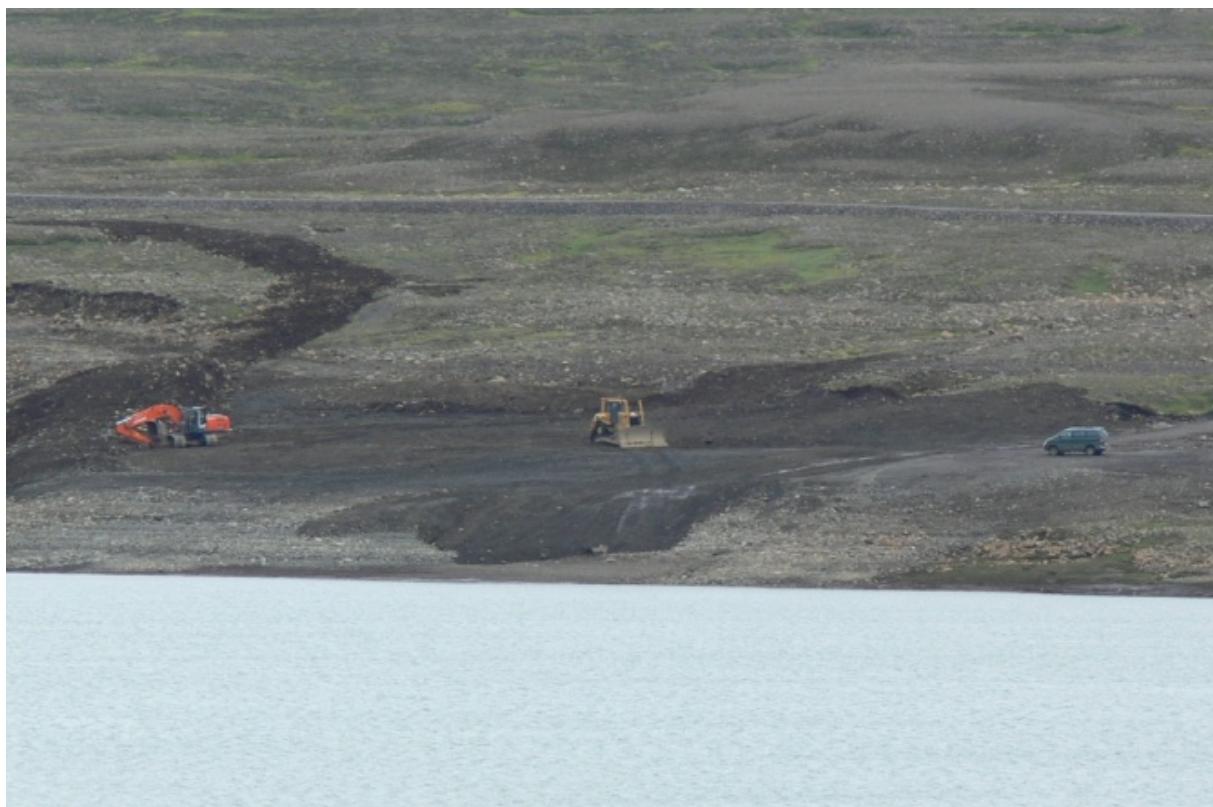
Landmótun á aðstöðusvæði að ljúka. Unnt var að koma miklu efni fyrir við bakka ofan við plan. Grafan til vinstri á myndinni hefur lokið við frágang á skurði sem í var háspennustrengur sem var fjarlægður. (10.07.2010)

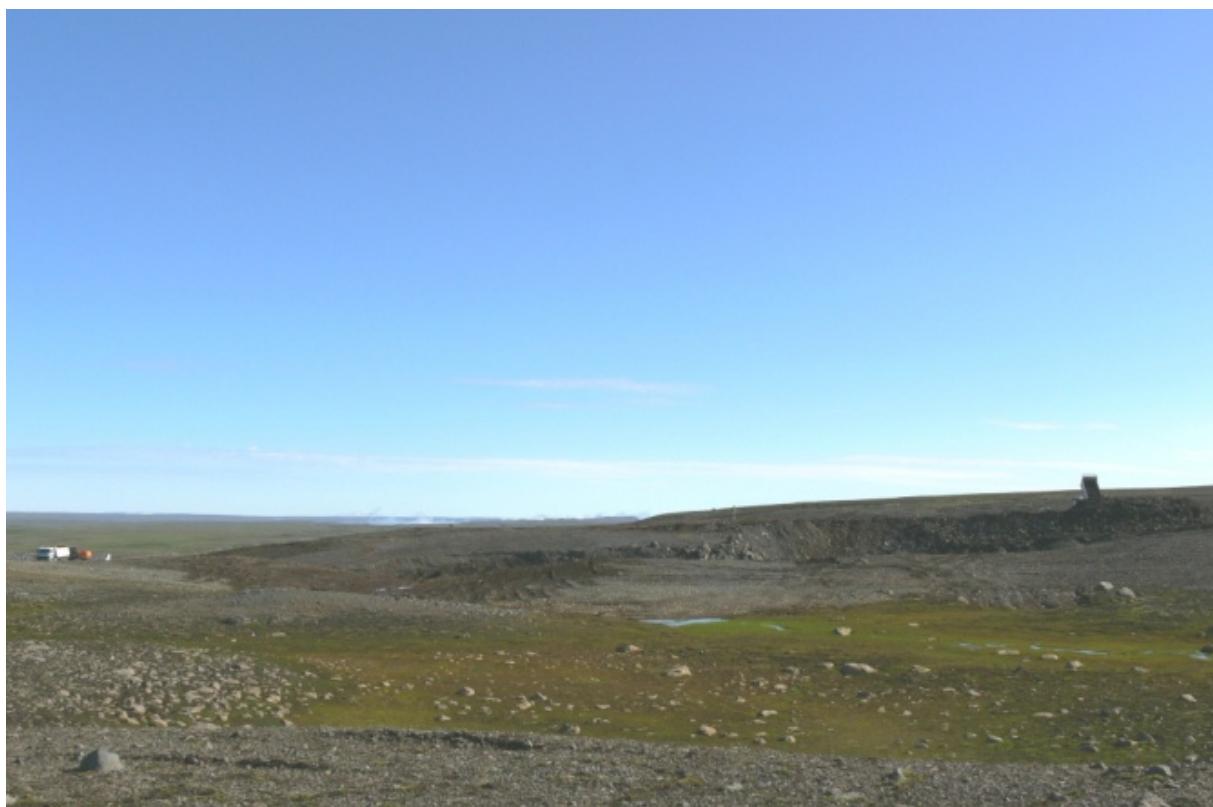
Efni úr vegum og plönum sem ekki var hægt að koma fyrir á ásættanlegan hátt var flutt í námu, m.a. til að hylja steypuúrgang. (19.07.2010)

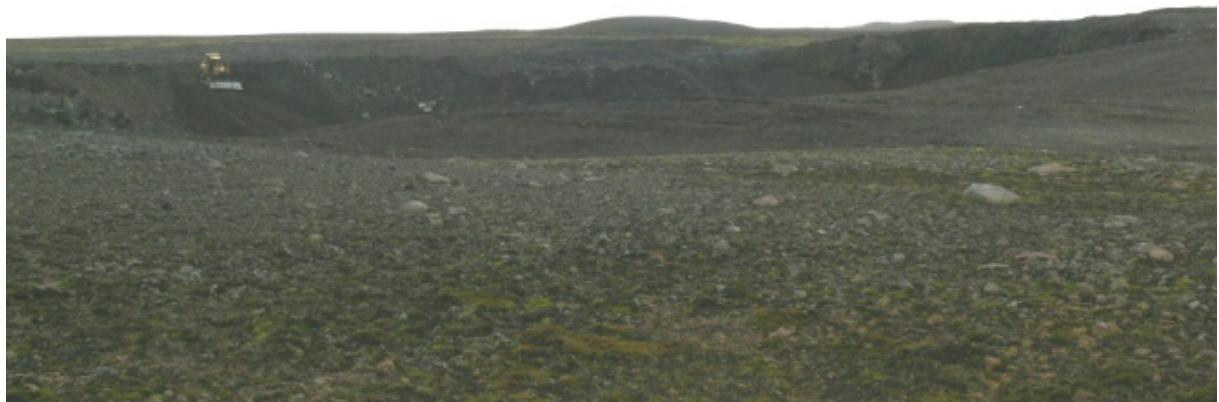
Við frágang námunnar var lögð áhersla á að móta jaðra námunnar með sama halla og „rúnnuðum“ formum sem sjá má í næsta nágrenni námunnar. (25.08.2010)

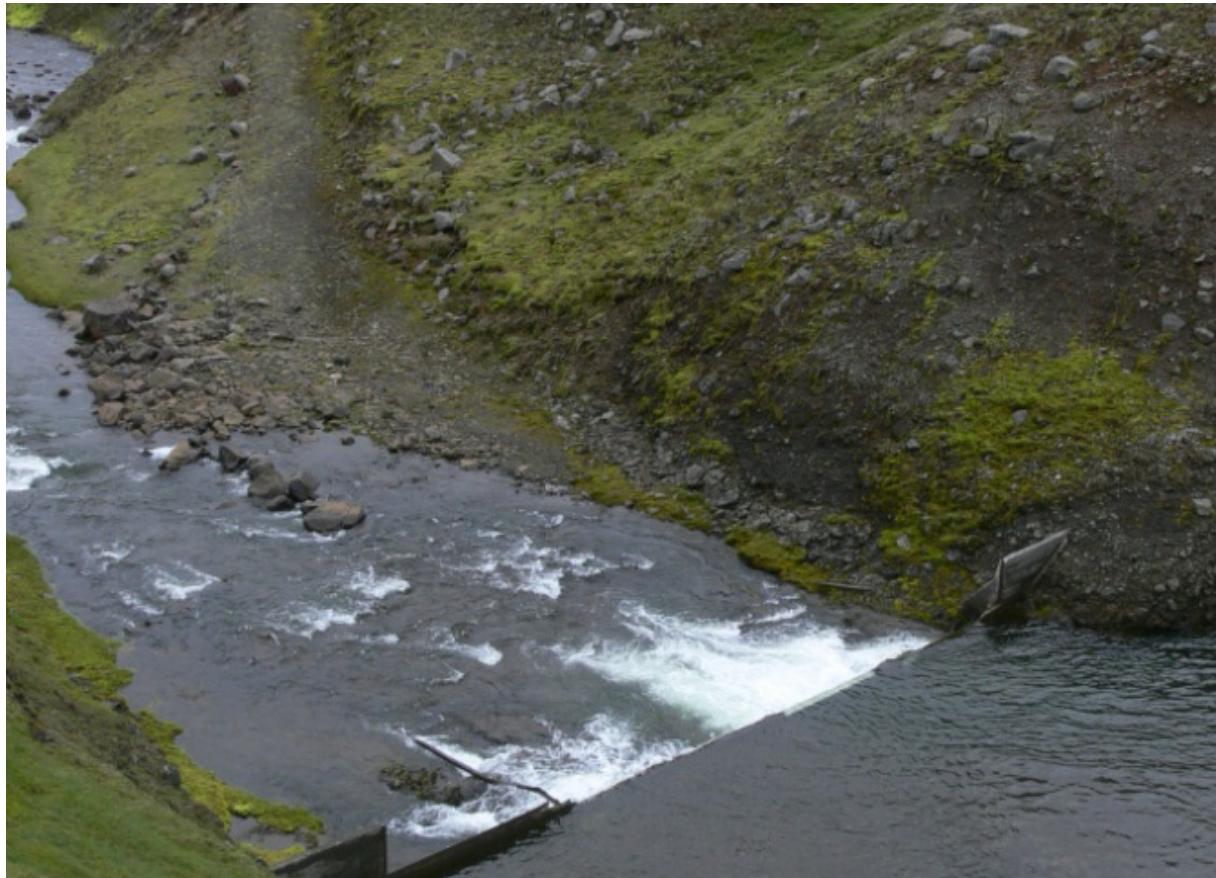
Sneiðingur í suðurbakka Laugarár sem gerður var vegna byggingar stíflu í farvegi árinnar, sem notuð var til vatnamælinga.
(03.08.2009)

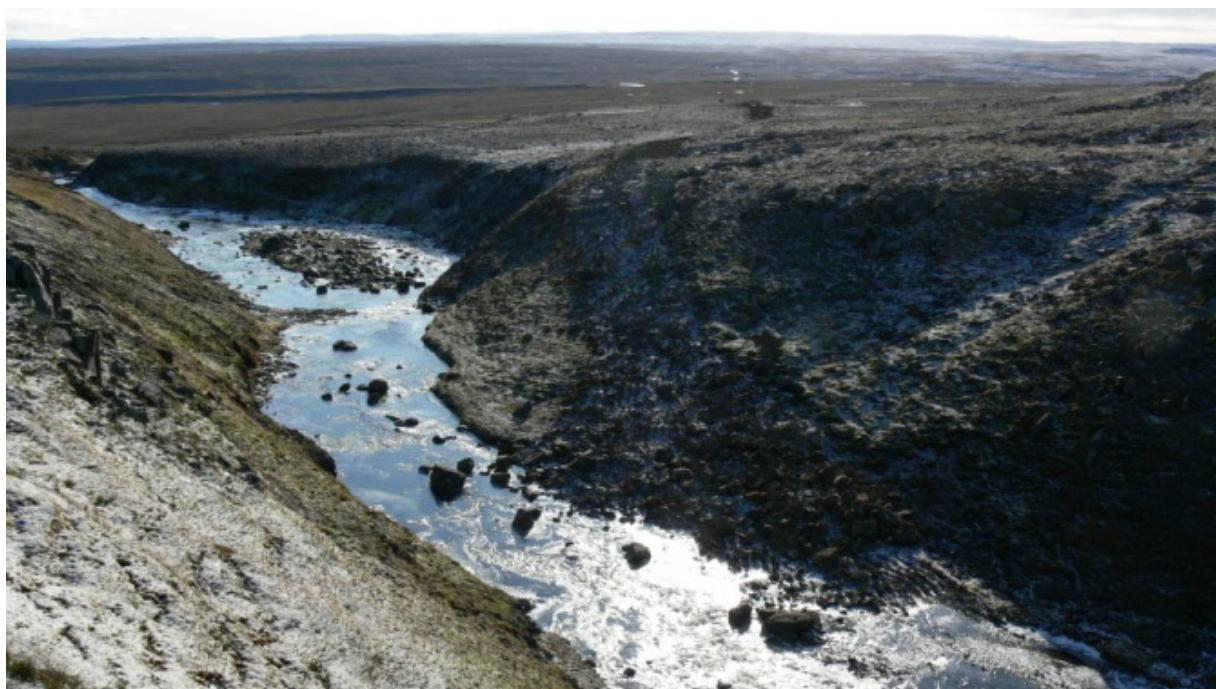
Búið að fjarlægja stífluna og draga sneiðinginn saman. (28.09.2009)

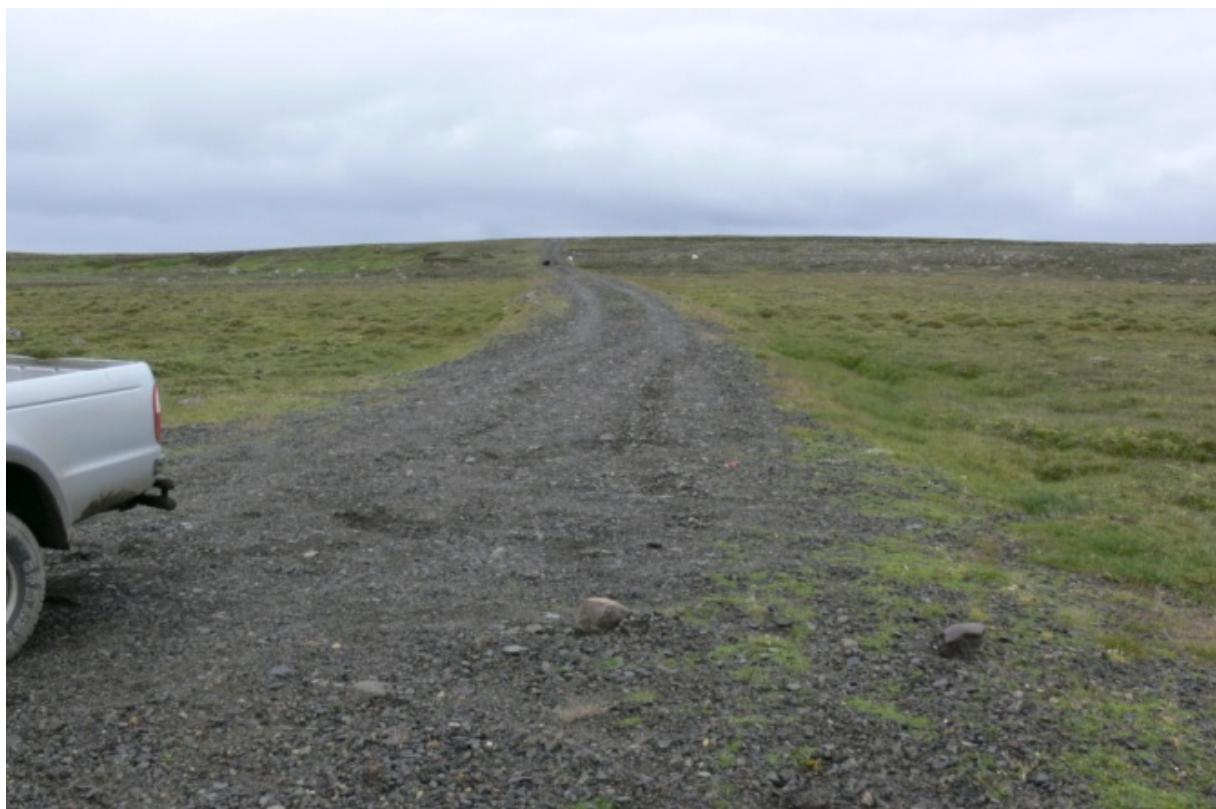
Vegur að suðurbakka Laugarár. Ekki var talið að vegurinn hefði frekara notagildi og því var hann afmáður. (03.08.2009)

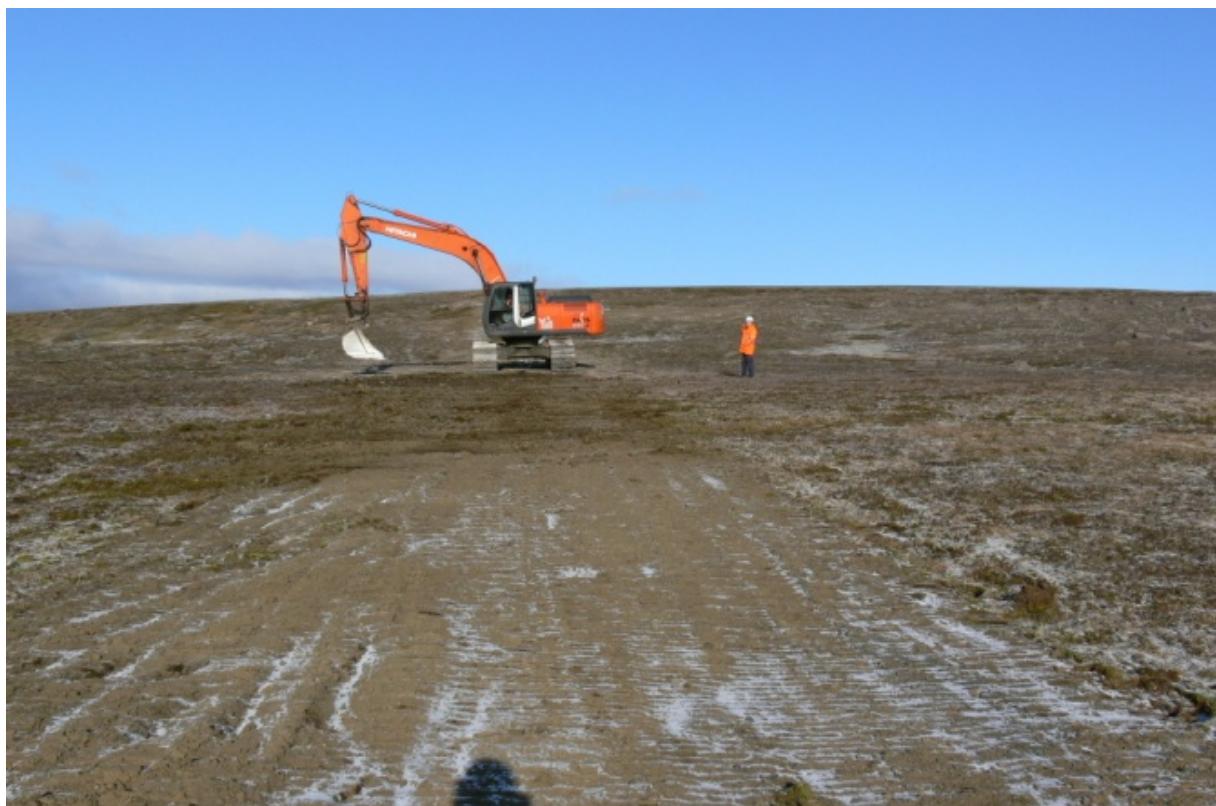
Ofaníburður var fjarlægður og vegsvæði jafnað. Landnámi grenndargróðurs verður flýtt með áburðargjöf. (29.08.2009)

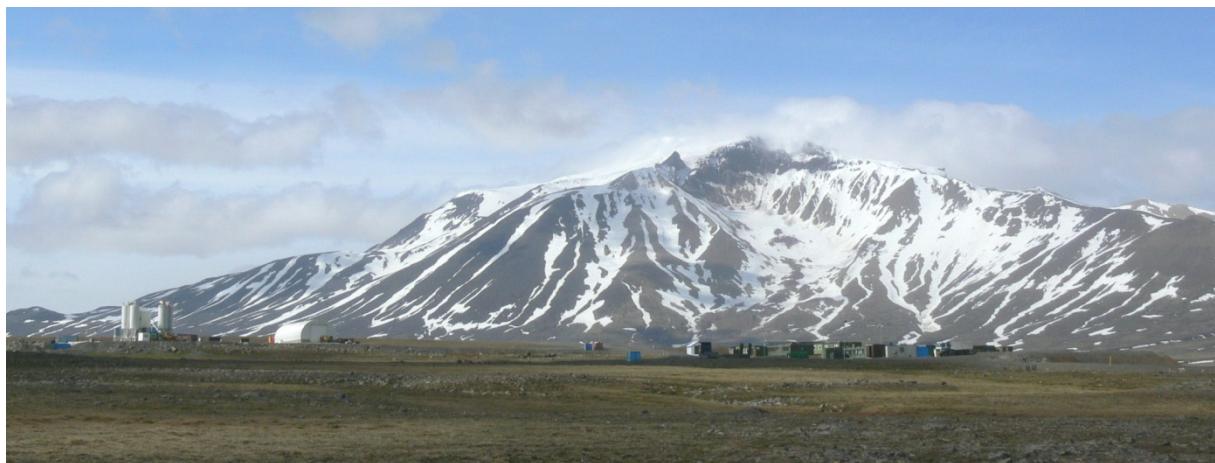
Yfirlitsmynd . Vinnubúðir og athafnasvæði verktaka við Ufsarstíflu. (13.06.2010)

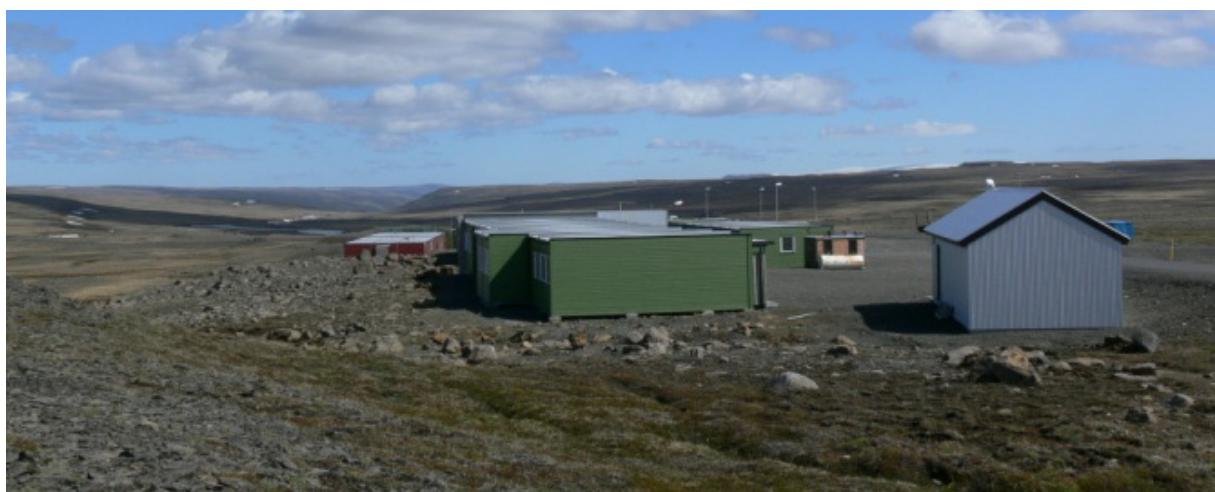
Vinnubúðir voru vestan aðkomuvegar. Suðurhluti búðasvæðis var á sléttum en grýttum mel, þar sem unnt var að koma fyrir vinnubúðum án þess að flytja að verulegt magn af möl. Fallegt útsýni er til Snæfells frá búðasvæði. (13.06.2010)

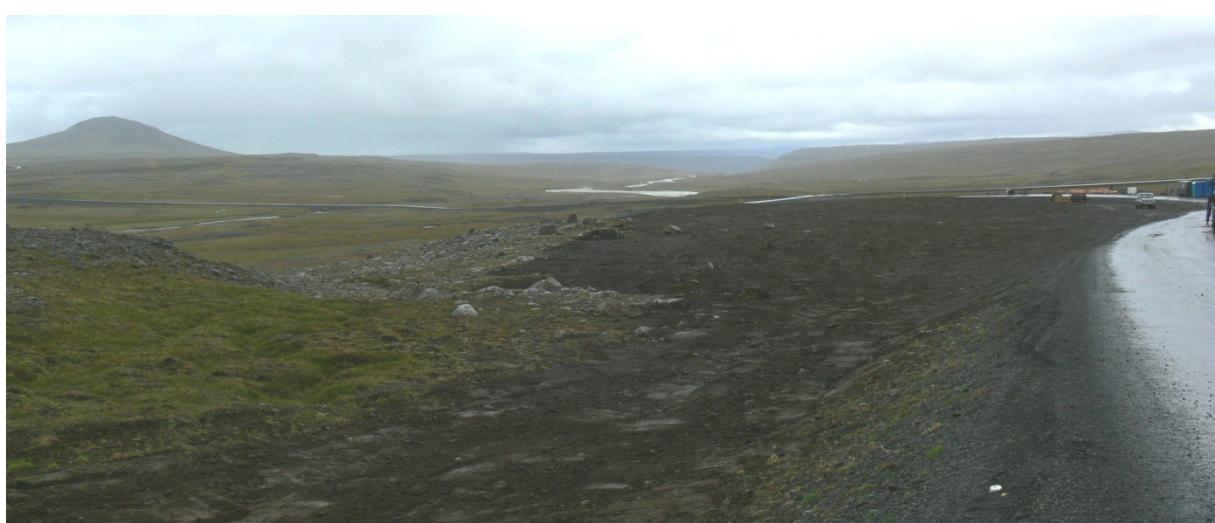
Frágengið búðasvæði. Umframefni var flutt á athafnasvæði verktaka austan aðkomuvegar. Svæðið verður grætt upp. (10.09.2010)

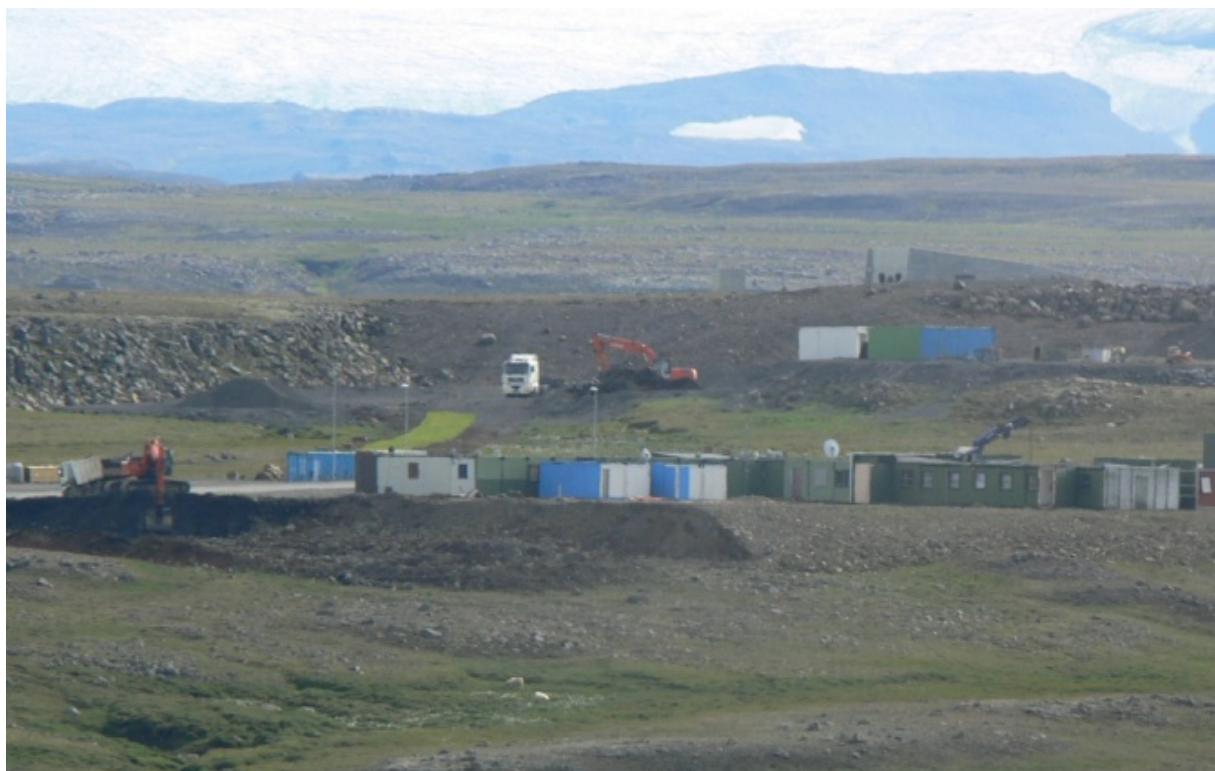
Norðurhluti búðasvæðis. Þarna var gerður þykkur malarpúði undir vinnubúðir. Ekki var talið unnt að koma öllu þessu efni fyrir við búðasvæðið. Þykkasta hluta þúðans var því mokað á vörubíla og því komið fyrir á athafnasvæði sem sést í baksýn. (06.08.2010)

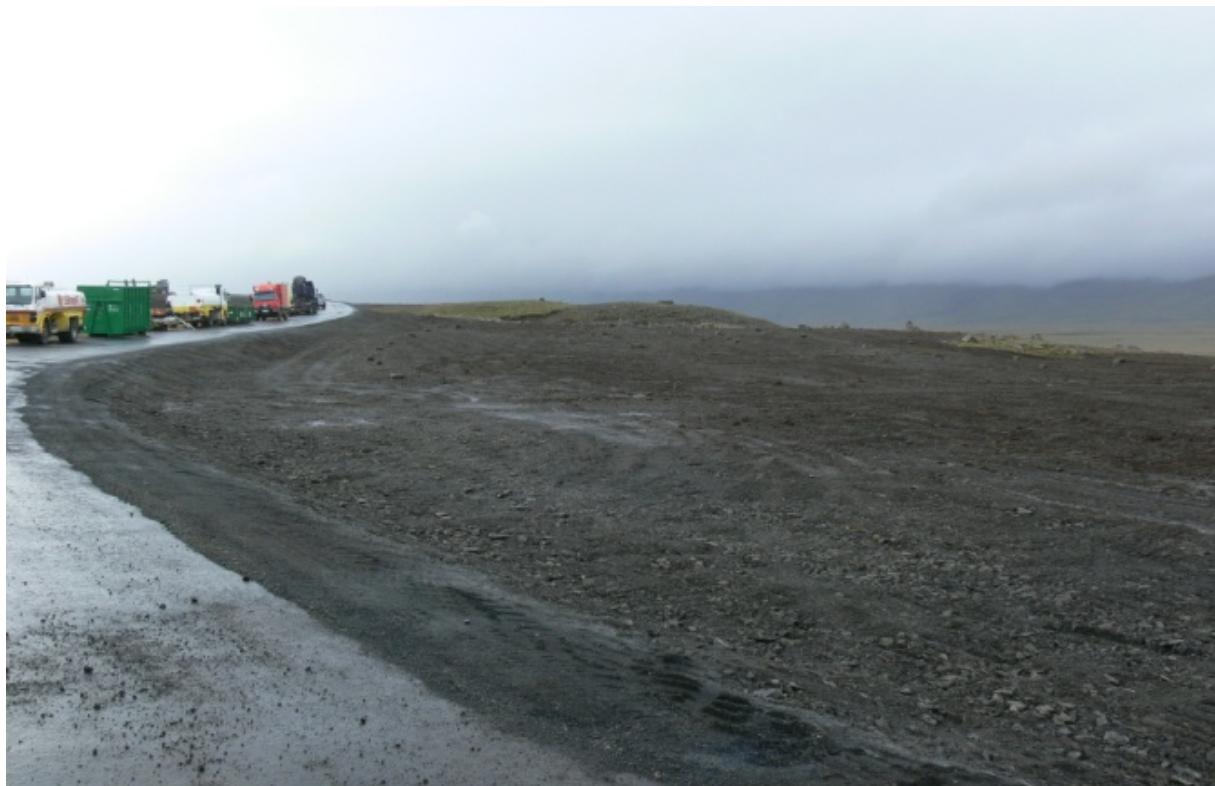
Norðurhluti búðasvæðis að frágangi loknum. Svæðið verður grætt upp. (09.09.2010)

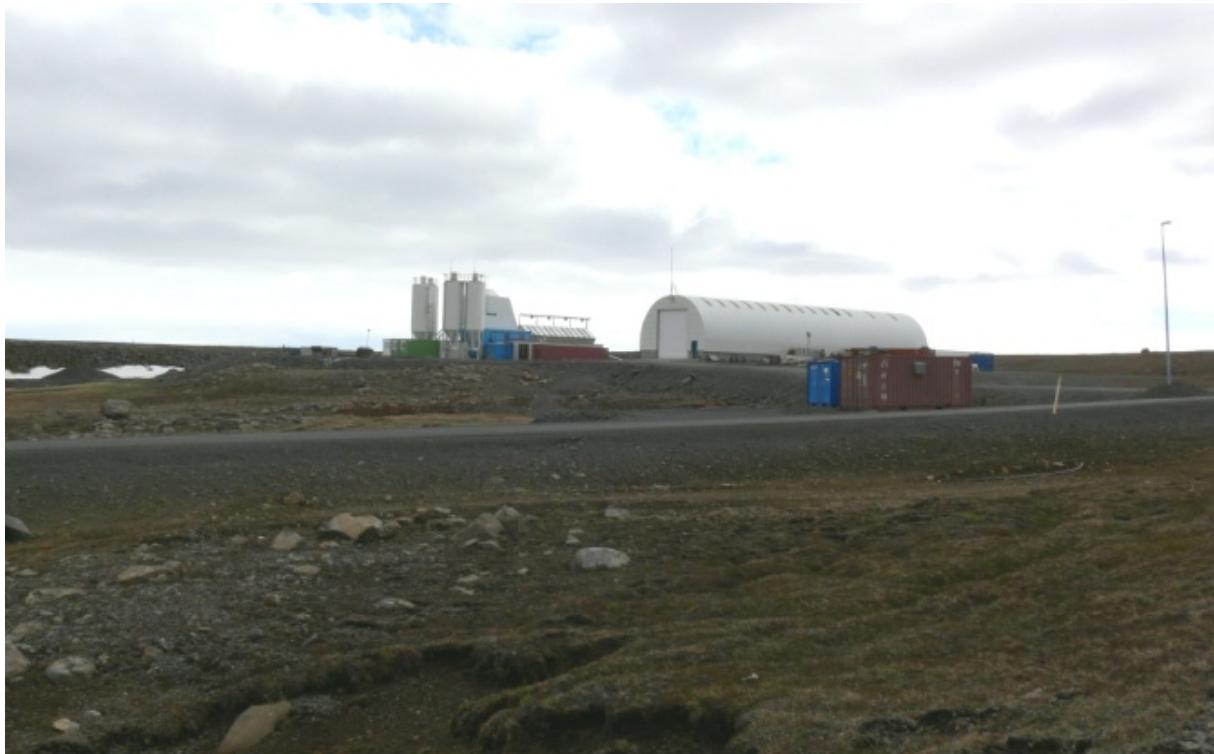
Steypustöð og verkstæðisskemma á steyptum undirstöðum. (07.06.2010)

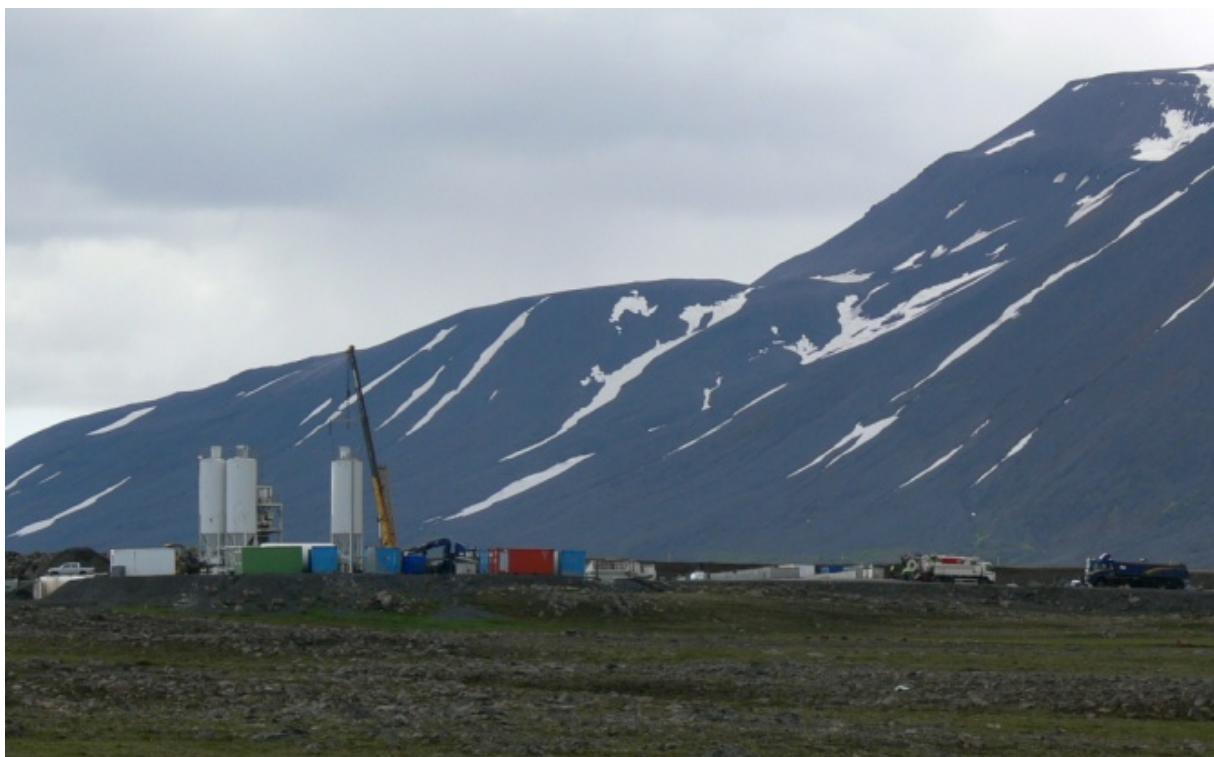
Unnið við að taka steypustöð í sundur. Gengið var síðast frá athafnasvæðinu. Því þurfti að koma þarna fyrir umframefni sem til féll við frágang annars staðar. Lögð var áhersla á að hreinsa frambrún plans ofan af klöppum sem standa fram úr brúninni og móta aflíðandi brekku inn á svæðið fyrir aftan steypustöðina. (09.09.2010)

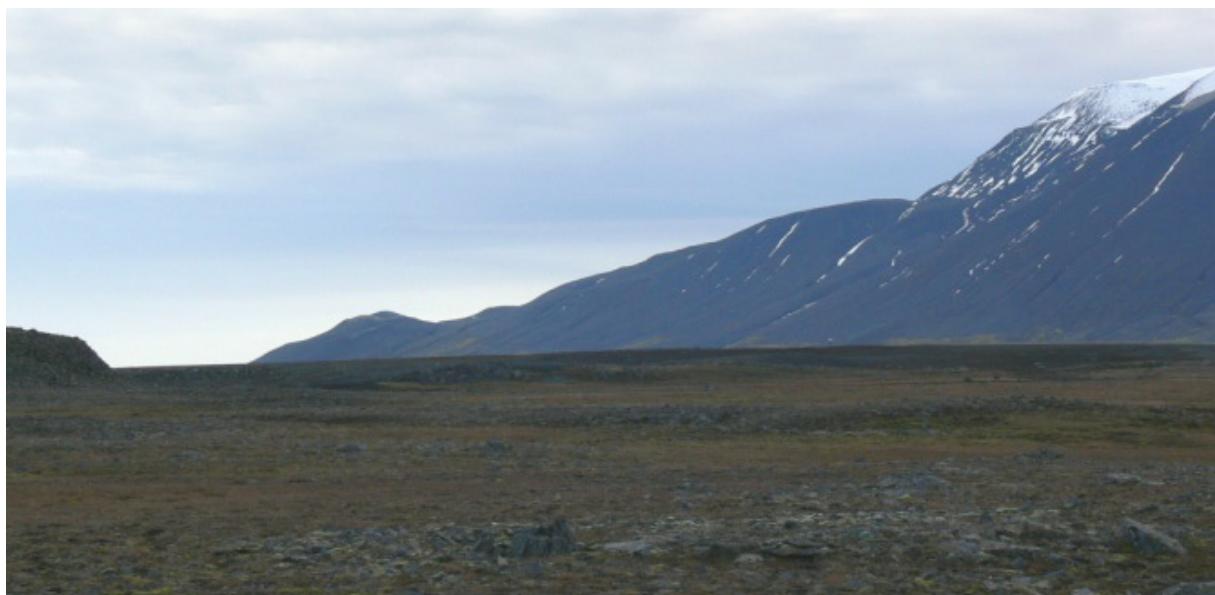
Frágangi lokið á athafnasvæði. Svæðið verður grætt upp. (10.2010)

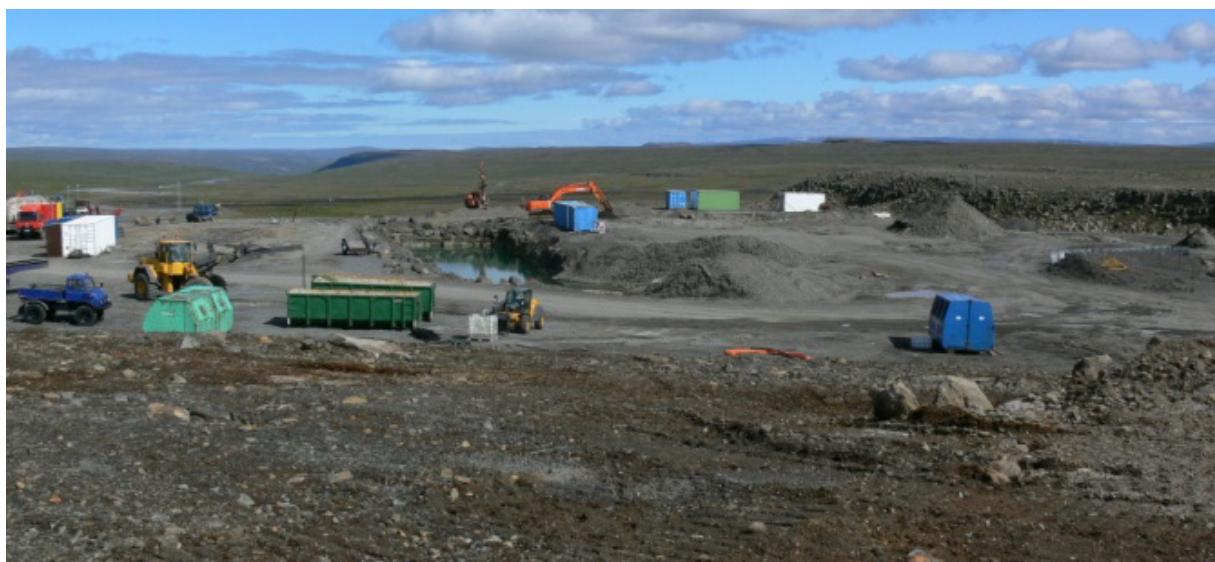
Athafnasvæði séð úr suðri. Búið að fjarlægja mannvirki. Á þessu svæði var lögð áhersla á að móta skeifulaga brekku sunnan við athafnasvæði þaðan sem myndin er tekin. Mikið efni var flutt inná planið. Lágir hryggir voru mótaðir á planinu. (05.08.2010)

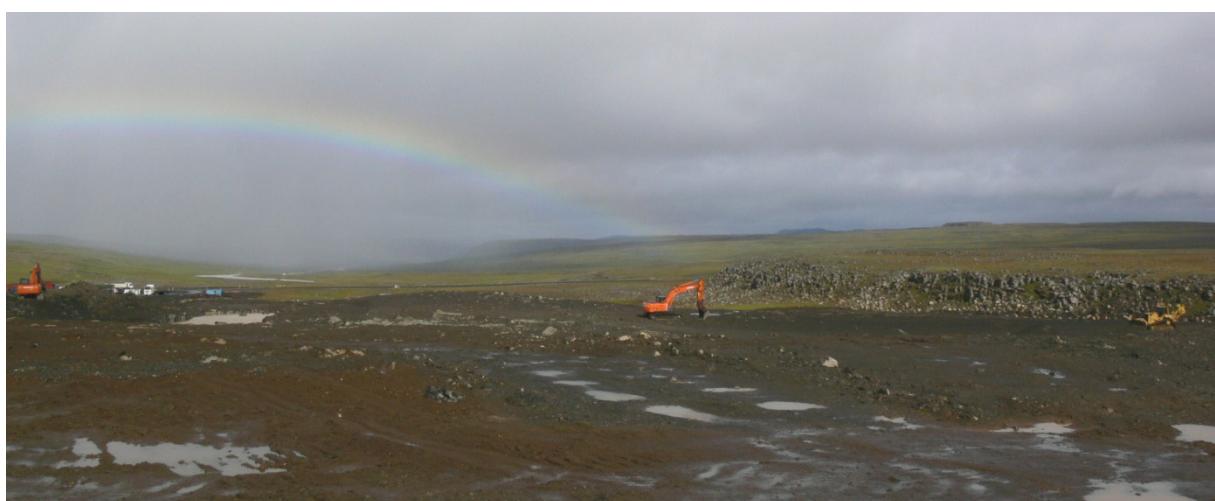
Landmótun athafnasvæðis að ljúka. Svæðið verður grætt upp. (21.08.2010)

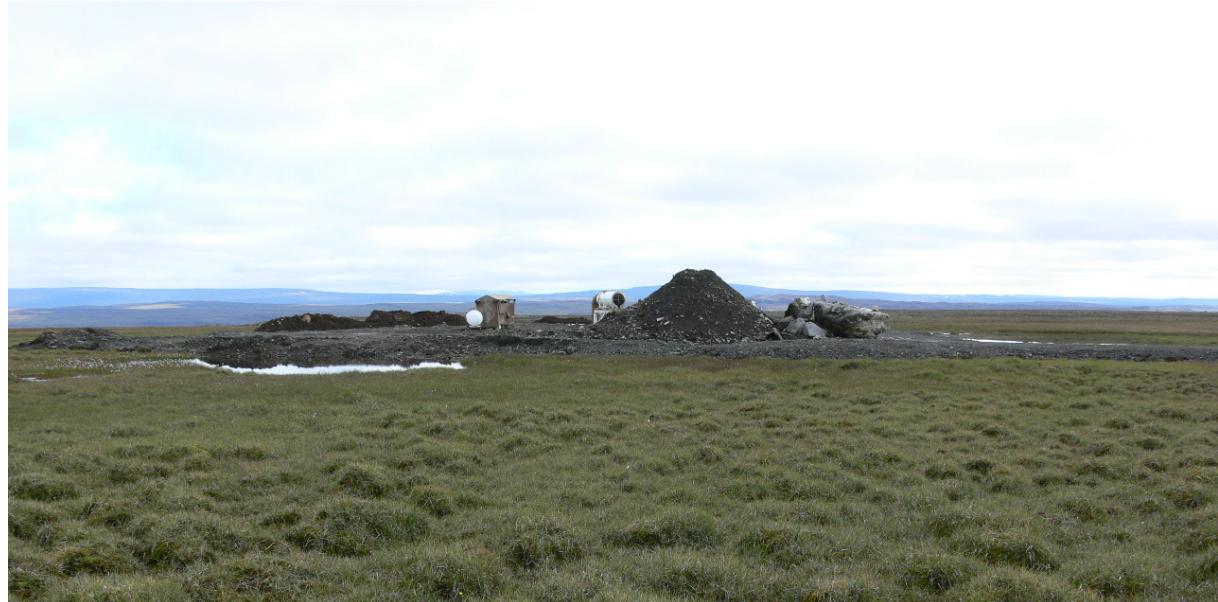
Mótun hafin við loftunarholu. Byrjað að moka efni úr plani að loftunarholu. (04.09.2008)

Við borun holanna þurfti að gera plan fyrir bor auk þess sem koma þurfti fyrir forsteyptum brunni yfir hverju loftunarröri. Þar sem svo háttaði til þurfti að grafa eða sprengja til að koma brunninum fyrir. Reynt var að koma efni úr plönum og uppgreftri fyrir við hvert loftunarrör. Reynt var að móta efni, ganga frá yfirborði og haga uppgræðslu þannig að rörin væru lítið áberandi. Ekkert var átt við tvö röranna þar sem komið var fyrir listaverkum á þeim.

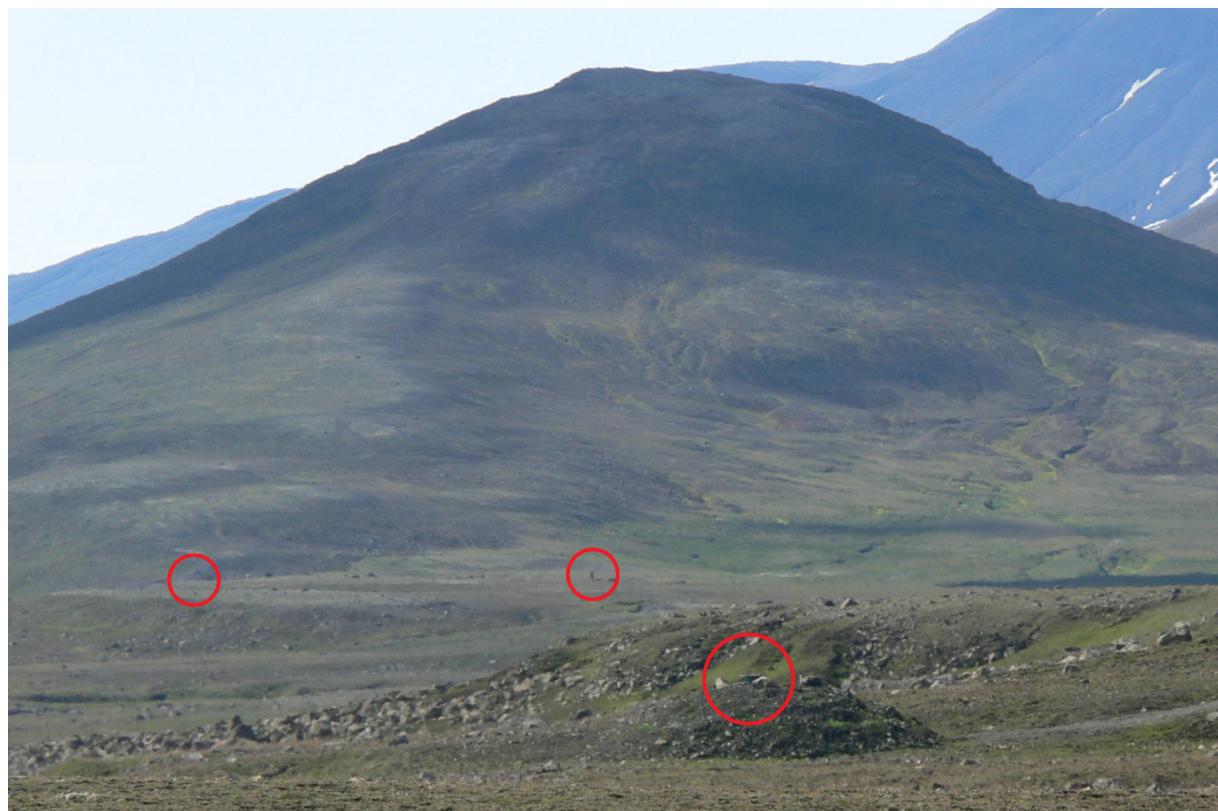
Loftunarholur norðan Laugafells. (06.08.2010)

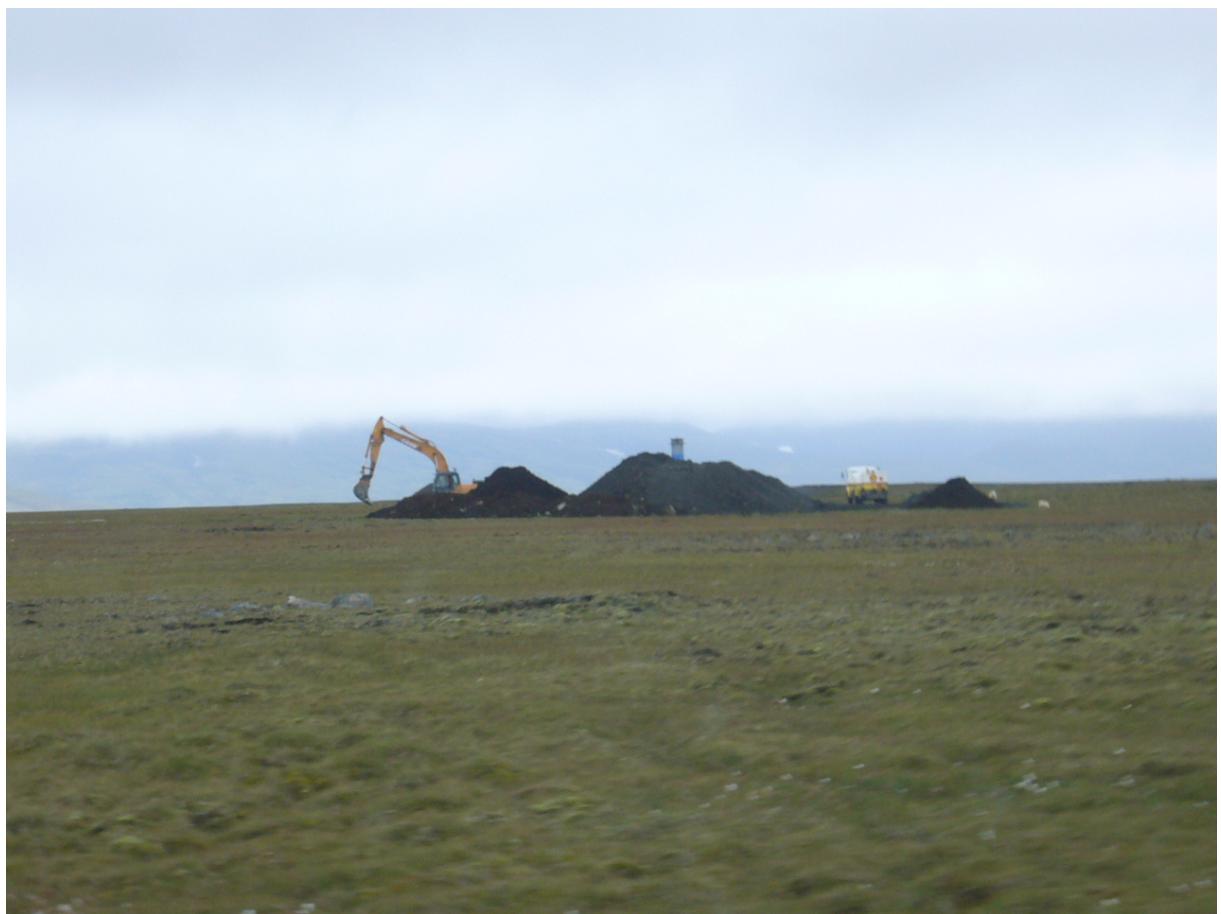
Hóll mótaður við loftunarholu (23.08.2009)

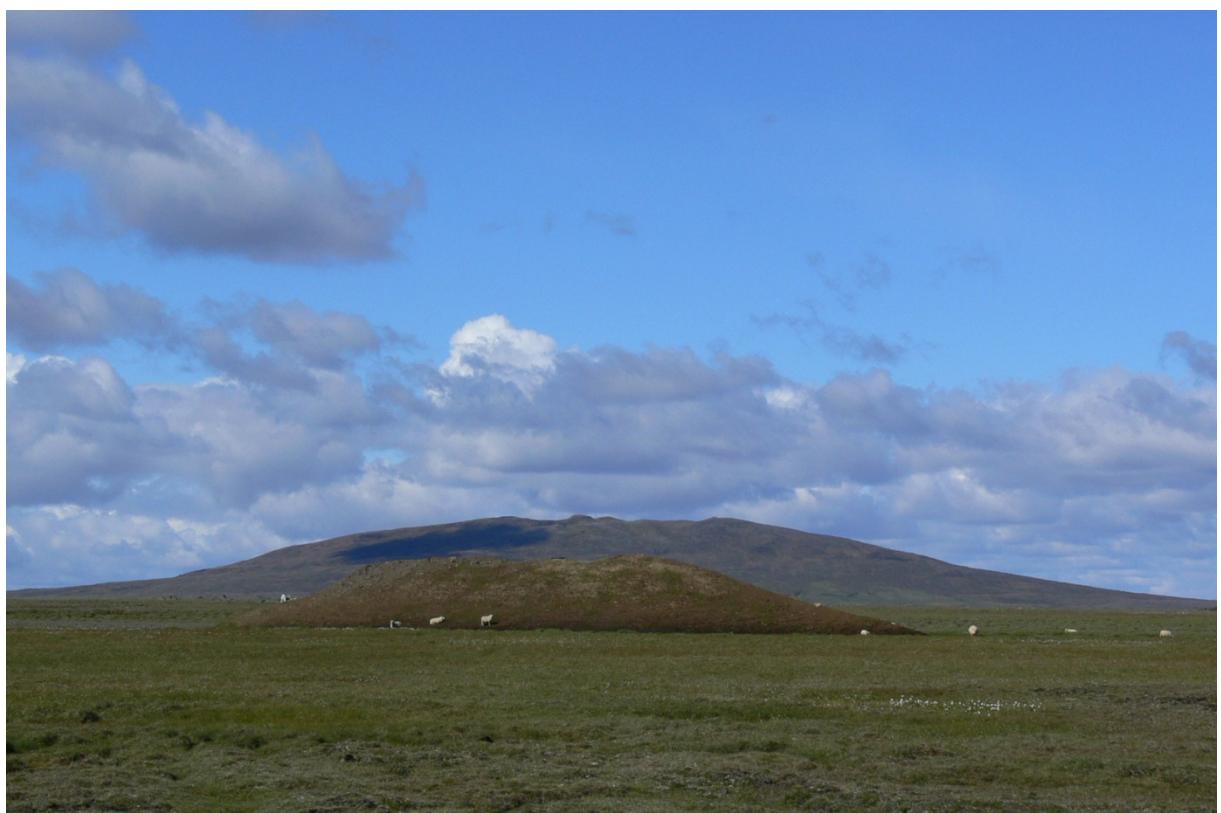
Við mótn hólsins var reynt að líkja eftir Þjófahálsi sem sést í baksýn. Myndin er tekin á fyrsta sumri að lokinni sáningu. (06.08.2010)

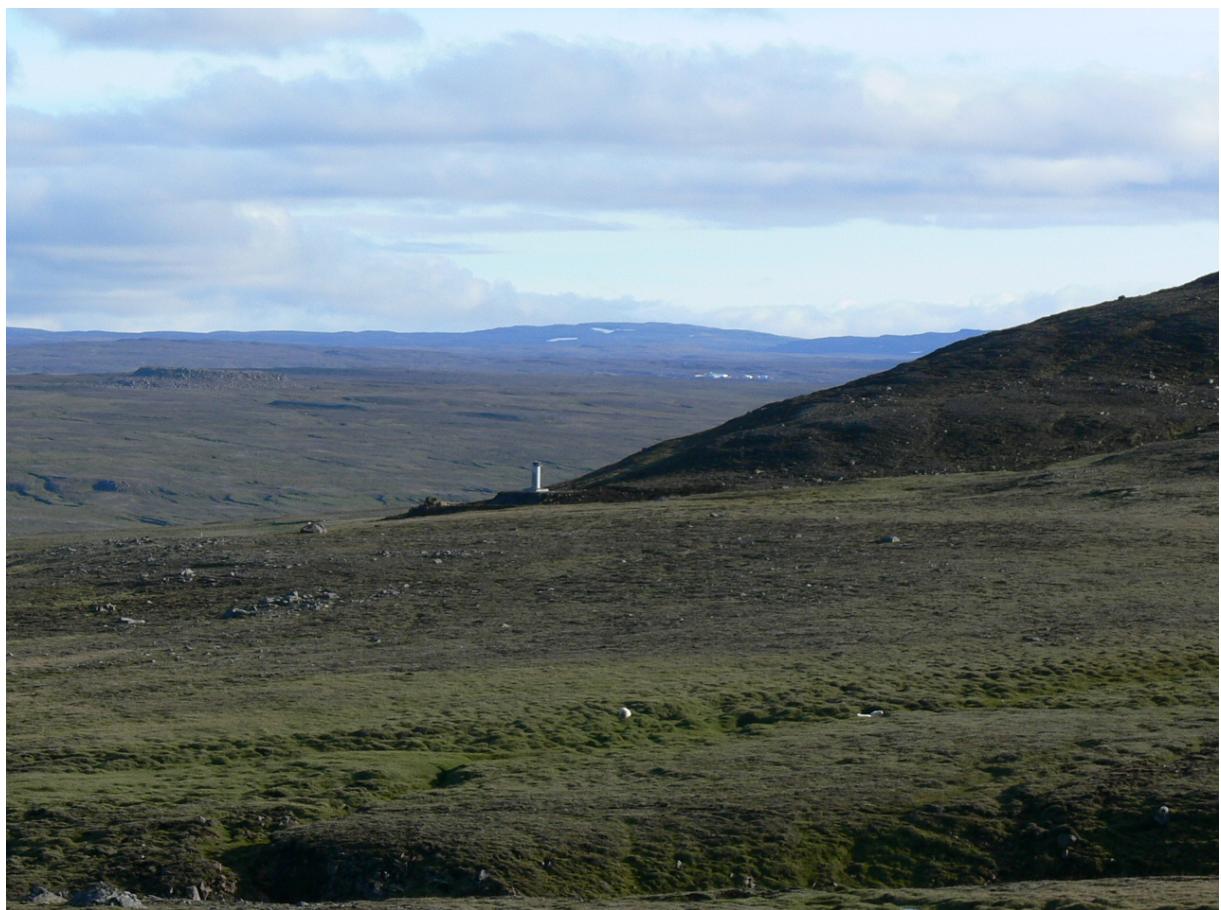
Loftunarhola í rótum suðurhlíða Laugafells. Þarna var leitast við að móta samfelldan hrygg frá holunni að hlíð Laugafells.
(04.09.2008)
