Kárahnjúkavirkjun

Frágangur vinnusvæða

LV-2012-011

Dags: febrúar 2012

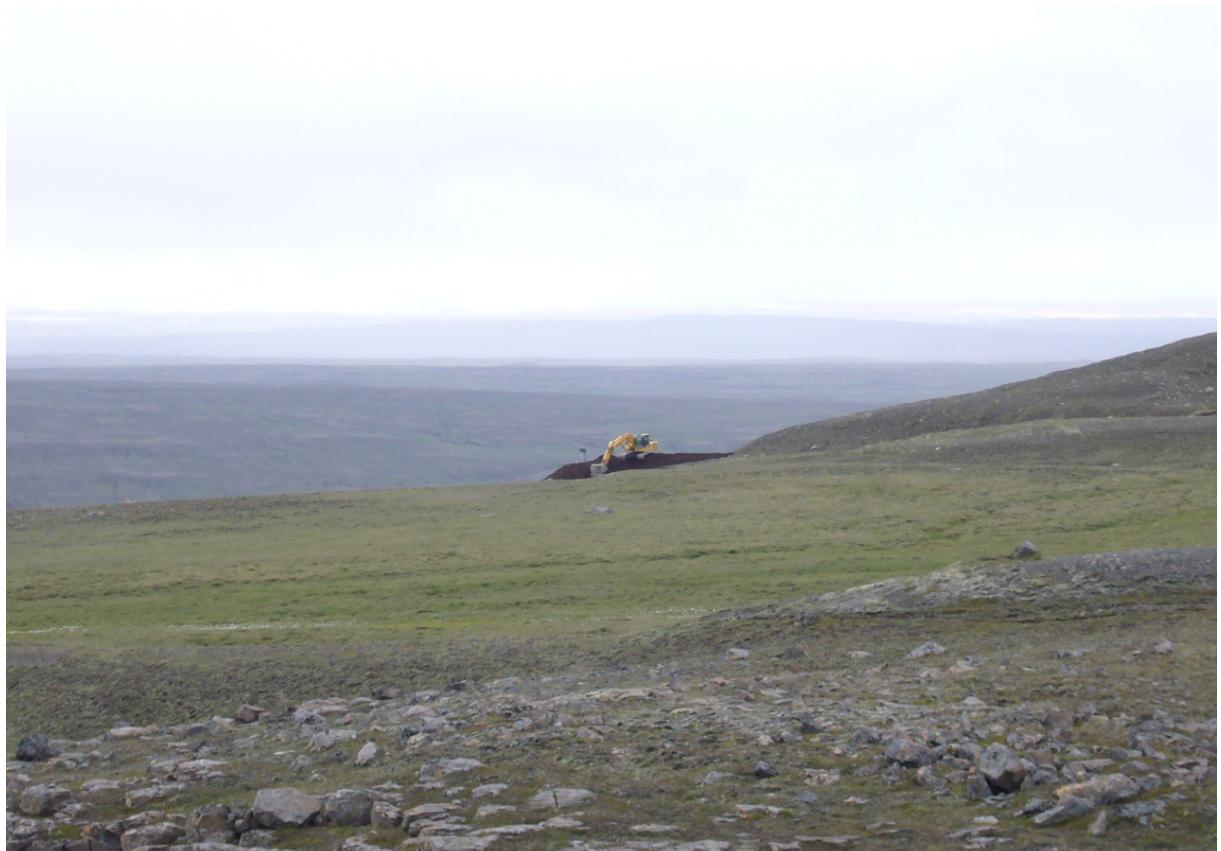
Efni úr plani mokað upp í hrygg við holuna. (22.07.2009)

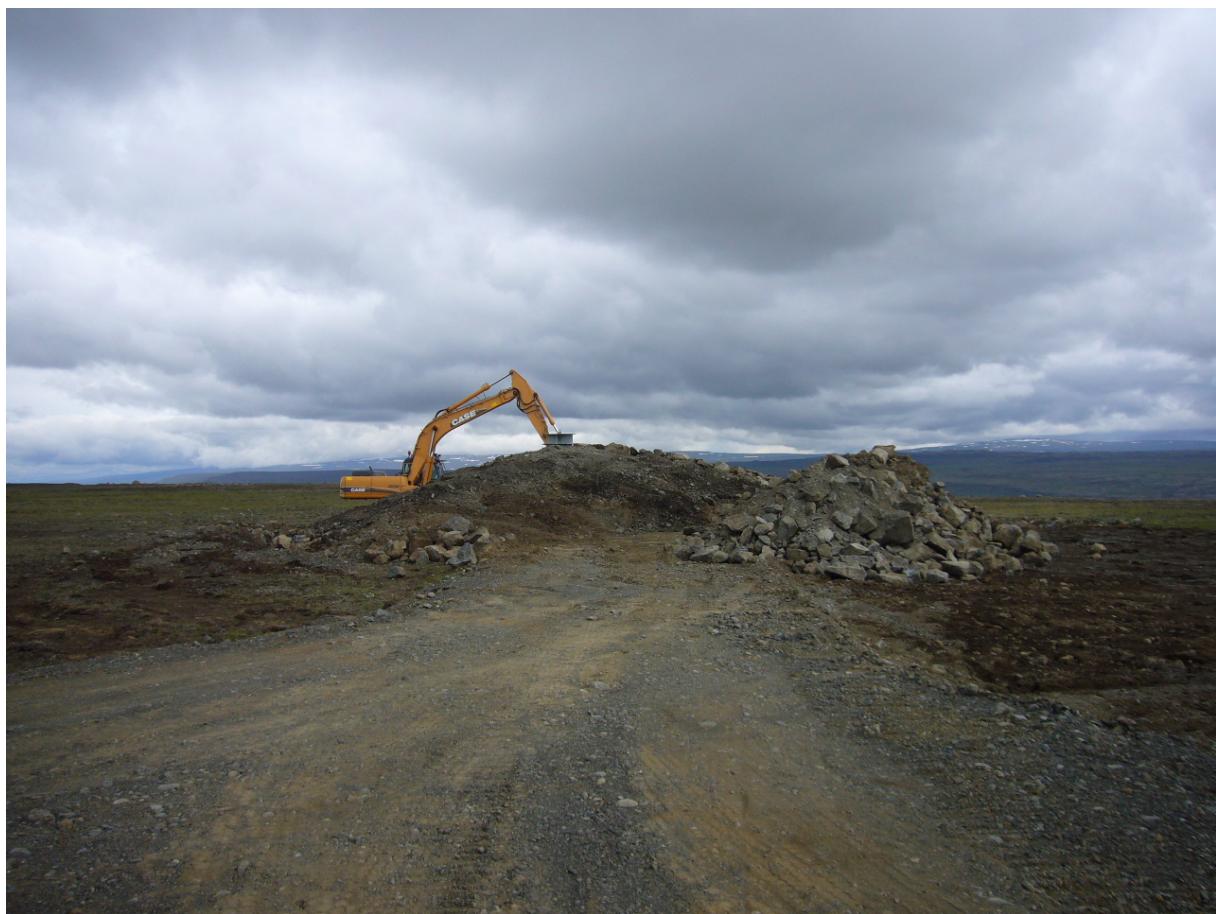
Mótun hóls lokið. Sprengigrjóti raðað á yfirborð hóls við loftunarholu. (26.07.2009)

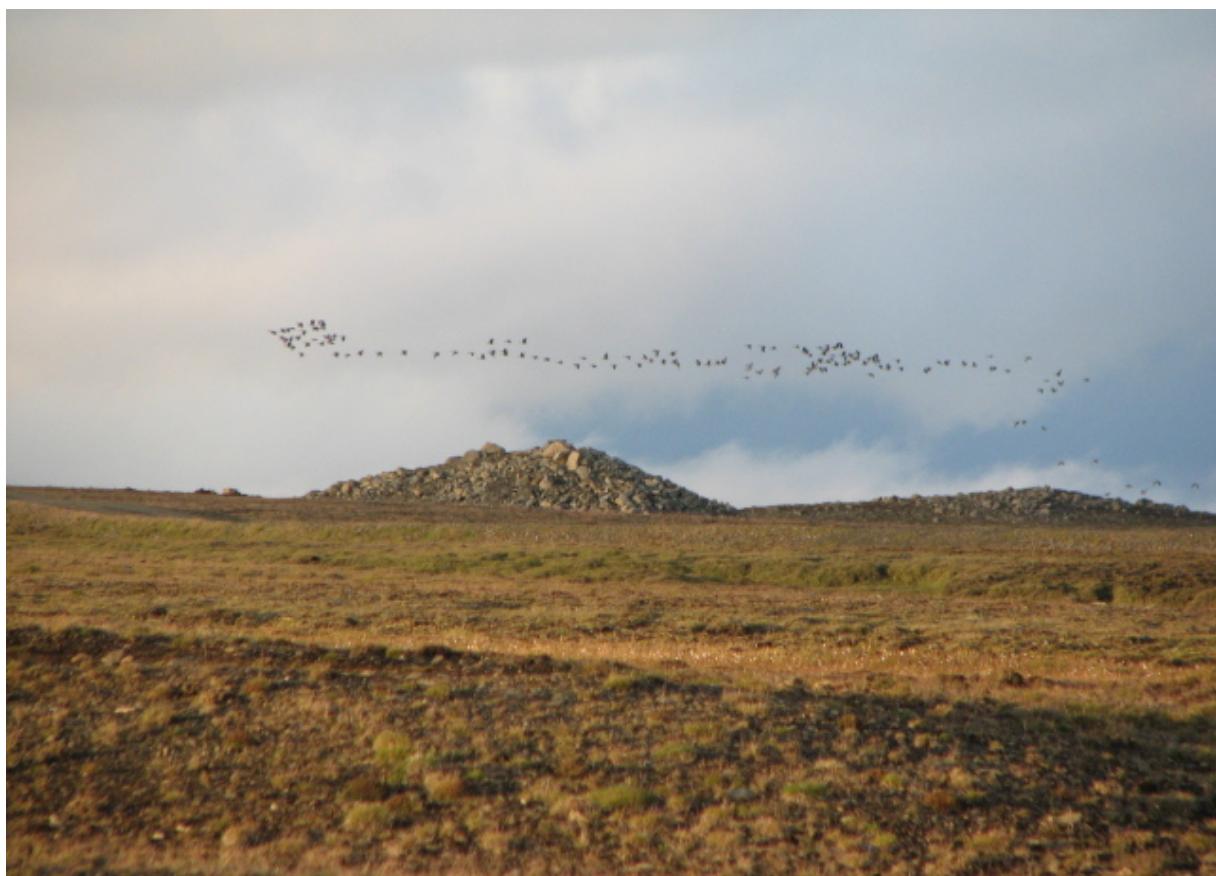
Reynt var að gera þarna hól sem að lögun og áferð líktist hólnum til hægri á myndinni. Stærð hólsins réðst af því efni sem koma þurfti fyrir. (03.09.2009)

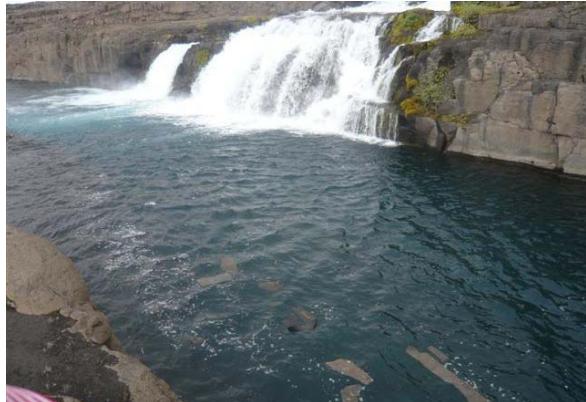
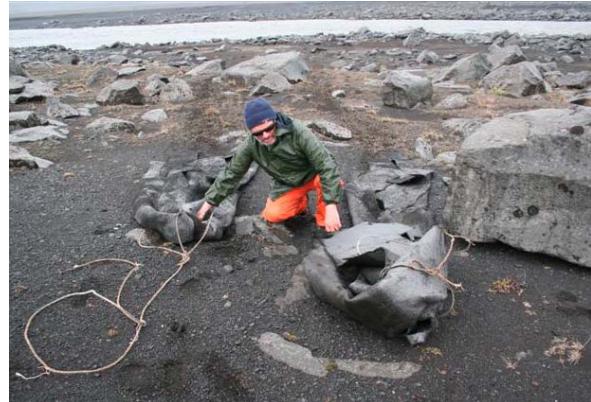
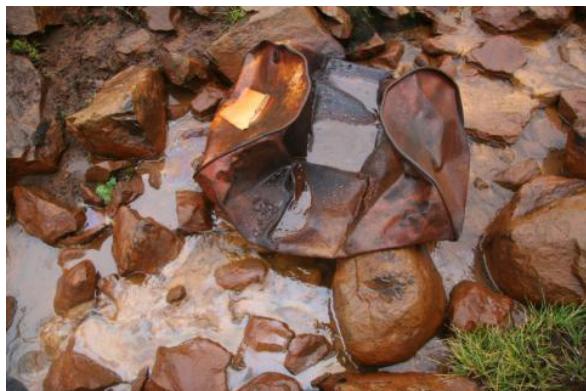
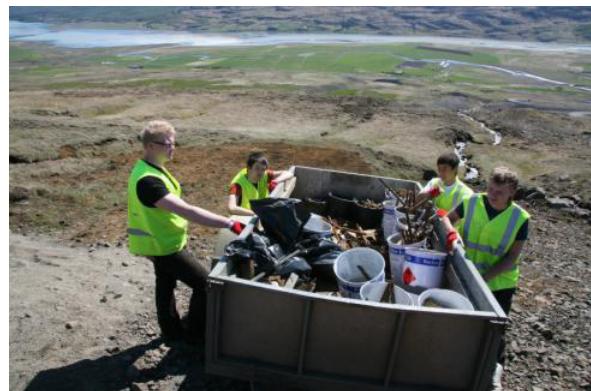
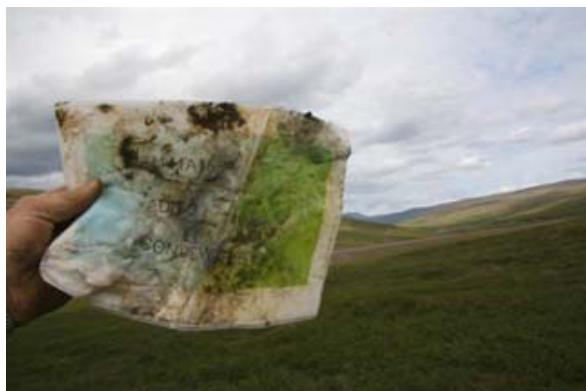
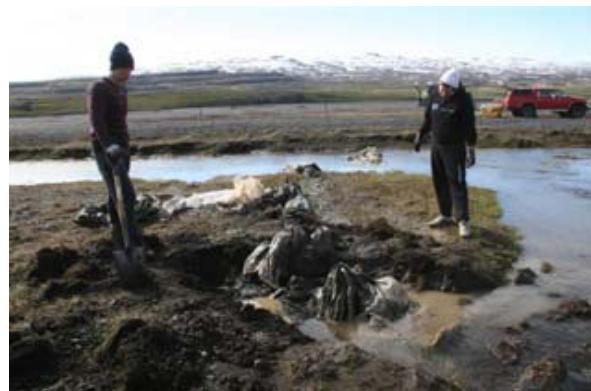
10.5 Myndir af hreinsunarstörfum

Til fróðleiks fylgja hér nokkrar myndir sem Þórhallur hefur tekið af hreinsunarstörfunum.
