# **Blöndulón**

## **Vöktun á strandrofi og áfoki**

### **Áfangaskýrsla 2011**

**Unnið fyrir Landsvirkjun, LV-2012/049**

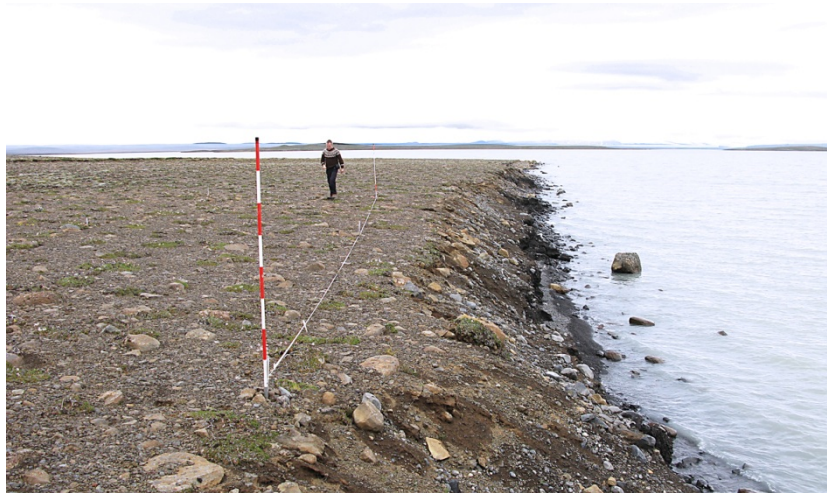
*Mynd á kápu: Rofsnið R1 á tanga milli Blöndustíflu og Kolkustíflu. Hér hefur bakkinn gengið inn um 3,7 m frá árinu 2004. Ljós. Borgþór Magnússon, 30. ágúst 2011.*

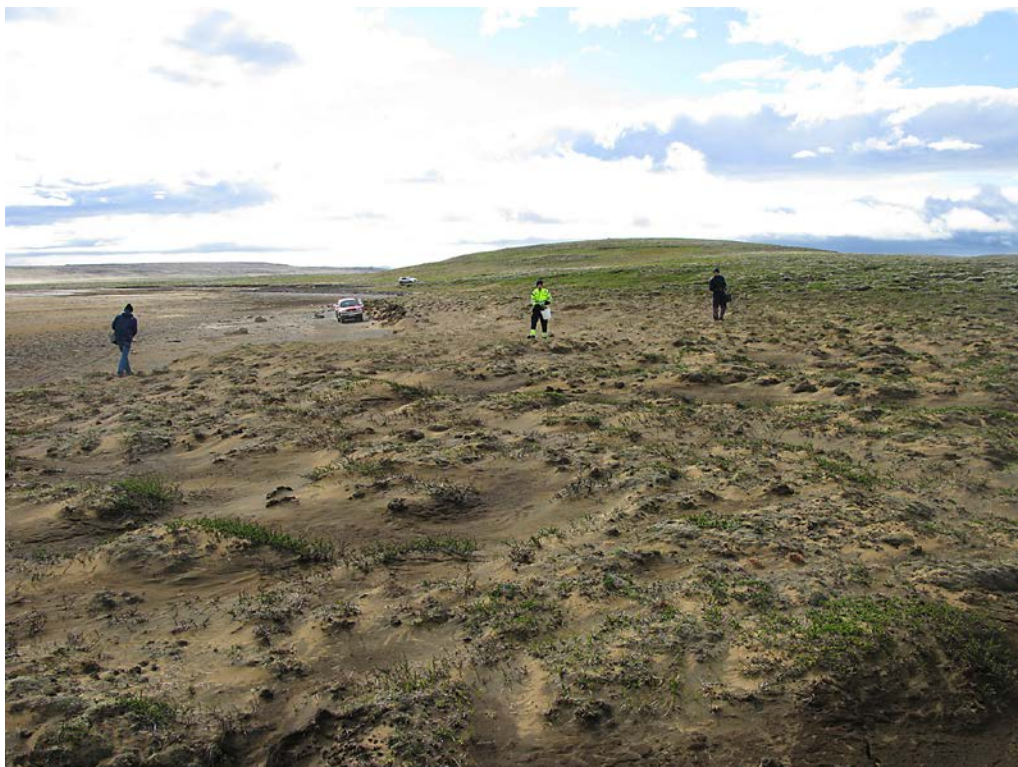
10. mynd. Áburði handdreift á sandfláka við Áfangavík í fyrsta sinn vorið 2010. Sandur fauk hér upp sumarið 2009. Borið var aftur á svæðið 2011. Ljós. Borgþór Magnússon, 10. júní 2010.

Haustið 2010 voru lítil áhrif komin í ljós af áburðargjöfnni en þau byrjuðu hins vegar að sýna sig haustið 2011. Þá var greinilegt að gróður, einkum grös, hafði tekið við sér og þétt sig þar sem borið hafði verið á (10.-11. mynd). Í Lambavík hafði grasfræ einnig spírað í sandinum og var komið upp af sáningunni þar (12.-13. mynd). Þess sáust hins vegar ekki merki í flákanum í nesinu við Langaflóa en þar var ekki dreift áburði sumarið 2011 eins og til stóð.

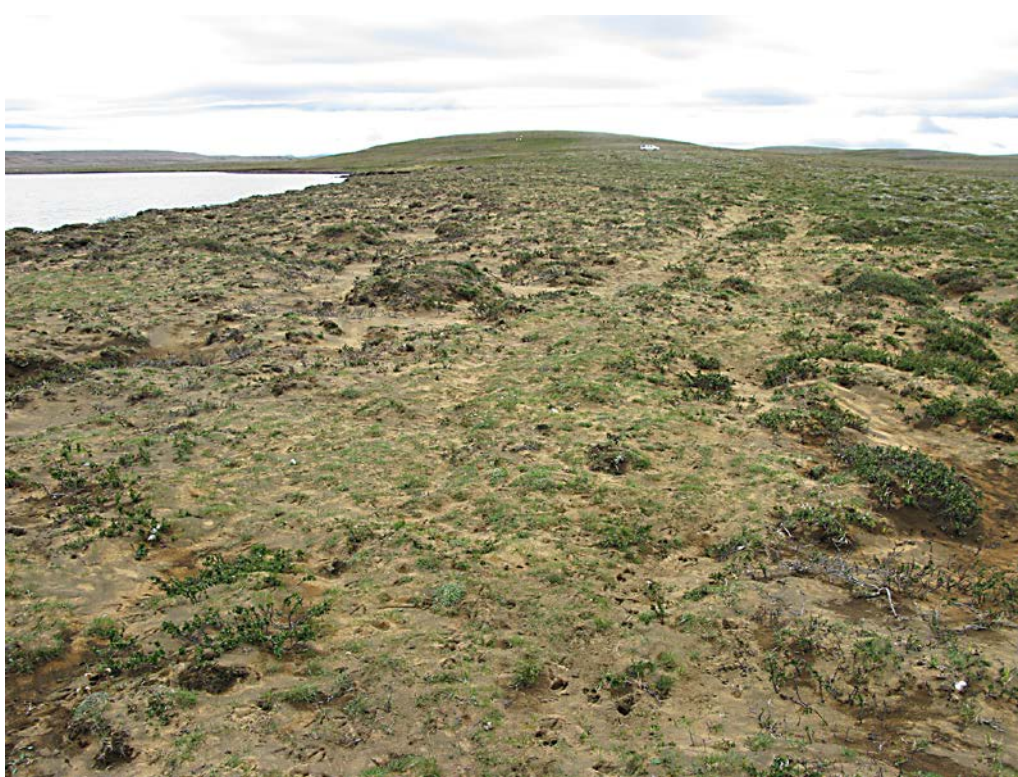
11. mynd. Sandflákinn við Áfangavík haustið 2011, eftir tveggja ára áburðargjöf. Merki sjást um að gróður sé farinn að svara áburðinum. Ljós. Borgþór Magnússon, 30. ágúst 2011.

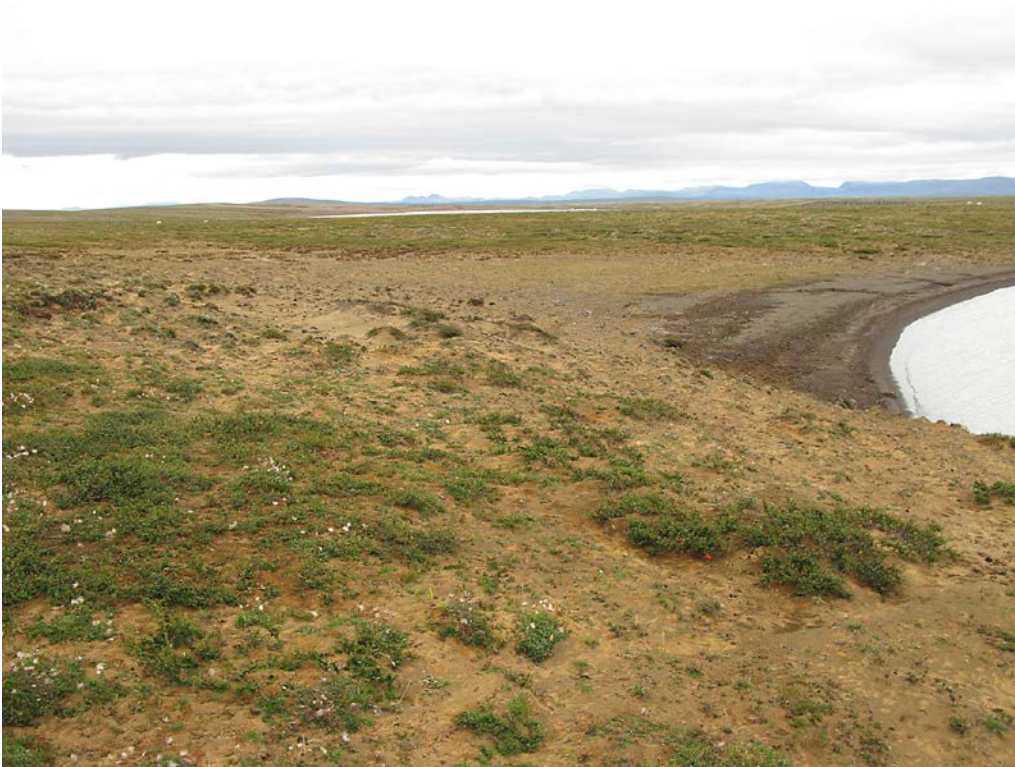
12. mynd. Sandfláki í fjörunni upp af Lambavík. Borið var á 2010 og 2011, fyrra árið var einnig sáð grasfræi. Ljós. Borgþór Magnússon, 30. ágúst 2011.

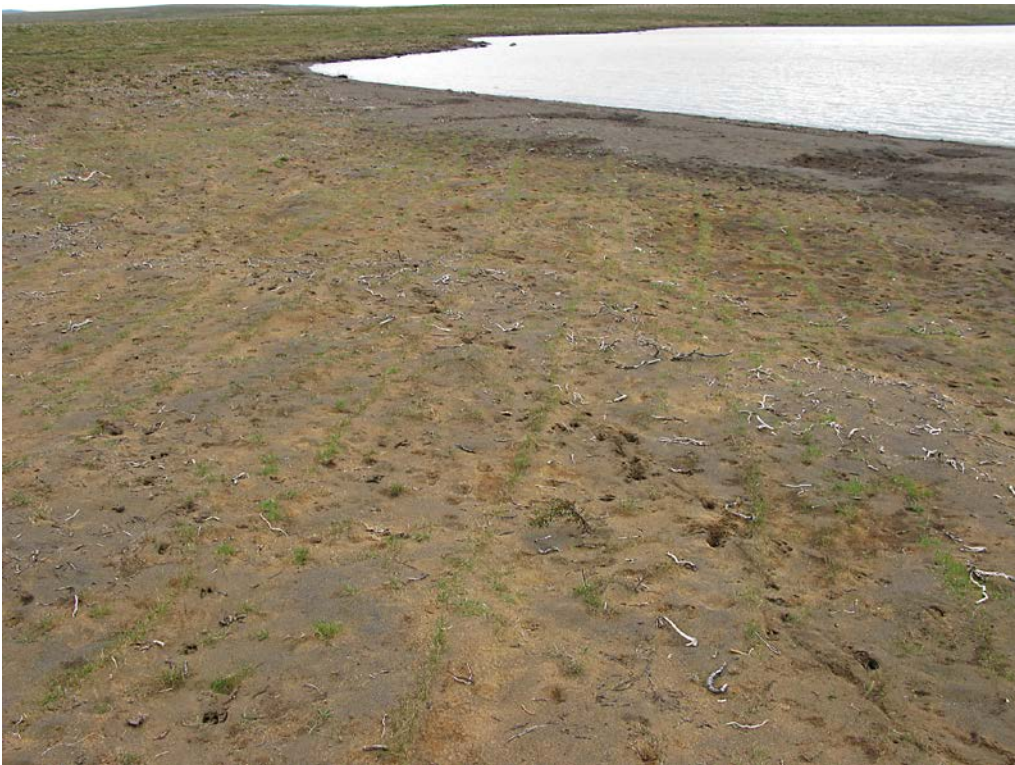
13. mynd. Grasrandir í Lambavík, komnar upp af sáningunni frá 2010. Ljós. Borgþór Magnússon, 30. ágúst 2011.

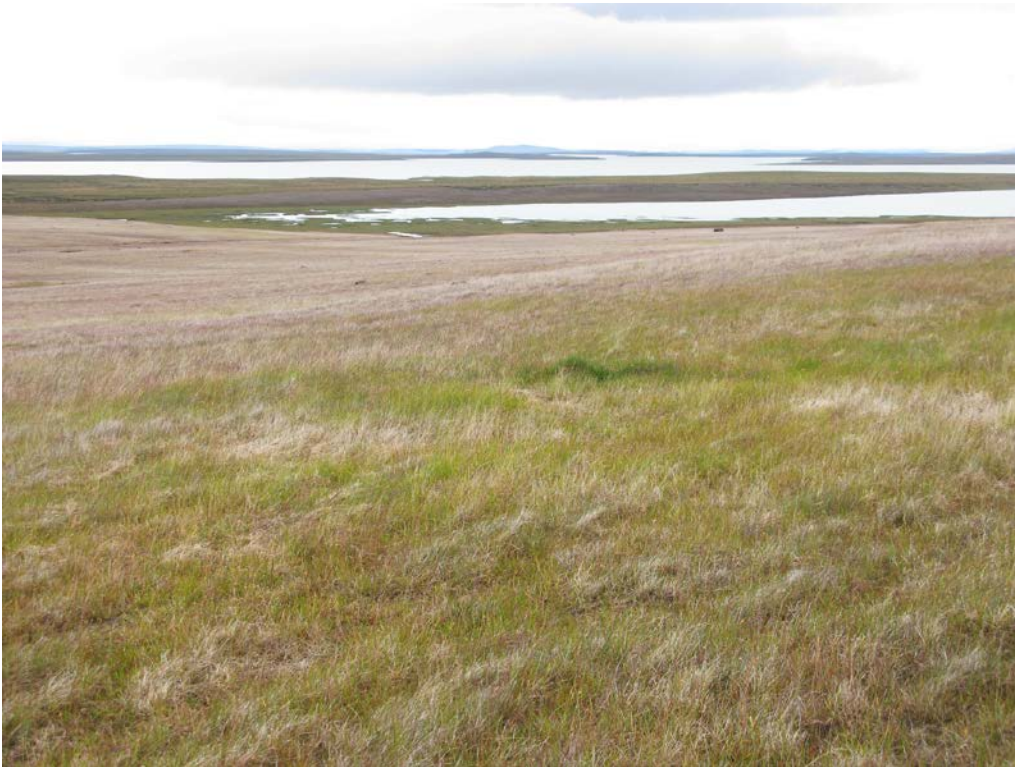
14. mynd. Uppgræðsla vestan í Safnási við Langaflóa á Eyvindarstaðaheiði. Áburði var ekki dreift hér 2011 og hefur dregið úr grasvexti á svæðinu. Ljós. Borgþór Magnússon, 31. ágúst 2011.

Í áfangaskýrslu fyrir árið 2010 var vikið að gömlu uppgræðslunum á Eyvindarstaðaheiði en þær voru skoðaðar í byrjun júní 2010 með þeim Bjarna Maronssyni, Sigurði H. Magnússyni og Hákonni Aðalsteinssyni. Í framhaldinu var lagt til að dregið yrði úr áburðargjöf á gömlu uppgræðsluna á Safnási sem var mjög gróskuleg og ekki mjög mikið bitin. Þess í stað skyldi nýta áburðinn á nálæg svæði sem auðvelt væri að dreifa á og ekki hefðu verið tekin til uppgræðslu. Með því móti væri meiri áhersla lögð á að græða upp blásið land en að viðhalda uppgræddu graslendi sem fremur lítil nýting væri á. Þessi mál voru einnig rædd á fundi í apríl 2011 sem haldinn var í Blöndustöð með samráðsnefnd um uppgræðslurnar á Eyvindarstaðaheiði. Niðurstaða fundarins var að þessari stefnu skyldi fylgt, þ.e. að draga úr áburðargjöf á elstu uppgræðslusvæðinu og leggja aukna áherslu á ný svæði. Það var gert við uppgræðslu á heiðinni 2011. Þegar farið var um svæðið í lok ágúst sáust þessa greinileg merki. Í þeim hluta Safnássins sem ekki var borið á 2011 hafði dregið mjög úr grasvexti, en á svæðinu vestur í nesinu sem áburðargjöf var hafin á var gróður farinn að taka við sér (14.-15. mynd). Með sama áframhaldi ætti land þar að loka sér innan fárra ára.

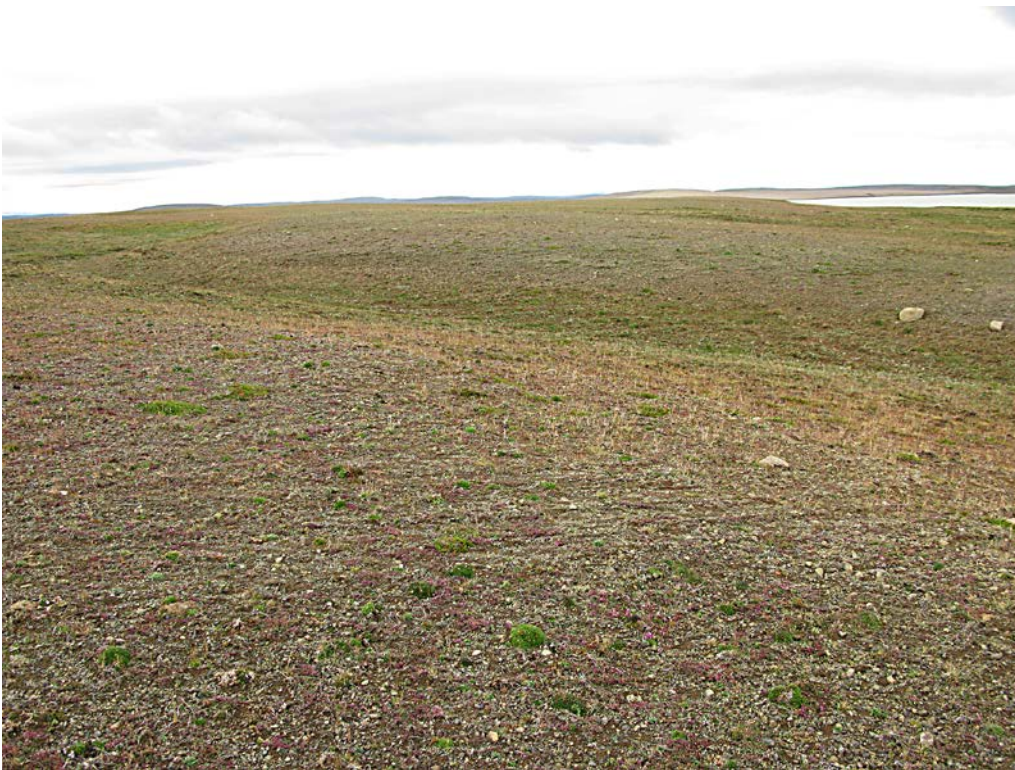
15. mynd. Uppgræðsla í nesinu á milli Langaflóa og Galtarár á Eyvindarstaðaheiði. Uppgræðsla með áburðargjöf var færð norður á þetta svæði 2011 og var gróður farinn að sýna svörun í lok sumars. Ljós. Borgþór Magnússon, 31. ágúst 2011.
