# **Blöndulón**

## **Vöktun á strandrofi og áfoki**

### **Áfangaskýrsla 2012**

**Unnið fyrir Landsvirkjun, LV-2013/037**

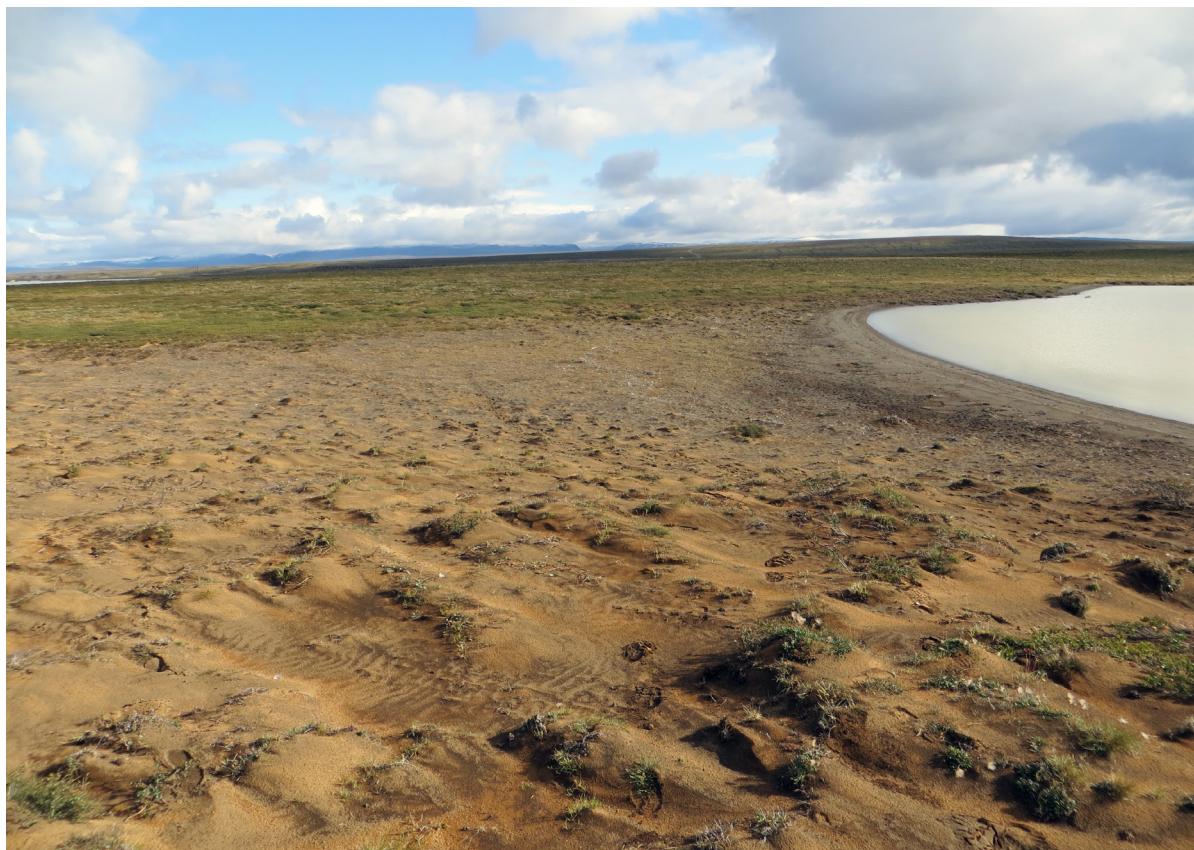
11. mynd. Neðri hluti sandflákans fyrir botni Lambavíkur. Gróður á undanhaldi vegna sandfoks. Lagt er til að girt verði fyrir botn vökurinnar. Ljós. Sigmar Metúsalemsson, 31. ágúst 2012.

áburðargjöf frá árinu 2010. Í Lambavík og Botnlangavík var ástand metið hvað verst haustið 2012. Á báðum þessum svæðum hefur sandur fokið upp í nokkur skipti fyrir botni víkanna og bæst á það sem fyrir var. Ekki er líklegt að lát verði á því á næstu árum. Því er lagt til að þar verði girt vorið 2013 til að friða fyrir beit og auka þannig líkur á að hægt verði að styrkja gróður og hefta sandfok. Áfram verði borið á svæðin og sáning grasfræs (túnvingull/vallarsveifgras) endurtekin. Jafnframt er lagt til að melgresi verði sáð í sandinn þar sem hann er mestur í Lambavík og Botnlangavík. Einnig mætti reyna að taka upp mel þar sem hann vex villtur, hluta niður í sprota með rótum og planta beint út. Þetta hefur verið gert með góðum árangri í Alaska en er nokkuð vinnufrek aðgerð (Wright 1994). Leitað verði ráða hjá Landgræðslu ríkisins um uppgræðsluna.

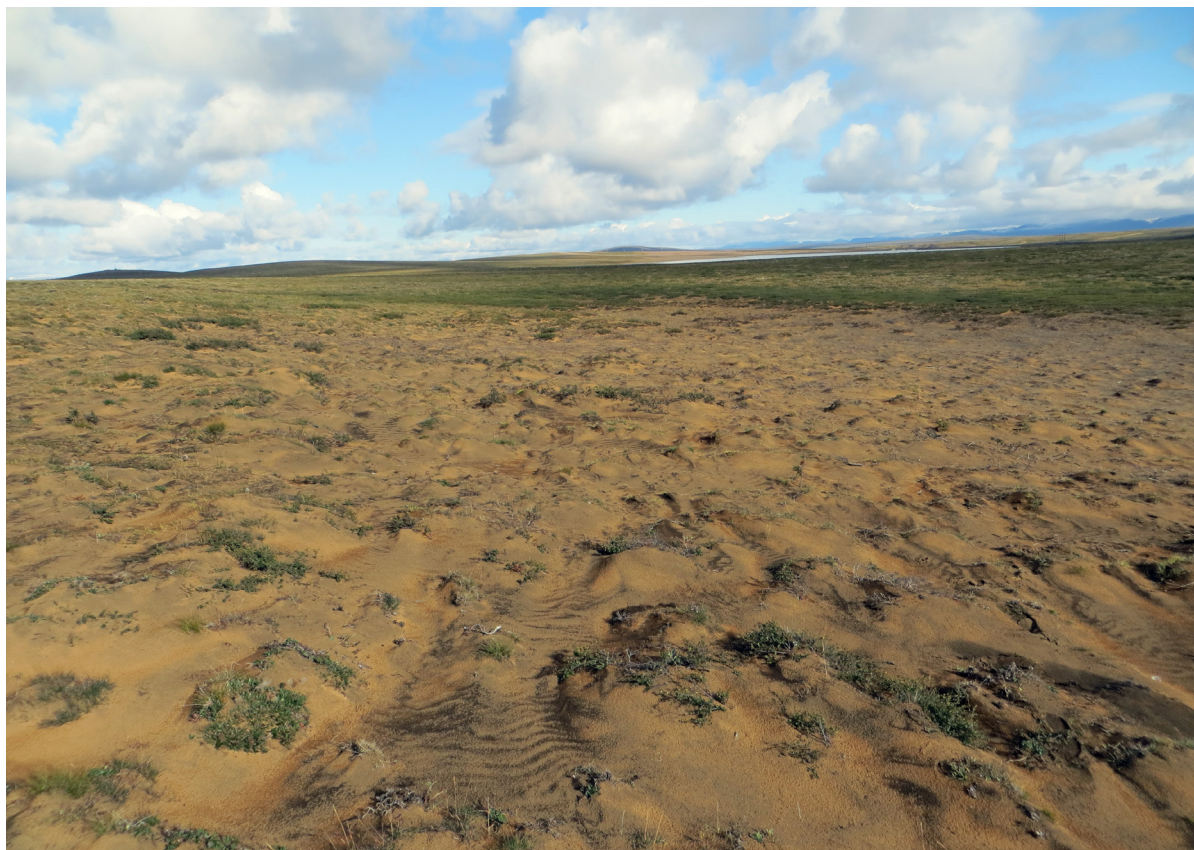
12. mynd. Efri hluti sandflákans fyrir botni Lambavíkur, sandur skreið hér upp um 50 m sumarið 2012 þar sem mest var. Girða þarf upp fyrir sandinn. Ljós. Sigmar Metúsalemsson, 31. ágúst 2012.

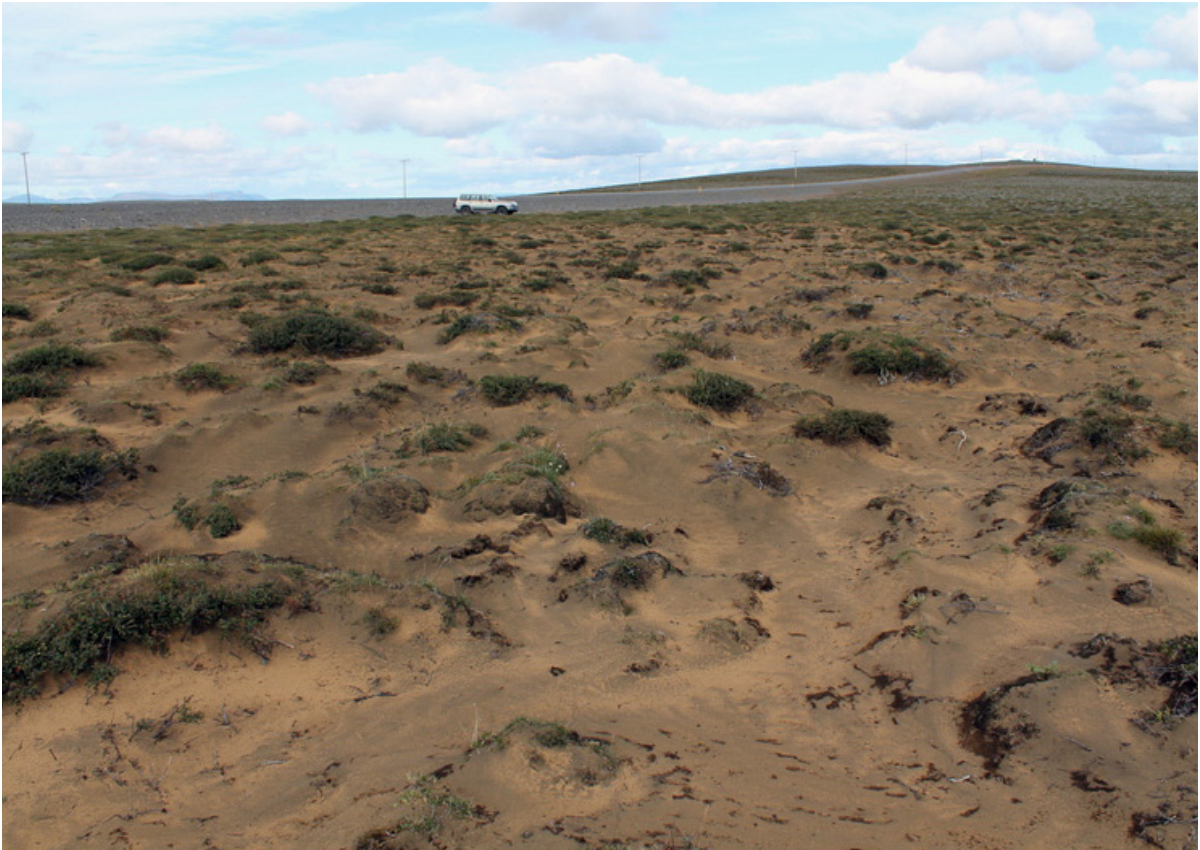
13. mynd. Séð upp eftir sandflákanum fyrir botni Botnlangavíkur. Lagt er til að svæðið verði girt af. Ljós. Borghór Magnússon, 31. ágúst 2012.

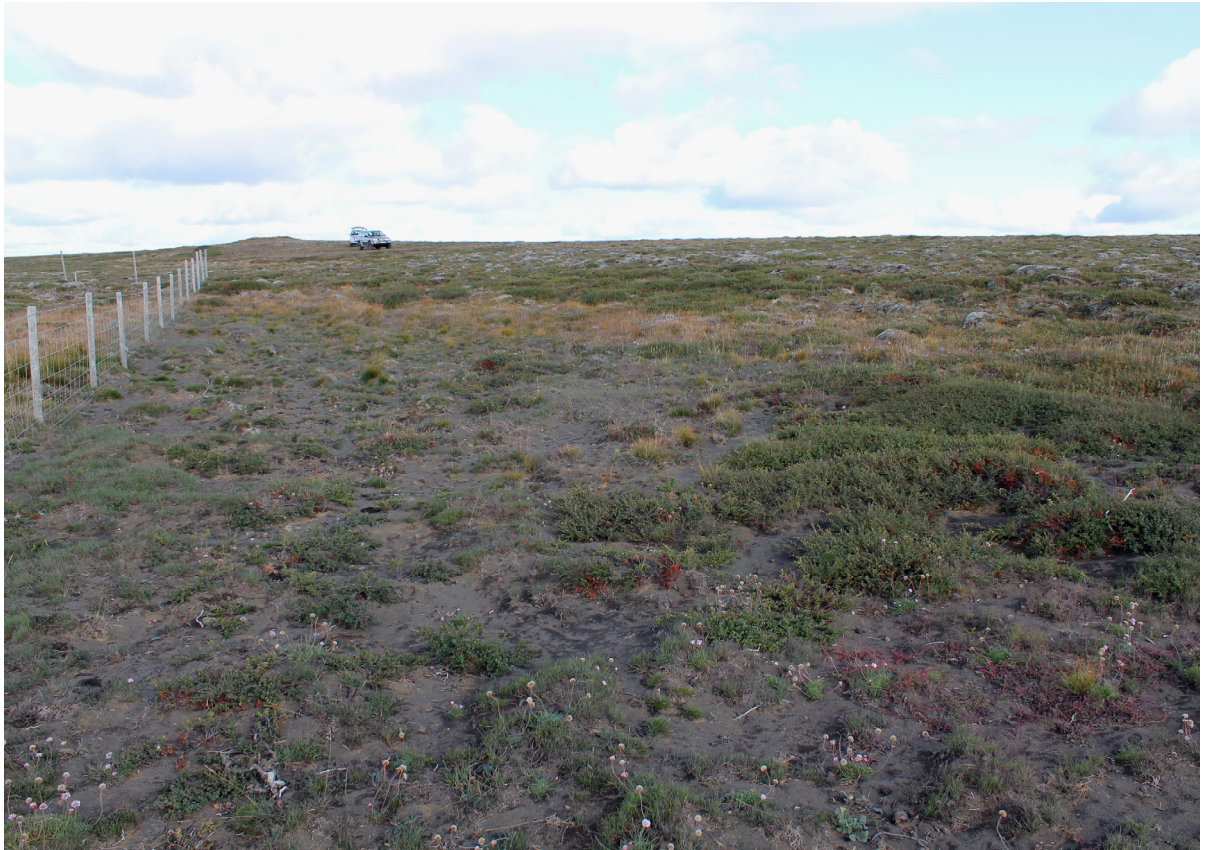
15. mynd. Sandfláki utan við girðinguna í Sandvík, óáborið land og bitið af sauðfé. Ljós. Borgþór Magnússon 31. ágúst 2012.

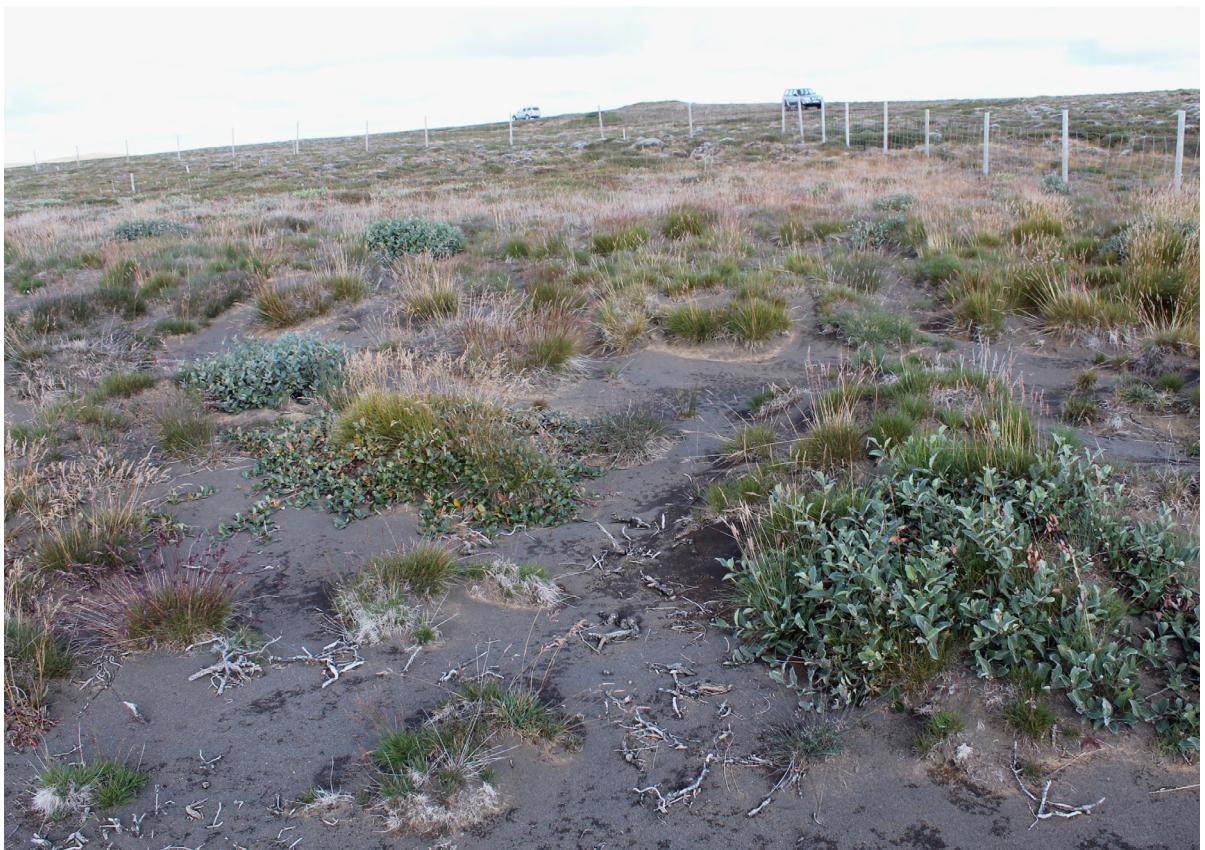
16. mynd. Sandfláki inni í girðingunni í Sandvík, friðað fyrir beit frá haustinu 2003. Ekki var borið á þennan hluta girðingarinnar. Áhrif friðunarinnar koma m.a. fram í þéttari grasvexti og landnámi viðis. Ljós. Borgþór Magnússon, 31. ágúst 2012.

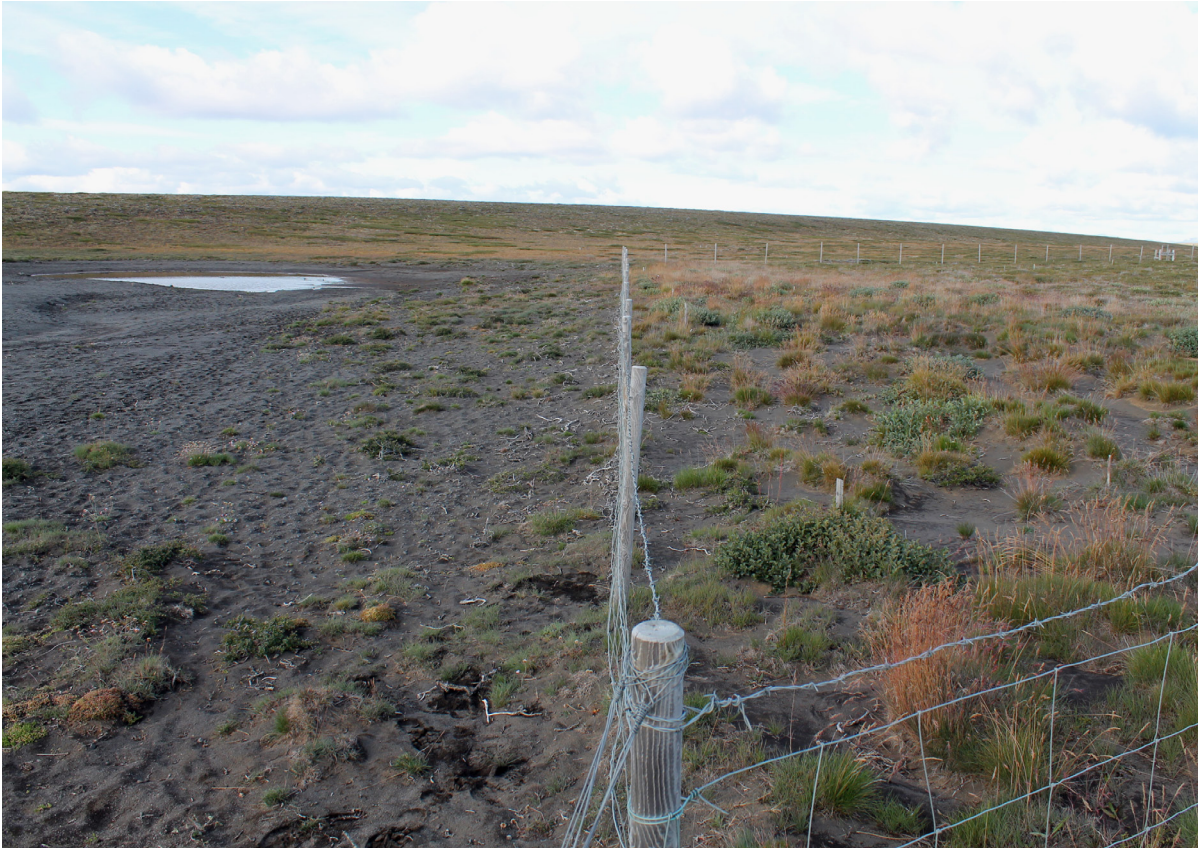
17. mynd. Neðri jaðar girðingarinnar Sandvík, beitt land t.v., friðað t.h. Horft frá óáborna hluta girðingarinnar yfir í þann áborna. Ljós. Borgþór Magnússon, 31. ágúst 2012.
