Gróðurstyrking á Húsey 2014.

Framkvæmdir og árangur 2014.

Áætlun 2015

Skýrsla LV nr: LV-2014-097

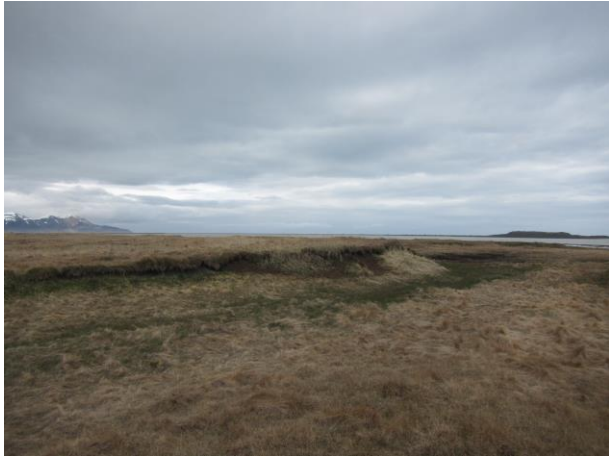
Mynd 1. Tekið á Tanga. Bakinn undir álagi í flóðum. 27.5.2014.

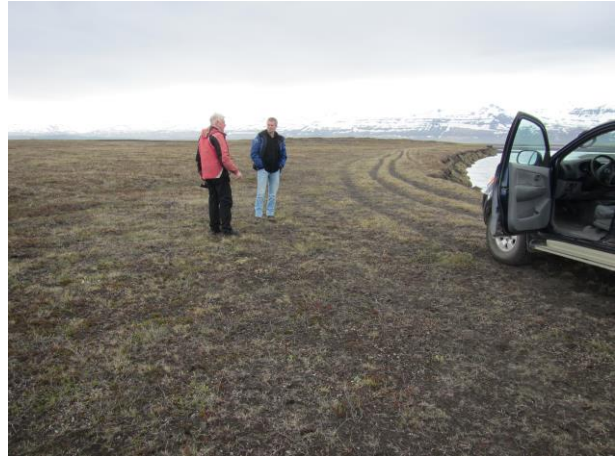
Mynd 2. Tekið á bökkum Jökulsár. 27.5.2014.

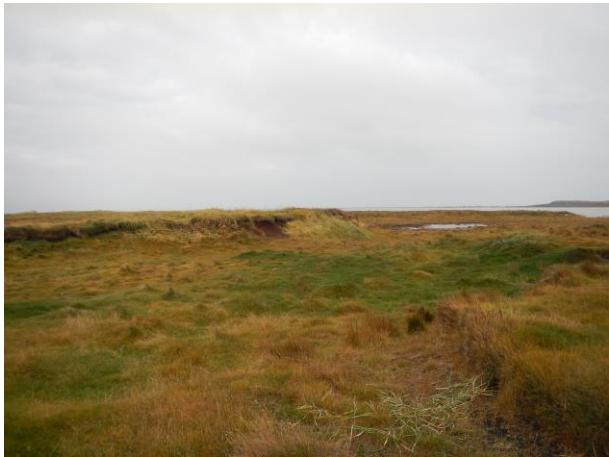
Árangur af áburðargjöf og sáningu melgresis undangenginna ára á Tangasvæðinu og Rönd er nokkuð góður. Svæðin tóku sérstaklega vel við sér sumarið 2014. Fyrrum opin sandbörð eru nú að miklu leiti lokuð þó enn megi sjá stöku opnanir sem jafnframt eru uppsprettur sandfoks yfir gróðurinn umhverfis. Þeir blettir eru þó orðnir litlir og ekki afgerandi fyrir heildarsvip svæðisins. Ungar sjálfsáðar melgresisbreiður innan um lyng, grös og starir eru m.a. til vitnis um að enn ber á áfoki sands á svæðinu og vistkerfin viðkvæm.

Mynd 3. Ysti hluti Tanga. Tekið á sama stað og mynd 1. 8.10.2014.

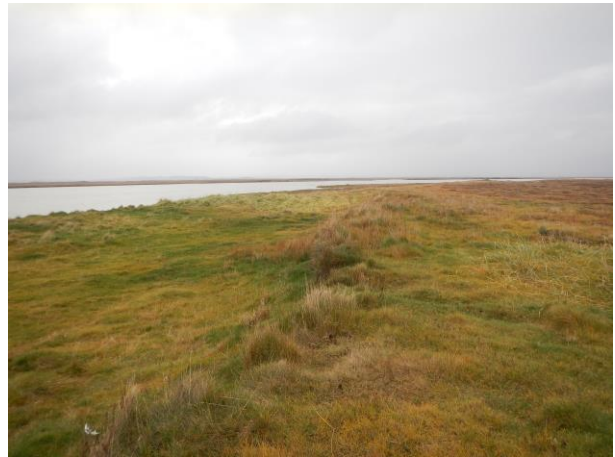
Mynd 4. Ysti hluti Tanga séð í suður. 08.10.2014.

Ágætlega hefur gengið að græða „flóða-bakka“ Lagarfljóts við Tanga og hann víða orðinn allvel gróinn. Hann er því betur undir áföll búinn nú en áður og ver sig mun betur í flóðum. Bakki Jöklu er hins vegar enn veikur og krefst aukinnar athygli. Töluvert nýtt landbrot sást þar í haustskoðunarferð.. Enn er þó eitthvað í land með að rofhætta stöðvist og komist verður fyrir sanduppsprettur á svæðinu. Uppgræðsla bakkans er mikilvæg. Bæði verja grónir bakkar sig betur í flóðum auk þess sem opnanir eru sanduppsprettur sem geta og hafa myndað nýja áfoksgeira á svæðinu.

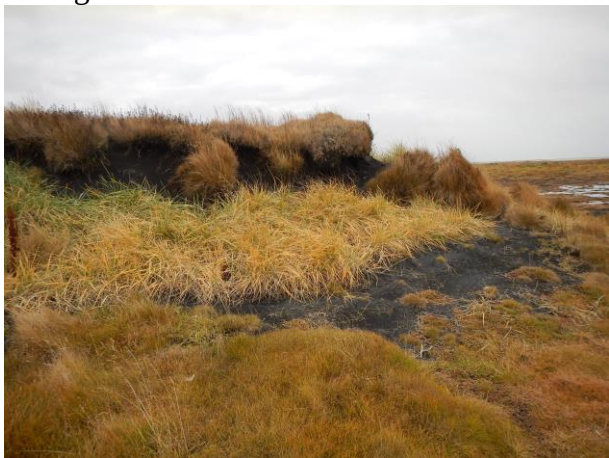
Mynd 5. Ysti endi Tanga. Melsáning frá 2012. 8.10.2014.

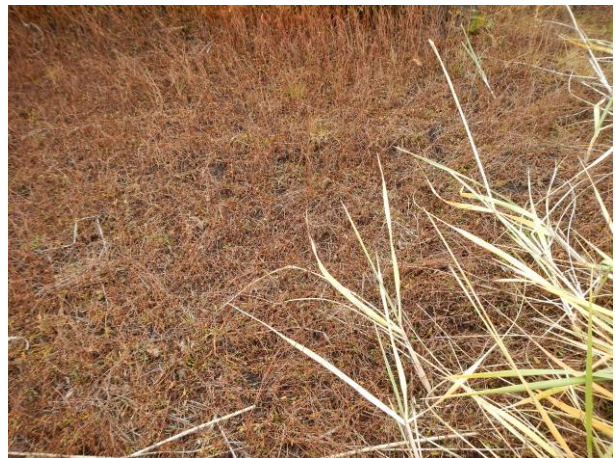
Mynd 6. Ysti endi Tanga. Hundasúra í samkeppni við melgresi í sendnu barði. 8.10.2014.

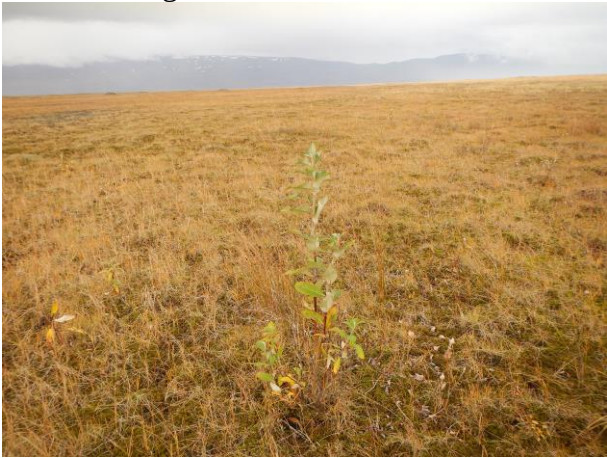
Ágætur árangur varð af melsáningu sumarsins 2013. Einhverjir blettir höfðu ekki fengið áburð með og voru lakari.

Mynd 7. Víðir að skjóta rótum. 8.10.2014.

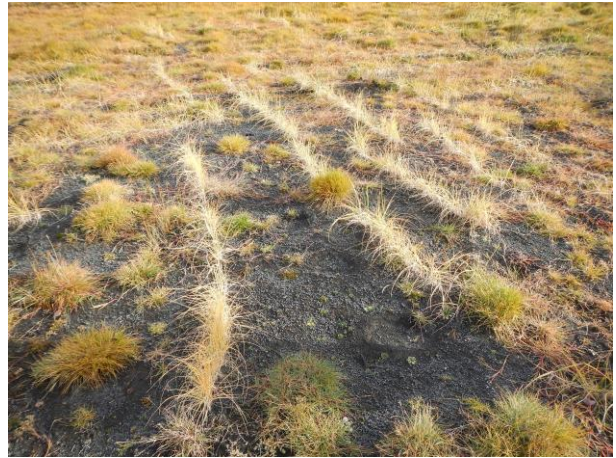
Mynd 8. Melsáning frá 2013. 8.10.2014.

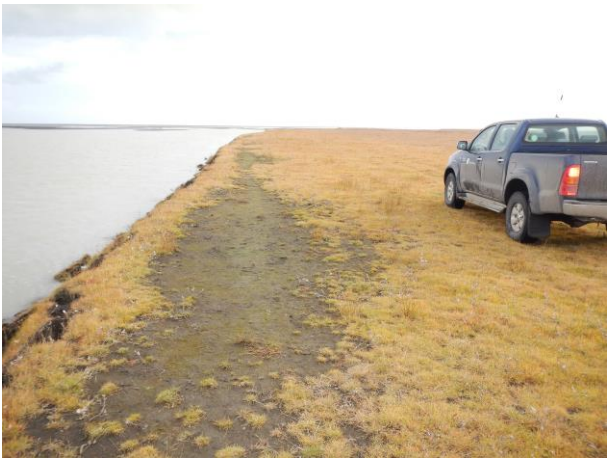
Vart varð við aukið áfok úr áreyrum Jöklu vorið 2013. Við því var brugðist með áburðardreifingu á bakkann. Árangur er nokkur en svæðið er enn mjög viðkvæmt. Ekki varð vart við nýtt áfok í skoðunarferðum 2014. Hins vegar sást umtalsvert aukið landbrot á svæðinu sem rekja má til breytinga á farvegum Jökulsár og Lagarfljóts út við Hvalbeinsrandarsand.

Mynd 9. Sandfoksvæði á bökkum Jökulsár. 8.10.2014.

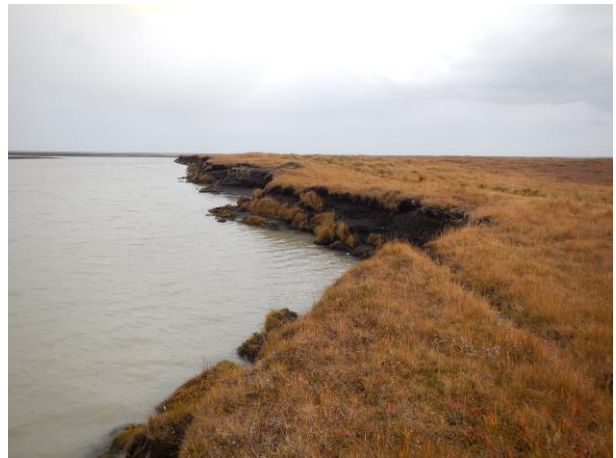
Mynd 10. Nýlegt landbrot á bökkum Jöklu. Bakkinn fékk áburð í sumar. Gróðurtorfan er þunn og sandur undir á þessum slóðum. 8.10.2014.

Leggja þarf áherslu á bakka Lagarfljóts utan og innan við Tanga, frá kílnunna við Tanga og allt til Hvalbeinsrandarsands. Handsá melfræi í opnanir á milli Tanga og Hvalbeinsrandarsands með líkum hætti og gert hefur verið undanfarin ár með ágætis árangri. Aukin áhersla er nú á að styrkja gróður sem liggur undir mögulegu áfoki á bökkum Jöklu með áburðargjöf í von um að bakkinn styrkist. Reynandi væri að styrkja gróðurtorfuna þar með því að koma upp runnagróðri, t.d. með gulvíðisstiklingum.
