Gróðurstyrking við Háslón og á  
Hraunum, Fljótsdalsheiði.

Framkvæmdir og árangur 2014

Skýrsla LV nr: LV-2014-098

Höfundar/fyrirtæki: Rúnar Ingi Hjartarson / Landgræðsla ríkisins

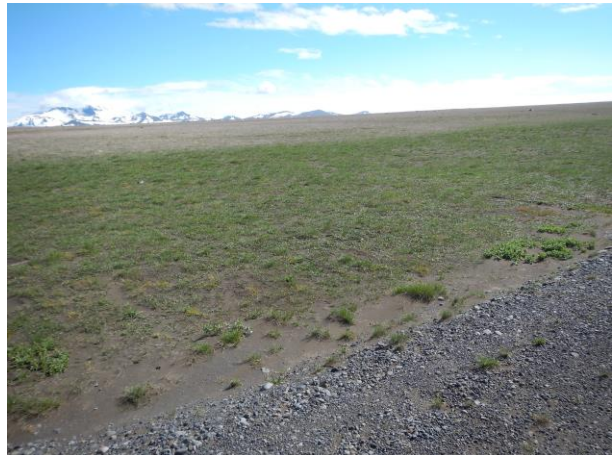
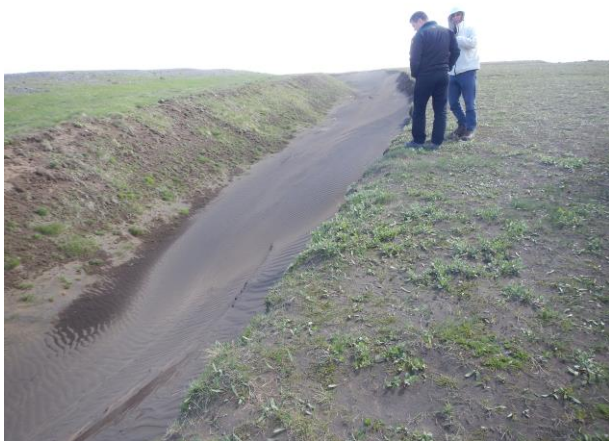
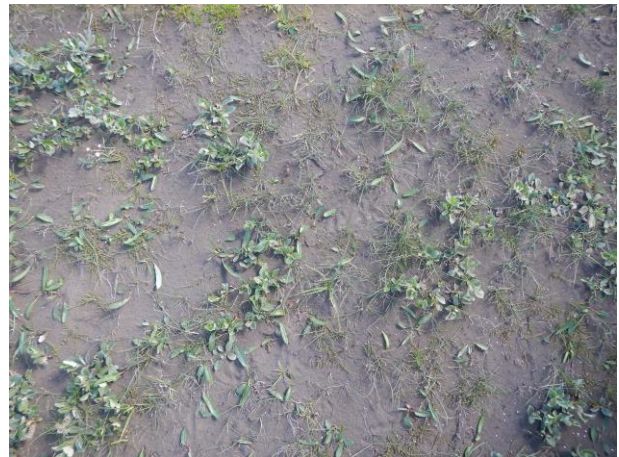
Svæðið fékk ekki áburð í heild, en borið var á belti með lónstæði beggja megin vegar. Aðgerðin virðist skila þökkalegum árangri og gróður sem lenti í áfoki sumarið 2013 virðist vera að ná sér. Ekki bar á nýjum áfoksgeirum í haustskoðun. Mikilvægt er að halda áfram áburðargjöf á a.m.k. hluta þessa svæðis.

Mynd 6. Gróður að vinna sig uppúr sandinum.  
N64°54.211 W15°49.462.

Mynd 7. Sandgildra.  
N64°54.293 W15°50.028.

Mynd 8. Við sandgildru.  
N64°54.287 W15°50.068.

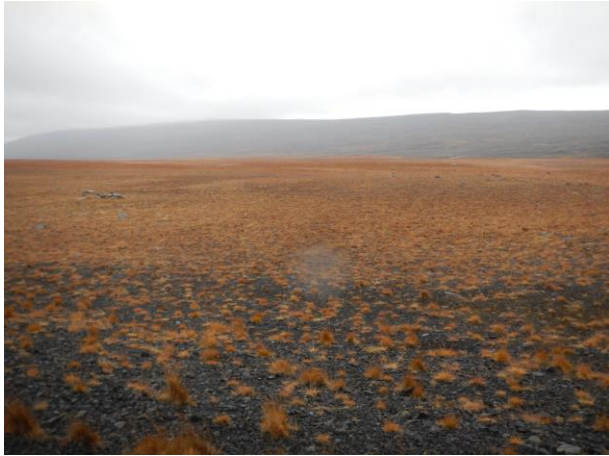
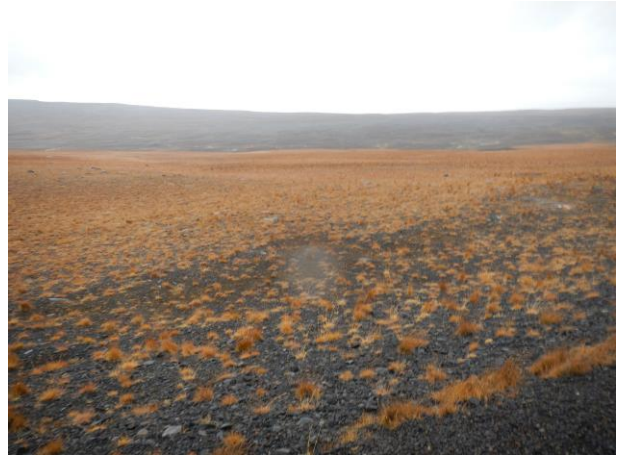
Enginn áburður var settur á svæðin að þessu sinni.

Mynd 9. Yfirlit yfir B, C svæði fjær.  
N64°55.489 W15°45.522.

Mynd 10. Yfirlit yfir B, C svæði fjær.  
N64°55.491 W15°45.533.

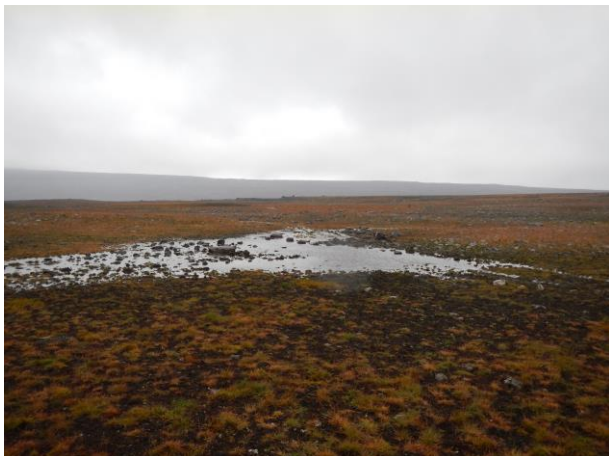
Svæði D fékk áburð í þriðja sinn sumarið 2014. Hefur tekið nokkuð vel við sér í sumar en er enn talsvert á eftir svæðum B og C sem liggja að svæðinu. Vel er hugsanlegt að bera þurfi á svæðið a.m.k. einu sinni enn áður en því verður hætt í bili.

Mynd 11. Yfirlit yfir svæði D.  
N64°56.275 W15°45.346.

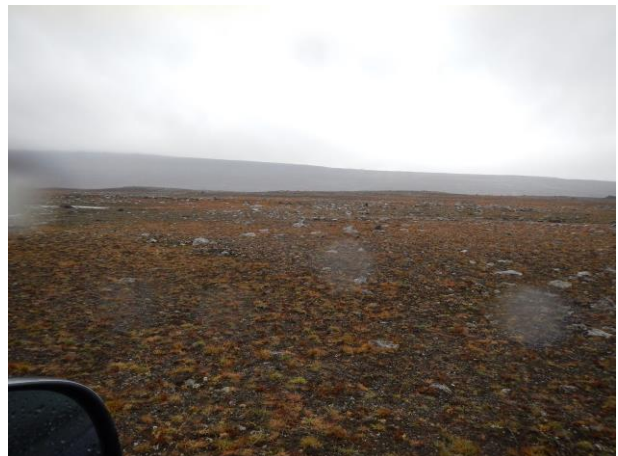
Svæði H fékk áburð sumarið 2014 í annað sinn og tekur framförum, en hægum. Borið verður á það aftur að ári.

Mynd 12. Yfirlit yfir svæði H.  
N64°56.331 W15°45.243.

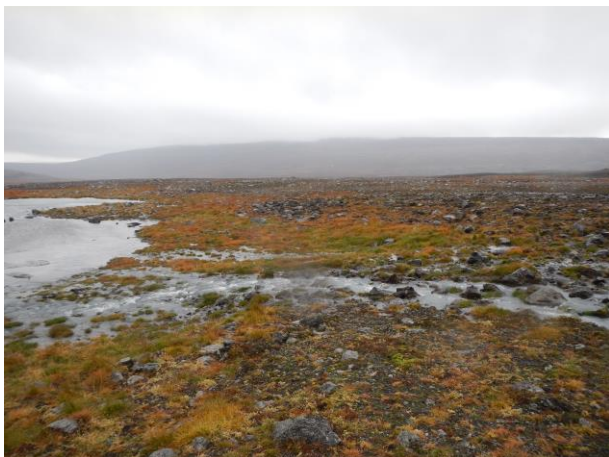
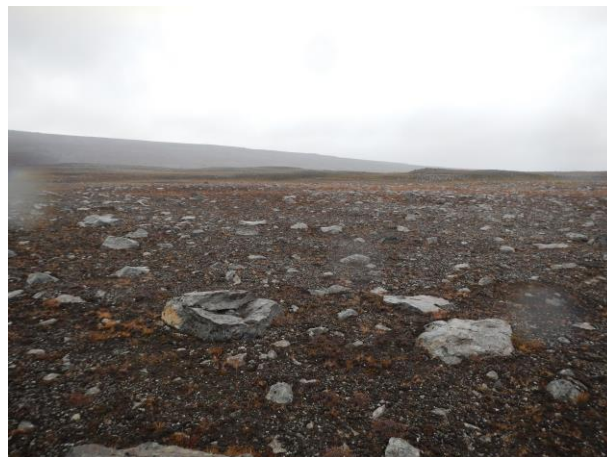
Svæði I fékk áburð í annað sinn sumarið 2014. Svæðið liggur að H-svæðinu, en nýtur þess að þar er heldur meiri raki í jörðu en víða annars staðar á uppgræðslusvæðunum við Háslón. Ennfremur er á þessu svæði mun meiri lífræn skán fyrir á yfirborði (samfélag mosa, grænþörungna, sveppa og baktería) sem gerir það stöðugra, en yfirleitt er á aðgerðarsvæðunum.

Mynd 13. Blautari hluti I.  
N64°56.373 W15°45.210.

Mynd 14. Yfirlit yfir I, austur.  
N64°56.417 W15°45.105.

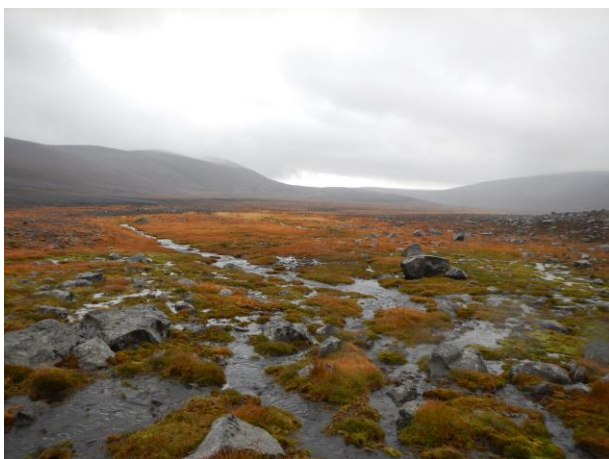
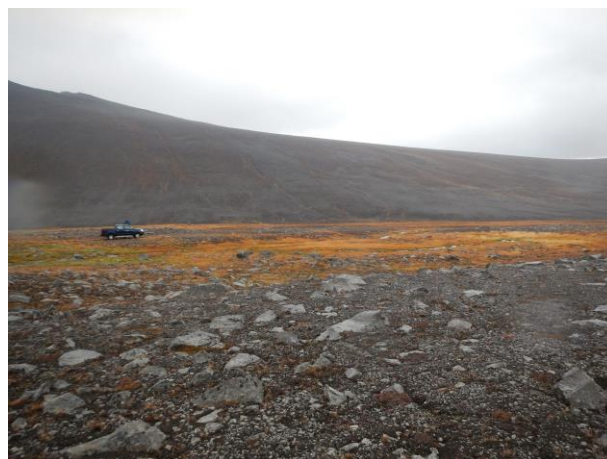
Vatn úr Háslóni seytlar inn á hluta svæðisins og viðheldur vatnsbúskap á afmörkuðum hluta þess. Áhugavert er að fylgjast með gróðurframvindu þar sem þessa vatns gætir. I1 er afmörkun á lítilli skák norðvestan við I svæðið sem fyrir mistök fékk áburð í sumar. Svæðið er að mestu lítt grónir melar en hluti þess er dálítið rakara (m.a. fyrir lekavatn) og töluvert gróðurlendi þar.

Mynd 15. Blautari hluti I1.  
N64°56.419 W15°45.144.

Mynd 16. Misskipt gæðunum.  
N64°56.417 W15°45.104.

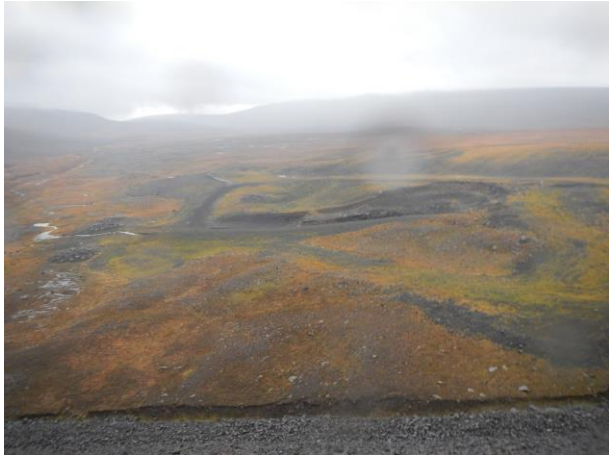
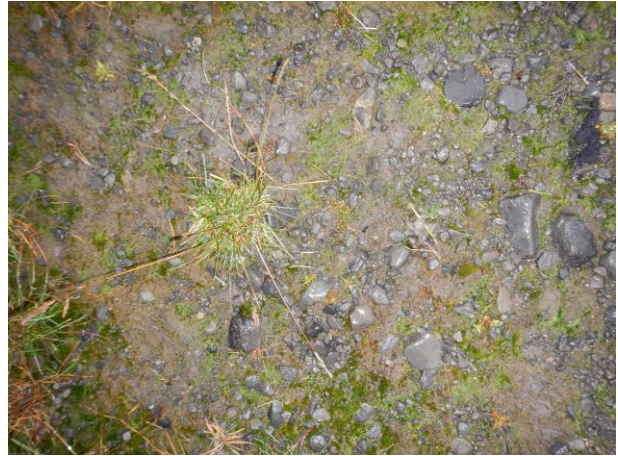
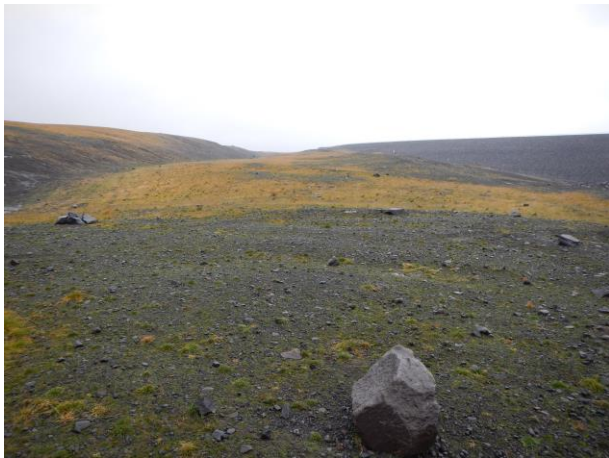
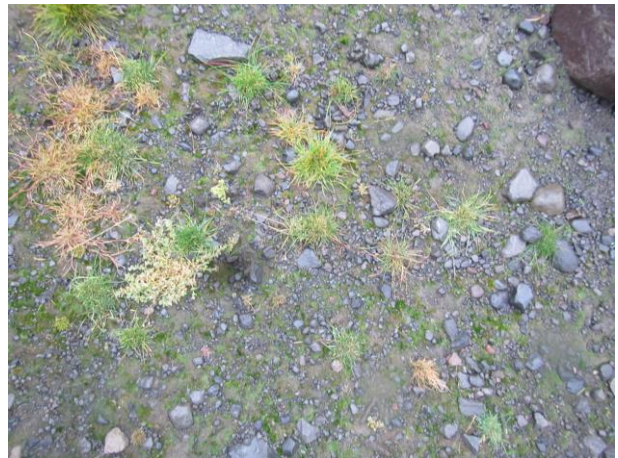
Svæðið er nokkuð breytilegt, en á það sameiginlegt að vera meira og minna raskað svæði sem fyrst var borið á og sáð í árið 2012 og fékk svo áburð 2013. Árangur var góður að hausti 2012 (sbr. skýrslu Lr 2012/25) en árangur af áburðargjöf sumarsins 2013 gætti lítt fyrr en vorið 2014. Leit þá miklu betur út en útlit var fyrir haustið áður. Svæðið fékk áburð og hálfan fræskammt sumarið 2014. Stærstur hluti þess nú er á góðri leið, sérstaklega sunnan Kárahnúkavegar, en enn eru í því eyður norðan megin, m.a. vegna snjóá og bleytu á dreifingatíma, og frostlyftingar á vetrum. Jarðvegur er almennt mjög rýr á þessu svæði.

Mynd 17. Yfirlitsmynd, séð í austur af stíflu.  
N64°56.971 W15°46.179.

Mynd 18. Skán að vakna á svæði E neðan stíflu.  
N64°56.191 W15°45.570.

Mynd 19. Á E svæði neðan stíflu.  
N64°56.192 W15°45.573.

Mynd 20. Þekja á svæði E.  
N64°56.191 W15°45.575.

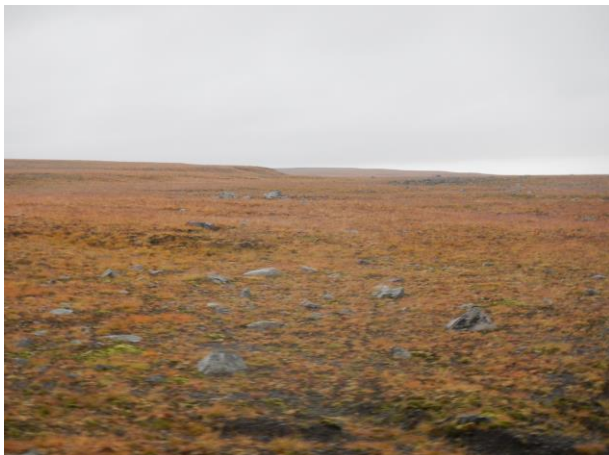
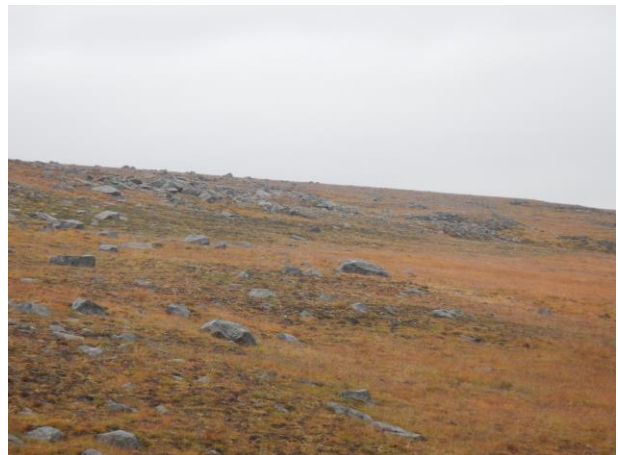
Svæðið fékk áburð í þriðja sinn sumarið 2014. Landið hefur tekið þokkalega við sér, sérstaklega neðri hluti þess (næst lóni) en sá hluti virðist heldur rakari. Árangur dreifingar 2014 er þokkalegur. Svæðið ofar er talsvert grýtt að hluta til, þurrara, og tekur seinna við sér. Hugsanlega mun þurfa að dreifa á þann hluta einu sinni enn áður en áburðargjöf verður hætt í bili.

Mynd 21. Efri hluti svæðis F er grýttur.  
N64°55.228 W15°44.318.

Mynd 22. Neðri hluti F. Horft til suðausturs.  
N64°55.251 W15°45.203.
