# Skarðssel á Landi

Fornleifarannsóknir 2016

Skýrsla LV nr: LV-2017/041

Höfundar/fyrirtæki: Bjarni F. Einarsson. Fornleifafræðistofunni

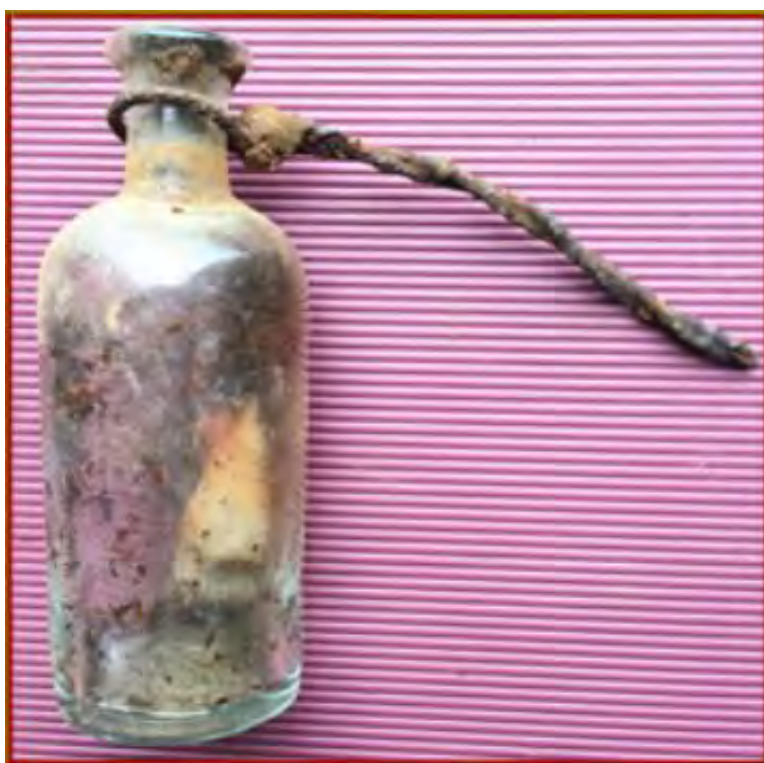
Titilsíðumynd sýnir flösku sem endurnýtt hefur verið sem ljósfæri. Líklega hefur teininum sem vafinn er utan um háls flöskunnar verið stungið inn í torfvegginn. Fannst hún í gólfi rústar 2:7 sem kallast *Lambhús*. (Fnr. 20. Ljósm. BFE). Myndin á forsíðu er brennimark sem fannst í hlöðunni (Fnr. 4. Ljósm. BFE 2017).

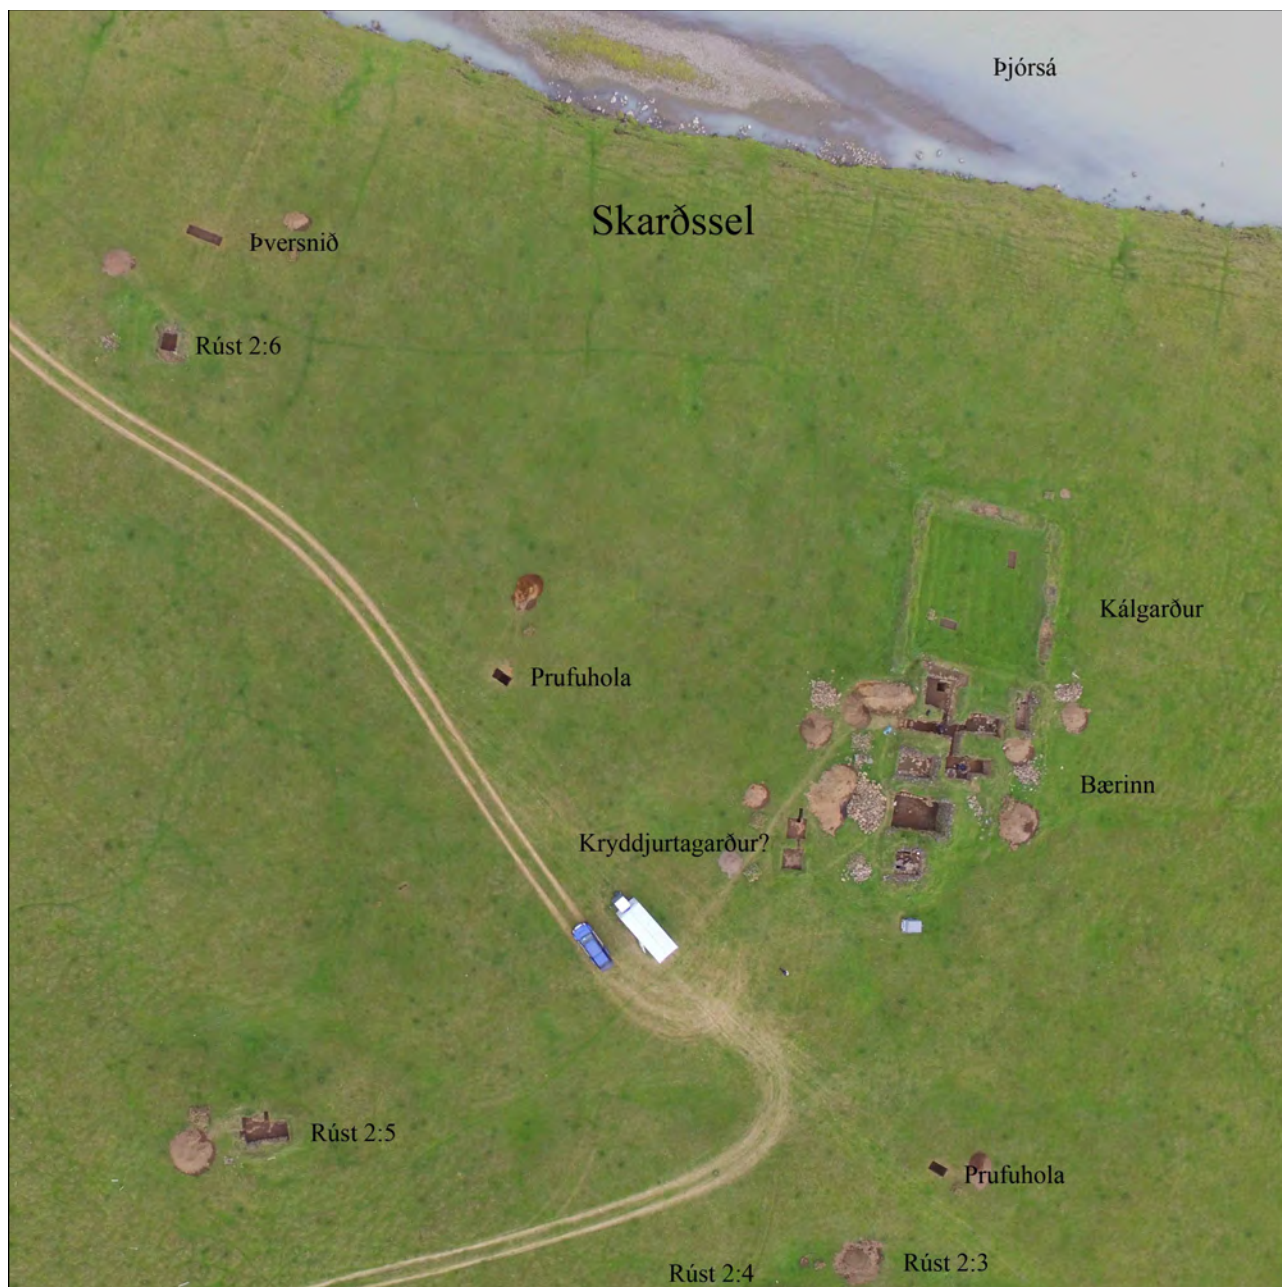
Loftmynd af bæjarhúsunum og nokkurra útihúsanna og tveggja prufuhola (af fjórum). Aðrar prufuholur voru austan við myndina, 22 m norður af kálgarði og enn á milli rústa 2:5 og 2:6. (Drónamynd. Ljós BFE 2016).

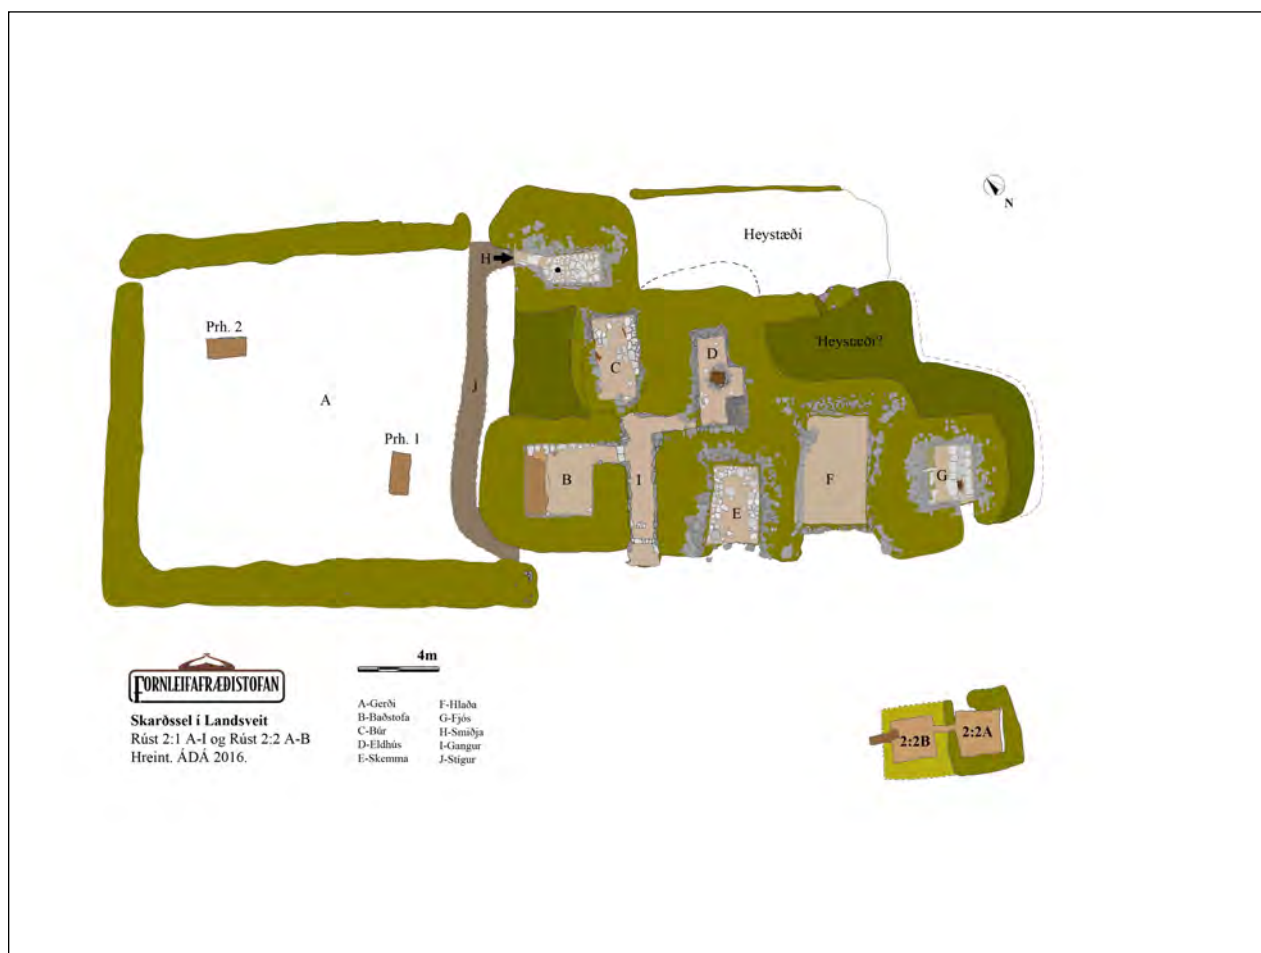
Flatarteikning af bæjarhúsum og kálgarði Skarðsæls. Á myndinn er einnig rúst 2:2 sem gæti verið kryddjurtagarður.

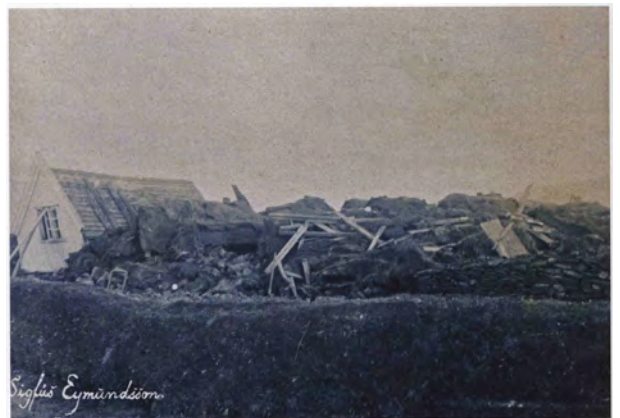
Eitt af þremur býlum sem hrundu á Selfossbænum í fyrri skjálftanum 1896. (Páll Halldórsson o.fl. 2013:581. Ljósmyndari Sigfús Eymundsson).

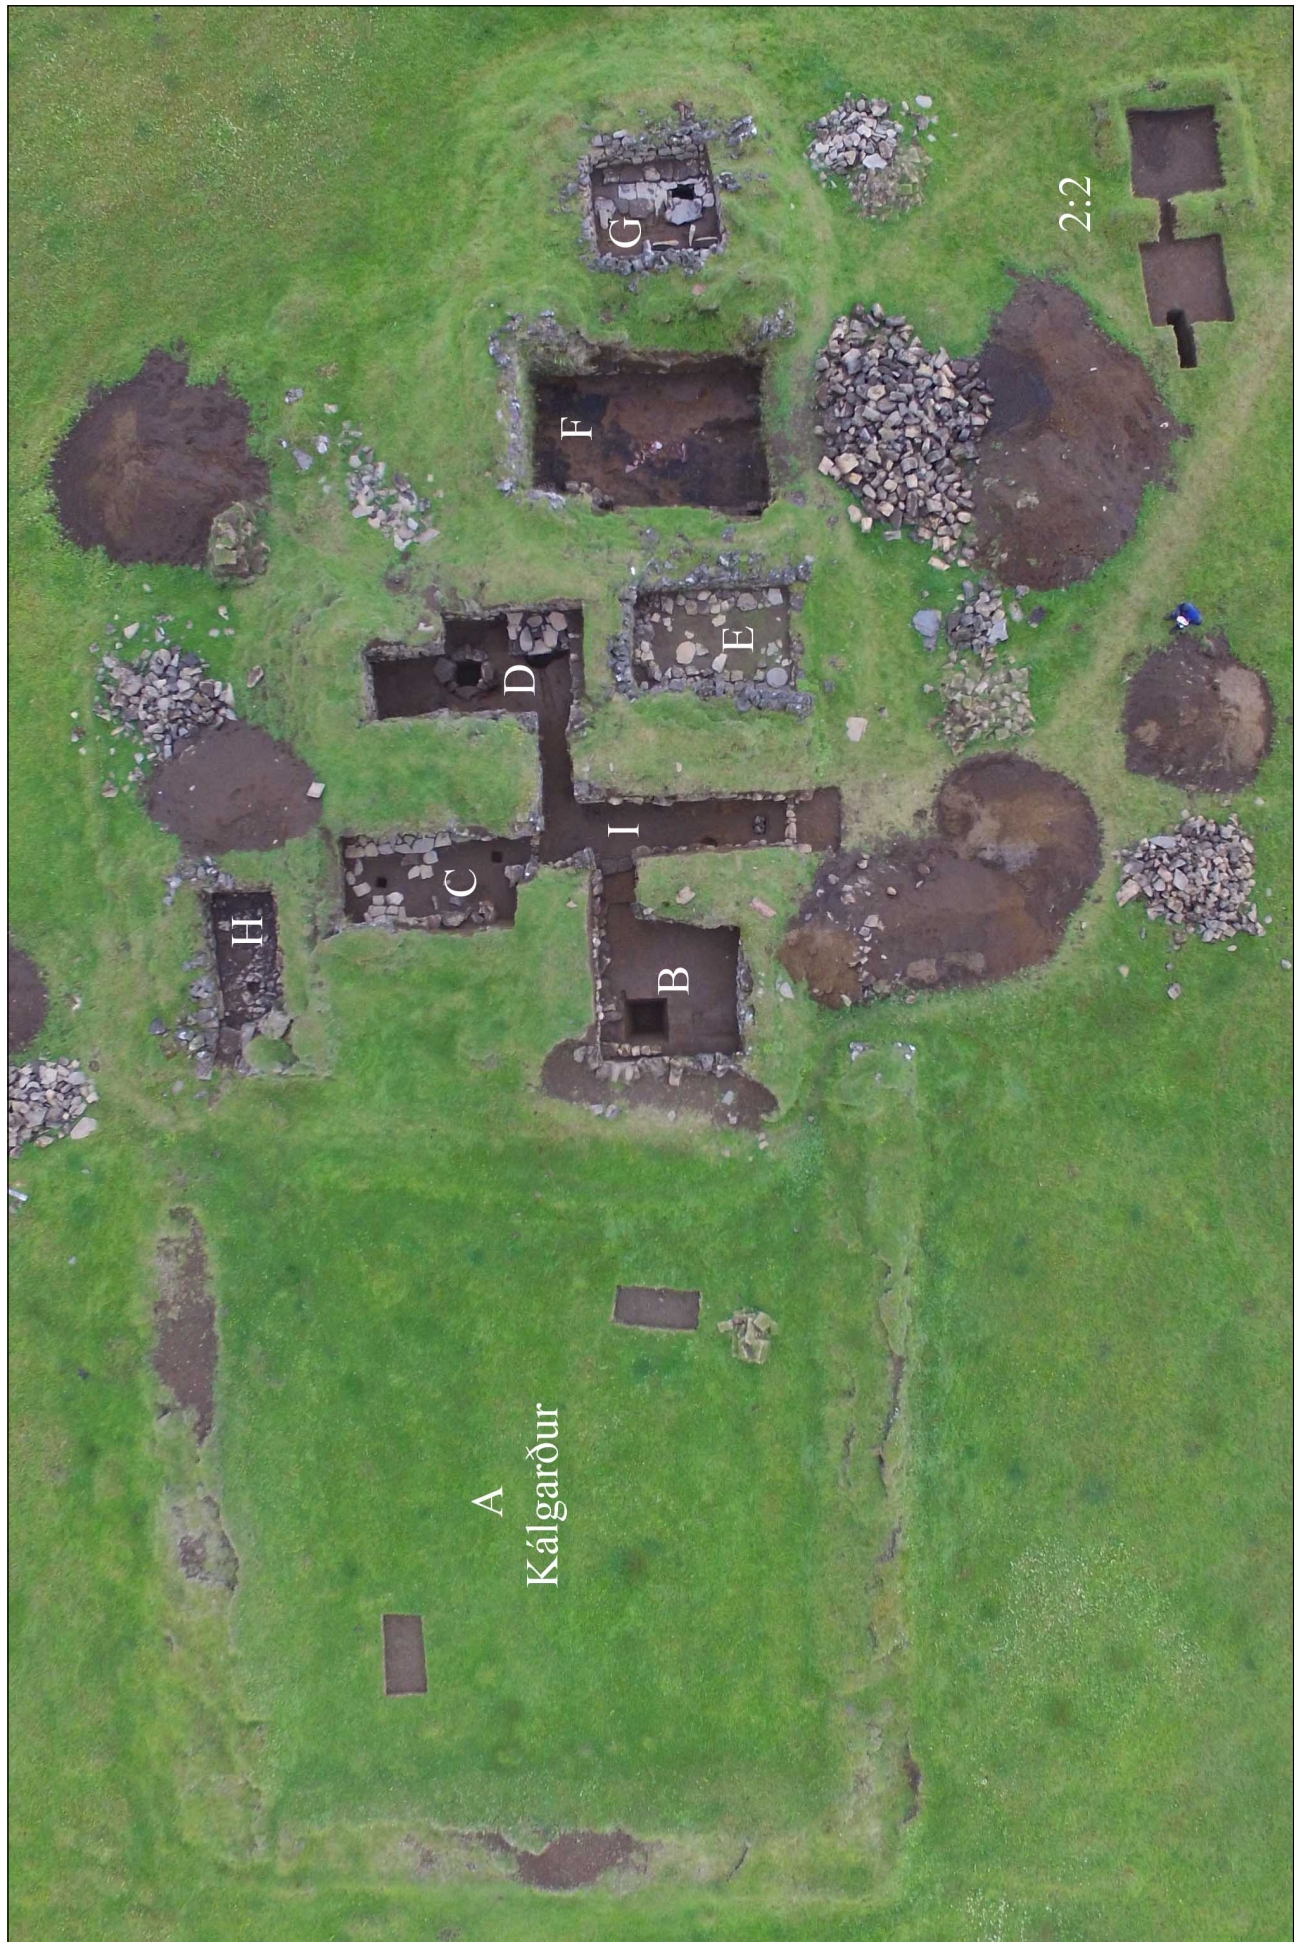
Lofthmynd af Skarðsseli (rúst 2:1:A-I), kálgarðinum og kryddjurtagarðinum (rúst 2:2) í miðri rannsókn. (Drónamynd. Ljósm. BFE 2016).

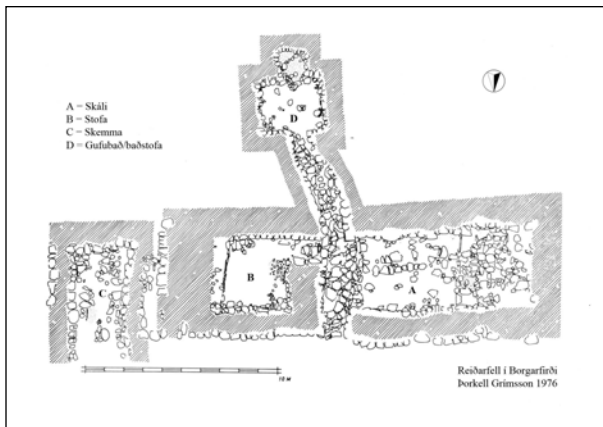
Flatarteikning af Reiðarfelli í Borgarfirði. Skýringar eru samkvæmt Þorkatli Grímssyni, en skýringar hans á rými D eru ósannfærandi. Meiri líkur eru til þess að það sé eldhús enda er þar ofn í húsinu. Ekkert annað eldstæði var í húsunum nema í stofunni, við vesturvegginn. Ath. að N vísar niður. (Þorkell Grímsson 1976:574).

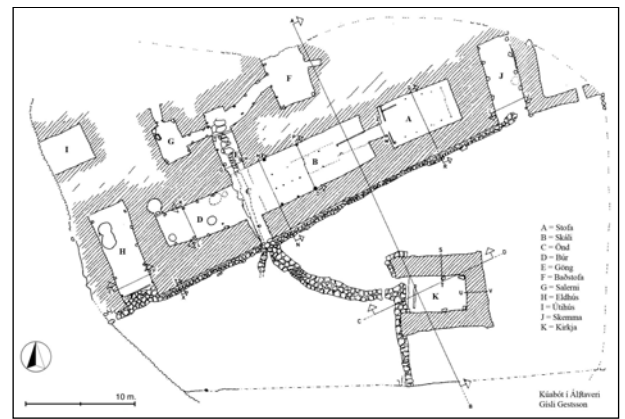
Flatarteikning af Kúabót í Álftaveri. Skýringar eru samkvæmt Gísli Gestssyni. Hann telur að rými G hafi verið salerni, en ekki er það sannfærandi. Nýlegar rannsóknir bentu eindregið til þess að hið meinta vindauga sem átti að liggja út úr húsinu til N, séu í raun hefðbundnar dyr. (Ármann Guðmundsson 2013). Kúabót fer í eyði á 15. öld.

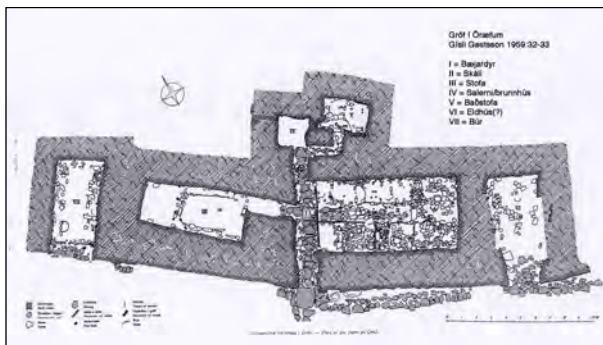
Flatarteikning af Gröf í Örfæfum. Skýringar eru samkvæmt Gísli Gestssyni, en skýringar hans á rýmum IV og VI er ósannfærandi, eða að rými IV hafi verið salerni og rými VI hafi verið eldhús. Rými IV minnir um margt á rými D á Bæ. Í rými VI var ekkert eiginlegt eldstæði og gæti hafa verið skemma eða búr. Gröf fór í eyði á augnabliki þegar Örfæjökull gaus árið 1362, eins og Bær í sömu sveit.

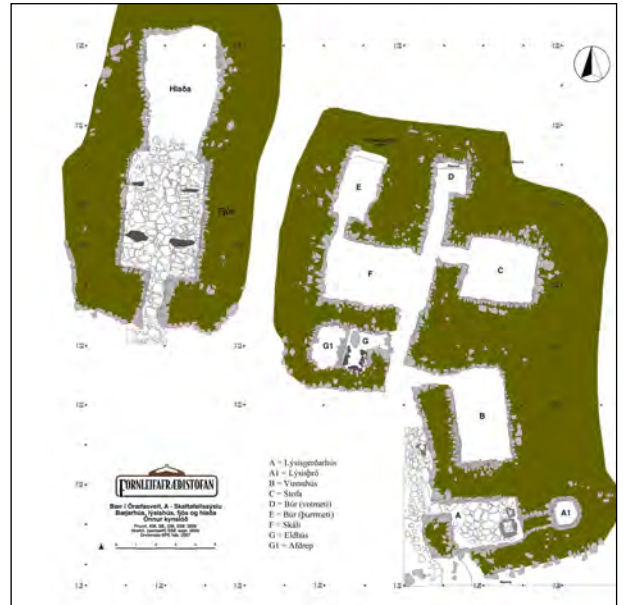
Flatarteikning af Bæ í Örafum. Bærinn fór í eyði á sömu stundu og Gröf, en er þó af annarri gerð en hann. Hús A, A1, B, G og G1 eru seinni tíma viðbætur við bæinn og ef horft er framhjá þeim er bærinn af sömu gerð og margir Þjórsárdals-bæirnir, sem stundum er kölluð Þjórsárdals-gerðin. Bær er fyrsta dæmið um mannvirki sem eyðast í svokölluðu gushlaupi (eins og Pompeii) og þá er ljóst að Gröf hefur hlotið sömu örlög. (Bjarni F. Einarsson 2007:19).

Gröf er gjarnan talinn fyrsti gangabærinn og Bær, sem er jafnaldra, hlýtur þá einnig að falla í þann flokk. Bæirnir eru þó býsna ólíkir að grunnformi og á Bær einnig margt sameiginlegt með Þjórsárdalstýpunni (Stöng, Sámsstaðir o.fl), en ekki verður farið nánar út í það hér.

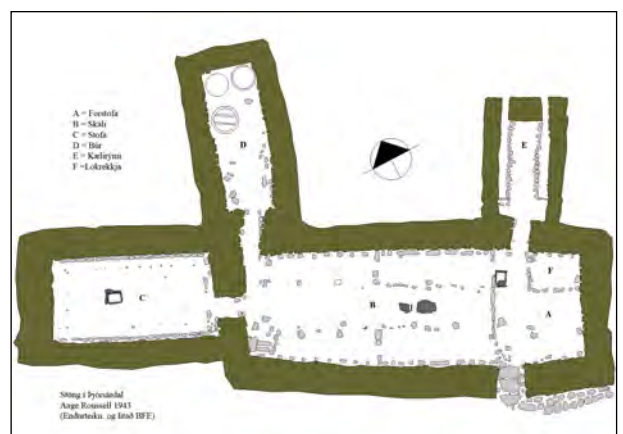
Flatarteikning af Stöng í Þjórsárdal. Skýringar eru samkvæmt Aage Roussell. Margir hafa túlkað rými E sem salerni, en ég er sammála Aage og tel að rýmið hafi þjónað sama tilgangi og rými E á Bæ, þ.e.a.s. sem búr fyrir votmeti. Einnig tel ég að hið sama eigi við um rými IV á Gröf. (Roussell 1943:78).

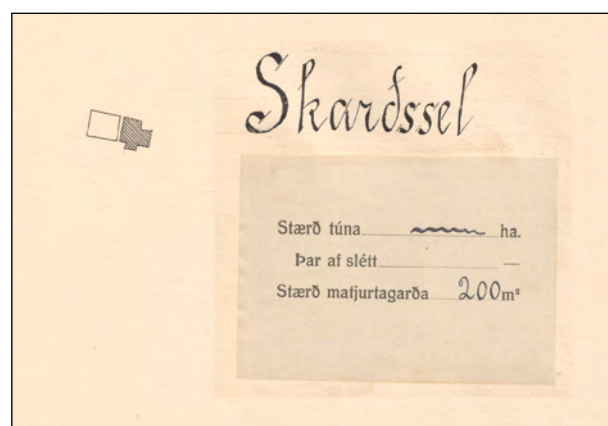
Túnakort Skarðssels frá 1917. Eins og sjá má þá eru engin útihús staðsett á kortinu eins og iðulega var gert og stærð túna er ekki heldur gefin upp. Hér hefur kortinu verið breytt lítilega með því að færa textann og minnka blaðið.

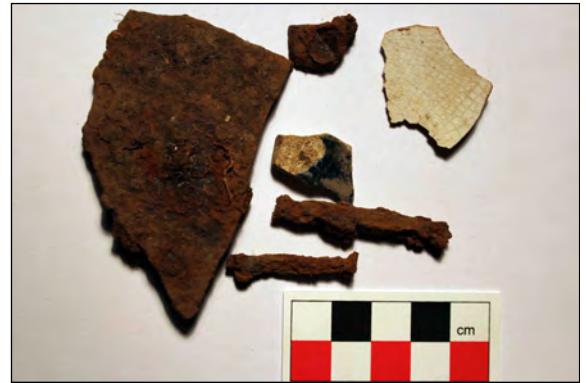
Gripir sem fundust í kálgarðinum, Prh. 1. Sjá má m.a. leirtau. Fnr. 37 er ekki sýnt hér. (Fnr. 22. Ljós. BFE 2016).

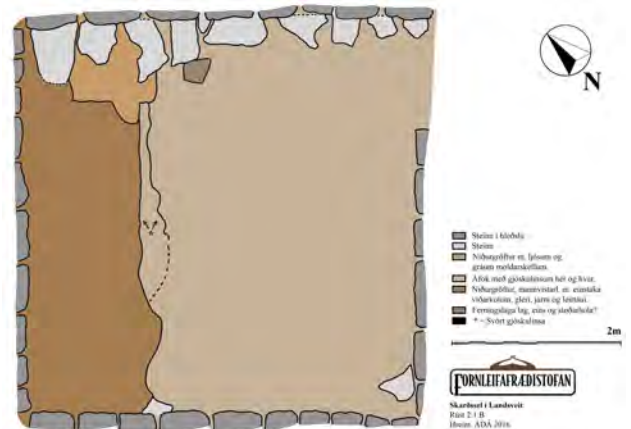
Flatarteikning sem sýnir botn rýmis B, stofu undir bjálkaförum. Nú er steinaröðin við NV-vegginn horfin.

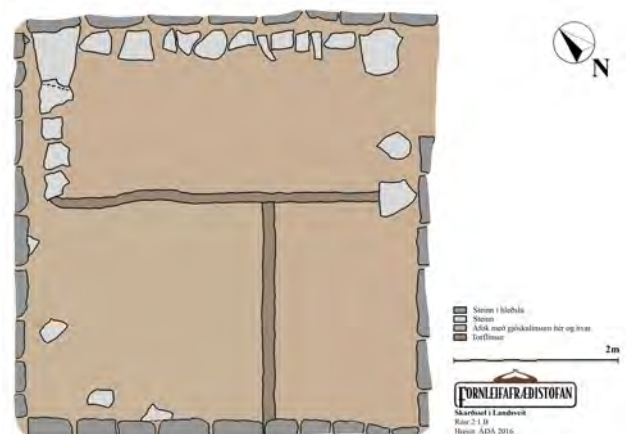
Flatarteikning sem sýnir legu hinar dökku rennu í meintu gólfi rýmis B, stofunnar. Dyrnar eru uppi til hægri. Rýminu má skipta í tvo staði, efri og neðri huta. Hugsanlega hefur timburgólfíð aðeins náð yfir þann syðri og steinaraðirnar tvær hafa líklega verið undirstöður undir veggþil enda benti spýtnabrák sem lá á gólfinu til þess. Voru þær reyndar dreifðar um allt rýmið.

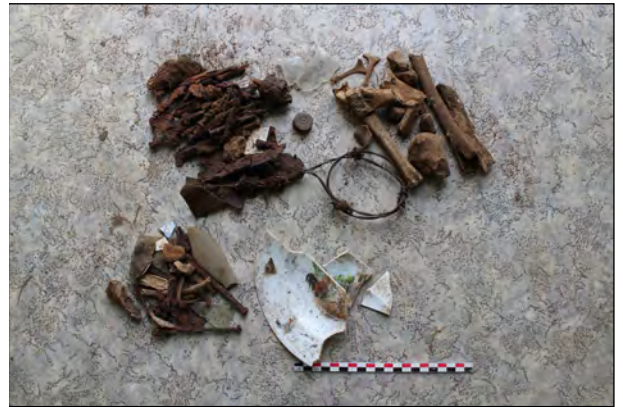
Gripir sem fundust í áfoki í stofunni. Sjá má m.a. leirtau, brýni og gaddavír. (Fnr. 6. Stafr. myndir nr. 149. Ljósm. BFE 2016).

Í rýminu fundust auk jærnplötunnar, talsvert af gripum (Fnr. 6). Í áfokinu ofan á hinu meinta gólfi fundust m.a. viðarleifar, gaddavír, kindabein, meint fuglabein, jærnnaglar, og annað ógreinanlegt jærn, brýni og grautardiskur úr hvítleir eða postulíni með skreyti á botni. Í hinu meinta gólfi fundust leðuról, meintur skósóli, gler úr gleraugum, rúðugler, hitamælir, fáein dýrabein, jærnnaglar, áðurgreind jærnplata sem gæti verið úr reykháf og ógreinanlegt jærn, hóffjöður og leirtau úr hvítleir með skreyti. Var leirtauið úr a.m.k. þremur gripum.

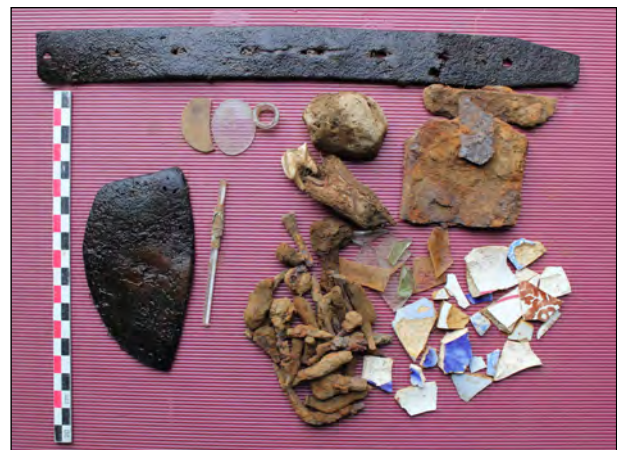
Gripir sem fundust í hinu meinta gólfi stofunnar. Sjá einnig ljósm. nr. 148. Sjá má m.a. skósóla, hitamæli, gleraugu, leðuról og leirtau. (Fnr. 6. Stafr. myndir nr. 150. Ljósm. BFE 2016).

Sú ályktun að rýmið hafi verið stofan í bæjarhúsunum gengur vel upp. Þarna fundust persónulegir gripir eins og gler úr gleraugum, leðurhlutir, hitamælir og leirtau. Rýmið

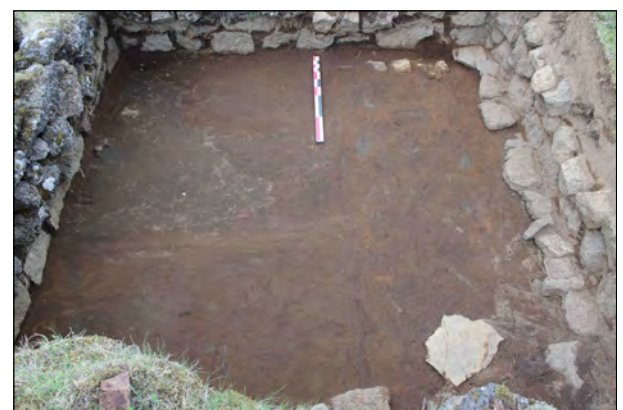
Ljósmynd af stofunni og grilla má í bjálkaförin. Dyrnar eru niðri til hægri. Gripirnir á efri myndinni fundust rétt fyrir ofan þennan flöt. (Stafr. myndir nr. 89. Horft mót VSV. Ljósm. BFE 2016).

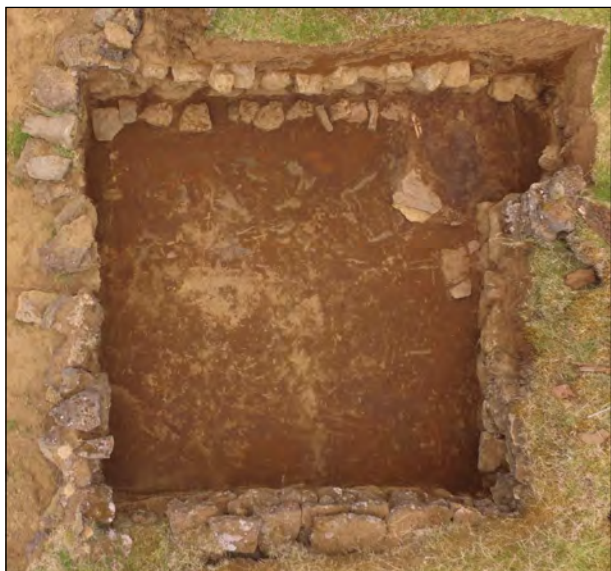
Stofan nær fullrannsókuð. Slitur af gólfi sest við dyr (uppi t.h.) og hellur þar hjá. Grilla má í bjálkaförin, upp frá neðri hluta að miðju rýmis og svo þvert á þau yfir allt rýmið. Þau komu betur í ljós í næstu yfirferð og þá kom steinaröðin niður t.v. í ljós sbr. efri teikning. (Drónamyndir. Upp vísar til ANA. Ljós. BFE 2016).

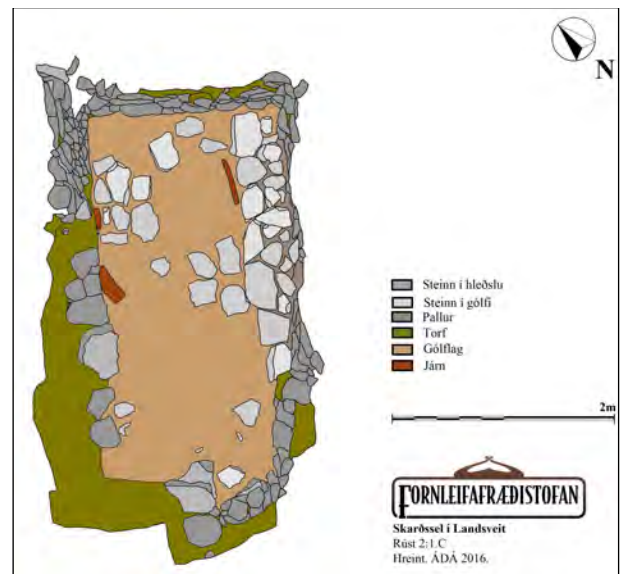
Flatarteikning af rými C, sem túlkað er sem búr.

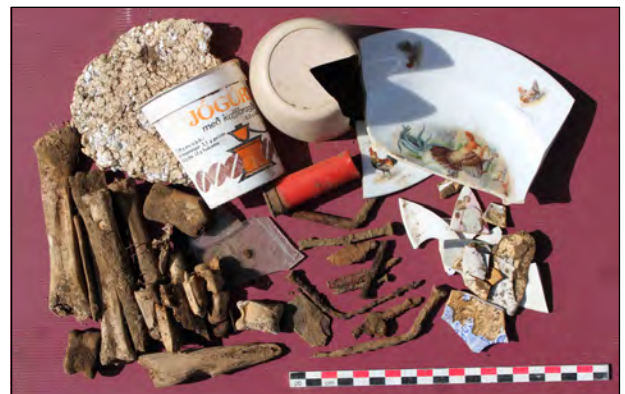
Gripir sem fundust í áfoki í búrinu. Sjá má m.a. leirtau, frauðplast, plastbolla og rúðugler. (Frn. 5. Stafr. myndir nr. 100. Ljós. BFE 2106).

frauðplast, plastbolli, jógúrt dósi úr plasti, hylki af haglaskoti, rúðugler, kindabein, járnnaclar og leirtau úr hvítleir með skreyti. Margir þessara gripa hafa ratað í rýmið löngu eftir að það var yfirgefið og húsin tekin niður einkum frauðplastið, plastbollinn, haglaskotið og jógúrt dósin. Ekki er hægt að útiloka að fólk sem þarna átti leið um hafi áð á staðnum og fengið sér hressingu, t.d. skotveiðimenn.

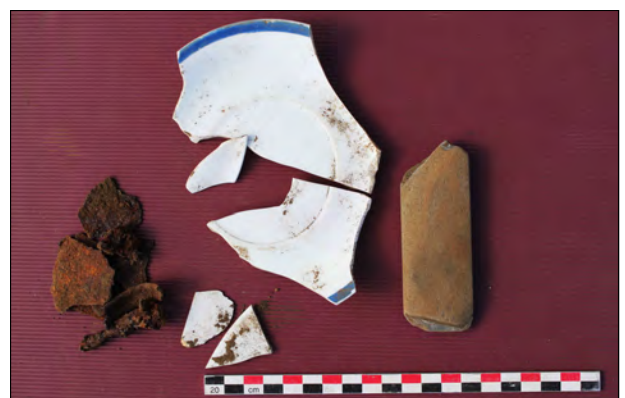
Gripir sem fundust í eða við gólf búrsins. Sjá má m.a. leirtau og brýni. (Frn. 5. Stafr. myndir nr. 102. Ljós. BFE 2016).

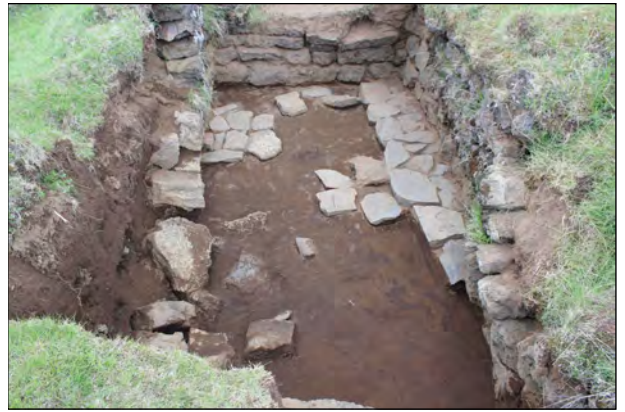
Búið nær fullgrafið. Sjá má hellur við vegg og ferningslaga hellulögn innst í rýminu t.v. (Stafr. myndir nr. 84. Horft mót NNA. Ljós. BFE 2016).

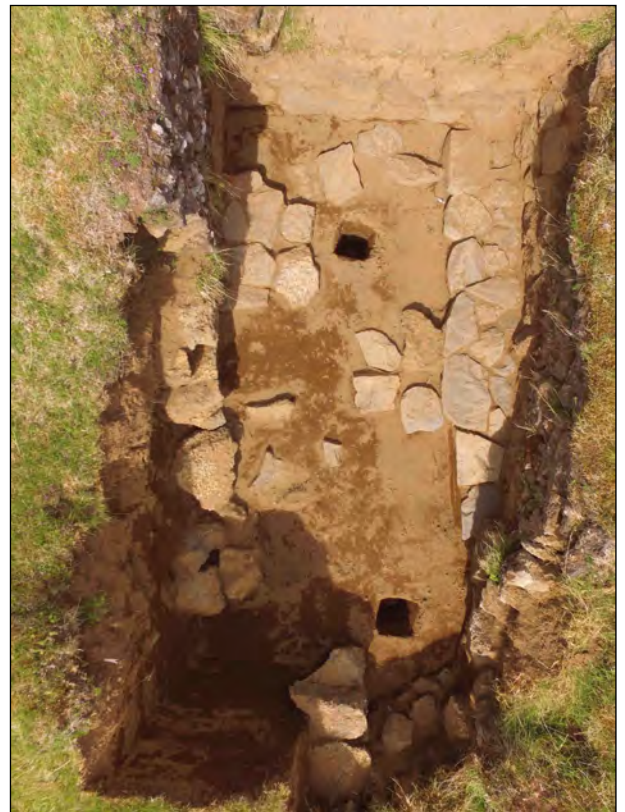
Drónamynd af búrinu fullrannsökuðu. Litlu holurnar eru leitarholur. (Drónamyndir. Ljós. BFE 2016).

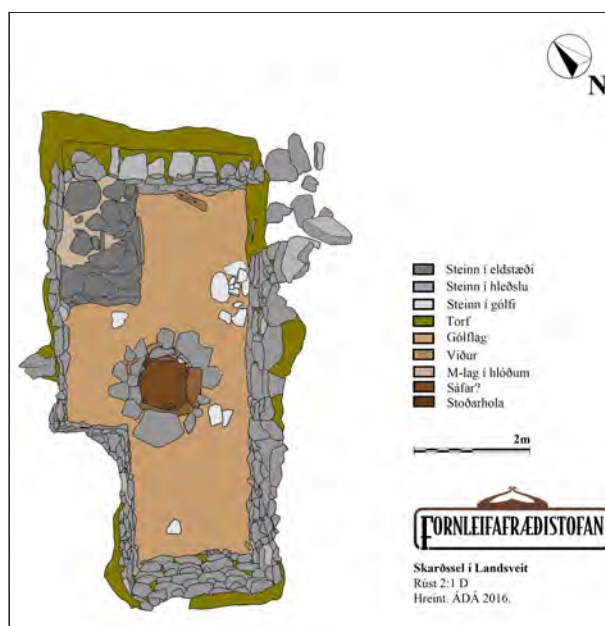
Flatarteikning af rými D, eldhúsi.

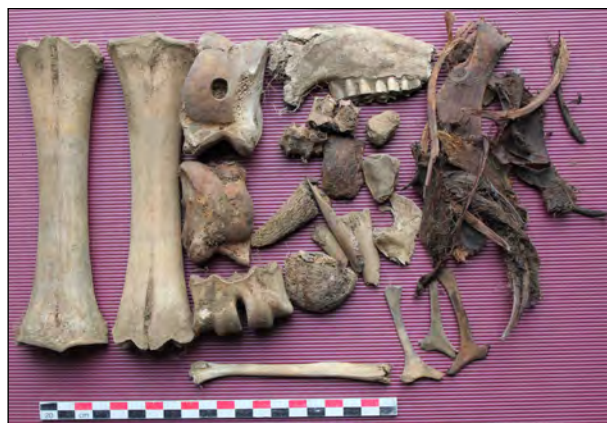
Dýrabein sem fundust í áfoki í eldhúsinu. Stórgripur, kind, fiski- og fuglabein. (Fnr. 17. Stafr. myndir nr. 244. Ljós. BFE 2016).

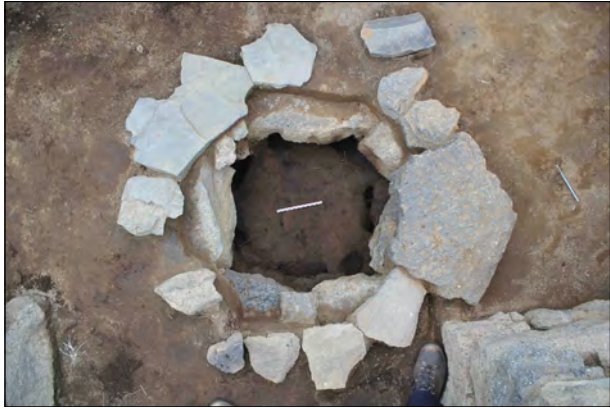
Sáfarið í eldhúsinu. Sjá má stoðarholurnar (borðin) í holunni. Eftir er að grafa fyllingu holunnar. Niðri t.v. er horn á hlóðunum og niðri t.h. er horn í rýminu sem er á innskotinu. (Stafr. myndir nr. 283. Horft mót NV. Ljós. BFE 2016).

holunni. Holan austan megin við sáfarið er að líkum einnig ummerki um ílát, en án alls umbúnaðar.

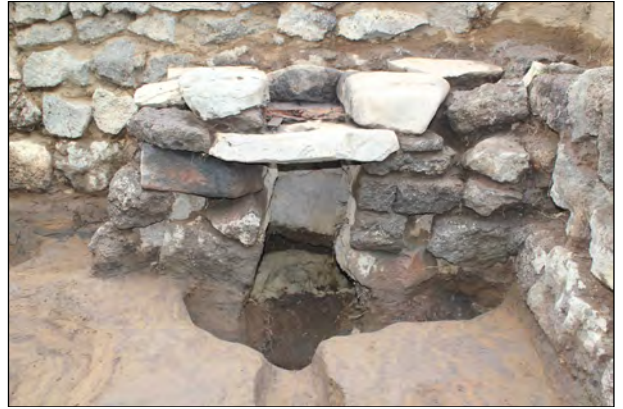
Hlóðirnar í eldhúsinu fullrannsakaðar. Sjá má eldhólfið og holurnar framan við opið. Rásin (loftstokkurinn), sem kom frá horni hlóðanna þar sem hún beygði fyrir þær og lá svo beint út frá opinu. (Stafr. ljósmyndir nr. 332. Horft mót SA. Ljós. BFE 2016).

Gólfíð var fullt af viðarkolum, sóti, ösku og lífrænum leifum. Í því var rás og lá hún frá SA– hluta hlóðanna við vegginn og beygð fyrir þær og stefndi svo frá opinu undir hlóðunum yfir allt eldhúsgólfíð og beint inn í göngin og endaði skammt frá dyrunum (sjá teikningu). Rásin hallaði niður að hlóðunum. Í fyrstunni var talið að þetta væri hugsanlega loftrás til að flytja hita inn í önnur rými, en þegar í ljós kom að hún náði tiltölulega skammt inn í göngin er ólíklegt að svo sé. Þá hlýtur rásin að tengjast athöfnum sem tengjast hlóðunum og starfseminni þar og þá kemur fyrst upp í hugann að þetta hafi verið loftrás (loftstokkur sem er vel þekktur) til að færa loft að hlóðunum og fæðra með því eldinn. Varla hefur heitu lofti verið veitt inn í göngin enda hugsanlegt að búrinu hafi verið haldið köldu og í stofunni var hugsanlega kamína. Þó hefur hita frá hlóðunum örugglega gætt í göngunum að einhverju leiti.

Undir hlóðunum var grjóthlaðið rými (eldhólfíð) sem í var mikið magn af kolum, ösku og sóti. Þar hefur verið hægt að kveikja all mikinn eld sem hitaði það sem hita þurfi í gegnum eldopið með ristinni.

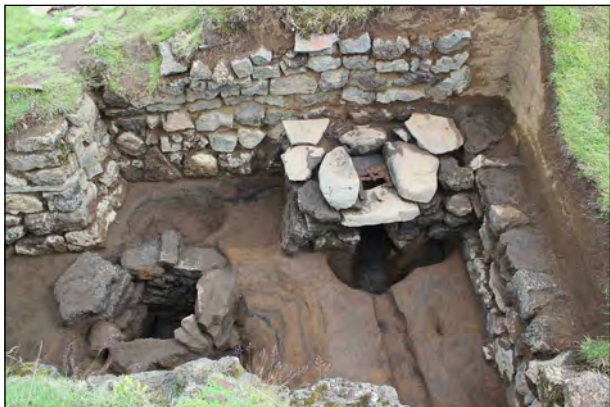
Sáfarið t.v. og hlóðirnar. Búið er að grafa öll gólf í burtu og sjá má holu handan við sáfarið og grilla í aðra fremst á myndinni. Rásin sést liggja frá hlóðunum inn í göngin. Stallurinn hægra megin á myndinni er undirstaða undir torfvegg sem þarna hefur verið grafinn í burtu. (Stafr. mynd nr. 333. Horft mót SA. Ljós. BFE 2016).

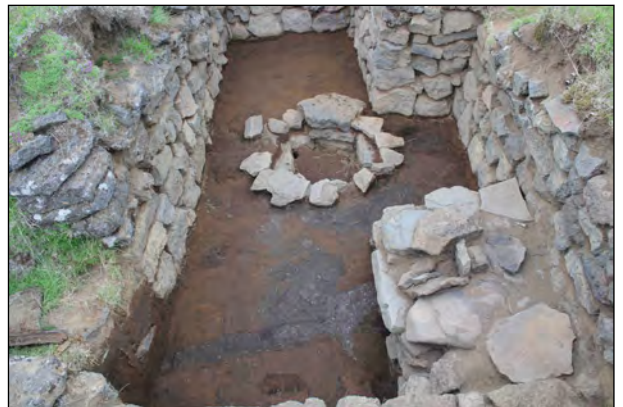
Yfirlit yfir eldhúsið. Rannsókn er ekki lokið og sjá má rásina fulla af viðarkolum, sóti og ösku liggja frá hlóðunum inn í göngin. (Stafr. myndir nr. 114. Horft mót NNA. Ljós. BFE 2016).

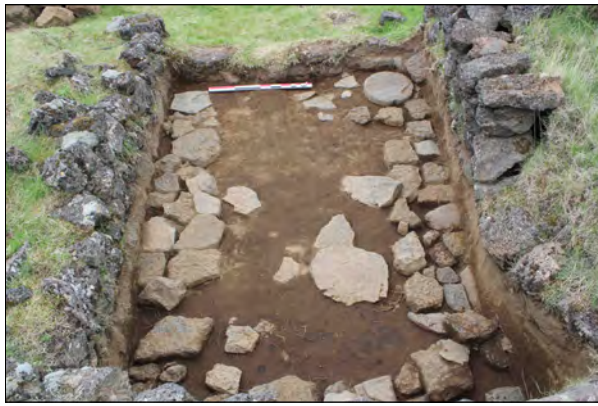
Skemman fullgráfin. Uppi t.h. má sjá kvarnarstein á grúfu. (Stafr. myndir nr. 47. Horft mót SV. Ljós. BFE 2016).

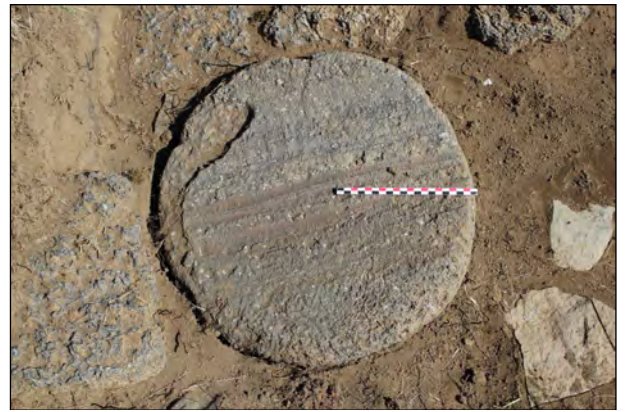
Kvarnarsteinninn í skemmuni *in situ* (óhreyfður). Steinninn er á hvolfi. (Fnr. 2. Stafr. myndir nr. 11.

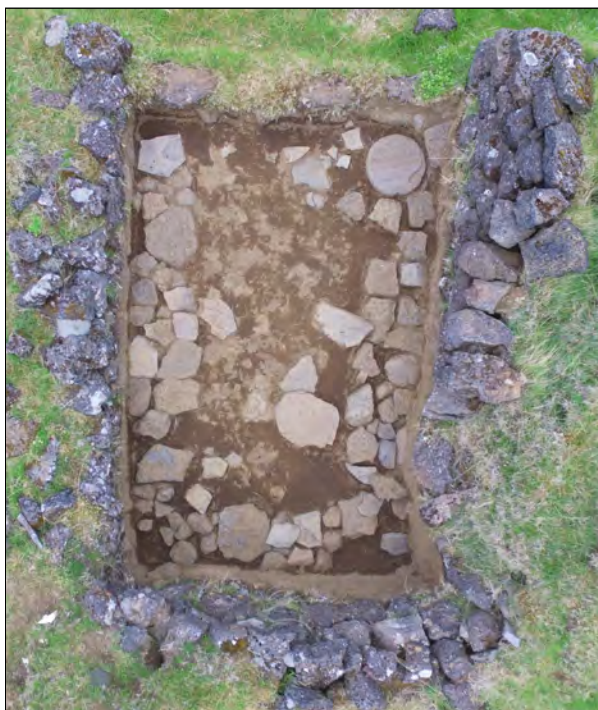
Drónamynd af skemmuni. Sjá má kvarnarsteininn *in situ* efst í hægri horninu. (Horft mót SV. Ljós. BFE 2016).

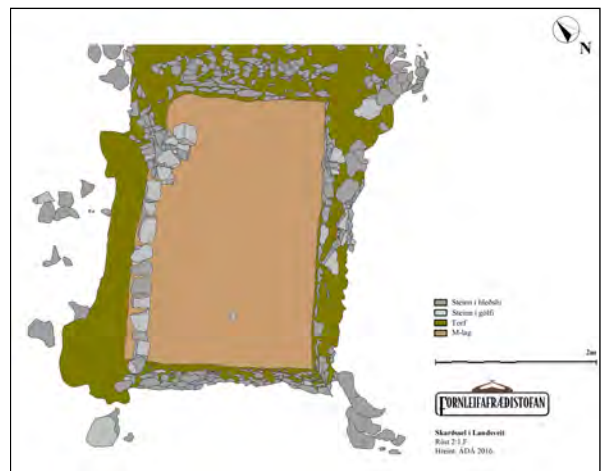
Flatarteikning af hlöðunni.

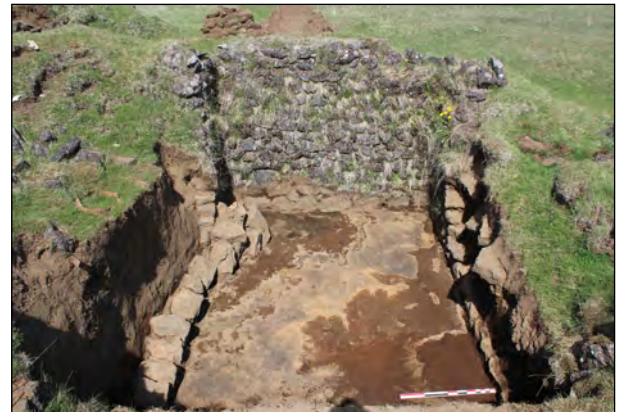
Hlaðan fullgrafin. Sjá má heilan norðurvegginn í hlöðunni. (Stafr. myndir nr. 57. Horft mót NA. Ljós. BFE 2016).

Ef miðað er við hæsta vegginn, sem var 2,68 m á hæð og að hæðin hafi verið jöfn á allar hliðar hlöðunnar hefur hún tekið tæplega 50 rúmmetra af heyi auk þess sem hægt var að troða í rjáfrin, segjum að þar hafi verið um 9 rúmmetrar til viðbótar ef mænirinn hefur risið 1 m yfir hæstu vegg. Í grein um rannsóknirnar á Gröf í Öräfum sem fór í eyði við gos í Öräfajökli árið 1362 telur Gísli Gestsson að hlaðan þar hafi tekið um 126 – 174 rúmmetra og að hver kýr hafi þurft 20 rúmmetra á ári þó hann nefni að bóndi einn hafi ætlað hverri kú 15 rúmmetra á ári skömmu fyrir 1930 (1959:62).

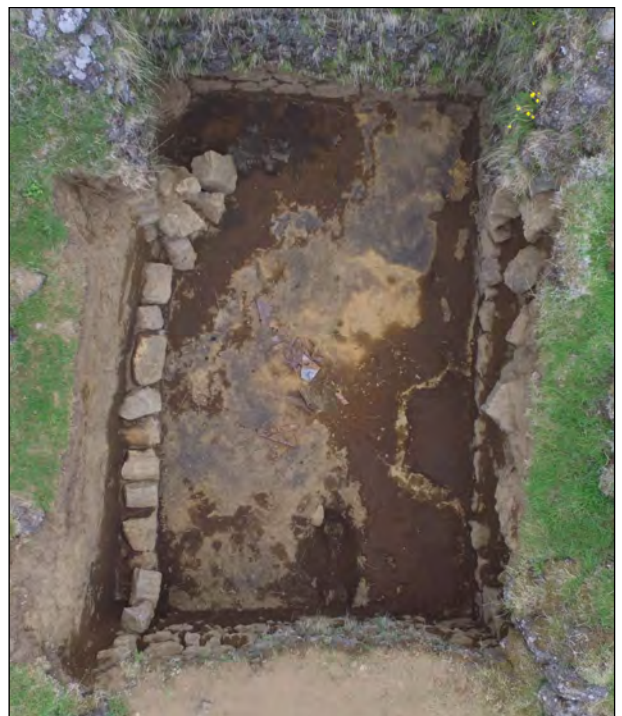
Drónamynd af hlöðunni fullgrafinni. Sjá má þakplötur úr jární á miðju hlöðugólfinu, en þær voru ekki teknar til handargagns. (Drónamyndir. Ljós. BFE 2016).

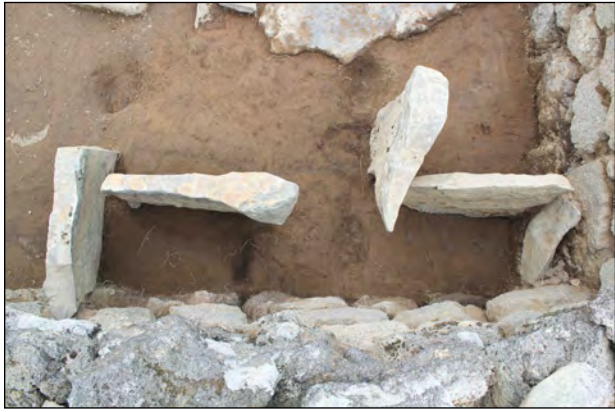
Horft niður á jöturnar í fjósinu. Efst grillir í flórin. Sjá má tvær holur á milli jätna og flórs og þær hljóta að hafa verið hluti af skilrúmi básanna. (Horft mót SA. Stafr. myndir nr. 56. Ljósm. BFE 2016).

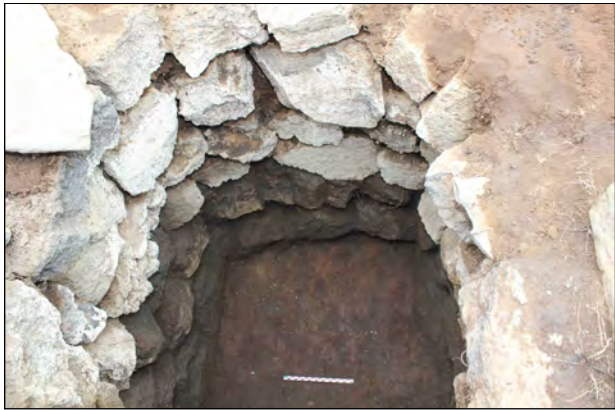
Horft niður í safnþrónna nær fullransakaða. Sjá má að þessi þró hefur ekki haldið vatni og því hlýtur tunna að hafa staðið ofan í henni. (Stafr. myndir nr. 289. Horft mót NV. Ljósm. BFE 2016).

Þróin í fjósinu á Skarðsseli hefur einnig verið notuð í stað öskuhaugs, t.d. á vetrum þegar ekki var ráð að dreifa öskunni á kálgarðinn og hinn meinta kryddjurtagarð (rúst 2:2) sem fjallað verður um hér á eftir. Því þá fauk hún gjarnan út í veður og vind. Gott þótti að blanda lífrænum úrgangi í hlandið. Vegna þess hve lítið magn tunnan hefur tekið hefur orðið að tæma hana reglulega og þá að líkum á tún og í kálgarðinn, ef ekki til litunar, hárprýði og aukins hárvaxtar og til að gera girðisefni (ólar) mýkra svo það þyldi beygjur. Einnig var það notað til að gera víðitágar í körfur mýkri. ([sarpur.is](http://sarpur.is). Spurningaskrá nr. 172/1960-2).

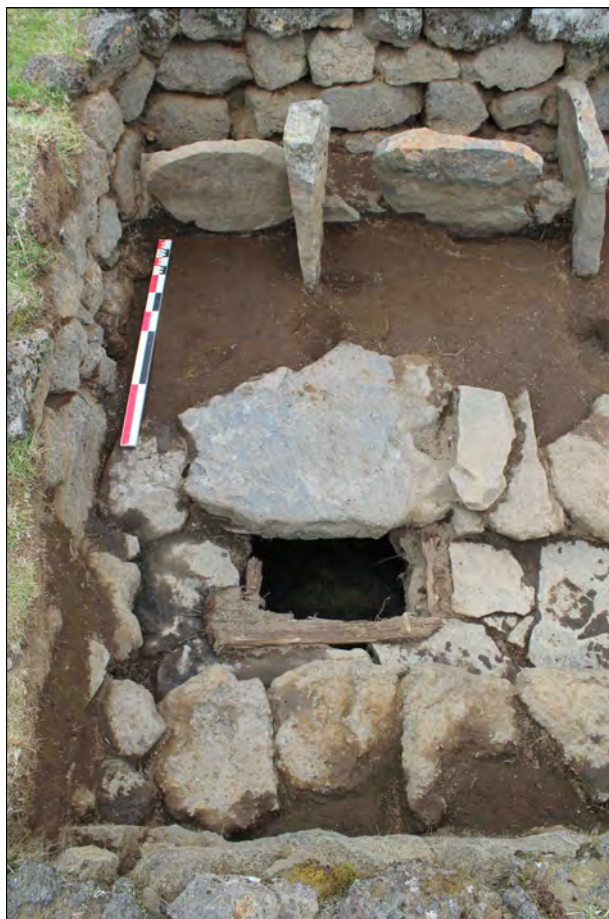
Yfirlit yfir safnþróna og jöturnar. Leifar af timburhleranum sjást og stór hella sem hefur legið ofan á hleranum. Sjá má hluta af flórnum og traðirnar sín hvoru megin við hann. Dyrnar út voru neðst t.v. (Stafr. myndir nr. 41. Horft mót NV. Ljós. BFE 2016).

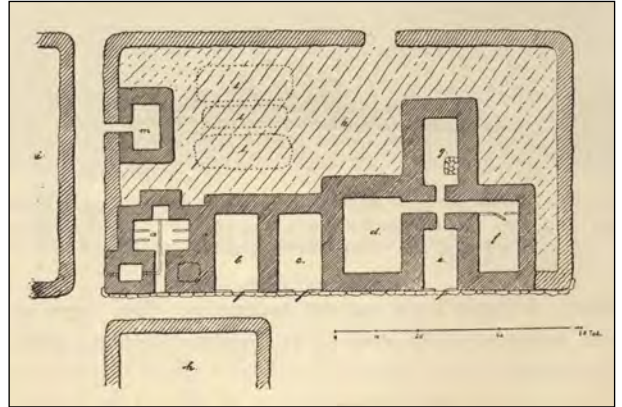
Fossnes í Gnúpverjahreppi. a fjós, b smiðja, c skemma, d baðstofa, e bæjardyr, f búr, g eldhús, h og i eru kálgarðar, k upphækkað heystæði og l heystæði. eina ómerkta rýmið niðri t.v. hjá fjósinu er geymsla fyrir mykju og tunnu fyrir hland og lá renna frá flórnum inn í þetta rými. (Bruun 1897:138-40).

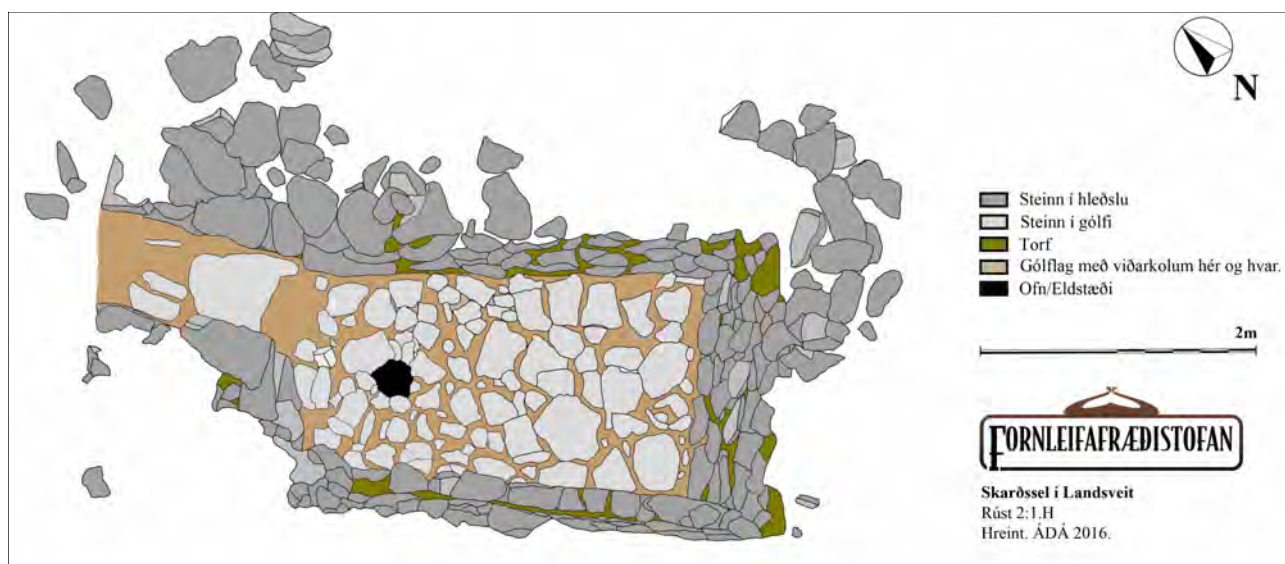
Flatarteikning af smiðjunni. Stóra hellan í dyrunum gæti verið trappa, en ekki yfirliggjari yfir dyrunum, en slíkur yfirliggjari sést ekki á ljósmyndinni í kaflanum Sögubrot.

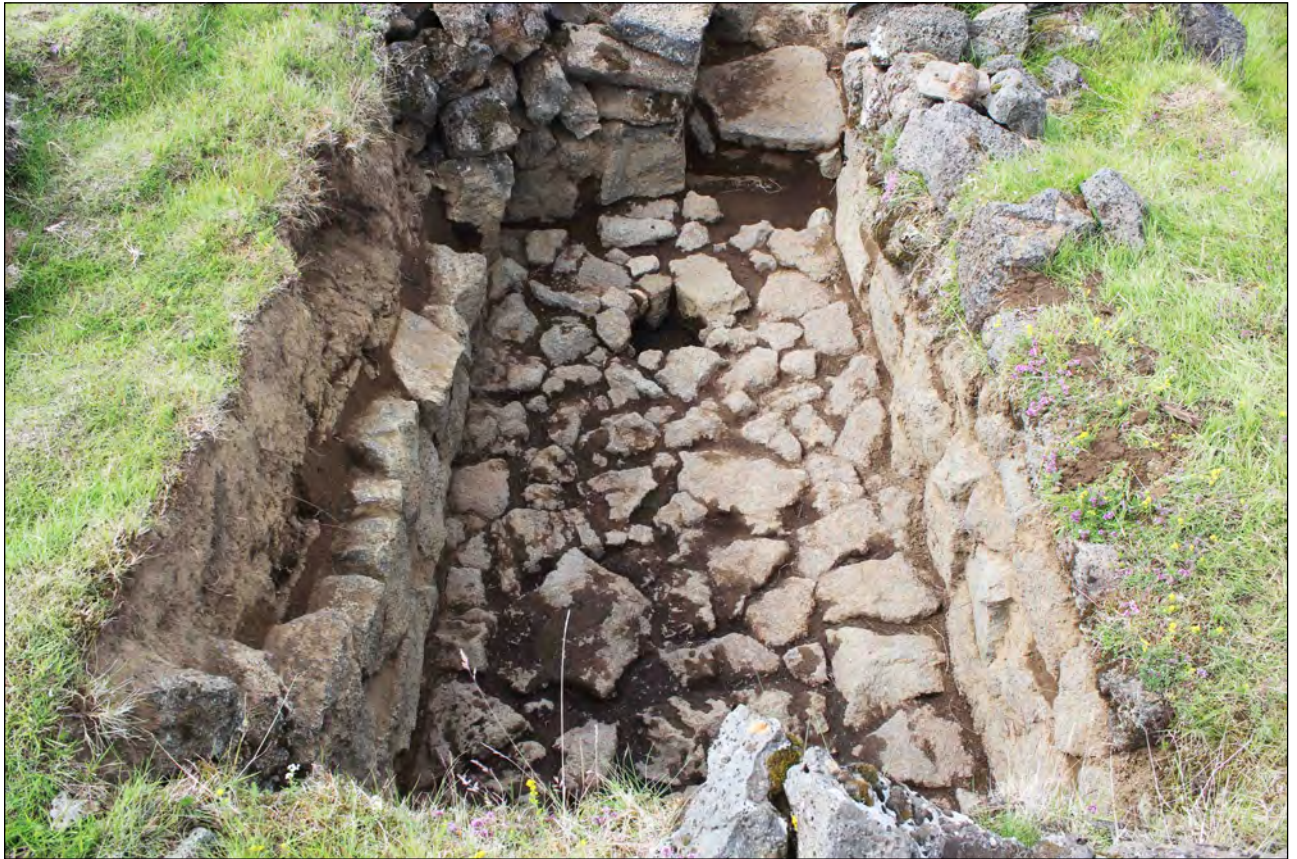
Smiðjan nær fullrannsökuð. Sjá má eldstæðið rétt innan við dyrnar og hellulagt gólfíð. Stóra hellan í dyrunum er hugsanlega trappa, en ekki yfirliggjari yfir dyrunum því slíkur yfirliggjari sést ekki á ljósmyndinni í kaflanum *Sögubrot*. (Stafr. myndir nr. 236. Horft mót NV. Ljós. BFE 2016).

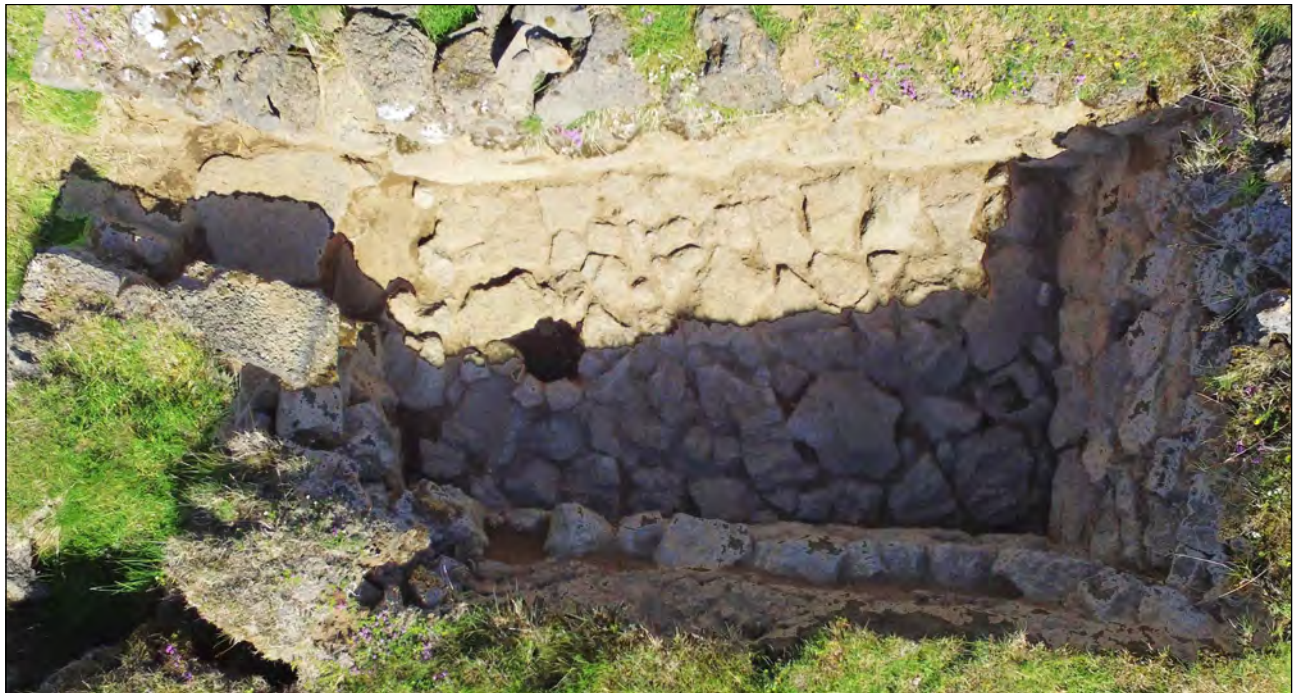
Drónamynd af smiðjunni. Skugginn hefur verið lýstur til að minnka muninn á birtunni. (Ljós. BFE 2016).

Allt gólf smiðjunnar var lagt hellum, en þó voru þær litllega gisnar. Inn í dyrunum var stærsta hellan og dálítill eyða í hellulögninni innan við þær. Ofan á hellunum hafði myndast nokkuð þykkt gólf (2 – 3 sm) fullt af viðarkolum, ösku og sóti. Rétt innan við dyrnar, upp við nyrðri langvegg var mikið af grjóti ofan á hellulögninni og myndaði það

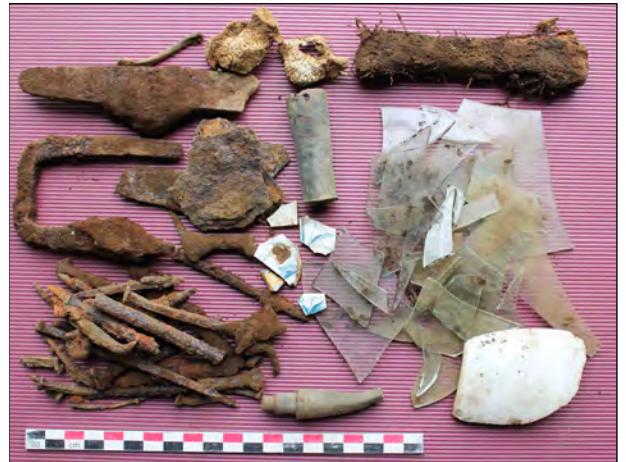
Gripir úr áfoki ganganna. Sjá má m.a. pípumunnstykki, rúðugler, leirtau og hólk úr brönsi. (Fnr. 23. Ljósm. BFE 2016).
