# Skarðssel á Landi

Fornleifarannsóknir 2016

Skýrsla LV nr: LV-2017/041

Höfundar/fyrirtæki: Bjarni F. Einarsson. Fornleifafræðistofunni

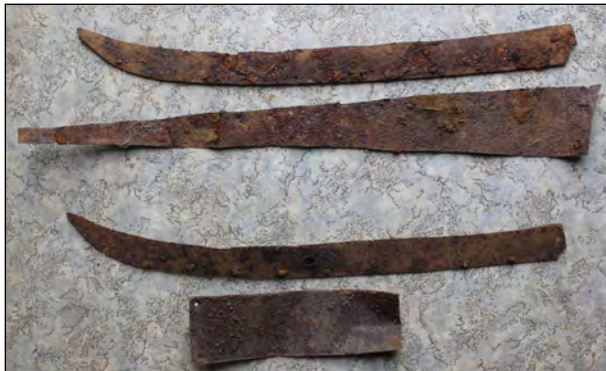
Bakkaljár og járn sem fundust í gólfi ganganna. Tveir efstu gripirnir fundust framarlega í göngunum, tveir þeir neðri við stofuna. (Fnr. 35. Stafr. myndir nr. 302. Ljósm. BFE 2016).

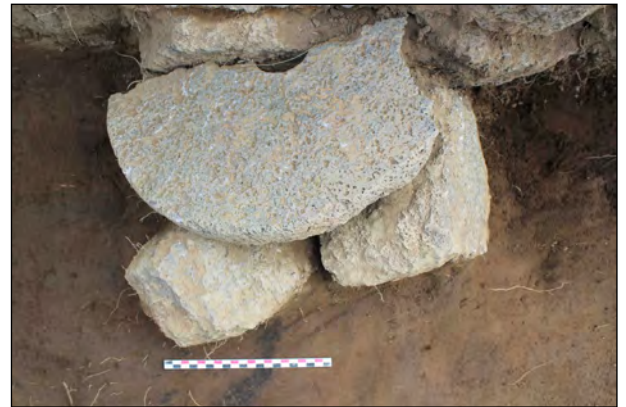
Brot af kvarnarsteini in situ sem fannst framarlega göngunum. (Fnr. 36. Stafr. myndir nr. 263. Ljósm. BFE 2016).

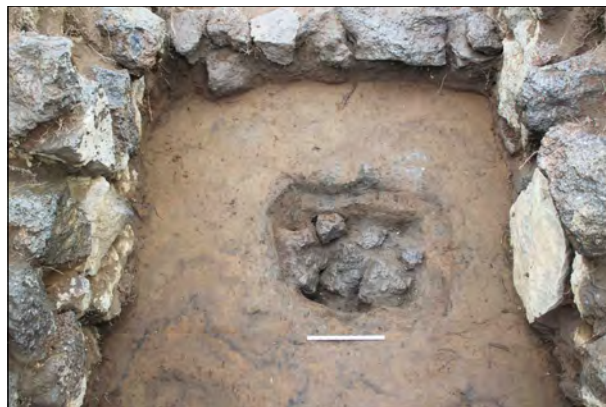
Hola með hraungrýti rétt fyrir innan þröskuldin í bæjardyrnum. (Stafr. myndir nr. 315. Horft mót SV. Ljósm. BFE 2016).

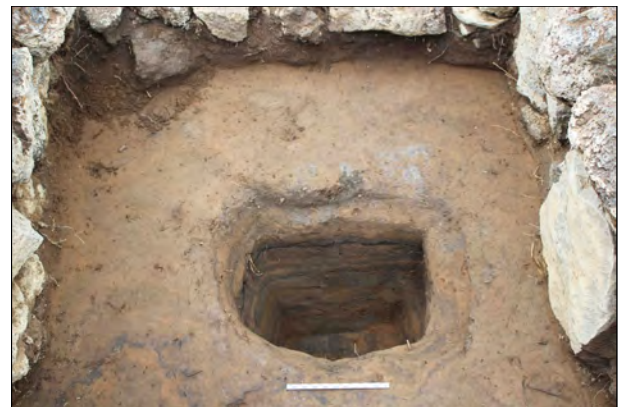
Holan við bæjardyrnar tæmd. Þröskuldurinn í bakgrunni. (Stafr. myndir nr. 326. Horft mót SV. Ljósm. BFE 2016).

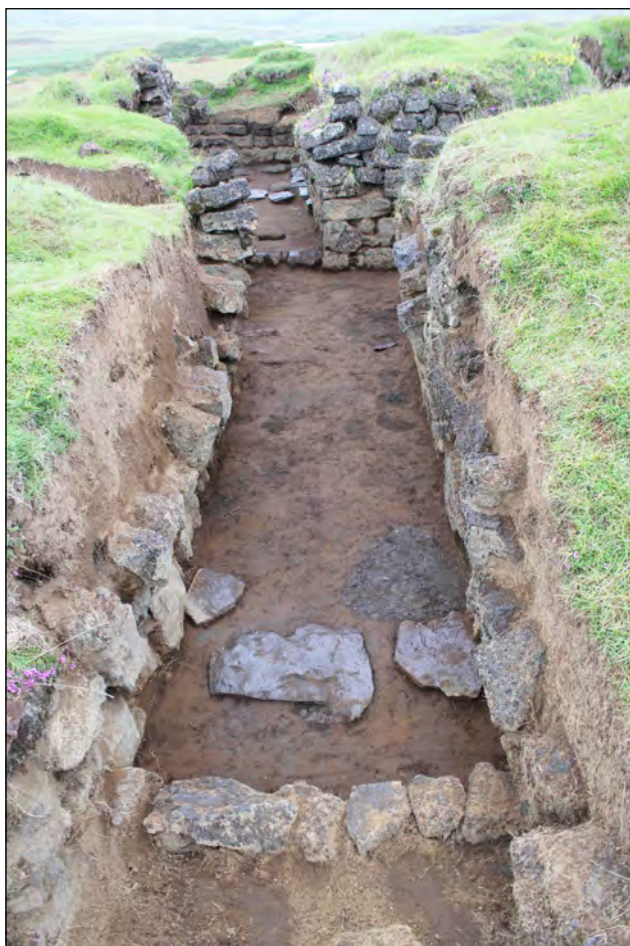
Yfirlit yfir aðalgöngin frá bæjardyrum (þröskuldi) að beygjunni við stofuna. Lengst frá er búið. Stóra hellan frammarlega í göngunum lá yfir holu sem fyllt var með hraungrýti. Rétt ofan við hana upp við vegginn t.h. var hola full af ösku. (Stafr. myndir nr. 291. Horft mót NA. Ljós. BFE 2016).

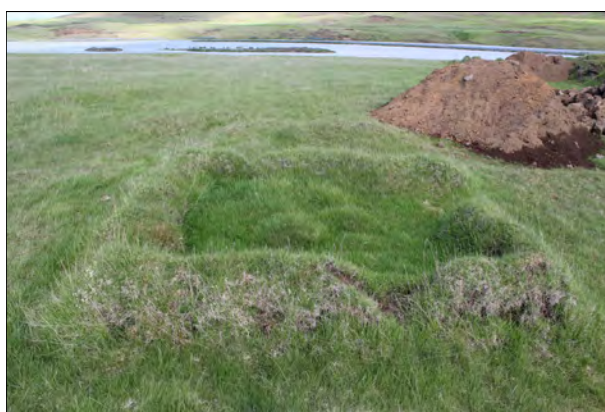
Kryddjurtagarðurinn fyrir rannsókn. Sjá má þúfurnar í aðalrýminu. (Stafr. myndir nr. 94. Horft mót VNV. Ljós. BFE 2016).

Fyrir rannsókn sáust áberandi fjórar þúfur í SV-horni hennar, en að öðru leyti var hún slétt.

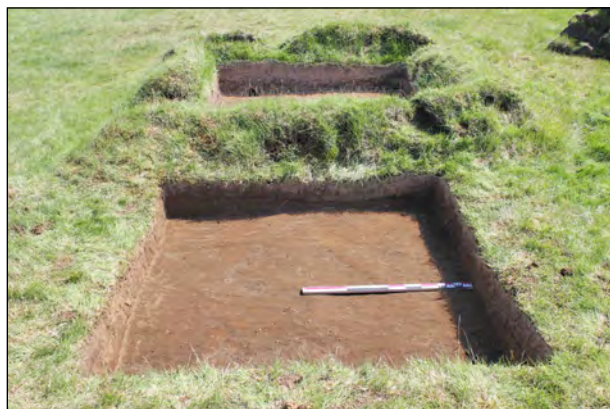
Yfirlit yfir kryddjurtagarðinn nær fullrannsakaðan. Eftir er að grafa þversnið í gegnum vegg. (Stafr. myndir nr. 109. Horft mót SA. Ljós. BFE 2016).

0,83 m djúpur. Hann var grafinn til að ganga úr skugga um að engar eldri minjar fyndust undir.

Engin mannvirki fundust inni í rústinni (hvorugu rýminu) og hafa hvorugt rýmið haft þak og ekki geymt skepnur. Í upphaflegu yfirborði eystra rýmisins var mannvistarlag sem var fullt af ösku, viðar- og steinkolum og brenndum og óbrenndum beinum. Minnir lagið mjög á yfirborðslagið í kálgarði Gamla Sels. Ekkert fannst í vestara rýminu. Einn möguleiki á túlkun er að eystra rýmið kunni að hafa verið afgirtur öskuhaugur, en langlíklegast er að það hafi verið einhvers konar ræktunarreitir eða kryddjurtagarður þar sem öskunni úr eldhúsinu var dreift yfir til að auka uppskeruna.

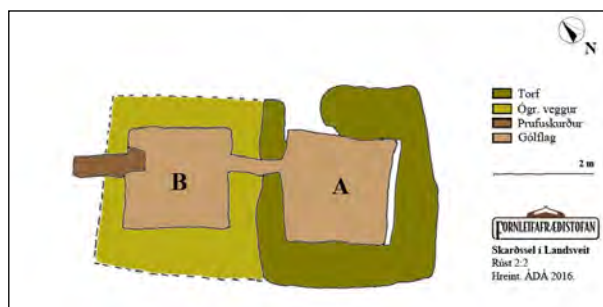
Flatarteikning af kryddjurtagarðinum. Rými B var afar óljóst og í því fannst ekkert.

Veggir rýmisins voru aðeins úr torfi og um 0,25 – 0,30 m breiðir. Vestara rýmið var afar ógreinilegt og gaf ekkert uppi um tilgang sinn. En tengslin við eystra rýmið getur bent til þess að eitthvað hafi verið geymt í því og það hafi ekki skilið eftir nein ummerki sem sýnileg eru.

Stærð austurrýmisins (og um leið flatarins sem var rannsakaður) var: 2,23 x 2,26 m. Vesturrýmið var: 2,02 x 2,14 m. Flatarmálið var því 5,04 + 4,32 eða samtals 9,36 m<sup>2</sup>.

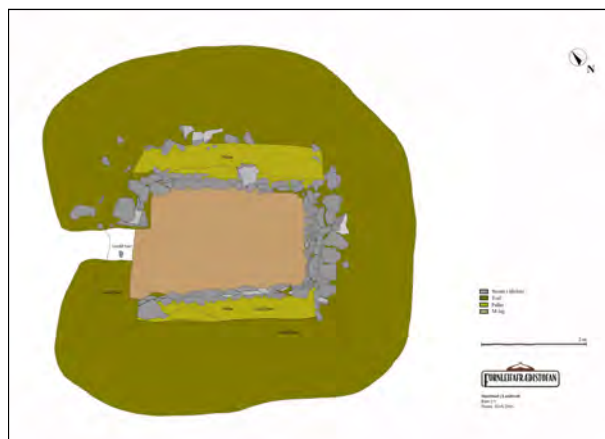
Flatarteikning af hesthúsinu.

Stærð rýmisins var: 3,12 m á breidd og 3,04 m á lengd eða 9,48 m<sup>2</sup>.

Veggir voru úr grjóti að innanverðu og torfi utanvert. Þó vantaði grjót í innanverðan vegginn á suðurlangvegg við dyr. Þar sást að torfveggurinn stóð ofan á 4 – 5 sm þykku svörtu gjóskulagi. Við austurgaflinn var grafinn 1 m breiður skurður vel inn í langveggina og þar undir voru mannvistarlög, sem bentu til þess að húsið hafi verið byggt á síðari hluta búsetunnar í Skarðsseli. Torfið var lagt í strengi.

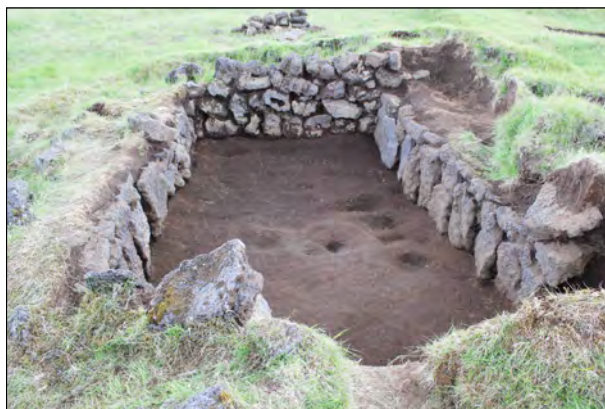
Hesthúsið eins og það leit út áður en þverskurðir voru grafnir í gegnum langveggina fjærst á myndinni. Sjá má hellur á rönd við bálkana sem enn eru óhreinsaðir. Einnig sést óreglan ofan á gólfinu, sem enn er ekki komið fram á þessari mynd. (Stafr. myndir nr. 145. Horft mót SA. Ljós. BFE 2016).

Með báðum langveggjum var bálkur úr torfi og utan á þeim báðum voru aflangar hellur á rönd. Víða sást í bálkunum að torfið lá lóðrétt og virðst hafa verið lagt til að fylla í rýmið á milli aðalveggja og hellnana. Annar bálkurinn náði ekki alveg að gaflinum í austurhluta. Undir norðurbálkunum var mannvistarlag sem náði 0,16 – 0,22 m undir hann sem sýnir að bálkurinn hefur verið breikkaður á seinni stigum. Þetta var eina dæmið í Skarðsseli þar sem rými hafði verið breytt á seinni stigum búsetunnar. Minnir þessi umbúnaður nokkuð á rúst 2:7, *Lambhúsið*, sem fjallað verður um hér á eftir.

Eftirtektarvert var að sjá hvernig aflangar hellur höfðu verið settar upp á rönd í innanverðum bálkunum, slíkt fyrirkomulag sést ekki annars staðar á bæjarstæðinu. Þó náðu hellurnar ekki yfir allan vegginn.

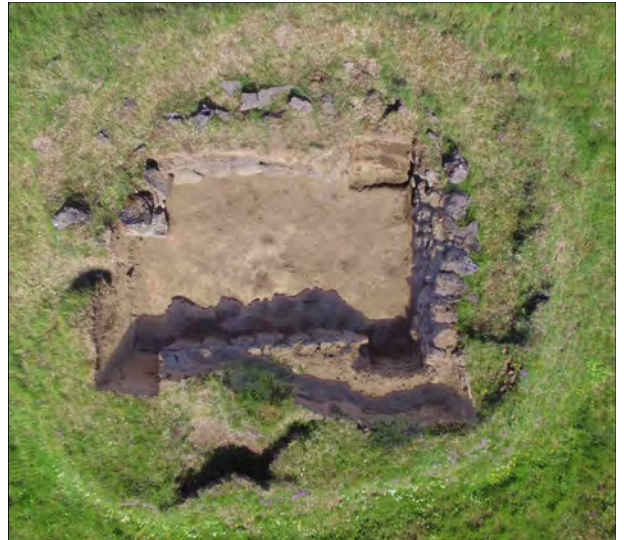
Drónamynd af hesthúsinu. Síðar voru skurðirnir við gaflinn hægra megin lengdir í gegnum veggina. Eins og sjá má voru engir steinar við sunnanverðar dyrnar. (Drónamyndir. Ljós. BFE 2016).

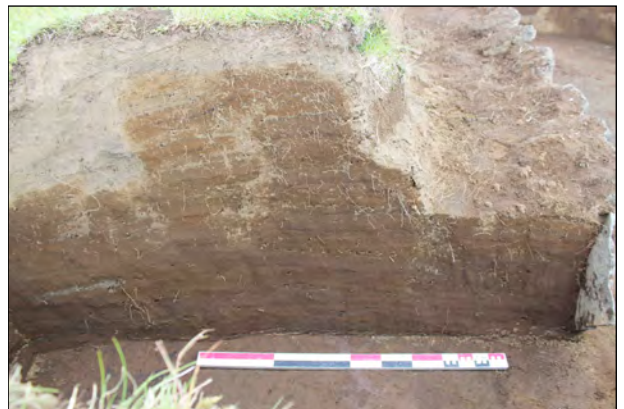
Snið í gegnum syðri langvegginn í hesthúsinu. Sjá má að veggurinn er hlaðinn í streng. Hægra megin sést syðri bálkurinn með hellurnar á rönd. (Stafr. myndir nr. 277. Horft mót NV. Ljós. BFE 2016).

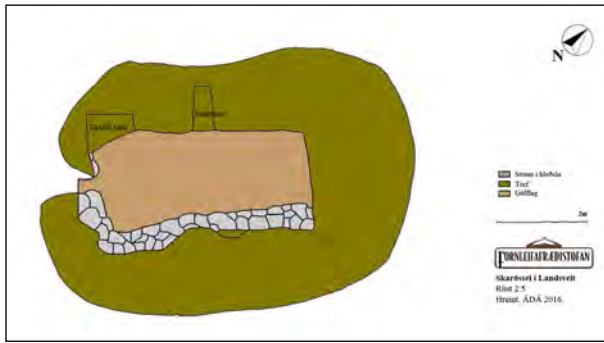
Flatarteikning af eldiviðargeymslunni.

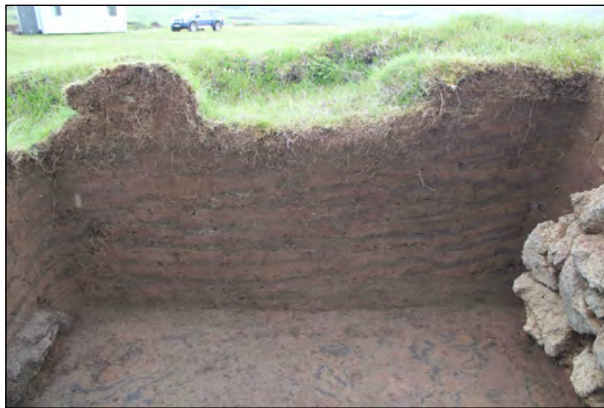
Norður gaflinn á eldiviðargeymslunni. Sjá má að veggurinn er hlaðinn í streng. (Stafr. myndir nr. 152. Horft mót NN. Ljós. BFE 2016).

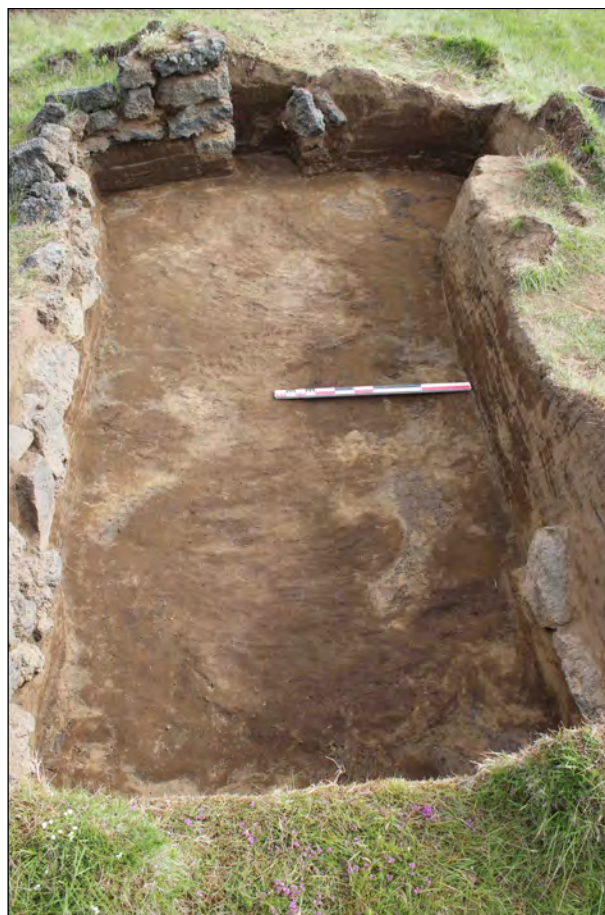
Yfirlit yfir eldiviðargeymsluna nær fullrannsakaða. Sjá má að grjót var aðeins í hluta veggjanna. (Stafr. myndir nr. 180. Horft mót SV. Ljós. BFE 2016).

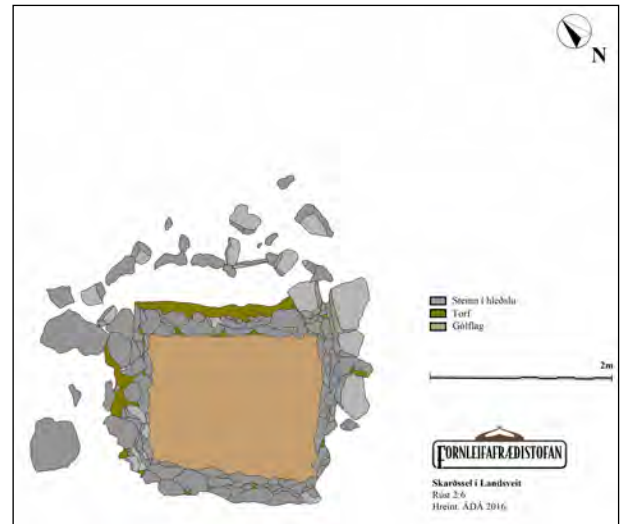
Flatarteikning af veiðafærageymslunni.

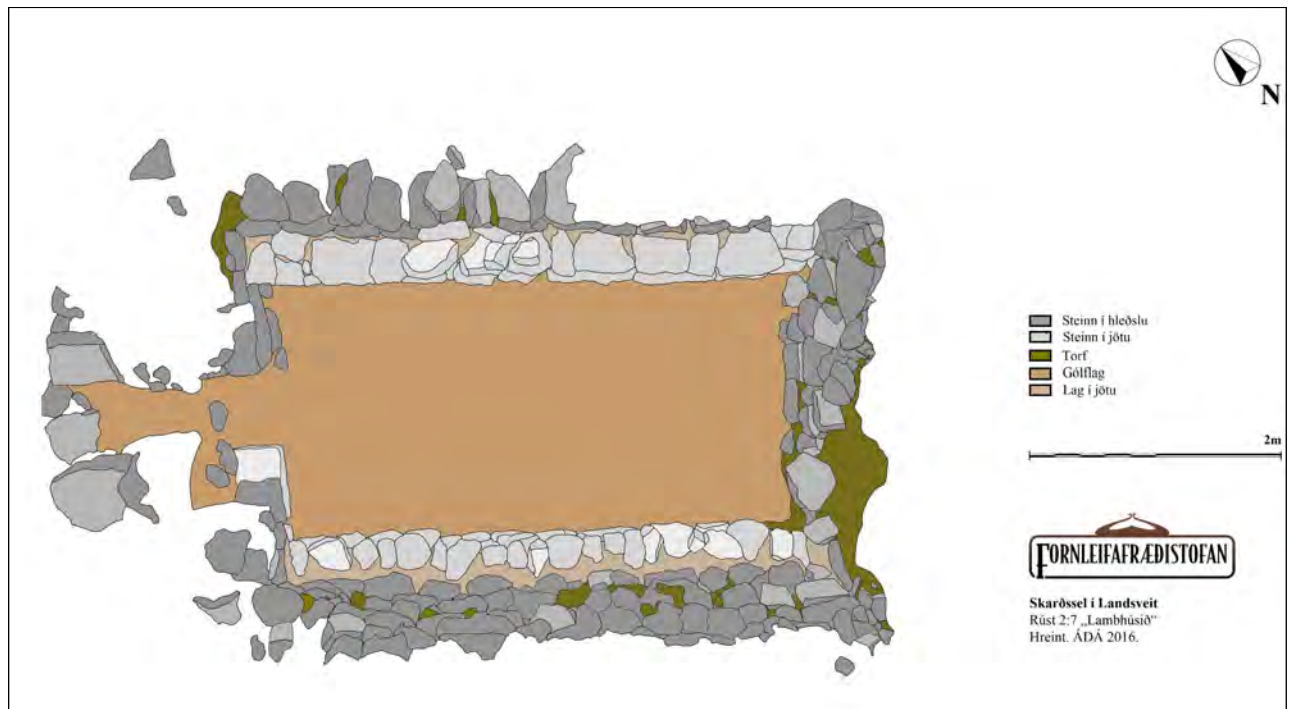
Flatarteikning af *Lambhúsinu* eins og húsið var jafnan kallað.

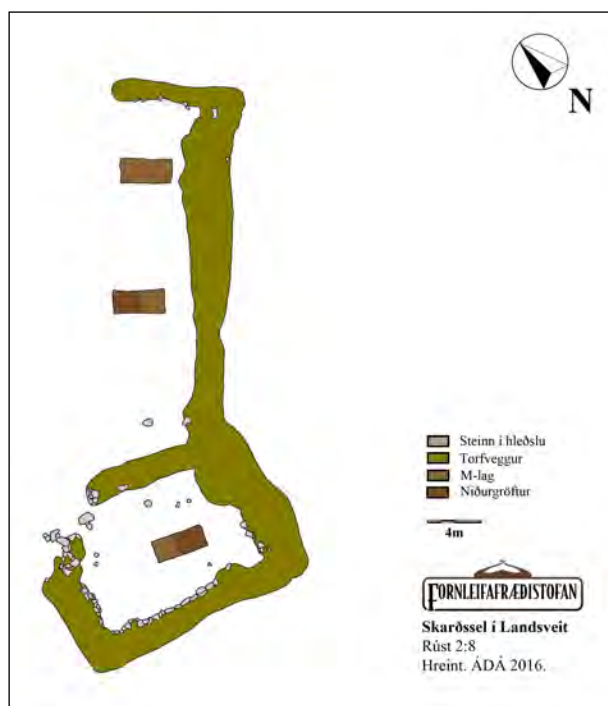
Rúst 2:8 og prufuholur.

Grafnar voru tvær 1 x 2 m stórar prufuholur í heystæðið og ein í gerðið. Óljós ummerki um að heystæðinu hafi verið skipt í tvö hólf sáust á yfirborði og voru prufuholurnar í sitt hvort hólfið. Ekki reyndist gerlegt að finna gólf eða upprunalegt yfirborð og engir gripir fundust í holunum. Úr prufuholunni í gerðinu var sýni nr. 17 tekið og úr syðra hólfi heystæðisins var sýni nr. 15 tekið.

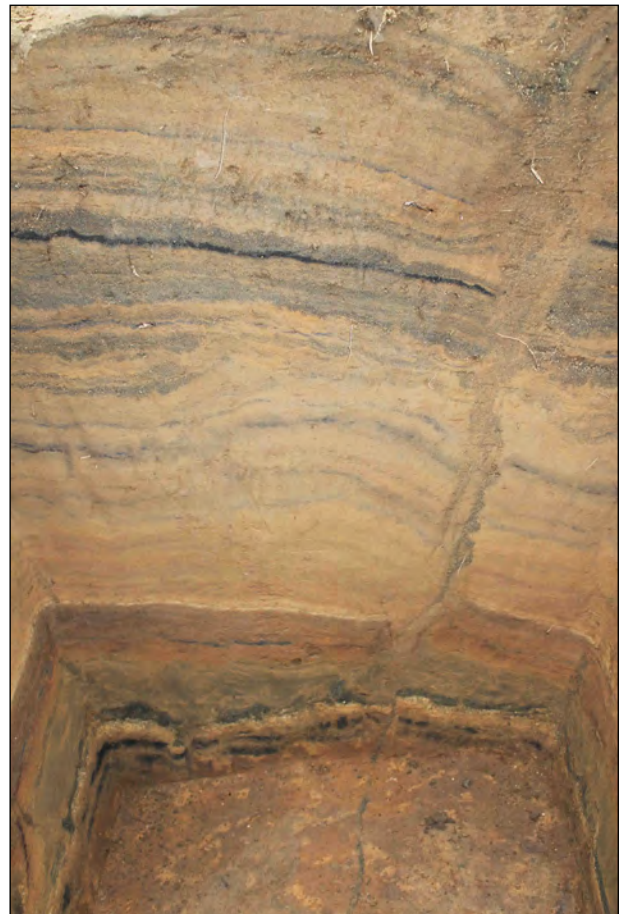
Ummerki um jarðskjálfta í prufuholu sem grafin var í stofuna. Efst í mynd sést yfirborð rétt undir gólfinu. Dekksta gjóskulagið gæti verið V 1477 og hvíta röndin neðarlega í sniðinu gæti þá verið H1104. Dýpt holunnar var 1,29 m. (Stafr. myndir nr. 135. Horft mót SSV. Ljós. BFE 2016).

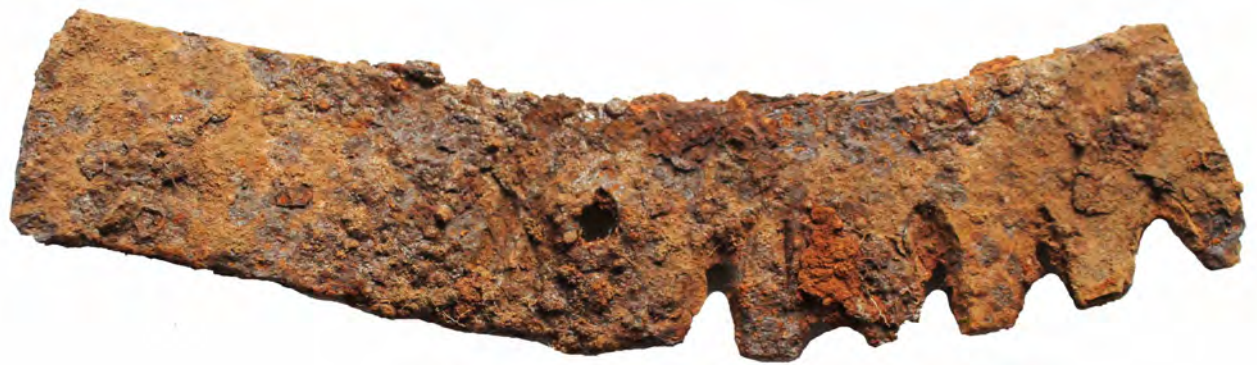
Blað úr viðarsög sem fannst í fjósinu. (Stórviðarsög. Fnr. 1. Ljós. BFE 2017).

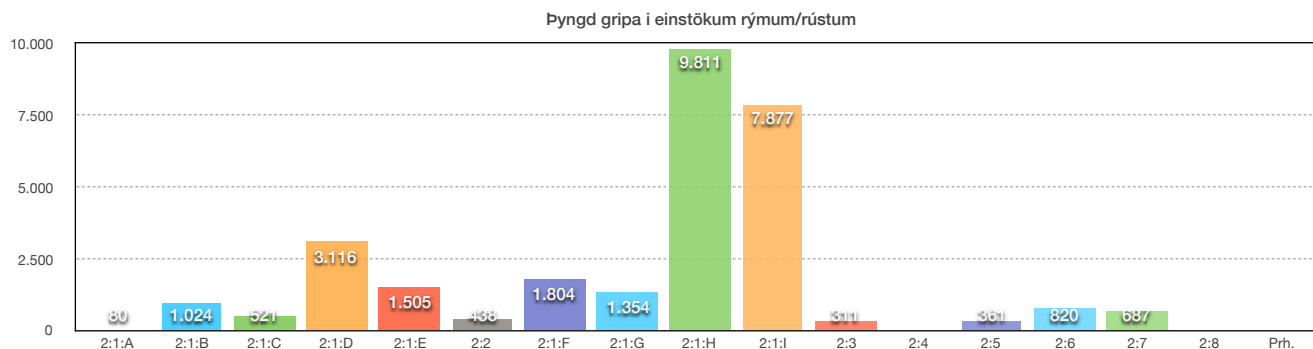
Samtala þyngdar (g) allra gripaflokka í einstökum rýmum í Skarðsseli (göng og bæjardyr tekin saman). Kvarnarsteinninn úr skemmunni (2:1:E) er ekki reiknaður með hér, en hann var 30,3 kg að þyngd.

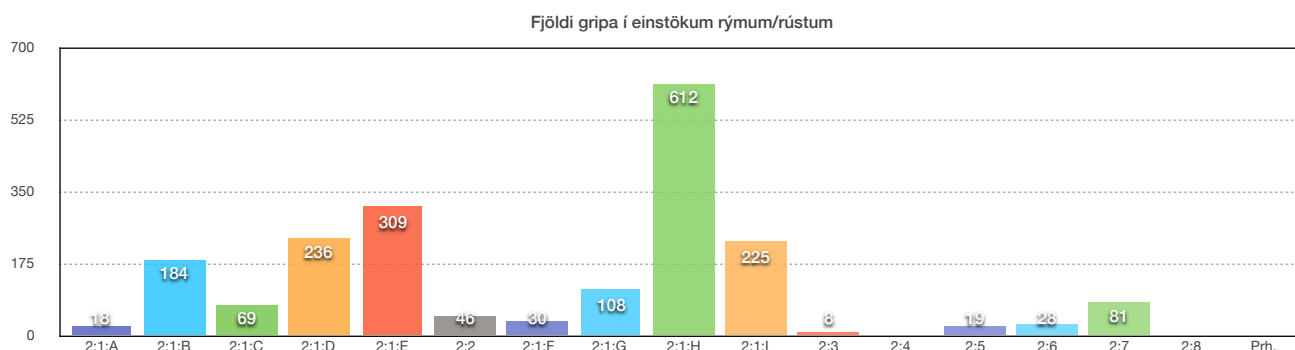
Samtala fjölda gripa úr einstökum rýmum í Skarðsseli (göng og bæjardyr tekin saman). Ef miðað er við gripafjölda í sambærilegum rýmum á Hornbrekku (frá svipuðum tíma) þá voru þeir fleiri en 64 í búi (2:1:B), fleiri en 273 í eldhúsi (2:1:D) og fleiri en 97 í fjósi (2:1:G). Samanburðurinn er ekki fyllilega nákvæmur vegna þess að stundum og stundum ekki er fjöldi einstakra gripa gefin upp á Hornbrekku, en það er þó nokkuð góður samhljómur í fjölda gripanna.

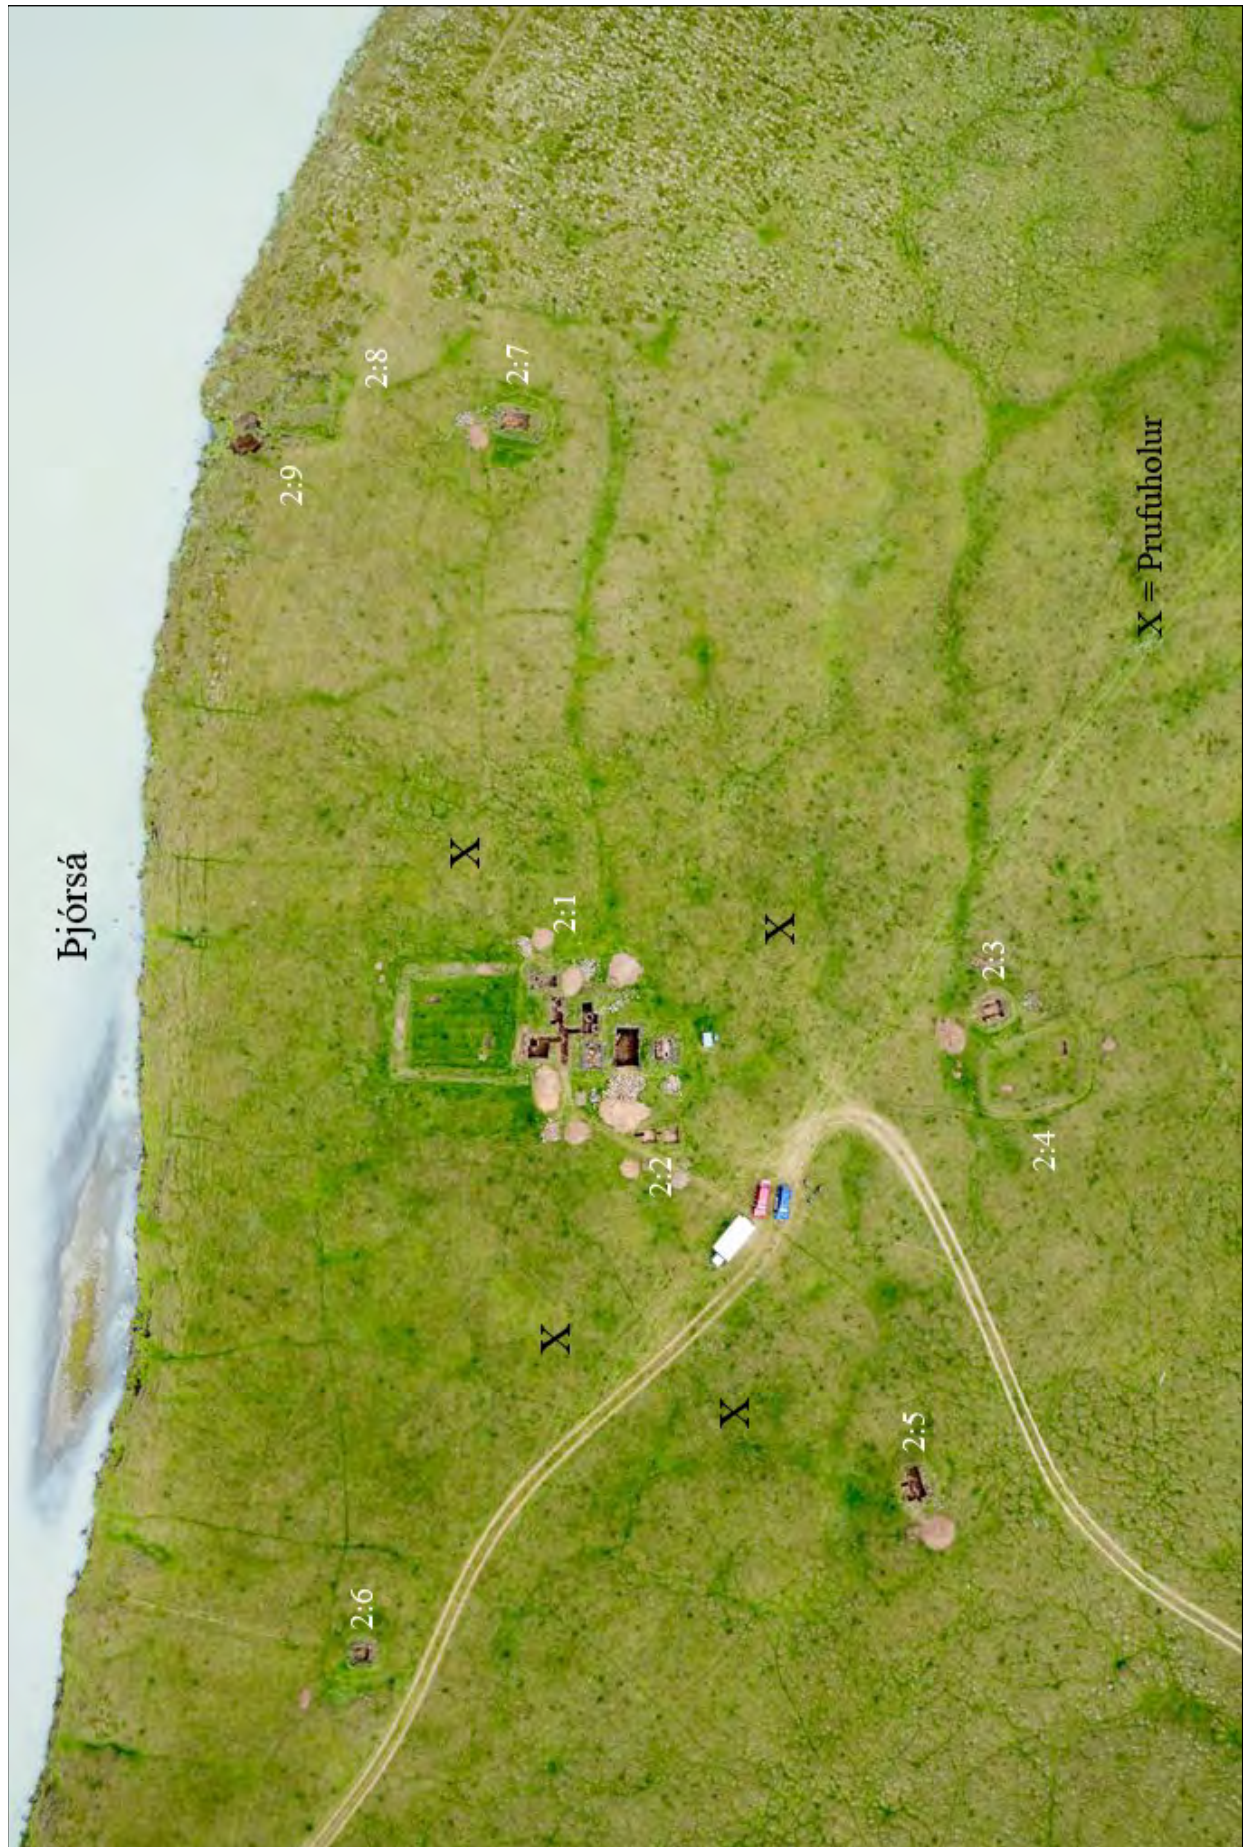
Loftmynd af öllu bæjarstæði Skarðssels og rannsakaðar rústir, auk prufuhola merktar með X. (Ljósm. BFE 2016).

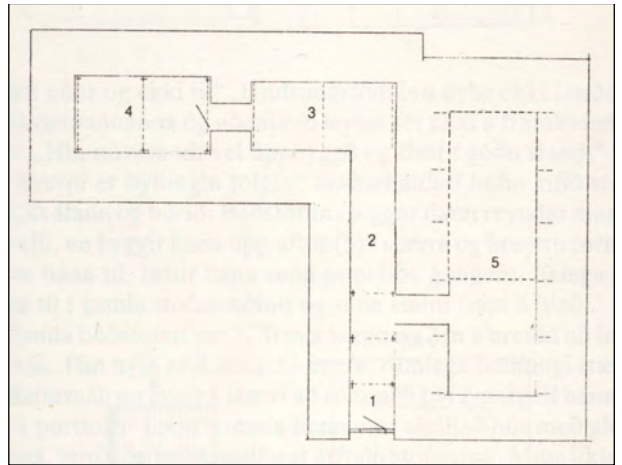
Mosfell í Grímsnesi árið 1806. 1 bæjardyr, 2 göng, 3 eldhús, 4 búr, og 5 baðstofa. (Hörður Ágústsson 1987:281).

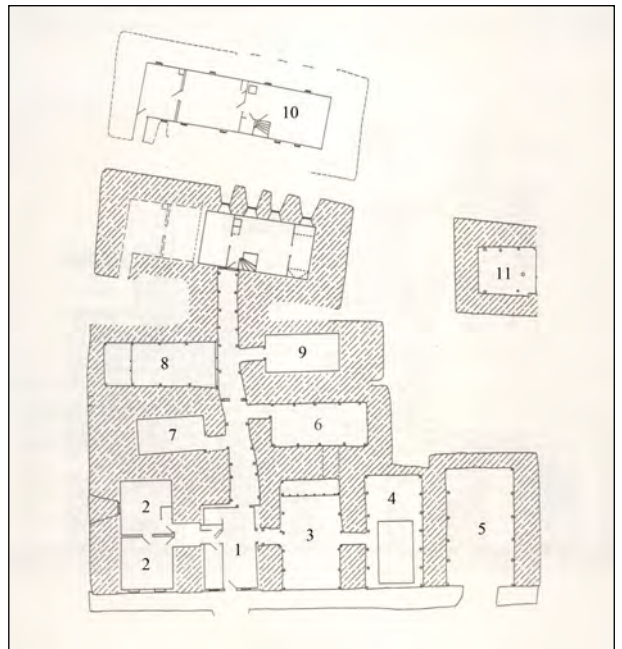
Laufás í Eyjafirði á 20. öld. 1 bæjardyr, 2 stofa tvískipt, 3 skáli (þá notaður sem skemma), 4 dúnhús með kjallara, 5 skemma, 6 eldhús með þrískiptum hlóðum, 7 brúðarhús, 8 búr með mjólkurhúsi inn af, 9 litlastofa, 10 baðstofa á porti og 11 smiðja. (Hörður Ágústsson 1987:273).

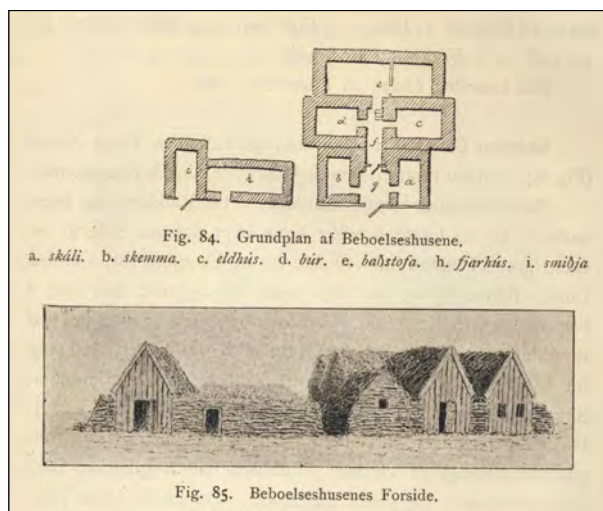
Geitafell í S-Þingeyjarsýslu árið 1896. Dæmigerður gangabær frá lokum 19. aldar. Þarna er gengið inn í rými til beggja handa úr göngum sem enda við baðstofuna. Þetta líkist norðlensku gerðinni. (Daniel Bruun 1897:111).

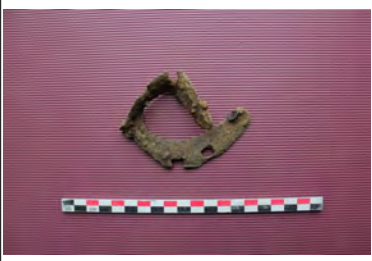
| <p>Fannst í veggtorfi í sniði í suður-langvegg. Skeifan lá ofan á suðurbálki rústarinnar.</p> | | | | |

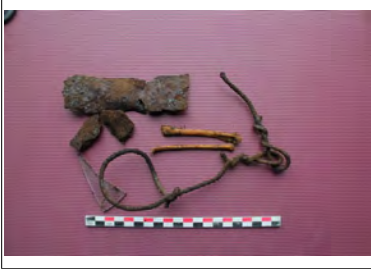
| <b>Fnr.</b><br><b>25</b> | <b>Staður</b><br>Skarðssel | <b>Sveitarfélag</b><br>Holta- og Landsveit | <b>Tákntala</b> | <b>Sýsla</b><br>Rangárvallasýsla |

| <b>Heiti</b><br>Teinar (vír), járn, rúðugler og fuglabein. | | <b>Finnandi</b><br>Gylfi Björn Helgason | <b>Dags</b><br>14.6.2016 | <b>Þjms. nr.</b> 2016-19 |
| <b>Athugasemdir</b><br>Á myndina vantar einn nagla. | | <b>Númer lags</b> <b>Mannvirki</b> M Rúst | | |

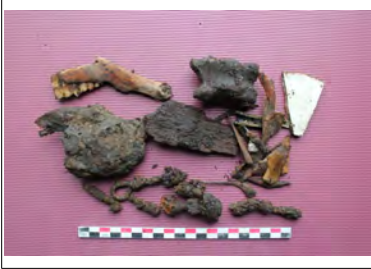
| <b>Fnr.</b><br><b>26</b> | <b>Staður</b><br>Skarðssel | <b>Sveitarfélag</b><br>Holta- og Landsveit | <b>Tákntala</b> | <b>Sýsla</b><br>Rangárvallasýsla |

| <b>Heiti</b><br>Bein, krókur (lykkja), járn, leirtau, bein. | | <b>Finnandi</b><br>Atli Rúnarsson | <b>Dags</b><br>19.6.2016 | <b>Þjms. nr.</b> 2016-19 |
| <b>Athugasemdir</b><br>Fannst í neðra m-laginu, sem var fullt af brenndu taði. Svart skreyti á leirtauinu. | | <b>Númer lags</b> <b>Mannvirki</b> M Safnþró | | |

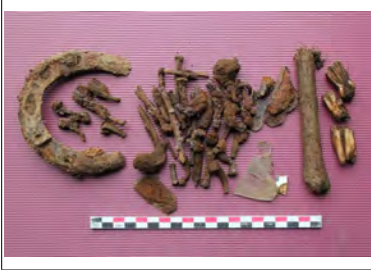
| <b>Fnr.</b><br><b>27</b> | <b>Staður</b><br>Skarðssel | <b>Sveitarfélag</b><br>Holta- og Landsveit | <b>Tákntala</b> | <b>Sýsla</b><br>Rangárvallasýsla |

| <b>Heiti</b><br>Skeifa, hóffjaðrir, járn, leirtau, rúðugler. | | <b>Finnandi</b><br>Atli Rúnarsson | <b>Dags</b><br>21.6.2016 | <b>Þjms. nr.</b> 2016-19 |
| <b>Athugasemdir</b><br>Fannst rétt utan við bæjardyrnar.<br>Forvarið: Skeifa. | | <b>Númer lags</b> <b>Mannvirki</b> M Hlað | | |

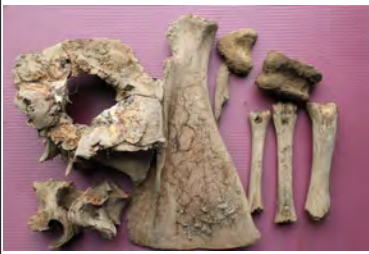
| <b>Fnr.</b><br><b>29</b> | <b>Staður</b><br>Skarðssel | <b>Sveitarfélag</b><br>Holta- og Landsveit | <b>Tákntala</b> | <b>Sýsla</b><br>Rangárvallasýsla |

| <b>Heiti</b><br>Bein. | | <b>Finnandi</b><br>Gylfi Björn Helgason | <b>Dags</b><br>22.6.2016 | <b>Þjms. nr.</b> 2016-19 |
| Tvö leggjjarbein brotin til mergjar. | | <b>Ljósmyndir</b> | | |

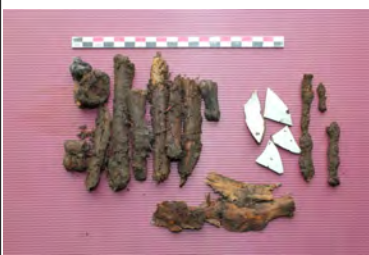
| <b>Heiti</b><br>Bein, nagli, járn, leirtau. | | <b>Finnandi</b><br>Atli Rúnarsson | <b>Dags</b><br>22.6.2016 | <b>Þjms. nr.</b> 2016-19 |
| Fundust í öskuholu vestur af sáfari. Beininn mjög morkin, m.a. fiskibein. Eitt brot með boruði gati (spengt) og annað með hluta af haldi (bolli). Vottur af svörtu skreyti. | | <b>Ljósmyndir</b> | | |

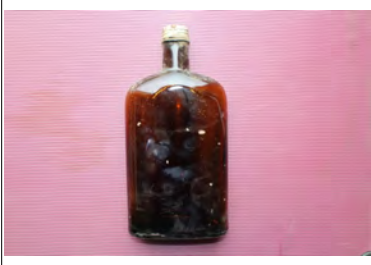
| <b>Heiti</b><br>Peli. | <b>Finnandi</b><br> | <b>Dags</b><br> | <b>Þjms. nr.</b> 2016-19 | |
| <b>Athugasemdir</b><br>Fannst í beygjunni í göngunum að eldhúsinu. Lögg eftir í flöskunni og hún er með skrúfuðum tappa. Á botni stendur K1. | | <b>Ljósmyndir</b><br> | | |

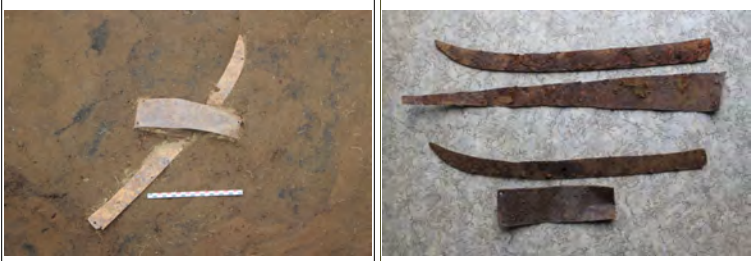
| <b>Heiti</b><br>Ljáir og járn. | <b>Finnandi</b><br> | <b>Dags</b><br> | <b>Þjms. nr.</b> 2016-19 | |
| <b>Athugasemdir</b><br>Fundust rétt innan við bæjardyrnar. Bakkaljáir.<br><br>Forvarið: Ljáir. | | <b>Ljósmyndir</b><br> | | |

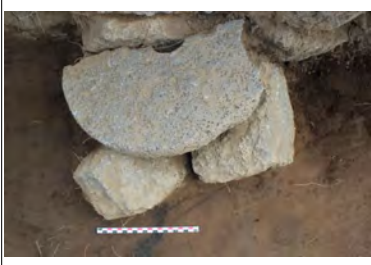
| <b>Heiti</b><br>Kvarnarsteinn. | <b>Finnandi</b><br> | <b>Dags</b><br> | <b>Þjms. nr.</b> 2016-19 | |
| <b>Athugasemdir</b><br>Fannst utarlega í göngunum við austurvegginn. Íslenskur steinn. | | <b>Ljósmyndir</b><br> | | |

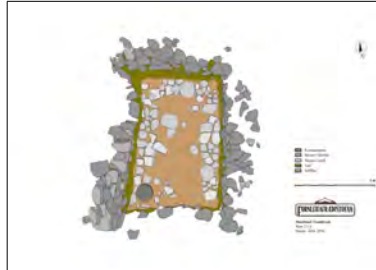
| Rúst 2:1 E, skemma. | | | | | |

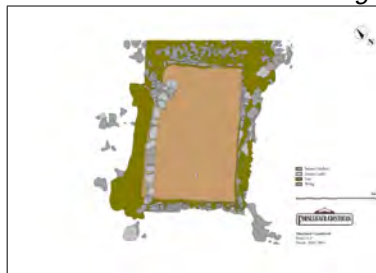
| Rúst 2:1 F, hlaða. | | | | | |

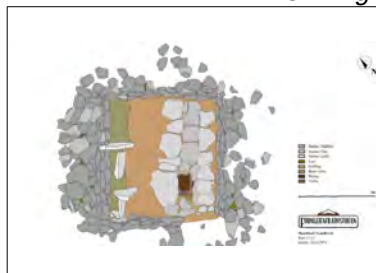
| Rúst 2:1 G, fjós. | | | | | |

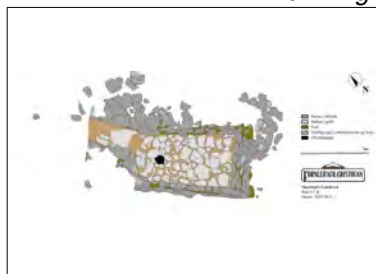
| Rúst 2:1 H, smiðja. | | | | | |

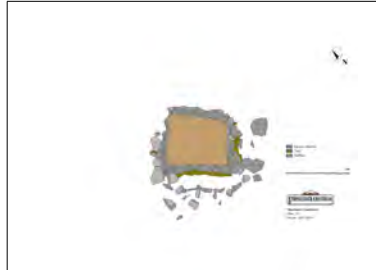
| Rúst 2:6, veðafærageymsla? | | | | | |

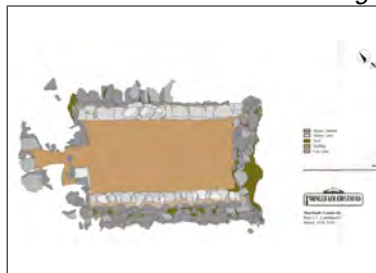
| Rúst 2:7, Lambhús. | | | | | |

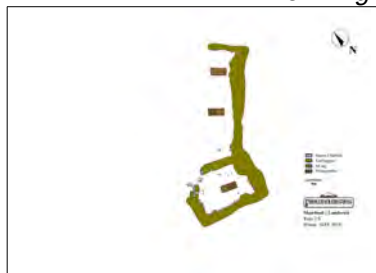
| Rúst 2:7, gerði og heystæði. | | | | | |

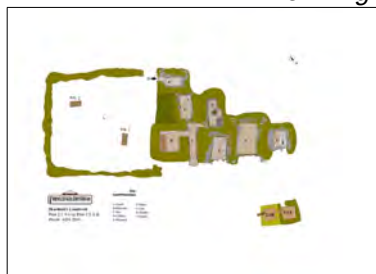
| Rúst 2:1 A-I & Rúst 2:2 A-B, bær og kálqarður. | | | | | |
