# Úttekt á farvegi Þjórsár vegna fyrirhugaðrar Hvammsvirkjunar

Mat á fokhættu og tillögur að mótvægisaðgerðum

Skýrsla LV nr: LV-2018-043

Skýrsla nr.: LR-2017/26

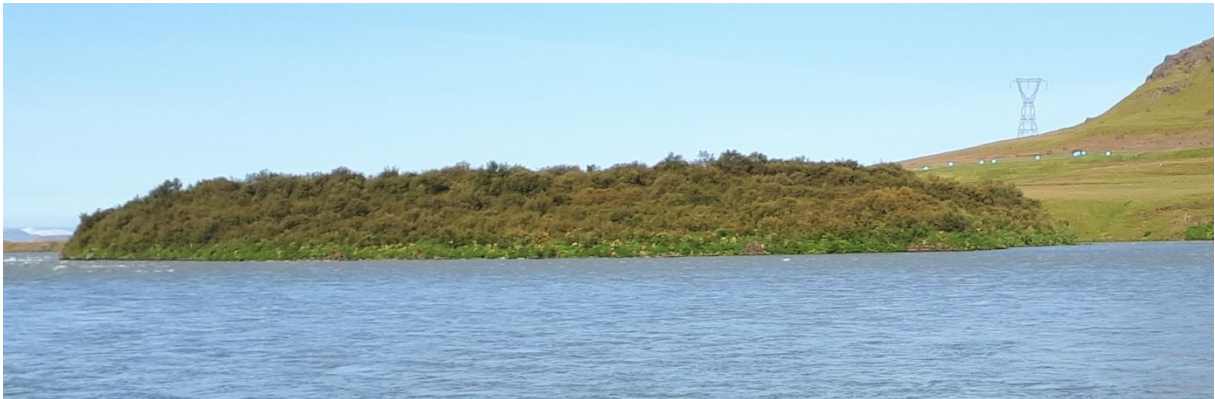
**Mynd 1.** Horft til suðvesturs að Viðey í Þjórsá þar sem lúpína hefur numið land og vex við bakkana.

Árbakkar Þjórsár neðan fyrirhugaðrar Hvammsvirkjunar að útfalli hennar neðan við Ölmóðsey eru að mestu grónir og allvíða nokkuð brattir. Farvegurinn er að mestu á klöpp og hlutfallslega þröngur og brattur (Hörn Hrafnisdóttir 2008), lengd hans er tæpir 3 km. Mikið er af lúpínu við farveginn bæði ofan við fyrirhugaða virkjun sem og á áhrifasvæði virkjunarinnar. Á það bæði við meðfram ánni og í hólum og eyjum í henni, þar með talin Viðey (mynd 1).

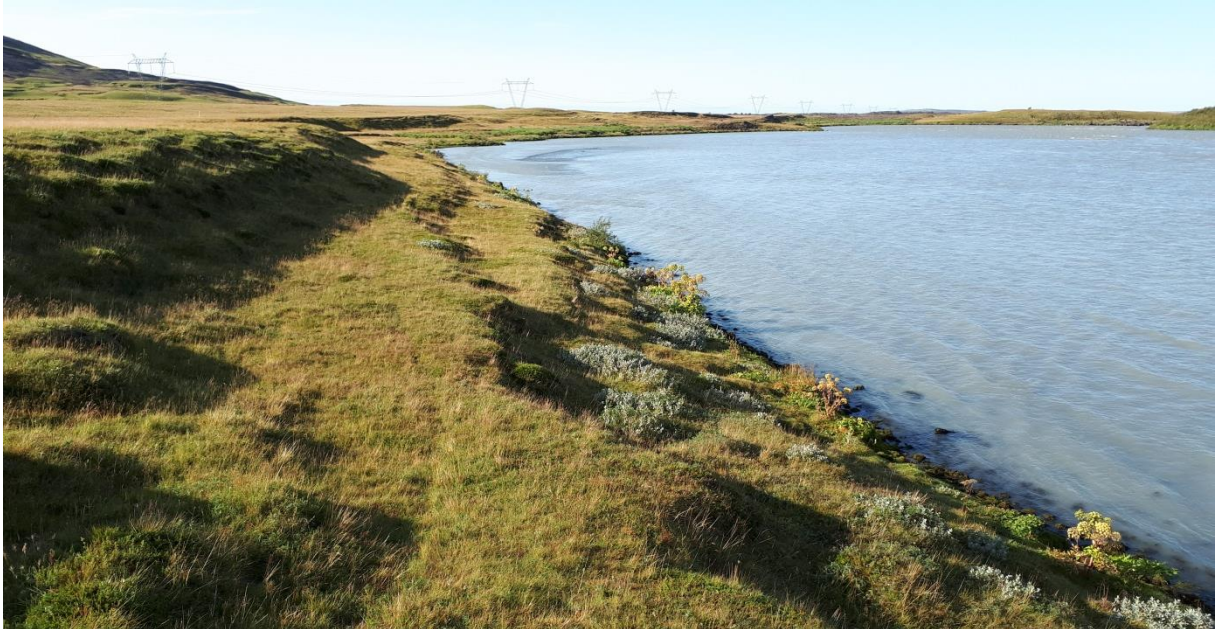
**Mynd 2.** Horft til suðurs á austurbakka Þjórsár, rétt neðan við fyrirhugaða stíflu.

Við fyrirhugaða stíflu er bakkinn algróinn, nokkuð hár og brattur en lækkar mjög fljótlega og er þá aflíðandi upp frá ánni (mynd 2).

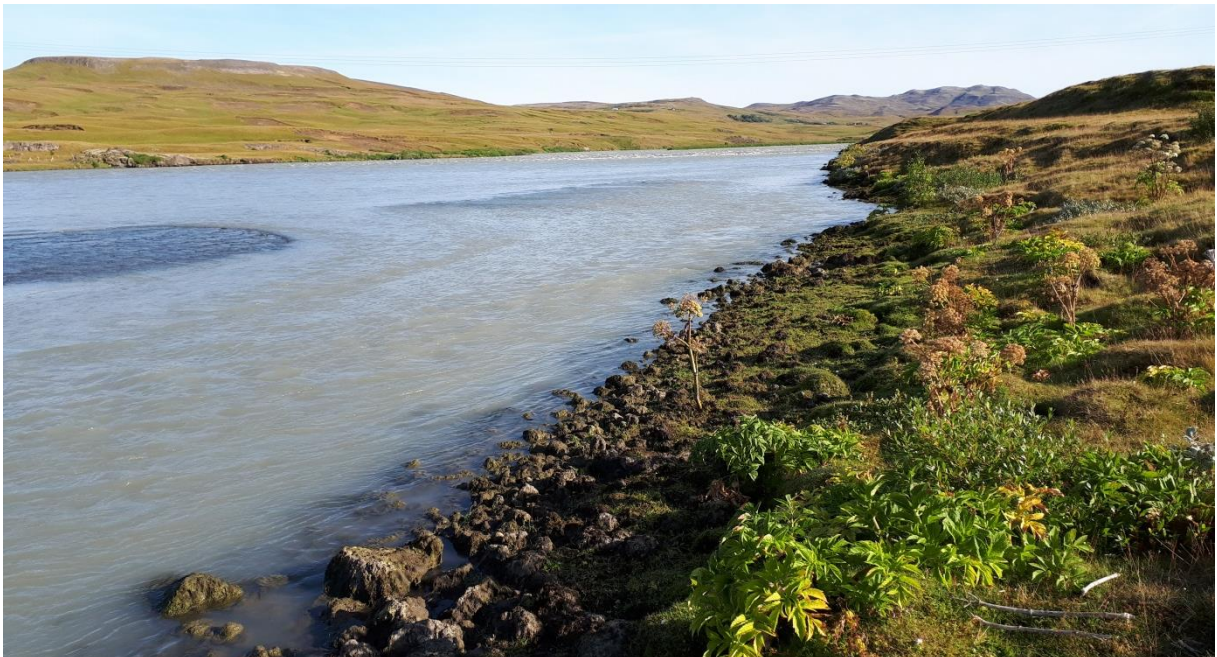
Nokkru neðar kemur svolítið vik inn við bakkann og þar rétt fyrir utan er sandeyri í farveginum (mynd 3) sem hugsanlega getur valdið meiri efnissöfnun á þessum stað þegar straumur minnkar í ánni.

**Mynd 3.** Horft til norðurs á austurbakka Þjórsár nokkru neðan við fyrirhugaða stíflu þar sem sandeyri hefur myndast í farveginum.

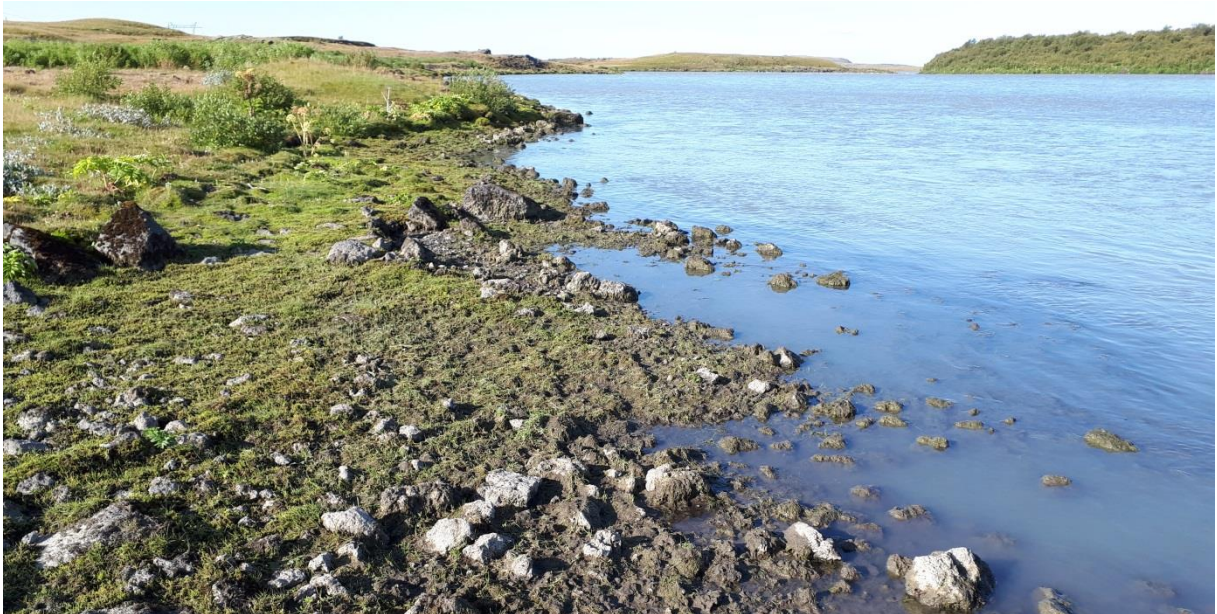
**Mynd 4.** Horft til suðvesturs á lága en vel gróna árbakka við austurbakka Þjórsár.

Bakkinn á móts við enda þessarar sandeyrar er lágur og þar gæti hugsanlega orðið eitthvað áfok ef efni safnast í farveginn. Enginn sandur er þó við bakkann eins og er auk þess sem bakkinn er vel gróinn m.a. af hávöxnum tegundum eins og hvönn, víði og lúpínu (mynd 4).

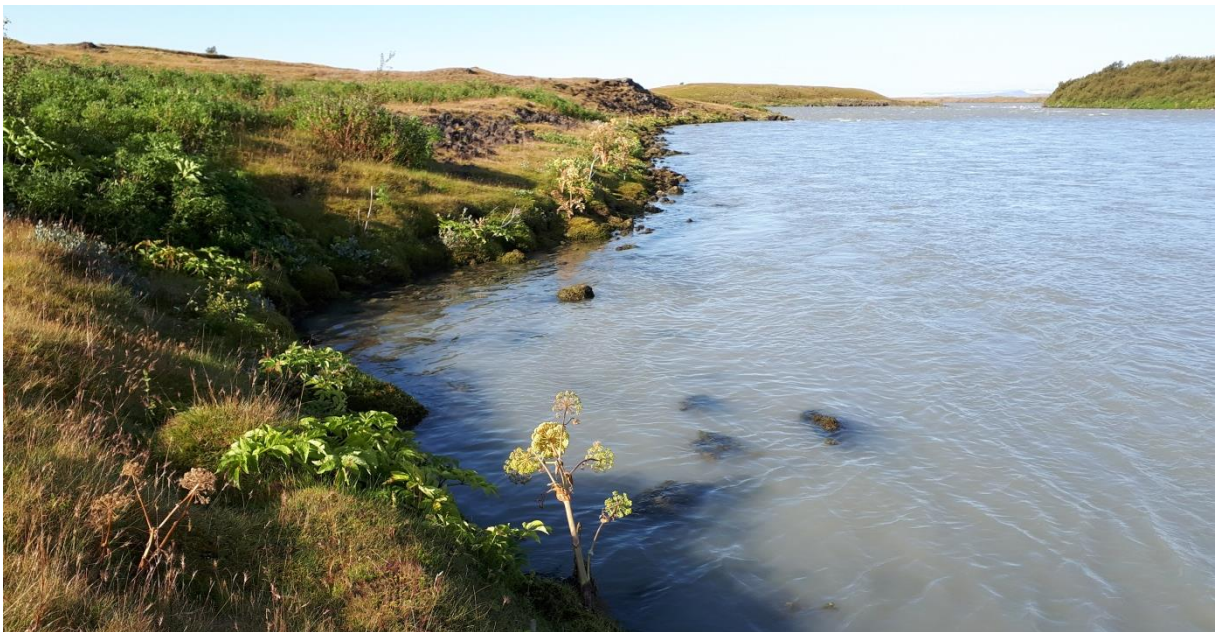
Skammt neðan við þetta svæði hækkar bakkinn aftur (mynd 5) og ekki eru taldar miklar líkur á að áfok verði á bakkana þar.

**Mynd 5.** Horft til suðvesturs eftir austurbakka Þjórsár. Viðey sést lengst til hægri á myndinni.

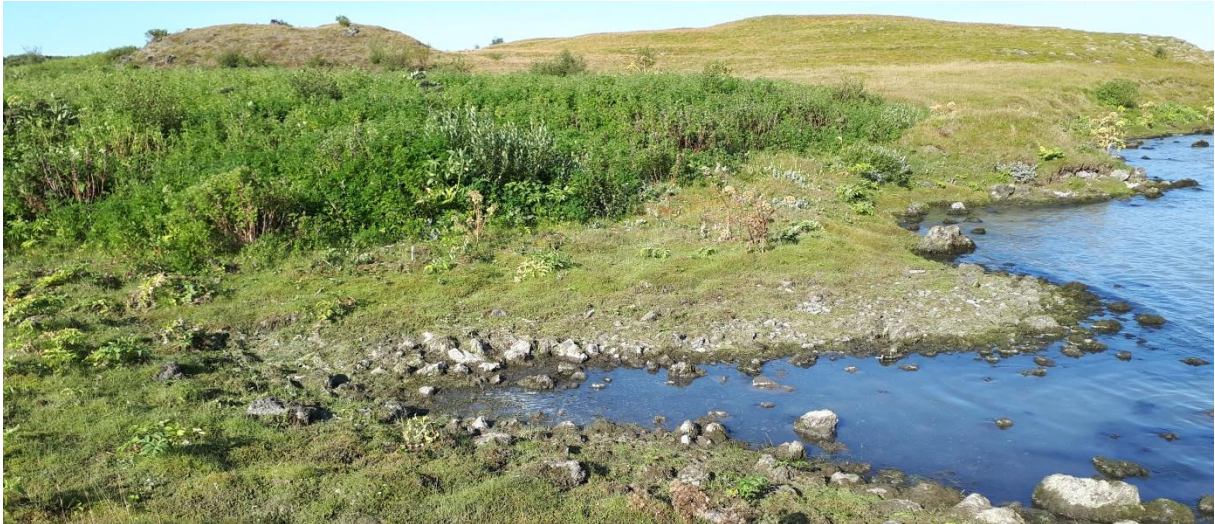
Á móts við Viðey er lítil vík þar sem farvegurinn sveigir og stefna bakkans breytist frá suðvestri til norðvesturs. Við þessa vík er bakkinn lágur og þar gæti hugsanlega orðið áfok ef efni myndi safnast í farveginn við þessa beygju (mynd 6). Það sama á þó við hér og áður að bakkinn er vel gróinn og enginn sandur sjáanlegur.

**Mynd 6.** Vík með lágvöxnum en vel grónum bökkum við bugðu á árbakkanum á móts við Viðey, þar sem árfarvegurinn þrengist.

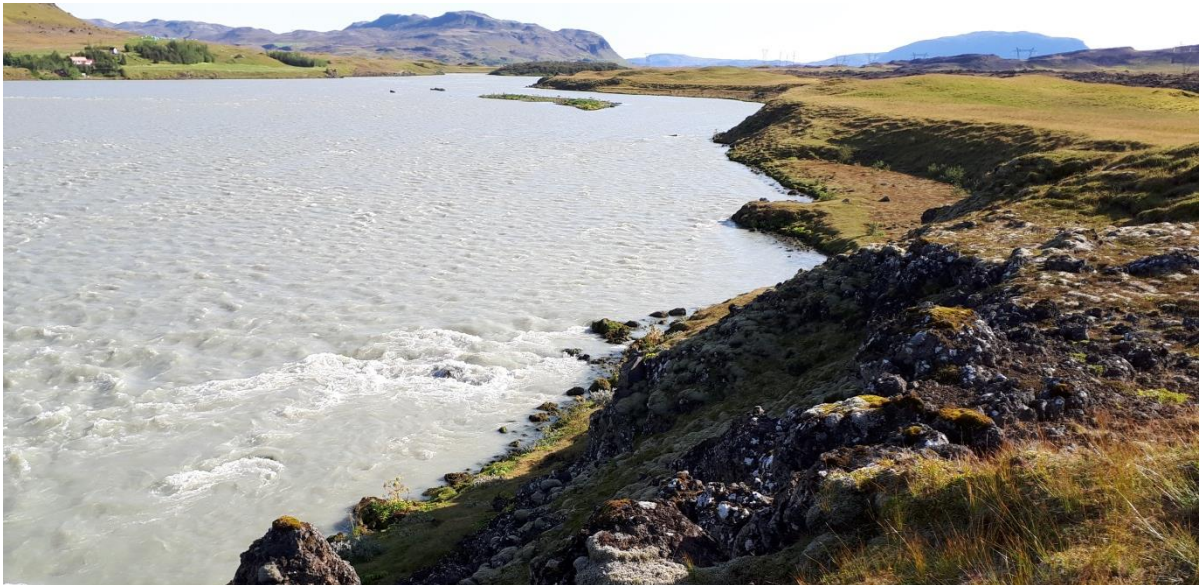
Á svæðinu frá Viðey og niður að Ölmóðsey eru almennt taldar mjög litlar líkur á áfoki úr farveginum því lengst af eru bakkarnir brattir (mynd 7). Á stuttum kafla miðja vegu milli eyjanna eru þó lágir bakkar (mynd 8) en ekkert bendir til þess að fokefni safnist þar fyrir, auk þess sem þetta svæði er í vari fyrir norðaustanáttinni sem er helsta rofáttin.

**Mynd 7.** Horft upp árfarveginn til norðausturs. Bakkar yfirleitt háir og brattir.

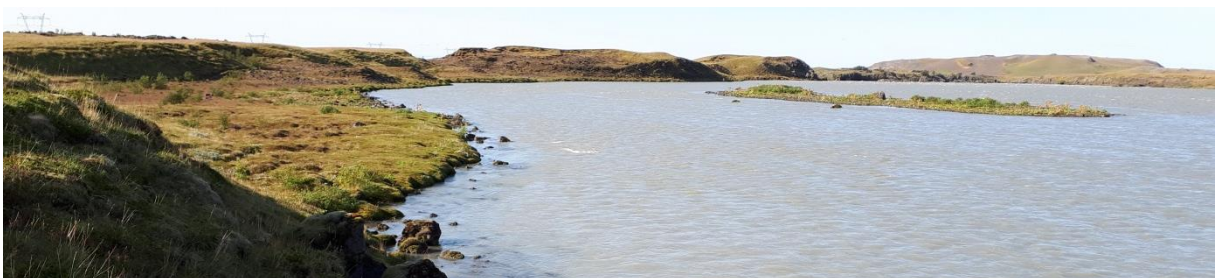
**Mynd 8.** Horft niður farveginn eftir lágum árbakka, miðja vegu milli Viðeyjar og Ölmóðseyjar.

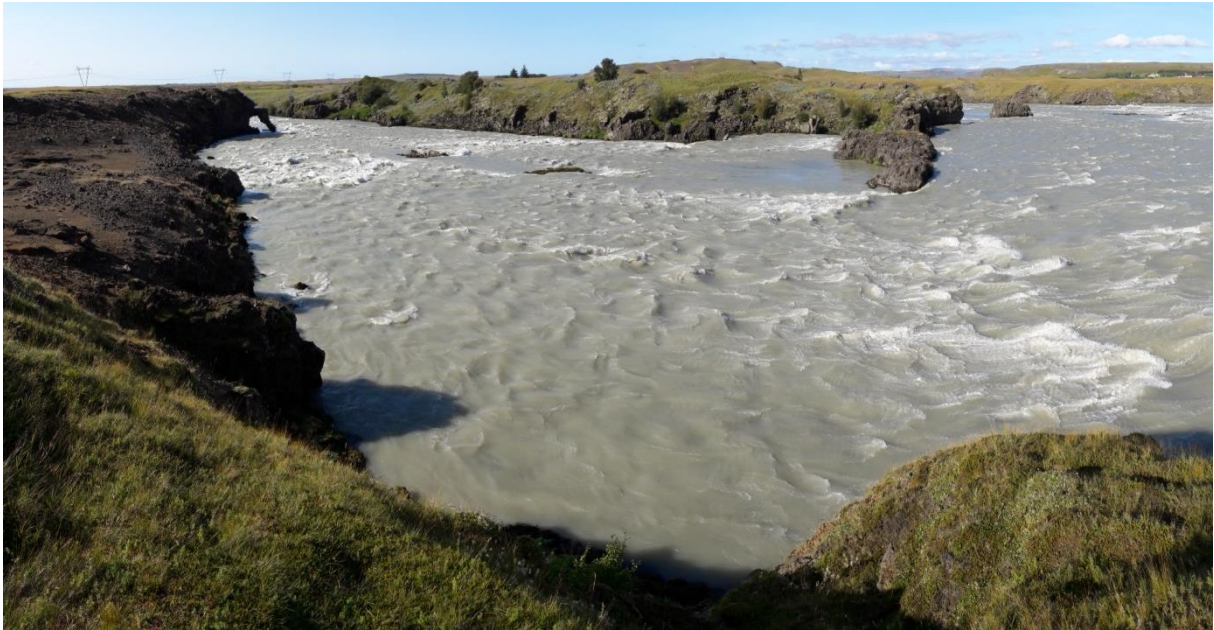
Farvegur Þjórsár skiptist við Ölmóðsey en bakkarnir bæði við aðalfarveginn og við kvíslina sem rennur austan við eyjuna eru brattir og háir og því ekki talin hætta á áfoki úr farveginum þar (mynd 9).

**Mynd 9.** Háir og brattir bakkar í austari kvísl Þjórsár þar sem hún skiptist við Ölmóðsey.

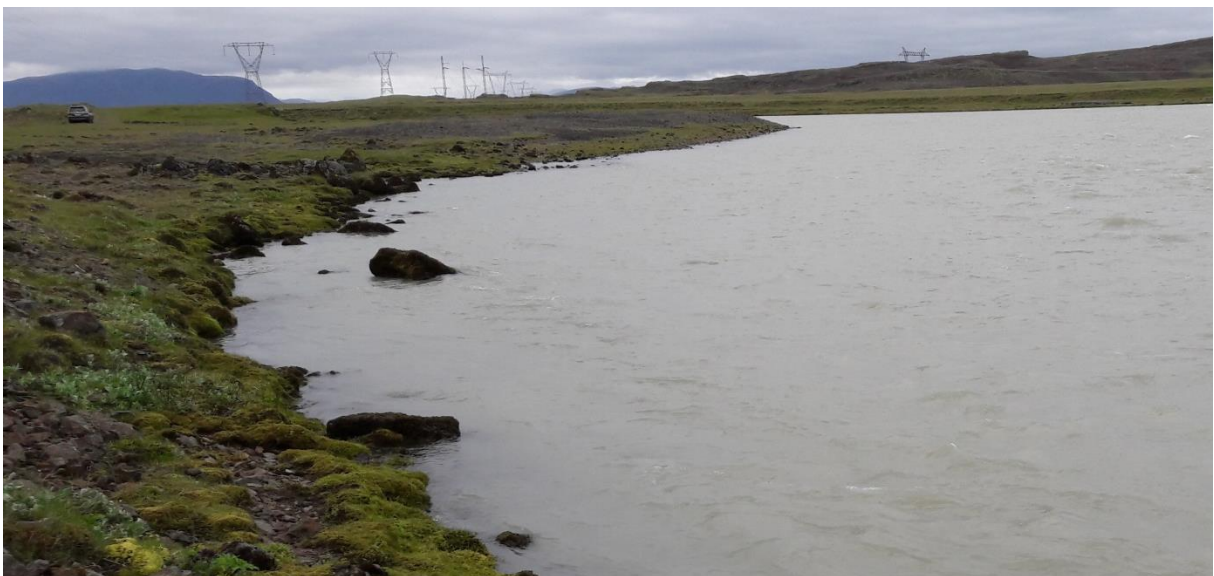
Við fyrirhugaða stíflu er bakkin nokkuð hár og brattur en síðan tekur við fremur flöt malareyri (mynd 10).

**Mynd 10.** Horft upp farveginn til norðausturs að malareyri sem er skammt neðan fyrirhugaðrar stíflu.

- bera tilbúinn áburð á birki og víðiplöntur sem fyrir eru á svæðinu til að auka þrótt þeirra og fræframleiðslu.
- gróðursetja birki og víðir við vatnsbakkann, á valin svæði. Æskilegt er að nota staðaraflbrigði af birki, t.d. úr Búrfellsskógi.
- bera tilbúinn áburð á gróður á malarbakka vestan ár skammt neðan við stíflu.

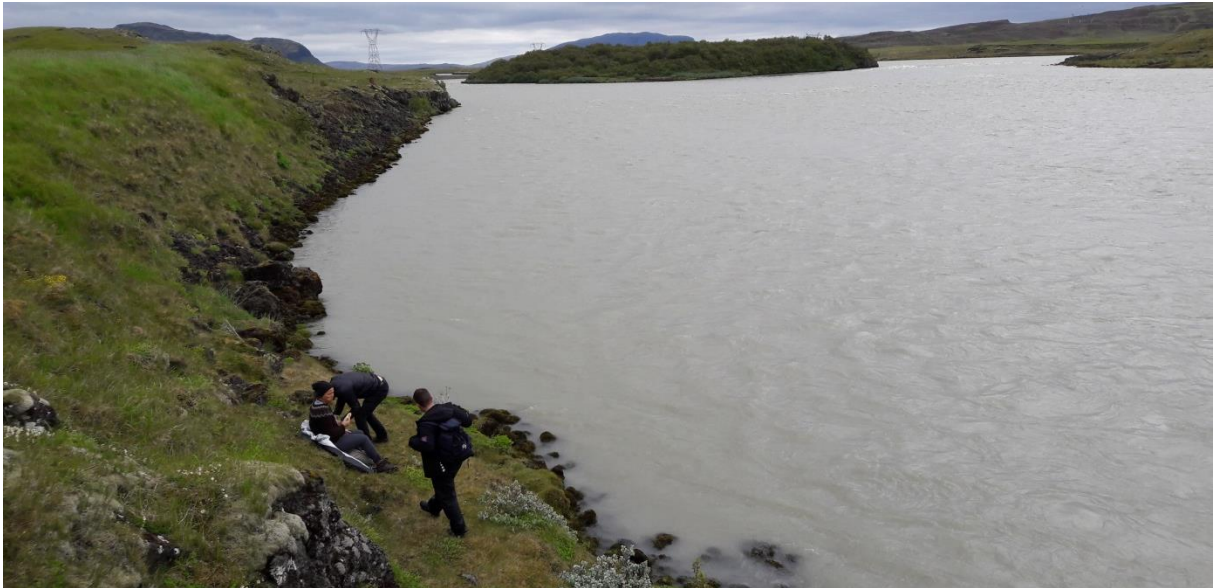
Neðan þessarar malareyrar hækkar bakkinn aftur og má segja að næsta kílómeterinn séu bakkarnir almennt nokkuð háir, brattir og vel grónir (myndir 11 og 12) og á þessu svæði er ekki taldin hætta á áfoki úr farveginum.

**Mynd 11.** Háir og brattir bakkar við vesturbakka Þjórsár, neðan við Viðey sem sést efst á miðri mynd.

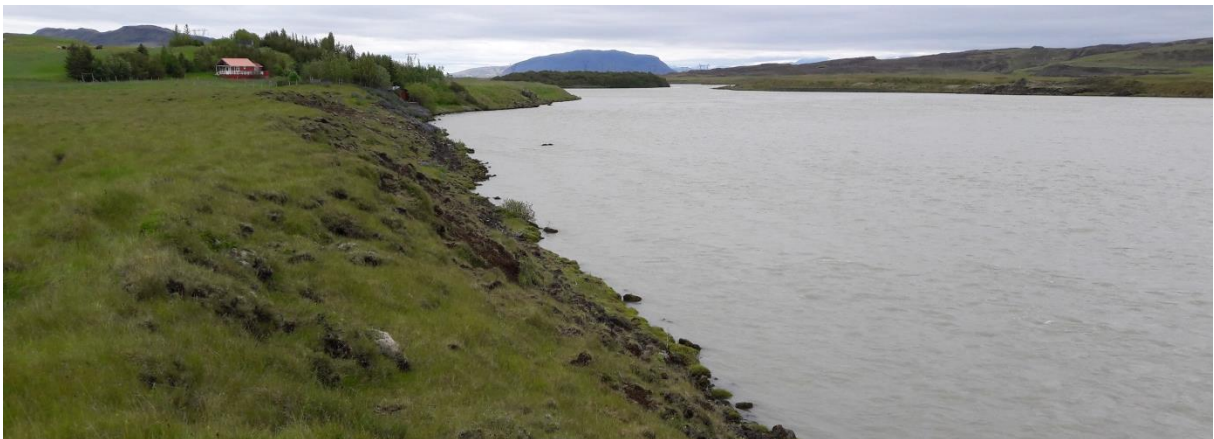
**Mynd 12.** Horft upp farveginn til norðausturs þar sem bakkar Þjórsár eru nokkuð háir og brattir.

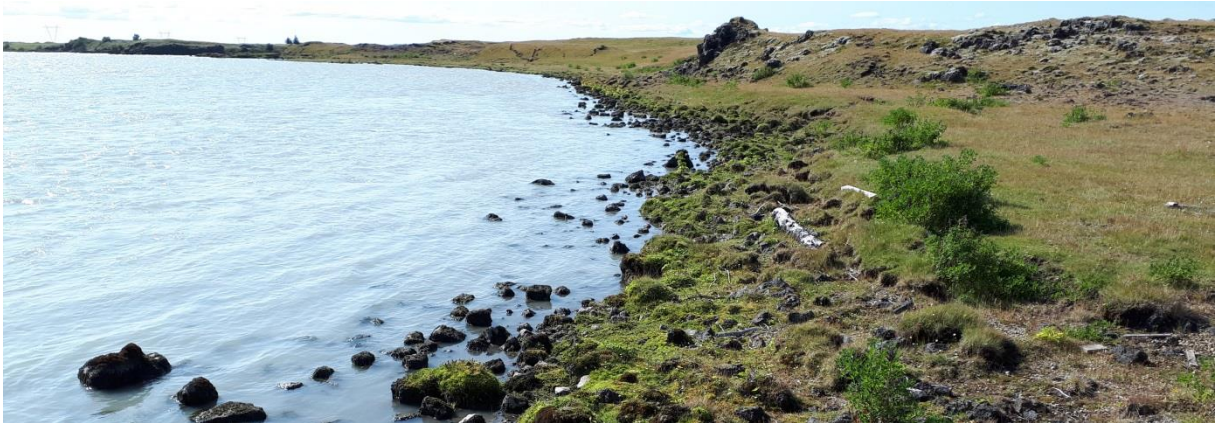
Þegar kemur nokkru neðar lækka árbakkarnir (mynd 13) og þar sem árfarvegurinn er hvað breiðastur myndast vík sem snýr á móti norðaustri sem er helsta áfoksáttin (mynd 14). Á þessu svæði er hugsanlegt að eitthvað áfok geti orðið ef efni sest til í farveginum þar.

**Mynd 13.** Horft niður farveginn. Við þessa vík eru lágir bakkar og minni straumur þar sem farvegurinn breiðir úr sér. Þarna gæti því safnast fyrir framburður.

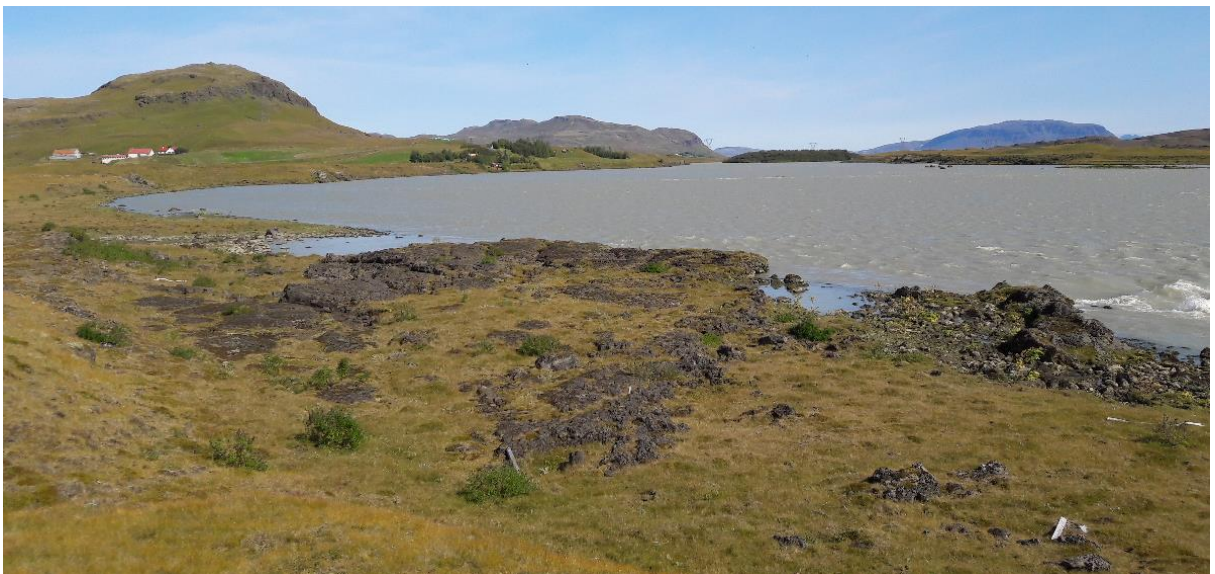
**Mynd 14.** Horft til norðausturs upp farveginn þar sem hann er hvað breiðastur. Við þessa vík gæti hugsanlega orðið áfok ef efni safnast fyrir í farveginum.

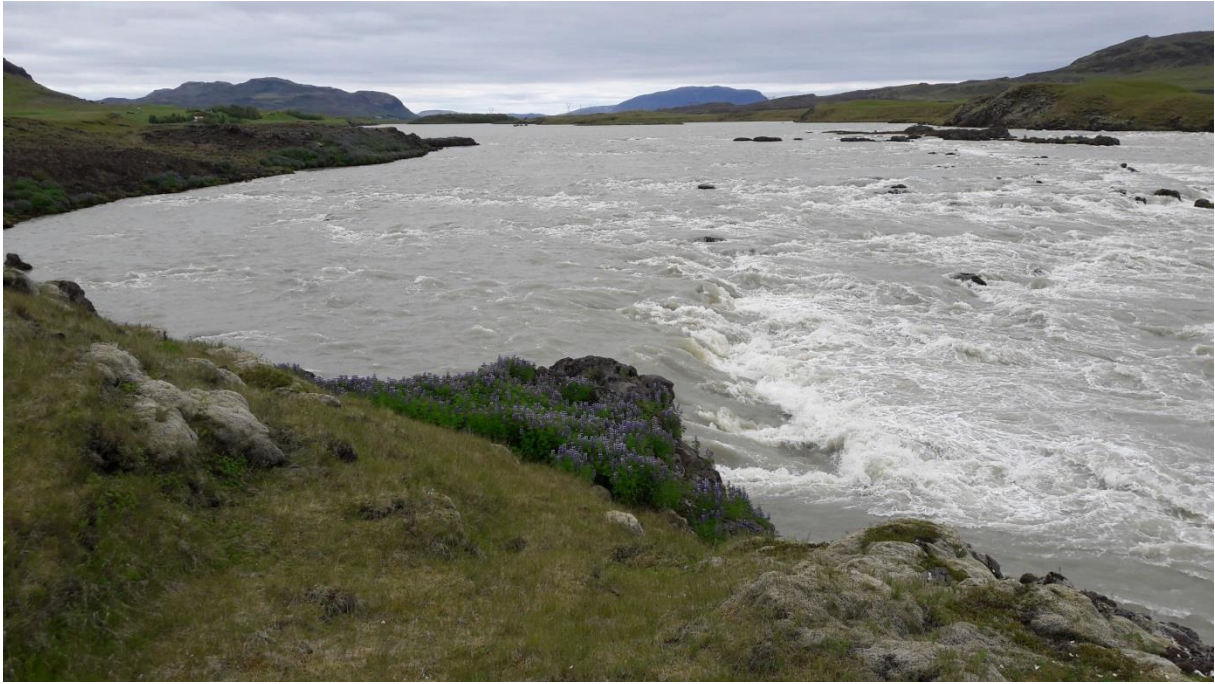
Þegar kemur niður undir Ölmóðsey, þar sem áin skiptist í tvær kvíslar, verða bakkarnir aftur háir og nokkuð brattir og þar eru ekki taldar líkur á áfoki úr farveginum (mynd 15).

**Mynd 15.** Horft til norðausturs upp farveginn þar sem áin skiptist í tvær kvíslar ofan Ölmóðseyjar. Hér eru bakkar háir og ekki líkur á áfoki.
