# Eftirlitsmælingar í Kröflu, Bjarnarflagi og á Þeistareykjum árið 2019

ÍSOR-2019/078

Desember 2019

Skýrsla LV nr.: LV-2019-082

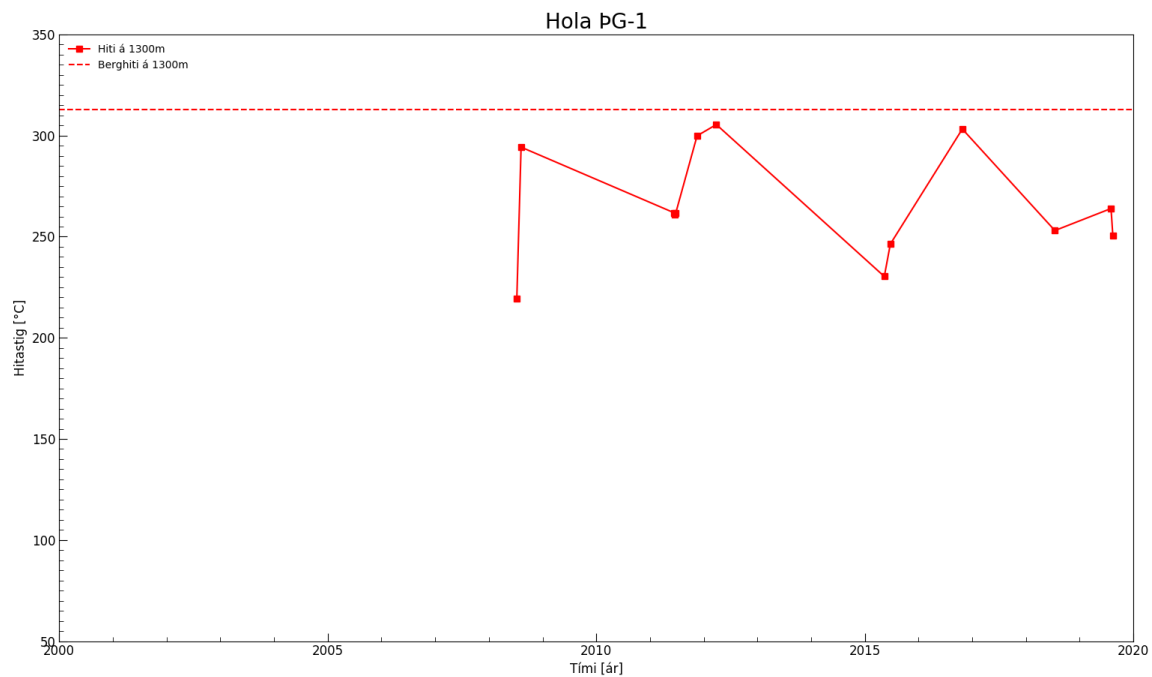
**Mynd 34.** Hin stutta saga hitastigs á 1300 m dýpi í holu ÞG-1. Mælingarnar árin 2018 og 2019 eru þær fyrstu sem eru hluti að eftirlitsmælingaferli í holunni.

Til að gera eftirlitsmælingar í holu ÞG-1 á Þeistareykjum markvissari er lagt til að hún verði mæld árlega í vinnslu en auk þess mæld í lok vinnsluhléa sem vara lengur en fjórar til sex vikur.
