LV-2020-028

Elsti gufuhverfill á Íslandi

Skráning á vélbúnaði gufuaflsstöðvarinnar
í Bjarnarflagi

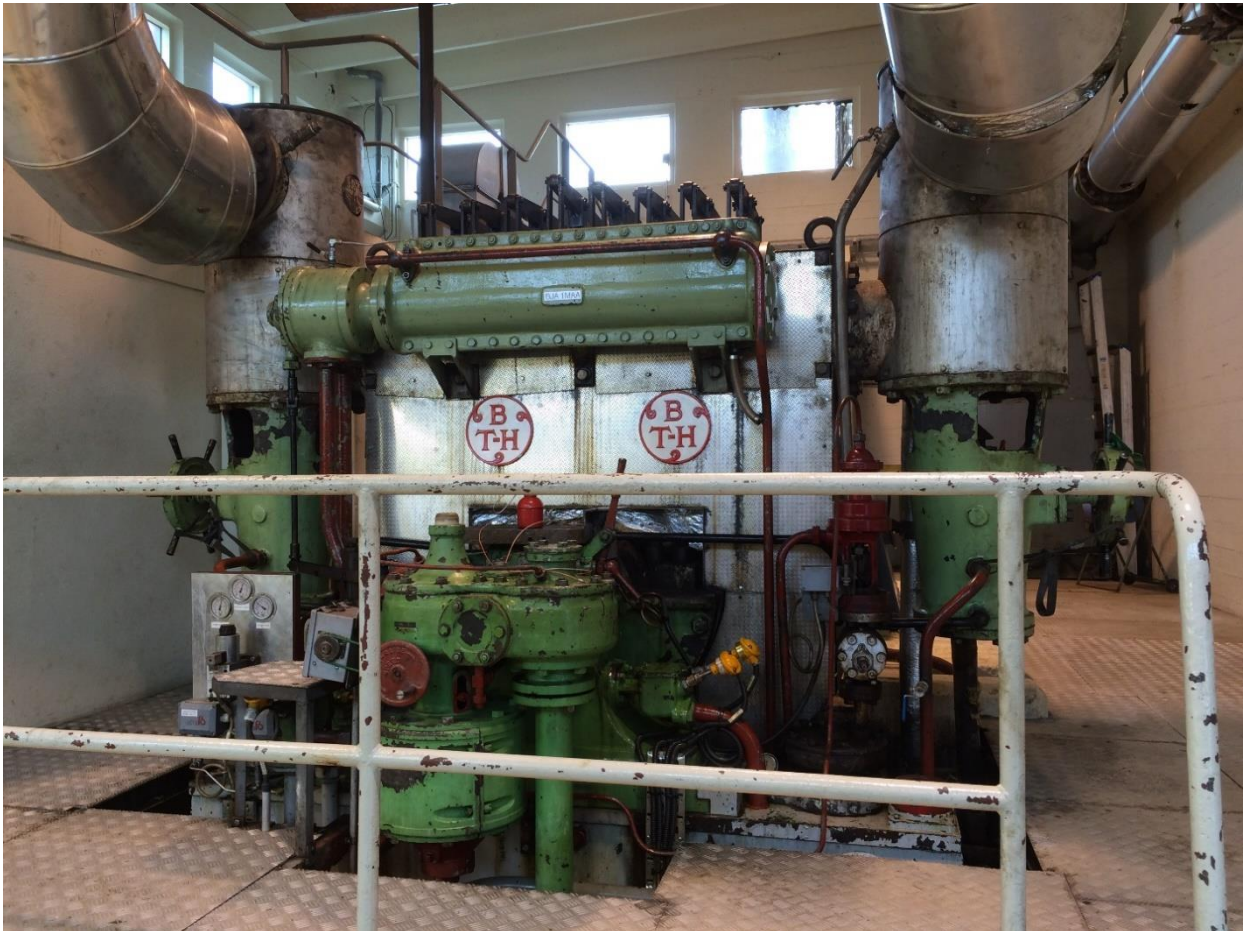
Mynd 4. Gufuhverfillinn í Bjarnarflagi þegar hann var enn í rekstri. Myndin tekin í júní 2016. Mynd í eigu Landsvirkjunar.

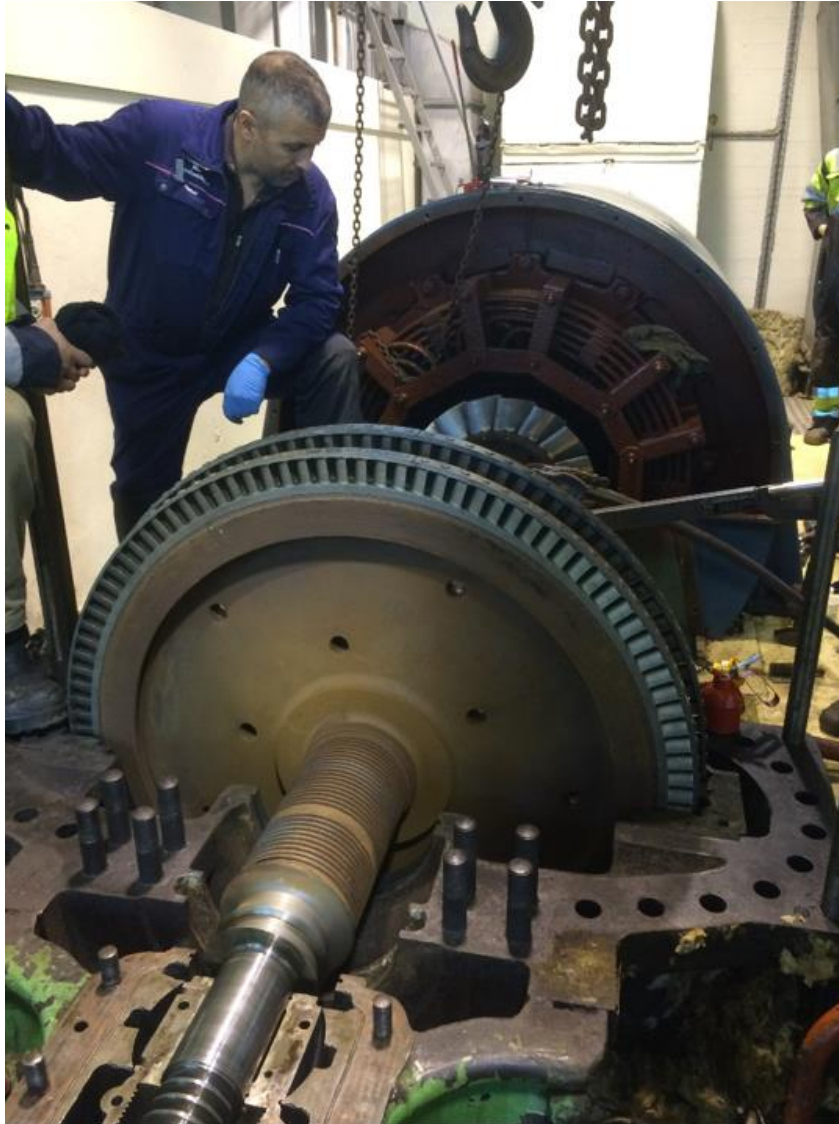
Mynd 6. Hverfilhjólíð sem sett var upp 2001. Mynd tekin í vélaupptekt í gufuaflsstöðinni. Mynd í eigu Landsvirkjunar.

Árin 1999 - 2001 fór hverfilhjólíð að skemmast. Brotnuðu skóflublöð í hverfilhjólínu og olli það miklum titringi í vélbúnaðinum. Var brugðið á það ráð að skera á skóflublöð í þeirri von að með meira jafnvægi í hverflinum myndi titringurinn hætta. Gekk þetta þannig um stund, en þar sem skóflublöð héldu áfram að brotna var ítrekað verið að skera á hverfilblöðin. Að lokum höfðu öll blöðin verið skorin af (í einu þrepi af tveim) og var því farið í endurnýjun hverfilhjóls og blaða. En það breytti litlu hvað varðaði afköst hverfilsins en hverfilhjólíð var 2 þrepa og aðeins var verið að skera af öðru þrepinu (Bjarni Már Júlíusson, 2020).

milljónir, 2001). Viðgerð á hverflinum var á þá leið að hann fékk nýjan gufuveg s.s. hjól og stýriblaðahringir frá Siemens Demag Deval Turbomachinery B.V. í Hollandi (Landsvirkjun, 2018, bls. 6). Þó að fyrirtækið í Hollandi hafi fengið fullnægjandi upplýsingar um efnainnihald jarðgufunnar í Bjarnaflagi þá var ekki nægilega gott efni sett í þéttana og stóðst hverfilhjólíð því ekki væntingar (Bjarni Már Júlíusson, 2020).

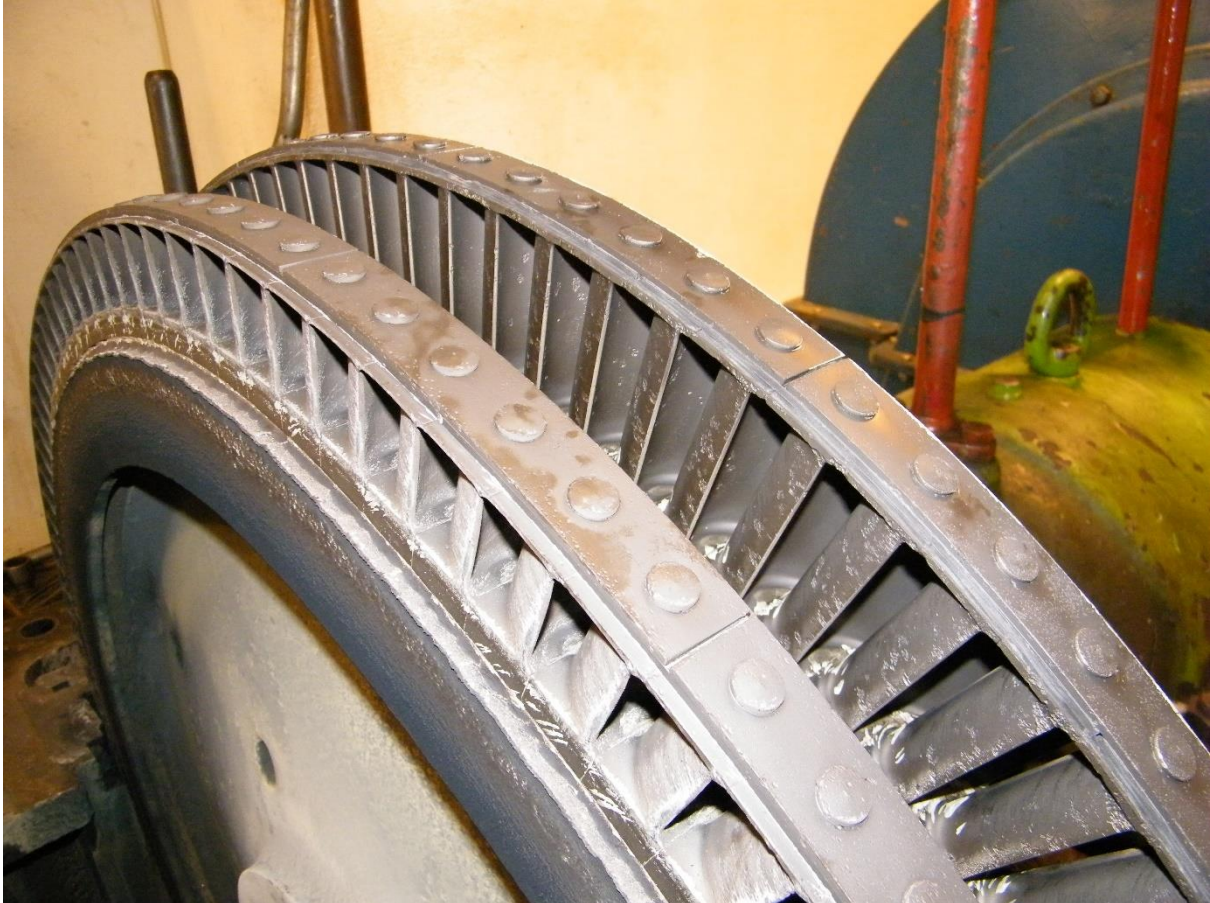
Mynd 7. Nærmynd af hverfilhjólínu sem sett var upp 2001. Mynd tekin í vélaupptekt í gufuaflstöðinni. Mynd í eigu Landsvirkjunar.

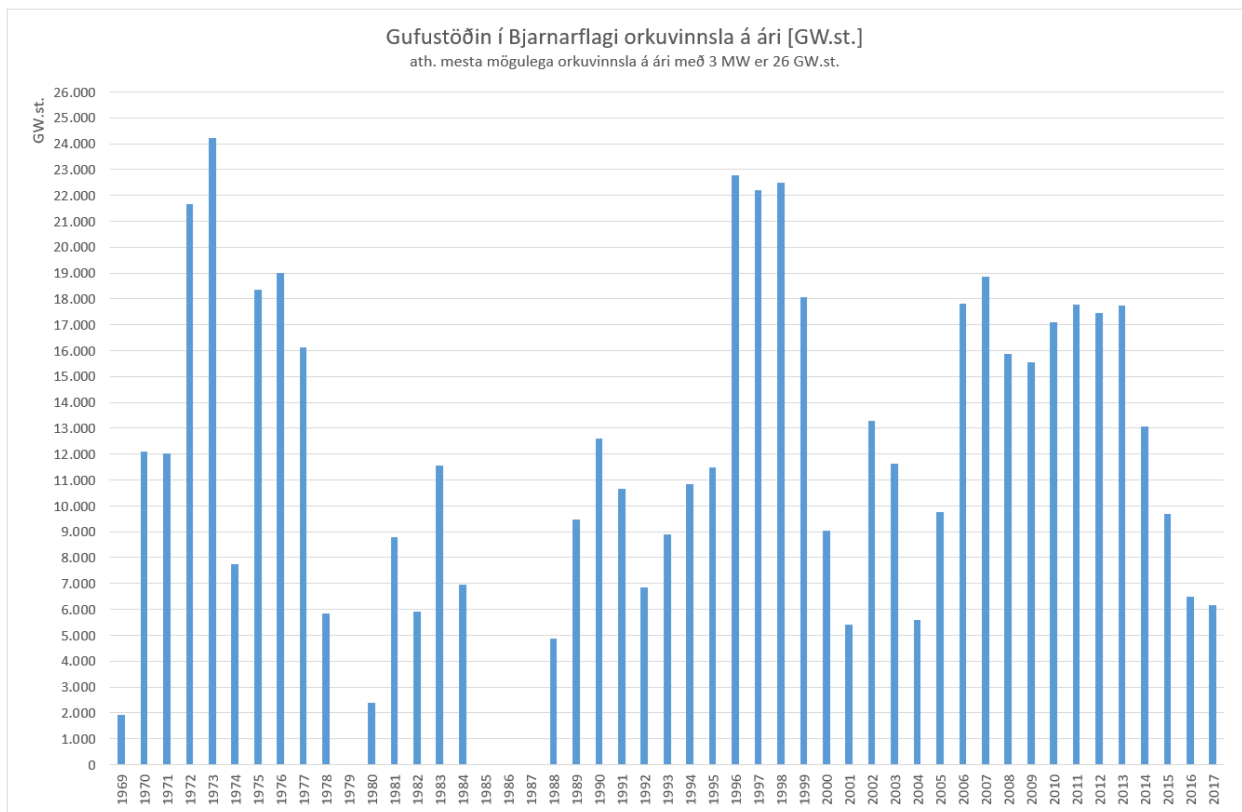
Mynd 8. Vinnslutölur fyrir Gufuaflsstöðina frá árinu 1969 til 2017. Hér sést hvernig afköst gufuhverfilsins fóru minnkandi, þó er einnig greinilegt að vinnsla stöðvarinnar hefur verið breytileg milli ára og náði hún aðeins að skila yfir 20 GWst á ári um 5 sinnum (síðast 1998). Á myndinni sést einnig vinnslustopp í kringum Kröfluelda 1978-1979 og annað stopp 1984-1987. Mynd í eigu Landsvirkjunar.

Eftir að vélbúnaðurinn kom til landsins var hann að mestu leyti í gangi, að undanskildum tveim tímabilum þar sem gufuhverfillinn var ekki í gangi í lengri tíma. Fyrsta stoppið var þegar hann var tekinn niður vegna ótta um eldsumbrot í Kröflueldum frá 1979 - 1980. Seinna stoppið var á árunum 1985 - 1987 þar sem gufa var af skornum skammti vegna þeirra borhola sem eyðilögðust í Kröflueldum en hún var öll nýtt í Kísiliðjuna (Steinn Ágúst Steinsson, 2020). Á árinu 1984 og þar til raforkuvinnsla stöðvaðist árið 1985 var vélin einungis starfrækt í um þrjú mánuði (Agnar Olsen, 1985). Var því lítil raforkuvinnsla í gufuaflstöðinni í kringum Kröfluelda og árin þar á eftir. Miklar sveiflur voru í afköstum gufuhverfilsins á starfstíma hans og náði hann aðeins 8 sinnum að skila yfir 20 GWst á ári. Þannig að þrátt fyrir að gufuhverflinum hafði verið haldið vel við, þá var hann orðinn slitinn og höfðu afköst hans farið minnkandi milli ára og ekki reyndist unnt að snúa þeirri þróun við (María Guðmundsdóttir og Hanna Björg Konráðsdóttir, 2019).

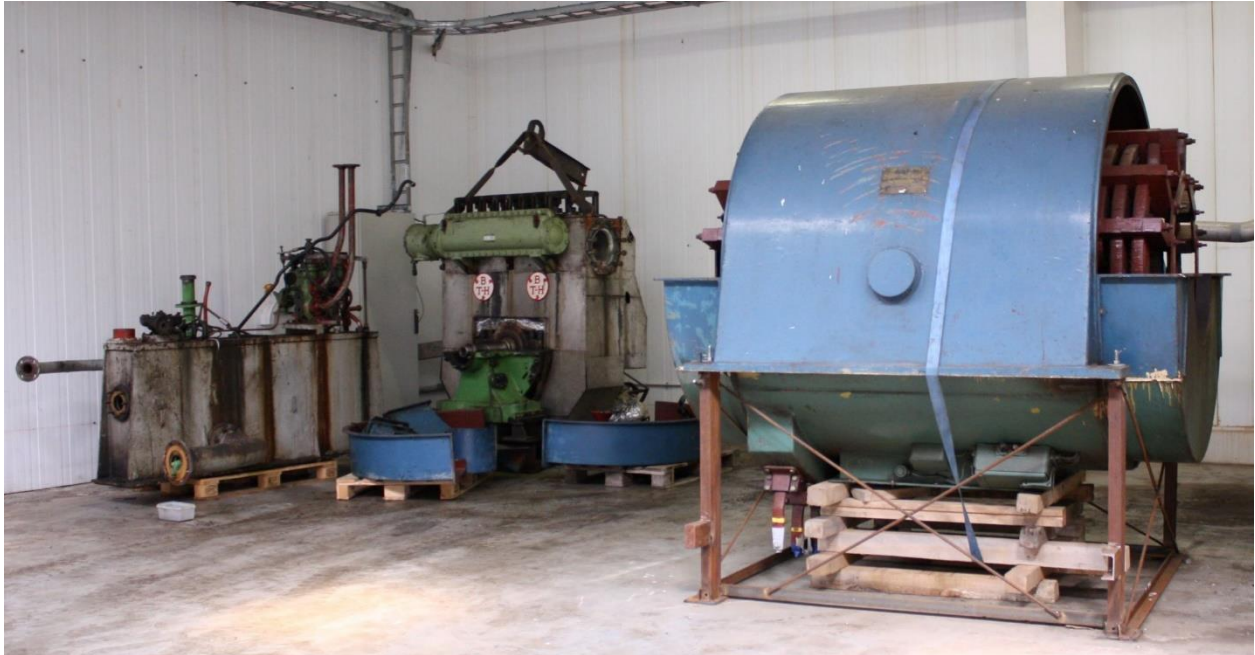
Mynd 9. Gufuhverfillinn í geymslu Landsvirkjunar. Á mynd sést rafall, hlífar á rafal, olútankurinn og aðalvélin.

Vélbúnaðurinn er fyrirferðarmikill og samanstendur af ólíkum vélum sem saman mynda gufuhverfillinn. Hann er samanlagt um 6 - 8m að lengd og um 20 tonn að þyngd. Samkvæmt Birki Fanndal Haraldssyni (2020) sem var vélfræðingur hjá Gufustöðinni í Bjarnarflagi frá 1970 - 1978, þá hefur gufuhverfillinn verið mikið endurnýjaður í gegnum tíðina. Gufuhverfillinn var framleiddur af British Thomson-Houston í Bretlandi árið 1932 og Laxárvirkjun keypti hann notaðan af sykurverksmiðju í Englandi og flutti inn til landsins árið 1968.

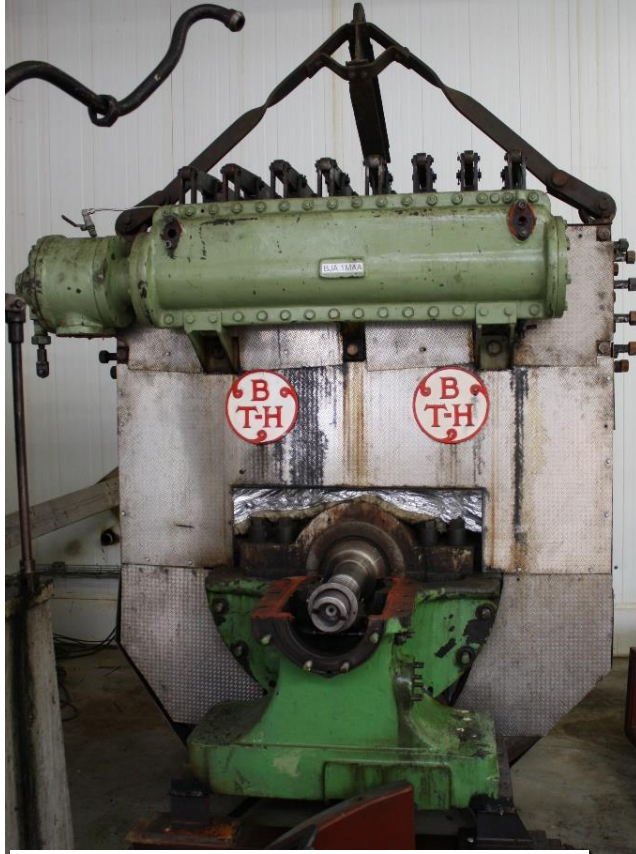
Mynd 10. Framhlið aðalvélar.

Aðalvélin er 180 cm að hæð, lengd hennar er 150 cm og er breiðasti hluti hennar 79 cm. Vélin er flöt að framan en er inndregin neðst. Á hlið hennar er hægt að sjá að vélin er hvað breiðust fyrir miðju en efst er hún inndregin öðru megin að aftan. Aðalvélin er klædd með fjölmörgum málm plötum sem eru með upphleyptu munstri, og eru festar saman á samskeytum. Ólíklegt þykir að þetta sé upphafleg klæðning, en eins og kom fram í kafla 3.3 um viðhald á vélinni þá var hún að öllum líkindum opnuð á hverju sumri til þess að hreinsa hana og annast viðhald. Því er ekki ólíklegt að einnig hafi verið skipt reglulega um klæðningu. Á fremri hlið aðalvélarinnar er hægt að sjá ryð- og olíutauma niður plöturnar, en annars eru þær í góðu ásigkomulagi. Neðst á vinstri hlið

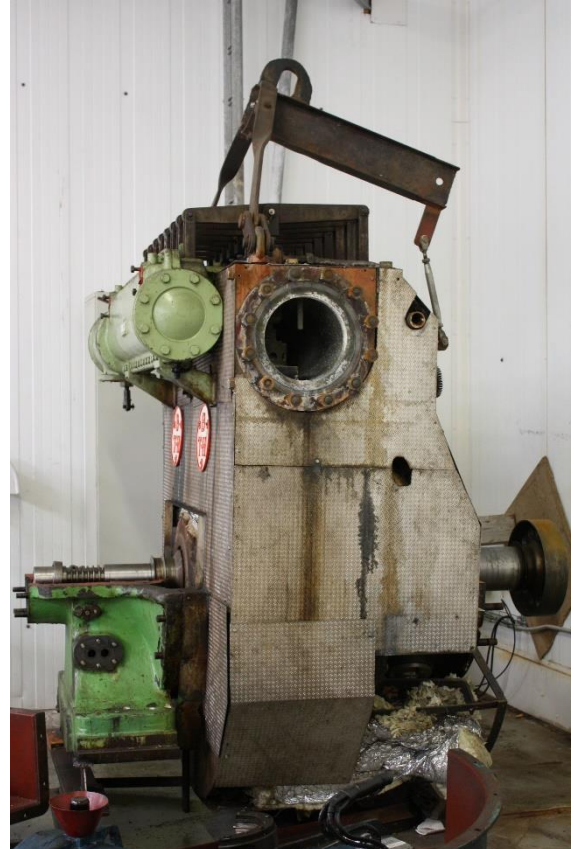
Mynd 11. Aðalvél séð frá hlið.

vélarinnar vantar eina málm plötuna og þar sést að innan í vélinni er að finna loðna einangrun með málmþynnu á annarri hliðinni. Einnig er hægt að sjá múrnet inni í vélinni sem virðist vera til að halda einangruninni á réttum stað.

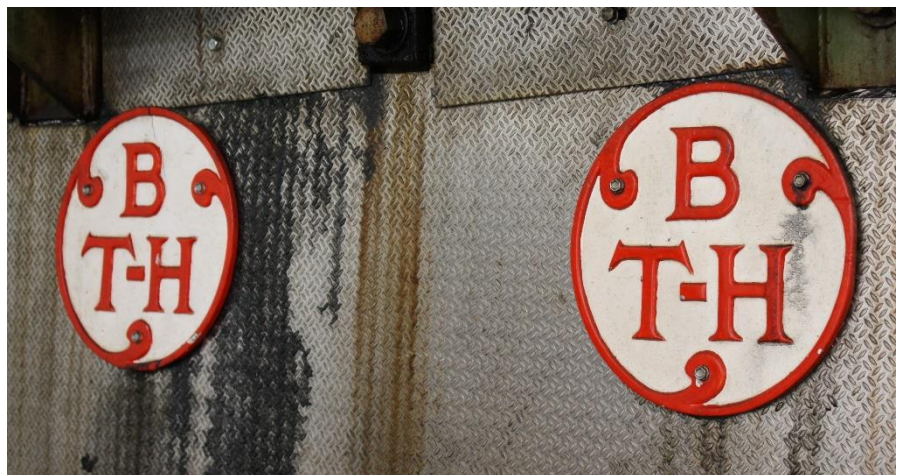
Það sem er mest ein-kennandi fyrir vélina eru tvær hringlaga málm skífur sem festar eru framan á vélina, hlið við hlið. eru báðar skífurnar eins. Skífurnar eru 22,5 cm í þvermál og er um 35 cm bil er á milli þeirra. eru þessar skífur einkennismark vélaverksmiðjunnar British Thomson-Houston sem smíðaði vélina. Skífurnar eru í grunninn hvítar með rauðum upphleyptum kanti.

Mynd 12. Einkennismark vélaverksmiðjunnar British Thomson-Houston.

Á kantinum eru þrjú skrautsnúningar, tveir á efri hluta skíffanna og svo ein neðst fyrir miðju. eru skíffurnar festar á vélina með skrúfum innan í hverjum skrautsnúning. Á skíffunum eru einnig upphleyptir stafir, „B T-H“ sem stendur fyrir British Thomson-Houston. Stafurinn „B“ er efstur og

fyrir neðan hann kemur „T-H.“ Eru báðir plattarnir vel farnir, þó er þunn sprunga í hægri plattanum sem nær niður með stafnum „B.“

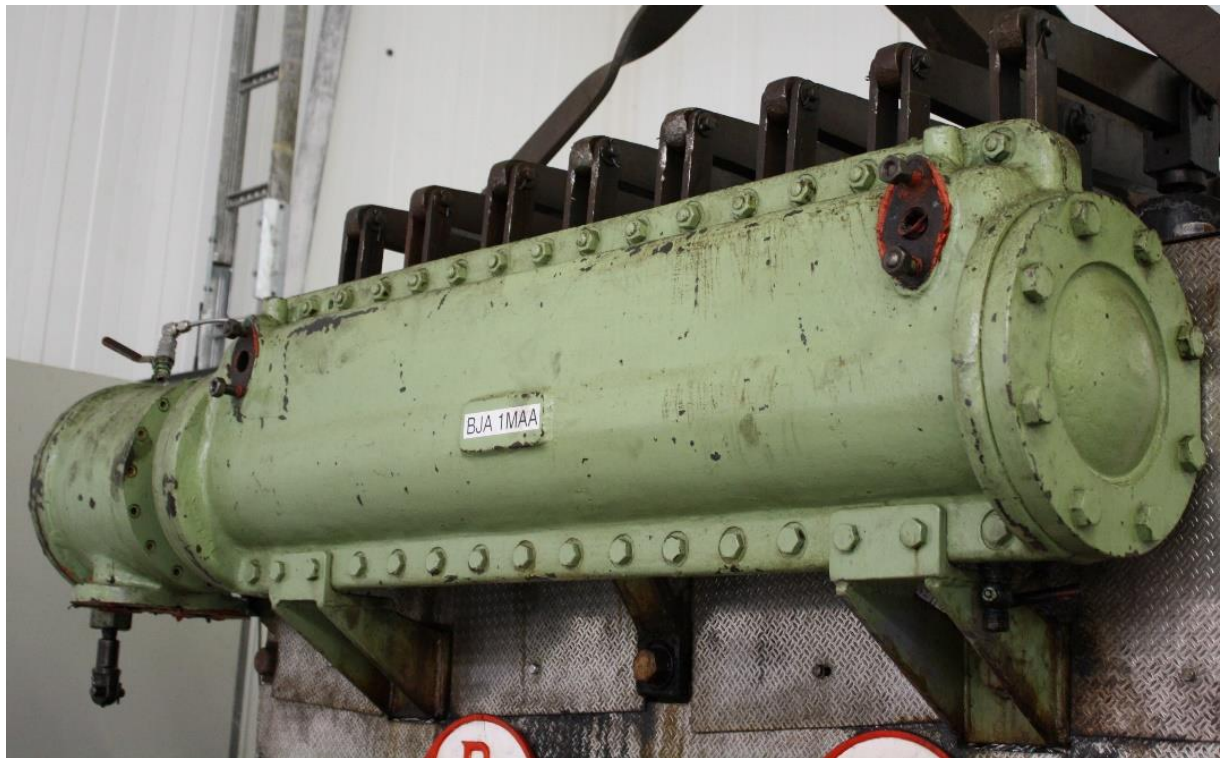
Fyrir ofan skífurnar er ljósgrænn 148 cm langur sívalningur sem liggur utan á vélinni, efst. Honum er haldið uppi af tveim stuðningsbitum sem einnig eru grænir að lit. Framan á honum er hvítur límmiði og á honum stendur „BJA 1MAA“. Samkvæmt Kristjáni Stefánssyni (2020) er þetta stjórnbúnaður stjórnlokanna. Stórir teinar tengja stjórnbúnaðinn við topp aðalvélarinnar, og eru þeir 8 talsins.

Mynd 13. Stjórnbúnaður stjórnlokanna.

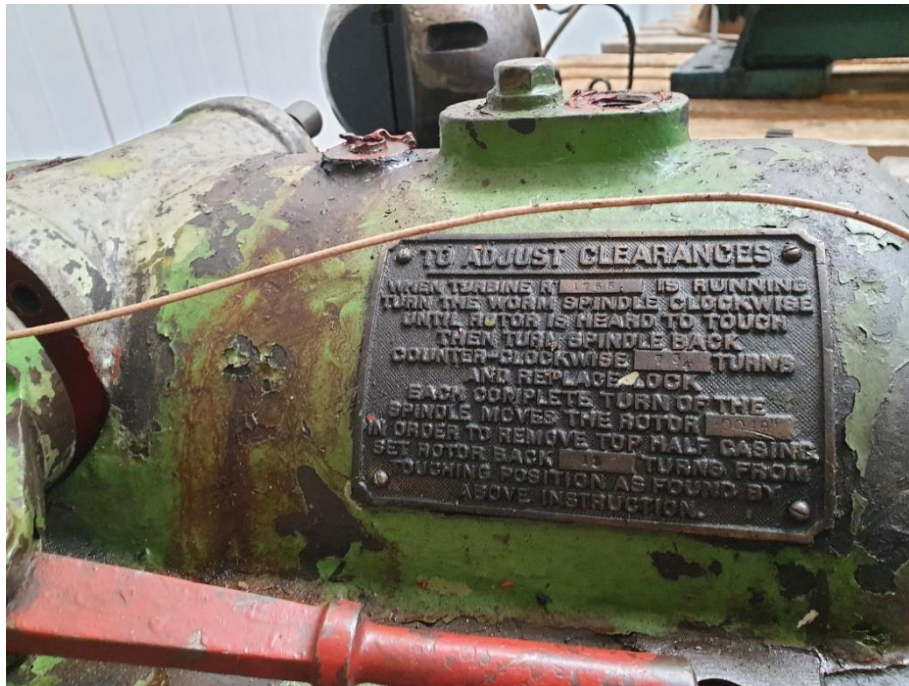
„To adjust clearances When turbine R 1755 is running turn the worm spindle clockwise until rotor is heard to touch then turn spindle back counter clockwise 734 turns and replace lock each complete turn of the spindle moves the rotor 0018” in order to remove top half casing set rotor back 13 turns from touching position as found by above instruction“

Mynd 14. Plata með leiðbeiningum fyrir gufuhverfillinn, staðsett á loki.

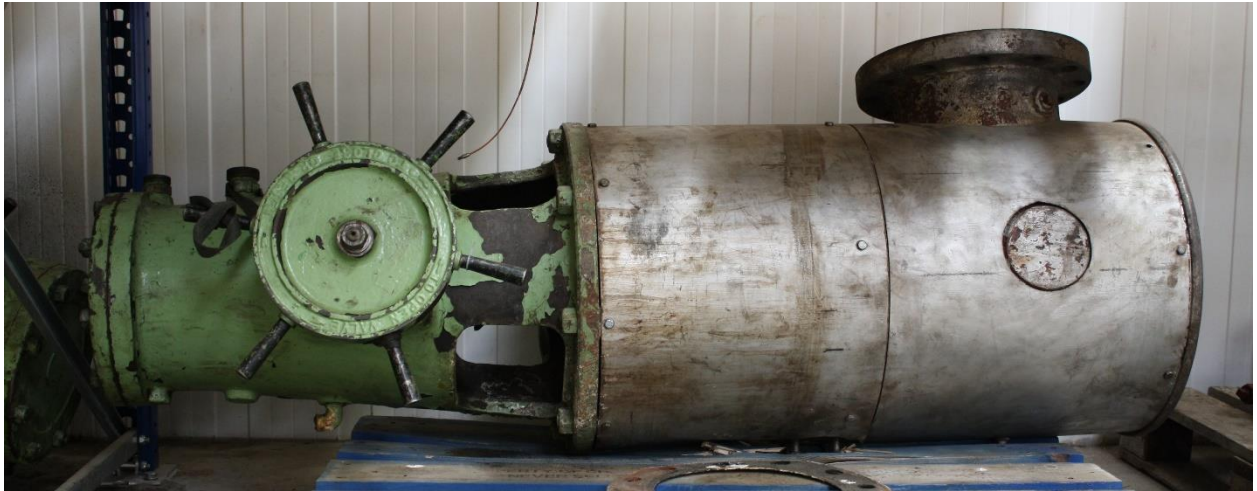
Mynd 15. Hraðloka. Sveif til að loka fyrir gufu.

Á ljósgræna endanum er sveif, hún er 28cm í þvermál með 6 handföngum svo hægt sé að snúa lokunum með handafli. Handföngin eru 10 cm löng. Upphleyptir stafir eru á sveifinni. „→ TO OPEN VALVE“ og „← TO CLOSE OR RESET“. En með sveifinni var hægt að opna eða loka fyrir gufuflæði til vélarinnar.

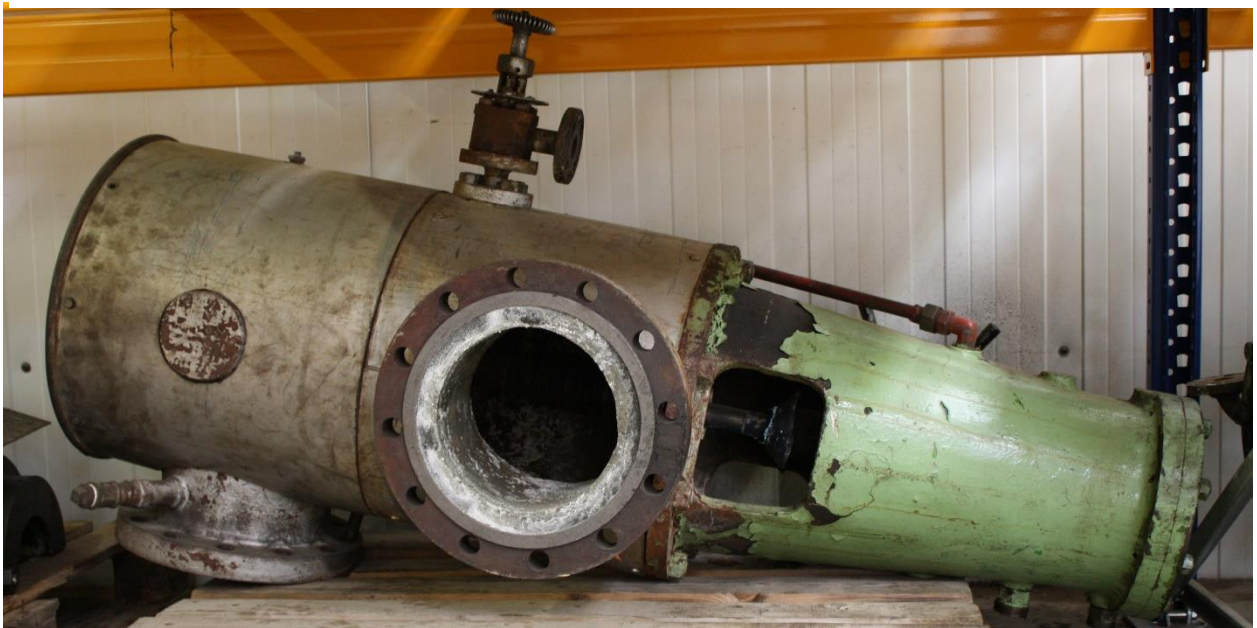
Hraðlokurnar eru lokaðar í báða enda. Á breiðari endanum eru tvö stór göt, það efra er tengt í breið rör sem leiða gufu inn í hraðlokuna og neðra rörið leiðir svo gufunu inn í gufuhverfilinn sjálfan. Innan í þessum hluta hraðlokanna er sama útfelling frá gufunni (e. glópagull) og er að finna

Mynd 16. Hraðloka, hér sést hvar hún tengdist inn í aðalvél.

innan í aðalvélinni. Þessar hraðlokur áttu það til að festast út af útfellingum, og var farin sú leið að settur var belgpani utan um lokaspindlana og hlífði það þeim fyrir áhrifum jarðgufunnar, þá þurfti hins vegar að endurnýja árlega (Birkir Fanndal Haraldsson, 2020, bls. 2).

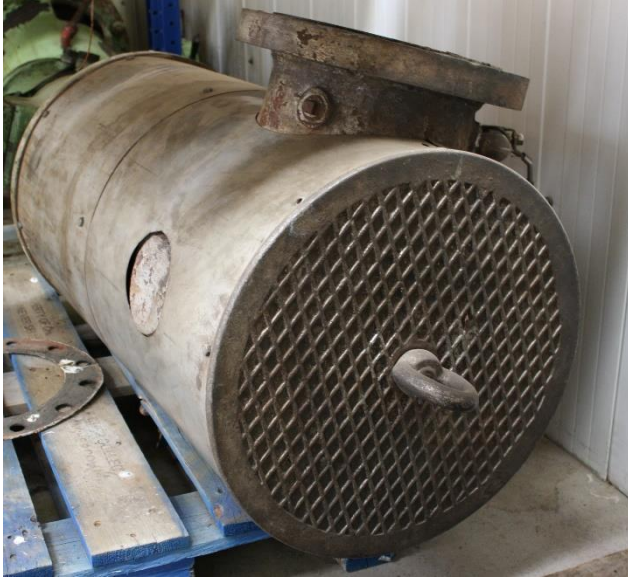
málningin farin að flagna mikið af. Breiðari endinn er úr stáli sem ekki hefur verið húðað. Lengd hraðlokunnar er um 172,5 cm og á breiðari endanum er þvermál hennar 53 cm, sá endi er lokaður.

Mynd 17. Hraðloka, breiðari endinn.

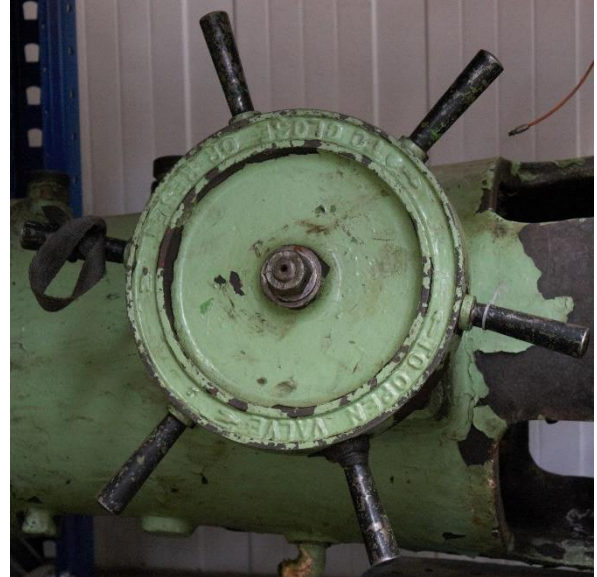
Mynd 18. Nærmynd af sveifinni.

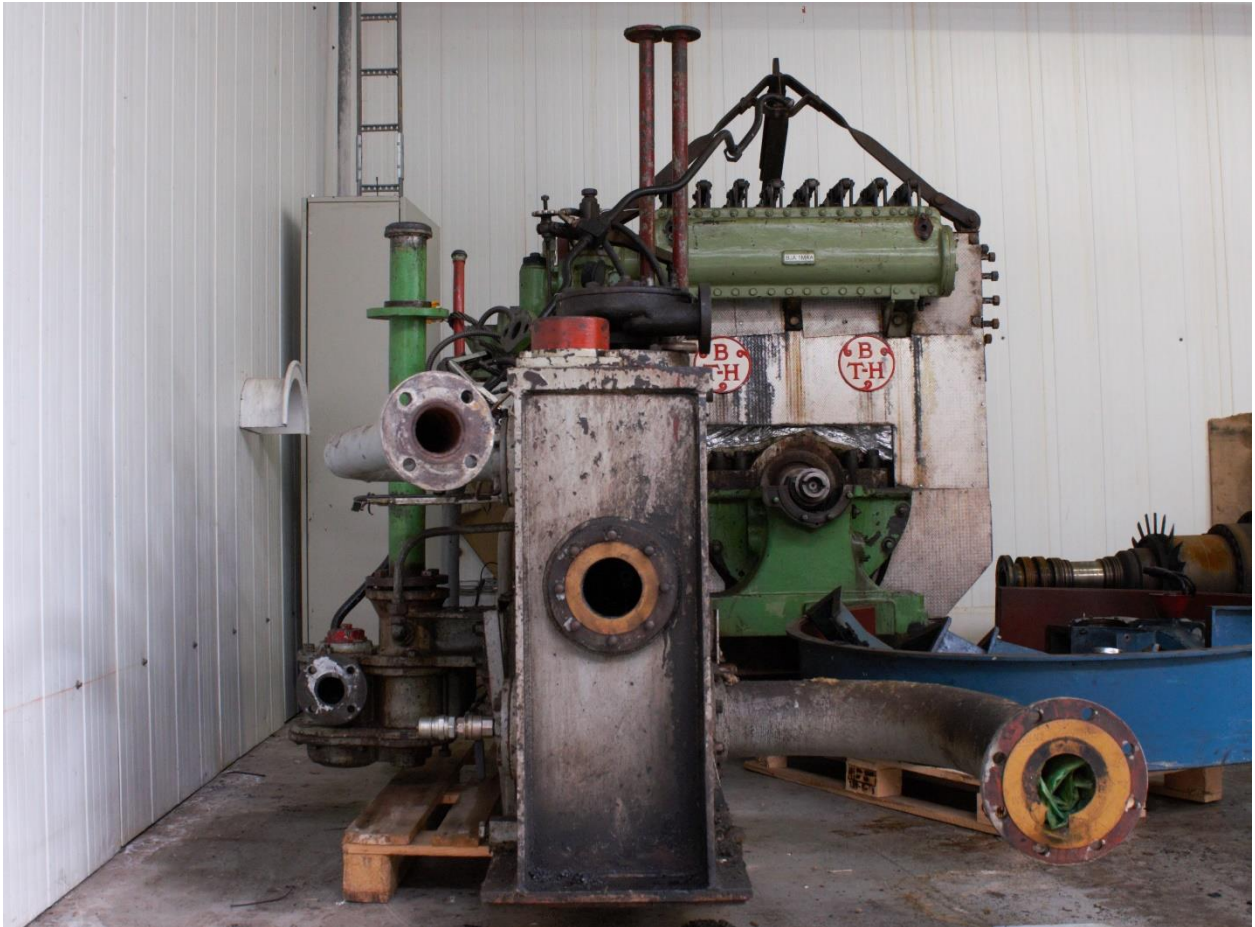
Á einni hlið tanksins er hringlaga gat og er gulumálað í kringum það. Nálægt því eru tvö rör sitt hvoru megin. Rörið sem er hægra megin er staðsett nálægt toppi tanksins en vinstra megin er það staðsett neðarlega. Rörið vinstra megin nær um 65 cm út frá tanknum og er um 108 cm langt. Á því er hringlaga plata með götum til þess að bolta hana við eitthvað. Er kanturinn rauðmálaður en við röropið er gul klæðning. Á henni stendur „James Walker Sentinel Asbestos free“. Inni í rörinu er græn tuska og lekur olía úr því. Rörið hægra megin nær 33 cm út frá tankinum og er 92 cm langt og er einnig með skífu til þess að auðvelda festingu, sú er í sama lit og rörið.

Mynd 20. Olútankurinn, hér sjást rörin sem liggja frá honum.

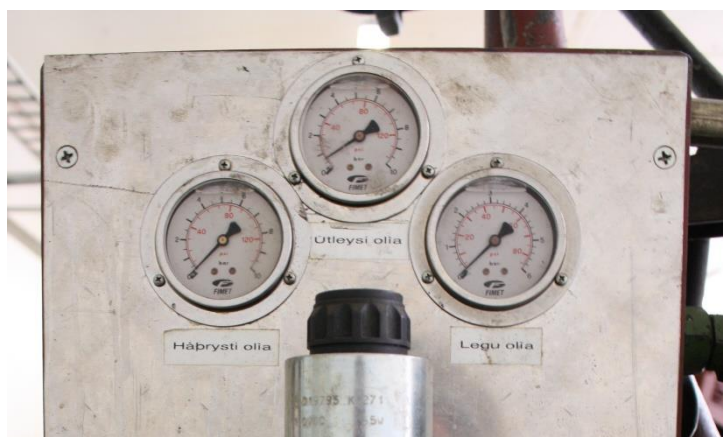
Á hinum enda olútanksins er stór silfraður kassi á honum eru þrjú FIMET sem mæla upp í 10 bar og 130 psi. Efsti fyrir miðju er „Útleysi olía“, svo eru tveir fyrir neðan hann: „Háþrysti olía“ og „legu olía.“ Fyrir neðan mælana er minni kassi, á honum stendur „Mannmann“ með bláum stöfum og „Rextroth“ með svörtum stöfum. Rétt fyrir neðan hann eru tvö silfrud tengibox, eru þau merkt að framan með upphleyptum stöfum „BETAB“ Beta er í sama lit og tengiboxið en síðasta B-ið er stærra, rautt og svipar til skrautskriftar. Boxin eru merkt með hvítum límmiðum: „1MAX42 CP202 Merki um Útl.“ Og „1MAX42 CP201 Merki um endur.“ Mikið af plast leiðslum og minni rörum eru ofan á og upp við hliðina á þessum hluta olútanksins. Rörin eru græn- og rauðmáluð og í misgóðu ástandi. Ofan á tanknum er gamall mælir sem ekki er lengur hægt að lesa á sökum aldurs/óhreininda.

Mynd 19. FIMET mælarnir á olútanknum.

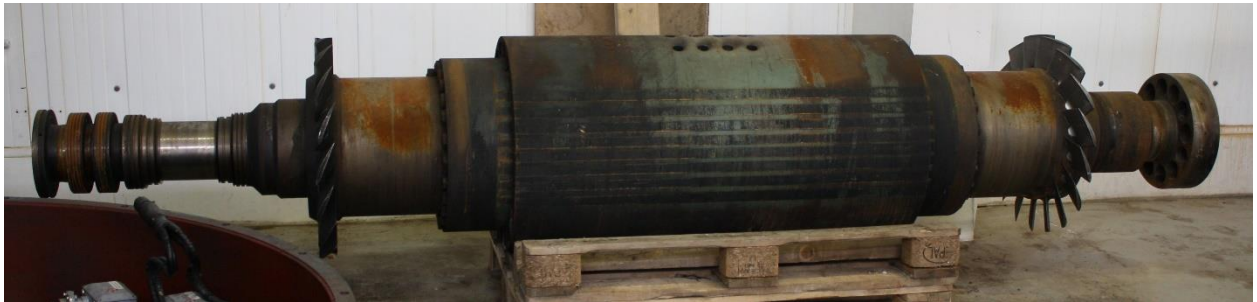
Mynd 21. Öxull.

Öxull var tengdur aftan í aðalvélinu og fór í gegnum rafalinn, þ.e. inn í sátrið. Hann er 343 cm langur og þvermál hans fyrir miðju í kringum 55 - 56 cm. Á sitthvorum enda öxulsins eru um 10 cm löng viftublöð sem er raðað þétt á ská í heilan hring. Þessi viftublöð eru úr öðrum málmni en öxullinn sjálfur. Samkvæmt Kristjáni Stefánssyni (2020) er þetta kælivifta fyrir rafalinn.

Á öxlinum er mikið ryð, en þó ekki á kæliviftunni og eru viftublöðin því hugsanlega úr ryðfríu stáli. Öxullinn er breiðastur fyrir miðju en mjókkar til beggja enda. Endar hans eru ólíkir, öðru megin er skífa með götum á sem líklegast hefur verið boltuð við eitthvað, hinn endinn líkist frekar skrúfugangi. Fyrir miðju, ofan á öxlinum er gat með skrúfugangi og beggja vegna við það eru tvær raðir með fjórum götum (16 alls). Breiðasti hlutinn er mest líklegastur til að vera innan í raflinum.

Eins og kom fram í kaflanum um viðhald gufuaflstöðvarinnar þá kom galli í ljós á öxlinum en hann var lagfærður og því ekki þörf á að skipta honum út. Er þetta því líklegast upprunalegi öxullinn.

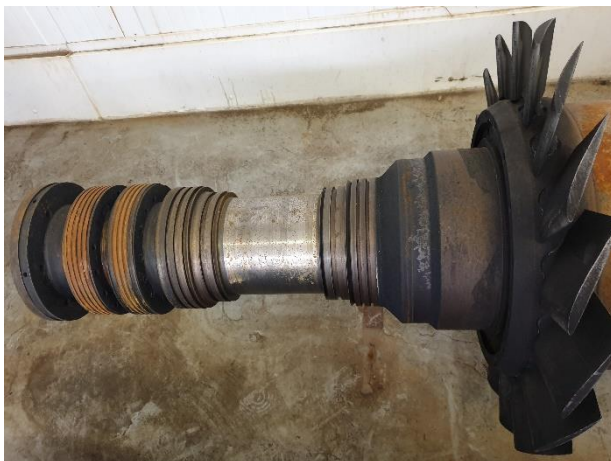
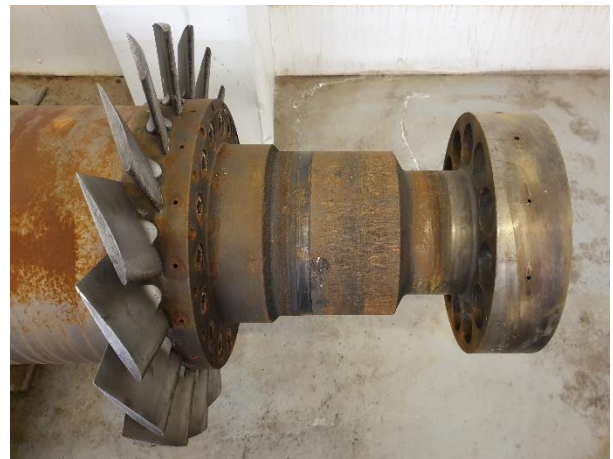
Mynd 23. Endi öxuls og kæliviftan.

Mynd 22. Endi öxuls og kæliviftan.

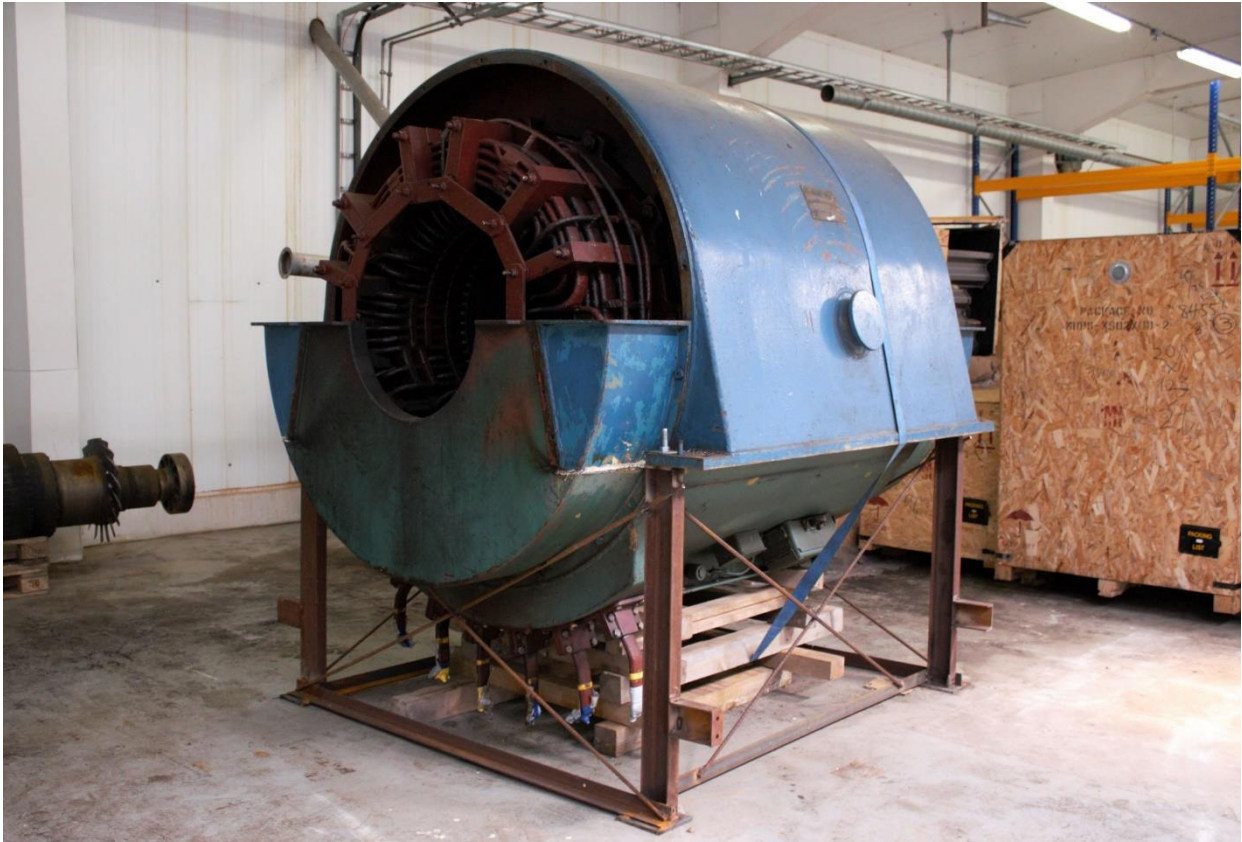
Mynd 24. Rafall.

Þvermál rafals er 193 cm og hann er um 233 cm að hæð. Rafallinn líkist stórum geymi og er holur í gegn. Innan í raflinum er svokallað sátur, hægt er að sjá það á enda rafalsins þar sem endavafningur sátursins er. Sátrið er rauðmálað með sérstakri einangrunarmálningu sem notuð er í rafala (Kristján Stefánsson, 2020). Endavafninga sátursins er að finna á báðum hliðum rafalsins. Rauða einangrunarmálningin fær dumbrauðan til svartan lit innan í sátrinu sem að öllum líkindum stafar af notkun hans. Þvermál innan í sátrinu er 65 cm. Á endavafningnum er það 120 cm þvermál og er því endavafningurinn 27,5 cm þykkur báðu megin.

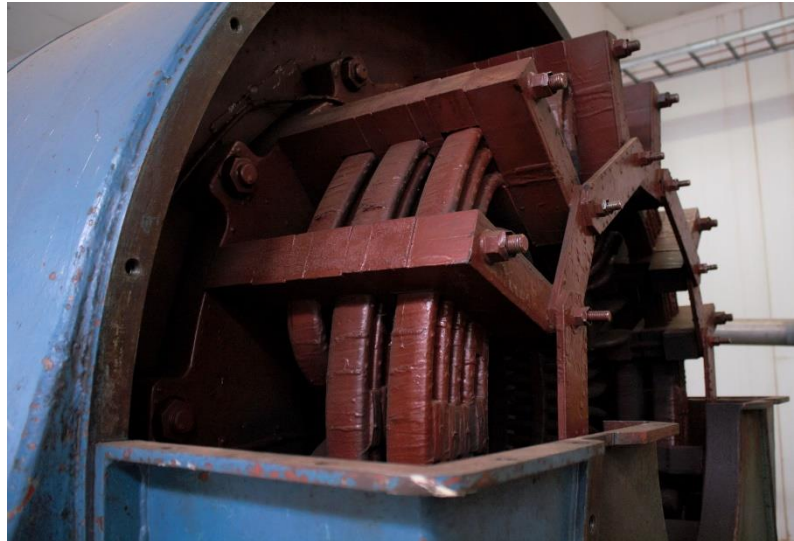
Mynd 26. Endavafningur sáturs.

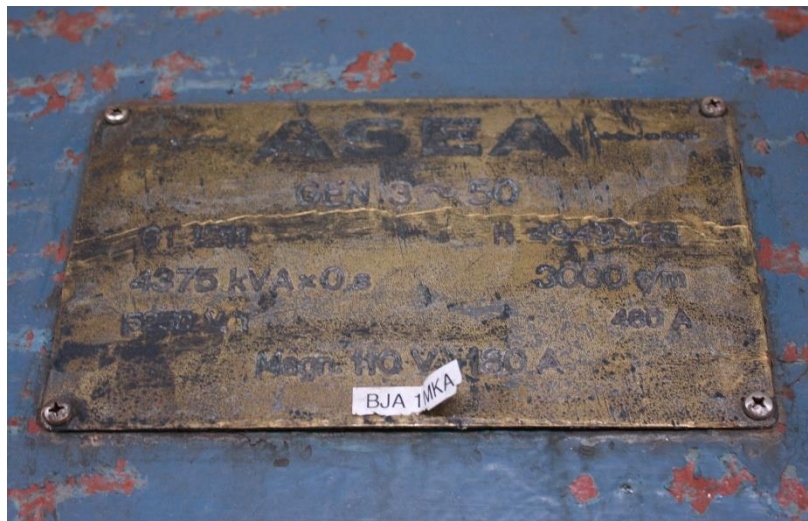
rafalsins er plata hugsanlega úr látúni eða annars konar málmblöndu sem skrúfuð er á hann með 4 skrúfum, ein í hverju horni. Á plattanum fer ein af bogadregnu rispunum í gegnum plattan og eru ummerkin greinileg. Á plattanum eru upplýsingar um rafalinn og eru stafirnir innfelldir, hugsanlega þrykkt á plötuna frekar en grafið í, en ekki er auðséð hvor aðferðin var notuð. Á plattanum stendur:

Mynd 25. Plata á raflinum.

„ASEA GEN 3~50“. ASEA með stórum breiðum stöfum og Gen

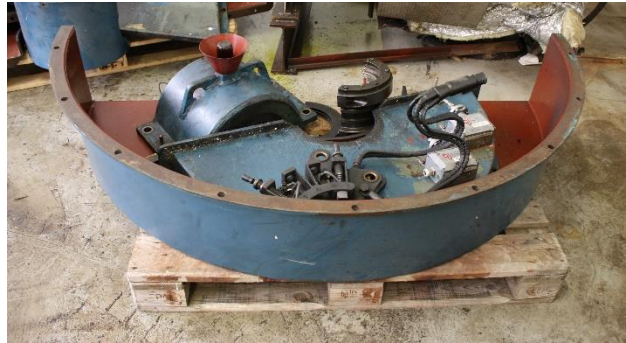
Á einni af minni hlífunum eru tvö silfrud BetaB tengibox eins og eru á olfútankinum. Framan á tengiboxunum er límmiði en á þeim standa upplýsingar um þá. Á neðra boxinu stendur „1MAX53 CP202 LEGUOL.ÞR.VIÐV.“ Á því boxi er einnig annar miði ofan á boxinu, hann er heldur ógreinilegri en þar virðist standa „BAR FALLANDI“. Á efra tengiboxinu stendur „1MAX53 CP201 LEGUOL. ÞR. ÚTL.“ Tengiboxin virðast vera tengd saman. Tengiboxin virðast vera nýleg og miðað við ástand hlífarrinnar í kringum boxin vantar mikið af ysta lagi málningarinnar þannig að þeim hefur að öllum líkindum verið skipt út fyrir ekki svo löngu.

Mynd 27. Hlífarrá rafal.

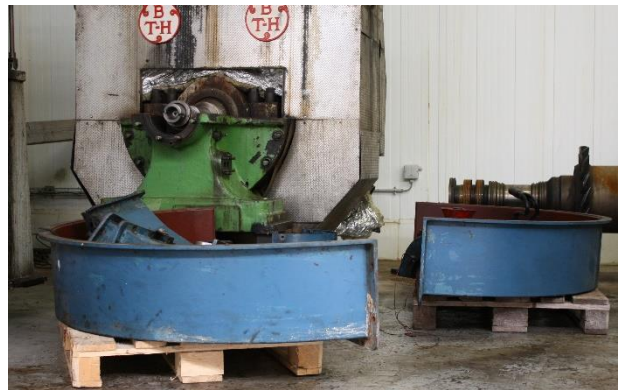
Ofan á hinni stóru hlífinni eru 4 minni hlutar af hlífinni, 3 ótilgreindir en einn er hugsanlega neðri partur hlífarrinnar sem er með lúðurinn áfastann. Þarna er einnig að finna lausan mæli sem mælir hita frá 0-60 °C. Þar er einnig græn máluð skífa sem er með götum fyrir festingar en um hlutverk hennar er ekki vitað.

Mynd 28. Hlífarrá rafal.

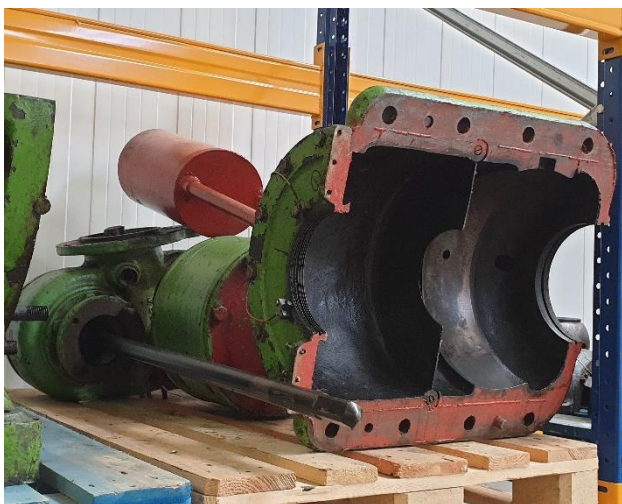
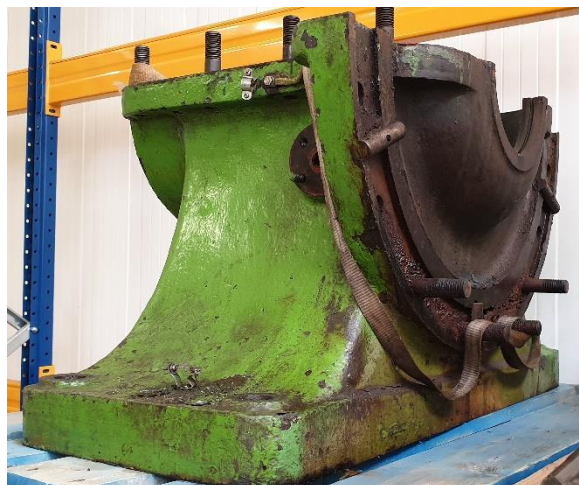
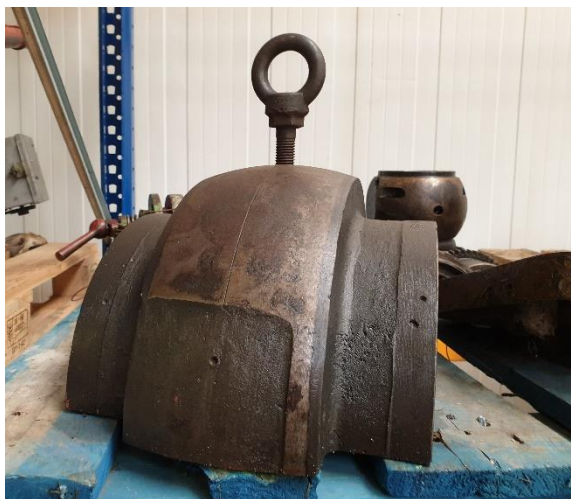
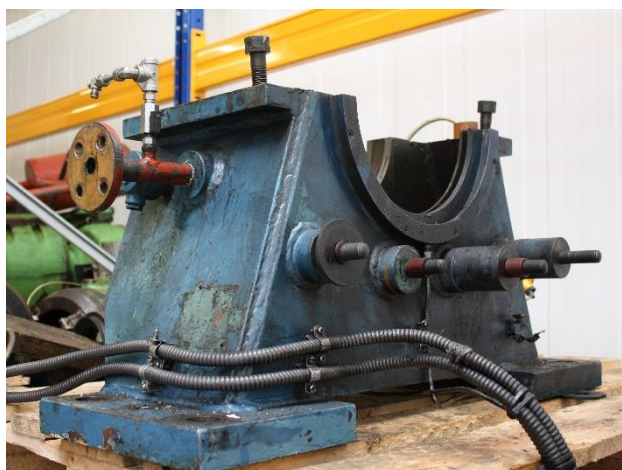
Á bretti er einnig að finna mismunandi stærðir og gerðir af leguhúsum. Fyrsta leguhúsið er græn- og rauðmálað. Hugsanlega er þetta efri hluti leguhúss sem var fyrir framan aðalvélinna. Hæð þess er um 123 cm. Á þeim stað leguhússins sem tengist neðri hluta þess er breiddin 58 cm og lengdin 66 cm. Annað leguhúsið lítur út fyrir að vera neðri helmingur. Það vottar fyrir ryði neðst á leguhúsinu. Mál þessi eru 55 cm að lengd og 53 cm á breidd. Annað leguhús virðist einnig vera neðri hluti. Á því eru fastar plastslöngur sem og húðaðar rafmagnsleiðslur. Er það blátt að lit. Lengd leguhússins er 85 cm að neðan en að ofan er það 56,5 cm og er breidd þess 30,5 cm. Einnig eru á brettinu hlutir sem líta út fyrir að vera úr steypujárni, á einu er skrúfugangur að ofan svo hægt sé að herða að og á hlið þess er stimplað „R“ og fyrir neðan það „1755.“ Þvermál hans er 30 cm. Einnig eru minni svipaðir hlutar sem eru úr sama efni, en ívið minni. Hægt er að ætla að grænu leguhúsin hafi verið tengd aðalvélinni og það bláa hjá rafalnum, en er það mat aðeins byggt á lit þeirra.
