Landsvirkjun

LV-2021-016

# Þeistareykjavegur nyrðri og virkjunarsvæði

Uppgræðsluaðgerðir 2019

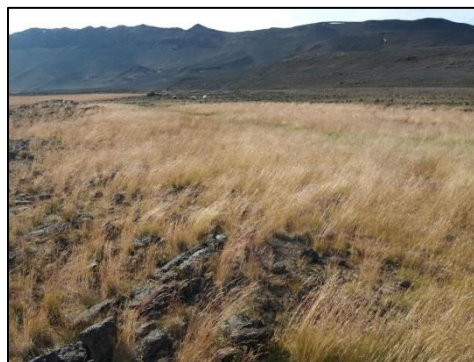
Mynd 1. Syðri hluti endurheimtarsvæðis við Mælifell, góður árangur af uppgræðslu.

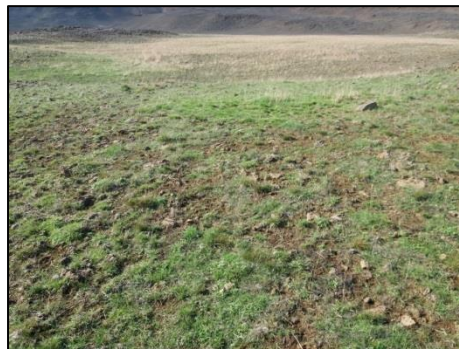
Mynd 2. Sáning frá 2018 og endur-  
áburðargjöf 2019 norðan við Mælifell.

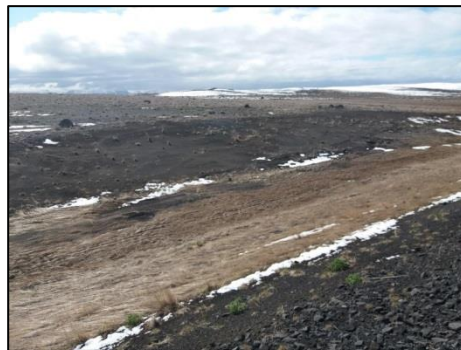
*Mynd 3. Veggjón og gróðursetningar-svæði innan landgræðslugirðingar í lok maí 2019*

Ekkert var framkvæmt innan landgræðslugirðingar árið 2019 en fylgst var með uppgræðslum á svæðinu en ákveðið var að bíða og sjá hvernig aðgerðirnar færu með sig. Ekkert var gert við plöntur á endurheimtarsvæðinu en fylgst er með þeim áfram.

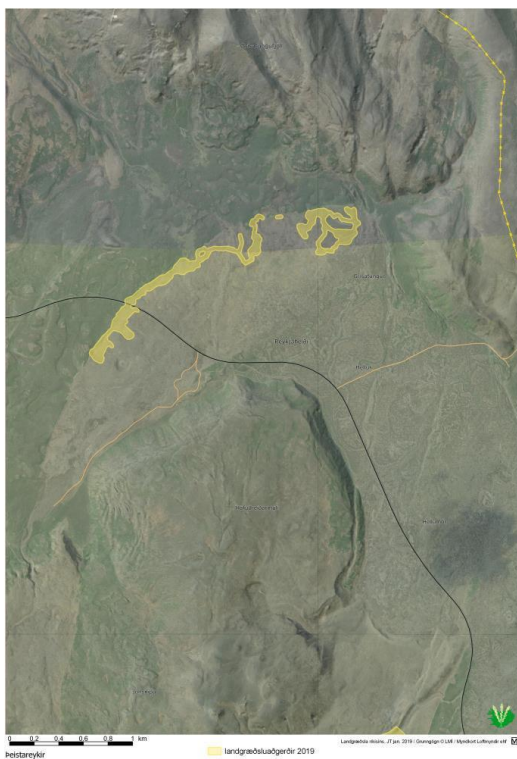
*Kort 2. Aðgerðir í landi Skarðaborgar 2019*

Borið var á endurheimtarsvæði í landi Skarðaborgar og sett á barðið norðan/austan vegar. Auk þess var aðeins farið suður/vestu fyrir vegi. Árangur er nokkuð góður á svæðinu en margt fé var á uppgræðslusvæðum þegar leið á sumarið og fram á haust.

*Efni: Unnið var samtals á 20 ha og notuð voru 4,2 tn af tilbúnum áburði.*

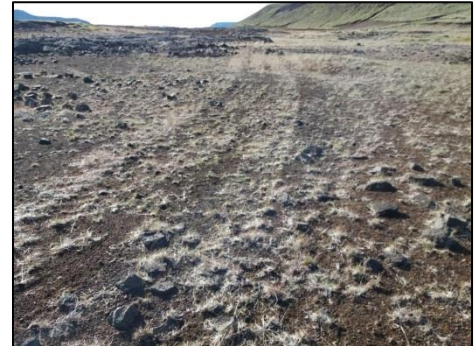
*Mynd 4. Sáning frá 2017 upp í Bóndhólsskarði farin að dofna.*

Kastdreift var tilbúnum áburði á endurheimtarsvæðið við Mælifellið og aðallega var dreift á sáningar frá 2017-2018

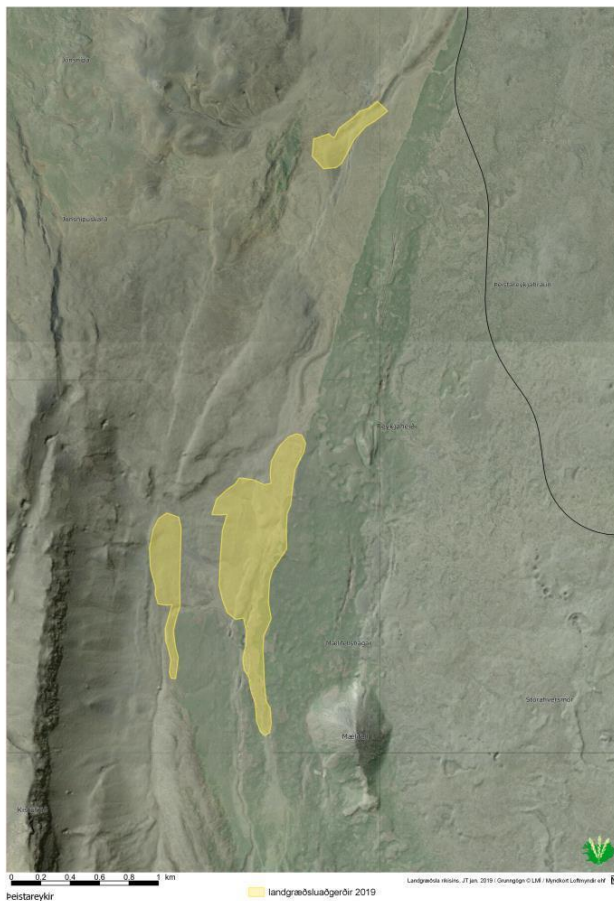
*Kort 3. Aðgerðarsvæði frá 2019 en unnið var innan þess svæðis.*

Farið var yfir allar púða undir gufulagnir, sjónmanir og borteiga A, B og C og sáð í þau sár sem sáust. Notað var 600 kg af tilbúnum áburði og 60 kg af fræi.

*Efni: Unnið var á um 62 ha og notuð 12 tn af tilbúnum áburði og 60 kg af húðuðum túnvingli.*

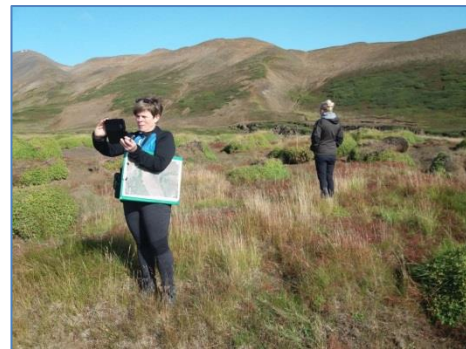
Mynd 5. Kortlagning í landi Skarðaborgar í ágúst 2019.

Endurheimtarsvæðin í landi Skarðaborgar og Þeistareykja voru kortlögð sumarið 2019 og munu aðgerðir næstu ára miðast við þá kortlagningu. Ekki var framkvæmt árangursmat á endurheimtarsvæðinum en beðið var með það þar sem ákveðið var að kortleggja svæðið. Aðilar eru sammála að sumarið 2019 sé síðasta ár uppgræðsluáðgerða tengt uppbyggingu áfanga 1. og 2. við framkvæmdir á Þeistareykjavirkjunnar. Hins vegar eru framkvæmdir við Þeistareykjaveg syðri hafnir og því má reikna með uppgræðsluáðgerðum vegna þeirra framkvæmda, bæði vegaþátta og uppgræðslur vegna endurheimtar. Ekki náðist að fara með fulltrúa Norðrþings til að skoða gróðursetningar innan landgræðslugirðingar.

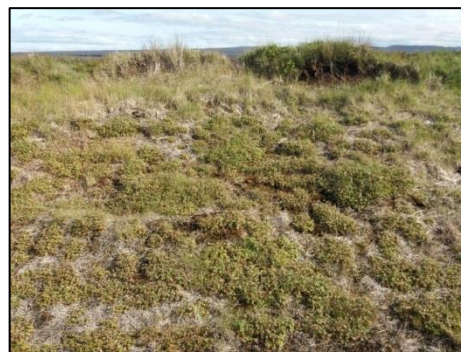
Mynd 7. Mikill Ljónslappi í barðinu sem ýtt var niður norður af Mælifelli.
