Blöndulón: Vöktun á strandrofi, áfoki og gróðri

Áfangaskýrsla 2020–2021

Unnið fyrir Landsvirkjun (LV-2021/036)

NÍ-21005 Garðabær, nóvember 2021

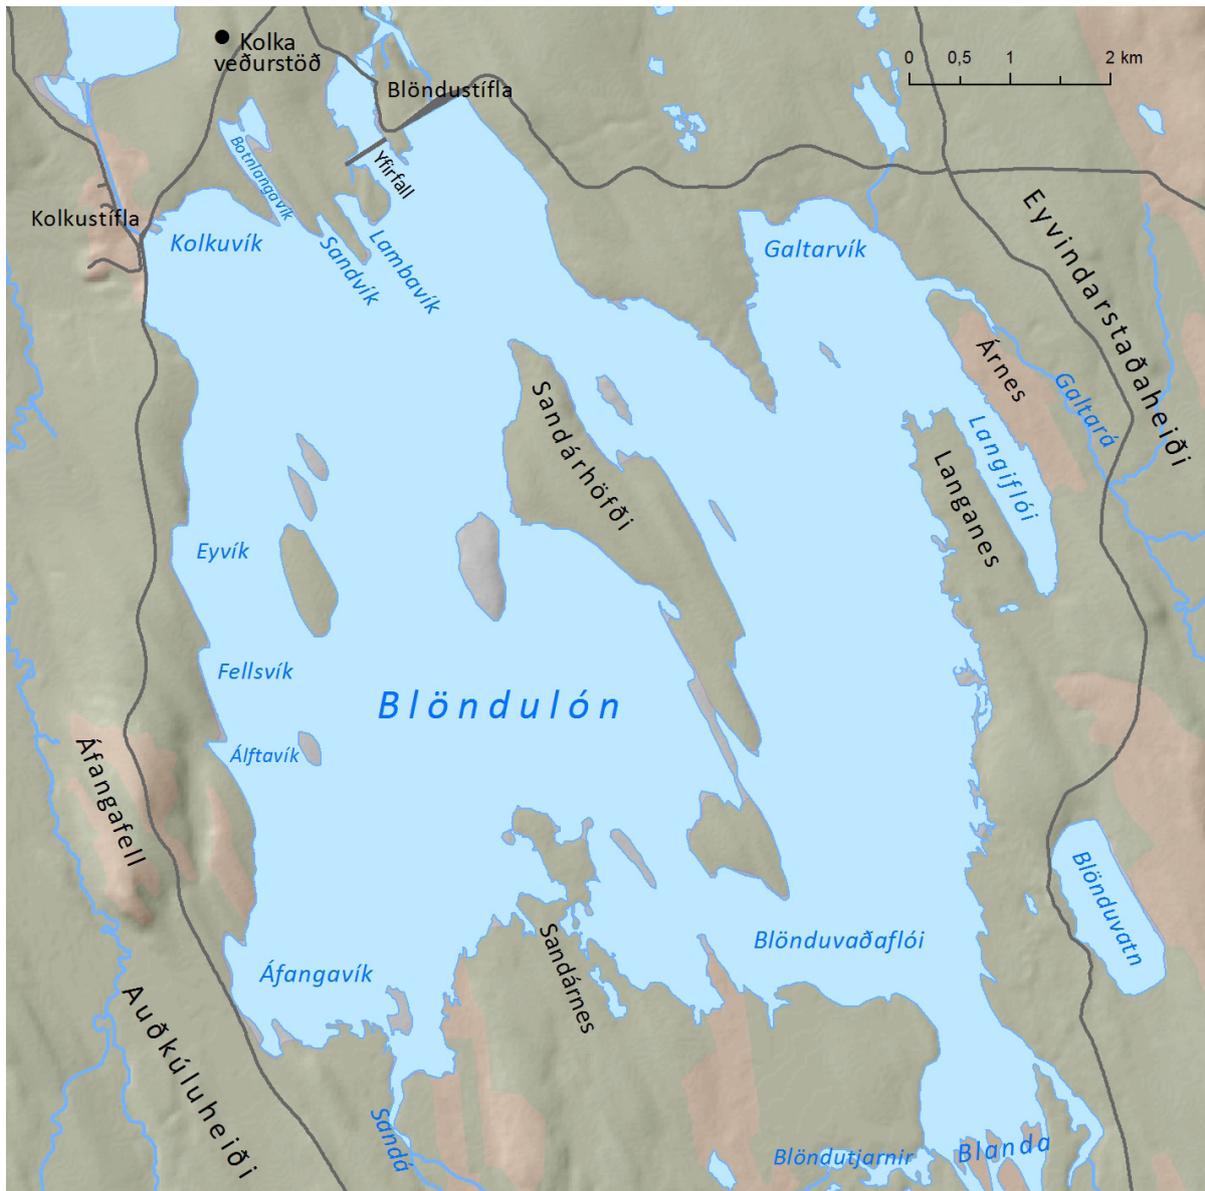
1. mynd. Blöndulón og nágrenni, nokkur nöfn á víkum og nesjum eru vinnuheiti sem notuð hafa verið til auðkenningar í verkefninu. Ljósbrúnn litur sýnir gamalgróin svæði en ljósbleikur mela- og uppgræðslusvæði, samkvæmt Corine-flokkun Landmælinga Íslands 2006.

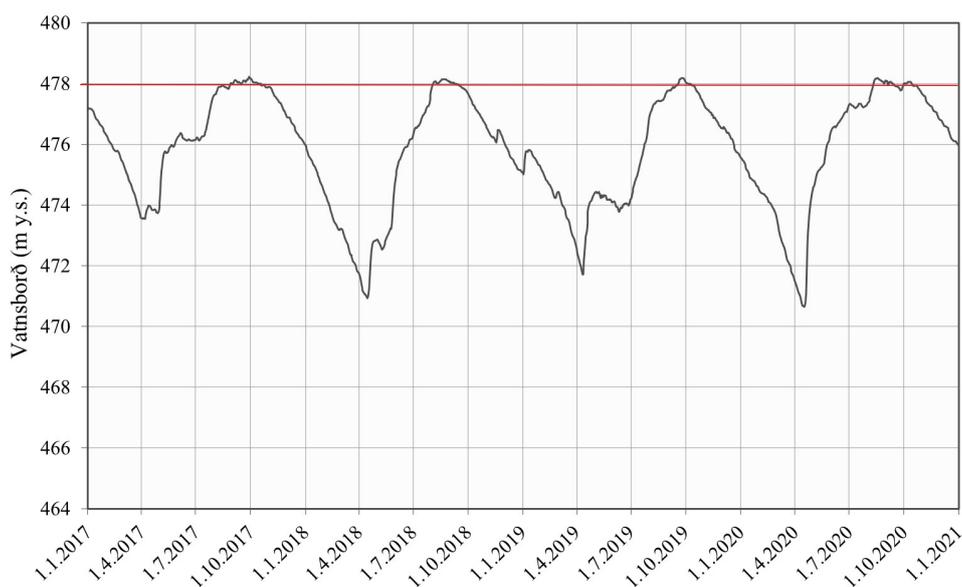
4. mynd. Vatnsborð Blöndulóns frá 1. janúar 2017 til ársloka 2020, mælt með sírita í Blöndustíflu. Yfirfall, 478,0 m, er merkt með rauðri línu. Landsvirkjun, 2021: Wiski gagnagrunnur, 18.3.2021 - M00328.

Árin 2017–2020 fór Blöndulón á yfirfall á hverju sumri eða hausti og niðurdráttur í lóninu að vetri var með minna móti. (4. mynd). Frá því lónið var stækkað árið 1996 hefur það farið á yfirfall í 19 af 24 árum (5. mynd).

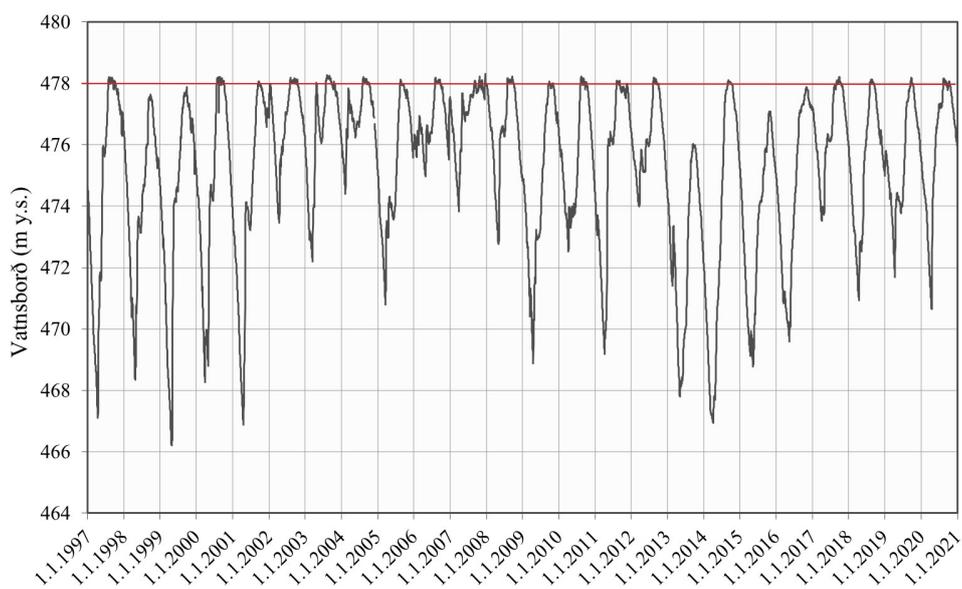
5. mynd. Vatnsborð Blöndulóns 1997–2020, mælt með sírita í Blöndustíflu. Landsvirkjun, 2021: Wiski gagnagrunnur, 18.3.2021 - M00328.

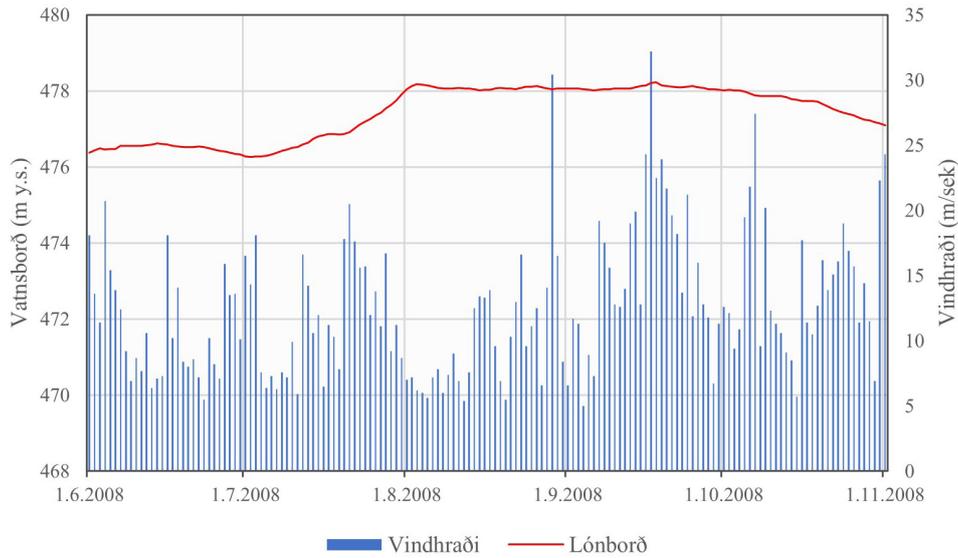
6. mynd. Vatnsborð Blöndulóns júní til október 2008 og mesti 10 mín vindhraði hvers sólarhrings samkvæmt mælingum í Kolkustöð. Gögn frá Landsvirkjun og Veðurstofu Íslands.

mælst hefur verið milli ára. Rofið má væntanlega rekja til stórvíðris sem gerði þann 17. september en þá náði mesti 10 mín vindhraði 31,5 m/sek (Borgþór Magnússon o.fl. 2009). Þennan dag var lónborð 20 cm yfir yfirfallshæð og við hæstu mörk sem mæld hafa verið (6. mynd).

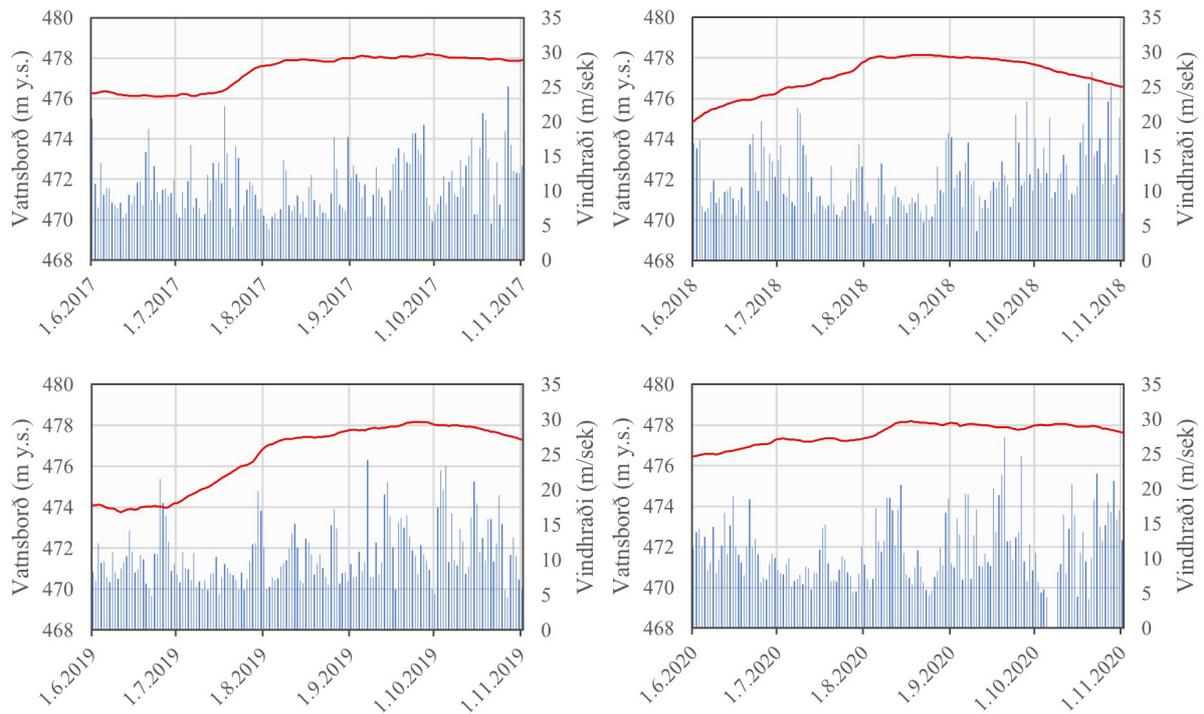
7. mynd. Vatnsborð og mesti 10 mín vindhraði sólarhrings við Blöndulón 2017, 2018, 2019 og 2020. Yfirfallshæð er 478,0 m. Gögn frá Landsvirkjun og Veðurstofu Íslands.

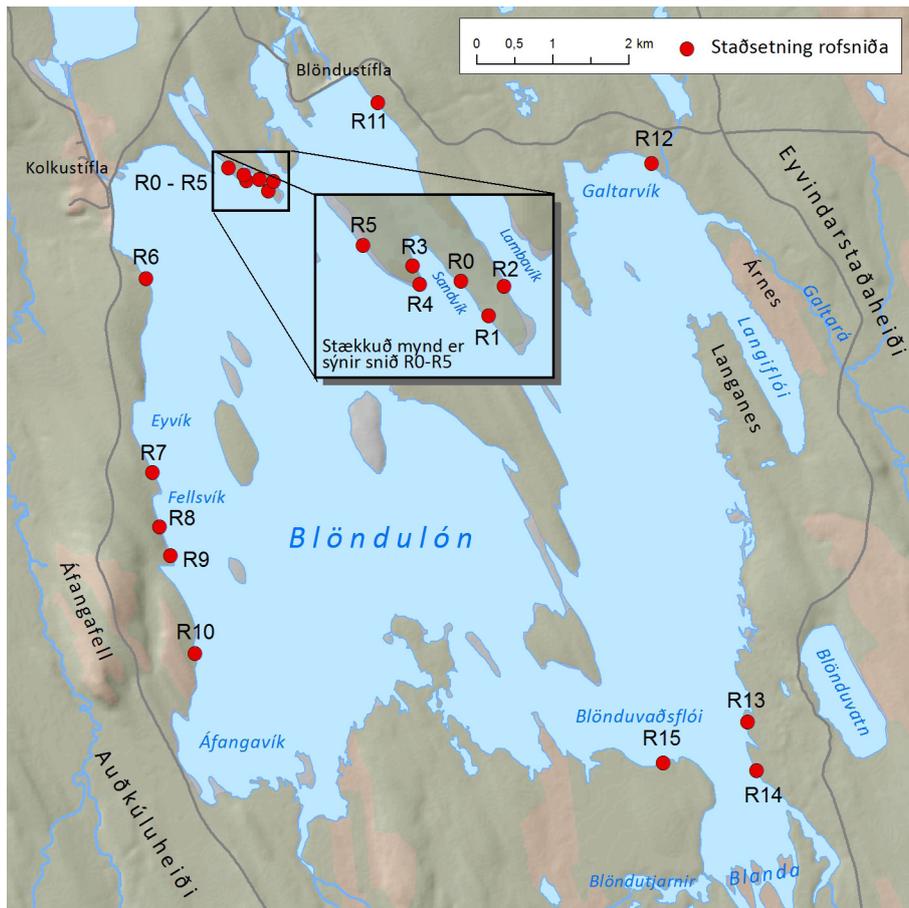
8. mynd. Staðsetning rofsniða við Blöndulón. Snið R0 hefur verið mælt frá 1997, en snið R1–R15 frá árinu 2004.

Lítið rof mældist úr bökkum við Blöndulón frá 2016 til 2020. Á 16 rofsniðum var það að meðaltali 0,12 m yfir 4 ára tímabil eða 0,03 m á ári. Á flestum sniðanna var það innan við 0,10 m en á fimm sniðum (R4, R5, R8, R11 og R14) var það um eða yfir 0,20 m (8.–9. mynd). Rof hefur verið mælt á þessum 16 sniðum frá árinu 2004 og nemur heildarrof á þeim til haustsins 2020 að meðaltali 3,7 m. Langmest hefur það verið á sniði R4 eða 9,1 m en sniðið er fremst á tanga sem er mjög áveðra og fyrir opnu lóni á milli Kolkustíflu og Blöndustíflu. Minnst hefur rofið hins vegar verið á sniði R7 eða 1,5 m en sniðið er við vestanvert lónið og í hléi fyrir suðlægum áttum (8. mynd).

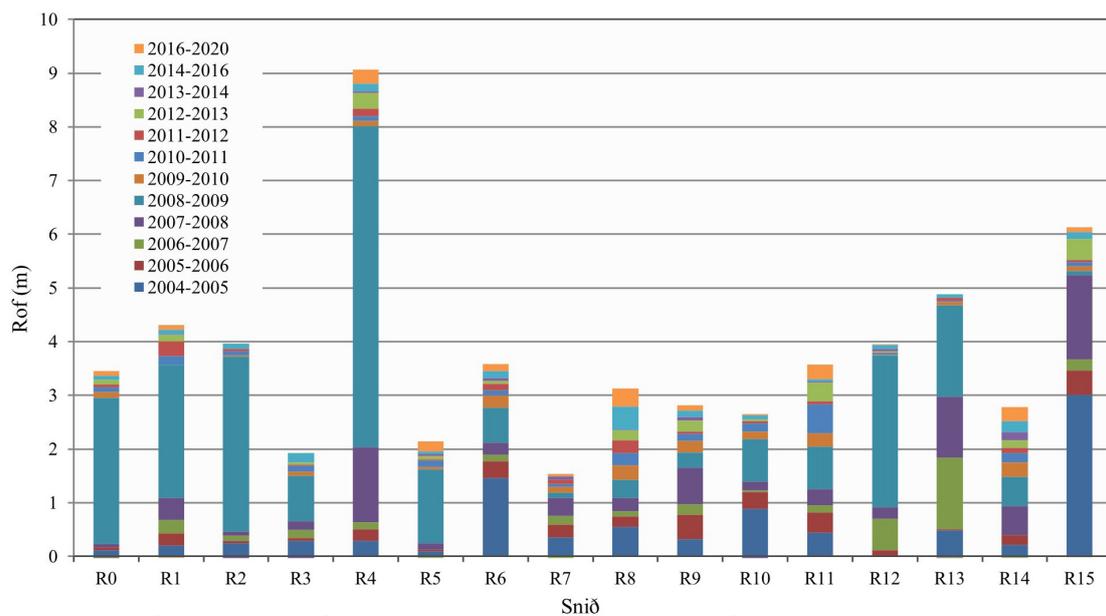
9. mynd. Rof úr bökkum á föstum mælistöðum við Blöndulón frá árinu 2004. Staðsetning sniða er sýnd á 8. mynd.

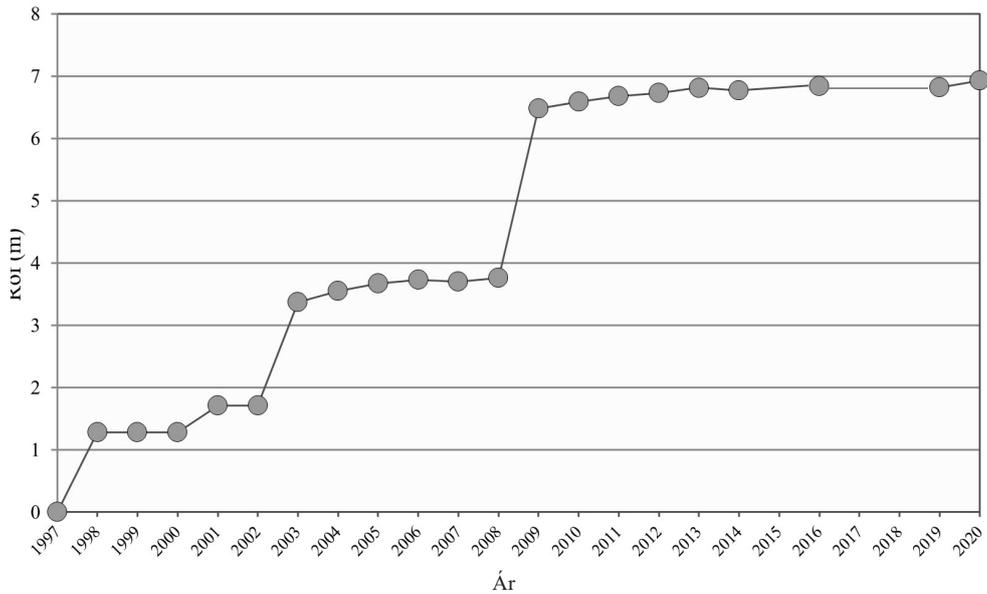
10. mynd. Samanlagt öldurof úr bakka á sniði R0 við norðanvert Blöndulón, frá 31. júlí 1997 til 18. ágúst 2020. Staðsetning sniðs er sýnd á 8. mynd.

Á sniði R0 hefur rof úr bakka verið mælt allt frá árinu 1997. Þar er sömu sögu að segja um rof síðustu ára en það hefur verið innan við 0,10 m á ári (10. mynd, 2. viðauki). Af sniðinu má lesa sögu rofs á fremur lágum bakka, frá því lónið stækkað og náði fullri hæð 1986. Bakkinn snýr móti suðvestri og nýtur ekki skjóls gegn sunnan og suðvestan veðrum. Mikill tröppugangur var í rofi fyrsta áratuginn en verulegt rof varð þegar saman fór hátt lónborð á yfirfalli að hausti og stormar sem byggðu upp öldu. Haustið 2008 sker sig algjörlega úr en mælingar 2009 sýndu að bakkinn hafði gengið upp um nær 3 m (9.–10. mynd). Á flestum öðrum sniðum varð einnig meira rof en fyrr og síðar. Eftir þetta hægði mjög á rofi á R0, en úr bakkanum flysja þó áfram. Það verður fremur vegna frost og þýðuhreyfinga að vori og við það að torf hrynur niður, fremur en að alda brjóti úr bakkanum, eins og lýst hefur verið í fyrri skýrslum.

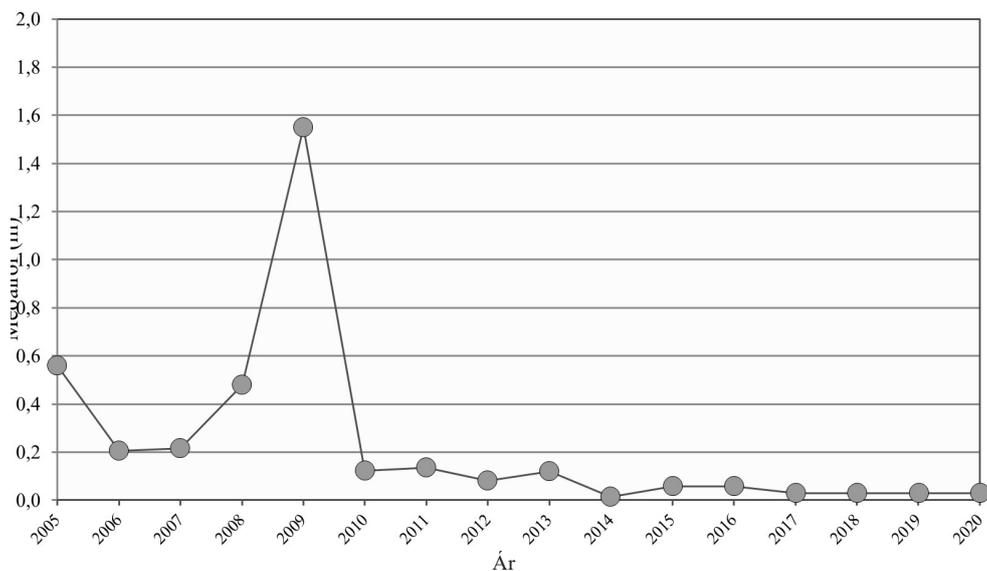
11. mynd. Árlegt meðalrof sem mælt hefur á 16 rofsniðum við Blöndulón frá árinu 2005. Mælingar voru árlegar til 2014, en tölur eftir það eru meðaltöl yfir lengri árabíl.

Þegar lítið er á meðalrof úr bökkum við lónið frá árinu 2004, er sniðum hafði verið fjölgað úr einu í 16, má sjá að hraðfara hefur dregið úr því frá 2009 (11. mynd). Síðustu ár hefur það verið mjög lítið og má ætla að það sé að mestu gengið yfir. Ekki er þó loku fyrir það skotið að rofatburðir geti enn orðið við háa lónhæð og stórviðri að hausti, en mjög ólíklegt er að rof verði af þeirri stærðargráðu sem haustveðrið 2008 olli (Olga Kolbrún Vilmundardóttir o.fl. 2010, 2011).

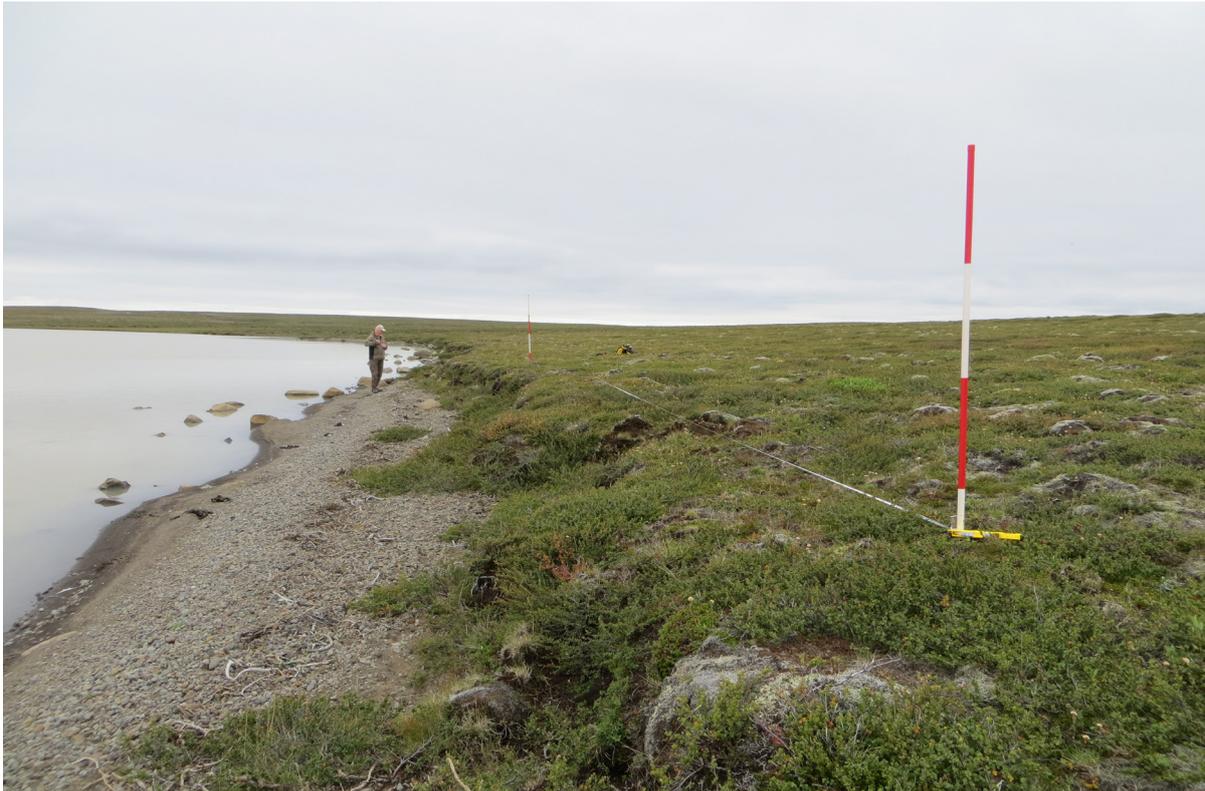
12. mynd. Rofbakki á sniði R12 í Galtarvík við norðanvert lón, um 0,6 m hár. Hér hefur bakki gengið inn um 3,9 m frá 2004. Umtalsvert rof hefur ekki mælst hér frá árinu 2009. Malarfjara hefur myndast neðan bakka sem hefur gróið allvel. Lón er komið á yfirfall. Ljós. Járngerður Grétarsdóttir 18. ágúst 2020.

Við teljum hæfilegt að rof verði mælt á 5 ára fresti við lónið á næstu árum. Haustið 2020 hafði ekki verið vitjað um rofsniðin frá haustinu 2016. Vel gekk að finna sniðin og fasta mælihæla sem á þeim eru, en suma þeirra var kominn tími til að endurnýja. Tvö dæmi um útlit mishárra rofbakka haustið 2020 eru sýnd á 12. og 13. mynd.

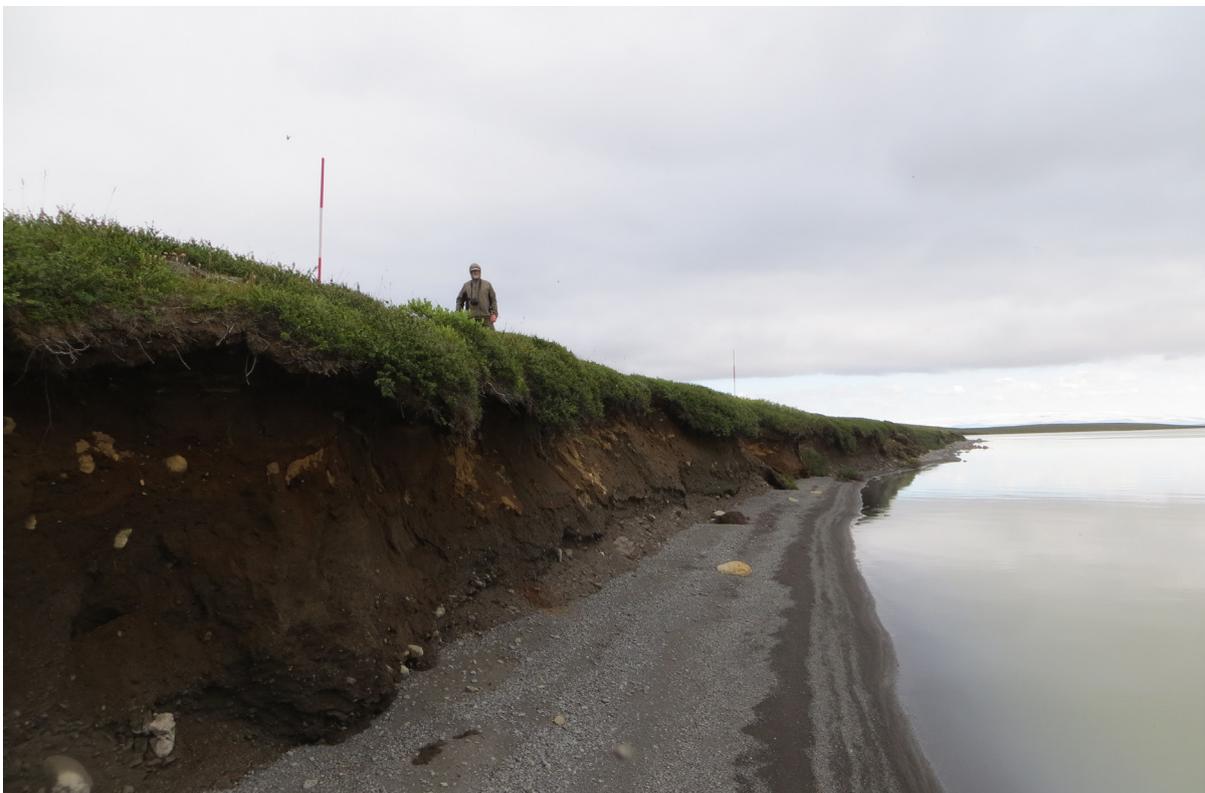
13. mynd. Rofbakki á sniði R11 við Blöndustíflu, um 2,5 m hár. Hér hefur bakki hopað um 3,6 m frá árinu 2004, torfur slúta fram yfir holbakka, falla niður og skolast burt. Rof er hér viðvarandi, það nam 0,27 m 2016 – 2020. Ljós. Járngerður Grétarsdóttir 18. ágúst, 2020.

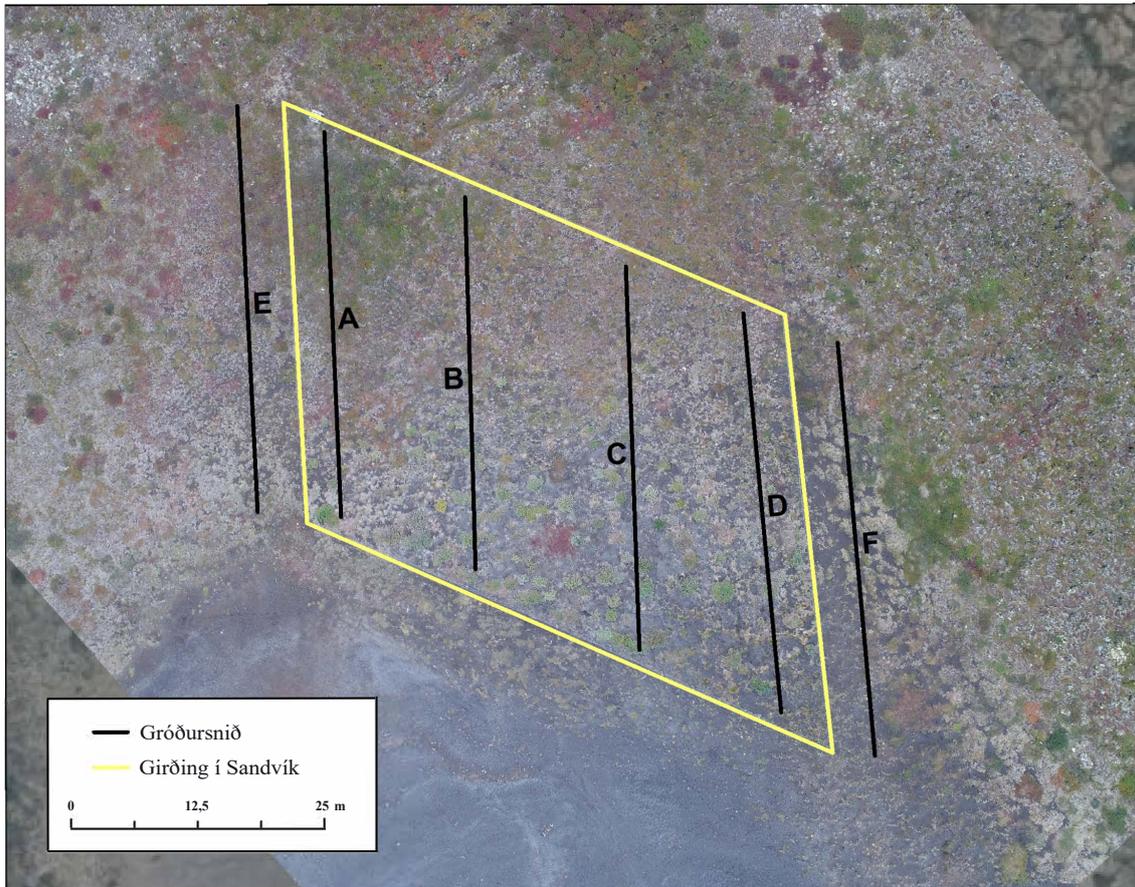
14. mynd. Lega girðingar og gróðursniða í Sandvík.

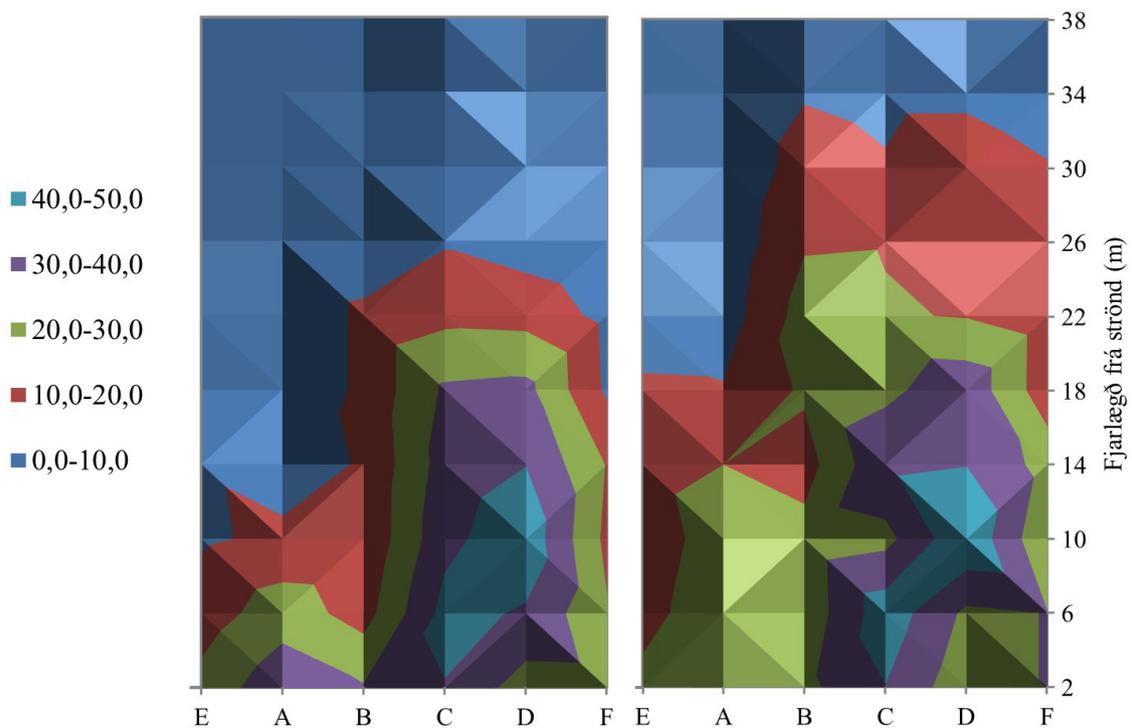
15. mynd. Þykktardreifing sands (cm) á mælisniðum í Sandvík í lok ágúst 2014 og 2020. Snið A–D eru innan girðingar, en E og F utan hennar, fjarlægð milli sniða var 13 m. M2–M38 sýnir staðsetningu gróðurmælireita á sniðunum og fjarlægð í metrum, frá neðstu reitum rétt ofan strandar til hinna efstu

Sandþykkt á sniðum í Sandvík 2020 hafði aukist mikið frá árinu 2014, en allt frá fyrstu mælingu 2003 hefur sandlag farið vaxandi þar. Eins og fyrir var sandur mestur neðst í girðingunni og fór minnkandi eftir því sem ofar dró, en fór þó þykkandi þar einnig miðað við fyrri ár (15.–16. mynd). Sandur var mestur í og við eystri hluta girðingarinnar eins og áður (Snið B, C, D og F) þar sem mest sandfok frá lóninu hefur verið. Mesta mælda sandþykkt við einstakan reit 2020 var 48 cm en minnst var hún 0,5 cm. Í heildina hafði mikið bæst á sandinn frá 2014 og hefur hann borist upp úr fjörum lónsins. Okkur reiknast svo til að á þeim fleti sem mælingar fóru fram á (~ 42×65 = 2600 m²) og sýndur er á 15. mynd hafi heildarsandmagn verið 332 m³ árið 2014 en að það hafi aukist í 441 m³ árið 2020.

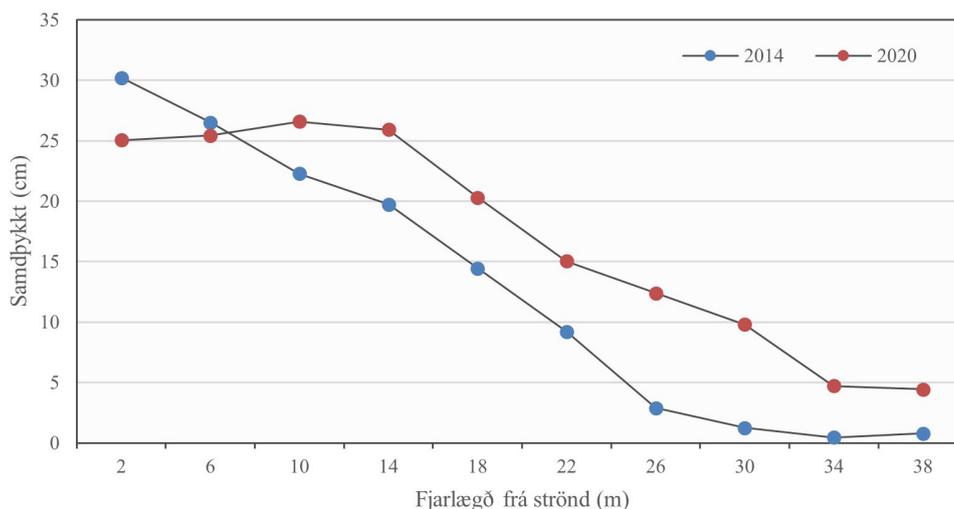
16. mynd. Meðalþykkt sands á öllum sniðum í Sandvík 2014 og 2020, eftir fjarlægð frá strönd, mælt frá neðsta hluta girðingar.

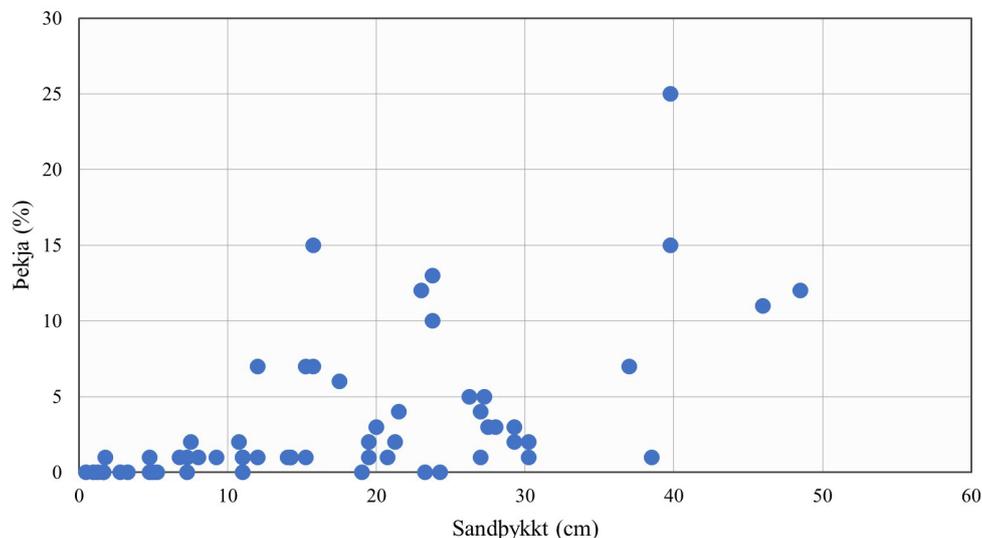
18. mynd. Þekja helluhnoðra og sandþykkt í reitum í Sandvík 2020.

Helluhnoðra hefur á undanförunum árum orðið vart á fjörúkömbum og sandi upp af þeim við Blöndulón. Hann fannst ekki á sniðum í Sandvík í mælingunum 2014 en hann sást þó í fjöru neðan girðingar. Árið 2020 brá hins vegar svo við að helluhnoðri var kominn í 45 reiti, jafnt innan girðingar sem utan, með allt upp í 25% þekju. Hann hafði myndað bletti á sandundirlagi og var meira af honum þar sem sandur var þykkur (18. mynd) og þar af leiðandi gróðurþekja minni. Helluhnoðri er smáfaxinn þykkblöðungur sem myndar þetta smábletti. Hann er útbreiddur um allt land, en hann vex einkum á melum og áreyrum, í skriðum og klettum, jafnt á láglendi sem til fjalla (Hörður Kristinsson o.fl. 2019). Helluhnoðri myndar mikið af smáu fræi en fjölgar sér einnig með því að skriða út eða af stökum blöðum eða sprotum sem losna frá móðurplöntum. Hann inniheldur varnarefni gegn grasbítum og er lítið bitinn (Grime o.fl. 1988). Vaxandi útbreiðsla helluhnoðra í sendnum fjörum Blöndulóns á síðustu árum getur mögulega endurspeglad hægfare viðbrögð hans við nýjum vaxtarbeði sem varð til eftir myndun lönsins. Ennfremur viðbrögð við hlýnandi veðurfari og minnkandi umgangi sauðfjár á heiðunum.

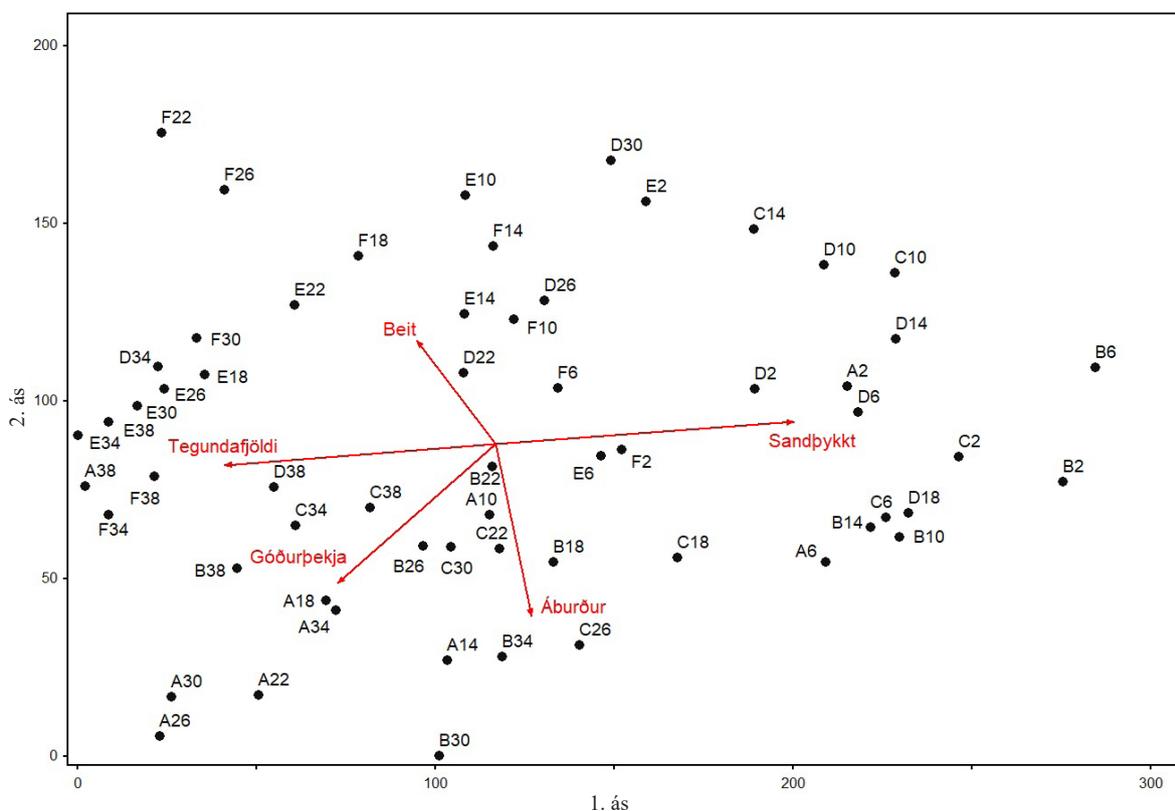
19. mynd. Skipan einstakra reita í Sandvík samkvæmt niðurstöðum DCA-hnitunar. Reitir með svipaða tegundasamsetningu raða sér nærri hver öðrum á myndinni. Örvar sýna í hvaða átt meginbreyting í viðkomandi umhverfis- eða gróðurþætti verður, lengd örva gefur til kynna hve sterk tengslin eru við tegundasamsetningu í reitunum.

Niðurstöður hnitunar vísa í sömu átt og flokkunin að ofan. Meginbreytileiki í gróðri milli reita kemur fram á 1. ási og er það sandþykkt sem þar er undirliggjandi áhrifaþáttur en hún fer vaxandi út eftir ásnum (19. mynd). Fjöldi tegunda í reitum minnkar með aukinni sandþykkt. Á 2. ási kemur hins vegar fram vísir að aðskilnaði milli reita sem borið hefur verið á og reita utan girðingar sem ekki hafa fengið áburð og eru þar sem sauðfé er á beit. Síðarnefndu reitirnir eru á sniðum E og F og skipa sér nær allir ofarlega og til vinstri á hnitamyndinni (19. mynd). Nánari breytileiki í sandþykkt, tegundafjölda, gróðurþekju, áburðargjöf og beit milli reita er sýndur á 20. mynd. Einnig hvernig helstu tegundir í Sandvík rísa og hníga með þessum áhrifaþáttum (21. mynd). Þrjár tegundir, þursaskegg, stinnastör og týtulíngresi, eru greinilega í meira mæli á beittu landi utan girðingar en friðuðu innan hennar og þar sem áburði hefur verið dreift. Allt eru þetta tegundir sem eru beitarþolnar og oft er meira af í beittu landi en þar sem beit er lítil eða engin.

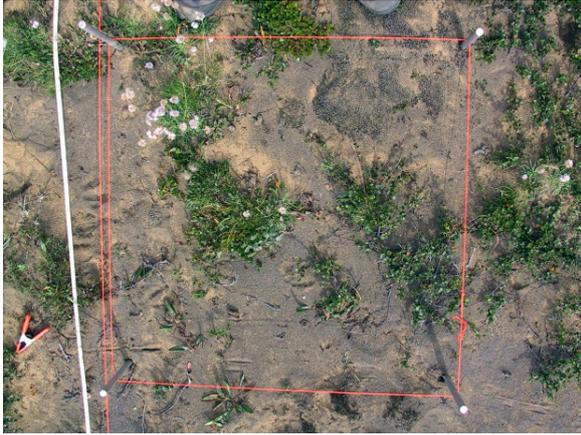
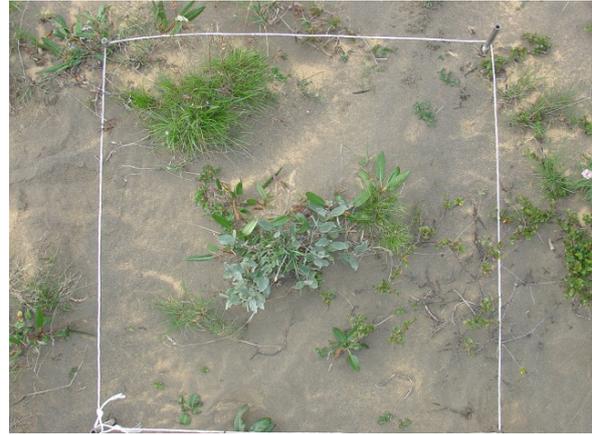
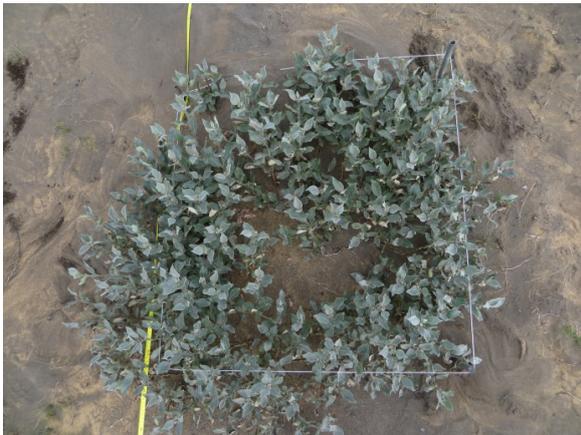
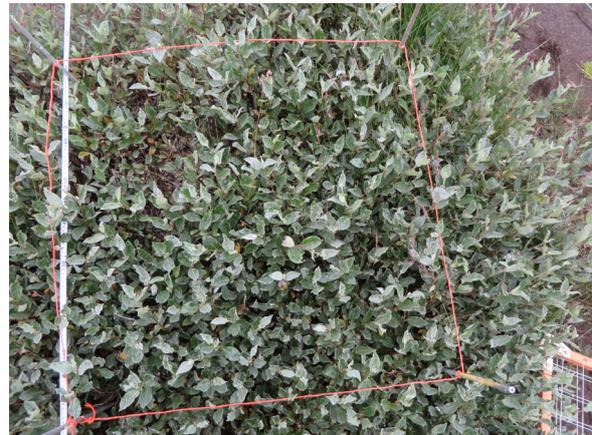
2003: sandur 8 cm, fjöldi tegunda 13.

2006: sandur 16 cm, fjöldi tegunda 15.

2014: sandur 43 cm, fjöldi tegunda 1.

2020: sandur 46 cm, fjöldi tegunda 3.

22. mynd. Breytingar í mælireit C6 í Sandvík frá 2003–2020, reiturinn er 75×75 cm. Ártal, sandþykkt, og fjöldi tegunda í reitnum eru sýnd við hverja mynd. Uppvöxtur loðvíðis í reitnum yfir tímabilið kemur vel fram á myndunum.

Niðurstöður bæði úr mælireitum og af víðisniðunum sýna að víðivöxtur, einkum af loðvíði (22.–24. mynd), hefur aukist mikið innan girðingarinnar í Sandvík með árunum en utan hennar er allt óbreytt, þ.e. víðir nær sér ekki upp vegna beitar. Það hefur reynst erfiðleikum bundið að greina með vissu fjallavíði frá loðvíði, einkum þegar um smáplöntur er að ræða. Fjölgun reita innan girðingar með loðvíði en fækkun með fjallavíði bendir til að misgreining eigi þar hlut að máli.

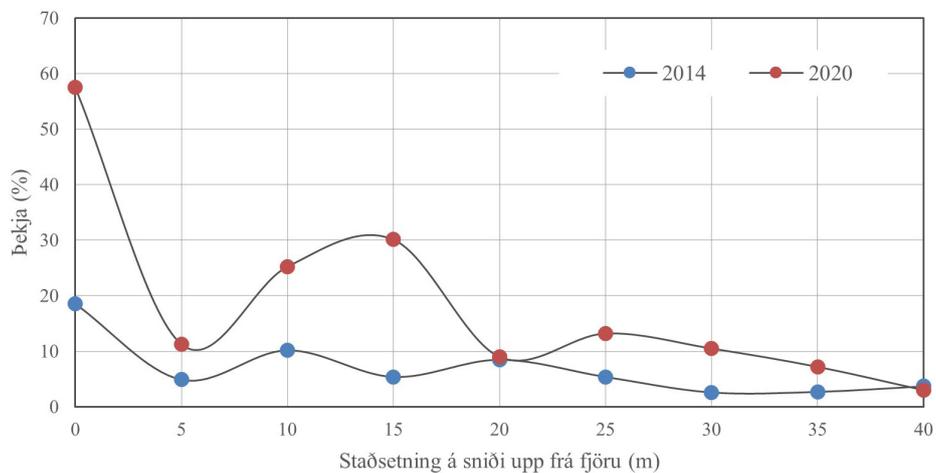
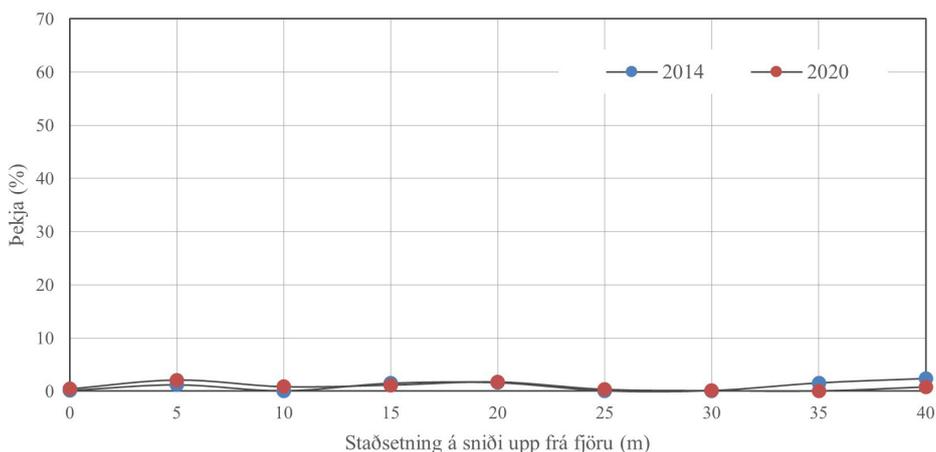
23. mynd. Heildarþekja loðvíðis og fjallavíðis á viðmælisniðum upp frá strönd í Sandvík 2014 og 2020; efri mynd: innan girðingar; neðri mynd: utan girðingar. Sniðin liggja þvert á girðingu og með 5 m bili upp eftir eða meðfram henni. Sandur er mestur neðst en þynnist eftir því sem ofar dregur (sjá 15. mynd).

Mælingar á víðisniðunum 2020 sýndu líkar niðurstöður og í reitunum, hvað heildarþekju víðis varðar. Samkvæmt þeim var meðalþekja víðis innan girðingar 18,5 % ($10,9 + 7,6\%$, loðvíðir + fjallavíðir). Utan girðingar var meðalþekja víðis hins vegar aðeins 0,9%.

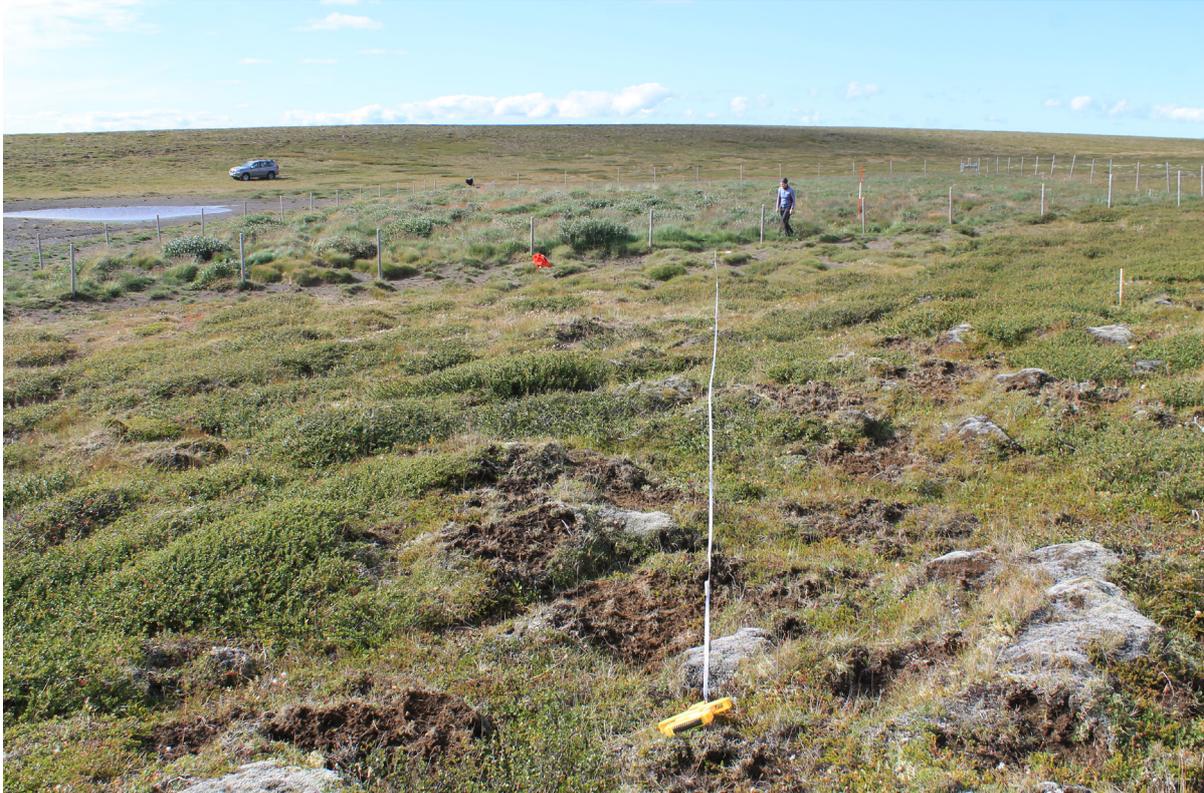
24. mynd. Frá Sandvík 2020, víðir mældur á sniðum innan og utan girðingar. Land innan girðingar var friðað haustið 2003 og hefur loðvíðir vaxið þar upp. Víðirinn er þéttastur neðst í girðingunni þar sem sandur er mestur. Á beittu landi utan girðingar finnst víðir vart. Ljósmynd. Borgþór Magnússon 19. ágúst, 2020.

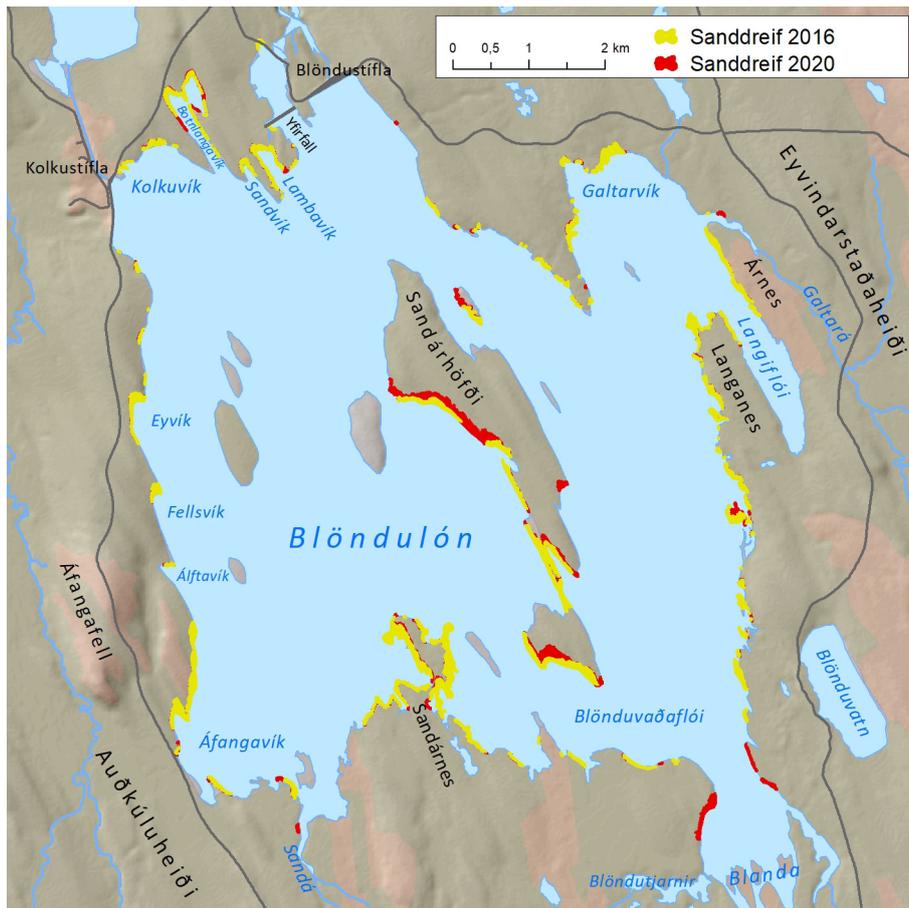
25. mynd. Heildarútbreiðsla kortlagðrar sanddreifar við Blöndulón 2020, rauðmerkt svæði eru viðbætur frá 2016. Síðast var farið með allri strönd lónsins 2014 en aðeins var farið með hluta hennar 2016.

Samkvæmt kortlagningunni reiknaðist heildarflatarmál sanddreifar við lónið 125,9 ha (1,26 km²) árið 2020 og hafði aukist um 29,4 ha frá árinu 2014 er síðast var farið á sama hátt með allri ströndinni. (4. tafla). Mjög litlar breytingar urðu á útbreiðslu sands með strönd lónsins að vestan, norðan og austan en nokkur aukning varð við suðurströnd (4,3 ha) á þessu tímabili. Langmest aukning á sanddreif varð hins vegar í eyjum í lóninu (23,9 ha), einkum Sandárhöfða, og liggur hún að mestu að baki þessari breytingu frá 2014 (25. mynd, 4. tafla).

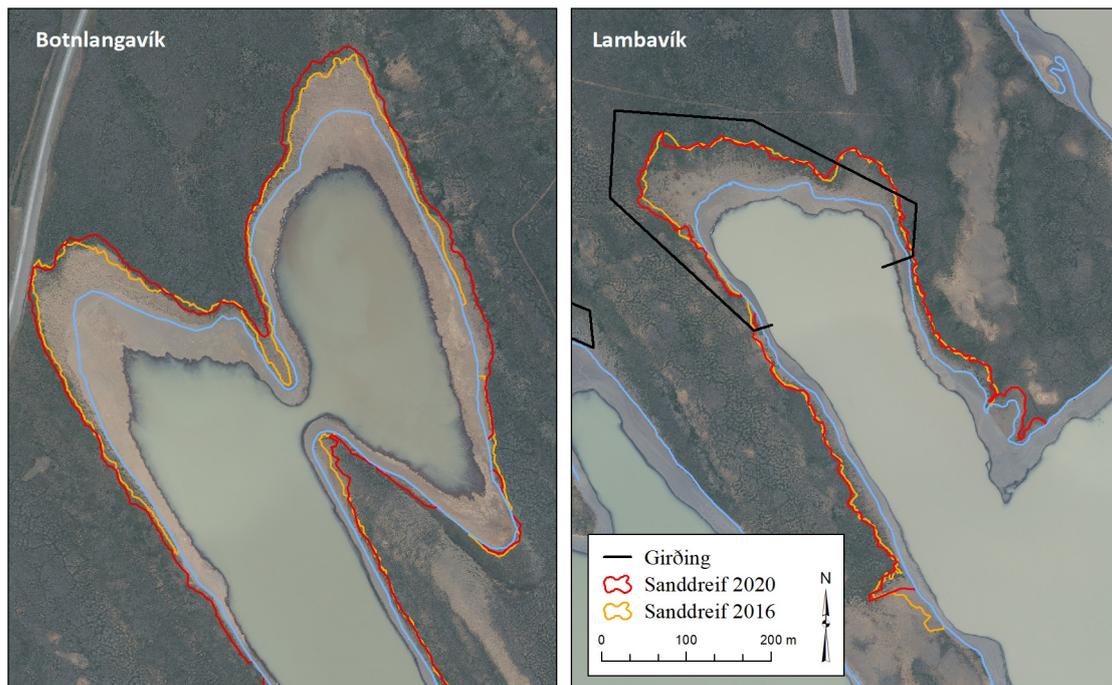
26. mynd. Útbreiðsla sands fyrir botni Lambavíkur og Botnlangavíkur haustið 2020. Loftmynd frá 1. ágúst 2019 en þá var lónhæð 476,9 m eða 1,1 m undir yfirfallshæð. Blá lína sýnir fjöruborð þegar lón er á yfirfalli. Girðing í Lambavík var lagfærð sumarið 2021 og legu hennar breytt, sjá 3. viðauka.

Við norðan- og vestanvert lónið höfðu orðið litlar breytingar á útbreiðslu sands 2020. Mat okkar er að þar séu helstu áhættusvæði varðandi sandfok upp frá lóninu þegar eyjar eru frátaldar. Hér eru sýnd á myndum dæmi frá Botnlangavík og Lambavík (26. mynd).

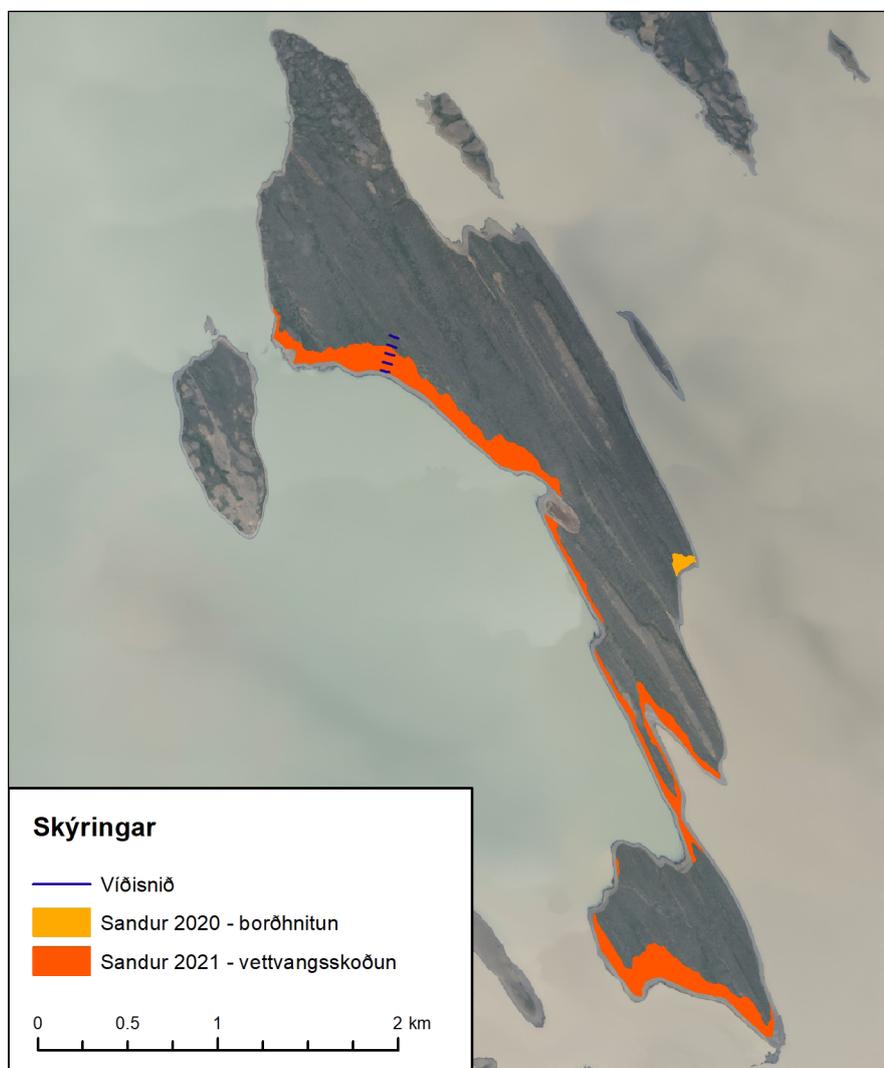
27. mynd. Sandárhöfði í Blöndulóni, sanddreif með strönd var kortlögð í vettvangsskoðun 2021 og var útbreiðsla nánast hin sama og fram kom við borðhnitun af loft- og gervitunglamyndum 2020, sjá 25. mynd. Staðsetning víðisniðs við norðanverða vesturströnd er sýnd á myndinni sem röð blárra lína upp frá strönd.

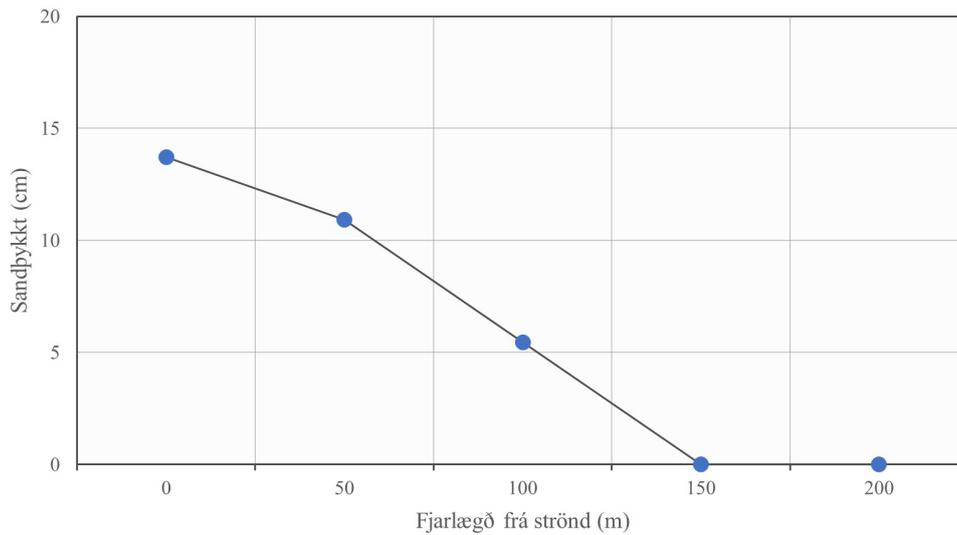
28. mynd. Meðalþykkt foksands á sniði sem sett var í sandfláka upp frá strönd í vestanverðum Sandárhöfða í ágúst 2021. Þvert á sniðið voru lagðar út 50 m langar línur með 50 m bili upp eftir sandflákanum. Á hverri línu var sandur mældur með 5 m millibili.

Það kom á daginn í ferð okkar út í Sandárhöfða að víðir, einkum loðvíðir, er orðinn ríkjandi á foksandssvæðum með strönd höfðans. Líkt og í Sandvík var víðirinn mestur upp af fjöruborði þar sem sandur var þykkastur en þekja hans og gróska minnkaði eftir því sem ofar dró. Á neðstu mælinu (L 0 m) á sniði var sandþykkt að meðaltali 14 cm (5–30 cm) og víðiþekja 42%. Þar var gamli mólendisgróðurinn, að víði undanskildum, allur horfinn. Eitt hundrað metrum ofar (L 100 m) þar sem sandþykkt var að meðaltali 5 cm (3–8 cm) var víðiþekja hins vegar 11%. Efst á sniðinu (L 200 m) var sand ekki lengur að finna en þar reyndist víðiþekja vera 7% (28.–30. mynd).

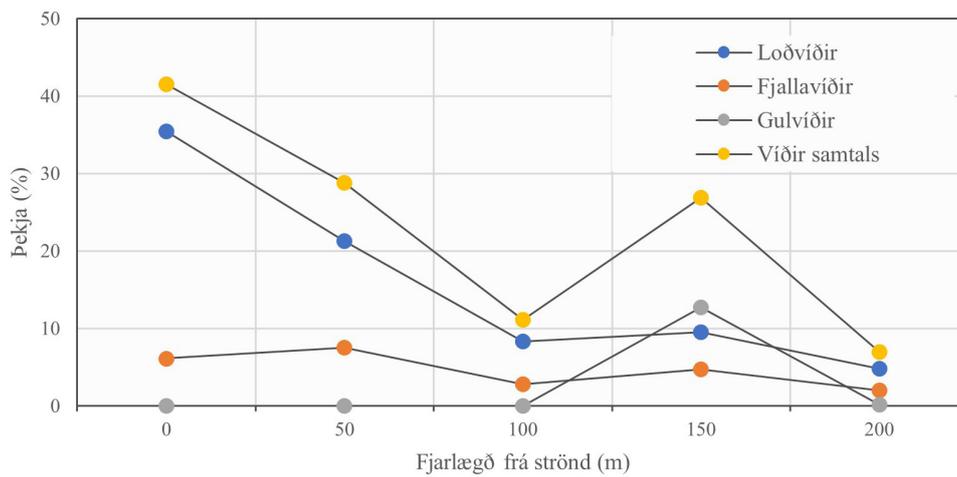
29. mynd. Heildarþekja víðitegunda á sniði upp frá strönd í sandfláka í Sandárhöfða í ágúst 2021.
