Blöndulón: Vöktun á strandrofi, áfoki og gróðri

Áfangaskýrsla 2020–2021

Unnið fyrir Landsvirkjun (LV-2021/036)

NÍ-21005 Garðabær, nóvember 2021

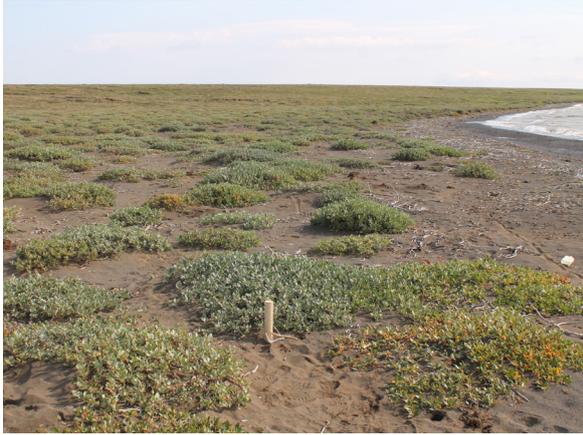
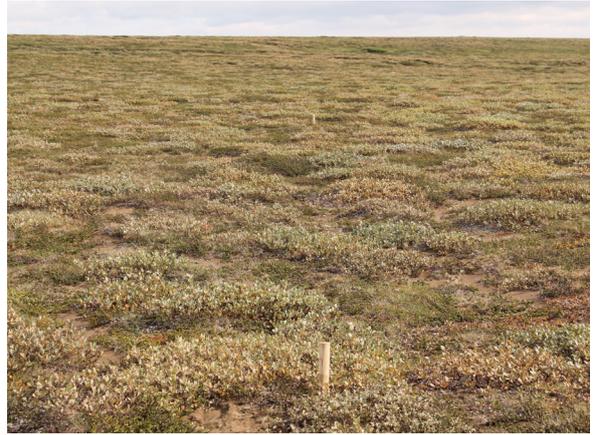
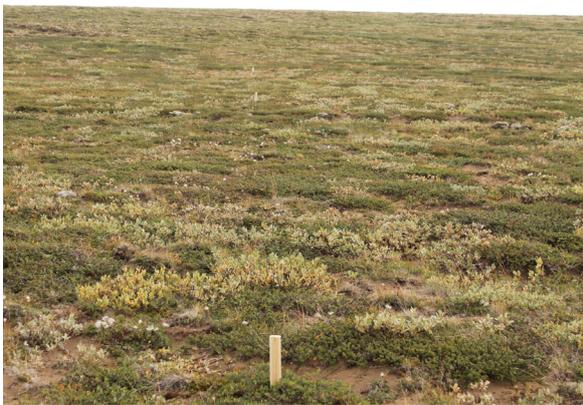
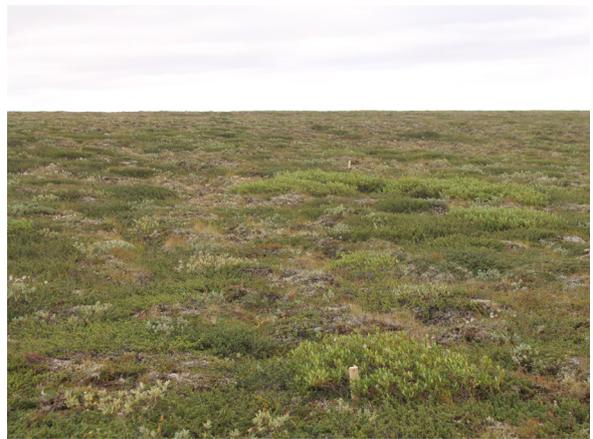
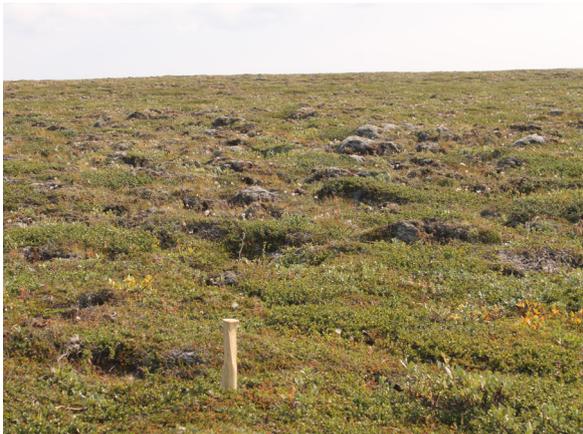
a. Lína 0 m (10 m ofan fjöruborðs lóns).
Meðalsandþykkt: 14 cm. Víðipækja: 42%.

b. Lína 50 m. Meðalsandþykkt: 11 cm.
Víðipækja: 29%

c. Lína 100 m. Meðalsandþykkt: 5 cm.
Víðipækja: 11%.

d. Lína 150 m. Meðalsandþykkt: 0 cm.
Víðipækja: 27%

e. Lína 200 m. Meðalsandþykkt: 0 cm.
Víðipækja: 7%.

Það kom á daginn í ferð okkar út í Sandárhöfða að víðir, einkum loðvíðir, er orðinn ríkjandi á foksandssvæðum með strönd höfðans. Líkt og í Sandvík var víðirinn mestur upp af fjöruborði þar sem sandur var þykkastur en þekja hans og gróska minnkaði eftir því sem ofar dró. Á neðstu mælinu (L 0 m) á sniði var sandþykkt að meðaltali 14 cm (5–30 cm) og víðiþekja 42%. Þar var gamli mólendisgróðurinn, að víði undanskildum, allur horfinn. Eitt hundrað metrum ofar (L 100 m) þar sem sandþykkt var að meðaltali 5 cm (3–8 cm) var víðiþekja hins vegar 11%. Efst á sniðinu (L 200 m) var sand ekki lengur að finna en þar reyndist víðiþekja vera 7% (28.–30. mynd).

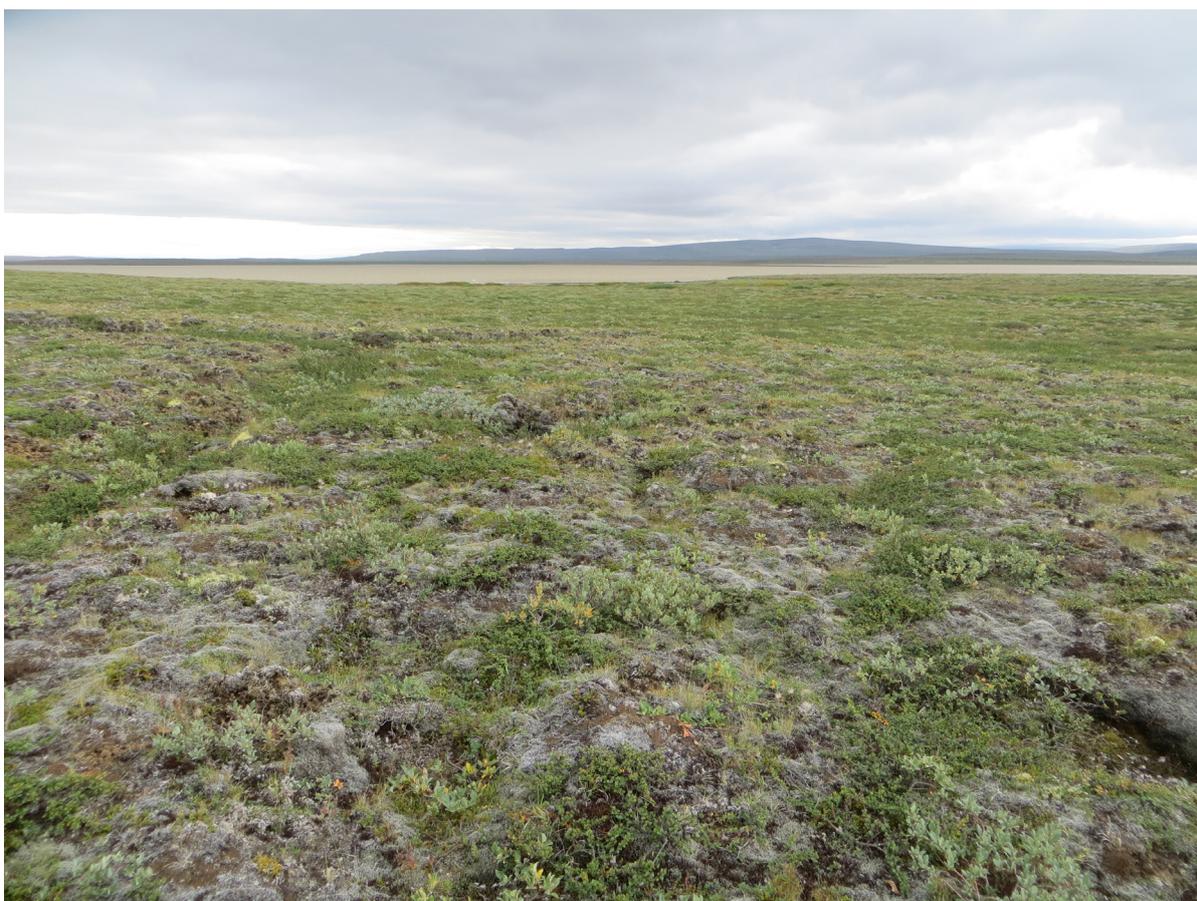
31. mynd. Mólendi inni á sunnanverðum Sandárhöfða þar sem sandfoks gætir ekki, tegundaríkur fjalldrapamói með ríkulegri þekju mosa og fléttna, loðvíðir tekinn að setja svip á land eftir að dró úr beit í höfðanum árið 1997. Ljós. Járngerður Grétarsdóttir, 25. ágúst 2021.

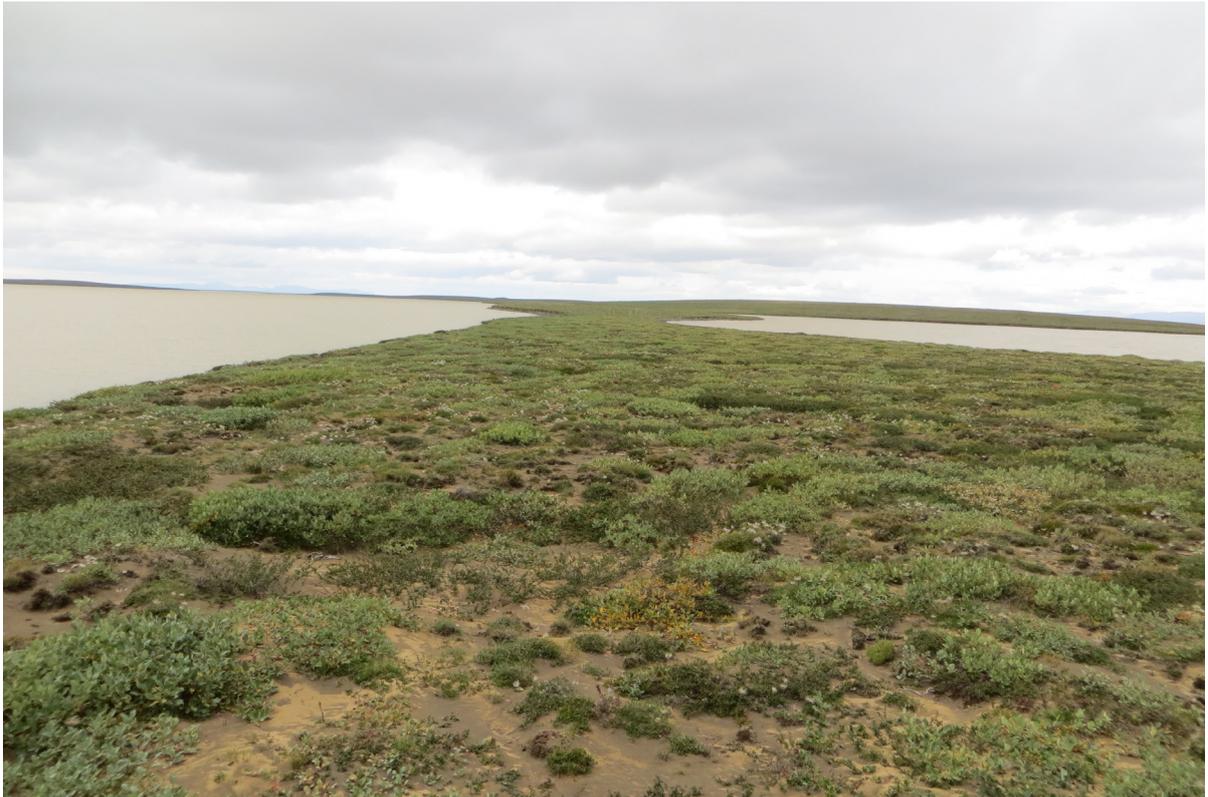
32. mynd. Mólendi við strönd í sunnanverðum Sandárhöfða þar sem sandfoks gættir, loðvíðir og fjalldrapi eru ríkjandi í gróðursvip en flestar tegundir fjalldrapamóans hafa horfið vegna sandfoks. Ljós. Járngerður Grétarsdóttir, 25. ágúst 2021.

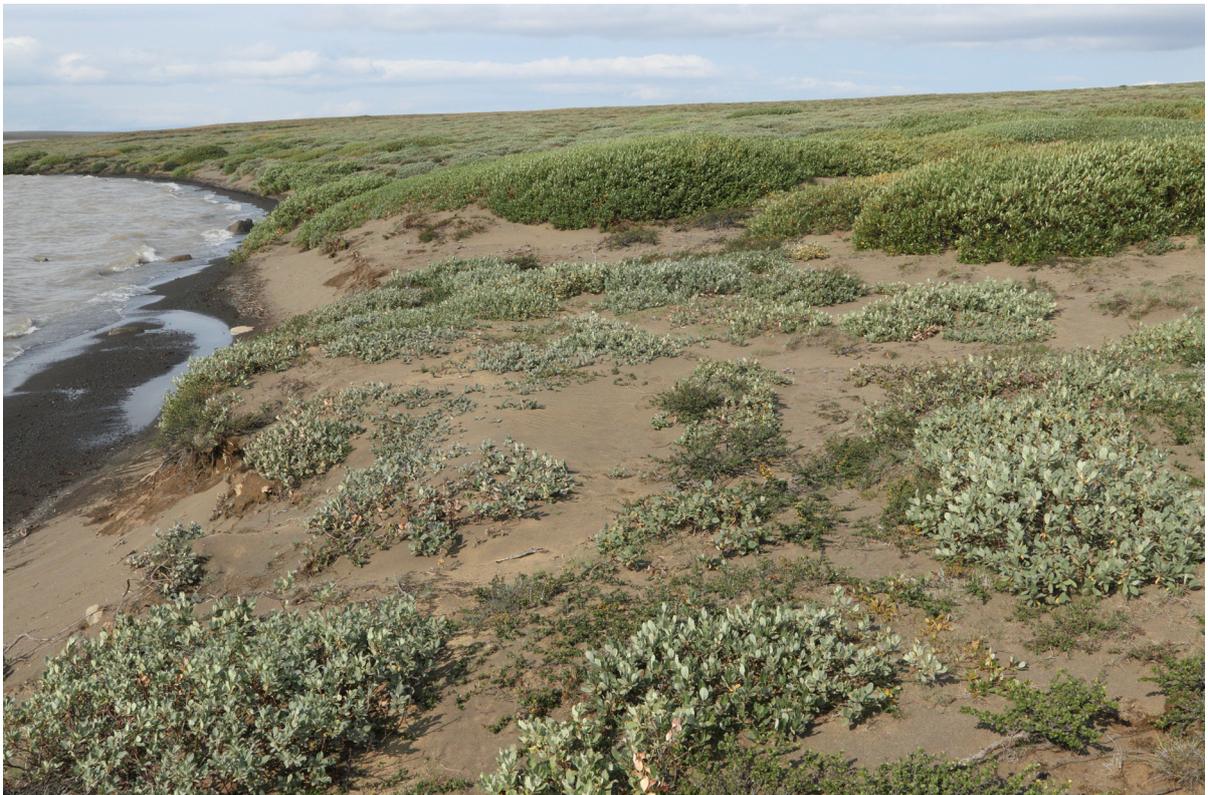
33. mynd. Loðvíðir, fjalldrapi og gulvíðir í foksandi í sunnanverðum Sandárhöfða. Ljós. Olga Kolbrún Vilmundardóttir, 25. ágúst 2021.

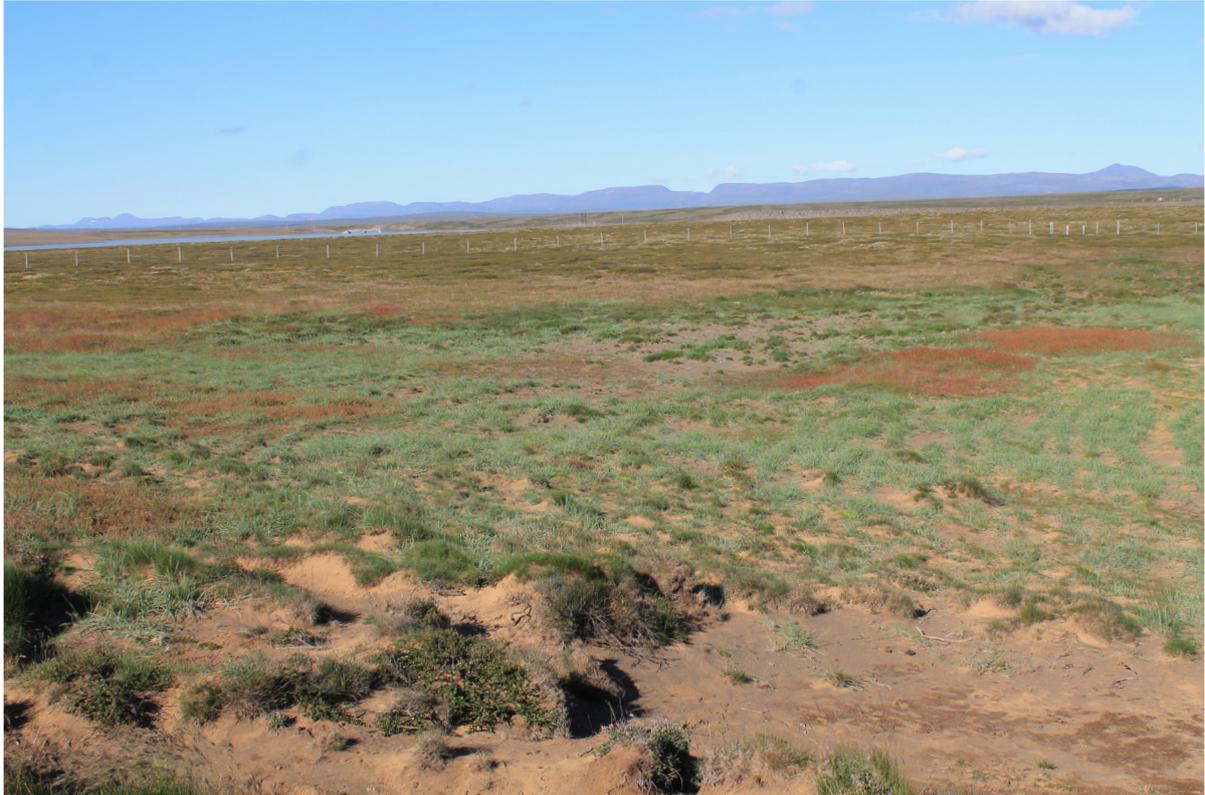
34. mynd. Sandsvæði með melgresi fyrir botni Lambavíkur 2020. Melgresinu var sáð sumarið 2013 og spíraði vel í sandinum. Borið hefur verið árlega innan girðingar frá 2010. Ljós. Borgþór Magnússon, 19. ágúst.

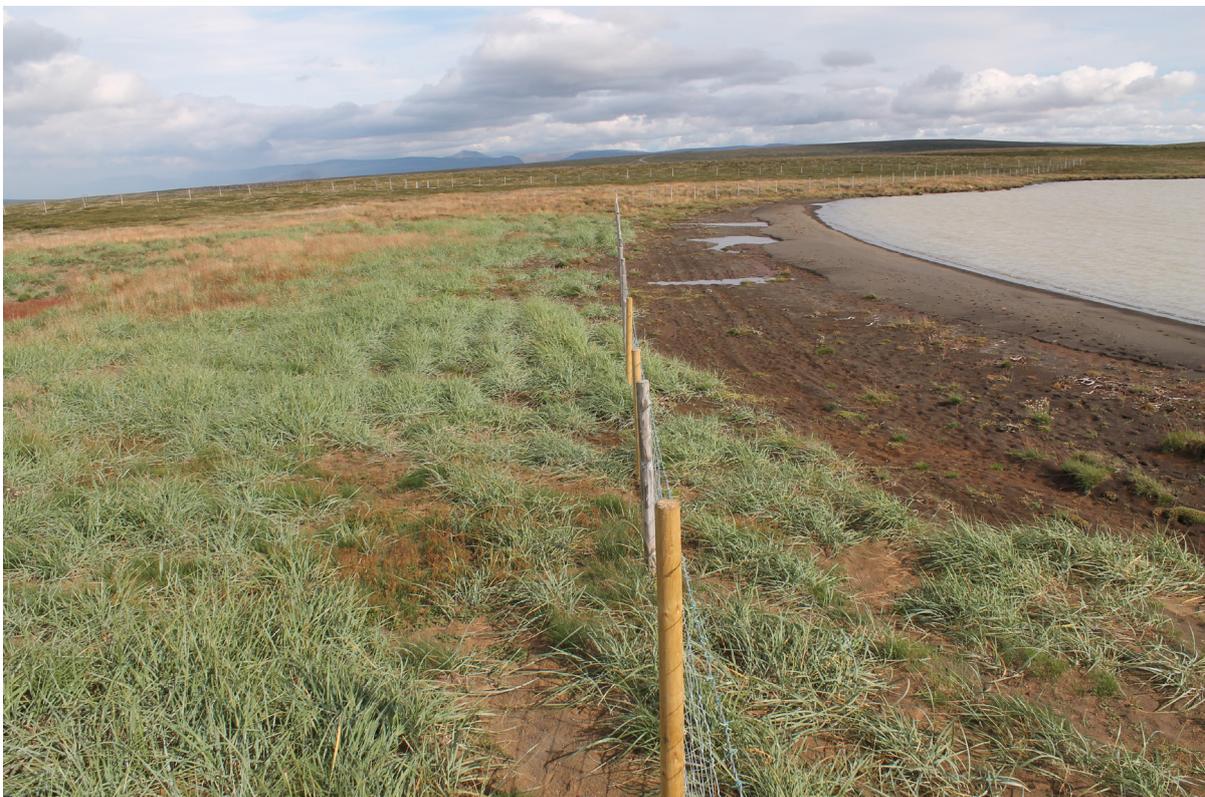
35. mynd. Sandsvæði með melgresi fyrir botni Lambavíkur 2021. Melgresið hafði þétt sig til muna frá sumrinu 2020. Hér sést hluti girðingar eftir að hún var færð til sumarið 2021 og girt fyrir botn vökurinnar. Ljós. Borgþór Magnússon, 26. ágúst 2021.

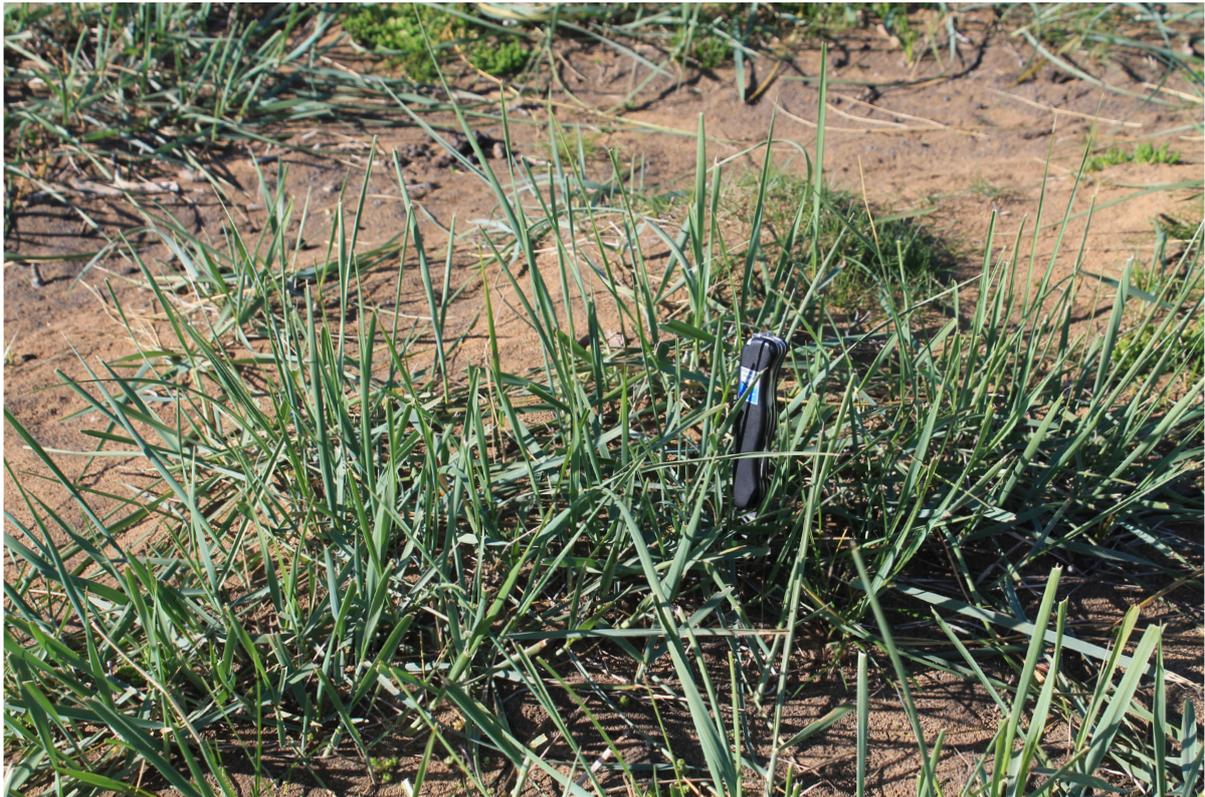
36. mynd. Nærmynd af melgresi í Lambavík 2020. Ljós. Borgþór Magnússon, 19. ágúst.

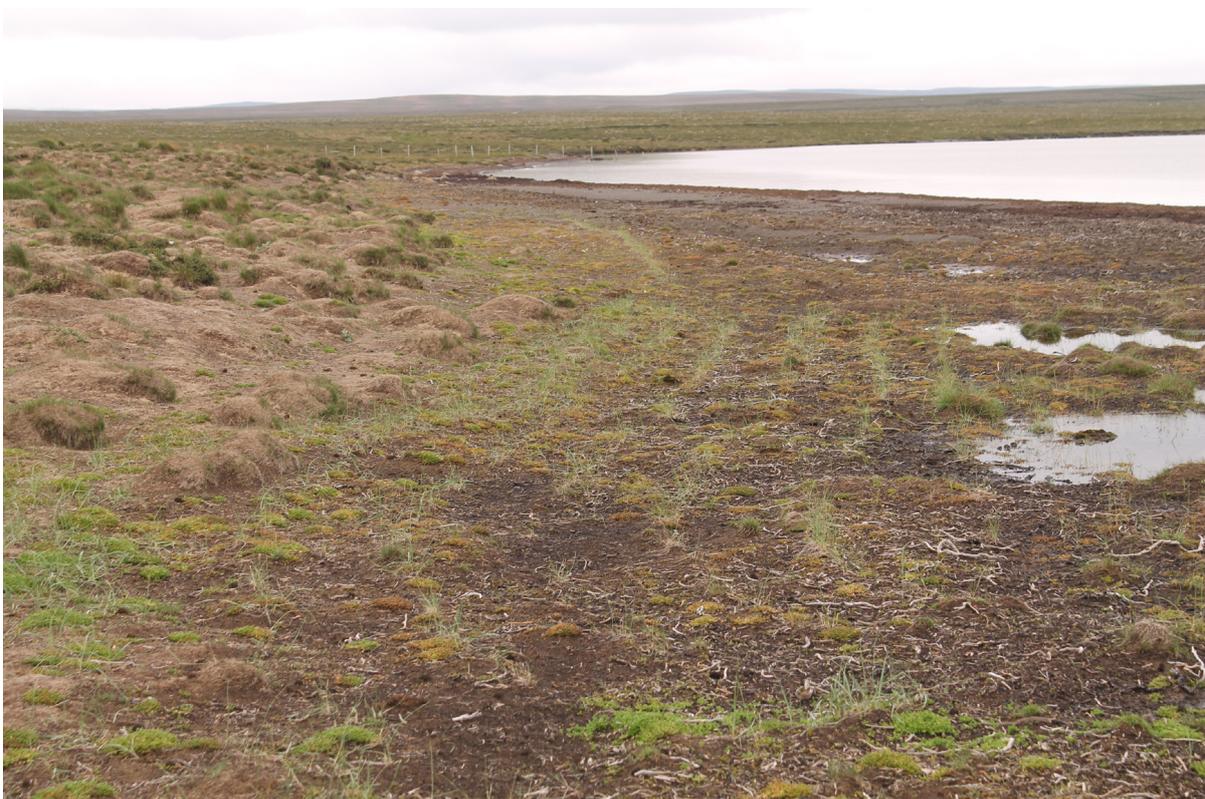
37. mynd. Frá Galtarvík (eystri girðing) 2020, melgresi sem sáð var 2017 er tekið að mynda rákir í sandi upp af fjöru. Lagt er til að hér verði aukið við melgresissáningar ofan við þær sem komnar eru. Ljós. Borgþór Magnússon, 18. ágúst.

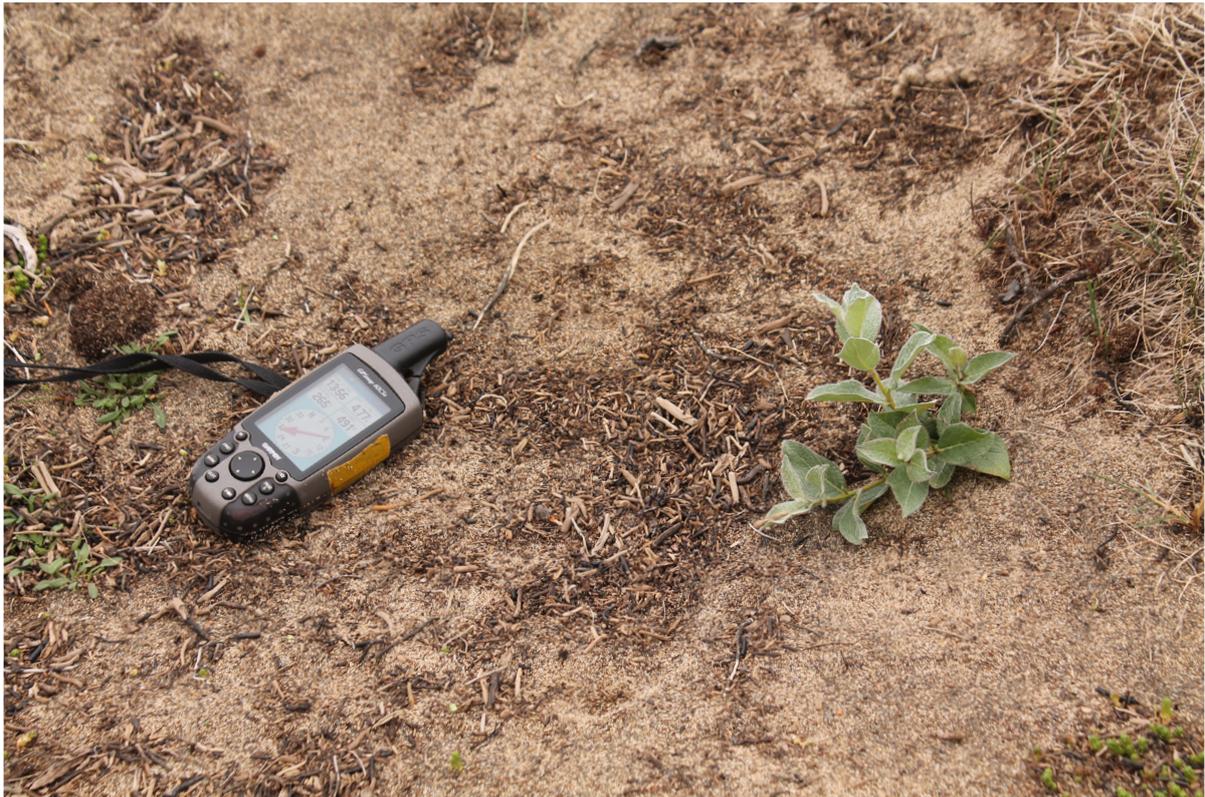
38. mynd. Frá Galtarvík (eystri girðing) 2020, loðvíðisprotar voru sýnilegri en fyrri ár innan girðingar í vikinni, sem bendir til minni umferðar sauðfjár. Ljós. Borgþór Magnússon, 18. ágúst.

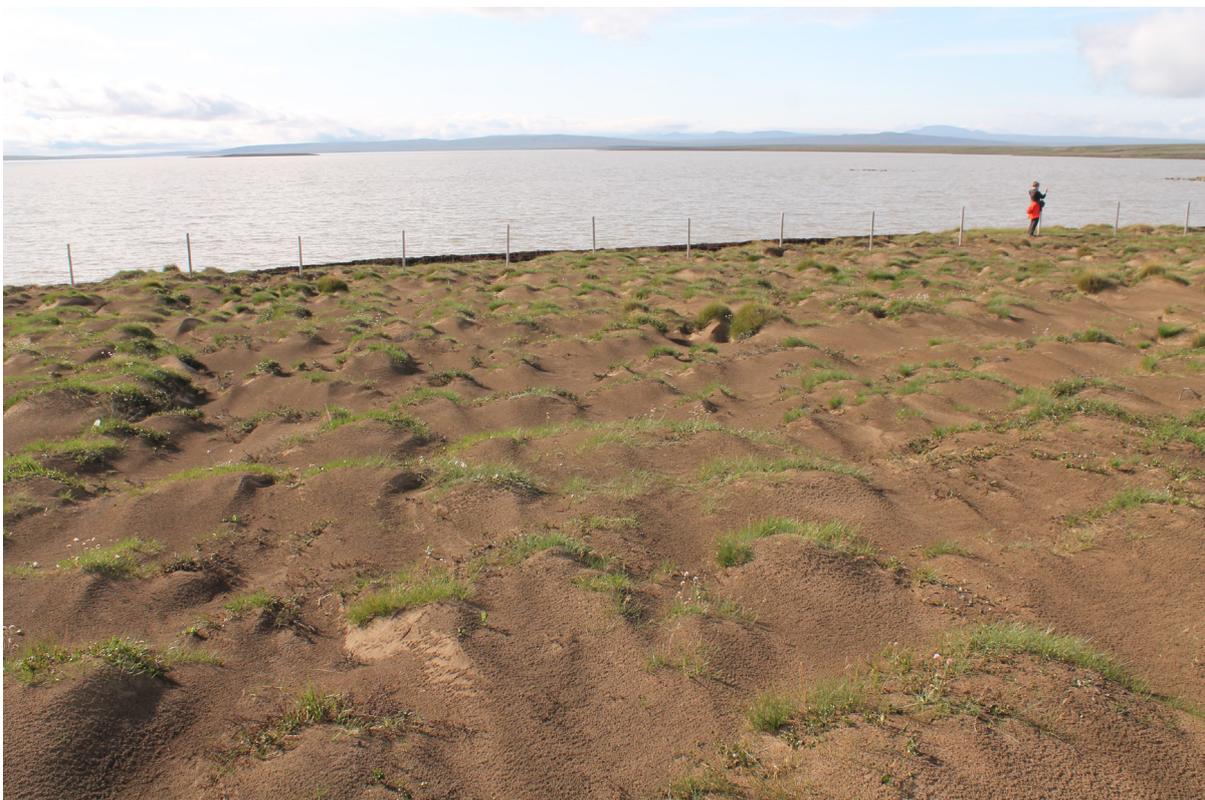
39. mynd. Frá Galtarvík 2021. Hér hefur bætt á sand sem fokið hefur upp úr fjörum lónsins að sumri. Hér er ástæða til að sá melgresi vorið 2022. Eins og í Lambavík var girðing hér lagfærð sumarið 2021, þvergirt var fyrir botni Galtarvíkur og girðingu lokað á alla kanta. Ljós. Borgþór Magnússon 26. ágúst.

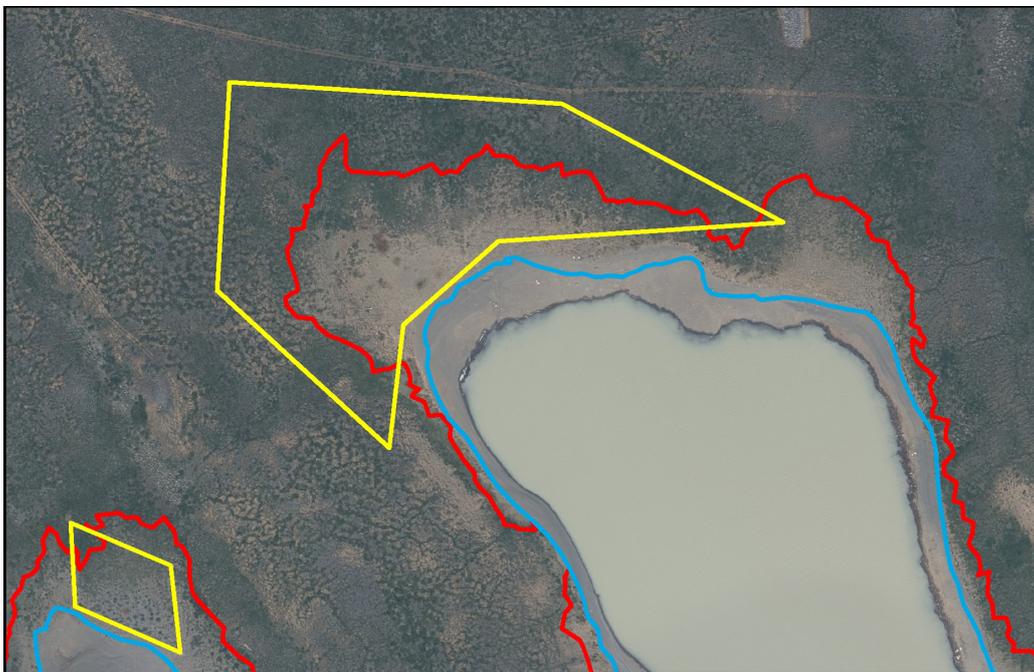
3. viðauki. Girðingar í Lambavík (frá 2013) og Galtarvík (frá 2015) eftir lagfæringar sumarið 2021. Girðingunum var lokað með því að þvergirða upp af botni víknanna, en áður lágu endar girðinganna út í lón og voru þær illa fjárheldar. Tilraunargirðing í Lambavík (frá 2003) sést einnig á efri mynd.
