# Vöktun á áfoki og viðhald fokgirðinga við strönd Hálslóns

## Áfangaskýrsla 2022

Nóvember 2022

Skýrsla nr. Lg 2022/15

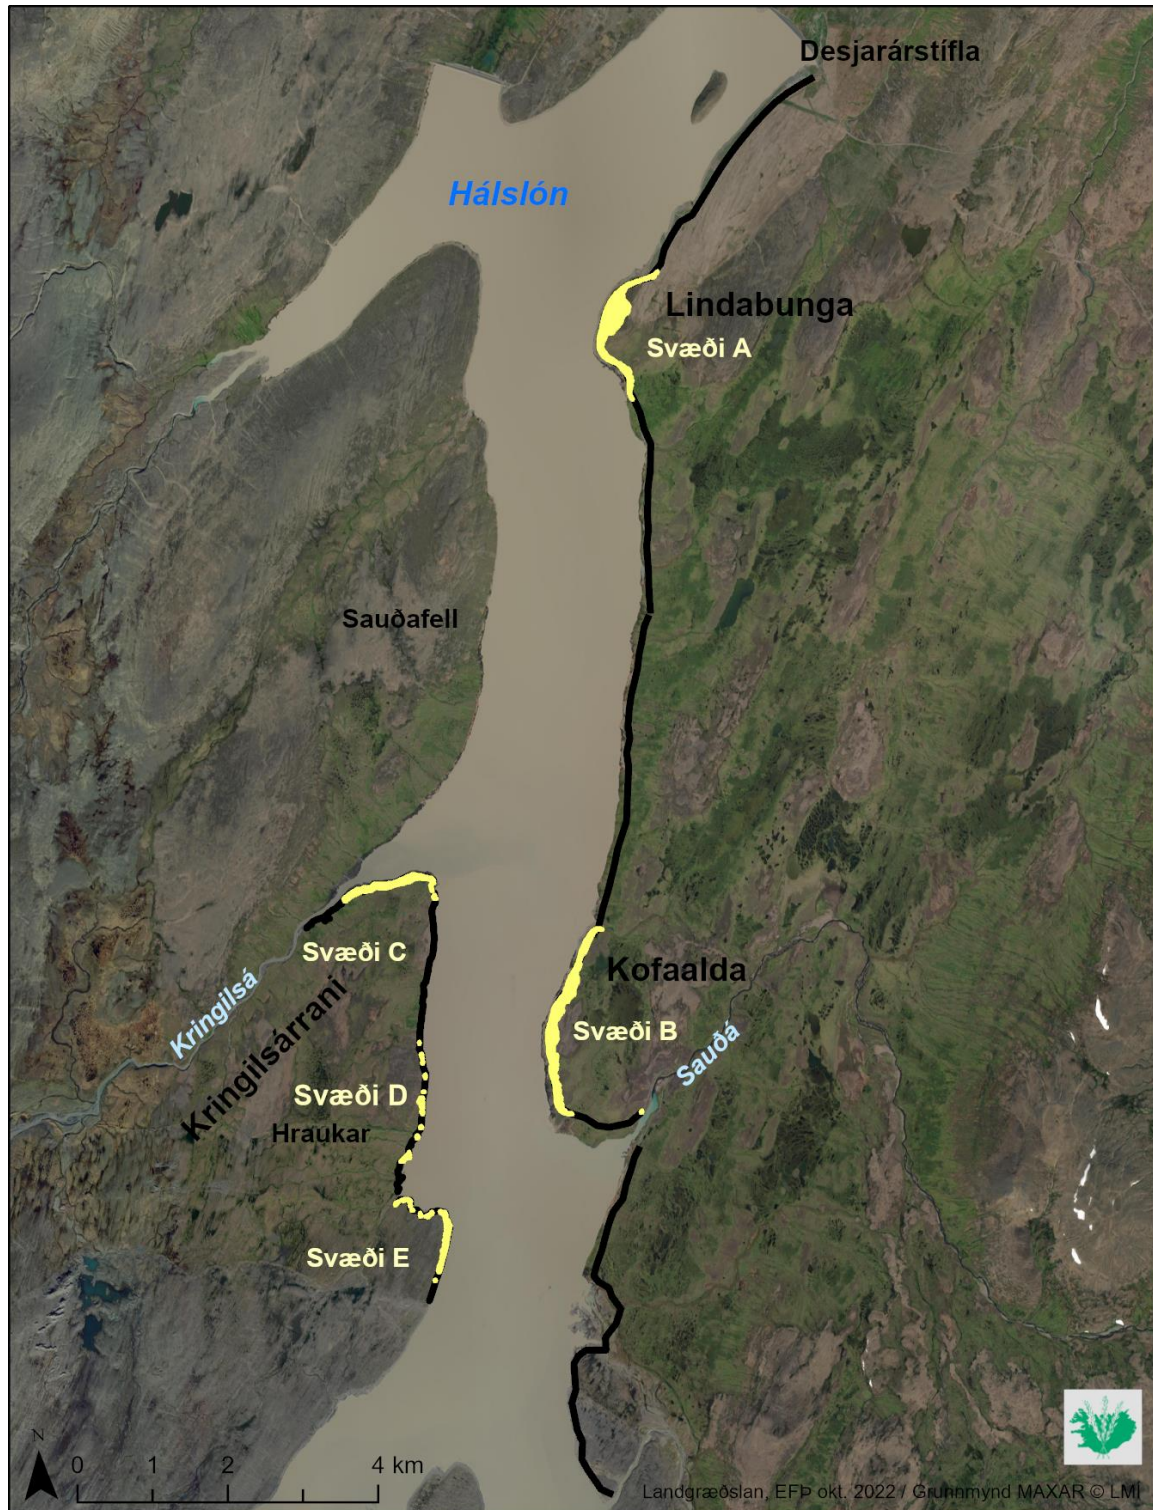
Kort 1. Vöktunarsvæðið við Háslón er sýnt með svörtum línunum en þau svæði sem mælingar á áfoki ná til eru gul.

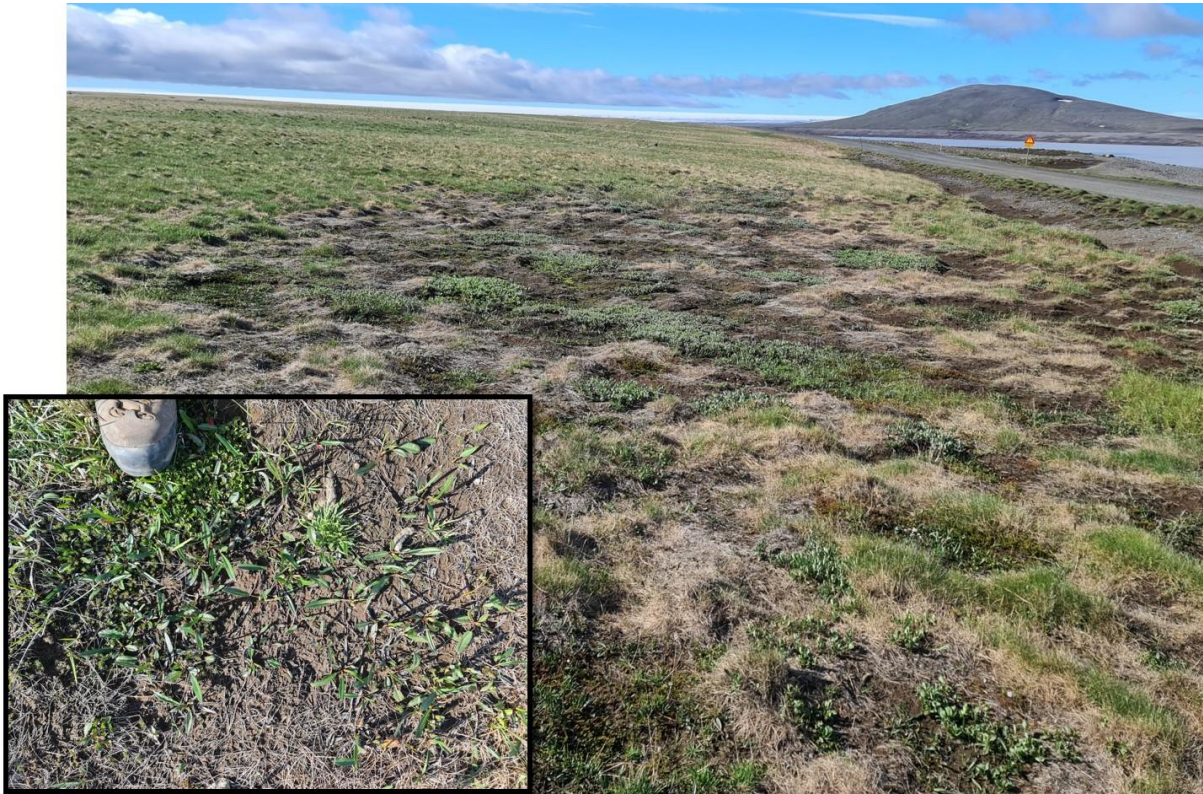
Ekki virtist um nýtt áfok að ræða heldur voru fyrst og fremst ummerki um eldra áfok í og við vegfláann (myndir 1 og 2).

Mynd 1. Lítilsháttar ummerki um áfok norðarlega á Lindabungu.

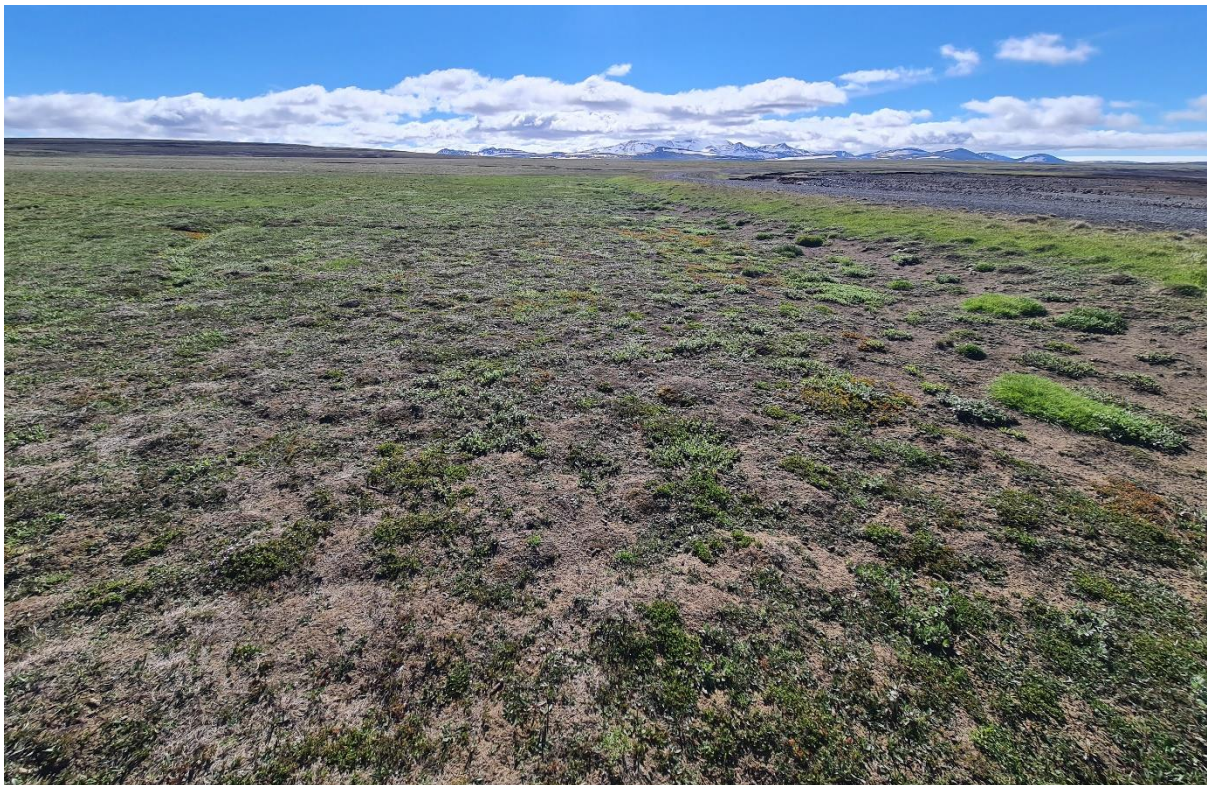
Mynd 2. Lítilsháttar áfok við vegfláa á sunnanverðri Lindabungu.

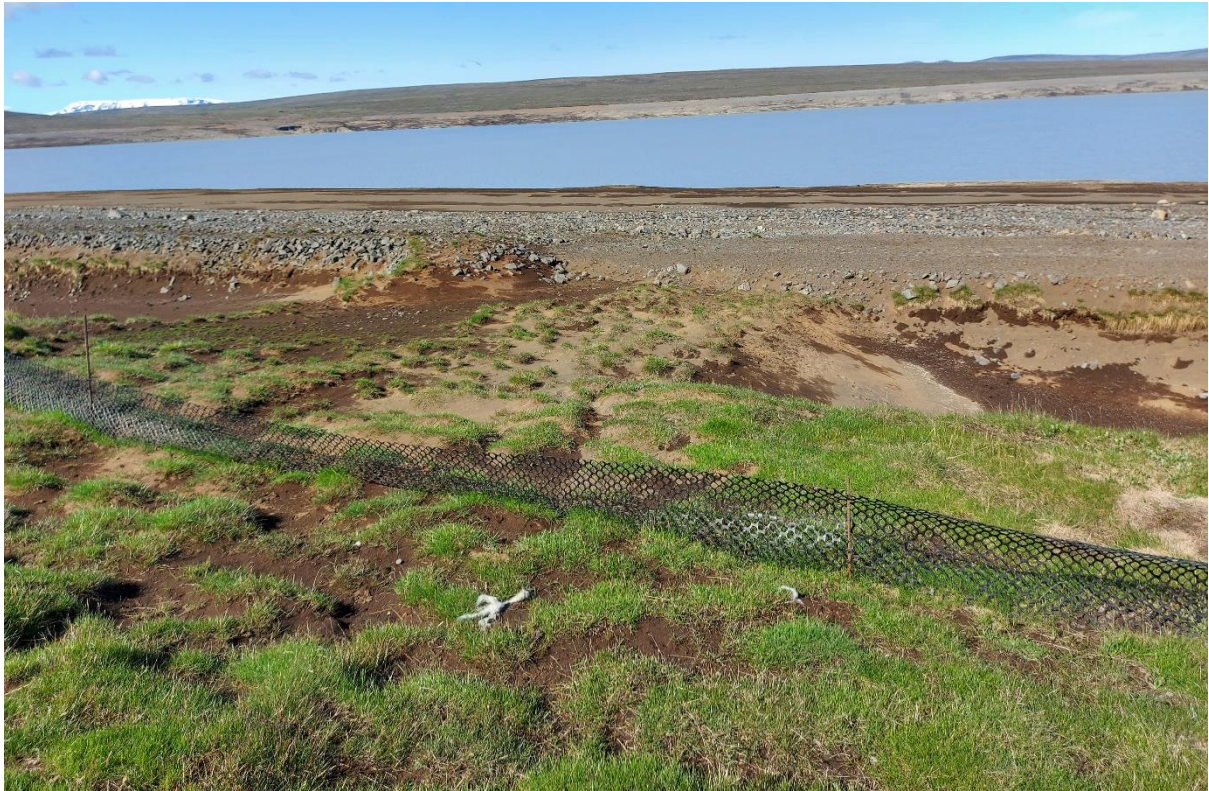
Fokgirðingar sem settar voru upp milli skurða þar sem áfok hefur helst verið að berast yfir veginn á Lindabungu voru yfirfarnar í sumar en engum nýjum bætt við. Sjá mátti ummerki um lítilsháttar nýtt áfok en það virðist ekki hafa borist yfir veginn og ekki hafði heldur safnast mikið efni í skurðina (mynd 4).

Mynd 4. Fokgirðing milli skurða vestan vegarins á Lindabungu. Lítilsháttar ummerki um ný áfoksefni en ekki mikið efni í skurðum.

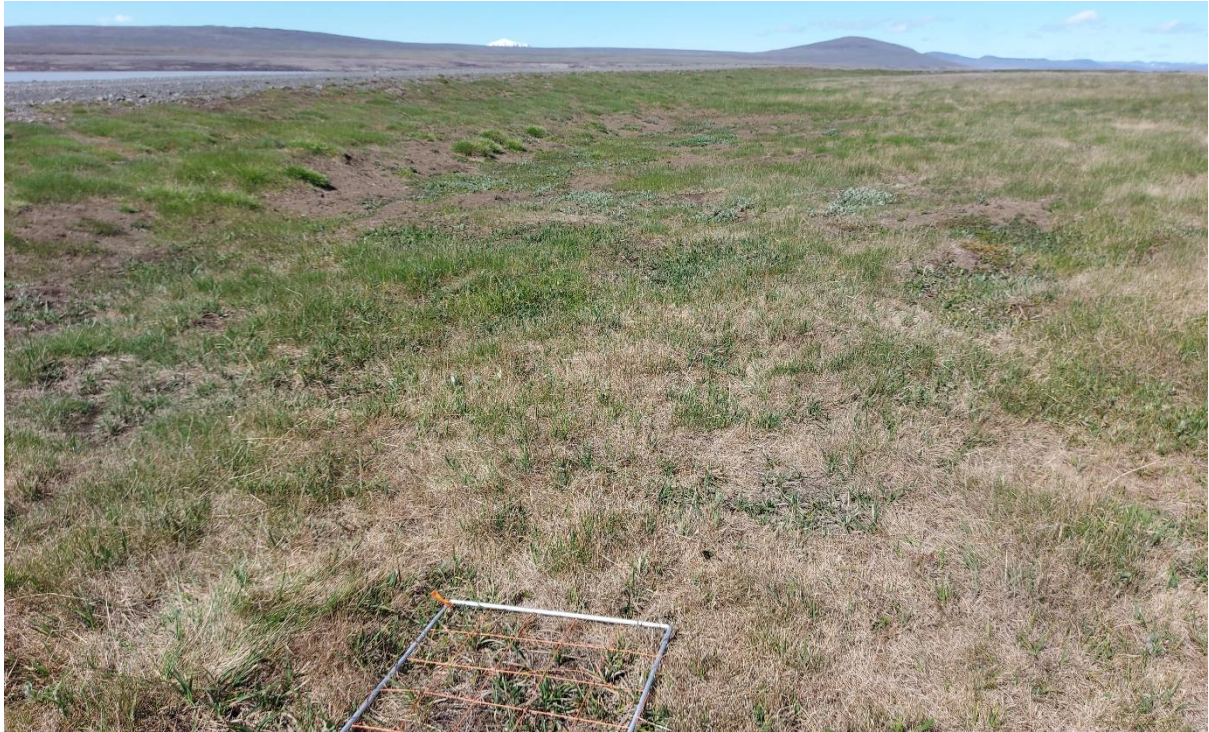
Víðast hvar var áfokið einungis lítilsháttar og að mestu bundið við svæðin við vegfláa (mynd 5) en mest áberandi var það á svæðum meðfram veginum þar sem áfoksefni hafa áður safnast fyrir og gróður því ekki náð sér almennilega á strik (mynd 6).

Mynd 5. Áfoksefni á röskuðu svæði ofan vegar á Kofaöldu, ekki virðist þó vera um nýtt áfok að ræða.

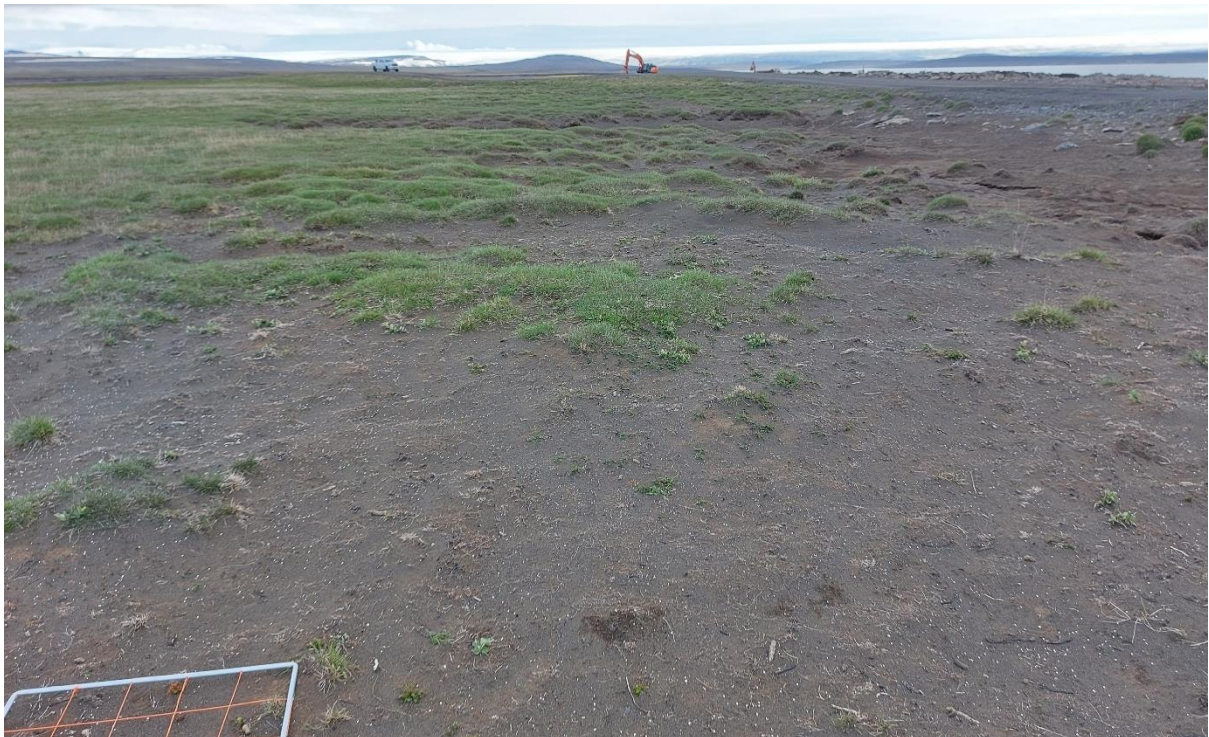
Mynd 6. Áfoksefni á röskuðu svæði ofan vegar á Kofaöldu, ekki virðist þó vera um nýtt áfok að ræða.

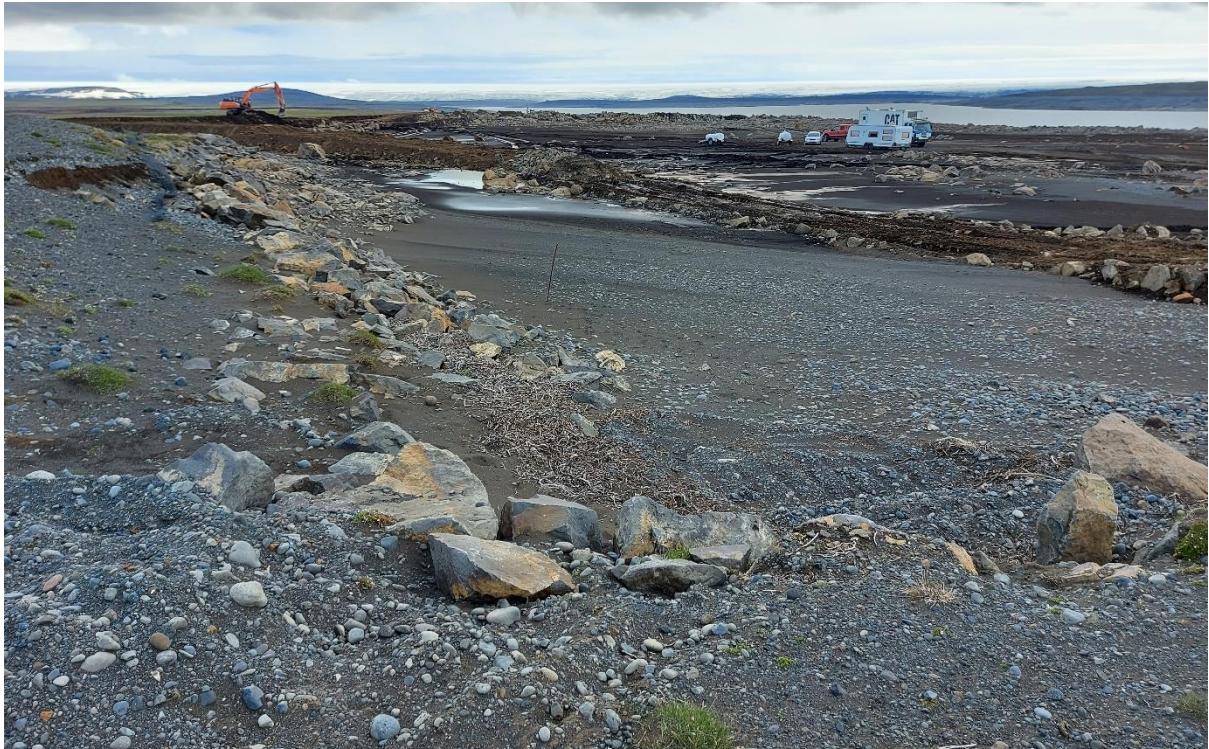
Mynd 8. Unnið að lagfæringum og uppsetningu á nýjum foggildrum syðst á Kofaöldu.

Fokgirðingar sem settar voru upp milli skurða þar sem áfok hefur helst verið að berast yfir veginn á Kofaöldu voru yfirfarnar í sumar en syðsta girðingin var tekin upp þar sem verið var að lagfæra og setja upp nýjar fokgildirur á því svæði (mynd 8). Ekki var mikið af nýju áfoksefni við fokgirðingarnar eða í skurðunum og ekki sjáanlegt að nýtt efni hefði borist yfir veginn (mynd 9).

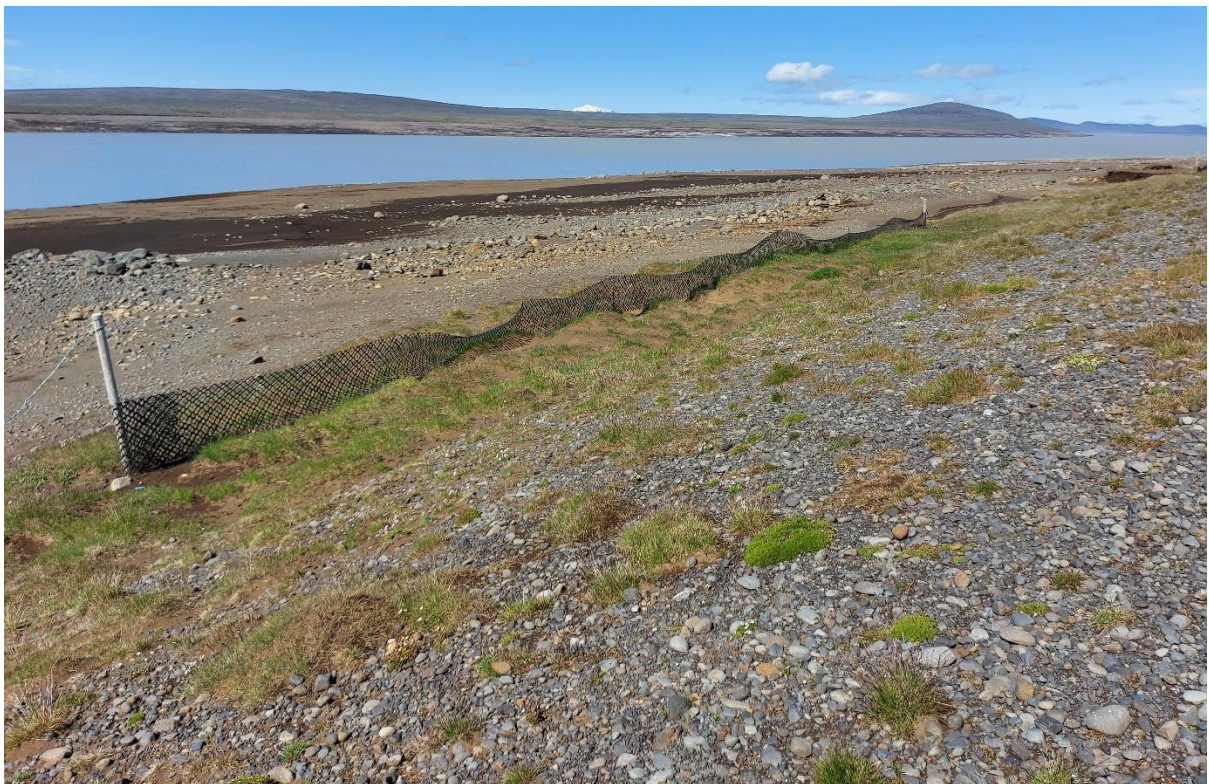
Mynd 9. Foggirðingar lónmegin við veginn á Kofaöldu þar sem sjá má lítilsháttar áfok sem hefur þó ekki borist yfir veginn.

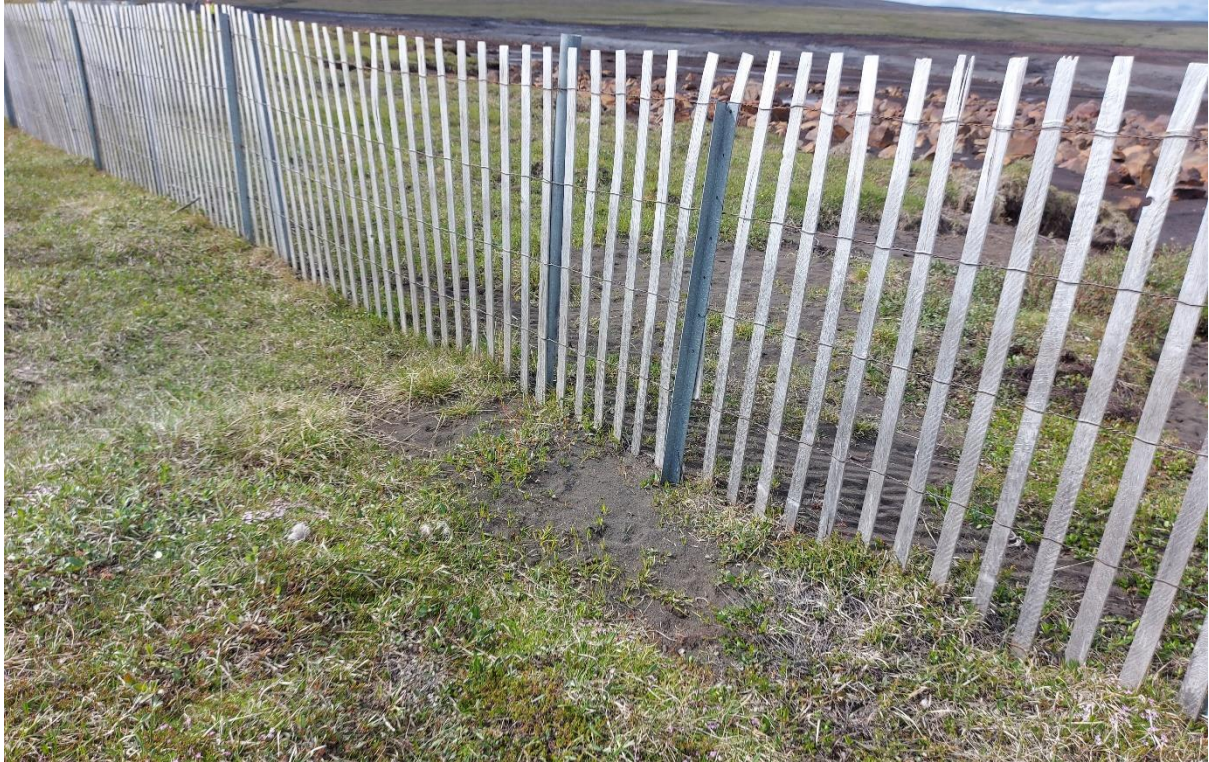
Heilt yfir var áfokið því minna en í fyrra og aðallega ummerki um eldra áfok en á einstaka stað mátti þó sjá nýtt áfok (mynd 10).

Mynd 10. Lítilsháttar áfok við fokgirðingar nyrst á Kringilsárana.

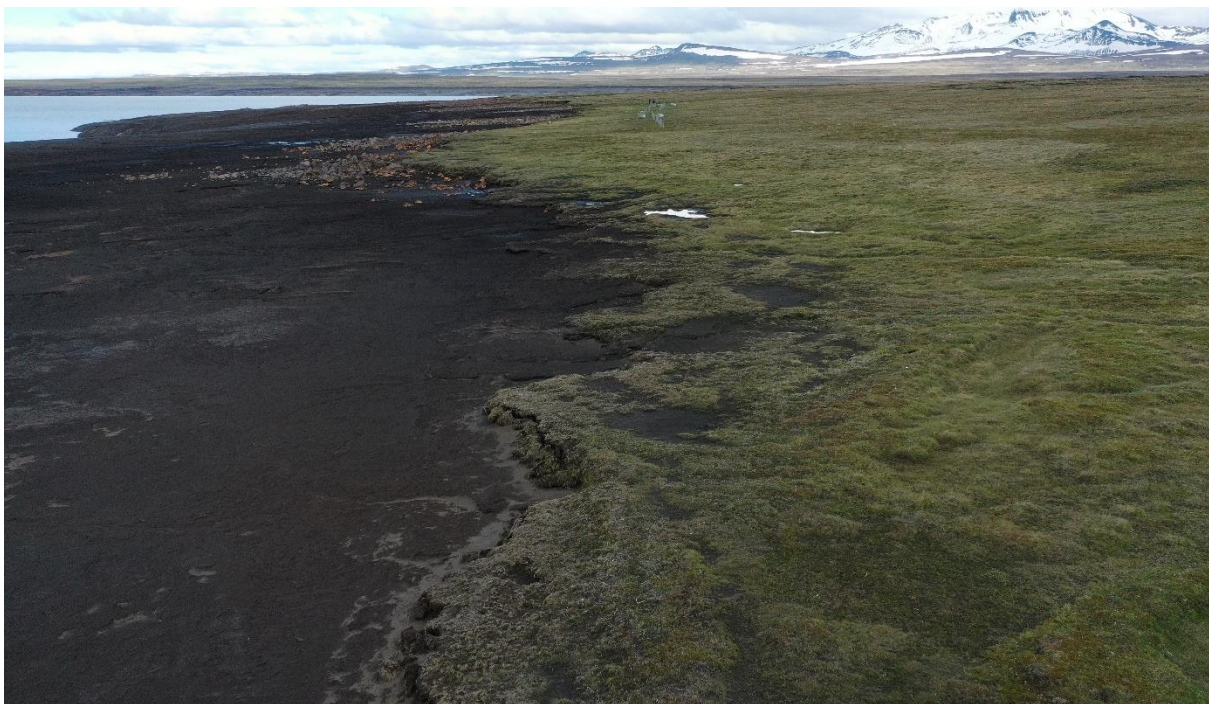
Inn með Kringilsánni er sums staðar nokkuð af sandi í sverði ofan við strandlínuna en það virðist að mestu vera vegna þess að vatn nær að flæmast þar yfir þegar lónið er fullt og bera með sér sand og leir inn á svæðið frekar en að um áfok úr lónstæðinu sé að ræða (mynd 11).

Mynd 11. Áfokssvæði inn með Kringilsá þar sem vatn úr lóninu virðist flæmast yfir og bera með sér sand og leir.

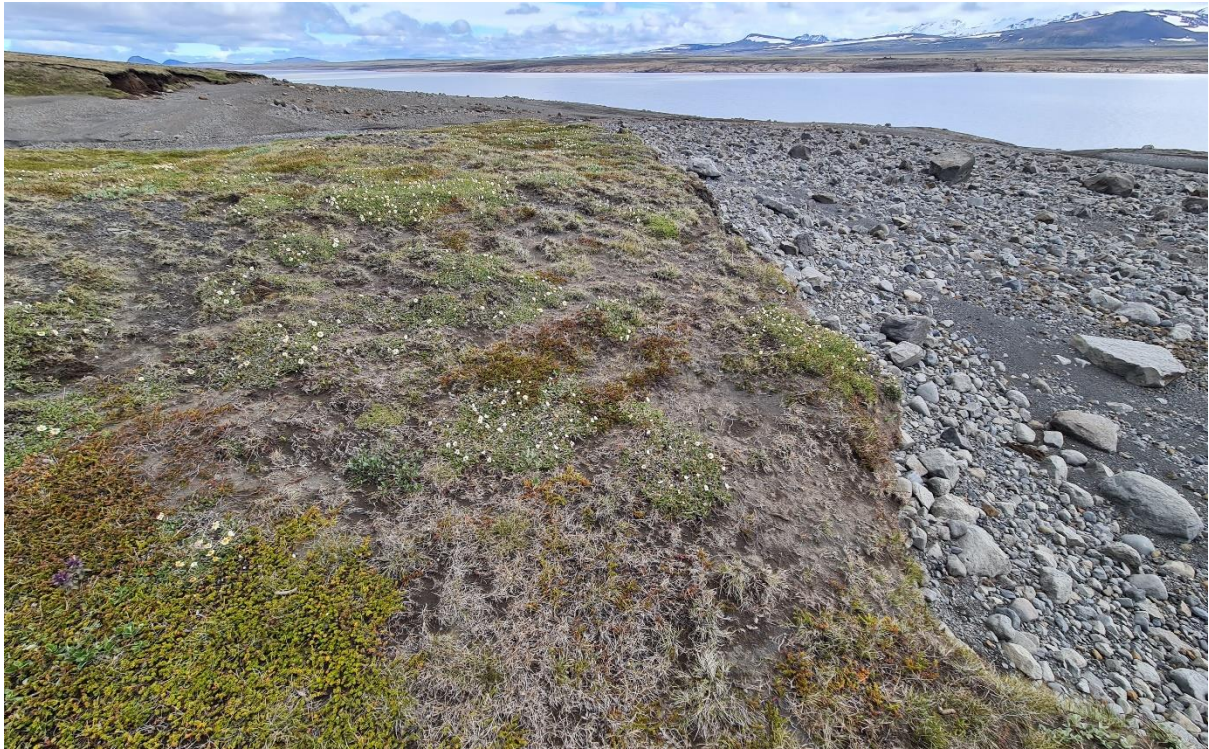
Annars vegar er lítið svæði við enda Hraukanna (mynd 13) og hins vegar í gamla áfoksgeiranum frá 2014 sem er aðeins sunnar (mynd 14).

Mynd 13. Lítilsháttar áfok við austurenda Hrauka.

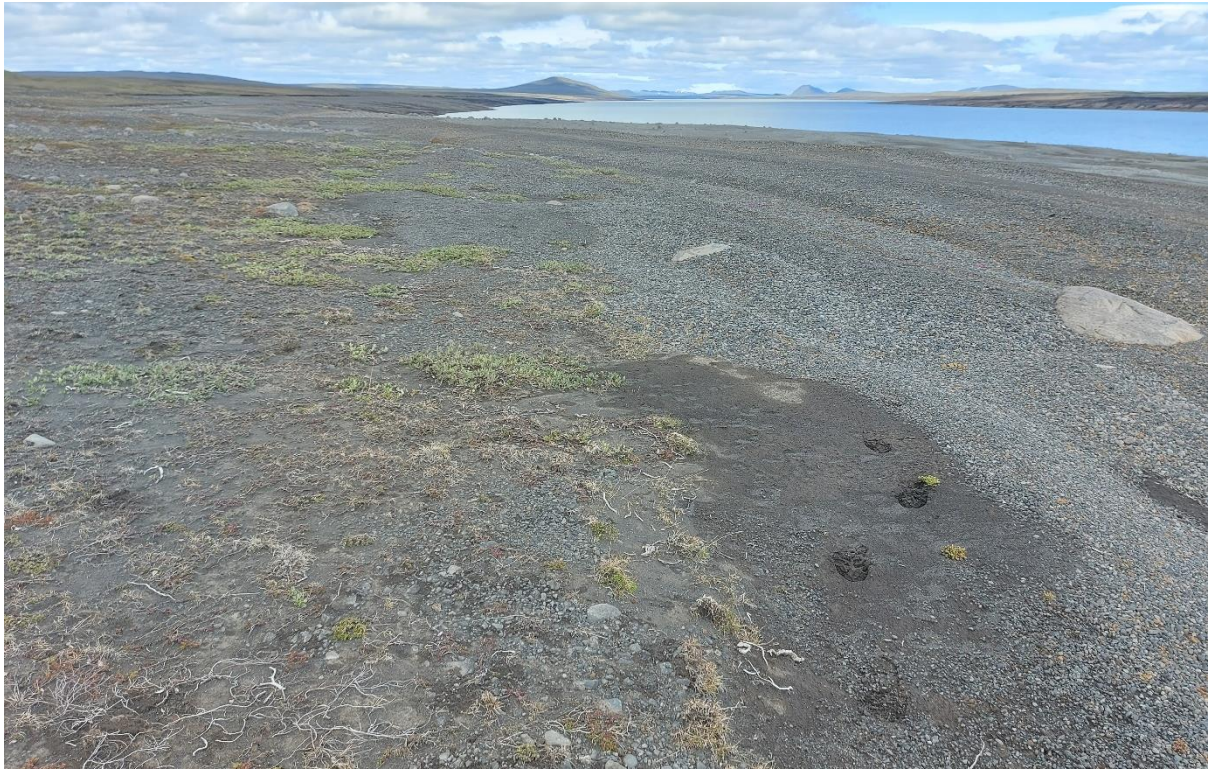
Mjög litlar breytingar eru á þessu svæði frá síðasta ári og hvergi virðist um nýtt áfok að ræða þó ennþá megi allvíða sjá svolítið af áfoksefni í sverðinum (mynd 16).

Mynd 16. Lítilsháttar áfok við strandlengjuna í nágrenni mælireits KM036\_01.

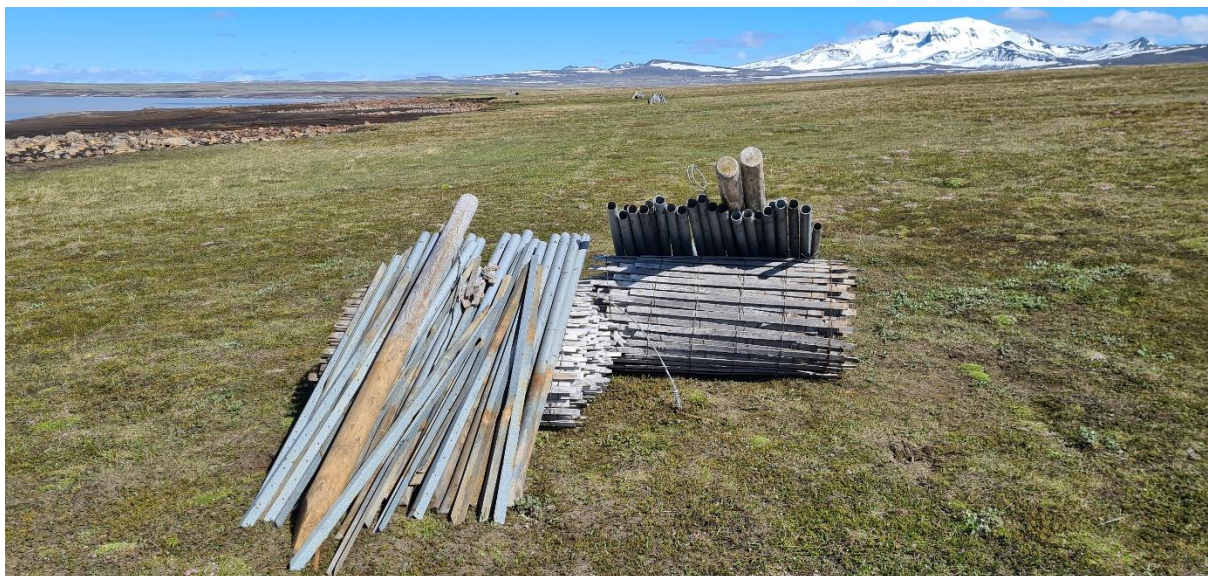
Mynd 17. Upprúllaðar trégirðingar og járnstaurar úr fokgirðingum sem teknar voru niður á norðurenda Kringilsárrana í júlí 2022.

Efninu úr fokgirðingunum sem teknar voru niður var safnað saman í hrúgur (mynd 17) á nokkrum stöðum nyrst í Kringilsárrana (kort 8) og mun Landsvirkjun sjá um að fjarlægja efnið.

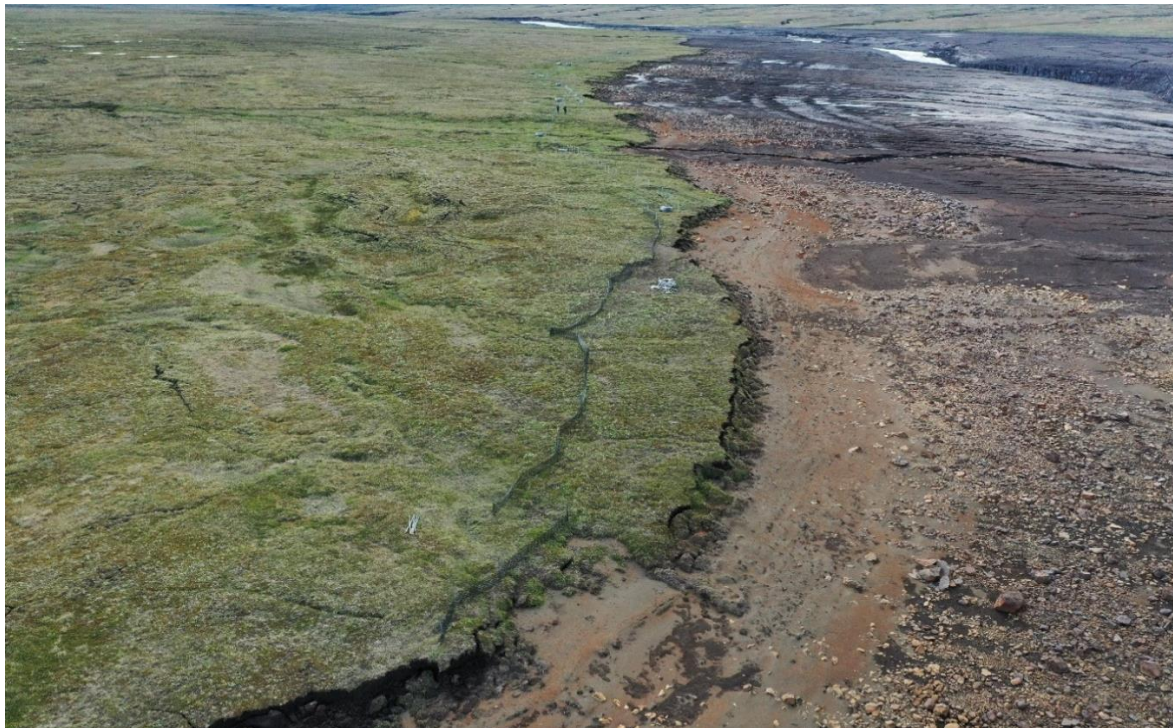
Á nokkrum stöðum nyrst í Kringilsárrana var búið að setja upp lágar fokgirðingar með plastneti og þær voru látnar halda sér (mynd 18), auk þess sem einni nýrri var bætt við í staðinn fyrir trégirðingu austarlega á svæðinu þar sem talin er talsverð hættu á áfoki.

Mynd 18. Lágar fokgirðingar á norðurodda Kringilsárrana.

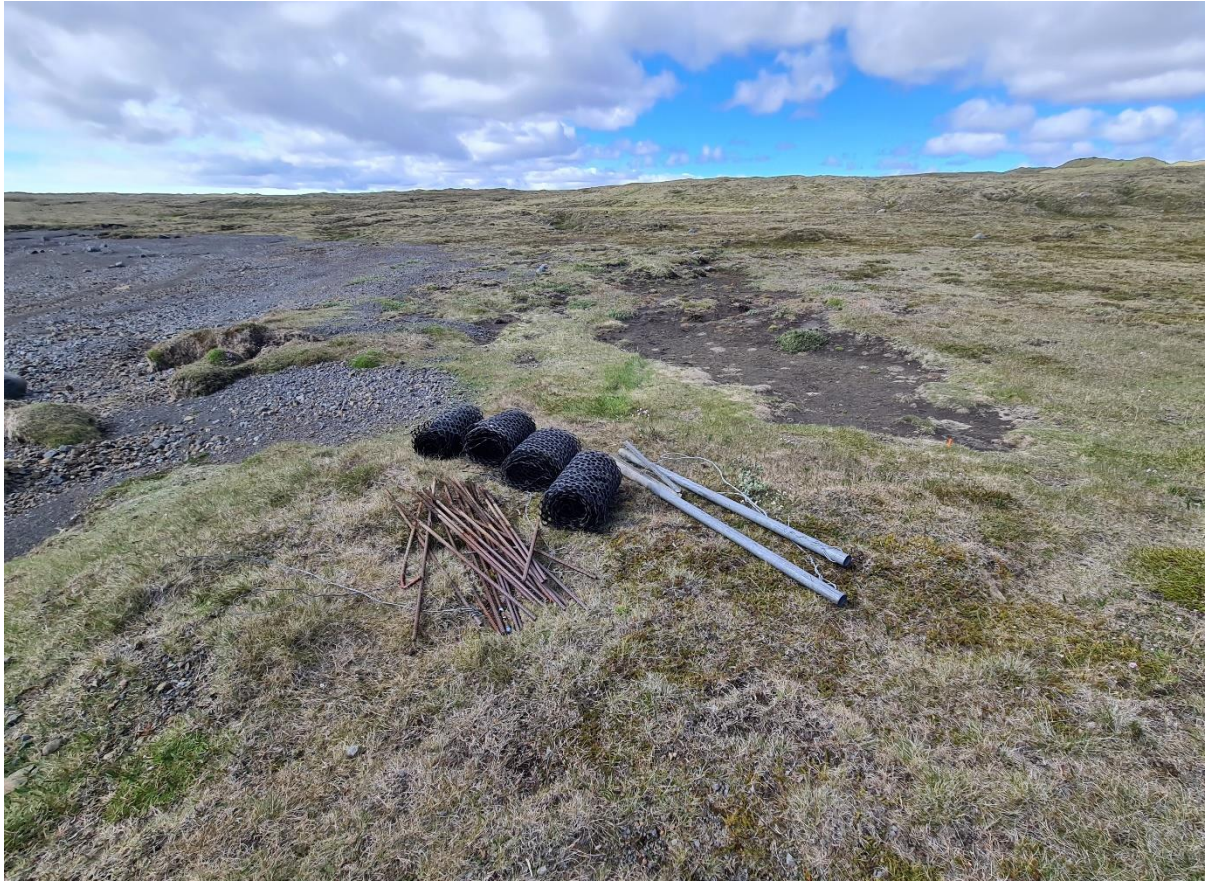
Mynd 19. Járnstaurar og upprúllaðar girðingar úr plastneti sem voru teknar niður í gamla áfoksgeiranum sunnan Hrauka og efnið fjarlæggt sumarið 2022.

Í gamla áfoksgeiranum sunnan Hrauka voru settar upp plast netgirðingar fyrir nokkrum árum en þær voru teknar upp í vettvangsferðinni í sumar og efnið fjarlæggt þar sem ekki var lengur talin hætta á áfoki á þessu svæði (mynd 19).

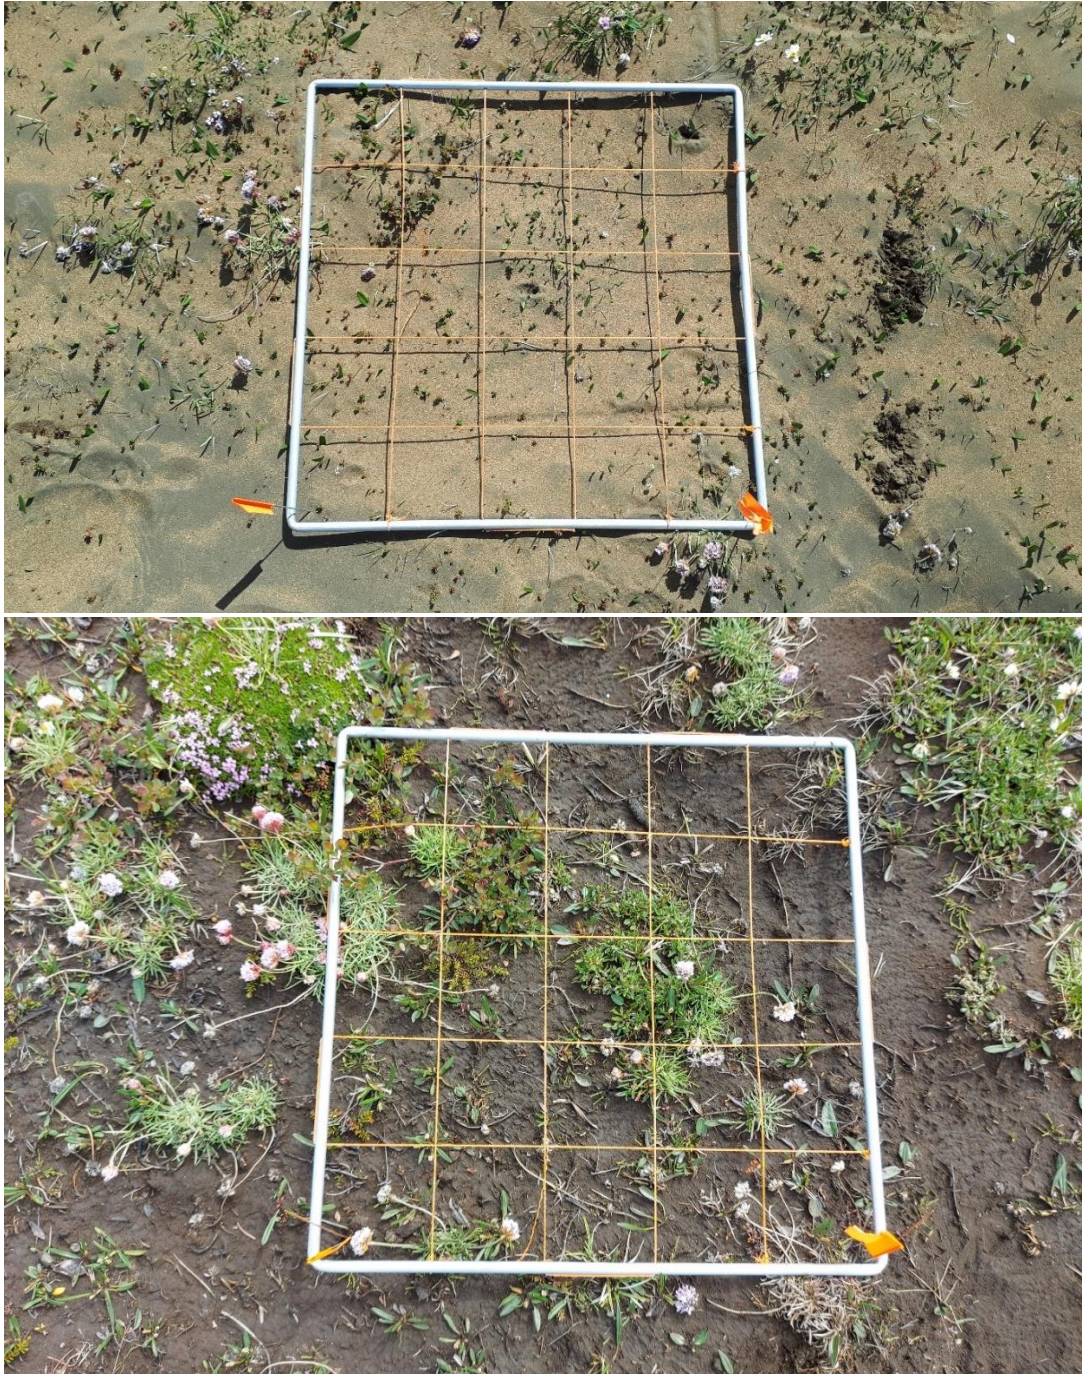
Það sumar við strendur Háslóns (Elín Fjóla Þórarinsdóttir o.fl. 2019). Á svæðum þar sem mikið áfok hefur verið á gróður á hann sumstaðar enn erfitt uppdráttar, til dæmis nyrst í Kringilsárrana sjá mynd 20.

Mynd 20. Mælireitur á áfokssvæðinu nyrst í Kringilsárrana (KM007\_03), efri myndin var tekin 2. júlí 2019 og neðri myndin 4. júlí 2022.

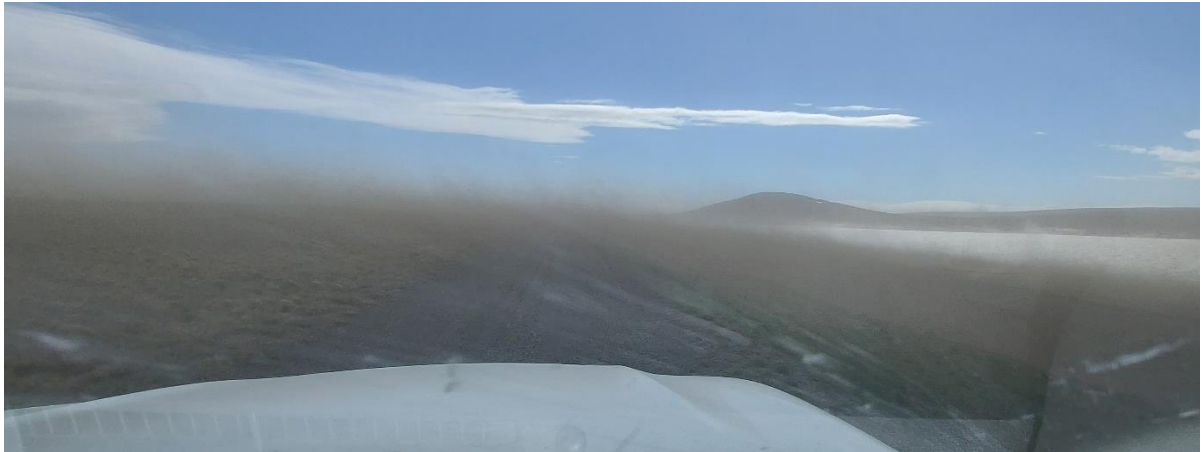
Einn atburður getur þannig haft mikil áhrif en daginn eftir að vettvangsúttekt lauk þ.e. þann 7. júlí 2022 varð nokkuð mikill stormur á svæðinu og mynd sem tekinn var á veginum við austurströnd Háslóns þann dag sýnir glögglega að mikið af áfoksefnum var á ferðinni (mynd 21).

Mynd 21. Mynd tekin út um framrúðu á bíl á veginum á Kofaöldu austan Háslóns í storminum sem var þann 7. júlí 2022. Skyggni mjög takmarkað og sandmökkurinn nær a.m.k. 2-3 m hæð.

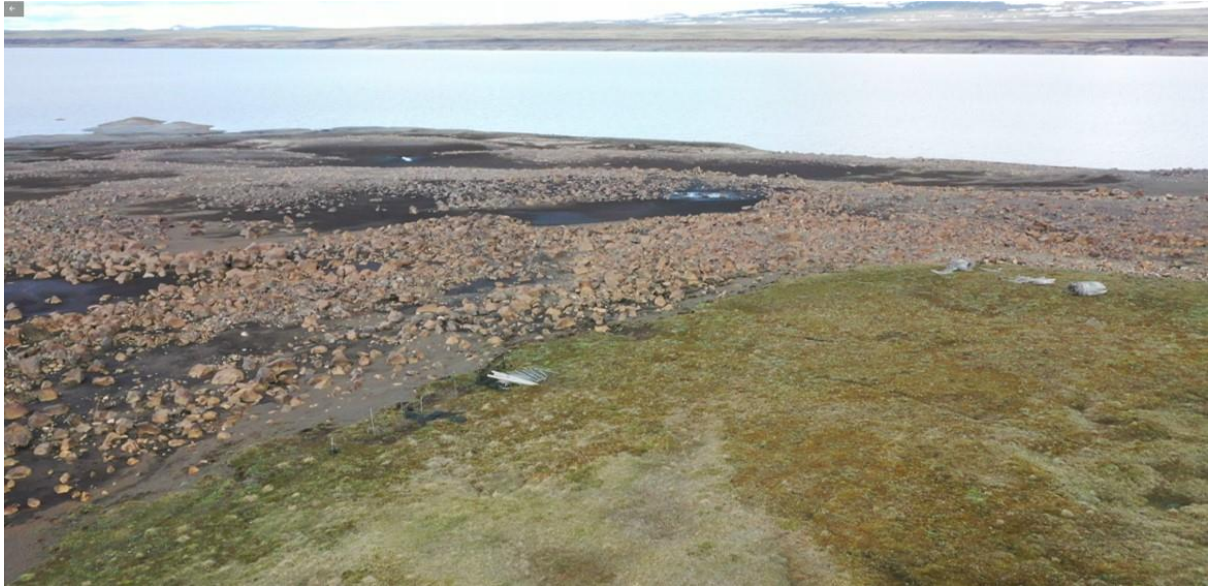
Augljós tengsl virðast vera milli virku áfokssvæðanna við strönd Hálslóns og þess hvar helstu uppsprettur áfoksefna eru við strandlengjuna í lónstæðinu. Þróunin hefur verið sú að jarðvegslög sem fóru á kaf með tilkomu Hálslóns hafa smá saman verið að skolest í burtu en á drónamyndum sem teknar voru við Hálslón í sumar má glögglega sjá að þessi þróun er mislangt komin. Á norðurodda Kringilsárrana hefur mikið af þessum jarðvegi skolest í burtu þannig að grjót og möl einkenna lónstæðið (mynd 23) en ennþá er þó einnig mikið af lausum sandi.

Mynd 23. Lónstæðið við norðurodda Kringilsárrana þar sem mikið af gömlu jarðvegslögnum hefur skolest í burtu þannig að stórgrýti er áberandi í lónstæðinu en einnig er þar allmikið af lausum sandi.

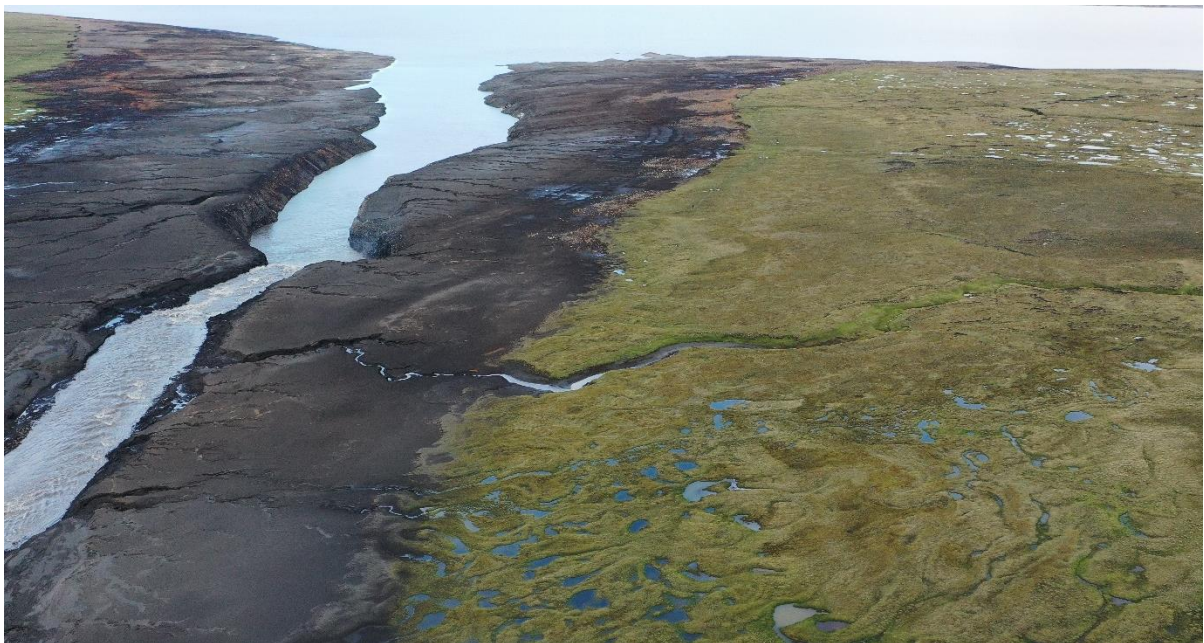
Inn með Kringilsá er hins vegar aðra sögu að segja en þar eru ennþá þykk jarðvegslög og því ennþá mikið af efni sem getur fokið ef slíkar aðstæður skapast á svæðinu (mynd 24).

Mynd 24. Þykk jarðvegslög í lónstæðinu inn með Kringilsá sem myndað geta uppsprettu áfoksefna.

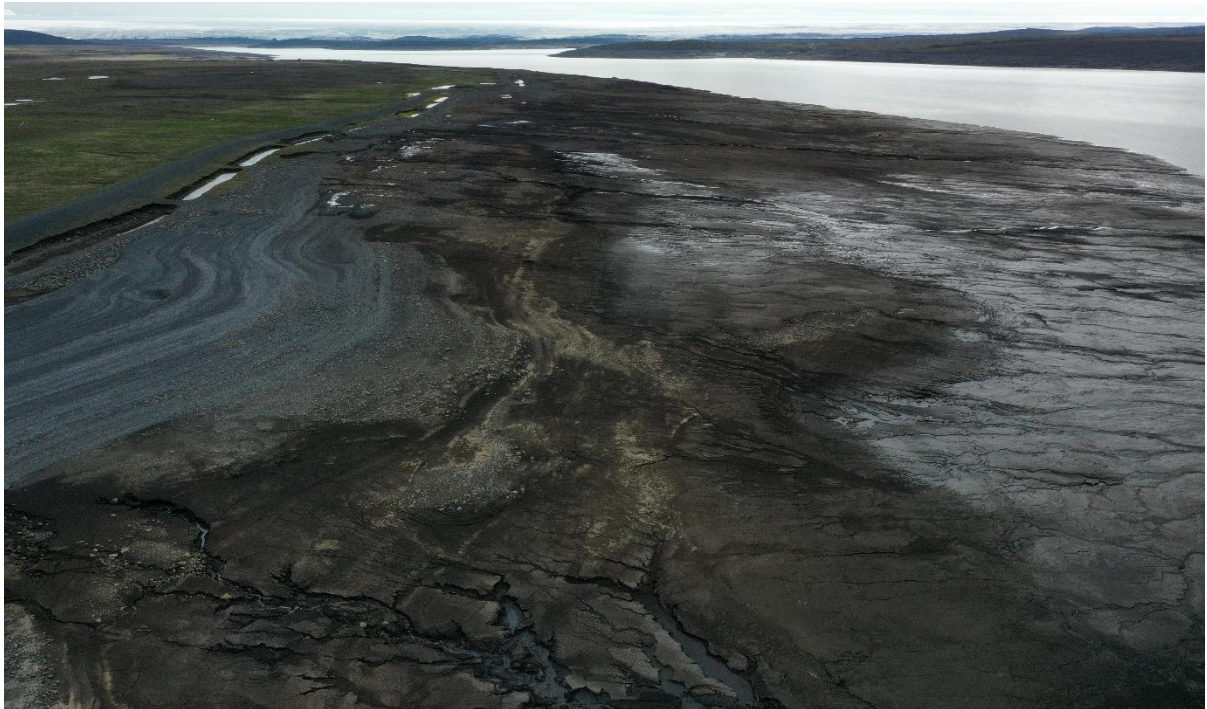
Svipuð þróun á sér stað við austurströnd Háslóns eins og sjá má á mynd 25 þar sem horft er til suðurs yfir lónstæðið og áfokssvæði á Kofaöldu. Efst í lónstæðinu hefur gamli jarðvegurinn skolast af og þar er að hlaðast upp malarkambur en neðar er ennþá mikið af gömlum jarðvegslögum sem lónið er smá saman að skola burtu en eru ennþá drjúg uppspretta áfoksefna.

Mynd 25. Gamall jarðvegur í lónstæði Háslóns við Kofaöldu sem myndar uppsprettu áfoksefna í lónstæði Háslón nyrst í Kringilsárrana.

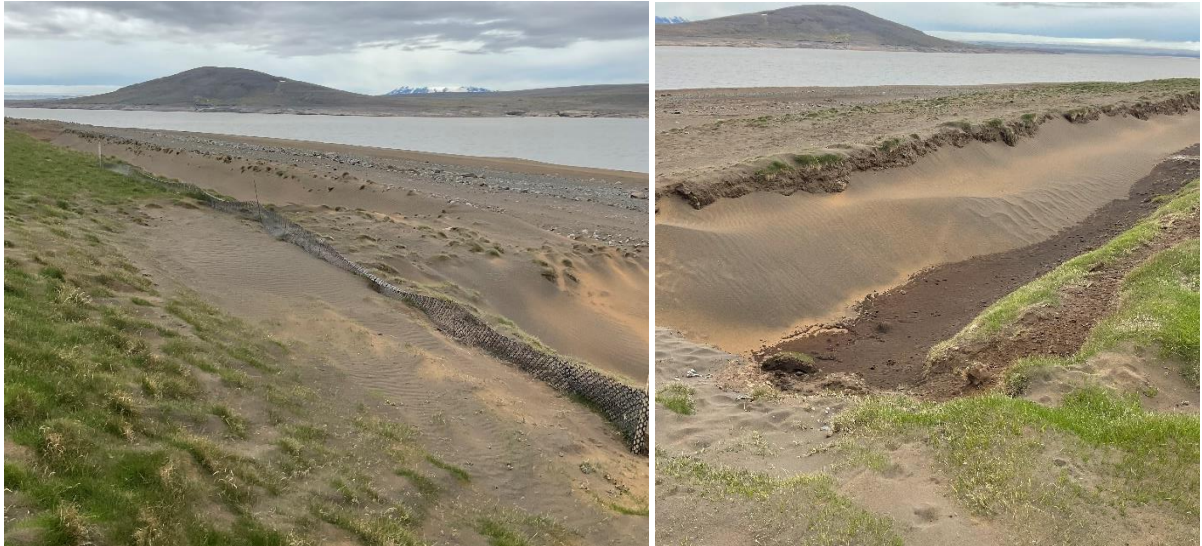
Áfok virtist hafa verið ívið meira við Lindabungu heldur en Kofaöldu en nokkur sandur var þó á uppgræðslusvæði á báðum stöðum. Mótvægisaðgerðir virðast skila árangri á svæðinu þar sem sandur safnast saman við fokgirðingar og ofan í sandgildrur sem minnkar áfok sands yfir á landgræðslusvæðið handan Hálsvegs. Svo virðist sem sandgildrurnar hafi skilað betri árangri í þessu veðri

*Myndir 1 og 2 – Sandur hefur safnast saman við fokgirðingar og ofan í sandgildirur sem staðsettar eru neðan Hálsvegs, 11.7.2022*

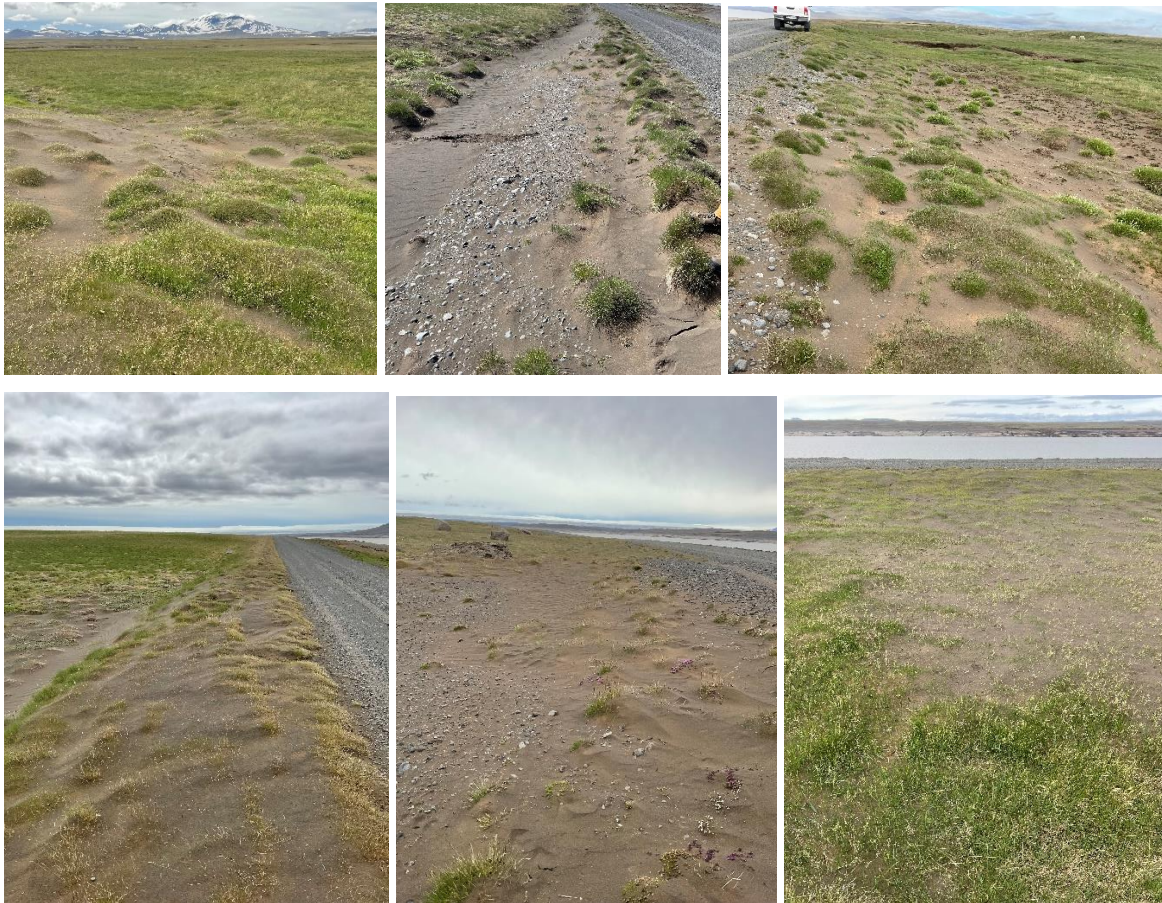
Sandurinn virðist ekki ganga langt á land, en hann var þó oft vel merkjanlegur 10-15 metra frá vegi, en sjaldan yfir 20 metrum. Gróðurinn stóð allsstaðar upp úr sandinum sem safnast hafði upp, en þó er nauðsynlegt að bregðast við og fjarlægja sandinn þar sem hann hefur safnast upp til að vernda gróðurpekjuna.

*Myndir 3 til 8 – Áfokssvæði innan landgræðslusvæðis þar sem sandur hefur fokið yfir Hálsveg og safnast saman í gróðurhulunni, 11.7.2022*
