# Vöktun á áfoki og viðhald fokgirðinga við strönd Hálslóns

## Áfangaskýrsla 2022

Nóvember 2022

Skýrsla nr. Lg 2022/15

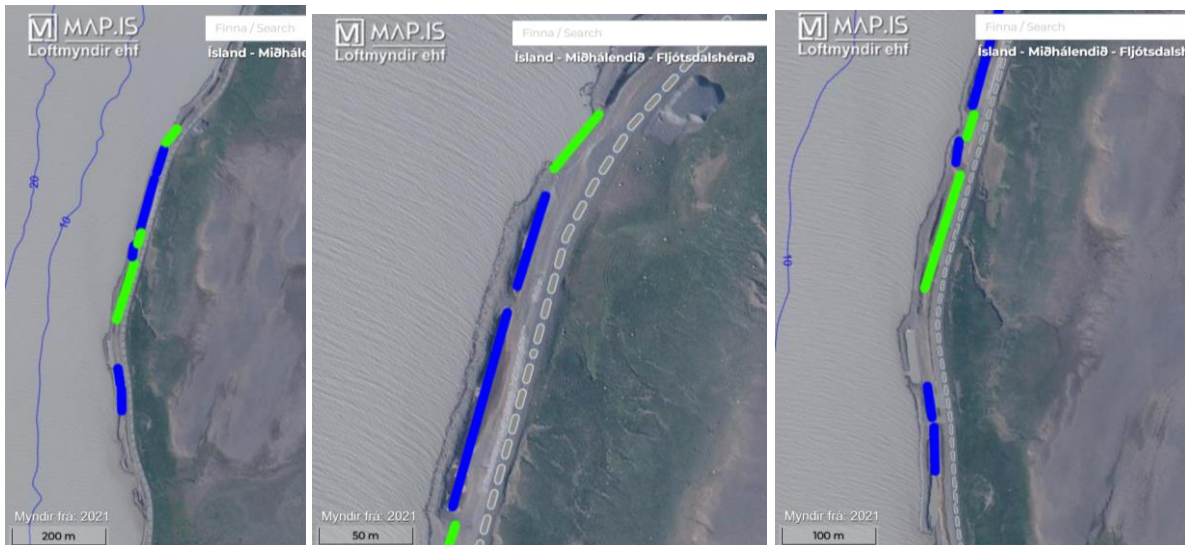
*Myndir 11-13 – Staðsetningar á sandgildrum sem gott væri að bæta við (grænar) og sandgildrum sem moka þarf upp úr (bláar). Fyrsta mynd sýnir Kofaölduna í heild, og næstu myndir sýna þysjað inn á efri hluta og neðri hluta myndar 11*

Víða á Kofaöldunni eru sandgildirur orðnar fullar og þarf að moka upp úr þeim (bláar línur á mynd 11). Sumsstaðar eru þær hættar að taka við og sandurinn fór því c.a. 15-20 metra inn á uppgræðslusvæðið á þeim svæðum (myndir 8 og 18).

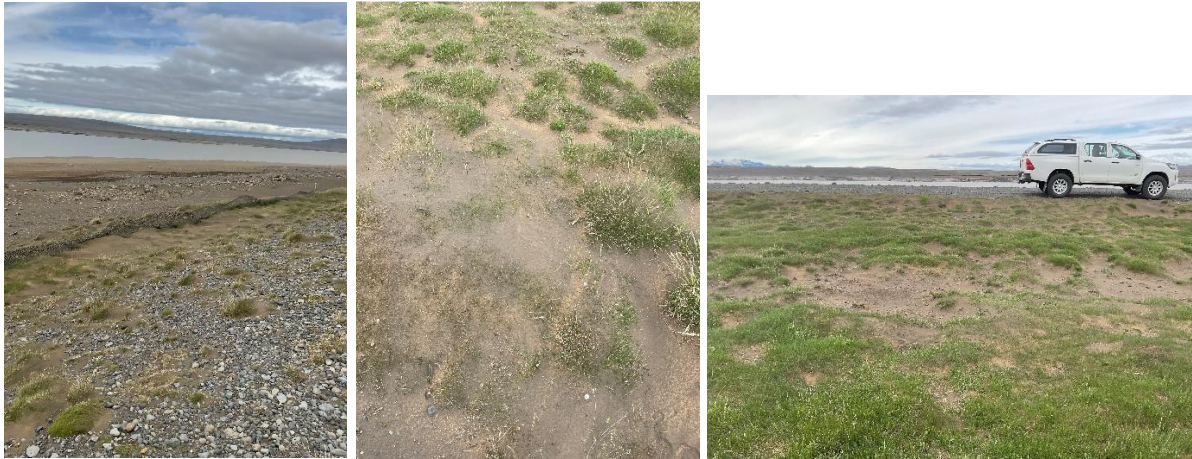
*Myndir 14 til 16 – Svæði þar sem gott væri að skipta út fokgirðingu fyrir sandgildru, og uppgræðslusvæði handan Hálsvegar þar sem fokefni stöðvaðist, 11.7.2022*

Á einu bili eru tvær fokgirðingar sem réðu illa við áfokið, hér væri sennilega réttast að byggja upp varnargarð og smíða sandgildru til að grípa sandinn (neðsta grænmerkta línan á mynd 13). Miðað við árangurinn á svæðunum í kring mætti ætla að áfok sands á þessum bletti myndi stöðvast ef slíkt væri gert.

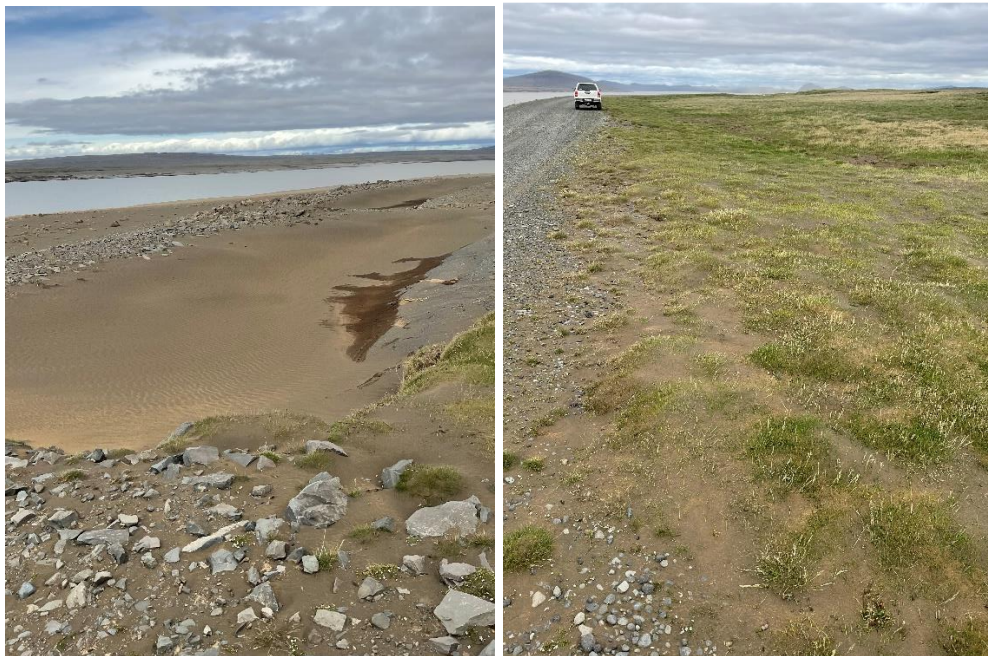
*Myndir 17 og 18 – Hálffull sandgildra sem tekur illa við fokefni og uppgræðslusvæði handan Hálsvegar þar sem fokefni stöðvaðist, 11.7.2022*
