# **Háhitasvæðin á Þeistareykjum, í Kröflu og Námafjalli Vöktun á yfirborðsvirkni og grunnvatni árið 2022**

**Finnbogi Óskarsson, Sigurður G. Kristinsson,  
Gunnlaugur M. Einarsson, Auður Agla Óladóttir,  
Deirdre Clark og Dagur Sigurðarson**

ÍSOR-2022/053

Desember 2022

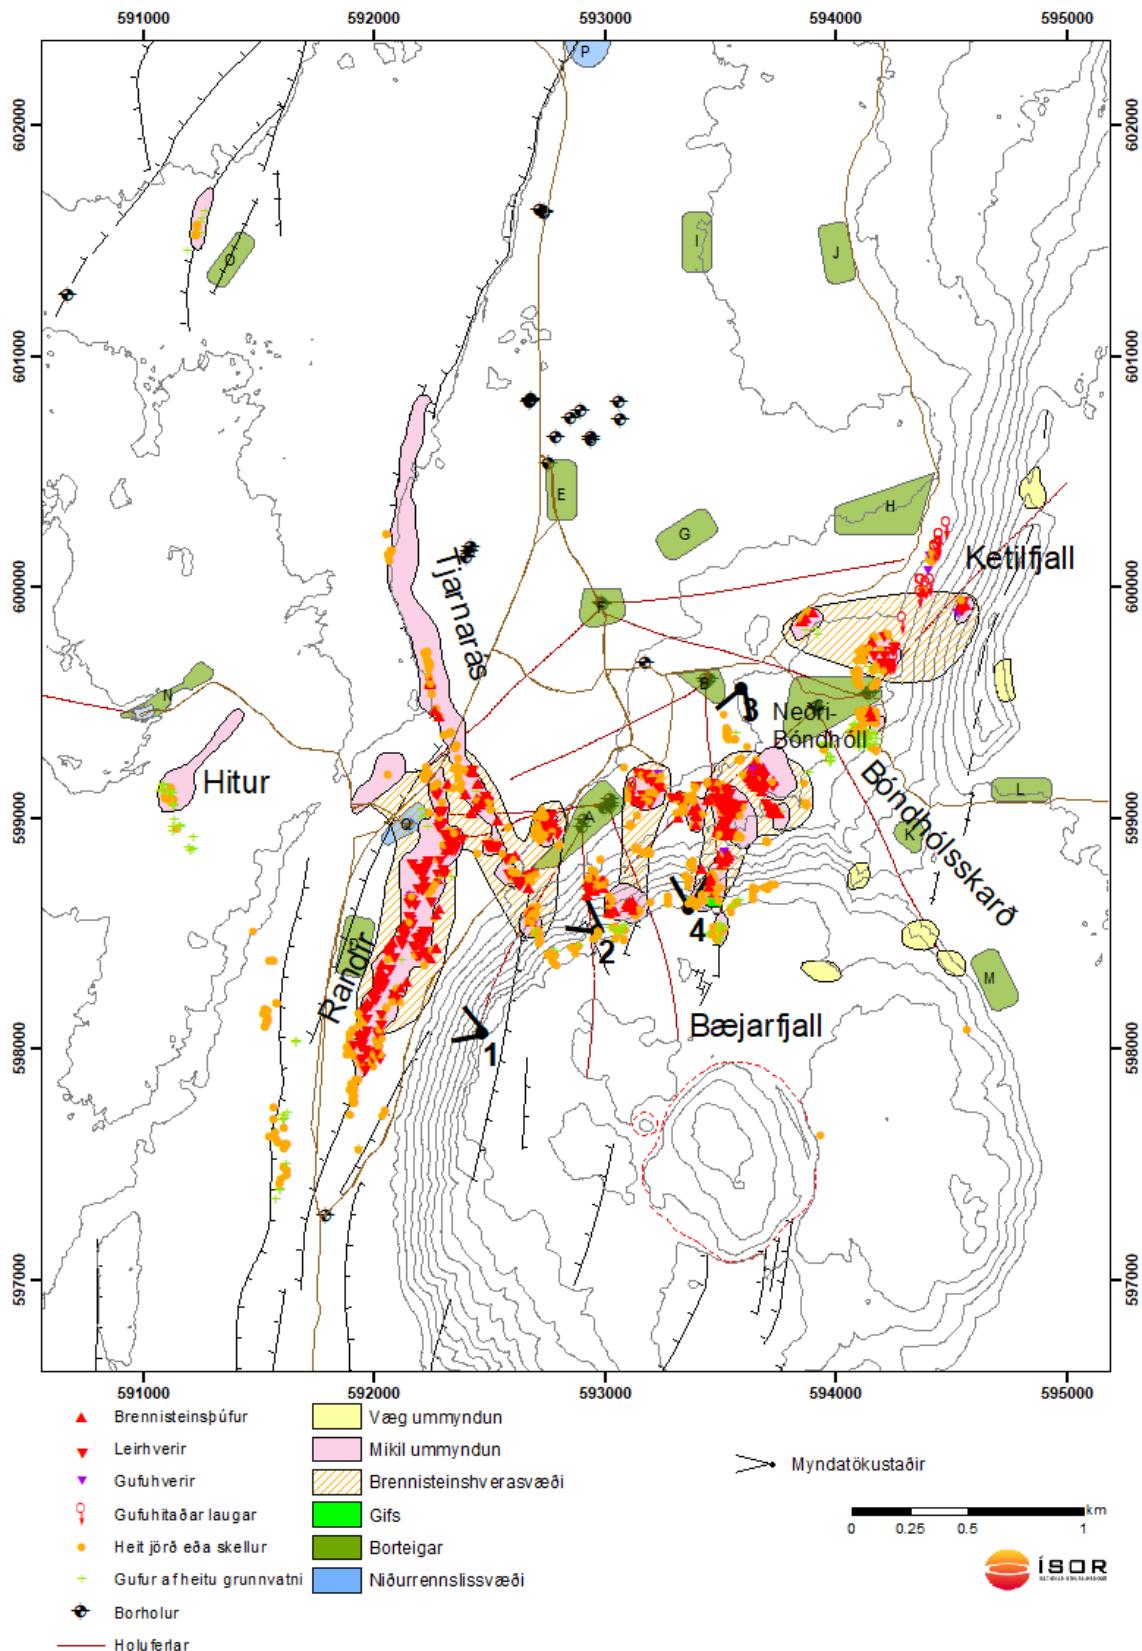
**Mynd 2.** Jarðhitakort af Peistareykjum. Ummyndun frá 2007 með kortlagningu frá 2022, 2019 og 2018 (tákn). Nokkrar breytingar hafa orðið á yfirborðsjarðhitnum frá fyrri athugun, sér í lagi umhverfis borholurnar vestan við Bónhólsskarð og undir Ketilfjalli.

Á milli vestari og austari jarðhitalínanna í Bæjarfjalli er svæði (100x60 m) niðri á sléttunni sem tengir þessi svæði saman í nánast einn samfelldan gufu- og leirhveraflekk með A-V læga stefnu (myndir 2 og 13). Virknin á þessu svæði hefur ekki verið mikil, aðallega leirhverir og heitar skellur. Virknin í hverunum virtist vera heldur meiri á þessu svæði síðustu ár en hún var 2012 en litlar breytingar frá 2019.

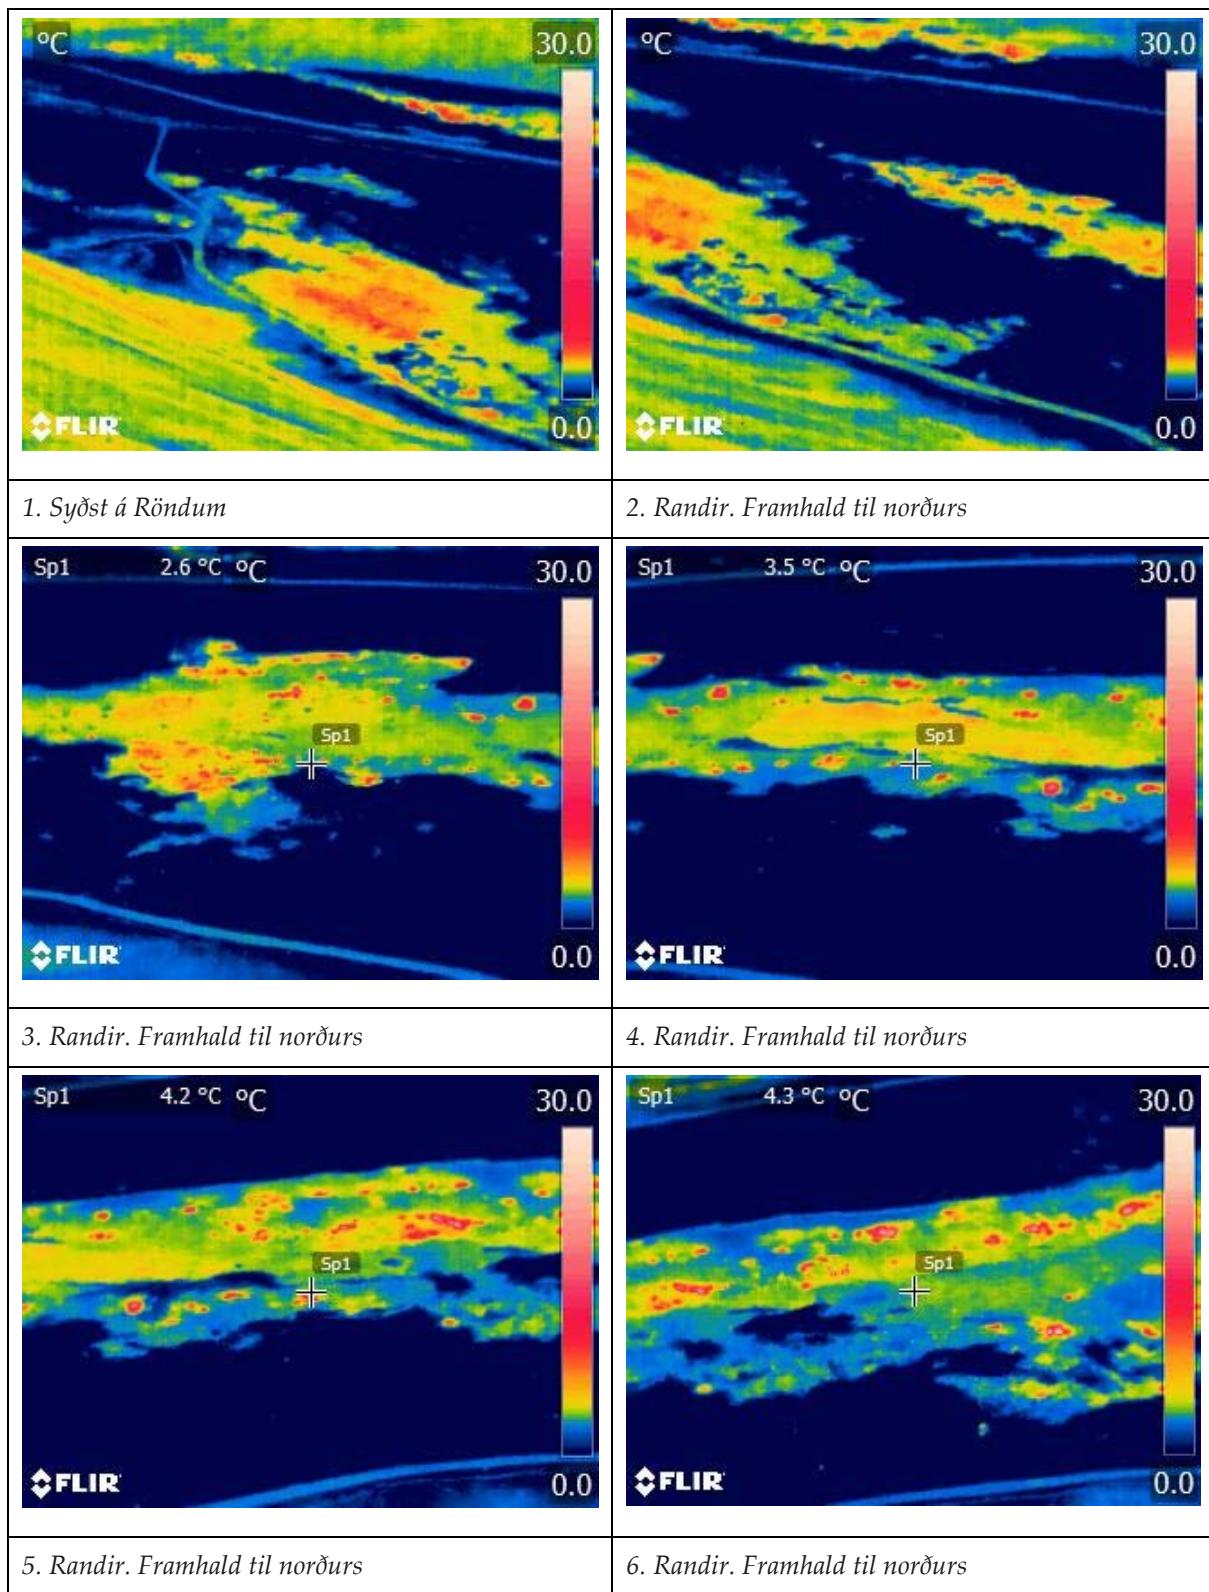
**Mynd 6.** Hitamyndir teknar ofan af Bæjarfjalli vestanverðu (myndatökustaður 1 á mynd 2). Jarðhitastaðirnir og volg jörð koma vel fram á myndunum. Breytingar eru litlar sem engar frá fyrra ári.

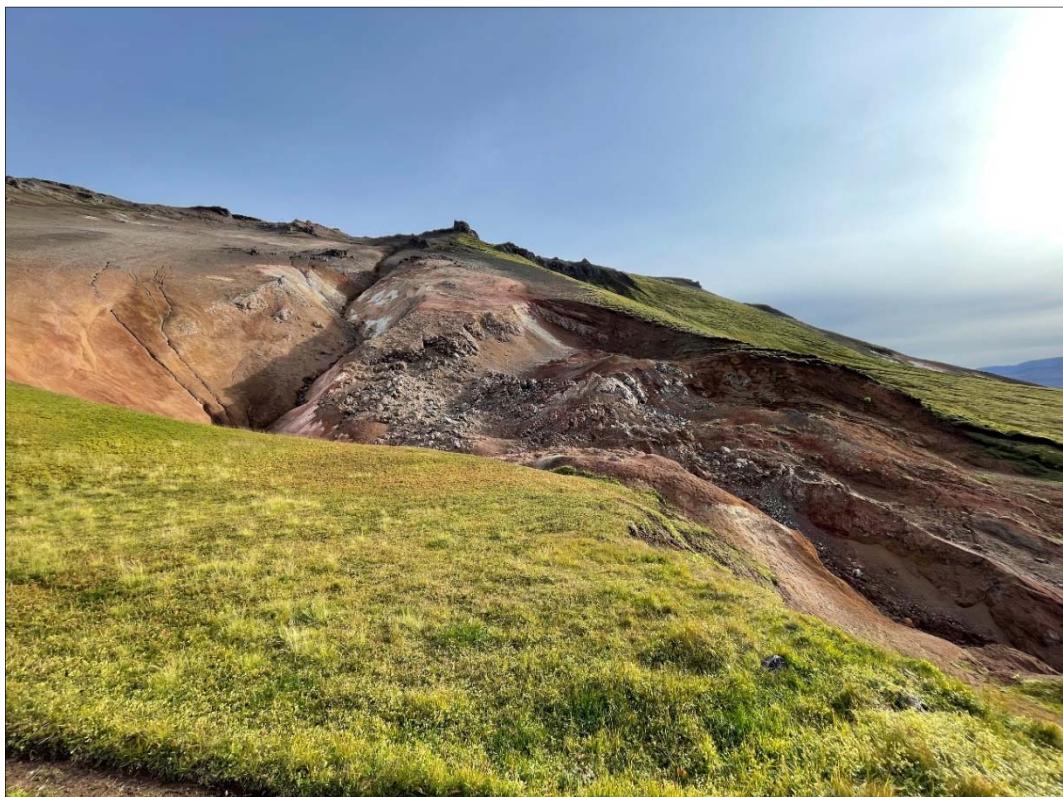
**Mynd 11.** Stykkið sem skreið fram árið 2018 og brotnaði meira síðar. Sprunga sker brotsárið með NV-stefnu og tengist jarðhiti því beggja vegna gilsins.

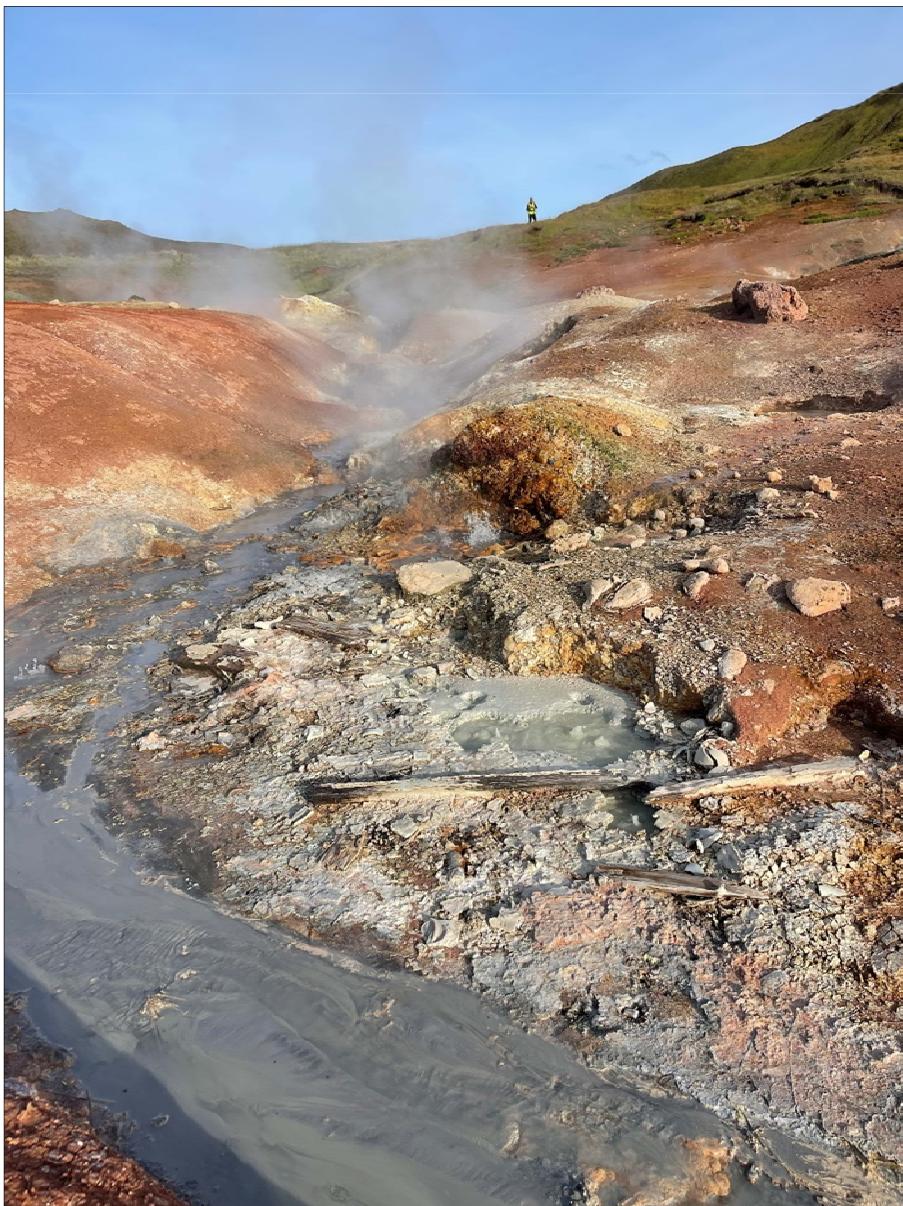
**Mynd 12.** Jarðhitavirknin neðan við sæluhúsið. Þarna er þó nokkurt gufustreymi og heitar leirskellur og eru leirhverir ráðandi á þessu svæði. Sýnatökustaður PG-101.

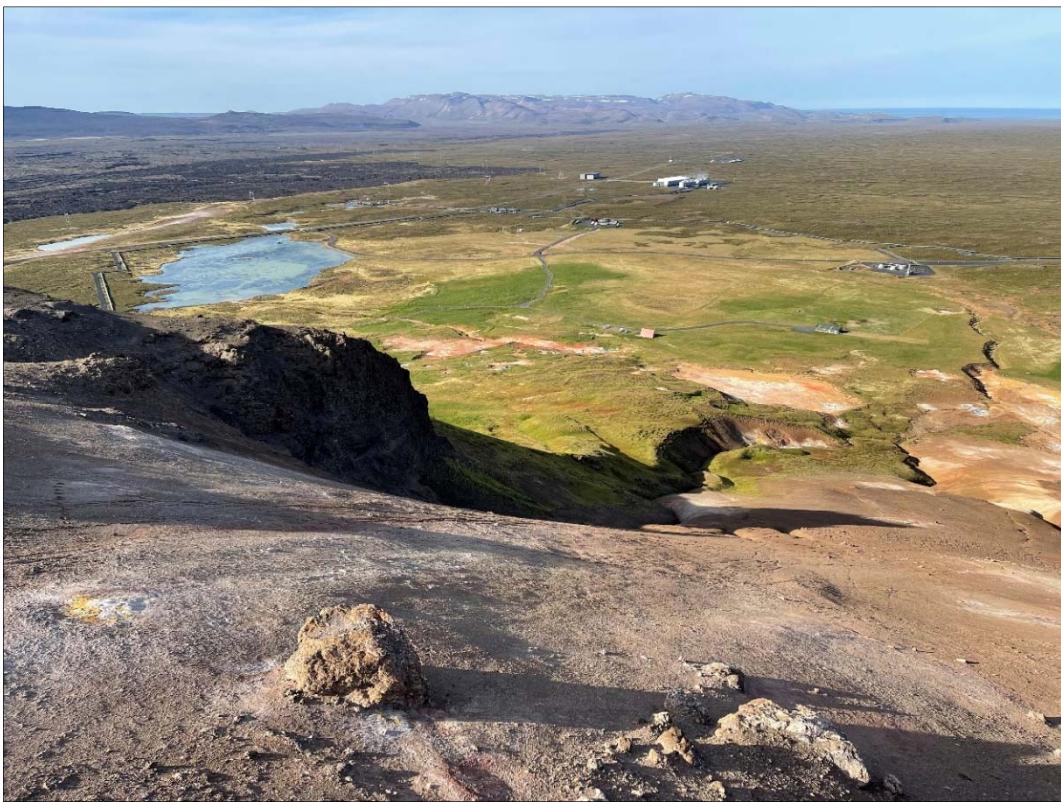
**Mynd 13.** Jarðhitinn á sléttunni neðan við Bæjarfjall norðanvert. Fyrir miðju er mesta jarðhitavirknin niður hlíðina og út á sléttuna.

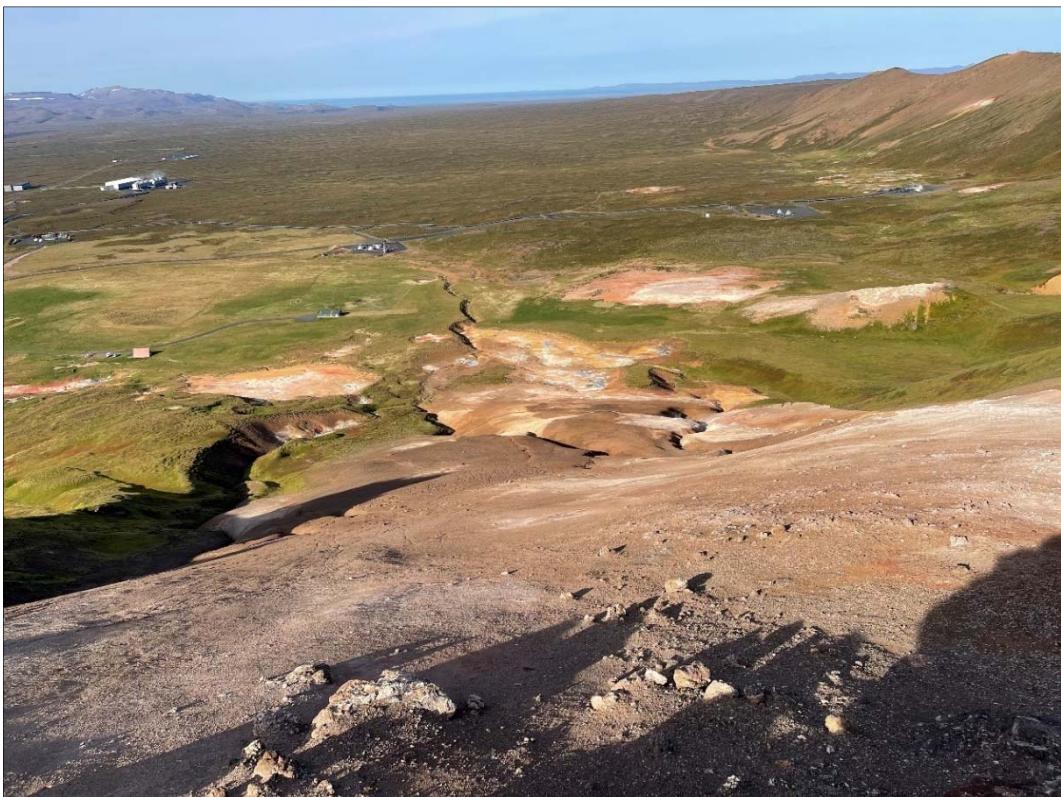
**Mynd 14.** Framhald til austurs af mynd 13. Neðri-Bóndhóll er á miðri mynd.

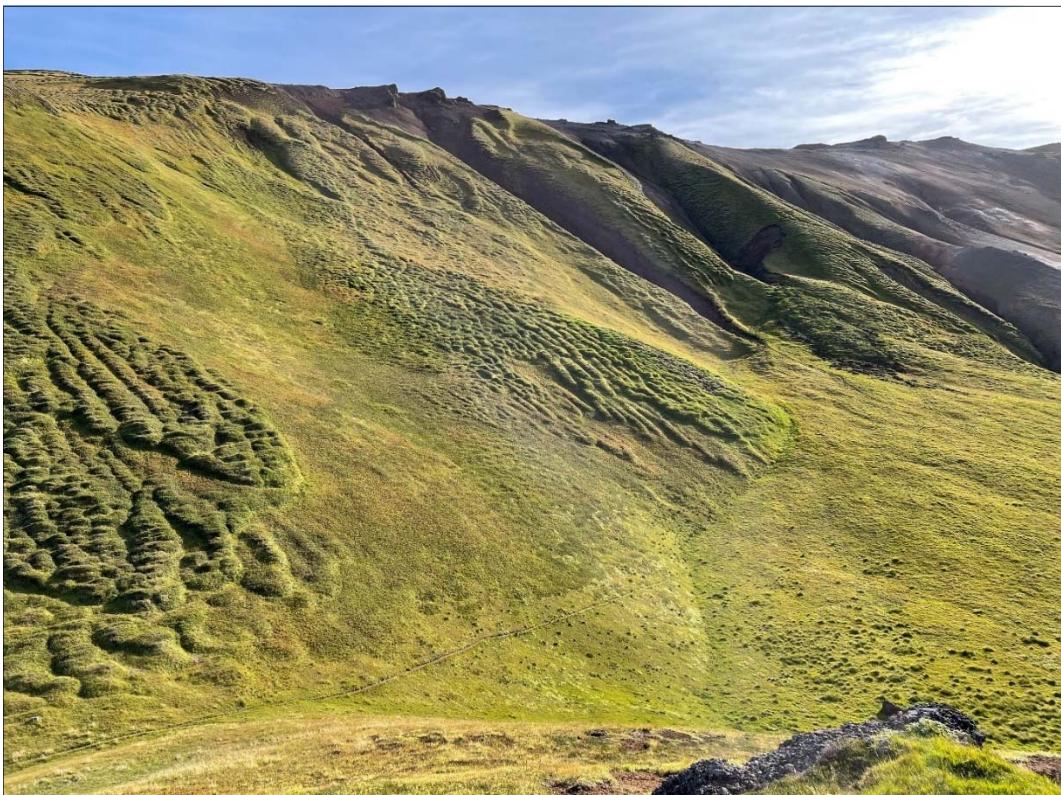
**Mynd 15.** Ný virkni í norðurhlíð Bæjarfjalls á miðri mynd. Jörðin er heit.

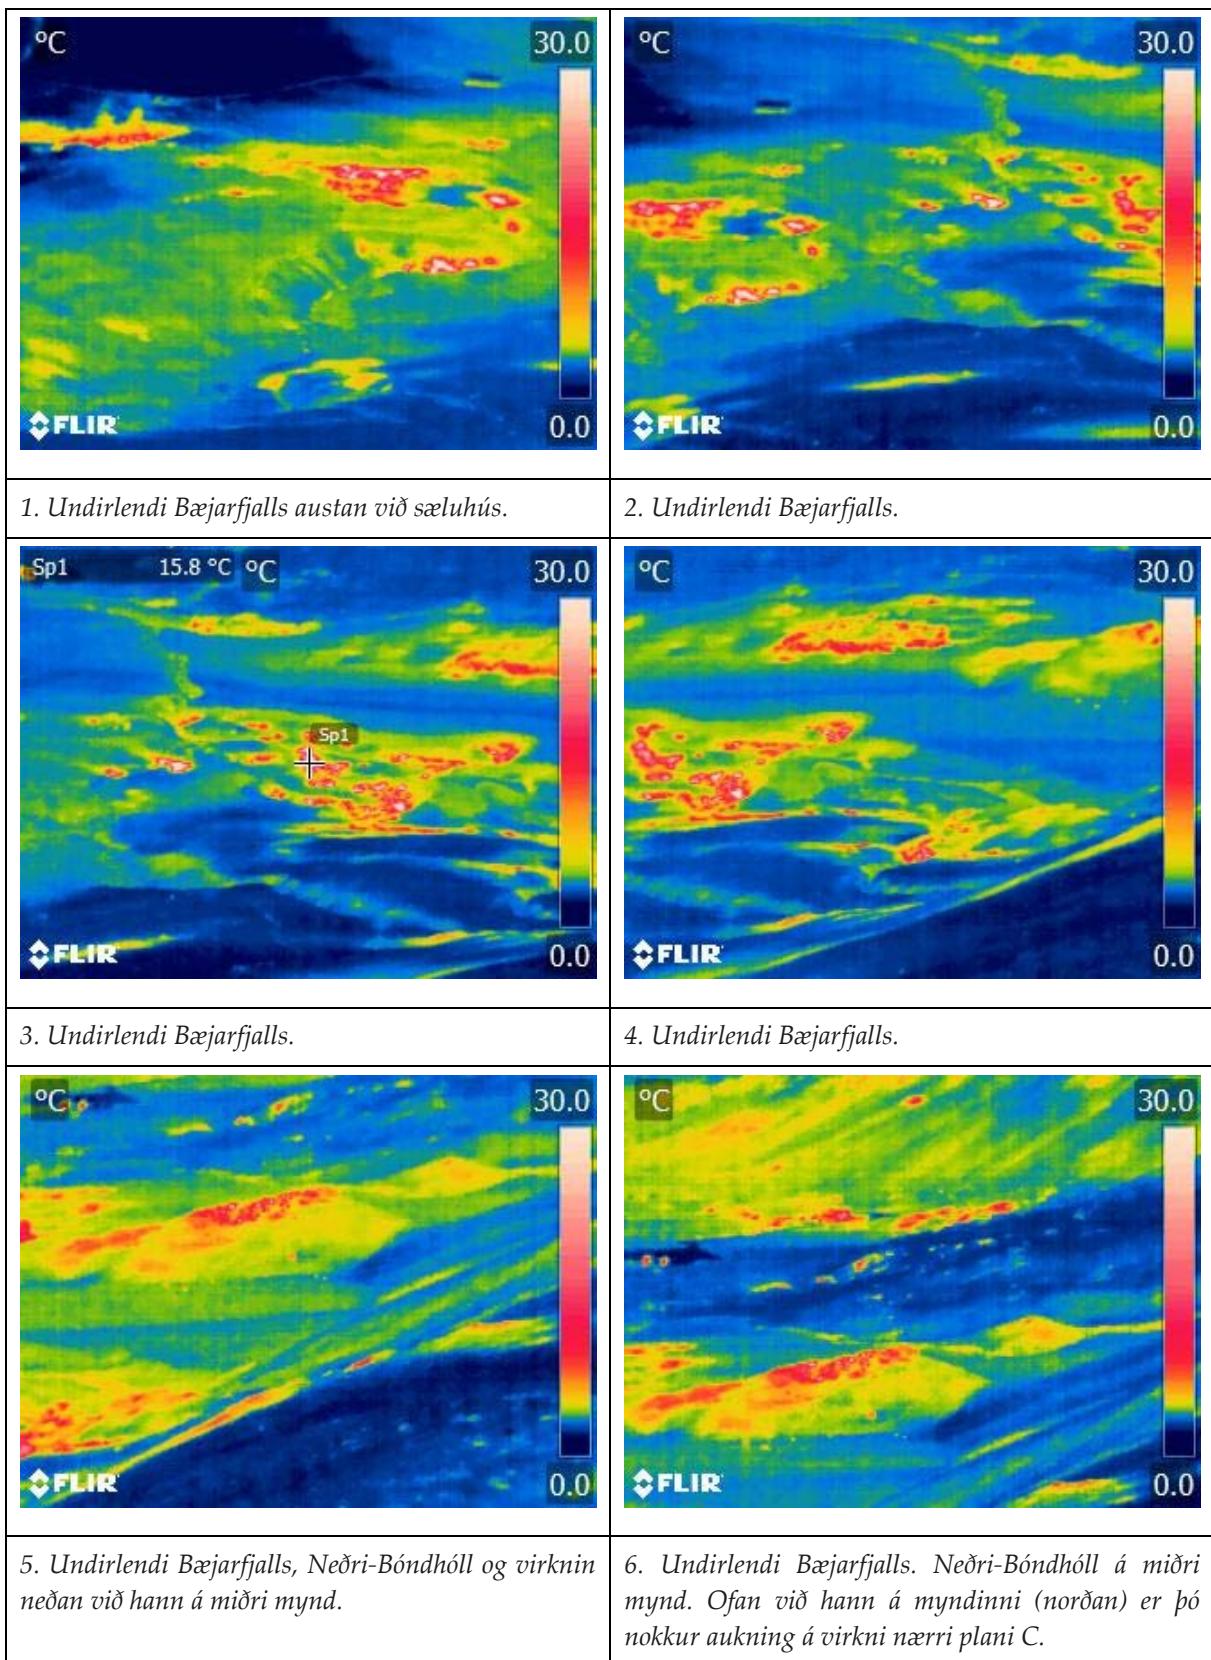
**Mynd 16.** Jarðhitinn við norðanvert Bæjarfjall. Hitamyndirnar eru tekna ofan af fjallinu á myndatökustað 4 (sjá mynd 2). Myndirnar eru tekna frá vestri til austurs.

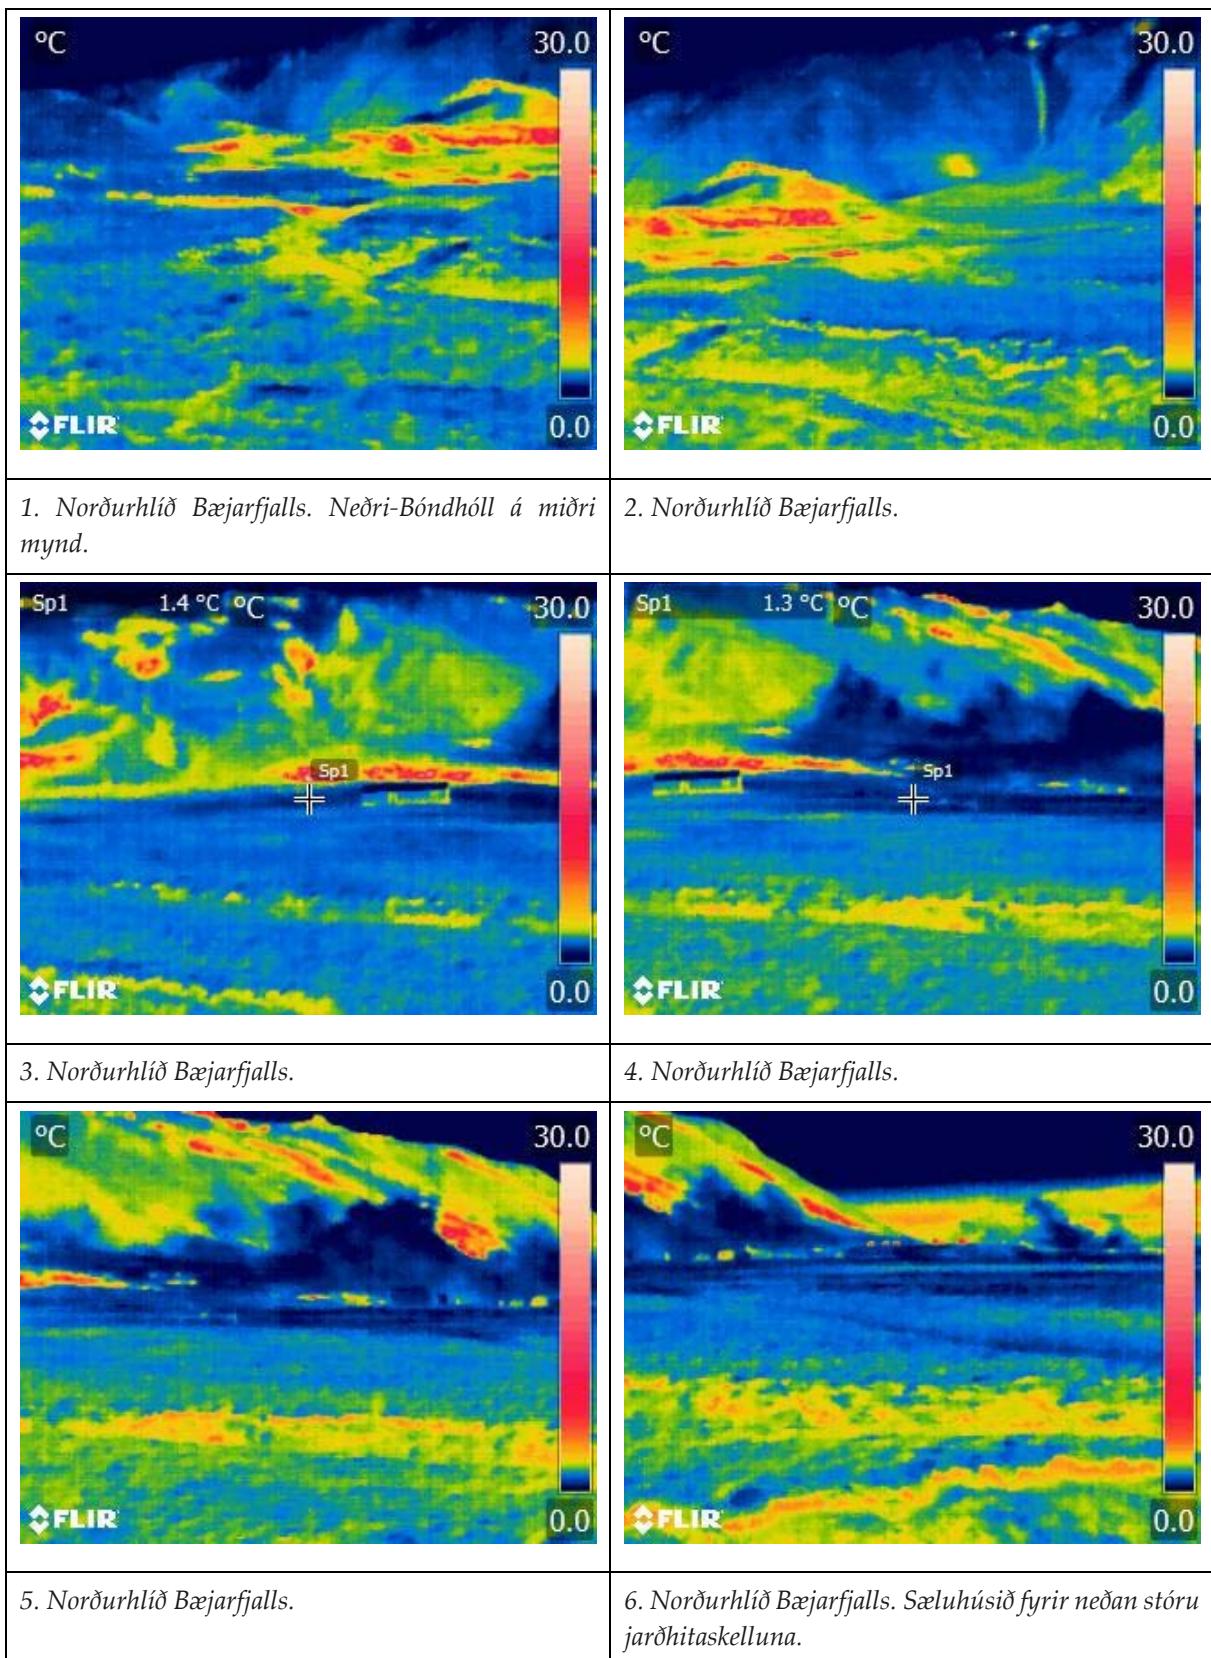
**Mynd 17.** Hitamyn dir af norðurhlíð Bæjarfjalls. Myndatökustaður 3 á mynd 2. Á myndum 1 og 2 er Neðri-Bóndhóll og heita skellan fyrir neðan hann. Á myndum 3 og 4 er virki jarðhitinn austan til og glittir í jarðhitann á sléttunni sem er nánast samfelldur. Á myndum 5 og 6 kemur vestasti jarðhitinn fram og virknin frá Tjarnarási sem teygir sig upp í Bæjarfjall.

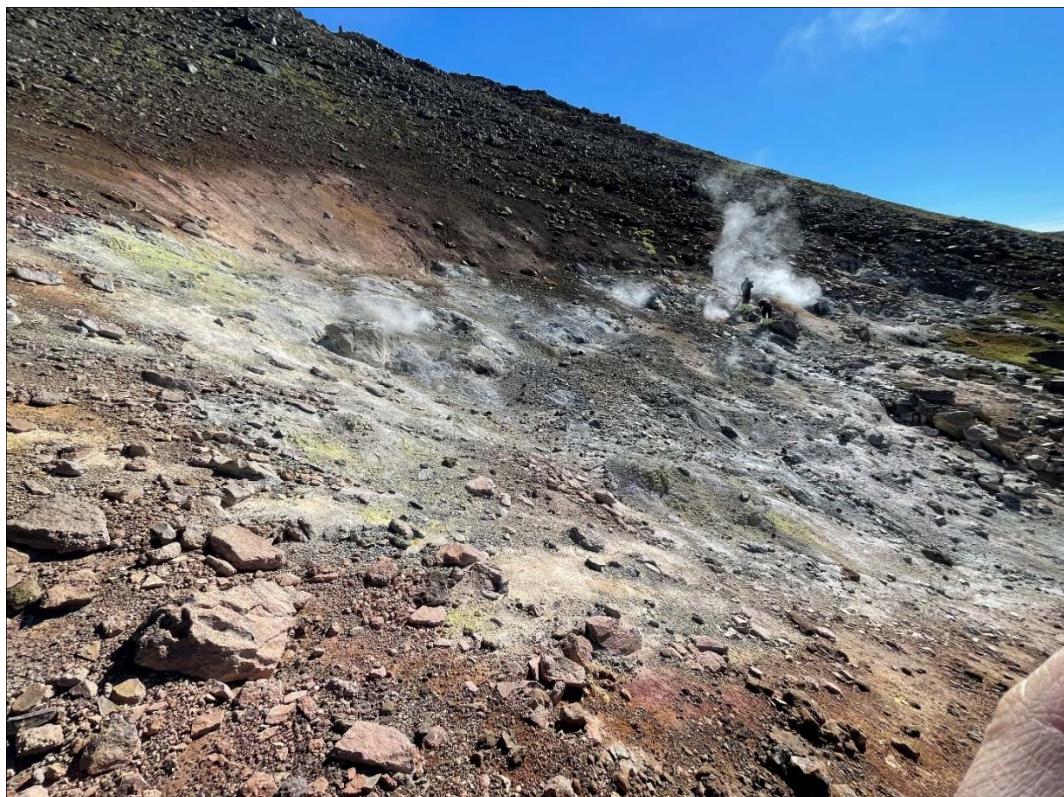
**Mynd 18.** Jarðhitaskálín í miðjum hlíðum Ketilfjalls. Dreifing jarðhitavirkni þar er svipuð og síðustu ár. Kröftugasta gufustreymið er norðarlega í skálinni neðan við gula brennisteinsskelli (sýnatökustaður P G-102). Gufustreymið hefur heldur aukist síðustu árin.

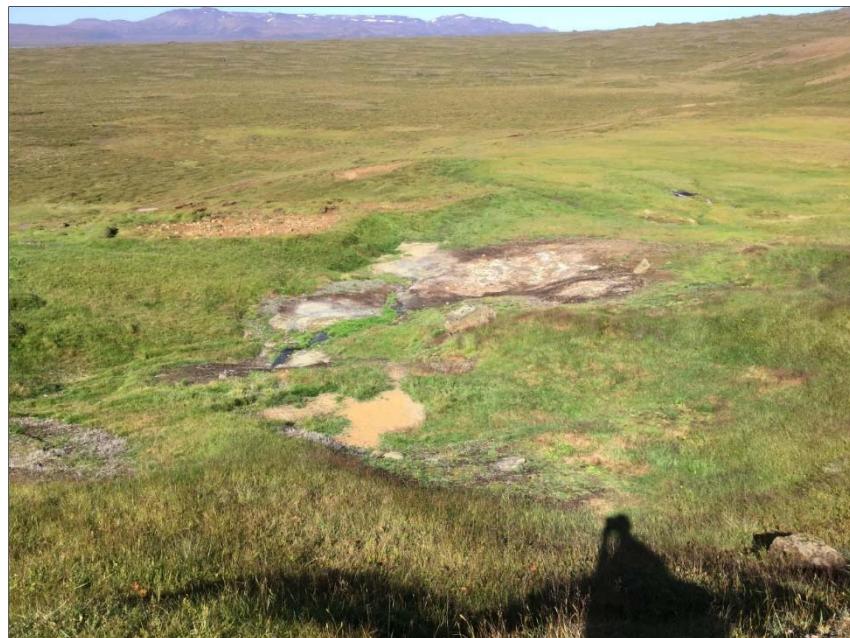
**Mynd 21.** Sölnaður gróður, ný niðurföll, bullandi leirhverir, heit jörð og gufur eru enn að koma í ljós norðan við skelluna neðst í hlið Ketilfjalls.

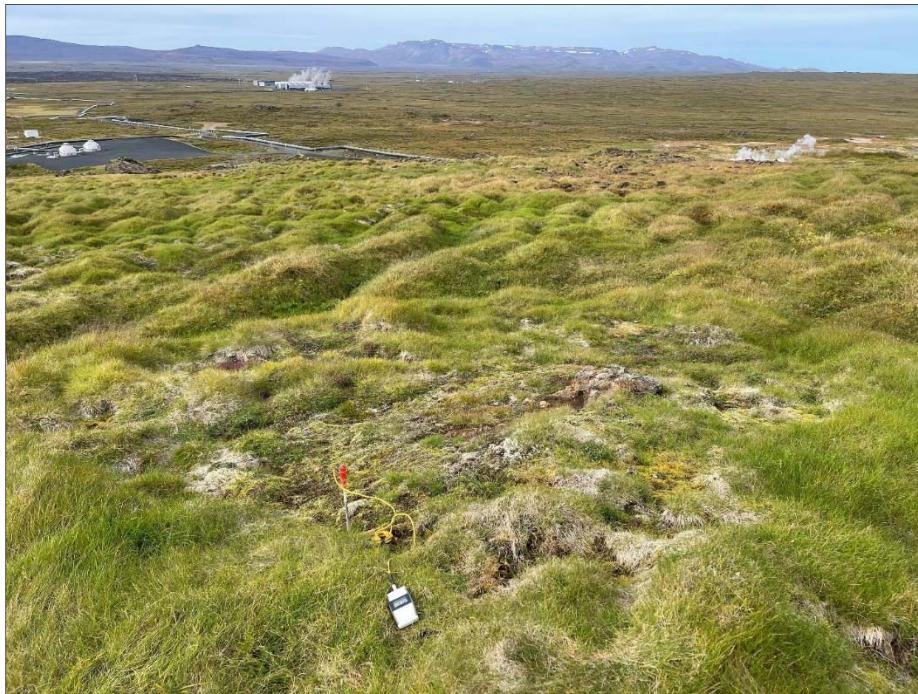
**Mynd 22.** Svæðið sunnan við holur PG-3, PG-6 og PG-7. Aukið gufustreymi sem er mest sunnan við ummyndaða flekkinn. Hiti er 70–97°C. Það vottar fyrir brennisteinslykt af gufunni. Hiti í miðju flekks er 95–97°C en þessum háa hita fylgja útfellingar (hverasölt).

Sunnan borteigs holna PG-3, PG-6 og PG-7 er jarðhiti nokkuð áberandi en þarna er heit jörð með gufuaugum (lítill virkni) og leirummyndun. Hiti í miðju flekksins er 95–97°C en þessum háa hita fylgja útfellingar (hverasölt). Í jöðrunum hefur gufustreymi aukist mjög og nær nú töluluvert upp í hlíðina meðfram vegslóðanum og upp skarðið. Hiti er 70–95°C. Það vottar fyrir brennisteinslykt af gufunni. Virknin í þessum flekk jókst mikið milli áranna 2017 og 2019 og heldur áfram. Víða má sjá sölnaðan gróður og finna væga brennisteinslykt (mynd 22).

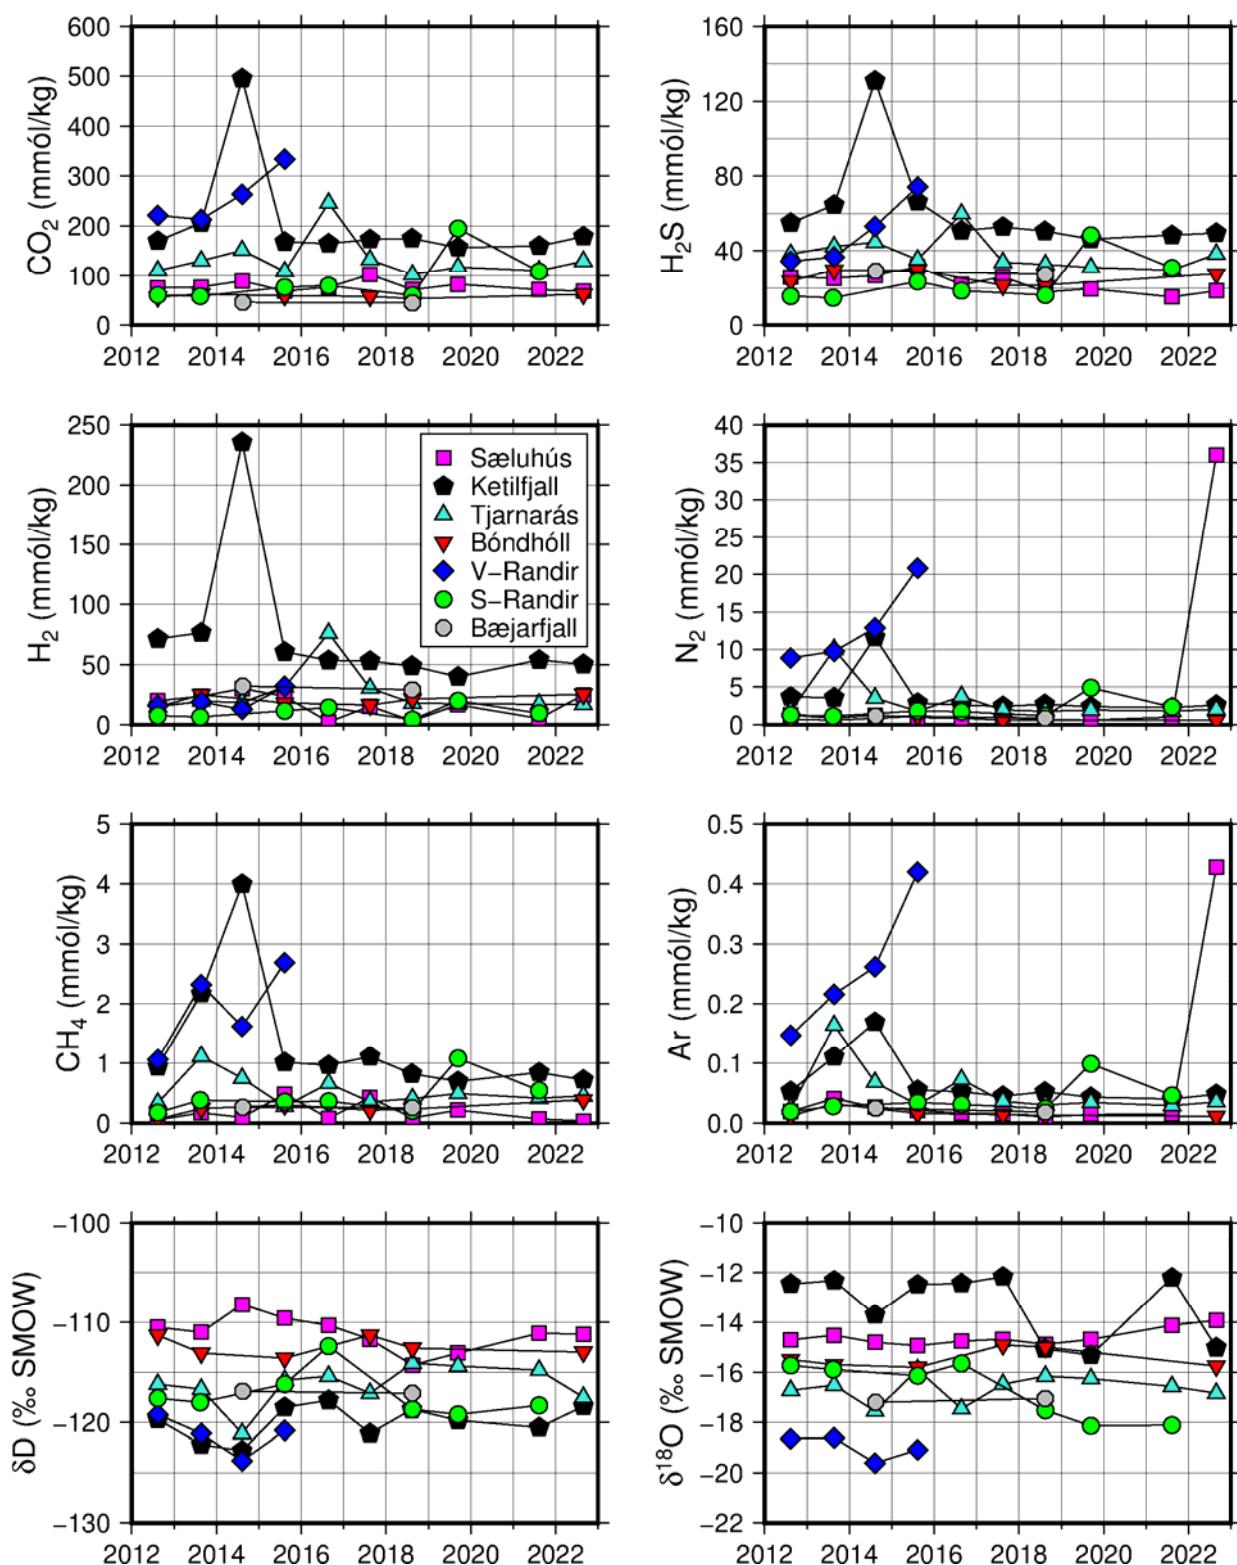
**Mynd 28.** Gasstyrkur í gufu og samsætuhlutföll í þéttivatni úr gufuaugum á Þeistareykjum 2012–2022.

Sjá má á gassamsetningunni, einkum styrk H<sub>2</sub> og N<sub>2</sub>, að svæðið í Röndum (þar sem ekki voru tekin sýni í ár) reiknast heldur kaldara en hin svæðin, eða um 250–280°C, en var 300°C í Tjarnarási (augu G-103 og G-107) og á Þeistareykjagrundum (augu G-101 og G-104) og um 310°C í Ketilfjalli (G-102). Mólhlfallandi CO<sub>2</sub>/H<sub>2</sub>S reiknast á bilinu 2,3–3,7 í sýnum ársins 2022, áberandi lægst í G-104. Styrkur vetrnis í gufunni er almennt frekar hár á austanverðu svæðinu, hærri en sem nemur jafnvægi við steindir í djúpkerfinu, en í Tjarnarási og á Röndum fellur vetrnishiti ágætlega saman við aðra gashitamæla. Þessi hái vetrnisstyrkur bendir til djúpgufu í kerfinu, þ.e. að vökvinn í jarðhitageymínunum sé tvífasa, og bendir til nálægðar við uppstreymi.

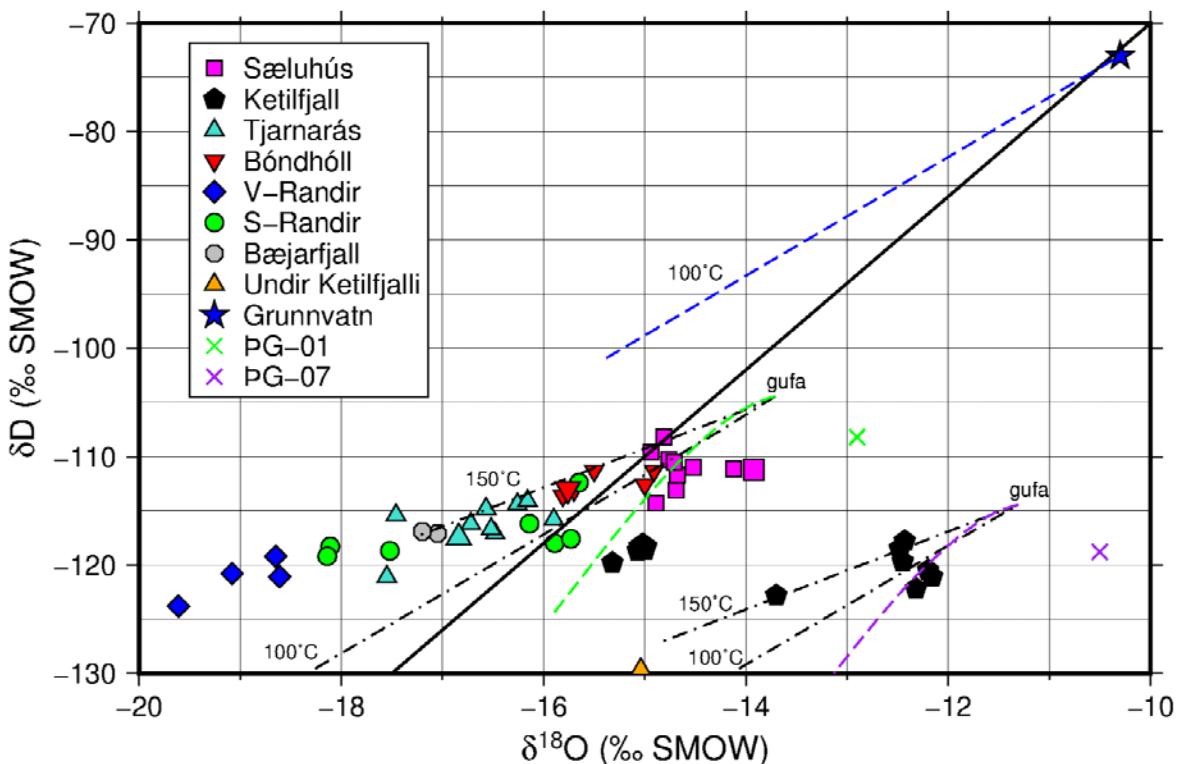
**Mynd 29.** Samsætuvik sýna áranna 2012–2022 úr gufuaugum á Þeistareykjum ásamt úrkumulínu Craigs (1961). Sýnin frá 2022 eru sýnd með stærri táknum. Einnig eru sýndir ferlar fyrir suðu grunnvatns við 100°C (blár), gufu sem myndast við þrýstifallssuðu djúpvatns úr PG-1 (grænn) og PG-7 (fjólublár), svo og þéttingu frumgufu úr PG-1 og PG-7 við 100°C og 150°C (svartir). Samsætugögn fyrir djúpvatn eru frá Finnboga Óskarssyni (2019).

Samsætugildi fyrir sýni frá Þeistareykjagrundum og óþétt sýni frá sunnanverðum Röndum falla á úrkumulínuna, sýni úr Ketilfjalli hafa jákvæða súrefnishliðrun en sýni úr Tjarnarási, Bæjarfjalli og vestanverðum Röndum sýna neikvæða súrefnishliðrun (mynd 29). Það töldu Darling og Ármannsson (1989) til marks um að gufan í Ketilfjalli væri hér um bil ótrufluð djúpgufa en að gufa vestan Tjarnaráss hefði þést verulega (niður í 15–25% af upphaflegu rúmmáli) við hitastig nærrí eða neðan 200°C. Athygli vekur að sýni áranna 2018, 2019 og 2022 úr G-102 sýna miklu minni súrefnishliðrun en eldri sýni, og falla nær sýnum af Þeistareykjagrundum en eldri sýni og sýnið frá 2021 (mynd 29). Rétt er að minna á að þessi þrjú ár var sýnum safnað úr suðurhluta skálarinnar í Ketilfjalli en ekki norðurhlutanum líkt og flest undangengin ár og bendir það til þess að kerfisbundinn munur sé á gufunni úr þessum tveimur sýnatökustöðum þótt aðeins um 25 metrar skilji þá að.

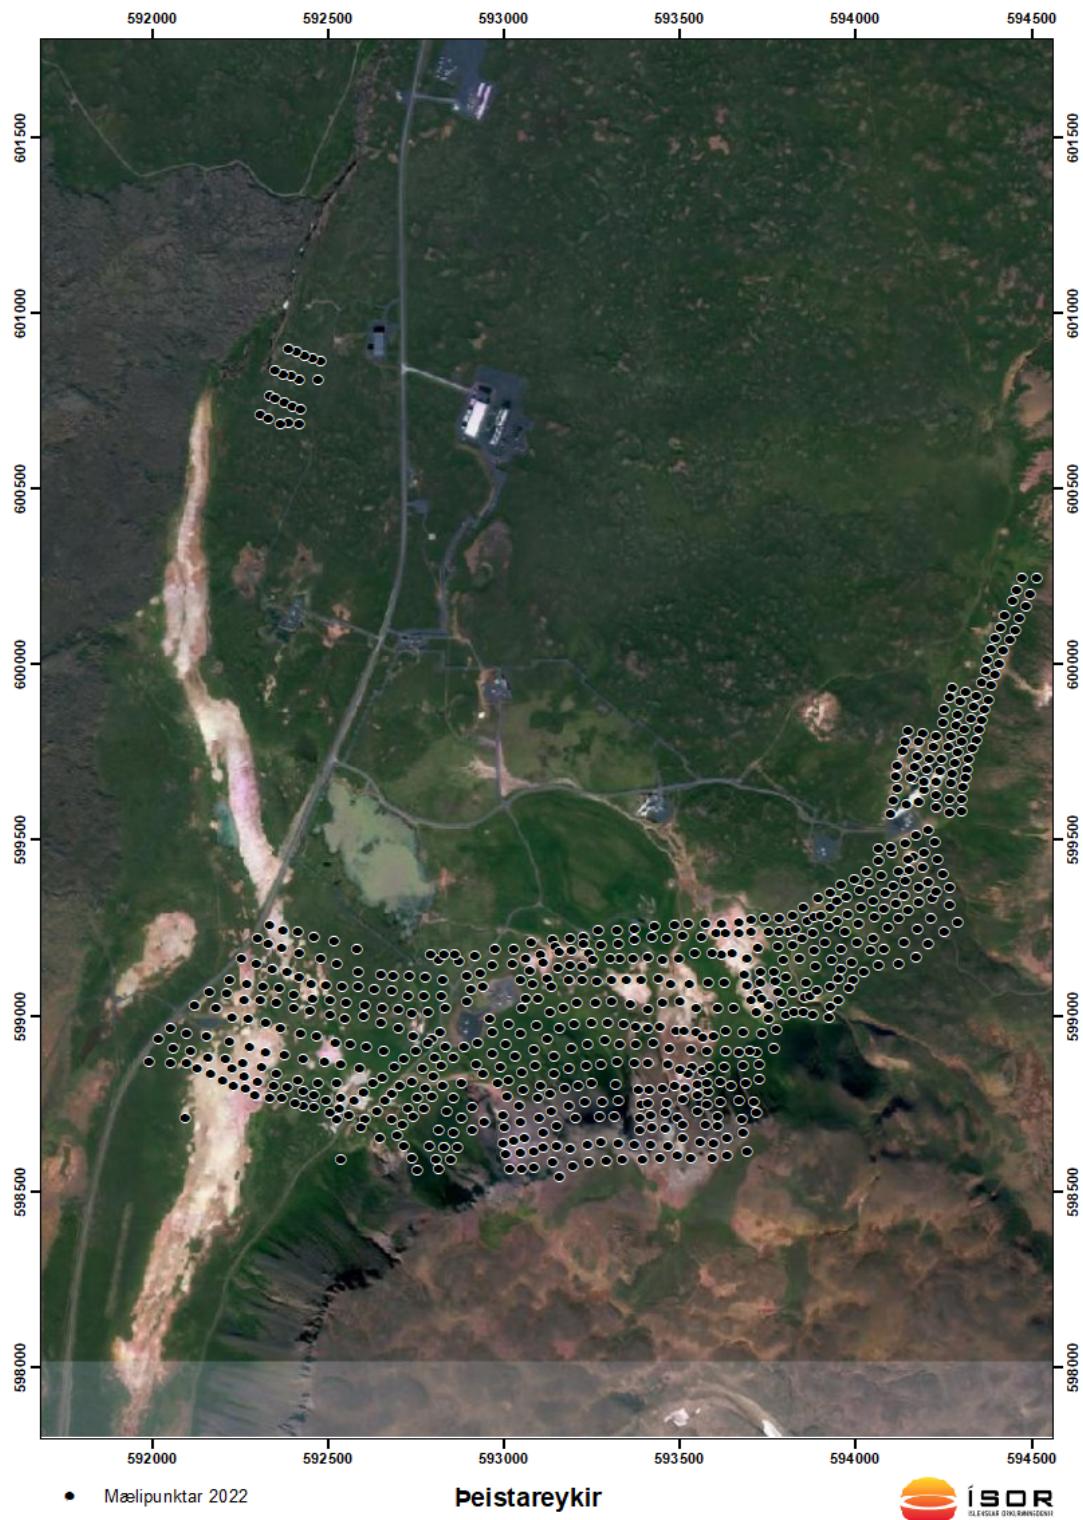
**Mynd 31.** Mælingar á jarðvegshitastigi og koldíoxíðgasflæði um jarðveg á Peistareykjum sem gerðar voru í ágúst 2022.

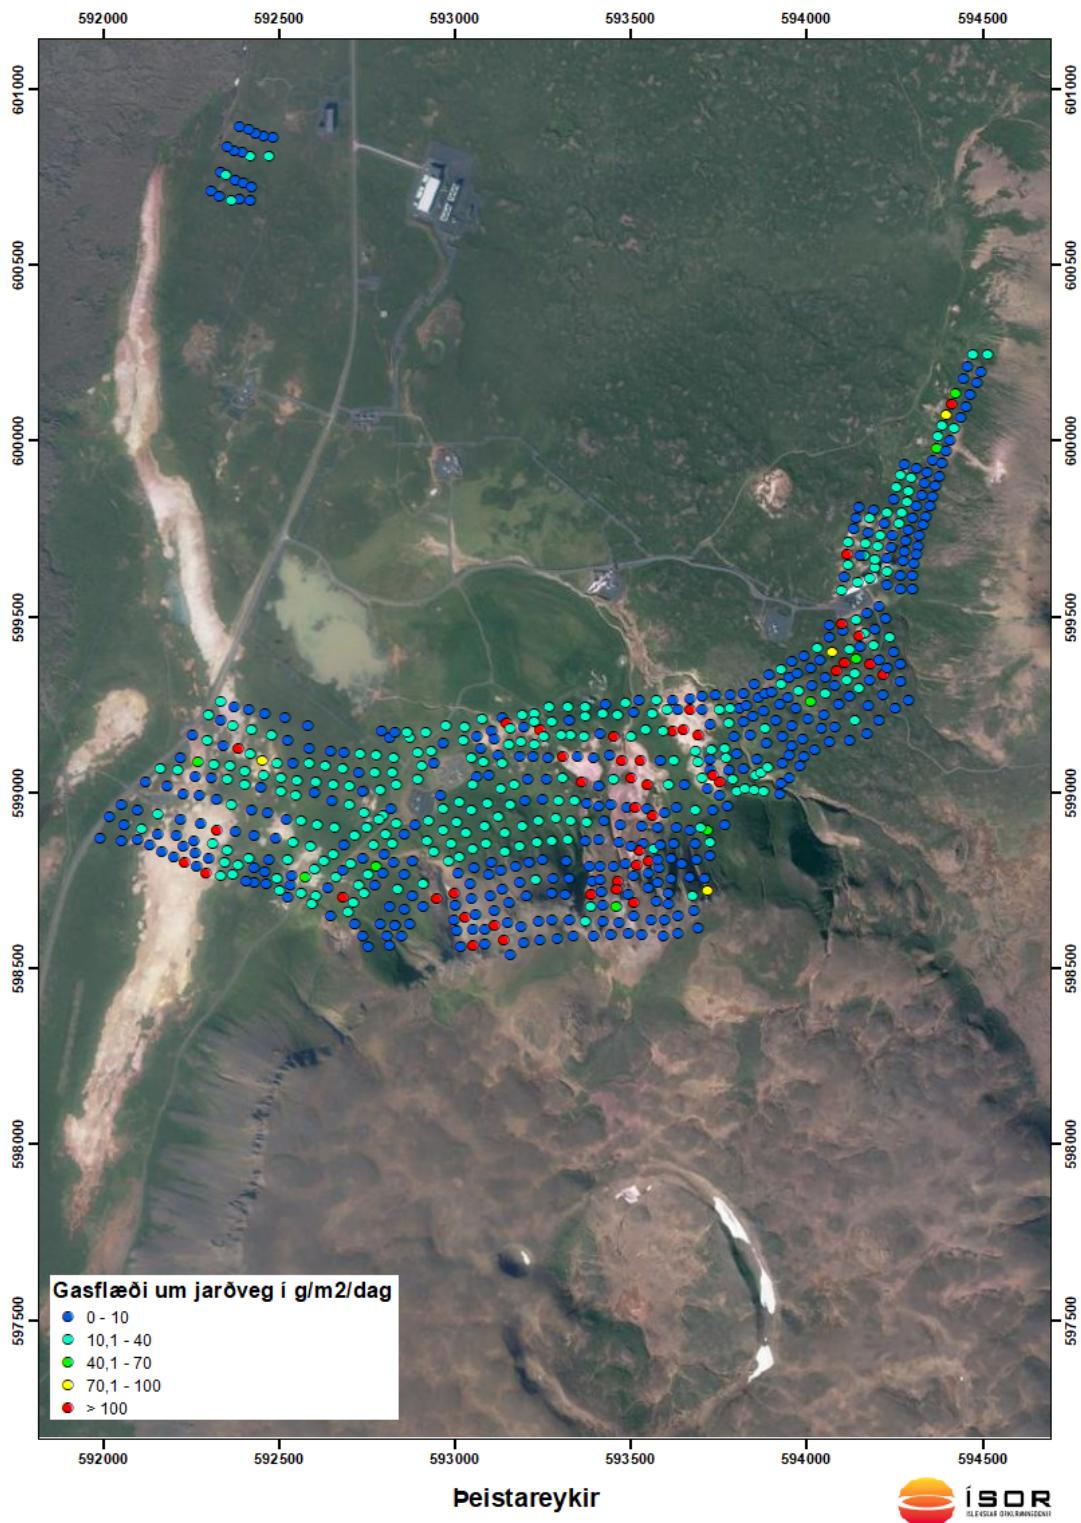
**Mynd 32.** Niðurstöður gasflæðimælinga um jarðveg á Peistareykjum.
