# **Háhitasvæðin á Þeistareykjum, í Kröflu og Námafjalli Vöktun á yfirborðsvirkni og grunnvatni árið 2022**

**Finnbogi Óskarsson, Sigurður G. Kristinsson,  
Gunnlaugur M. Einarsson, Auður Agla Óladóttir,  
Deirdre Clark og Dagur Sigurðarson**

ÍSOR-2022/053

Desember 2022

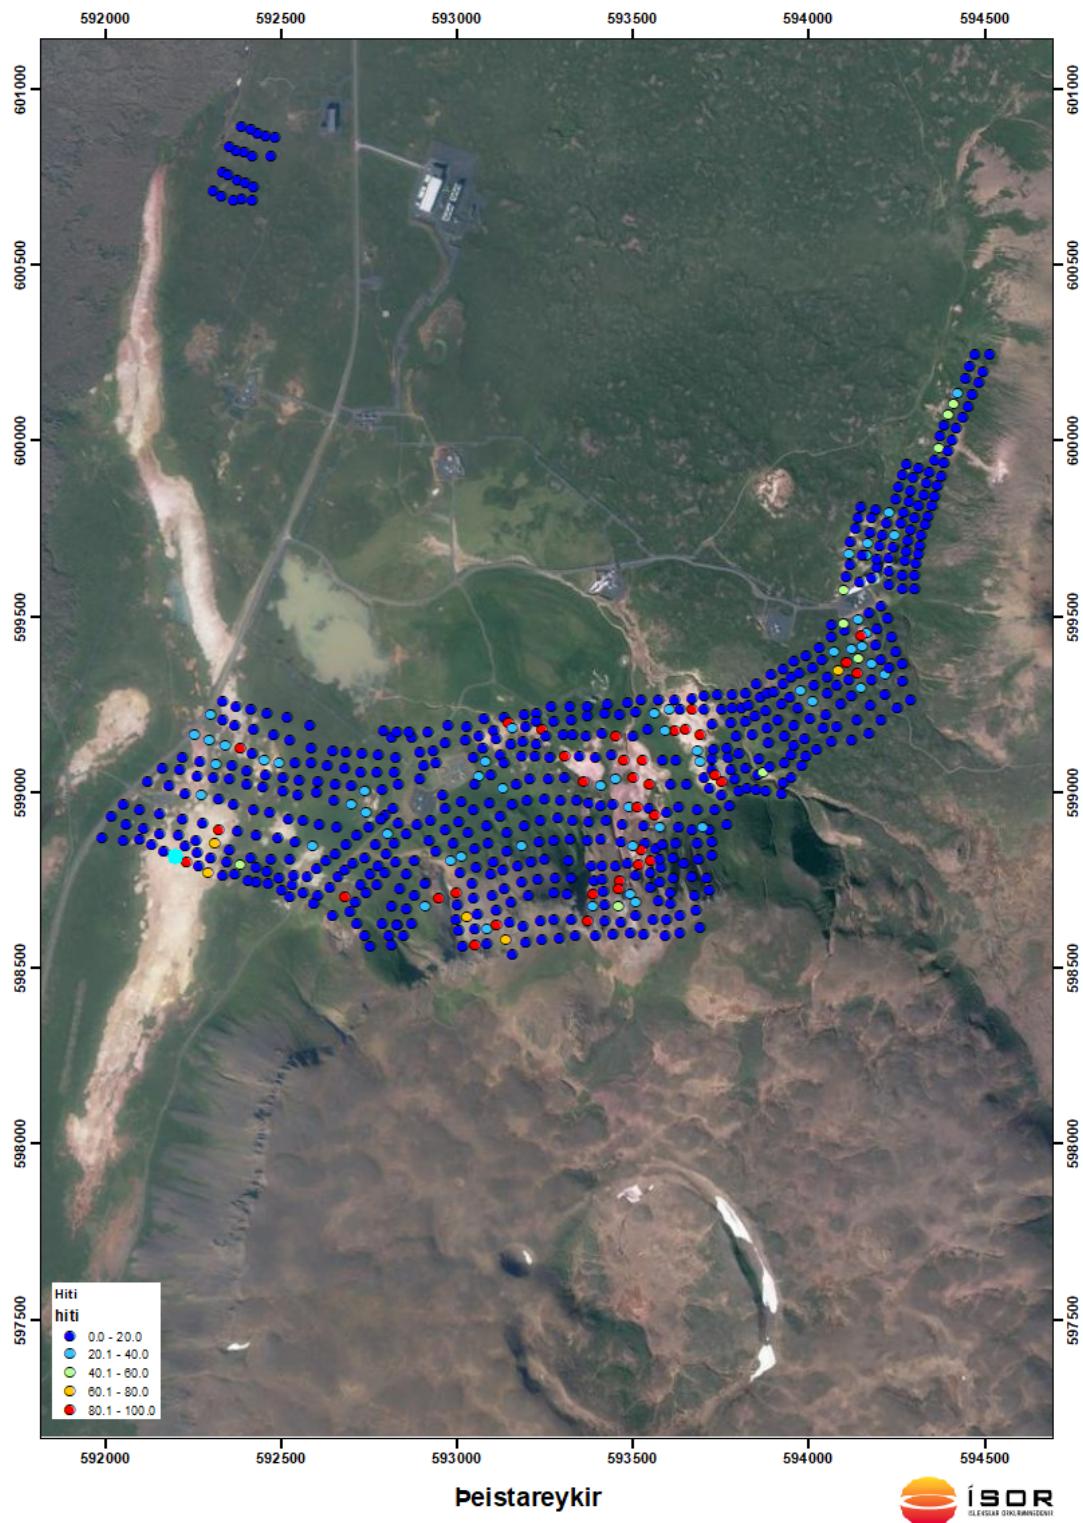
**Mynd 34.** Niðurstöður jarðvegshitamælinga á 15 cm dýpi í jarðvegi sem gerðar voru samtímis mælingum á koldíoxíðflæði.

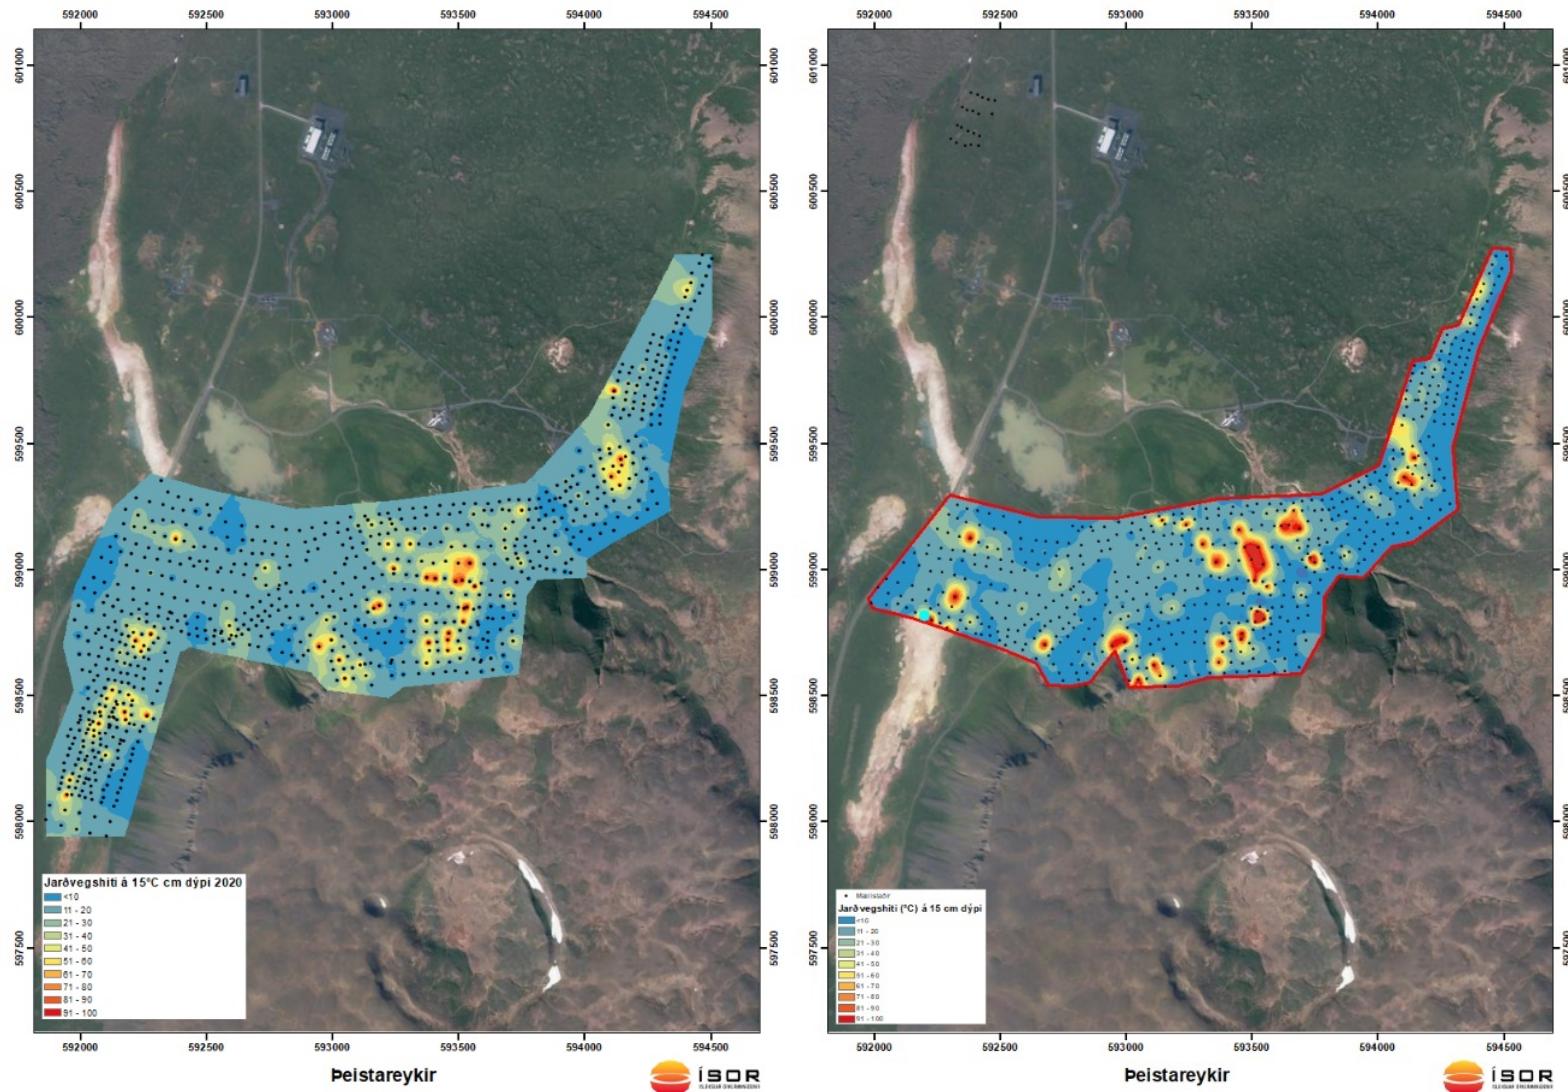
**Mynd 35.** Hiti á 15 cm dýpi samkvæmt jarðvegshitamælingum, vinstra megin frá 2020 og hægra megin frá 2022.

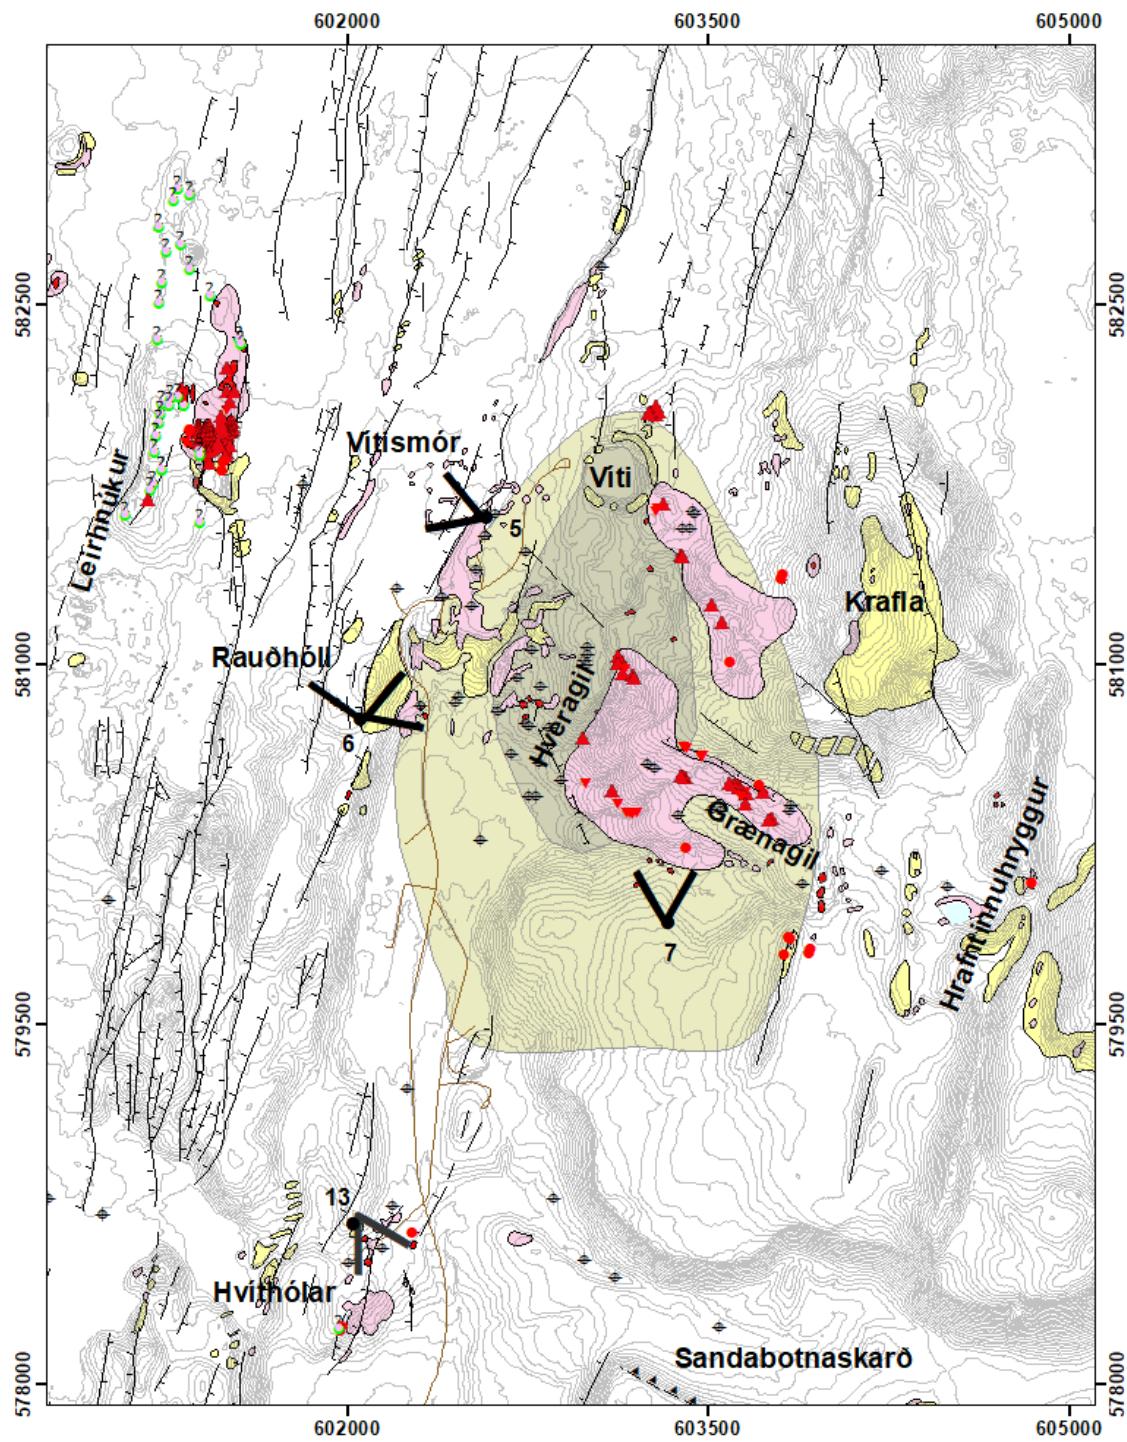
**Mynd 38.** Jarðhitakort af Kröflu. Athuganir 2022 sýndu óverulegar breytingar frá undanförnum árum. Kortið sýnir kortlagða punkta 2017.

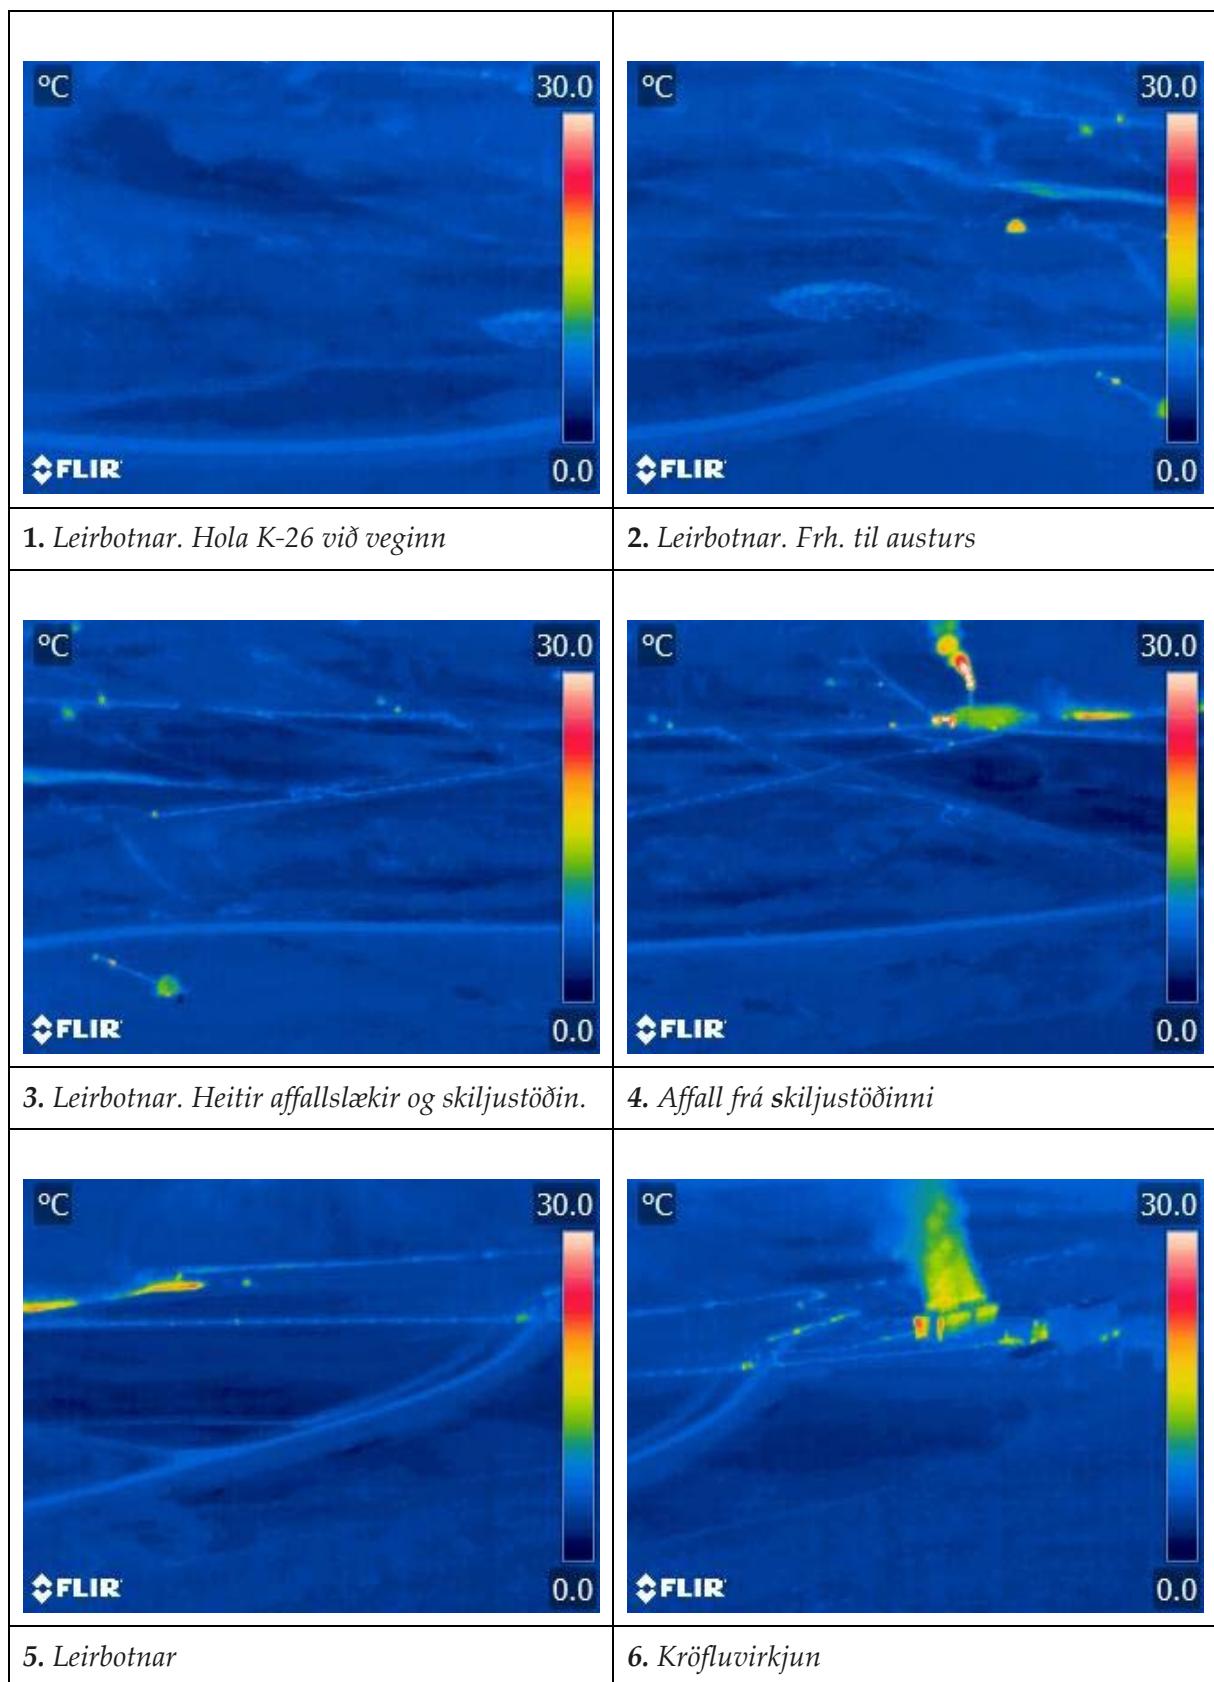
**Mynd 39.** Myndir teknaðar ofan af Rauðhól (mynd 38, myndatökustaður 6), horft til austurs á Leirbotna og svo til suðurs. Engin virkni sjáanleg nema á mynd 1 og 2. Heitar laugar eru í gili milli holna K-11 og K-27.

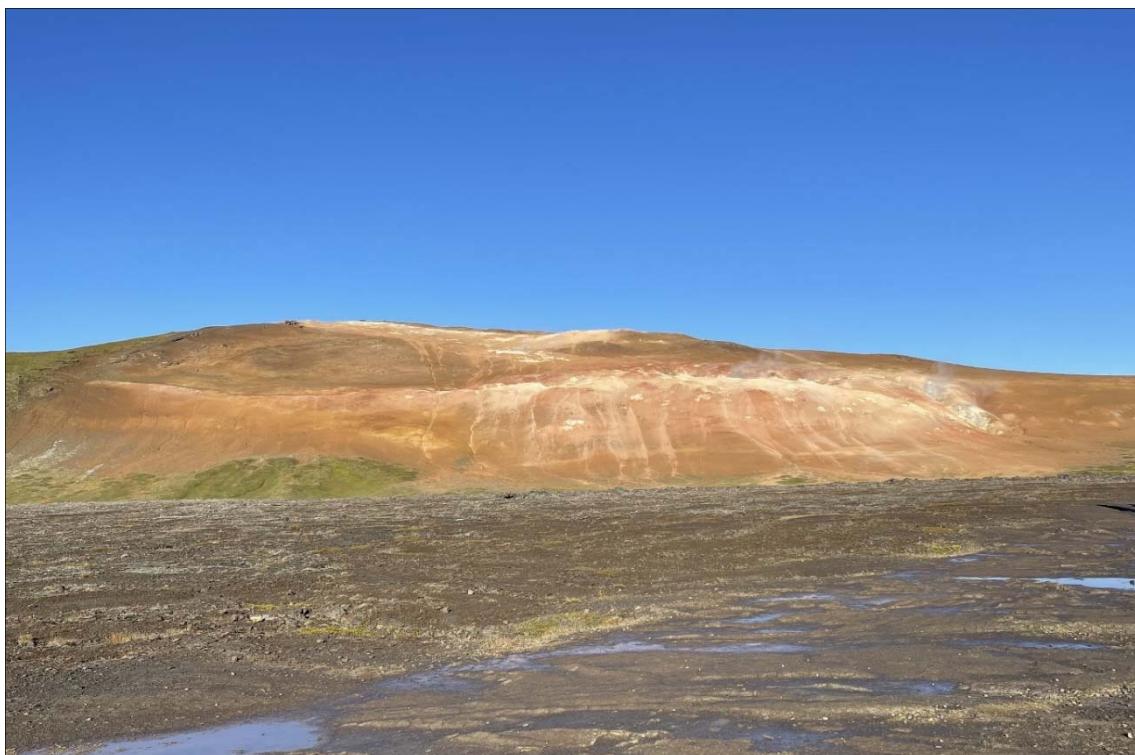
**Mynd 40.** Austurhlíð Leirhnjúks. Gufuvirkni var lítil í ár en hlíðin ofan til er þó öll heit, brennisteinn og heitar leirskellur, eins og kemur vel í ljós á hitamýndum (mynd 44).

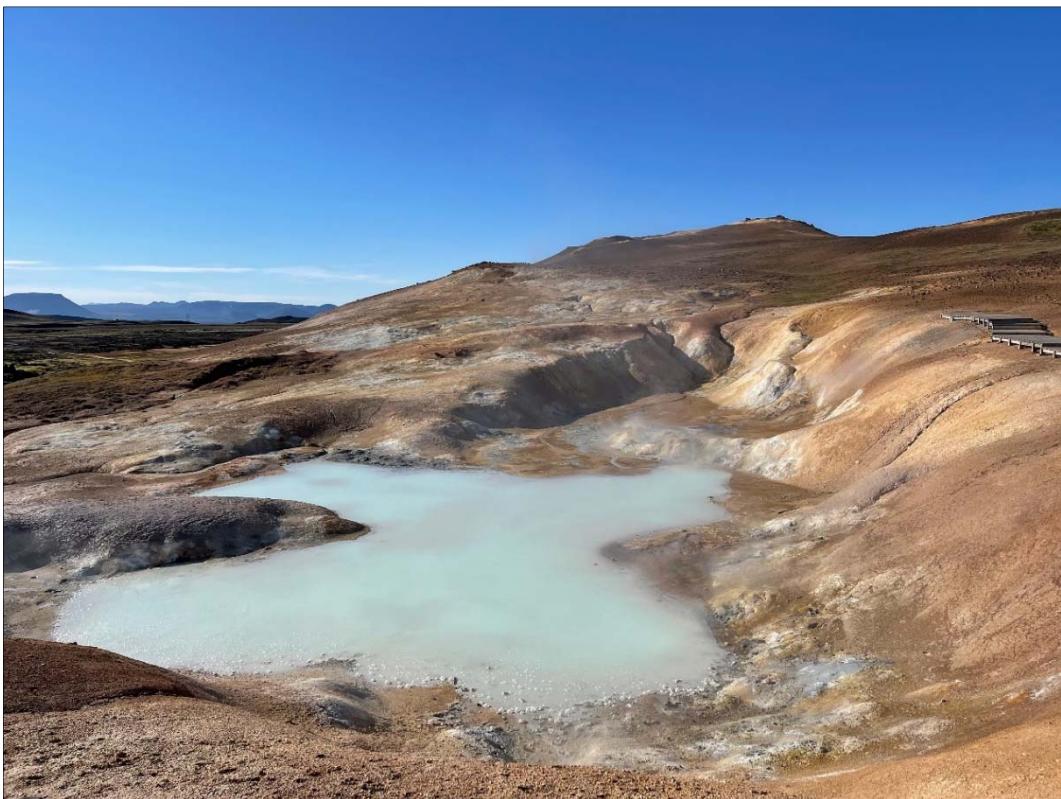
**Mynd 41.** Hverasvæðið við Leirhnjúk. Gufuvirkni sumarið 2022 var minni en undanfarin ár.

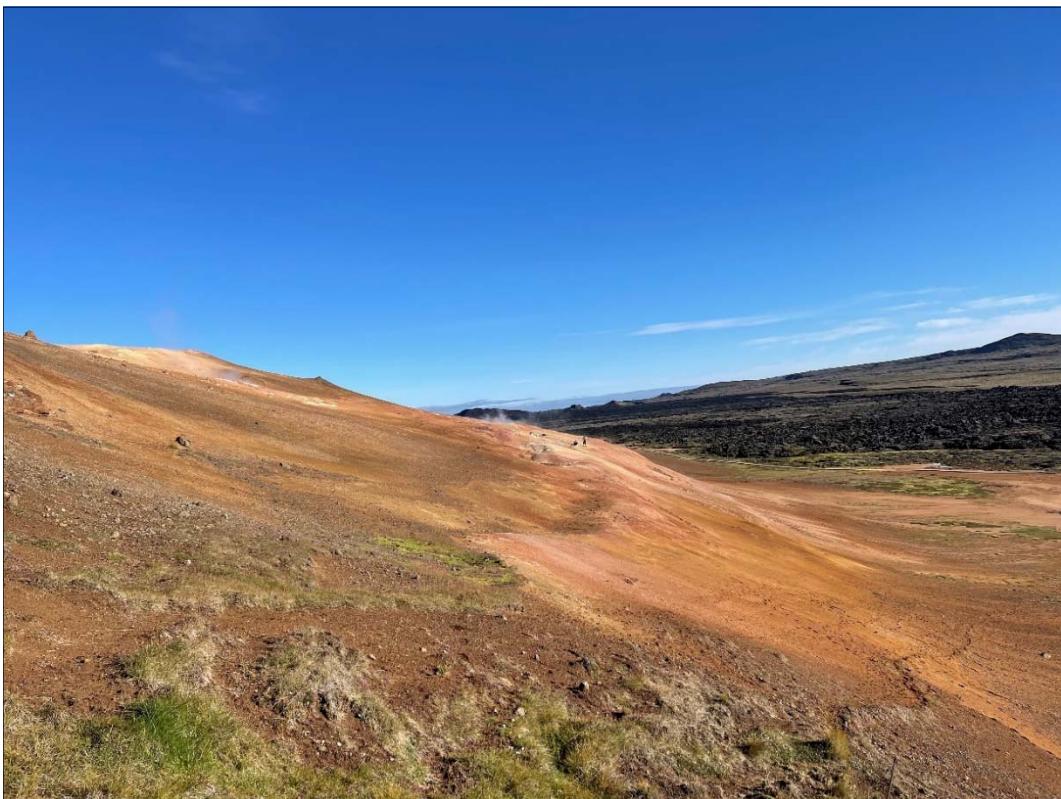
**Mynd 42.** Jarðhitinn í brotinu sem liggur meðfram austurhlíðinni með NNA-læga stefnu. Jarðhitinn hefur verið að aukast smám saman á þessu svæði en ekki eru þó miklar breytingar frá 2018. Heitar skellur með leirhverum og brennisteinsþúfum.

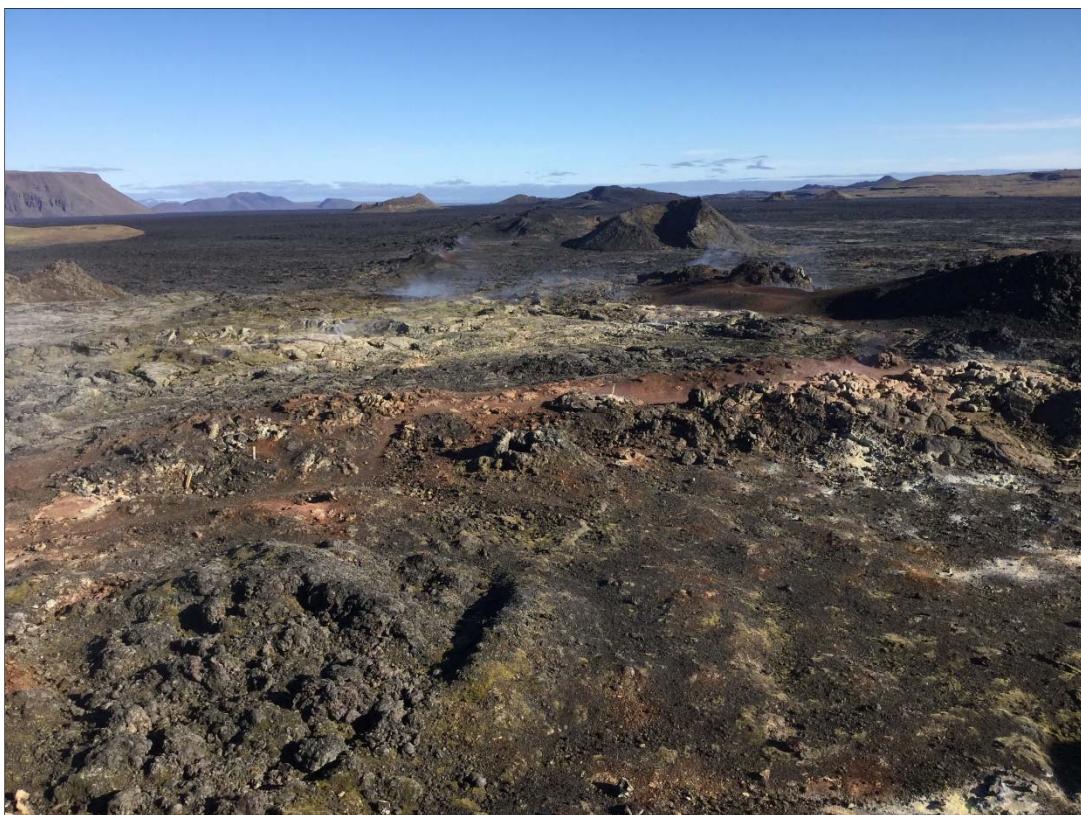
**Mynd 43.** Gígar og hraun í norðanverðum Leirhnjúki. Gufa var minni en árið 2018.

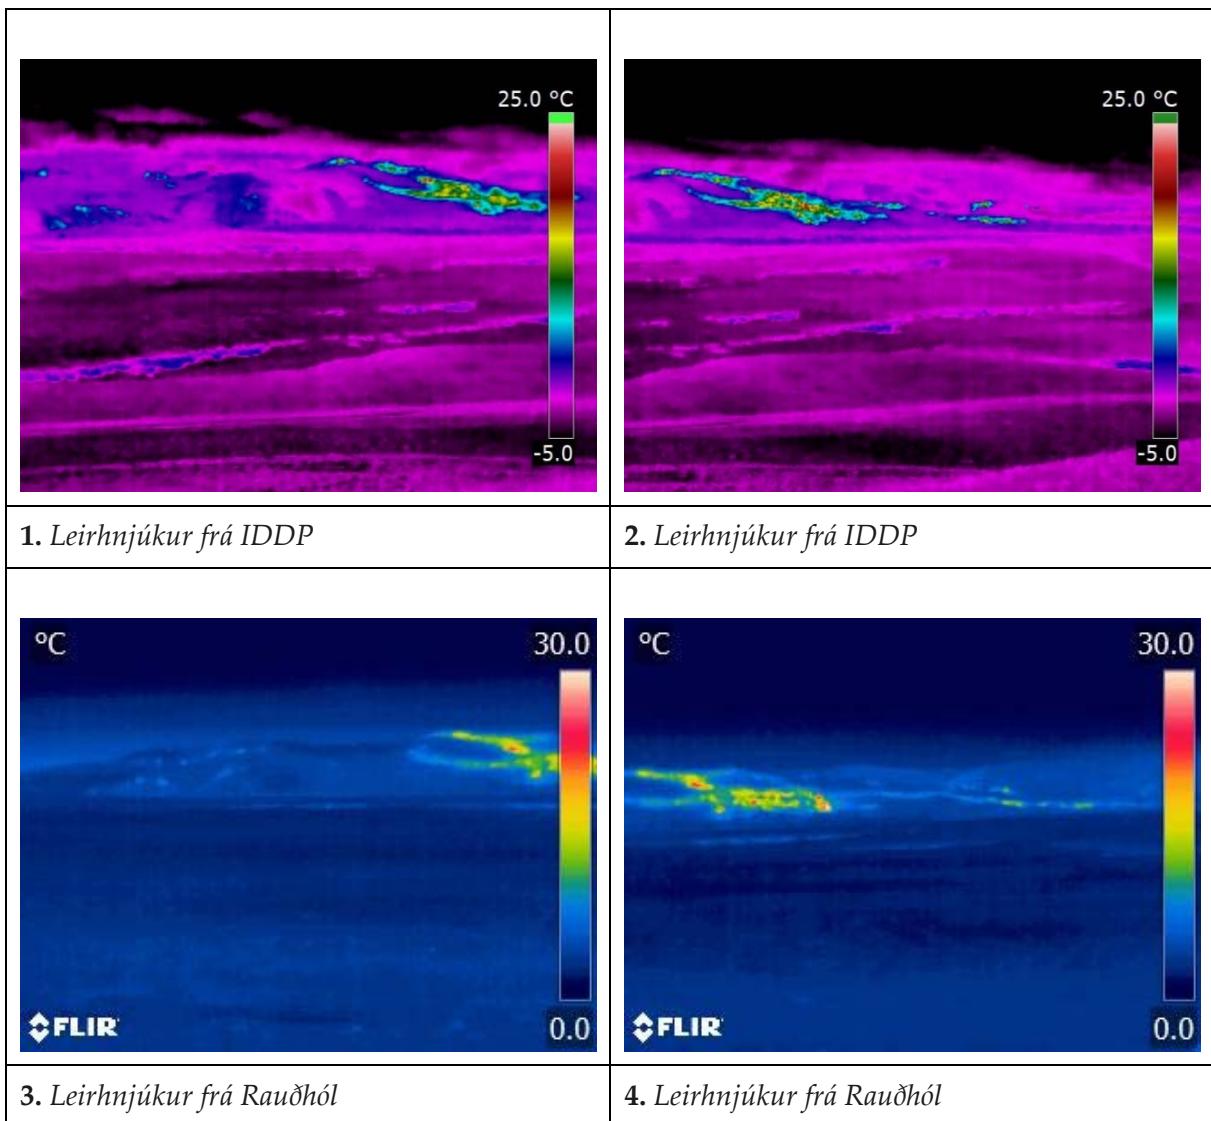
**Mynd 44.** Myndir 1 og 2 sýna jarðhitann í Leirhnjúki frá borteig IDDP-1 (myndatökustaður 5, mynd 38) en myndir 3 og 4 sýna hann frá Rauðhól (myndatökustaður 6).

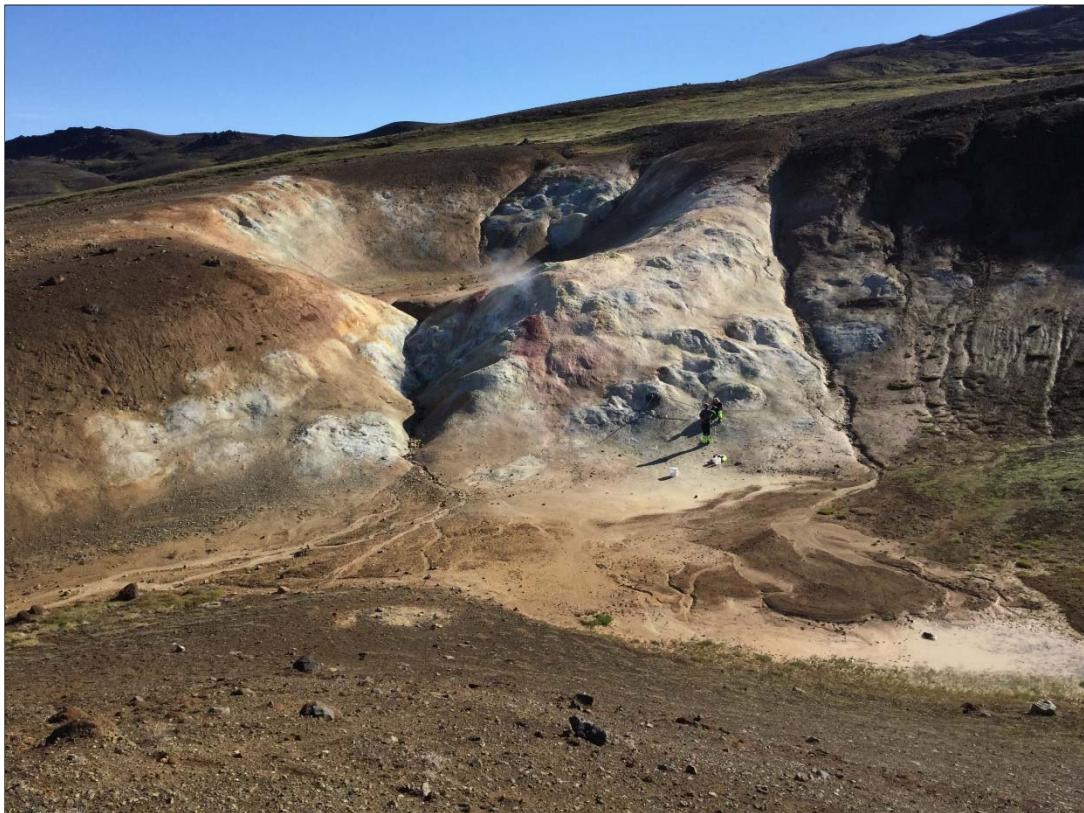
**Mynd 45.** Svæðið norðan við Víti (G-1). Heit leirskella með brennisteinsútfellingum inni á milli.

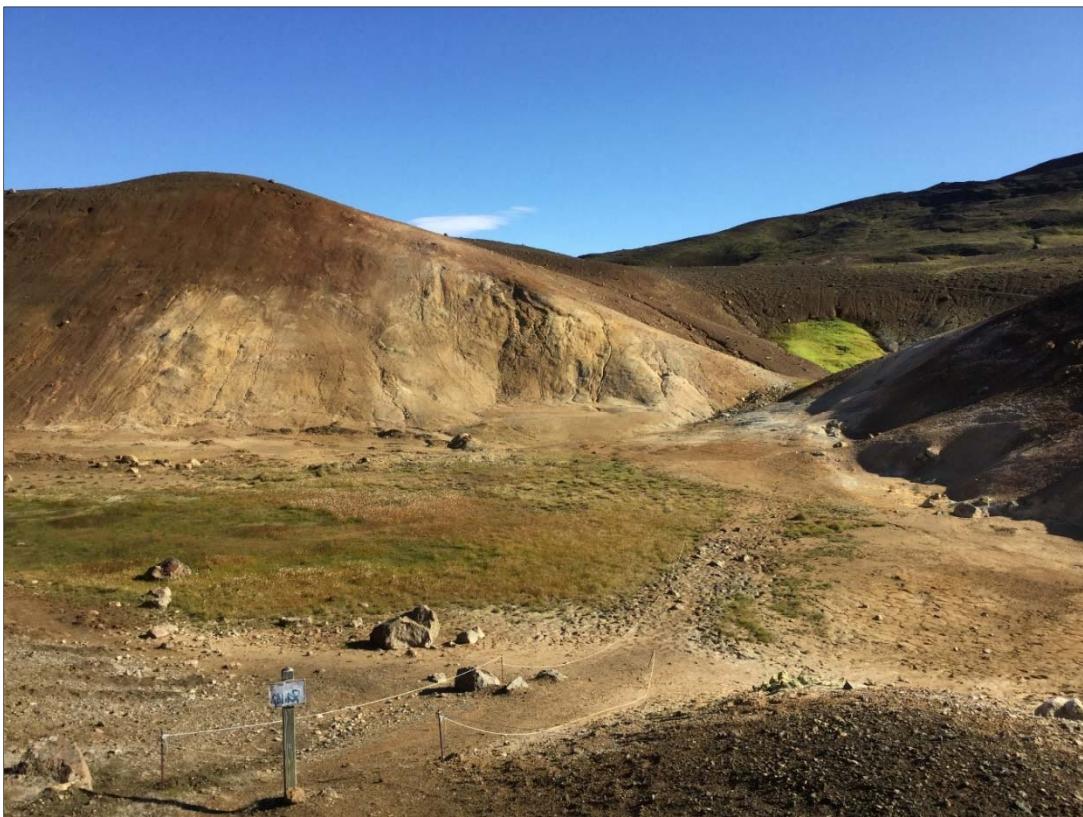
**Mynd 46.** Við Tvíburavötn. Mest allur jarðhitinn er bundinn við þennan stað. Ekki hefur verið hægt að taka sýni þar frá 2013. Afar lítil virkni var núna í ár.

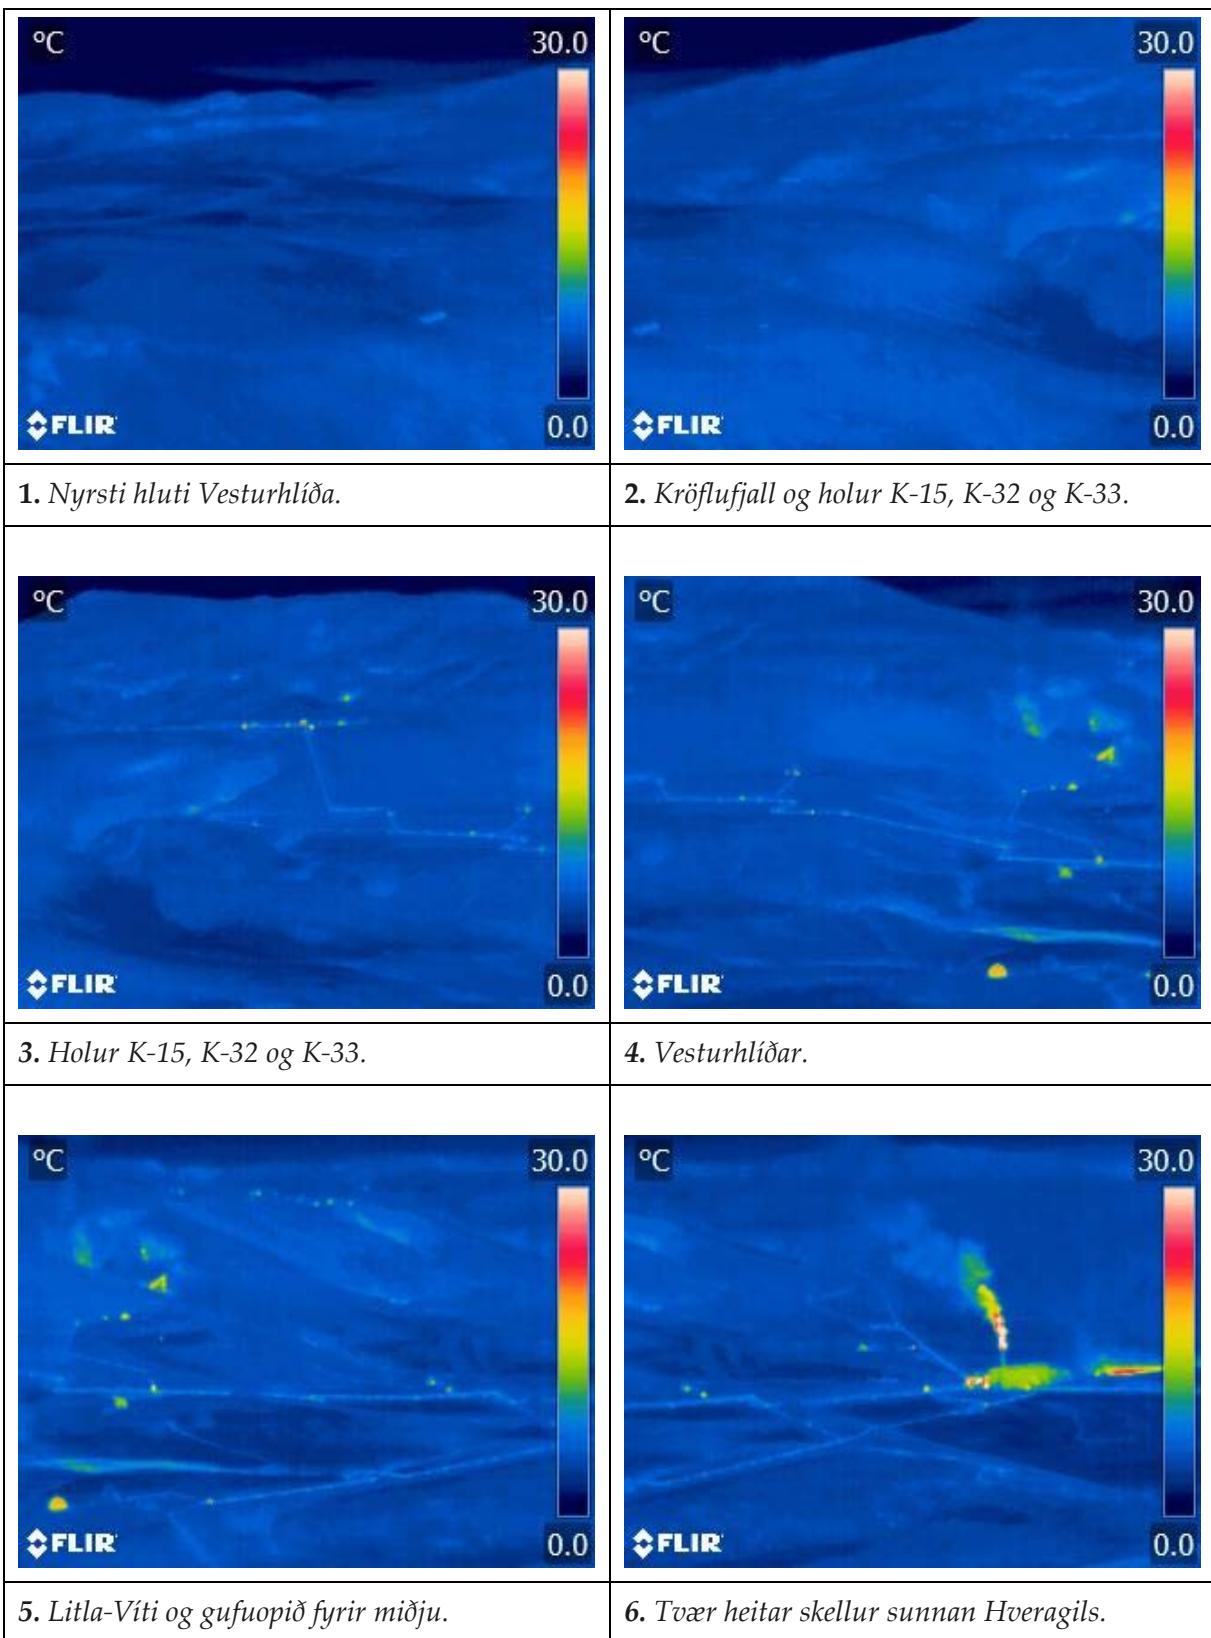
**Mynd 47.** Hitamynndir af Vesturhlíðum Kröflu. Myndirnar eru teknar til austurs frá Rauðhól (myndatökustaður 6, mynd 38). Nokkur velgja og heitir staðir eru í gilskorningum neðan til í vesturhlíðum Kröflu en vesturbarmur Hveragils byrgir sýn á neðsta hluta Vesturhlíða. Litla-Víti og gufuopið koma vel fram í Hveragilskjaftinum (mynd 5).

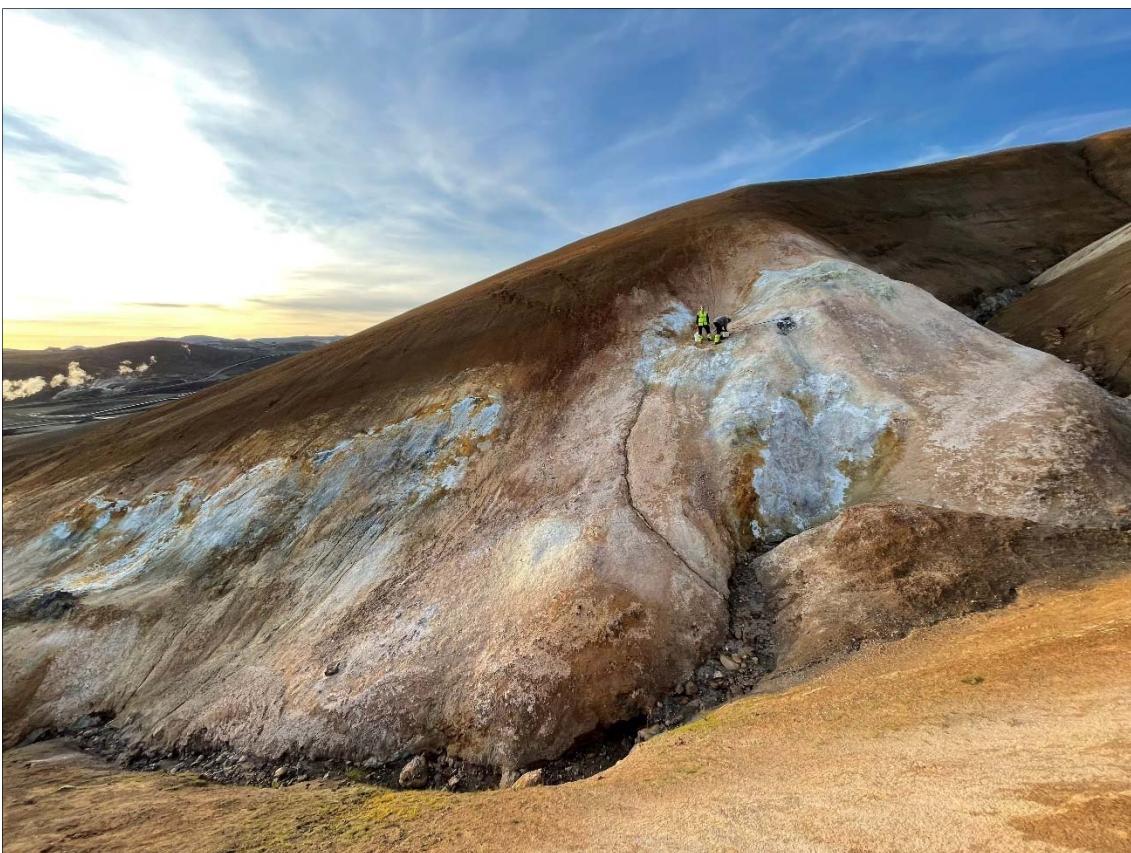
**Mynd 48.** Nokkuð stór skella neðarlega í sama gili neðan við K-19 og K-30 (G-106, áður G-7). Mikill hiti og nokkurt gufustreymi. Önnur heit leirkella er hér fyrir neðan en þar er ekkert gufustreymi. Hér var tekið sýni í ár eins og undanfarin ár.

Suðurhlíðar Kröflu eru skornar mörgum giljum og úr fjarska má víða sjá ummyndunarskellur (leir og brennistein). Virkir jarðhitastaðir eru nokkrir. Umhverfis holu K-16 eru talsverðar útfellingar; kísill, hverasölt og brennisteinn, hiti um 98,7°C og svolítil gufa. Neðan við K-16 við gamla sýnatökustaðinn G-5 (mynd 49) gufaði lítið eitt og hiti var um 95°C. Enginn annar hiti fannst í ummyndunarskellum sem koma fram t.d. í gilinu austan við. Ofan vegar frá holu K-16 í brekkunni eru tveir þornaðir hverabollar. Í framhaldinu til norðvesturs er ljósbrúnt leirlag, í miðjum flekknúum gufaði lítið eitt og var hitinn frá 87 til 95°C. Vottur af brennisteinsútfellingum var við gufuútstreymið. Neðan við þennan stað eru þrír litlir blettir. Sá fyrsti er neðst í gilskorningi; hvítur leir og vottur af brennisteini, hiti 88°C. Annar blettur er fast við veginn (1x1 m). Þar mældist hiti 97,7°C en engin gufa sást. Sá þriðji var neðan vegar, lítið gufuauga rétt ofan við holur K-20 og K-31. Litlar breytingar eru á virkninni á milli ára.

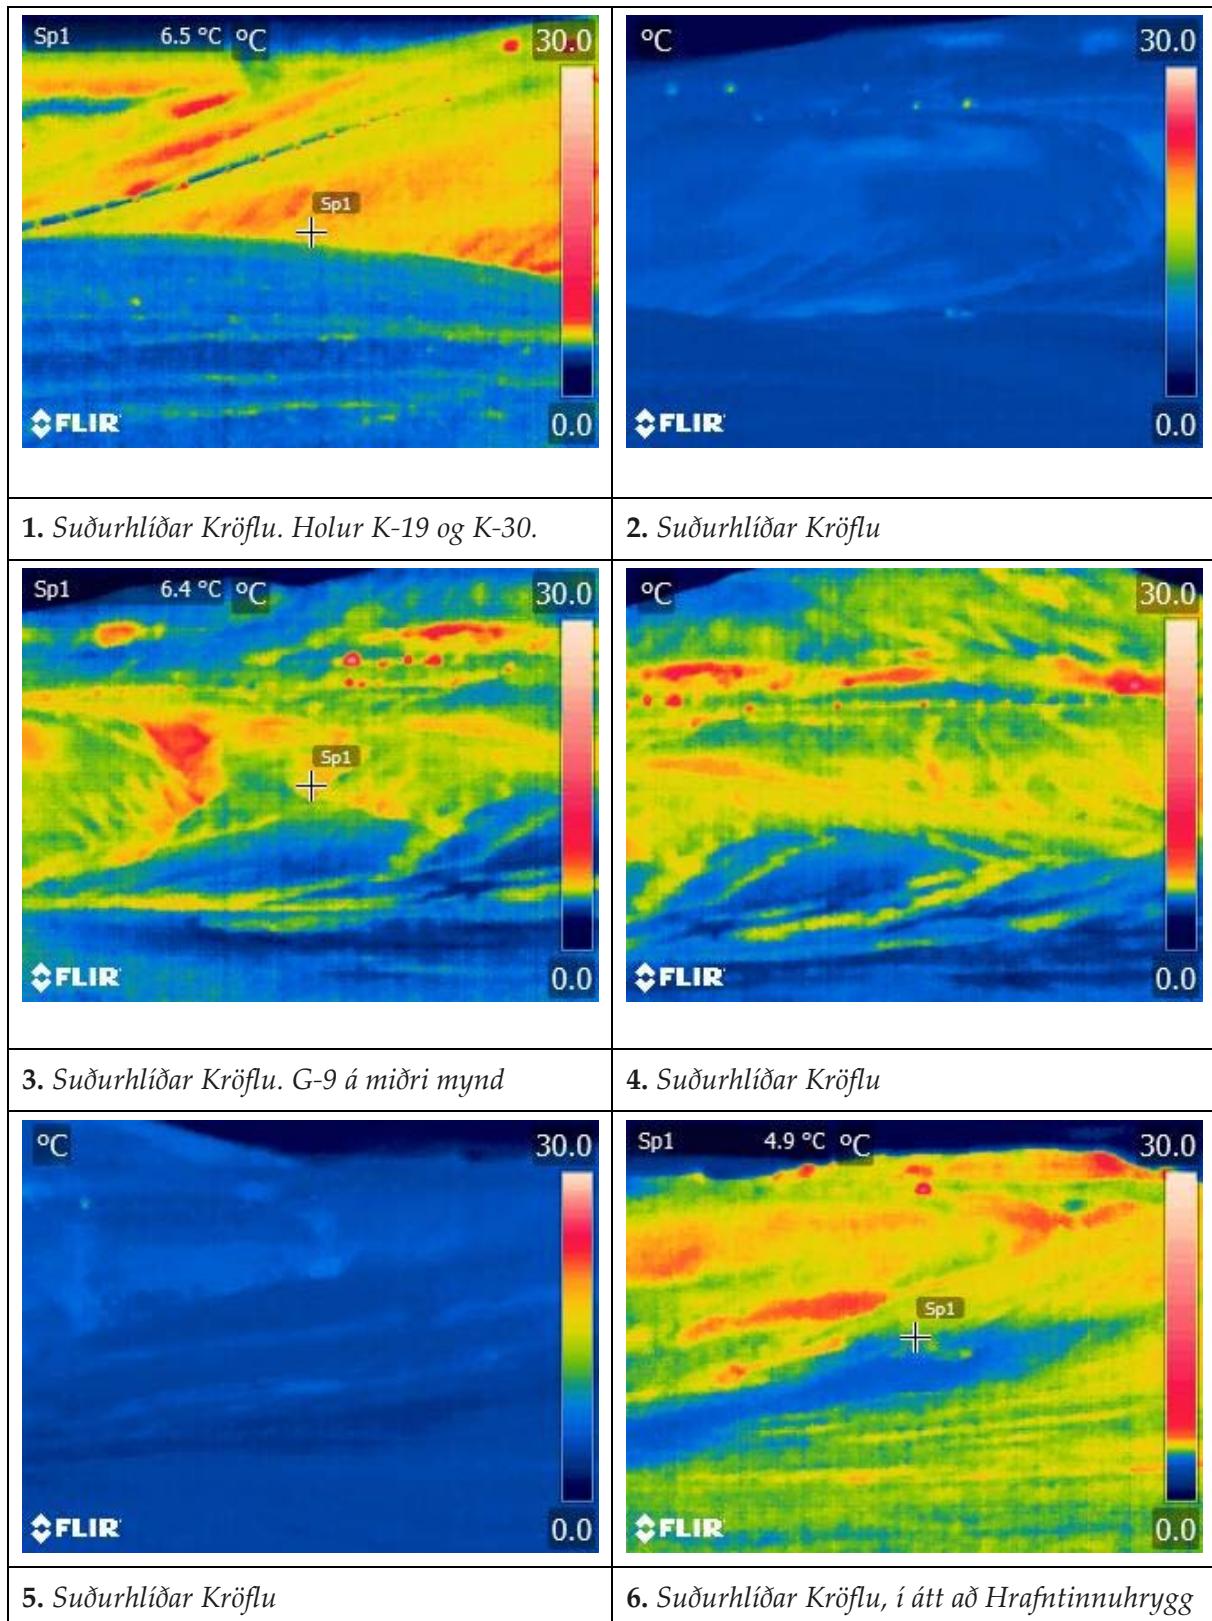
**Mynd 49.** Hitamyndir af Suðurhlíðum frá myndatökustað 7 á mynd 38. Á hitamynd 2 koma fram tvær heitar leirskeillur. Austar, á myndum 3 og 4, er síðan ílanga skellan (G-9). Austar á mynd 5 sést glitta í skelluna neðan við holu K-16 (sýnatökustaður G-5).

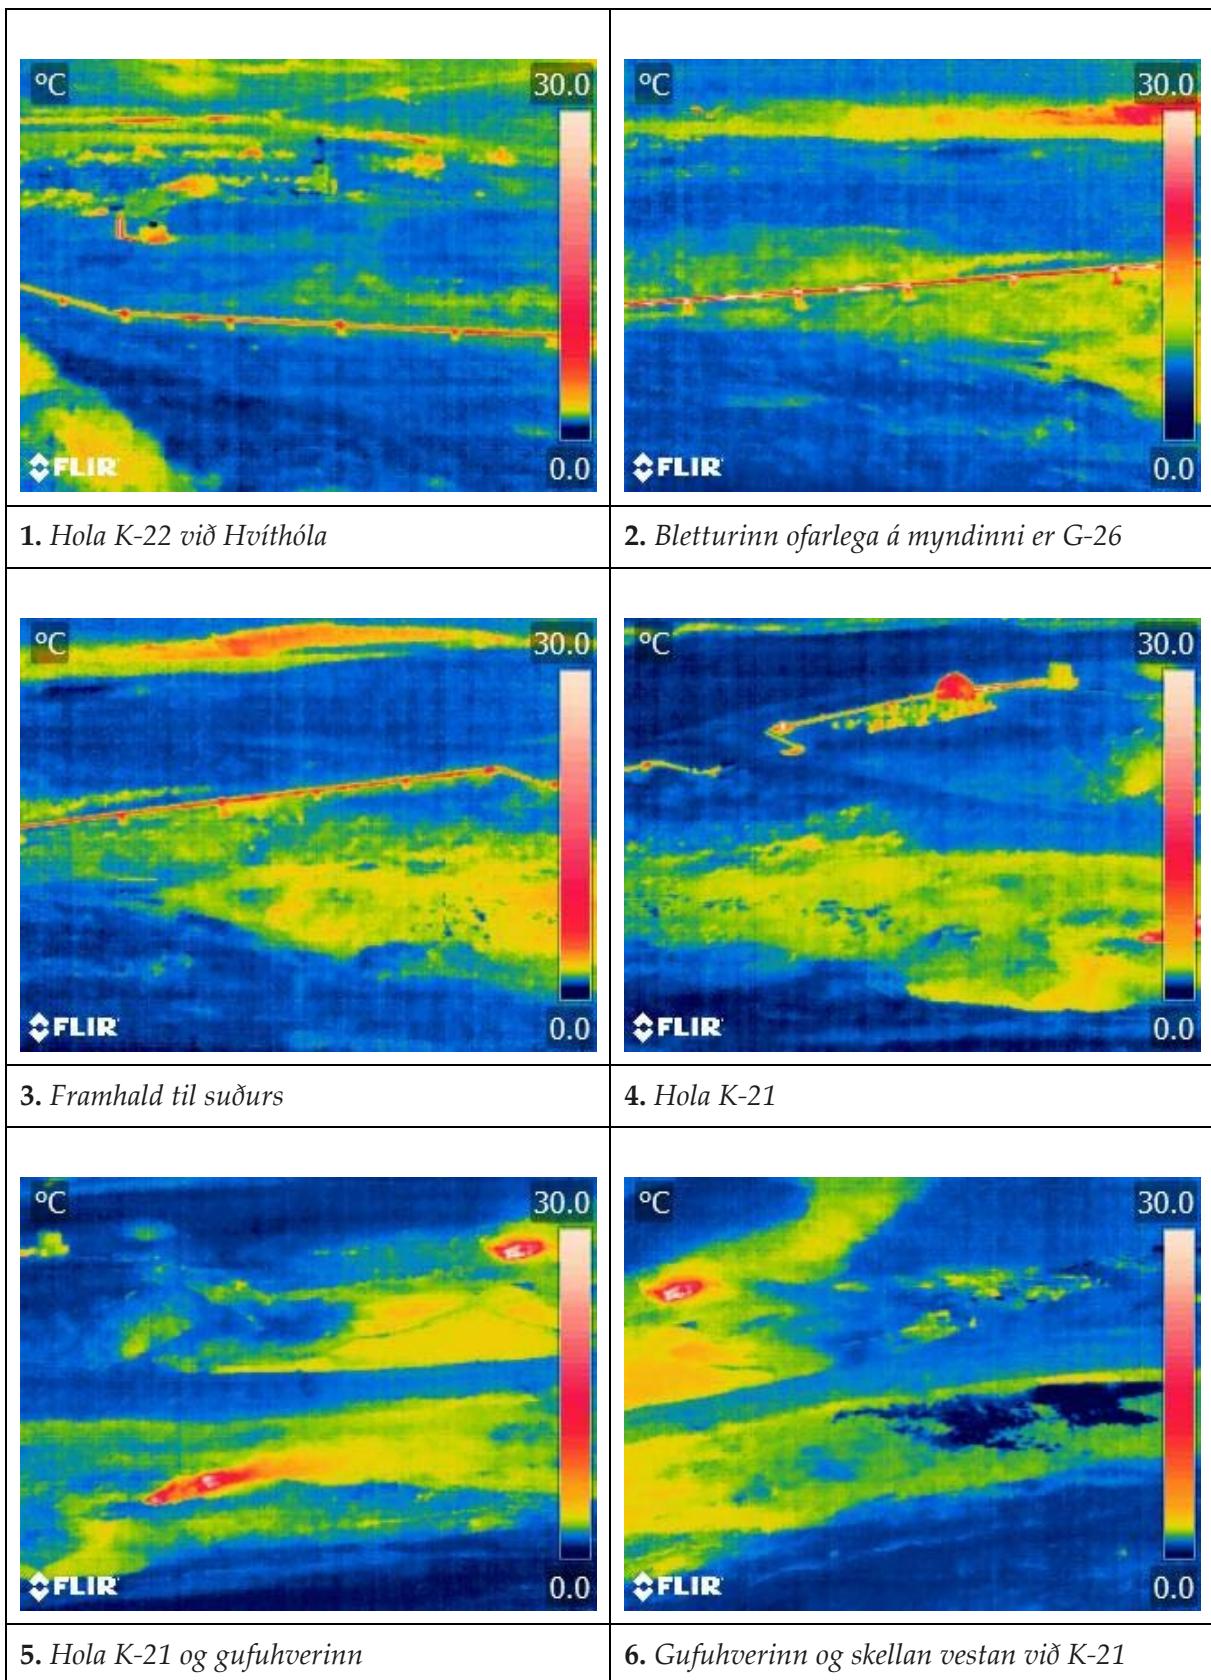
**Mynd 50.** Hitamynndir frá Hvíthólum (myndatökustaður 13, mynd 38). Virki jarðhitinn kemur vel fram. Ekki verður vart við annan hita á svæðinu á myndunum.
