# **Háhitasvæðin á Þeistareykjum, í Kröflu og Námafjalli Vöktun á yfirborðsvirkni og grunnvatni árið 2022**

**Finnbogi Óskarsson, Sigurður G. Kristinsson,  
Gunnlaugur M. Einarsson, Auður Agla Óladóttir,  
Deirdre Clark og Dagur Sigurðarson**

ÍSOR-2022/053

Desember 2022

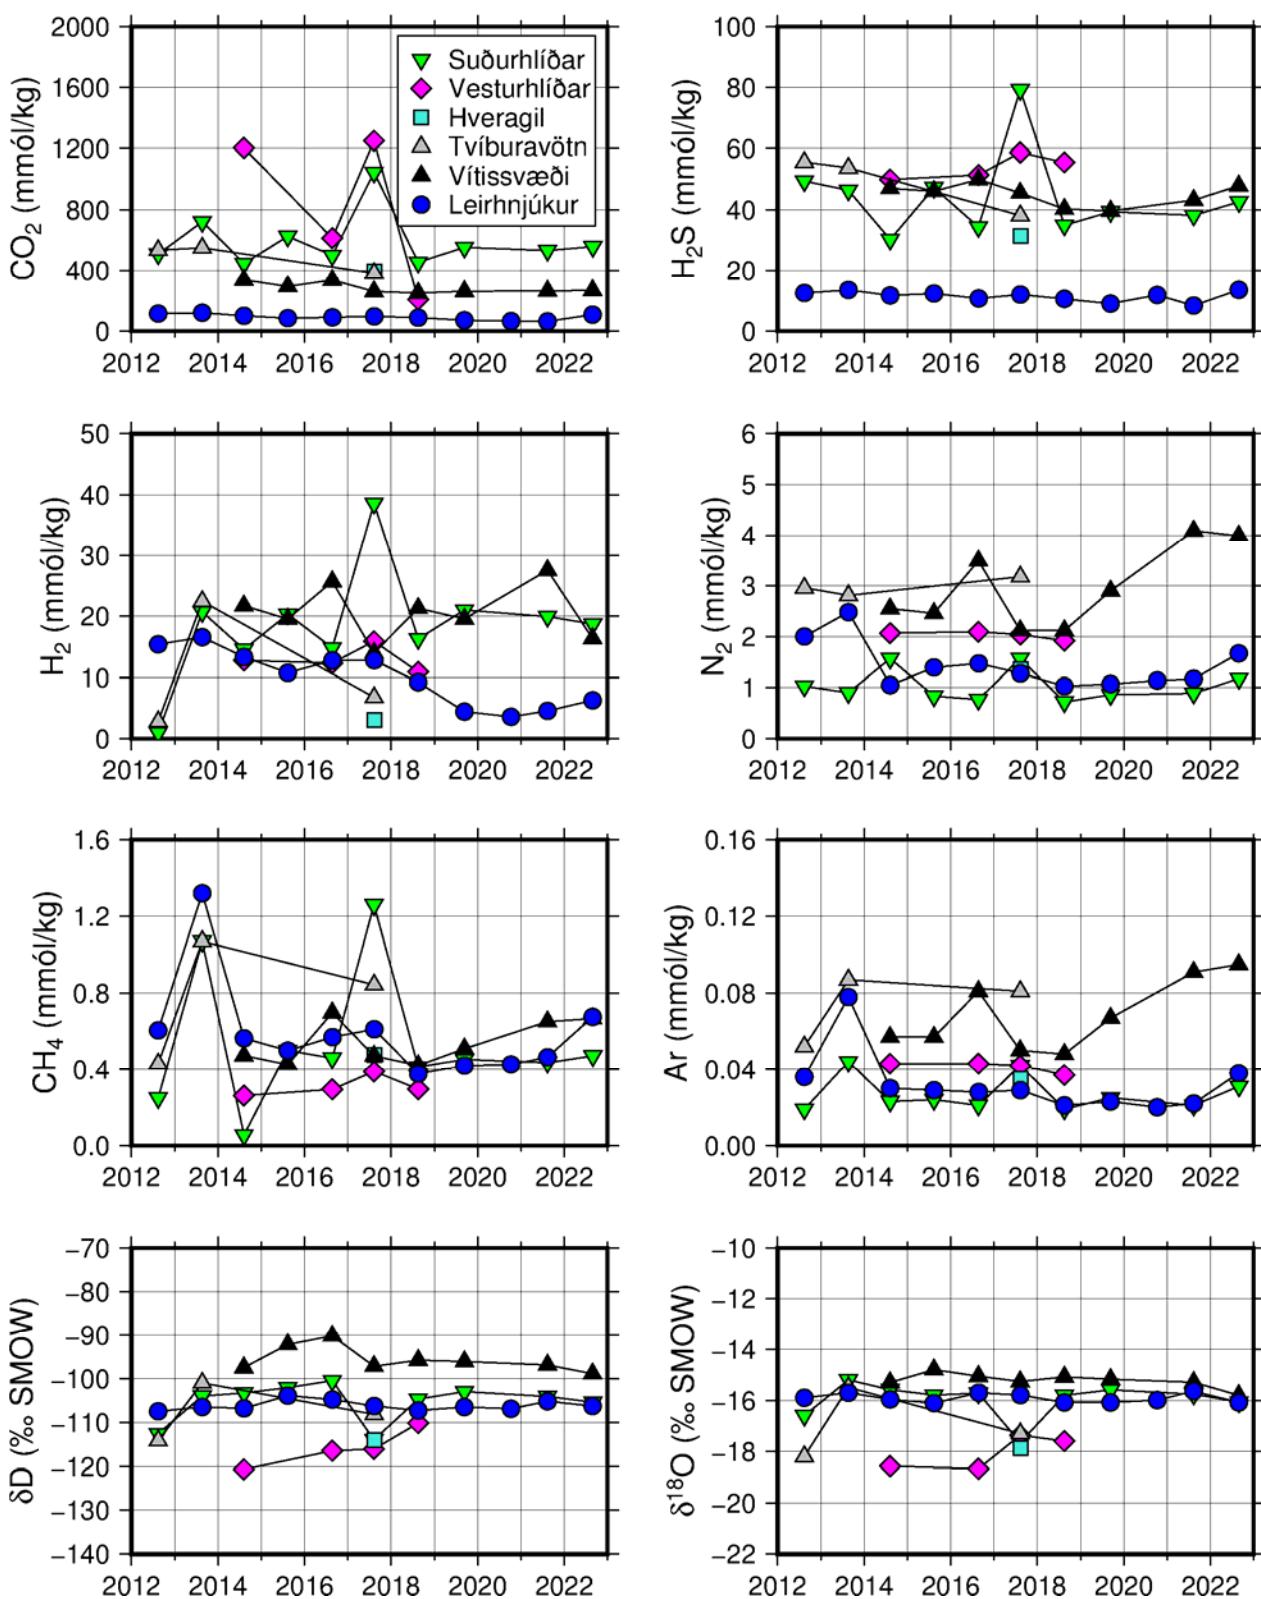
**Mynd 55.** Gasstyrkur í gufu og samsætuhlutföll í þéttivatni úr gufuaugum í Kröflu 2012–2022.

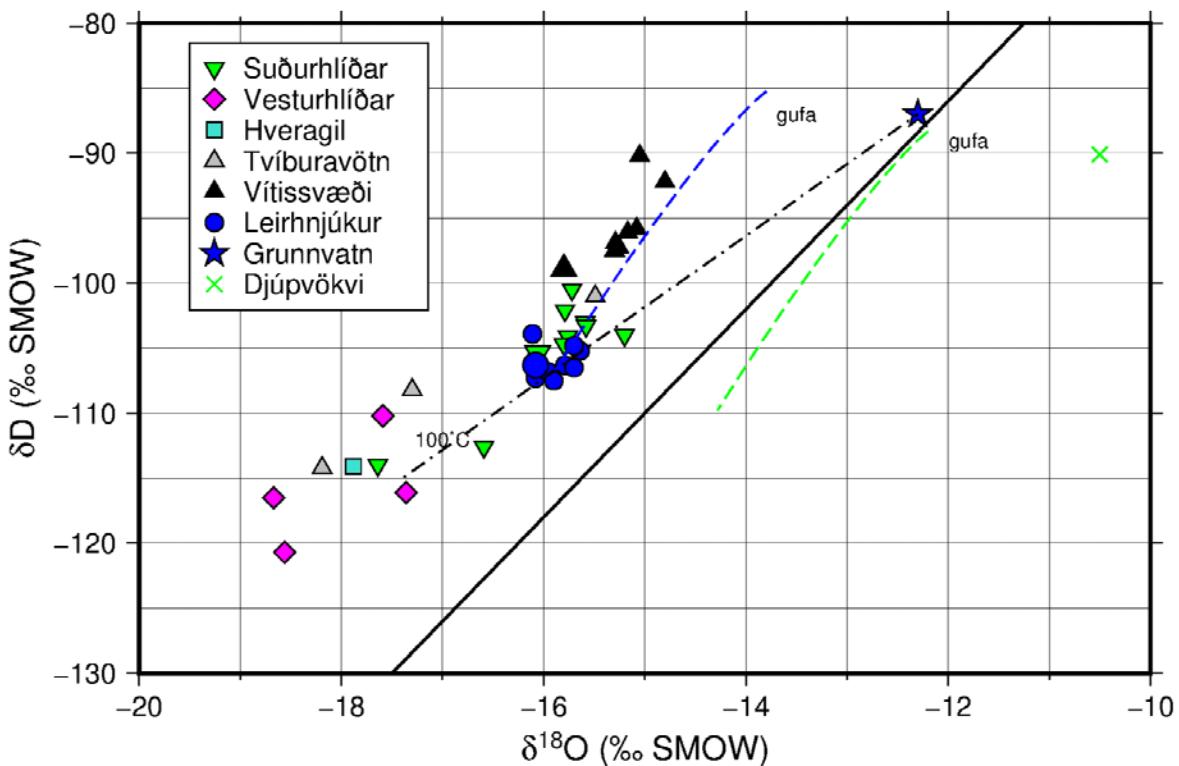
**Mynd 56.** Samsætuvik sýna áranna 2012–2022 úr gufuaugum á Kröflusvæðinu ásamt úrkumulínu Craigs (1961). Sýnin frá 2022 eru sýnd með stærri táknum. Einnig eru sýndir ferlar fyrir gufu myndaða við suðu grunnvatns við 100°C (svartur), svo og þrýstifallssuðu djúpvökva úr Kröflu (grænn) og gufuhitaðs grunnvatns (blár) frá 250°C í 100°C. Samsætugögn fyrir djúpvökva og grunnvatn eru frá Pope o.fl. (2016).

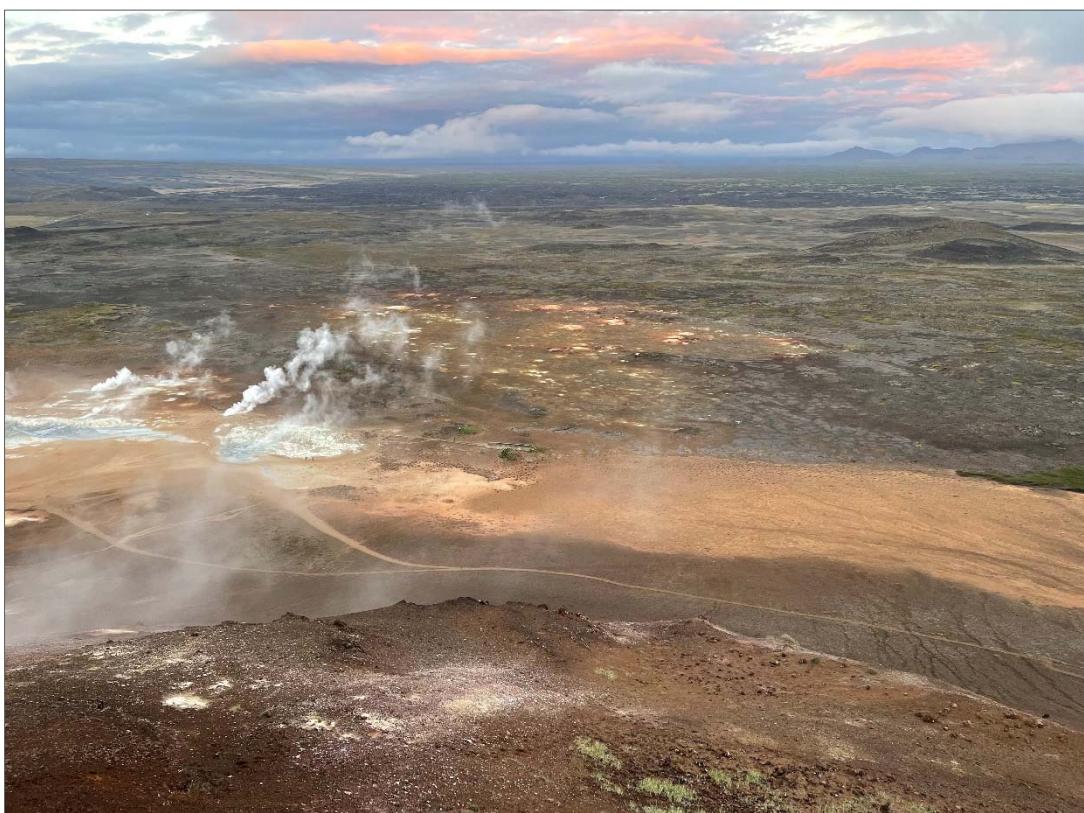
**Mynd 58.** Yfirlitsmynd af Austurgrundum tekin ofan af Námafjalli. Ljósu skellurnar sýna vel dreifingu ummyndunarskellna sem eru aðallega óvirkar brennisteinsþúfur.

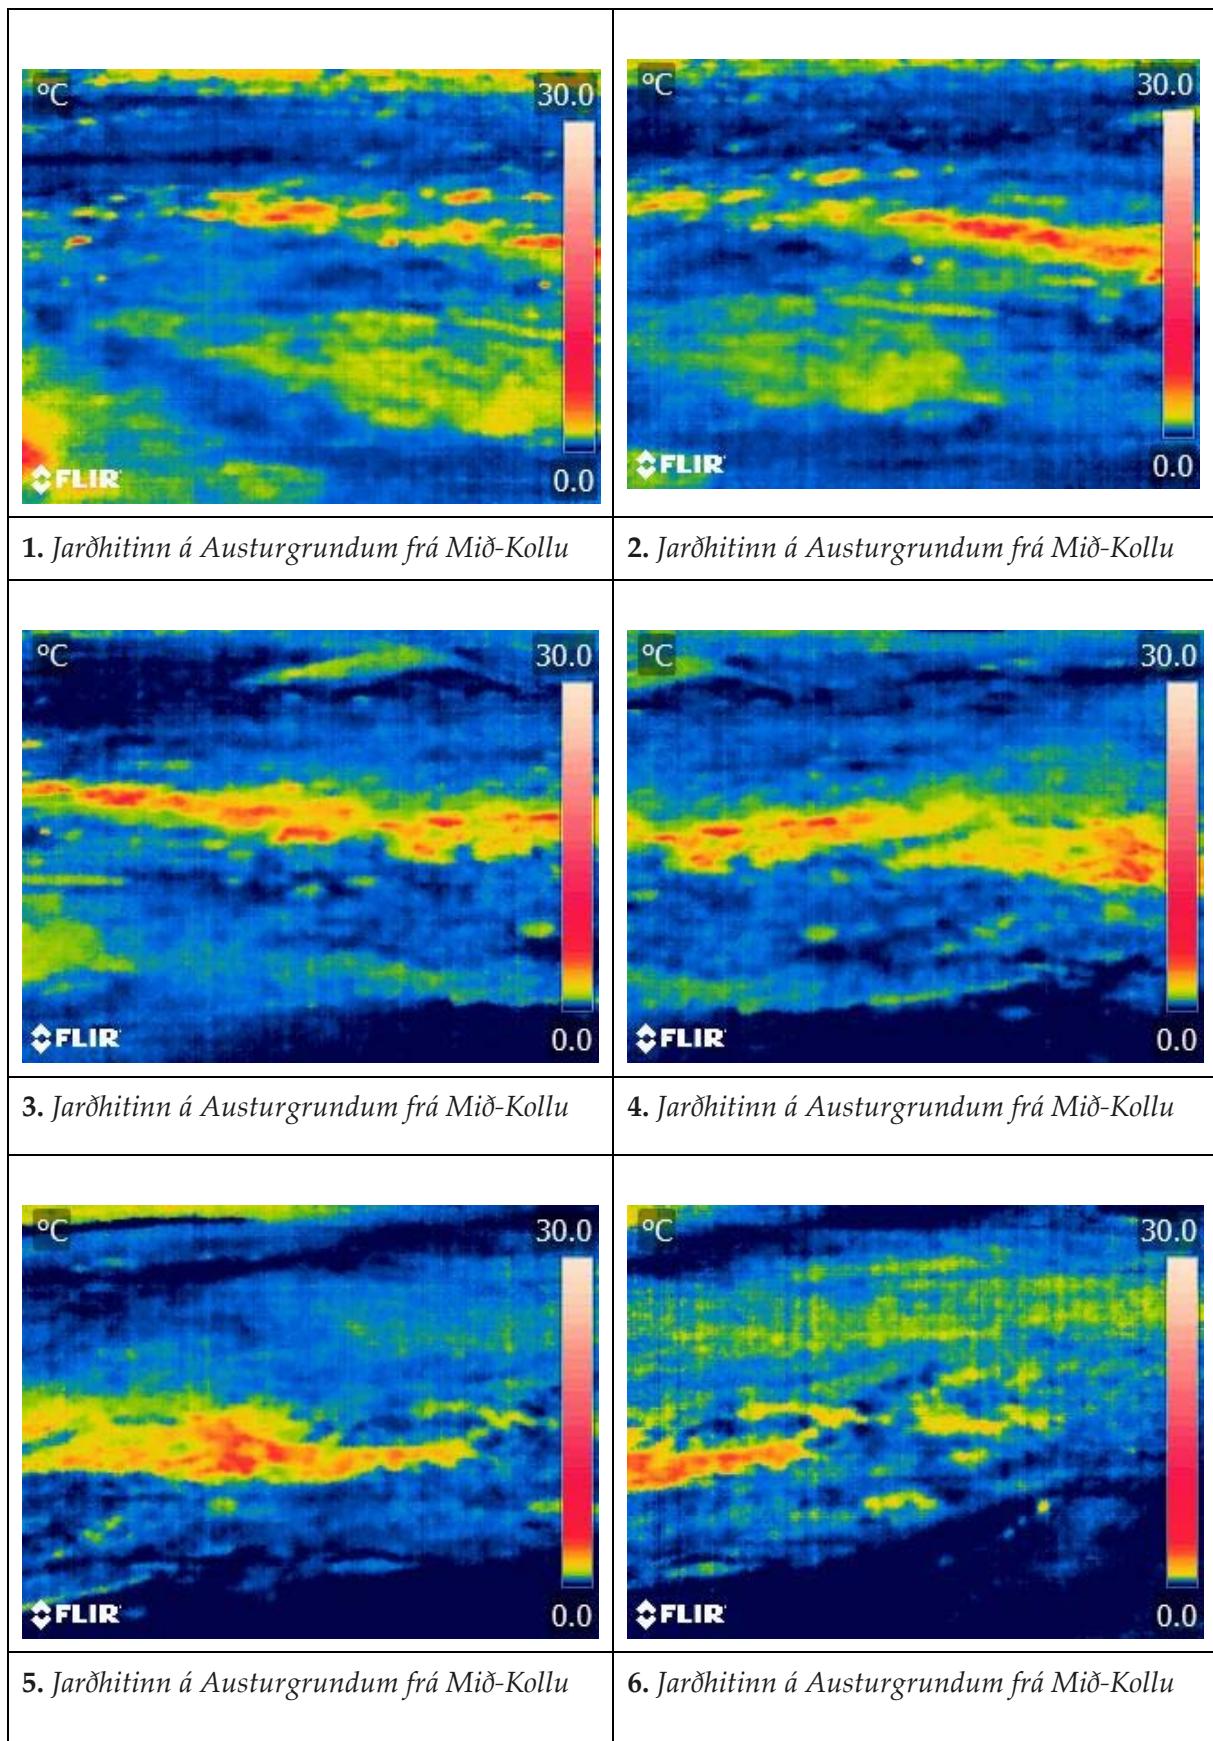
**Mynd 59.** Hitamynd af Austurgrundum frá myndatökustað 8 (sjá mynd 57). Myndirnar eru tekna frá norðausturs (hitamynd 1) og til suðausturs (hitamynd 6).

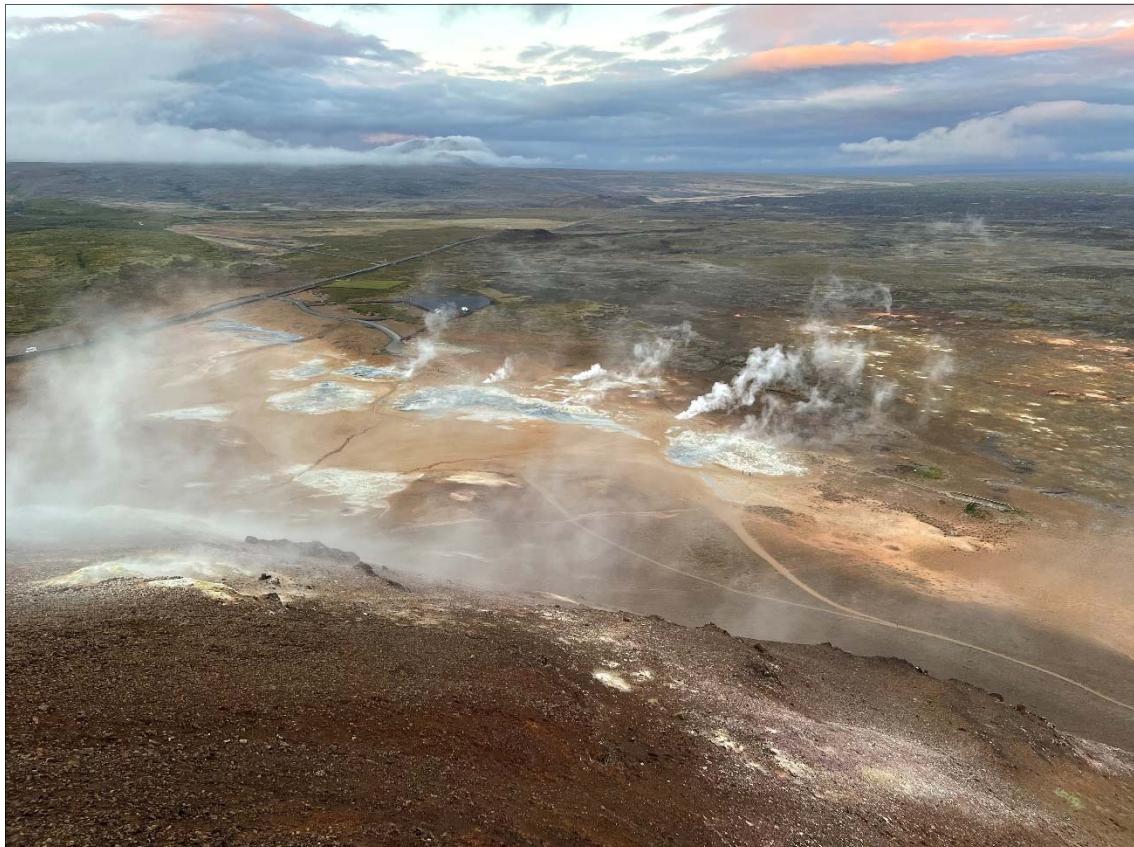
**Mynd 60.** Yfirlitsmynd af Hverarönd. Gufustreymi er mest við hraunkantinn og frá gömlu borholunum ofan við hann.

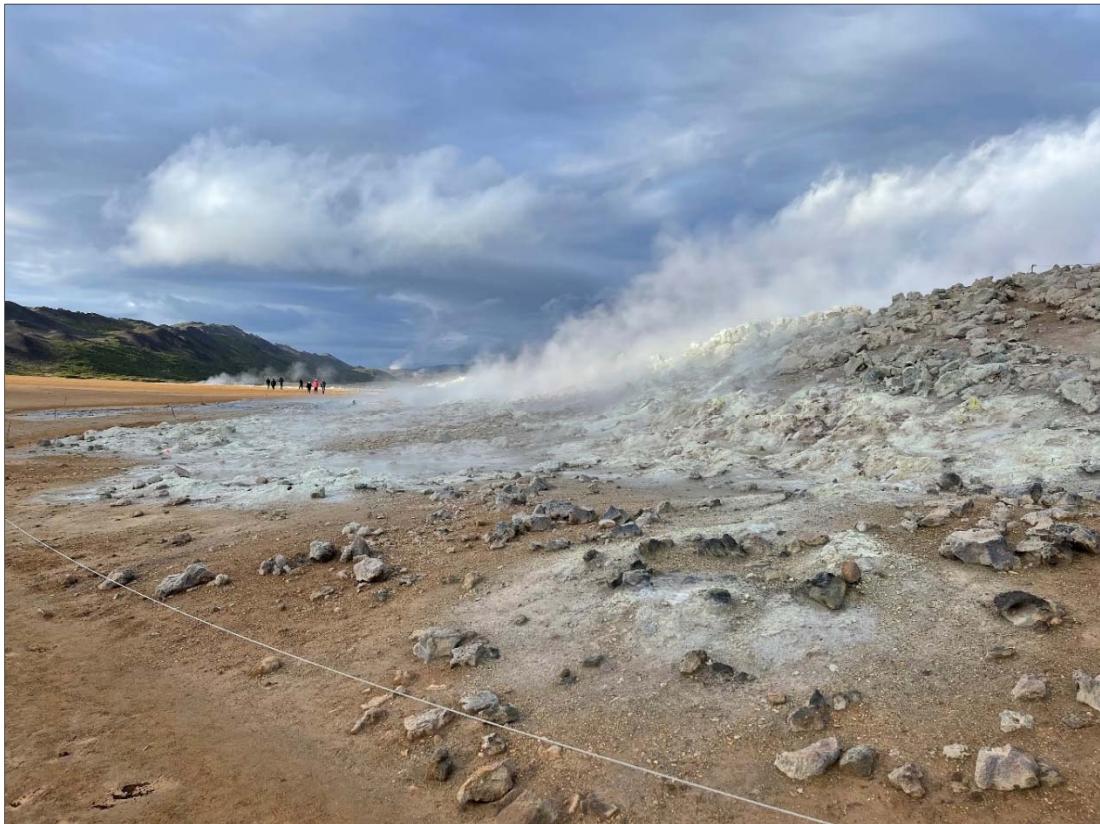
**Mynd 61.** Við hraunkantinn sunnarlega í Hverum. Gufuvirkni er áberandi við kantinn, brennisteins-hverir syðst og fyrir miðju svæðisins en leirhverir nyrst.

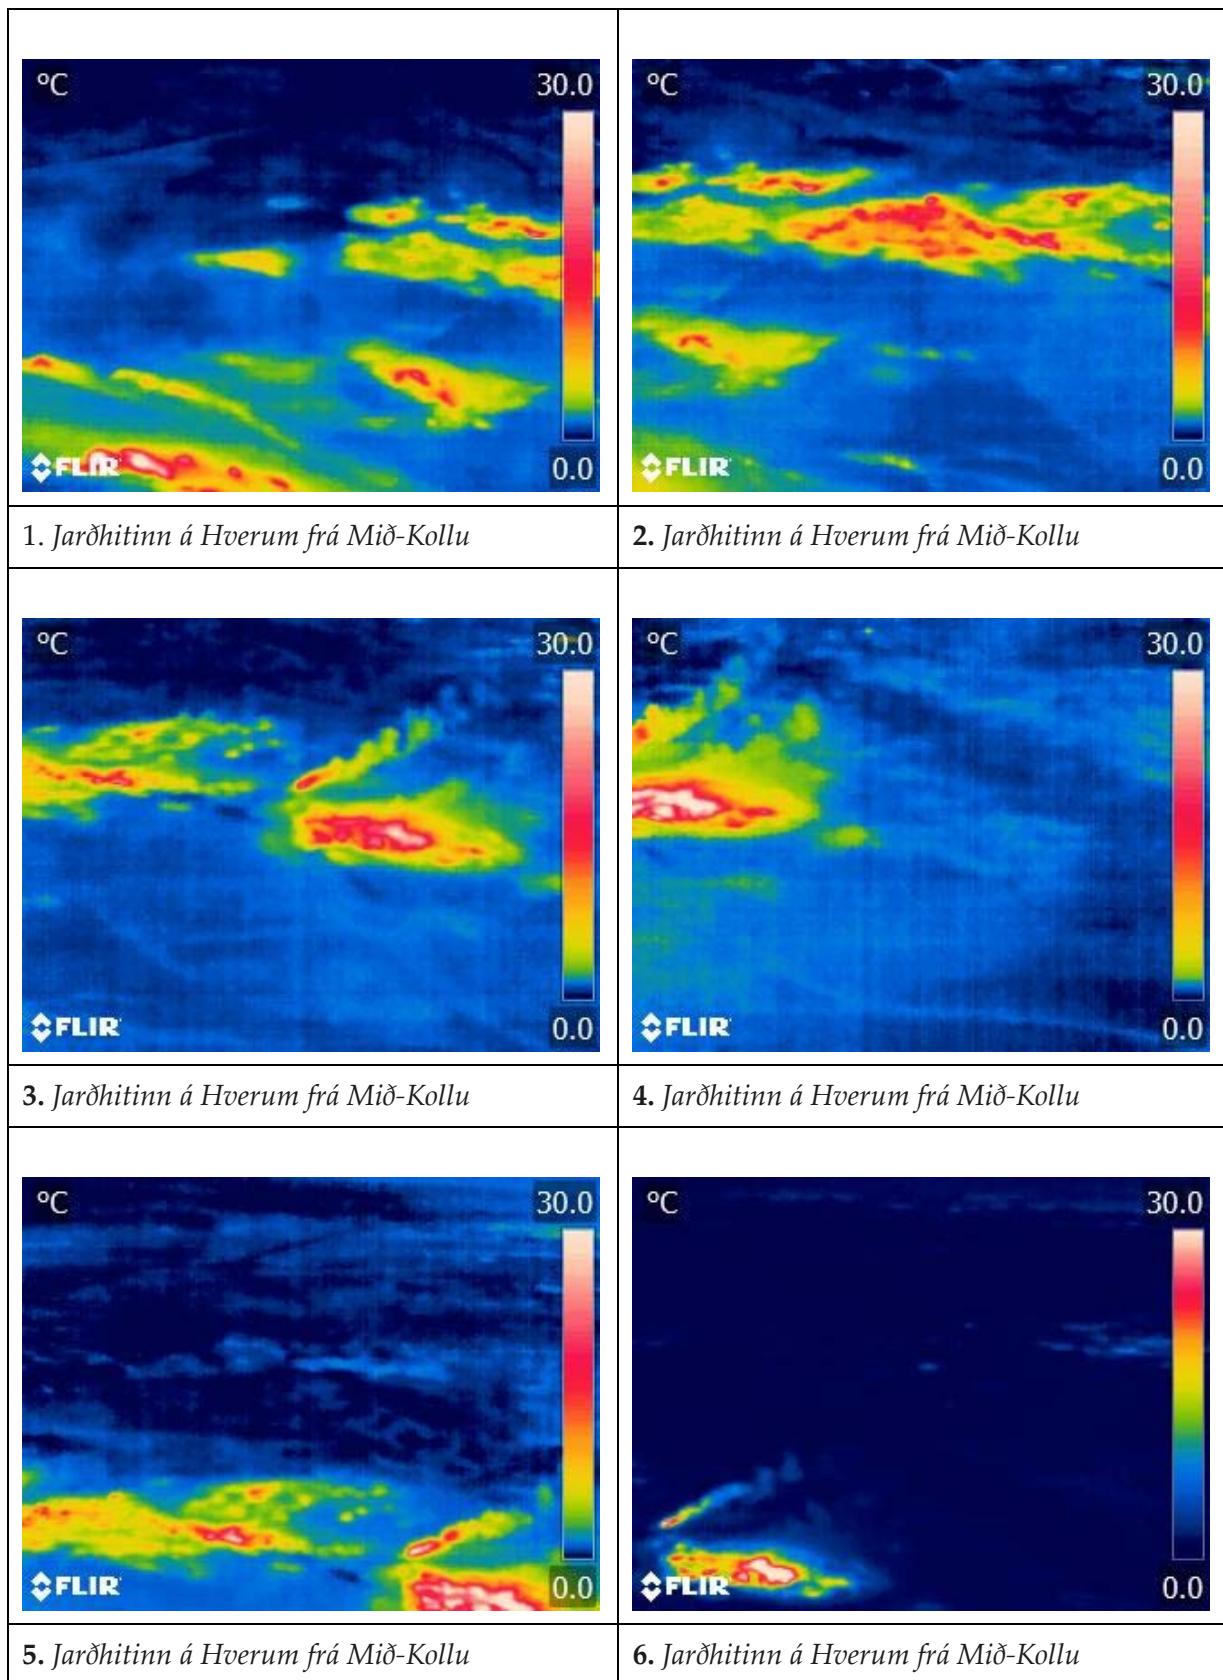
**Mynd 63.** Hitamyndir af Hverum séð ofan af Mið-Kollu. Myndatökustaður 8 (sjá mynd 57). Mynd 1 er tekin til norðausturs en mynd 5 beint til austurs.

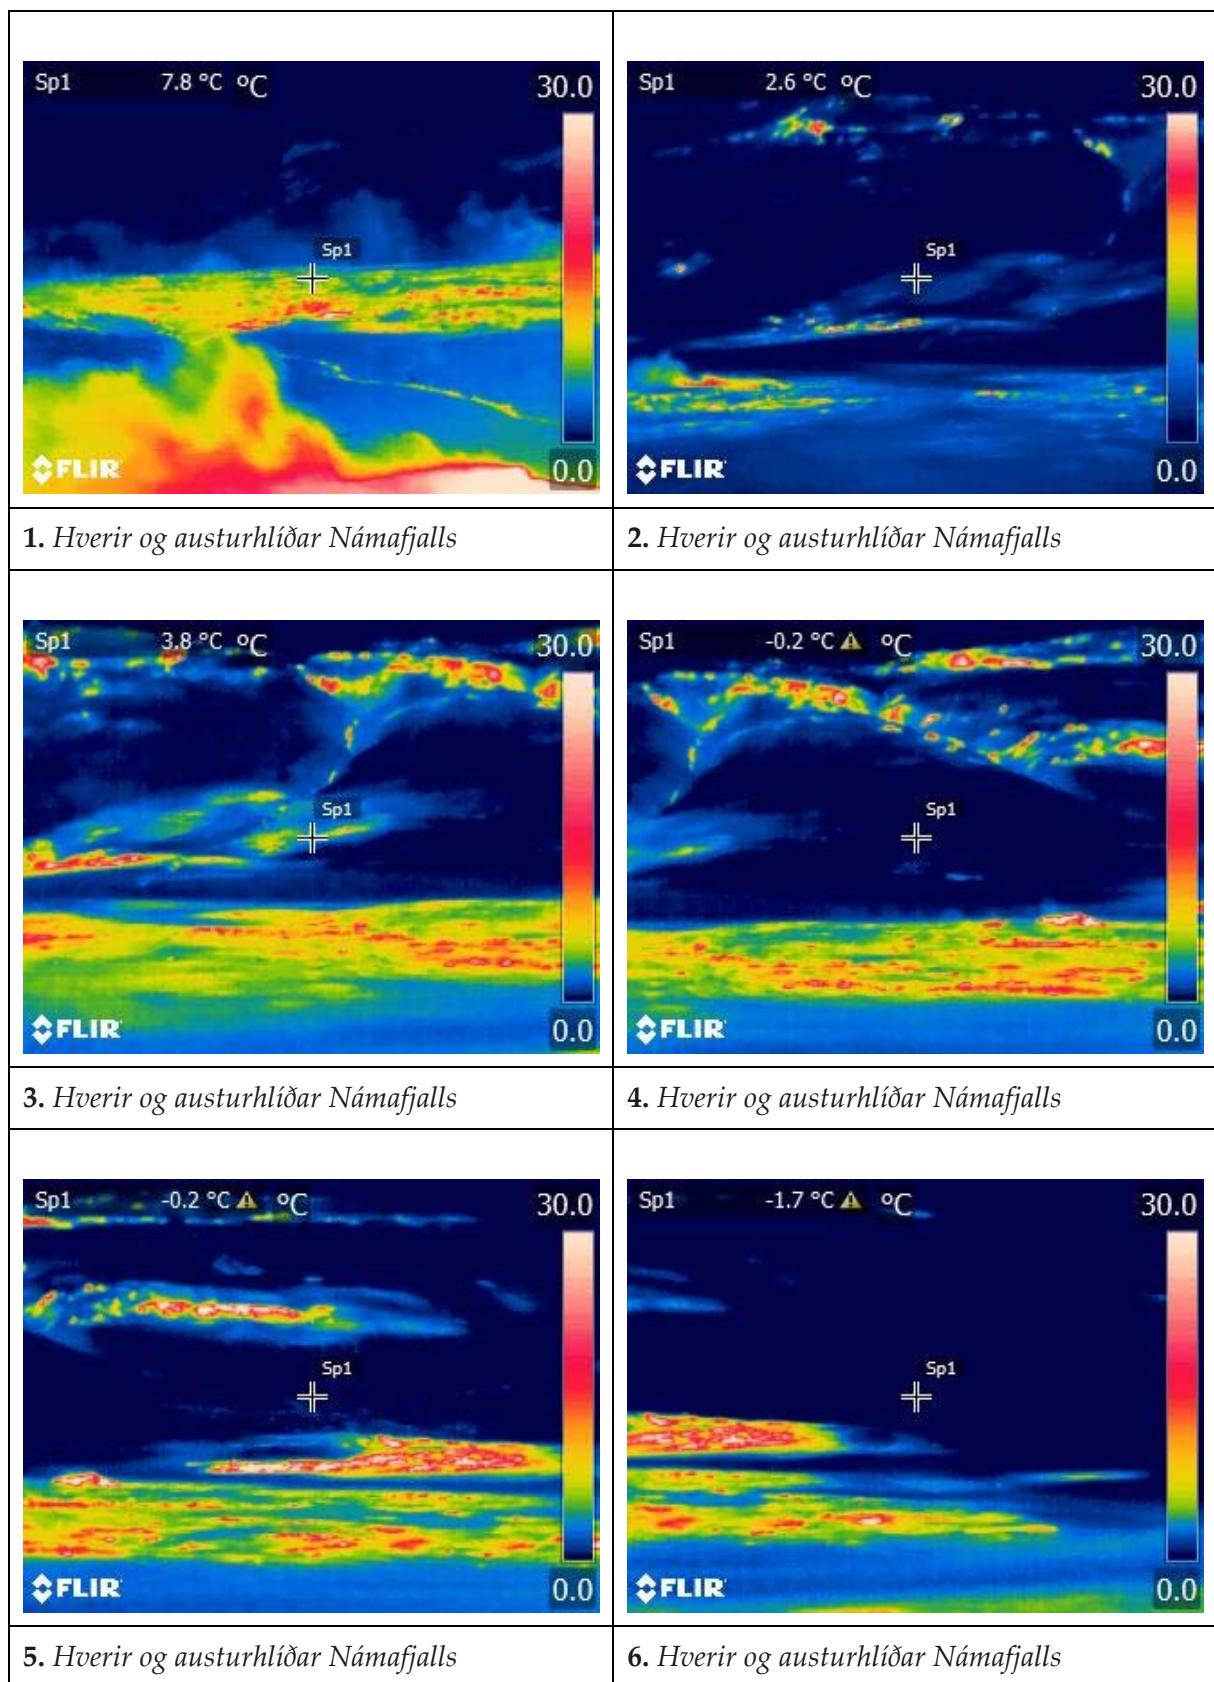
**Mynd 64.** Hitamynndir af Hverum og austurhlíðum Námafjalls. Myndatökustaður 9 (sjá mynd 57). Töluverður hiti er í efri hlíðum fjallsins við misgengi en einnig er sléttan öll volg eða heit.

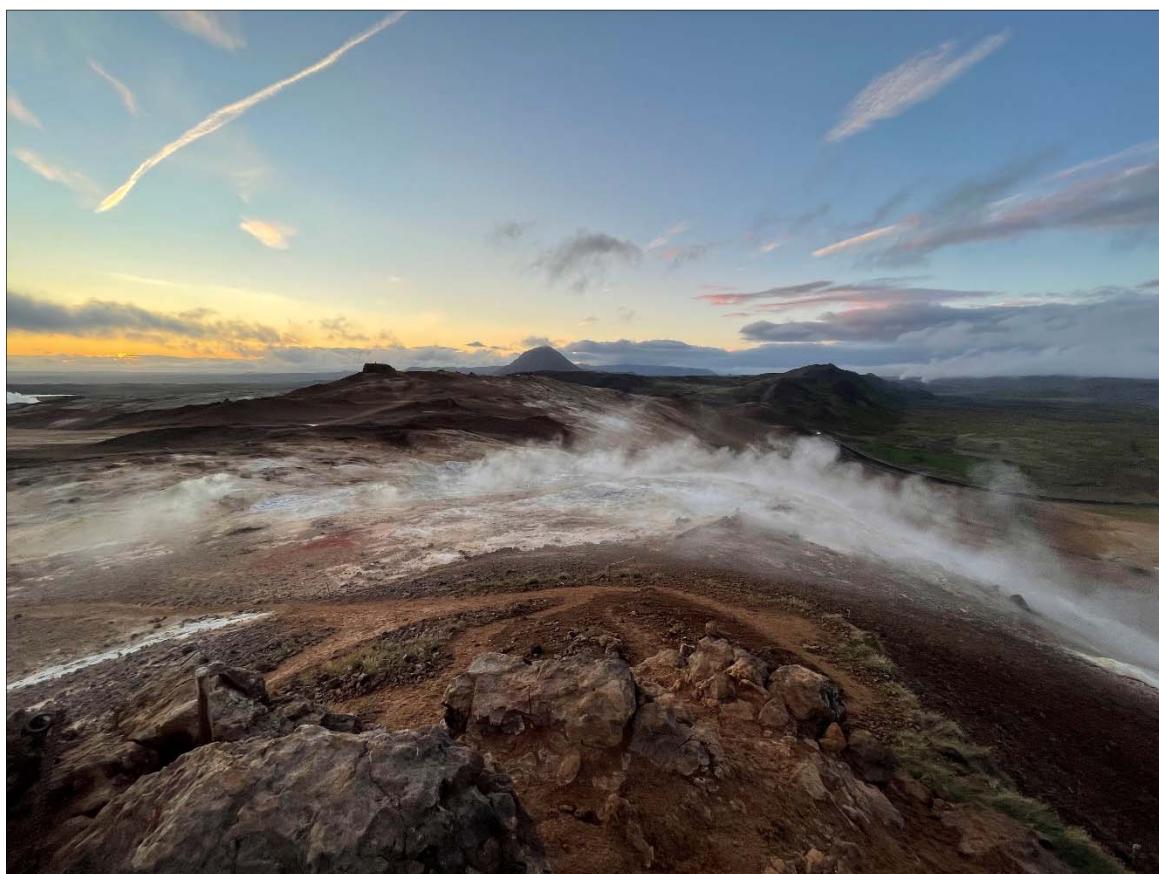
**Mynd 65.** Jarðhitinn á toppi Námafjalls við Mið-Kollu. Á þessu svæði eru aðallega virkar brennisteinsþúfur en einnig leirhverir.

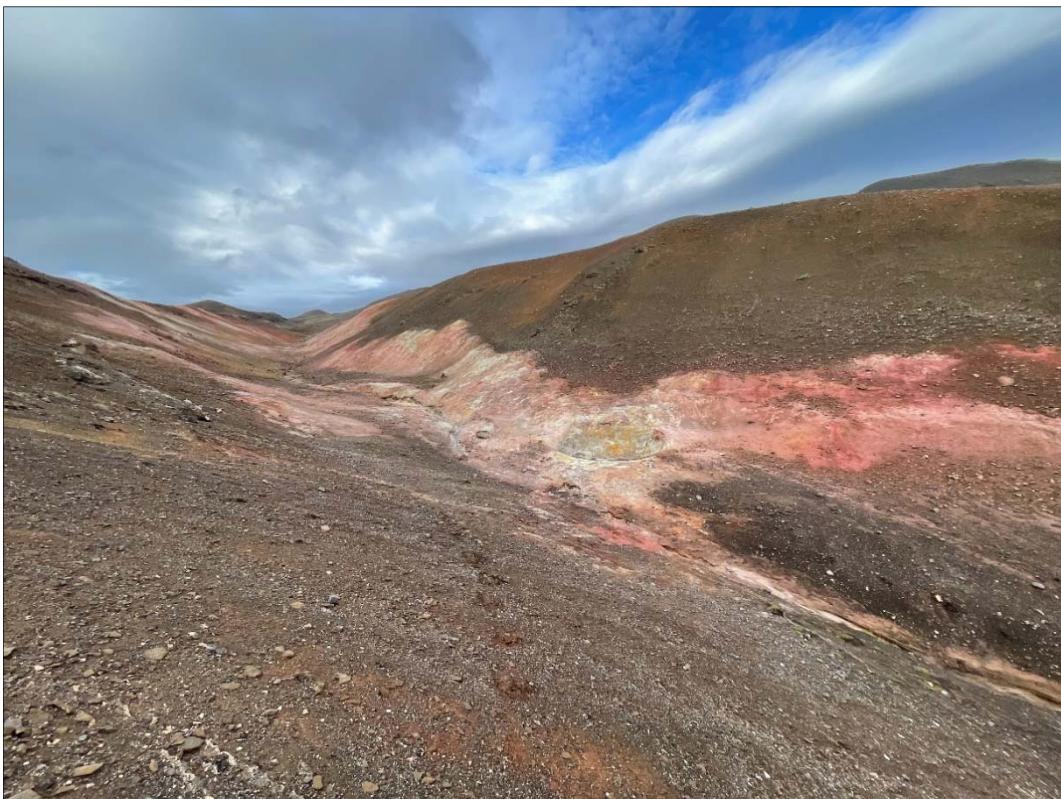
**Mynd 67.** Séð upp gilið við holu B-9. Virknin nær u.m.b. 800 m upp gilið. Heitar skellur með brennisteini og hverasöltum einkennir jarðhitann.

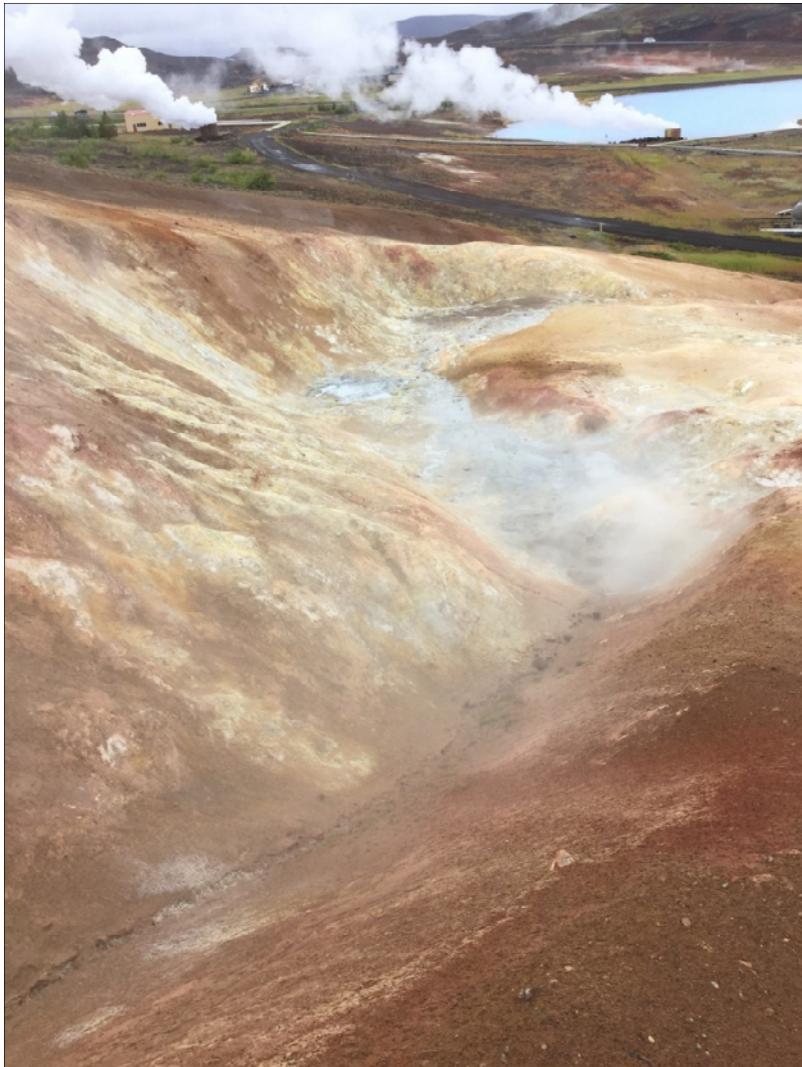
**Mynd 69. GB-4.** Í framhaldi af gilinu austan við B-9. Þó nokkur gufuvirkni, brennisteinn, hverasölt og myndlaus kíssill.

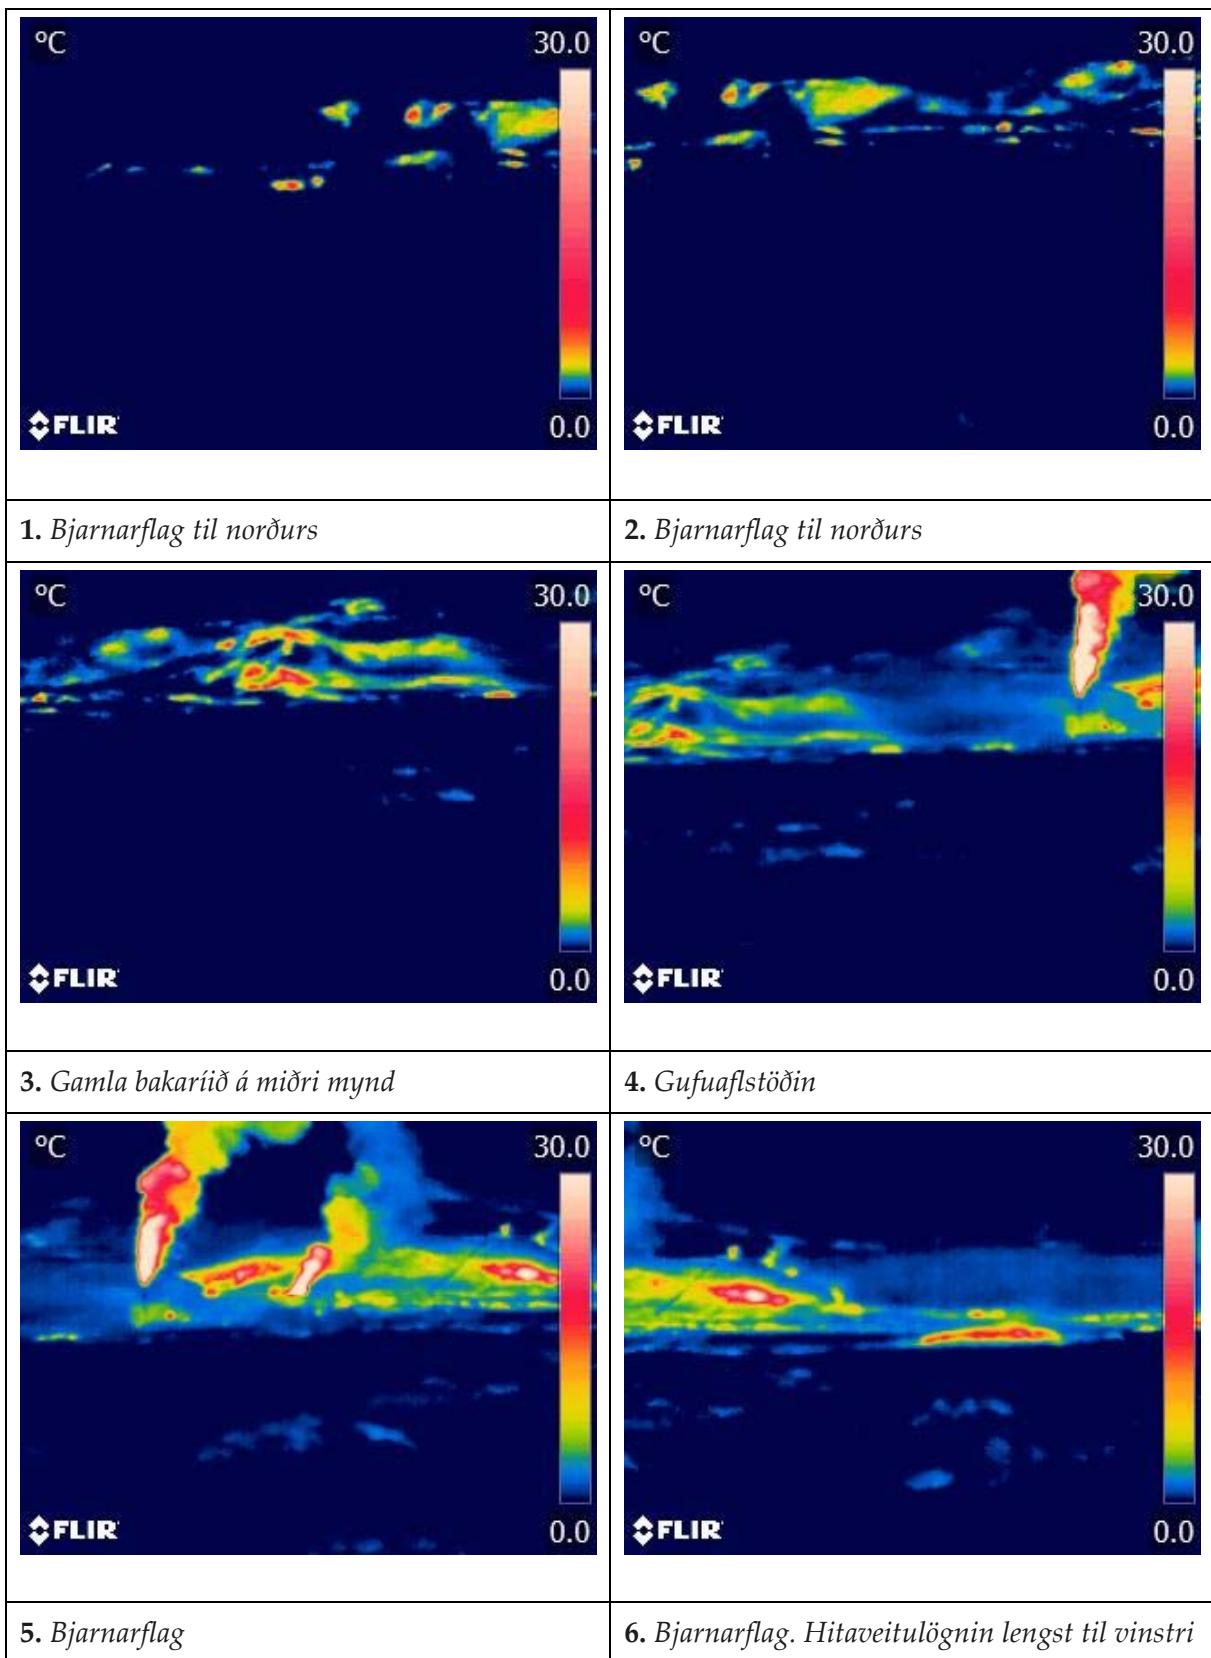
**Mynd 72.** Hitamyndir í Bjarnarflagi. Myndatökustaður (12) við gömlu Kísiliðjuna (sjá mynd 57).

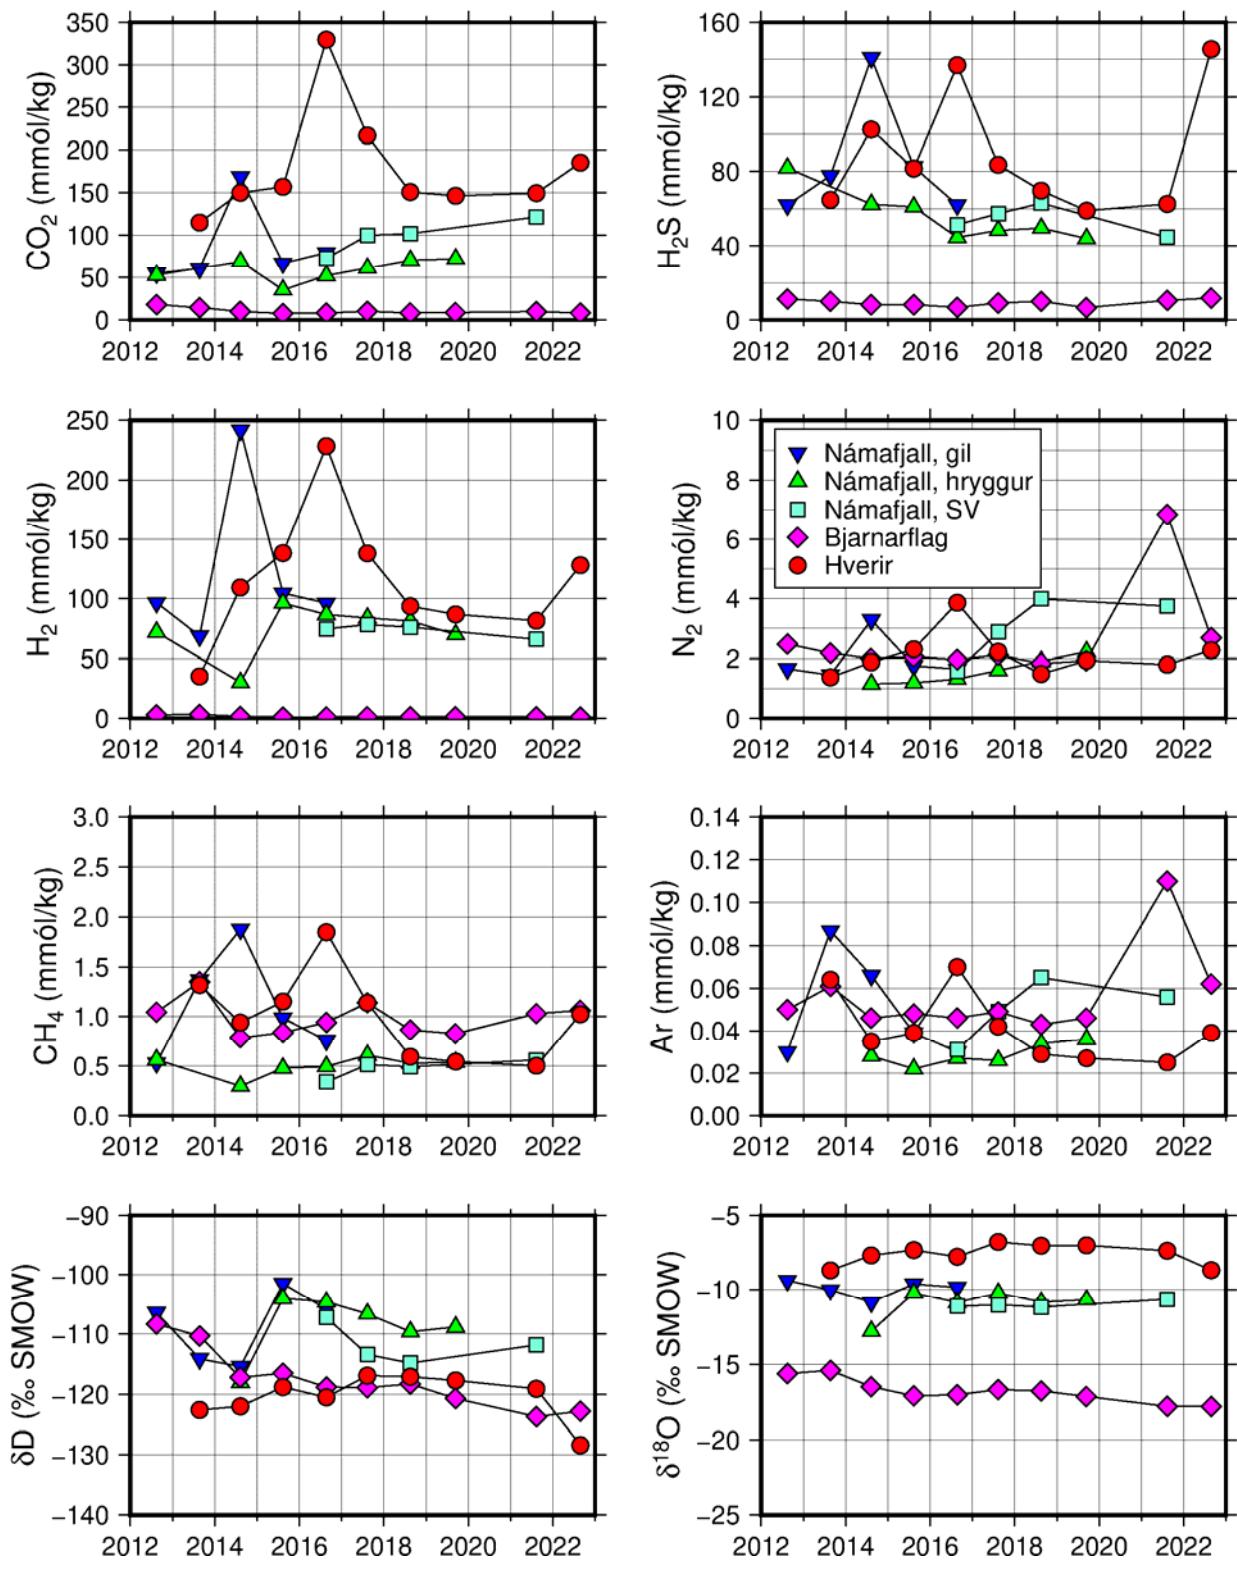
**Mynd 77.** Gasstyrkur í gufu og samsætuhlutföll í þéttivatni úr gufuaugum á Námafjallsvæðinu 2012–2022.

Talsverður innbyrðis munur er milli þeirra þriggja undirsvæða í Námafjalli þar sem gufvirkni á yfirborði er nægilega mikil til að ná megi sýnum af gufunni. Djúphiti er lægstur í Bjarnarflagi, nærri 230°C, en hækkar eftir því sem austar dregur, er um 300°C á Námafjalli sjálfa og um 320°C á Hverum og helst þar í hendur við heildargasmagn í gufunni. Þessi hitastigs dreifing er svo til óbreytt frá þeirri sem birt var hjá Halldóri ÁrmanNSSyni (1993). Hár vetrissstyrkur gefur til kynna að nokkur djúpgufa sé til staðar undir Námafjalli og Hverum en vetrissstyrkur í Bjarnarflagi er í samræmi við það sem vænta má miðað við að jarðhitavökvin sé í jafnvægi við berg. Aftur á móti samræmist koldíoxíðstyrkur í Bjarnarflagi og á Hverum jafnvægi milli djúpvökva og bergs en koldíoxíðstyrkur á hrygg Námafjalls er lægri en hann ætti að vera, væri kerfið í slíku jafnvægi. Þetta kann að benda til þess að magn koldíoxíðs sem berst upp gegnum fjallið sé minna en sem nemur því sem þarf til að viðhalda þessu jafnvægi, eða að hluti koldíoxíðsins falli út á leiðinni upp gegnum fjallið, til dæmis sem kalsít. Þetta er í samræmi við lágt gasflæði um jarðveg á Námafjalli sem sást í mælingum árin 2010, 2013 og 2016 (Auður Agla Óladóttir, 2010; Sigurður G. Kristinsson o.fl., 2013b; 2016). Mólhltlfallið CO<sub>2</sub>/H<sub>2</sub>S í sýnum ársins er 0,7 í Bjarnarflagi og 1,3 í Hverum.

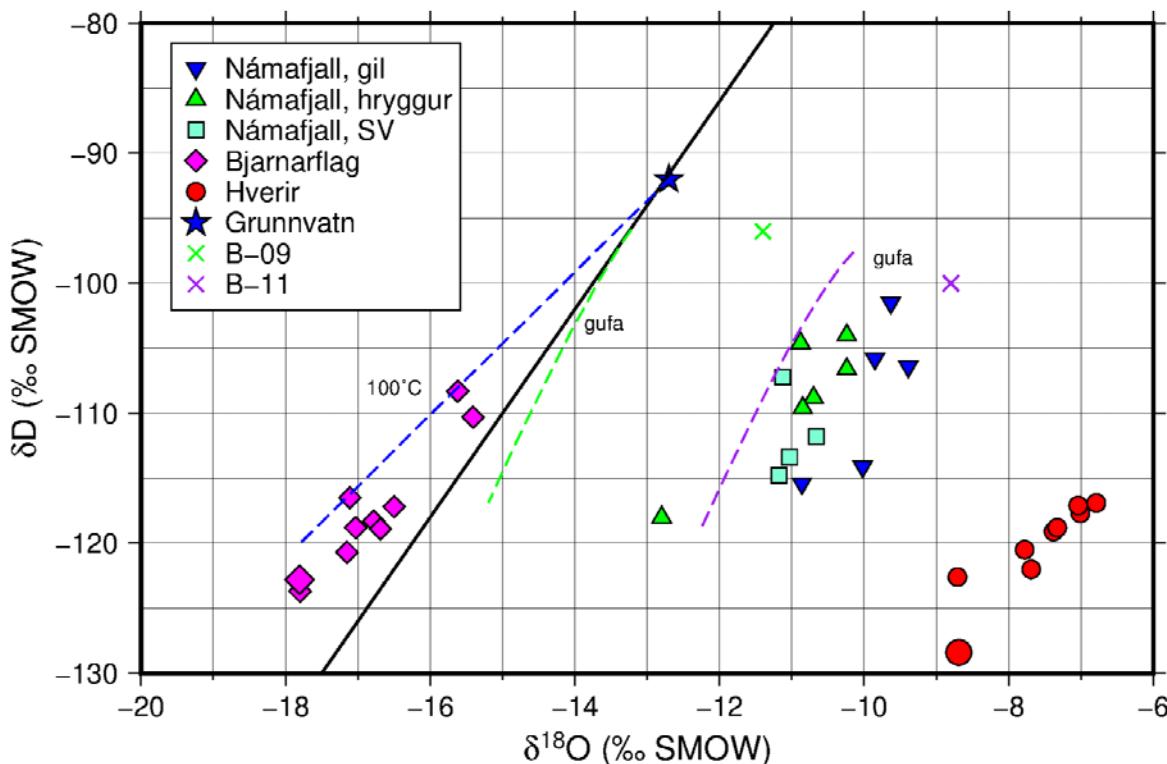
**Mynd 78.** Samsætuvið sýna áranna 2012–2022 úr gufuaugum á Námafjallssvæðinu ásamt úrkomulínu Craigss (1961). Sýnin frá 2022 eru sýnd með stærri táknum. Einnig eru sýndir ferlar fyrir suðu grunnvatns við 100°C (blár) og fyrir gufu sem myndast við þrýstifallssuðu djúpvatns úr B-9 (grænn) og B-11 (fjólublár).

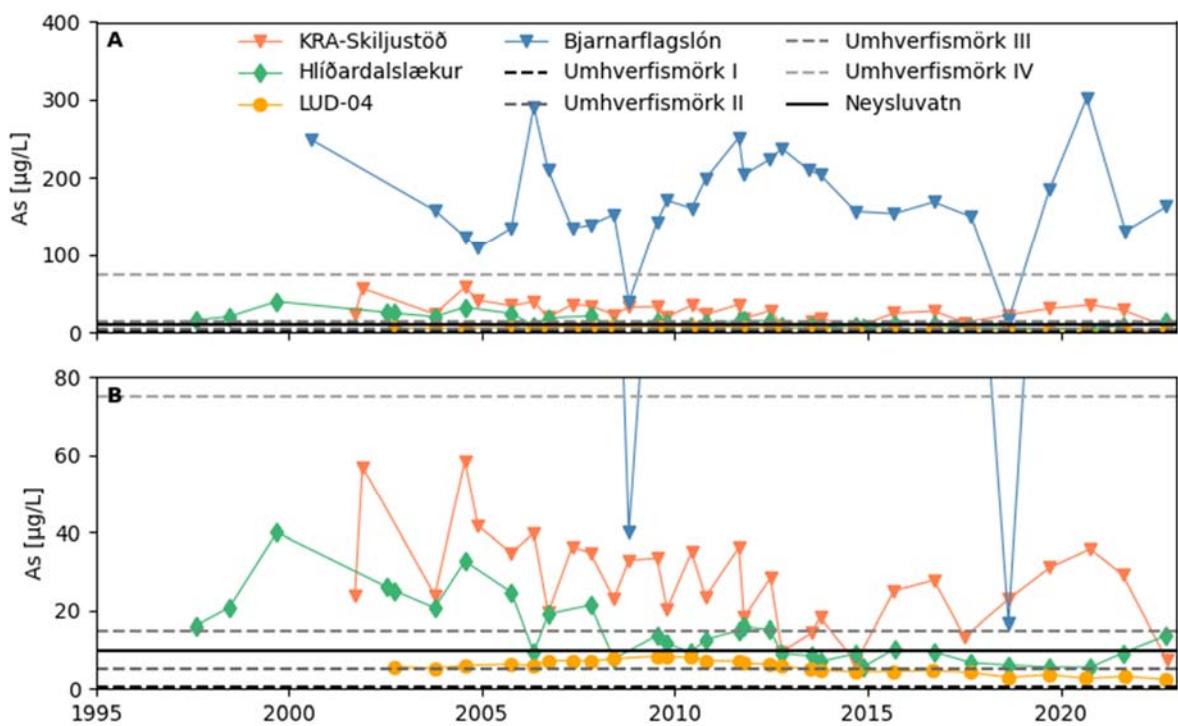
**Mynd 80.** (A) Styrkur arsens í vatni frá skiljustöð í Kröflu, Hlíðardalslæk, LUD-4 og Bjarnarflagslóni ásamt umhverfismörkum I, II, III og IV og mörkum fyrir neysluvatn ( $10 \mu\text{g}/\text{L}$ ). (B) Sama mynd með smærri kvarða til betri aðgreiningar á niðurstöðum.

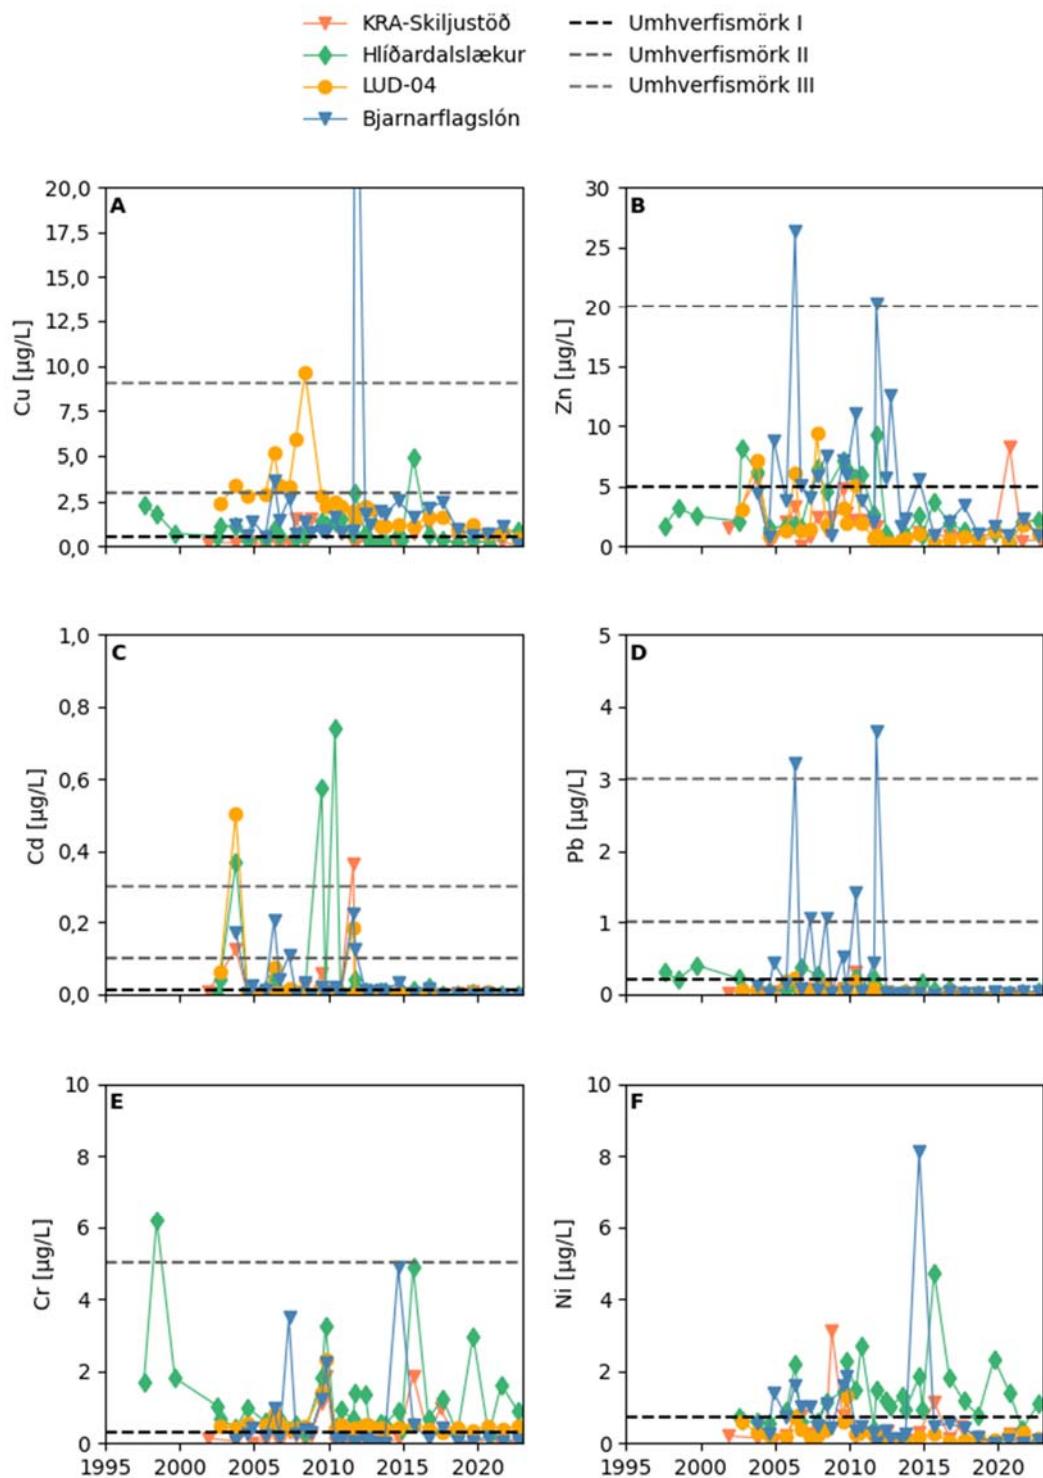
**Mynd 82.** Styrkur kopars (A), síns (B), kadmíums (C), blýs (D), króms (E) og nikkels (F) í vatni frá skiljustöð í Kröflu, Hlíðardalslæk, LUD-4 og Bjarnarflagslóni ásamt umhverfismörkum I, II og III.
