# **Háhitasvæðin á Þeistareykjum, í Kröflu og Námafjalli Vöktun á yfirborðsvirkni og grunnvatni árið 2022**

**Finnbogi Óskarsson, Sigurður G. Kristinsson,  
Gunnlaugur M. Einarsson, Auður Agla Óladóttir,  
Deirdre Clark og Dagur Sigurðarson**

ÍSOR-2022/053

Desember 2022

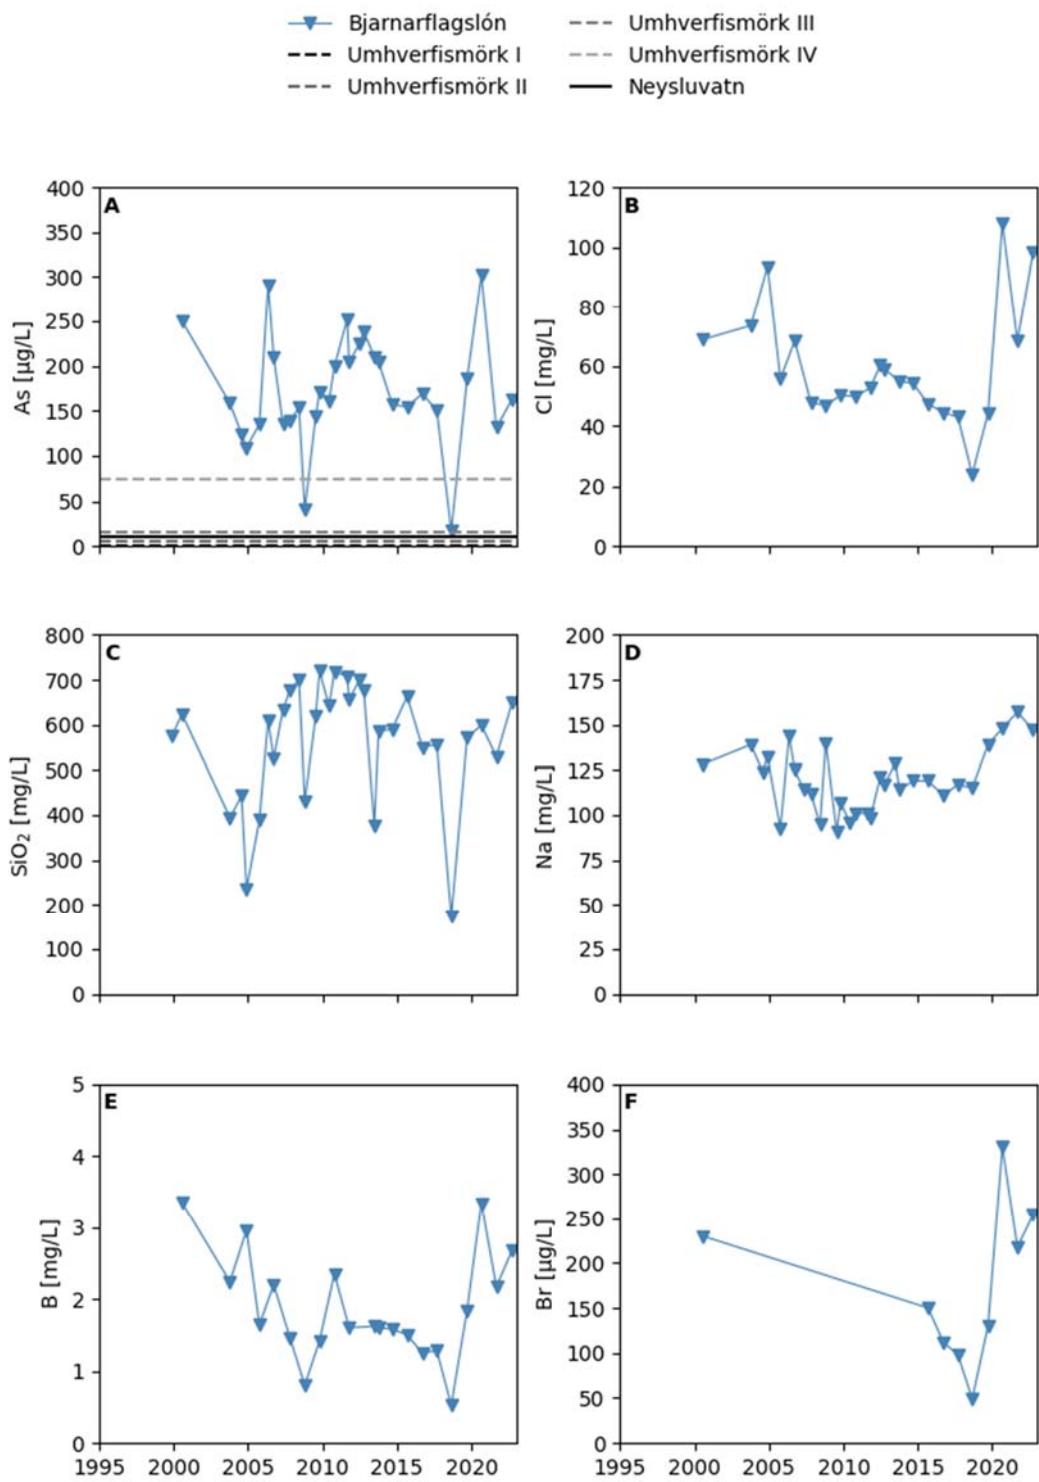
**Mynd 83.** Styrkur arsens (A), klóríðs (B), kísils (C), natríums (D), bórs (E) og brómíðs (F) í vatni frá Bjarnarflagslóni. Aðeins arsens hefur skilgreind umhverfismörk.

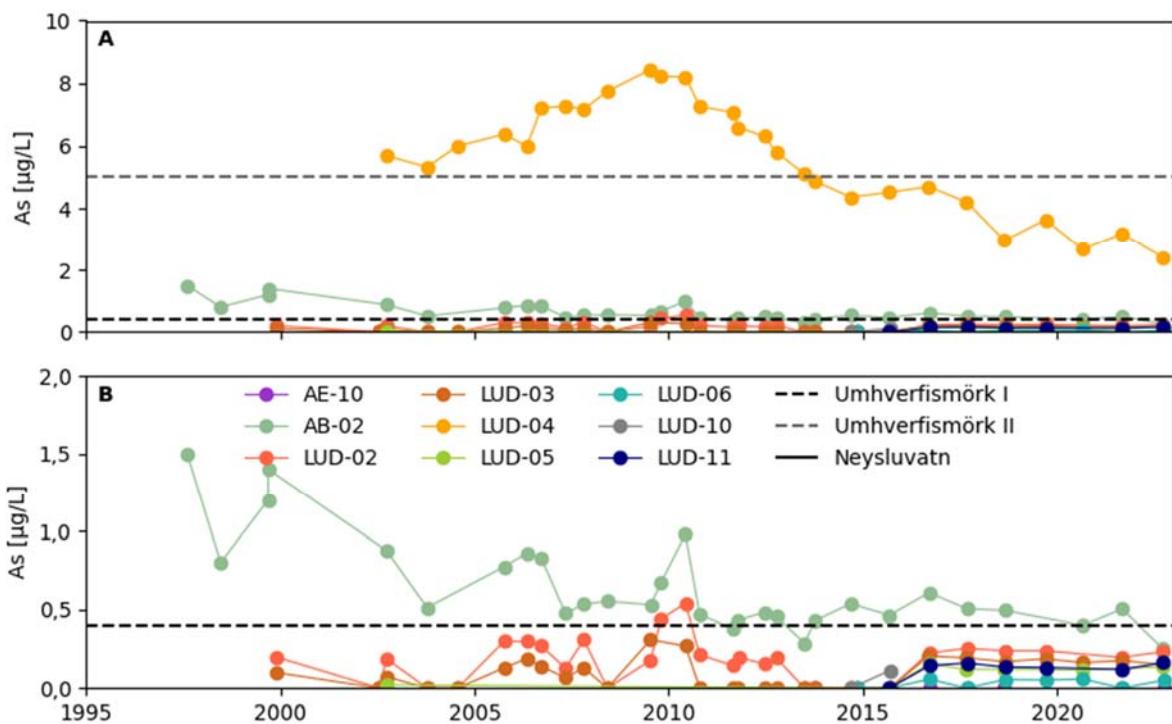
**Mynd 84.** (A) Styrkur arsens í vatni úr borholum ásamt umhverfismörkum I og II. Viðmiðunarmörk fyrir styrk arsens í neysluvatni ( $10 \mu\text{g/L}$ ) eru efst á myndinni. (B) Niðurstöðum fyrir LUD-4 hefur verið sleppt til betri aðgreiningar á niðurstöðum.

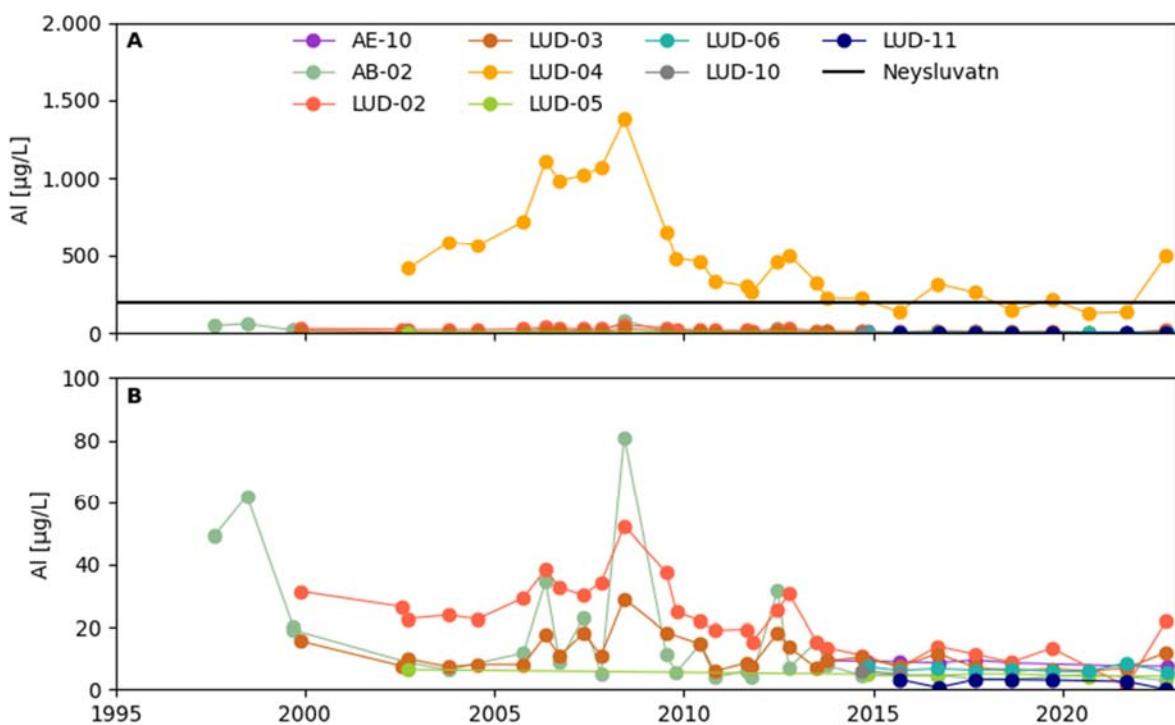
**Mynd 85.** (A) Styrkur áls í vatni úr borholum ásamt viðmiðunarmörkum fyrir neysluvatn ( $200 \mu\text{g/L}$ ). (B) Niðurstöðum fyrir LUD-4 hefur verið sleppt til betri aðgreiningar á niðurstöðum.

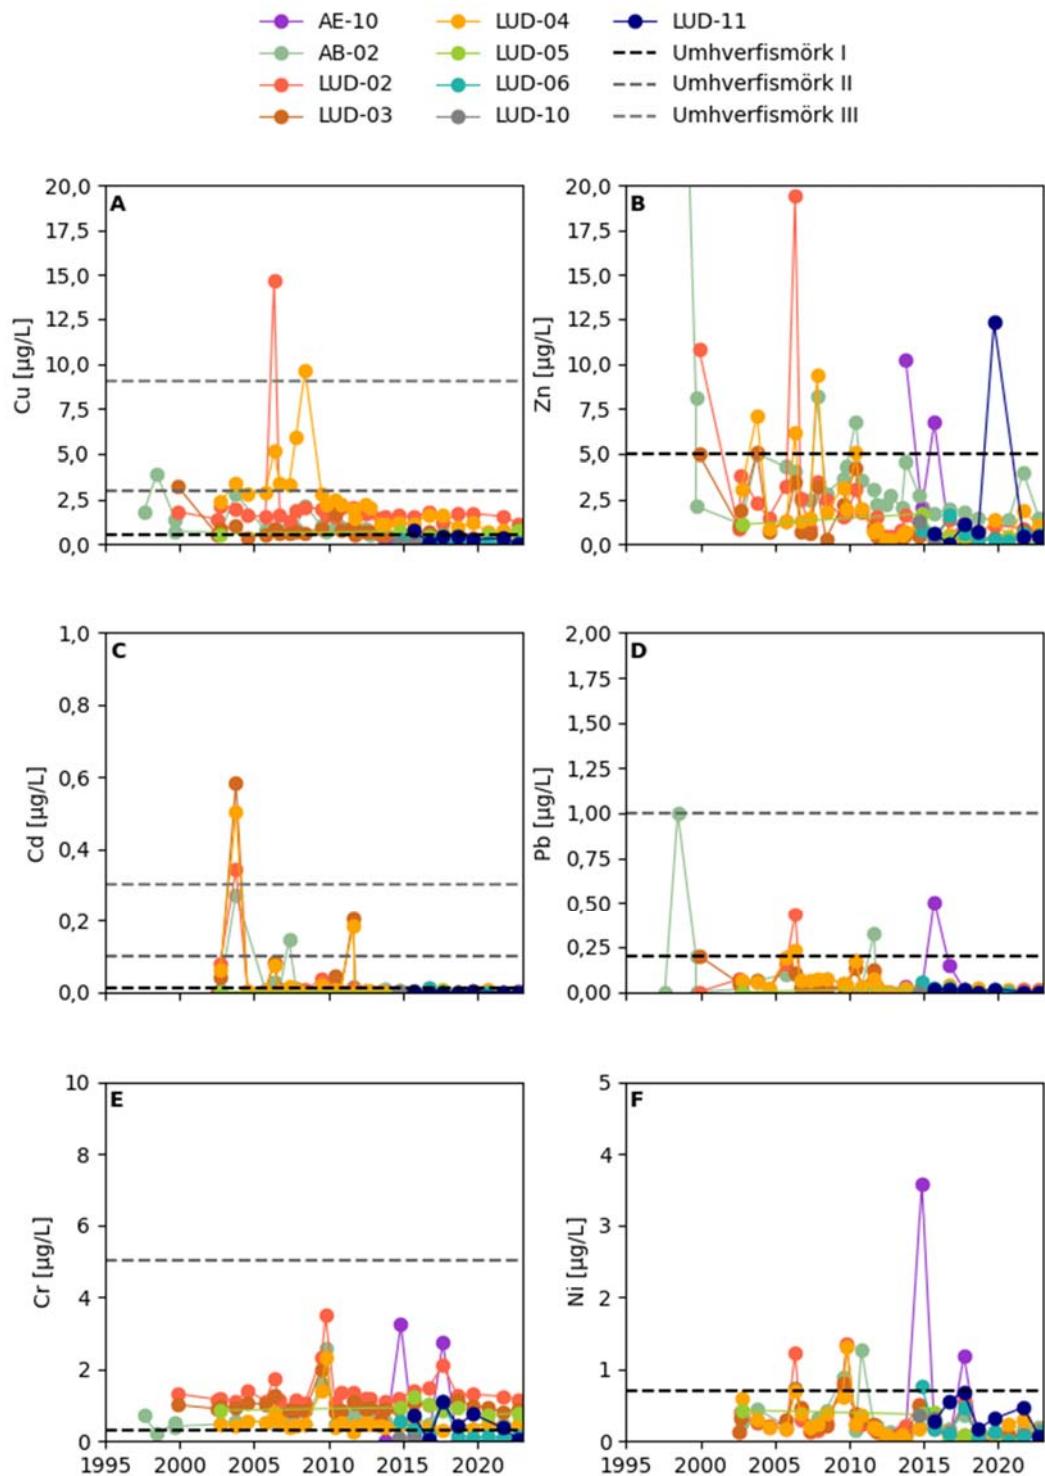
**Mynd 86.** Styrkur kopars (A), síns (B), kadmíums (C), blýs (D), króms (E) og nikkels (F) í vatni úr borholum ásamt umhverfismörkum I, II, og III.

Mynd 86 sýnir styrk sömu málma og sýndir eru á mynd 82 en í sýnum úr vöktunarholum í Mývatnssveit. Mynd 86A sýnir að styrkur kopars hefur á undanförnum árum verið undir umhverfismörkum II (3 µg/L) og í flestum holum nærrí umhverfismörkum I (0,5 µg/L) fyrir utan tvö hærri gildi fyrir 2010 úr holum LUD-2 annars vegar og LUD-4 hins vegar. Styrkur sínks (mynd 86B) hefur verið vel innan við umhverfismörk I (5 µg/L) á undanförnum árum, nema í LUD-11 árið 2019. Styrkur kadmíums (mynd 86C) hefur á undanförnum árum mælst lágur, undir eða við greiningarmörk, og falla mæligildin nærrí umhverfismörkum I (0,01 µg/L). Styrkur blýs (mynd 86D) mælist innan við umhverfismörk I (0,2 µg/L) á öllum stöðum. Á mynd 86E er sýndur styrkur króms í vöktunarholunum og mælist hann ýmist nærrí umhverfismörkum I eða lítið eitt hærri og alls staðar vel innan umhverfismarka II. Mynd 86F sýnir styrk nikkels í vöktunarholunum og mældist hann innan við umhverfismörk I (0,7 µg/L) á öllum stöðum árið 2022.

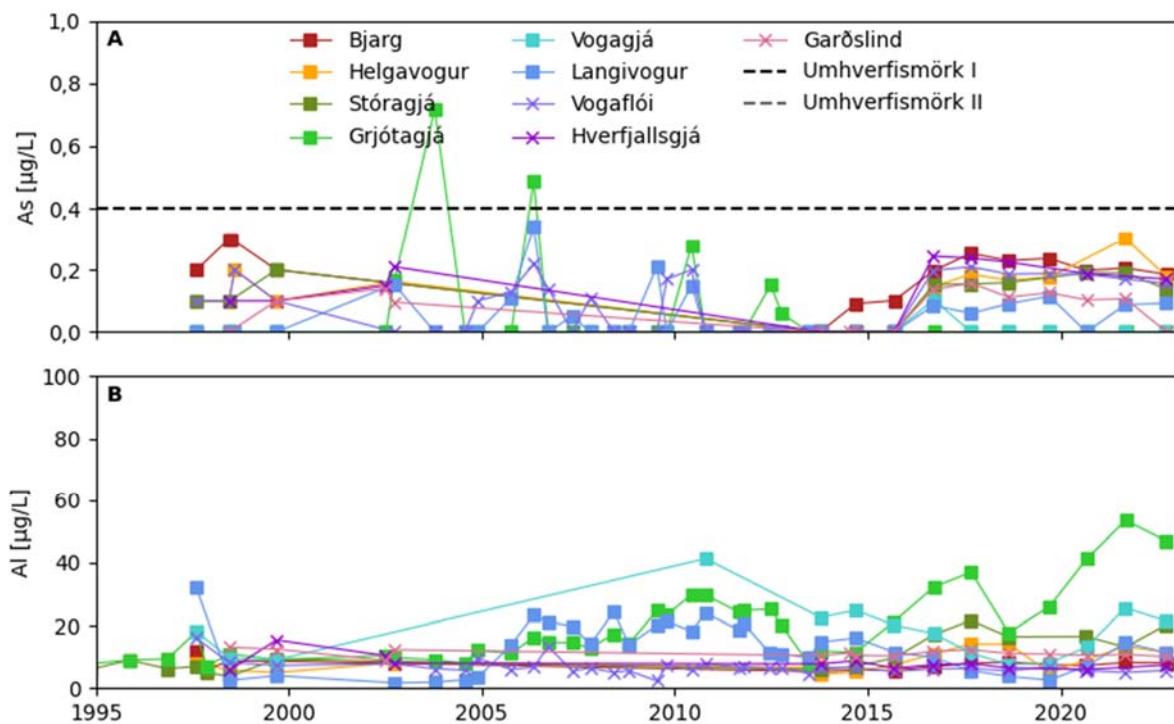
**Mynd 87.** Styrkur arsens (A) og áls (B) í lindum við Mývatn ásamt umhverfismörkum I ( $0,4 \mu\text{g}/\text{L}$ ) fyrir arsen. Viðmiðunarmörk fyrir neysluvatn ( $200 \mu\text{g}/\text{L}$ ) falla utan kvarða myndar (B).

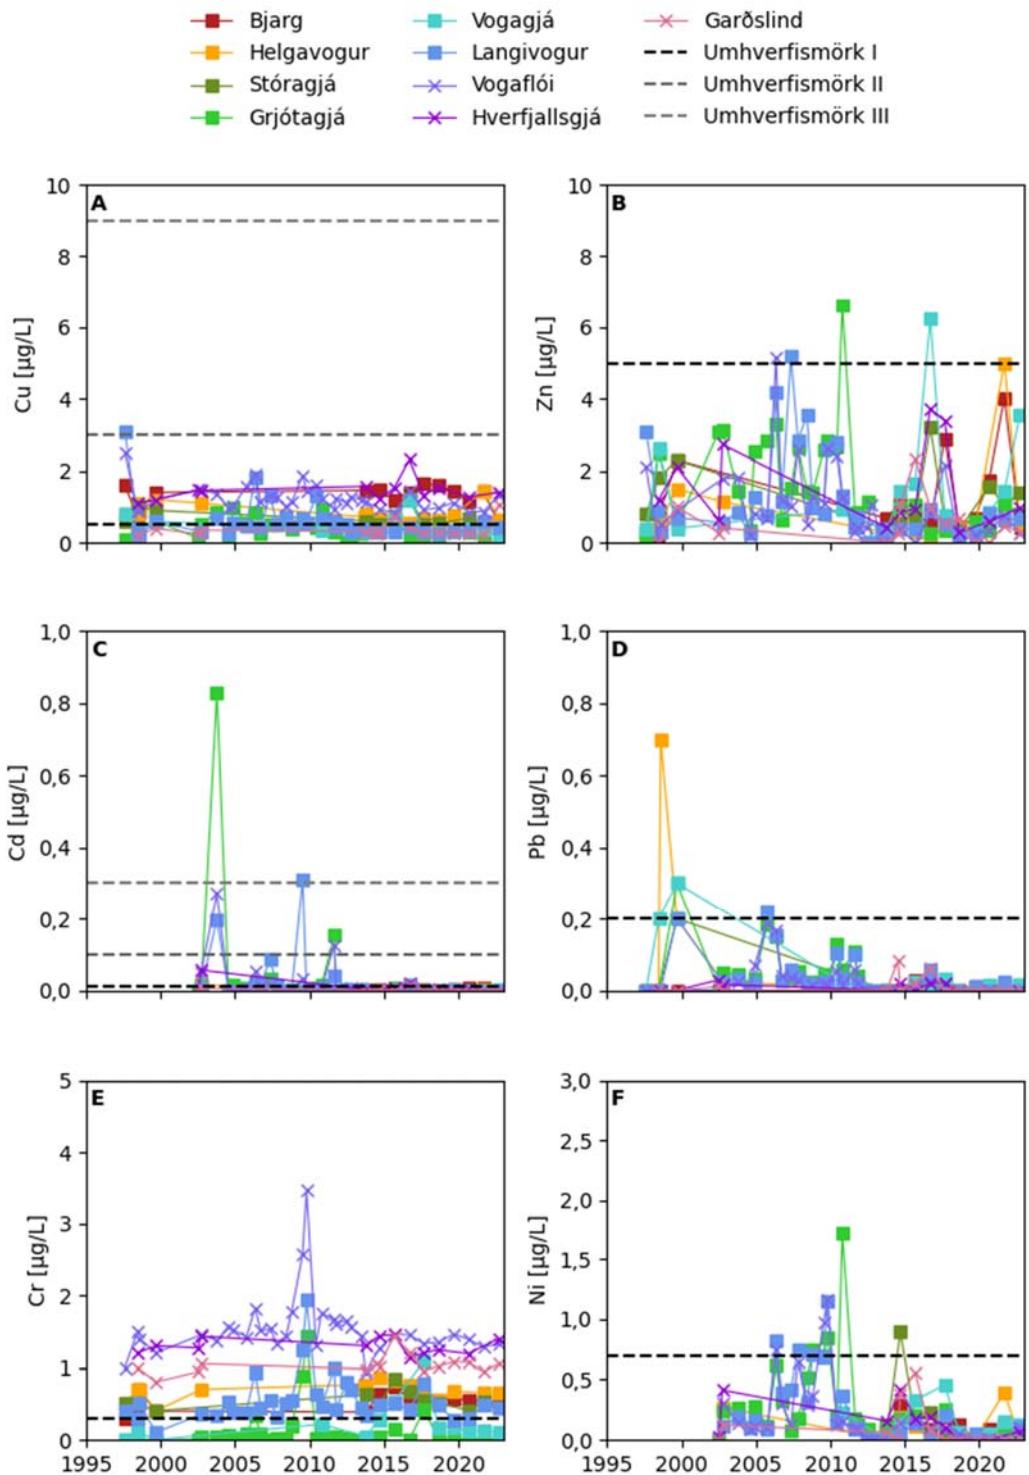
**Mynd 88.** Styrkur kopars (A), síns (B), kadmíums (C), blýs (D), króms (E) og nikkels (F) í vatni úr lindum ásamt umhverfismörkum I, II og III.

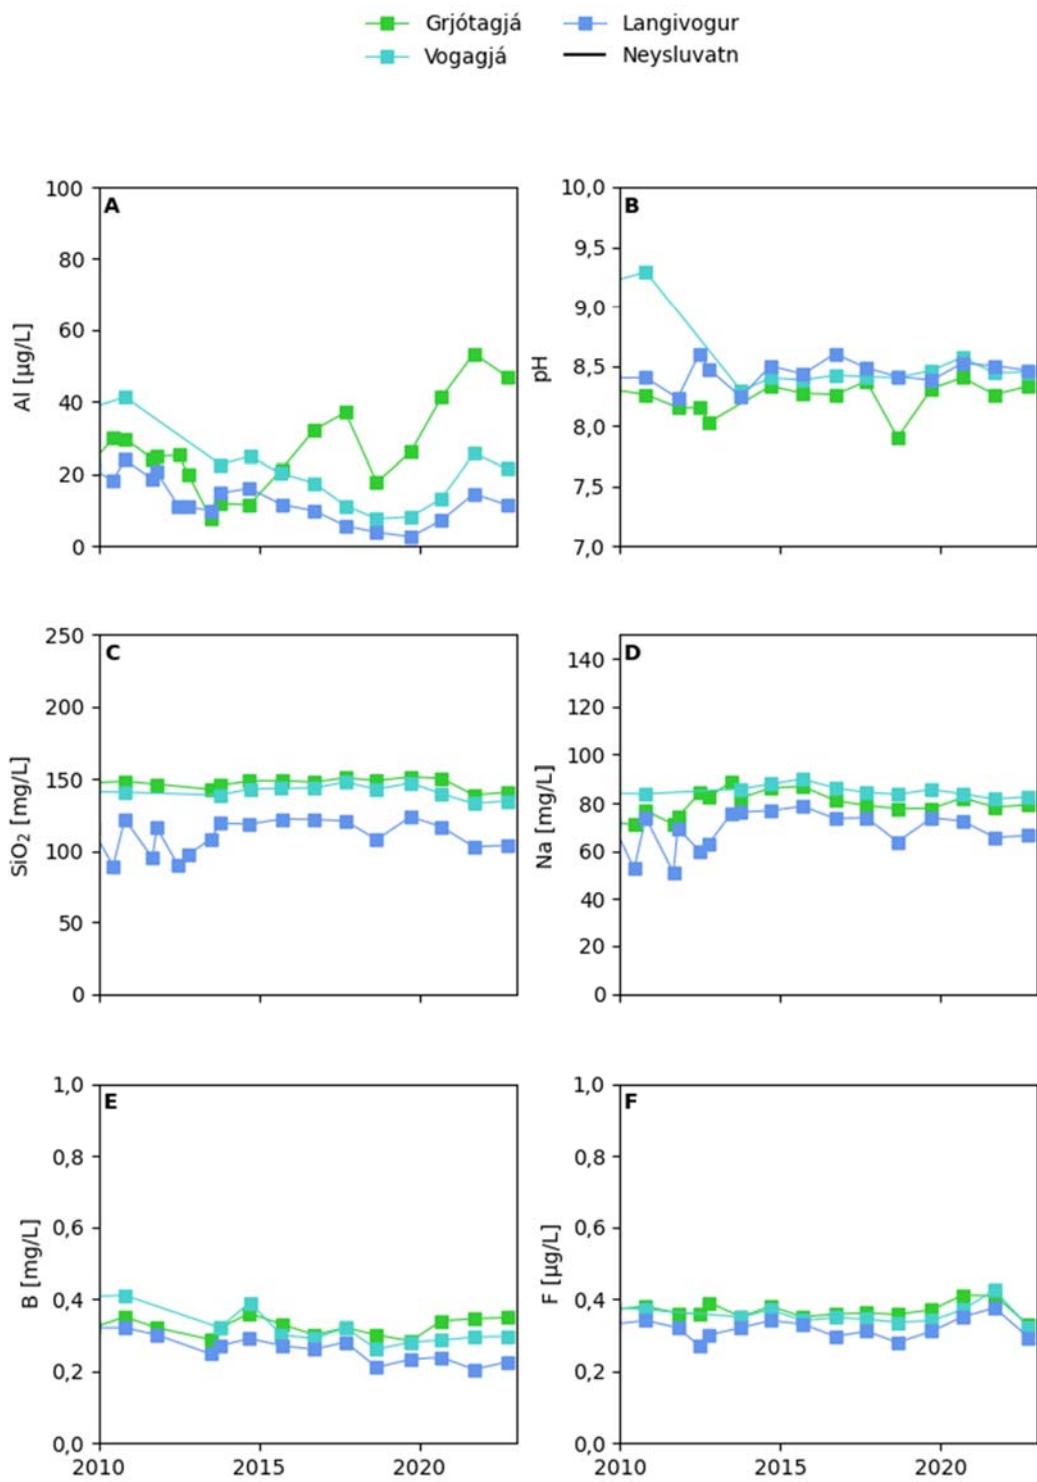
**Mynd 89.** Styrkur áls (A), pH (B), kísils (C), natríums (D), bórs (E) og flúors (F) í vatni frá Grjótagjá, Vogagjá og Langavogi. Neysluvatnsmörk fyrir ál (200  $\mu\text{g} / \text{L}$ ) eru skilgreind. (Neysluvatnsmörk fyrir bór eru 1,0 mg/L og flúor 1500  $\mu\text{g}/\text{L}$ .)

Langavogi síðan 2019. Mynd 89 sýnir mælingar á pH og nokkrum helstu frumefnum (kísli, natríum, bór og flúori) ásamt áli frá þessum þremur stöðum. Á þessu ári hefur styrkur áls minnkað í Grjótagjá, Vogagjá og Langavogi miðað við undanfarin ár. Enga marktæka breytingu er að sjá þó að greina megi lítils háttar lækkun á styrk flúróðs. Lauslegir jarðefnafræðilegir útreikningar benda ekki til þess að myndlaus kísill eða ál (álinnihaldandi steindir) hafi tilhneigingu til að falla út úr vatninu í Grjótagjá. Nefnt hefur verið að þessir sýnatökustaðir séu tengdir við Bjarnarflagslón (Finnbogi Óskarsson, 2018; Magnús Ólafsson o.fl., 2020). Styrkur áls sem hér mælist er hins vegar mjög frábrugðinn því sem mælist í lóninu (1,53 mg/L). Áfram er mælt er með því að halda áfram að fylgjast með þessum þremur sýnatökustöðum til að komast betur að því hvort breytingar á áli sem sjást séu náttúrulegar eða tengdar jarðhitastarfseminni í Bjarnarflagi.

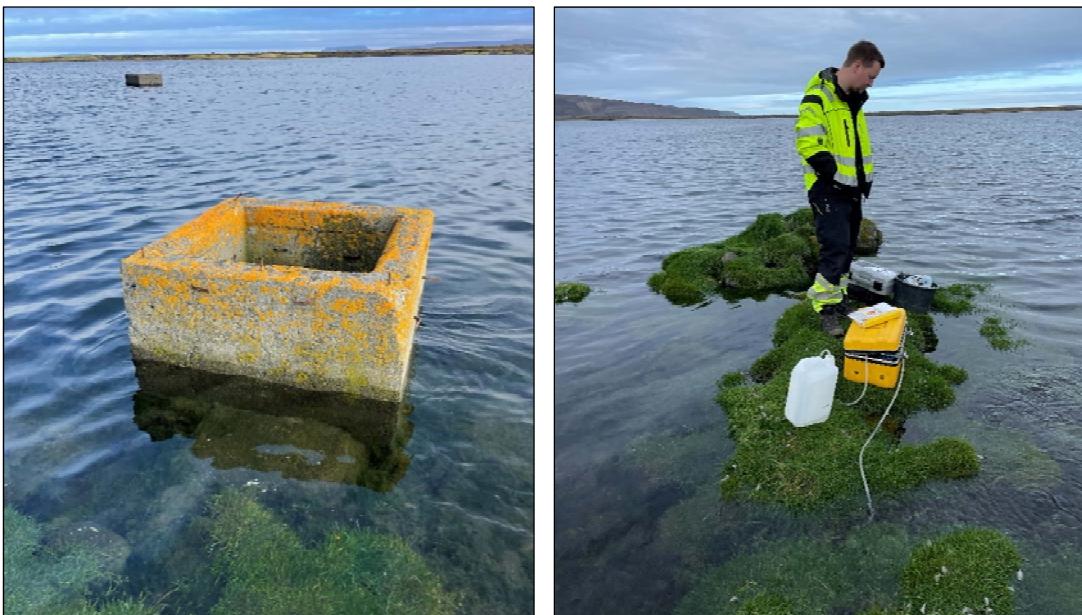
**Mynd 92.** Sementshola við Lón þar sem að jafnaði eru tekin vatnssýni (t.v.). Vatnssýni ársins var tekið úr einni sprungunni í jörðu þar sem kaldavatnslindin kemur út (t.h.).

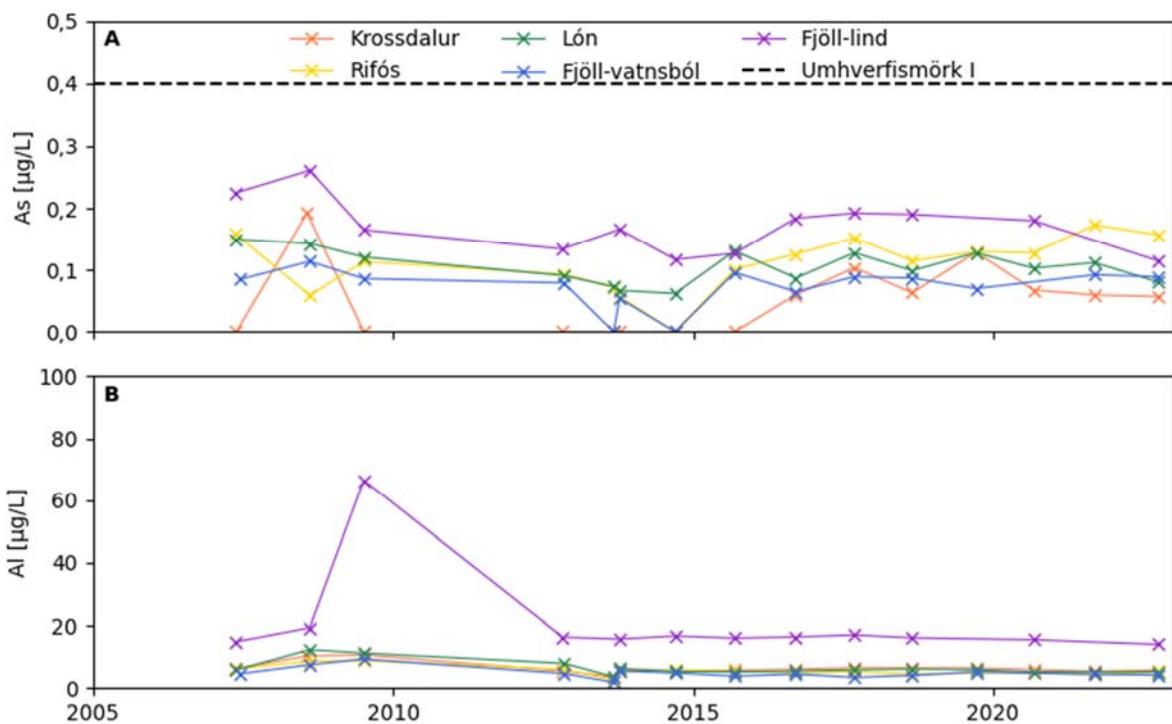
**Mynd 93.** Styrkur arsens (A) og áls (B) í vatni úr lindum í Kelduhverfi ásamt umhverfismörkum I. Viðmiðunarmörk fyrir neysluvatn ( $200 \mu\text{g/L}$ ) falla utan kvarða myndar (B).

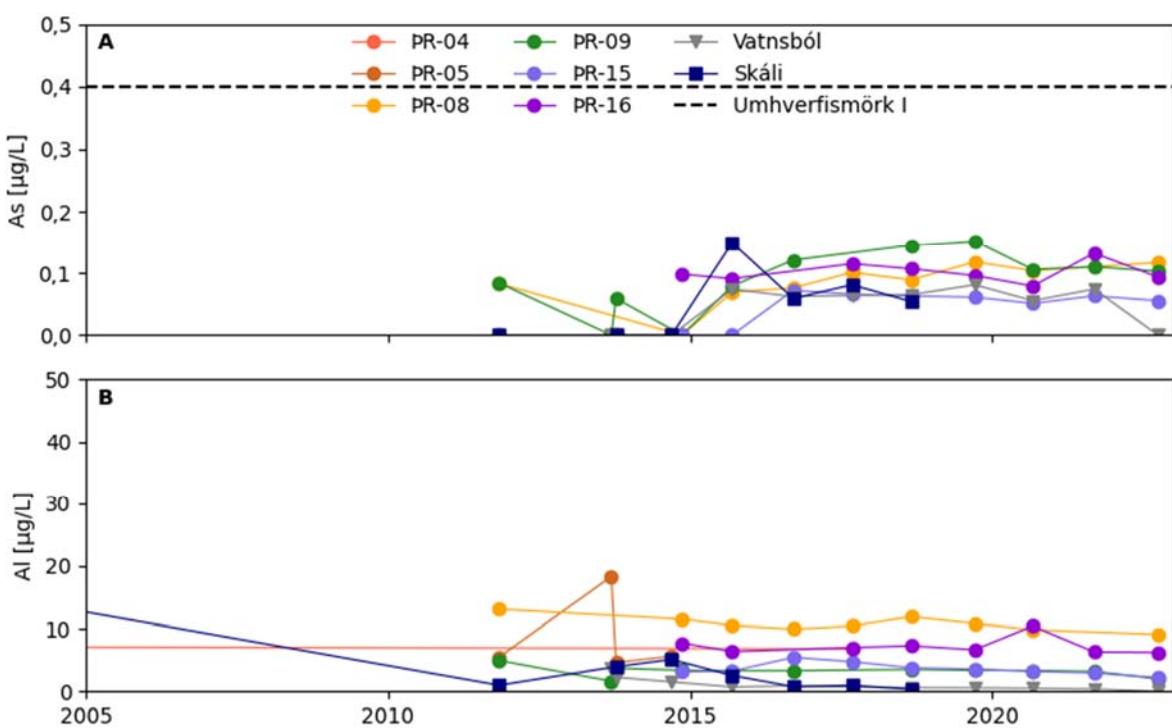
**Mynd 94.** Styrkur arsens (A) og áls (B) í vatni úr holum og lindum á Peistareykjum ásamt umhverfismörkum I. Viðmiðunarmörk fyrir neysluvatn ( $200 \mu\text{g/L}$ ) falla utan kvarða myndar (B).

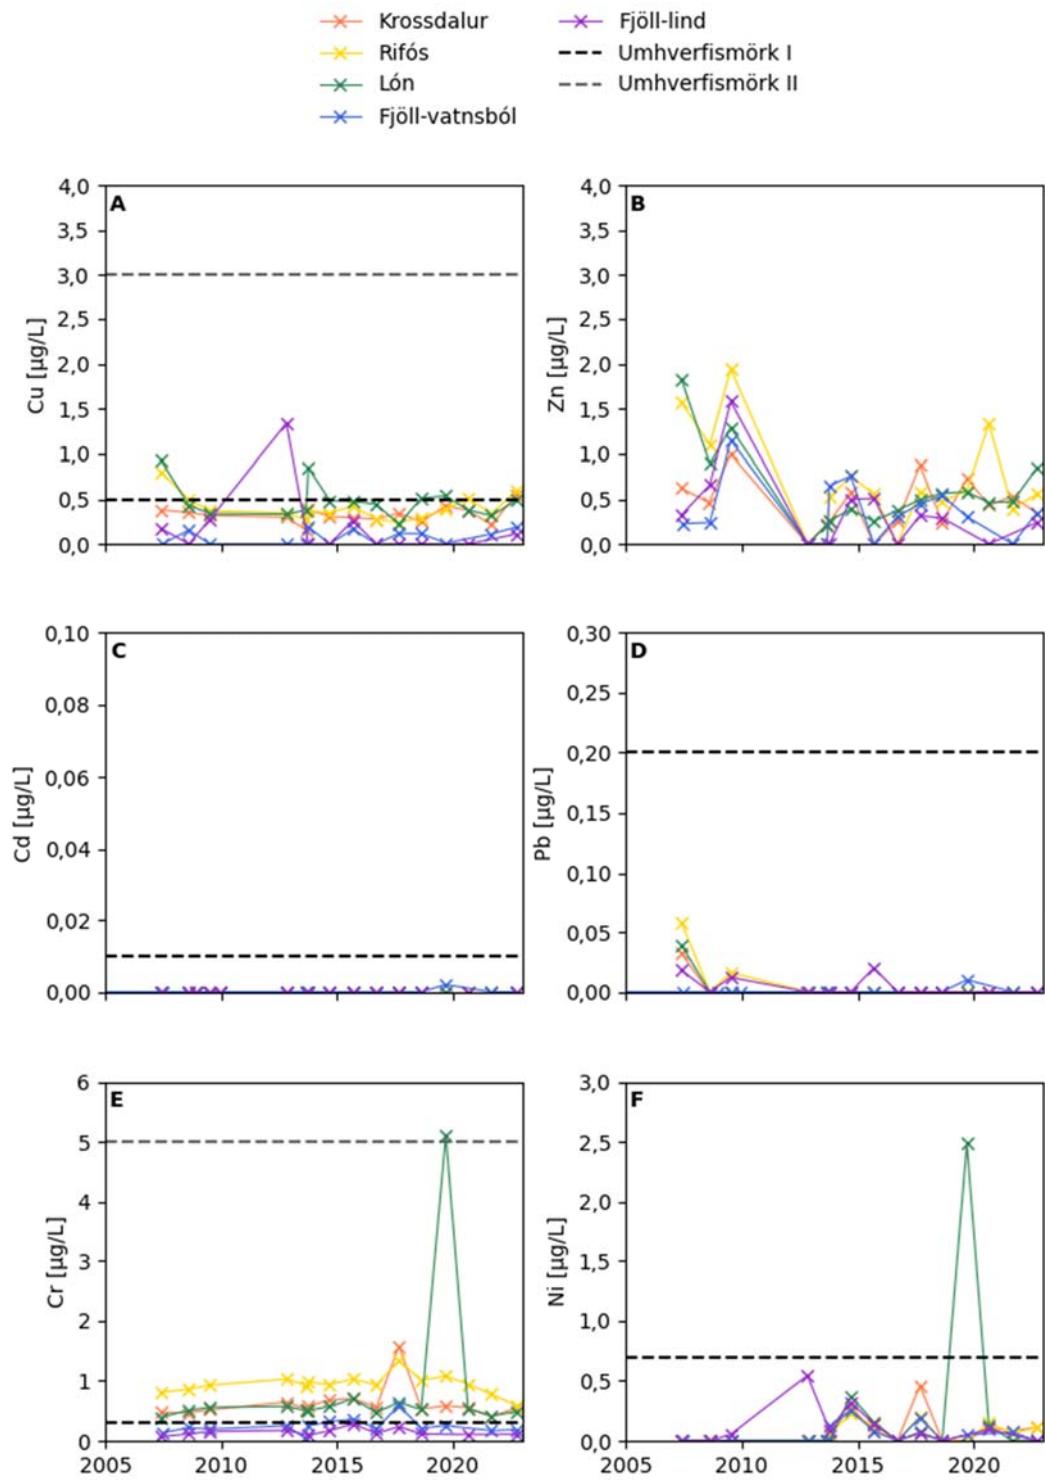
**Mynd 95.** Styrkur kopars (A), síns (B), kadmíums (C), blýs (D), króms (E) og nikkels (F) í vatni úr lindum í Kelduhverfi ásamt umhverfismörkum I og II.

Niðurstöður greininga á styrk kopars, sínks, kadmíums, blýs, króms og nikkels eru sýndar á mynd 95. Fyrir alla þessa málma (mynd 95) falla niðurstöður efnagreininga undanfarin ár innan umhverfismarka I. Styrkur kopar er við umhverfismörk I við Krossdal, Rifós og Lón. Haustið 2019 mældist styrkur króms og nikkels óvenjulega hár í sýninu frá Lóni en svo hefur ekki verið síðan 2020.

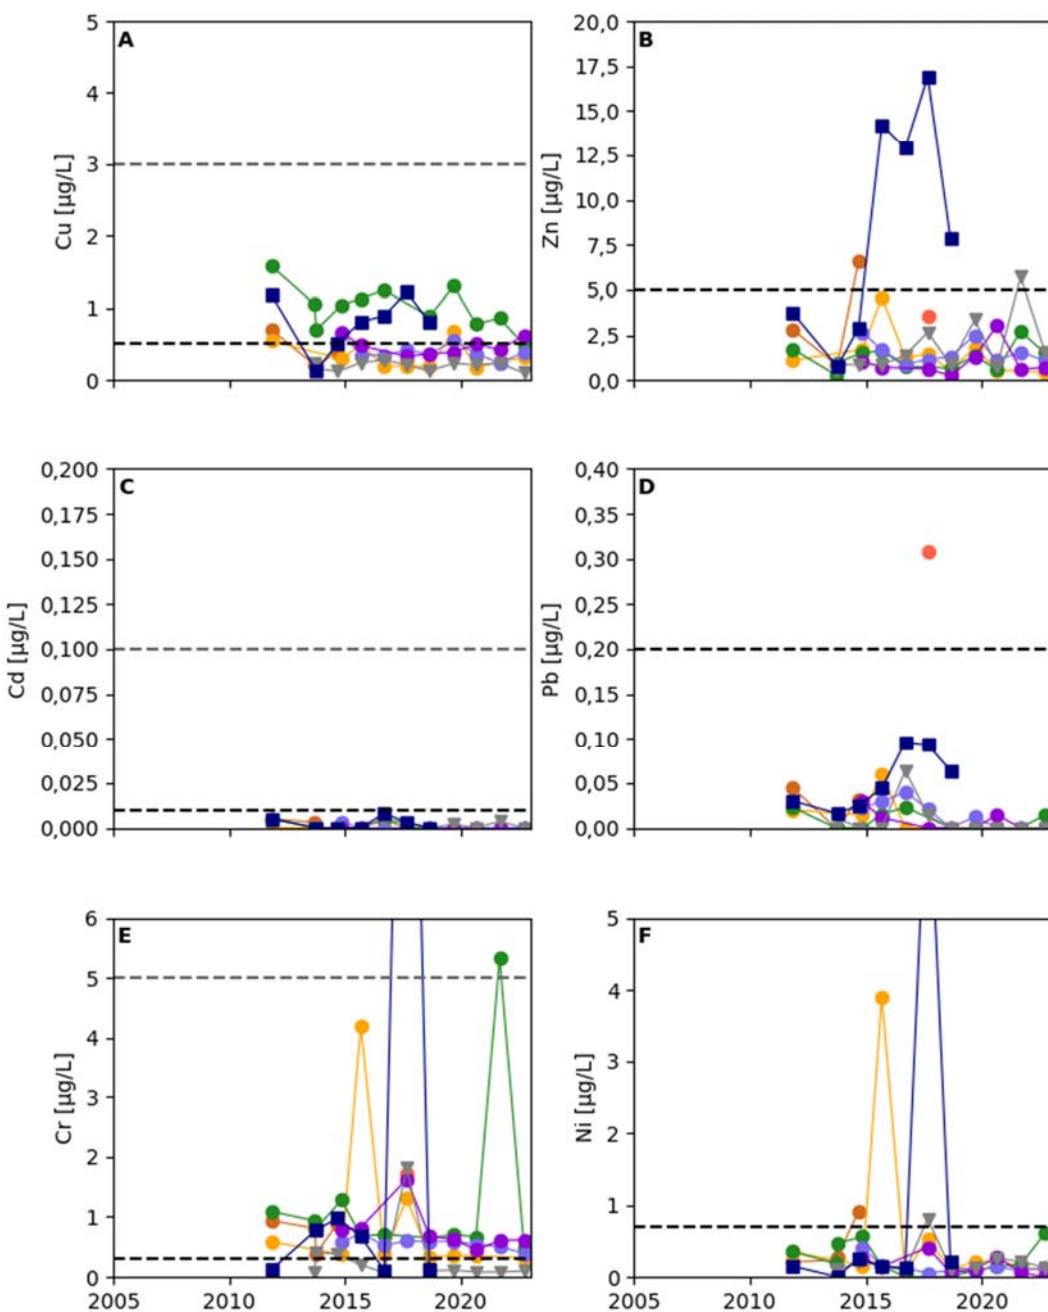
**Mynd 96.** Styrkur kopars (A), síns (B), kadmíums (C), blýs (D), króms (E) og nikkels (F) í vatni úr holum og lindum á Peistareykjum ásamt umhverfismörkum I, II og III.

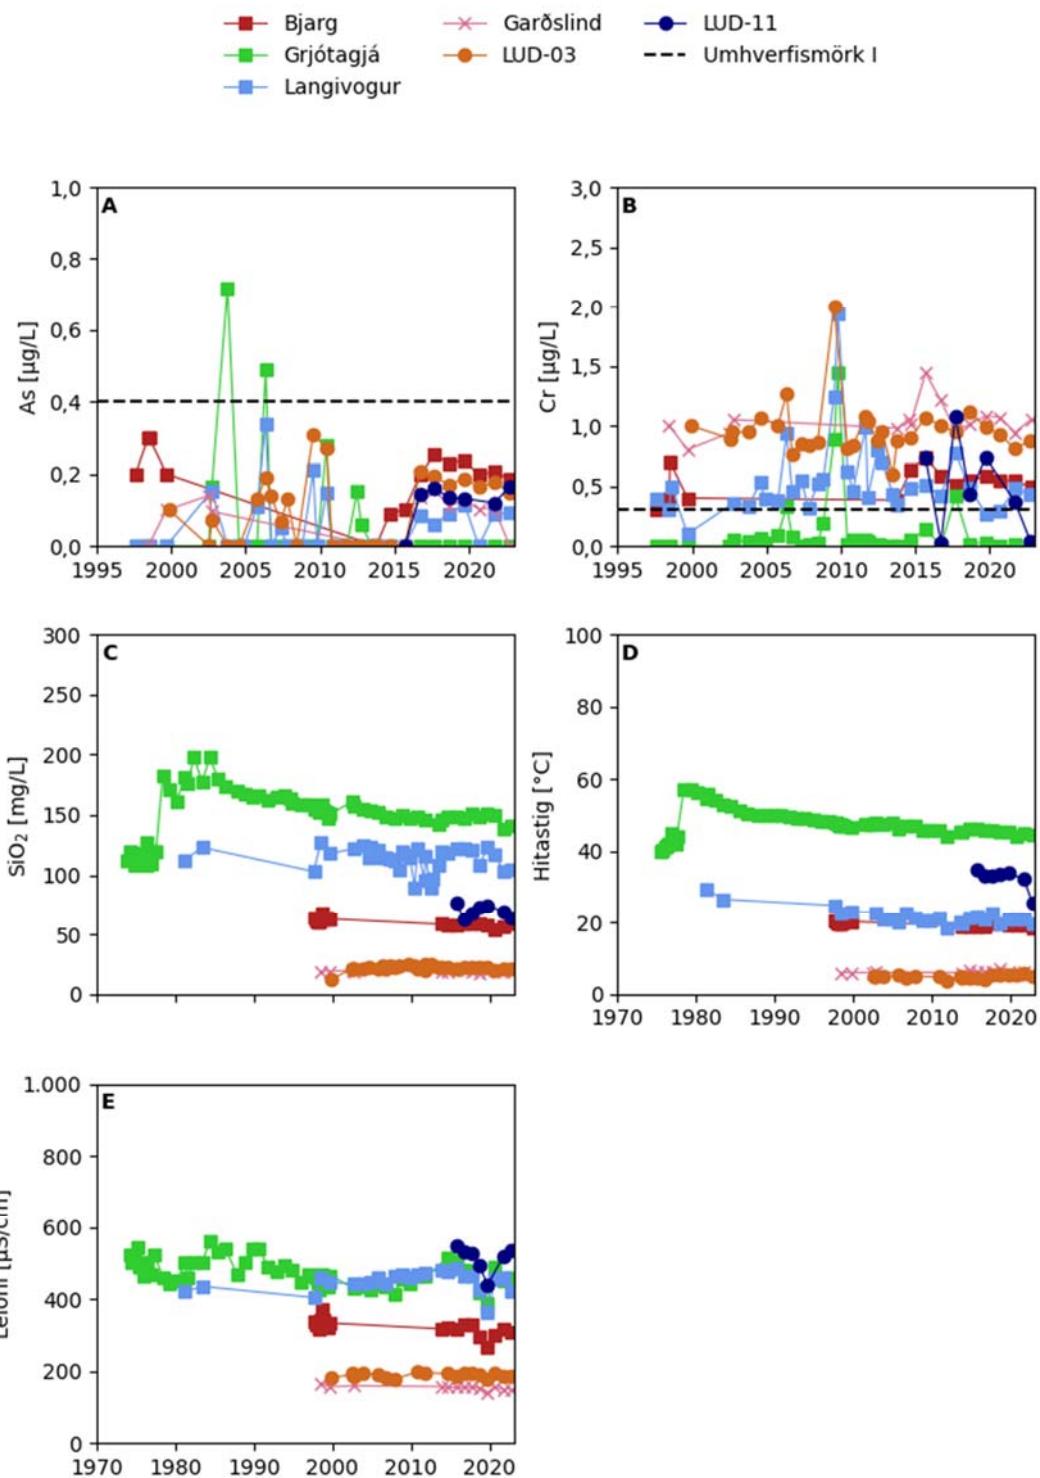
**Mynd 97.** Styrkur arsens (A), króms (B), kísils (C), hitastig (D) og rafleiðni (E) á völdum stöðum í Mývatnssveit.

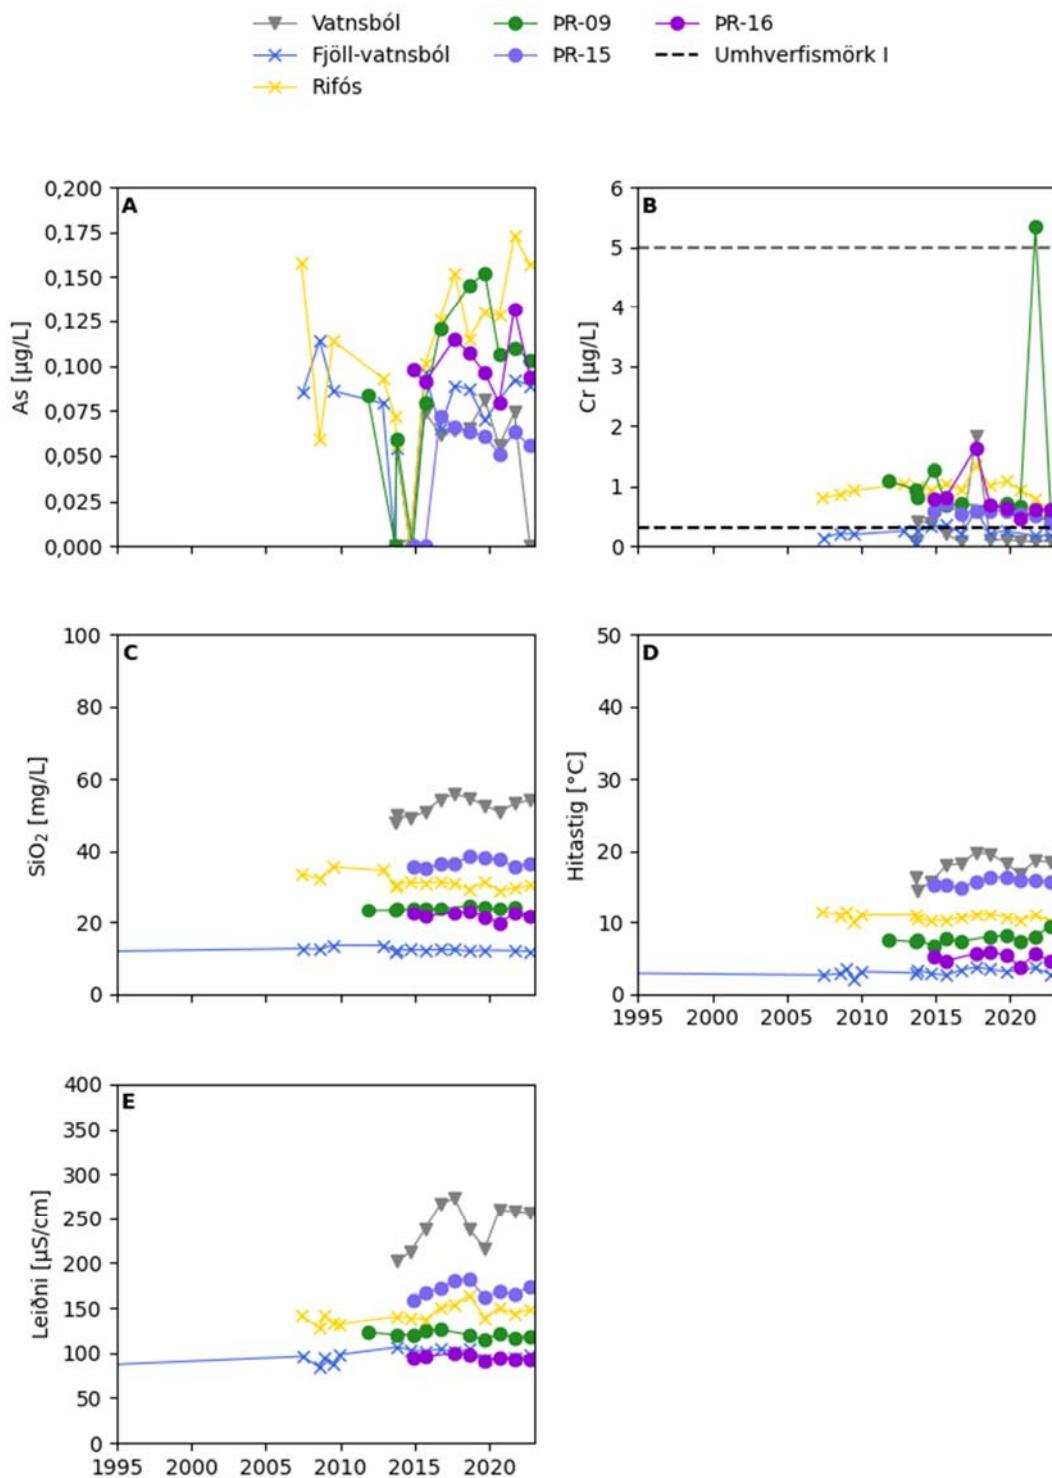
**Mynd 98.** Styrkur arsens (A), króms (B), kísils (C), hitastig (D) og rafleiðni (E) á völdum stöðum í Kelduhverfi og á Peistareykjum.
