# Vistfræðilegt ástand Glúmstaðadalsár og Hrafnkelsár á áhrifasvæði Kárahnjúkavirkjunar

**Höfundar**  
Erlín Emma Jóhannsdóttir

**Dagsetning**  
Endurútgefin í maí 2024

Erlín Emma Jóhannsdóttir  
Unnið fyrir Landsvirkjun

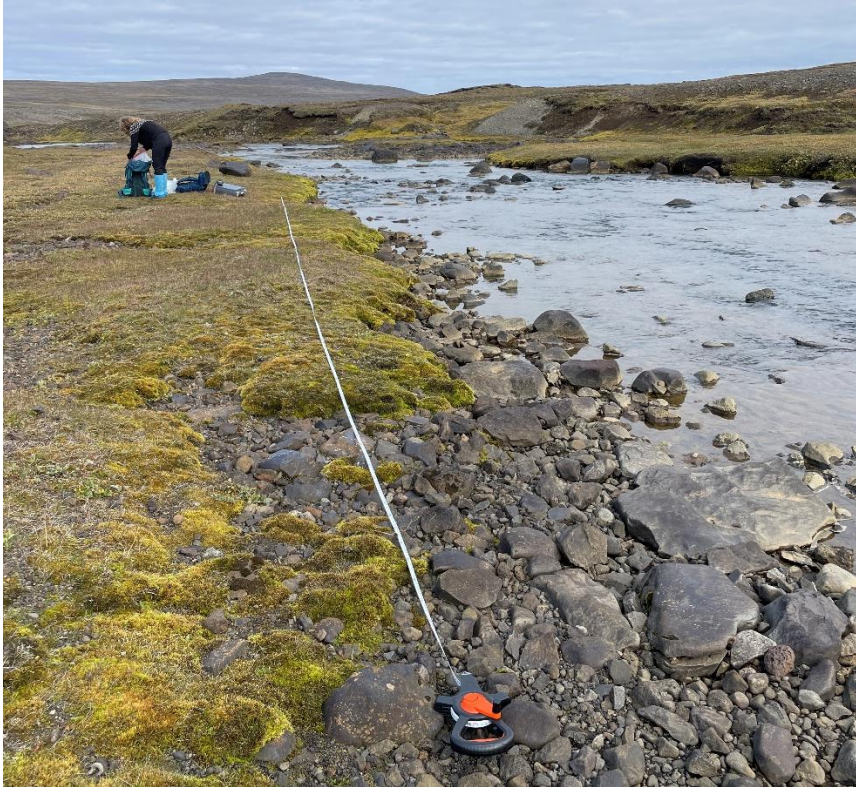
2. mynd. Blaðgrænumælingar undirbúnar á viðmiðunarstöð í Glúmsstaðadalsá (GLU3) (Ljósmynd. EEJ).

Mælingar á blaðgrænu  $a$  voru framkvæmdar á staðnum á steinum í árfaveginum, með BenthosTorch flúrmæli (bbe Moldaenke®), sem gefur heildarmagn blaðgrænu  $a$  ( $\mu\text{g cm}^{-2}$ ). Mælirinn sendir frá sér ljós og er endurkast þess af mismunandi bylgjulengdum notað til útreikninga á magni blaðgrænu  $a$ . Nákvæmni mælinga á blaðgrænu með flúrmælinum er upp á  $0,1 \mu\text{g Chl-}a \text{ cm}^{-2}$  (bbe-moldaenke, 2023). Mælirinn skiptir mældri blaðgrænu  $a$  upp í þrjá hópa út frá endurkasti af mismunandi bylgjulengdum, í grænþörungum, kísilþörungum og blá-bakteríum. Afmarkað var 15 m svæði meðfram árfarveginum þar sem mælingar fóru fram á tilviljunarhnitum (2. mynd).

Tilviljunarhnitin gáfu til kynna hvar á skilgreindu 15 m svæði meðfram árbakkanum og hvar í árfarveginum (hornrétt á straumstefnu) ætti að mæla blaðgrænu. Til að koma í veg fyrir rask á sýnatökustöðinni var byrjað neðst innan þessa skilgreinda svæðis og farið gegn straumi. Mælingar fóru fram á öllum stöðum nema á stöð 1 í Glúmsstaðadalsá (GLU1) vegna lélegs rýnis. Mælt var á 10 steinum á hverri stöð og voru þrjár mælingar á hverjum steini, þ.e. samtals 30 mælingar á stöð þar sem mælt var. Sneitt var hjá steinum þar sem mosi eða háplöntur voru áfastar til að trufla ekki merki frá þörungum, en mælingarnar miðast við mat á magni blaðgrænu  $a$  úr þörungum. Mælingarnar voru vistaðar í tækinu og þeim hlaðið niður í tölvu við heimkomu.

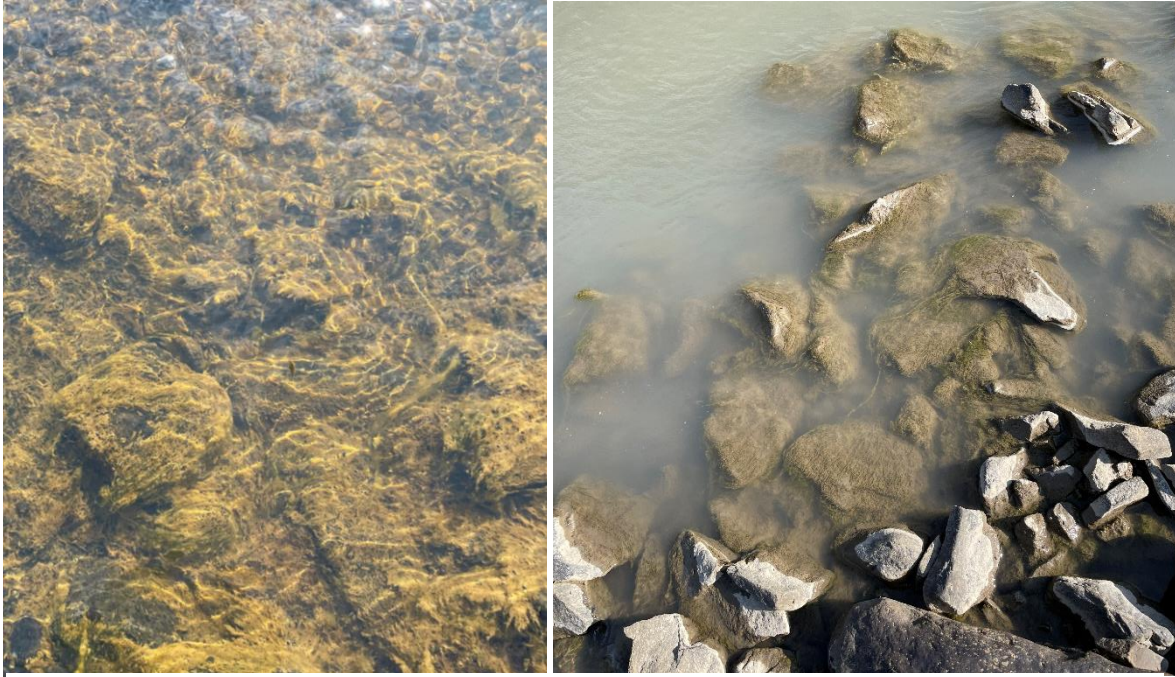
4. mynd. Þörungagróður og rýni á viðmiðunarstöð (GLU3) t.v. og á fyrstu stöð neðan leka (GLU1) t.h. í Glúmsstaðadalsá (Ljósm. EEJ).

Rannsóknir á líffræðilegum (blaðgræna *a*) og eðlisefnafræðilegum gæðapáttum (rafleiðni, pH-gildi, basavirkni og næringarefni) í Glúmsstaðadal og Hrafnkelsá fóru fram þann 30. ágúst 2023. Háslón fór á yfirfall 31. júlí árið 2023 (Landsvirkjun, 2024) og hafði jökulvatn lekið í ána í um mánuð þegar rannsóknin fór fram. Mælingar og söfnun sýna fór fram á tveimur stöðum neðan leka í Glúmsstaðadal (GLU1 og GLU2) og einni stöð í Hrafnkelsá (HRA2) og einni viðmiðunarstöð ofan leka (GLU3) (1. mynd). Ekki var hægt að mæla blaðgrænu á fyrstu stöð neðan leka (GLU1) þar sem lítil rýni var á þeirri stöð.
