# Mat á jarðvegsrofi í Kringilsárrana

Skýrsla LV nr: LV-2014-004

Unnið fyrir: Landsvirkjun

Samstarfsaðili: Landgræðsla ríkisins

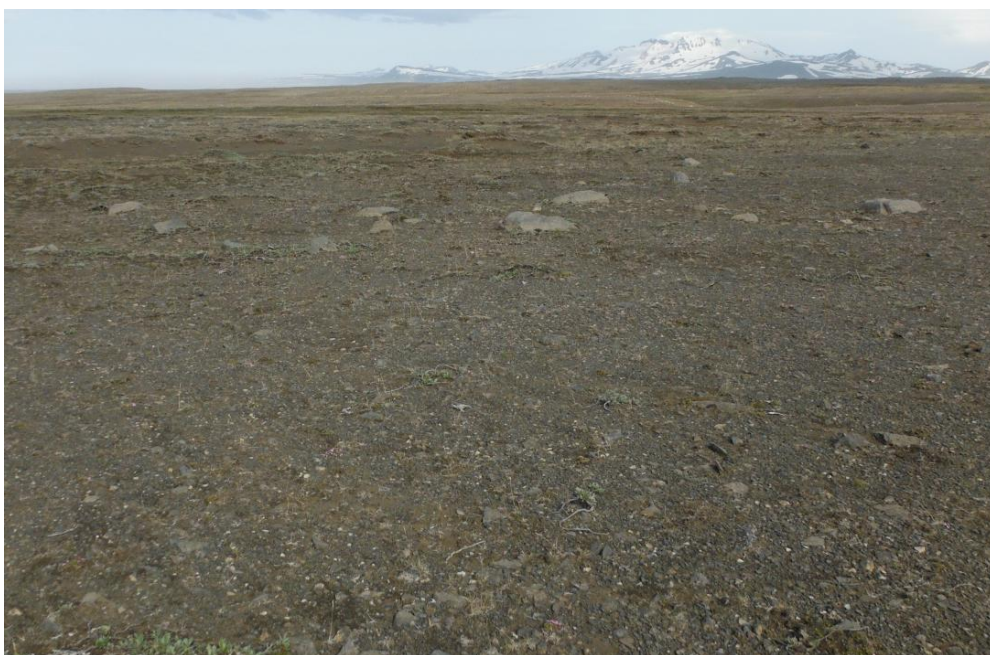
Þrátt fyrir að stór hluti Ranans norðan Hrauka sé vel gróinn þá eru melavistir einnig nokkuð útbreiddar (mynd 7) en þar er algengt að gróðurþekjan sé <10%.

**Mynd 7.** Melavist, lítt gróinn sendinn melur í forgrunni (644410, 482834)

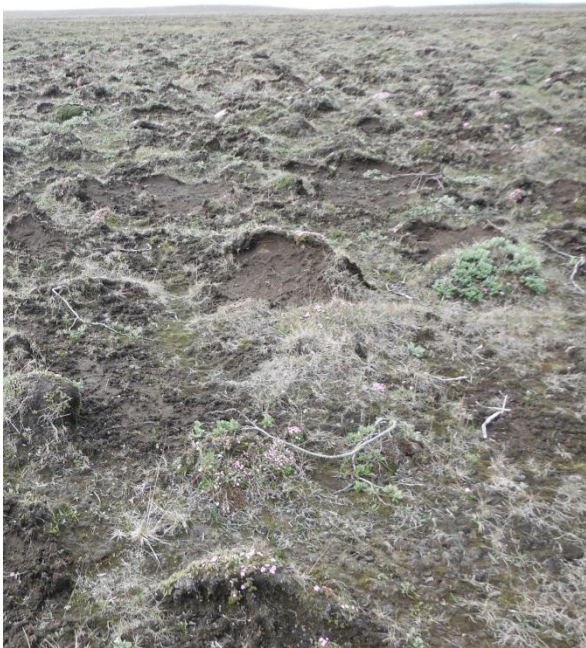
Mun meira jarðvegsrof er á svæðinu norðan Hrauka en sunnan þeirra s.s. dílarof, rofabörð og sendin svæði (myndir 8 og 9).

**Mynd 8.** Dílarof (646890, 484315)

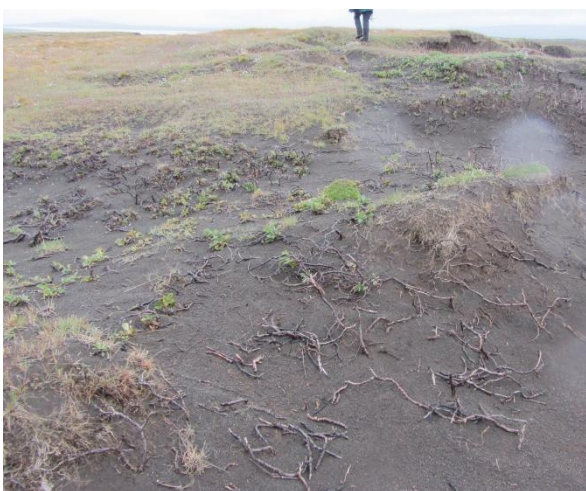
Athygli vakti að sumarið 2012 mátti sjá merki þess að víðirinn ætti undir högg að sækja sérstaklega við jaðar sendnu svæðanna norðan Hrauka (mynd 10). Sumarið 2013 virtist víðirinn hins vegar þrífast mun betur (mynd 11). Erfitt er að segja til um hvað veldur þessu en þetta sýnir þó hversu breytileikinn getur verið mikill milli ára og hvað veðurfar og aðrar umhverfisaðstæður hafa mikil áhrif á gróður og jarðveg við þessar erfiðu aðstæður.

**Mynd 10.** Illa farinn víðir á sendnu svæði þar sem er töluvert mikið áfok. Mynd tekin 22. ágúst 2012 (646130, 484100)

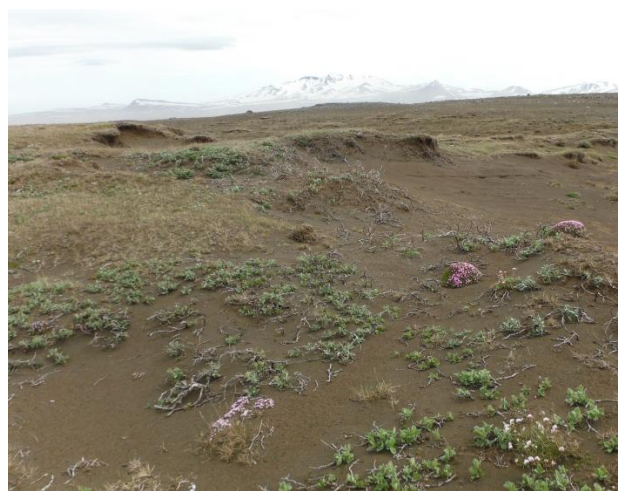
**Mynd 11.** Víðirinn á sama svæði 10. júlí 2013 (646130, 484100)

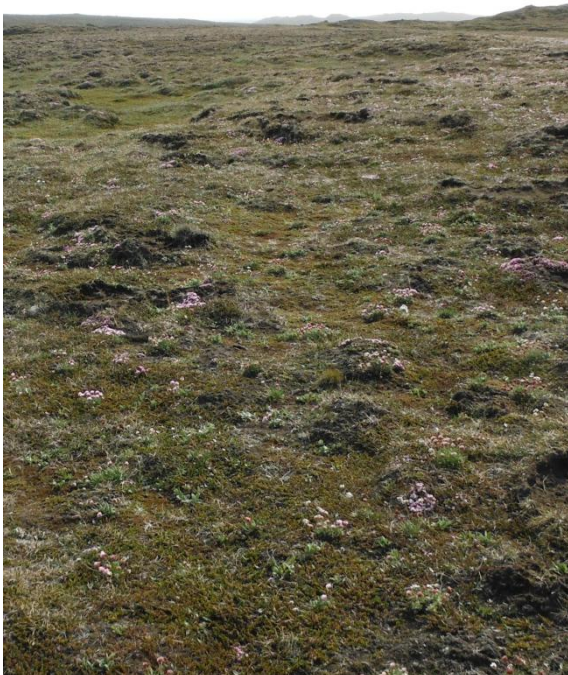
**Mynd 12.** Dílarof (1) - litlir rofblettir í annars grónu landi (643760, 482570)

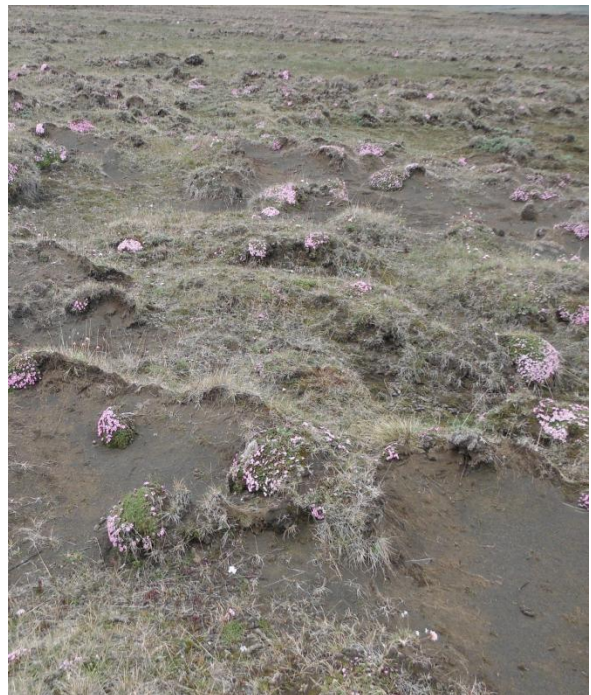
**Mynd 13.** Dílarof (3), sandur (3) - nokkuð útbreitt dílarof og töluverður sandur í sverðinum (647435, 485010)

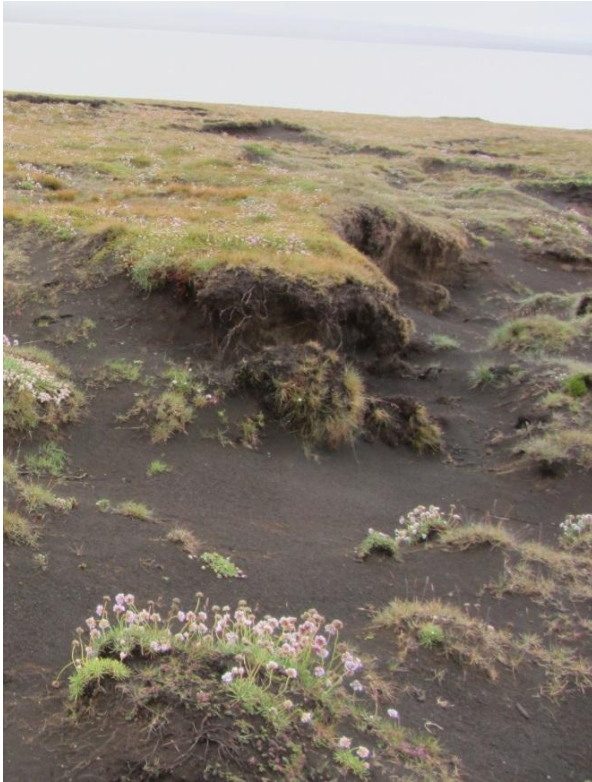
**Mynd 14.** Rofabörð (4), sandur (4) - rofabörðin ekki mjög há en virkt rof og mikill laus sandur (647365, 482330)

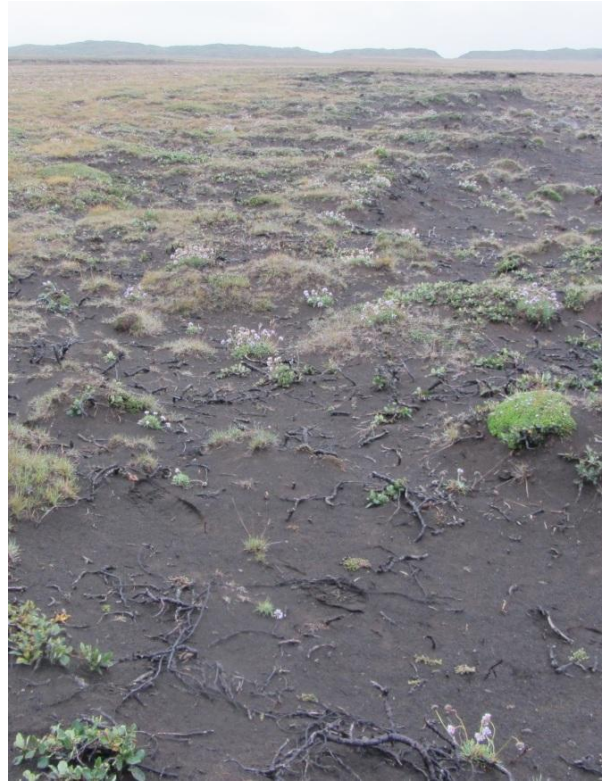
**Mynd 15.** Áfoksgeiri (4), dílarof (3), sandur (3) - sundurslitin gróðurþekja með miklum lausum sandi við gróðurjaðarinn (646950, 482950)

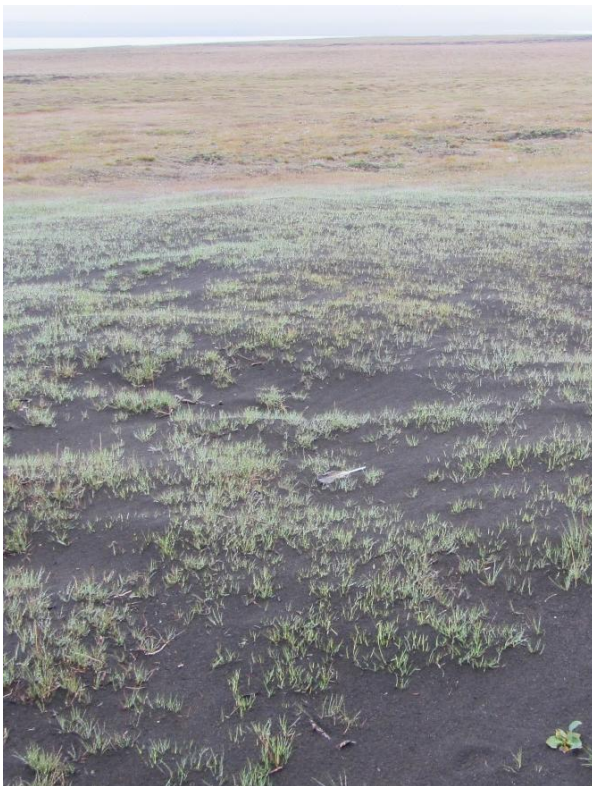
**Mynd 16.** Áfoksgeiri (4) - mikið áfok sands inn á gróíð svæði (646623, 483075)

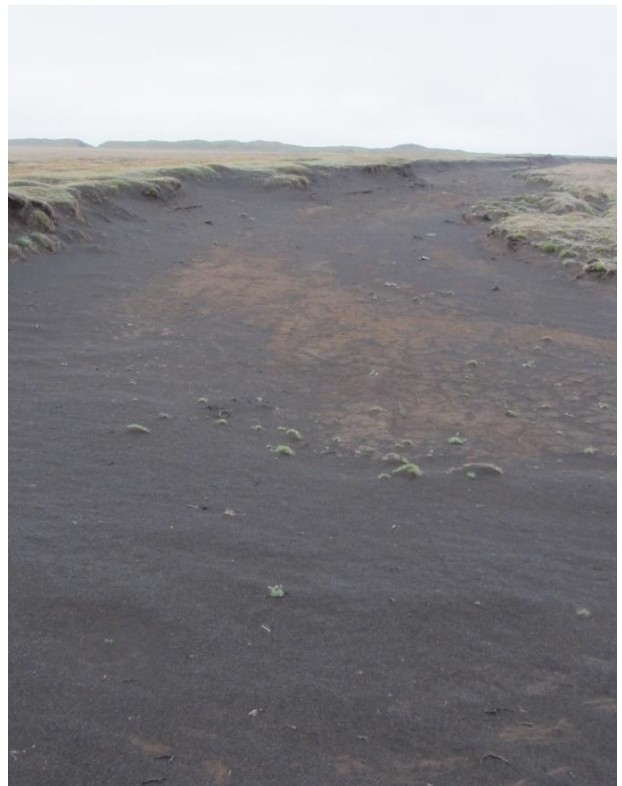
**Mynd 17.** Sandur (5), rofabörð (4), moldir (4) - mjög mikill laus sandur, virk rofabörð og moldir (646620, 483055)

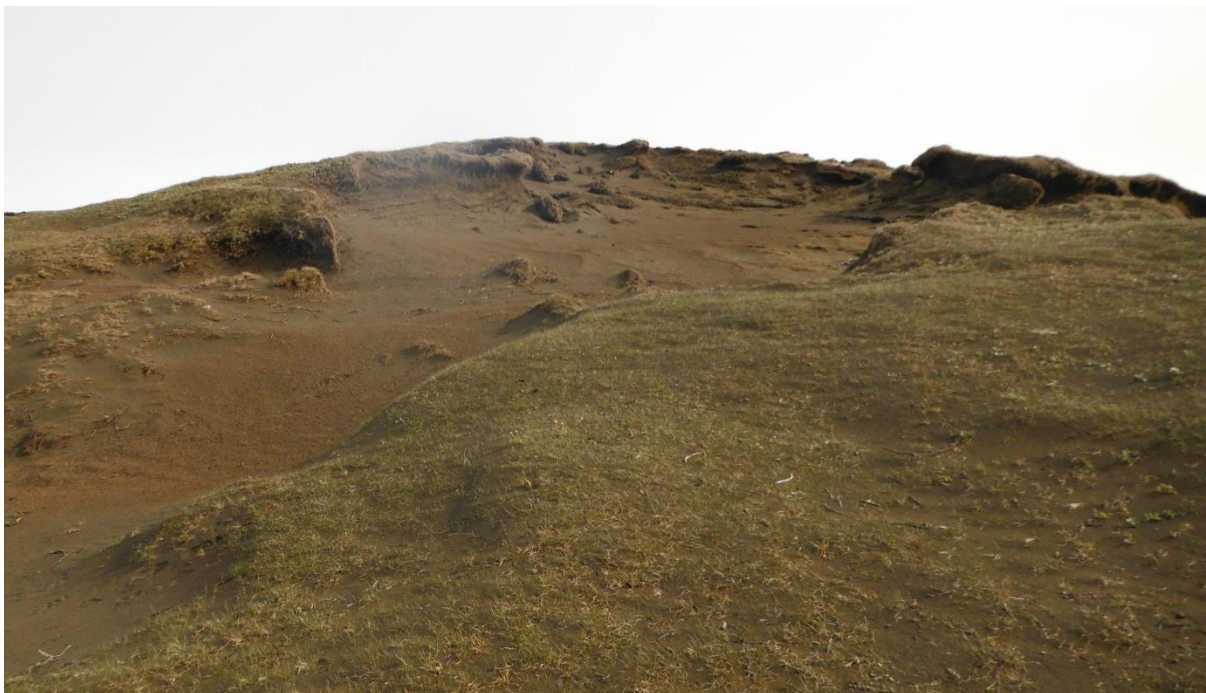
**Mynd 18.** Rofabörð (5), áfok (4) – afmarkað svæði en með mjög virku rofi (646290, 482380)

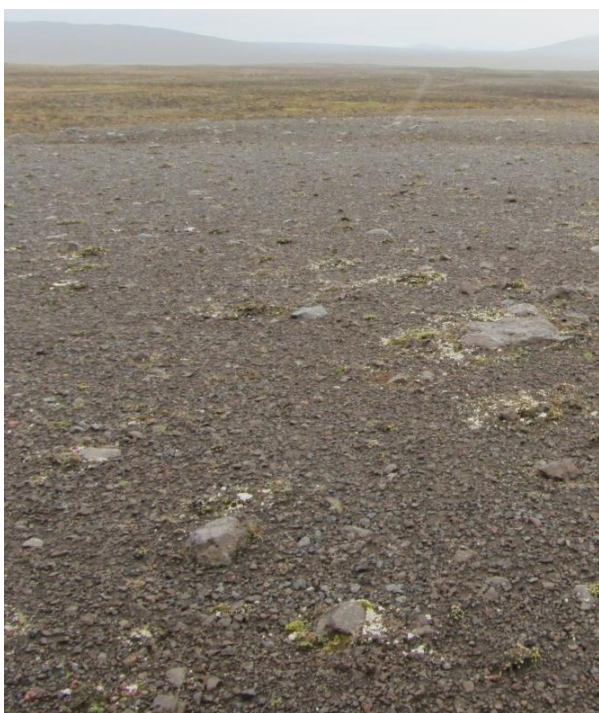
**Mynd 19.** Melur - talsvert rof (3) (646380, 483195)

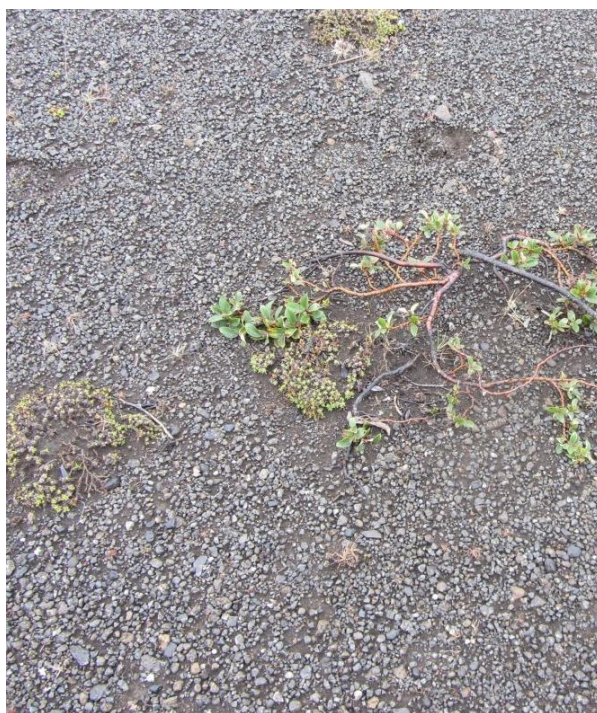
**Mynd 20.** Sendinn melur (4) - laus sandur á yfirborðinu (645600, 483150)
