# Gróðurstyrking við Háslón og á Hraunum

Framkvæmdir og árangur 2013

Áætlun 2014

Skýrsla LV nr: LV-2014-025Dags: febrúar 2014

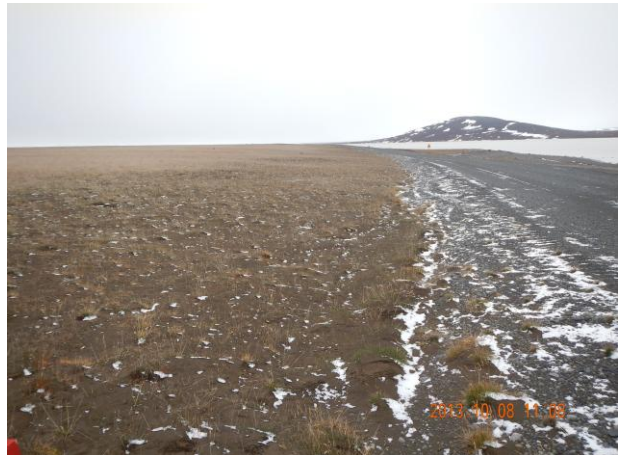
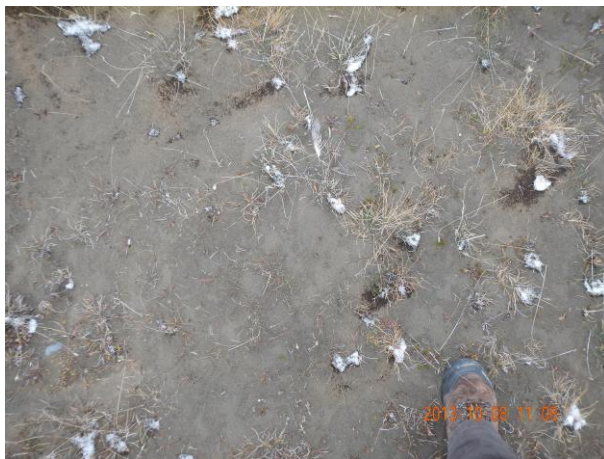
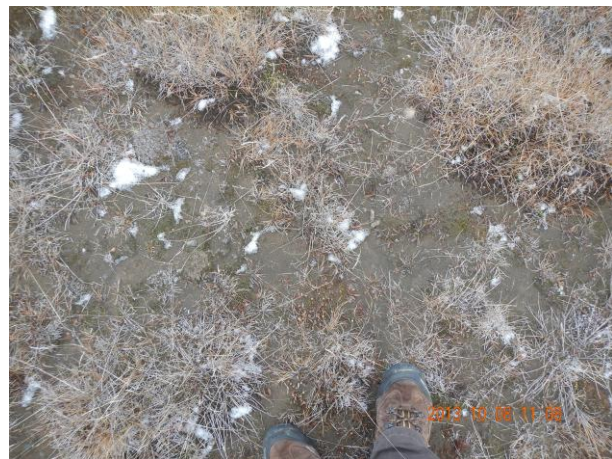
Svæðið fékk ekki áburð í heild, en borið var á hluta af áfokssvæðinu við veginn. Gróður er almennt að ná sér á strik og mikilvægt að halda honum vel við, hann gegnir lykilhlutverki í að binda áfok úr lónstæði. Gróðurinn næst lóni hefur orðið fyrir talsverðu áfoki sem bregðast þarf við með áburðargjöf sumarið 2014. Lauslegt sjónmat gaf til kynna að mesti sandurinn hafi safnast í gróðurinn á svæði frá lónstæði og u.þ.b. 20 m austur fyrir veg.

Í skýrslu Landgræðslunnar *Mat á áfoki við strönd Kringilsárrana Lr 2013/25* kemur fram að dagana 5. – 7. júlí 2013 var töluvert áfok yfir veginn austan við Háslón á um kílómeters kafla.

Mynd 6. Áfok úr lónstæði Háslóns.  
N64°54.369 W15°49.741. RIH.

Mynd 7. Áfok næst vegi.  
N64°54.370 W15°49.744. RIH.

Mynd 8. Áfok u.þ.b. 15 m austan við veg.  
N64°54.367 W15°49.732. RIH.

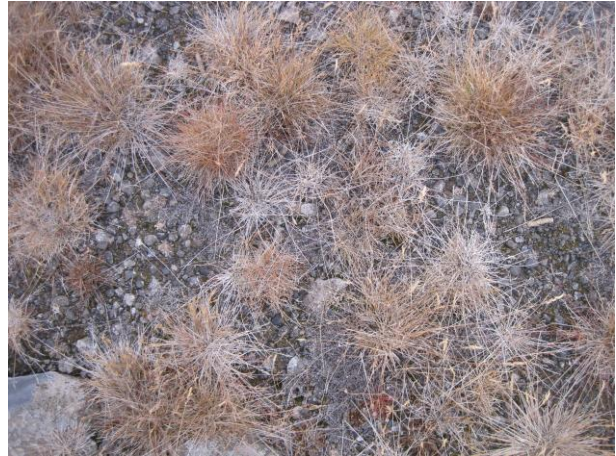
Svæðið fékk ekki áburð utan svolíttar skákar næst svæði C. Svæðið virðist vera í góðri framför og langt komið með að lokast af gróðri, u.þ.b. 50-60% gróðurþekja (sjónmat).

Mynd 9. Yfirlit yfir B, C svæði fjær.  
N64°55.750 W15°45.715. RIH.

Mynd 10. Dæmigerð þekja á B svæði.  
N64°55.750 W15°45.715. RIH.

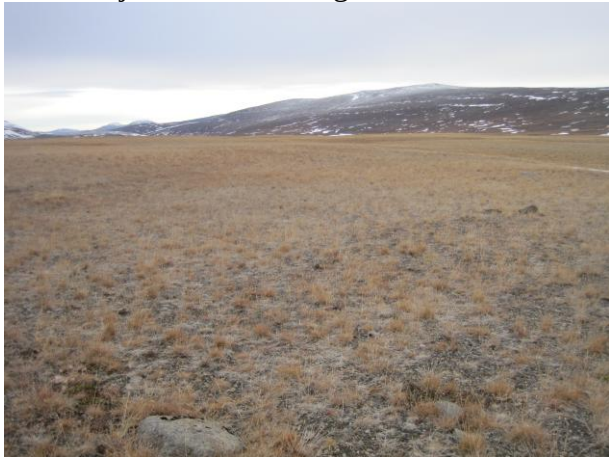
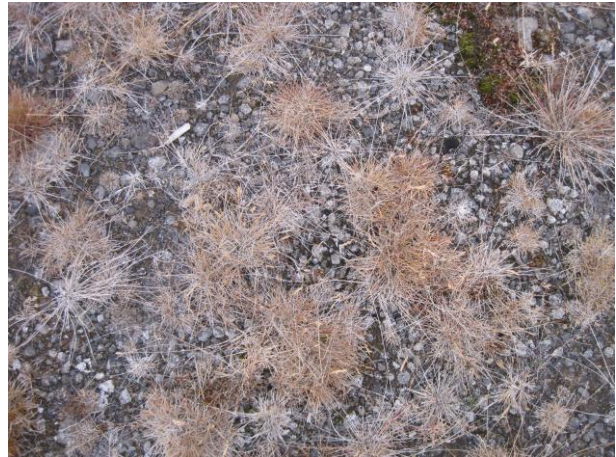
Borið var á svæðið 2013 og virtist árangur vera þokkalegur. Ef horft er yfir svæðin er lítinn mun að sjá á svæðum B og C haustið 2013.

Mynd 11. Yfirlit yfir C.  
N64°55.894 W15°45.420. RIH.

Mynd 12. Dæmigerð þekja á C svæði.  
N64°55.894 W15°45.420. RIH.

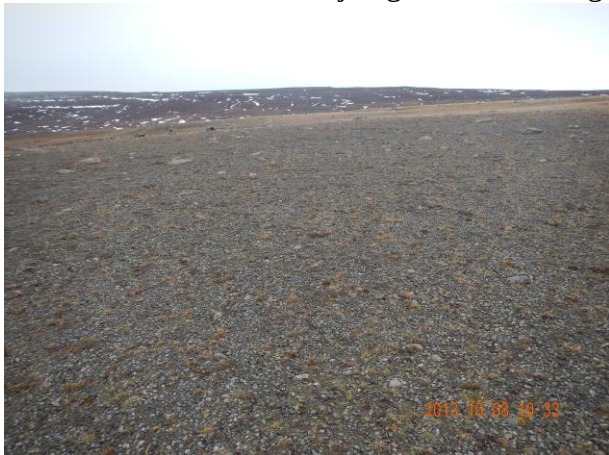
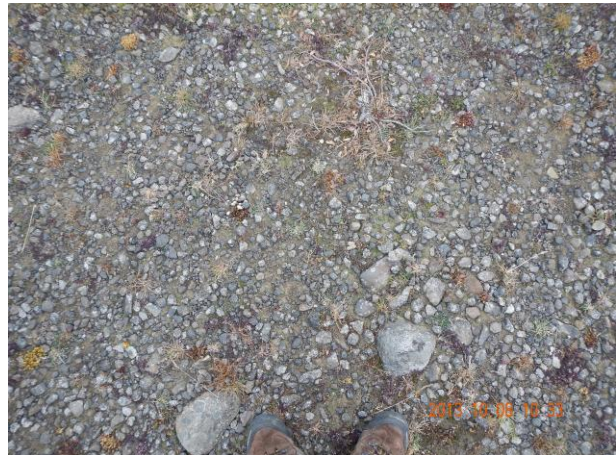
Svæðið fékk áburð í annað sinn sumarið 2013. Hefur aðeins tekið við sér en áhrif áburðar sumarið 2013 eru lítil að sjá og framvinda hæg enda var afar seint borið á svæðin.

Mynd 13. Yfirlit yfir svæði D.  
N64°56.275 W15°45.727. RIH.

Mynd 14. Dæmigerð þekja á D svæði.  
N64°56.276 W15°45.727. RIH.

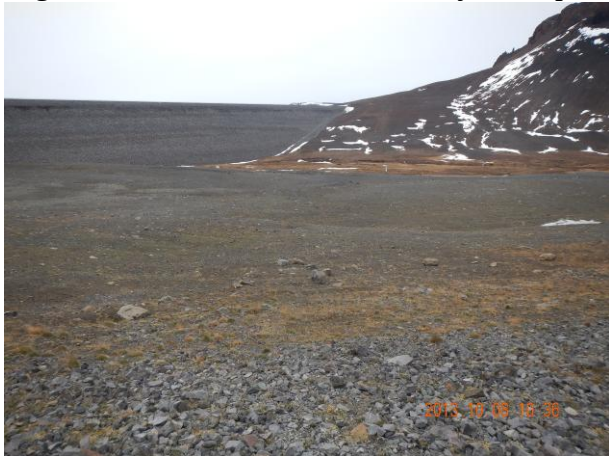
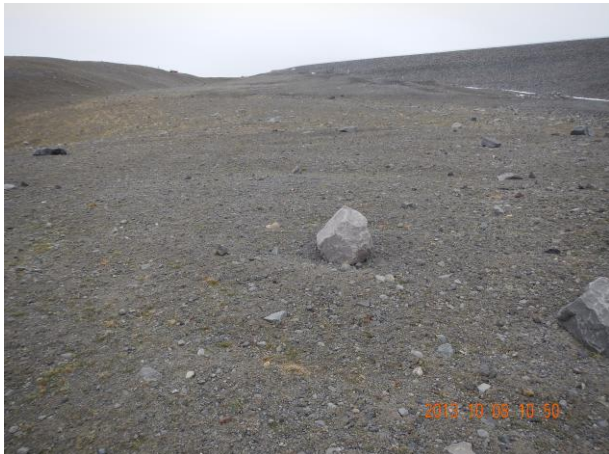
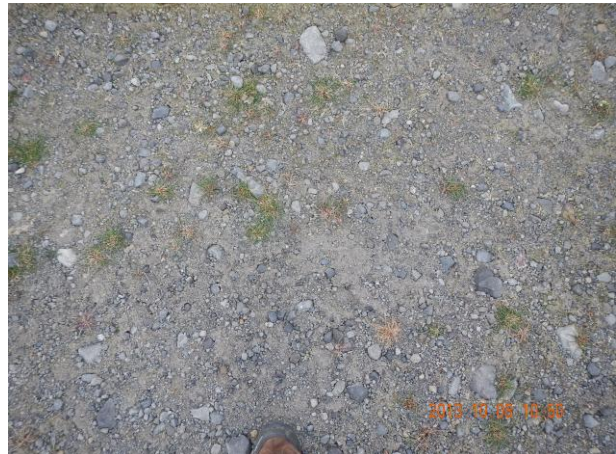
Svæðið er nokkuð breytilegt, en á það sameiginlegt að vera meira og minna raskað svæði sem fyrst var borið á og sáð í árið 2012 og fékk svo aftur áburð 2013. Árangur var góður að hausti 2012 (sbr. skýrslu Lr 2012/25) en árangur af áburðargjöf sumarsins 2013 lætur á sér standa vegna þess hve seint var borið á. Jarðvegur er almennt mjög rýr og plöntur sem virtust hafa tekið þokkalega við sér sumarið 2012 hafa þurrkast út í verulegum mæli, sennilega vegna frostlyftingar. Gera má ráð fyrir að auka þurfi aðgerðir á þessu svæði og sá að nýju árið 2014 og með hærri skammti af áburði á hverja flatareiningu.

Myndirnar eru allar teknar norðan við veg/stíflu en sá hluti svæðisins sem liggur sunnan við veginn leit svipað út en þó var þar heldur betri árangur. Fremur slakur árangur er af aðgerðum sumarsins, sem án efa skýrist af því hversu seint áburðinum var dreift.

Mynd 19. Yfirlitsmynd nærri stíflu.  
N64°56.257 W15°45.838. RIH.

Mynd 20. Gróðurþekja á svæði E neðan stíflu.  
N64°56.337 W15°46.007. RIH.

Mynd 21. Yfirlitsmynd neðan stíflu.  
N64°56.330 W15°45.964. RIH.

Mynd 22. Þekja á svæði E. Einhver fræspírun.  
N64°56.331 W15°45.961. RIH.

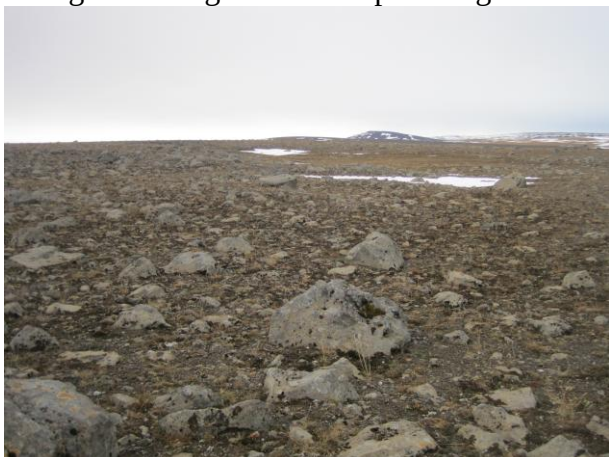
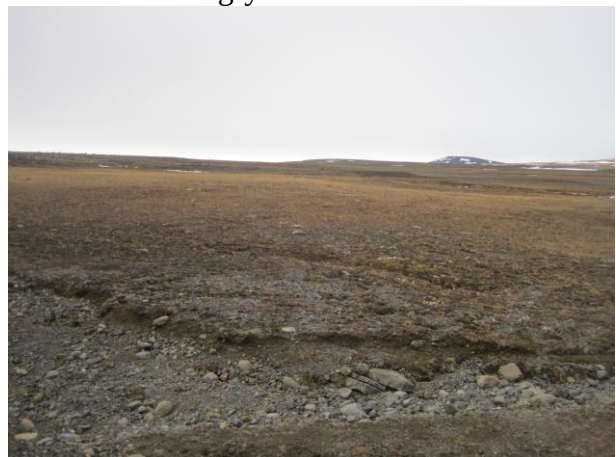
Fyrst var dreift áburði á svæðið árið 2012 og aftur sumarið 2013. Landið hefur tekið þokkalega við sér, sérstaklega neðri hluti þess (næst lóni) en sá hluti virðist heldur rakari. Árangur dreifingar 2013 var þokkalegur. Svæðið ofar er talsvert grýtt að hluta til.

Mynd 23. Efri hluti svæðis F er grýttur.  
N64°55.326 W15°44.757. RIH.

Mynd 24. Neðri hluti á svæði F. Horft til suðurs.  
N64°55.290 W15°44.703. RIH.
