# **Blöndulón**

## **Vöktun á strandrofi og áfoki**

### **Áfangaskýrsla 2013**

**Unnið fyrir Landsvirkjun, LV-2014/054**

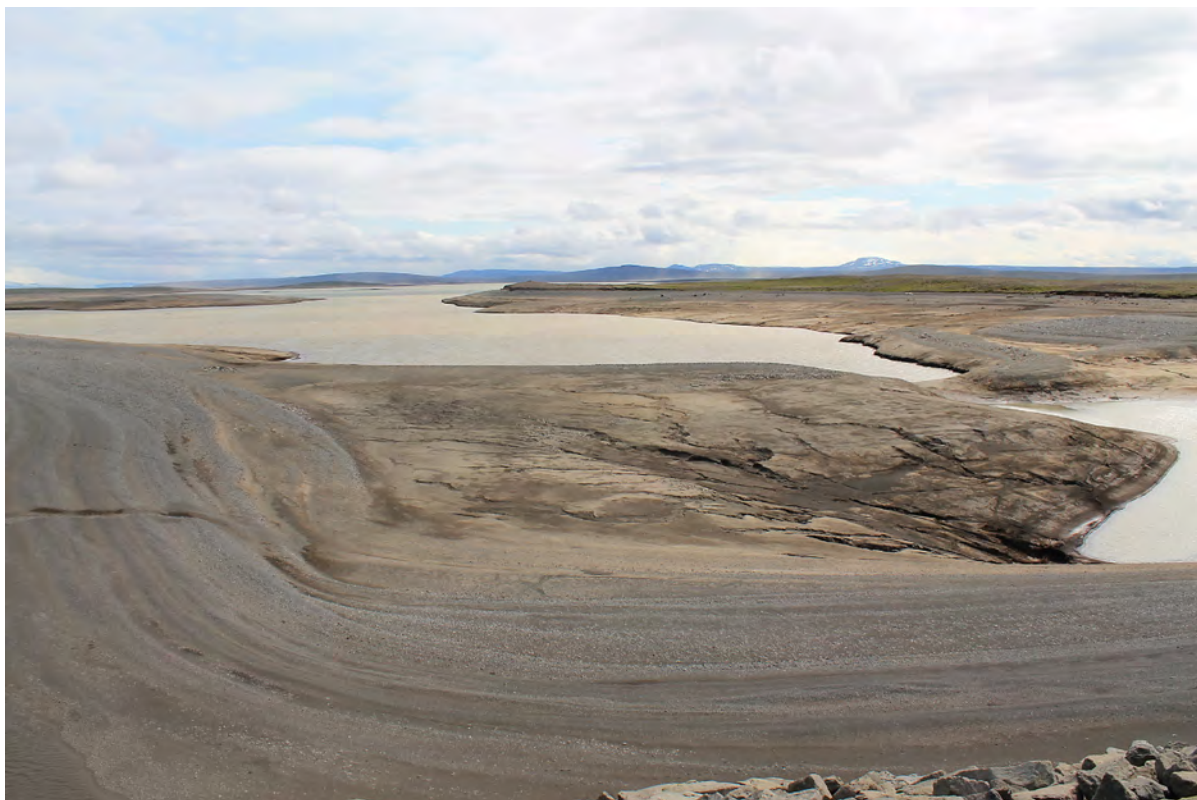
4. mynd. Fjörur og grynningar við yfirfall á þurru 25. júní 2013, en lónborð var þá í 469,90 m eða 8,10 m neðan yfirfallshæðar. Ljós. Borghr Magnússon.

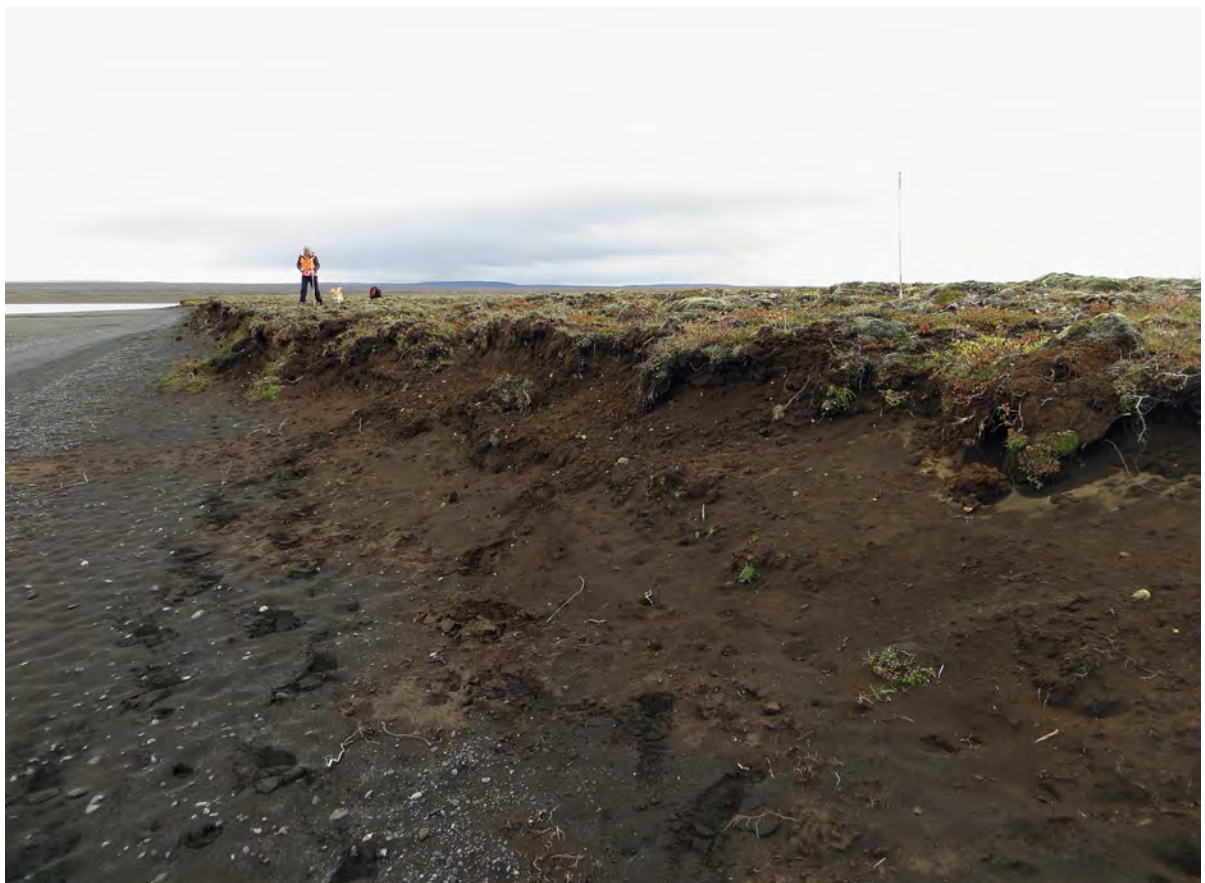
8. mynd. Rofbakki á sniði R15 við sunnanvert Blöndulón, hér mældist rof 0,39 m 2012-2013. Ásýnd bakka bendir til virks rofs, sennilega frá haustinu 2012. Ljós. Sigmar Metúsalemsson, 3. september 2013.

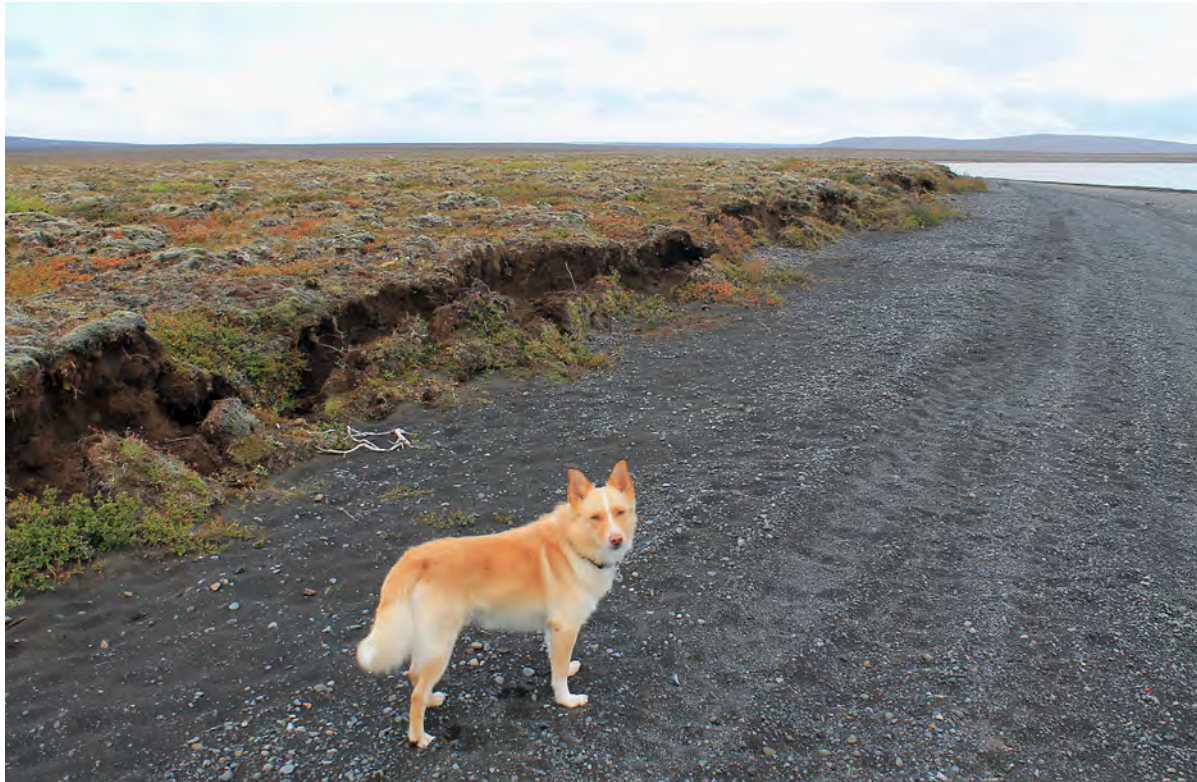
9. mynd. Rofbakki nokkur hundruð metra vestan við snið R15, ásynd bakkans bendir til að öldurof hafi verið hér lítilvirkt, en niðurfallnar gróðurtorfur liggja óhreyfðar undir bakka. Ljós. Borgþór Magnússon, 3. september 2013.

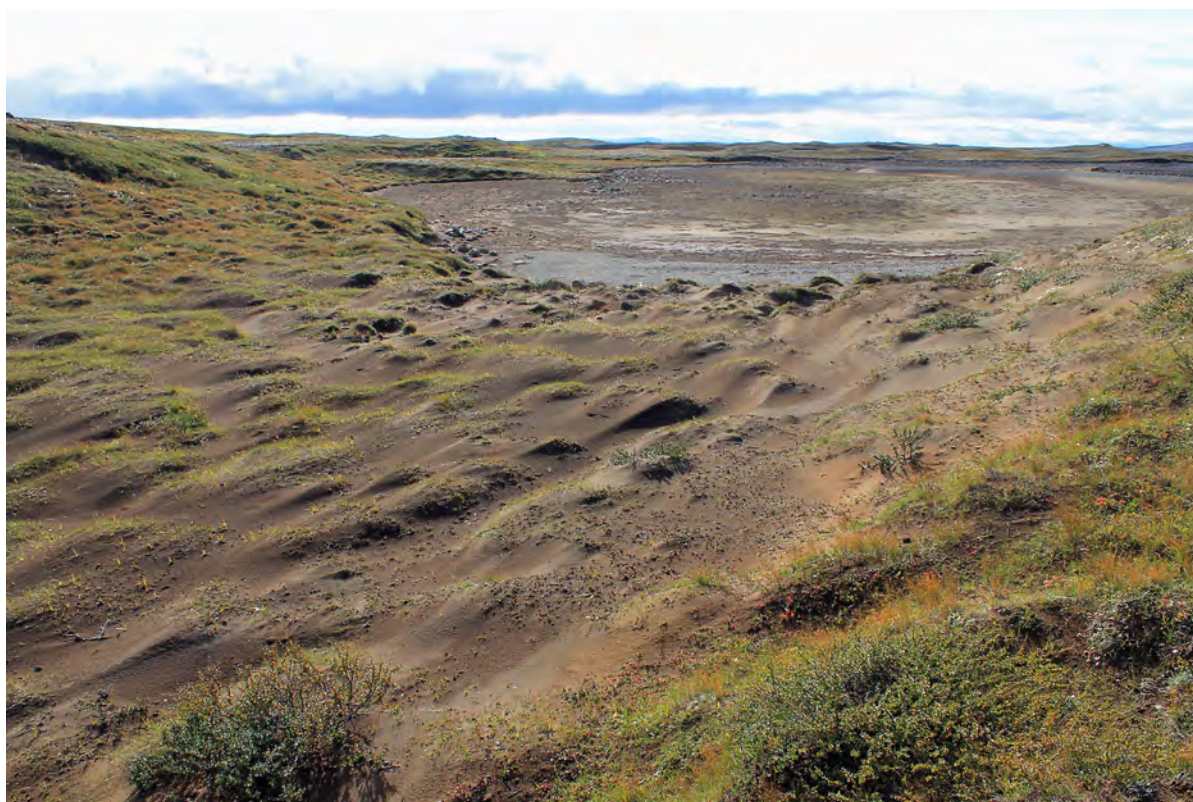
Sandfok sumarið 2013 var mest með austurströnd lónsins, einkum frá Blönduvatni norður að Langaflóa (10.-11. mynd). Þar bætti víða í dreif sem fyrir var og kom einnig upp þar sem sandur var ekki fyrir. Árið 2012 var heildardreif á þessu svæði 6,6 ha en mældist haustið 2013 alls 14,0 ha. Í Árnesi við Langaflóa hafði einnig bætt í sandinn og flákinn þar stækkað úr 3,1 ha í 4,1 ha. Með austurströnd lónsins nær sanddreif óvíða langt upp í mólendið en hún er þar um 10-40 m breið.

11. mynd. Sandur sem fauk upp í mólendi við austurströnd Blöndulóns sumarið 2013. Ljós. Borgþór Magnússon, 5. september 2013.

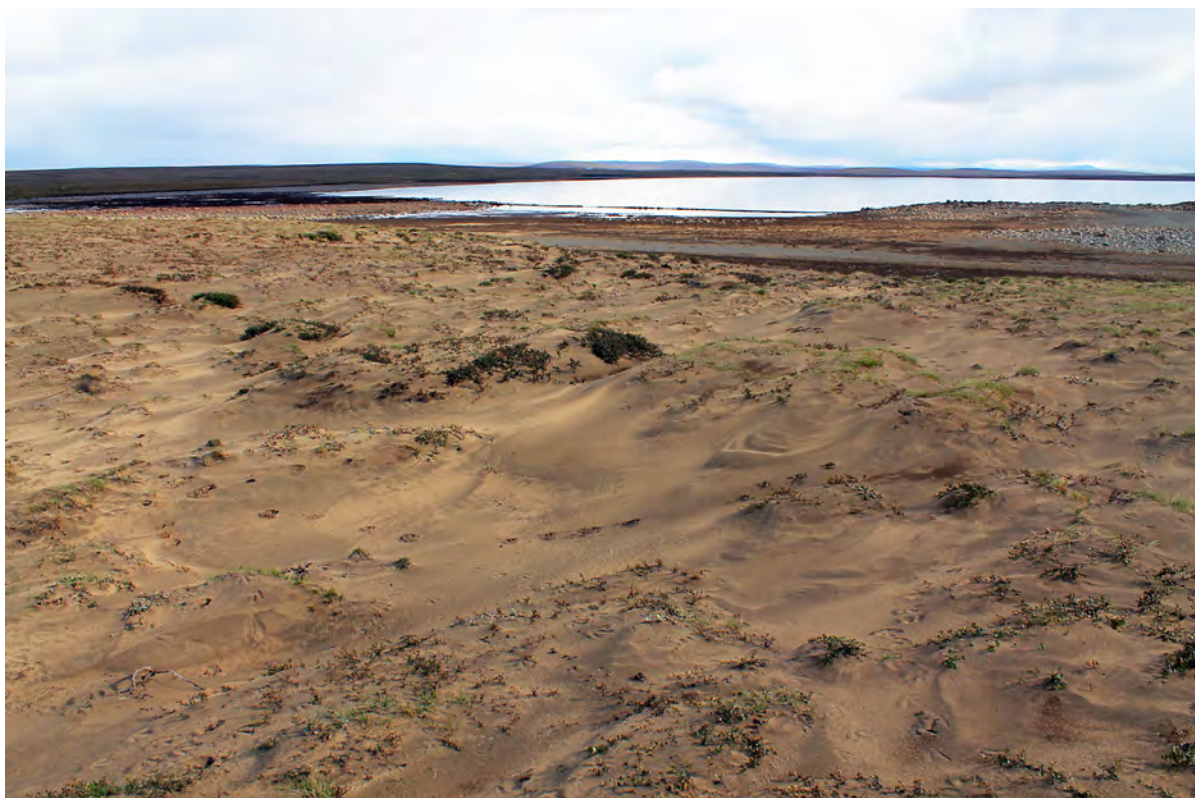
Með norðurströnd lónsins hafði verulega bæst við sand fyrir botni Galtarvíkur (10. og 12. mynd), en þar hafði flákinn farið úr 0,9 ha 2012 í 3,4 ha haustið 2013. Þá hafði sandur fokið upp úr fjöru neðan yfirfalls og yfir veg sem er nýr staður. Í vikunum milli Blöndustíflu og Kolkustíflu hafði sandur einnig aukist, mest við Botnlangavík og Kolkuvík (10. og 13. mynd). Haustið 2013 mældist sanddreif við Botnlangavík 4,0 ha en var 2,8 ha 2012. Í Kolkuvík voru samsvarandi tölur 1,3 ha 2013 og 0,4 ha 2012. Við norðurströndina hefur sandur fokið lengst upp frá lóninu í Galtarvík (~100 m) og Lambavík (~90 m).

12. mynd. Sandur í Galtarvík eftir fok sumarið 2013, en í vikinni bætti verulega á sand sem fyrir var. Aðeins brúskar af fjalldrapa stóðu hér upp úr sandi. Ljós. Borgþór Magnússon, 5. september 2013.

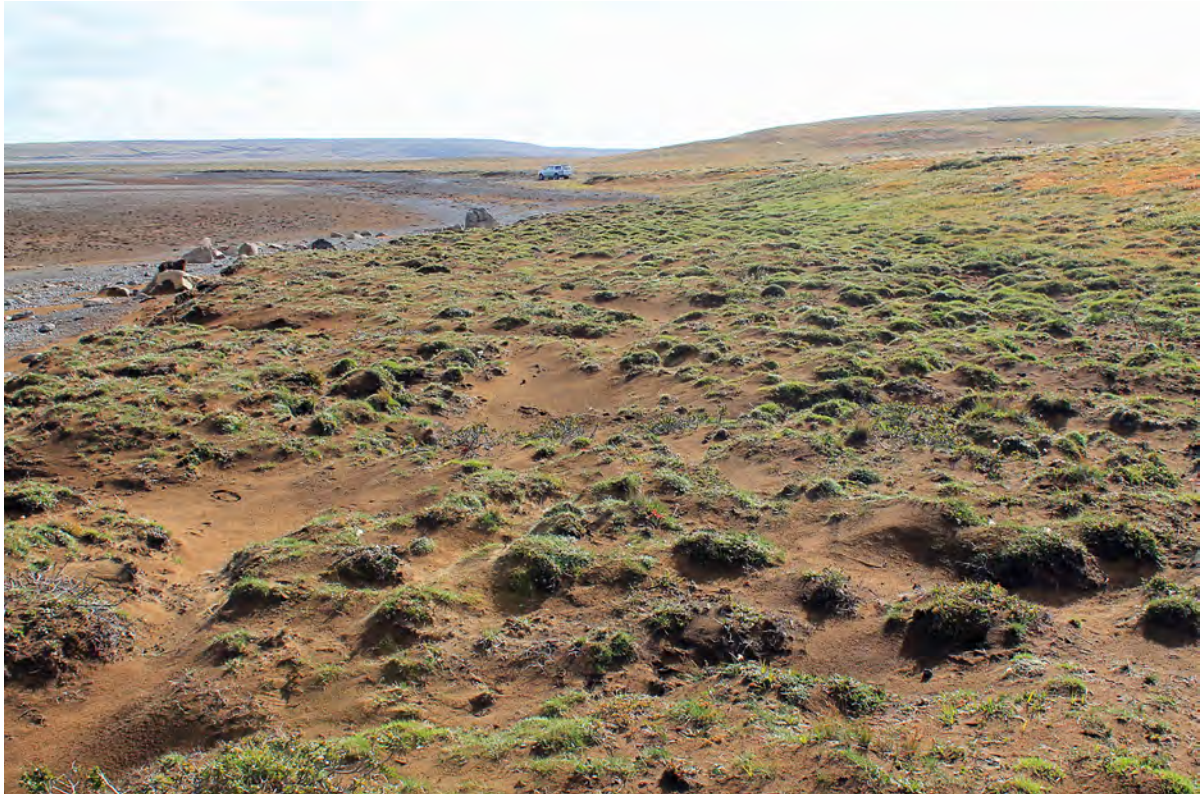
15. mynd. Áborið sandsvæði við sunnanverða Áfangavík, gras hefur tekið við sér og grænkað á þúfum en gróður hefur kaffærst í lægðum. Ljós. Borgþór Magnússon, 5. september 2013.

Sandsvæðin sem borið hefur verið á voru skoðuð í byrjun september 2013. Ástand þeirra var misjafnt, en hvergi var hægt að segja að um umtalsverða framför væri að ræða. Sumstaðar hefur grænkað vel undan áburðinum, svo sem við sunnanverða Áfangavík (15. mynd). Annarsstaðar hafði ný sanddreif frá sumrinu 2013 bæst á sand sem fyrir var og dregið úr þrótti gróðurs, svo sem við norðanverða Eyvík (16. mynd). Sauðfé og gæsir sækja í áborna landið og er það víðast hvar snöggbitið þar sem gras hefur tekið við sér.

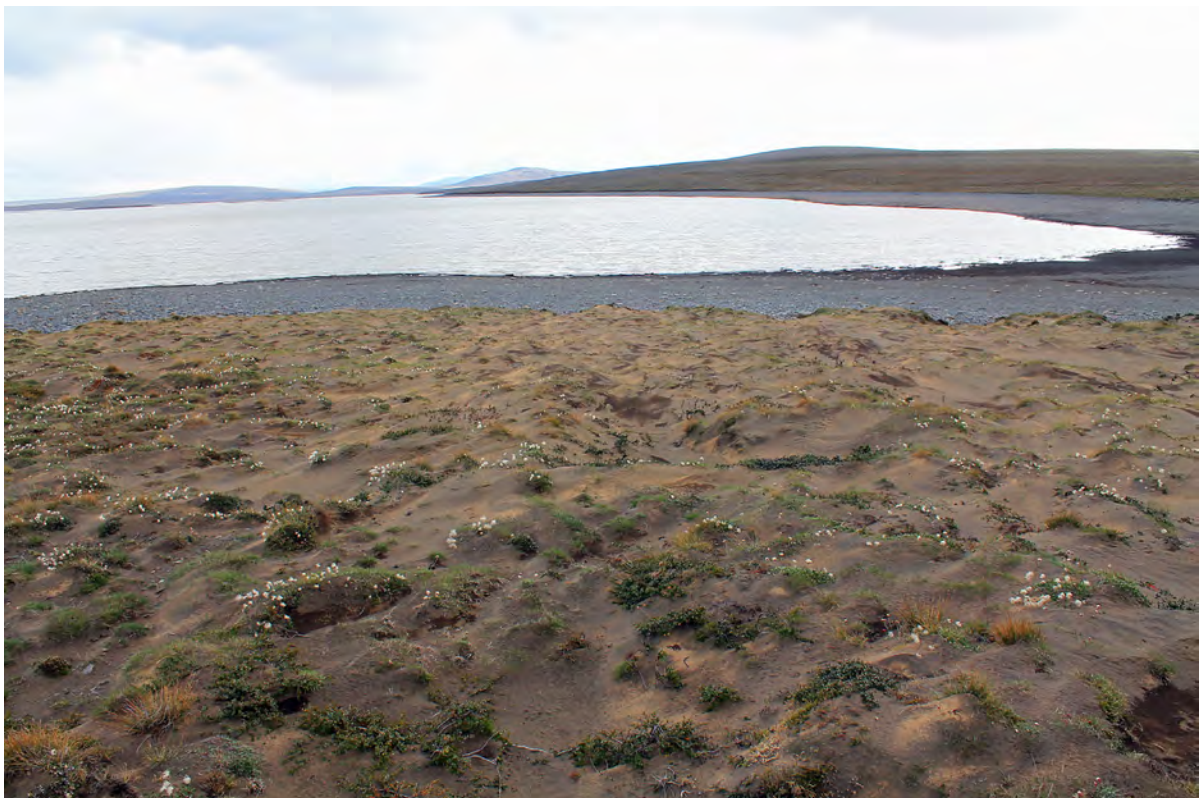
16. mynd. Áborið sandsvæði upp af Eyvík, sandur er hér þykkur og gróður á í vök að verjast. Ljós. Borgþór Magnússon, 5. september 2013.

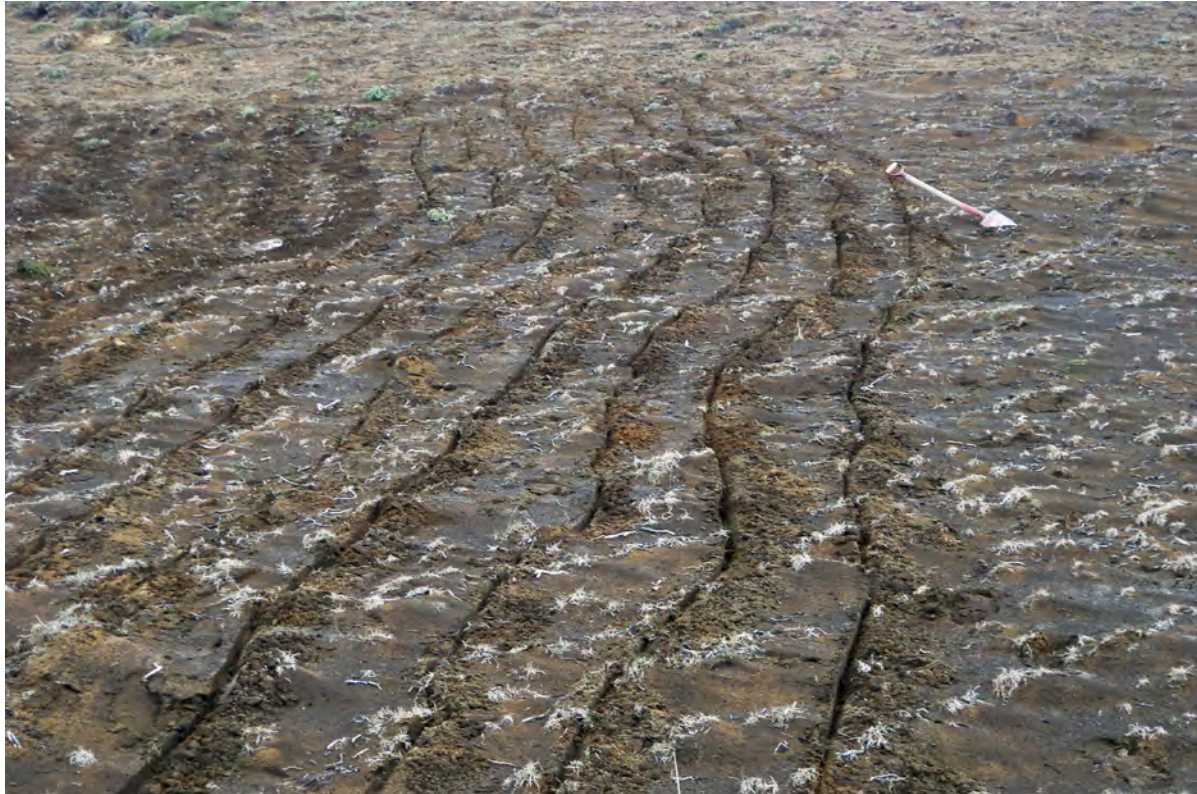
17. mynd. Melgresi sáð í Lambavík, grunnar rásir voru rispaðar í sandinn með stunguspaða, millibil var um 50 cm. Ljós. Einar Logi Vilhjálmsson, 20. júní 2013.

Sumarið 2013 var girt fyrir botn Lambavíkur til að friða svæðið fyrir sauðfjárbreit og auka líkur á að árangur næðist við uppgræðslu og heftingu sandfoks. Melgresi var þar sáð í sandgeirann í tilraunaskyni þann 20. júní en það er í fyrsta sinn sem það er reynt við lónið. Sáningin tókst vel og í septemberbyrjun hafði melgresið spírað vel og myndað greinilegar rákir í sandinn (17.-20. mynd). Sáningin lofar því góðu en frekari árangur af henni kemur í ljós sumarið 2014. Í Lambavík var jafnframt borið á land eins og fyrri ár.

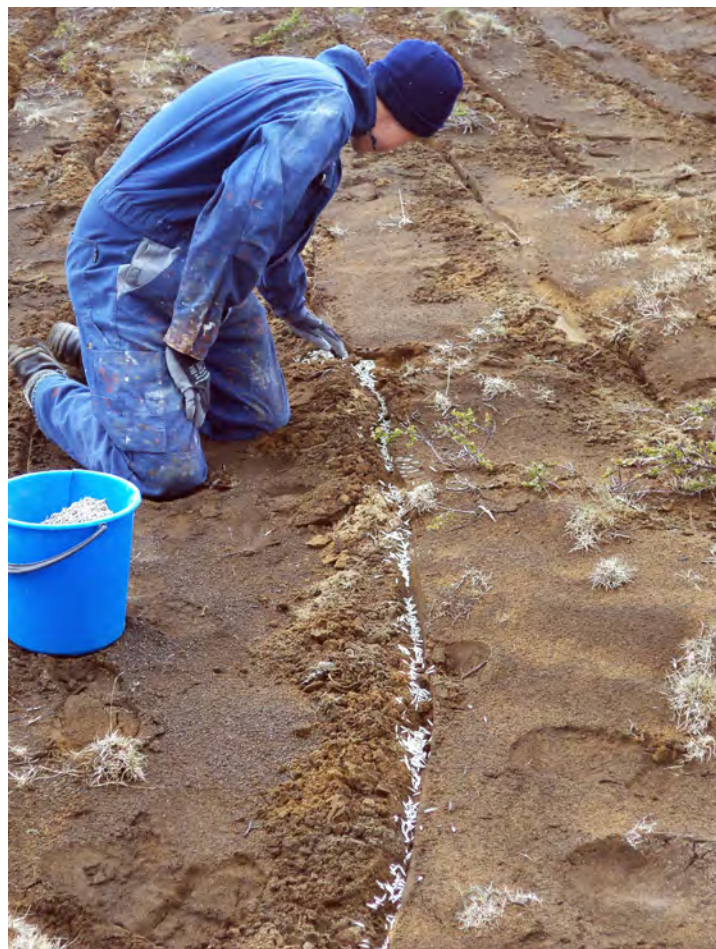
18. mynd. Melgresi sáð rásir í Lambavík, fræmagn er að sjá meira en þörf er á. Ljós. Einar Logi Vilhjálmsson, 20. júní 2013.

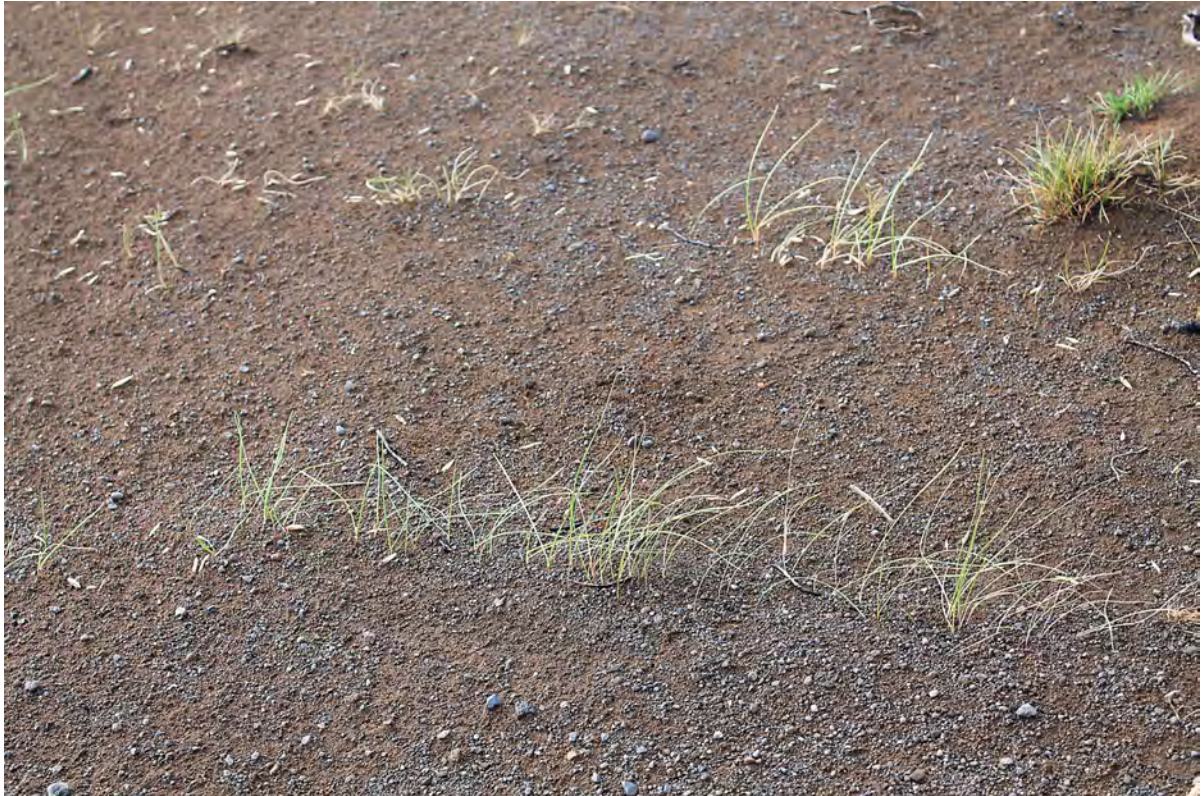
19. mynd. Melgresi kemur upp eftir sáningar í Lambavík. Ljós. Borghór Magnússon, 4. september 2013.

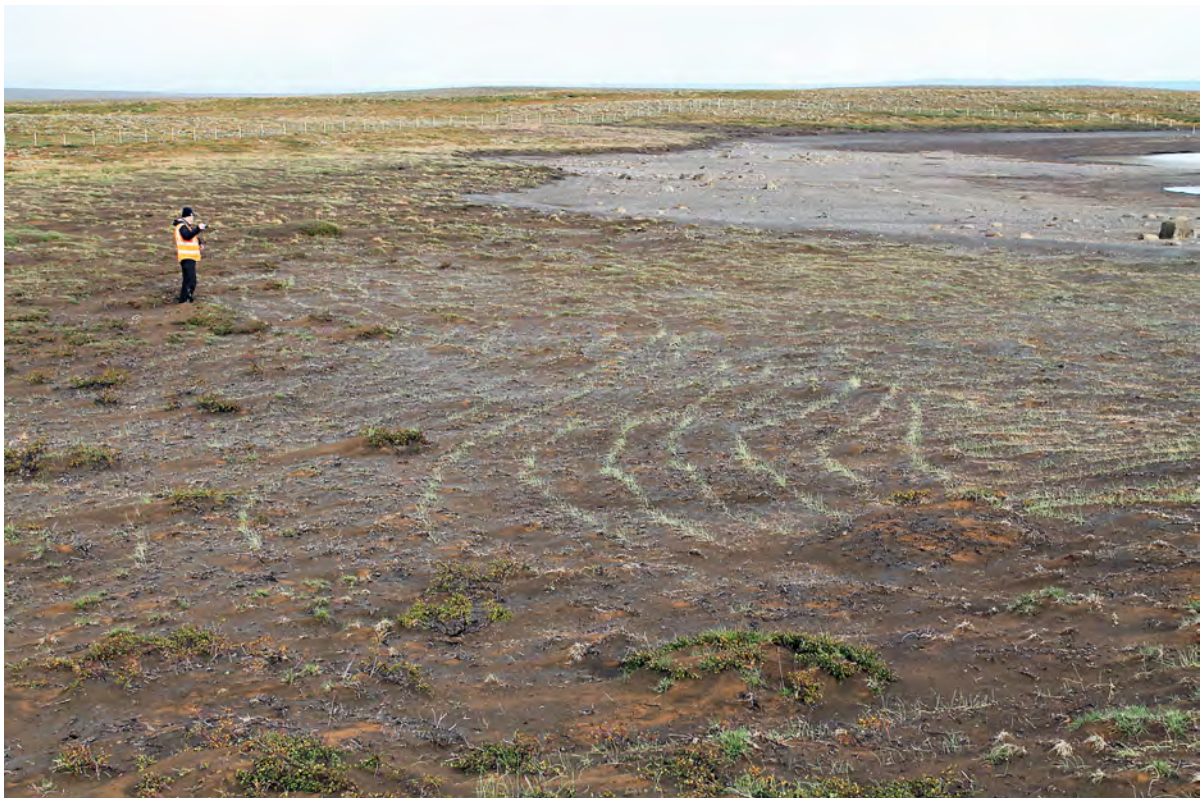
20. mynd. Melgresisrákir orðnar sýnilegar í sandflákanum í Lambavík. Ljós. Borghór Magnússon, 4. september 2013.
