Vöktun á áfoki og viðhald fokgirðinga við strönd Hálslóns 2025

| Skýrsla LV nr | LV-2025-077 | Dagsetning | Desember 2025 |

Skýrsla nr. LOGS 2025/03

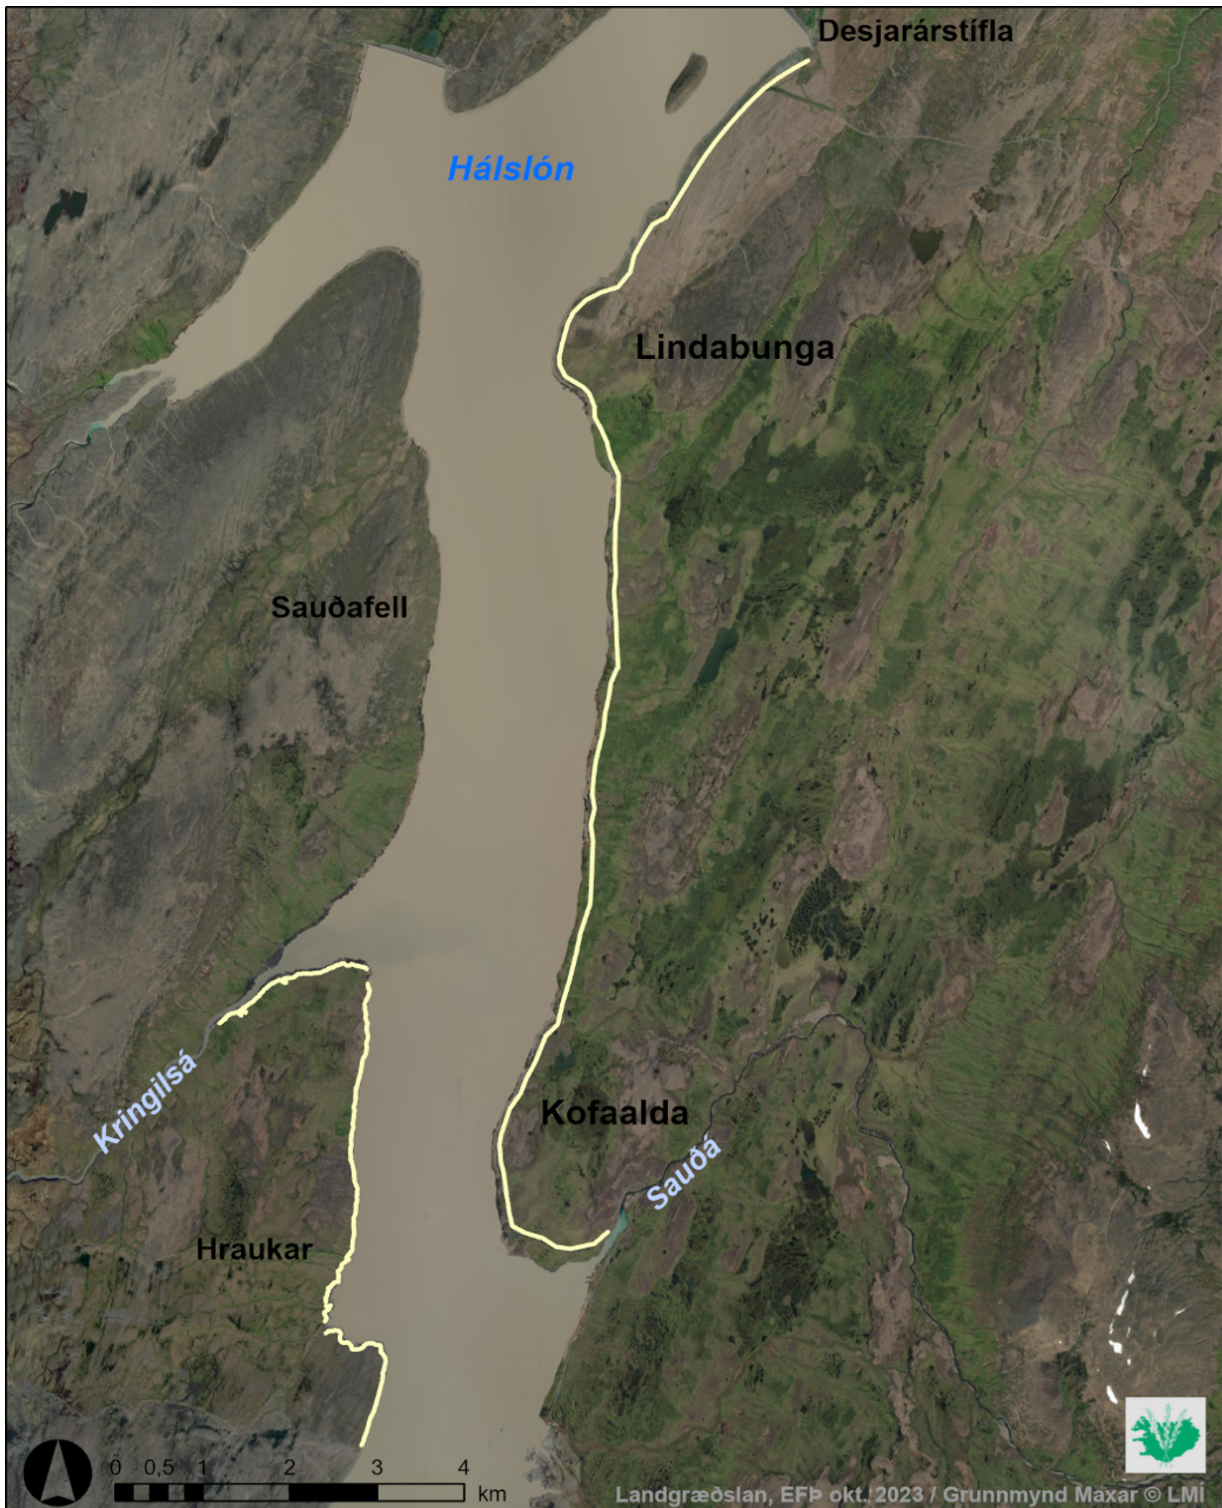
Kort 1. Yfirlitskort sem sýnir með gulum línunum þau svæði þar sem áfok er vakt við strendur Háslóns.

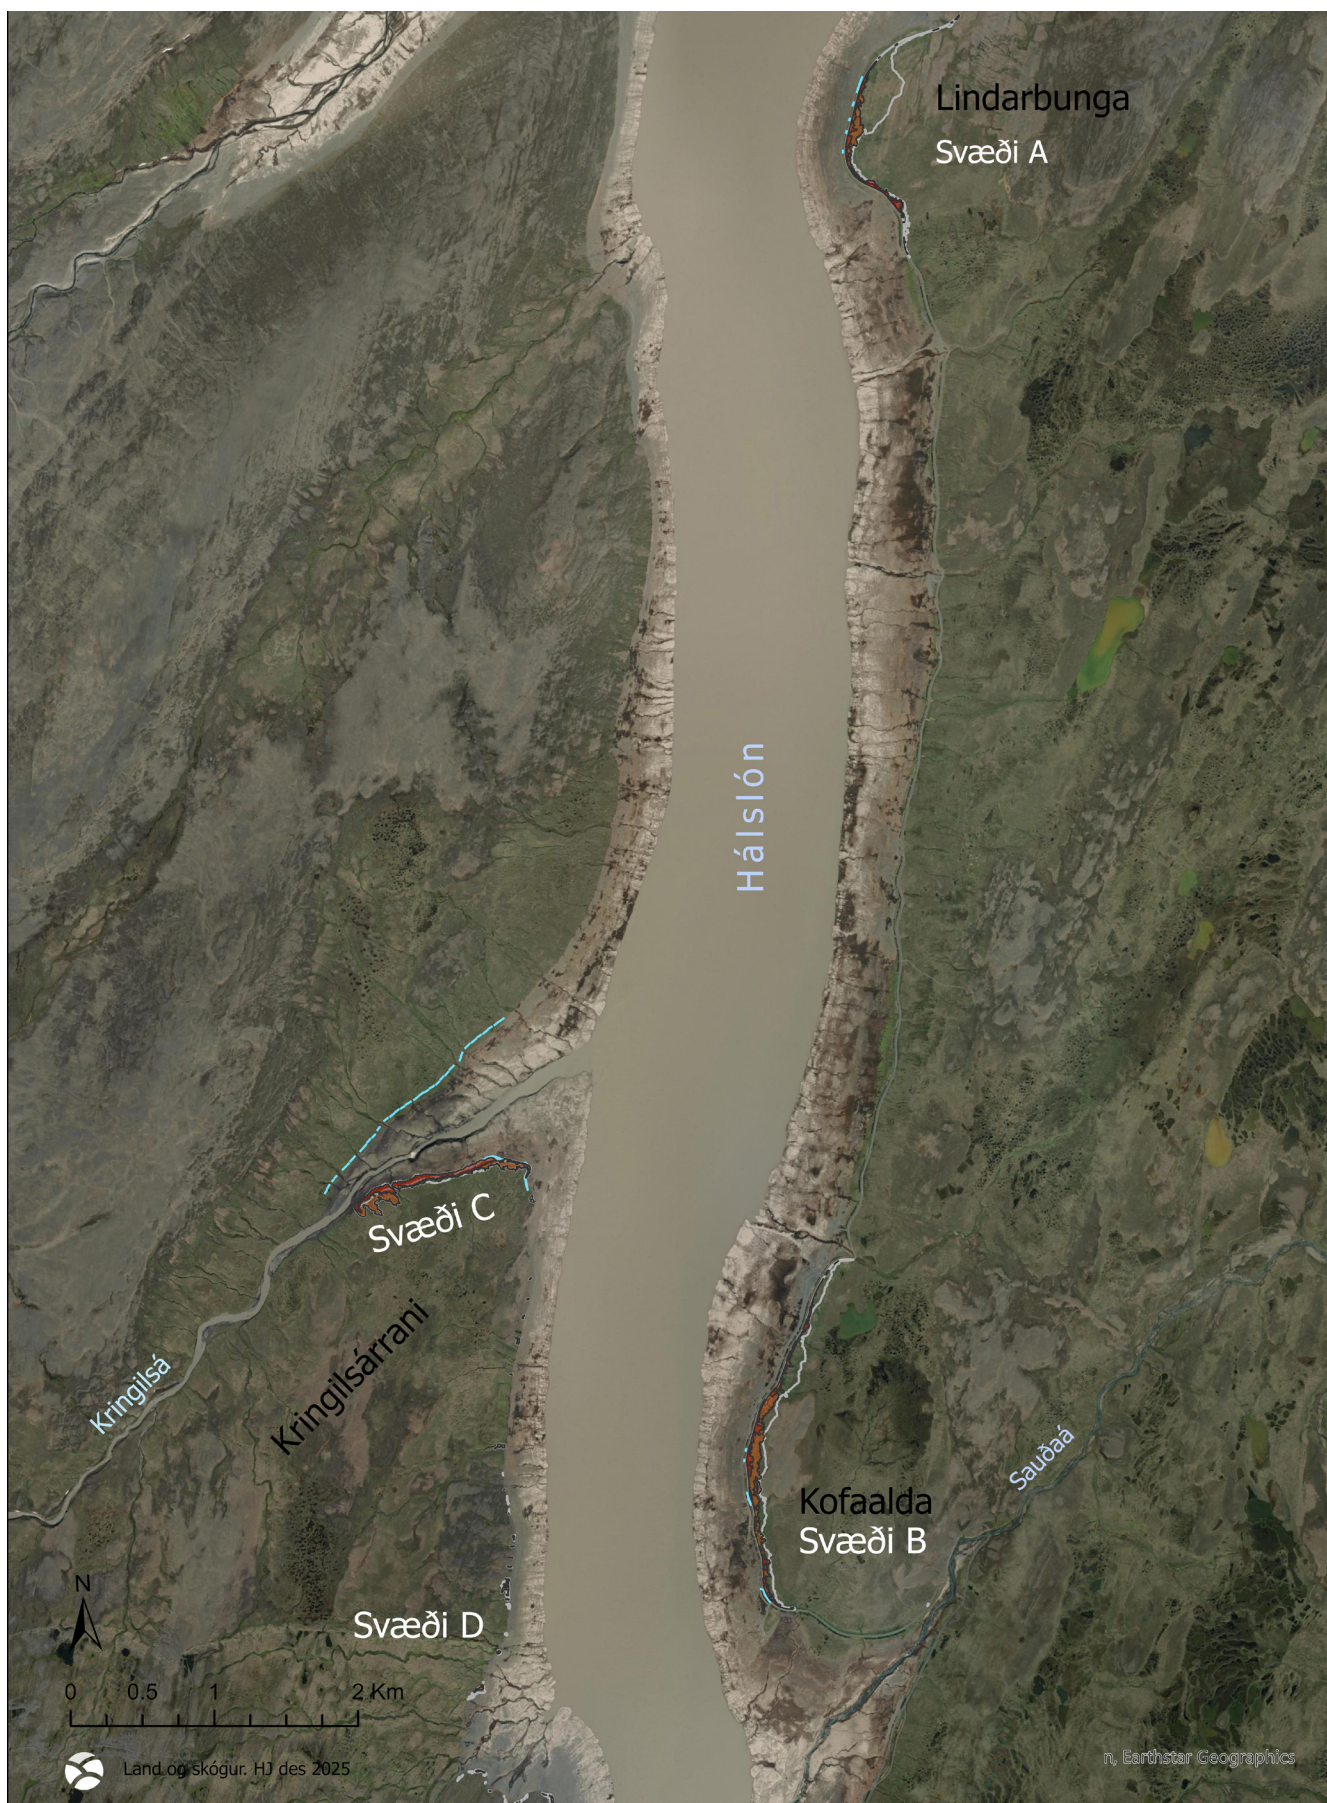
Kort 2. Áfokssvæði (rauð) sem mæld voru sumarið 2025 við strendur Háslóns.

Áfokssvæði við austurströnd Hálslóns eru tvö, Lindabunga (svæði A) og Kofaalda (svæði B). Í Kringilsárrana er áfokssvæðunum skipt upp í þrjú megin svæði en í úttekt sumarsins var áfok mælt í tveimur þeirra þ.e. svæðisins nyrst í Kringilsárrana (svæði C) og við Hrauka (svæði D) (kort 2).

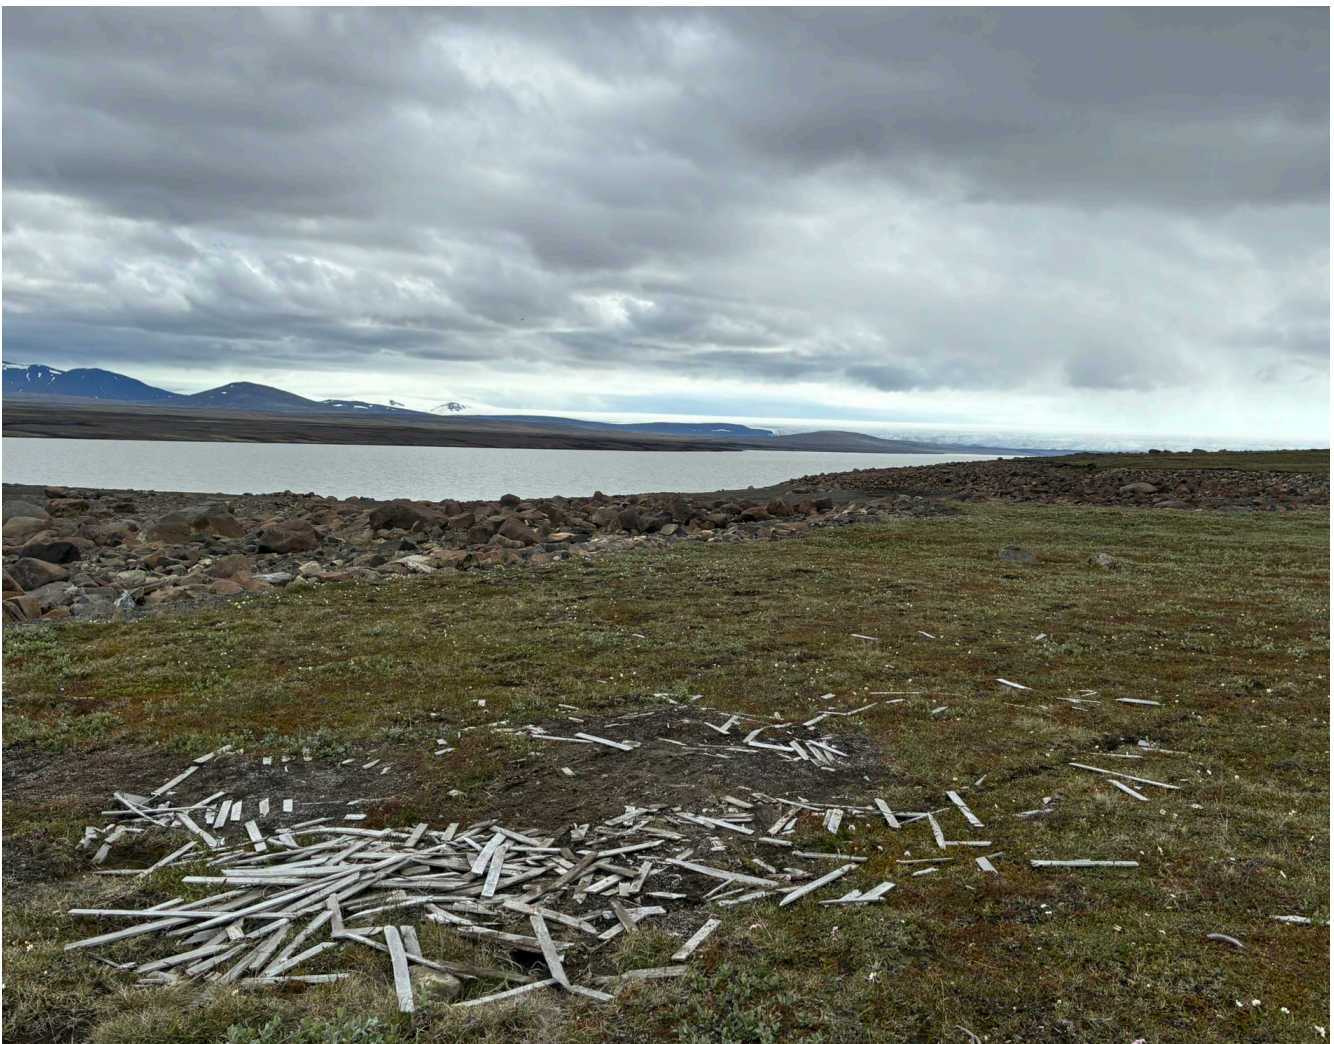
Mynd 1. Þarna hafði staðið stór hrúga með girðingarefni úr gömlu tréfokgirðingunum. Þegar myndin er tekin voru starfsmenn Landsvirkjunar langt komnir með að bera efnið úr henni í bátinn, en það þurfti þónokkrar ferðir til.

Ákveðið var að fjarlægja þessar trégirðingar og eru nokkur ár síðan búið var að rífa þær allar í Kringilsárrana. 2023 og 2024 var unnið að niðurrifi girðinganna norðan við Kringilsá en eftir stóðu nokkrir staurar sem ekki náðust upp. Verkið norðan Kringilsár kláraðist svo endanlega í síðastliðinn vetur þegar Landsvirkjun sá til þess að girðingarefnið, sem sett hafði verið í hrúgur þegar rifið var niður, var allt sótt og fjarlægt og síðustu girðingarstaurarnir teknir upp. Í sömu ferð náðist ekki að sækja girðingarefnið sökum færðar, en það var hins vegar gert af starfsfólki Landsvirkjunar sömu daga og vettvangsúttektin fór fram í byrjun júlí 2025. Því verki er því einnig lokið.

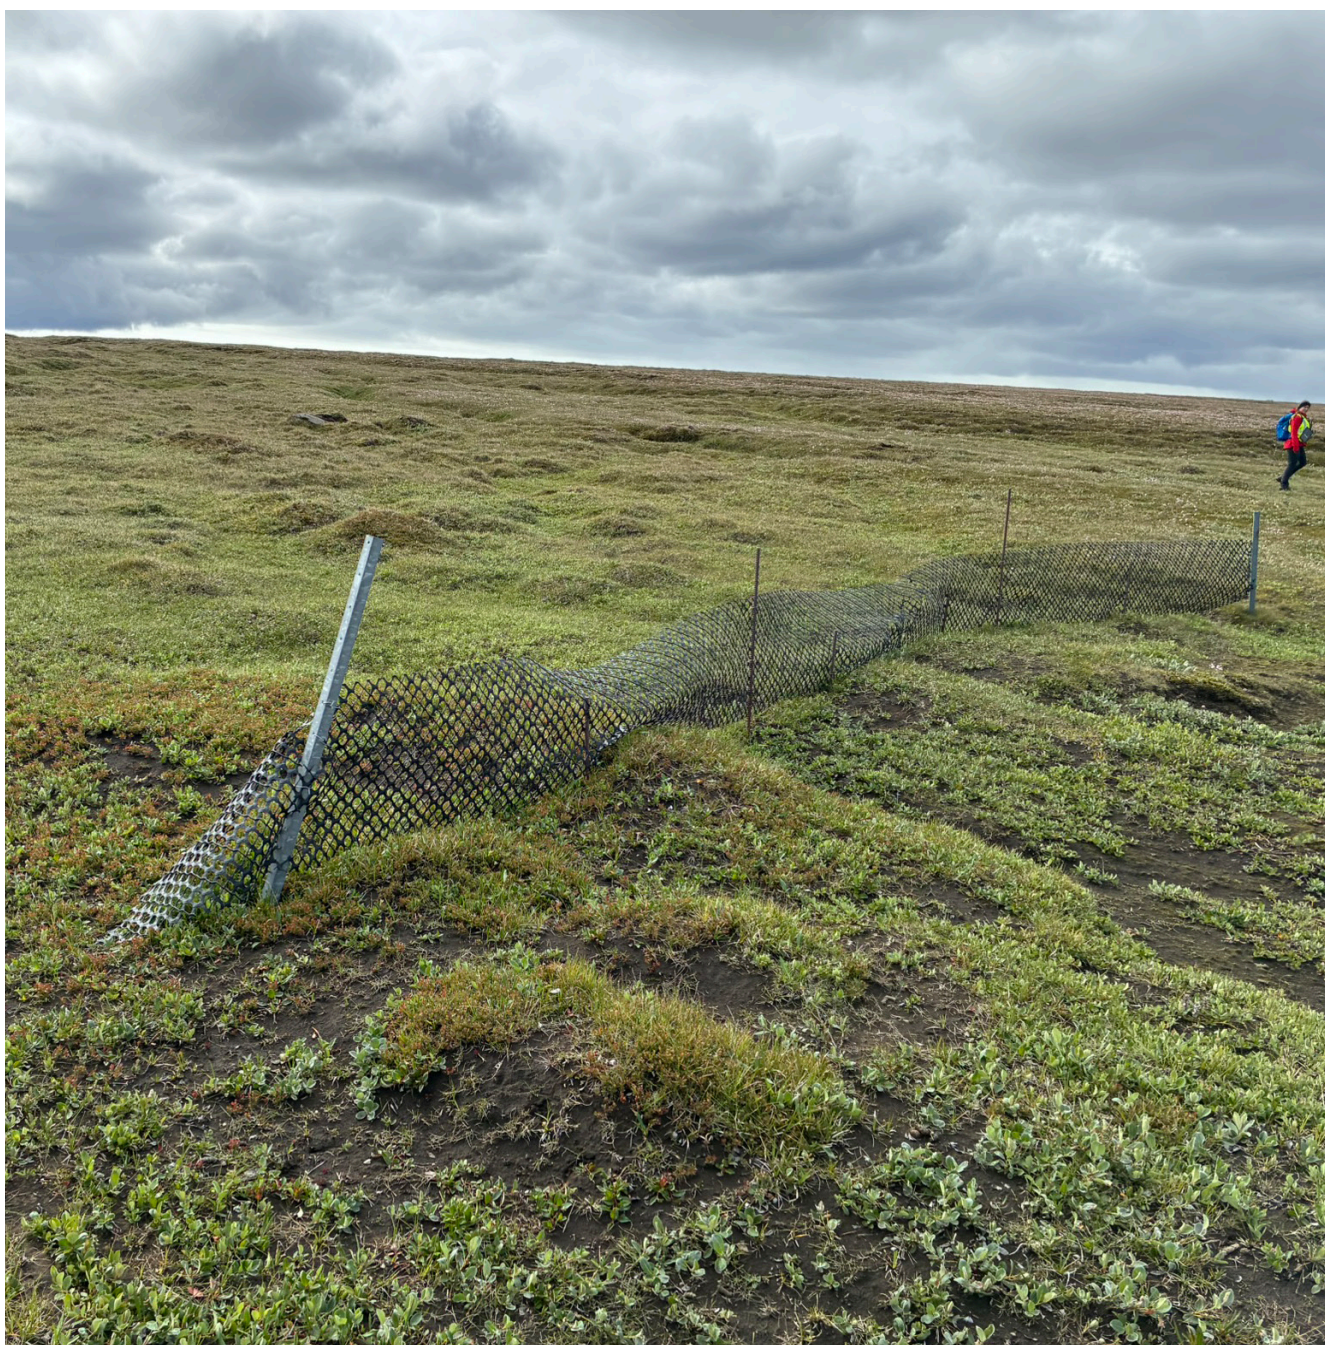
Á austurströnd Háslóns voru girðingar almennt einnig í góðu standi. Búið er að breyta aðeins uppsetningu á girðingum þar með því að strengja vír á milli staura og hengja plastnetið upp á hann sem veldur því að það slaknar mjög lítið á netinu yfir veturinn. Fljótlegt er því að sinna viðhaldi á fokgirðingum sem þar eru.

Mynd 2. Eitthvað þurfti að strekkja á og laga til girðingar sem höfðu eðlilega eitthvað slaknað í vetur, en stóðu þó. Þessi girðing er í Kringilsárrana og ljóst að hún sinnir sínu hlutverki, sé hún í lagi. Strekkt var á henni og endinn reistur við.

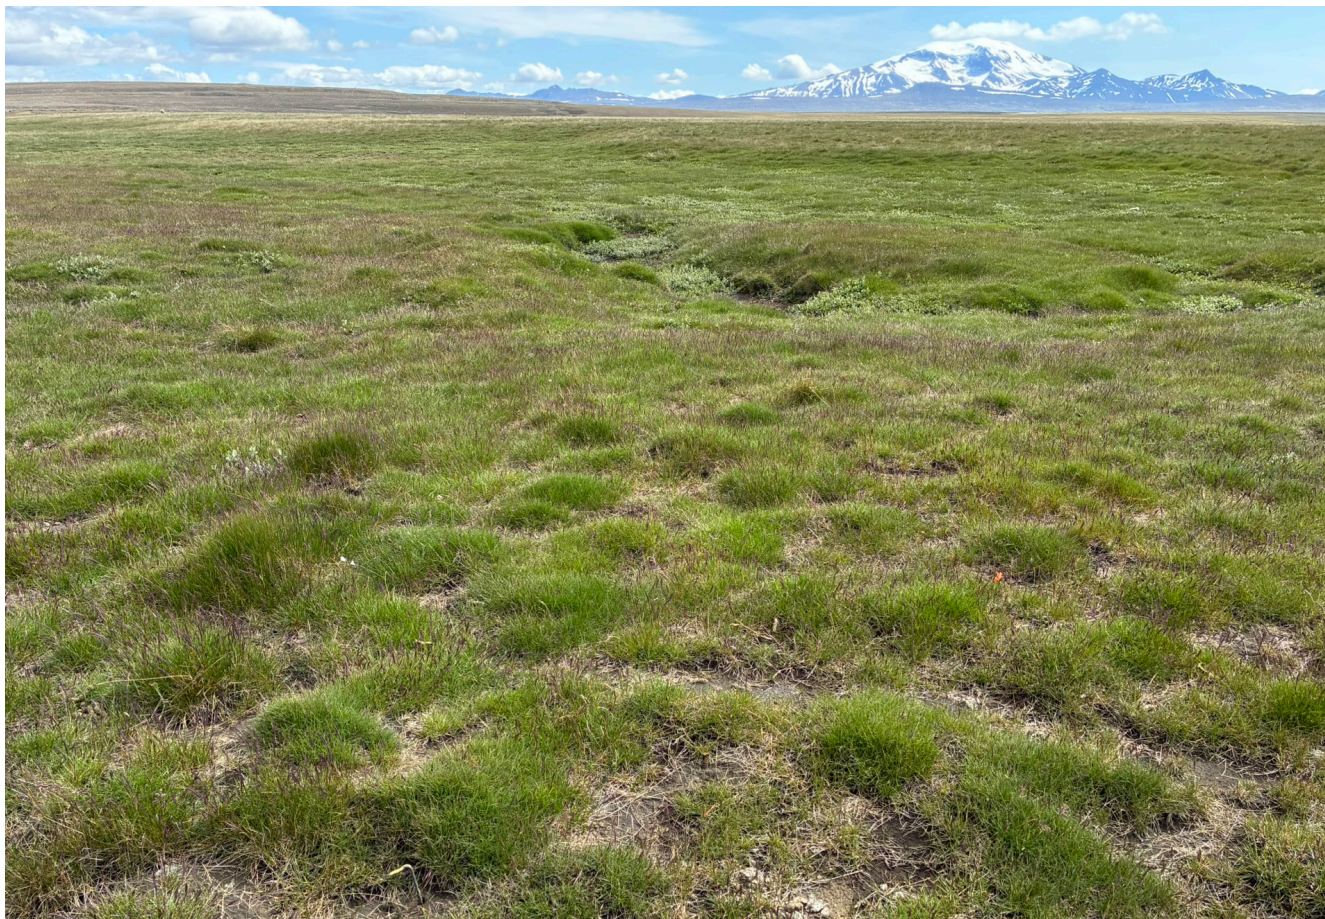
Mynd 3. Yfirlitsmyndir við snið AM024_01 árin 2025 (efri) og 2023 (neðri). Sjáanlegur munur er á magni áfoksefnis í gróðursverði, enda áfok aldrei mælst meira en 2023 síðan vöktun hófst á svæðinu. 2025 má enn greina áfoksefni en þau eru að mestu bundin í gróðursverði. Mæld meðalþykkt lauss áfoksefnis í sniðinu var 6 cm 2023 en 0,5 cm 2025.

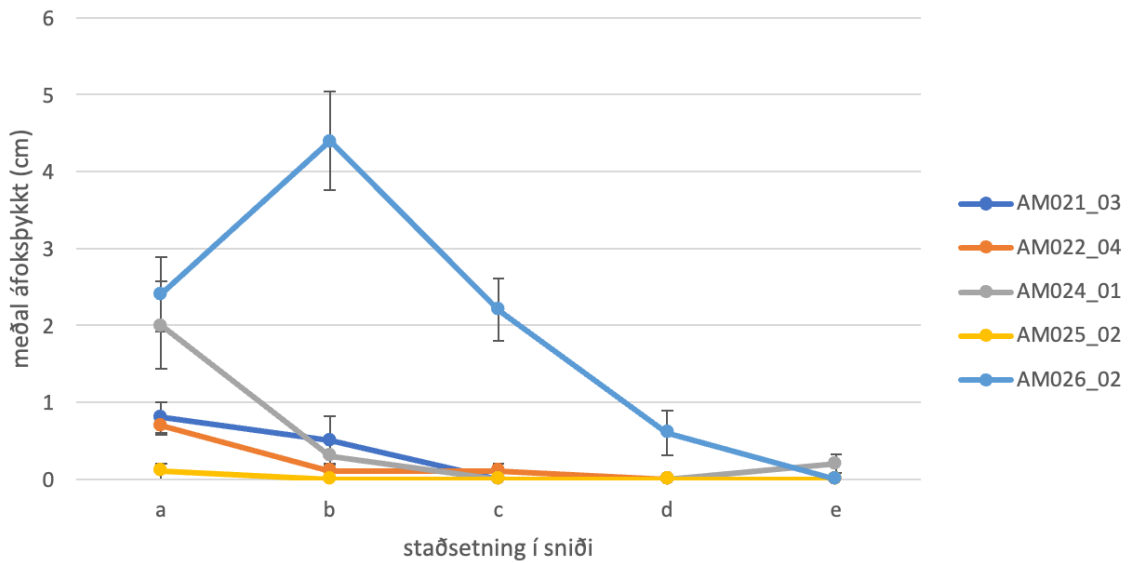
Áfoksþykkt var mæld í öllum reitum á föstum mælisniðum (mynd 4) og ljósmyndir teknar af þeim. Áfoksþykktin var áberandi mest í syðsta sniðinu (AM026_02), en þar var einmitt nokkuð skemmd sandgryfja (mynd 5) sem hefur að öllum líkindum orsakað það. Þykkast mældist áfokið í reit AM026_02b, eða 4,4 cm. Í öðrum sniðum á Lindabungu mældist áfokið almennt undir 1 cm í ramma, og þegar fjær dró frá lóninu var áfoksþykktin orðin óveruleg.

Mynd 4. Meðaláfoksþykkt (cm) ásamt staðalskekkju í fimm föstum sniðum á Lindabungu og staðsetning í sniði (a til e, n=5) sumarið 2025. Mismunandi litir fyrir hvert snið. Sjá staðsetningu sniða á korti 3.

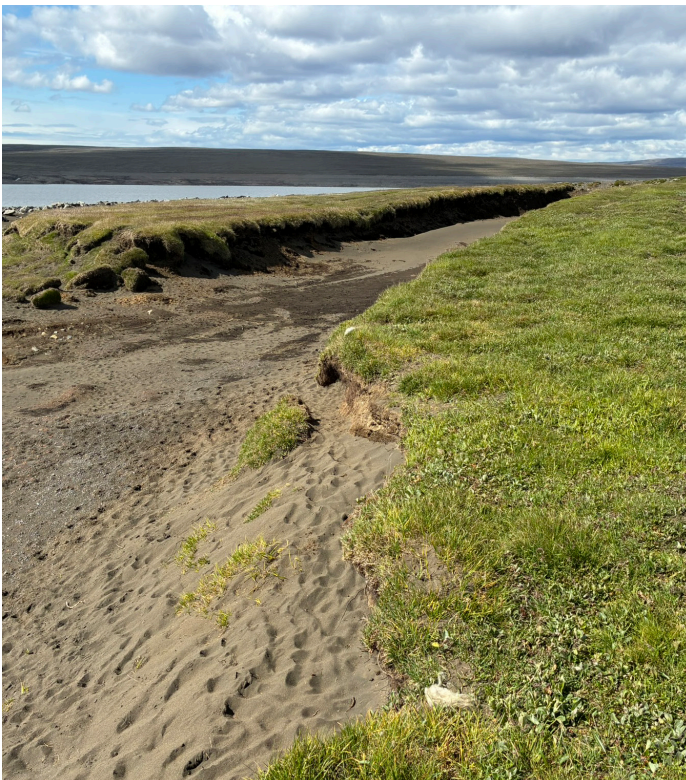
Mynd 5. Til móts við mælisnið AM026_01 var skemmd gryfja sem olli því að nokkuð af áfoksefnum komst yfir veginn og skýrir það hvers vegna áfok mælist svo mikið meira þar en í öðrum mælisniðum á Lindabungu. Þykkast mældist áfokið í reit AM026_02b (t.h.).

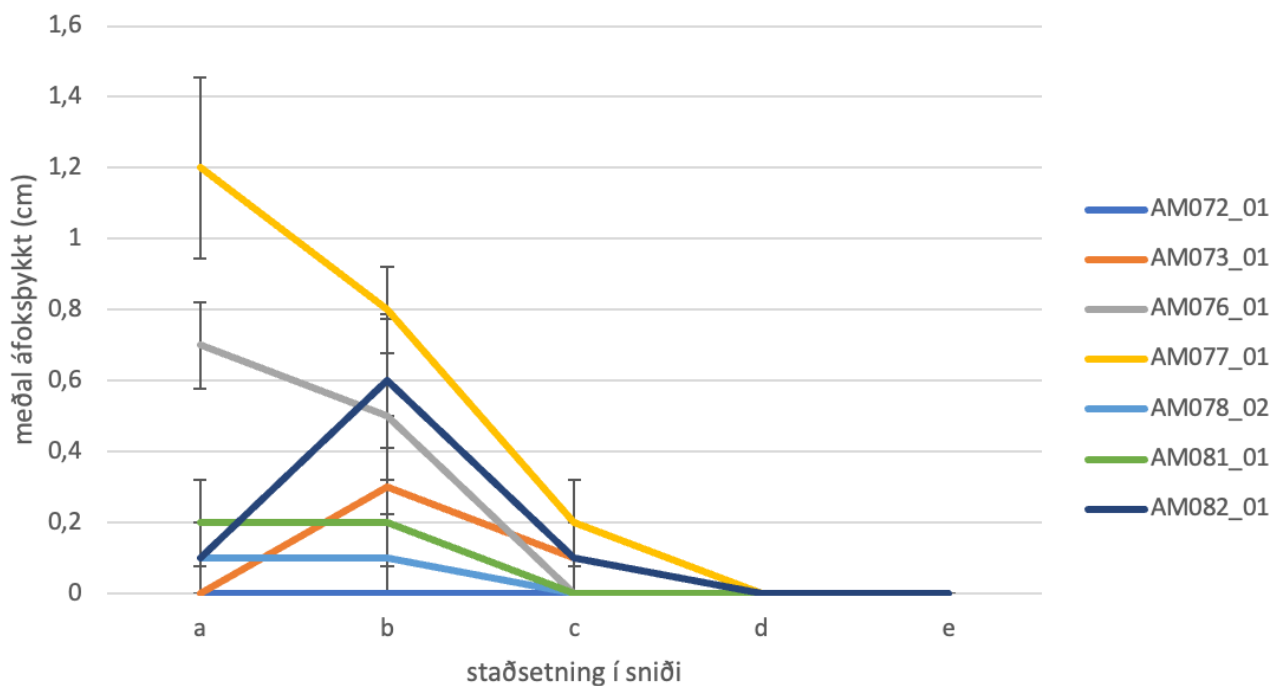
Áfoksþykkt var mæld í öllum reitum á föstum mælisniðum (mynd 7) og ljósmyndir teknar af þeim. Áfoksþykktin er mest á miðju svæðinu í sniðum AM076_01 og AM077_01 sem er í takt við útbreiðslu áfokssvæðisins og í takt við niðurstöður 2024. Í aðeins einum ramma er meðaláfoksþykkt meiri en 1 cm, en það er í ramma AM077_01a. Í öðrum römmum mælist meðaláfoksþykkt á Kofaöldu alls staðar undir 1 cm.

Mynd 7. Meðaláfoksþykkt (cm) ásamt staðalskekkju í sjö föstum sniðum á Kofaöldu og staðsetning í sniði (a-e, n=5) sumarið 2025. Mismunandi litir fyrir hvert snið. Sjá staðsetningu sniða á korti 4.

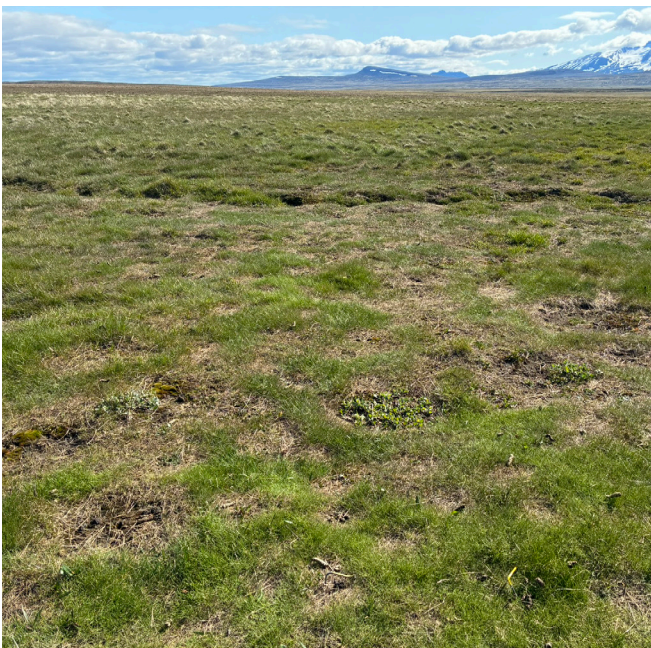
Mynd 9. Sjáanlegur munur er á áfoki við reit AM082_01 syðst á Kofaöldu árin 2025 (t.v.) og 2023 (t.h.). Ljóst að gróður hefur náð að binda áfoksefni niður að töluverðu leyti.

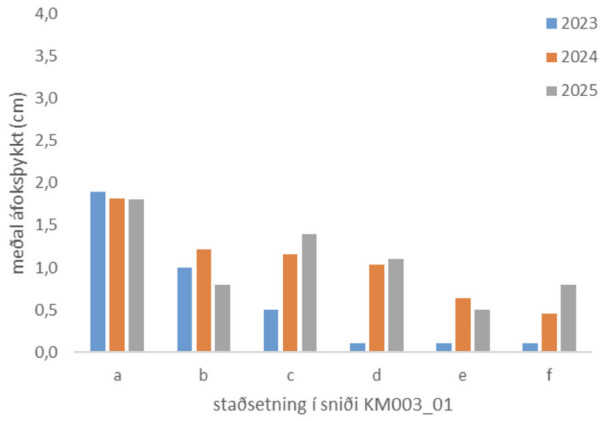
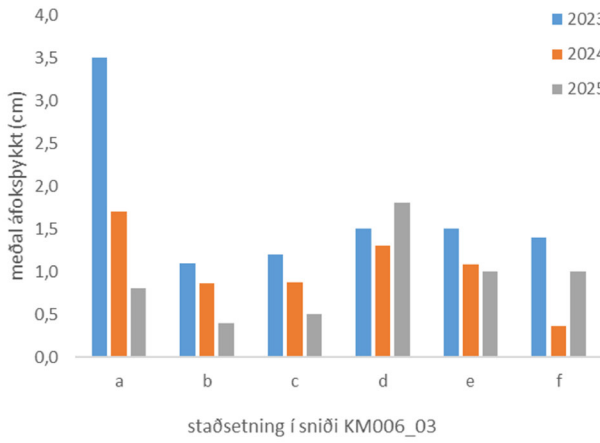
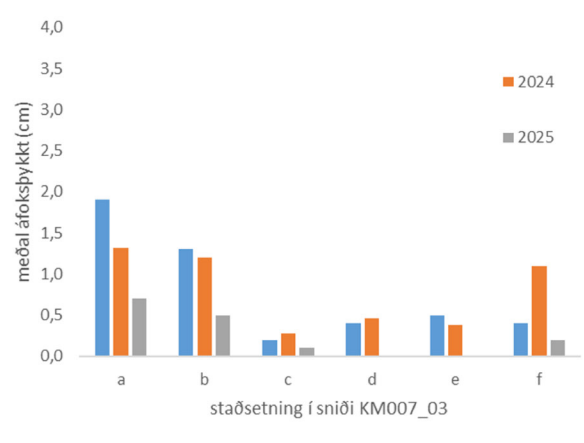
Í Kringilsárrana voru lagðir út nýir reitir í öllum mælisniðunum árið 2023 og því aðeins hægt að bera áfokið í ár saman við árin 2023 og 2024 (mynd 13). Það er nokkuð misjafnt milli sniða hvernig áfoksþykkt 2025 er í samanburði við undanfarin 2 ár. Á sniði KM005_01 er t.a.m. greinilega meiri áfoksþykkt út í gegn heldur en 2024, og nokkuð á pari við mælingar 2023. Á sniði KM007_03 er hins vegar greinilega minna áfok 2025 heldur en bæði samanburðarárin. Í öðrum mælisniðum er ekki hægt að greina ákveðið mynstur í samanburðinum (mynd 13).

Mynd 13. Samanburður á meðaláfokspykkt (cm) á árunum 2023, 2024 og 2025 á 5 mælisniðum á Kringilsárrana.

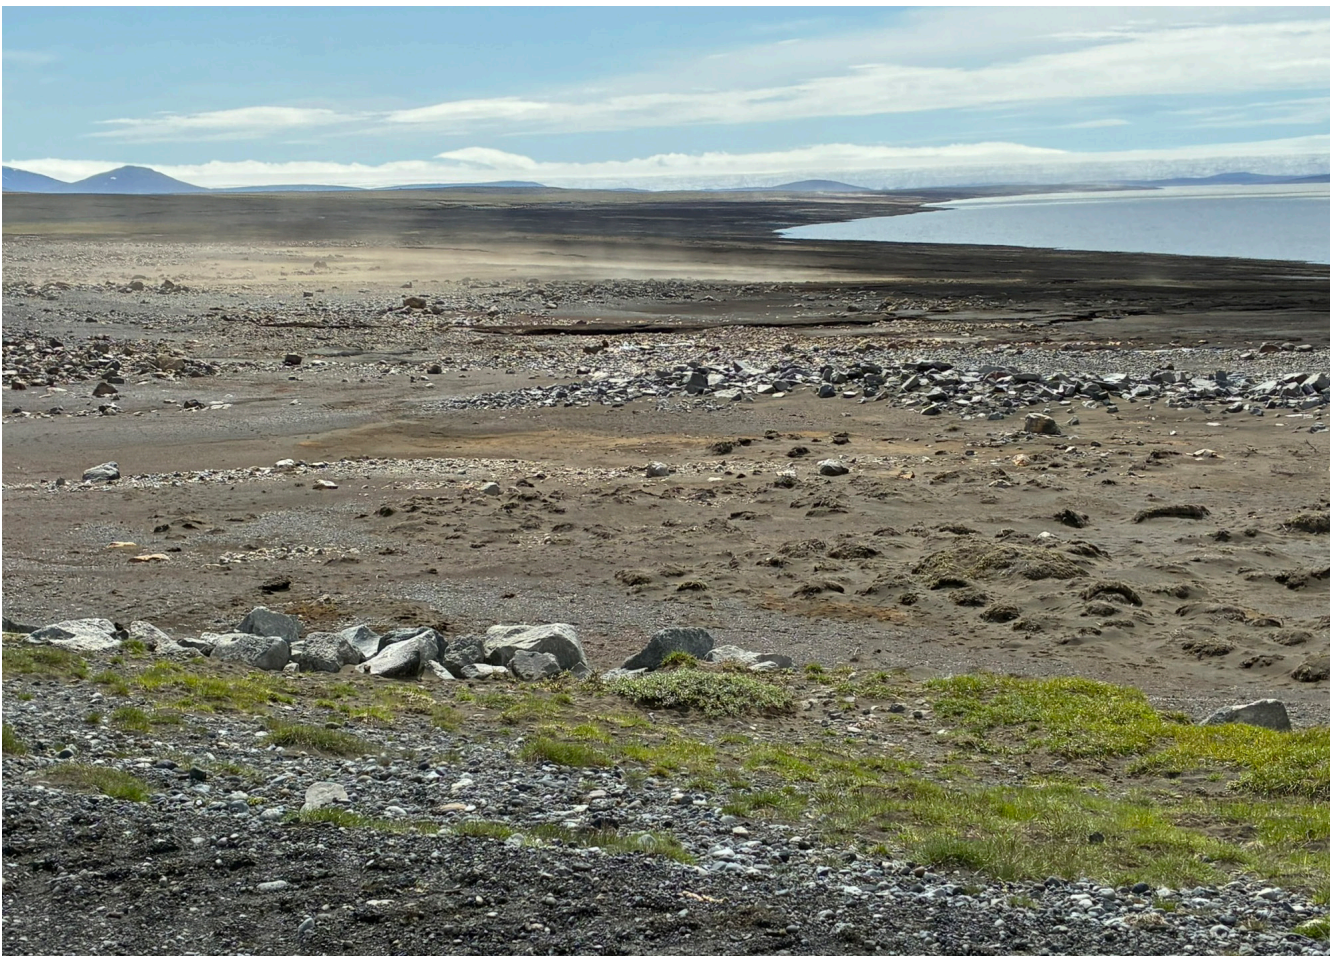
Mynd 14. Seinni part dags 2. júlí fór aðeins að blása úr vestri, en annars hafði veður verið mjög kyrrt á meðan mælingum var sinnt. Um leið mátti sjá fjúka örlítið úr lónstæðinu.

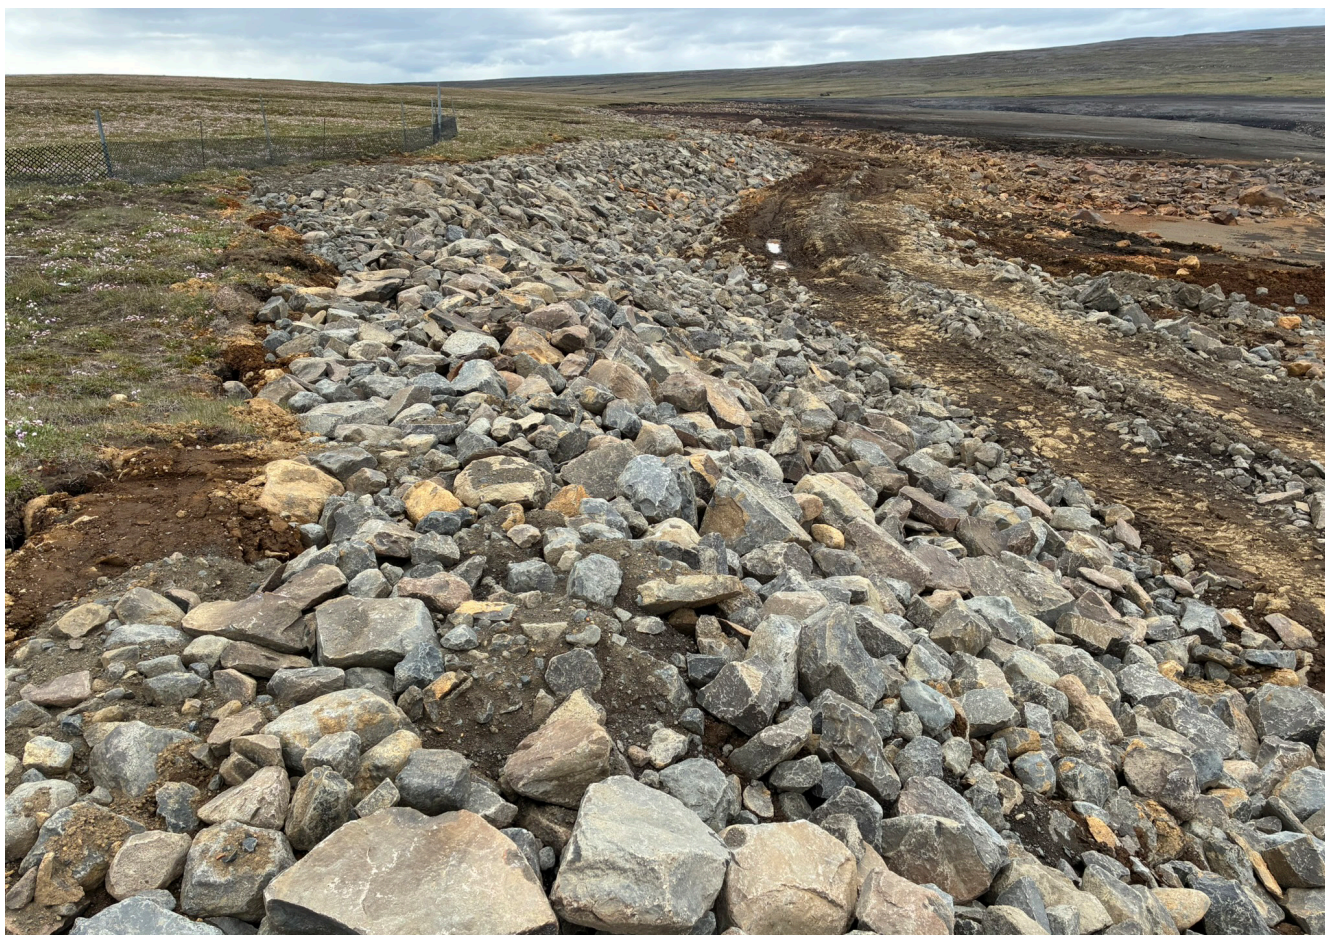
Mynd 15. Nýr varnargarður á norðurströnd Kringilsárrana sem kemur í framhaldi af eldri varnargarði Kringilsármegin. Vonir eru bundnar við að varnargarðurinn muni, auk þess að stöðva landbrot, grípa áfoksefni á leið sinni inn í ranann.
