# Viðhald fokgirðinga á bökkum Háslóns 2018

Skýrsla LV nr: LV-2018-080

Skýrsla nr.: LR-2018/23

**Heiti:** Viðhald fokgirðinga á bökkum Háslóns 2018

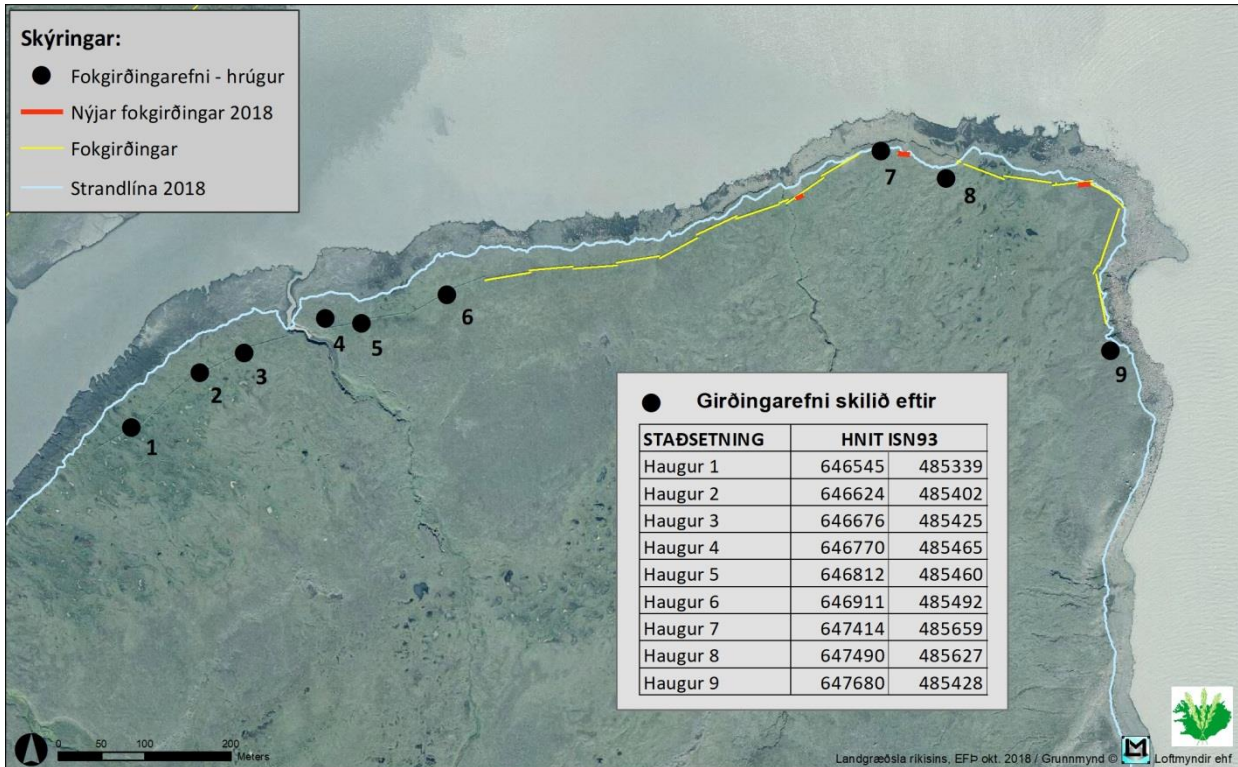
**Kort 1.** Yfirlit yfir stöðu fokgirðinga í Kringilsárrana sumarið 2018.

Í byrjun júlí 2017 voru fokgirðingar rifnar niður í Kringilsárrana þar sem þeirra var ekki þörf lengur. Efnið úr þeim var sett í hauga og hluti af þeim fjarlægður veturinn eftir. Erfitt var að komast í efnið þar sem það var frosið niður og snjór hafði sest að því. Hauganir voru því endurhlaðnir til að auðvelda vinnu við að fjarlægja þá. Var það gert um leið og viðhald fokgirðinganna fór fram 2.-3. júlí 2018 og bættist einn haugur við þar sem rifin var niður hluti af einni girðingu sem syðst er í Rananum. Staðsetning hauganna var mæld með GPS tæki og á korti 1 er staðsetning hauganna sýnd sem og GPS punktar þeirra. Myndir voru teknar af haugunum til auðvelda þeim sem fjarlægja þá að áætla umfang verksins. Myndirnar má sjá á næstu síðum (myndir 8 – 16).
