**Blöndulón
Vöktun á strandrofi og áfoki
Áfangaskýrsla 2010**

Unnið fyrir Landsvirkjun (LV-2011/019)

NÍ-11001

Garðabær, febrúar 2011

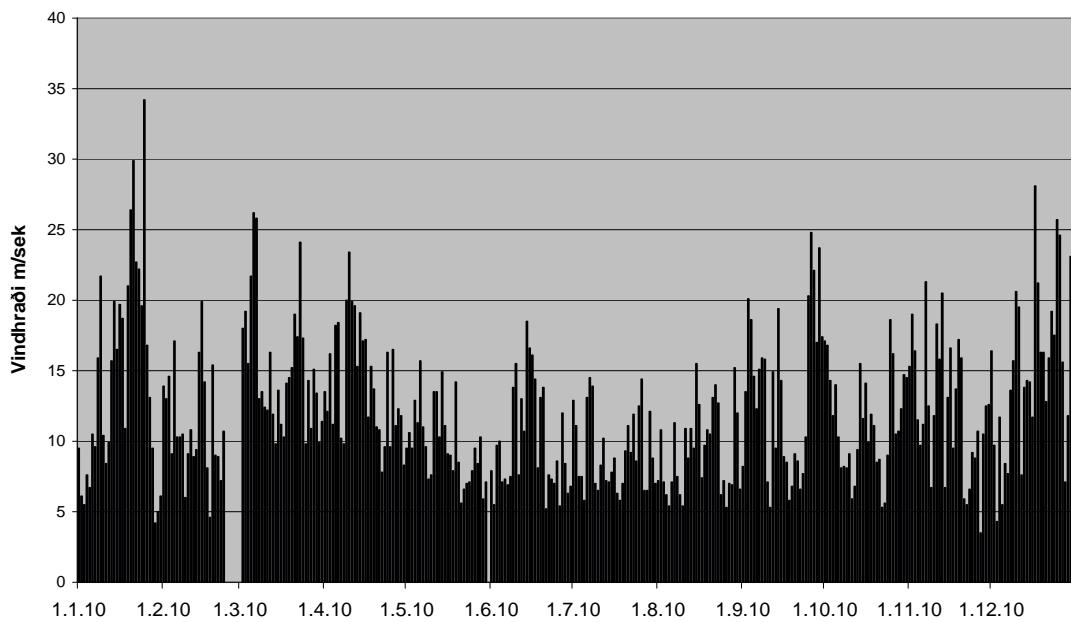
1. mynd. Mesti 10 mínútna vindhraði sólarhrings í veðurstöðinni Kolku við Blöndulón 2010. Mælingar vantar fyrir dagana 24. febrúar til 1. mars og 31. maí. (Gögn frá Landsvirkjun og Veðurstofu Íslands).

Eins og að jafnaði mældust mestu hvassviðri við lónið árið 2010 yfir vetrarmánuðina en þá er yfirleitt lítil hætta á rofi úr bökkum eða að sandur fjúki vegna lágrar lónstöðu og frosta. Yfir vor- og sumarmánuðina voru vindar yfirleitt mjög hægir og lítið um hvassviðri. Til marks um það er að mesti 10 mínútna vindhraði sólarhrings fór aldrei yfir 20 m/sek frá 10. apríl til 3. september. Í september gerði hins vegar nokkur hvassviðri þar sem 10 mínútna vindhraði fór yfir 20 m/sek. Verst var veðrið 26. september en þá náði 10 mínútna vindhraði 24,8 m/sek. (1. mynd).

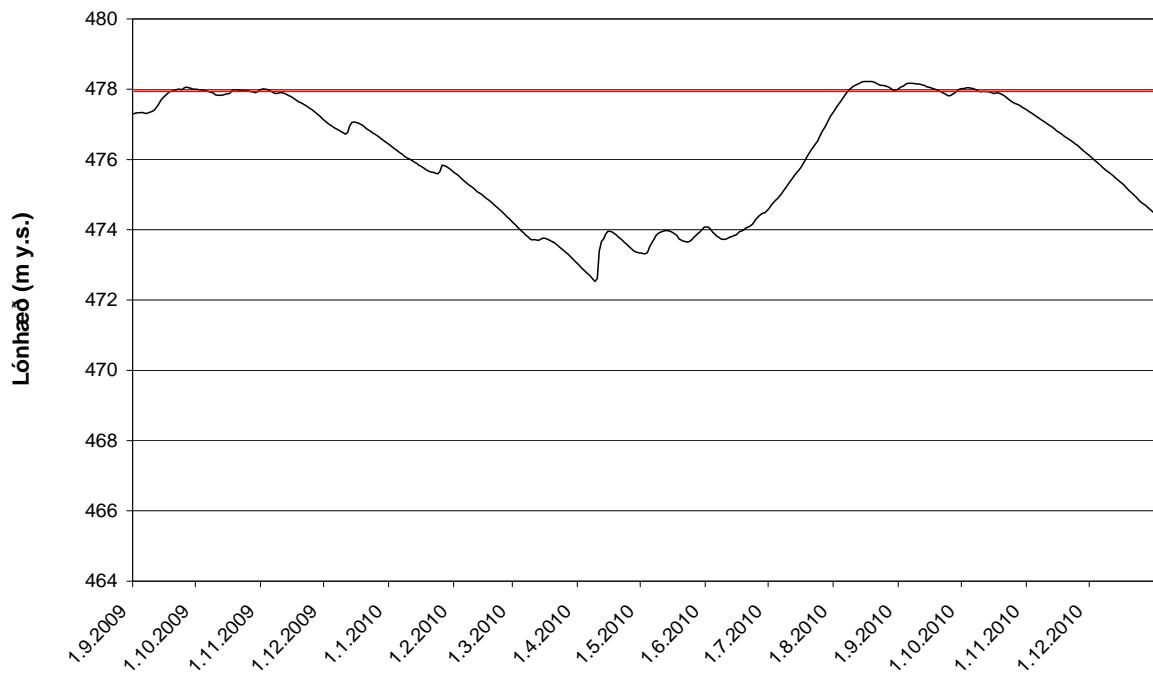
2. mynd. Vatnsborð Blöndulóns frá 1. september 2009 til ársloka 2010, mælt með sírita í Blöndustíflu. Gögn frá Landsvirkjun. Yfirlíkur, 478,0 m, er merkt með rauðri línu.(Gögn frá Landsvirkjun).

Haustið 2009 var lónborð við yfirlifshæð fram í byrjun nóvember en eftir það féll það nokkuð jafnt og þétt til vors (2. mynd). Miklar leysingar, með verulegri hækkun lónsborðs, gerði ekki að vetrinum eins og suma undangengna vetur. Lægst var lónstaðan þann 9. apríl, 472,53 m y.s., en eftir það hækkaði skart í lóninu í tveggja vikna hlýindum. Eftir það hækði á. Sveiflaðist lónborð og var við 473–474 m fram yfir miðjan júní er tók að hækka að marki í lóninu. Yfirlifshæð (478,0 m) var náð 9. ágúst en hæst var lónborð (478,22 m) um viku seinna. Lónborð hélst síðan við yfirlifshæð fram til 7. október eða í two mánuði sem er í meira lagi. Að jafnaði hefur lónið verið á yfirlifali í um 40 daga á ári frá því það var stækkað. Er kom fram í október tók lónborð að lækka og var komið niður í 474,5 m í lok ársins. Niðurdráttur í lóninu árið 2010 var um 5,5 m sem er með minna móti (3. mynd). Það má væntanlega rekja til hlýinda ársins.

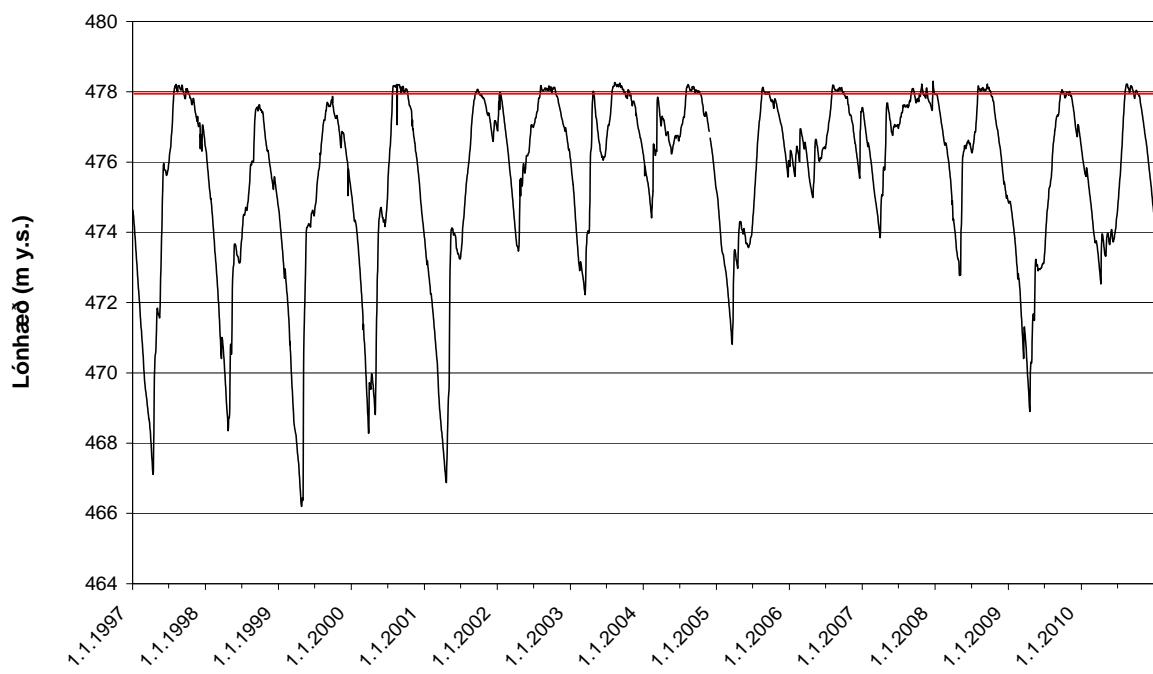
3. mynd. Vatnsborð Blöndulóns 1997–2010, mælt með sírita í Blöndustíflu. (Gögn frá Landsvirkjun).

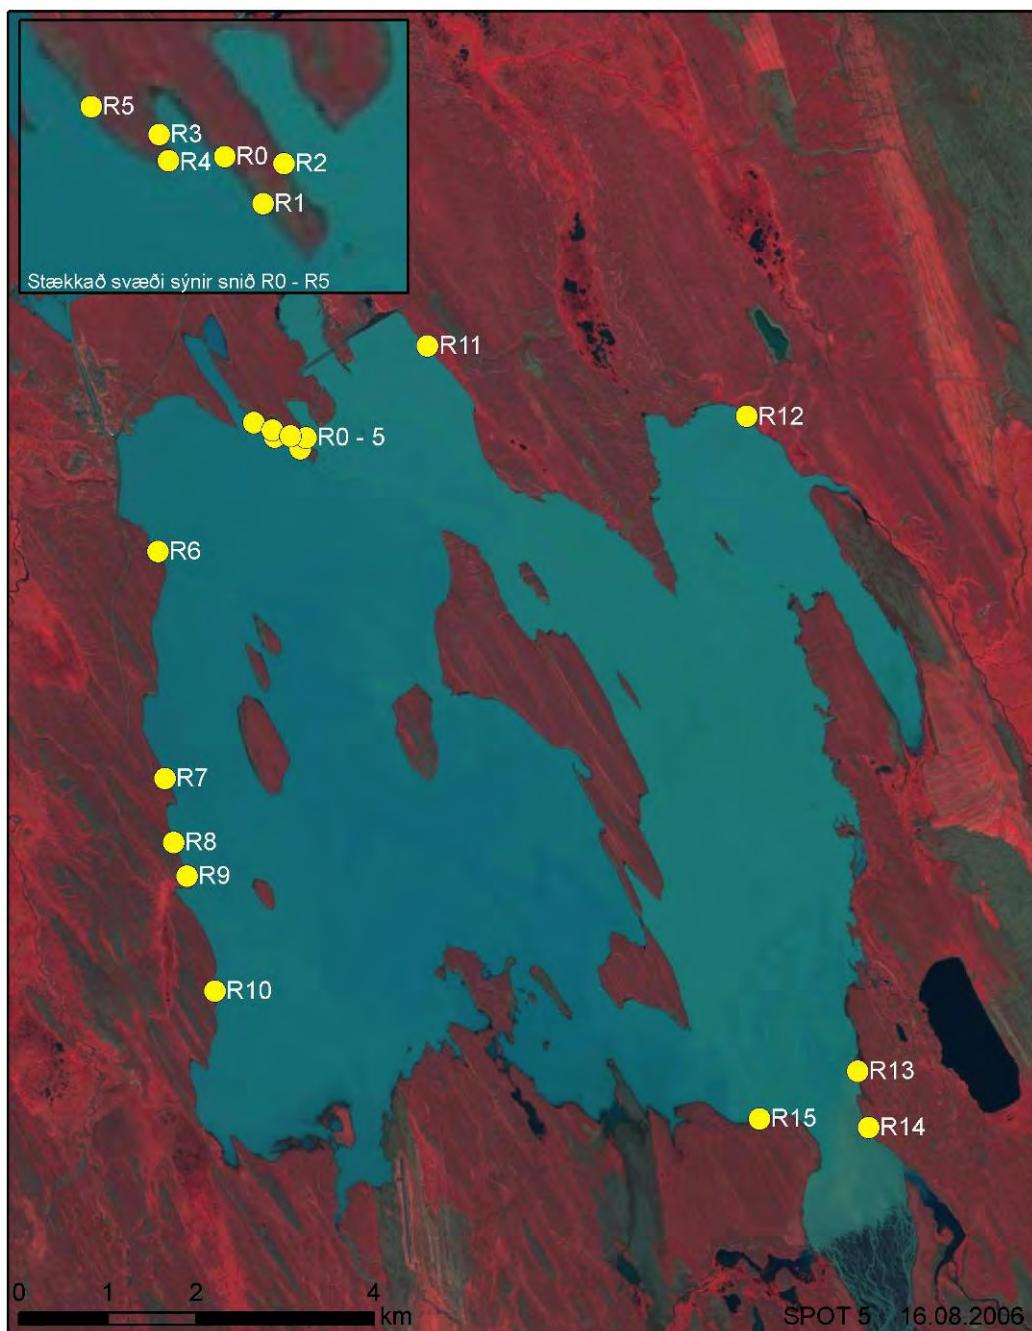
4. mynd. Staðsetning rofsniða við Blöndulón. Snið R0 hefur verið mælt árlega frá 1997, en snið R1–R15 frá árinu 2004. Innrauð SPOT 5 gervitunglamynd frá 16. ágúst 2007, lón var á yfirlalli (Olga Kolbrún Vilmundardóttir vann myndina, tekin úr skýrslu frá 2006).

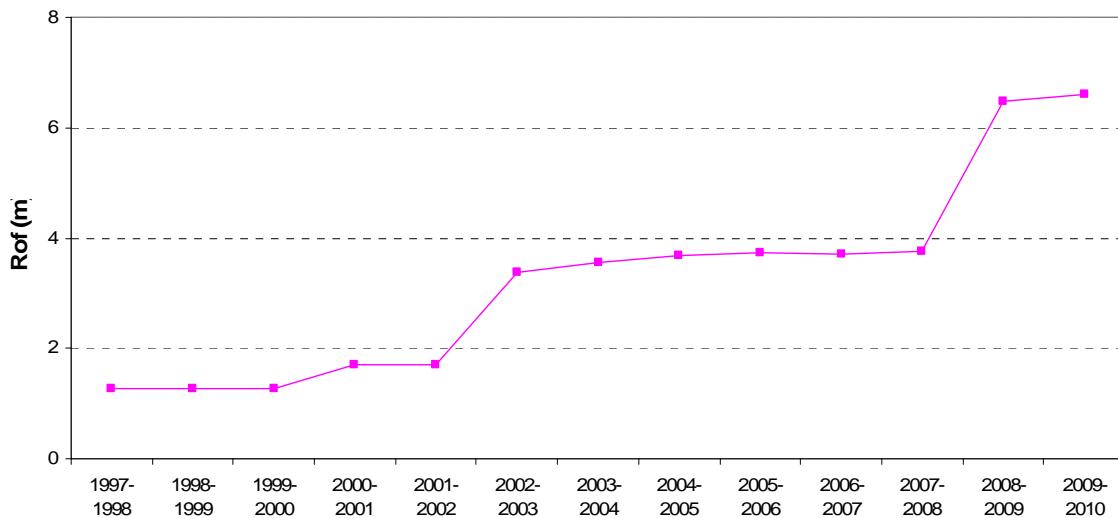
5. mynd. Öldurof úr bakka á sniði R0 við norðanvert Blöndulón, frá júlí 1997 til september 2010.

Mjög lítið rof mældist úr bökkum Blöndulóns milli áranna 2009–2010, þ.e. frá 26. ágúst 2009–31. ágúst 2010. Að meðaltali var rofið 0,12 m á rofsniðunum 16 sem er það minnsta sem mælst hefur frá því mælisniðum var fjölgað árið 2004. Þar sem rofið var mest mældist það 0,27 m á sniðum R7 og R14 (5.–6. mynd, 2. tafla). Það hefur því hægt á rofi úr bökkum lónsins eftir hið mikla rof sem varð 2008–2009.

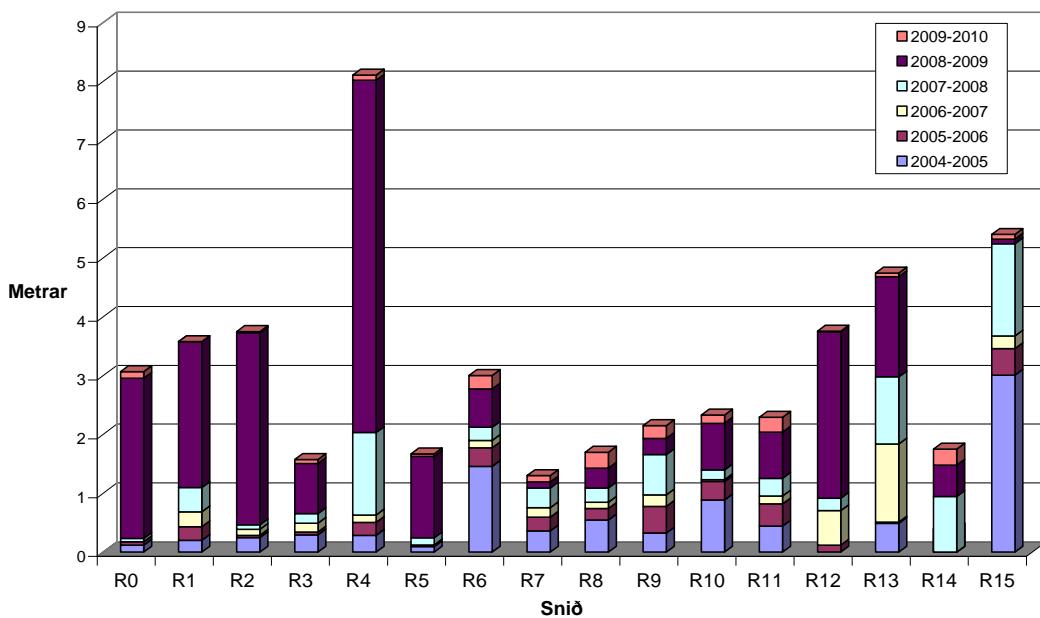
6. mynd. Árlegt rof á sniðum við Blöndulón sem mælst hefur frá árinu 2004.

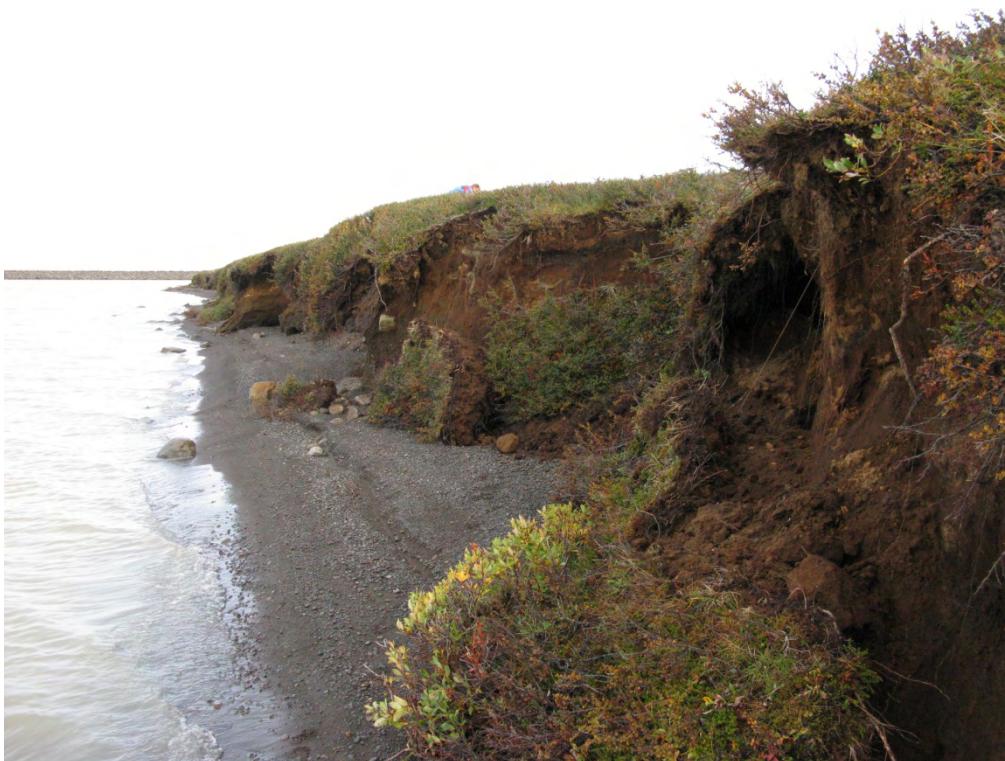
7. mynd. Rofbakki við snið R11 haustið 2010, bakkinn er liðlega 2 m hár og er við víkina undir Reftjarnabungu skammt suður af Blöndustíflu. Alda skolar jarðvegi undan bakkanum og slútandi torf fellur niður. Rof úr bakkanum mældist 0,25 m frá 2009–2010 en frá árinu 2004 hefur hann gengið inn um 2,3 m. Ljósm. Borgþór Magnússon, 1. september 2010, lón á yfirfalli.

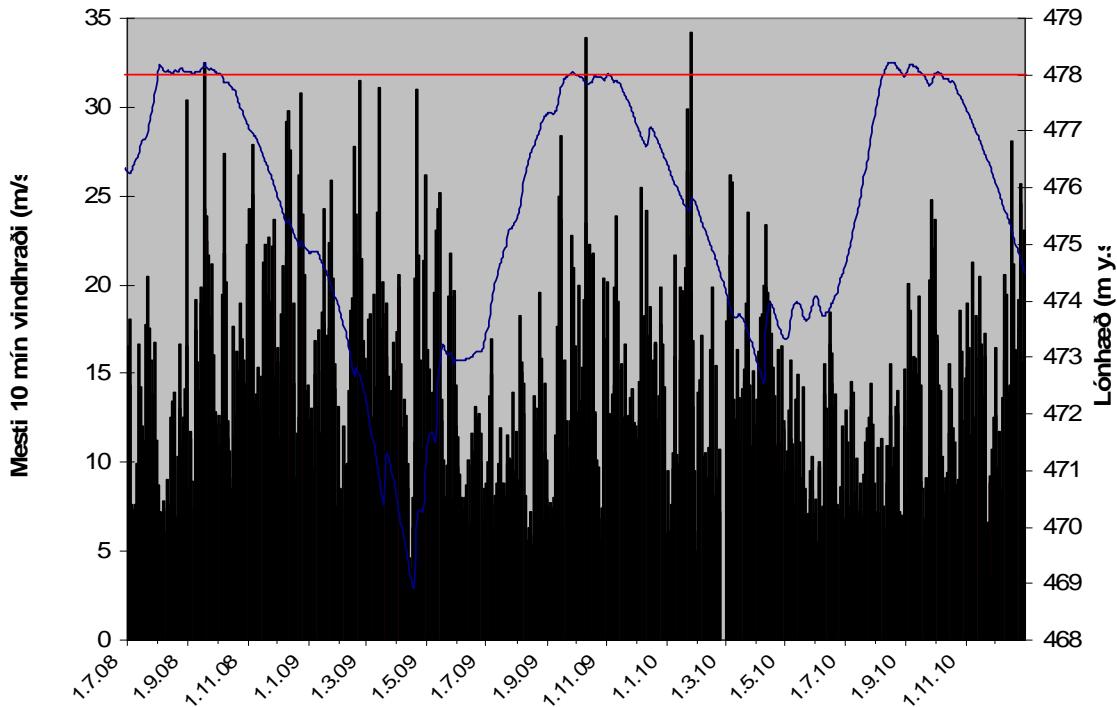
8. mynd. Lónhæð og mesti 10 mínútna vindhraði hvers sólarhrings við Blöndulón frá 1. júlí 2008–31. desember 2010. Ef hvassviðri gerir við lónið geta aðstæður til öldurofs skapast þegar lónið er við yfirfall (478 m) en sandur hins vegar fokið úr fjörum þegar vatnsborð er lágt yfir sumar. (Gögn frá Landsvirkjun og Veðurstofu Íslands).

Þegar gögn yfir veður og vatnshæð fyrir Blöndulón eru skoðuð frá síðustu tveimur árum rofmælinga koma fram vísbendingar um að aðstæður til öldurofs úr bökkum hafi ekki skapast haustið 2010 (8. mynd). Samkvæmt mælingum í Kolku gerði ekki hvassviðri við lónið á þeim tíma sem það var við yfirfallshæð. Líklegt er að það litla rof sem mældist 2009–2010 hafi frekar orðið eftir að mælingar á bökkum fóru fram í lok ágúst 2009. Haustið 2009 gerði mjög slæmt veður þann 9. október (10 mínútna vindhraði >30 m/sek) er lónborð var nálægt yfirfallshæð (477,89 m), en líklegt er að rofið megi rekja til þessa veðurs (8. mynd). Þegar horft er aftur til haustsins 2008 og hins mikla rofs sem mældist á sniðunum 2008–2009 bendir allt til að rofið megi rekja til óveðurs um miðjan september sem náði hámarki 17. þess mánaðar en þá fór 10 mínútna vindhraði yfir 30 m/sek. Jafnframt var lónborð við hæstu mörk eða 20 cm yfir yfirfallshæð (478, 21 m) (8. mynd). Um þetta hefur verið fjallað í fyrri skýrslu (Borgþór Magnússon o.fl. 2009).

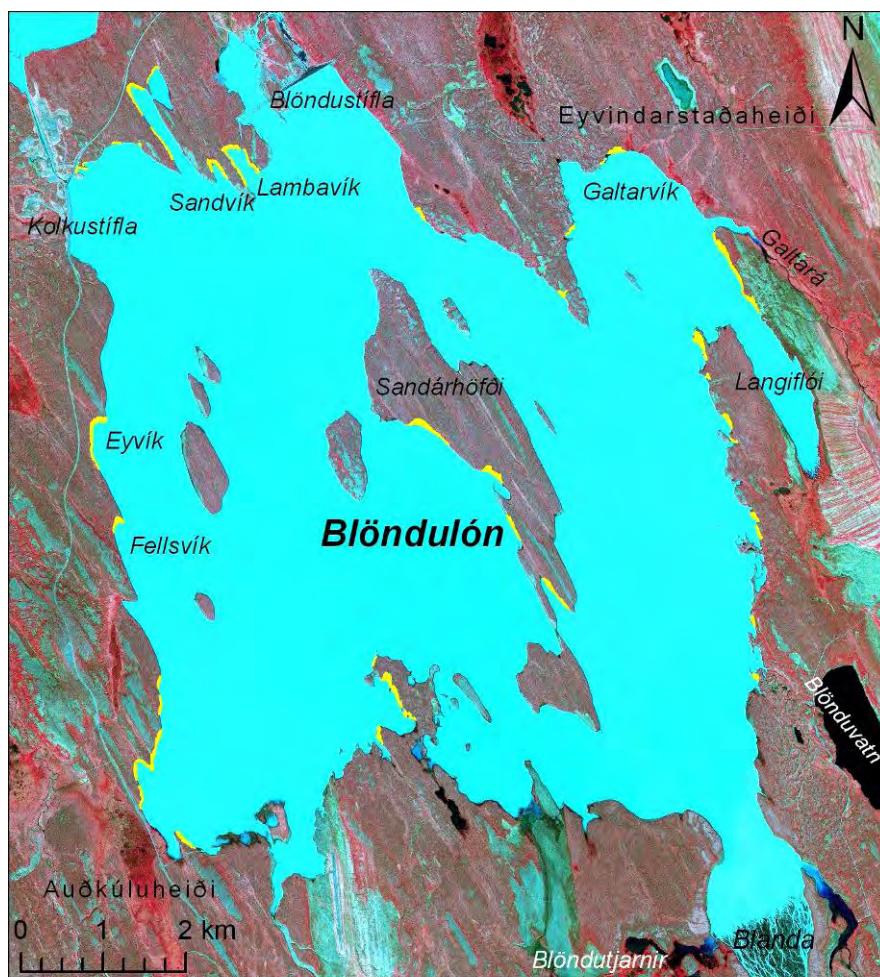
Foksandur við Blöndulón summar 2009

9. mynd. Heildarútbreiðsla sanddreifar við Blöndulón samkvæmt kortlagningu sumarið 2009, merkt með gulum lit. Ekki fundust ný merki um sandfok árið 2010. Af eyjum í lóninu hefur aðeins Sandárhöfði verið kannaður. (Olga Kolbrún Vilmundardóttir vann myndina, tekin úr skyrslu frá 2009).

Í ferðum að lóninu árið 2010 fundust ekki greinileg merki um að sandur hefði fokið á land yfir sumarið, hvorki á svæðum þar sem sandfoks hefur helst gætt á undanförnum árum né á öðrum svæðum. Útbreiðsla sands upp af fjörum var því í meginatriðum eins og hún var kortlögð sumarið 2009 en þá reiknaðist heildarflatarmál sanddreifar um 29 ha ($0,3 \text{ km}^2$) samkvæmt kortlagningu, að eyjum meðtöldum (9. mynd; Borgþór Magnússon o.fl. 2009). Það má kallast vel sloppið að sandur fauk ekki að marki á land 2010 en lónstaða var lág framan af sumri og fjörur á þurru. Líklega má þakka það fremur hægviðrasömu sumri (8. mynd). Í júní voru fjórir dagar þar sem 10 mínútna vindhraði fór yfir 15 m/sek en í júlí hvessi aldrei svo mikið. Hvassasti dagur þessara mánaða var 14. júní en þá fór 10 mínútna vindhraði í 18,5 m/sek og í 24 m/sek í hviðum. Úrkoma mældist þann dag. Rannsóknir á foki við lónið undanfarin ár benda til að sandfok verði í þurrvíðrum þar sem vindhraði nær um eða yfir 20 m/sek.

Allhvast var 10. júní 2010 en þá voru rannsóknarnar við lónið. Þann dag náði mesti 10 mínútna vindhraði 15,5 m/sek og sló upp í 19,0 m/sek í hviðum. Vindur var af suðri og lagði rykmökk úr fjörum við sunnanvert lónið til norðurs, einkum úr flatanum suðaustan Áfangafells (9. mynd). Merkjanlegt sandfok á land virðist þó ekki hafa orðið við lónið í þessu veðri.

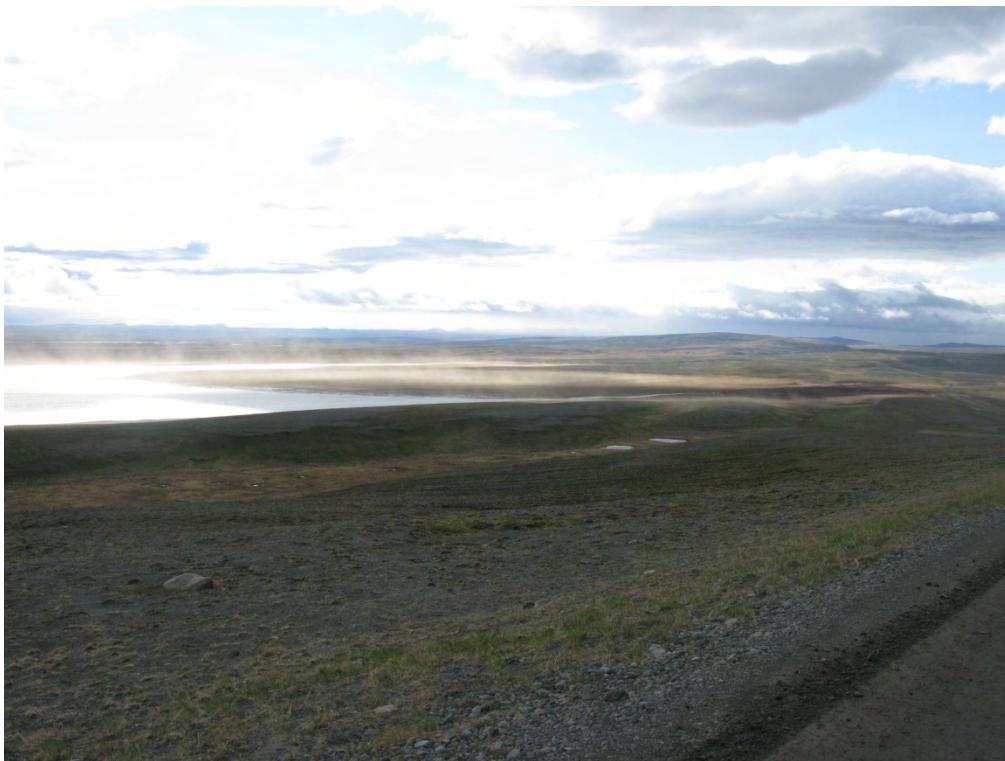
10. mynd. Rykmökk leggur úr fjörum lónsins suðaustan Áfangafells í sunnan roki þann 10. júní 2010. Ljósm. Borgþór Magnússon.

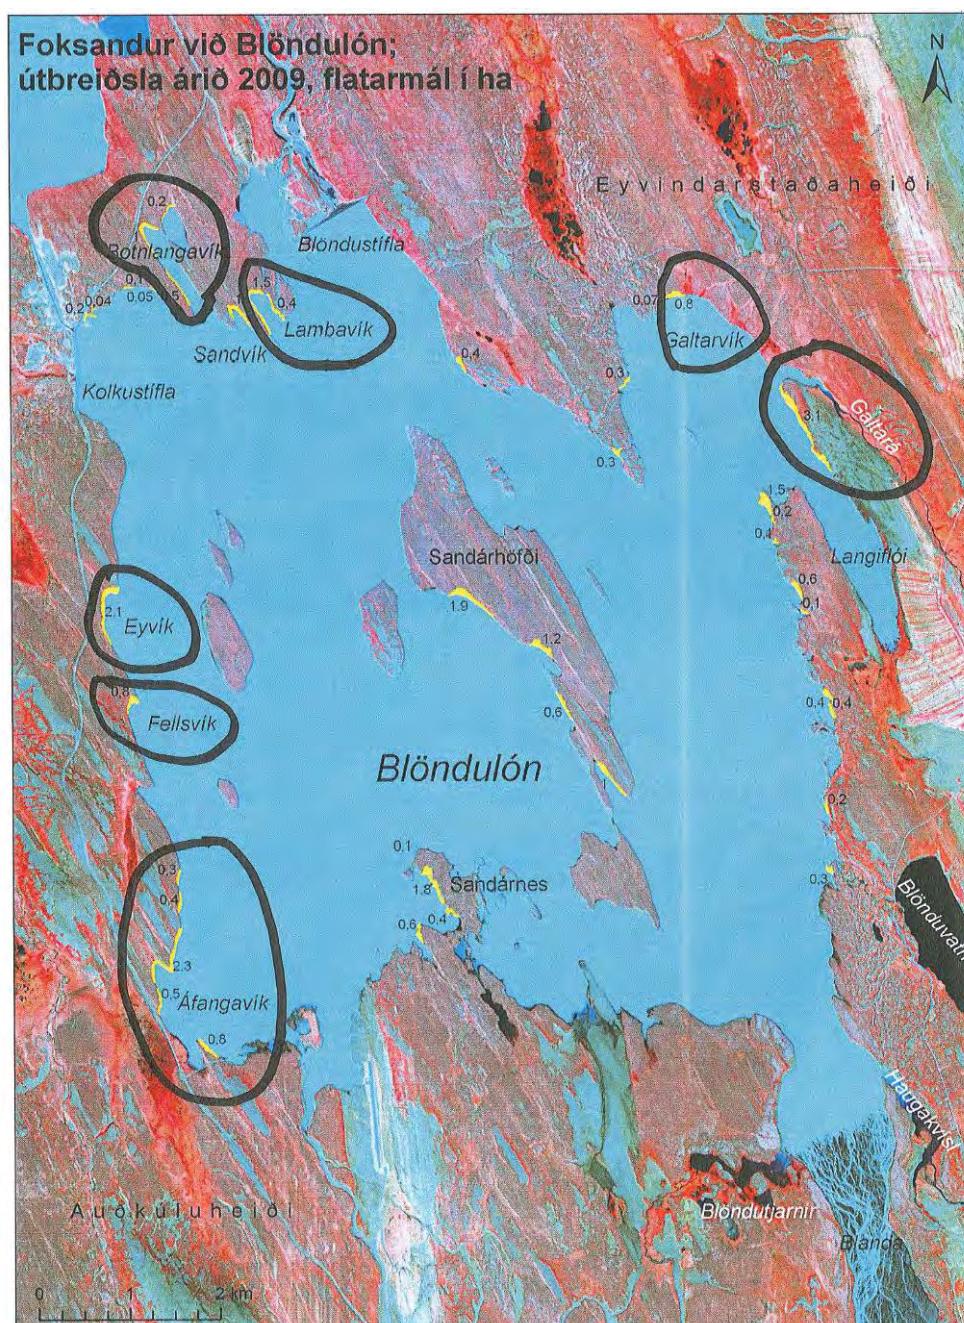
11. mynd. Sandsvæði (gulmerkt) sem borið var á við Blöndulón sumarið 2010, afmörkuð með svörtum línum.

Sumarið 2010 hóf Landsvirkjun áburðardreifingu á helstu sandfokssvæði við Blöndulón til styrkingar gróðri. Var það gert eftir tilraunir með áburðargjöf á sandfokssvæði í Sandvík sem hófust 2004 og þóttu gefa góða raun. Þar var boríð á sem samsvaraði hálfum túnskammti í fjögur ár (Olga Kolbrún Vilmundardóttir o.fl. 2009, Borgþór Magnússon o.fl. 2009). Til að undirbúa áburðardreifingu 2010 var farið að lóninu í byrjun júní. Sandflákar höfðu þá verið kortlagðir og flatarmálsmældir svo unnt væri að áætla áburðarmagn á hvern þeirra. Það var Græðir 9 áburður (27-6-6) sem notaður var en í honum er 27% af hreinu köfnunarefni (N). Miðað var við að bera um 50 kg N á hvern hektara (hálfan túnskammt), sem jafngildir 185 kg af áburði. Ákveðið var að bera á svæði með vesturströnd lónsins frá Áfangavík norður að Lambavík, en við austurströndina var boríð á svæði í Galtarvík og við Langaflóa (10. mynd). Ekki var þó boríð á í Sandvík en litið verður á hana sem óáborið samanburðarsvæði við Lambavík. Þann 10. júní var farið með tveimur starfsmönnum úr Blöndustöð til að setja þá inn í verkið og hefja dreifingu á áfoksfláka við Áfangavík (12.–13. mynd). Vinnuflokkur úr Blöndustöð annaðist síðan áburðardreifingu á flesta sandflákana við lónið. Á stærsta flákann, sem er við utanverðan Langaflóa á Eyvindarstaðaheiði, var hins vegar ákveðið að dreifa með traktor. Bjarni Maronsson hafði umsjón með því verki er áburði var dreift á uppgræðslur á heiðinni. Alls var boríð á um 15 ha sumarið 2010 og fóru í þá um 2,7 tonn af áburði. Á tveimur stöðum, í Lambavík og við Langaflóa, þar sem sandur var mikill og gróður illa farinn var grasfræi (túnvingull) blandað við áburðinn (3. tafla). Áformað er að halda áburðargjöf áfram á þessi svæði næstu 3–4 árin og meta árangur af henni. Jafnframt verður fylgst með þróun sandfoks og metið hvort bera þurfi á fleiri svæði.

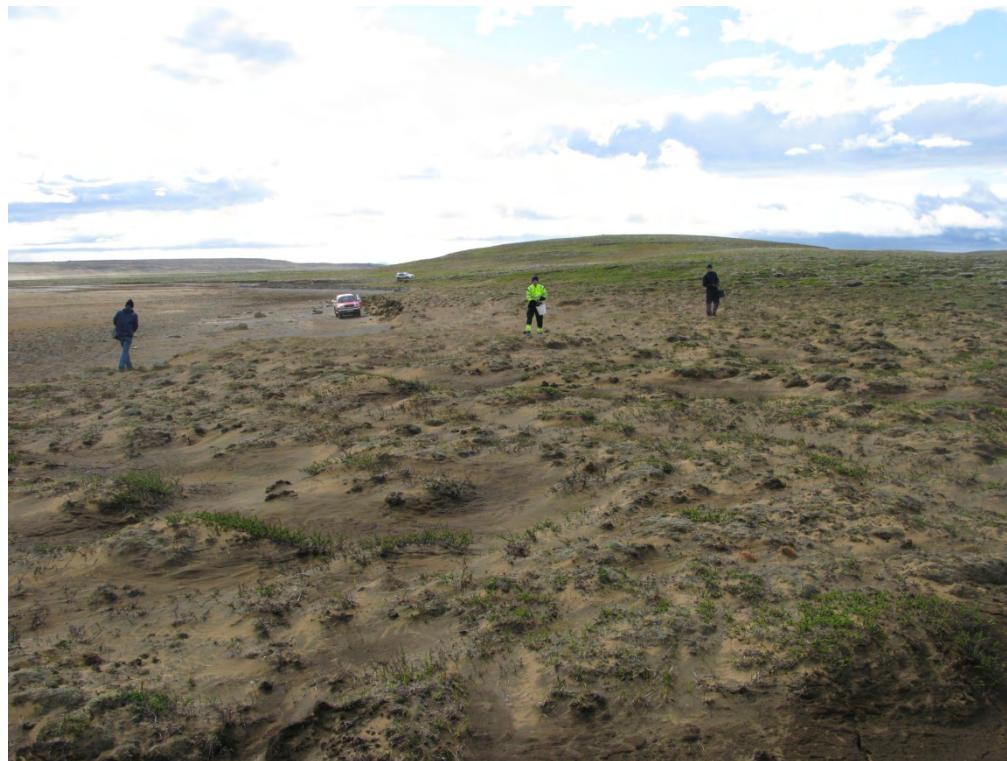
12. mynd. Áburði handdreift á sandfláka við Áfangavík vorið 2010. Sandur fauk hér upp sumarið 2009. Ljósm. Borgþór Magnússon, 10. júní 2010.

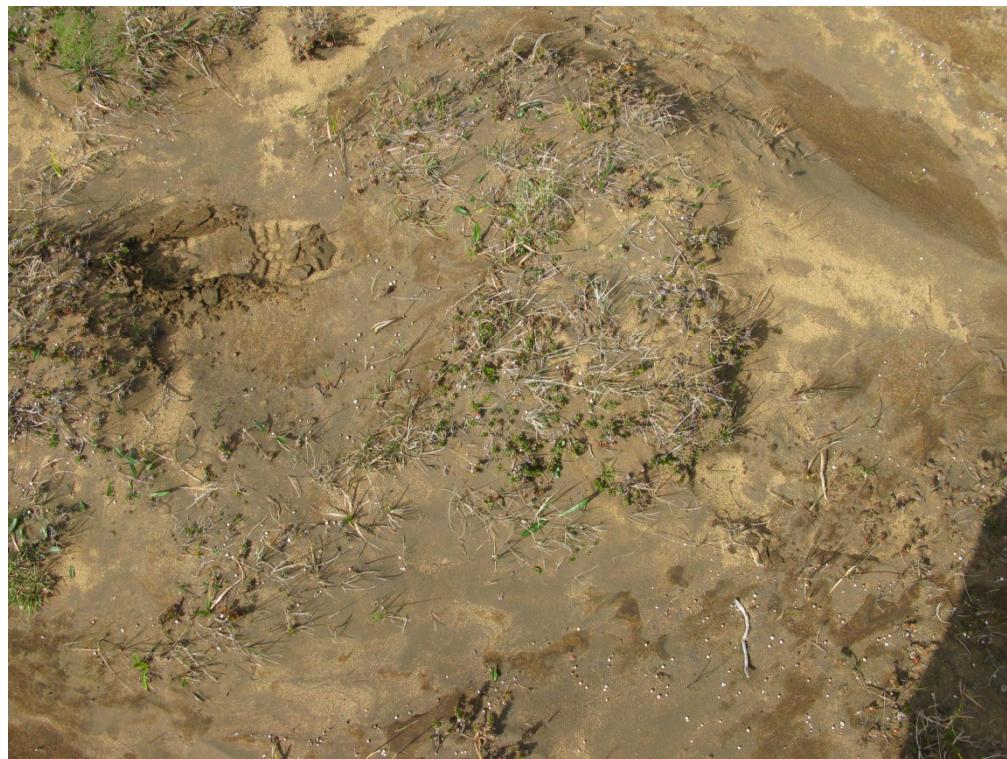
13. mynd. Áburðarkorn á yfirborði eftir dreifingu við Áfangavík. Ljósm. Borgþór Magnússon, 10. júní 2010.

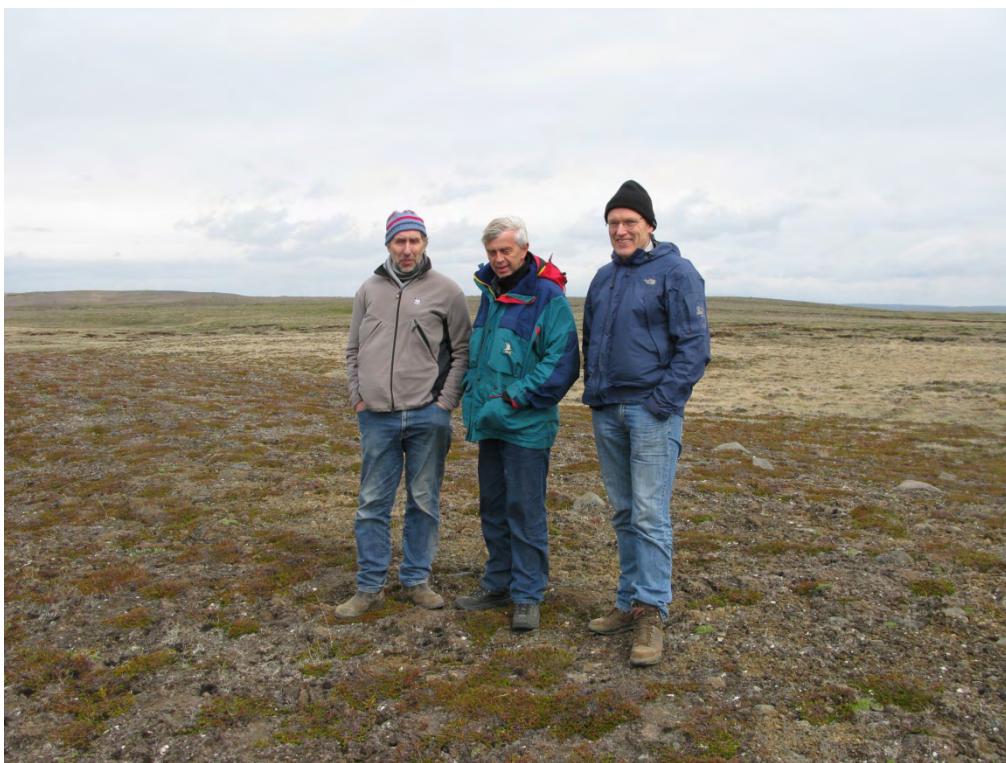
14. mynd. Bjarni Maronsson, Hákon Aðalsteinsson og Sigurður H. Magnússon í gamalli uppræðslu við Púfnalæk á Eyvindarstaðaheiði. Hér stóð uppræðsla frá 1981 til 1989. Melurinn hefur gróið upp og er krækilyng orðið ríkjandi. Ljósm. Borgþór Magnússon, 10. júní 2010.

Það var mat skoðunarmanna (Borgþórs Magnússonar og Sigurðar H. Magnússonar) eftir þessa ferð að mjög vel hefði tekist til við uppgræðslu á Safnási. Land þar var orðið vel gróið og ágæt grassprettá því. Beitarálag á svæðinu virðist hafa verið nokkuð hóflegt undanfarin ár og nýting á uppskerunni ekki jafn mikil og var í uppgræðslunum á heiðinni fyrr á árum þegar sauðfé var fleira. Að þeirra dómi mætti draga úr áburðargjöf á uppgræðsluna á Safnási, og e.t.v. fleiri svæðum sem nú er borið á, en nýta þess í stað áburðinn til uppgræðslu á aðlægum svæðum. Má þar m.a. nefna ofangreint nes milli Galtarár og Langaflóa sem vel er fært um á dráttarvélum og tiltölulega auðvelt að græða upp. Með þessu móti væri meira horft til að græða upp blásið land og koma af stað ákjósanlegri gróðurframvindu með áburðargjöf, heldur en að viðhalda óstöðugu graslendi sem jafnvel er vannýtt.

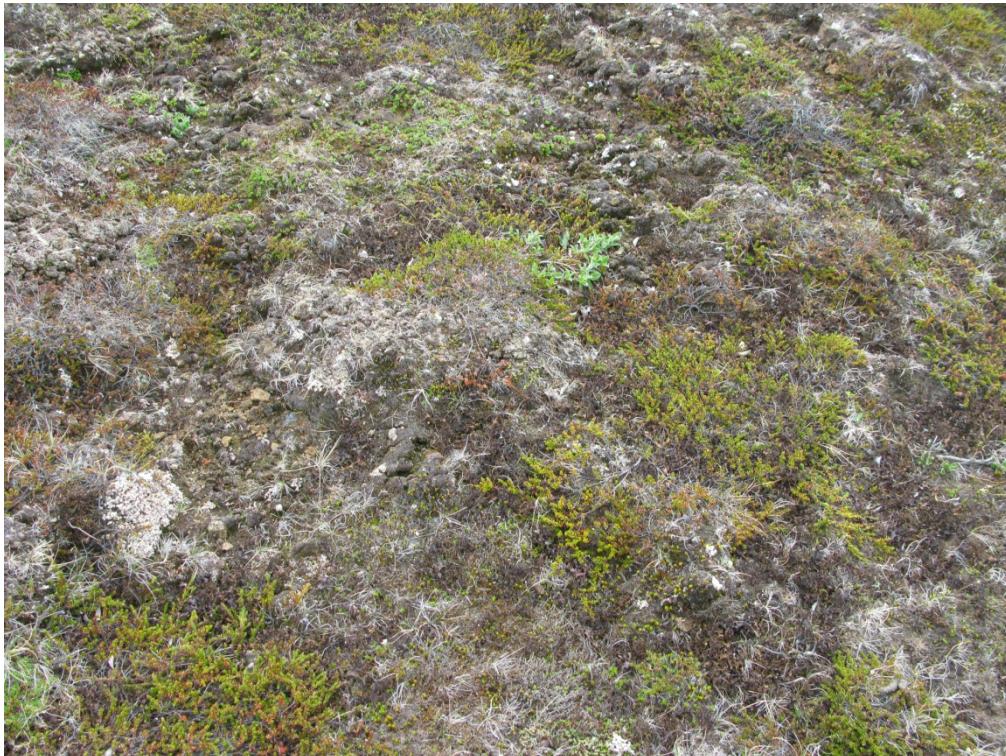
15. mynd. Rýnt í svörðinn í uppræðslunni við Púfnalæk. Gras hefur gengið úr sér en í lágplöntuskán eftir uppræðsluna hafa m.a. krækilyng, gulvíðir, grasvíðir, fléttur og mosar numið land. Er árin líða má búast við að land taki að líkjast gamalgrónu mólendi í nágrenninu. Borgþór Magnússon, 10. júní 2010.
